# 新北門車站及附屬設施整修工程

## 優良農業建設工程獎-實地評審

農業部 林業及自然保育署  
阿里山林業鐵路及文化資產管理處

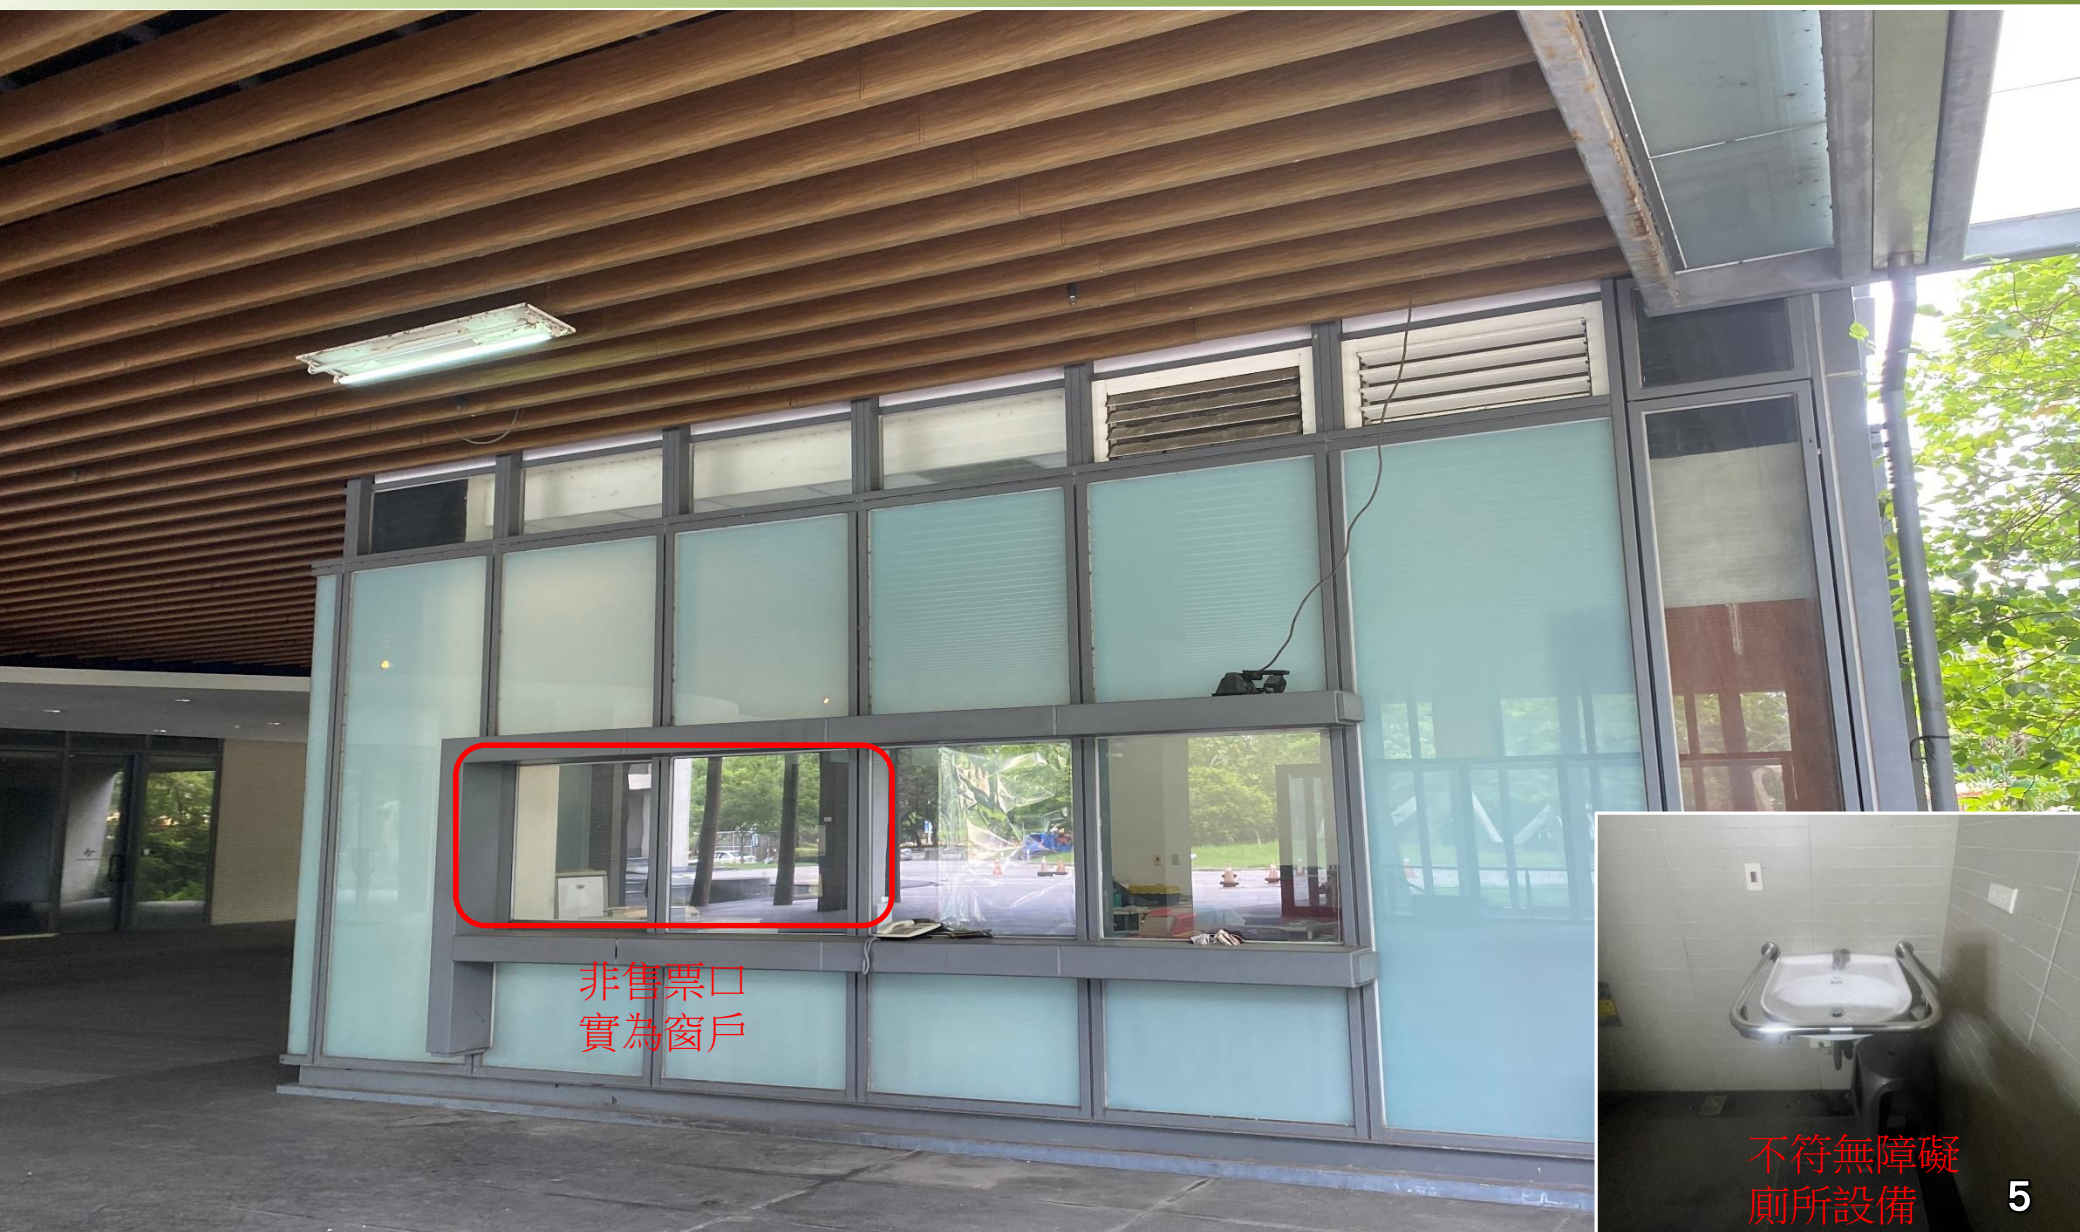
# 1.1面臨課題：站體服務設施需提升

非售票口  
實為窗戶

不符無障礙  
廁所設備

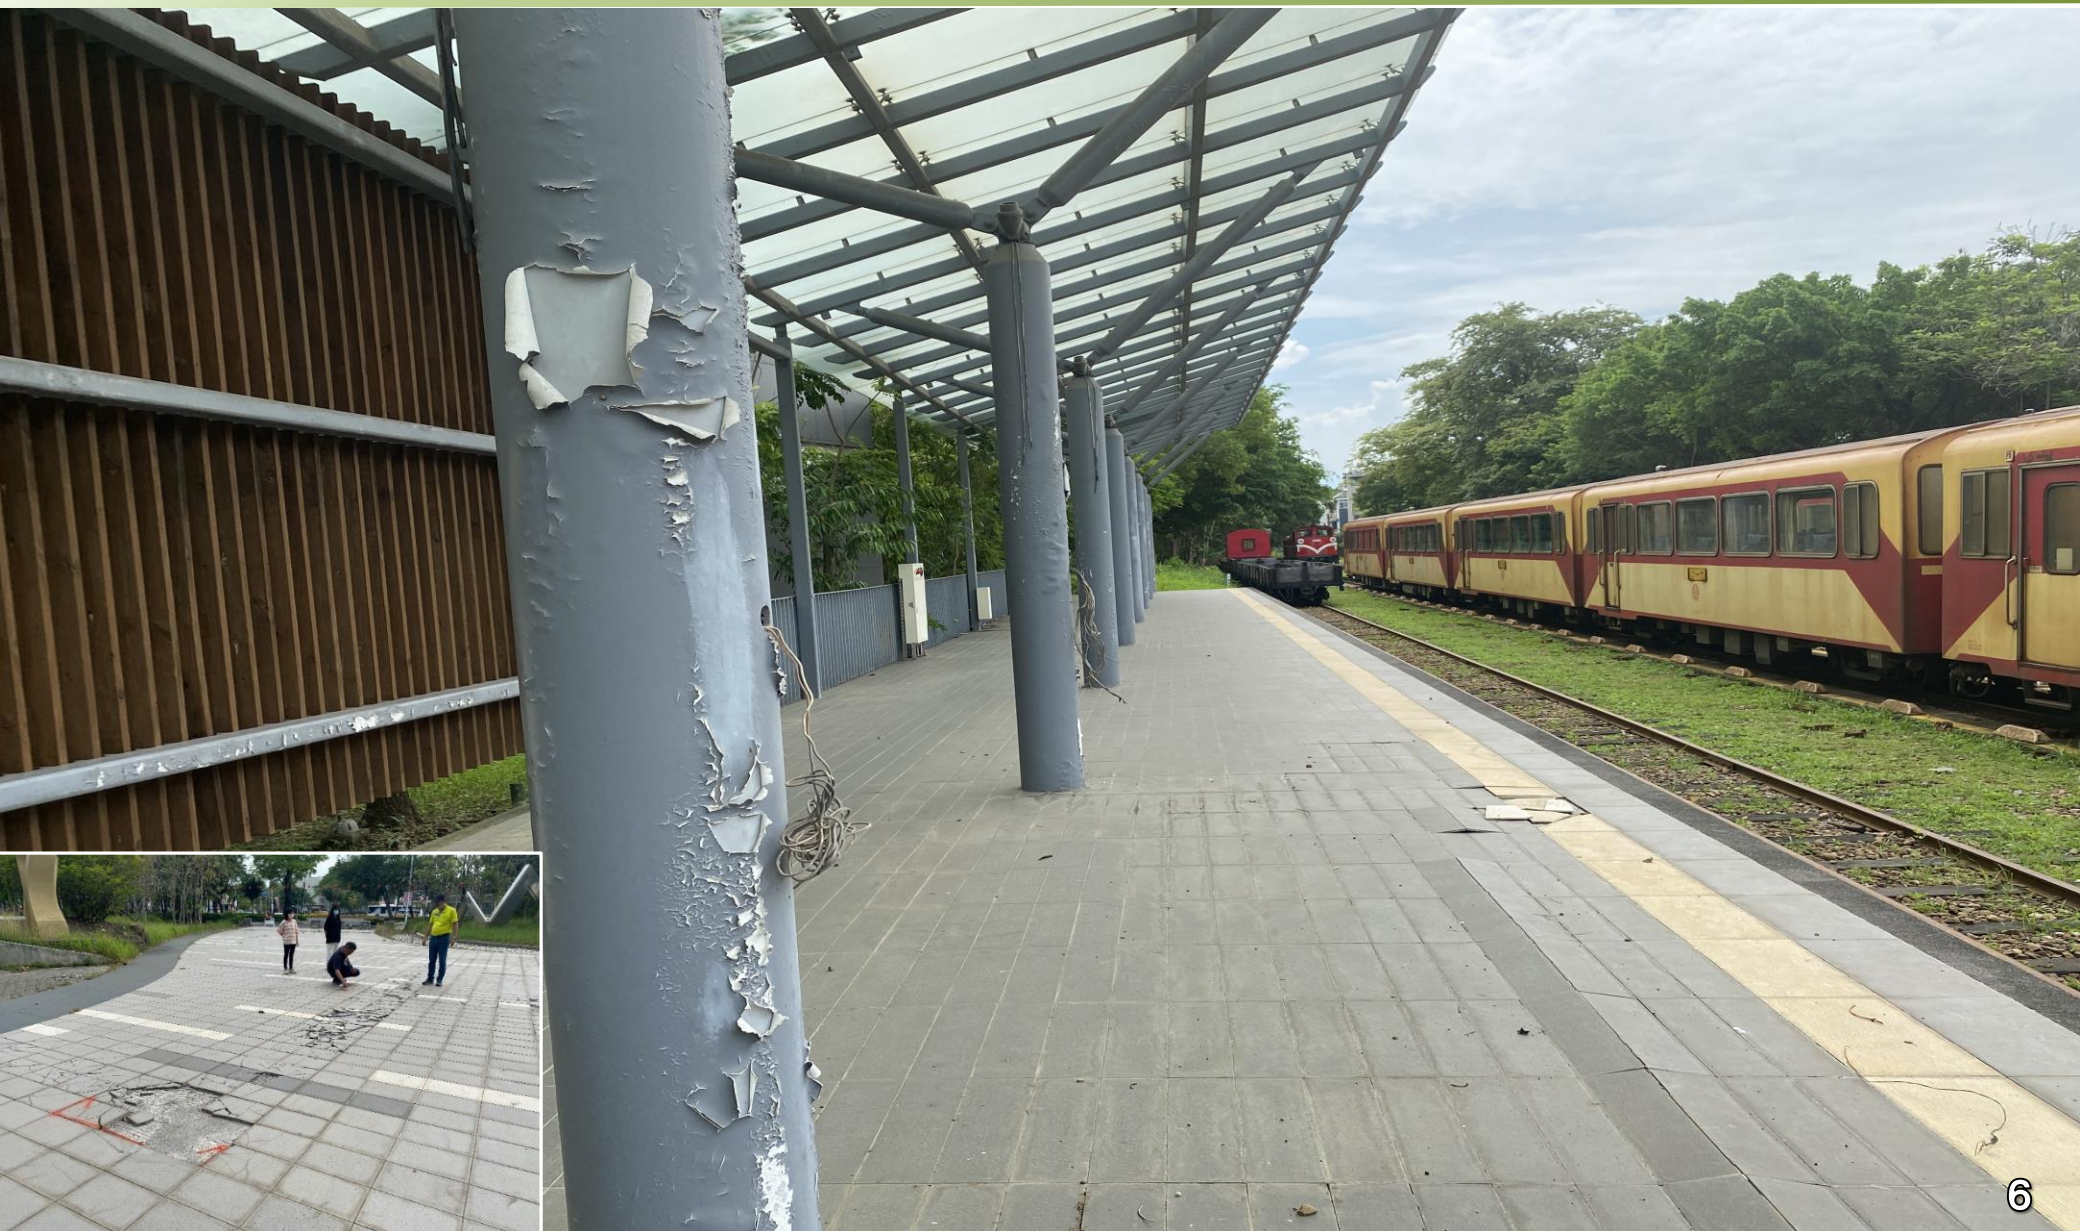
## 1.2 面臨課題：站體安全設施需改善

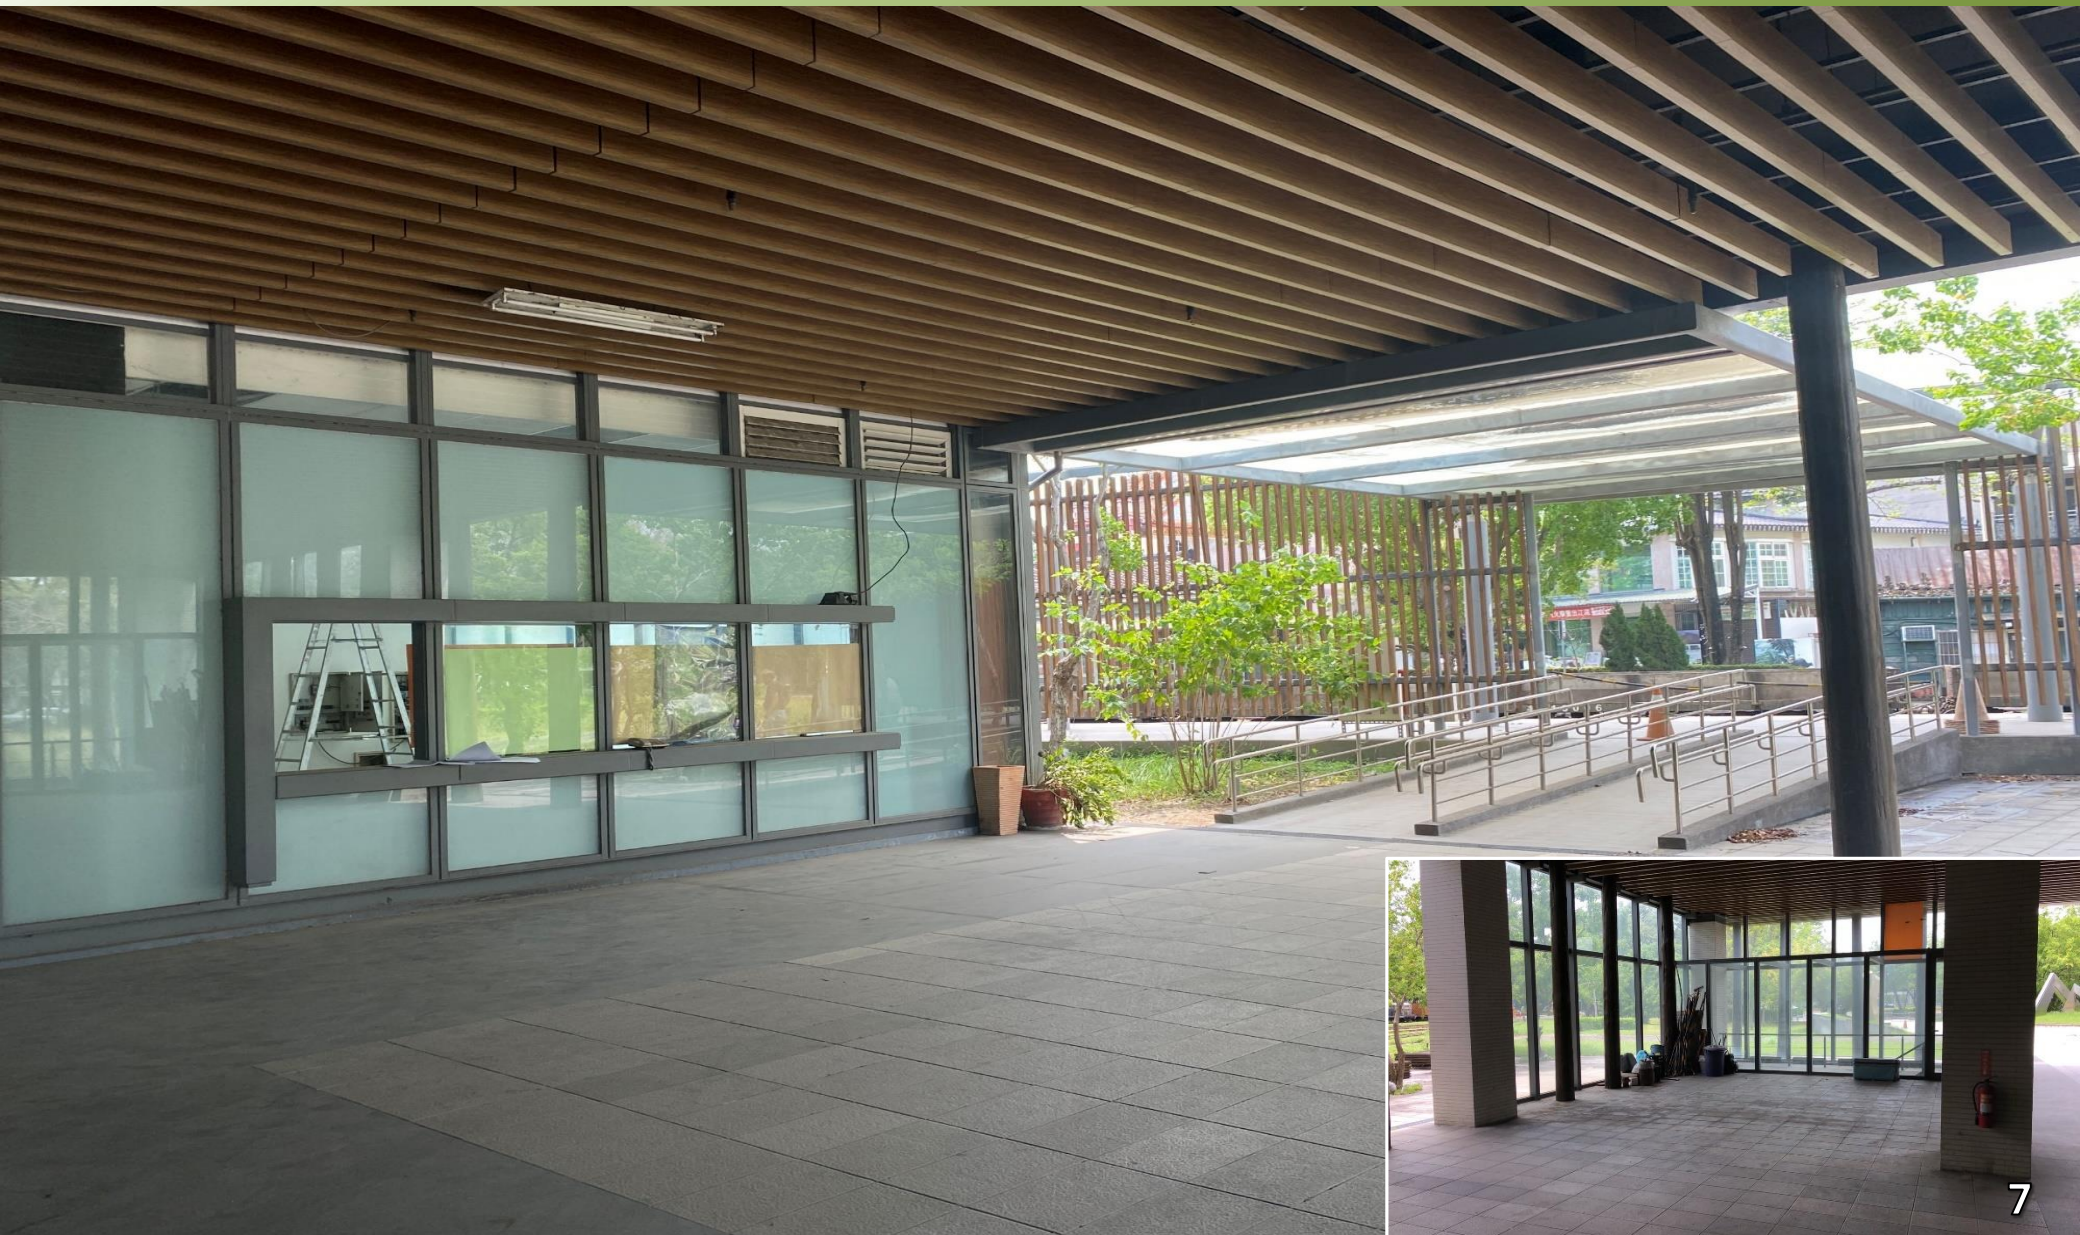
# 1.3 面臨課題：車站空間缺乏旅運設施、標誌

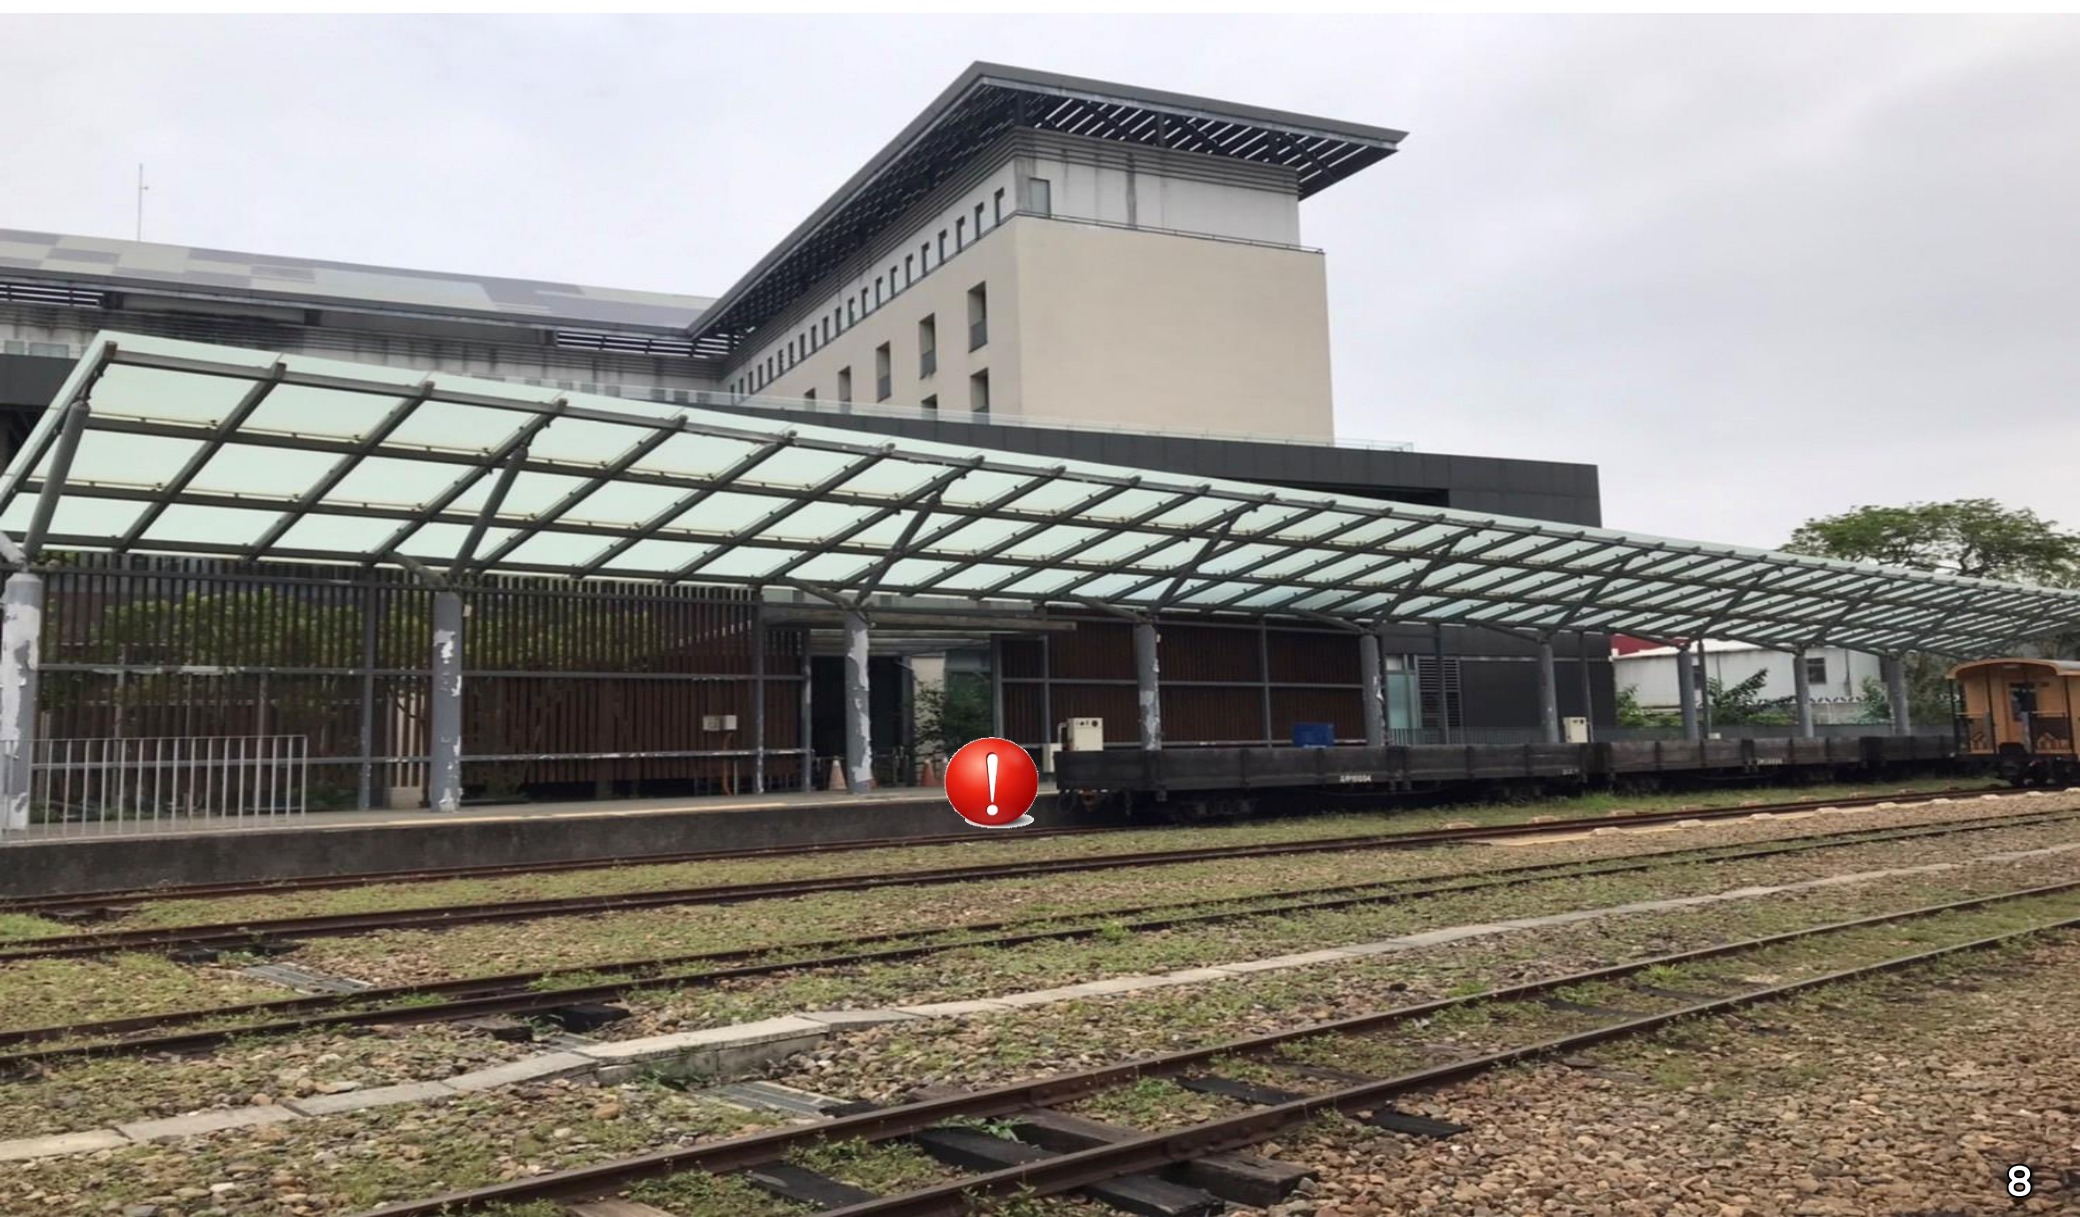
## 1.4 面臨課題：臨軌高空作業

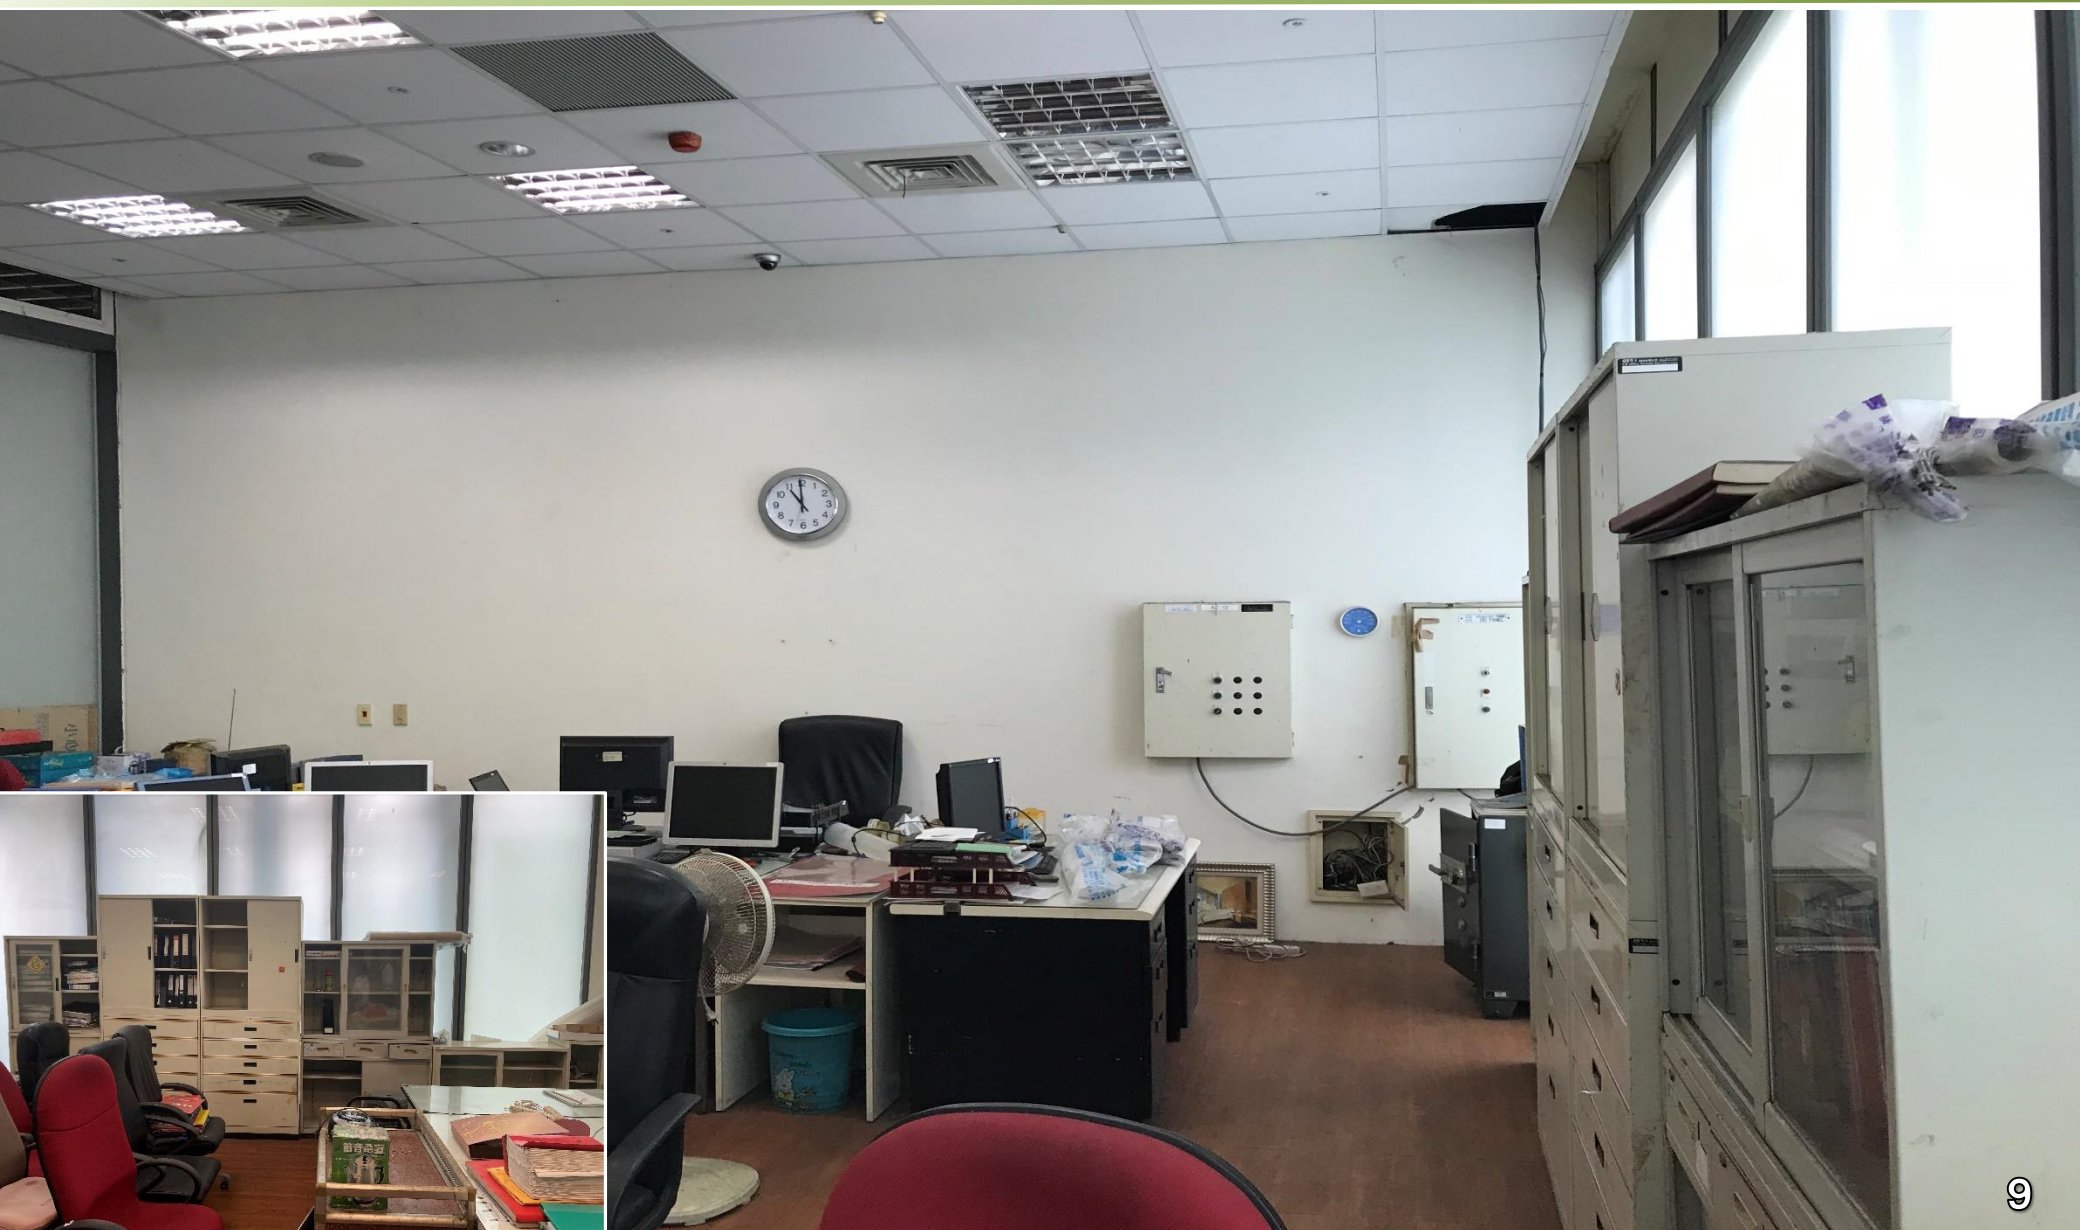
# 1.5 面臨課題：辦公室格局不符車站使用需求

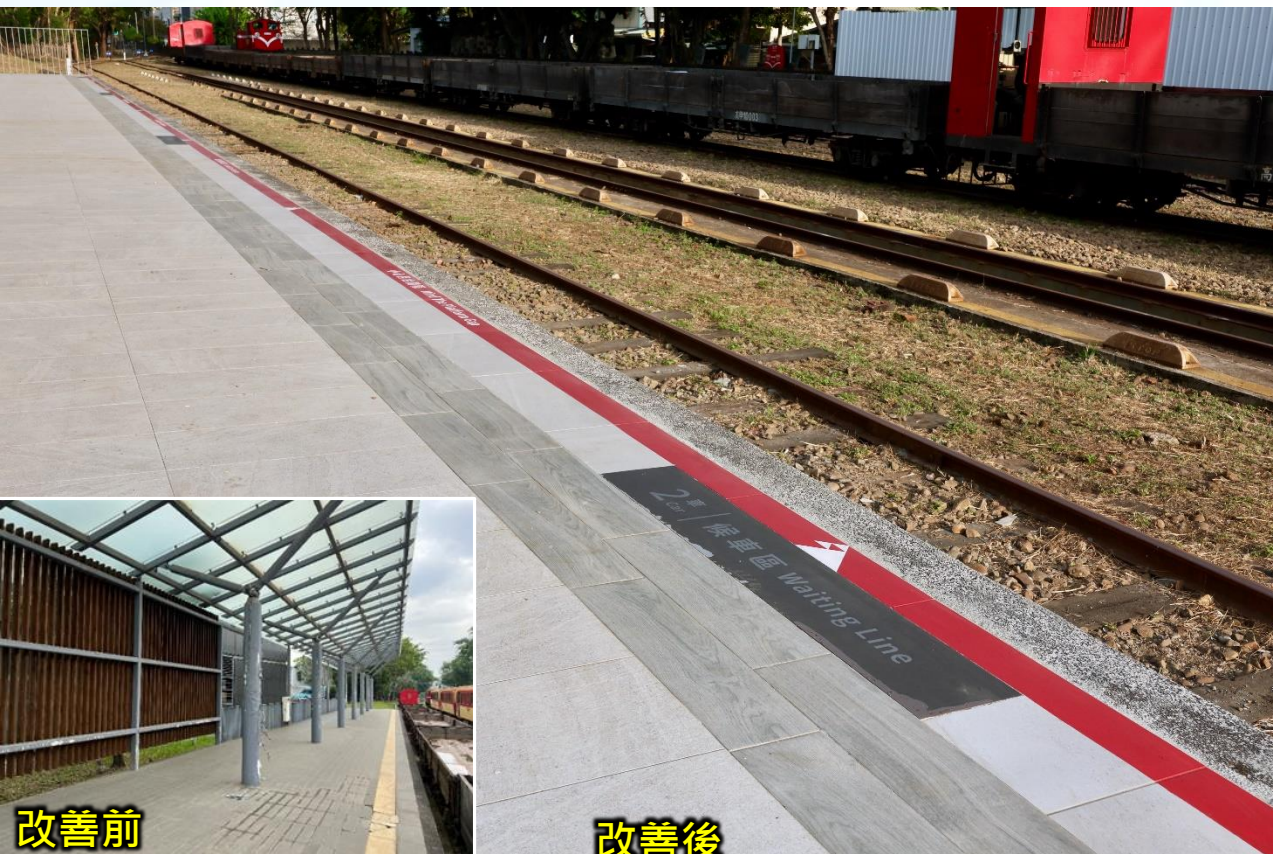
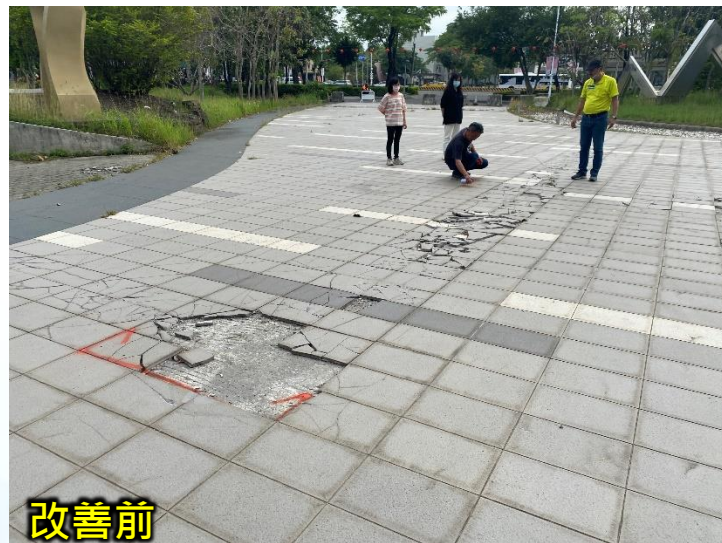
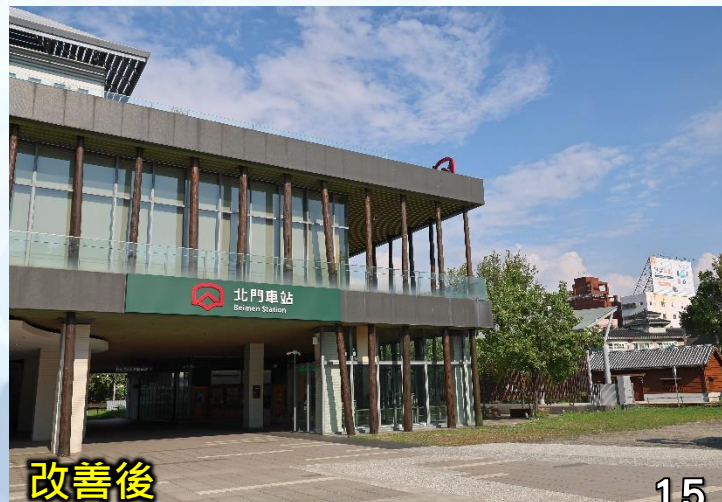
### 3.3 安全動線設計-地磚刨除更新

- 地磚無備品及市場規格，廣場面積大，僅嚴重損壞部分打除，抵石子造型，不顯突兀感。
- 月台木紋磚引導旅客進入木都意象

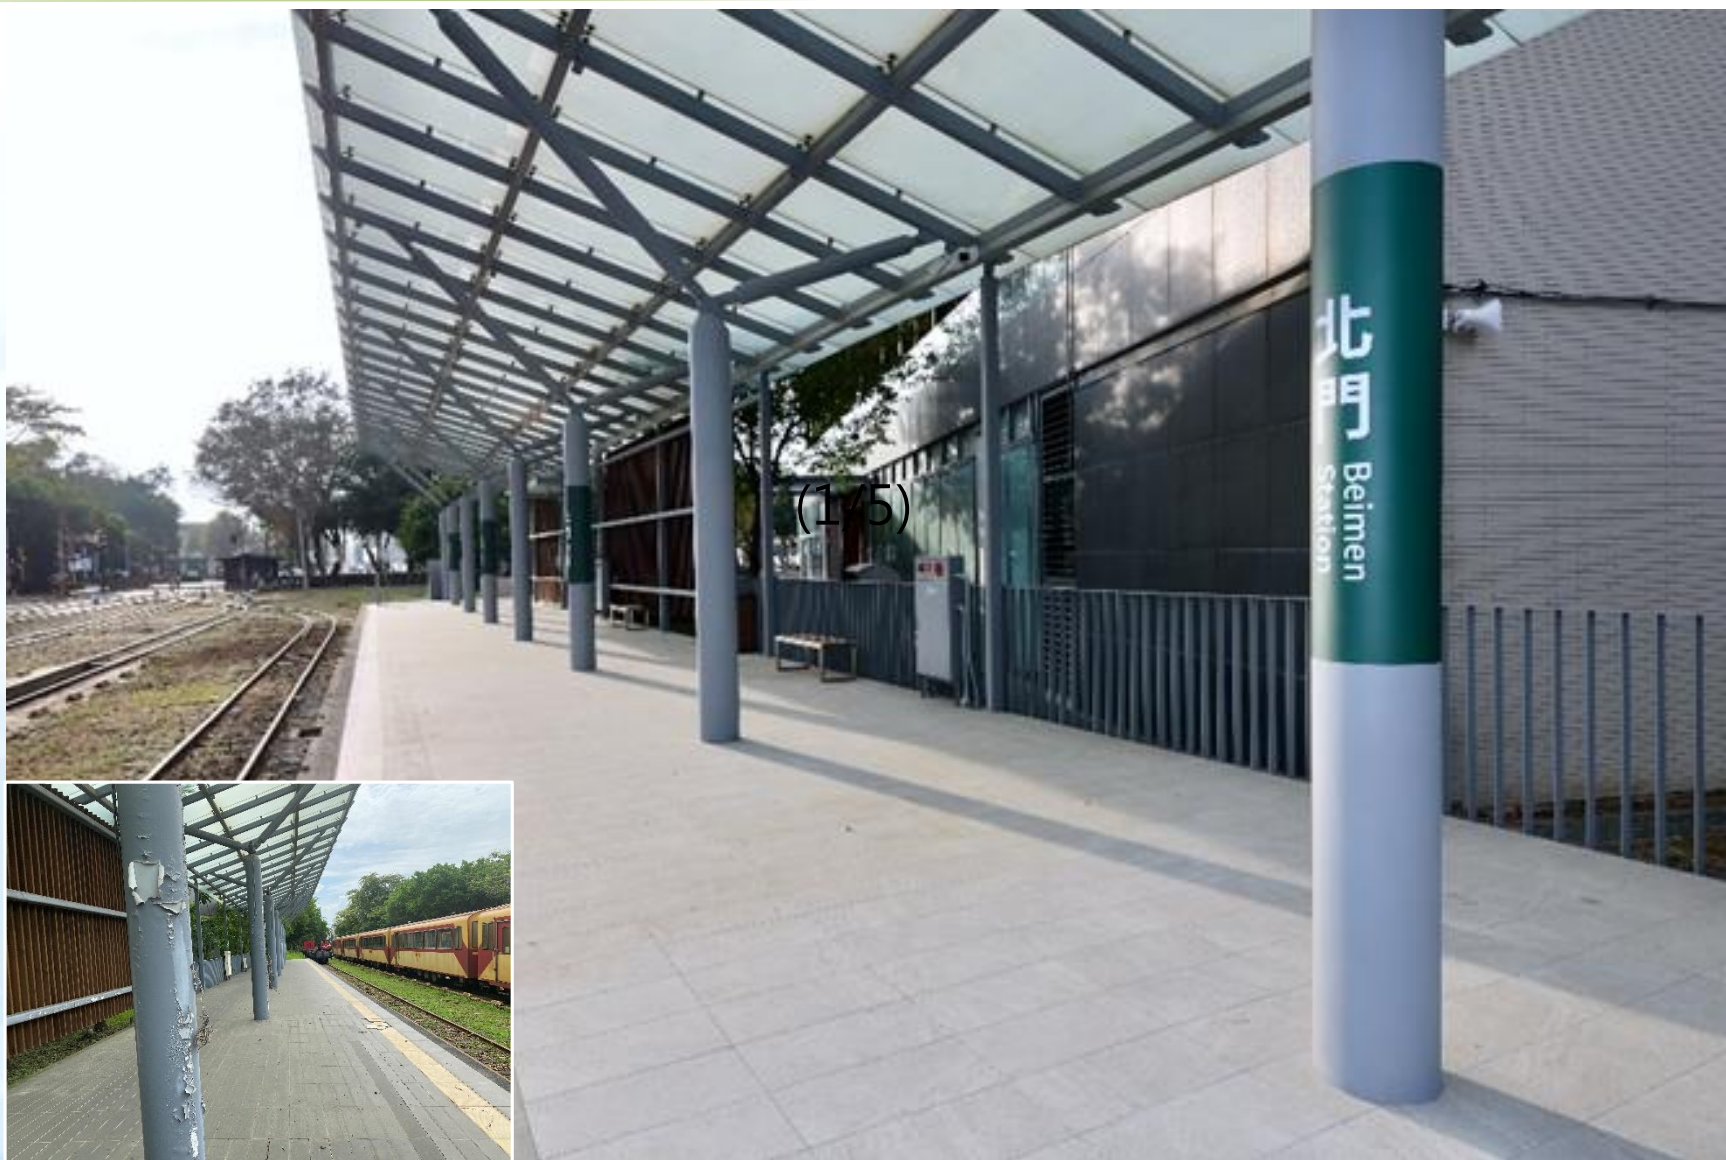
### 3.5 景觀美學設計-月台Y型鋼柱灰白色消光漆-融合景觀

| 評分指標 | 評審標準 | | 索引 | 重點說明 |
|---|---|---|---|---|
| 創新科技<br>10% | 1.創新挑戰性 | 工程於施工及材料運用新工法及新材料等創新挑戰情形。 | 簡報<br>P41-P47 | <p>1.月台遮雨棚Y型鋼柱呈斜面型且高約6公尺，去上漆施工過程困難：11隻Y型鋼柱表面斑駁掉漆，為與飯店色彩融合，不顯突兀，全部去漆後，特別調用灰白色消光漆。</p> <p>2.原有售票口鋼材檯面一體成型，未符合售票求：克服降低部分檯面高度，改造具無障礙、商品展示櫃等多功能用途，並結合以國產材妝點門面，整體簡約具有林鐵特色。</p> <p>3.以國產材結合鋼打造候車座椅，舒適美觀耐用。</p> <p>4.車站指引標誌導入美學設計。</p> <p>5.重視安全，成立簡易行控中心。</p> |

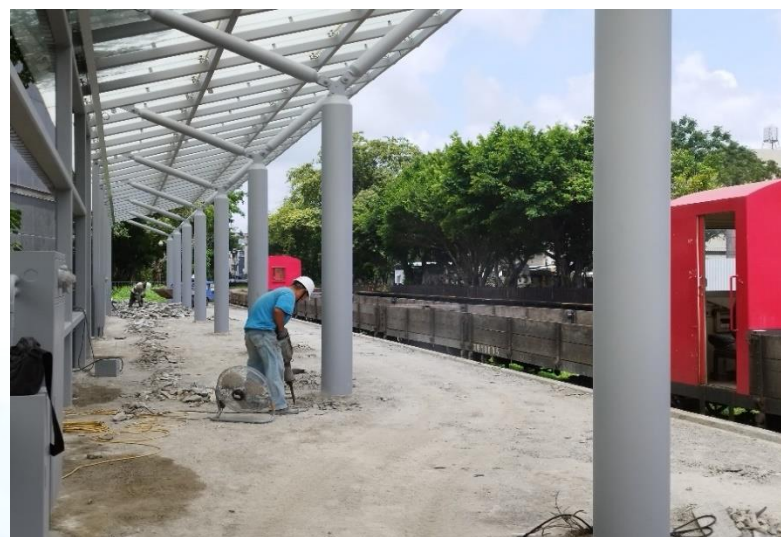
地磚打除重鋪
