農業部113年度  
優良農建工程-農路(林道)類  
鹽寮村嶺頂農路(月眉山段)改善工程

報告人：農村建設科 潘威成 副工程司

113年11月26日

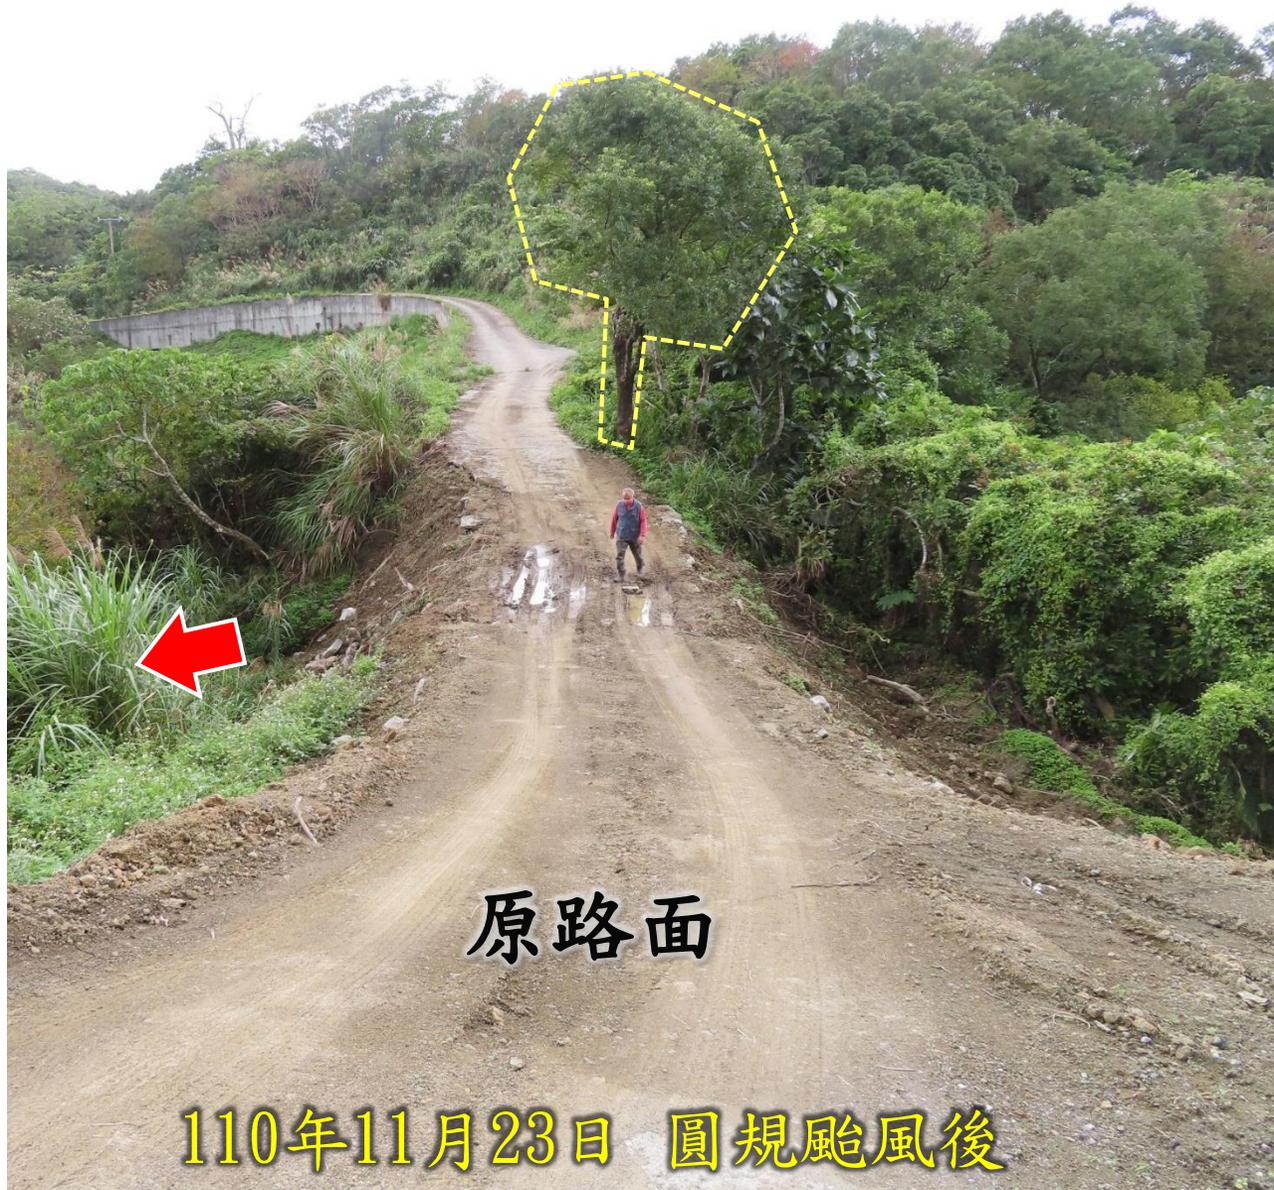
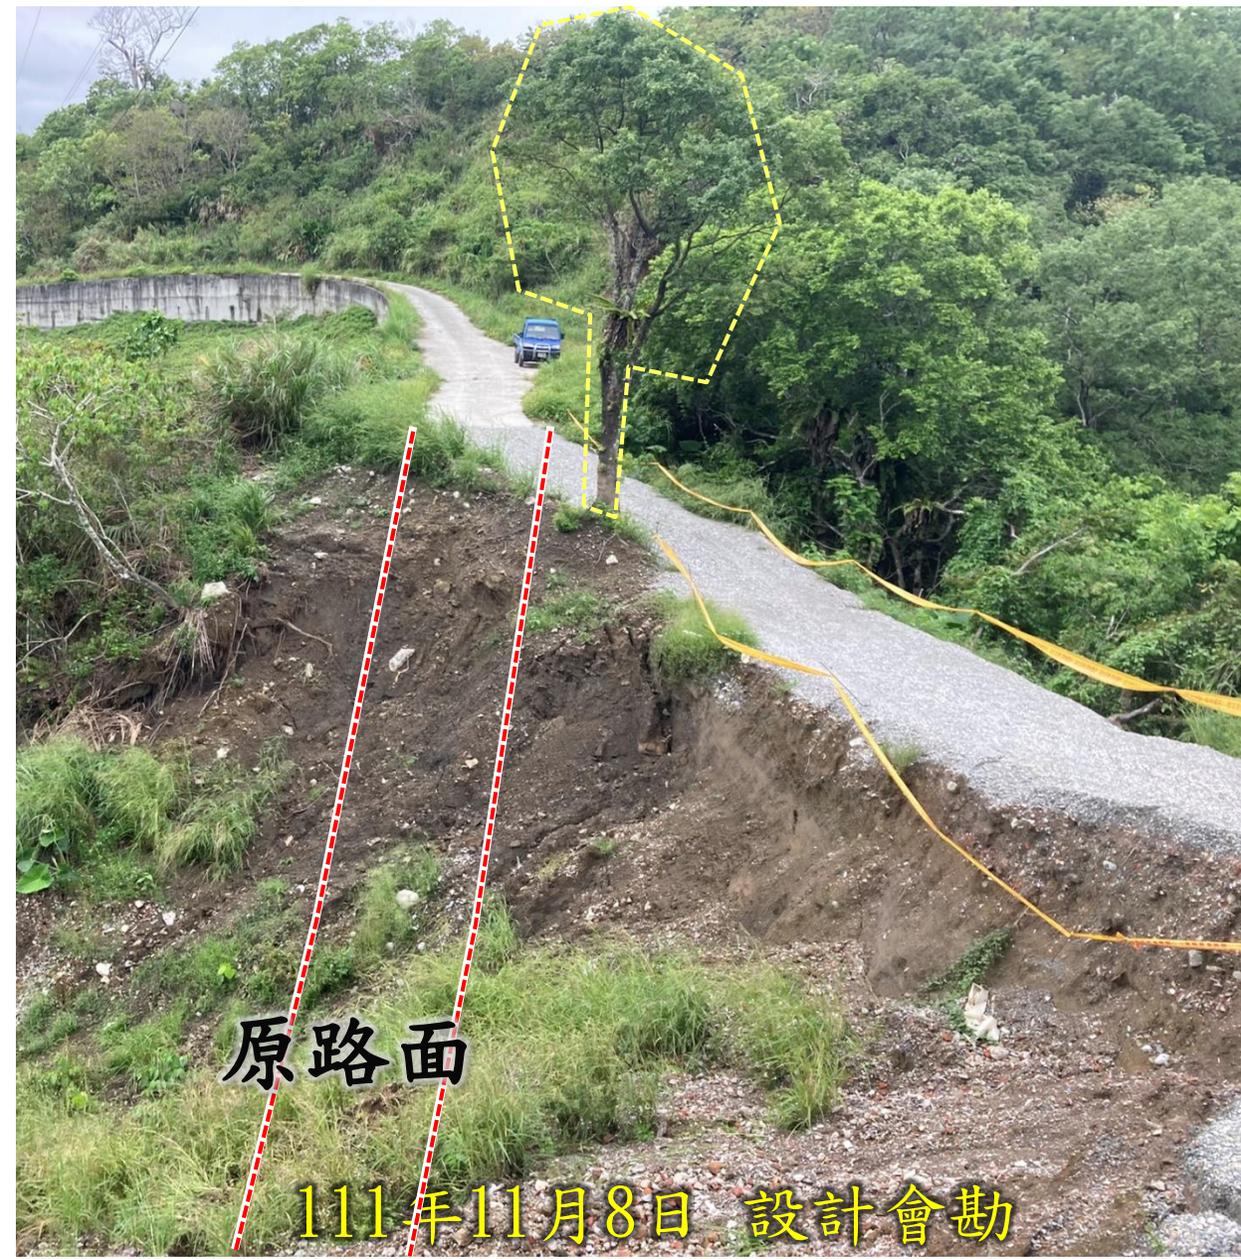
# 壽豐鄉公所緊急處理後南側下邊坡仍持續崩塌

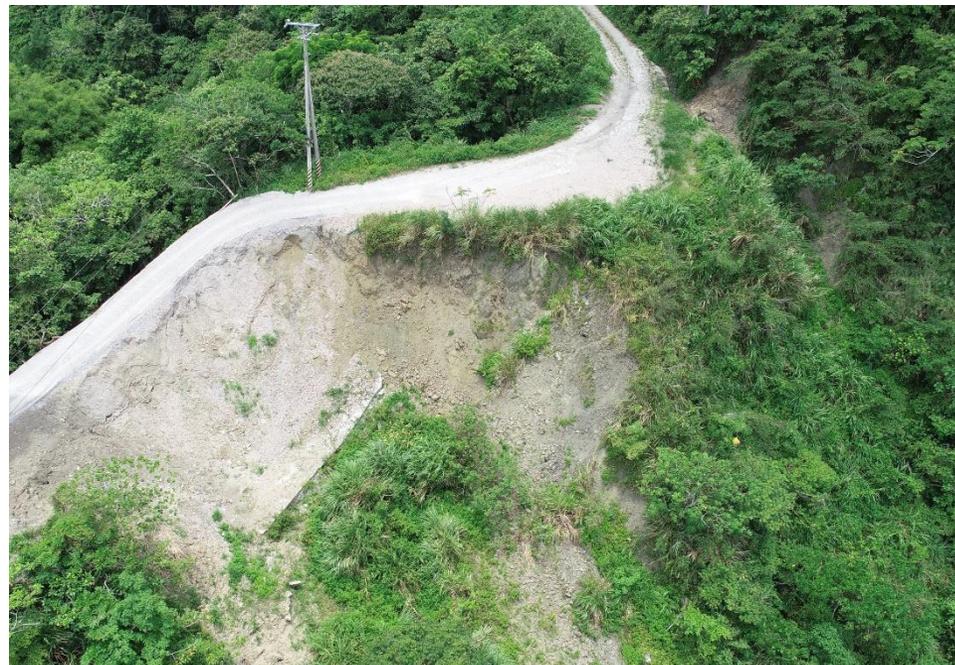
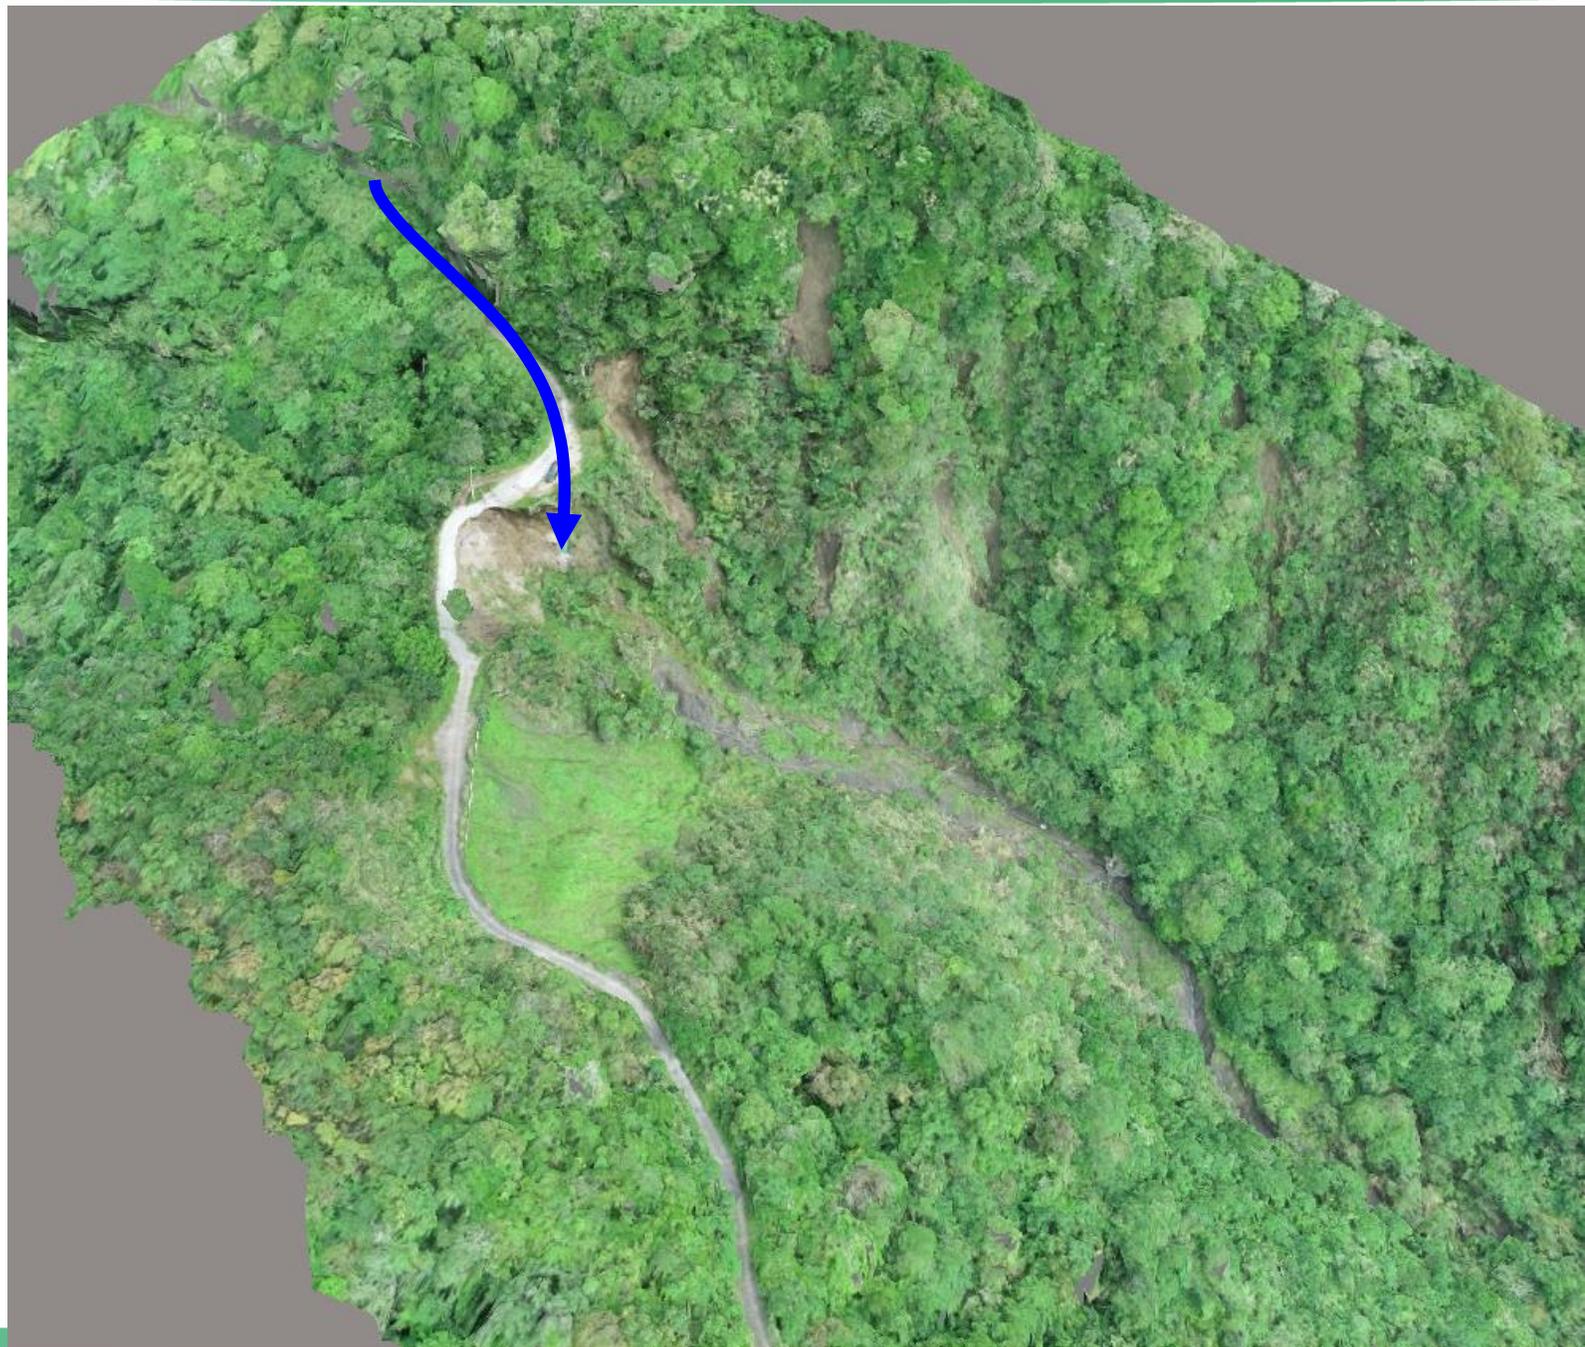
# 致災原因分析1

## 農路逕流水沖刷

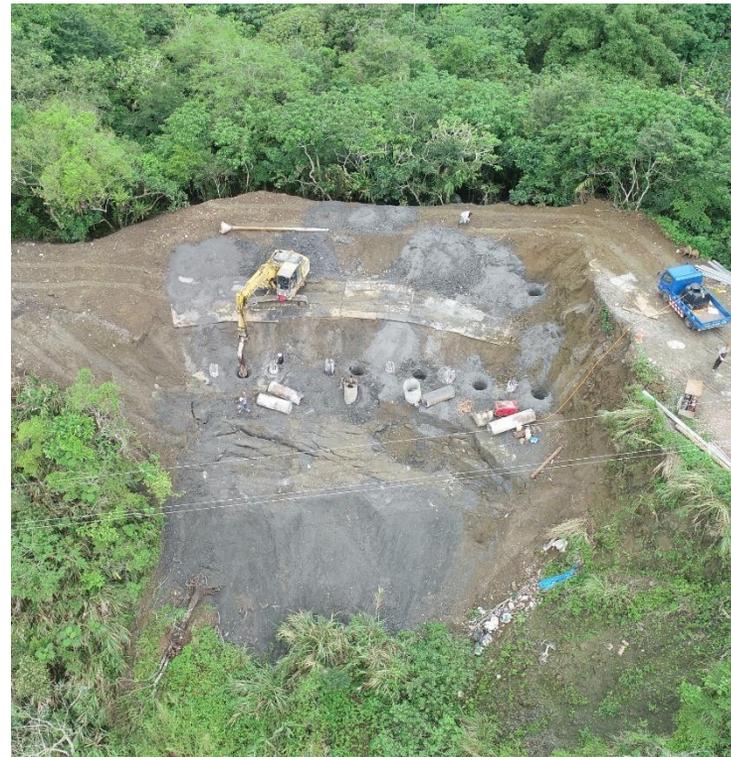
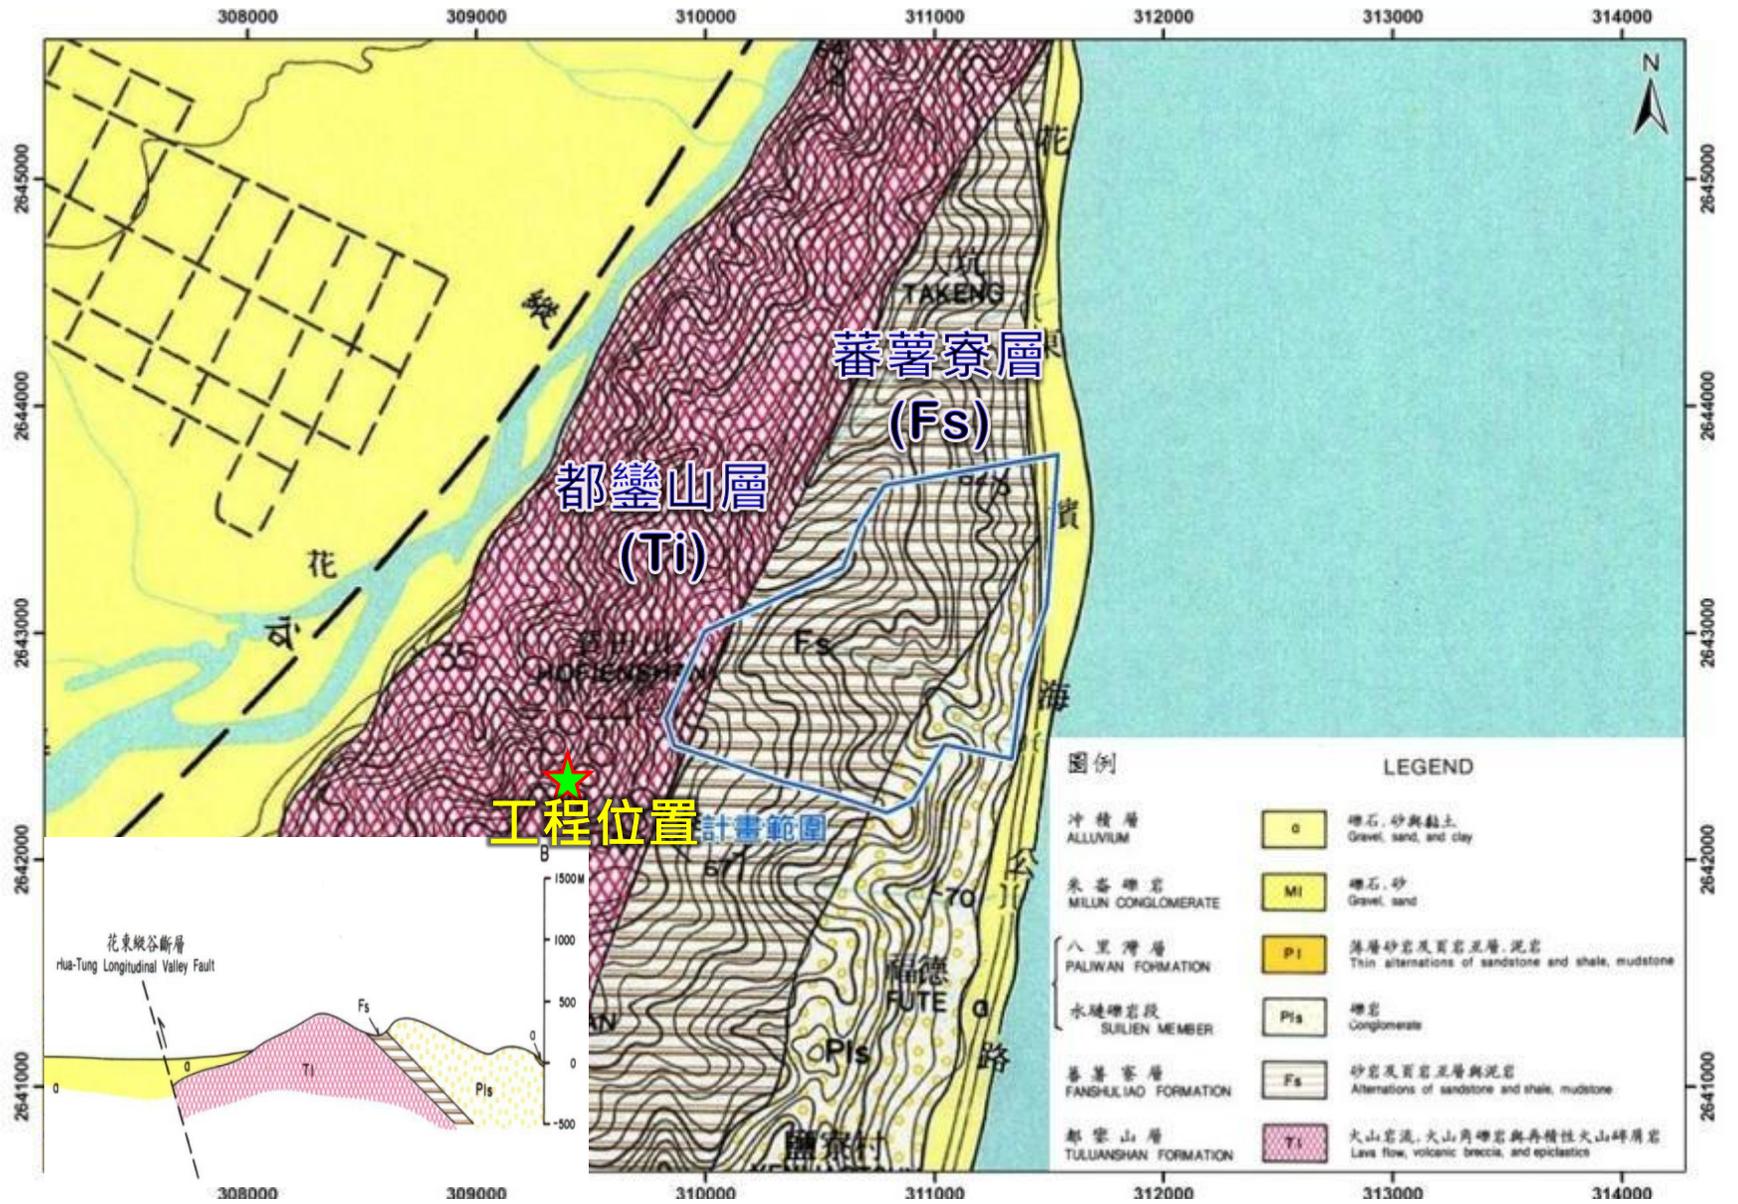
# 致災原因分析2

## 海岸山脈地質不佳

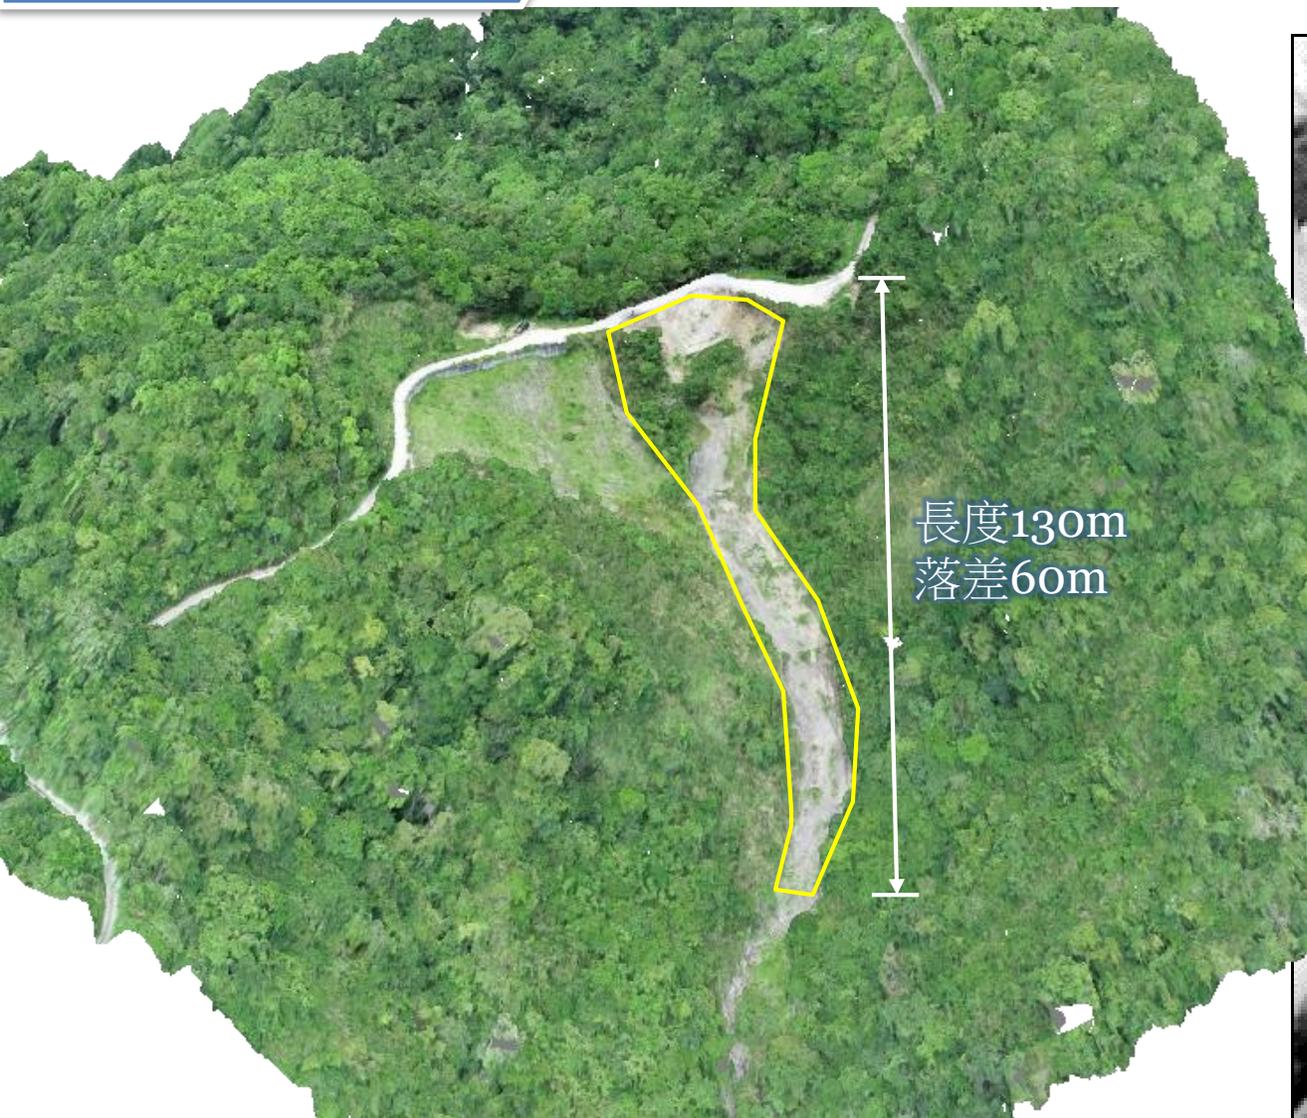
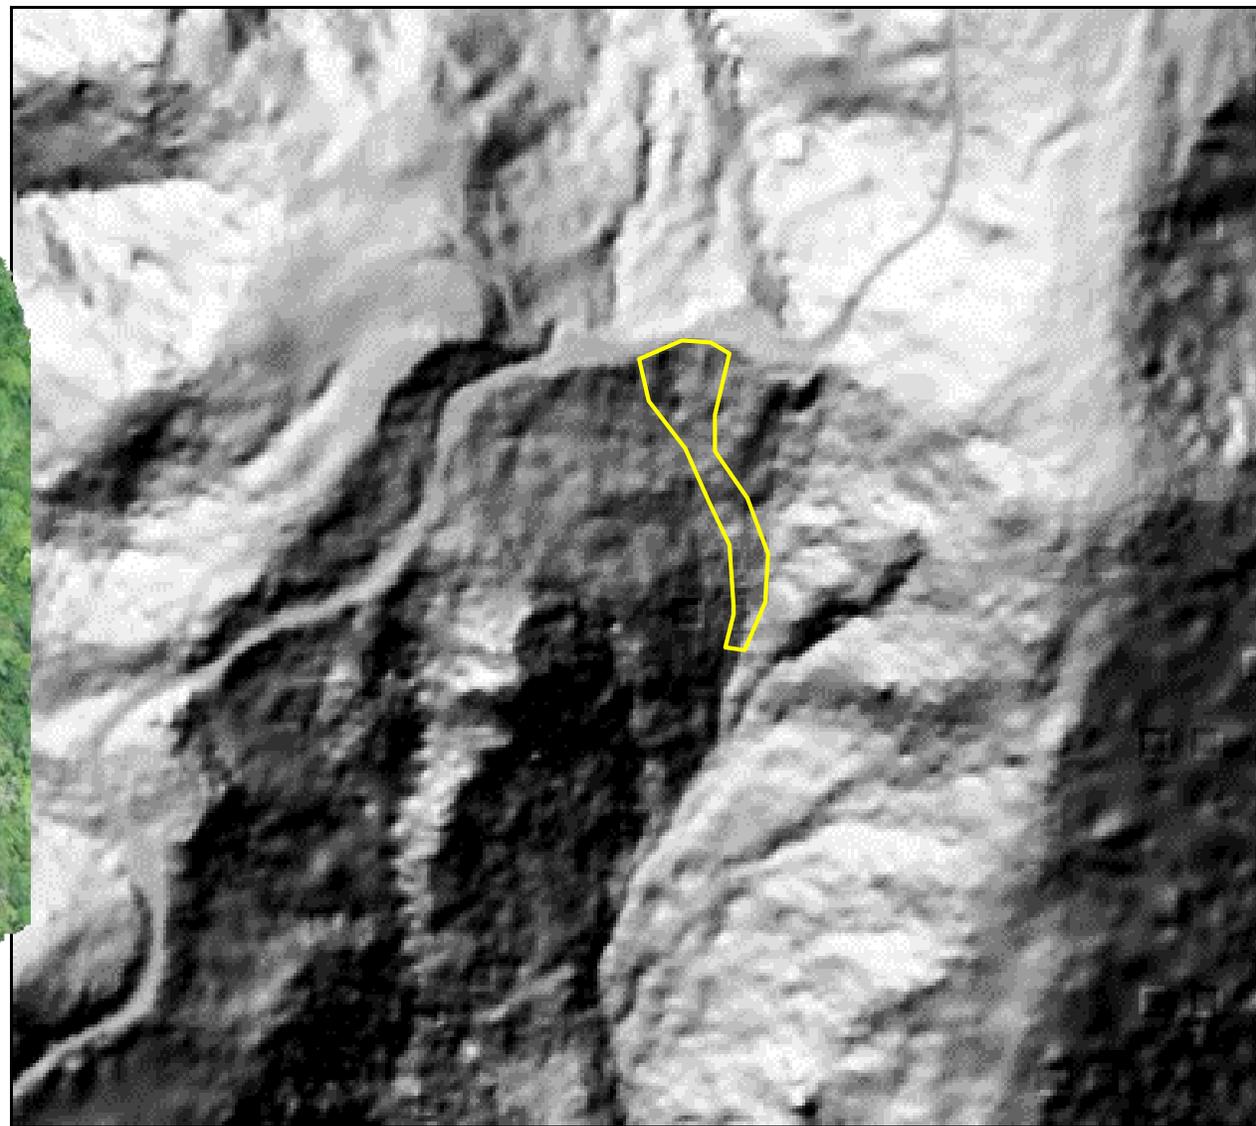
### 致災原因分析3

## 蝕溝溯源侵蝕

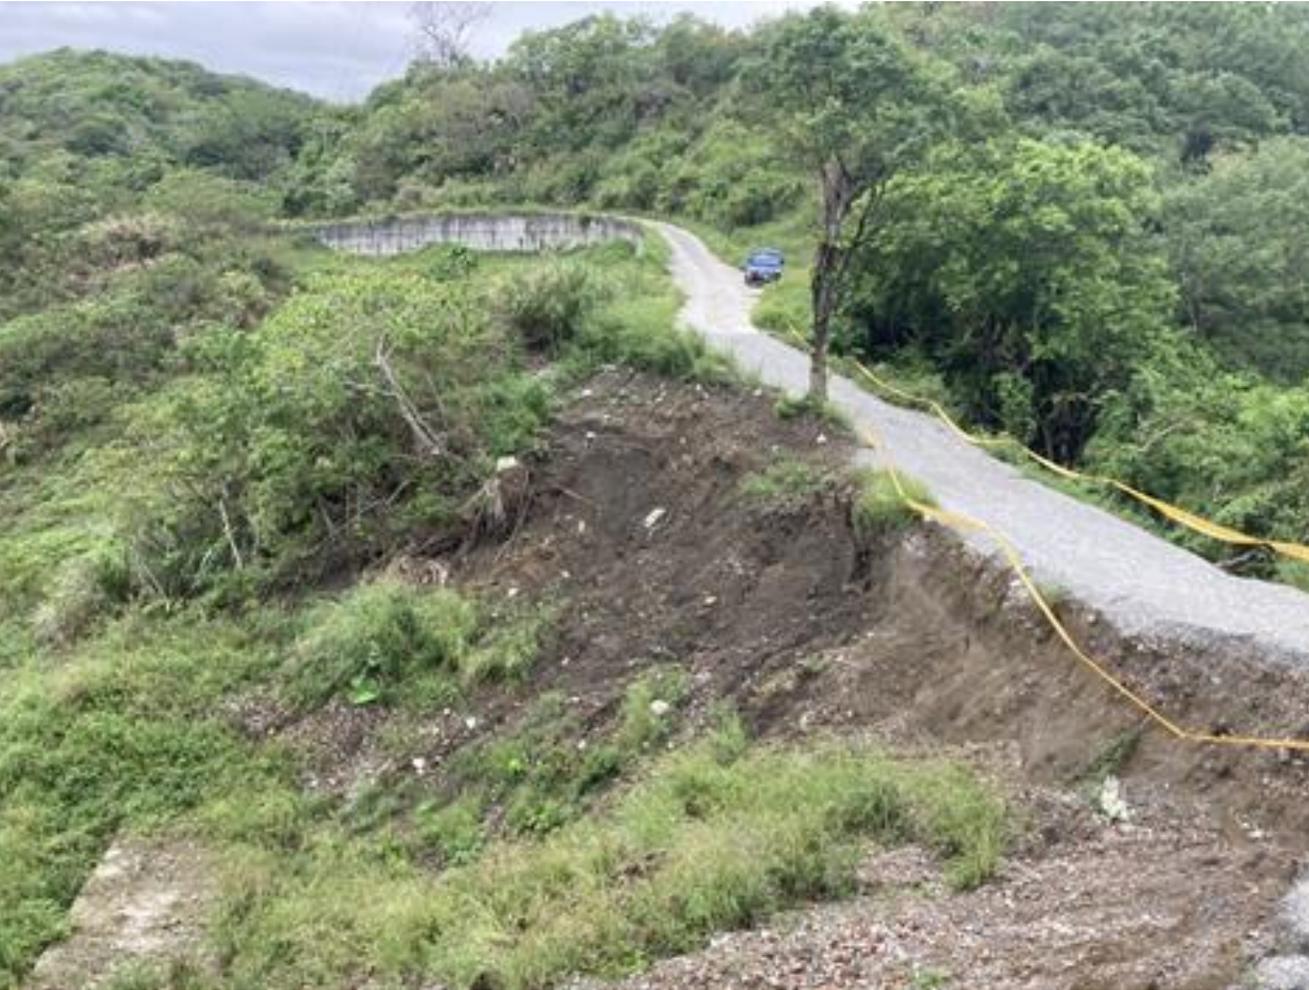
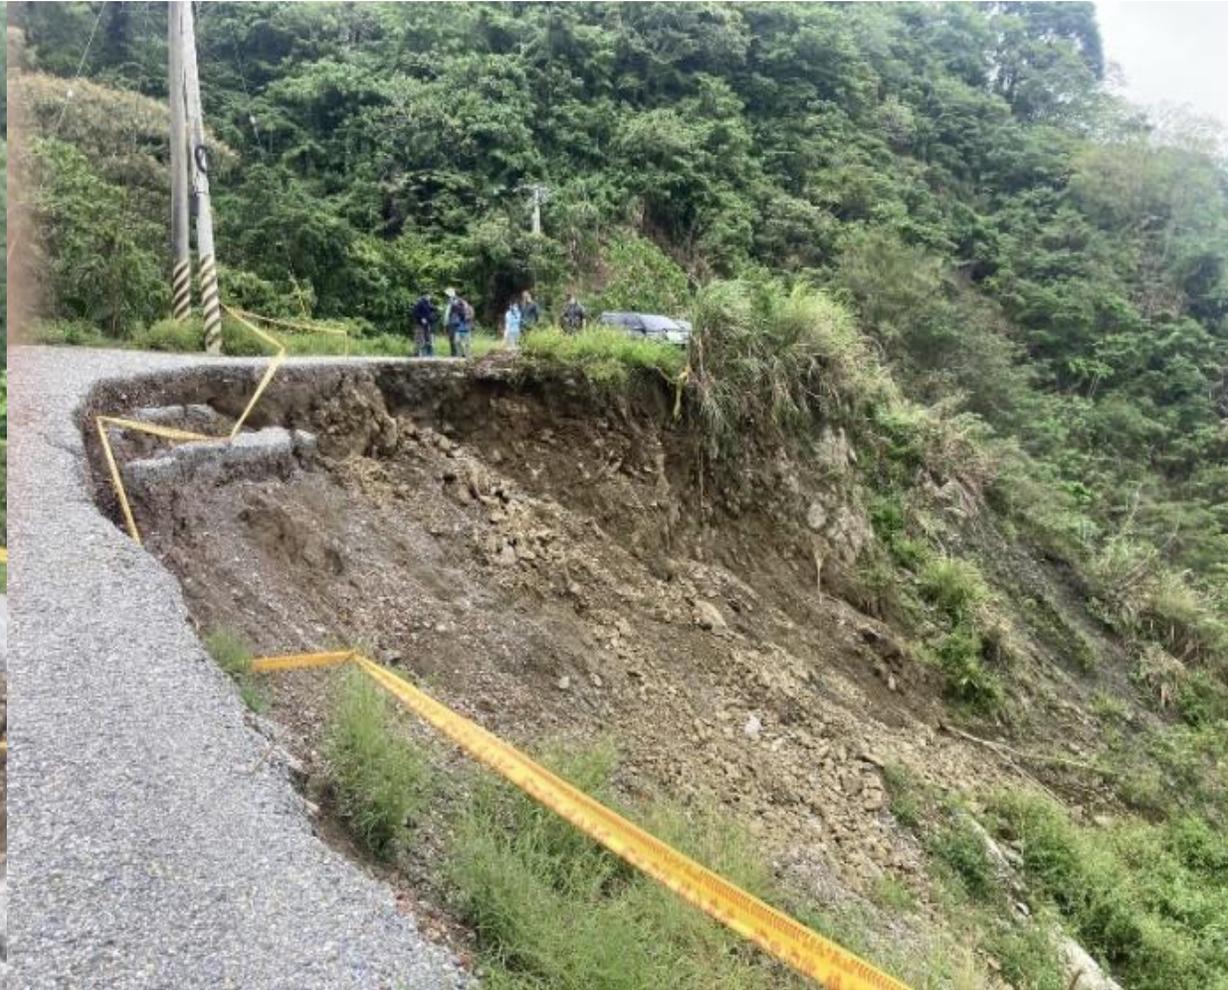
## 規劃難題-兩側下邊坡均坍塌，原有路面寬度不足

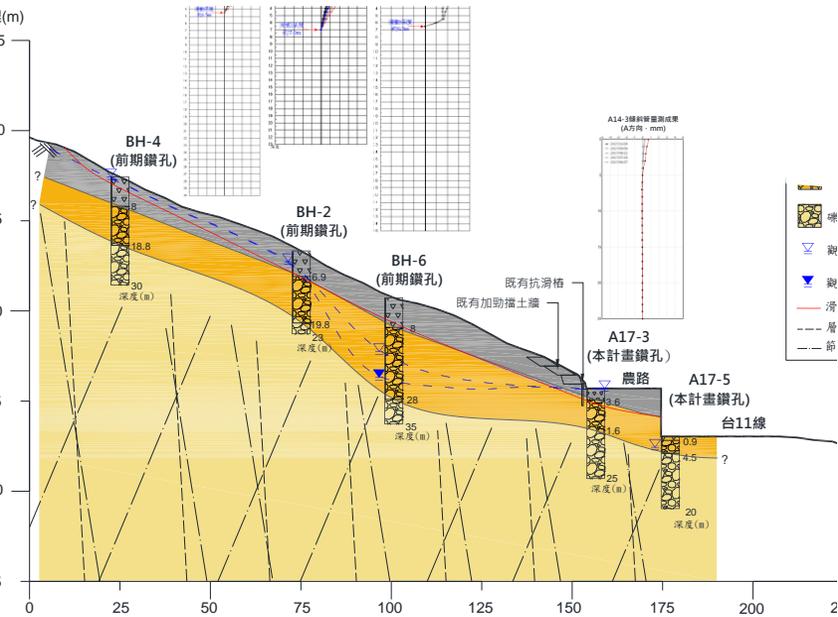
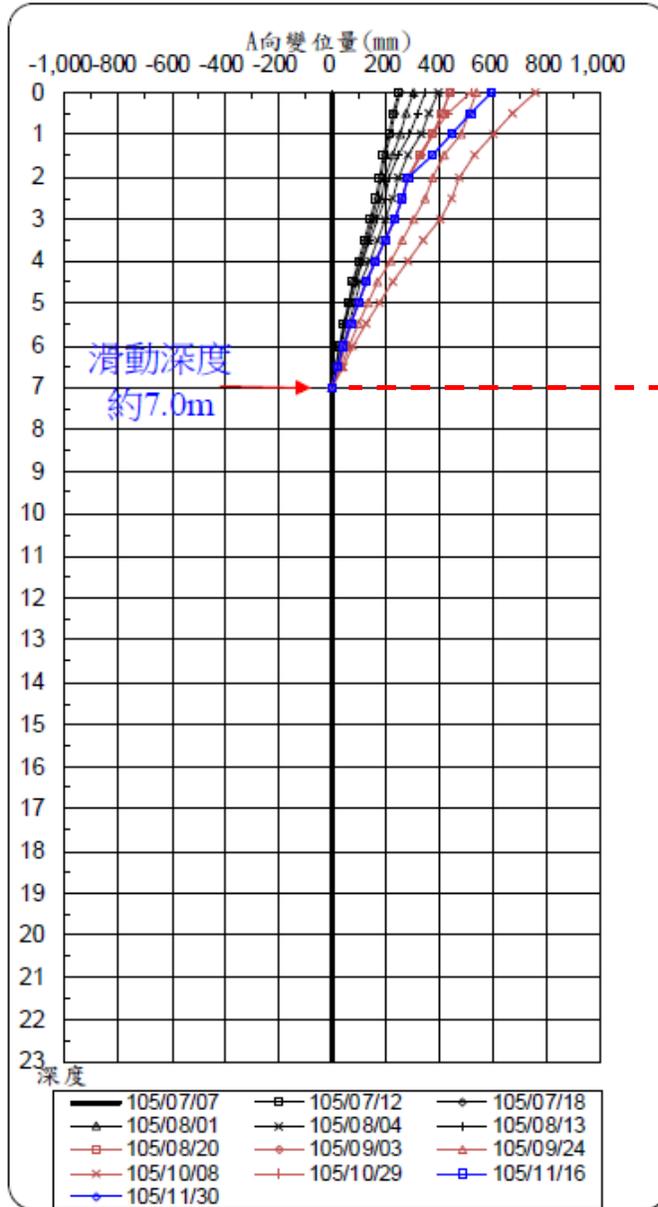
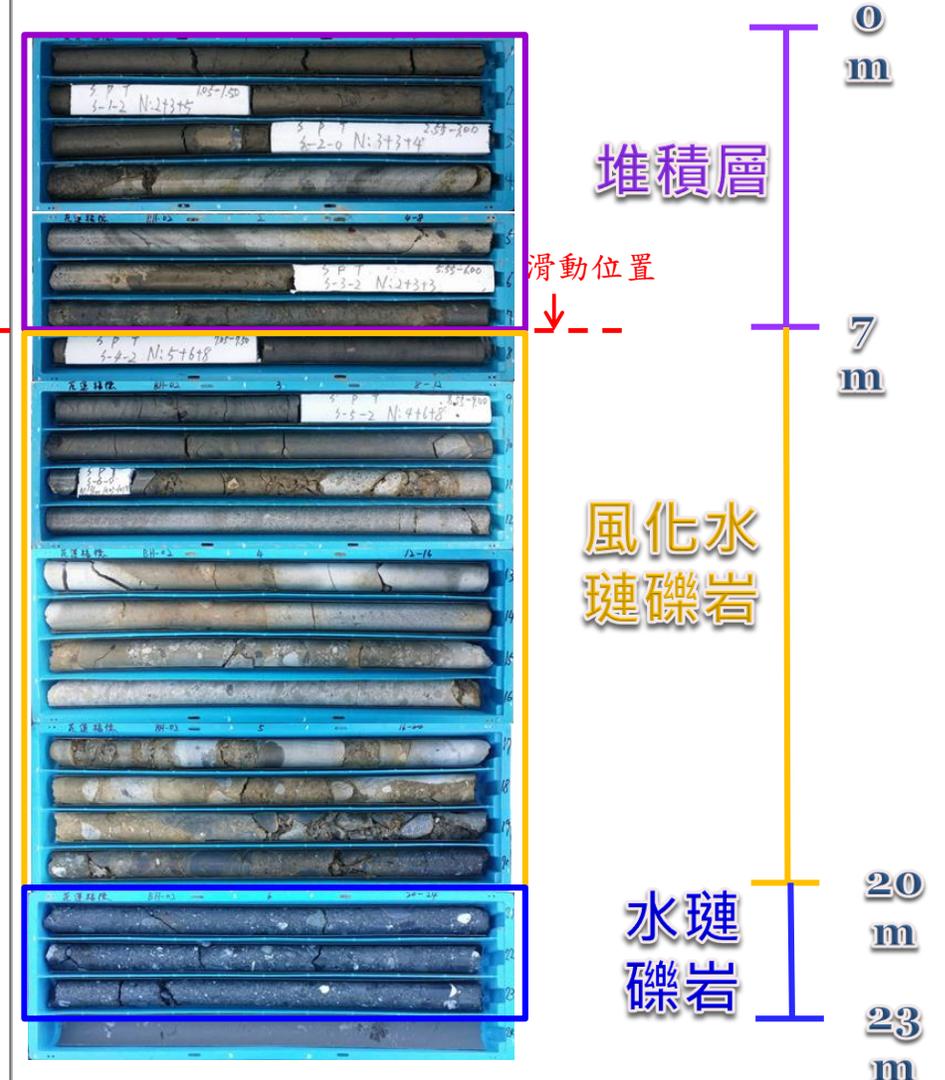
□ 滑動面於堆積層與岩層介面

# 打設基樁穩定農路及坡面

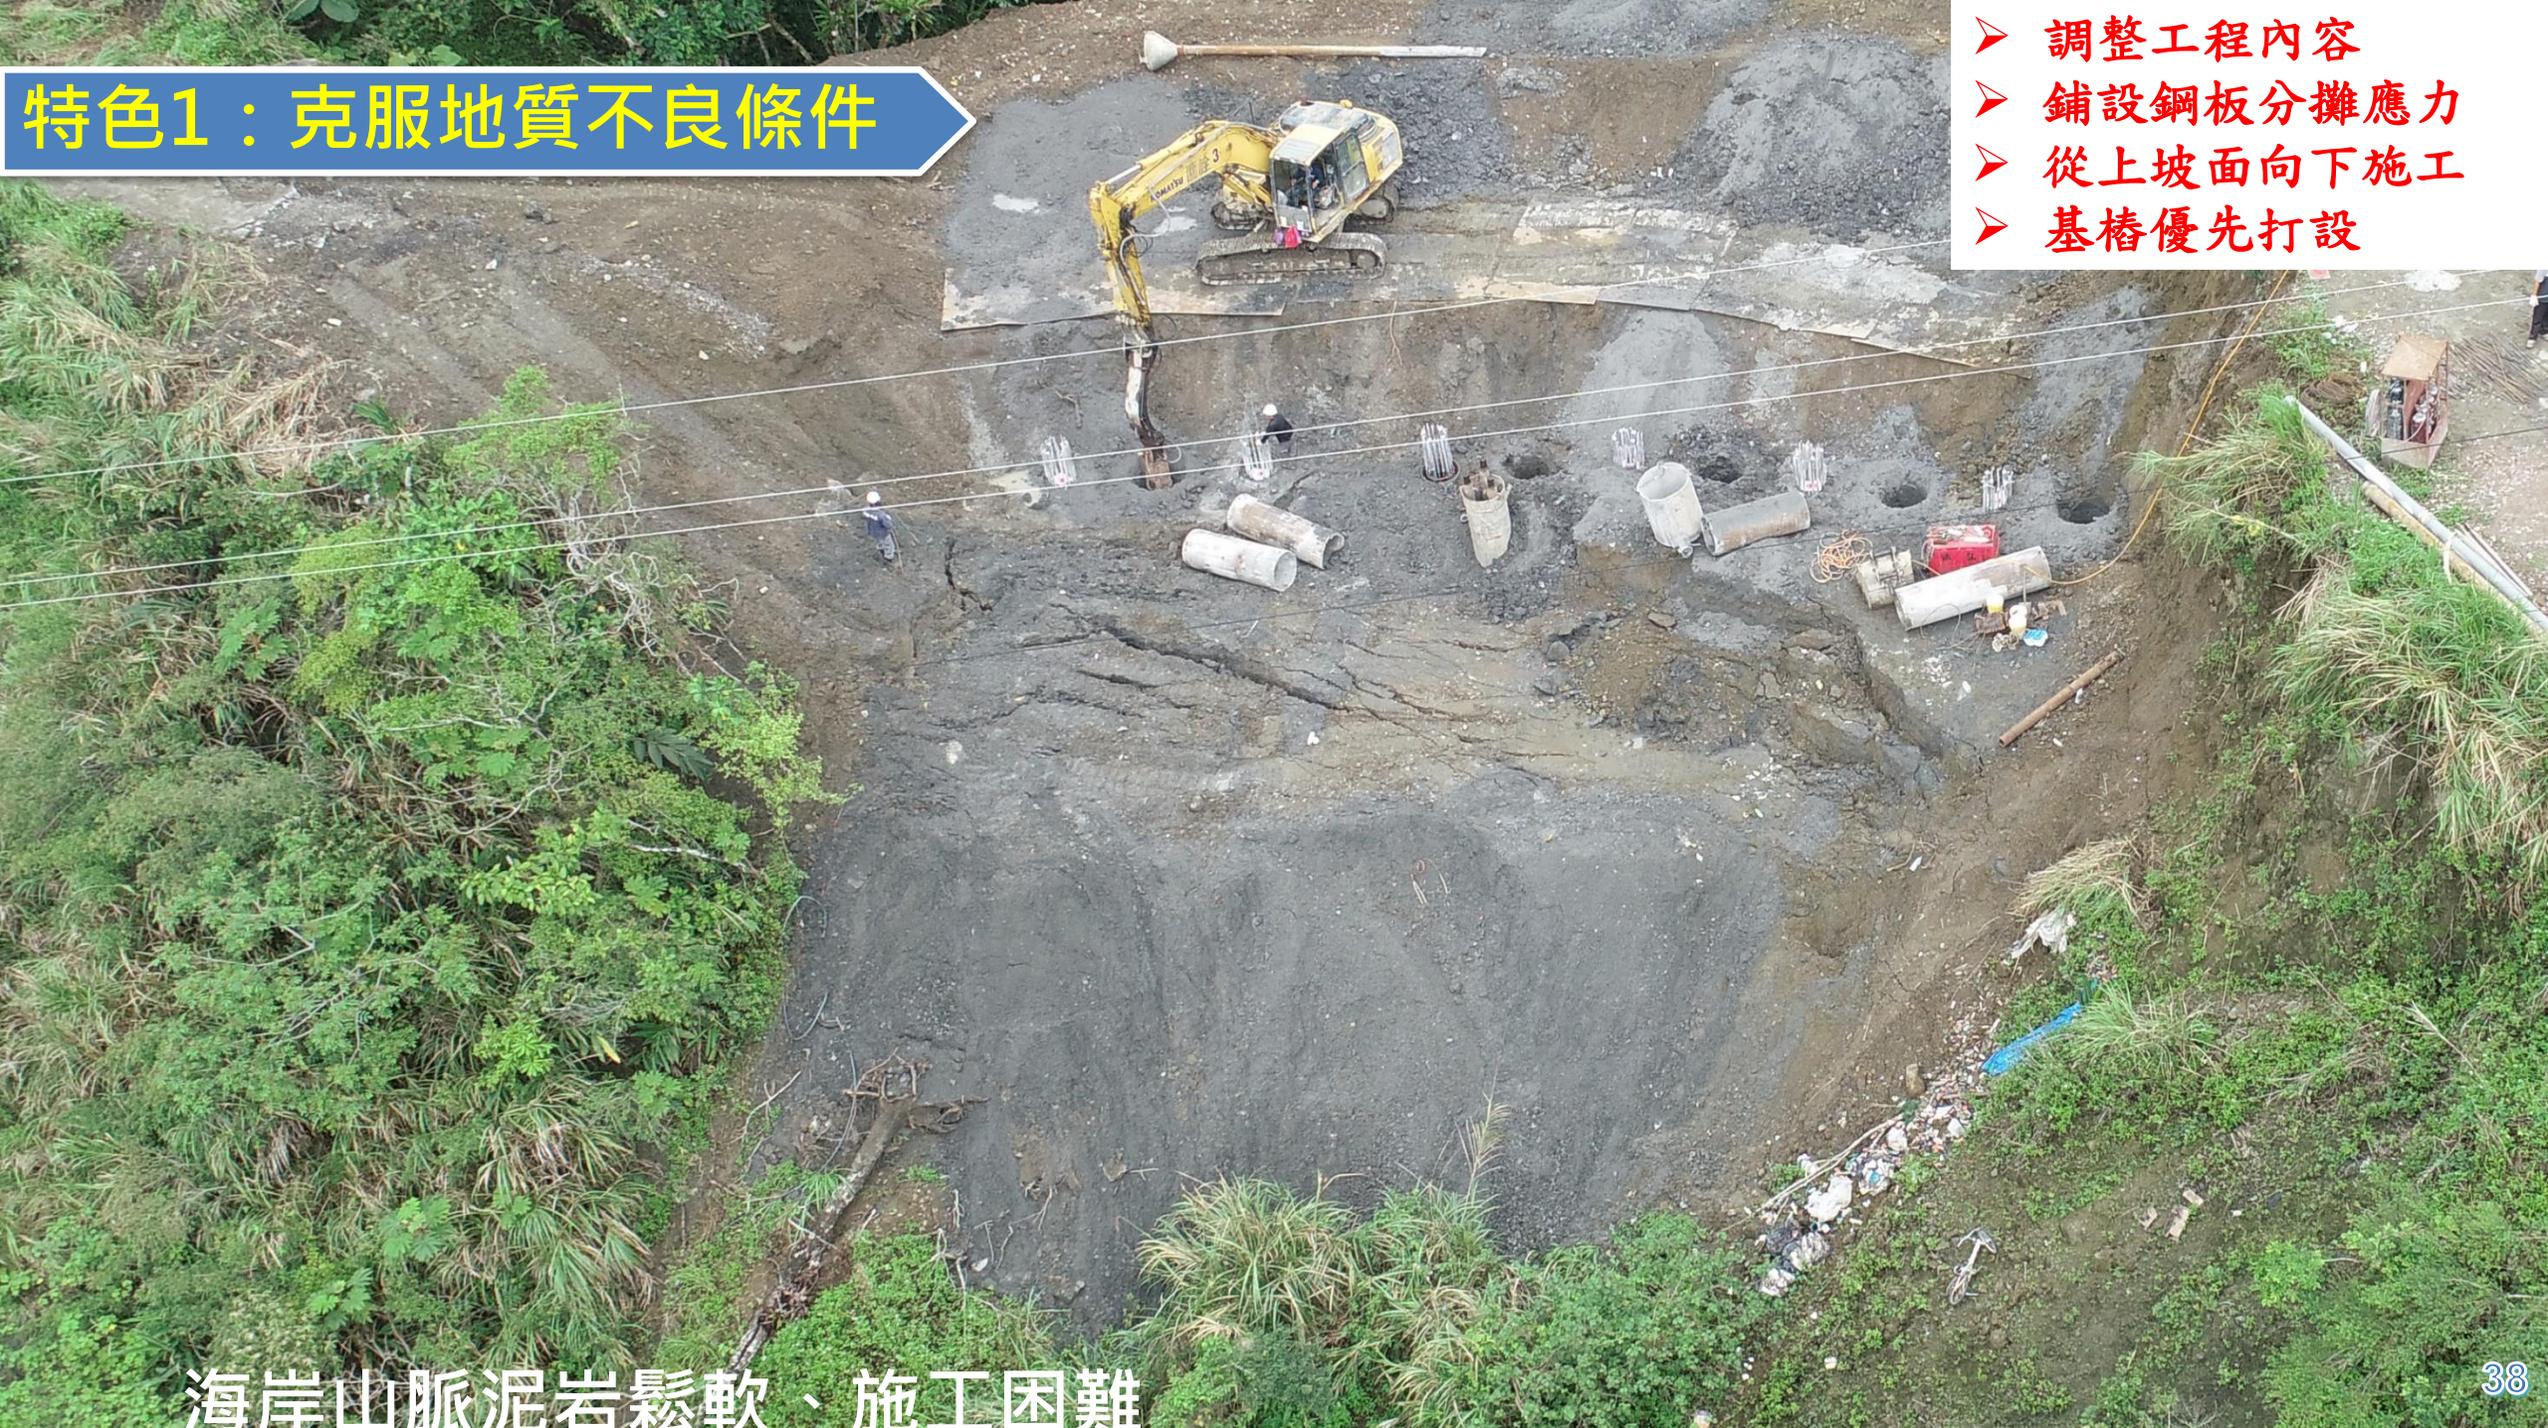
海岸山脈泥岩鬆軟、施工困難

- 調整工程內容
- 鋪設鋼板分攤應力
- 從上坡面向下施工
- 基樁優先打設

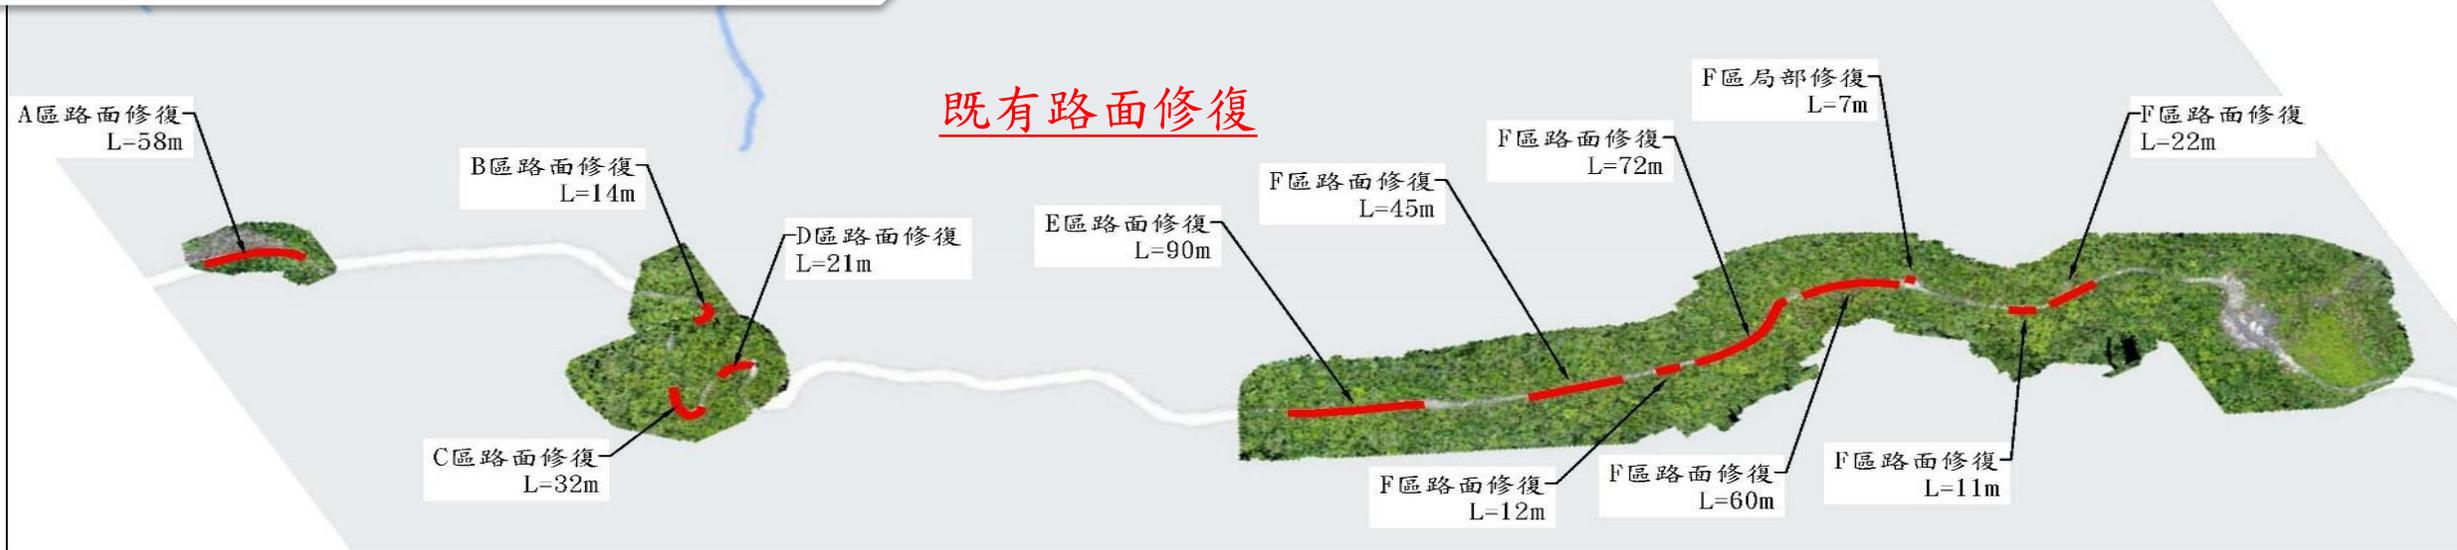
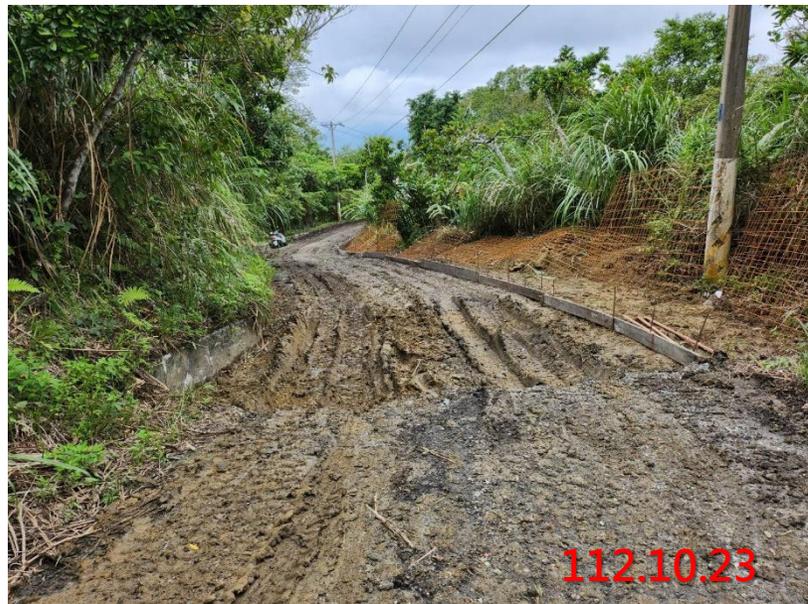
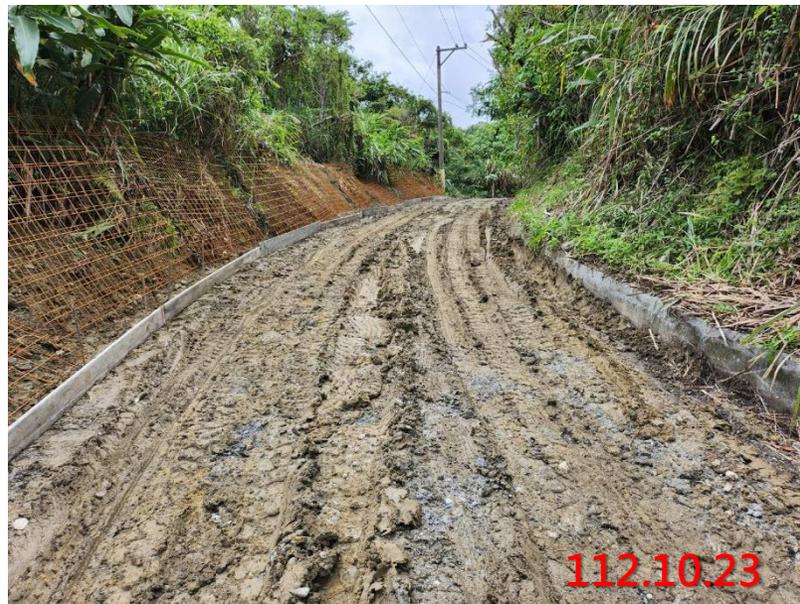
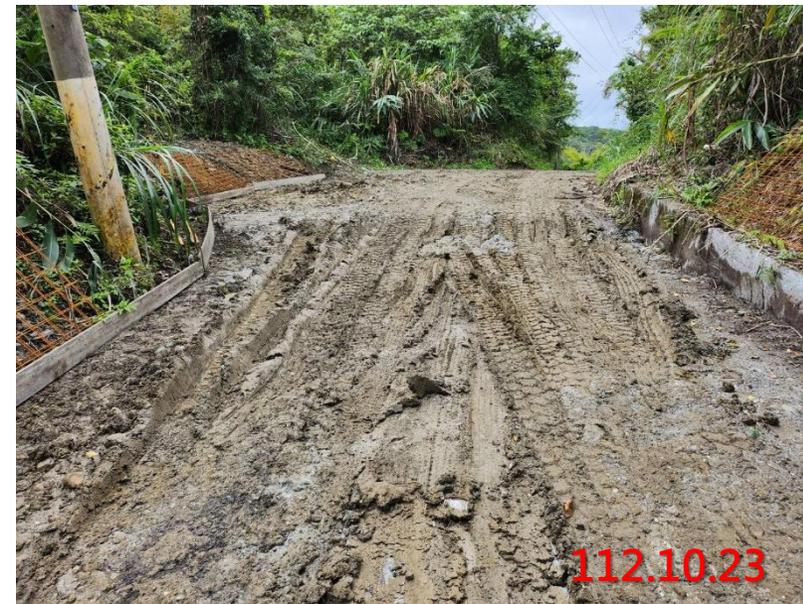
# 特色2：進出道路破損嚴重
