農業部林業及自然保育署
屏東分署

雙流溪壩體改善工程

報告人：宇真工程顧問有限公司
吳文靖 技師

2024/12/6

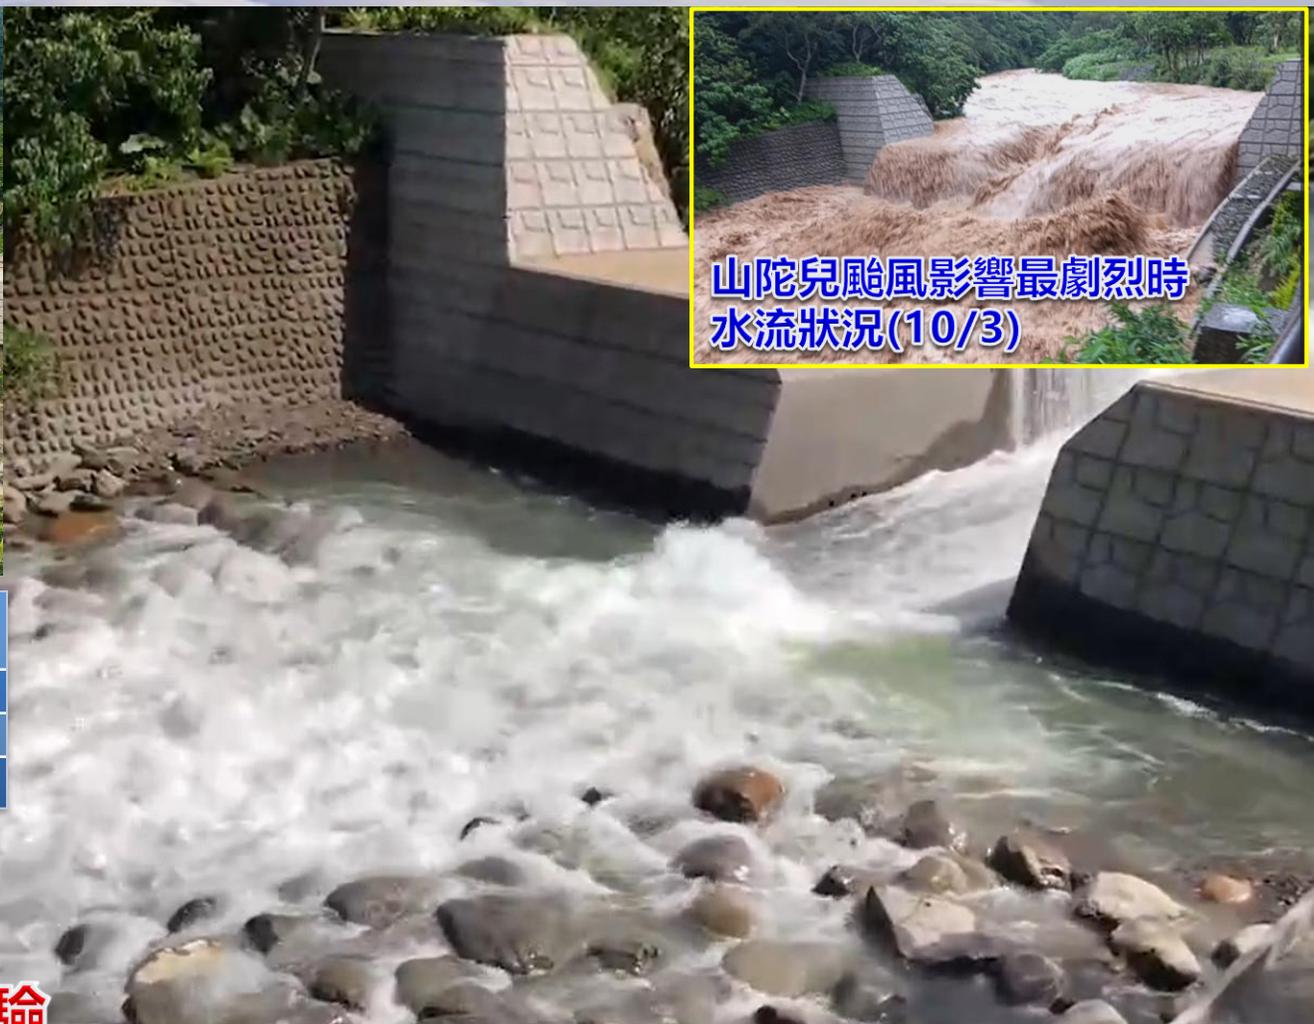
凱米颱風後

- 洪峰流量 $\doteq Q_{25}$
- 構造物無損壞
- 通過山陀兒颱風事件考驗

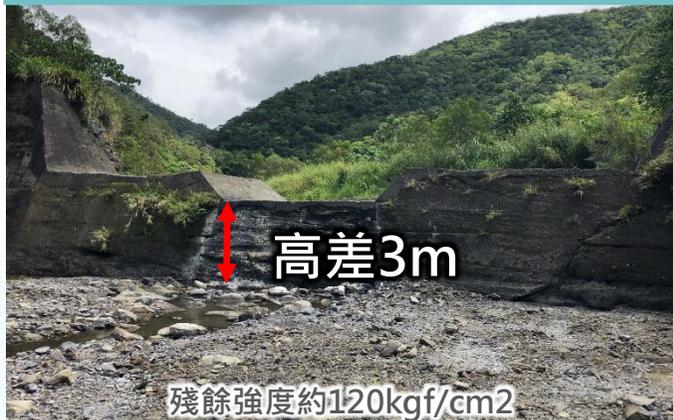
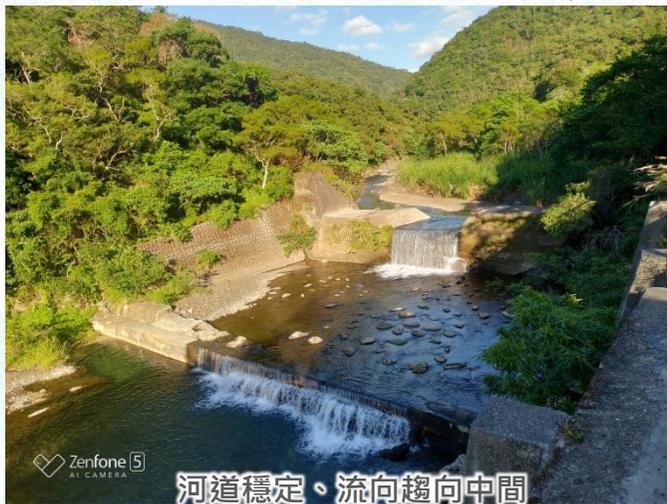
防砂壩材料老化、構體破損、水域廊道阻斷

防砂壩結構老化

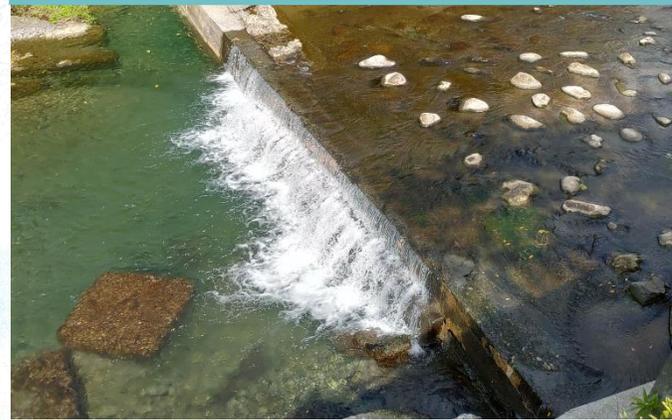
水墊下游刷深掏空

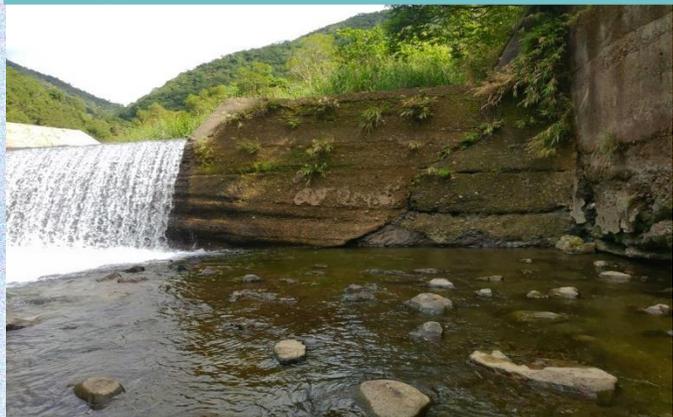
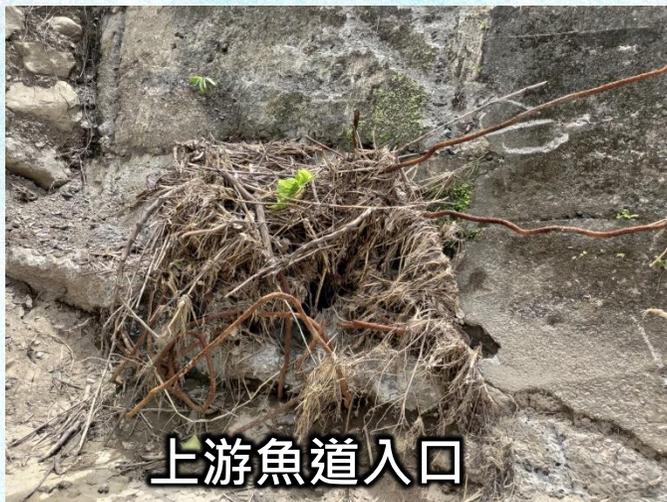
混凝土老化龜裂

既有魚道結構老化

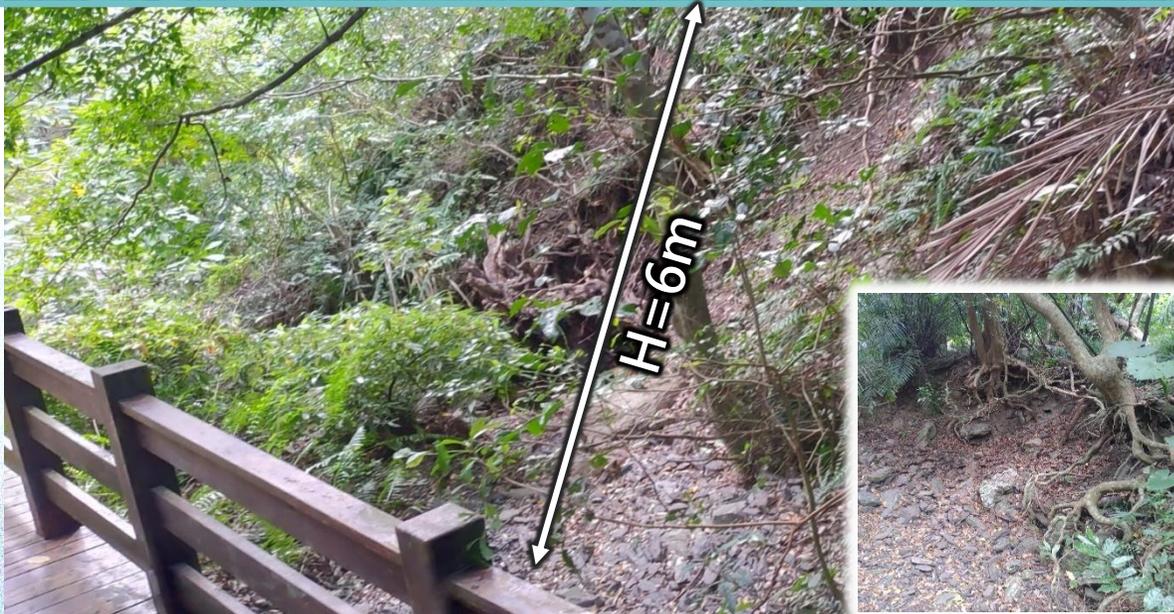
坑溝凹岸侵蝕、側岸沖刷 坡面崩塌擴大影響木棧道

坑溝側岸沖刷

坑溝落差大

涵管斷面過小

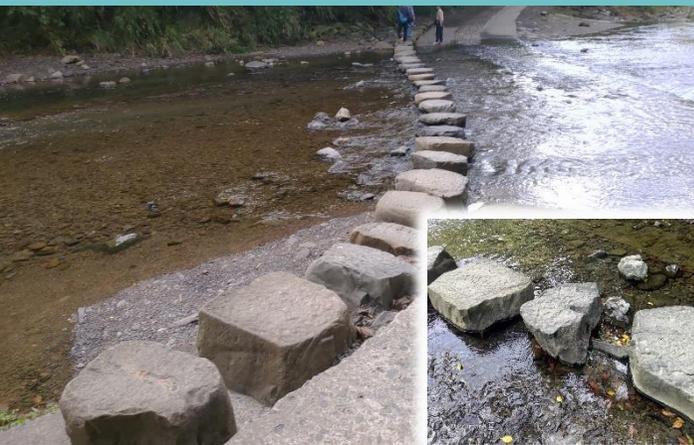
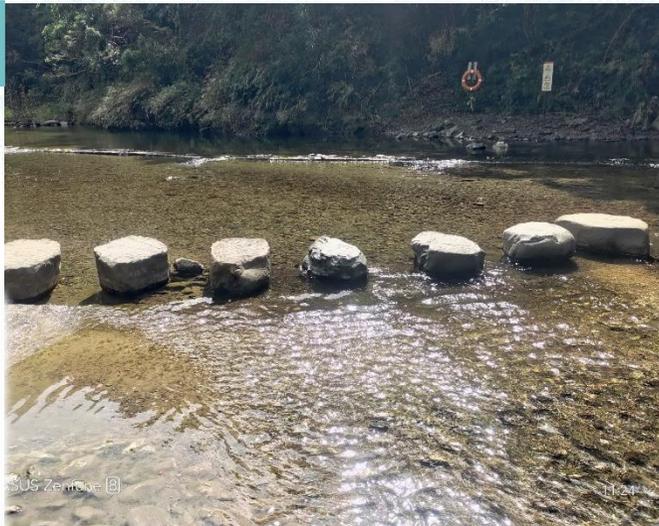
涉水區踏步間隙不一

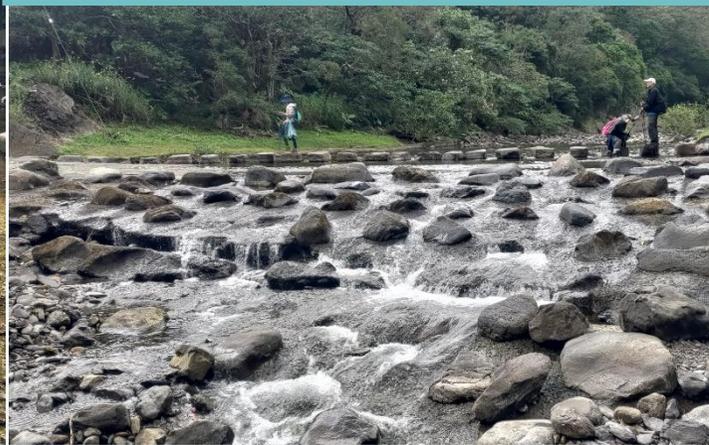
混凝土塊石鋪面破損斷裂

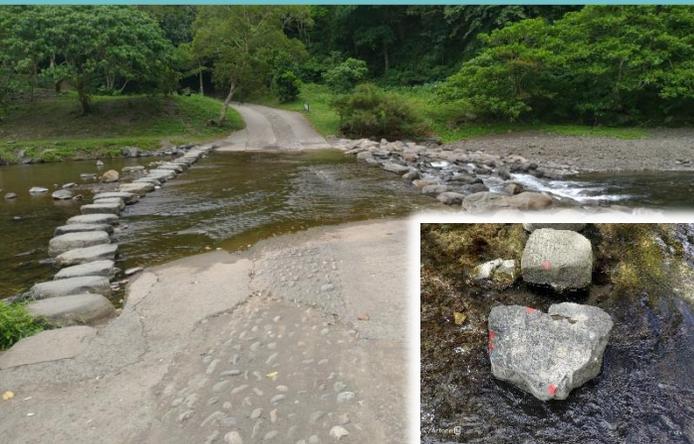
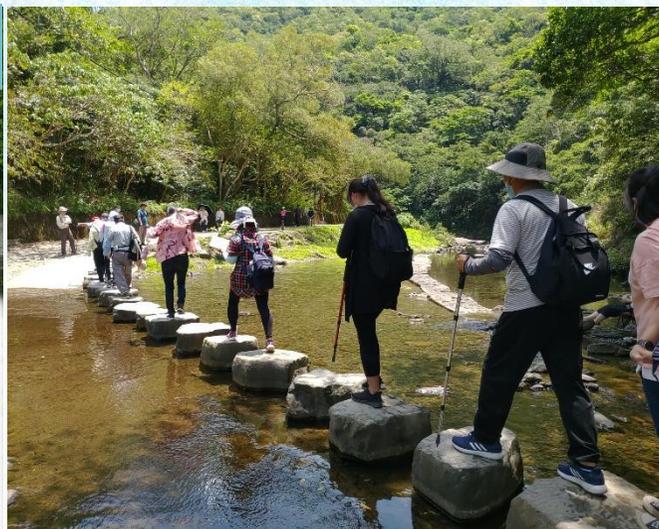
涉水區踏步破損

混凝土塊石鋪面磨蝕塊石脫落
