# 種瓜坑野溪復育工程

主辦機關：農村發展及水土保持署南投分署

簡報人：李霽修 工程員

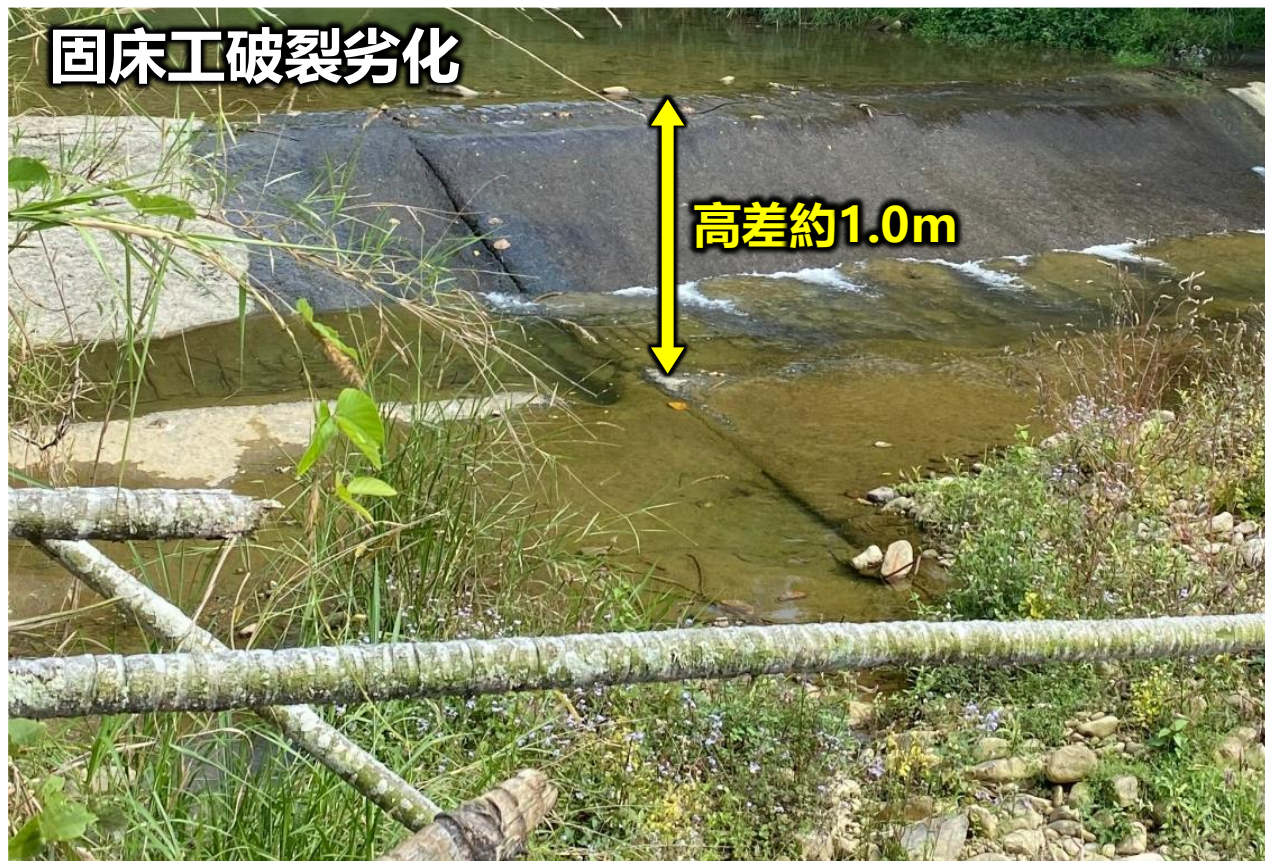
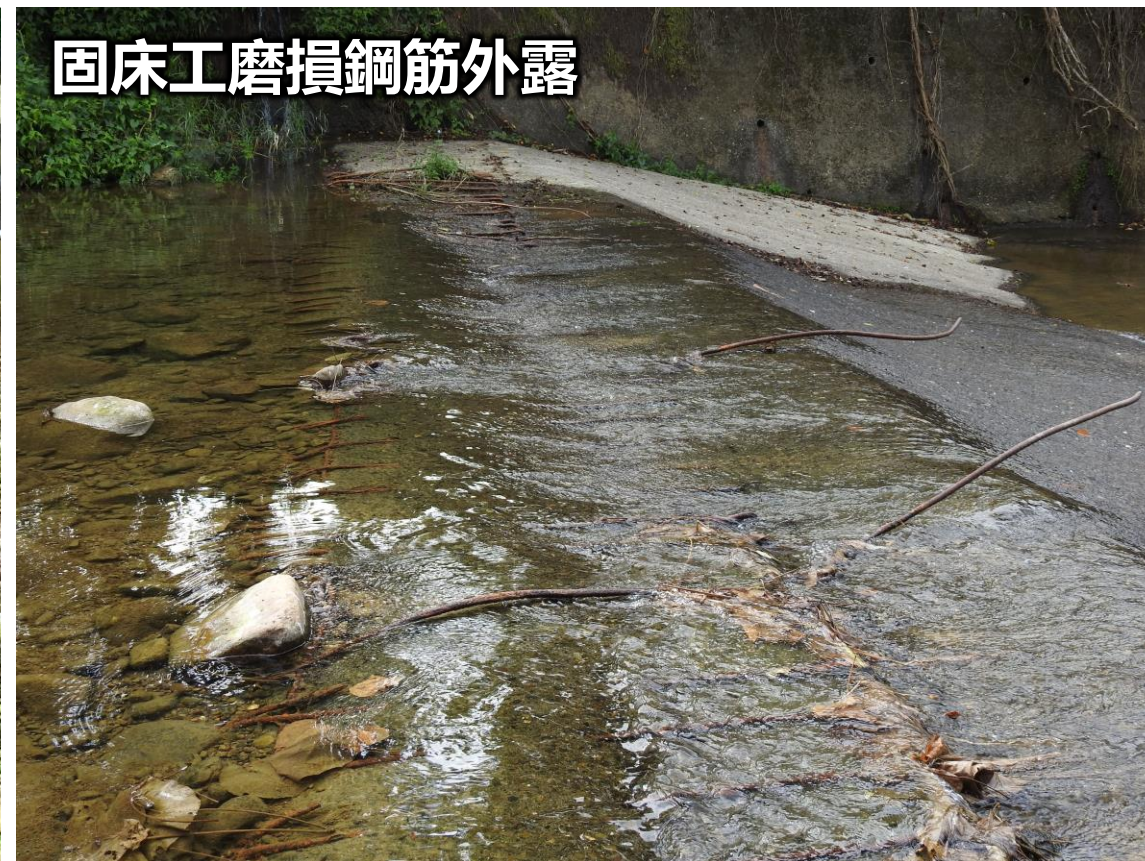
# 面臨課題 固床工嚴重破損、高落差

- 2座既有明顯落差固床工皆**嚴重破損、鋼筋外露**
- 高落差阻礙生物縱向通行

## 嵌石固床工

- ◆ 營造深潭、淺瀨等多樣性流況、棲地
- ◆ 拋大塊石消弭既有高差，改善水域生物縱向通行
- ◆ 固床工改善，設切口導正流心

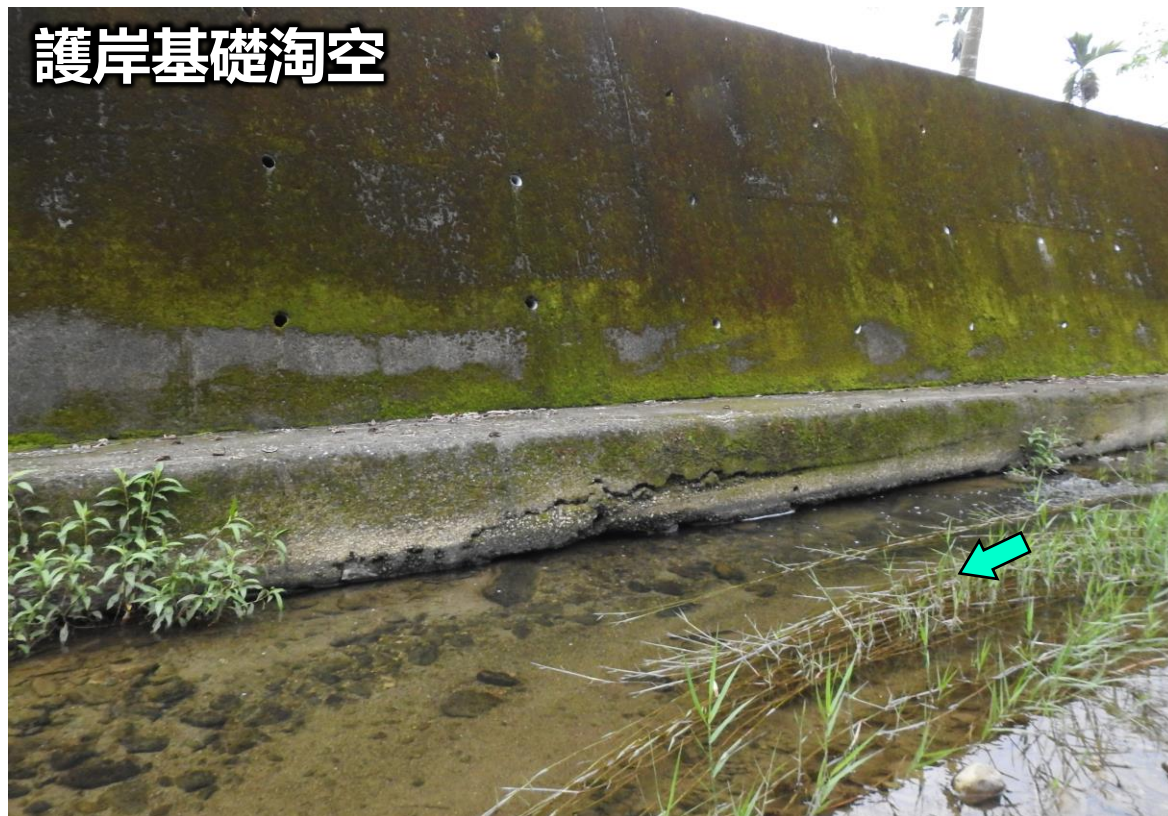
- 工區內護岸**基礎嚴重淘空**，高聳護岸致岸後窪地淹水無法排除
- 生物**橫向通行阻絕**

護岸基礎淘空

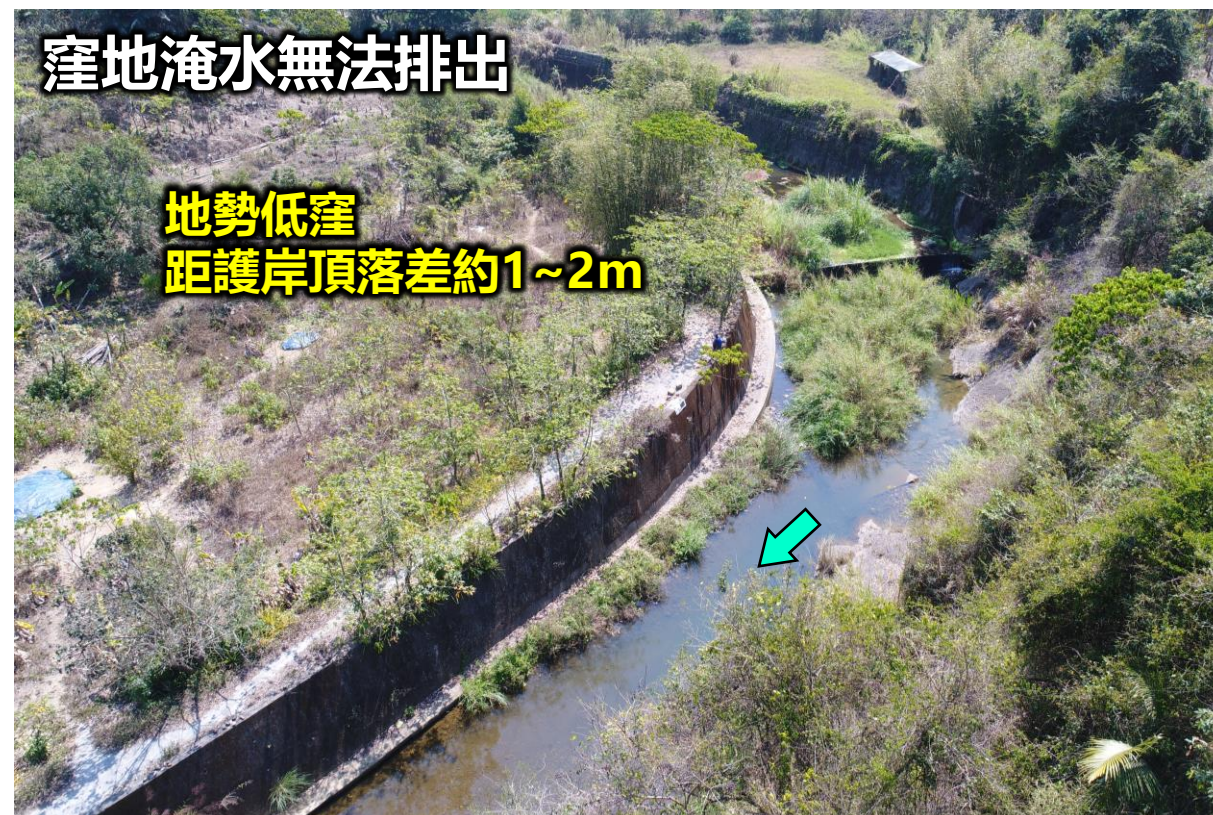
窪地淹水無法排出

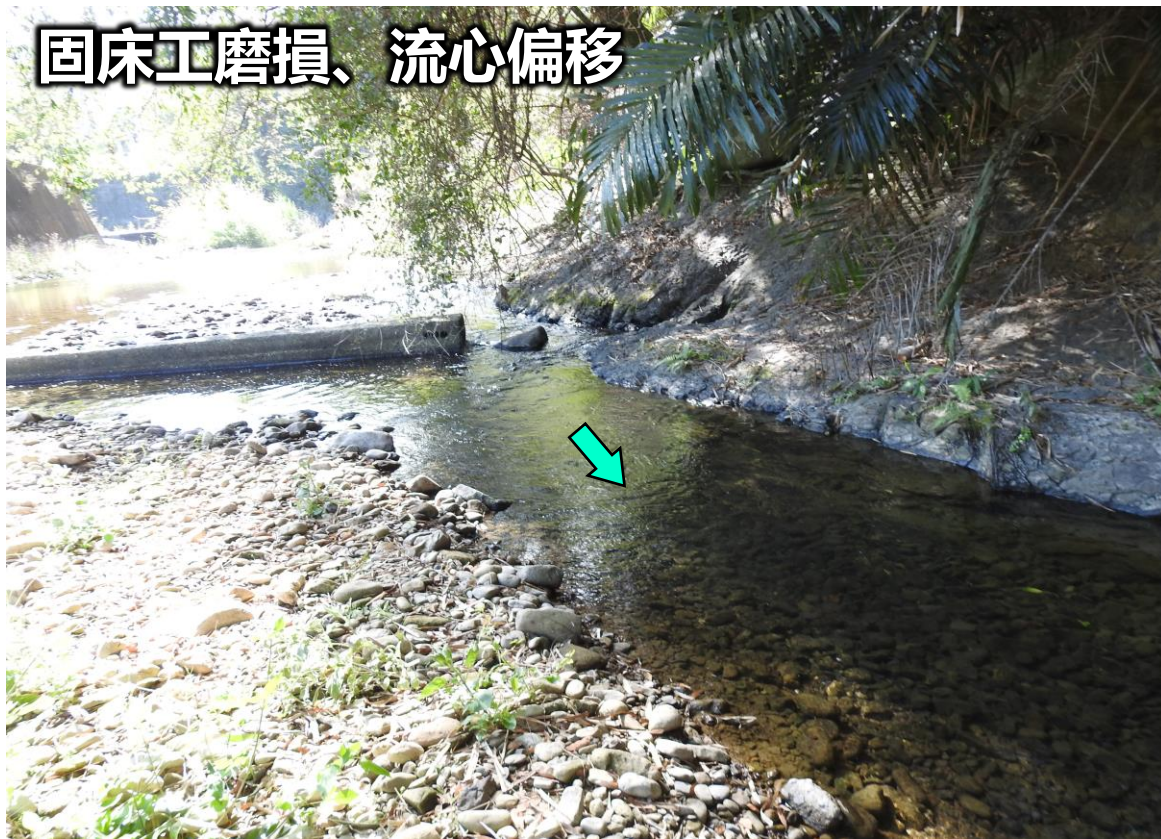
- 工區內**7座**固床工(帶工)**破損**、**流心偏移**
- 溪床外來象草叢生**影響通洪安全**

固床工磨損、流心偏移

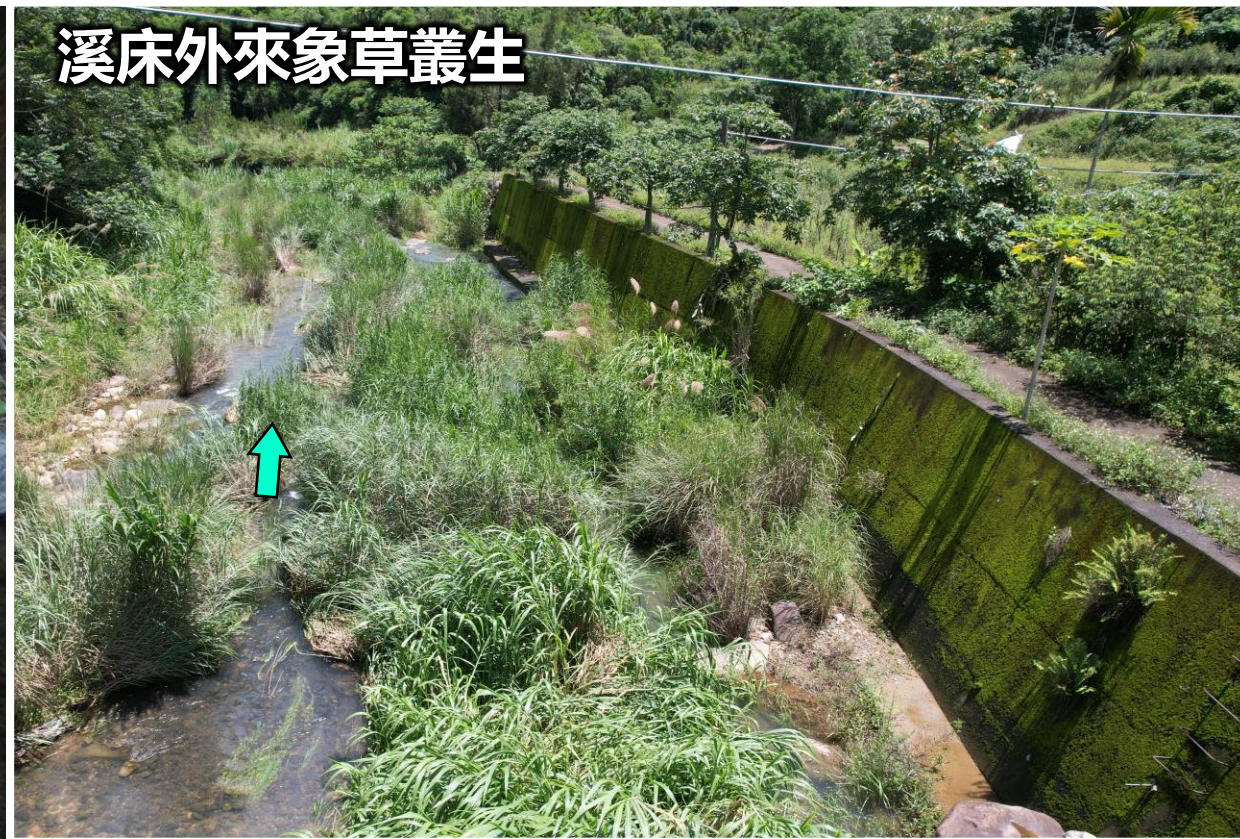
溪床外來象草叢生

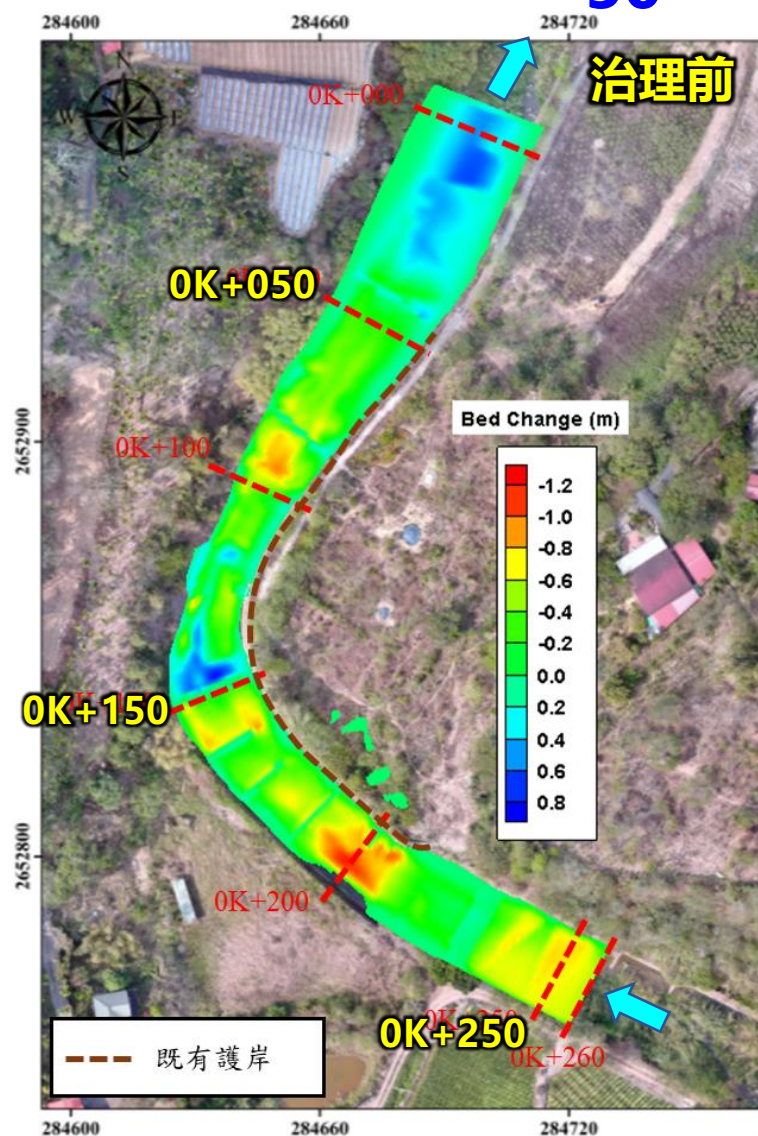
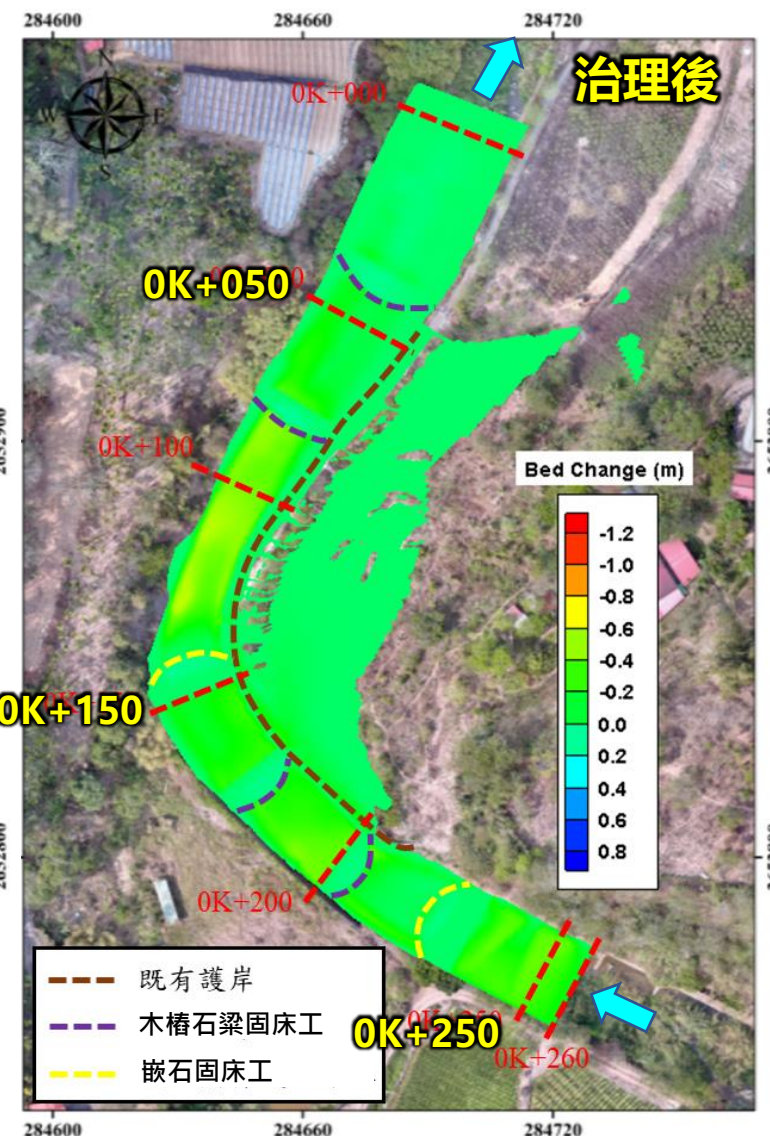
0K+40~210斷面窄縮流速增加，  
受既有固床工跌水影響，沖刷深度約**0.6~1.0m**

弧形固床工搭配深潭使沖刷深度  
**<0.2m**；右岸溢淹區無明顯沖淤  
變化，顯示**溢淹未造成土壤流失**

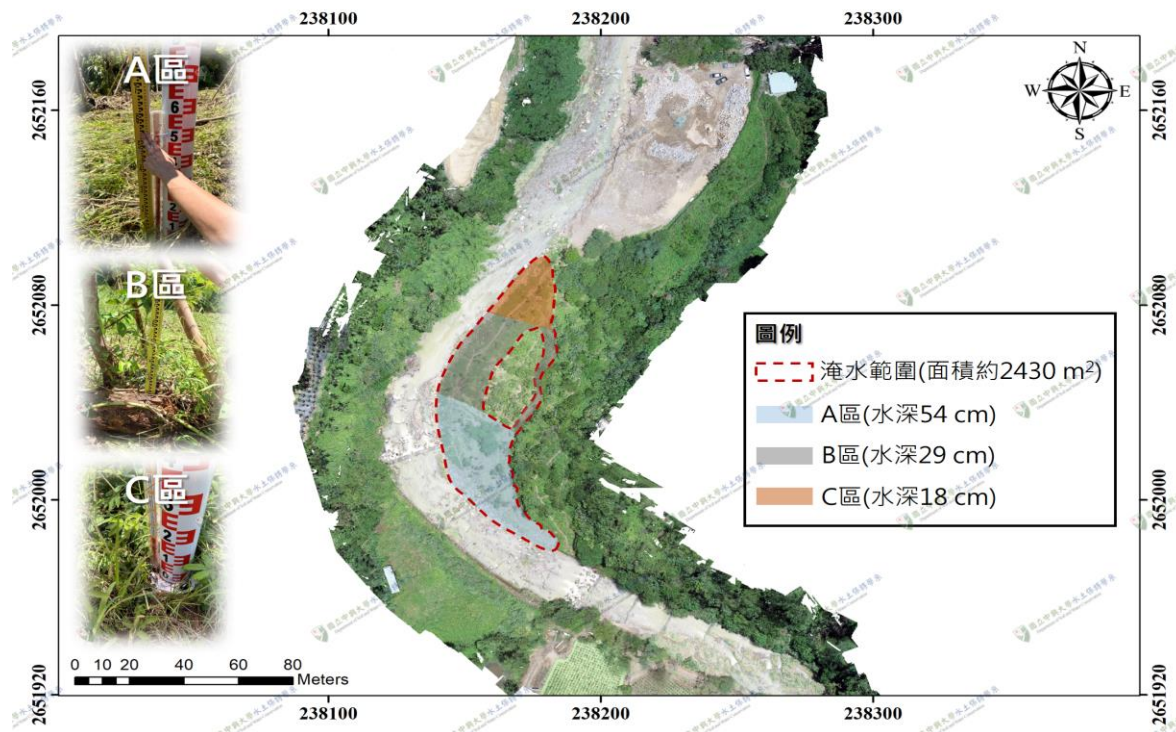
少量土砂淤積

植生俯倒情況
