# 灌溉水質管理

行政院農業委員會水利科技正 / 陳益榮

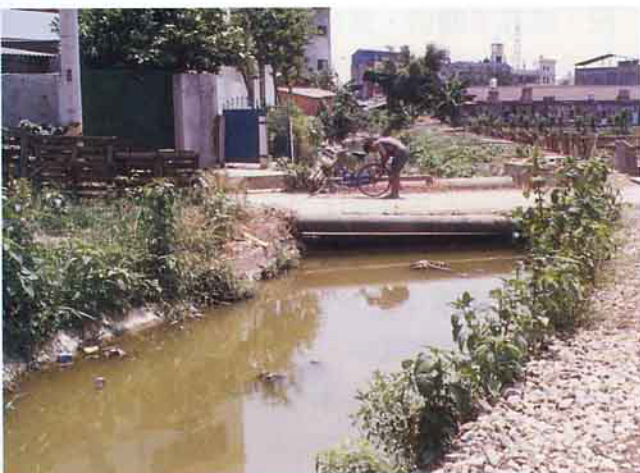
圖一、東西三圳

現階段部份河溪遭受污染，以致水質不佳。由於灌溉用水水源大部份取自河溪，因此，部份灌溉用水水質也受牽連。另外，灌溉明渠在輸送灌溉水途中，又陸續遭受各類廢污水之排入，造成灌溉用水二度之污染如圖一。

但是本策略工作，僅靠每年編列一些經費，委託外界單位辦理，如人力有些品質問題，就會影響調查成果品質。而且每年經費因立法院之刪減，經費高低不一定，也影響本項工作之辦理。此項工作之調查結果，有污染之虞者，均送有關單位研辦。就過去調查結果，彰化東西二圳、東西三圳及番雅溝等之灌區，均是污染累累之地區。另外，桃園之黃陂溪及茄冬溪，台中之廟前圳、銅安支線及四好排水，高雄之鳳山圳及曹公圳等等，過去都因水質不好，本計畫也都調查過，有問題者，均已函送有關單位研處。

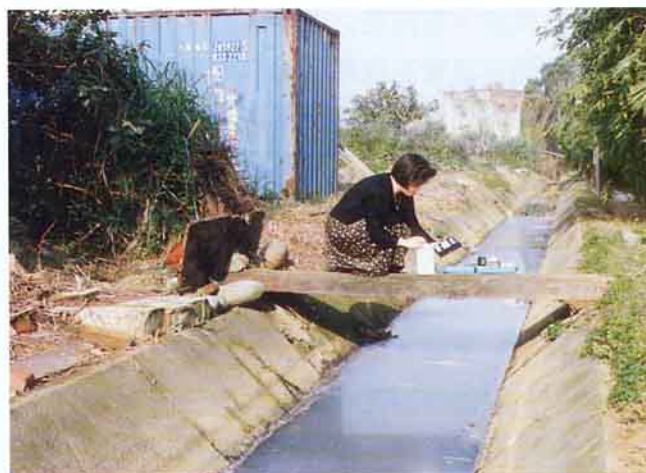
圖二、現場初檢水溫、PH值等

測總站，目前總共有15個監測總站。各農田水利會工作人員定期（一般污染地區為2個月一次，污染較嚴重地區，為1個月一次）攜帶較簡便儀器到各監測點現場初驗水溫、酸鹼度值(PH)及電導度值(EC)（如圖二）。監測結果，如監測值偏高或認為有污染情況者，即將水樣攜回，送到附近之灌溉水質檢驗室，進行其他有關項目之複驗（如圖三）。發現有污染之虞，即由農田水利會向當地環境保護主管機關告發，函請依法管制、取締，以期改善水質。

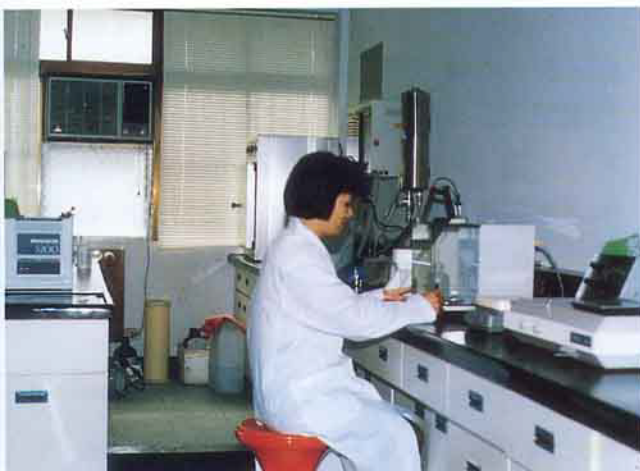
圖三、實驗室複檢

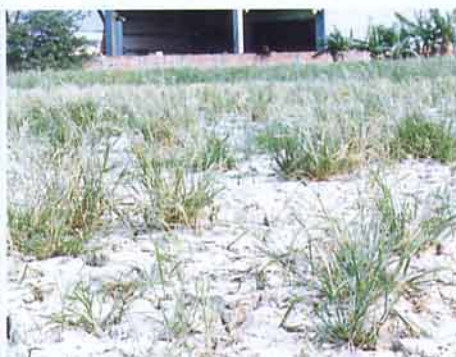
圖五、高雄鳳山圳受皮革廢水污染後休耕之農田

況，亦宜予關切，進行試驗研究如圖五。不過，本工作因受到天候、自然以及人力等等問題之限制，使得困難度很高。本項試驗工作如圖五。目前已得之成果者為：遭受都市污水及豬糞尿（含有高濃度之氮氮）污染之農地，較無污染蓄積問題，反而是它在土壤中之於脫氮環境下，成為 $N_2O$ 及 $N_2$ 逸到空氣中，造成空氣污染，或者是有一部氮氮，在水中解離成 $NO_3^-$ ，因其與帶負電土壤顆粒互斥，致容易入滲地下，而污染地下水，而有籃嬰症之虞。

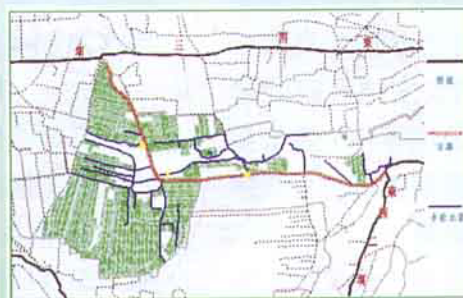
嘉翠支線灌溉坵塊範圍

▲受污染之支線灌溉範圍查詢

計畫將灌溉水質監測結果輸入電腦後，評估各灌溉圳路污染程度，將嚴重污染灌溉圳路能在已電腦化之農田水利會灌溉地籍圖上顯示出來，同時也能顯示圳路所屬灌區之每一農地坵塊，方便吾人污染管理。如圖六。
