# 雪霸國家公園管理處九十二年補助研究生計畫

## 高山溪河道變化及物理棲地調查研究

委託單位：內政部營建署雪霸國家公園管理處

執行單位：私立逢甲大學

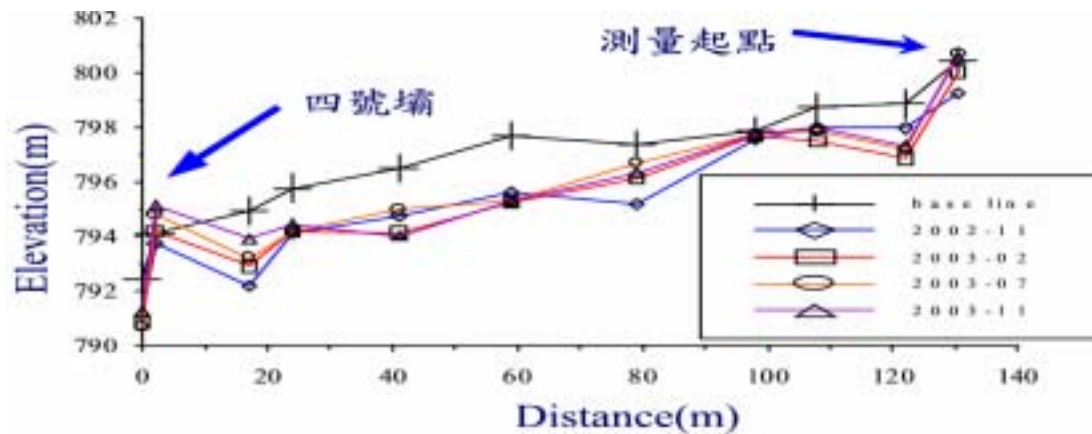
圖 2-1 四號壩上游斷面高程剖面圖

在今年度的調查（二月初、七月中及十一月底）中，並配合過去的調查資料，繪製出如圖 2-1、2-11 等剖面高程圖。由圖中發現四號壩上游的河道並無多大的變化，在冬季流量少時，仍能呈現淤積的現象。且深槽線也沒有較大的變化；由圖 2-1、2-2 及 2-11 可看出，變動較大的地方多為壩口附近和上游初始調查點。可由照片 2-7、2-8 看出，河道中大量堆積巨木橫跨河床，而在此流木下的斷面見圖 2-4，也呈現了沖刷的效應。

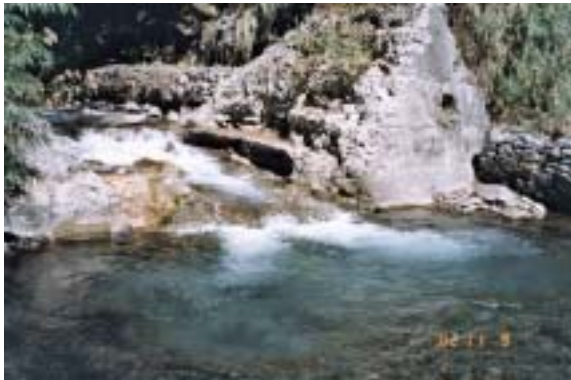
照片 2-11 四號壩口原有的深潭 (11-02)

而變動較大的地區，在四號壩壩口向下游位置，巨木仍橫阻於四號壩壩口，除了使得四號壩壩口下原有的深潭消失，淤積也持續的增加中。見照片 2-9

今年缺少豪雨，水量並不豐沛，除了部分河道產生些微改道變動外，而因為距離壩體改善時間較長，基本上多半河道處於穩定發展的趨勢。但是深潭的消失（照片 2-12 2-16），是否對環境造成影響，需要動物專家的協助幫忙做評估。

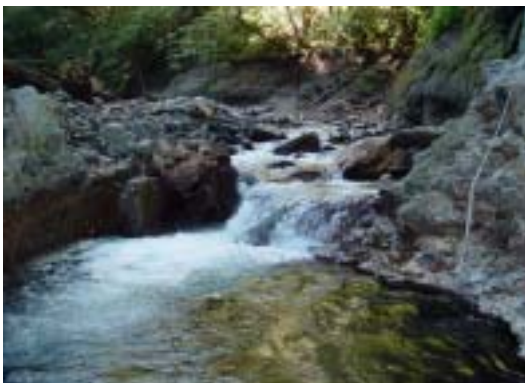
照片 2-28 三號壩深潭 (11月-2002)

而三號壩口的深潭有縮小的趨勢（照片 2-28 2-30），似乎是因為土砂增多的原因（上次調查底質，多為 4-5 的石頭，二月調查縮至 2-3，七月為 3-4，十一月又回縮至 2-3）。
