前期計畫於民國95年完成，並獲致初步成果，為補充調查不足處，另於民國96年度成立「廬山地滑監測及後續治理規劃」(以下簡稱本計畫)後續辦理相關調查及治理規劃工作，主要工作內容包含：

第一章 前言

1-1 計畫緣由

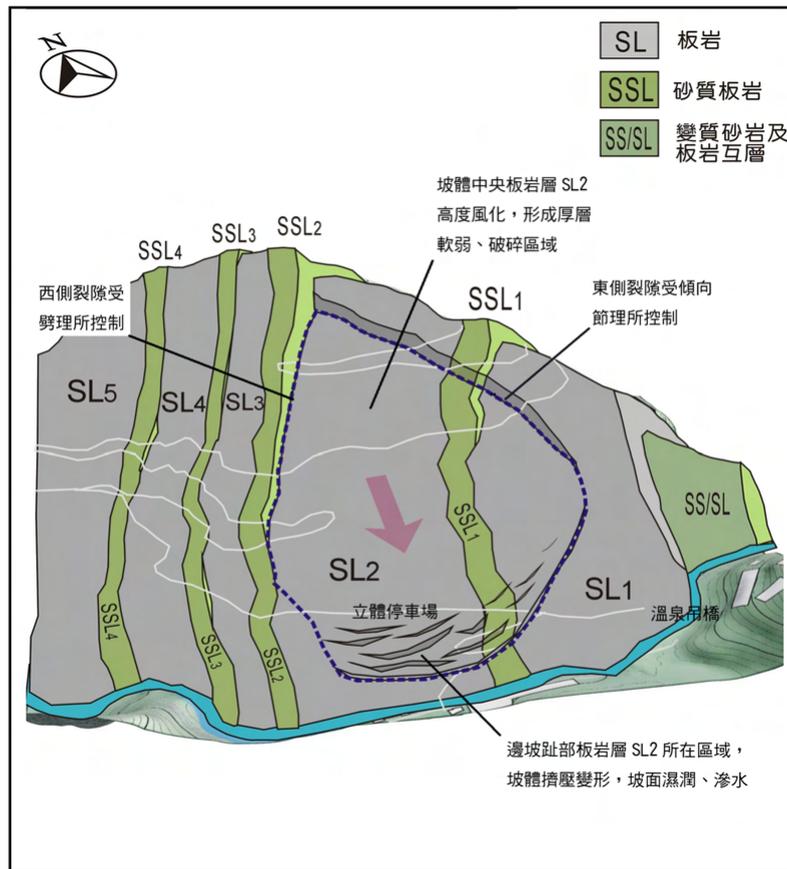
圖一 廬山地滑邊坡滑動機制調查成果

根據調查得知，豪雨造成地下水入滲為本邊坡滑動之主因，因為岩性分佈的影響，使得坡體中段的板岩層SL2存在厚層之軟弱風化帶；暴雨時地下水入滲此一區域積蓄，並且因為劈理傾角較陡，且砂質板岩層SSL1阻擋的影響，致使地下水不易宣洩，下邊坡處長期積蓄地下水壓。

本邊坡因弱面特性影響，使坡體形成無數微小的岩塊，又因岩體風化、劈理高度發達的因素，豪雨時雨水易入滲並匯集於前述岩盤厚層風化帶，造成坡體超額負重，下方束制岩體因岩性過於破碎，無力支撐上方荷重坡體，致使岩體不堪擠壓，造成邊坡潛移滑動破壞。

本邊坡因弱面特性影響，使坡體形成無數微小的岩塊，又因岩體風化、劈理高度發達的因素，豪雨時雨水易入滲並匯集於前述岩盤厚層風化帶，造成坡體超額負重，下方束制岩體因岩性過於破碎，無力支撐上方荷重坡體，致使岩體不堪擠壓，造成邊坡滑動破壞。

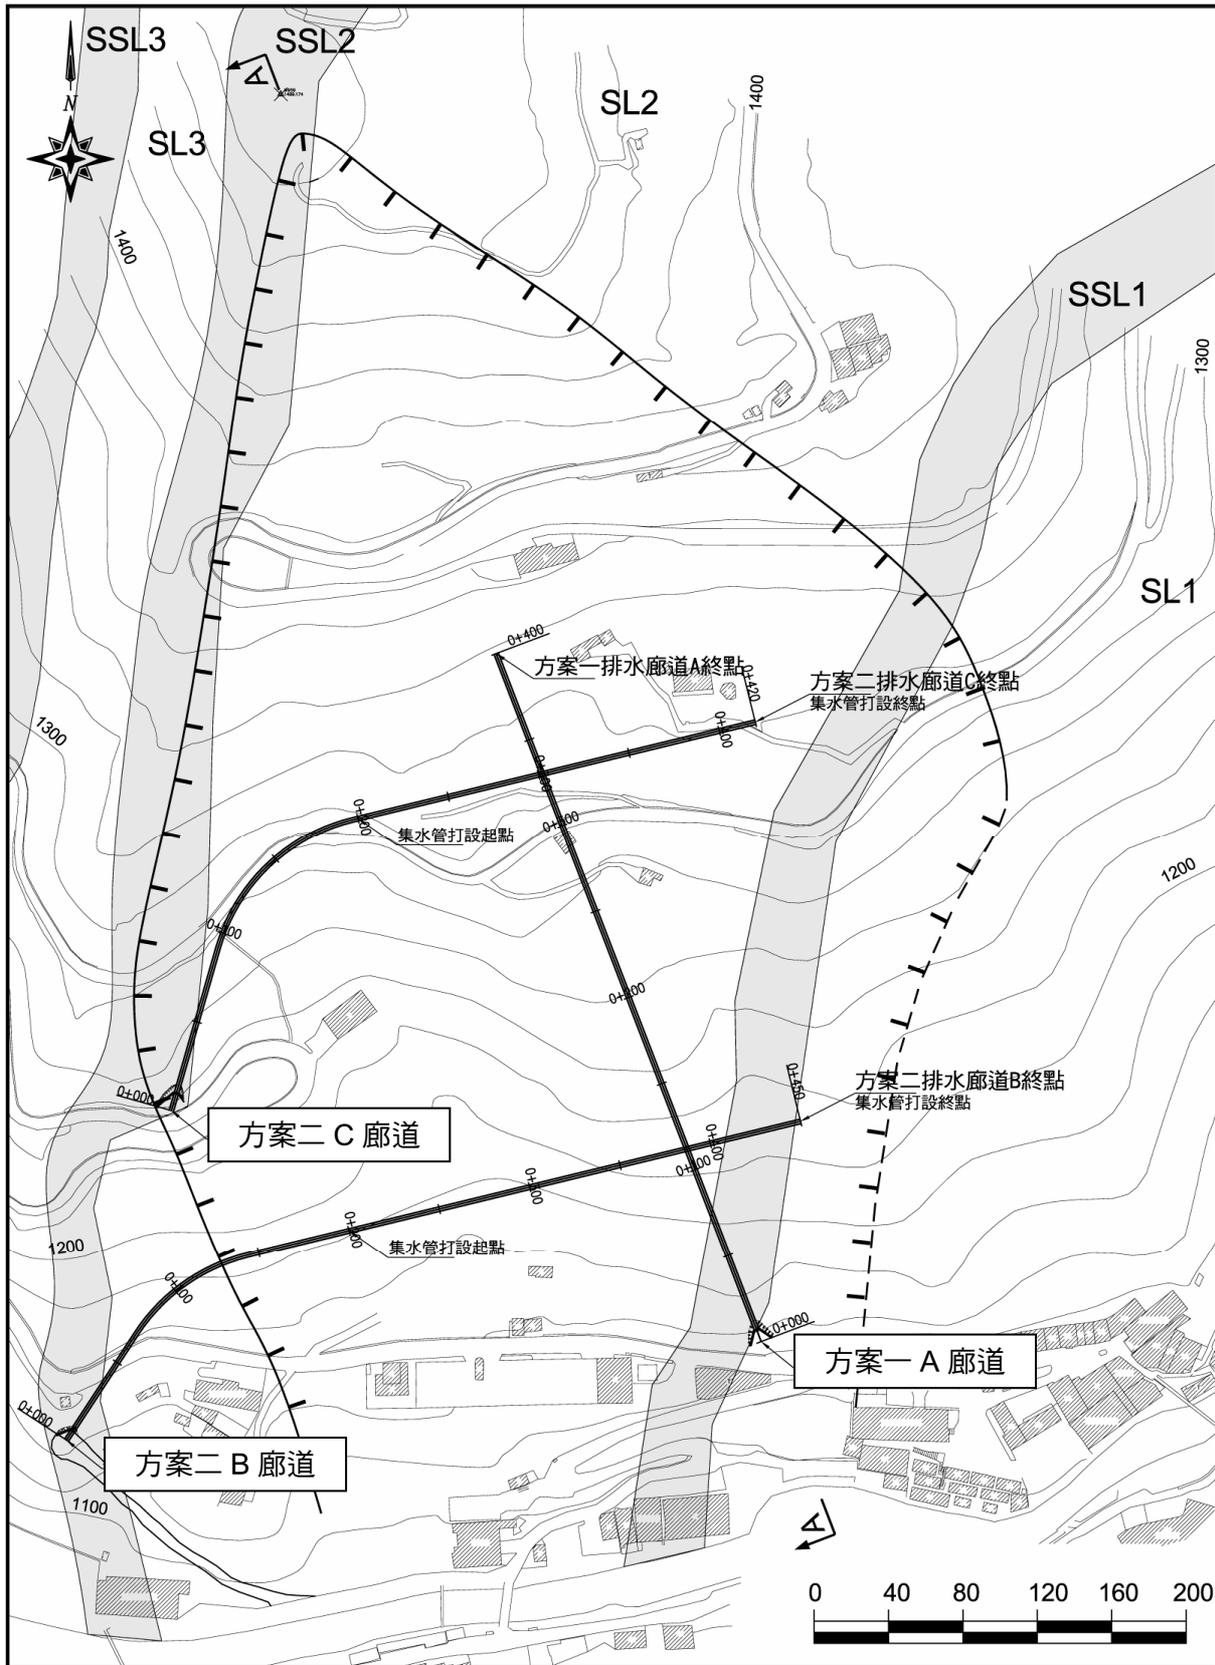
圖三 廬山地滑邊坡排水廊道規劃方案說明

(一)方案一 - A廊道

本方案選擇計畫邊坡中央的斷面作為廊道規劃之路線，其規劃構想為設置一條排水廊道於滑動體底部，廊道長度約400公尺。

(二)方案二 - B廊道及C廊道

- 1.先推動C廊道施工(廊道長度420公尺)。
2. C廊道完工後，視需要再推動B廊道施工(廊道長度450公尺)。

本方案選擇計畫邊坡中段及趾部適合洞口兩處，施設兩條橫切滑動體的廊道，分別為B廊道及C廊道，因為排水廊道通過邊坡全部橫切面，因此預計坡體中段和下段的地下水將能夠全面的予以排除。

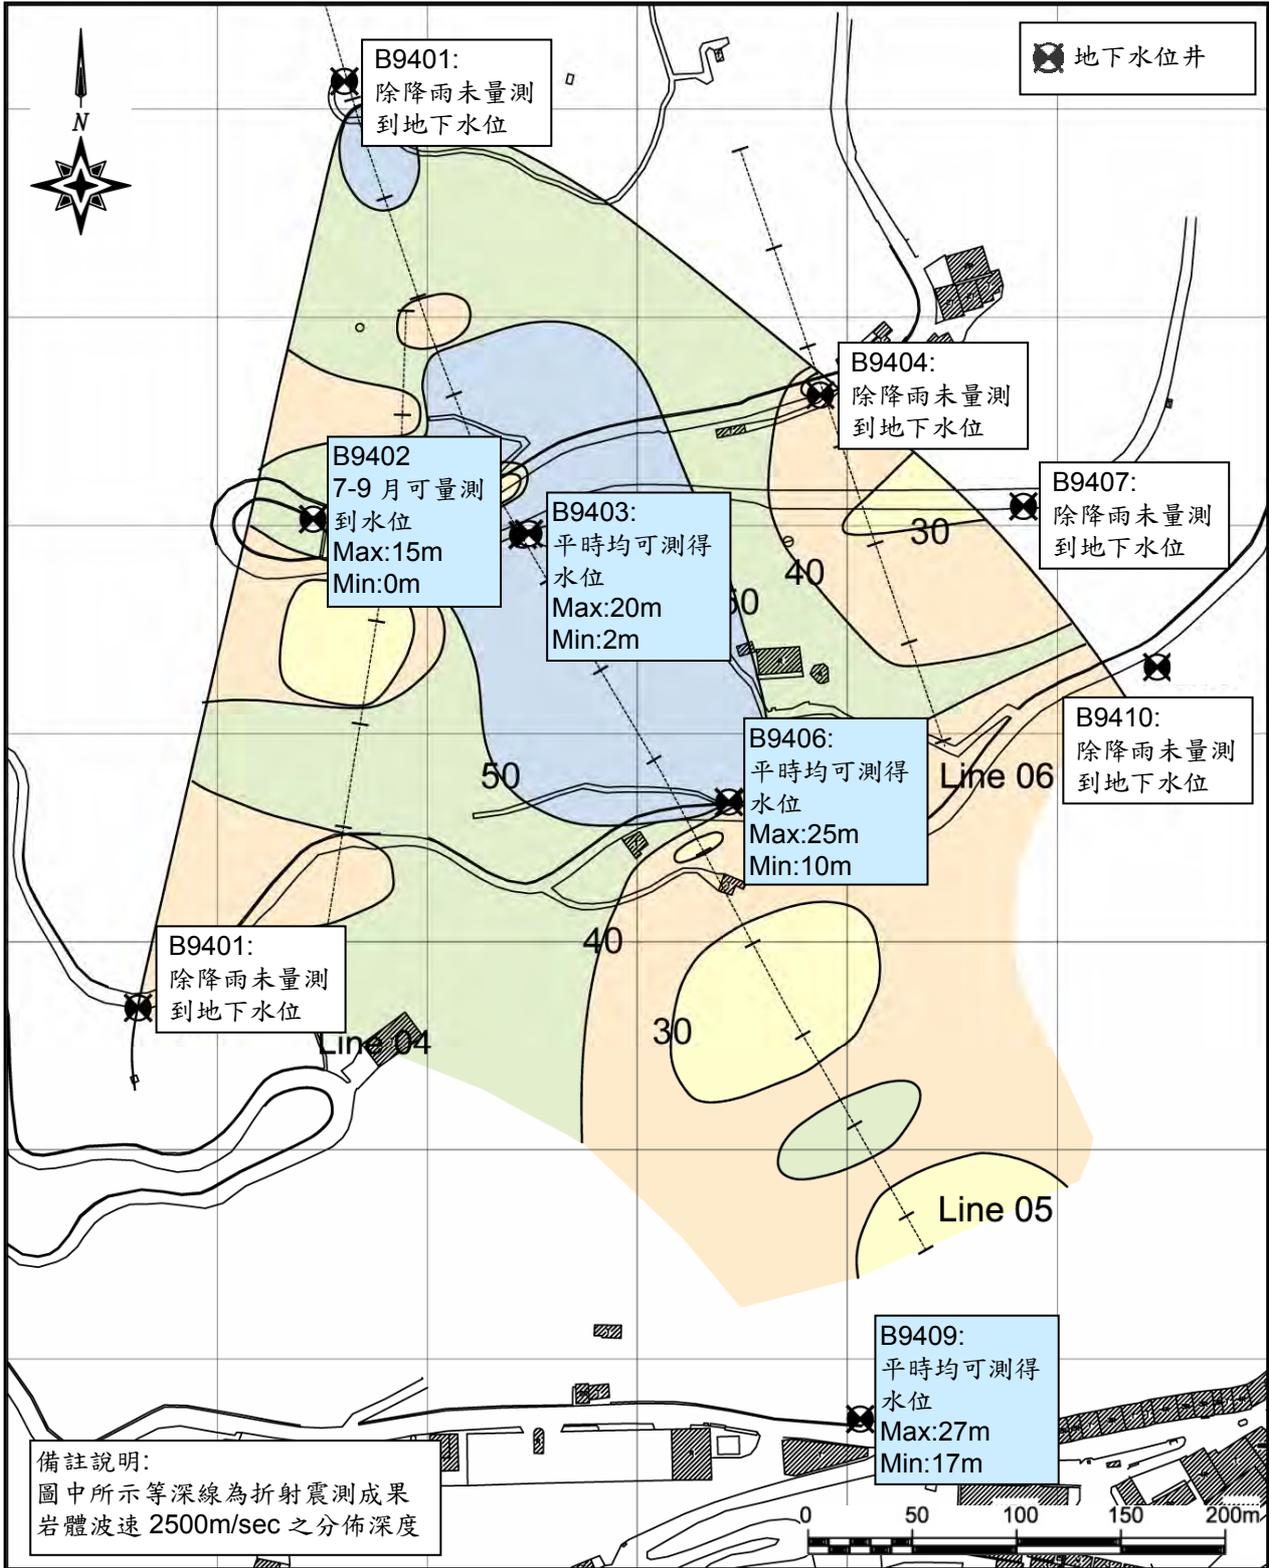
圖 3-2-1 地下水位變化與岩盤深度分佈對照示意圖

大體而言，地下水位之變化與岩層風化程度具有相當高之關連性，將折射震測所探測得到之岩盤分佈情形(圖中所示為岩體震測波速2500m/sec之分佈深度)與各鑽孔地下水位量測情形作一比對，如圖3-2-1所示；比對後發現，地下水位明顯變化之孔位大多位於岩盤向下凹陷之低窪處，推估應為降雨逕流入滲進入風化岩層後，於風化岩層內流動，並向岩盤分佈低窪處匯集所造成之現象。

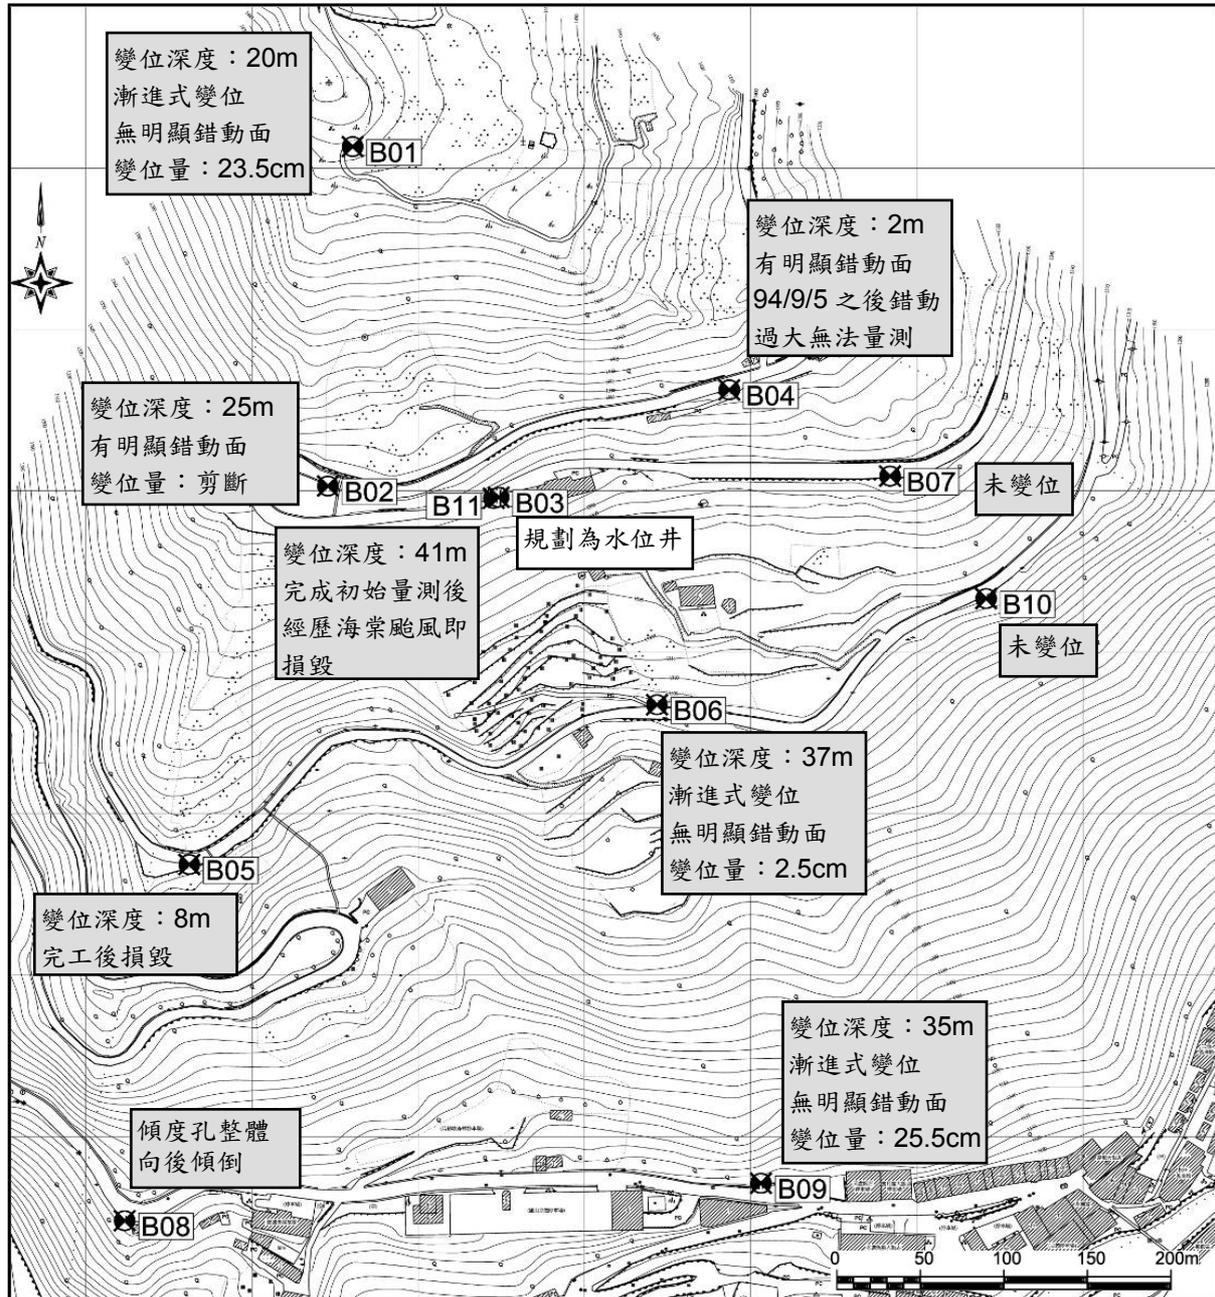
圖 3-2-4 計畫區域傾度管量測情形

整理各孔位傾度管量測情形，如圖3-2-4所示。

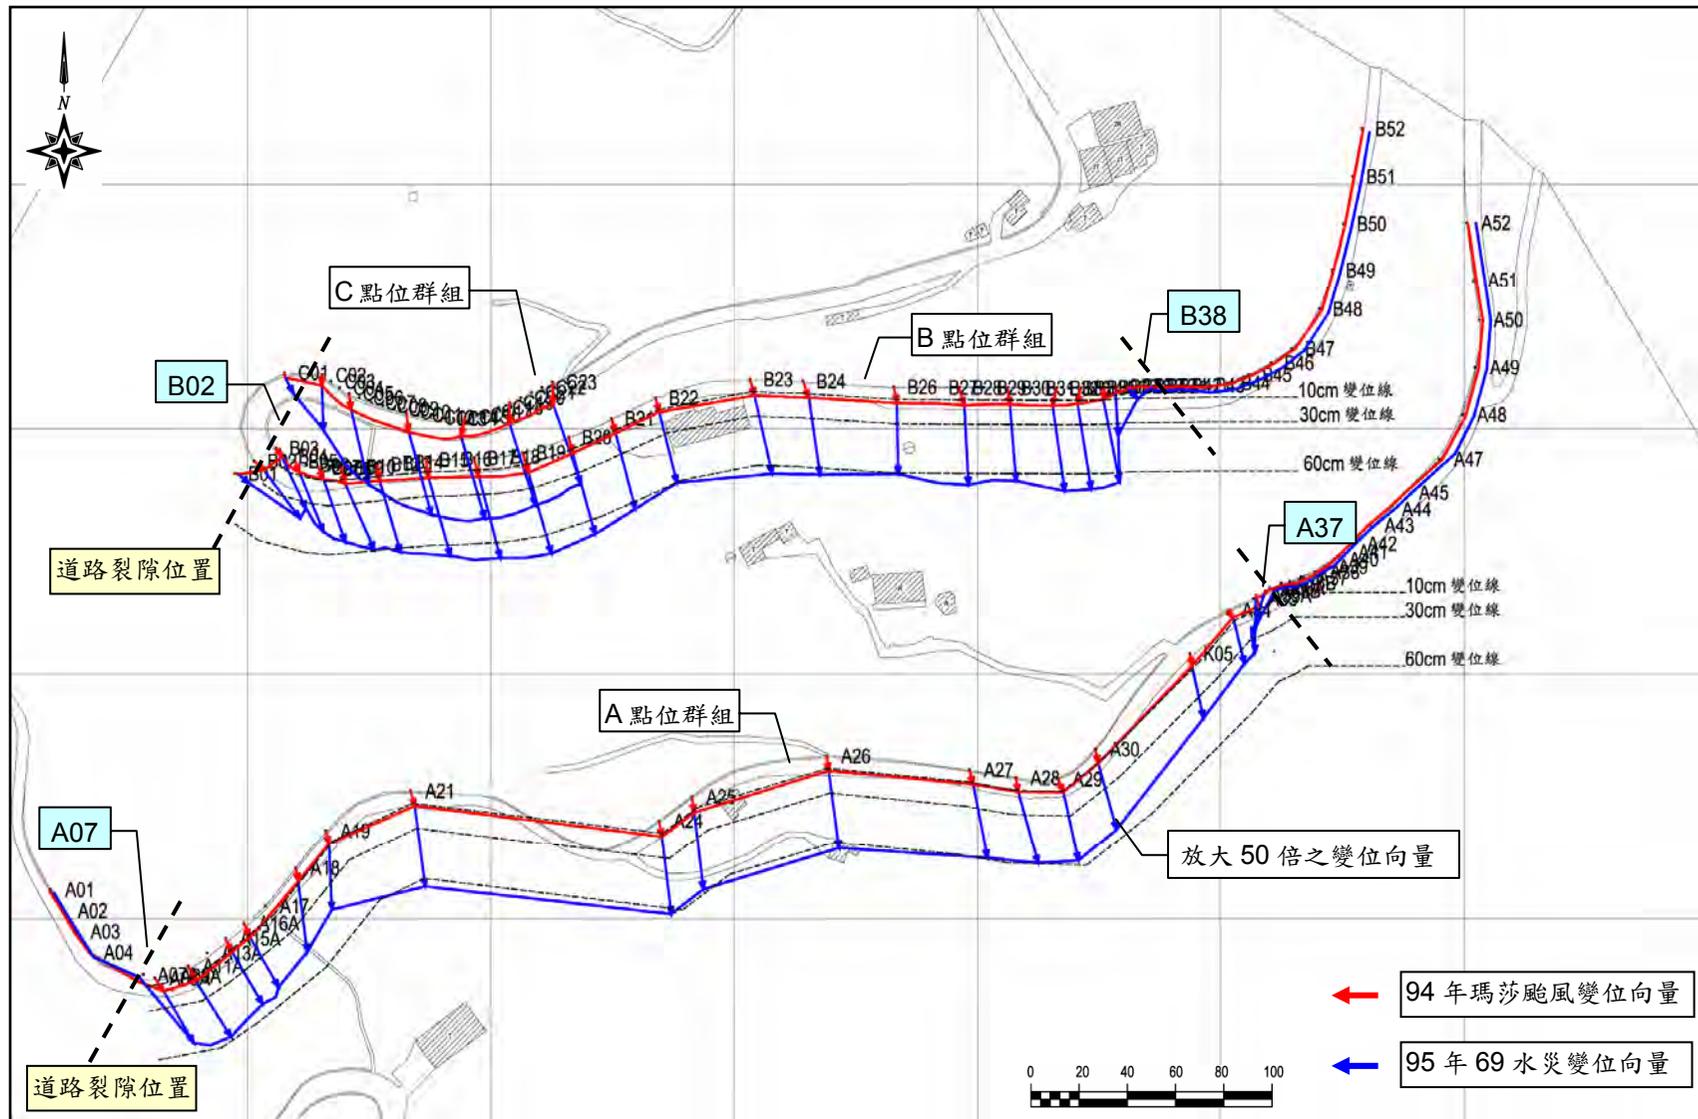
圖 3-2-5 地表變位向量分析圖

再從地表變位向量觀察，在坡體兩側裂隙間之觀測點，均呈現大變位之滑動量，且變位方向具有相當高之一致性，而裂隙外側之坡體，其變位量則不明顯，顯示坡體主要變形區域發生在兩側裂隙之間。

由前期道路觀測點測量資料中，發現計畫區域主要變形區域發生在坡體兩側裂隙之間，而從歷次觀測記錄發現，發生明顯變位之時間共有兩次，一次發生於民國94年瑪莎颱風前後之颱風季節，一次則為民國95年69水災產生之變位，而兩次變位之間，從民國94年9月至95年5月之間的量測位置則呈現疊合之情形，表示在此一期間地層呈現穩定，未有錯動。

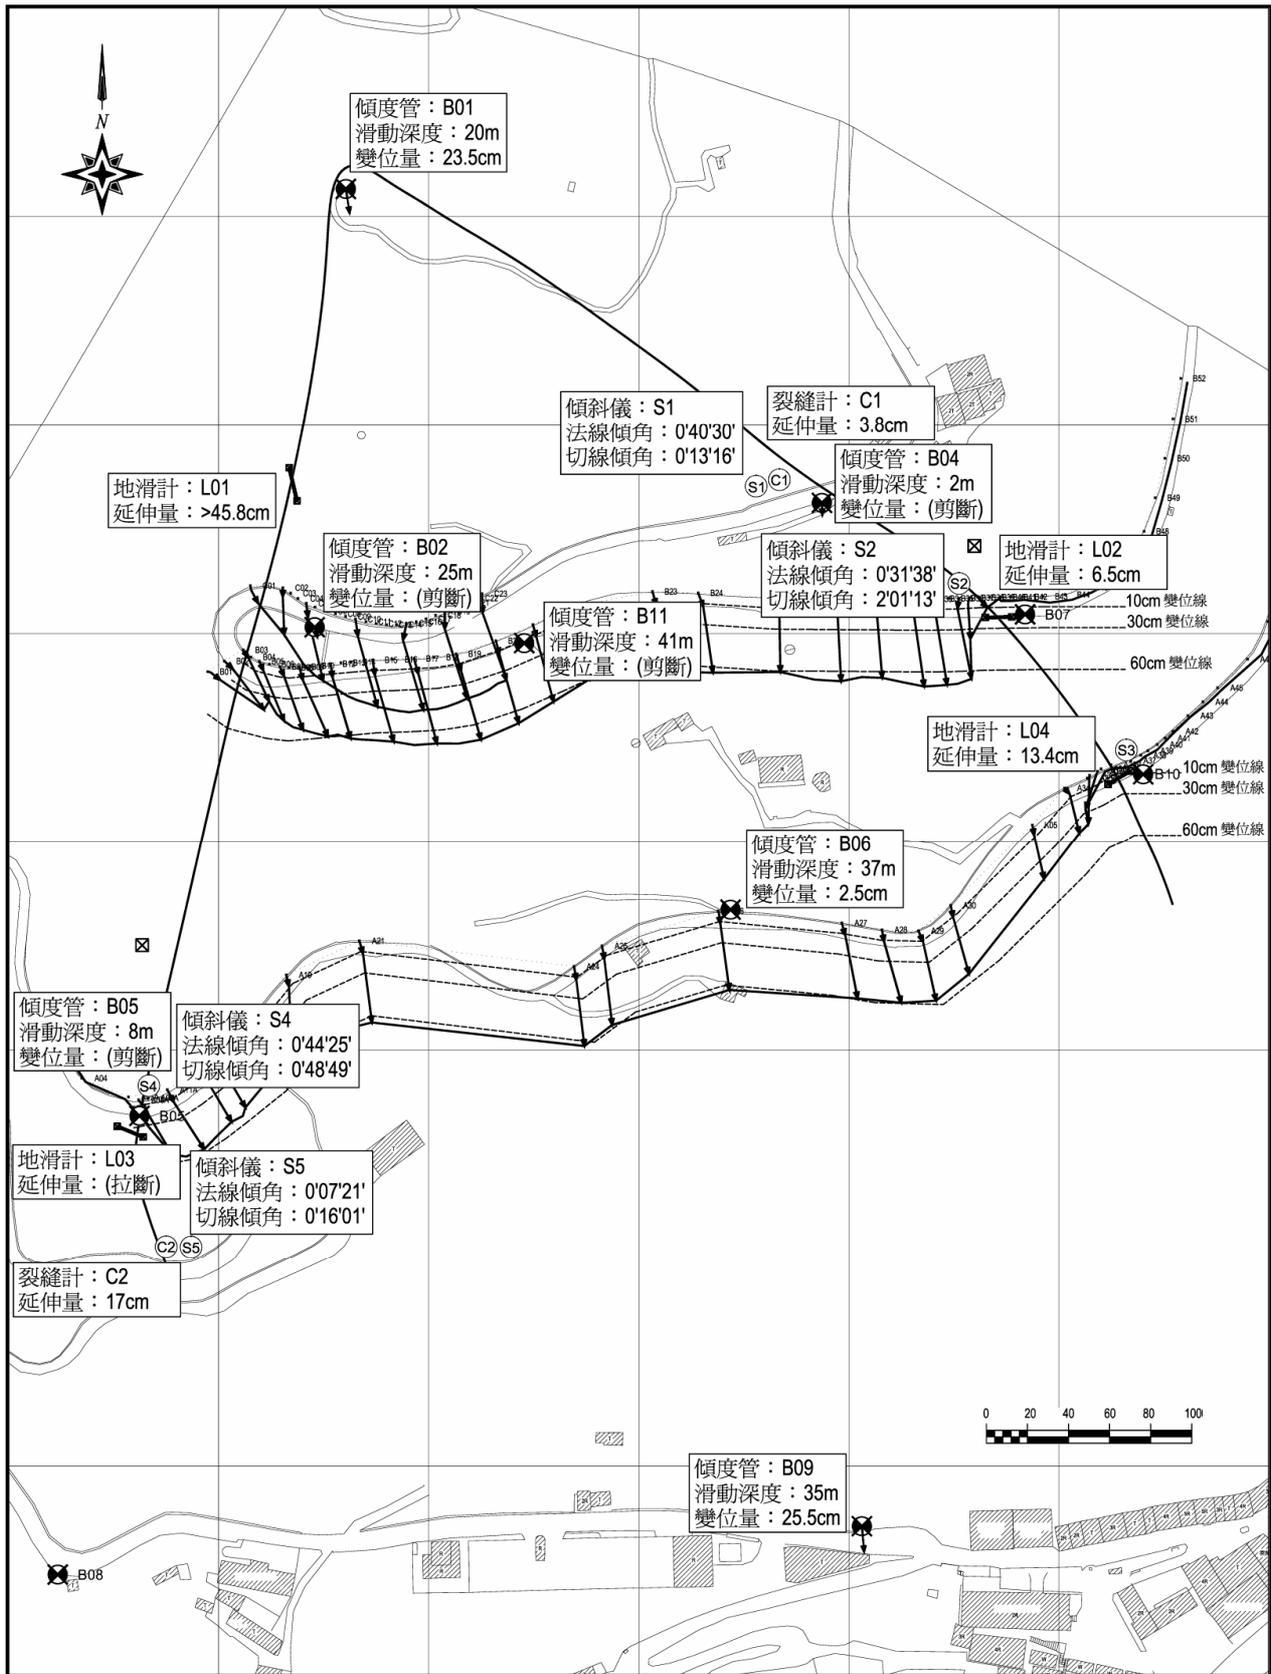
圖 3-2-6 前期滑動監測資料彙整示意圖

經彙整各項監測資料後，可以明確釐清計畫坡體之滑動範圍，確實存在於坡體兩側裂隙之內，無論由地表位移觀測或是地滑計、裂縫計、傾斜儀以及傾度管量測等等資料，均可發現明顯之位移量；而裂隙之外的觀測讀值則相對微小許多，詳見圖3-2-6所示。

再由地下水位之觀測資料得知，位於滑動範圍內之觀測孔位均可量測明顯之地下水位流動情形，再對照岩盤分佈深度以及傾度管測得之變位深度，已可概略勾勒出一典型受豪雨作用坡體飽和產生下滑之地滑塊體雛形。

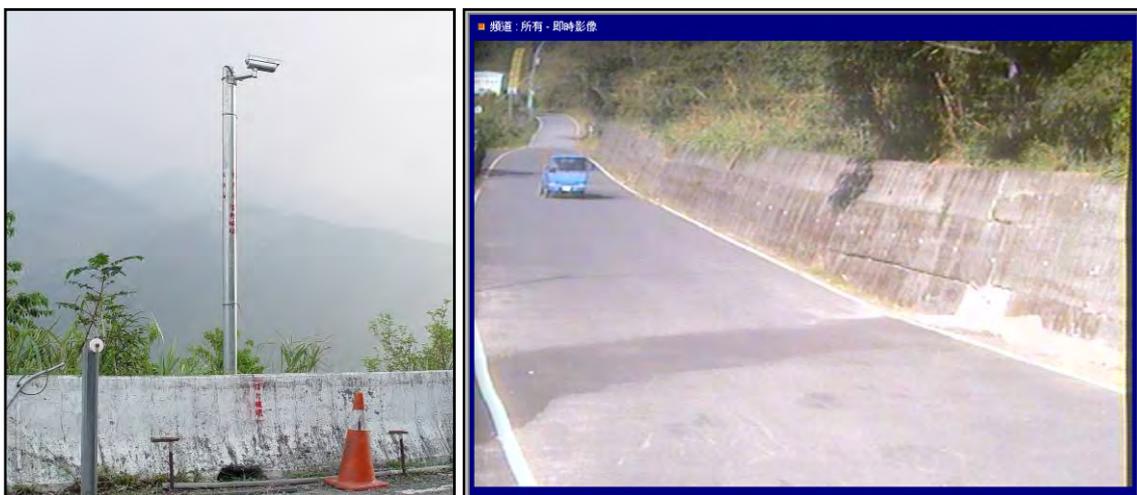
圖 4-3-6 台 14 線 91K+200 攝影機(CCD01)裝設及影像情形

以影像方式呈現是掌握邊坡現況最直接的監測方法，在本計畫邊坡中，滑動體裂隙穿越台14線公路多處交點均留下擋土牆破裂、道路下陷等破壞跡象，且根據歷年災害記錄得知，滑動體裂隙位置相當一致，多次災害均位於同一地方(詳見第三章說明)。因此，本計畫篩選台14線91K+200及台14線89K+700兩處劇烈破壞位置，作為影像監測的標的。

上述兩處影像監測監視攝影機，係採用固定式紅外線攝影機架設於滑動範圍外穩定區域，24小時連續監看地滑地裂隙情形。

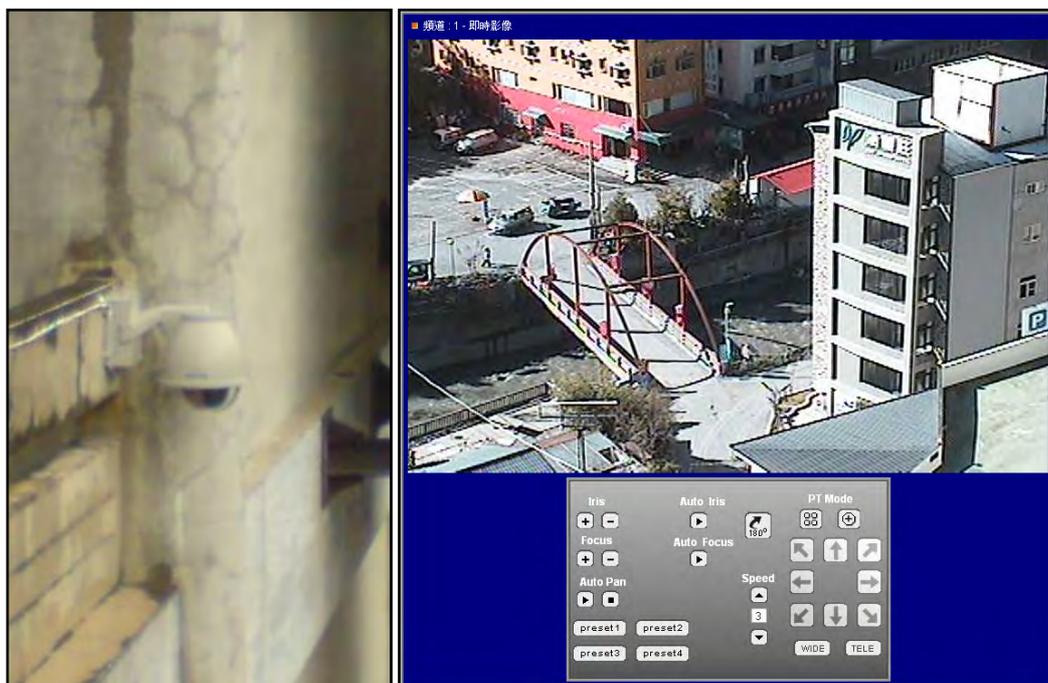
圖 4-3-8 廬山立體停車場攝影機(CCD03)裝設及影像情形

因此，為協助主辦機關第一時間掌握塔羅灣溪溪流狀況，本計畫於廬山立體停車場頂樓架設一具360度可旋轉攝影機，以即時傳輸最新影像，供機關人員作正確判斷。相關裝設現況及影像情形如圖4-3-8所示。相關攝影機位置彙整如圖4-3-9所示。

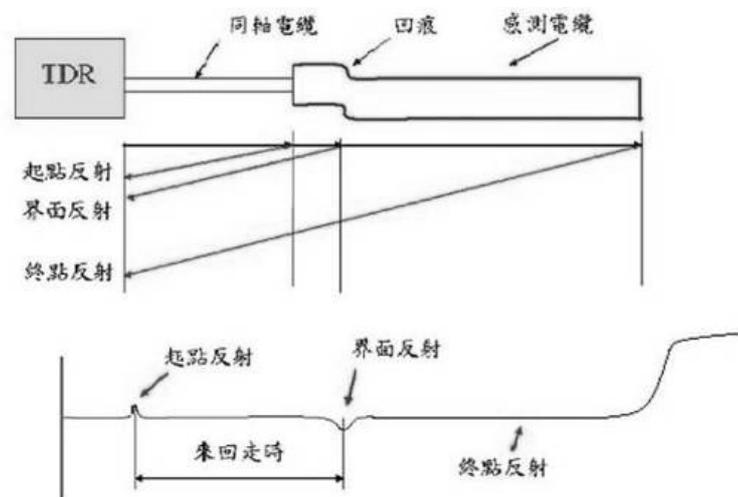
圖 5-1-1 TDR 變形監測之反射訊號與原理(盧吉勇, 2003)

當同軸纜線安裝完成後，利用TDR發射一電壓脈衝送至纜線下方，至纜線底部反射回來，而其間所遭遇受剪、受張等情況使同軸線產生缺陷(幾何形狀之改變)，便輸出於示波器上。如圖5-1-1所示，由TDR產生電磁波經同軸纜線至變形感測纜線時，即於接頭位置產生一起點反射；電磁波繼續前進當遇到凹痕時，又產生一反射訊號，而於TDR之波形上顯現一向下凹之反射波形；當電磁波至纜線之末端時，即產生一終點反射，於TDR之波形上顯示上揚之反射波形。因電纜的波傳速度已知，由因纜線凹痕引起的反射訊號之時間，可以得知滑動深度，反射訊號之大小會隨著錯動變形量增加而增加。

時域反射法 (Time Domain Reflectometry, TDR) 是一種以電磁波進行監測及探查的方法，基本原理與雷達(Radar)相似，但TDR之電磁波局限在一維之傳輸線系統中發送與接收。根據TDR量測系統與傳輸纜線的特性可知，TDR製波器發出之脈衝訊號在遇到斷面材質不同(即纜線阻抗不連續)或幾何形狀不同時會產生反射訊號，因此可利用此原理來監測土體變形。首先必須在所要量測變形的土體上鑽孔，放入同軸纜線，然後用水泥漿填塞，使纜線、灌漿材料與土體緊密接合。隨著土體變形將應力傳至灌漿材料再傳給同軸纜線使之發生斷面破壞，當土體變形增加，TDR反射之波形亦會隨之增加 (Su 1987; Lin et al. 2006)。

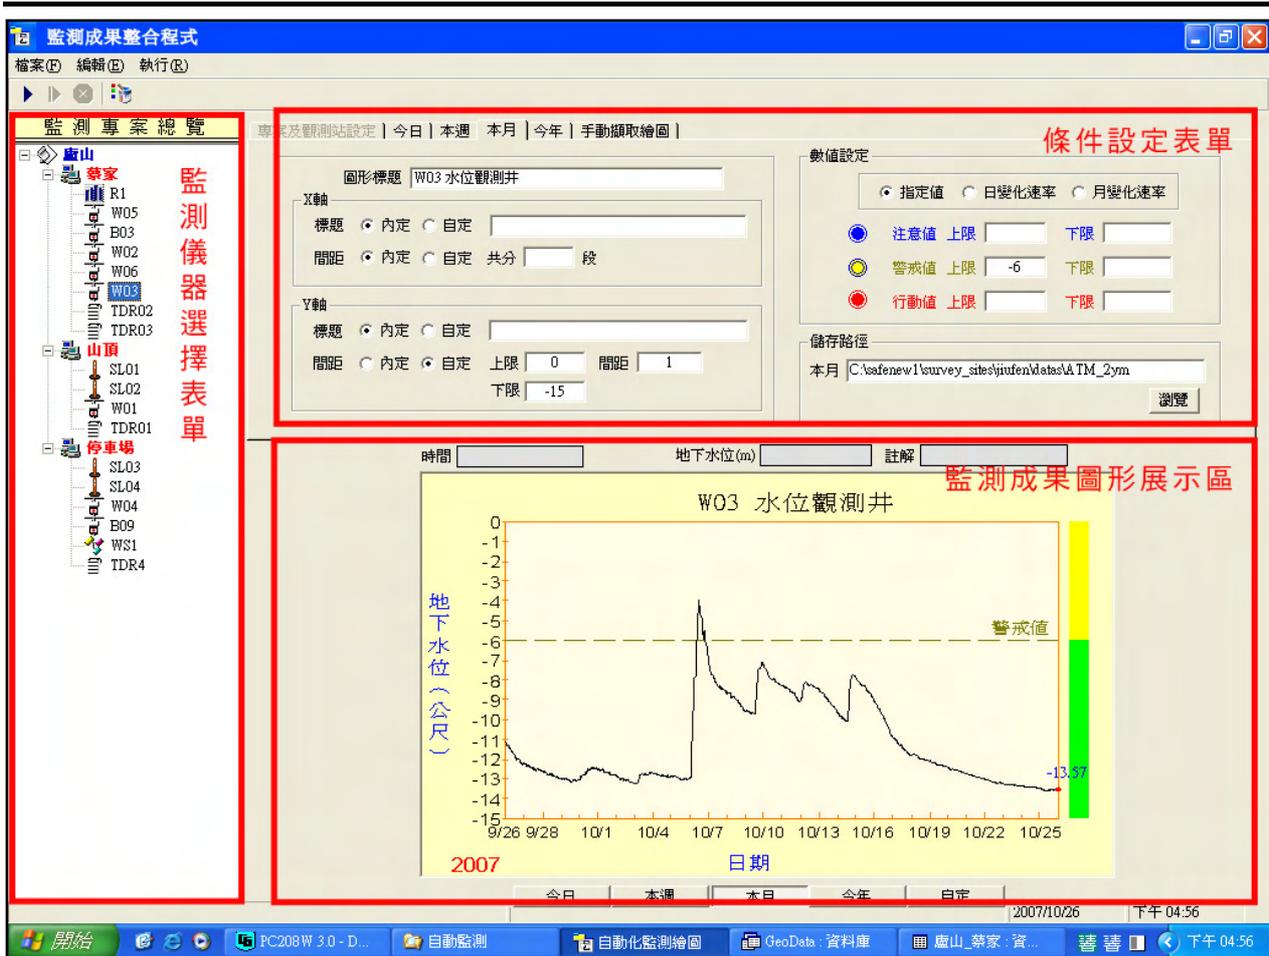
圖 6-2-2 監測成果整合程式操作畫面

監測成果整合程式之操作畫面如圖6-2-2所示，主要可分為三大部分：

- 一、**監測儀器選擇表單**：詳列各項現場監測站名稱、儀器之型式、編號等基本資料。
- 二、**條件設定表單**：設定監測站之資料擷取頻率、繪圖格式、管理基準、訊息發佈等。
- 三、**監測成果圖形展示區**：根據設定之格式，繪製監測成果圖形。

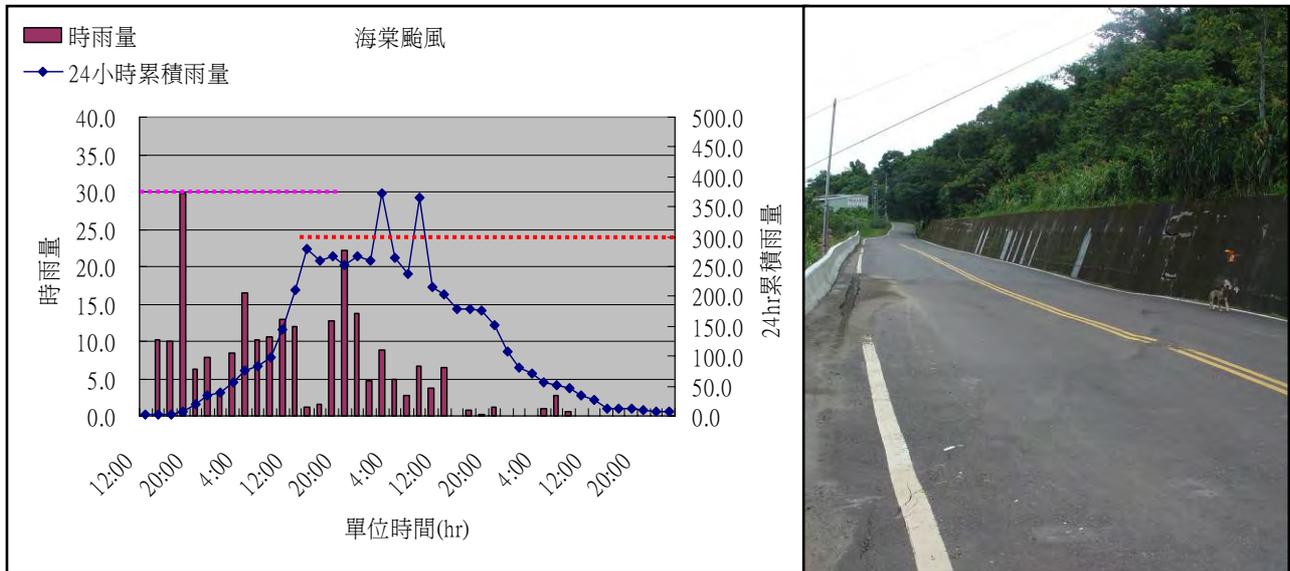
圖 8-2-1 海棠颱風降雨資料及現地情形(F.S 約等於 1.0)

邊坡現地未見明確破壞跡象，但道路路面及擋土牆可見輕微裂隙發生，傾度管及地表量測僅可見微小變位量，顯示本次豪雨作用下邊坡已至滑動體臨界狀況，經邊坡穩定反算分析，本次邊坡狀況已逼近安全係數1.0。

相關降雨資料及現地情形如圖8-2-1所示，傾度管變位資料如圖8-2-5所示。

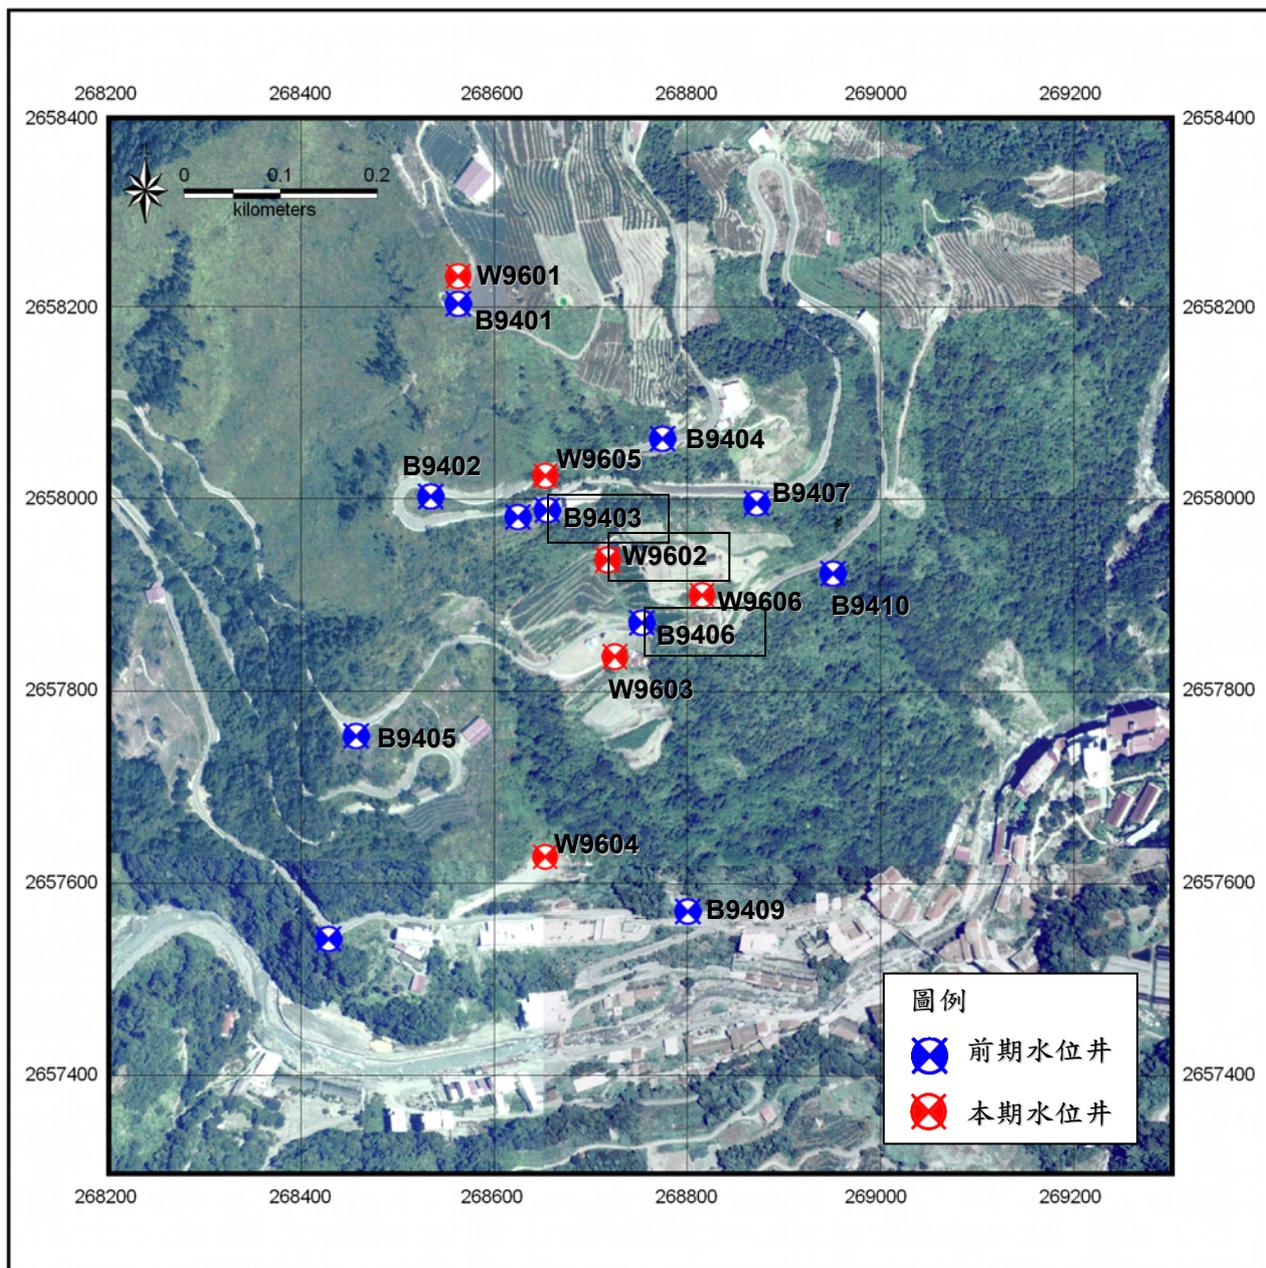
圖 8-2-6 地下水位井平面位置圖

在本計畫邊坡的降雨/地下水位量測記錄中，可以發現在邊坡中間區域的孔位(參見B9403、B9406、W9602、W9603、W9606)明顯會隨降雨量而有明顯變化的現象，而位於頭部或裂隙外側的孔位則無地下水反應(參見B9401、B9407、B9410、W9601)，位於趾部的孔位則處於積蓄地下水壓緩慢宣洩的狀態(參見B9409、W9604)，無論本期或前期地下水位井均具有以上的區域特色。

因此，若以地下水位井預警邊坡滑動的準確性需求來考量，上述兩孔位歷經3個年度的歷史記錄，所呈現的高度準確性，當然為警戒水位觀測值的優先首選，而B9406孔因道路修復受損，殊為可惜，所以在選擇上當以B9403孔為監測警戒水位井。

上述地下水位井平面位置圖如圖8-2-6所示。

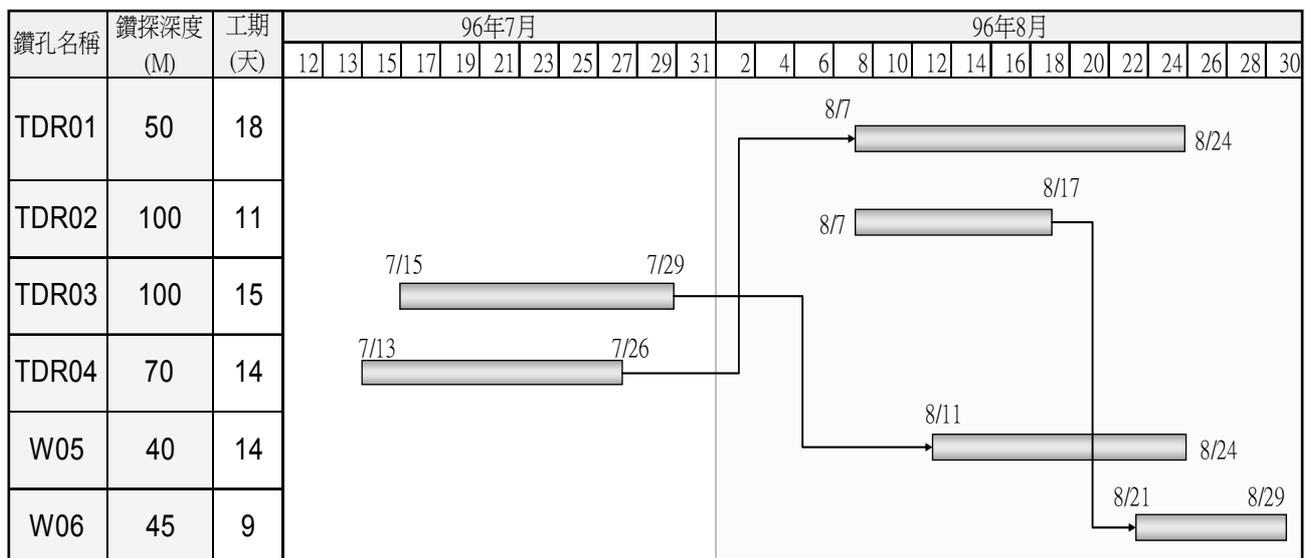
圖 9-1-2 鑽探工作進度圖

計劃鑽探工作於民國96年7月13日開工，截至8月29日止完工，共計耗時一個半月，整體鑽探工作以三部鑽機於計畫區域TDR02孔、TDR03孔及TDR04孔起鑽，全程以套管跟進，不受坍孔影響。其中TDR02孔約在50m處岩體較為破碎且夾帶剪裂泥，進尺緩慢，以水泥灌漿後，鑽探過程順利。而TDR04孔鑽至預定深度50m後岩心仍相當破碎，因此決定加鑽20m，以了解溪床高程下之岩體情形。其餘鑽孔較無遭遇卡鑽等影響工進之情形，整體鑽探工作相當順利。相關鑽探進度如圖9-1-2所示：

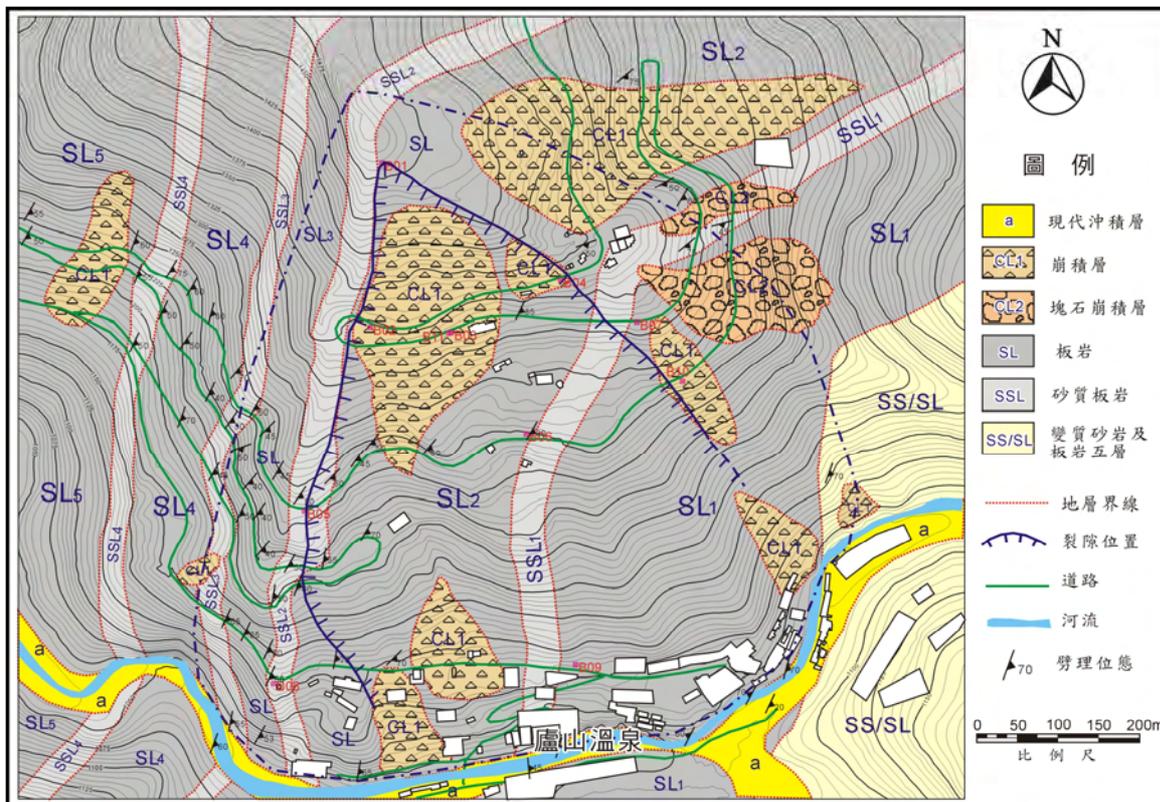
圖 10-1-2 地表地質調查成果

本地區為廬山層標準出露地點，區域岩層分佈主要屬廬山層春陽段，岩性以劈理面發達的暗灰色板岩為主。根據前期計畫地表地質調查成果(圖10-1-2)，將本地區板岩岩層依其岩性概分為板岩(SL)及砂質板岩(SSL)兩大類，概要敘述兩種岩層性質如下：

- 1.板岩(SL)：板岩為本地區最主要之岩性，一般為灰黑色，質地堅硬，劈理面發達，越靠近地表，劈理面開裂程度越明顯，並多呈風化狀態，部分劈理發達並有重力潛移現象，使劈理呈現層間扭曲狀；劈理間隙多在1公分以下，劈理傾角度多為40度至70度之間，但時可見高角度劈理；於薄互層處，劈理多與層理平行。
- 2.砂質板岩(SSL)：部分板岩因砂質含量較高，具有類似砂岩之特徵與產狀，與板岩(SL)略有不同，因此歸類為砂質板岩。本類岩性劈理面較不發達，常被節理切割成塊狀，岩性通常較堅硬，常形成地形上的突出部。

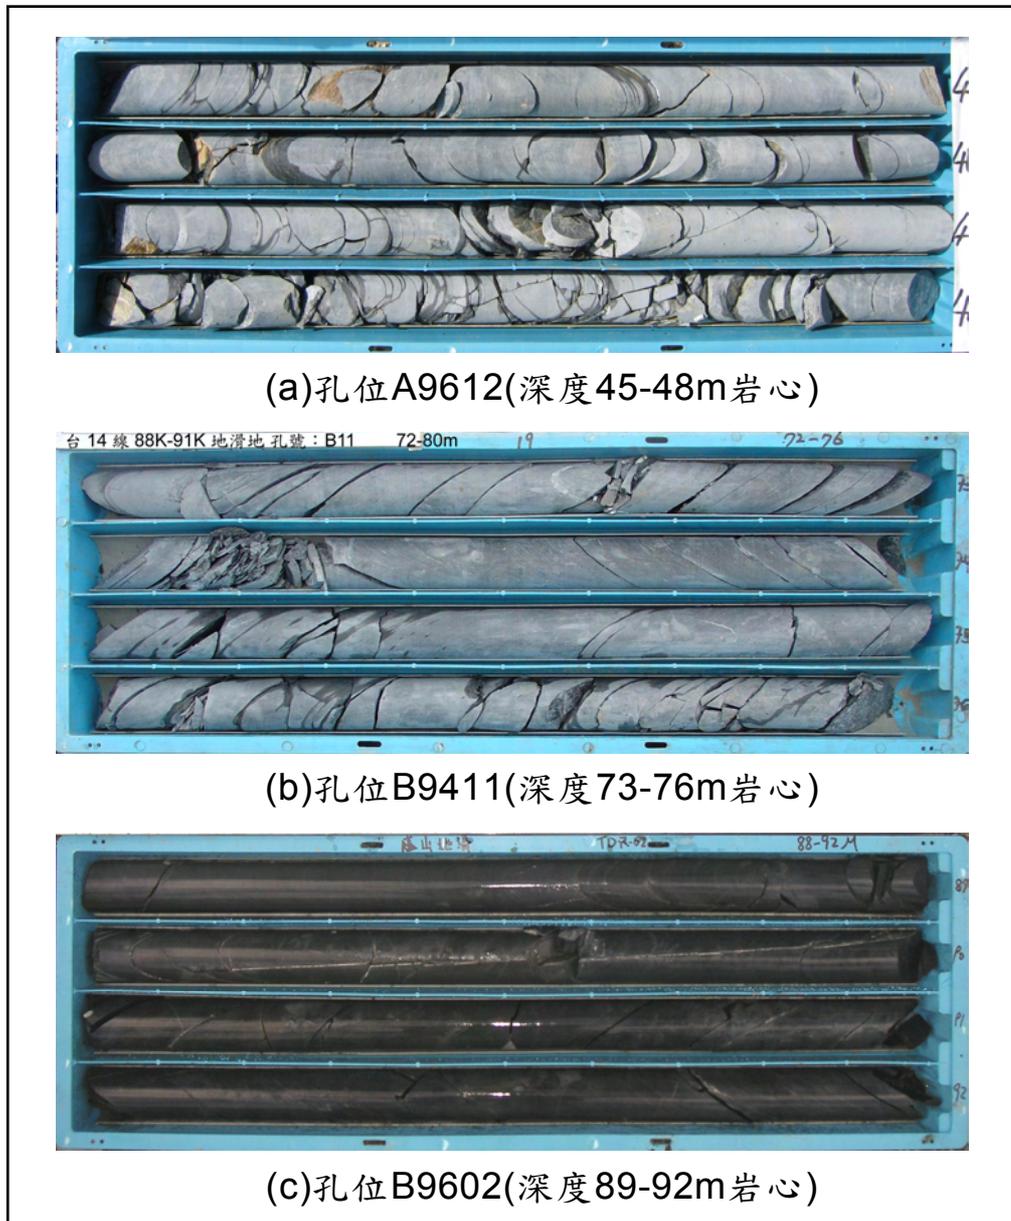
圖 10-1-4 砂質板岩(SSL)岩心照片

板岩與砂質板岩的工程性質差異，主要在抵抗風化的能力不同。板岩劈理發達，地下水容易入滲，長久作用下形成厚層風化軟弱地帶；而砂質

板岩岩體較完整，抵抗風化能力相對較佳，經鑽探獲取的岩心品質較為良好，從折射震測成果呈現高速帶分佈亦顯示岩體緻密之特性。

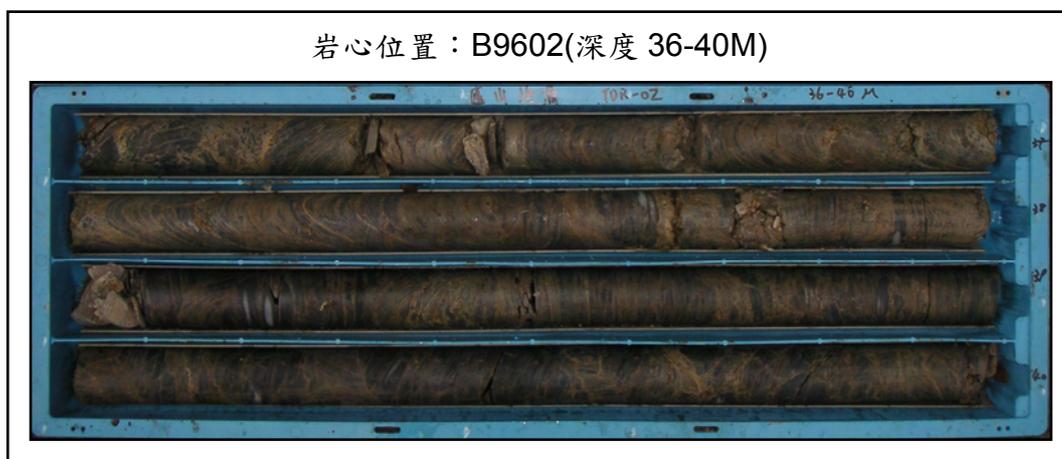
圖 10-1-7 岩盤深處高度鏽染、風化夾泥岩心情形

彙整近年於計畫邊坡的地質調查資料(圖10-1-1)，發現在坡體中央板岩層SL2所在區域(圖10-1-5中標示風化破碎位置)，岩層高度風化且厚度極深，可能深達40至50公尺以上，地質鑽探孔位B9411、B9602、B9606、B9406及B9603等孔即位於此一區域，在深度40至50公尺之間仍可以發現岩心高度鏽染、破碎夾泥的情形(圖10-1-7)，而將鑽探資料與折射震測成果相互比對後，發現高度鏽染、破碎夾泥的深度大概與震測波速1500m/sec的分佈線相當(圖10-1-8)，而若由該震測波速的分佈情形觀察，在坡體中央的板岩層SL2的確存在一岩盤低窪帶。

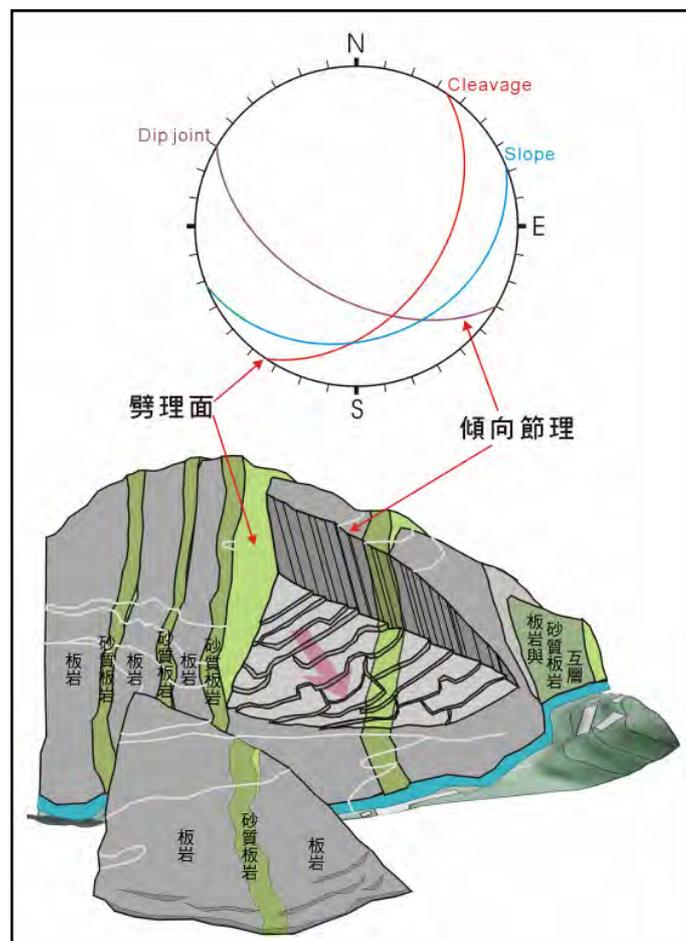
圖 10-1-9 地質構造模型示意圖

邊坡的主要弱面為劈理面，其次為傾向節理面。此兩組弱面與坡體構成一潛在岩楔，但弱面交線傾角大於坡面傾角，依據邊坡楔型破壞檢驗法則，理論上岩楔並無滑動之可能。但由於本邊坡實際上是由無數劈理發達的板岩岩楔所組成，而非單一完整的大型岩塊，在重力及其他環境因素作用下仍有變形滑移之趨勢。

圖 10-1-9 為本邊坡的 3D 立體地質模型，值得注意的是在變質岩區中，板岩與砂質板岩的分界不若沈積岩明顯，且常為漸進的過渡變化，本圖僅為方便說明所作的簡化示意。

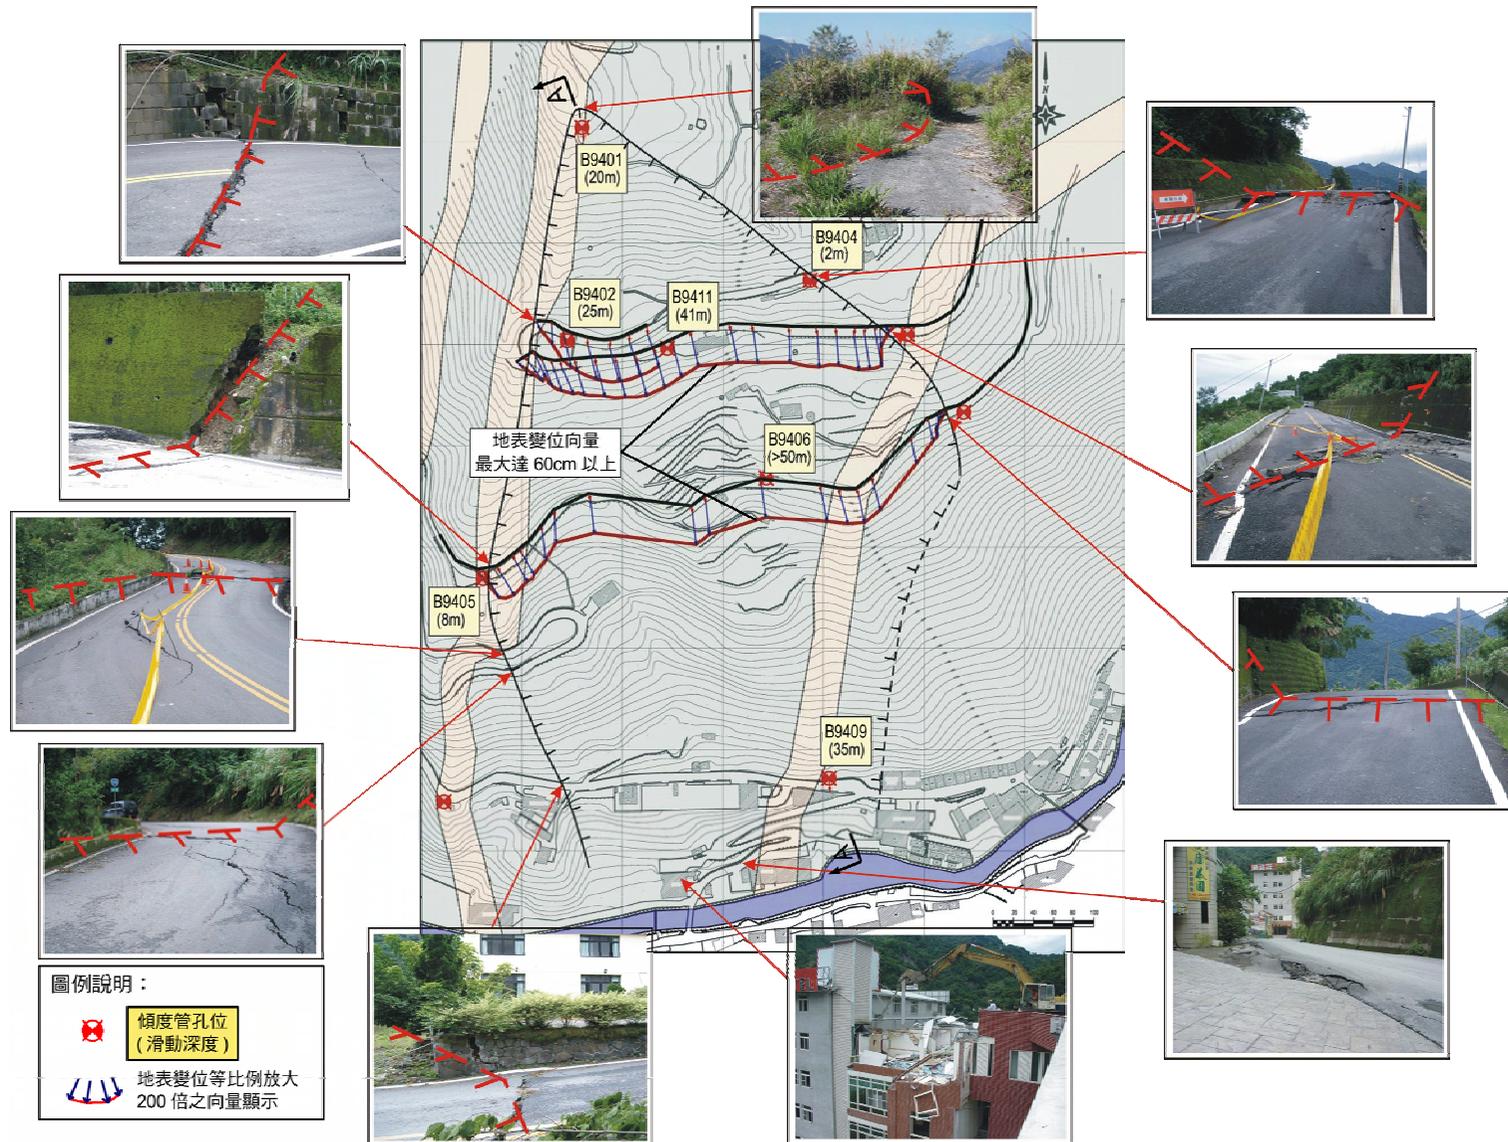
圖 10-3-1 民 95 年六九水災邊坡破壞裂隙與變位調查成果

從地表裂隙追蹤調查發現(詳見3-2-2節)，當坡體發生滑動時，在滑動區範圍內的台14線公路、溫泉路或農路上方總會留下滑動造成的破壞裂隙；而這些道路的破壞裂隙位置幾乎每次皆相同，並且從裂隙的發展方向加以延伸，可以上下連結出一個滑動坡體的邊界形狀(圖10-3-1)。

從破壞裂隙串連出來的滑動範圍再加以仔細研究，發現劇烈的裂隙破壞只出現在滑動區兩側邊界，而滑動區內的屋舍、建物則幾乎不見損壞跡象，據此推斷滑動深度可能極深，因而屋舍及建物在坡體滑動時遂一致向下移動，故不見損壞跡象。

上述推斷亦可由地表的變位測量加以證實。本研究調查期間共於台14線公路89K+600~90K+300、91K+200~91K+600等路段佈置兩條橫跨滑動區的觀測測線，共計約145處觀測樁位，經過每月1次的定期觀測後發現，在滑動區外的觀測樁位幾乎沒有滑動位移，但在滑動區內的觀測樁位則在暴雨前後會產生明顯的變位量，並且變位向量頗為一致(圖10-3-1)，顯示滑動區內坡體呈現整體向下移動之現象。
