前期計畫於民國95年完成，並獲致初步成果，為補充調查不足處，另於民國96年度成立「廬山地滑監測及後續治理規劃」(以下簡稱本計畫)後續辦理相關調查及治理規劃工作，主要工作內容包含：

第一章 前言

1-1 計畫緣由

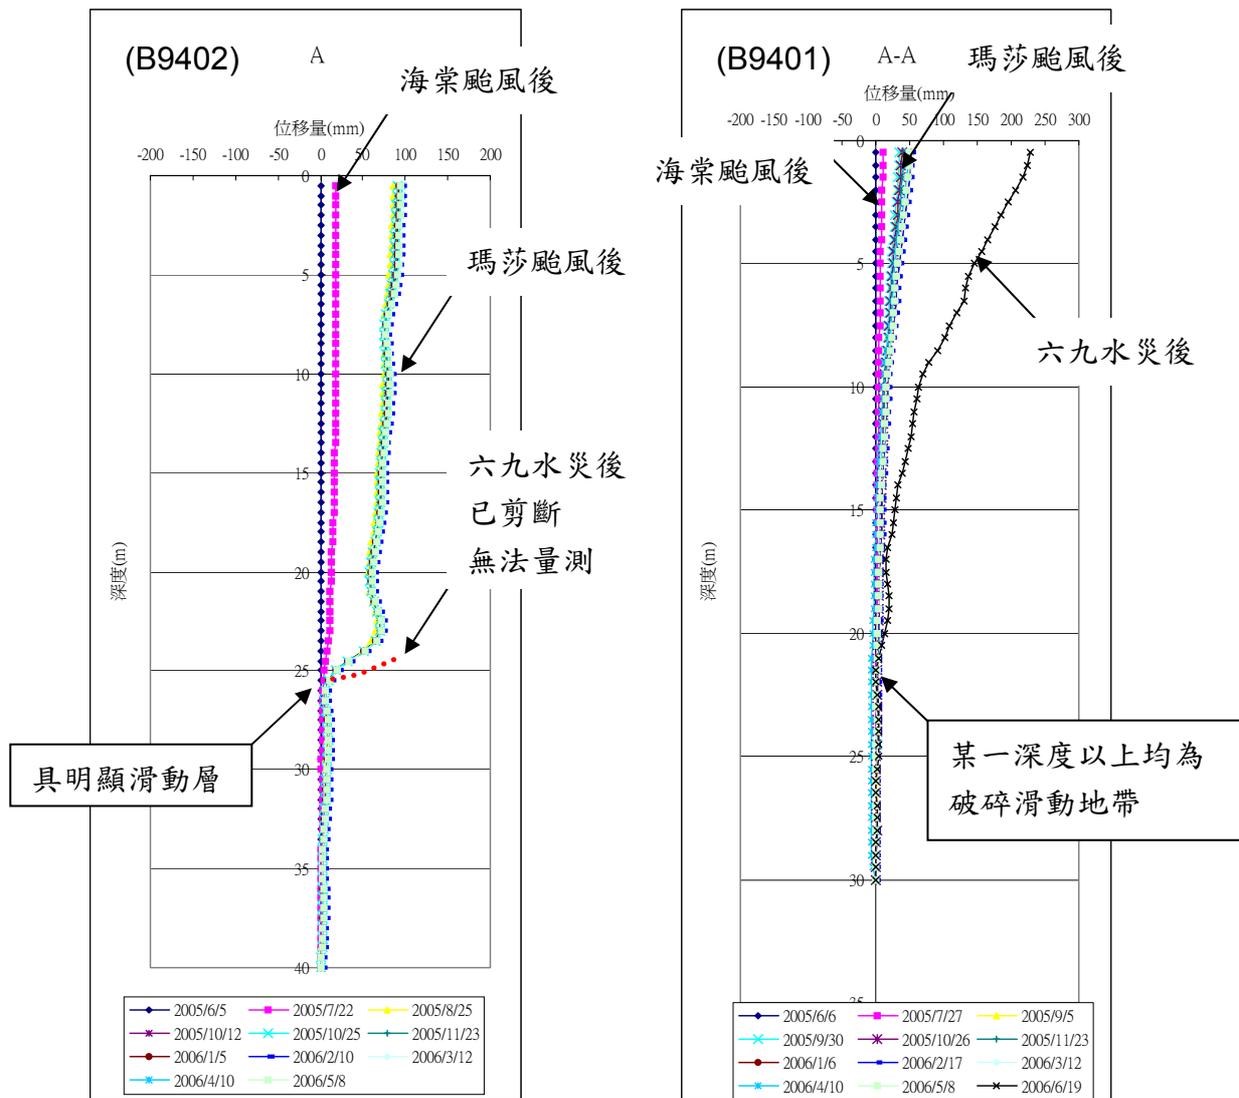
圖 10-3-2 傾度管監測資料說明

而在滑動面型態上，由目前監測資料所定義之滑動面，係為主要滑動面所在深度；但若從傾度管監測資料加以判讀，部分孔位具有明顯之主要滑動面特徵，如圖 10-3-2 中 B9402 監測資料或圖 10-3-3 中 TDR02 及 TDR03 監測資料所示，在某一滑動深度具有明顯之剪動訊號；但部分孔位則如圖 10-3-1 中 B9401 監測資料所示，某一滑動深度以上均為破碎之滑動地帶，尚難釐清特定滑動層；但由目前所蒐集之資料判讀，仍以一主要滑動深度為研判推論。

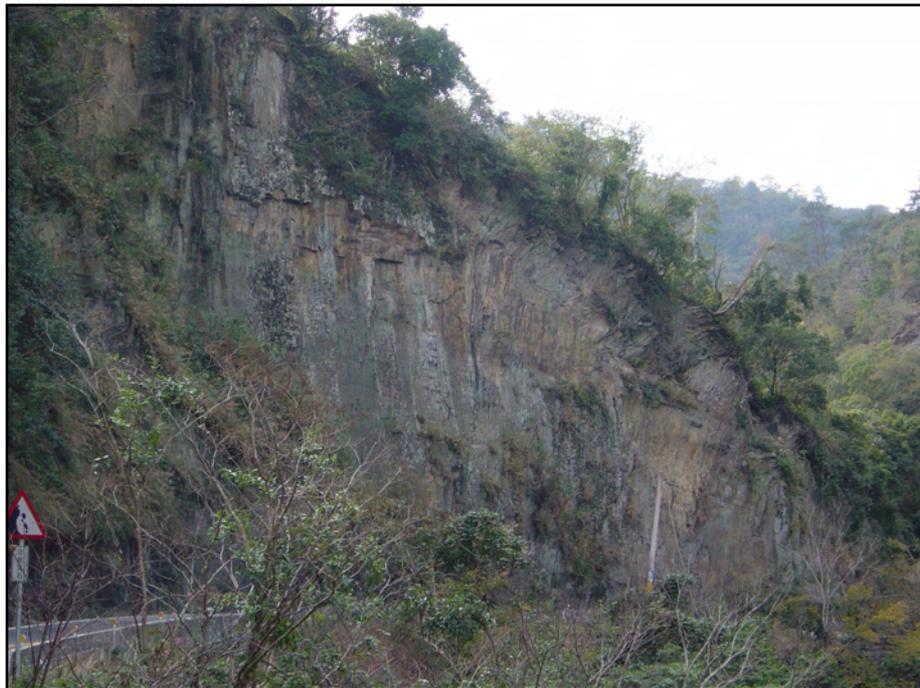
圖 10-4-1 計畫邊坡附近(人止關)的板岩岩體潛移案例

一般常見的岩體潛移作用，潛移多發生在地表處的岩體扭曲破壞(圖10-4-1)，但發生在深處的岩體潛移作用亦不乏相關案例。

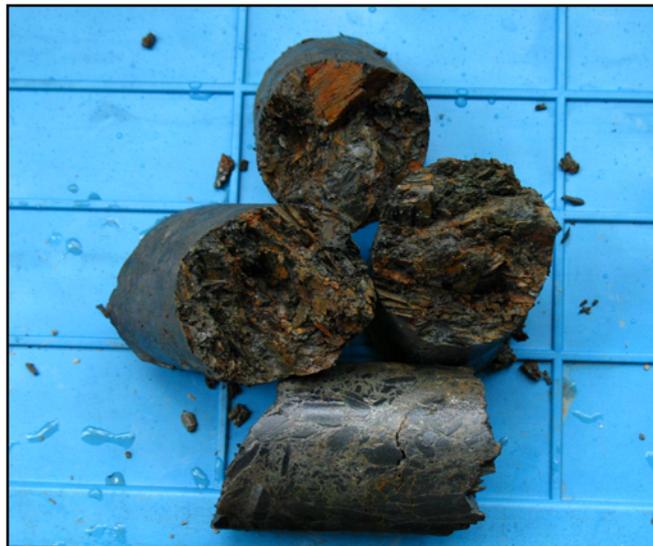
圖 10-4-4 滑動面附近岩體剪裂情形

在本邊坡案例中，與前述文獻相較同屬葉理(劈理)發達的岩坡，並且劈理位態與邊坡呈小角度斜交，地質構造上吻合TYPE I的順向坡類型；在該類型的潛移作用中滑動體的底層常有局部的斷層現象，在本計畫邊坡確為一常見的情形，在各鑽探孔位的滑動面附近的確可以發現滑動的剪裂帶，其外觀頗為類似斷層痕跡 (圖10-4-4)。

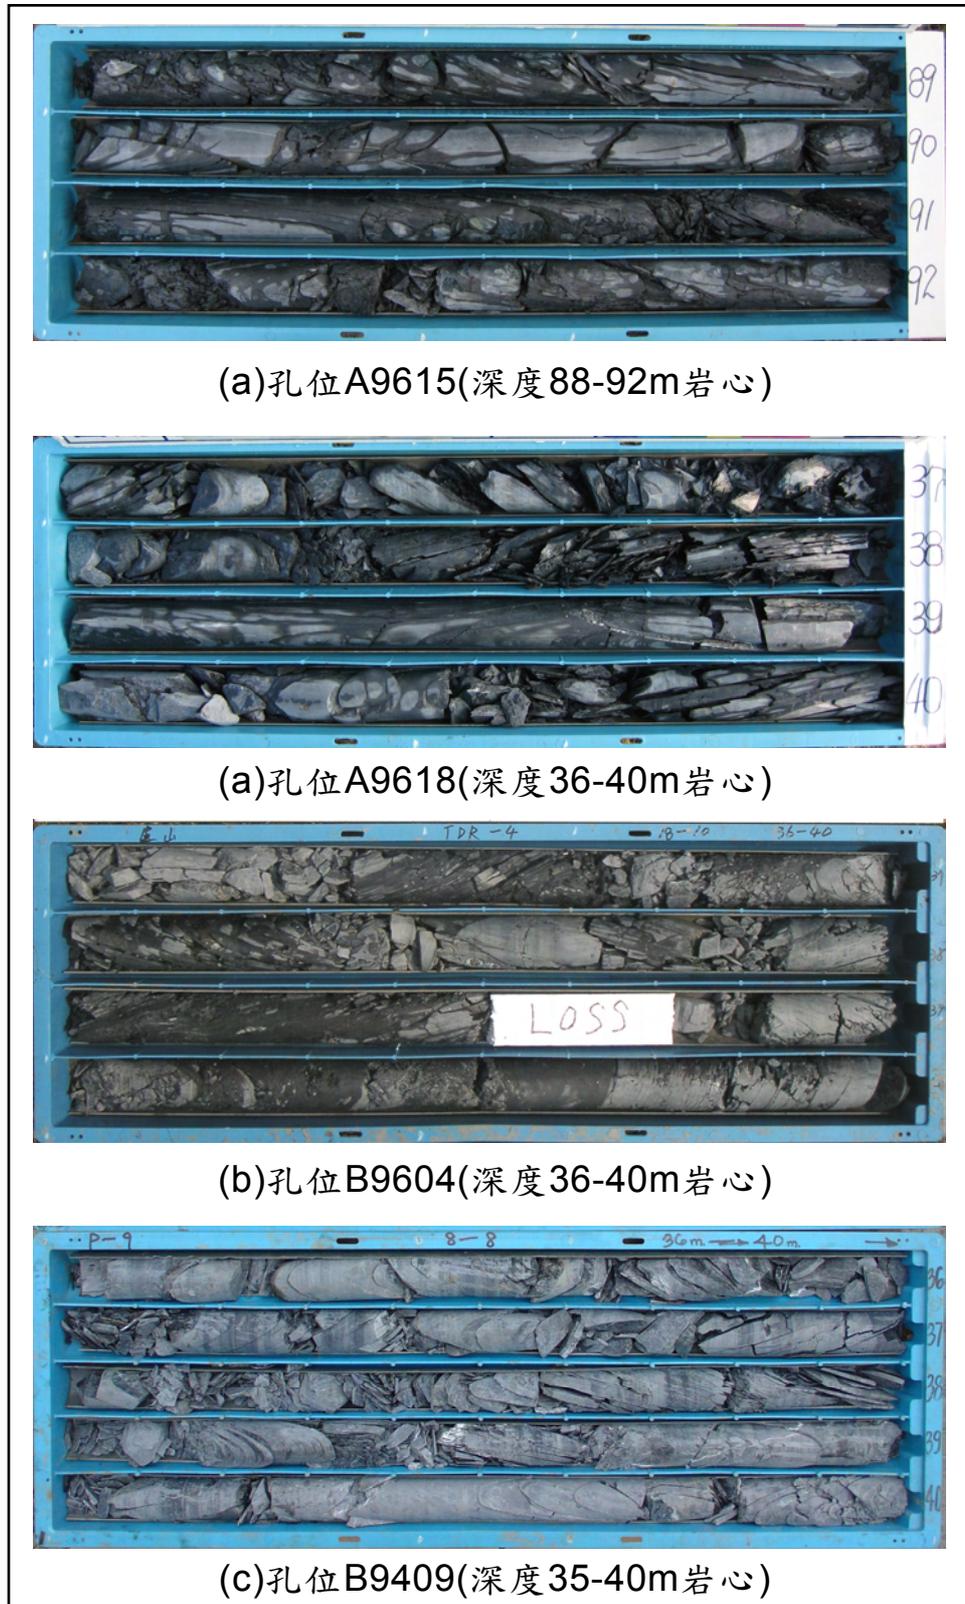
圖 10-4-5 邊坡趾部高角度傾角變化

至於本邊坡趾部拱彎褶皺的存在性，因下邊坡處為多已經觀光開發，地表露頭較少，不易掌握明確證據；但是下邊坡的鑽孔在推估滑動深度附

近發現近乎90度的高角度劈理傾角變化(圖10-4-5)，亦為拱彎褶皺之初步佐證，更詳細的調查仍待地質專家深入研究。

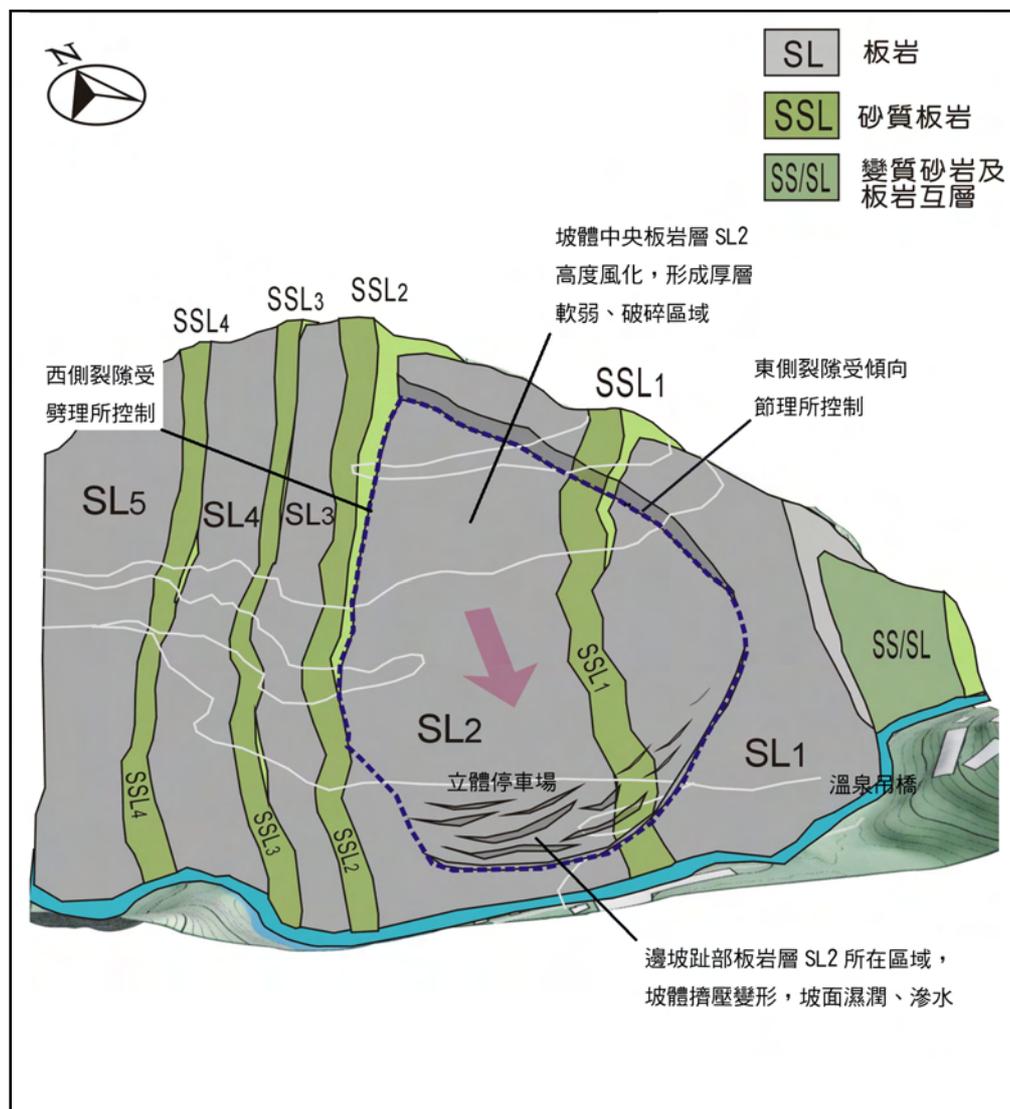
圖 10-4-6 邊坡破壞與地質構造關係

本邊坡的破壞裂隙在上邊坡處呈角錐狀的型態，與一般常見的覆蓋層地滑邊坡樣態並不相同，但若將兩組主要的弱面位態(劈理面與傾向節理面)展繪到地形圖上時，則可以發現邊坡破壞的型態可能受弱面型態所控制，邊坡破壞裂隙與兩個弱面假設平面在地表的交線頗為吻合，推測西側的滑動體邊界可能受劈理位態所控制，東側的滑動體邊界受傾向節理所控制(圖10-4-6)。

在地質調查中發現邊坡存有數條平行的帶狀砂質板岩分佈，而前述西側的邊界裂隙則沿砂質板岩層SSL2的分佈而發展(圖10-4-6)，附近的傾度孔位亦在SSL2岩層的上方發現錯動變形，顯示滑動發生時，砂質板岩層因為岩體較為緻密、強度高，滑動面可能沿此岩層介面發生。

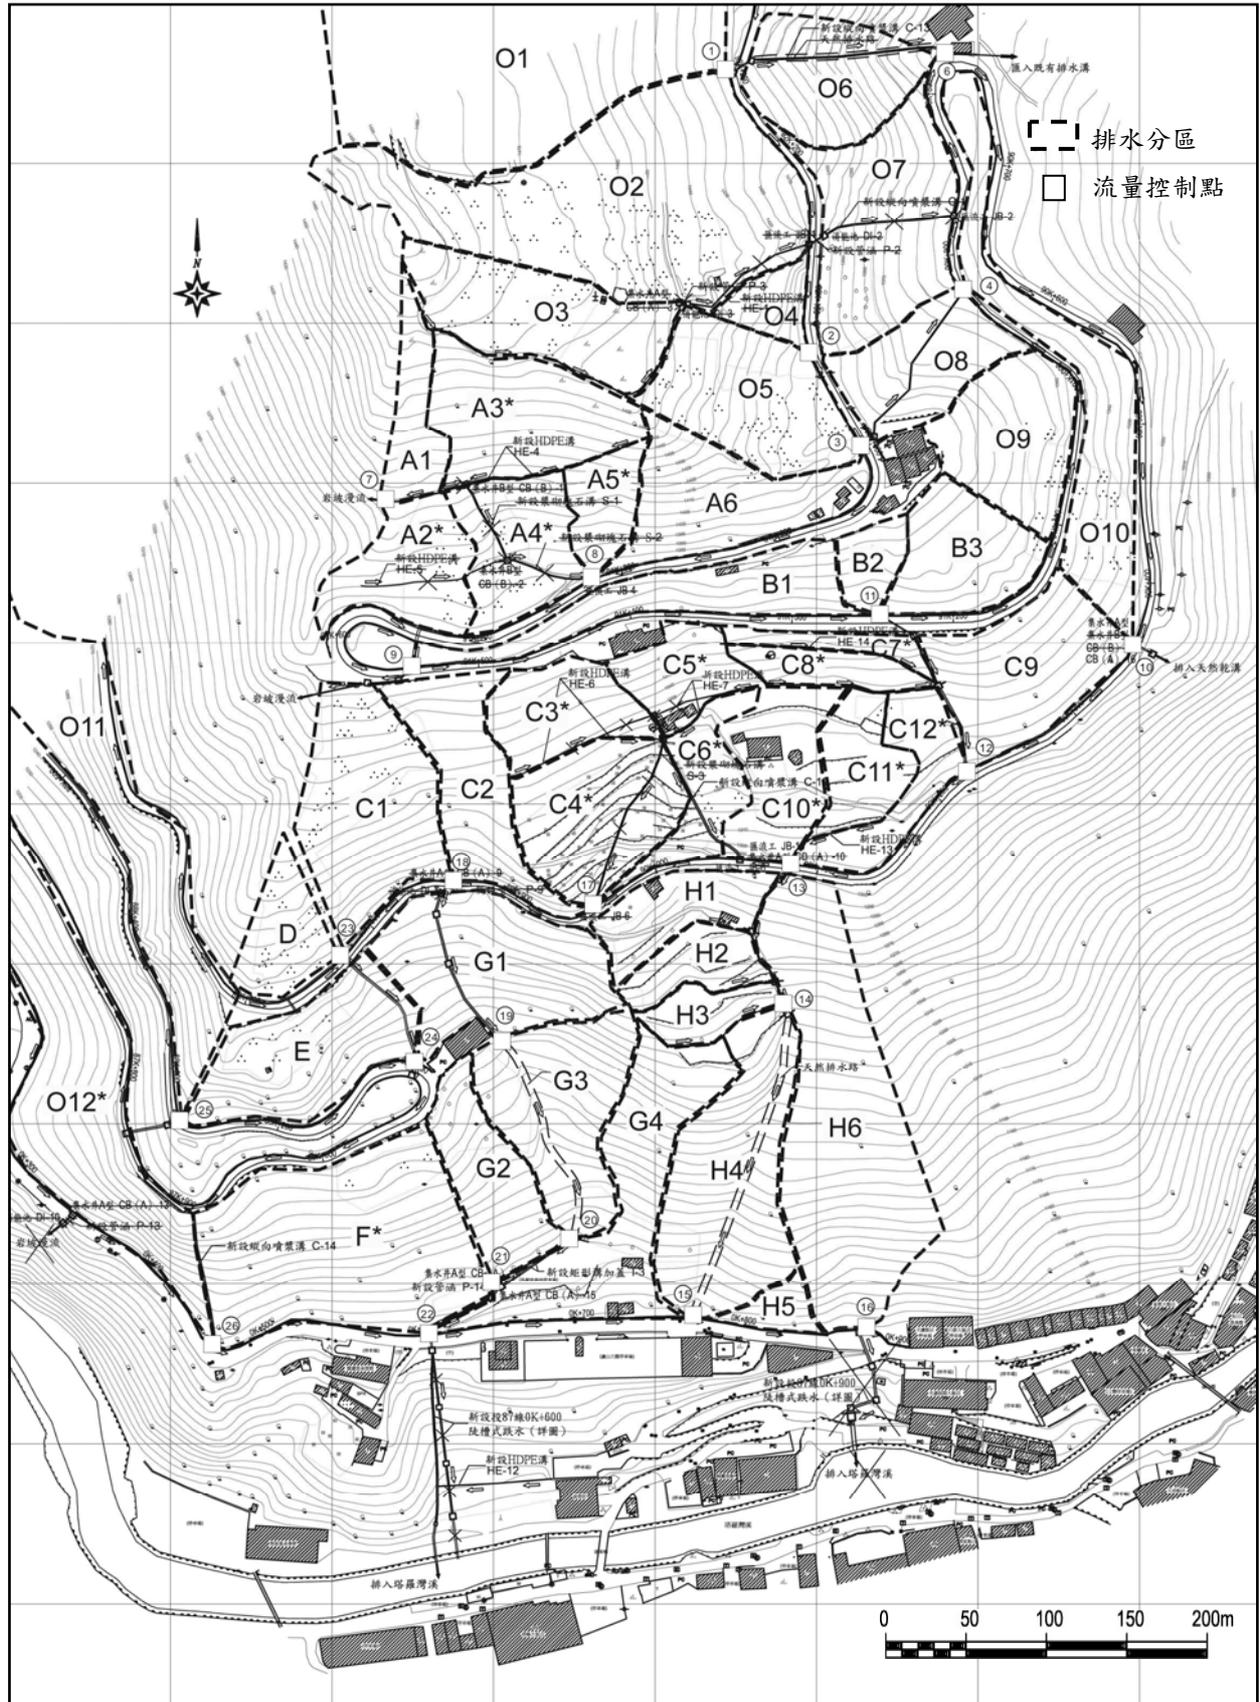
圖 11-1-3 竣工後排水分區與流量控制點

利用前期規劃選定之26個流量控制點(圖11-1-3)核定通洪斷面，經統計各點所分配排水區域與控制洪峰流量如表11-1-3所示。結果顯示僅22號控制點因納入原規劃岩坡逕流之O12之排水分區逕流，造成洪峰逕流量增加外，其餘各點之控制逕流量皆與前期規劃之結果相同。22號控制點所處之陡槽式跌水工(上寬1.2m、下寬0.8m、高0.8m、坡降0.58)之通洪斷面經檢核可收納大於10cms之洪峰逕流量，故應無通洪斷面不足之疑慮。

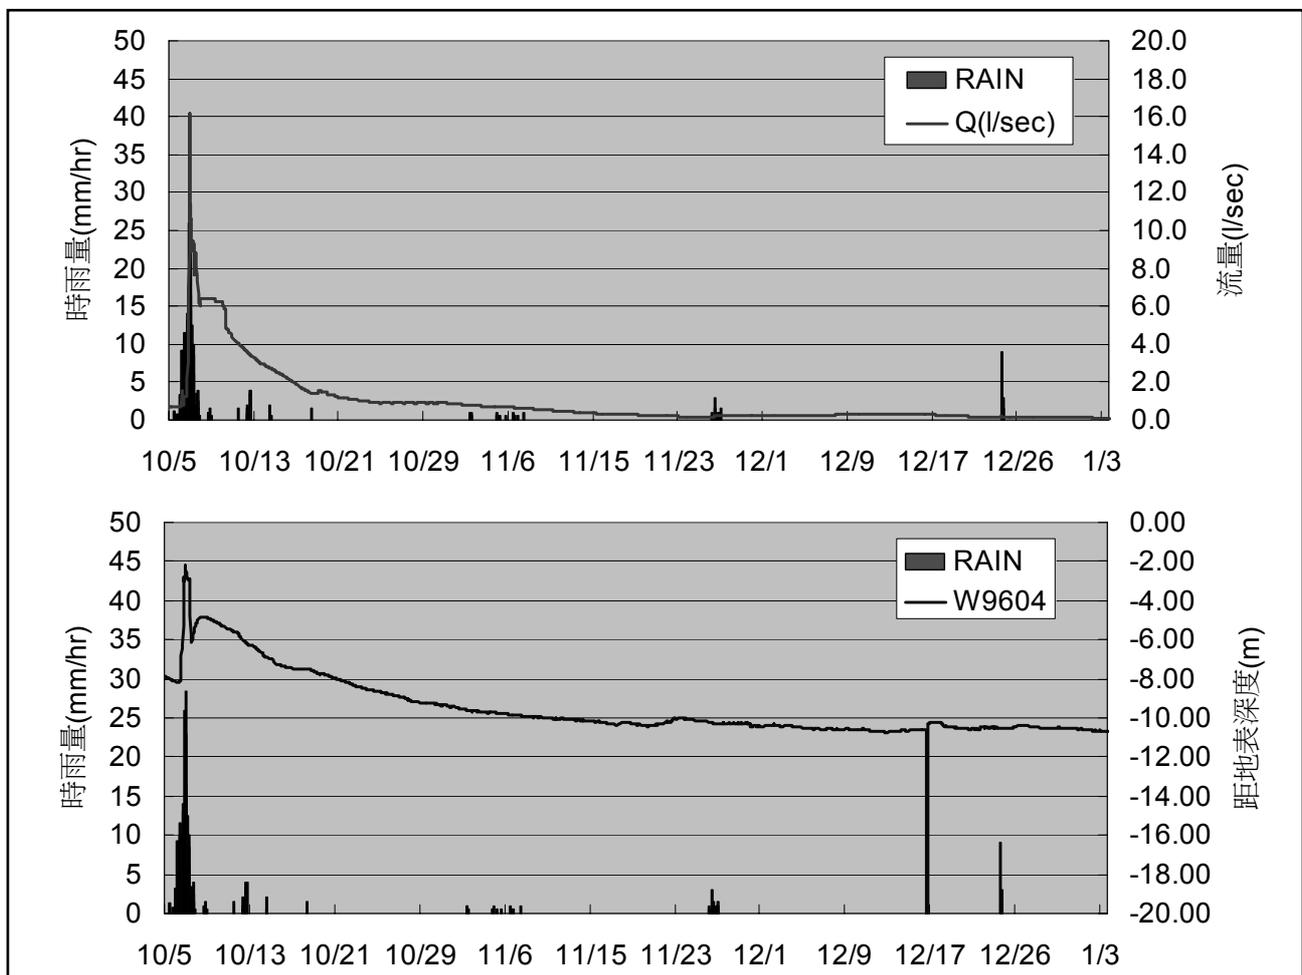
圖 11-2-2 地下水位井 W9604 與三角量水堰流量關係圖

由此可知，暴雨前後的集水管滲流量明顯產生差異，顯示橫向集水管對於暴雨後地下水壓的抒解具有一定的功效，可加速坡體地下水量的排除，有效宣解坡體地下水。

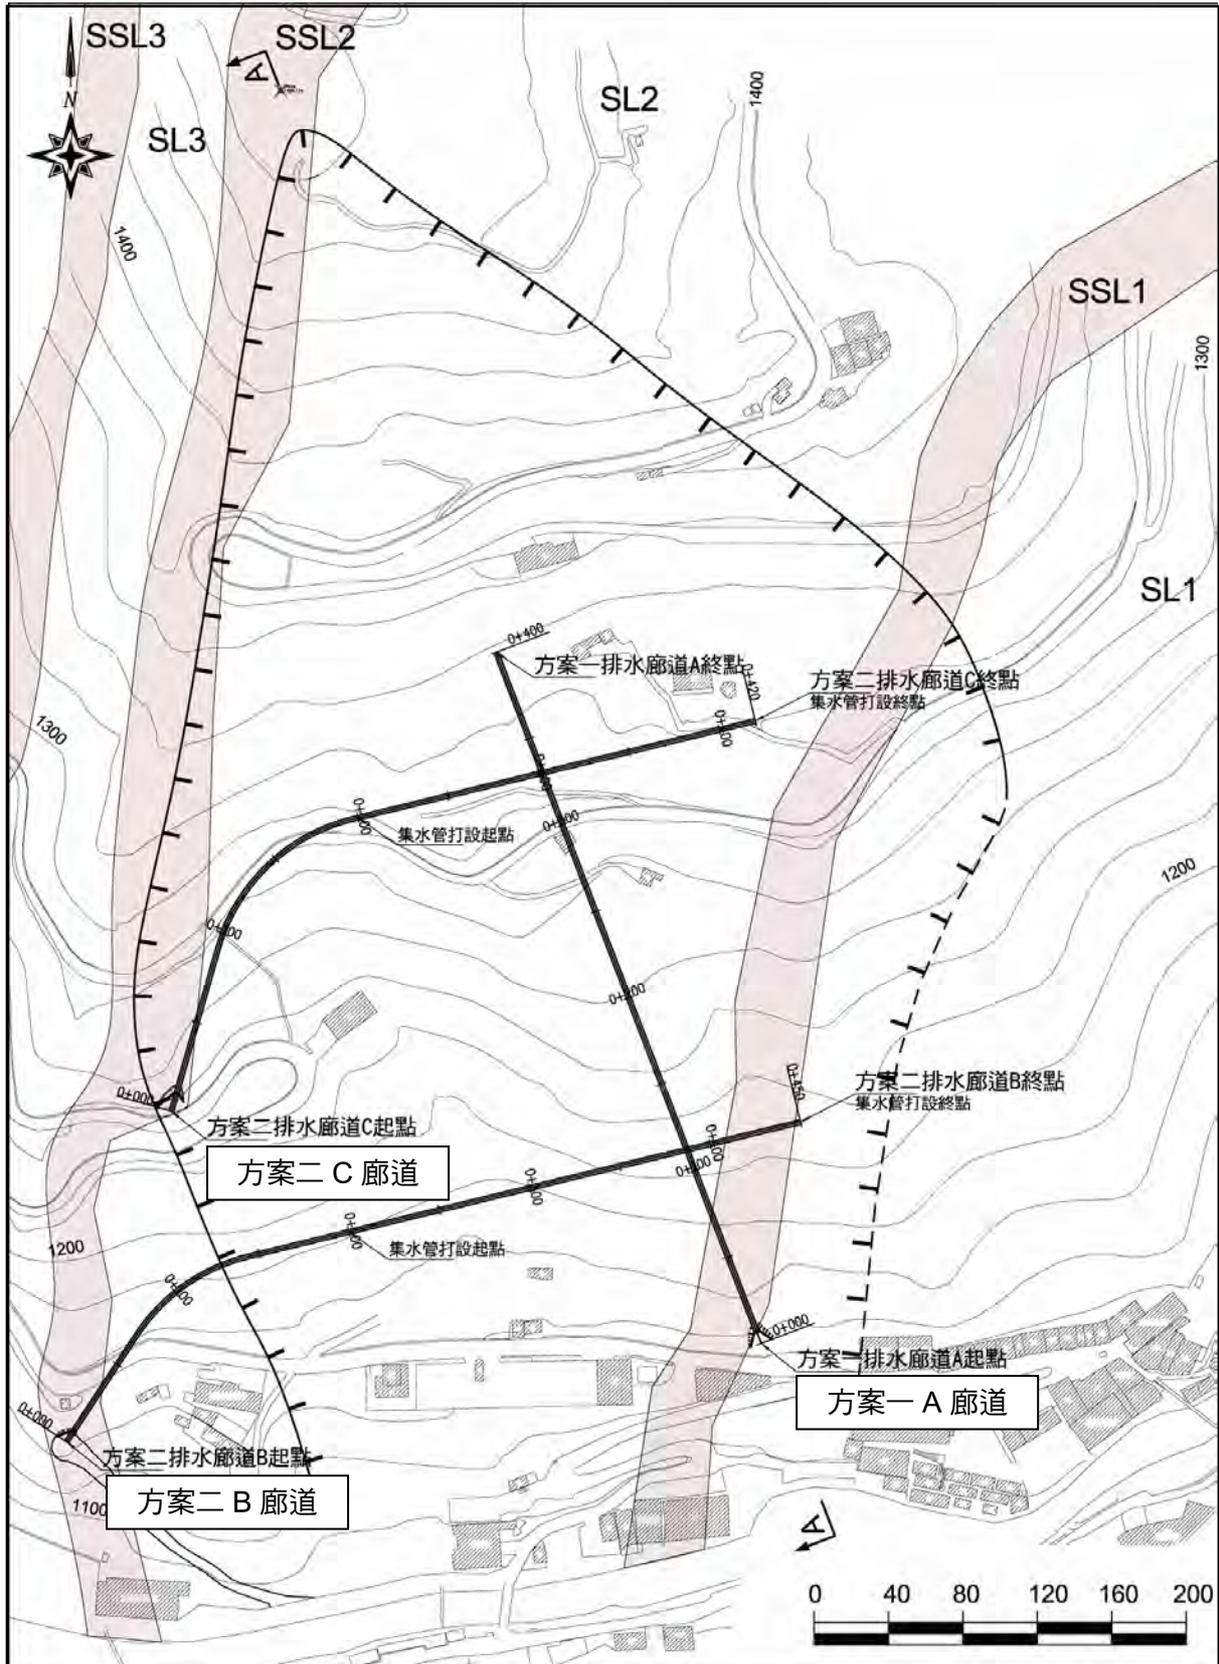
圖 11-3-1 排水廊道規劃平面圖

基於以上兩種設計思維，規劃兩排水廊道方案，方案一為直接自滑動體內穿入破碎岩區之設計方法，而方案二則為自滑動體側邊繞到滑動體後方再接近破碎岩區的設計方法，方案規劃如圖11-3-1所示，概要說明如下節所述。

1. 排水廊道不同其他隧道，其設置目的即為排水，一定程度的損害變形應在容許範圍內。所以規劃排水廊道時會接近或直接穿入滑動體內，由廊道自身構造發揮最大汲水效果，雖廊道會受滑動作用損壞，但若抑制邊坡滑動，則損害程度會趨於穩定。
2. 希望排水廊道位於滑動體外的穩定岩盤內，再由集水管伸入破碎岩區，將破碎岩區的地下水疏解出來，若邊坡發生滑動亦不致損害廊道自身結構。

因此在規劃排水廊道方案時，必須因地制宜考慮案例邊坡的特性；基於本案為深層潛移的岩坡滑動，滑動行為較為緩慢，相對對於廊道結構破壞作用亦較小，所以在規劃廊道線型可適時接近破碎岩區，以達到最大排水效果。

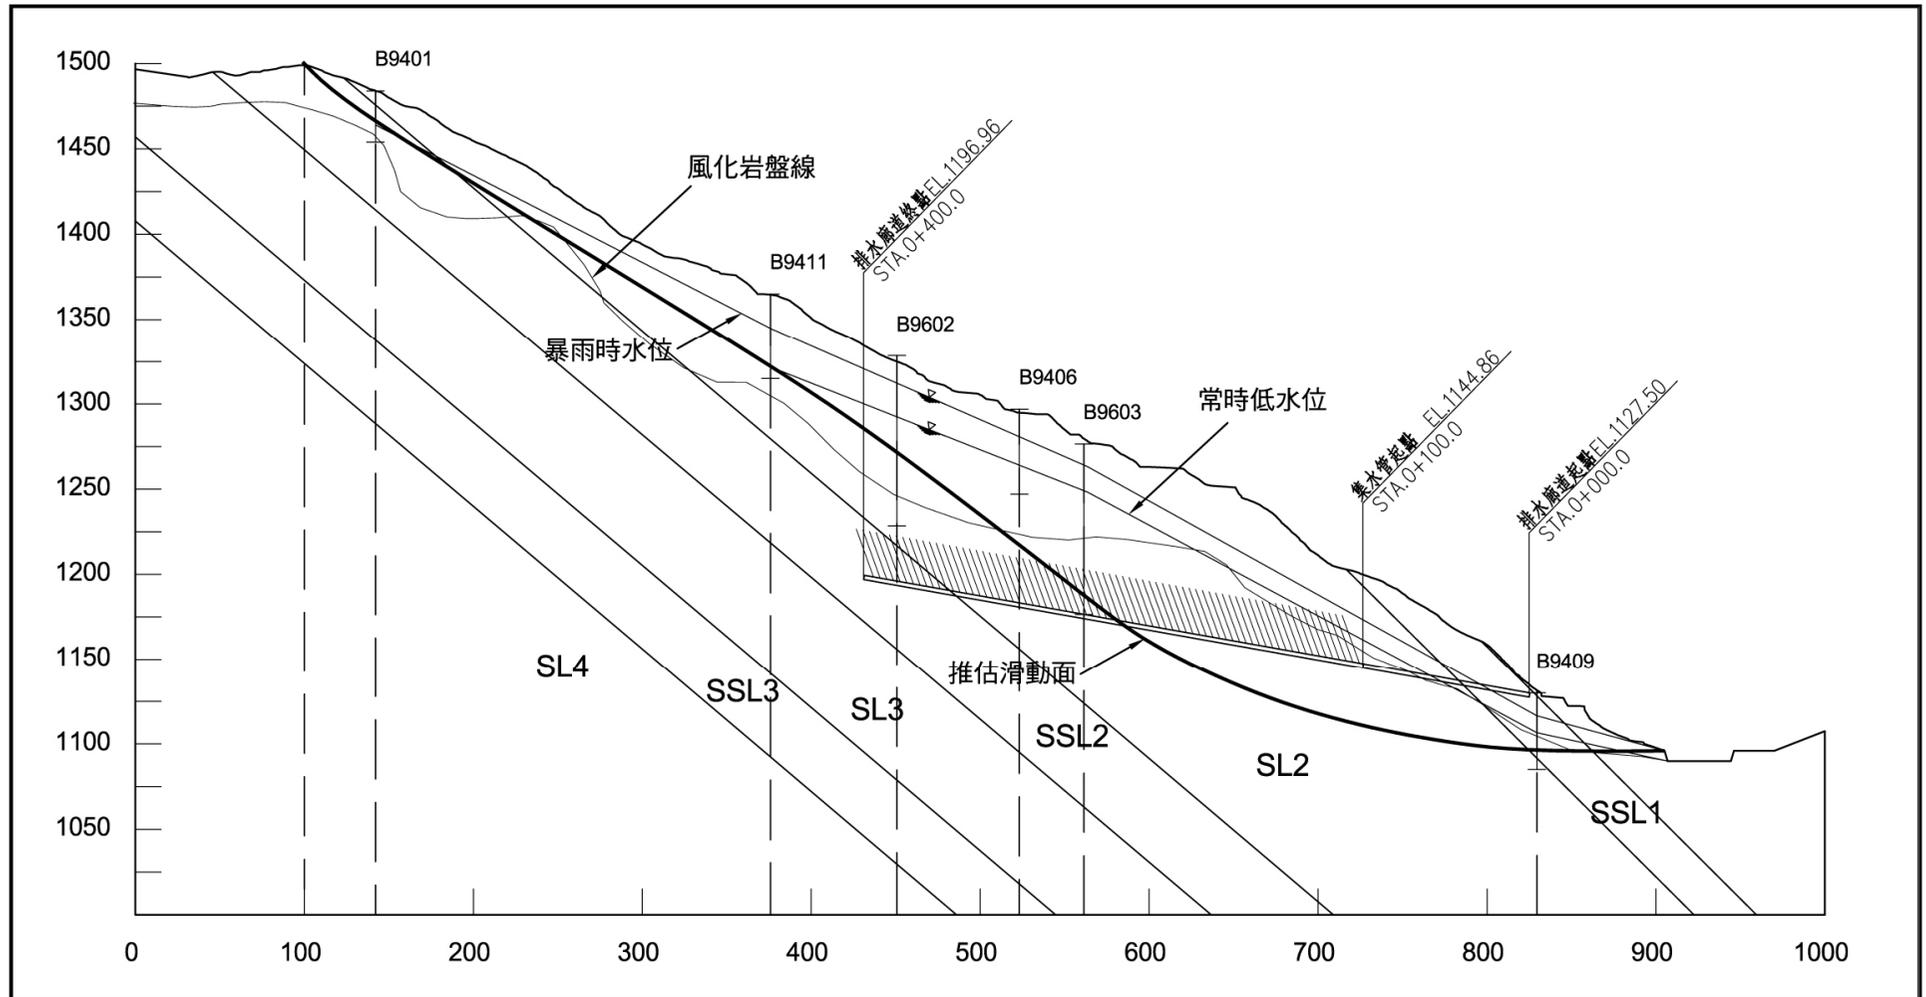
圖 11-3-3 方案一 A 廊道縱斷面圖

圖11-3-3)，本方案廊道的洞口段為滑動體表層的風化帶，由坡趾附近的鑽探孔位資料得知(B9409孔、B9604孔)，地面表層的岩心多半風化、破碎預估在施工上會遭遇一段較為惡劣地質條件。

而進入岩盤深處後，因為仍在滑動體內，根據地調所A9615孔的鑽探岩心資料顯示，廊道可能通過的地質雖不若洞口段破碎，但在滑動體滑動、擠壓作用下，地質條件仍不為良好，而廊道將通過預估之滑動面，預測將來會有廊道結構剪切變形的情况。

而在廊道縱坡規劃設計上，為使廊道達到抒解積存地下水的目標，應該控制廊道高程以橫向集水管能夠探得B9602孔、B9603孔附近風化破碎岩層的高程為方針，但必須考量廊道坡度過大將不利廊道施工，經施工實務經驗得知，一般機械開挖施工，在無捲揚設施的條件下，廊道縱坡不宜超過14度。

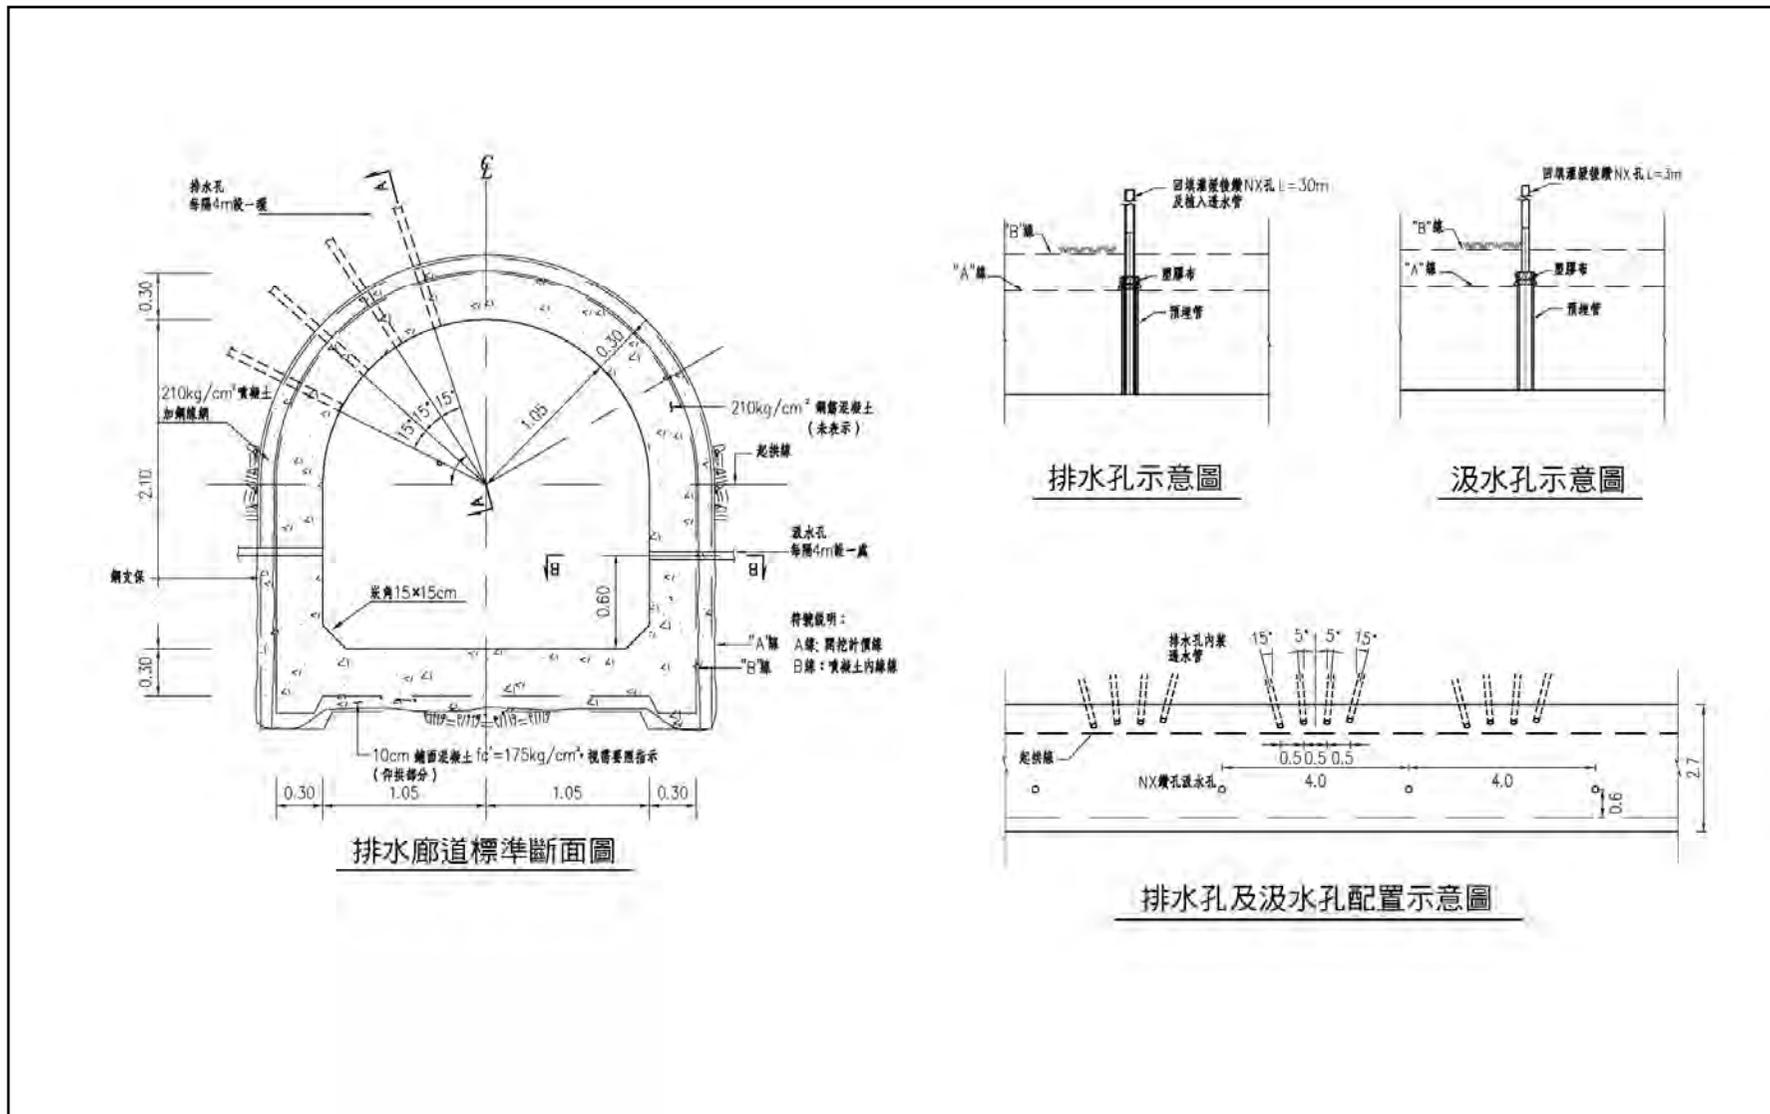
圖 11-3-4 排水廊道標準斷面規劃

廊道斷面則考慮可以機械施工之最小斷面，以節省工程成本；初步決定採內徑2.1公尺馬蹄形混凝土襯砌斷面，每隔4公尺打設1環排水孔及汲水孔，每環頂拱設置4處排水孔，側壁兩處汲水孔，排水孔內裝設30公尺長管徑50mm之集水管，汲水孔內埋設3公尺長PVC管(圖11-3-4)。

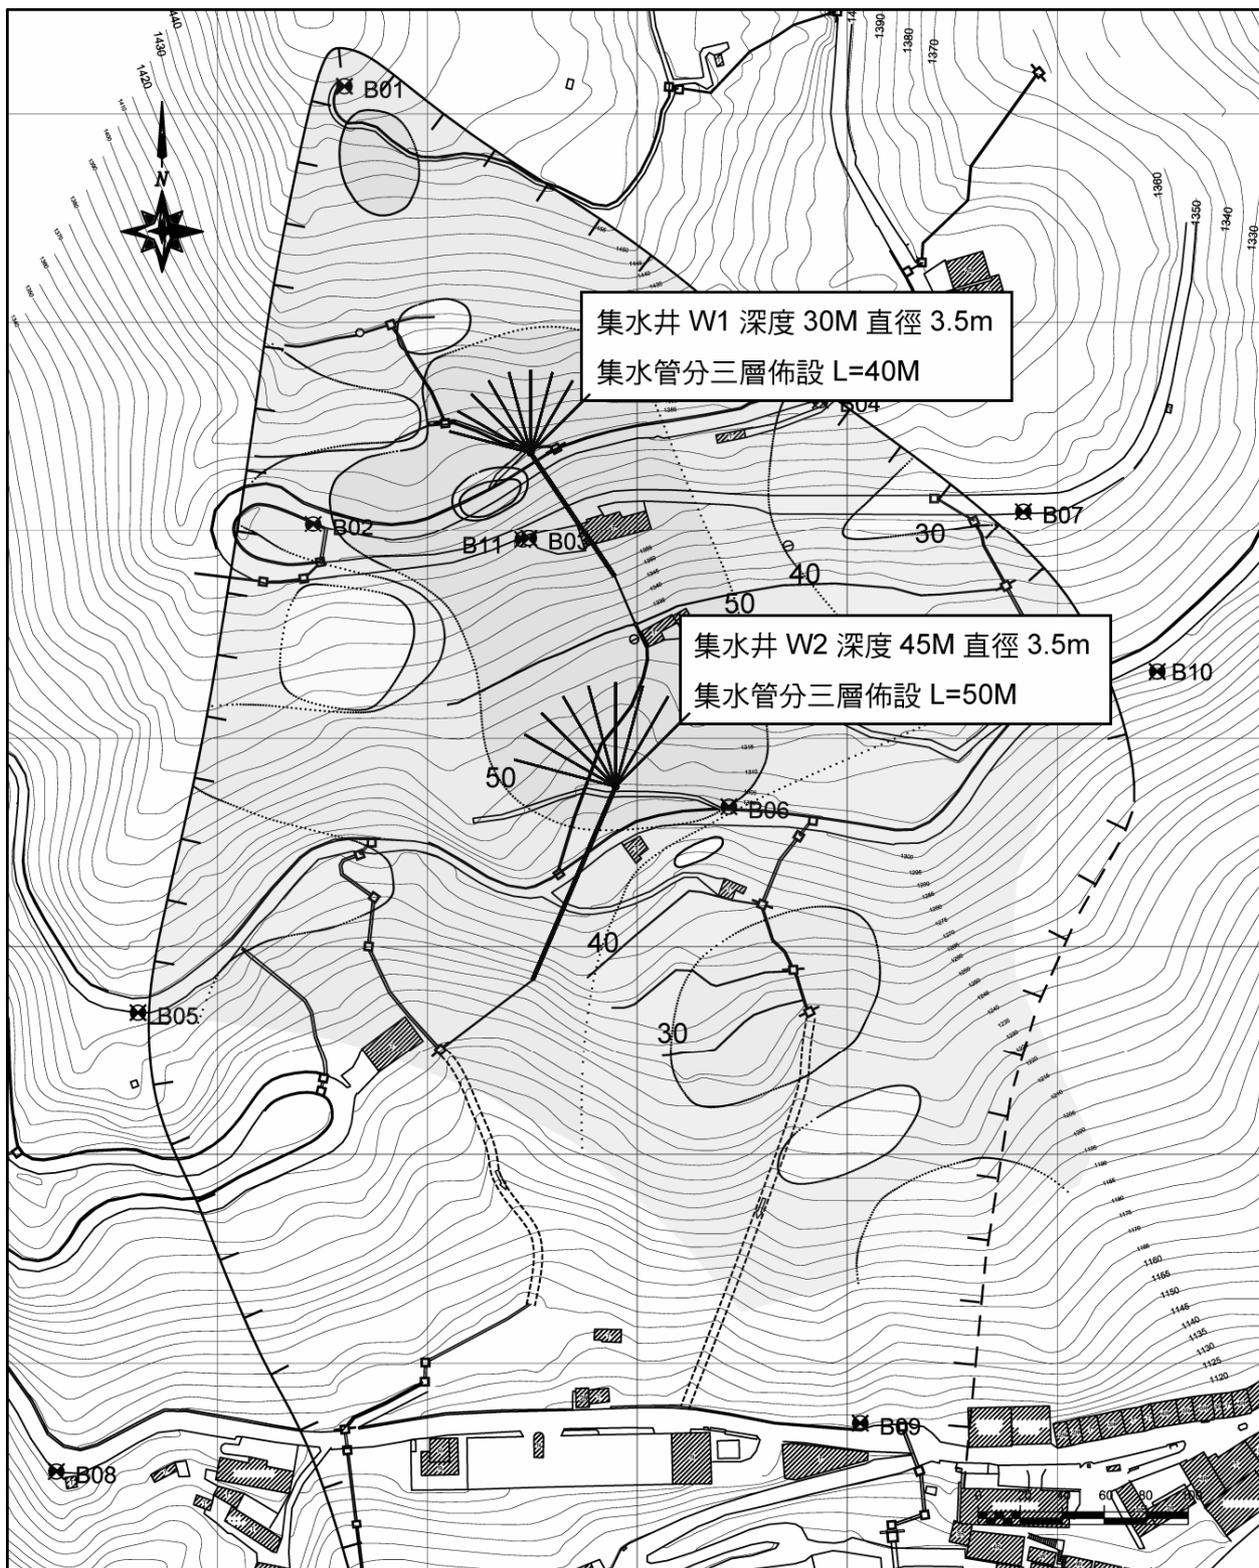
圖 11-3-10 替代方案集水井工程平面佈置圖

集水井之設置深度考慮避免遭滑動面錯斷造成破壞，底部高程規劃於滑動面以上，分別為集水井W1深度30公尺，集水井W2深度45公尺。集水井口徑因集水井深度較深，採用3.5公尺直徑；井壁材料經本期計畫針對現地地層材料調查後發現岩體頗為破碎，因此本次規劃將修正前期建議之鋼襯板型式，改以混凝土井筒方式設計。

相關集水井佈置詳如圖11-3-10及圖11-3-11所示。
