中台灣地區歷經莫拉克颱風侵襲引發多處重大土砂災害，並造成坡地社區村落之安全備受考驗；鑑此，本計畫蒐集災害地點相關資訊，並利用空間套疊分析，選出水保局南投分局轄區 36 處災害重點區，包含「嘉義縣阿里山鄉達邦村達邦部落與特富野部落」、「嘉義縣阿里山鄉來吉村來吉部落」、「南投縣仁愛鄉南豐村眉溪」、「雲林縣古坑鄉華山村華山溪」…等，藉由歷年災害資料蒐集、現場勘查及訪談，建置此 36 處坡地災害重點區之基礎防災資訊，此類防災資訊包含區域概述、災害資訊、保全對象資訊、疏散避難資訊、現況資訊與整治對策與其他資訊等，期能快速掌握重點資訊，提升防災應變效率。

關鍵字：坡地災害重點區、防災宣導、環境展示平台、無人載具

第一章 計畫概述

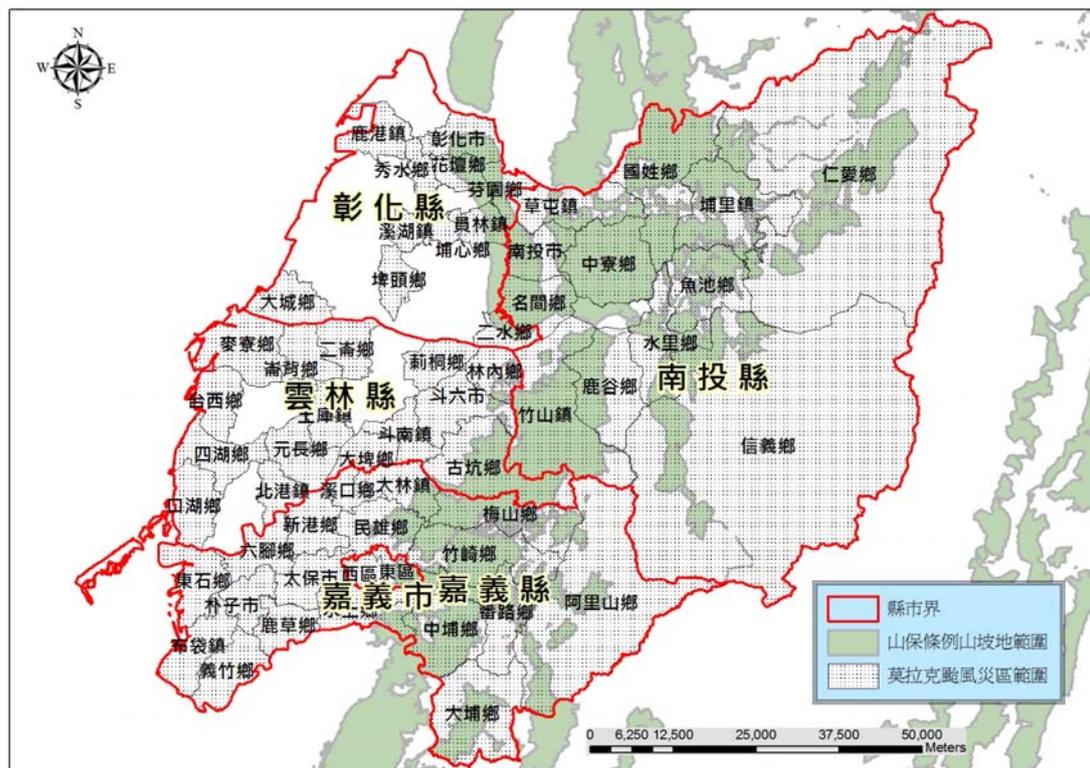
圖 1 計畫研究範圍

本計畫執行範圍主要以水土保持局南投分局管轄區(彰化縣、雲林縣、南投縣與嘉義縣與嘉義市等五縣市)內之山坡地範圍、莫拉克颱風災區範圍為主，請見圖1所示。

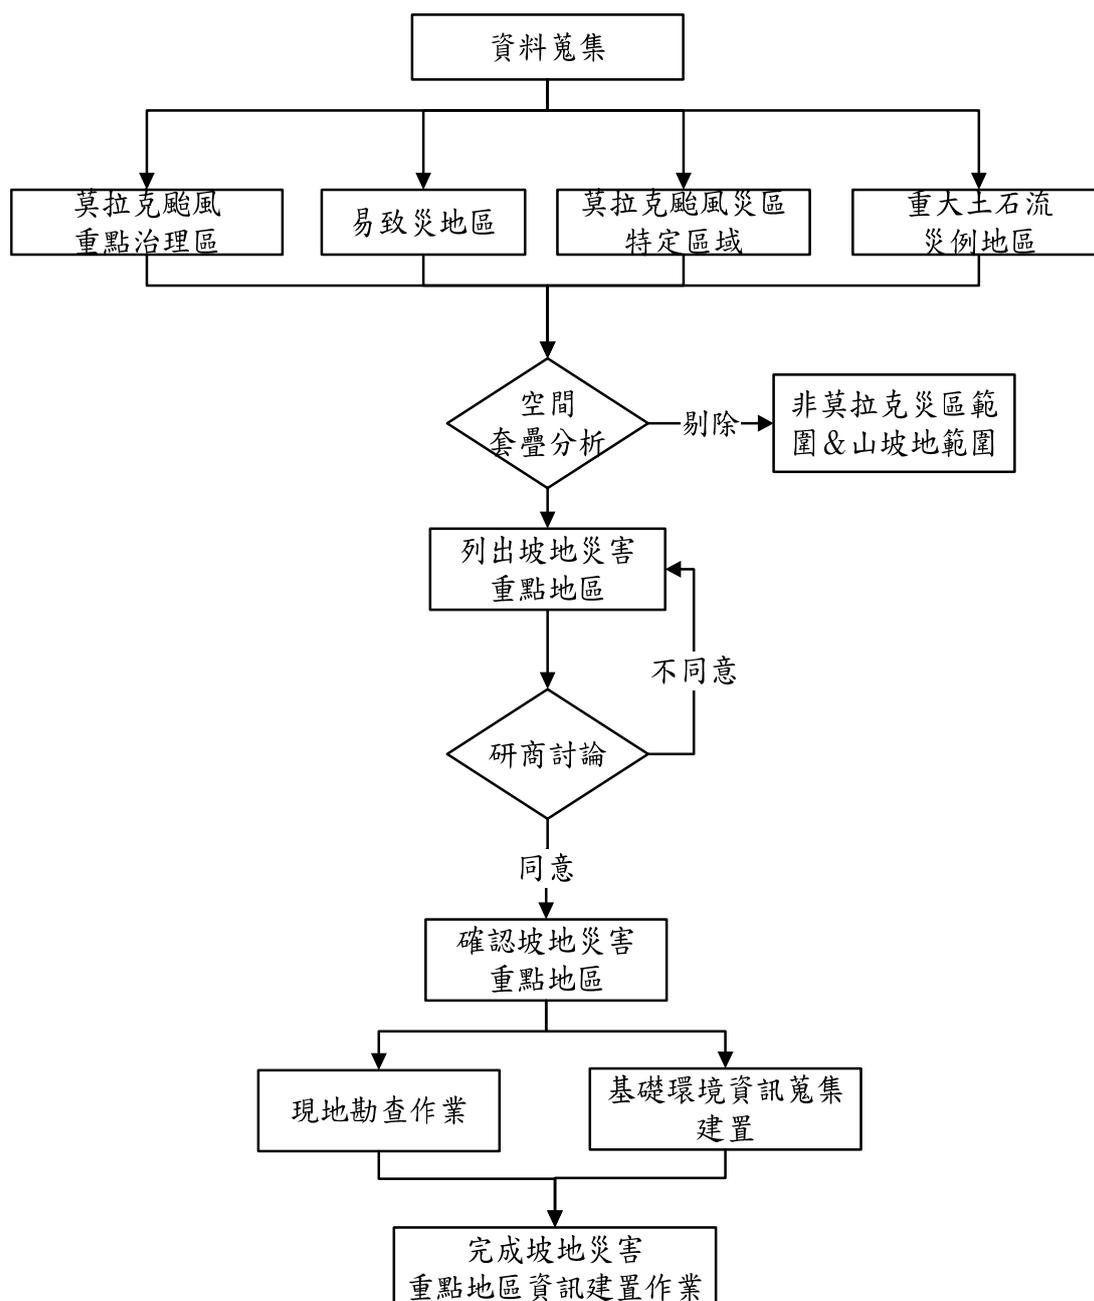
圖 2 坡地災害重點地區資訊建置流程

98年8月8日莫拉克颱風侵襲台灣，接連三天在中南部降下高達2,800多公釐的雨量，相當於以往一整年的平均雨量，造成山崩、土石流、淹水等嚴重災情，全國上下旋即積極投入受災地區之緊急搶救、搶險、搶修與救援、救助等工作。在政府搶救、搶修及緊急安置作業即將告一段落後，政府已積極展開災後重建階段工作，有鑑於此，災區全面性資訊之掌握為後續整治復建之重要參考資訊，故本計畫為能提供有效之防災資訊予水土保持局南投分局參考，將以莫拉克颱風災後重建推動委員會所公告之「莫拉克颱風災區範圍」為範圍（如表1所示），進行水土保持局南投分局管轄區內坡地災害重點地區相關資料蒐集整合作業，並同時配合現地勘查作業，建置坡地環境資訊，其作業程序如圖2，相關作業說明如後所示。

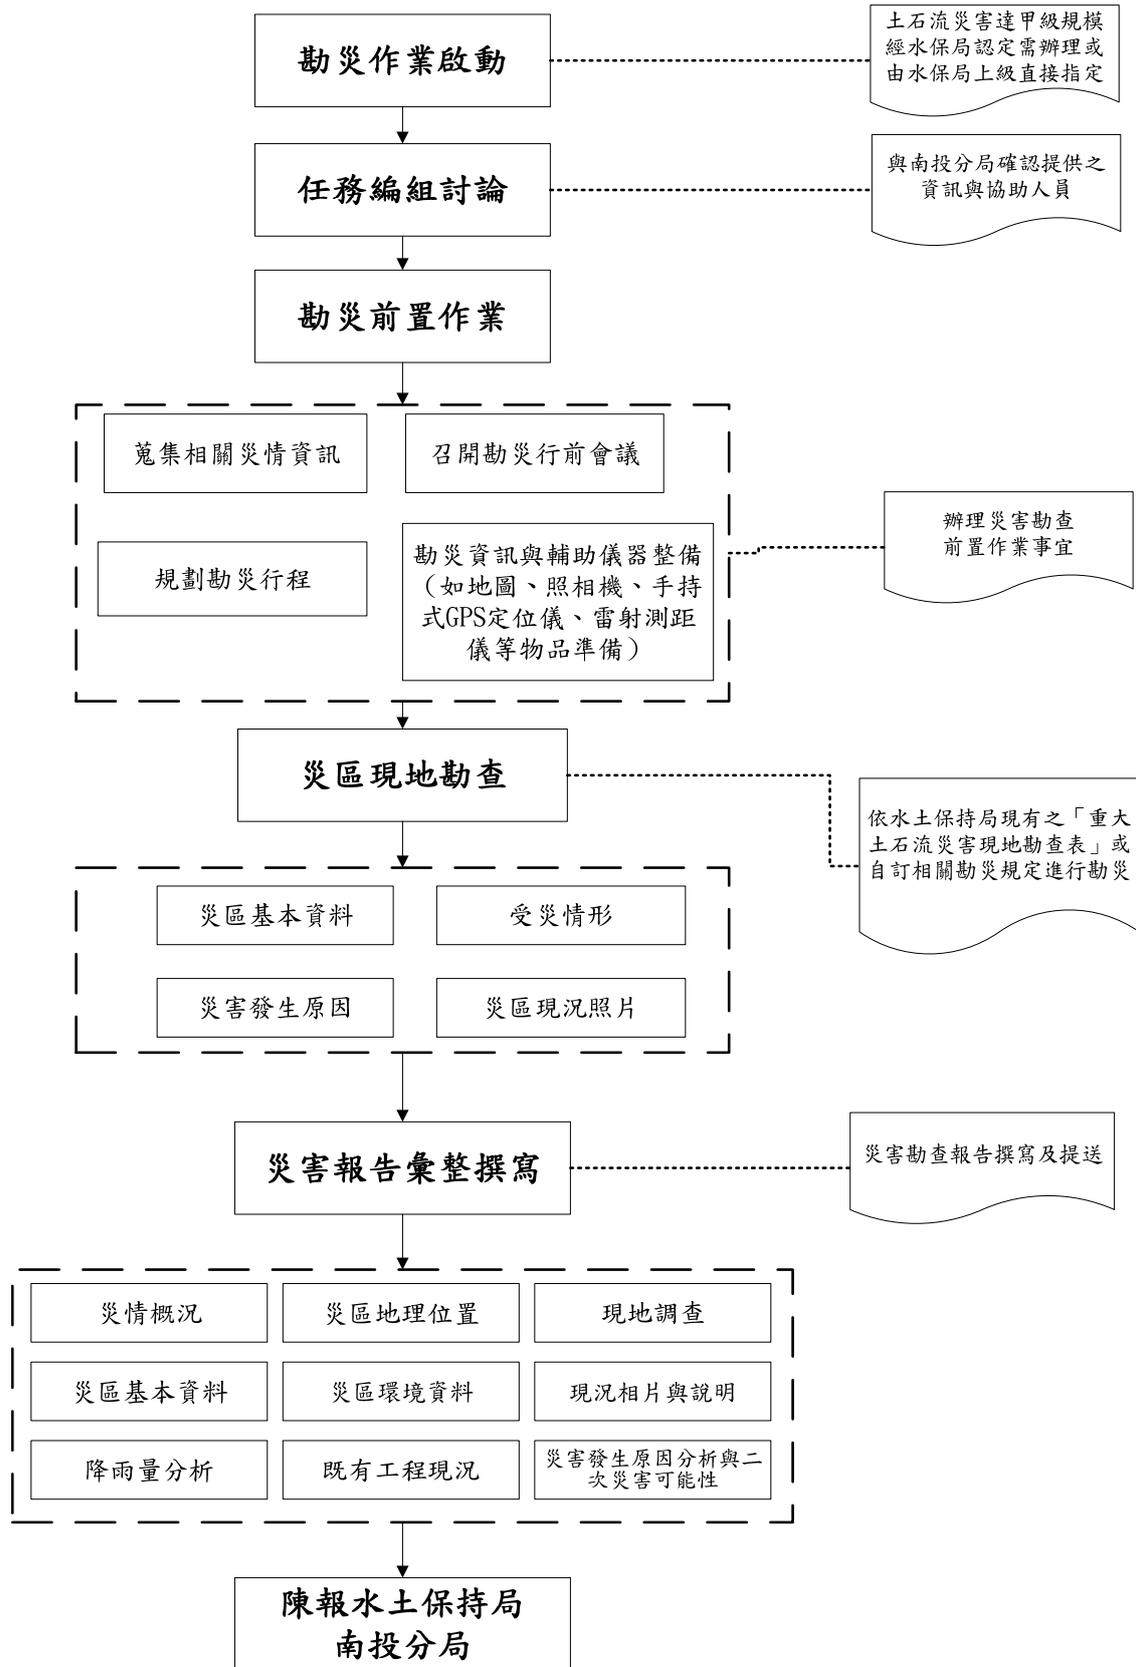
圖 4 緊急坡地災害現勘作業流程

將彙整完成之災情報告或簡報陳報水土保持局南投分局，以利執行後續之災害復建作業。

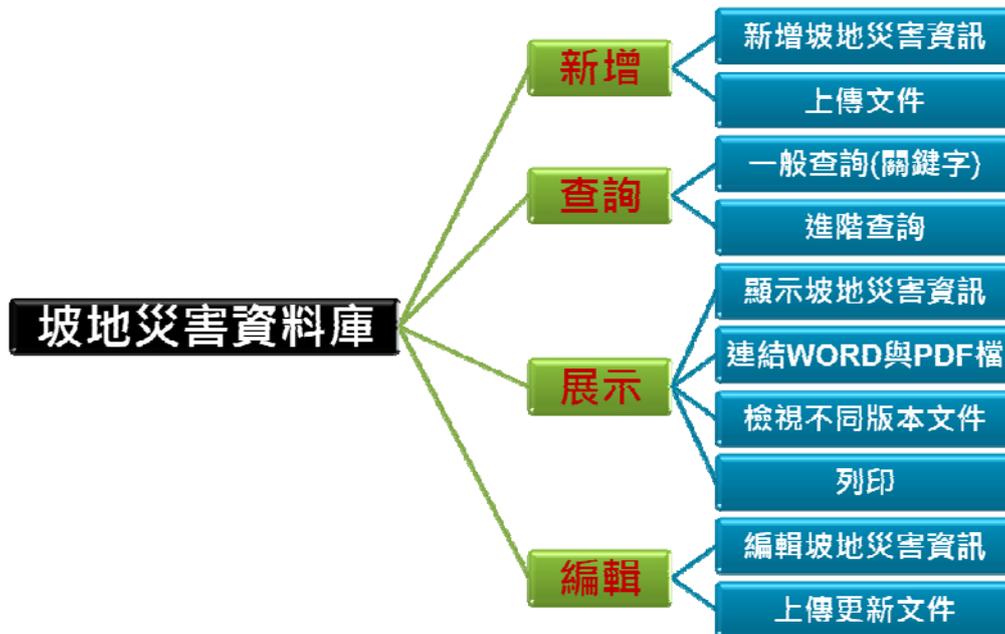
圖 6 資料庫功能規劃

為能有效建置、儲存、修改與查詢坡地災害重點資訊之相關防災資訊，即利用資料庫管理方式整合資料，其資料庫相關功能如圖 6 所示。

- 一、資料新增：彙整坡地災害重點地區之摘要資訊，規劃其資訊欄位，以利使用者利用此資料庫介面直接建置其資訊，或直接利用檔案上傳更新之方式，如圖 7 所示。
- 二、資料查詢：資料查詢功能，本計畫規劃分成兩種形式，為一般查詢，即利用地點之簡易關鍵字查詢，利用關鍵字搜尋，只要有包含該關鍵字的坡地災害重點地區都會被搜尋到，另一為進階查詢，將設定多類型之欄位條件進行目標蒐尋，利用三個不同欄位搜尋，可以是交集或聯集，只要該欄位包含所輸入的關鍵字就會被搜尋到，如圖 8 右側所示。
- 三、資料展示：呈現所指定之坡地災害重點地區資訊，可進行資料列印與下載功能，以提高水土保持局南投分局使用之便利性。
- 四、資料編輯：資料庫介面內容可提供隨時之資訊修改與更新，以便於管理者之資訊管理。

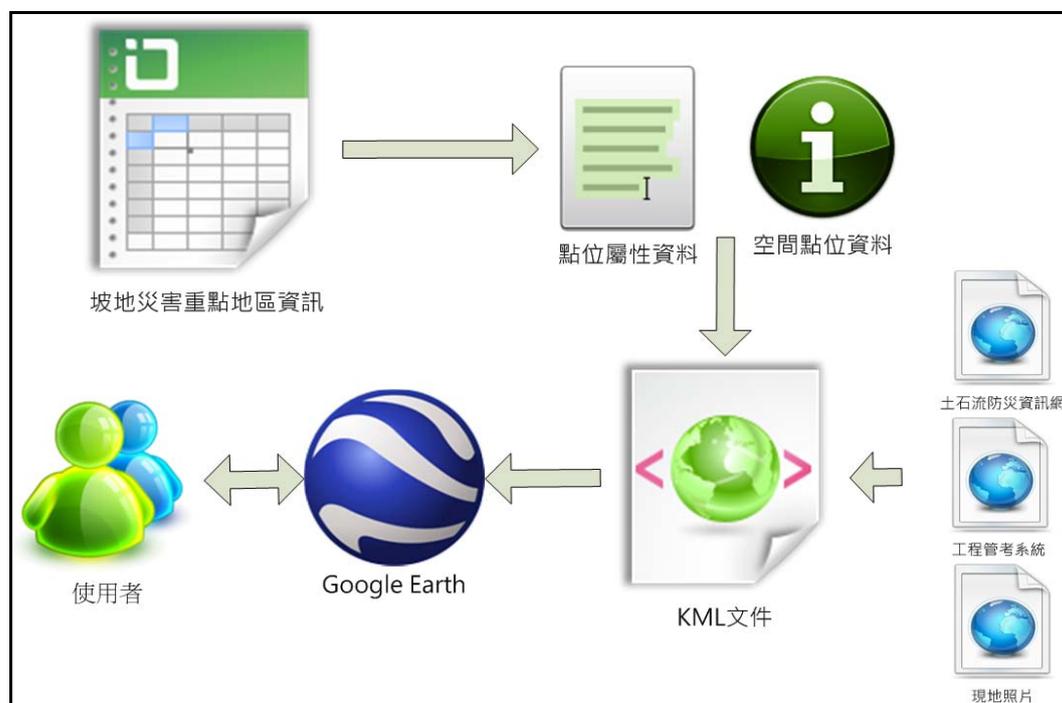
圖 16 坡地災害重點地區之空間位置建置流程

在前述工作項目中，本計畫將整合多面向之資料，彙整出水土保持局南投分局管轄範圍內 36 處之坡地災害重點地區，並配合現場勘查方式，建置各坡地災害重點地區之基礎資訊，包括區位概述、災害資訊、保全對象資訊、疏散避難資訊與整治對策與現況資訊等諸多資訊。因此，為有效展示防災重點地區之相關資訊，將上述相關防災資訊，先透過歸納與整理區分為點位資料與點位屬性資料，點位資料包括三維座標、點位符號、範圍大小、三維視域等三維空間資訊，屬性資料則區分為(1)地區基本資訊；(2) 歷年災害；(3) 歷年工程；(4) 現況照片，再將其建置成為 KML 文件，並串連相關工程成果與現地照片，最後將資料匯入 Google Earth 中展示，供使用者查詢，流程如圖 16 所示，目前皆已完成 36 處坡地災害重點地區之空間點位資訊建置作業。

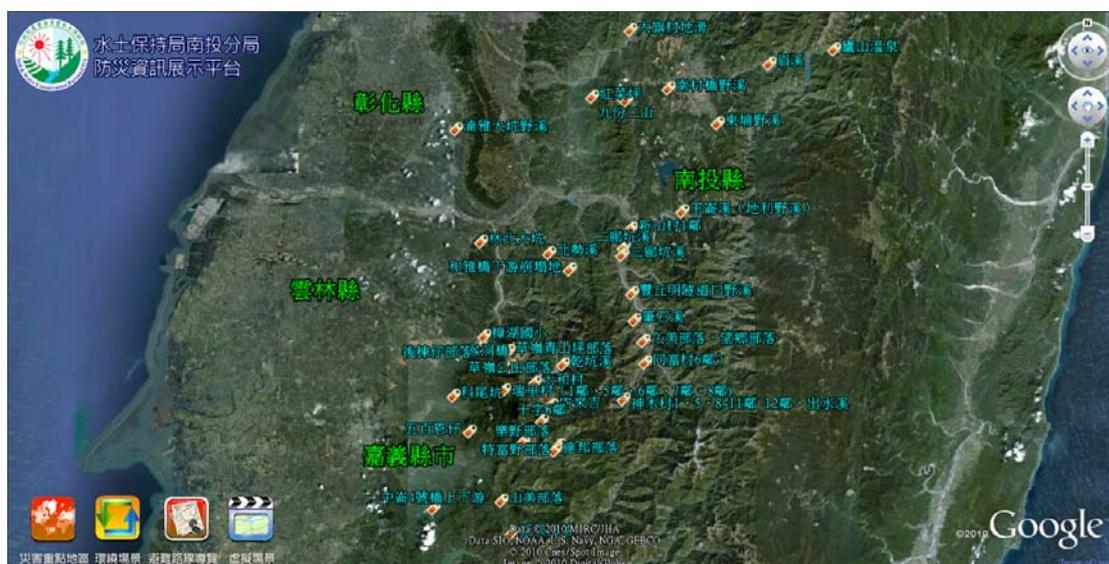
圖 17 坡地災害重點區域點位分佈圖

本計畫以 Google Earth 平台搭配資料庫，將坡地災害重點區資訊以點位方式呈現於三維環境，透過文字描述搭配三維地形與衛星影像可更清楚展現出各坡地災害重點區之現況與特色。本計畫已將 36 處坡地災害重點區資訊建置為 KML 格式且發佈於 Google Earth 平台，如圖 17 所示。點位導覽方面，本計畫採行政區為基礎，以縣市、鄉鎮、村里三個階層來查詢坡地災害重點區，如圖 18 所示，資訊呈現方式如圖 19 所示，點選點位之後，相關資訊即彈跳視窗之方式提供瀏覽。

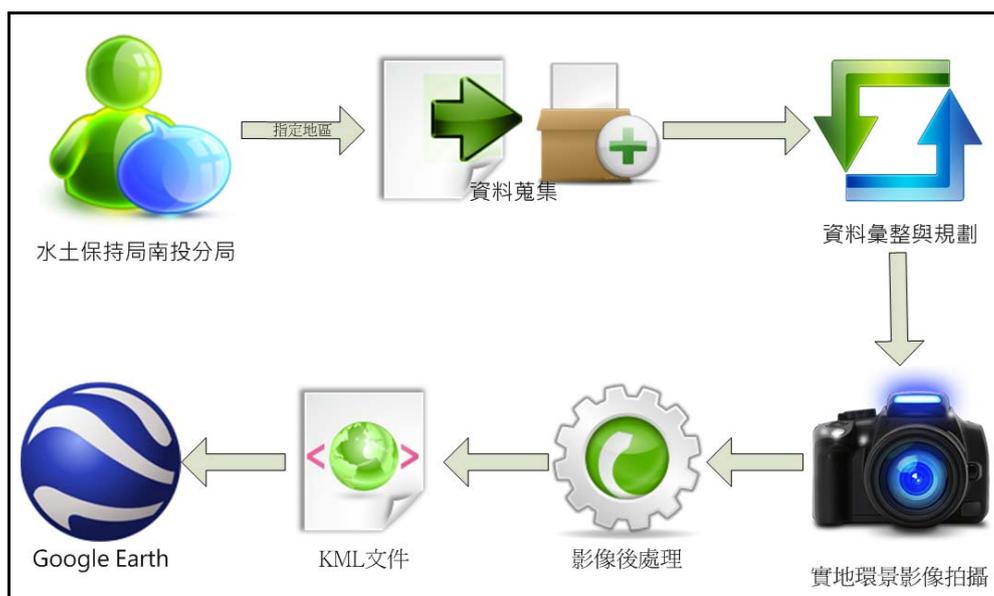
圖 20 坡地災害重點地區虛擬環境資訊建置流程

環景一詞源自於 panorama，簡稱 pano。環景攝影(panoramic photography)，就攝影發展而言，早已邁入數位化，相對於傳統單一視角畫面，對於環境景物的呈現，就稱為環景(Pano VR)。環景攝影的概念源自於利用電腦播放軟體，讓使用者能依本身的需要，旋轉照片，產生一種有如身臨其境的視覺效果。為了產生這樣的照片，於是有了各種環景攝影技術的發明。故本計畫將依照水土保持局南投分局之需求，建置4處防災重點地區之全景環繞場景，以呈現防災重點區域之環境現況，並協助發佈於 Google Earth 平台，提供線上查詢展示使用。工作流程如圖 20 所示，分別如後敘述：

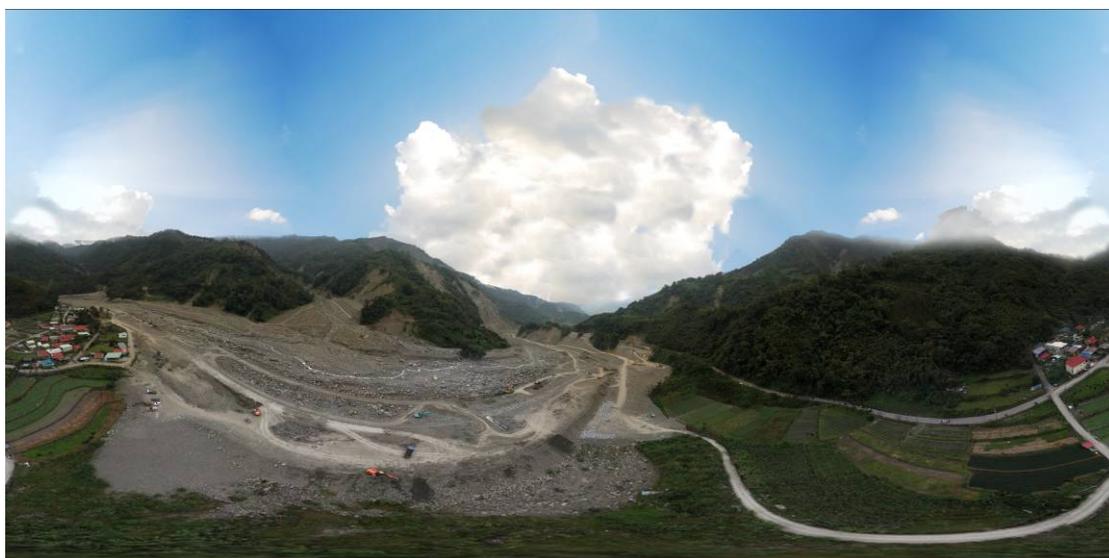
圖 21 全景環繞場景（嘉義縣阿里山鄉來吉村）

四、進行現地影像拍攝作業，本作業即利用高空無人載具技術搭配現地環境拍攝作業，進行全景環繞場景影像拍攝，後續再利用影像鑲嵌技術，把多張平面影像合成為 360 度全景影像，如圖 21 所示，再利用多媒體技術製作成 Flash 互動式操作介面，讓使用者自由瀏覽與查詢，以了解現場實景與狀況，預期查詢與展示介面如圖 21 所示。

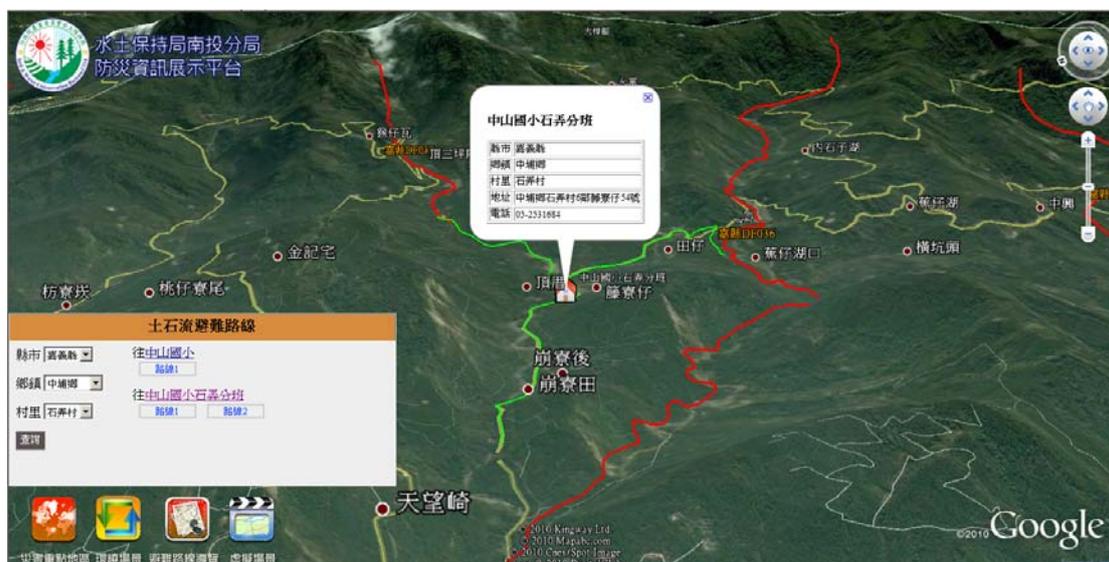
圖 28 土石流避難路線線性資訊查詢

目前本計畫已完成水土保持局南投分局轄區內之土石流避難路線資訊建置，其建置成果如圖 28 所示使用者可利縣市、鄉鎮、村里等條件來查詢所屬的避難路線位置與相關資訊。

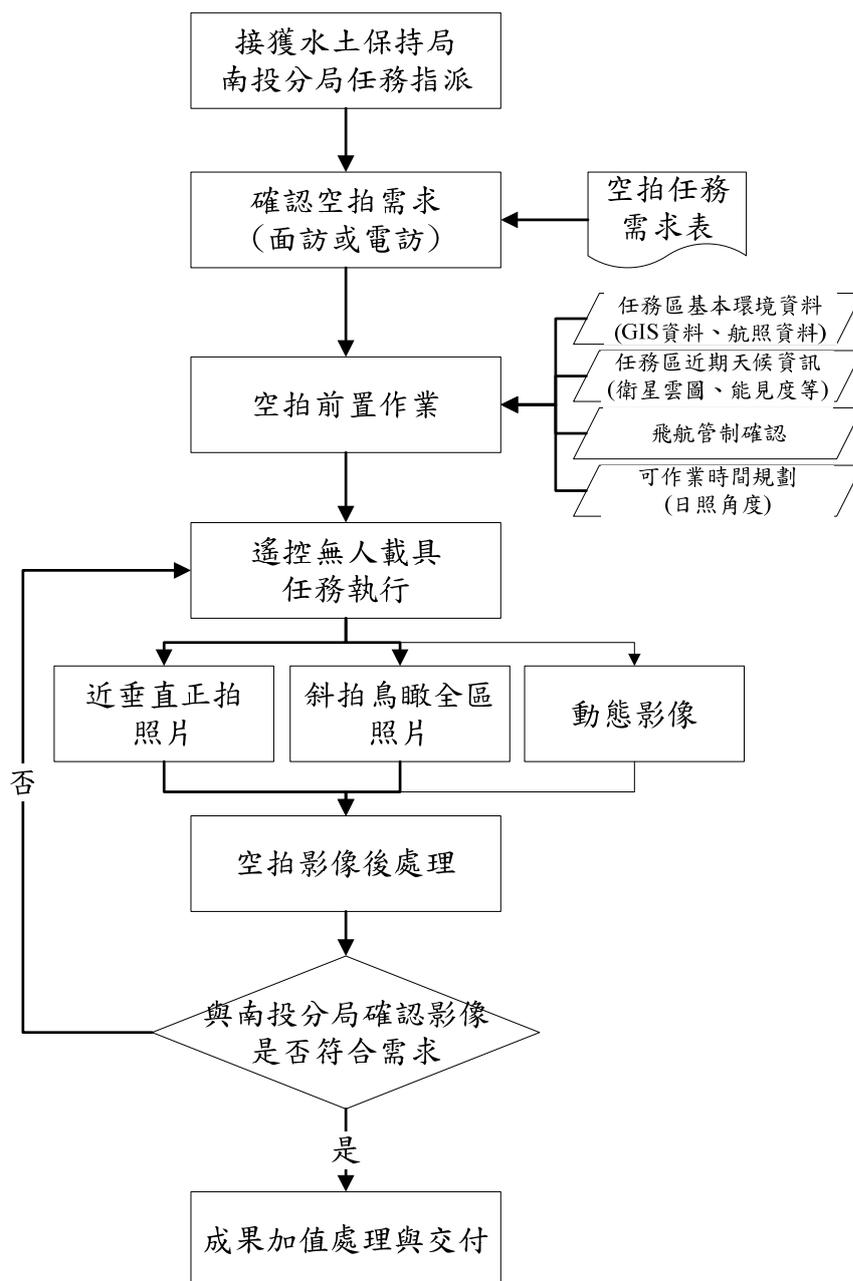
圖 32 遙控無人載具空拍作業程序

此工作項目除支援緊急性之資訊蒐集任務外，另一方面，考量本計畫為支援莫拉克風災後之相關災區之建置，故經資料蒐集瞭解，水土保持局在莫拉克災後，針對南投分局轄區多處重點地區執行遙控無人載具作業之拍攝（如華山、九份二山、神木、南豐村、太和、來吉與豐山...等），故本計畫將與南投分局討論後，挑選重大之災區進行拍攝，以協助南投分局記錄整治前後之環境資訊，圖 32 為執行遙控無人載具空拍作業之工作流程，以下將分別介紹遙控無人載具設備，以及空拍前置作業、空拍成果處理、空拍成果概述...等。

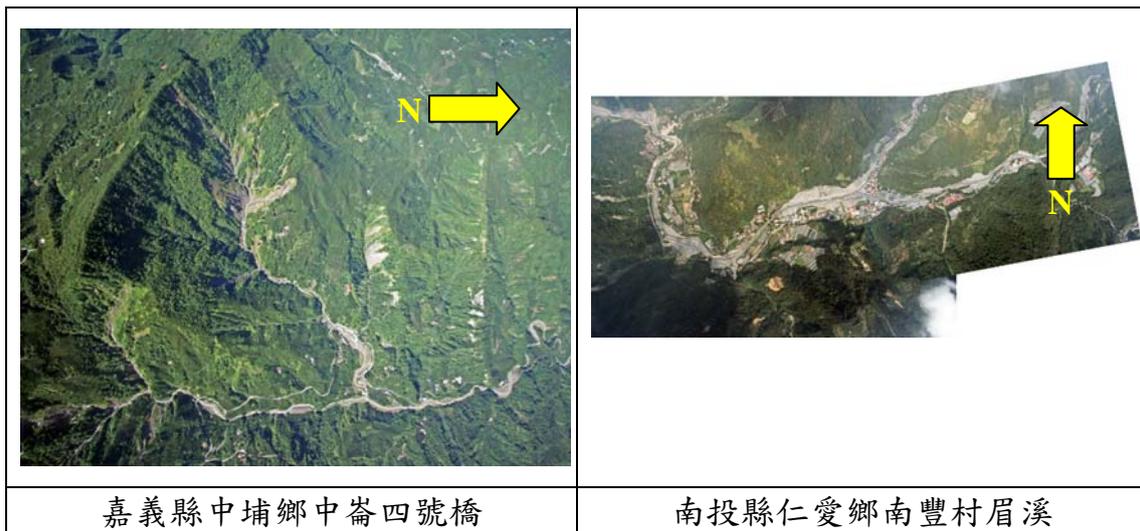
圖 33 近垂直正射照片成果範例

遙控無人載具因飛行高度有限，故所能拍攝範圍較小，因此必須藉由多張照片才能涵蓋整個拍攝範圍，其所拍攝之影像部分需為接近垂直正射照片、且兩兩照片資訊內容需重疊 70~80% 以上，以利後續影像接合等程序執行，並能成為後續分析之重要資訊(如圖 33)。

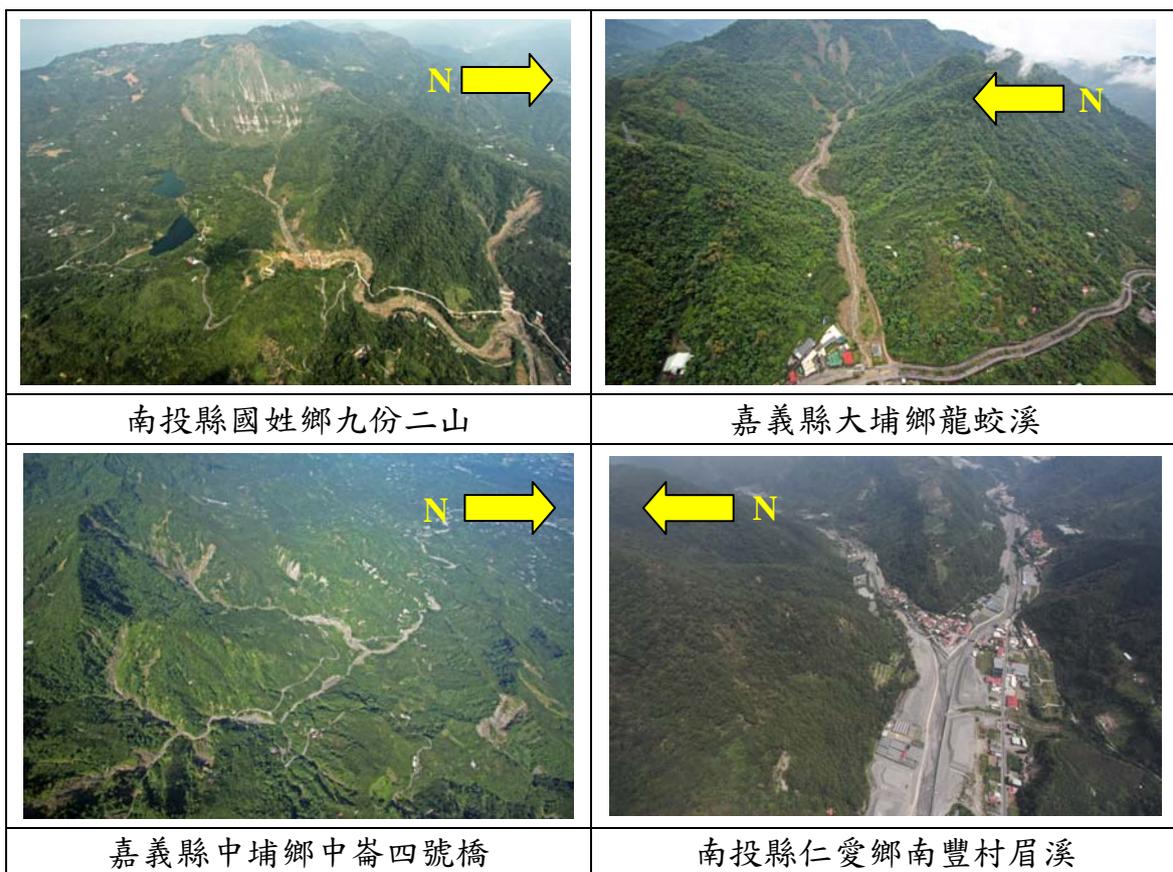
圖 34 斜拍鳥瞰照片成果範例

藉由斜拍的角度，擷取空拍範圍環境資訊，以呈現整體環境現況，並能將斜拍鳥瞰資訊成為後續分析階段之主要參考資訊(如圖 34)。

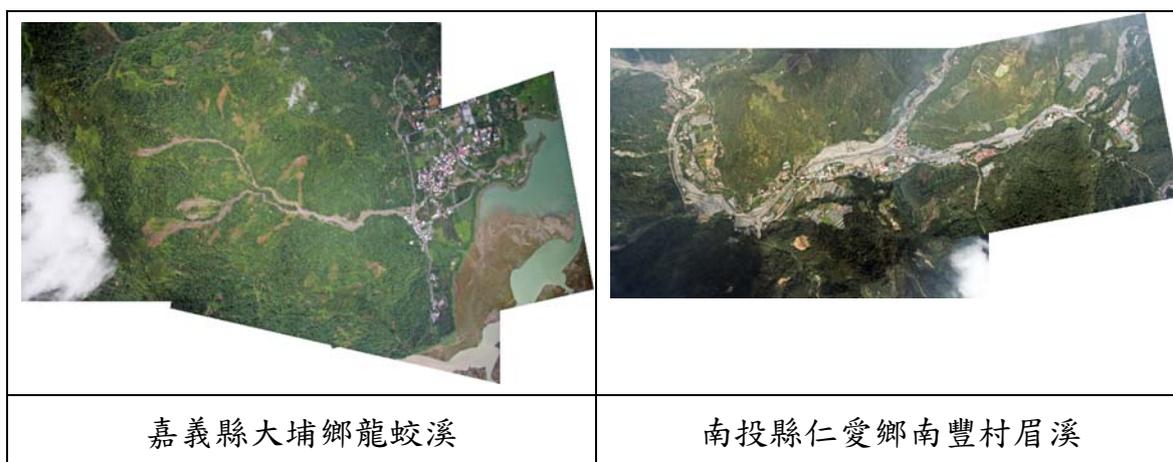
圖 35 影像鑲嵌成果範例

將拍攝成果影像進行影像人工判讀作業，藉此挑選出接近正射且重疊率為 70~80% 以上的影像，再將所挑選的影像進行影像接合、鑲嵌作業，而本計畫採用帶狀鑲嵌法進行影像接合。各任務區將視其個別條件(例如航高與範圍等因素)，而決定是否須進行鑲嵌作業。例如：龍蛟溪拍攝時受天候因素影響，飛行高度較低(約 1500 公尺)；而南豐村則因範圍較大而需執行影像鑲嵌。其餘各處在足夠的飛行高度條件下，若單幅影像即可涵蓋完整之任務區，則不需執行影像鑲嵌。影像鑲嵌成果如圖 35 所示，所獲得之影像資訊可提供後續幾何校正程序之基本資訊。

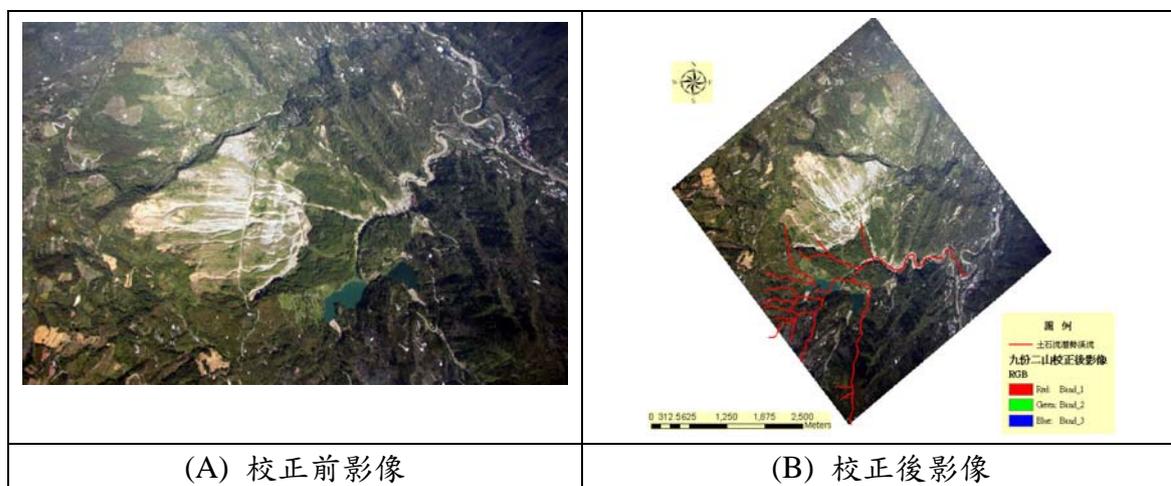
圖 37 影像校正範例(南投縣國姓鄉九份二山)

空拍影像量化分析前處理是透過影像幾何校正程序，將一個具有正確地面控制點的影像當作參考影像，而令另一個新的未知座標或具有幾何變形的影像作為待糾正影像，利用幾何糾正處理方法，求得兩者間的幾何關係，利用此幾何關係，將待糾正影像上的所有點位轉換至正確的座標系統上，以產生符合某種地圖投影或圖形所要求表達的新影像(如圖 37)。

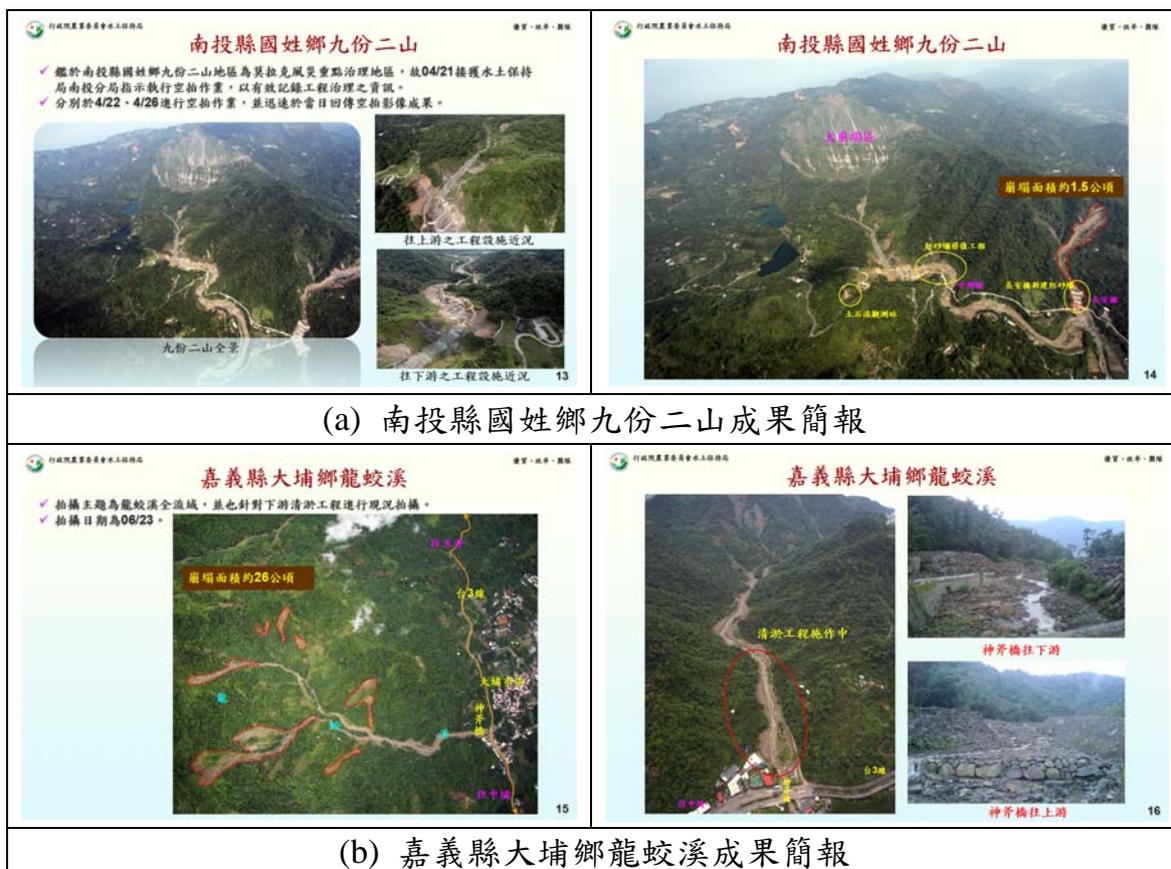
圖 38 各任務區災情簡報成果

利用最新環境資訊成果，配合災前各類型航遙測資料與數值地形模型資料，進行南投分局指定災區之崩塌範圍標定、崩塌面積之估算作業並製作成簡報形式，以支援緊急性之災情資訊提供(如圖 38)。各任務區之成果簡報詳見各區域之成果光碟。

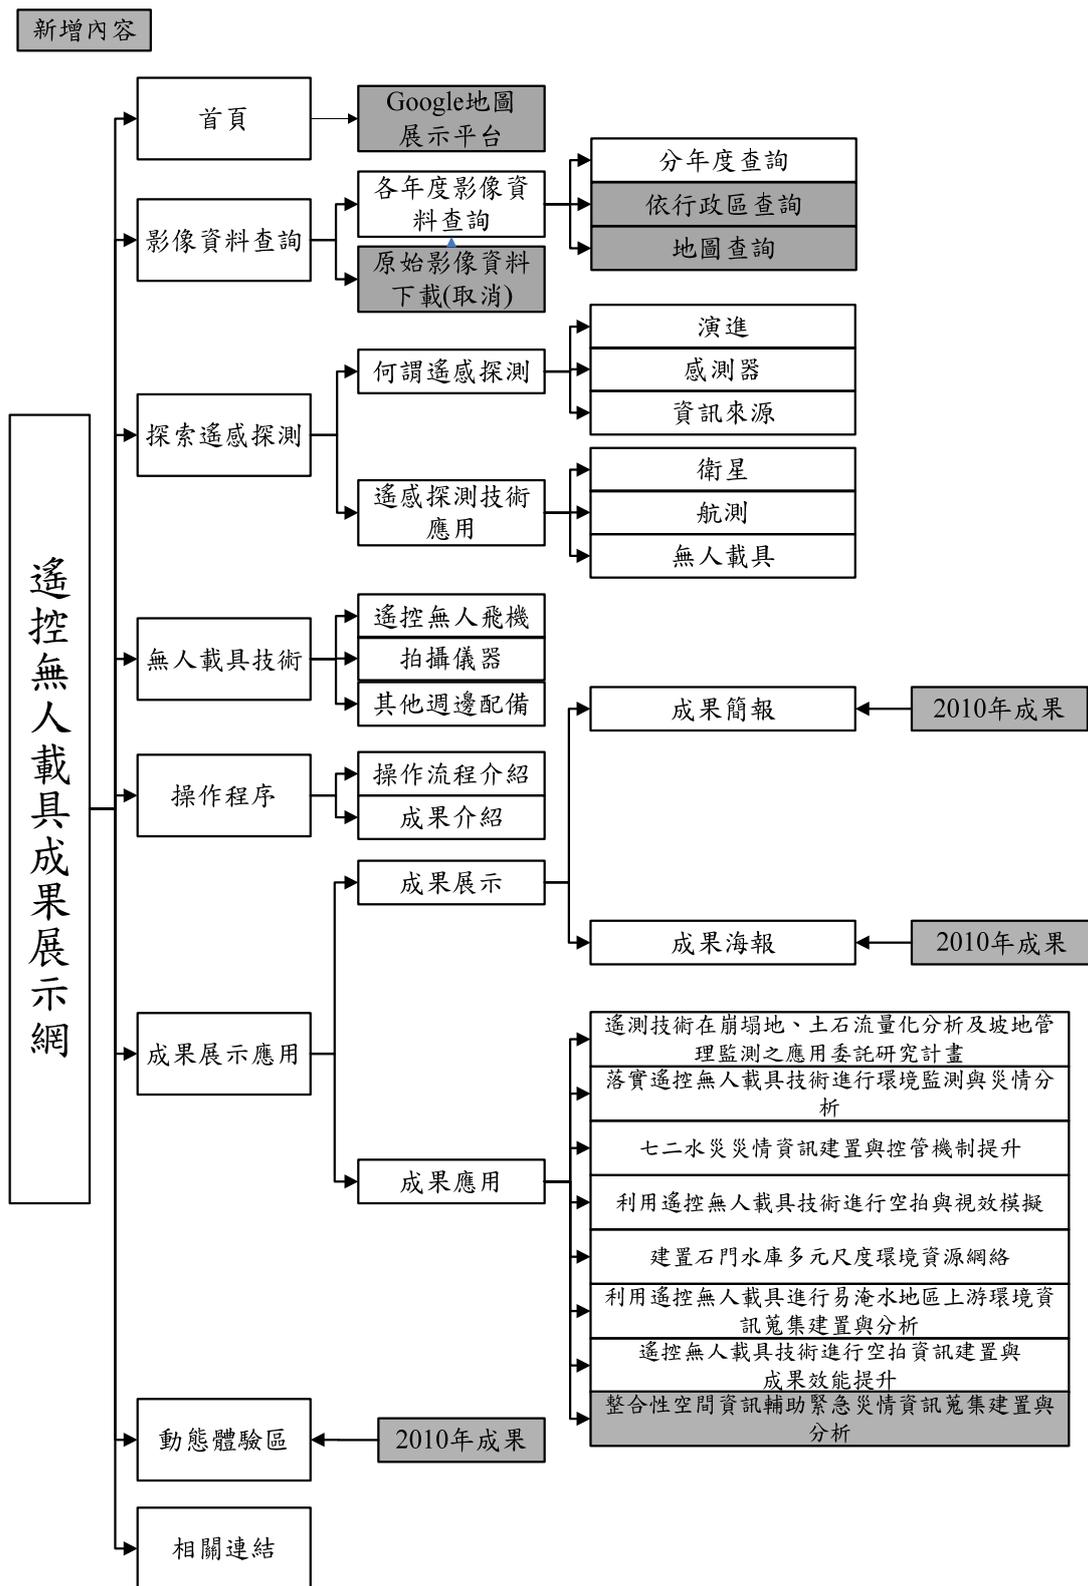
圖 39 遙控無人載具成果展示網功能架構圖

水土保持局已於 96 年度將歷年來之無人載具空拍成果建置「遙控無人載具技術成果展示網」(網址：<http://uav.swcb.gov.tw>)，網站架構如圖 39，以提升無人載具影像之應用效益。因此，本計畫之空拍成果，即協助匯入「遙控無人載具技術成果展示網」之 2010 年空拍成果中，供水土保持局與各分局相關人員參考使用(如圖 40)。

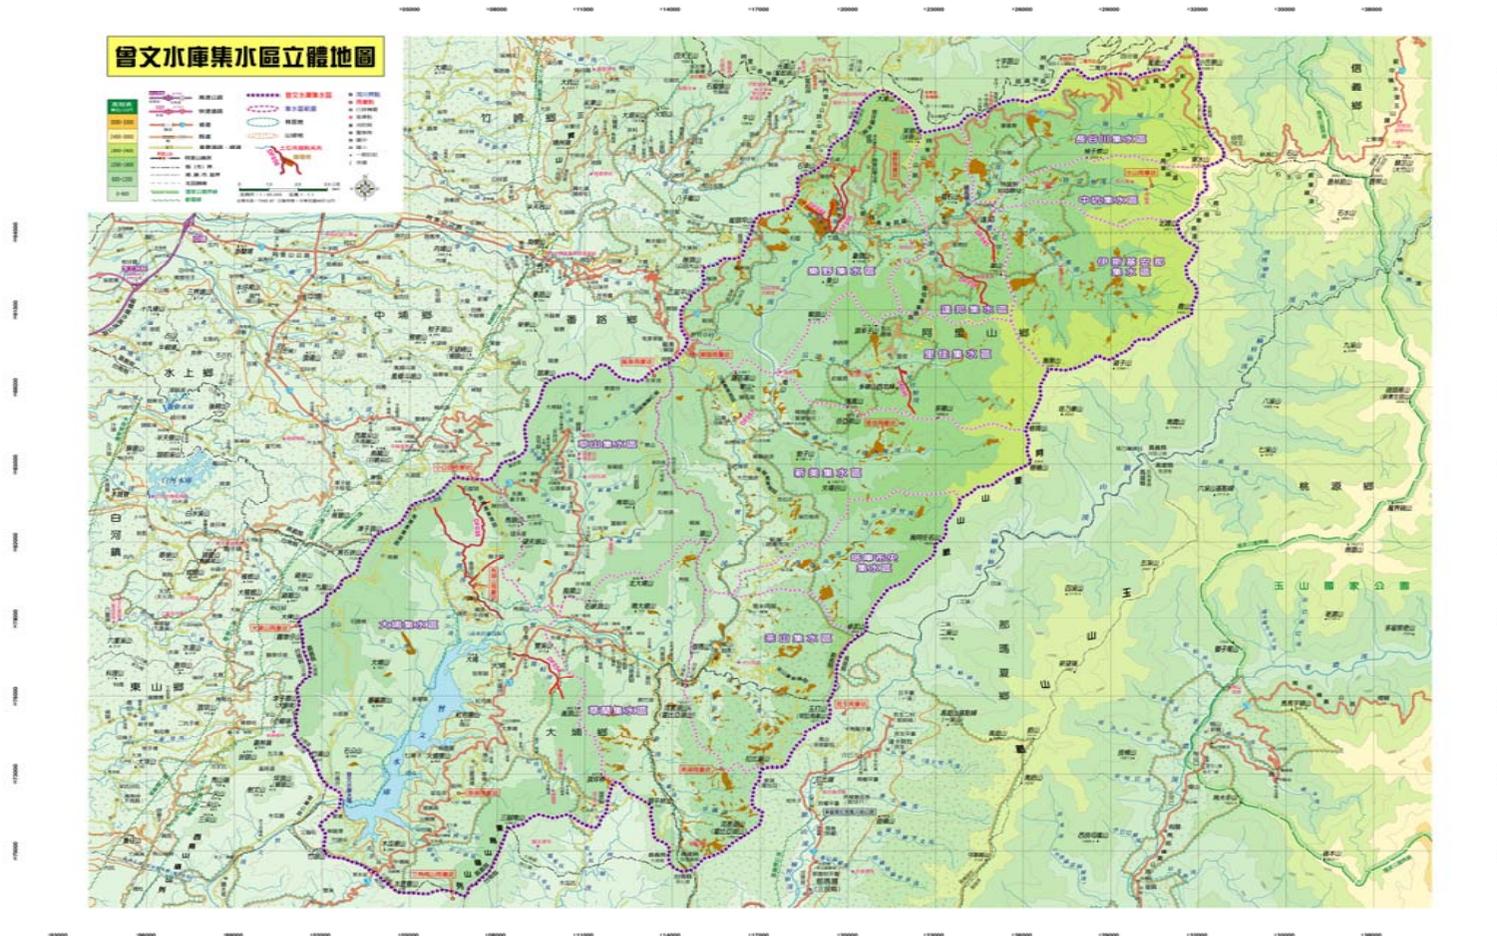
圖 45 立體地形圖(以曾文水庫集水區為範圍)

根據 10/26 南投分局水土保持諮詢小組一第五次工作檢討會議之會議結論，為能達到有效之資訊展示效益，將成果海報製作之工作項目變更為製作立體地形圖資，經工作會議討論後，製作圖資尺寸為 A1 尺寸 (59.4cm x 84.1 cm)，並印製 1000 份，其製作地區為曾文水庫集水區範圍，成果圖資如圖 45 所示。

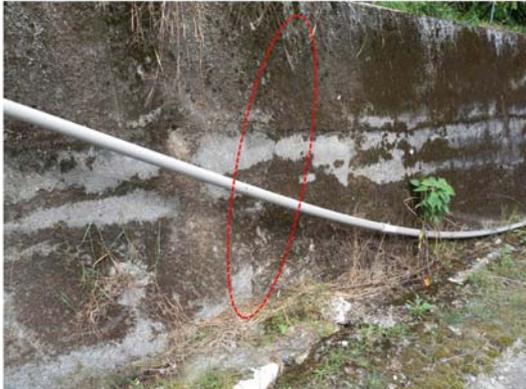
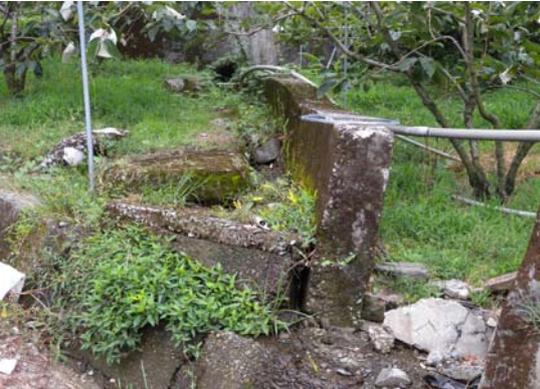
馬海濮溪中游河段左岸的大面積崩塌影響到崩塌地上方的果園及農路，與專家委員至現場勘查後，發現園區內農路護坡裂痕是因為地表滑動而造成的。另外在現場還有觀察到地下水滲出的現象。綜合上述的現象，初步判斷此處災害現象應該屬於地滑，建議分局採用掛網植生降低現有的裸露坡面與雨水的直接接觸及利用噴漿溝和深層排水來排除地表逕流及地表下逕流。

<p>農路護坡裂痕</p>	<p>果園地下水滲出情形</p>

在果園園區外的農路上邊坡則是有明顯的土石崩落現象，建議分局在農路的上下邊坡使用擋土牆來降低土石崩落影響到農路的通行。

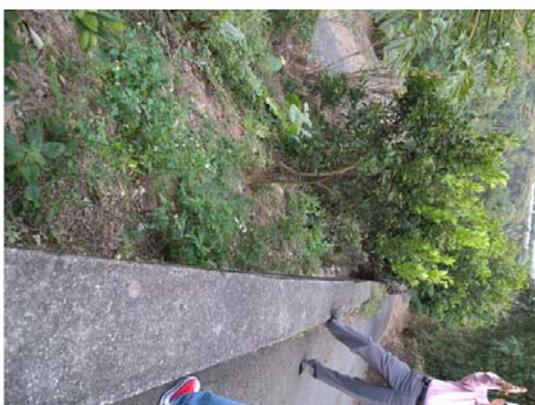
- 一、 勸查地點：雲林縣林內鄉坪頂村林北大坑
- 二、 勸查時間：2010年11月25日
- 三、 勸查人員：張三郎委員、蔡豐明委員、水土保持局南投分局嚴曉嘉工程員、逢甲大學GIS中心專案組長陳盈智、逢甲大學GIS中心洪振家
- 四、 當地代表：雲林縣林內鄉坪頂村村長
- 五、 勸查記錄：
 1. 於民國99年10月26日至現場調查，根據村長的訪談，得知在林北大坑崩塌地的上方住戶為坪頂村的3鄰和4鄰，而目前此處崩塌地有水土保持局南投分局及雲林縣政府在進行崩塌地治理工程，村長通時也指出在4.5鄰交接處地將爺廟附近下邊坡流失，導致將爺廟傾斜及道路出現裂縫。
 2. 故本團隊本團隊偕同專家小組委員與水土保持局長官，於民國九十九年十一月二十五日，針對道路裂縫災害與將爺廟傾斜等災害，進行相關建議：
 - (1)道路裂縫
經勸查後，疑似道路下邊坡滑動，並且擋土牆基礎不夠，且此為礫石層，建議可施作補強擋土牆之工程，建議可提報到公所進行施作。
 - (2) 將爺廟傾斜
另針對將爺廟傾斜問題，疑似為排水不良問題，為考量居民聚落安全，建議可施作擋土牆與排水設施等工程，建議可與林北大坑專案進行細部設計時一併考量。

擋土牆基礎不穩固
