民國98年8月8日中度颱風莫拉克 (Morakot)侵襲南台灣，造成嘉義縣梅山鄉太和村油車寮地區發生大規模之坡地崩滑災害，其主要滑動範圍為東西寬約360 m，南北長約600 m，滑動區冠部產生之落差約30~45 m，災害發生時有效累積雨量為972.5 mm，時雨量高達51.5 mm/hr。

計畫區受莫拉克颱風(98.8.8)影響，造成嘉義縣梅山鄉太和村油車寮上游坡面有大量土石崩落，恐堵塞口湖溪流路，緊臨之下游又因密集之土地利用（民宅等），若爆發土石流災害恐造成極大之傷害。為具體掌握後續可能之災害規模與形式，並積極執行有效之防災預警措施，故編定本計畫，期能儘速辦理災害評估與對策之研擬，並針對警戒與預警提出可行之方案。

本計畫位置位於嘉義縣梅山鄉太和村境內油車寮地區。本滑動區主要滑動範圍東西寬約360公尺，南北長約600公尺，滑動之高程介於EL.1,100~1,360公尺，高差約260公尺，滑動區冠部產生之落差約30~45公尺。

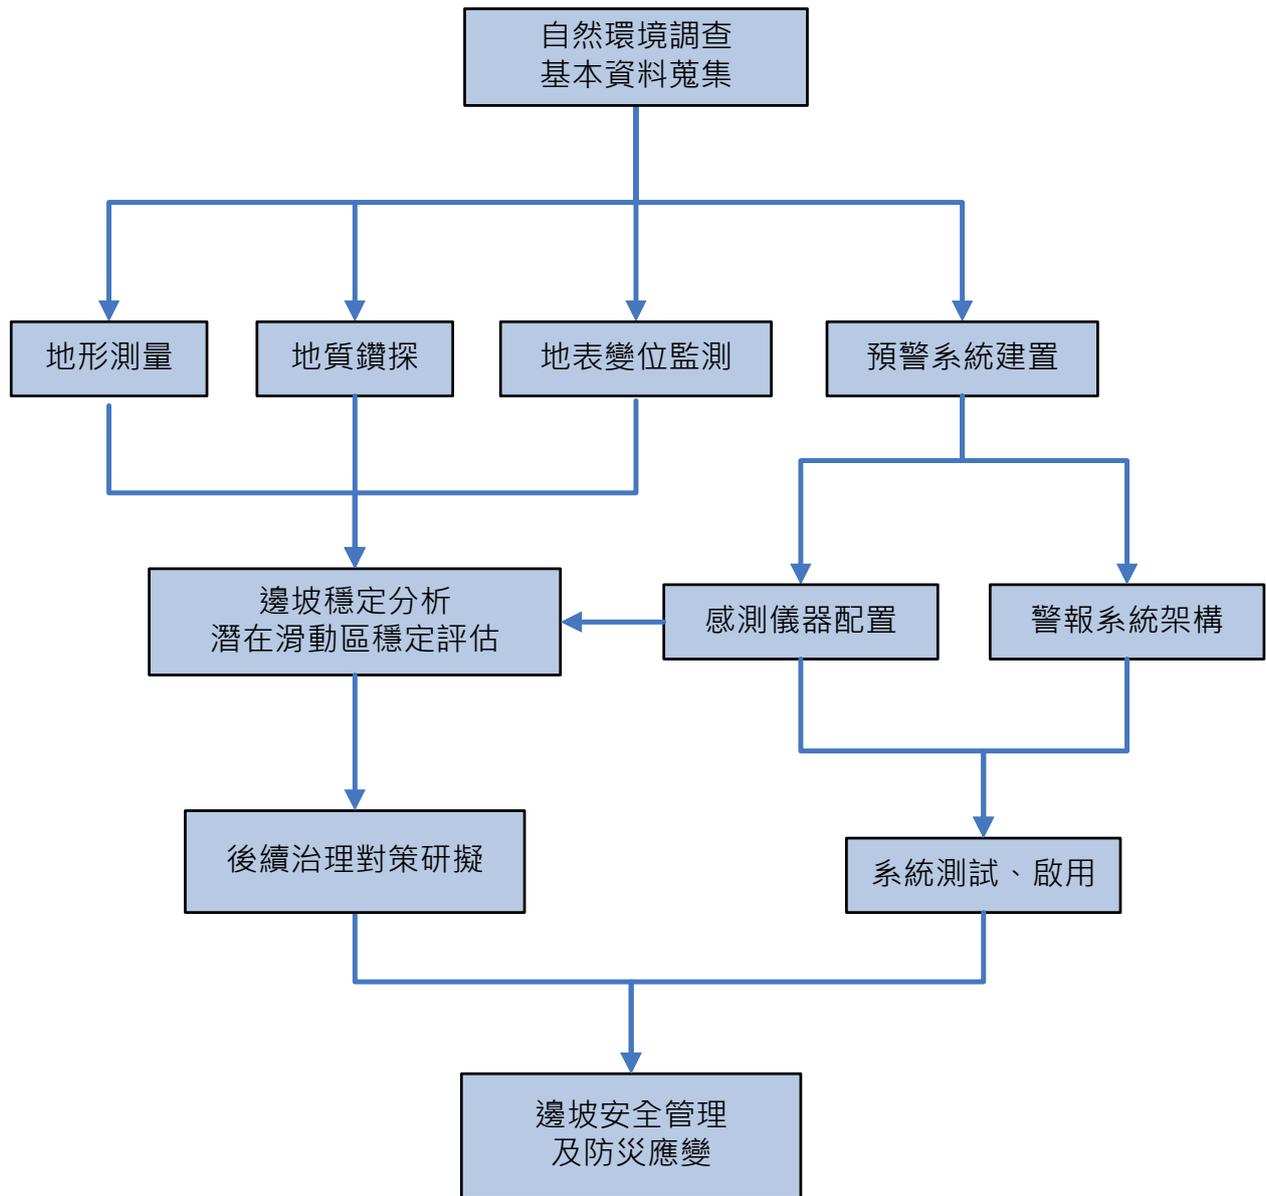
圖 1-1 整體工作流程圖

本計畫主要工作項目可分為基本資料蒐集、地表變位測量、防災警報系統建置、邊坡穩定分析及崩塌地治理構想等五大項，考量工作工項先後次序擬定本計畫之整體工作流程如圖1-1所示。各主要工作內容說明如下：

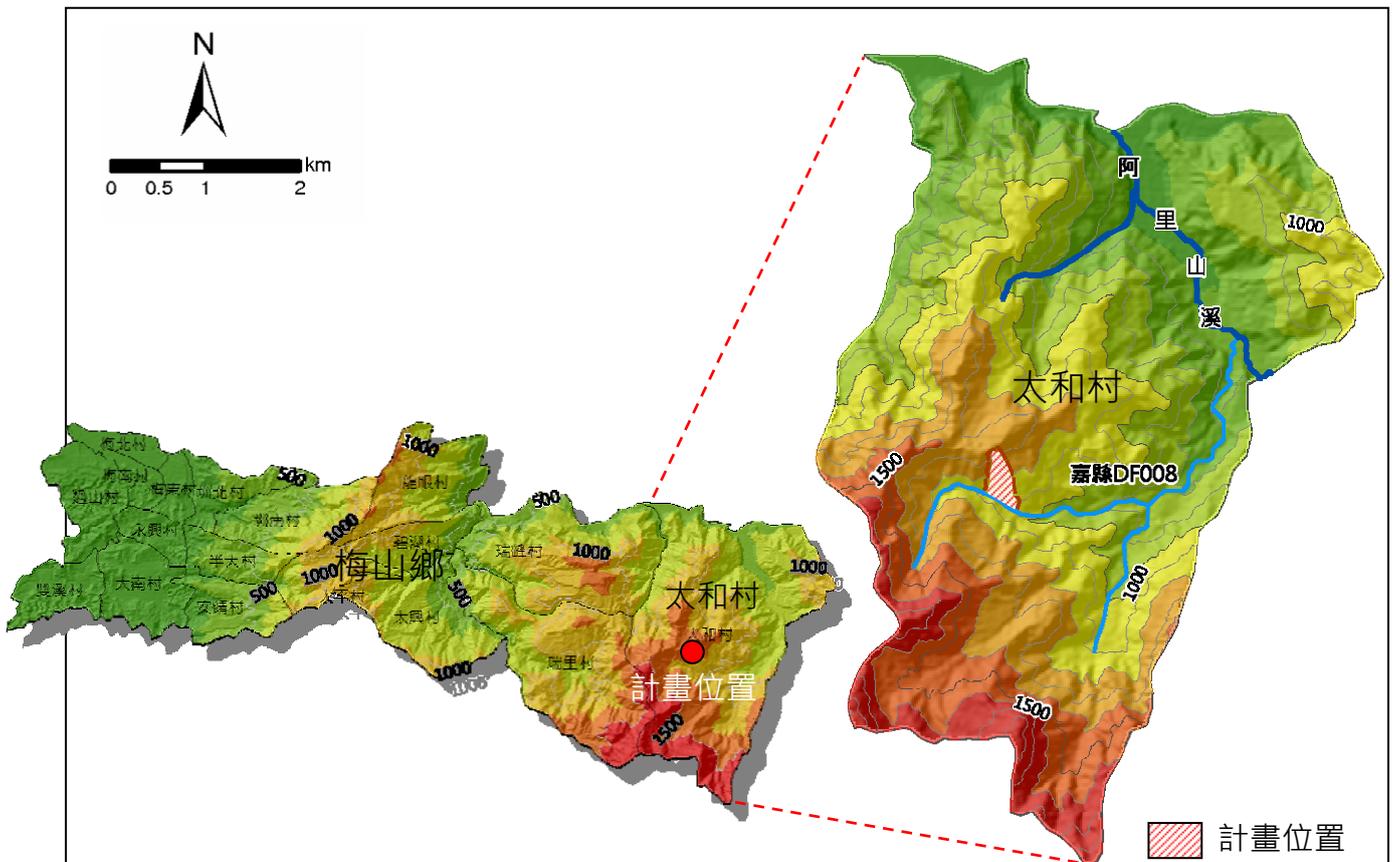
圖 2-7 區域地形及水系分佈圖

本計畫區為口湖野溪屬阿里山溪上游集水區，阿里山溪則為清水溪上游屬濁水河流域之支流，計畫區水系分佈如圖2-7。阿里山溪發源於阿里山山脈海拔2,663公尺的大塔山，溪流向西流至來吉社後，轉向西北流至豐山附近與石鼓盤溪會合，匯入清水溪，溪流長約15,000m。阿里山溪溪水流速湍急，河道地形落差劇烈、侵蝕力強勁，故於河床上造成難以細數的大小瀑布和潭淵。

梅山鄉平地面積僅佔1.74%，其餘全為山坡地及高山林地。全鄉地形山巒起伏，全鄉標高介90公尺至1,815公尺之間，高低懸殊，且境內地勢錯縱複雜，變幻萬千，可謂名符其實的山鄉。本鄉依標高不同可分為丘陵地帶、淺山地帶、深山地帶等三類地形帶。圖2-7為嘉義縣梅山鄉及太和村區域地形與水系分佈圖。

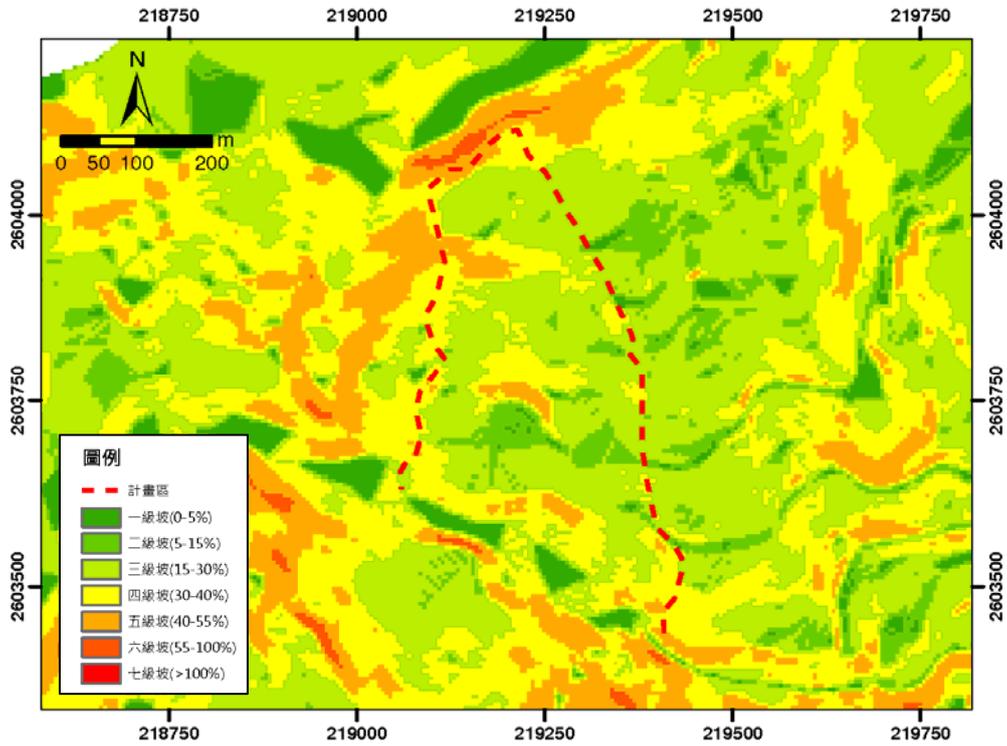
圖 2-8 坡度分析圖

另本計畫區藉由GIS將崩塌區附近之DTM資料進行坡度坡向分析，坡度坡向分析之分層設色圖如圖2-8及圖2-9所示。圖中顯示計畫區內之坡度分佈多為三級至四級坡，地勢呈現北高南低之狀態，主要坡向大多為南及東南斜向。

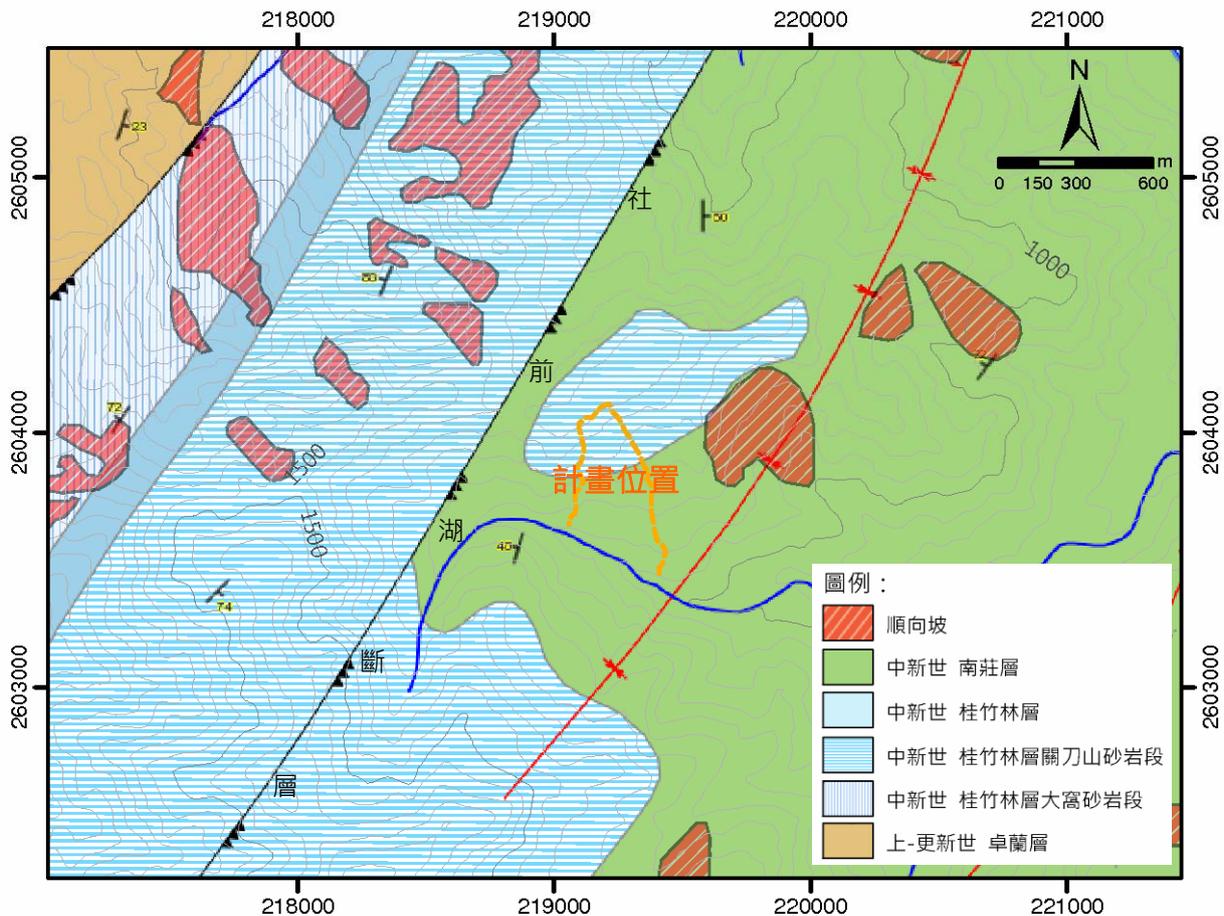
圖 2-10 區域地質圖

依據經濟部中央地質調查所地質資料查詢系統，如圖2-10所示，本區主要地層分布共有2種地層，包括南莊層與桂竹林層，另有一斷層及向斜構成本區地

為本區分布最廣之地層，南莊層最早由何春蓀等(1954)所提出，為台灣西部中新世最上一個含煤地層，主要為灰色、褐色的砂岩與頁岩薄互層所組成，夾有煤層，厚約 1,000~1,600 公尺，在十字路附近，有炭質砂岩，最為特殊。並含有海生動物及陸上植物化石。

桂竹林層分布於本區周圍，桂竹林層以淺海相的砂岩和頁岩為代表，並整合在南莊層之上面，其名稱最早由鳥居敬造和吉田要(1931)所提出。桂竹林層以青灰色砂岩、暗灰色頁岩、及淺灰色至灰色砂岩、頁岩與砂質頁岩之互層為主。

另構造線則有社前湖斷層及無名向斜，其中社前湖斷層，約呈北北東走向，一斷面向東的逆斷層。

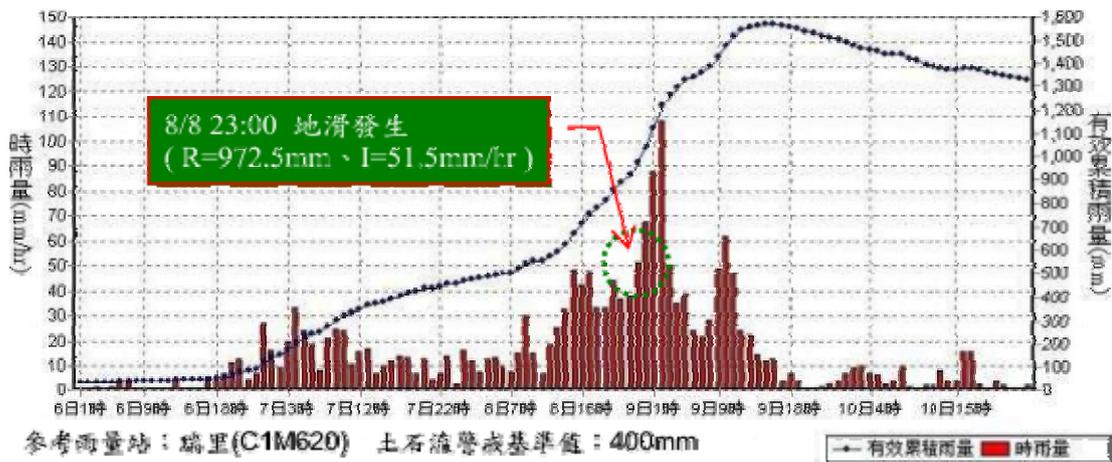
圖 3-1 瑞里雨量站(C1M620)雨量統計(民國 98 年 8 月 8 日)

民國98年8月8日莫拉克颱風來襲，為嘉義縣梅山鄉帶來豪大雨，並於當日23時造成本區地滑走山，多處道路和民宅受損，災害發生時有效累積雨量已達972.5mm，時雨量更高達51.5mm/hr，相關降雨資料詳圖3-1所示。

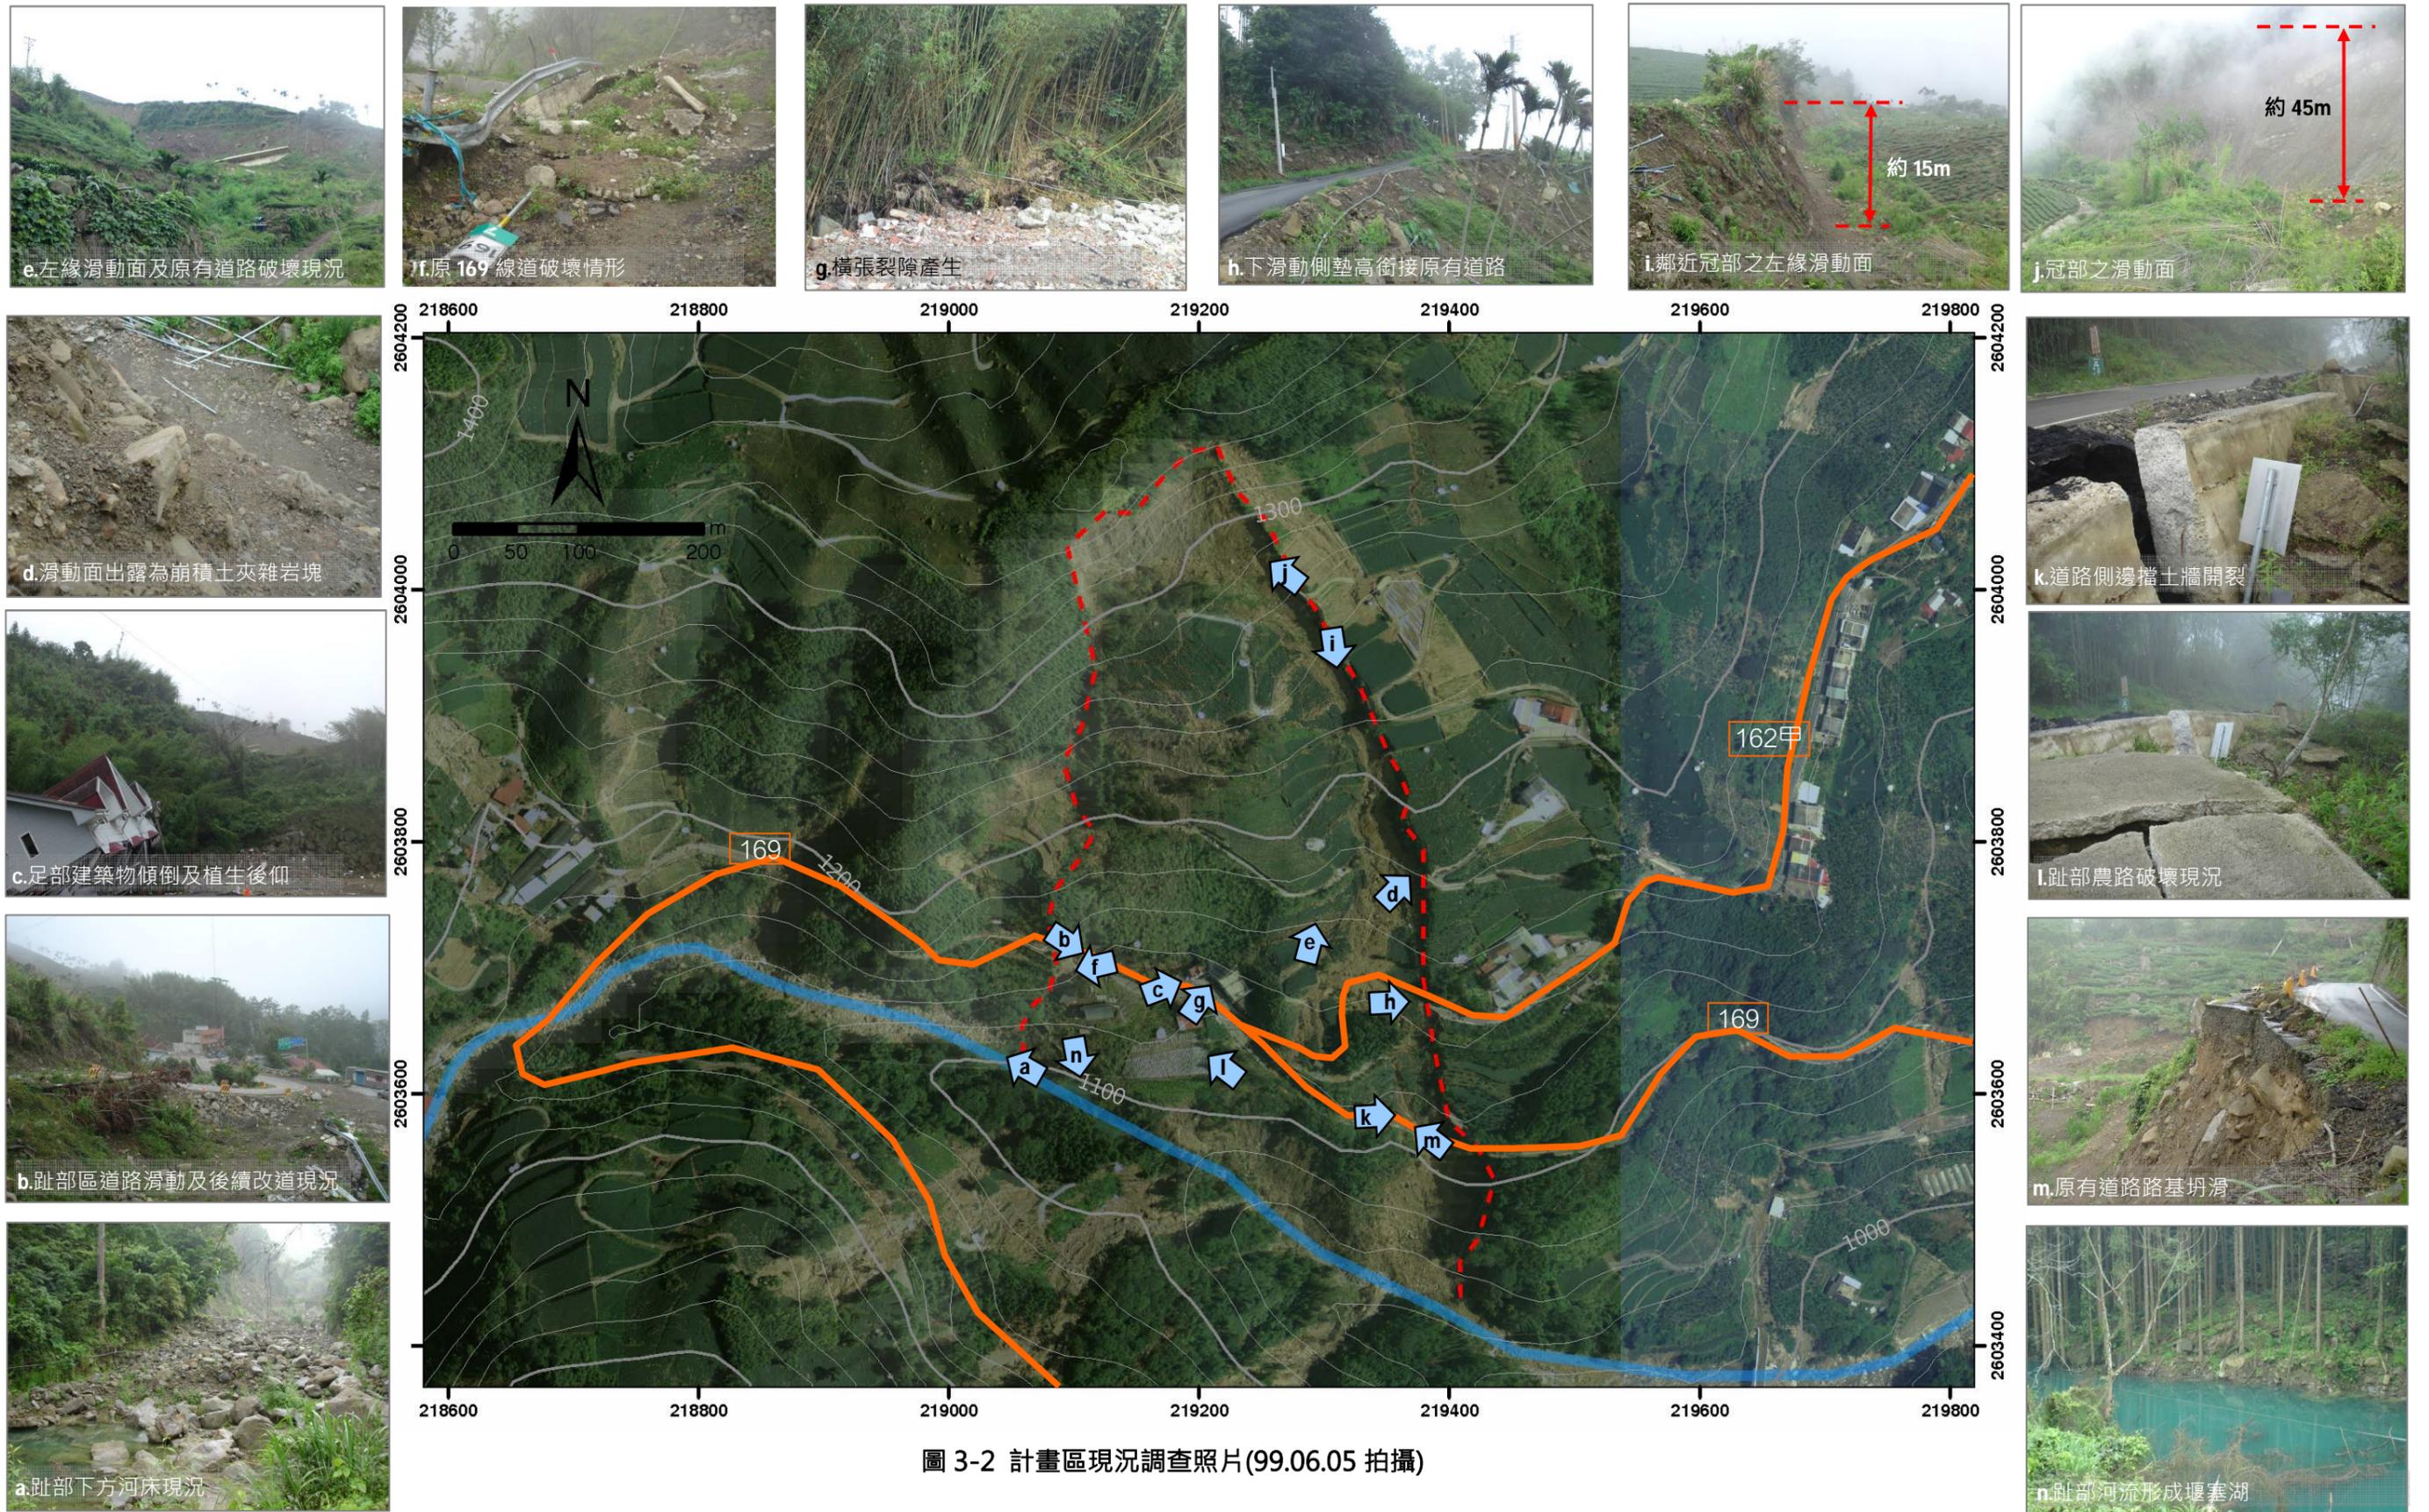
圖 3-2 計畫區現況調查照片(99.06.05 拍攝)

本次滑動已造成滑動區下方建築物傾倒及公路錯動破壞，現今傾倒之民房業已拆除，受損道路則修正道路線形後多已重鋪通車，滑動區域下方野溪受部分土砂堵塞並形成小型堰塞湖(面積推估約為1,306平方公尺，深約1~1.5公尺)，並逐漸消散縮小中，相關現況調查及計畫區受災前後照片匯整如圖3-2、3-3所示。

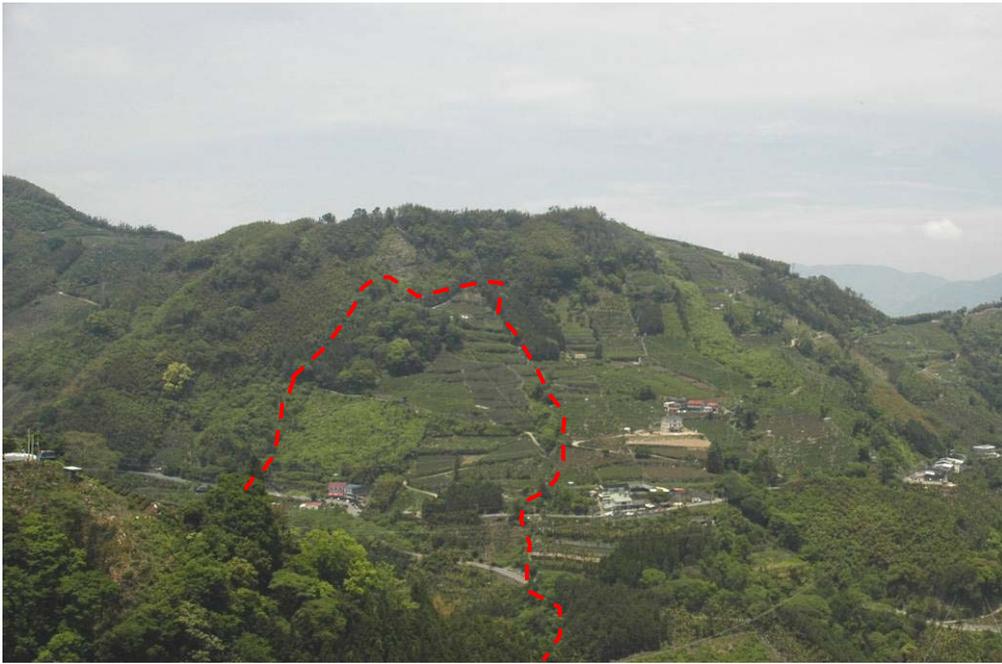
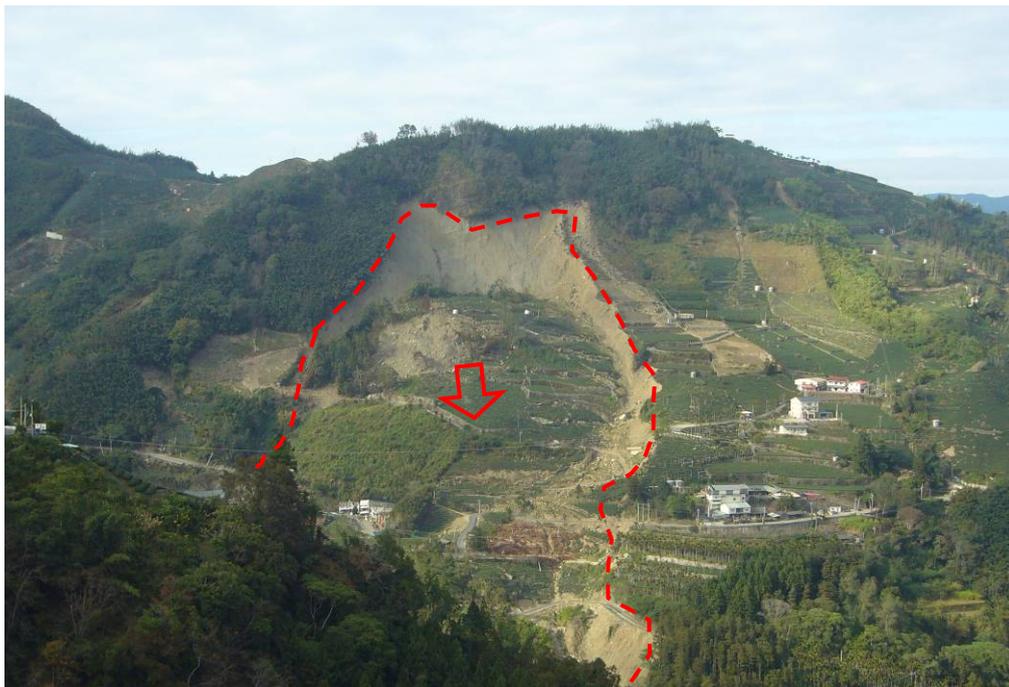
圖 3-3 莫拉克風災前後計畫區照片

(a)風災前計畫區照片(96.4.20 拍攝)

(b)風災後計畫區照片(98.12.24 拍攝)

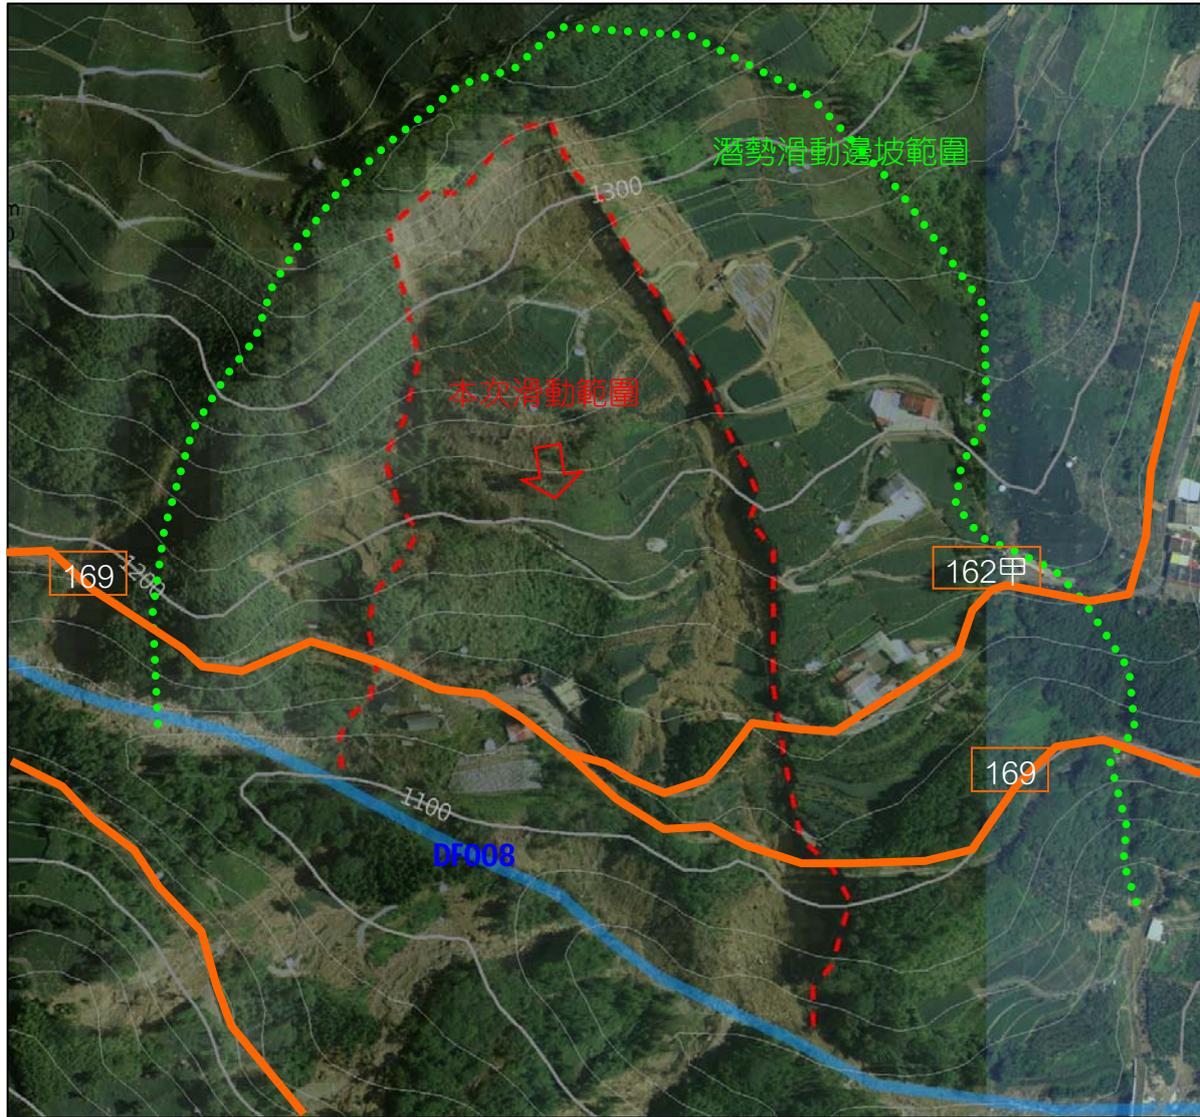
圖 3-4 計畫區潛在滑動邊坡範圍圖

由航照、地形分區及現況土地利用綜合判釋，本滑動區係為山陵線所圍繞而成之較緩坡地，且三面依山陵，南面臨河，土地呈高度利用現況，並可包括本次未受災區域自成一微地形區。本微地形區因屬同一地形分區，且主要未固結地層均為崩積土層，下方邊坡趾部又受溪流侵蝕，故均為地滑山崩之高潛勢區，如圖 3-4 所示計畫區除已發生大規模滑動區外，應包括鄰近之潛勢滑動邊坡。

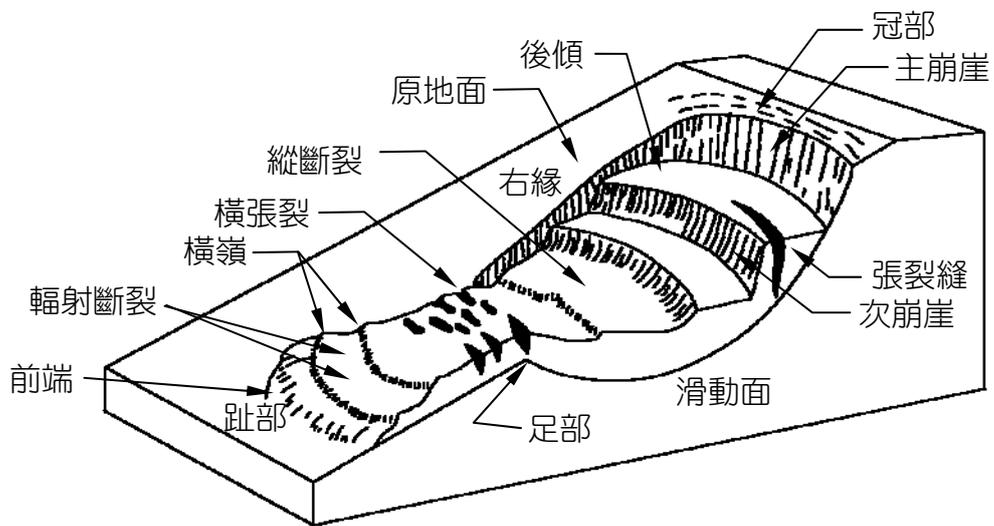
圖 3-5 圓弧型邊坡滑動示意圖

由滑動區破壞照片顯示，冠部及左右緣均出現崩崖，滑動區之下陷帶多有植生後傾等現象，下坡方亦有橫張裂隙產生，下方趾部隆起而形成堰塞湖，並由地質特性中研判本區之多為崩積土層，種種跡象均顯示本次滑動近似於標準的圓弧型破壞，圖 3-5 為圓弧型邊坡滑動示意圖。

綜上分析顯示，本區域邊坡破壞機制應可推論為超高降雨量注水至崩積層或崩塌體內，在重力的作用及其他環境條件下，使得不穩定邊坡沿崩積土體內或土岩界面上發生滑動。另有關於本次滑動區範圍可由航照及現場調查判釋，唯滑動深度仍需後續補充之地質鑽探進一步確認。

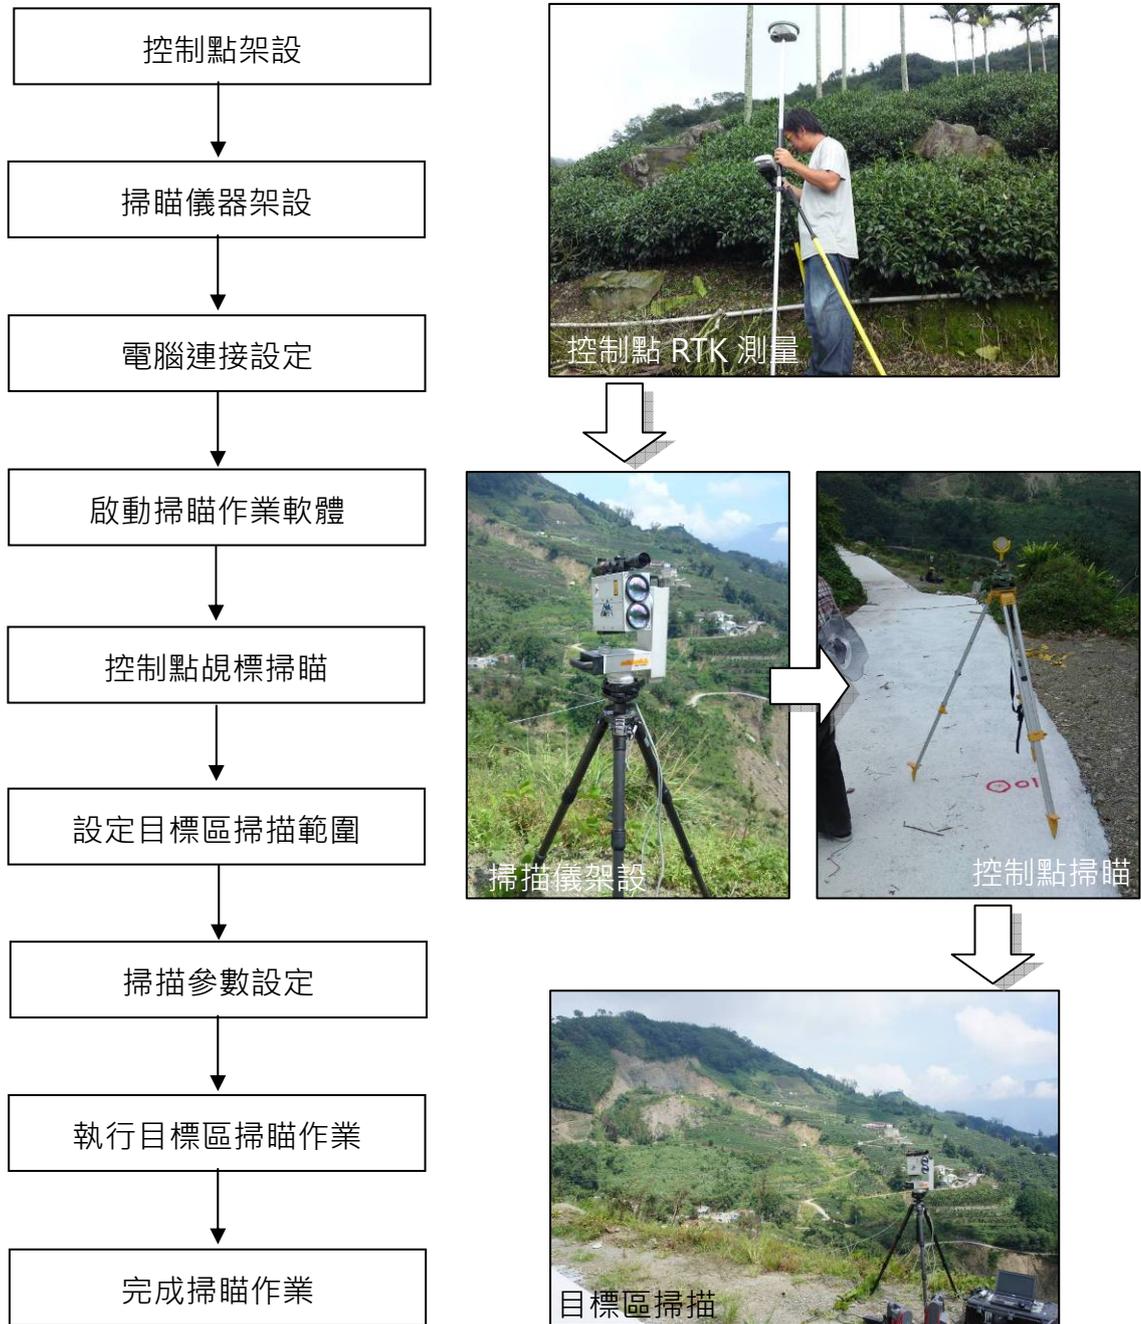
圖 3-6 三維雷射掃描現場作業流程及照片

Dibit LSC 4100LR 掃瞄儀現場作業流程及紀錄照片如下(圖3-6)：

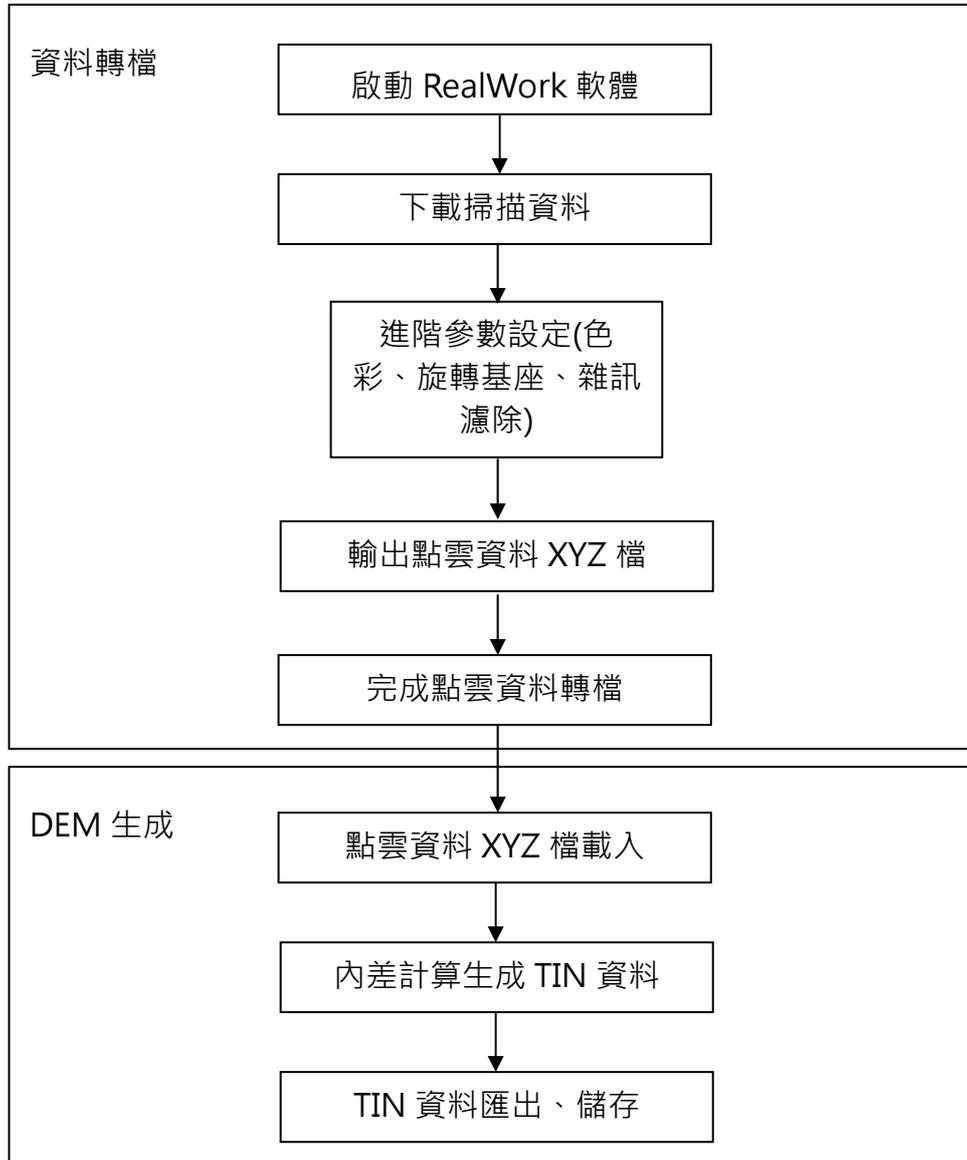
圖 3-7 掃描資料內業處理流程

外業掃描取得資料後，於內業尚須進行資料轉檔、內差計算、生成DEM(Digital elevation model)數值高程模型等步驟，相關處理流程如圖3-7所示。

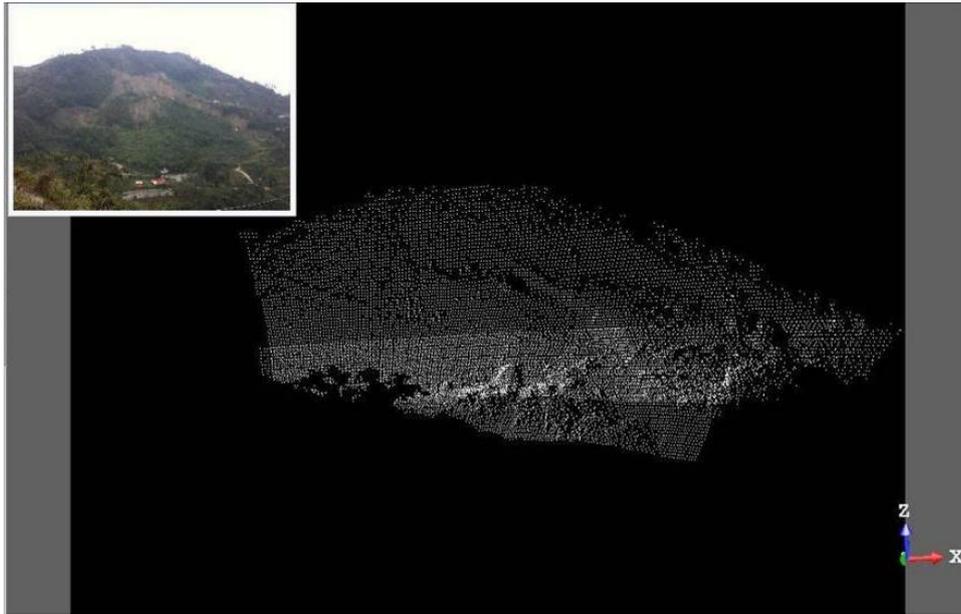
圖 3-8 計畫區原始點雲圖

另圖3-8、3-9為原始點雲資料及DEM(以地形等高線呈現)數化成果。圖3-10為計畫區地形測量成果，經統計本次施測面積合計達約37.5公頃(包含已崩塌區及潛勢崩塌區)。

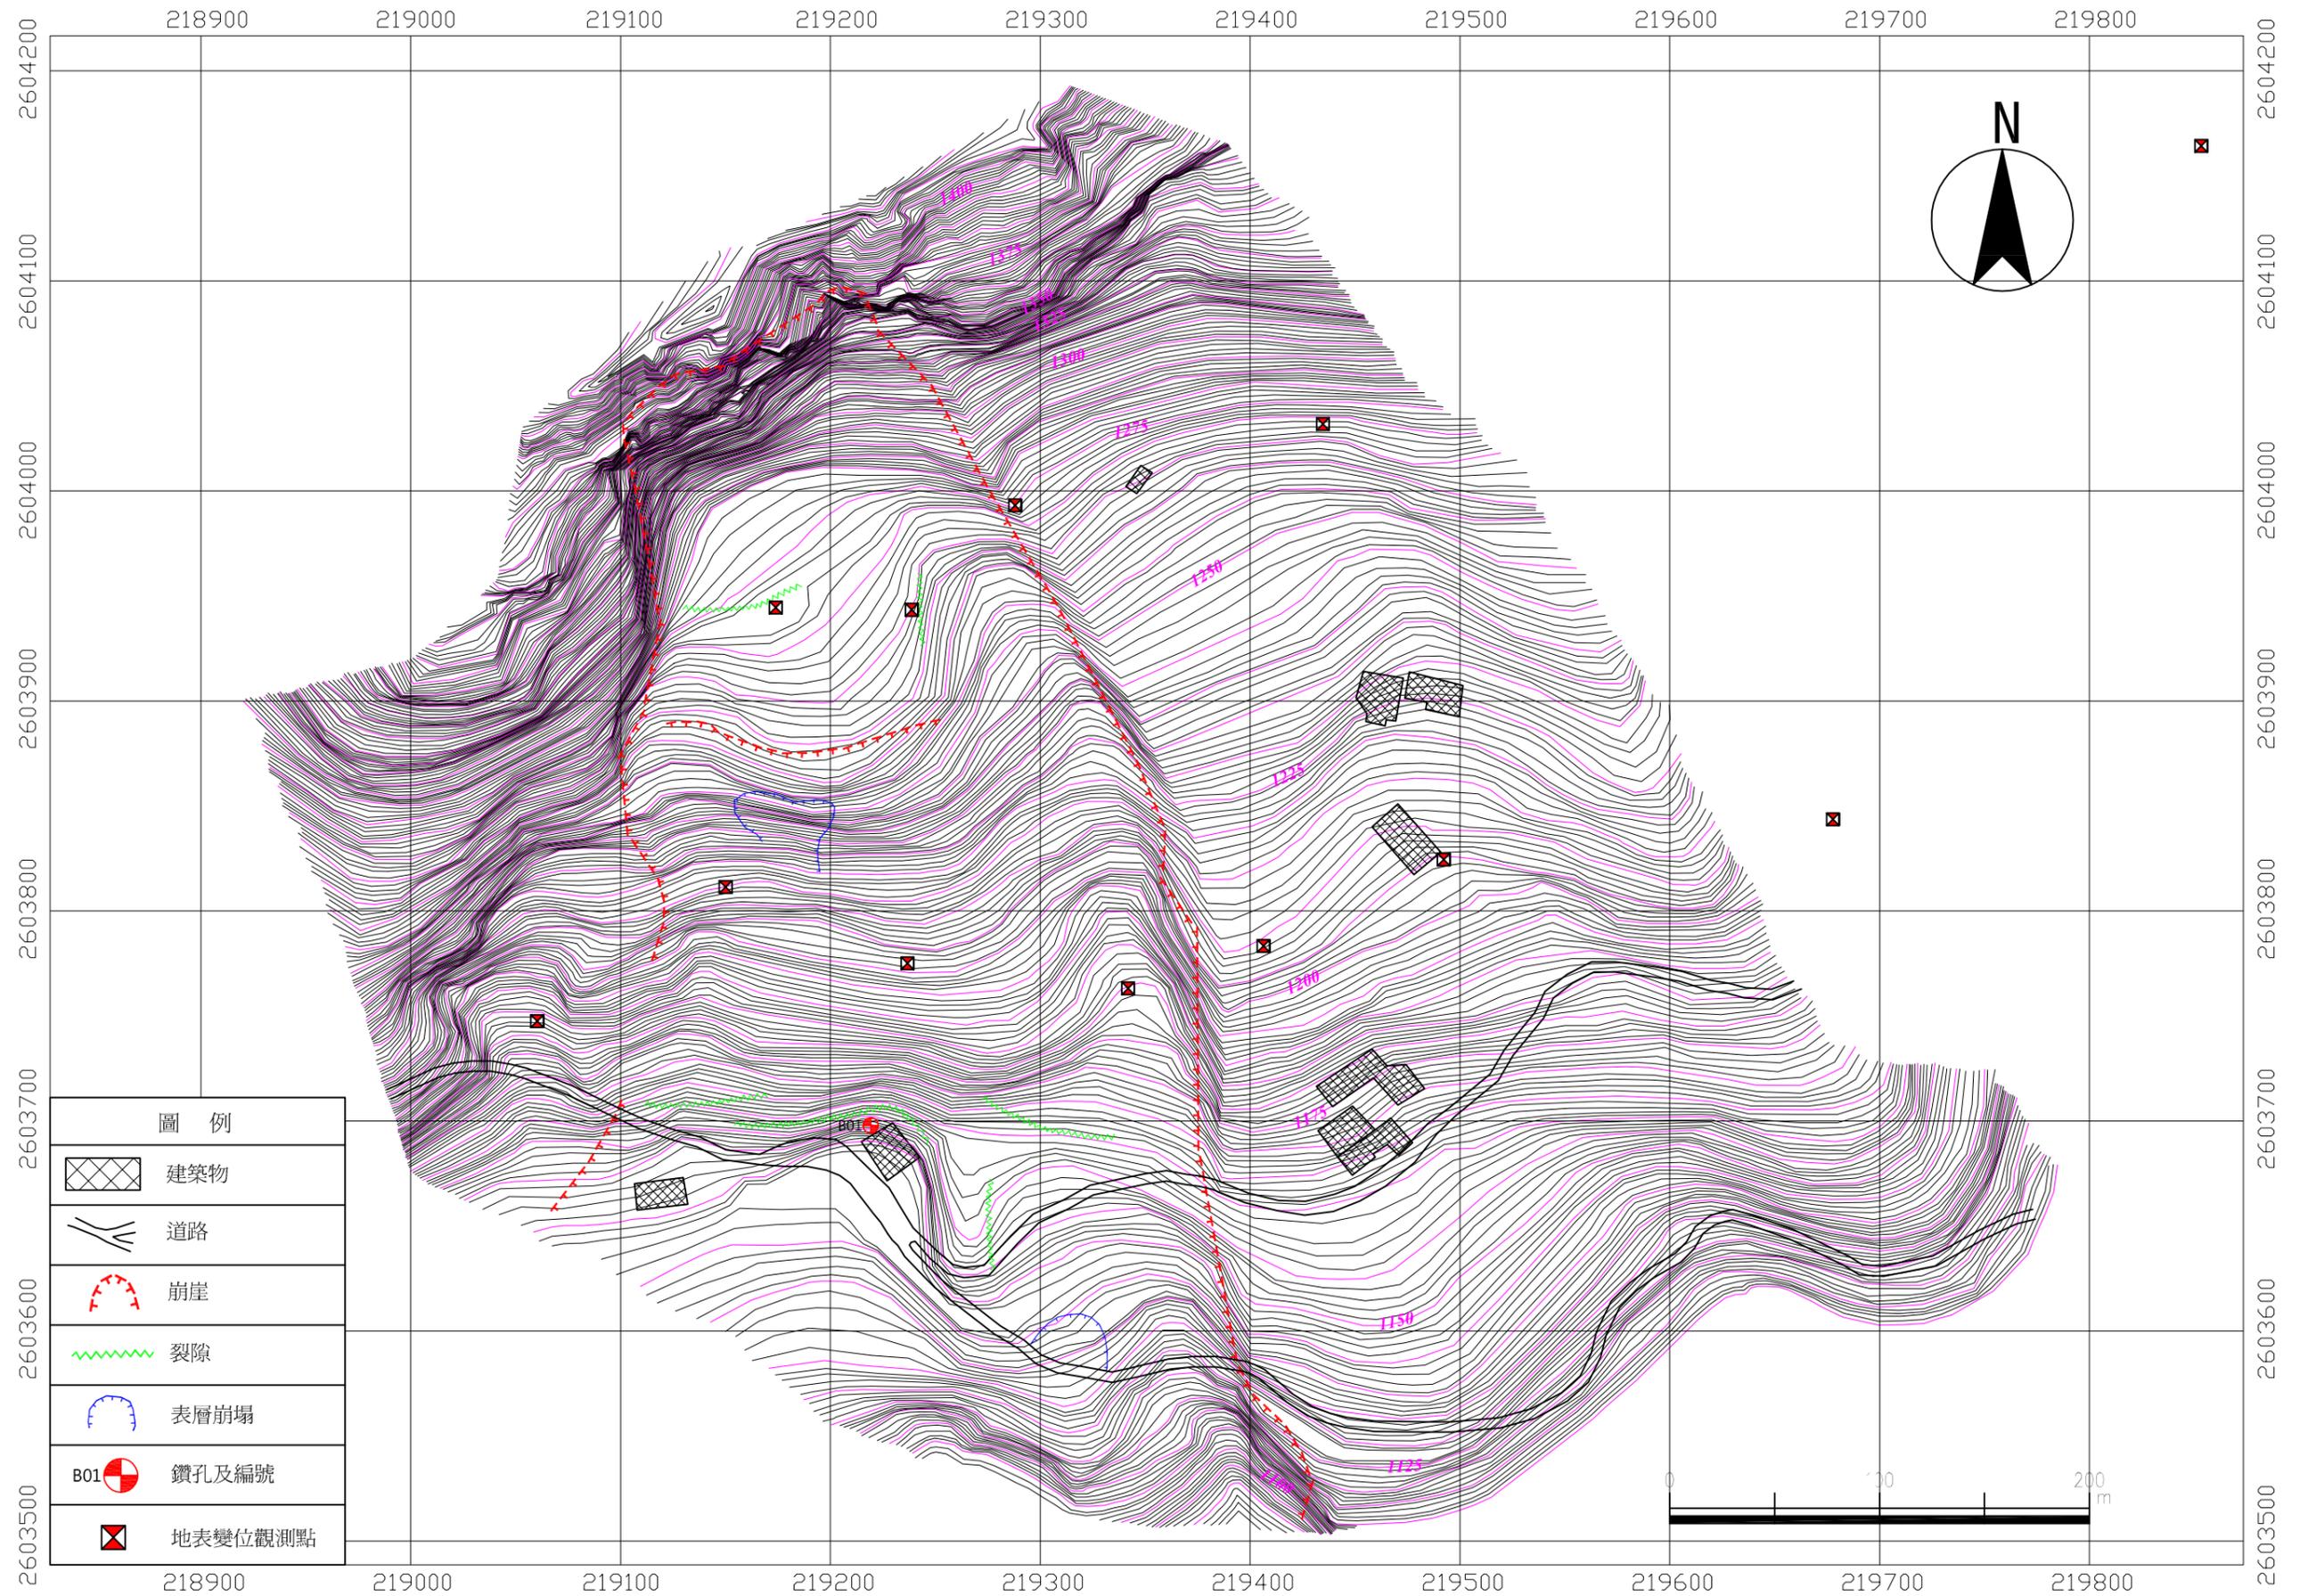
圖例	
	建築物
	道路
	崩崖
	裂隙
	表層崩塌
	B01 鑽孔及編號
	地表變位觀測點

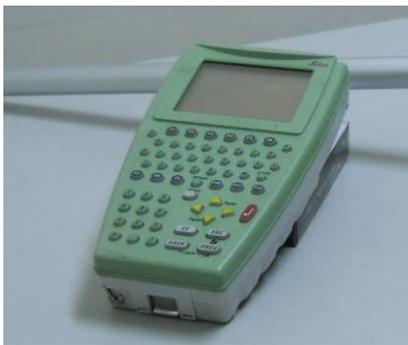
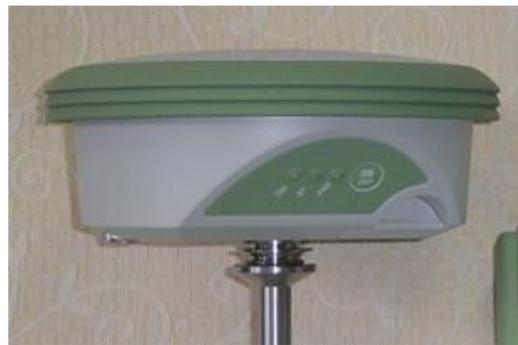
圖 3-11 地表變位觀測用儀器

本計畫採用之衛星定位接收儀器為Leica控制器RX1250X，並配合同廠牌之GPS天線盤Antenna ATX1230以接收衛星訊號，詳圖3-11。另援引國土測繪中心之e-GPS即時動態定位系統來進行VBS-RTK即時動態定位測量。

Leica控制器RX1250X

Leica GPS天線盤Antenna ATX1230

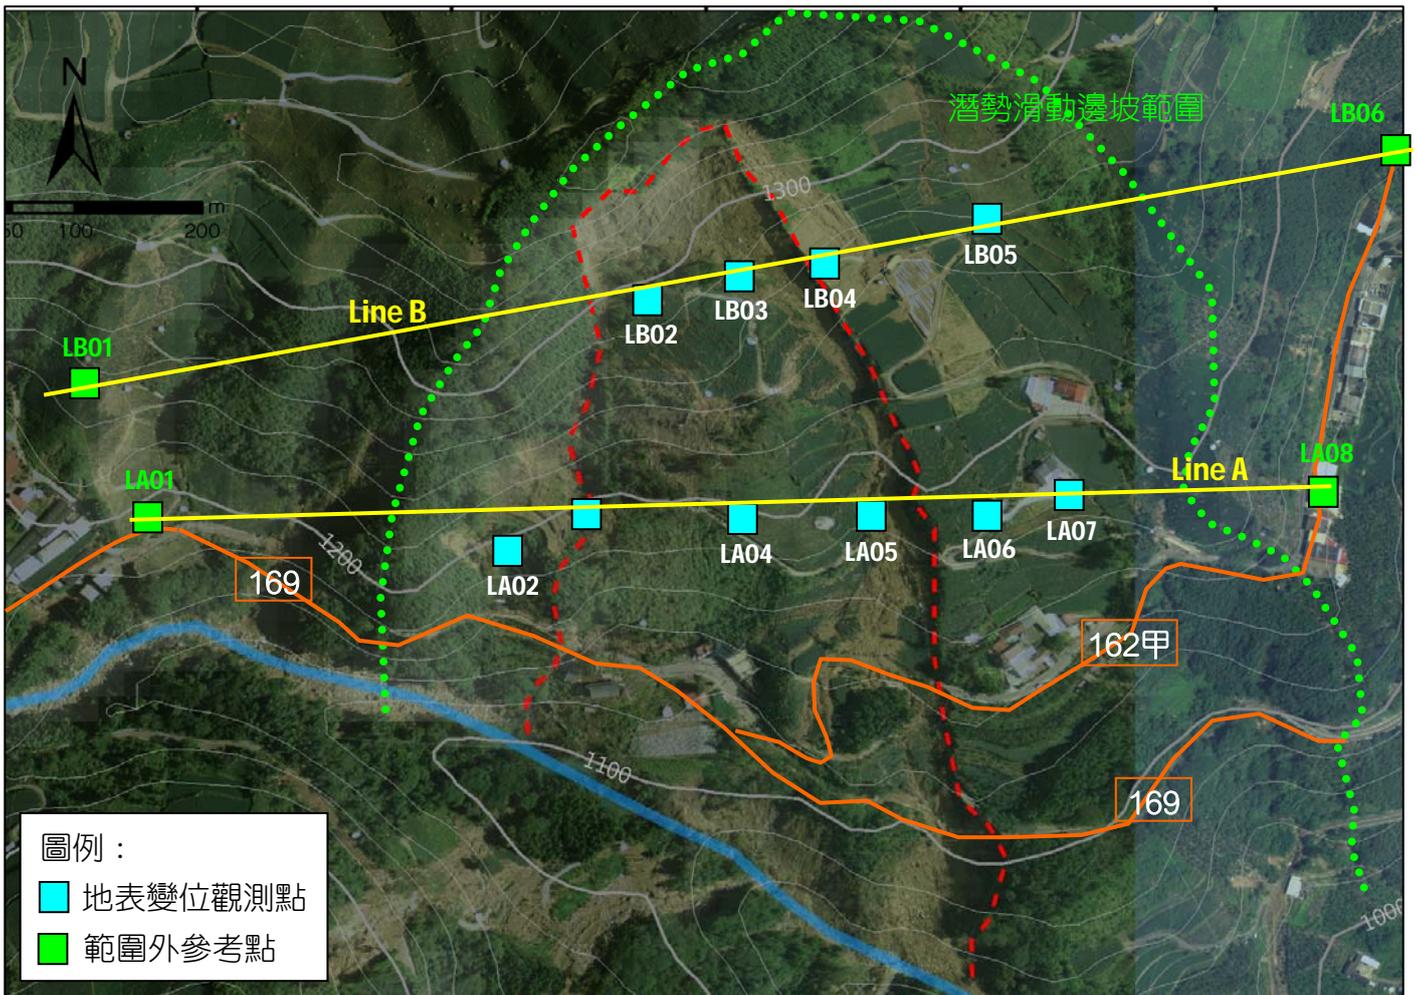
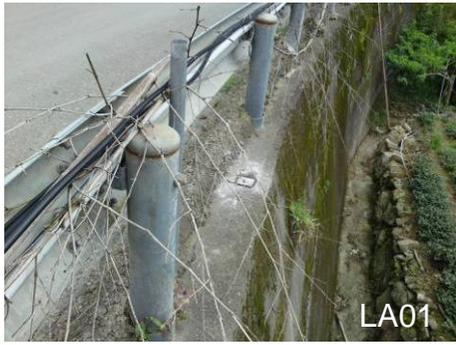
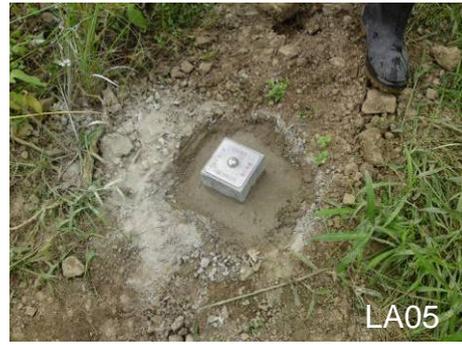
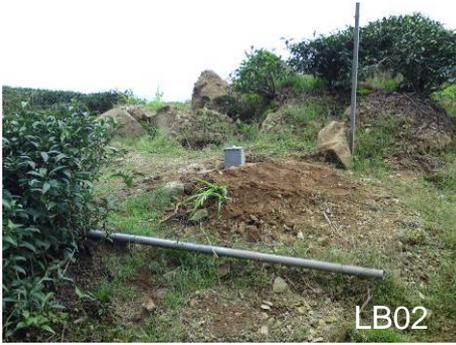
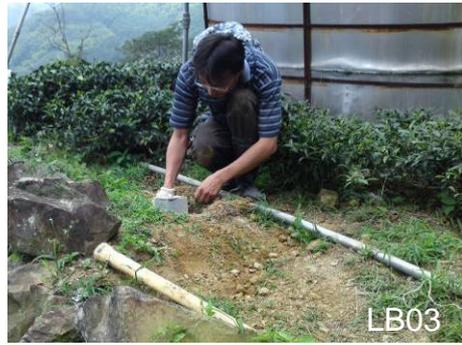
圖 3-12 地表變位觀測點位佈設圖

本計畫於潛在滑動邊坡範圍內規劃2條主測線，共佈設10處變位觀測點，並於計畫區邊緣外側另佈置4處觀測點位，作為地表變位比對分析之用途。本計畫業於民國99年8月13日完成導線點之佈設，點位佈設照片及配置圖詳圖3-12。

地表變位觀測點佈設(99.8.13)及現況照片

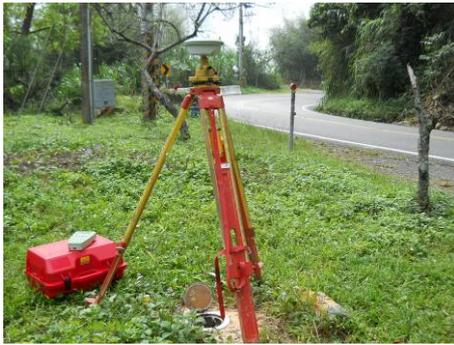
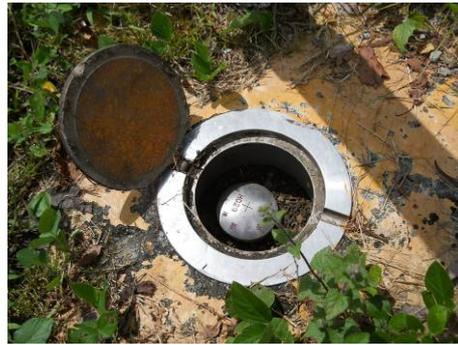
圖 3-13 靜態 GPS 測量現況圖

為提供後續VBS-RTK即時動態定位測量參據，本計畫援引內政部一等水準點(點位座標：E=220404.882m，N=2596406.524m，Z=1350.750m)來進行靜態GPS測量，以求得計畫區邊緣外側之觀測點位座標，且各觀測點與已知水準點上之接收儀均對4顆以上相同GPS衛星持續接收訊號達30分鐘以上。圖3-13靜態GPS測量之作業情形，表3-2為靜態GPS測量成果表。

靜態GPS測量現況照片

一等水準點H029

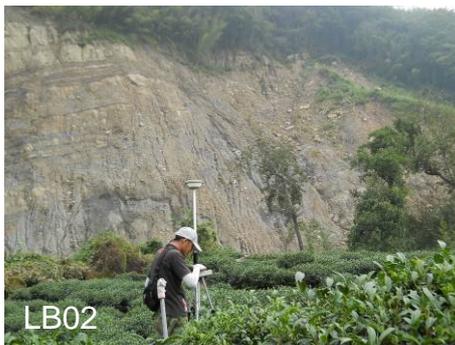
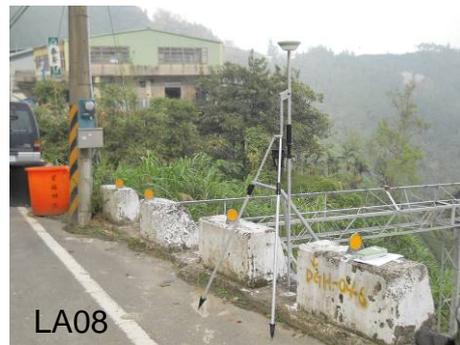
圖 3-14 地表變位測量現況作業情形

現地地表變位測量作業時，先與國土測繪中心之e-GPS即時動態定位系統連線，再以衛星定位接收儀進行VBS-RTK即時動態定位測量，並將所接收之觀測資訊傳至國土測繪中心之控制及計算中心進行RTK差分計算，並接收該中心回傳之計算成果數據，圖3-14為地表變位測量作業情形。現地測量資料再經計畫區邊緣外側觀測點(LA01、LA08、LB01及LB06)之座標轉換後，進而獲得各地表變位觀測點之點位座標，歷次地表變位觀測點之觀測成果如表3-4所示。

地表變位觀測點現況及測量作業照片
