民國98年8月8日中度颱風莫拉克 (Morakot)侵襲南台灣，造成嘉義縣梅山鄉太和村油車寮地區發生大規模之坡地崩滑災害，其主要滑動範圍為東西寬約360 m，南北長約600 m，滑動區冠部產生之落差約30~45 m，災害發生時有效累積雨量為972.5 mm，時雨量高達51.5 mm/hr。

計畫區受莫拉克颱風(98.8.8)影響，造成嘉義縣梅山鄉太和村油車寮上游坡面有大量土石崩落，恐堵塞口湖溪流路，緊臨之下游又因密集之土地利用（民宅等），若爆發土石流災害恐造成極大之傷害。為具體掌握後續可能之災害規模與形式，並積極執行有效之防災預警措施，故編定本計畫，期能儘速辦理災害評估與對策之研擬，並針對警戒與預警提出可行之方案。

本計畫位置位於嘉義縣梅山鄉太和村境內油車寮地區。本滑動區主要滑動範圍東西寬約360公尺，南北長約600公尺，滑動之高程介於EL.1,100~1,360公尺，高差約260公尺，滑動區冠部產生之落差約30~45公尺。

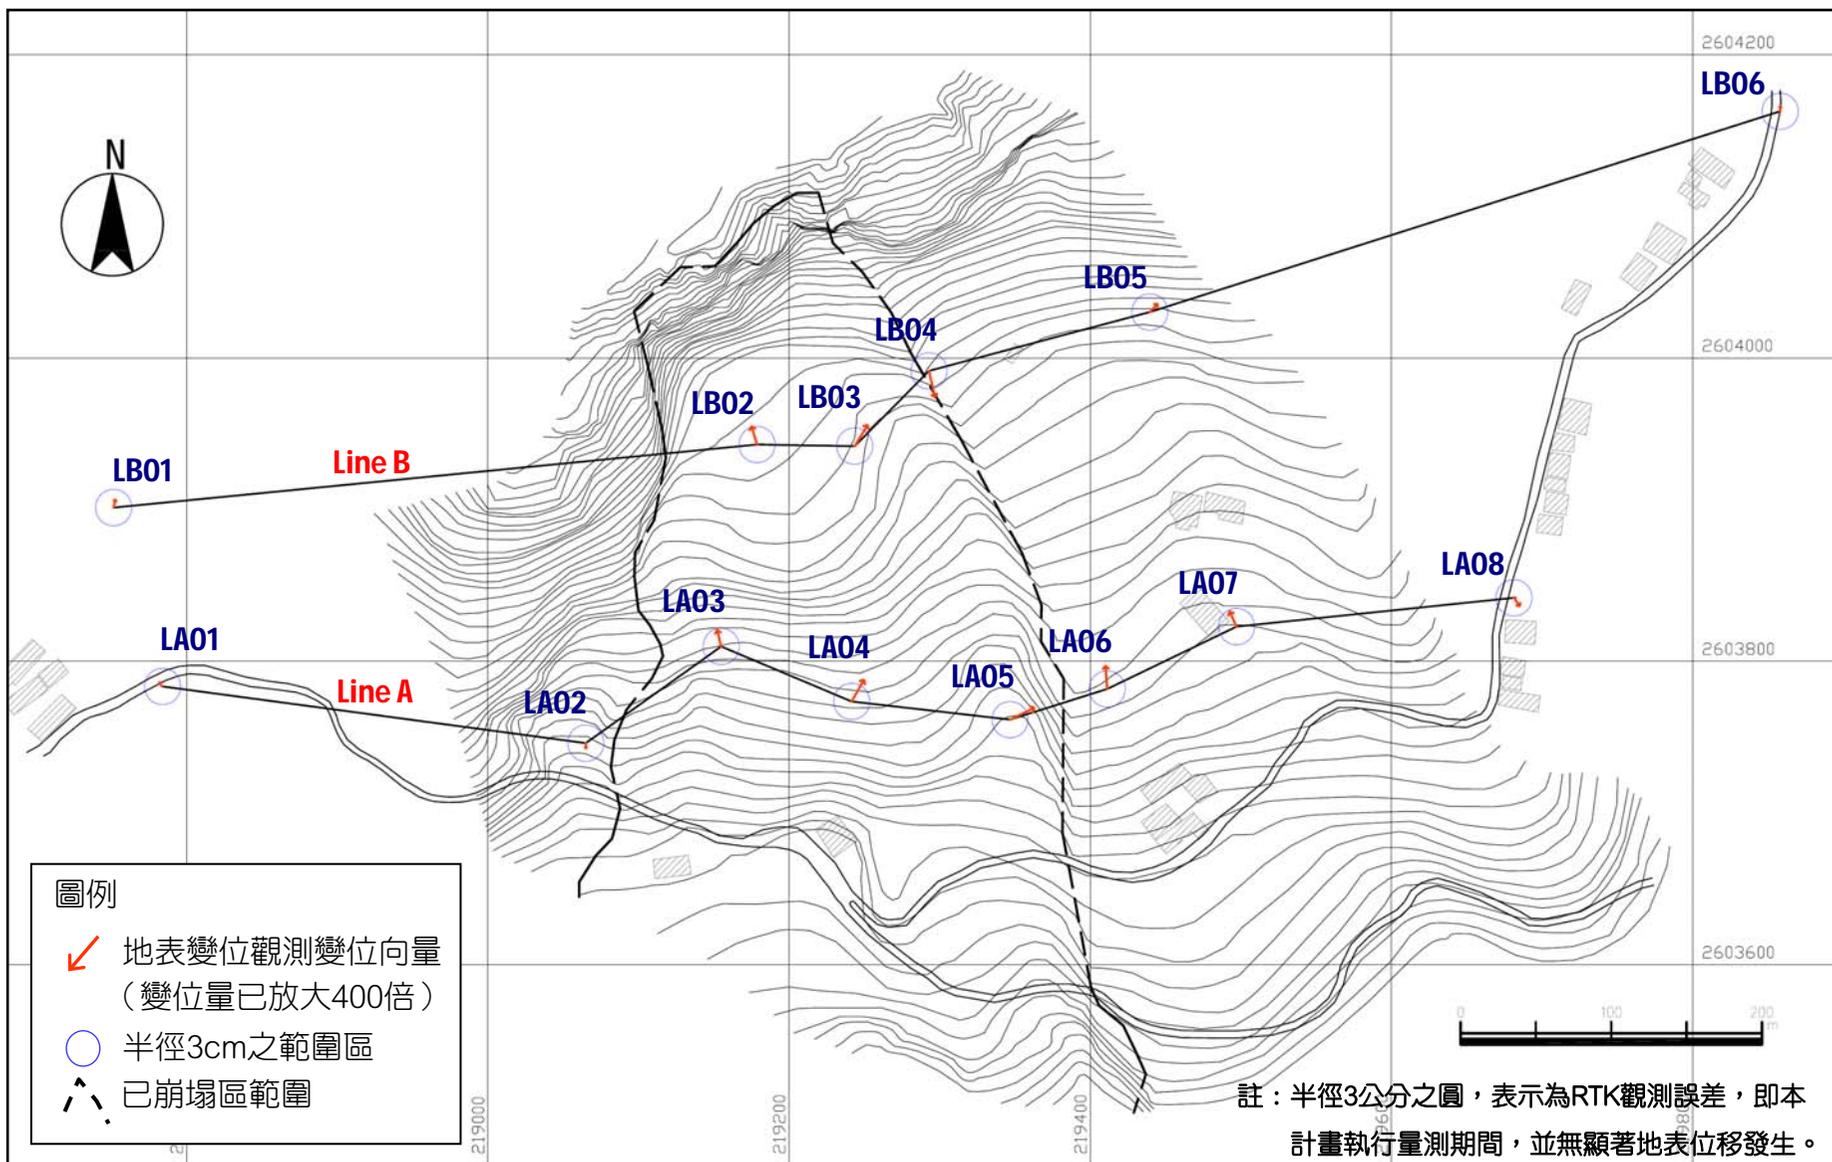
圖 3-15 地表變位觀測成果示意圖

另依上述之點位觀測成果，彙整歷次地表變位觀測值之差異量 ΔE 及 ΔN ，所有變位量均相對於8月30日之首次觀測值，並依 ΔE 及 ΔN 計算平面總變位量 ΔS (二維方根差)，表3-5為地表變位觀測點變化量之彙整，目前地表變位觀測之最大變化量為5.8公分，尚接近儀器之誤差內。另根據LA01~LA08及LB01~LB06之實測變位變化量 ΔE 及 ΔN 建構出兩條主要測線上之點位變動趨勢，詳如圖3-15所示。

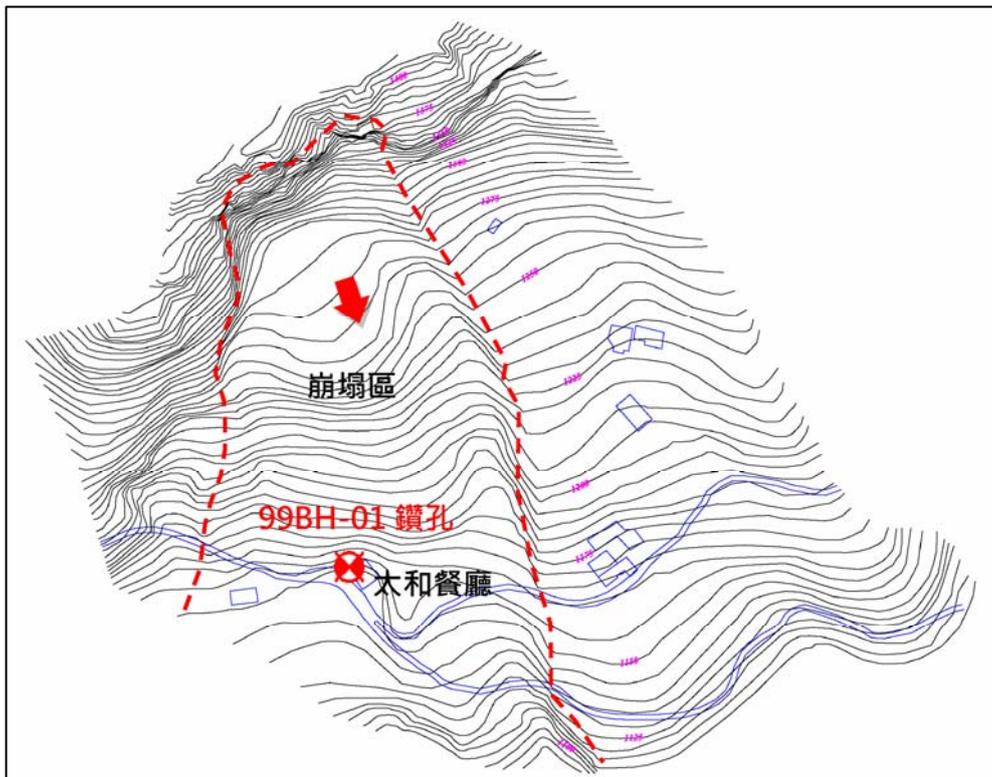
圖 3-16 鑽孔位置圖

為有效監測地下水位變化，本計畫於崩塌區足部(現太和餐廳側邊)佈設鑽探孔，佈置如圖3-16所示，鑽孔深度為23.5公尺。

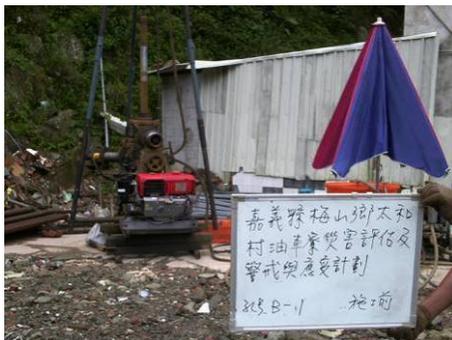
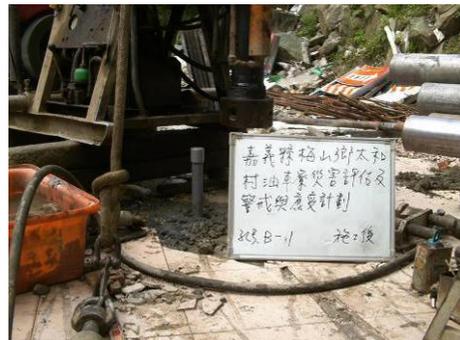
圖 3-17 鑽探工作現場施作照片

鑽探工作於民國99年9月9日開工作業，至9月13日作業完成，圖3-17為施工照片，其餘工作項目數量詳表3-6。

99BH-01作業前(99.09.09)

99BH-01作業後(99.09.13)

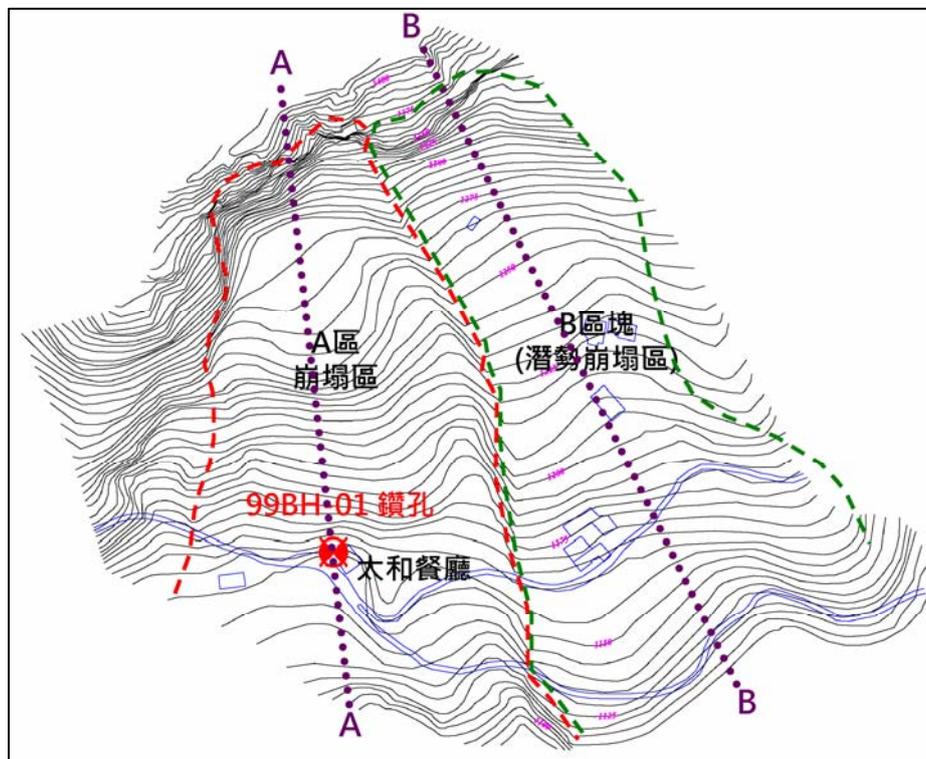
圖 3-18 A、B 區及 A-A、B-B 剖面位置示意圖

經地面3D雷射掃描技術製作計畫區現況邊坡之數值地形模型，本計畫選定A、B兩區塊(其中A為已崩塌區，B為潛勢崩塌區)，如圖3-18所示。並於兩區塊內由高至低各取一地形剖面A-A及B-B，再由前章節現場地質調查及鑽探成果，將A-A剖面之地層由上而下分為崩積層(Qc)及砂頁岩互層(SS/SH)，並建立數值幾何模型，同時於模型上建置99BH-01鑽探孔(深度23.5 m)，如圖3-19所示。

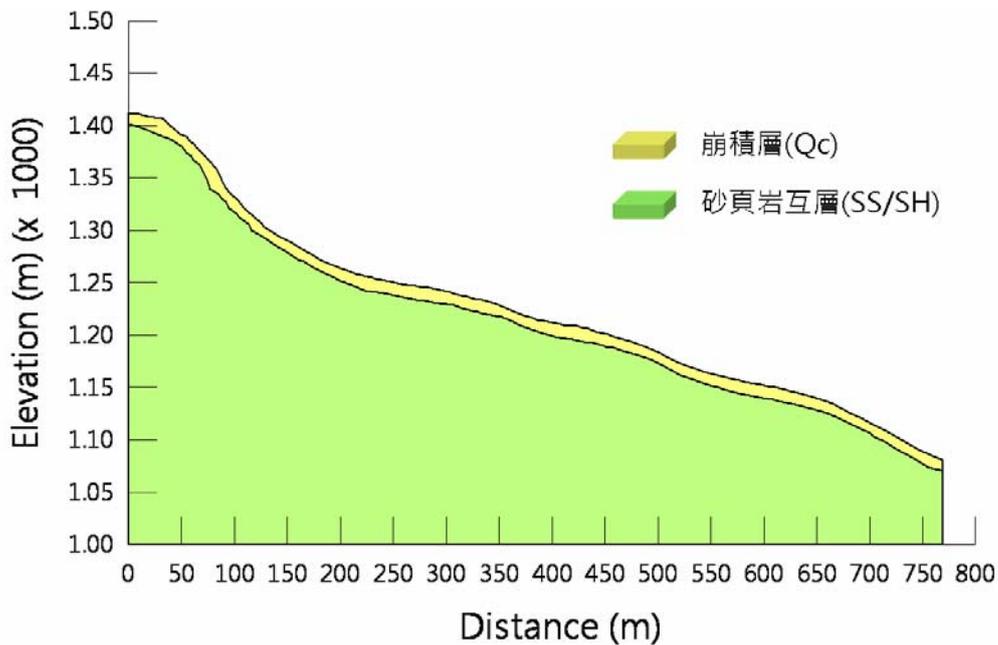
圖 3-20 B-B 剖面之數值幾何模型

另由於B區並無相關現場地質調查及鑽探成果，因此，B-B剖面之地層分佈乃參考相鄰A-A剖面進行劃分，如圖3-20所示。

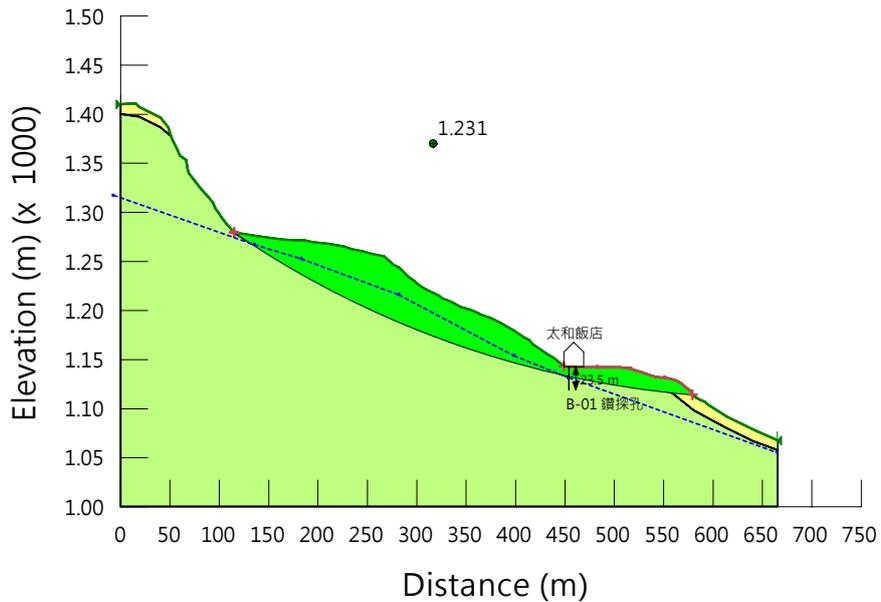
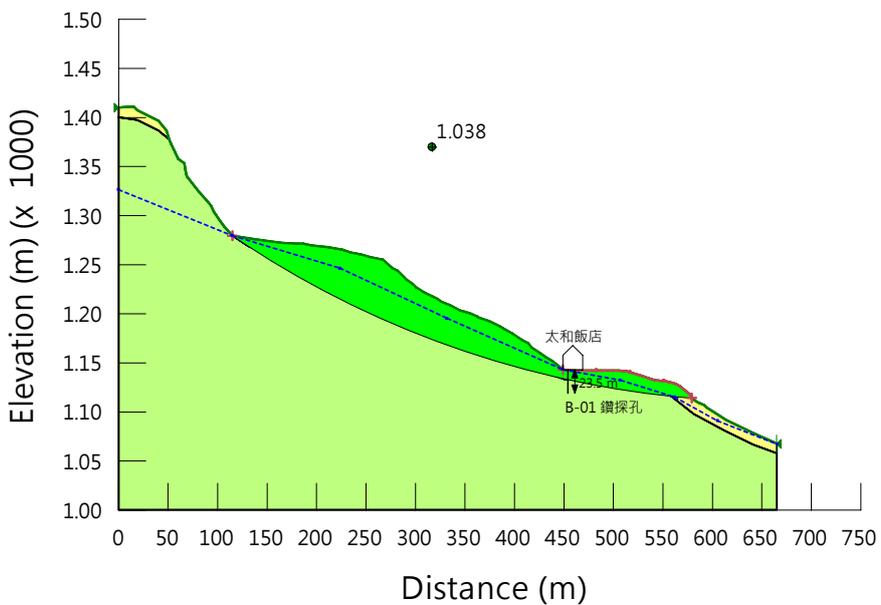
圖 3-21 A-A 剖面常時及暴雨狀況下邊坡安全係數

本計畫為評估常時及暴雨時，計畫區邊坡因地下水位上升將引致邊坡穩定性降低，故將A-A及B-B剖面分別以常時地下水位及暴雨地下水位進行邊坡穩定分析。爰此，分析用地下水常水位乃依據現地下水位監測之結果，設定為地表下12 m，高水位則設定以接近地表面之極端暴雨狀況下進行分析。另滑動面搜尋模式則採用圓弧法(Circular Bishop Method)較接近現地破壞情形。

(a) 常水位之邊坡安全係數($F_s=1.23$)

(b) 暴雨狀況下之邊坡安全係數($F_s=1.038$)

地層剖面	安全係數	
	常時地下水位 (地表下 12 m)	暴雨地下水位 (接近地表)
A-A	1.231	1.038
B-B	1.715	1.195

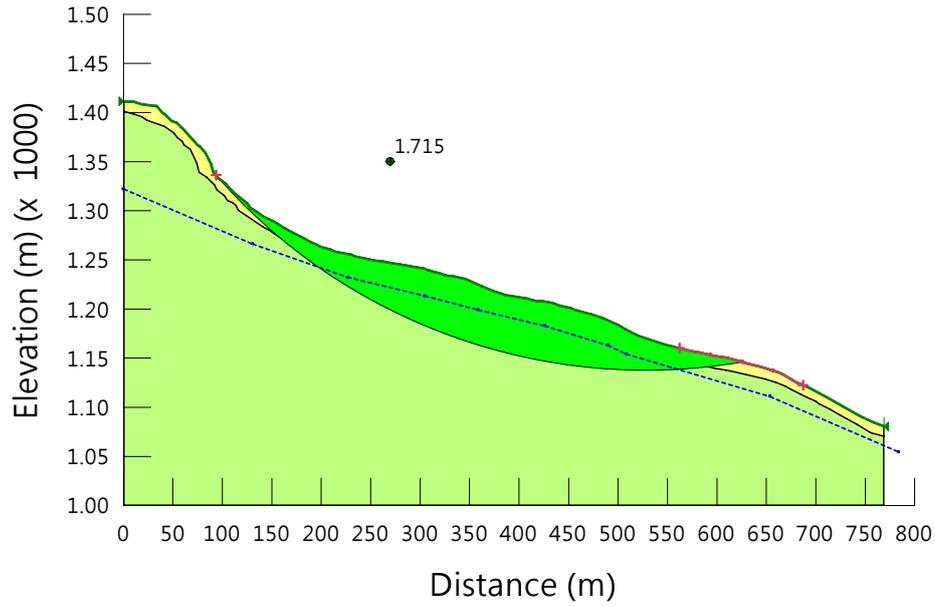
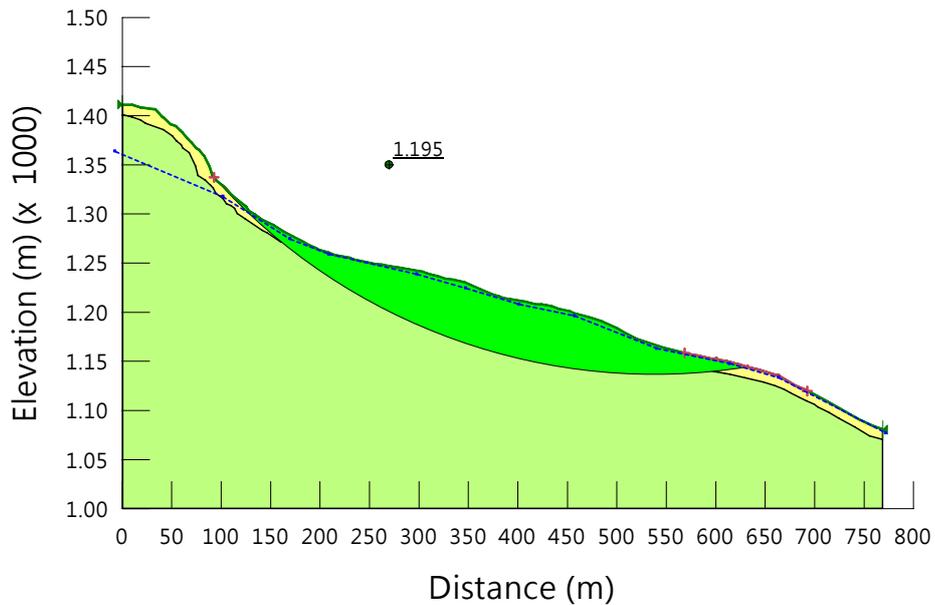
圖 3-22 B-B 剖面常時及暴雨狀況下邊坡安全係數

(a)常水位之邊坡安全係數($F_s=1.715$)

(b)暴雨狀況下之邊坡安全係數($F_s=1.195$)

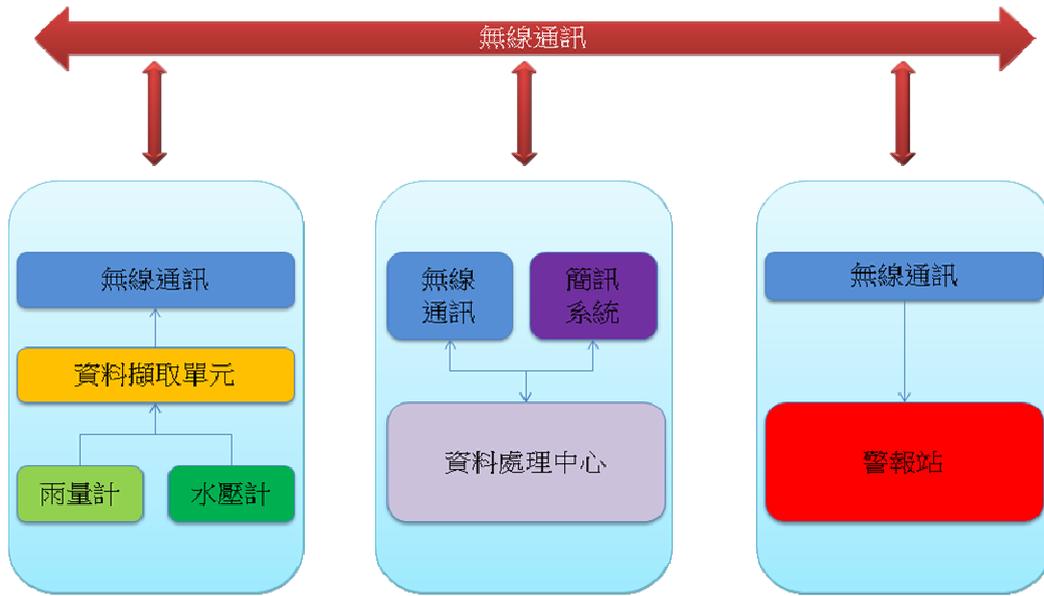
圖 3-24 監測系統儀器架構說明

監測資料經由資料擷取單元傳輸至資料處理中心後，資料即記錄/顯示於處理中心的記憶單元中，並不對外傳輸。

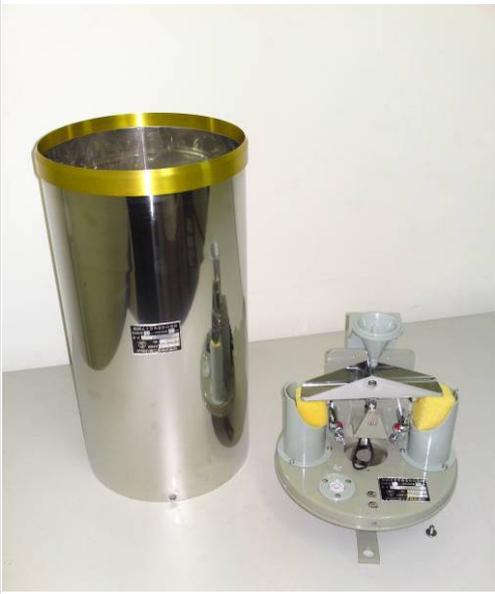
傾斗式雨量計及規格		
目的	量測並記錄降雨量變化情形

廠牌	大田株式會社	
尺寸	Ø210mm*450mm	
重量	3.5kg	
型號	TK-1	
辯識率	0.5mm/1 次傾倒	
頻率	最高可達 0.1~0.2 秒	
準確度	20mm 以下±0.5mm 100mm 連續降雨以上±3%	
自計式多功能水壓計及規格		
目的	量測並記錄地下水位變化情形

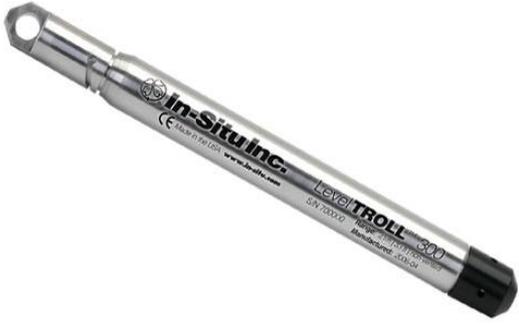
廠牌	In-Situ Inc	
尺寸	直徑 20.8mm ; 長 229mm	
重量	0.197kg	
型號	Level Troll 300	
電源	3.6V 鋰電池 · 可使用 5 年或 1,000,000 筆資料。	
記憶容量	1MB flash 或儲存 50,000 筆	
傳輸界面	Modbus(RS485/232),SDI-12, 4-20mA	
量測範圍	100 psig	
準確度	水位： 0.2% ; F.S. 溫度： 0.25°C

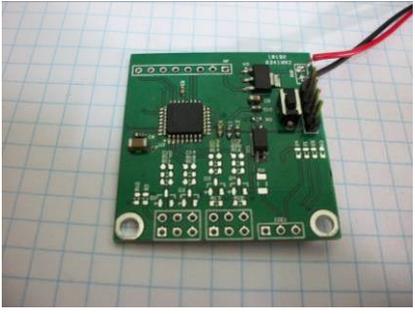
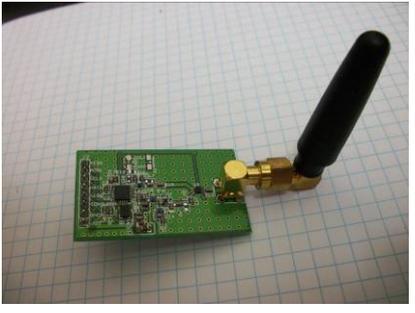
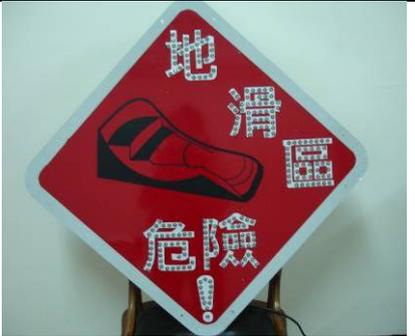
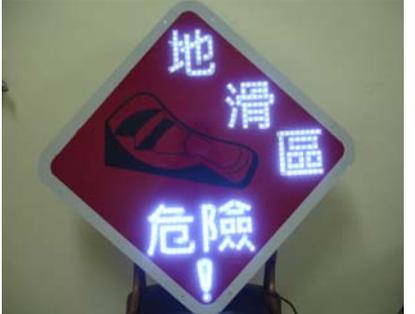
表 3-13(1) 資料記錄及傳輸單元規格

資料擷取單元		
功能	擷取水壓計及雨量計訊號，並控制無線傳輸模組傳送至資料收集器。

規格	1x 水壓計輸入通道, 1x 雨量計輸入通道	
電源	6~15 VDC	
頻率	最高 10 次/秒	
解析度	類比 >12 位元	
無線傳輸單元		
功能	無線傳輸介面

規格	433MHz, ISM Band	
電源	3.0 VDC	
頻寬	1200 bps @ 1.0 km	
警報單元		
LED	5mm 平頭式/IP67

功能	提供灯號警示	
電源	5 VDC

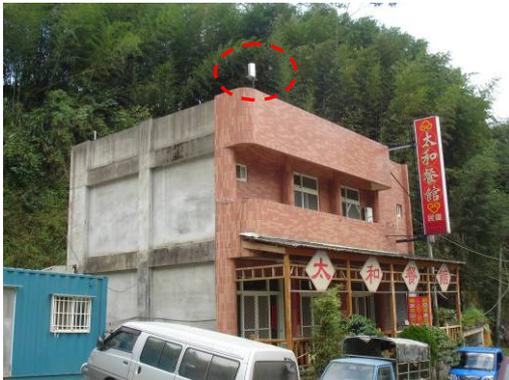
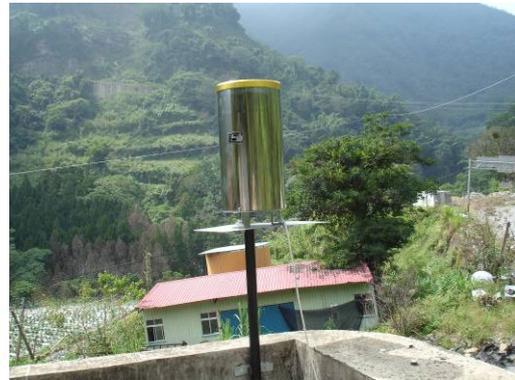
圖 3-25(1) 警戒系統設置位置現況照片

S01 設置位置現況(太和餐館)

雨量計設置現況

圖3-25為自動化防災警報系統各站相關儀器設置之現況照片。

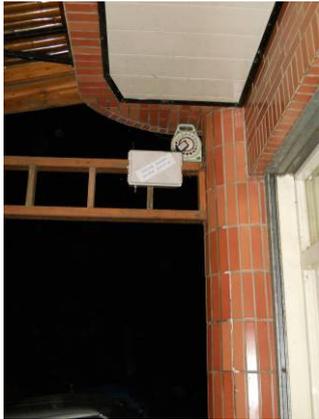
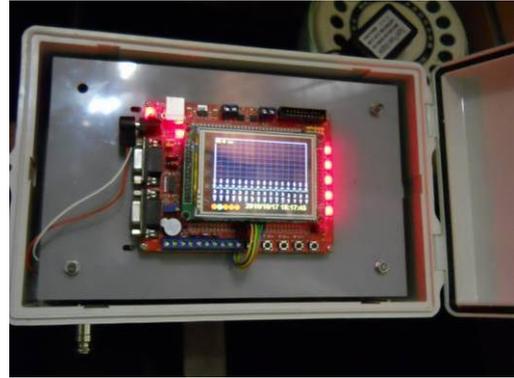
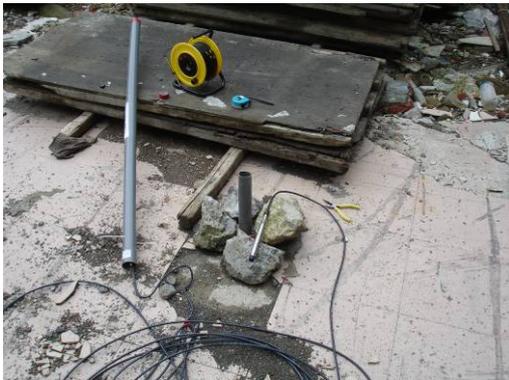
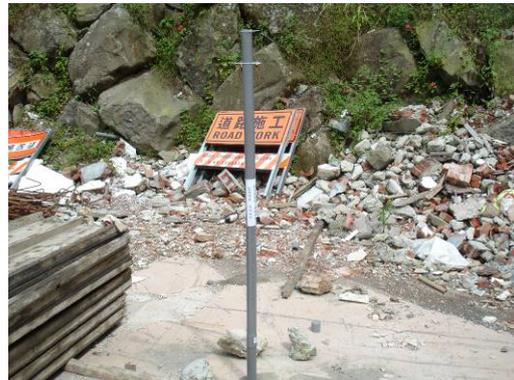
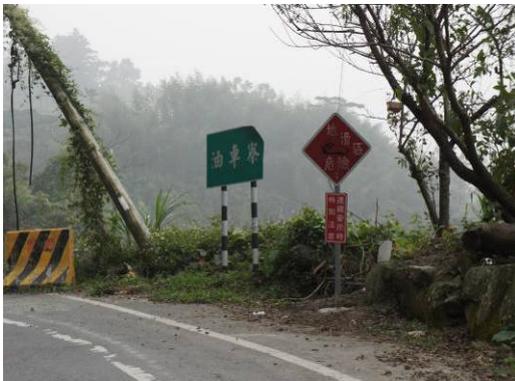
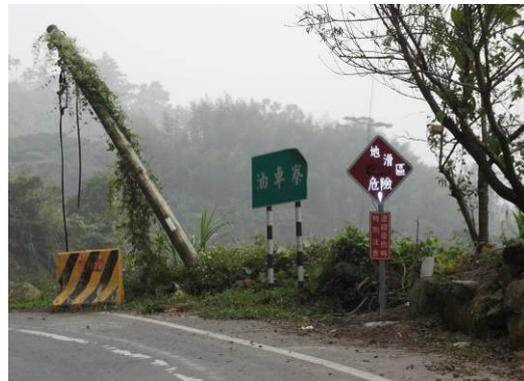
圖 3-25(2) 警戒系統設置位置現況照片

C01 資料處理中心設置現況

資料處理中心設置完成現況

自動水壓計設置現況

自動水壓計設置完成現況

AL01 設置現況照片

AL01 設置現況照片(LED 測試)

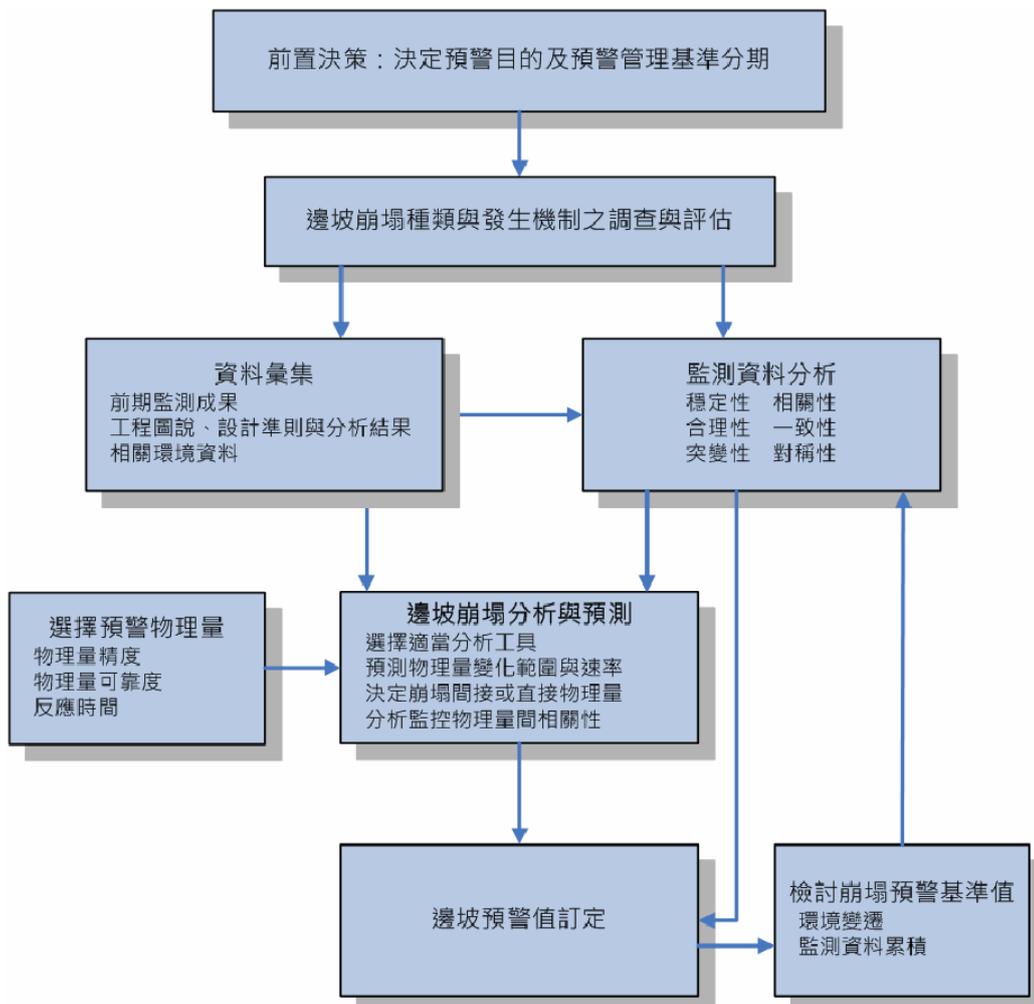
圖 3-26 邊坡監測管理值訂定建議程序

且預警發佈攸關重大，故監測管理值之訂定決不可草率。一般而言，預警基準值可能為位移、水壓、水位或降雨特性等直接或間接崩塌現象徵兆物理量，預警基準值可直接以位移預測或間接與崩壞相關之徵兆物理量訂定，然不同時機、不同目的與不同徵兆物理量，可有不同管理階段及其所對應之監測管理值，則詳實之邊坡背景資料調查配合長期觀測，逐步調整監測管理值是為最佳訂定方式。圖3-26為邊坡監測管理值訂定建議程序(監測手冊，2002)。

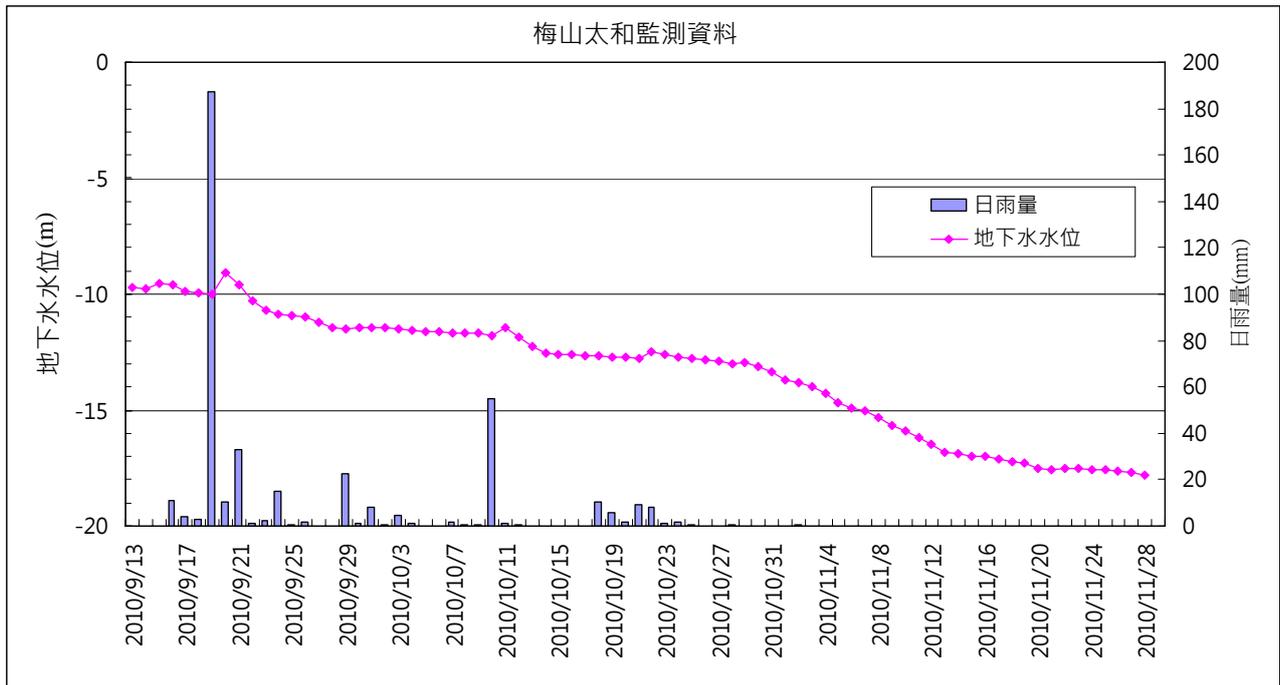
圖 3-27 本計畫雨量計與水位計之監測成果

爰前，本計畫業於已崩塌區足部之監測站建置自動化雨量計及水位計，並至2010年9月13日起開始監測水位與雨量資料之作業。監測首日之初始地下水水位為-9.7m，降雨量為0mm。本次監測期間主要降雨發生於9月18日~9月20日之間之凡那比(Fanapi)颱風及10月9日大雨，其中本計畫雨量站於9月19日當日測得日之降雨量達187.5mm。圖3-27為本計畫雨量計與水位計之監測成果。由歷線成果顯示，地下水水位除因豪雨及大雨之影響而有部份抬升外，其水位主要趨勢為隨地下水消散而逐漸降低。

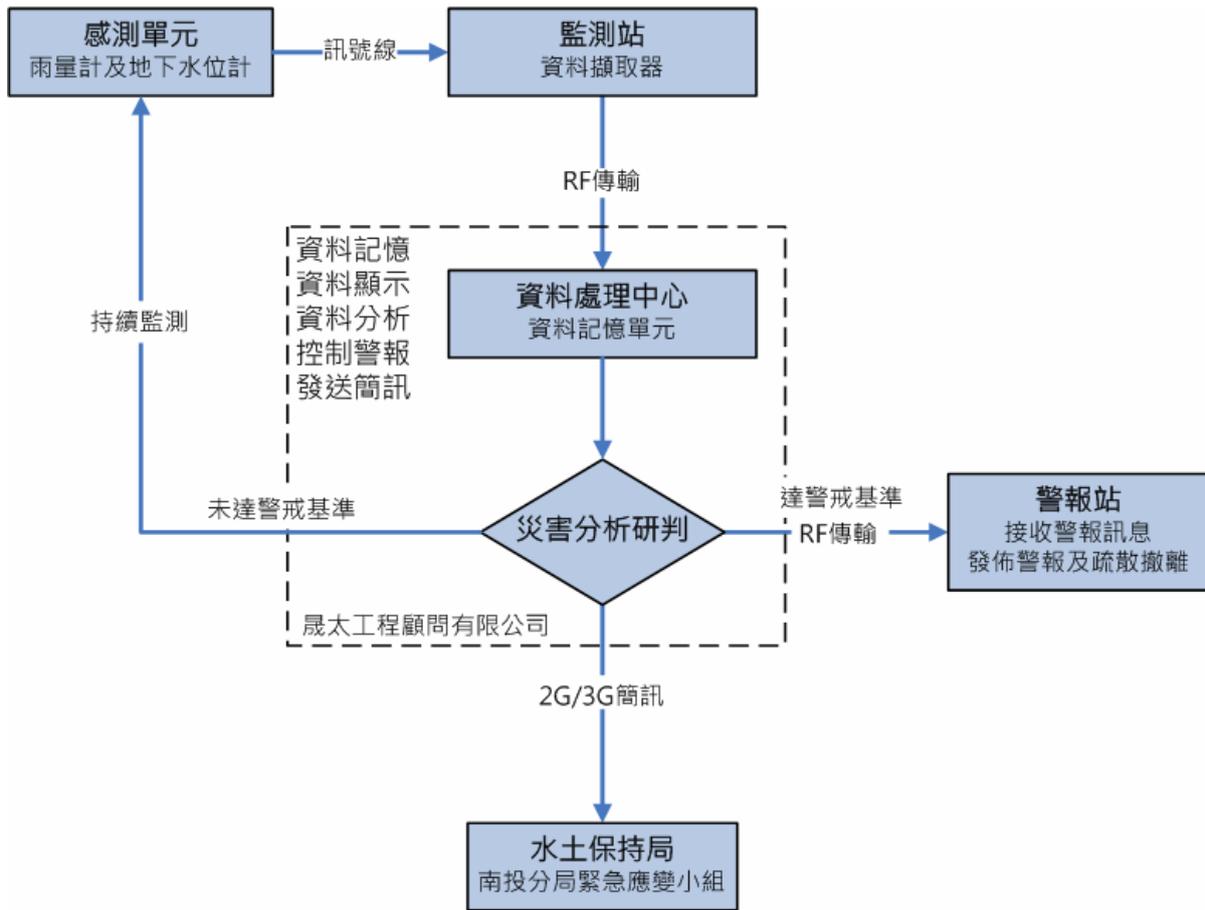
圖 4-1 整體災害通報架構

依計畫目標、現階段監測項目及預警防災系統，本計畫所擬定之災害通報架構以迅速、可靠且即時以無線電通訊通報潛勢崩塌災害區住戶疏散及鄰近災害應變人員進行第一線災情確認及防災救助準備，並同步以手機簡訊通知遠端防災應變人員進行對應判斷及措施，整體災害通報架構如圖4-1。另有緊急通報單位聯絡電話，如表4-1所示。

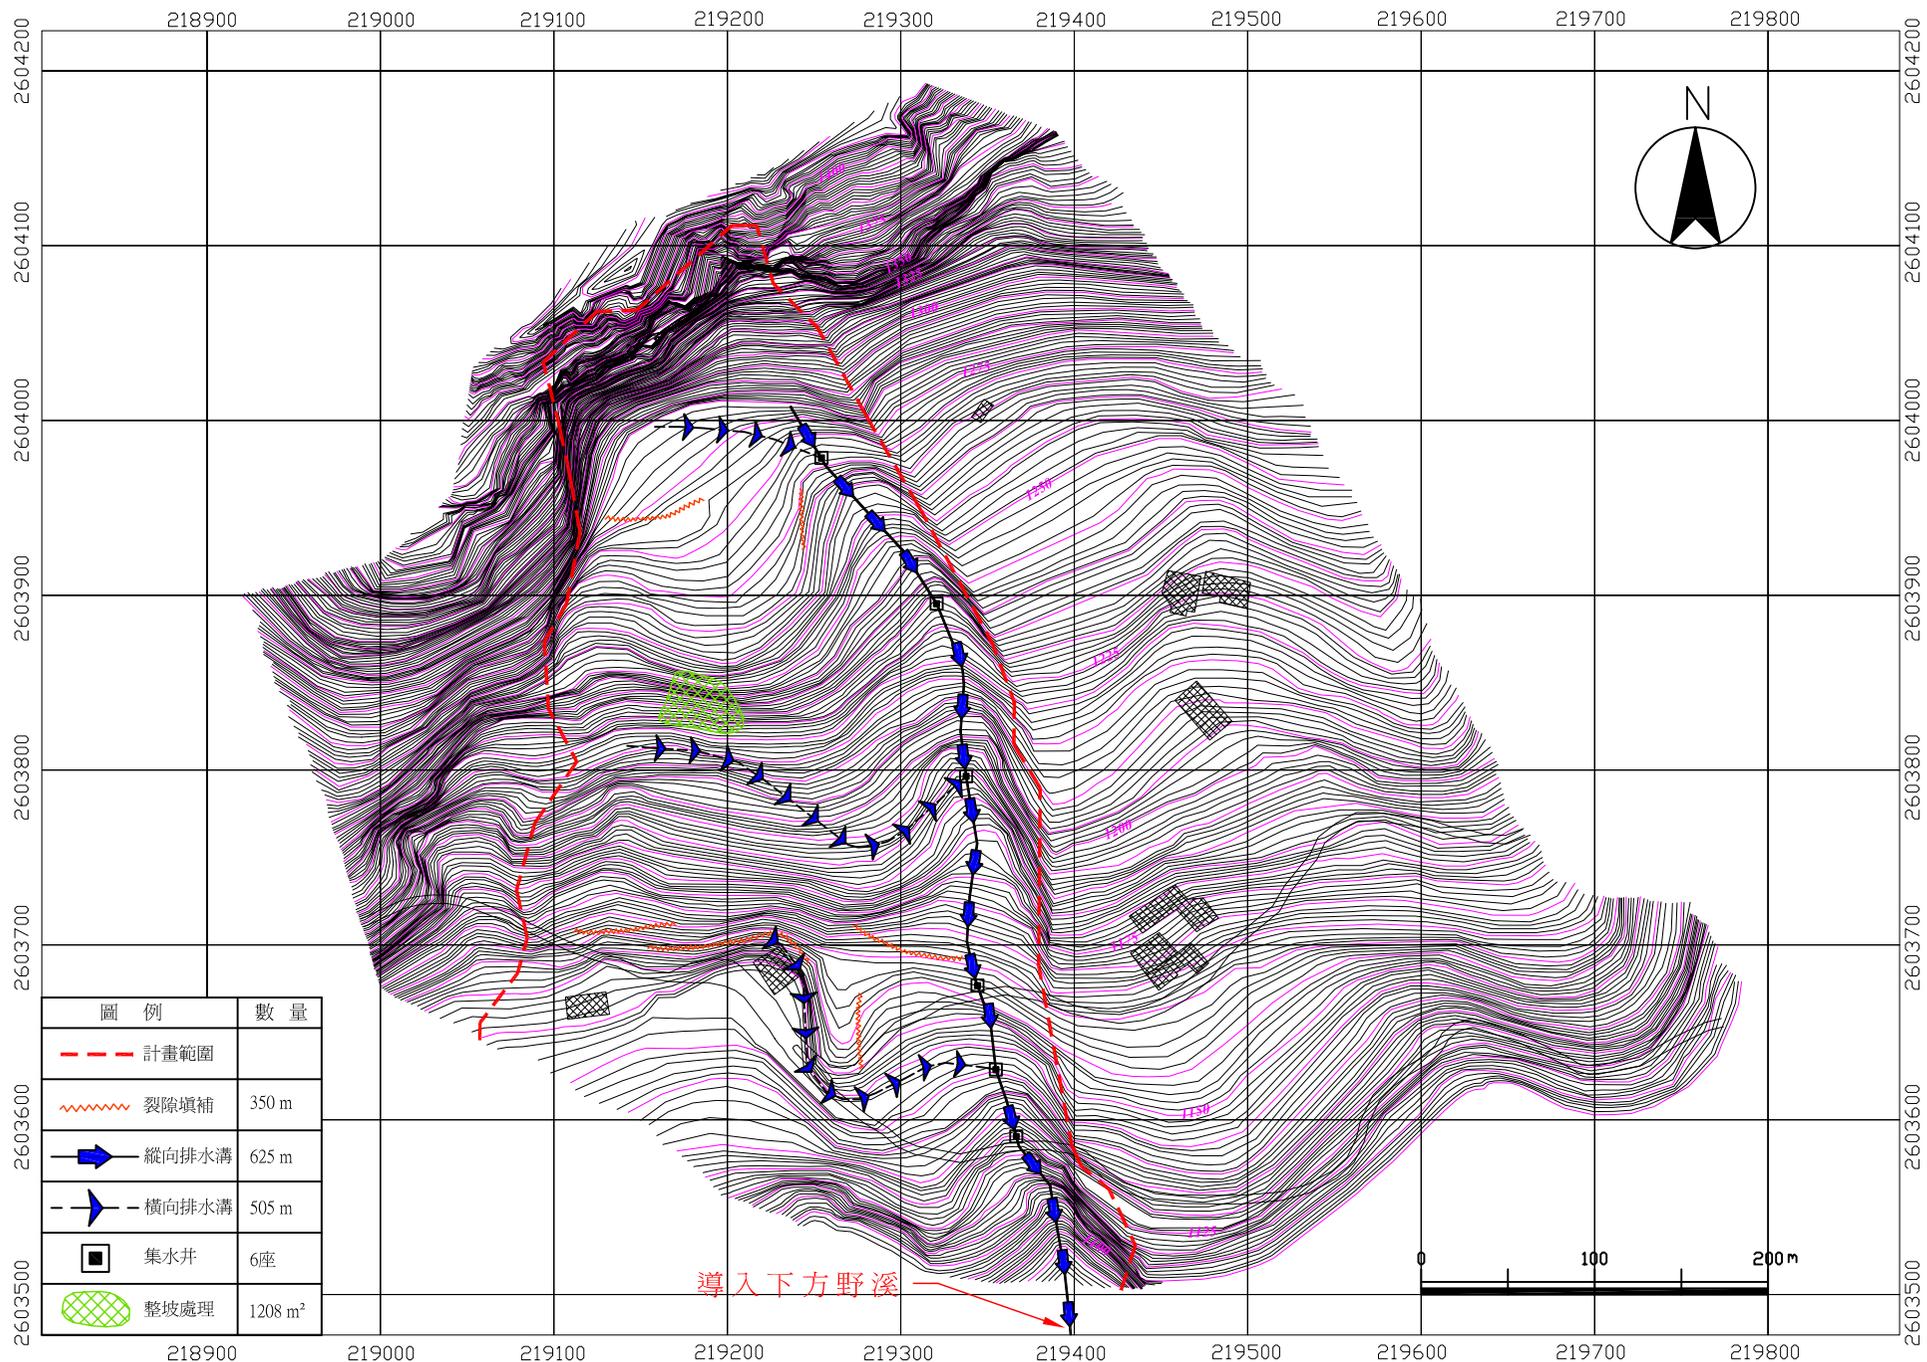
本案建議計畫區域內之初步應急處理工程配置(以地表裂縫填補、排水改善及整坡處理為主)及設施示意圖分別如圖4-2及4-3所示。另依各工項編列工程費用，估計約需362萬8千元，詳細工程概估費用說明如下表4-3所示。

圖例	數量
	計畫範圍
	裂隙填補 350 m
	縱向排水溝 625 m
	橫向排水溝 505 m
	集水井 6座
	整坡處理 1208 m ²

針對計畫區內地表裂隙及湧水區域進行地表排水改善，並對區內有立即坍落疑慮之邊坡則進行局部邊坡穩定工程。

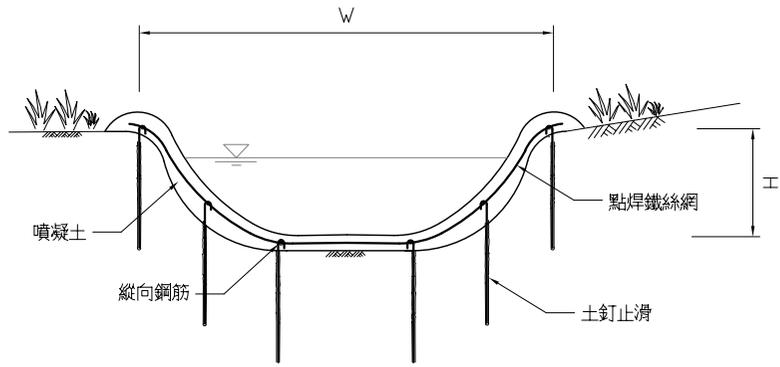
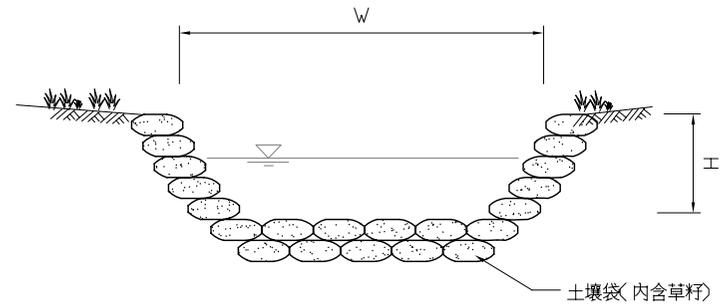
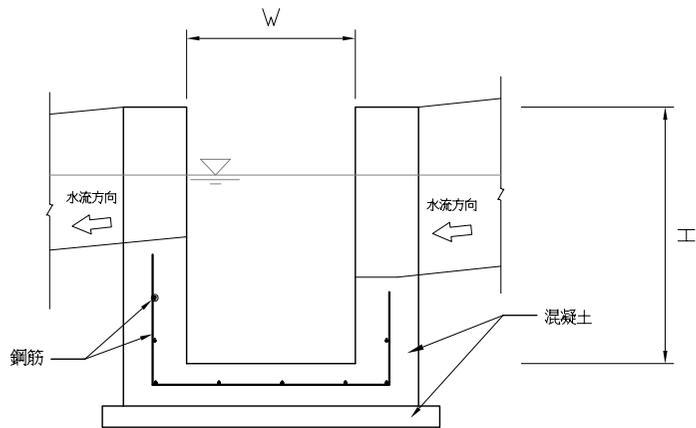
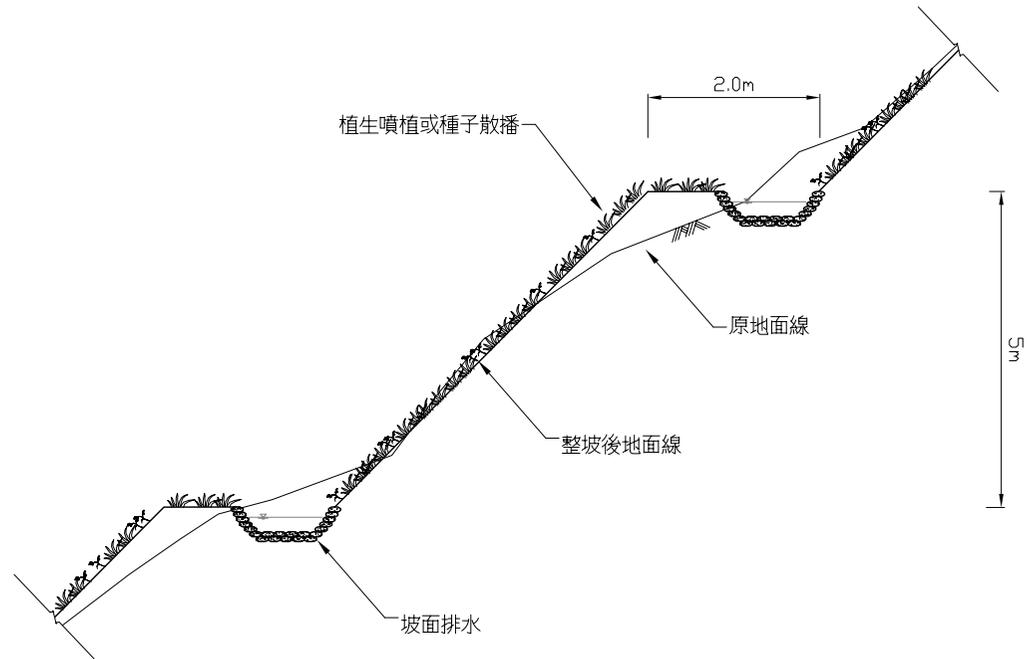
3. 滑落崖下部之地形變化處，及坡面之凹陷部等易於蓄集地表水處設置暗渠，排除接近地表之淺層地下水並收集入滲水，藉以增加滑動體之強度來穩定地滑，並可預防雨水滲入深層之地下水。
4. 地表裂隙處進行裂隙填塞或設置排水溝，另已受損之既有排水構造物則予以修復，以防雨水持續入滲。

1. 整坡處理：以削緩邊坡坡度來提高穩定性，防止無預警之崩落，坡面高度超過 5m 者，則採階段式之原則來規畫。
2. 坡面保護工程：將裸坡之斜面以植生方式或施築構造物，以保護邊坡，使坡面達穩定狀態，並可避免雨水沖蝕而使土砂流失衍生災害。
3. 設置擋土構造物：本計畫現階段僅採用整坡處理進行應急整治，如邊坡仍持續發生滑動或崩落則改以設置擋土構造物以穩動邊坡，建議採用挖方少且具柔性之擋土構造物為較佳之選擇。

縱向排水溝示意圖

橫向排水溝示意圖

集水井示意圖

整坡處理示意圖
