霧社水庫集水區內水土保持需求調查規劃

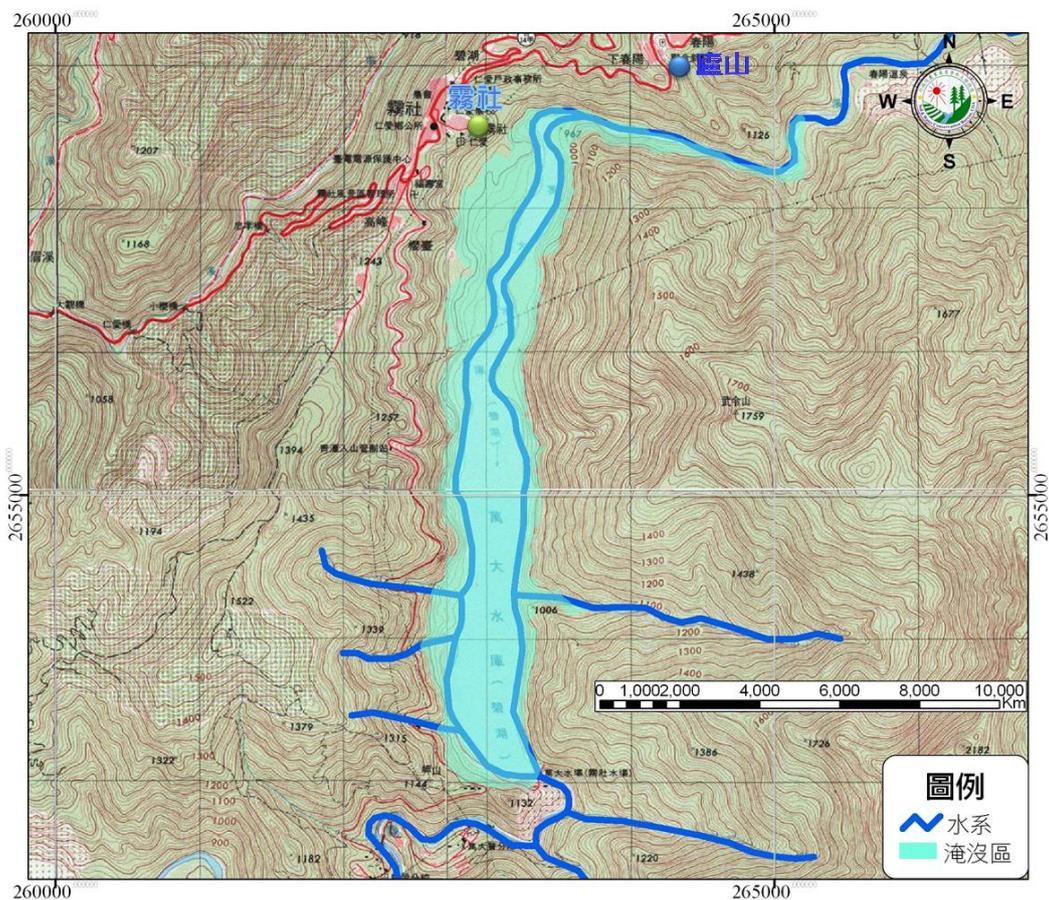
圖 2-2 霧社水庫淹沒範圍圖

其中，霧社水庫(即萬大水庫)平均日流量 16.5cms，枯水期日流量 1.95cms，水庫滿水面積為 3.36km²(參見圖 2-2)，滿水位為 EL.1,005m，其相關數據如表 2-1 所示。霧社壩為拱型重力式壩，壩頂中部設有溢洪道，而主要之洪水則於壩址上游右岸 350m 處之排洪道排洩。又水庫常水位為 1,005m，即壩堤高度 144m，壩寬 77m，壩後水庫總裝水量 14,500 萬 m³，完工時有效蓄水量 12,780 萬 m³，惟民國 90 年 4 月實測水庫有效蓄水量約為 8,712 萬 m³，顯示有效蓄水量已減少約 4,068 萬 m³，佔原有效蓄水量約 31.8%，淤積程度相當嚴重。

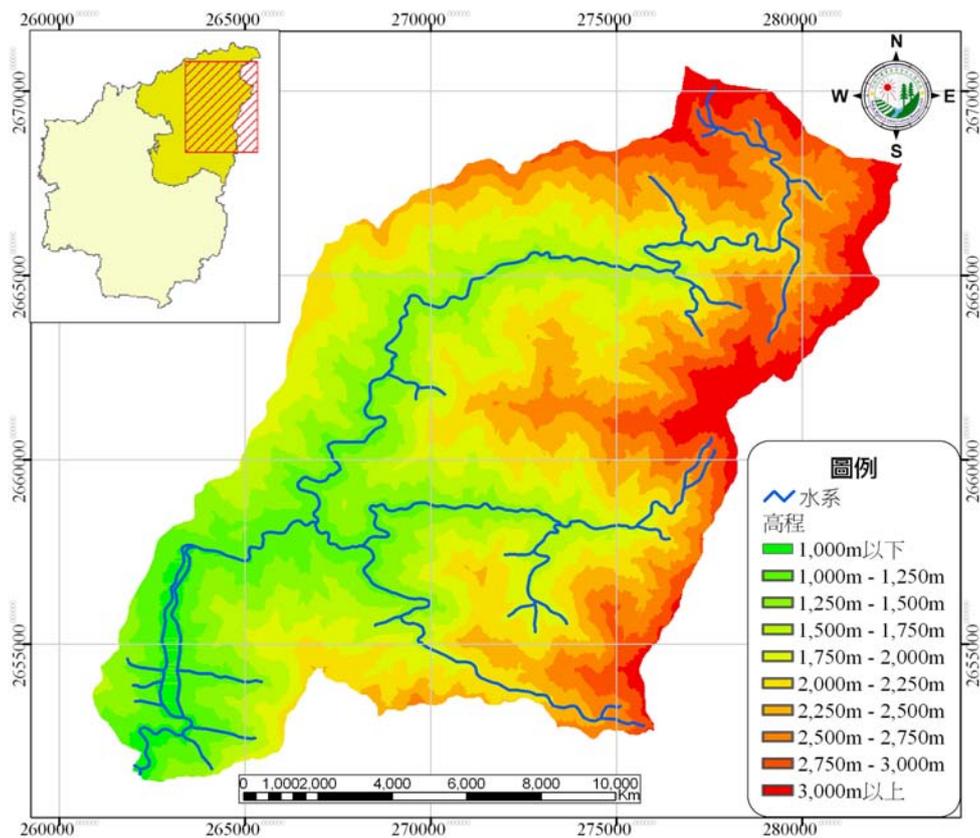
圖2-3高程分布圖

集水區內最高處之高程為 3,600m，平均高程為 2,050m。

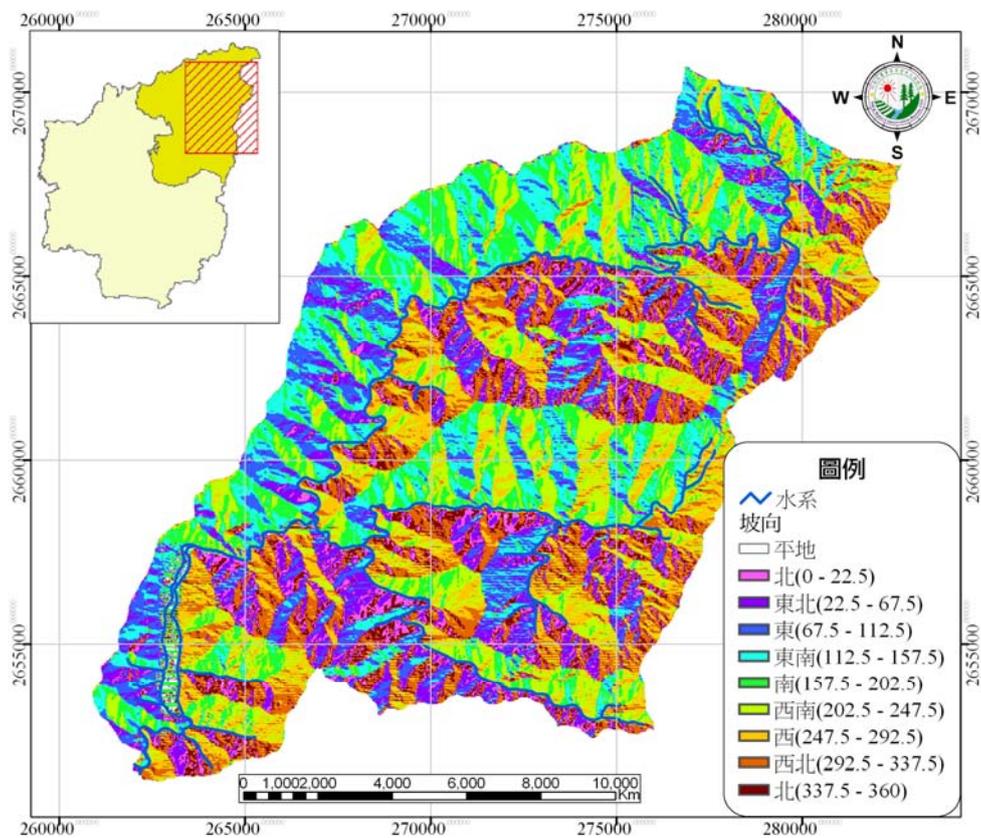
圖2-5坡向分布圖

均勻，各坡向各佔10%左右，如圖2-5所示。

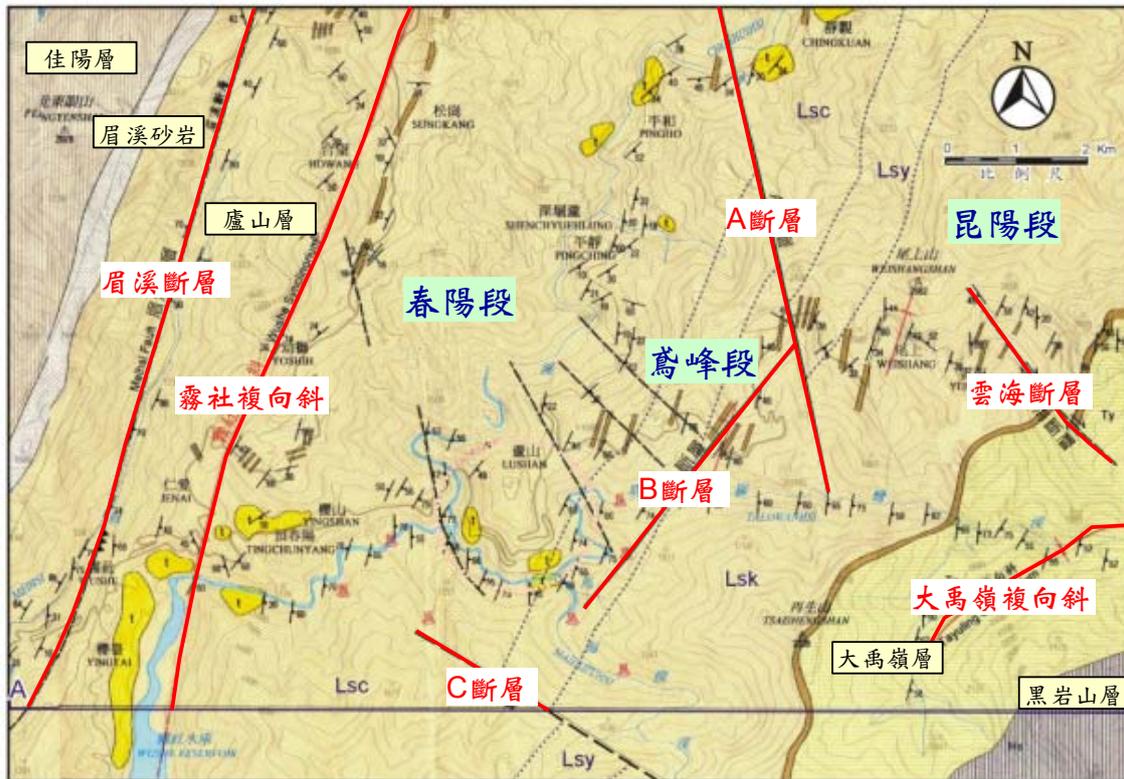
圖2-8地層構造分布圖
(資料來源：台灣電力公司，2006)

霧社複向斜位於眉溪斷層之東側，是一西翼較陡、東翼較緩的複向斜構造。同斜軸軸面位態和本地區廬山層板岩中的岩石劈理面相同，其中向斜軸均位於廬山層之中，方位為東北-西南向，並向西南傾沒；自霧社水庫向東北延伸，大致通過台十四甲公路與力行產業道路之間。複向斜西翼為廬山層整合覆蓋在眉溪砂岩之上，東翼則為平緩之廬山層板岩，並呈單斜(monocline)狀構造，並向東與大禹嶺複向斜相接。

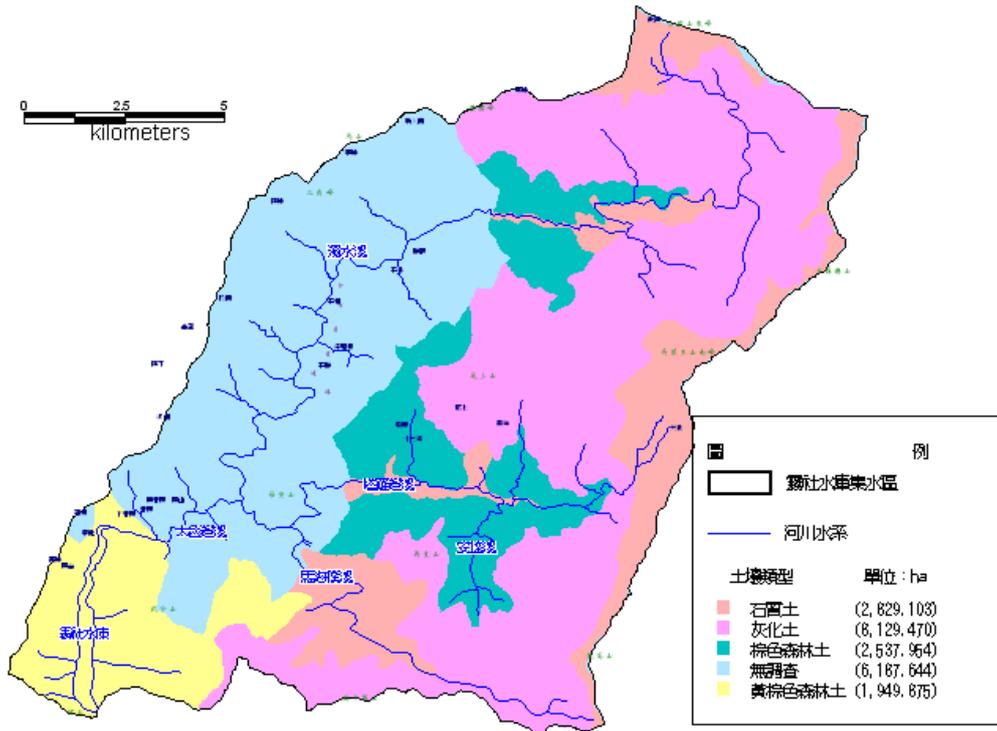
圖2-9土壤分布概況

依據行政院農業委員會於1988年繪製之「台灣地區土壤圖」、謝兆申、王明果於1991年所繪製之「台灣地區土類分布概圖」及林務局「林班地土壤」，套疊集水區範圍後可繪製得區內各類土壤分布，如圖2-9所示。本流域內之土壤種類相當複雜，包括崩積土、紅壤、沖積土、黃壤、石質土及雜地等。棕色及黃棕森林土位於集水區林班地，受林地演替化育生成土壤中水份、養份豐富，植物生長優良；灰化土、石質土質地特性接近壤土，地表沖蝕嚴重。

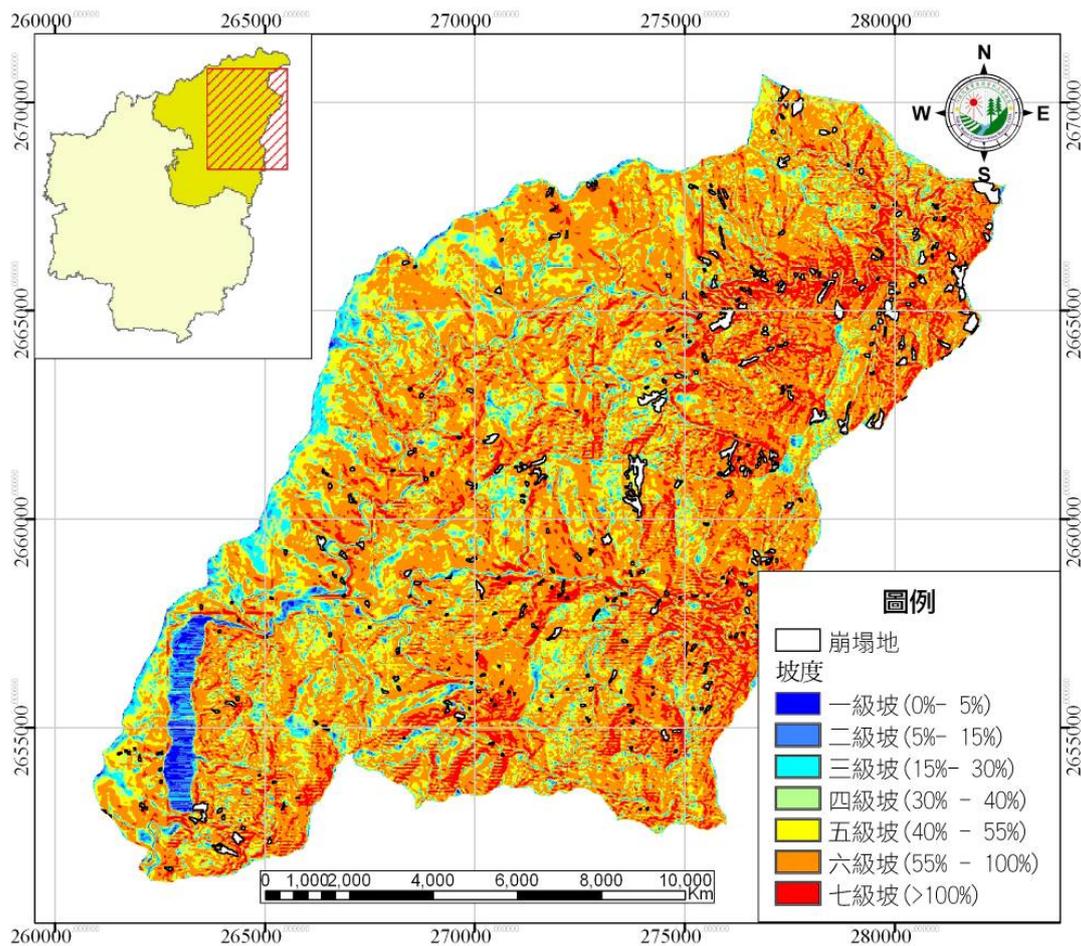
圖 3-2 崩塌地與坡度之分布

四級坡	五級坡	六級坡	七級坡	合計
數量(處)	3	7	37	163	209
面積(ha)	1.09	1.44	68.38	409.52	480.43
百分比(%)	0.23	0.30	14.23	85.24	100.00

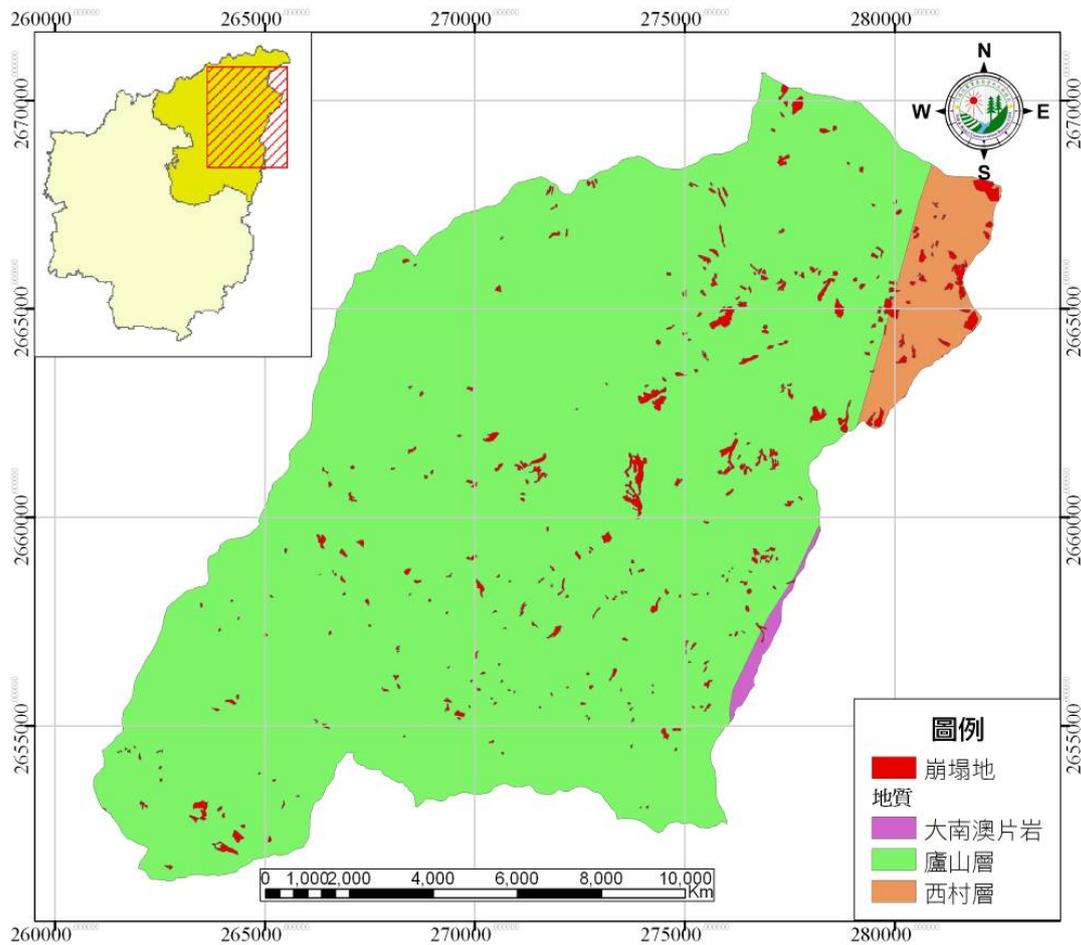
圖 3-3 崩塌地與地質之分布

大南澳片岩	西村層	廬山層	合計
數量(處)	3	26	180	209
面積(ha)	2.51	74.78	403.14	480.43
百分比(%)	0.52	15.57	83.91	100.00

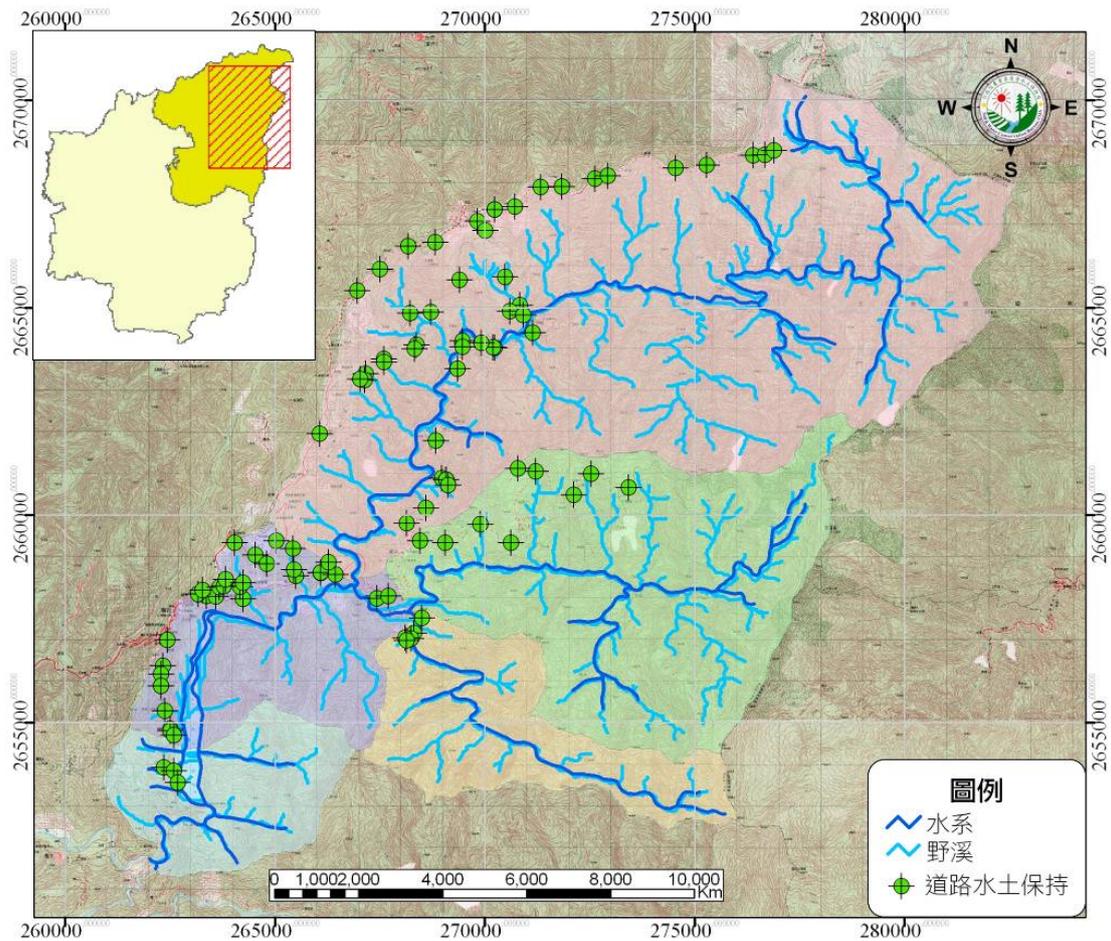
圖 3-7 道路水土保持調查點位分布圖

集水區內道路水土保持現勘點位分布，如圖 3-7。

根據上述章節道路水土保持調查成果，道路水土流失原因，大部份除地質脆弱，加上豪雨沖刷造成上邊坡崩塌以及下邊坡受河道洪水沖刷導致路基流失外，部分地區因道路邊坡土石崩塌淤滿兩側排水設施，造成道路排水困難，水流漫溢至道路上形成路面沖蝕破壞。經現地勘查後發現，道路排水問題以投 83、投 85 縣道破壞較為嚴重。

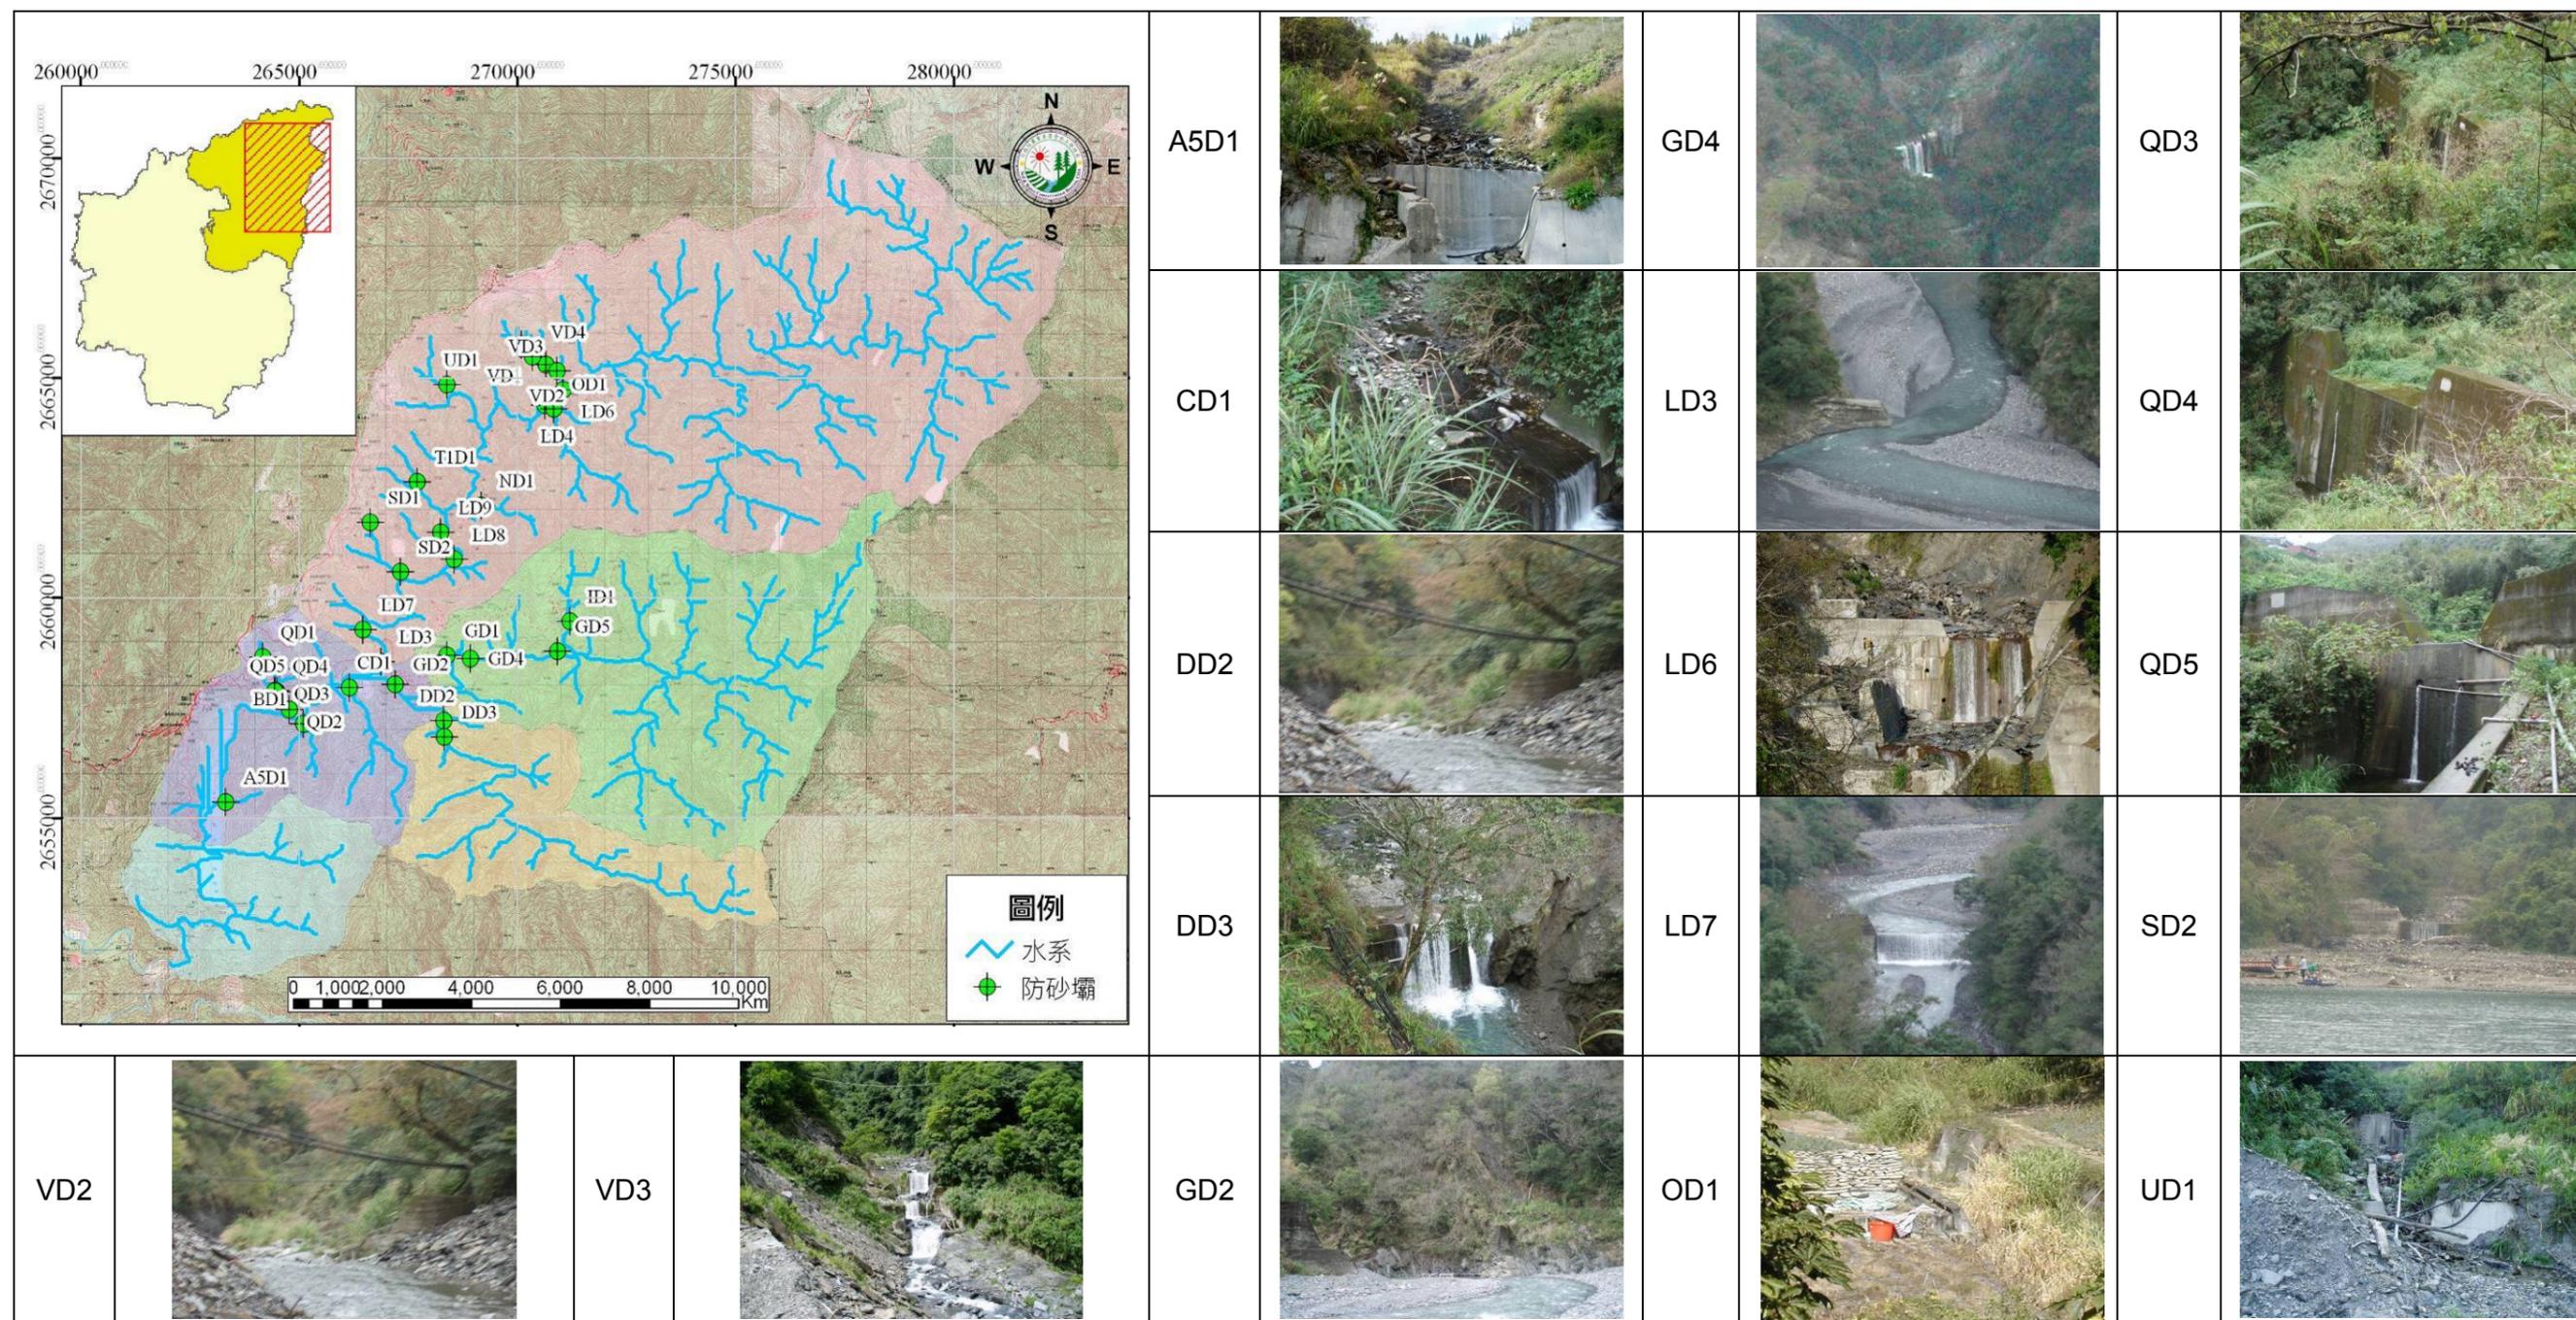
圖 3-9 防砂壩分布位置及現況照片

其中，歷年來台灣電力公司共施設達 32 座防砂壩，但受下移土砂影響，目前大多已淤滿或破損，集水區內防砂壩分布及基本資料如表 3-9 及圖 3-9 所示。

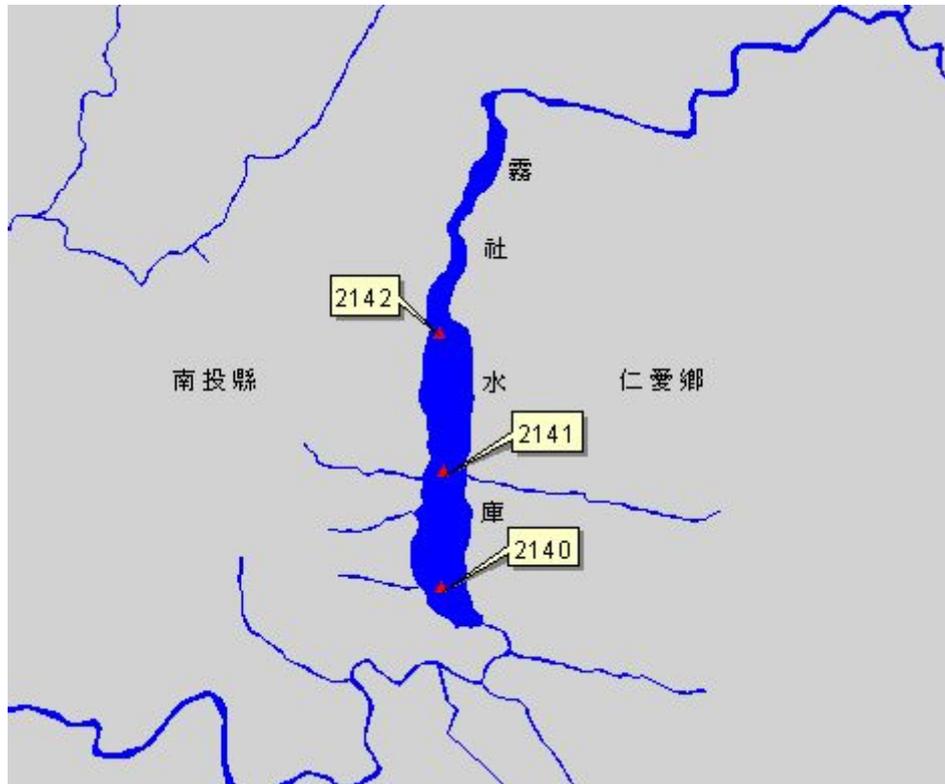
圖 3-11 霧社水庫測站位置圖

霧社水庫集水區面積為 21,775 公頃。台灣電力公司於 1959 年八月完成水壩，開始發電並納入日月潭發電系統。依臺灣省環保處 1995 年公布的調查結果，臺灣地區的河川已有半數以上受到程度不等的污染，特別是中、下游人口和產業密集的部分多已嚴重污染，已經深深的影響生活品質、環境衛生、水資源利用及生態環境。為了解水庫水質情形，環保署每年對具有公共給水功能之主要水庫進行監測，霧社水庫三測站(編號 2140、2141、2142)位置如圖 3-11。

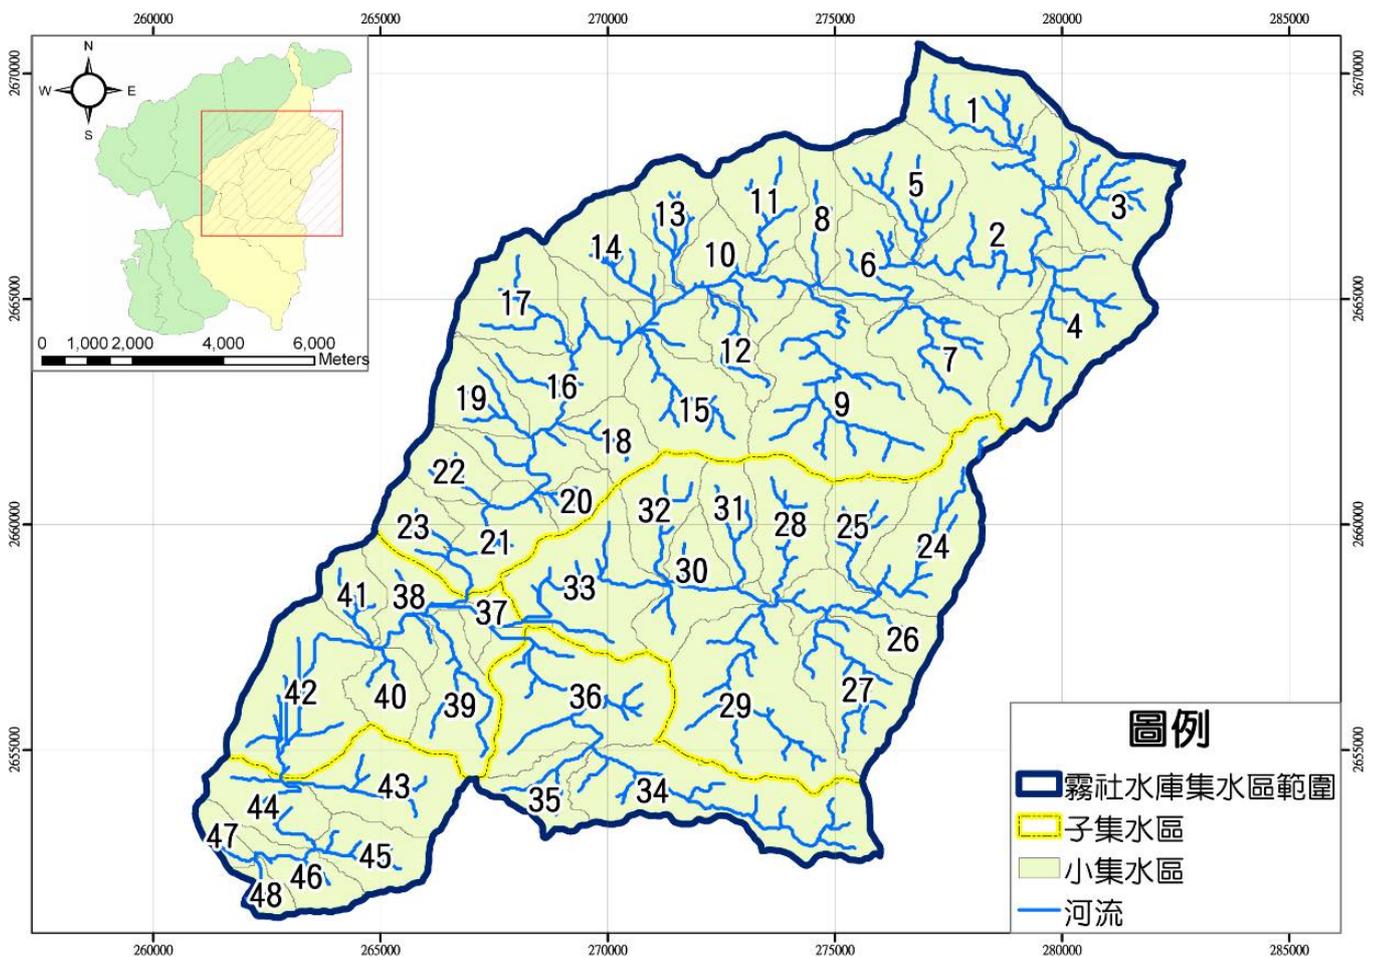
圖 4-1 集水區內小集水區分布圖

本計畫採用 GIS 程式中集水區劃分模式，將本集水區細分為 48 個小集水區，如圖 4-1 所示，其中濁水溪上游劃分為 NO.1~ NO.23 等 23 個小集水區，塔羅灣溪劃分為 NO.24~33 等 10 個小集水區，馬海僕溪劃分為 NO.34~ NO.36 等 3 個小集水區，NO.42 及 NO.44 為霧社水庫區，各小集水區基本資料，其包含各小集水區面積、周長、主流長度、高程以及平均坡度，如表 4-1 所示。

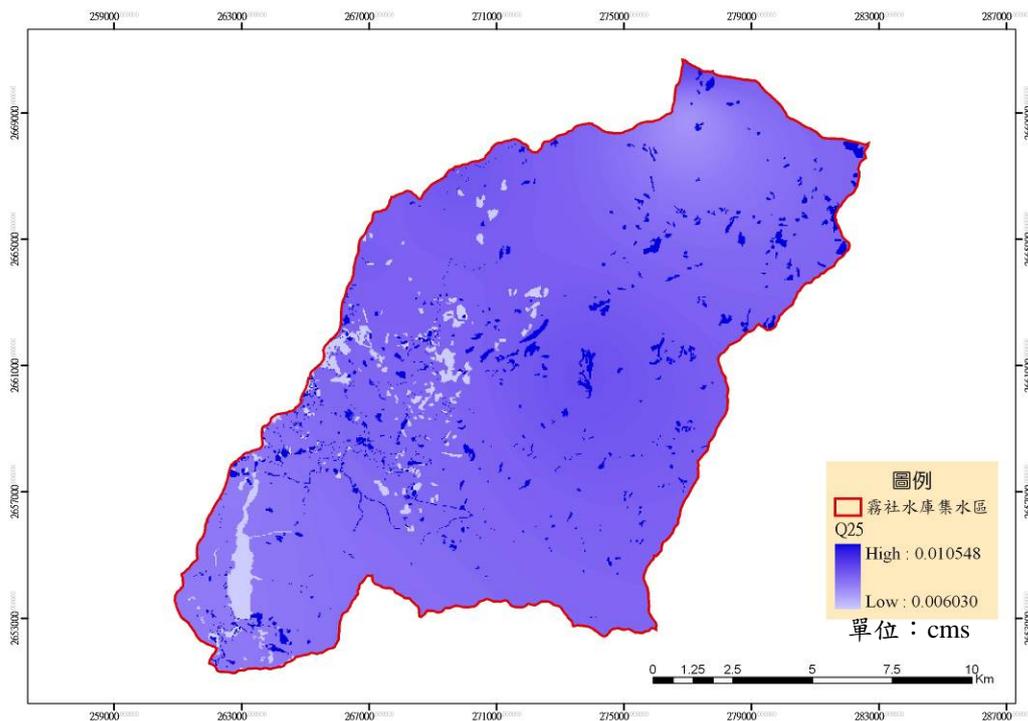
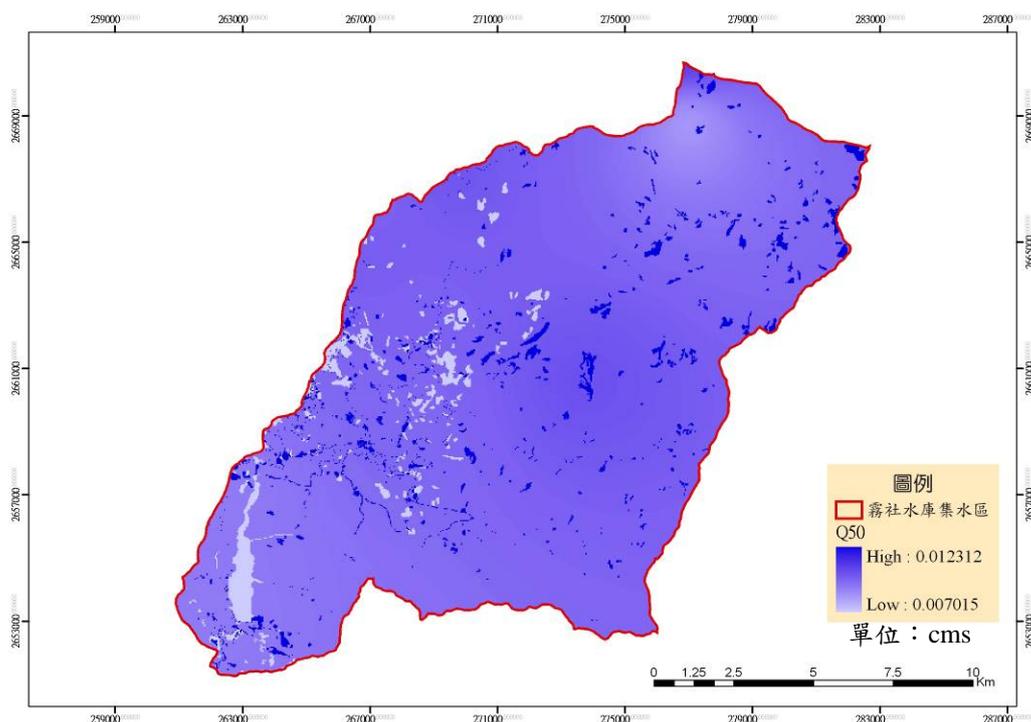
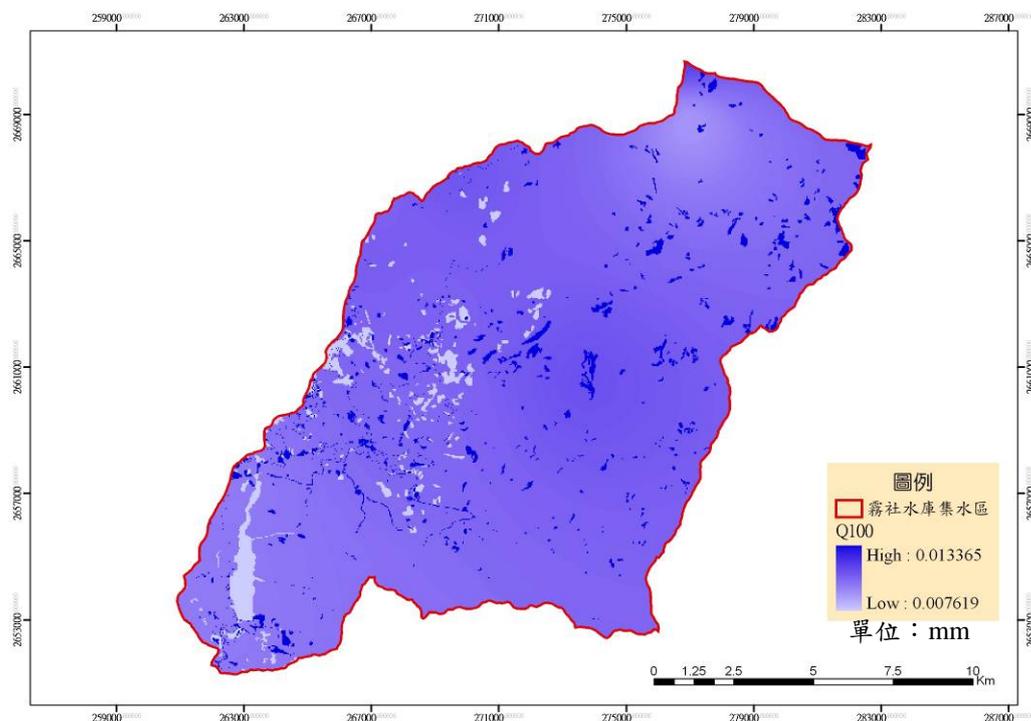
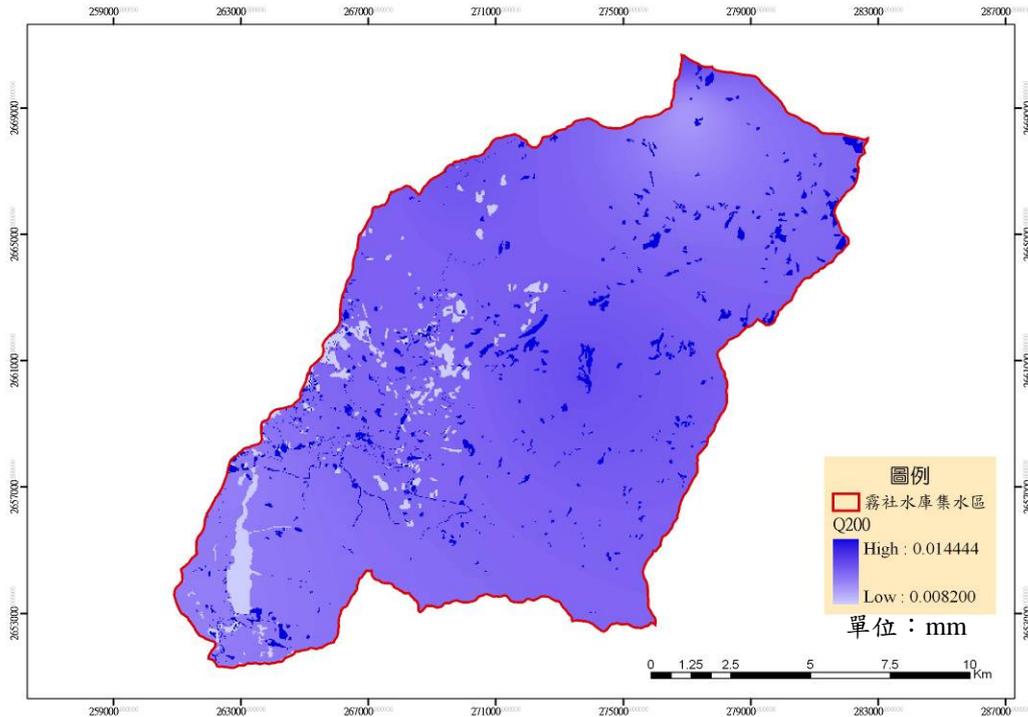
依據水土保持技術規範得知，合理化公式僅適用於集水面積小於 1,000 公頃之區域，本計畫將範圍內每 20 公尺劃分為一個網格，利用水保局提供土地利用選擇每個網格之 C 值，套疊前節降雨強度分布圖計算各網格(20m*20m)之最大洪峰流量，如圖 4-6~圖 4-9 所示，圖中 high、low 之數字即為區域內最小值與最大值。

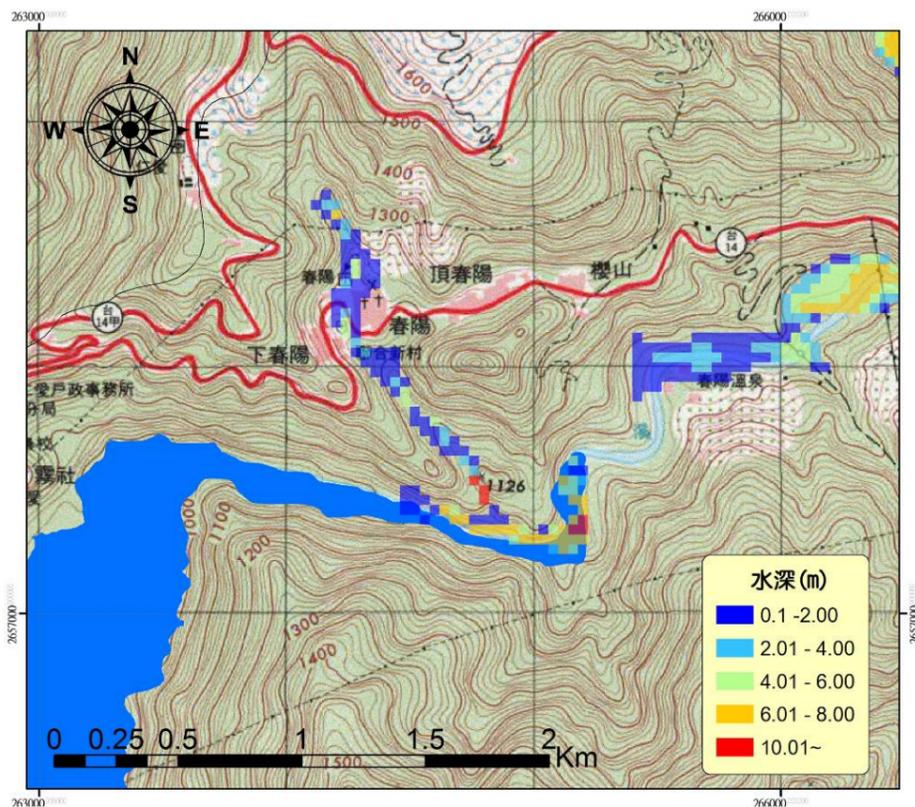
圖4-11 春陽部落淹水潛勢分析

在本章節中將由下游往上游針對各重點區域及具淹水潛勢區域進行探討，首先由最下游之春陽部落進行探討，由圖4-11中，可發現本部落並不會受濁水溪主流洪流影響，而是受到貫穿部落之春陽野溪洪流影響，並可發現在春陽野溪與台14線的交會處產生0.5m之最大淹水深度，淹水面積約達0.8ha，淹水面積涵蓋村落及學校，建議予以改善或設置避難路線，以減少部落淹水損失或降低區域淹水情勢。

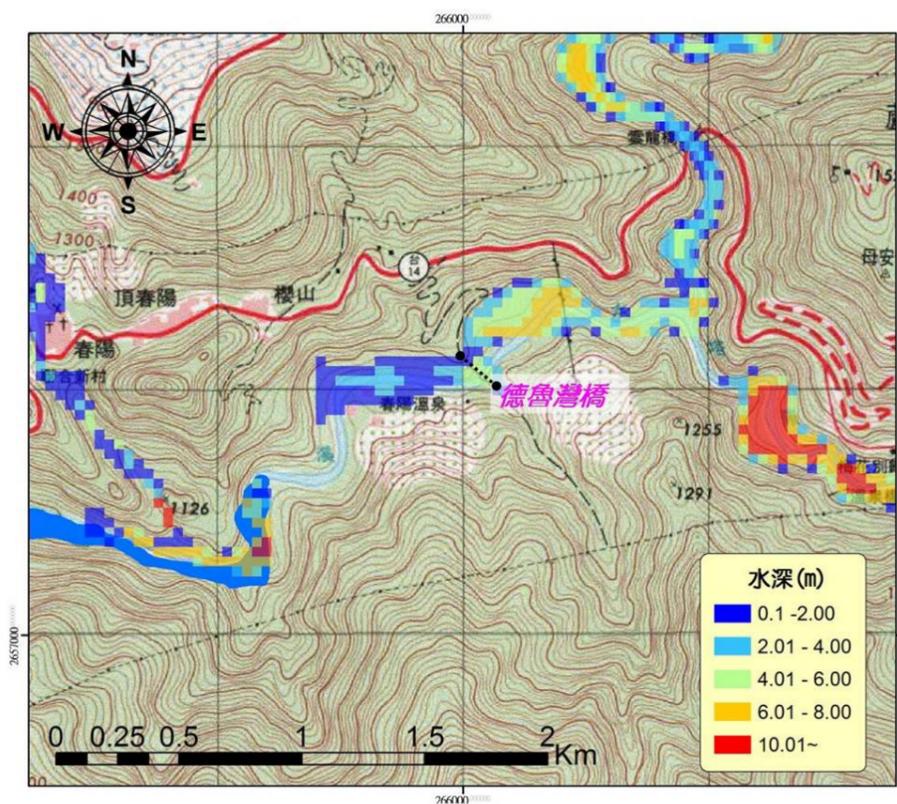
圖4-12 濁水溪主流德魯灣橋上下游河段淹水潛勢分析

上下游皆有局部淹水之潛勢，經現地調查及訪談，其淹水因素可能為該區位河道平緩且泥砂淤積現象明顯，導致床面高程上升、通水空間不足，進而肇生水流溢淹橋面之事件發生，並圖4-12中可發現，本區河段最大水深約為6.5m。最後，本計畫建議以加高橋樑通水高度為主要設計方向，考量以重新設計橋樑或河道清淤為本區位主要改善方式。

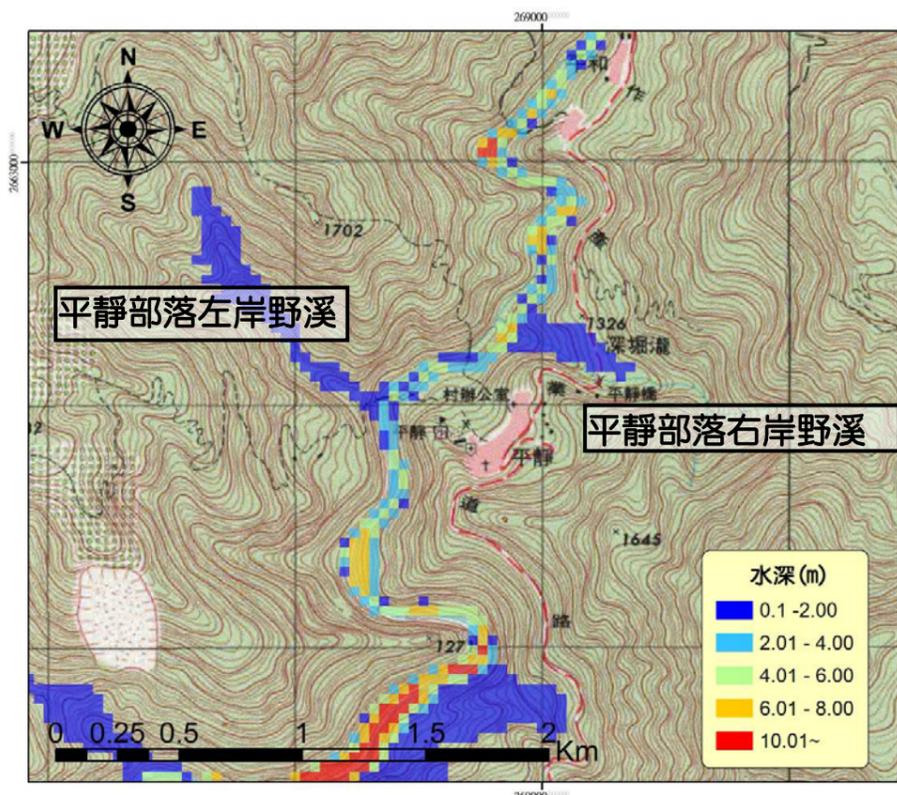
圖4-13 濁水溪主流與平靜部落區淹水潛勢分析

在50年洪水頻率之流量下，平靜部落屬無淹水潛勢區域。

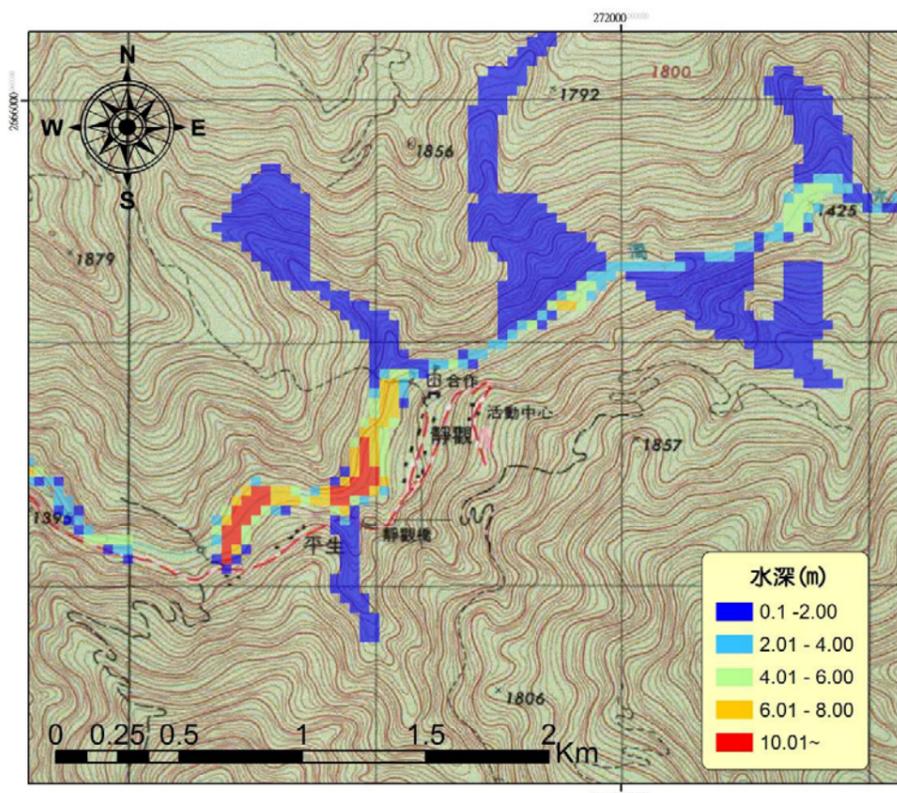
圖4-14 濁水溪主流與靜觀部落區淹水潛勢分析

由圖4-14可發現，僅管靜觀部落周遭共有4條野溪匯入，並於濁水溪河谷產生明顯上升之水深，尤以靜觀橋下游濁水溪河段為最。然所幸靜觀部落位處高位且河道通水空間足夠，使部落並無產生淹水情勢，惟需注意一點，靜觀橋野溪通水空間恐有不足，且此橋樑為唯一聯外道路，一旦靜觀橋發生洪水土砂災害時，將可能促使靜觀部落交通聯外中斷。為此須再仔細就靜觀橋進行分析討論，確保在50年洪水頻率之流量下，靜觀部落能安全無虞。

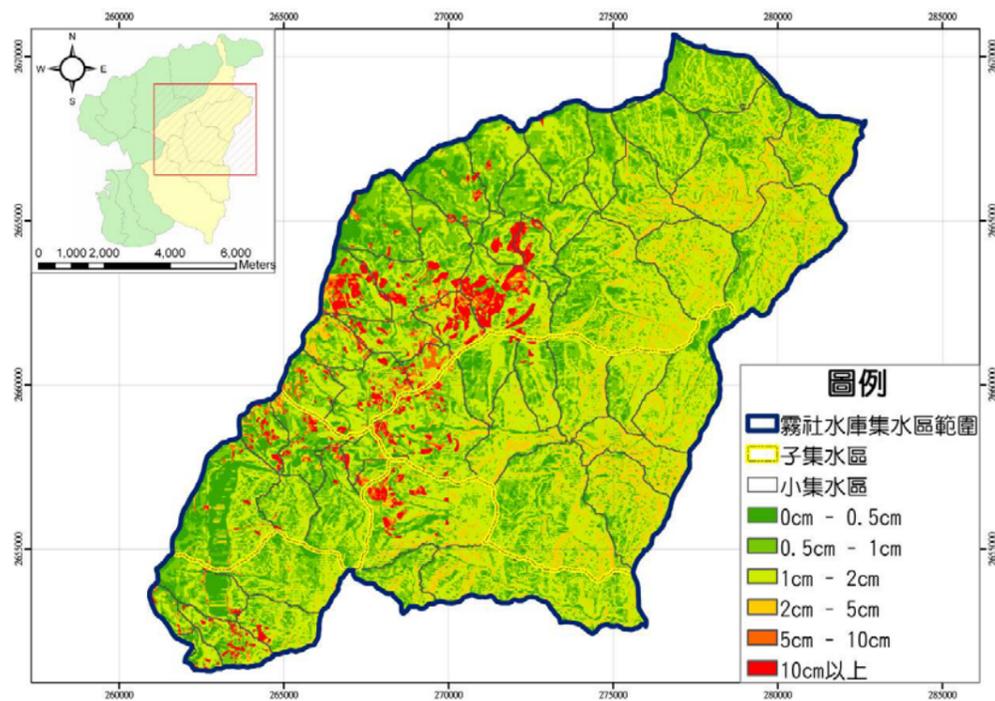
圖 4-23 集水區內土壤沖蝕量分布圖

依上述步驟可得各小集水區土壤沖蝕量分布圖，如圖 4-23、表 4-8 所示，本集水區內土壤沖蝕量最高區域為 NO.28 小集水區，由於區內最大崩塌地(雲海)位處於該小集水區內，因此沖蝕深度達 17.92mm；其次為 NO.32 小集水區，沖蝕深度達 16.09mm；再者為位於靜觀部落上游之 NO.12 小集水區，沖蝕深度達 15.51mm。集水區內年土砂沖蝕量 1,818,201m³，平均沖蝕深度 8.35mm/年，係屬土壤沖蝕量偏高的地區。

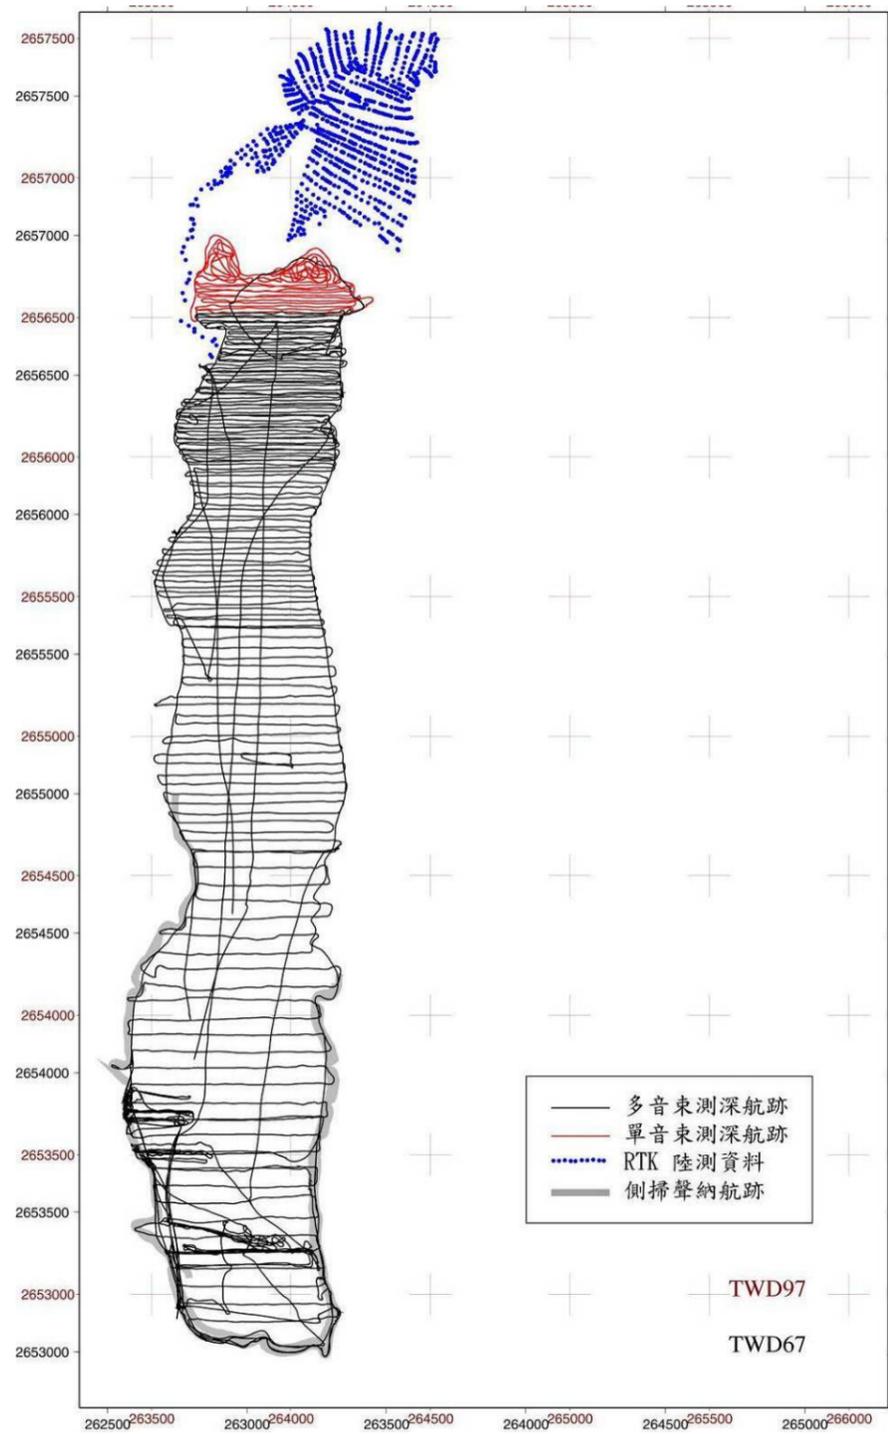
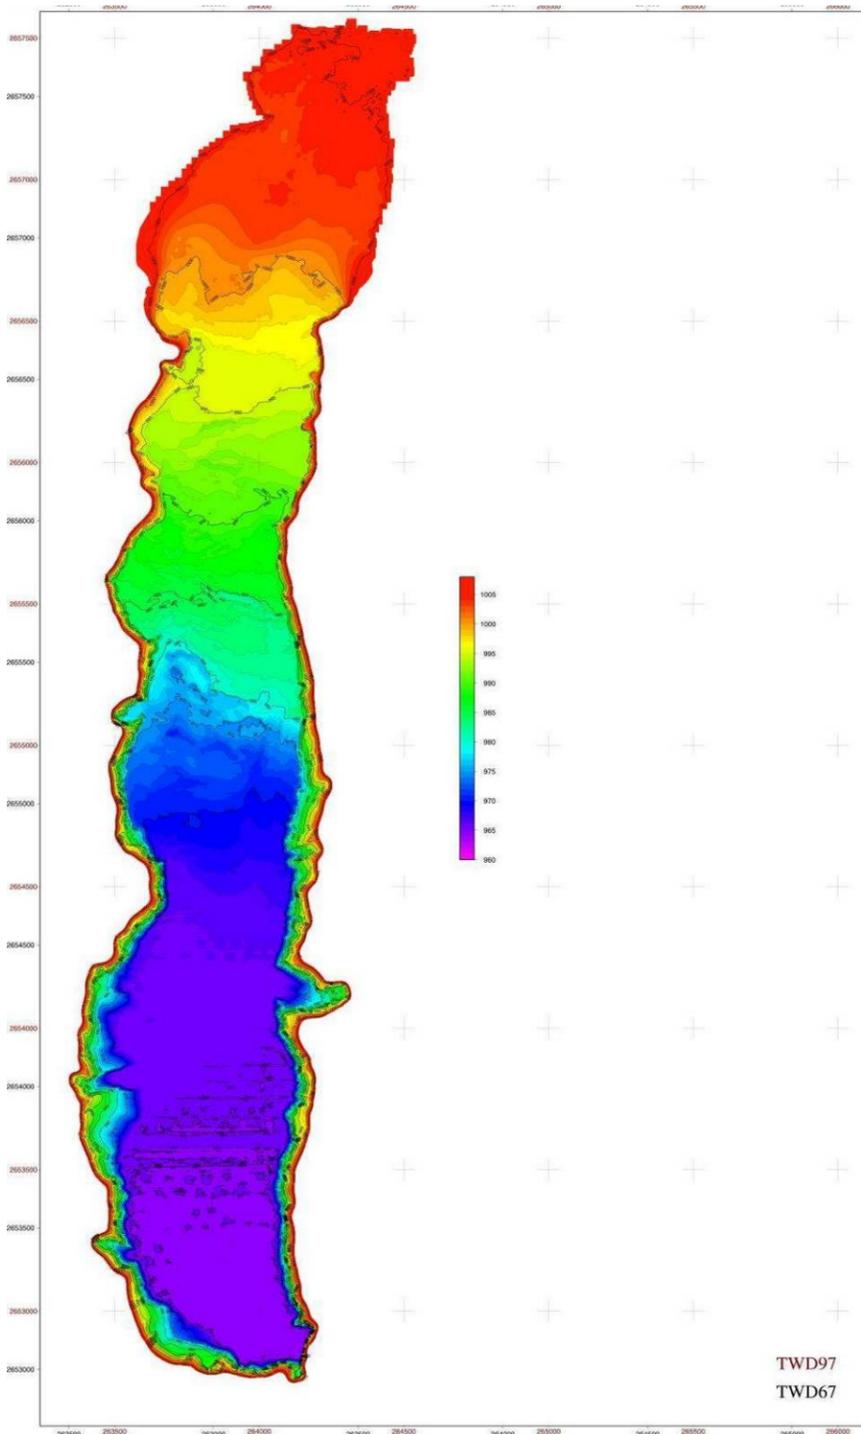
經台灣電力公司於民國 96 年 11 月之實測航跡，如圖 4-29 所示，測得霧社水庫水下地形資料繪製成圖，如圖 4-30 所示。圖中可見集水區上游河道淤積土砂不斷向庫區搬運，造成土砂向大壩推擠而蠕動之痕跡，庫區上游扇形土砂堆積區約較桃芝、72 風災向南推進約 100m。而桃芝及七二風災後，洪水夾帶大量土砂進入水庫，同樣造成壩址處庫底高程急遽升高，介於 EL961~962m，較兩年前增加約 6m。本次測量成果與前期淤積測量成果計算比較結果繪成水庫地形變異圖，如圖 4-31 所示，由圖判讀水庫中下游較 93 年 9 月測量結果淤積高度增加約 2m，而水庫上游淤積增加高達 6~9m。(資料來源：台灣電力公司)
