霧社水庫集水區內水土保持需求調查規劃

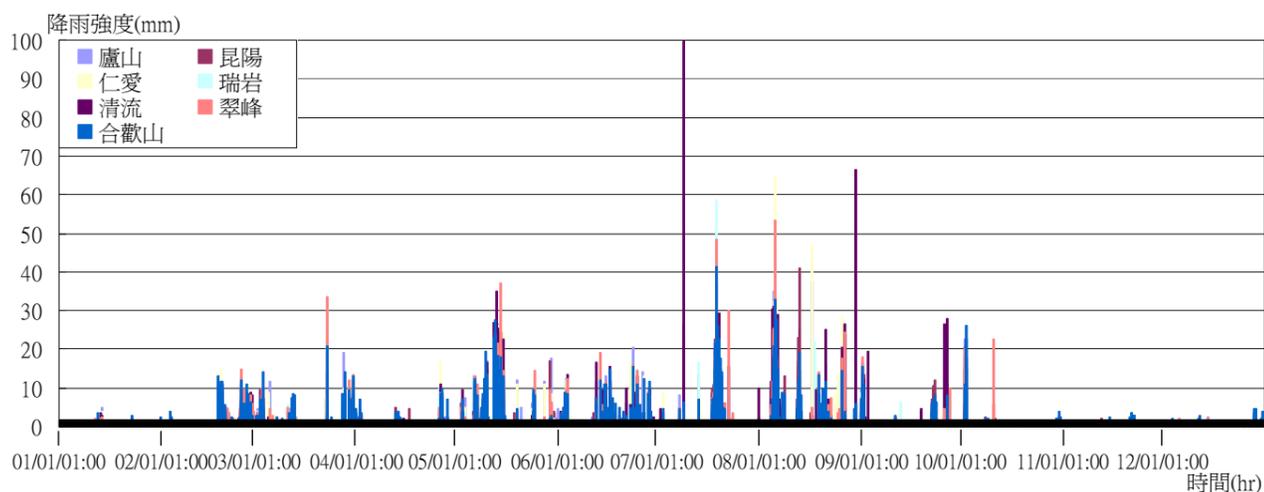
圖 4-34 集水區內鄰近雨量站降雨組體圖

土砂輸送量決定於河流流量大小，因此本計畫針對霧社水庫泥砂淤積量進行模式模擬計算，首先收集鄰近雨量站 2000 年以後各年度時雨量資料，由歷年雨量資料顯示本區於 2005 年累積降雨量為最大，其中合歡山雨量站(年累積雨量 5,325.25mm)為最大，其次為翠峰雨量站(年累積雨量 4,368.5mm)，如圖 4-34 所示，其次使用流量收支計算模式計算各小集水區 2005 年每小時流量歷線，其中基流量採用台灣水庫現況資料之霧社水庫於枯水期流量反推而得，再者採用 Schoklitsch 公式及何黃公式計算各小集水區輸砂量，進而推求霧社水庫 2005 年土砂入流量。計算結果顯示，何黃公式於基流量 ($Q < 2.75 \text{cms}$) 時，輸砂量為負值，無法計算各小集水區輸砂量，因此本計畫最後採用 Schoklitsch 公式分析，根據計算結果顯示，霧社水庫年入流量為 $7,424,105 \text{ m}^3$ ，濁水溪上游年輸砂量為 $4,246,137 \text{ m}^3$ ，塔羅灣溪年輸砂量為 $3,029,218 \text{ m}^3$ ，主要因為濁水溪上游集水區(總面積 $10,890.80 \text{ ha}$)大於塔羅灣溪(總面積 $5,048.98 \text{ ha}$)，雖塔羅灣溪上游有雲海及屯原兩大崩塌地，因此濁水溪上游集水區之流量及輸砂量較大。

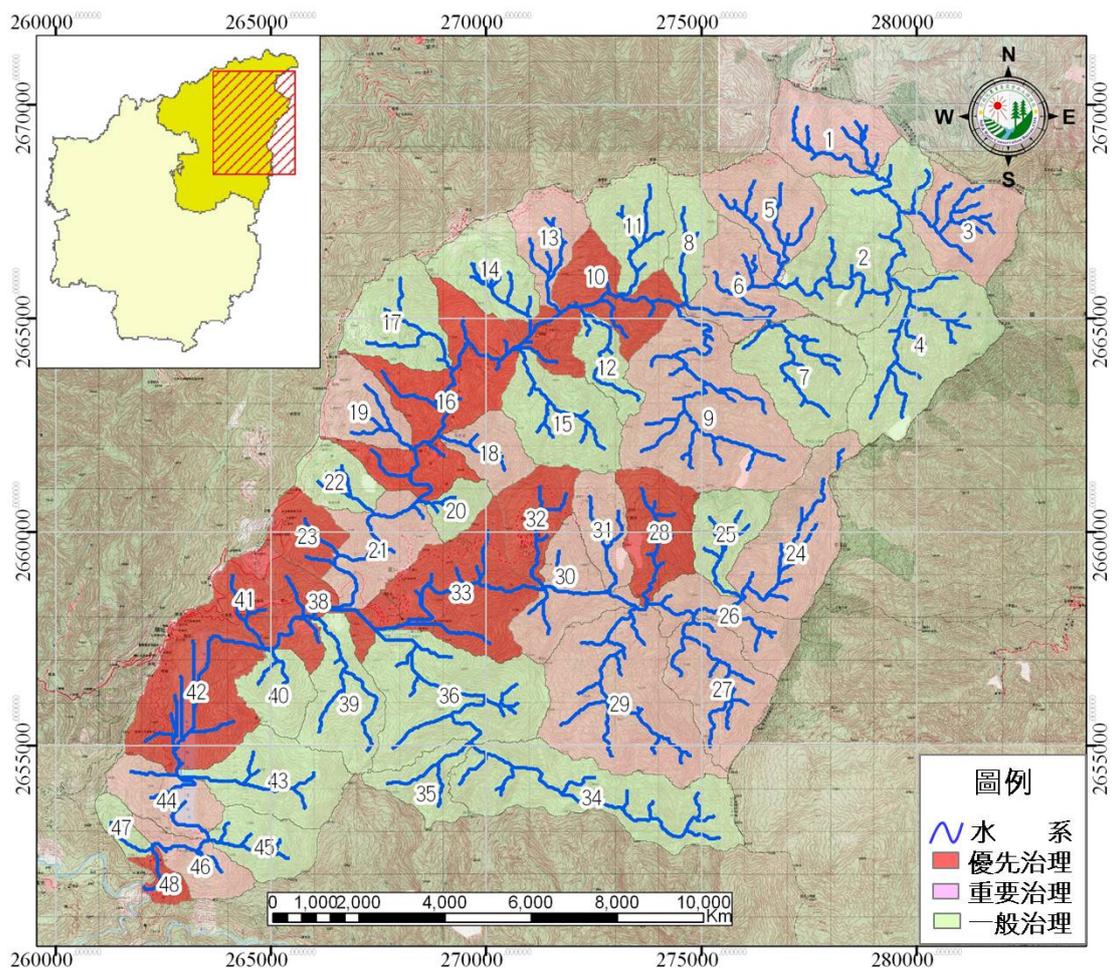
圖 5-2 小集水區治理優先順序分布

根據上述保全對象、地形起伏比、地質、綠覆率、土壤沖蝕、崩塌率及土石流潛勢溪流等七項評定指標所得評定分數，統計整理如表 5-8 所示，可以看出分數越高者所需治理的優先順序越高，因此本集水區將集水區治理優先順序，分為優先治理(排序 1~10 名，共 10 區)、重要治理(排序 11~28 名，共 18 區)及一般治理(排序 29~48 名，共 20 區)三級。「優先治理」依序為 NO.33(廬山)、NO.38(德魯灣橋)、NO.10(靜觀)、NO.36(馬赫坡)、NO.23(清境)、NO.48(親愛)、NO.42(霧社)、NO.16(平靜)、NO.41(春陽)、NO.32(屯原)，並其治理優先順序分布如圖 5-2 所示。

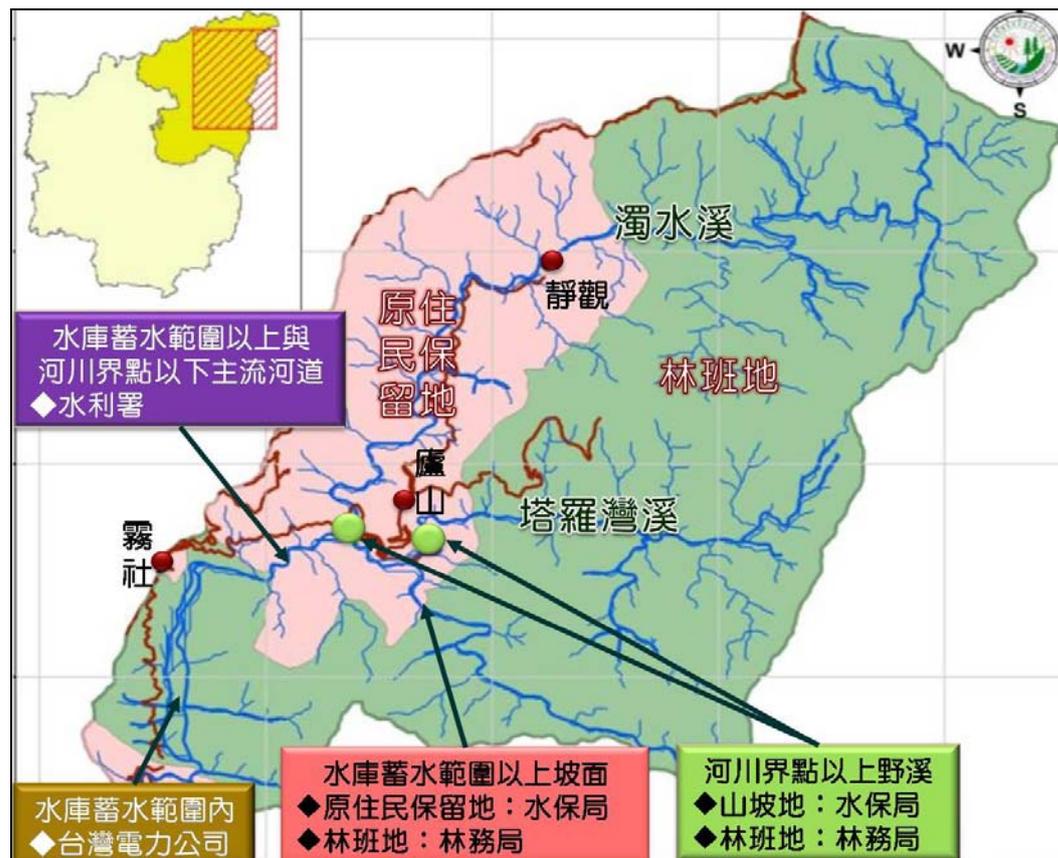
圖 6-1 易淹水區域水患保育治理計畫治理分界

本計畫區皆屬易淹水區域之治山防災區位，經過現地勘查及調查結果分析後，以河川治理界點(廬山吊橋上游 1 公里處)為界將計畫區概分為「上游坡地水土保持」以及「水庫集水區治理保育」兩大部份(如圖 6-1 所示)，二大部分以下再依治理內容細分五個細項進行規劃，參見圖 6-2 並分別描述如下：

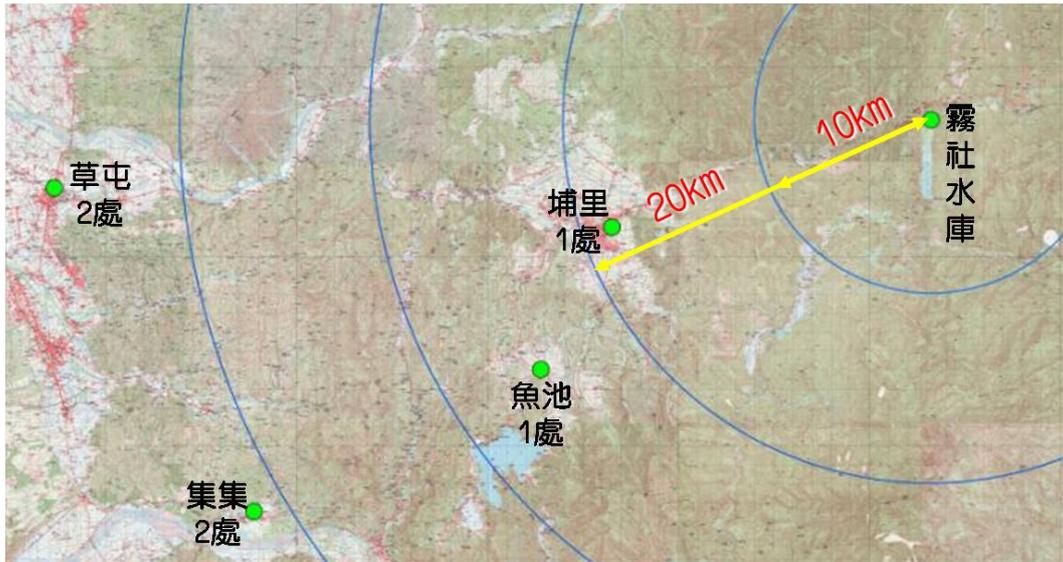
圖6-6霧社水庫周邊土資場位置圖

淤積浚漂工作包含浚漂、脫水、最終處理的部分，故置土場所為優先考量工作。南投縣已登記使用的土資場有13處，距離霧社水庫最近的是埔里鎮，直線距離約20公里(參見圖6-6)。但由於淤砂外運以卡車為主，將使交通量大增，且會降低道路服務水準，進而影響行車安全，及當地觀光遊憩產業。

霧社水庫之清淤目前最大困難，在於無合適之臨時及永久淤積物堆置場，此外亦有淤積物對外運輸交通不便之問題。建議該水庫管理單位優先解決土砂堆置場及交通運輸問題掌握水庫低水期，加強辦理清淤。

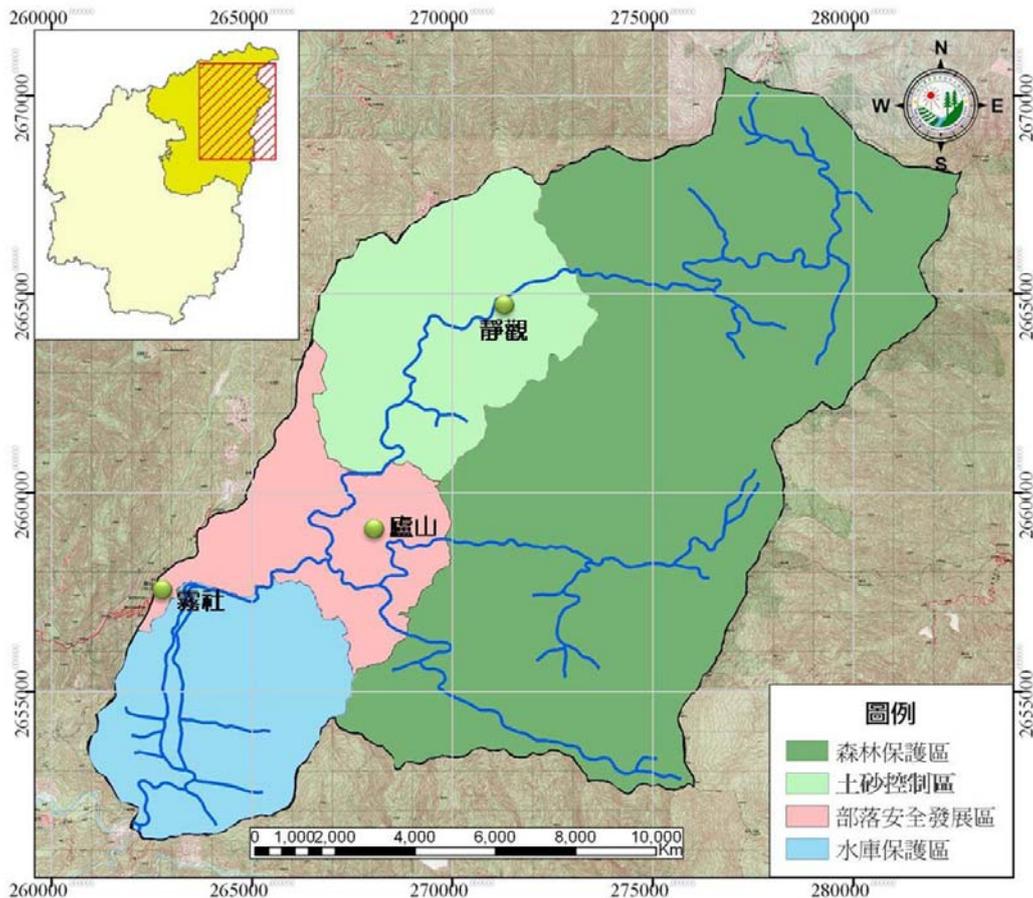
圖 7-1 集水區分區管理圖

本計畫利用土地適宜性分析、聚落分佈、土砂災害(崩塌地、土石流潛勢溪流、水災潛勢)分佈狀況等資料，針對本集水區內各子集水區之特性加以切分，產生出各個不同特性的區塊，即「水庫保護區」、「部落安全發展區」、「土砂控制區」以及「森林保護區」藉由不同的分區管理，另特針對各區保全對象、災害較嚴重之區位加以規劃，以達到集水區整體保育對策的因地制宜，如下圖 7-1 所示。

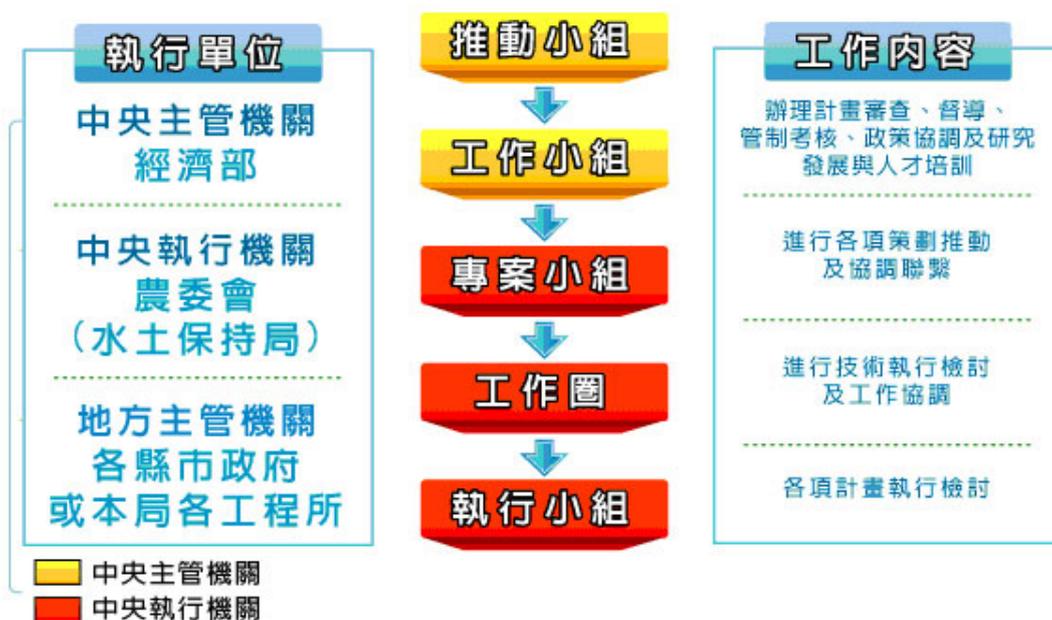
圖 8-1 水庫集水區治理權責分工示意圖

- 一、經濟部水利署負責水庫蓄水範圍(含保護帶)。
- 二、林務局負責國有林班地。
- 三、水土保持局負責二者以外之山坡地。
- 四、道路水土保持部分，由道路主管機關依權責辦理。
