本計畫區主要位於南投縣信義鄉與魚池鄉，信義鄉與魚池鄉境內為原住民部落重要之聚集地，規劃範圍包含 11 個村落中之 20 個原住民部落。規劃區受到地質脆弱鬆散之影響，加上 921 大震後本區崩塌嚴重，土砂生產旺盛，歷經 90 年桃芝颱風、93 年七二水災與艾莉颱風的侵襲，嚴重威脅本地區原住民部落居民生命及財產之安全，亦使地方產業及觀光事業連帶受到影響。經各部落資料蒐集、現地調查、評估分析與細部測量規劃，了解各部落之問題。

此外，為配合『易淹水地區水患治理計畫』第一階段及第二階段治理計畫，就規劃之重點治理區段實施分年分期治理，以抑止泥砂生產、下移與減低災害之發生，打造安全之部落環境，帶動地方之發展，促使本規劃區能夠達到保育水土資源、土地合理利用、降低水土災害及涵養水源等目的。

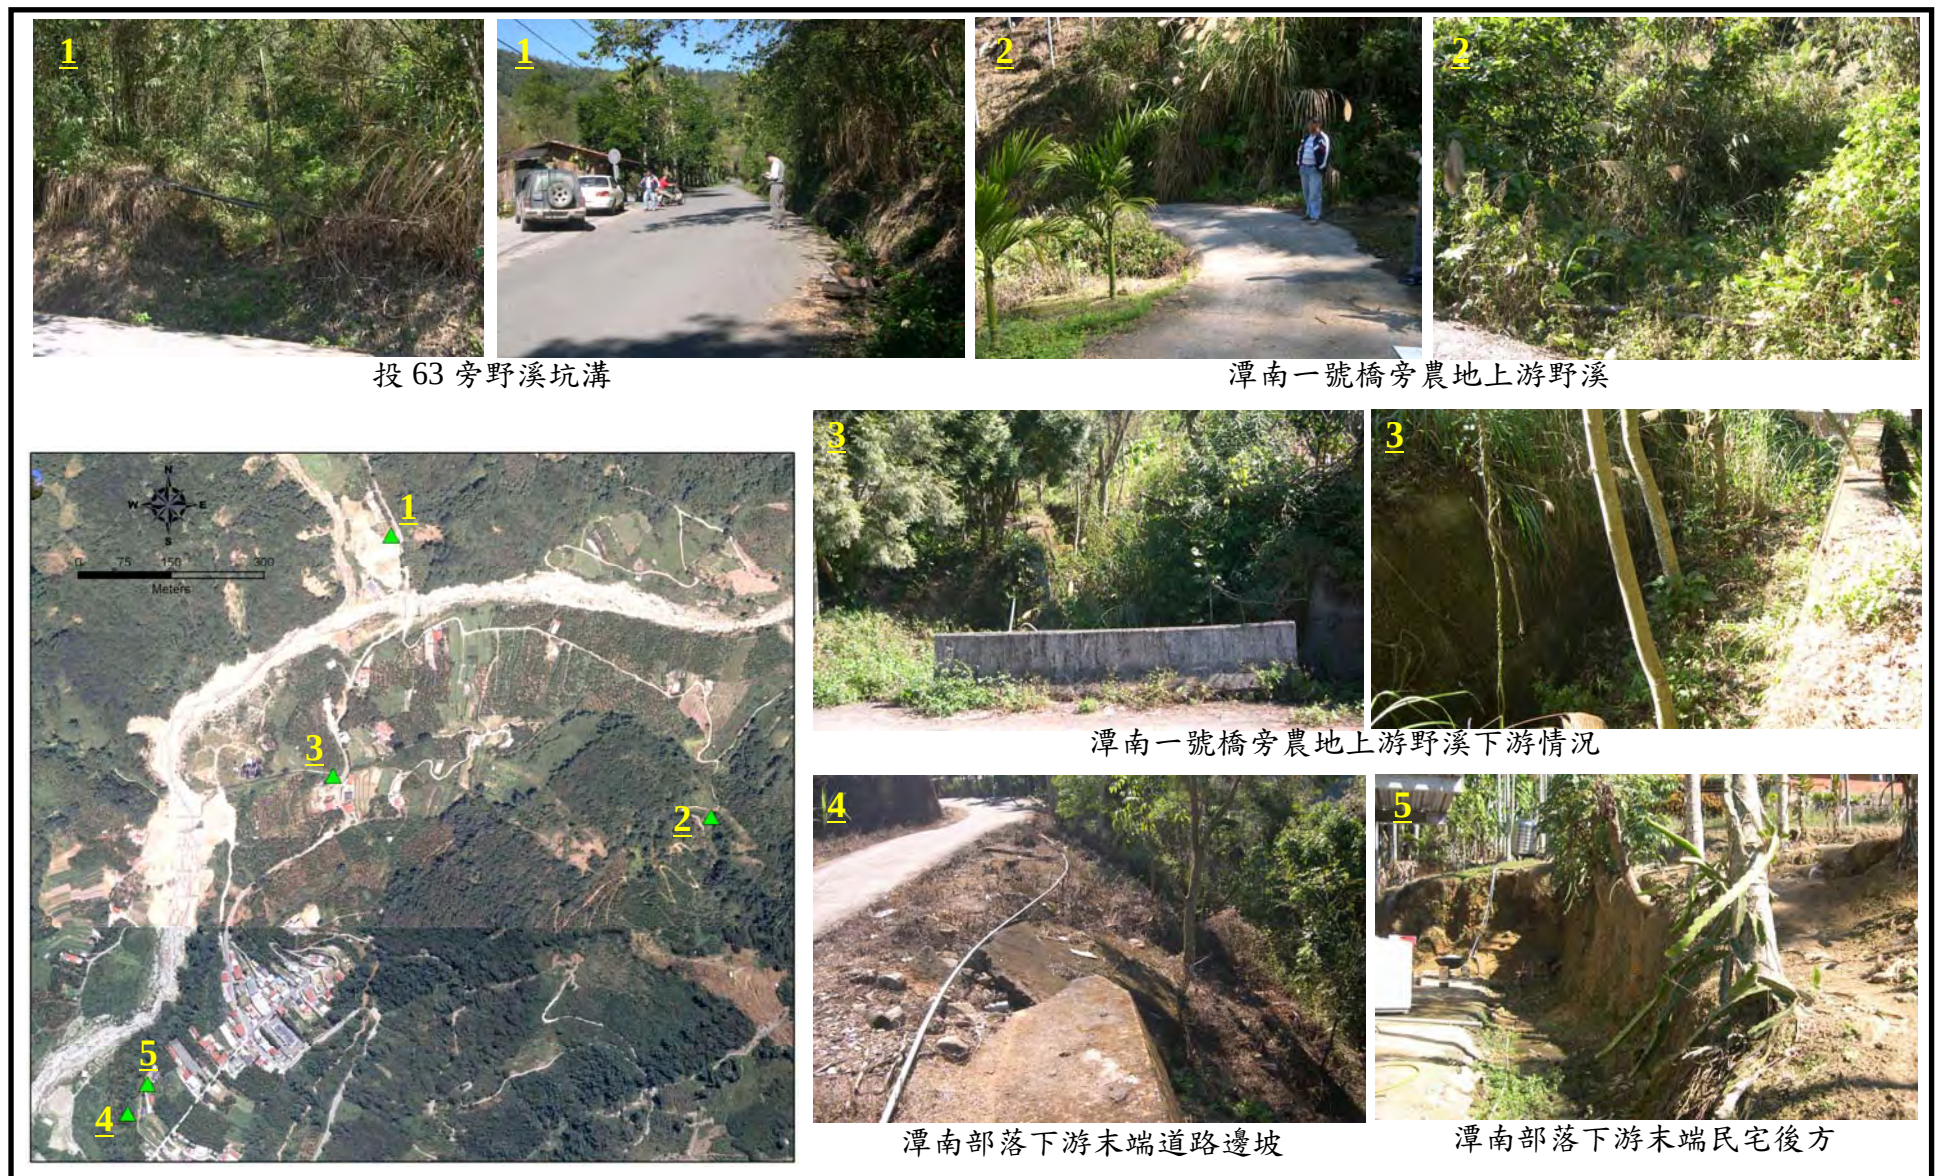
圖 4-6 潭南部落現況勘查點位對照圖(1)

| 8 | 243055 | 2634539 | 本勘查點位因民宅前方邊坡高度約 15 公尺，且無施作擋土設施，而受古能溪長期沖刷，邊坡土石滑落，使民宅與其庭院發生龜裂。 | 4-21~4-22 | 崩塌 | 水土保持局 | 需要處理 |
| 10 | 243339 | 2634161 | 此勘查點位為上述坑溝之下游段，此段坑溝因長期沖刷其深度約 3 公尺寬度約 4 公尺，當地居民描述原本此坑溝為一深 50 公分之小型蝕溝，因受颱風豪雨影響，使其淘刷日漸嚴重。 | 4-25~4-26 | 淹水 | 水土保持局 | 暫緩處理 |
| 11 | 242955 | 2632810 | 依現場研判，此處坡面因沖刷和雨水入滲，造成鬆軟土質沿坡面崩塌。 | 4-27 | 崩塌 | 南投縣政府 | 需要處理 |

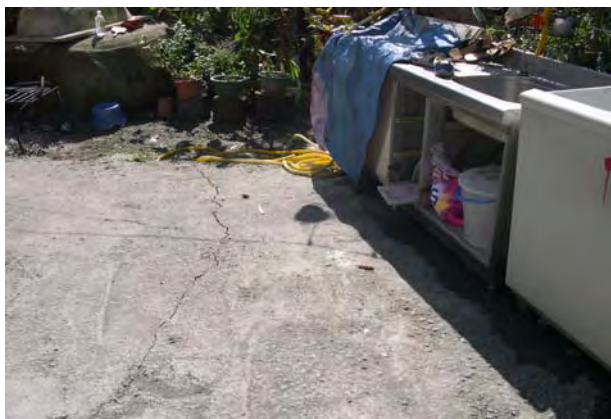
照片 4-21 民宅前方邊坡

照片 4-22 民宅庭院已產生龜裂

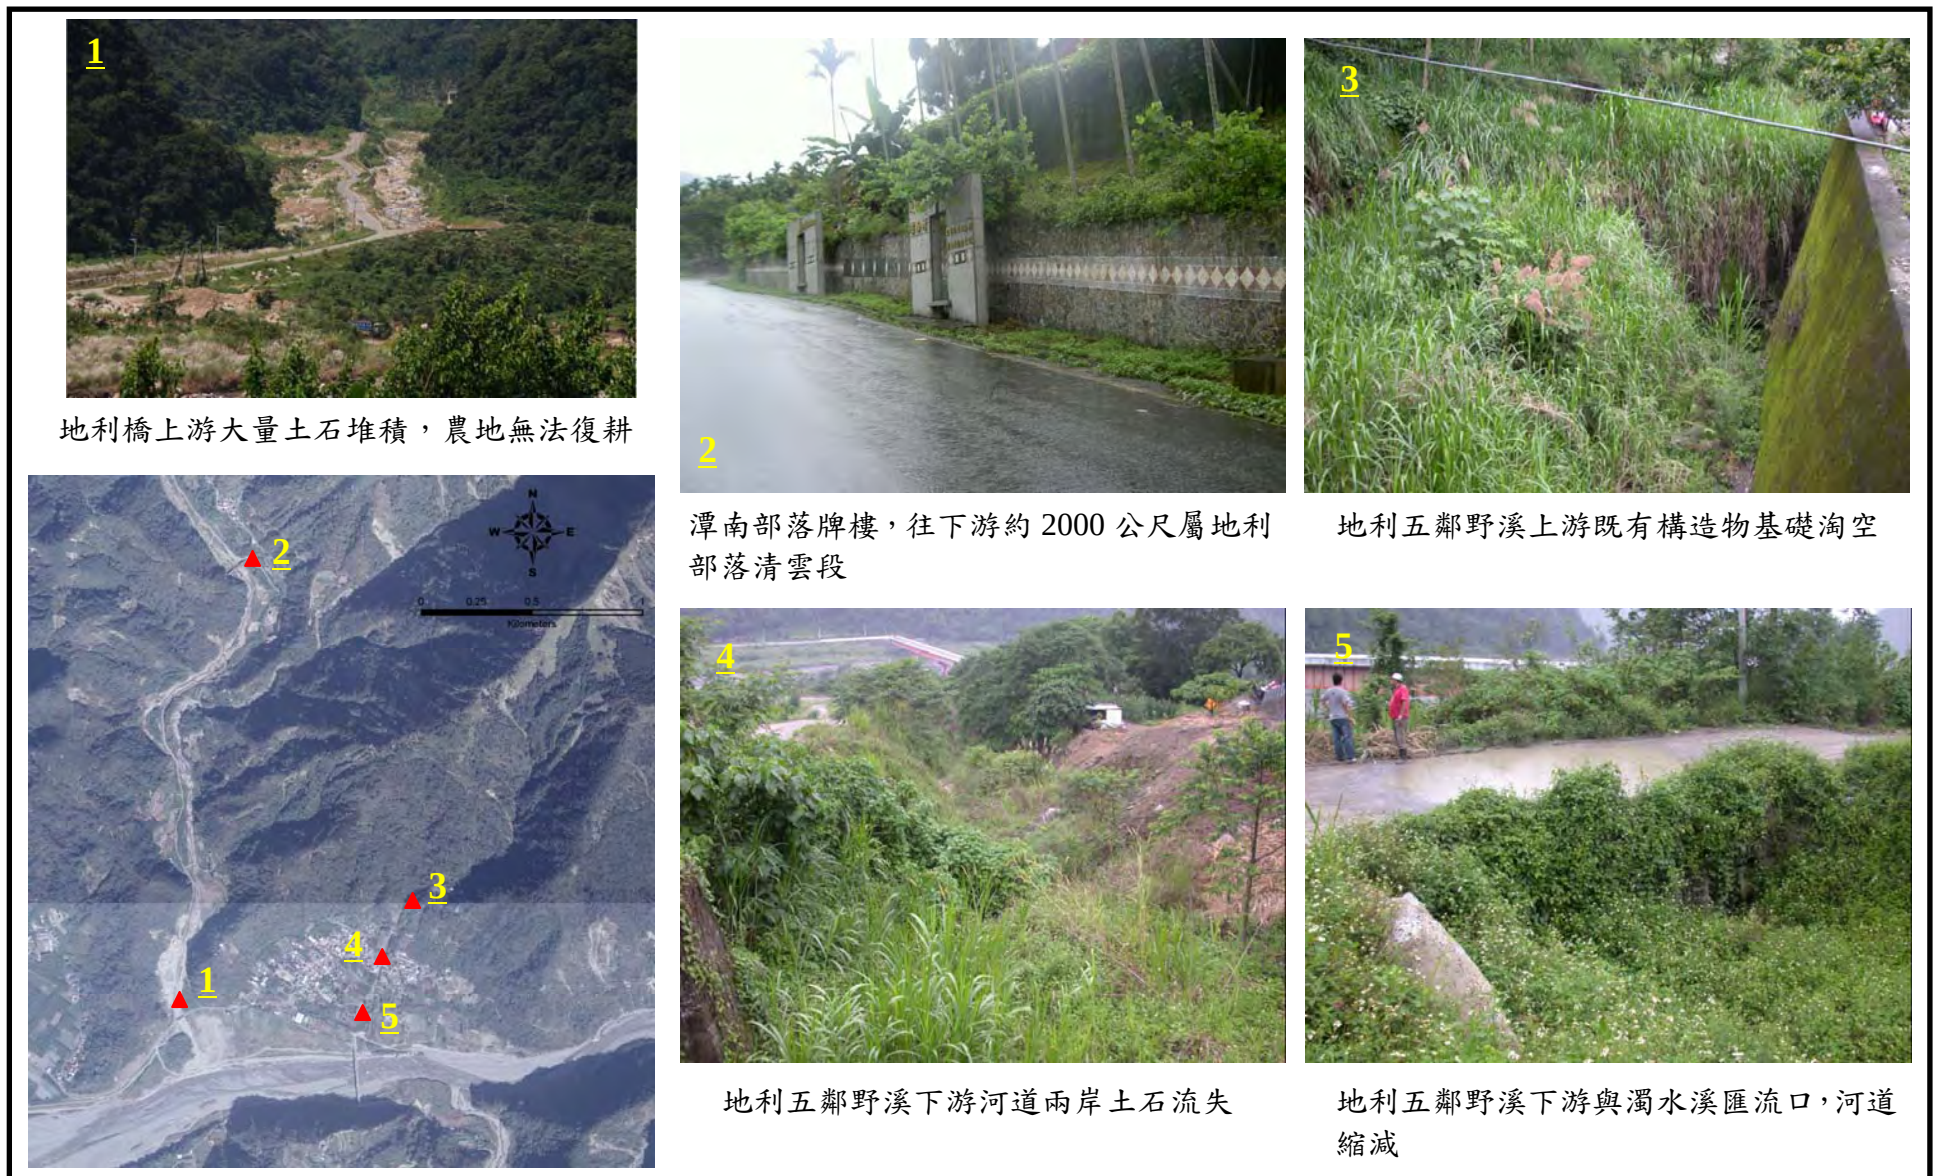
圖 4-12 達瑪巒部落現況勘查點位對照圖

| 項次 | 座標(TWD67) | | 災害描述 | 現場照片 | 災害類別 | 機關權屬 | 處理順序 |
|---|---|---|---|---|---|---|---|
| 4 | 243861 | 2632637 | 地利五鄰野溪上游，目前上游部分居民利用河道進行耕作，因長期上游無土石來源，既有構造物基礎有淘空之情形。 | 4-34 | 淹水 | 水土保持局 | 暫緩處理 |
| 5 | 243264 | 2634291 | 地利五鄰野溪下游部分，其溪流坡度稍緩，也將近 35 %，但此河段河道縮減，大雨發生時水流往兩岸及道路溢流，造成兩岸淹水。 | 4-35 | 淹水 | 水土保持局 | 需要處理 |

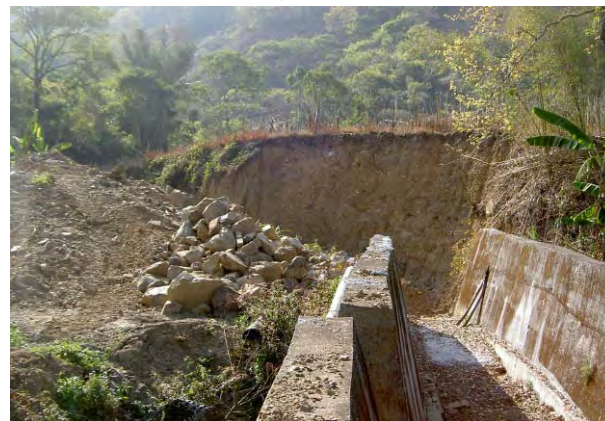
照片 4-132 羅娜野溪既有護岸損壞

照片 4-133 康杉野溪既有護岸斷裂

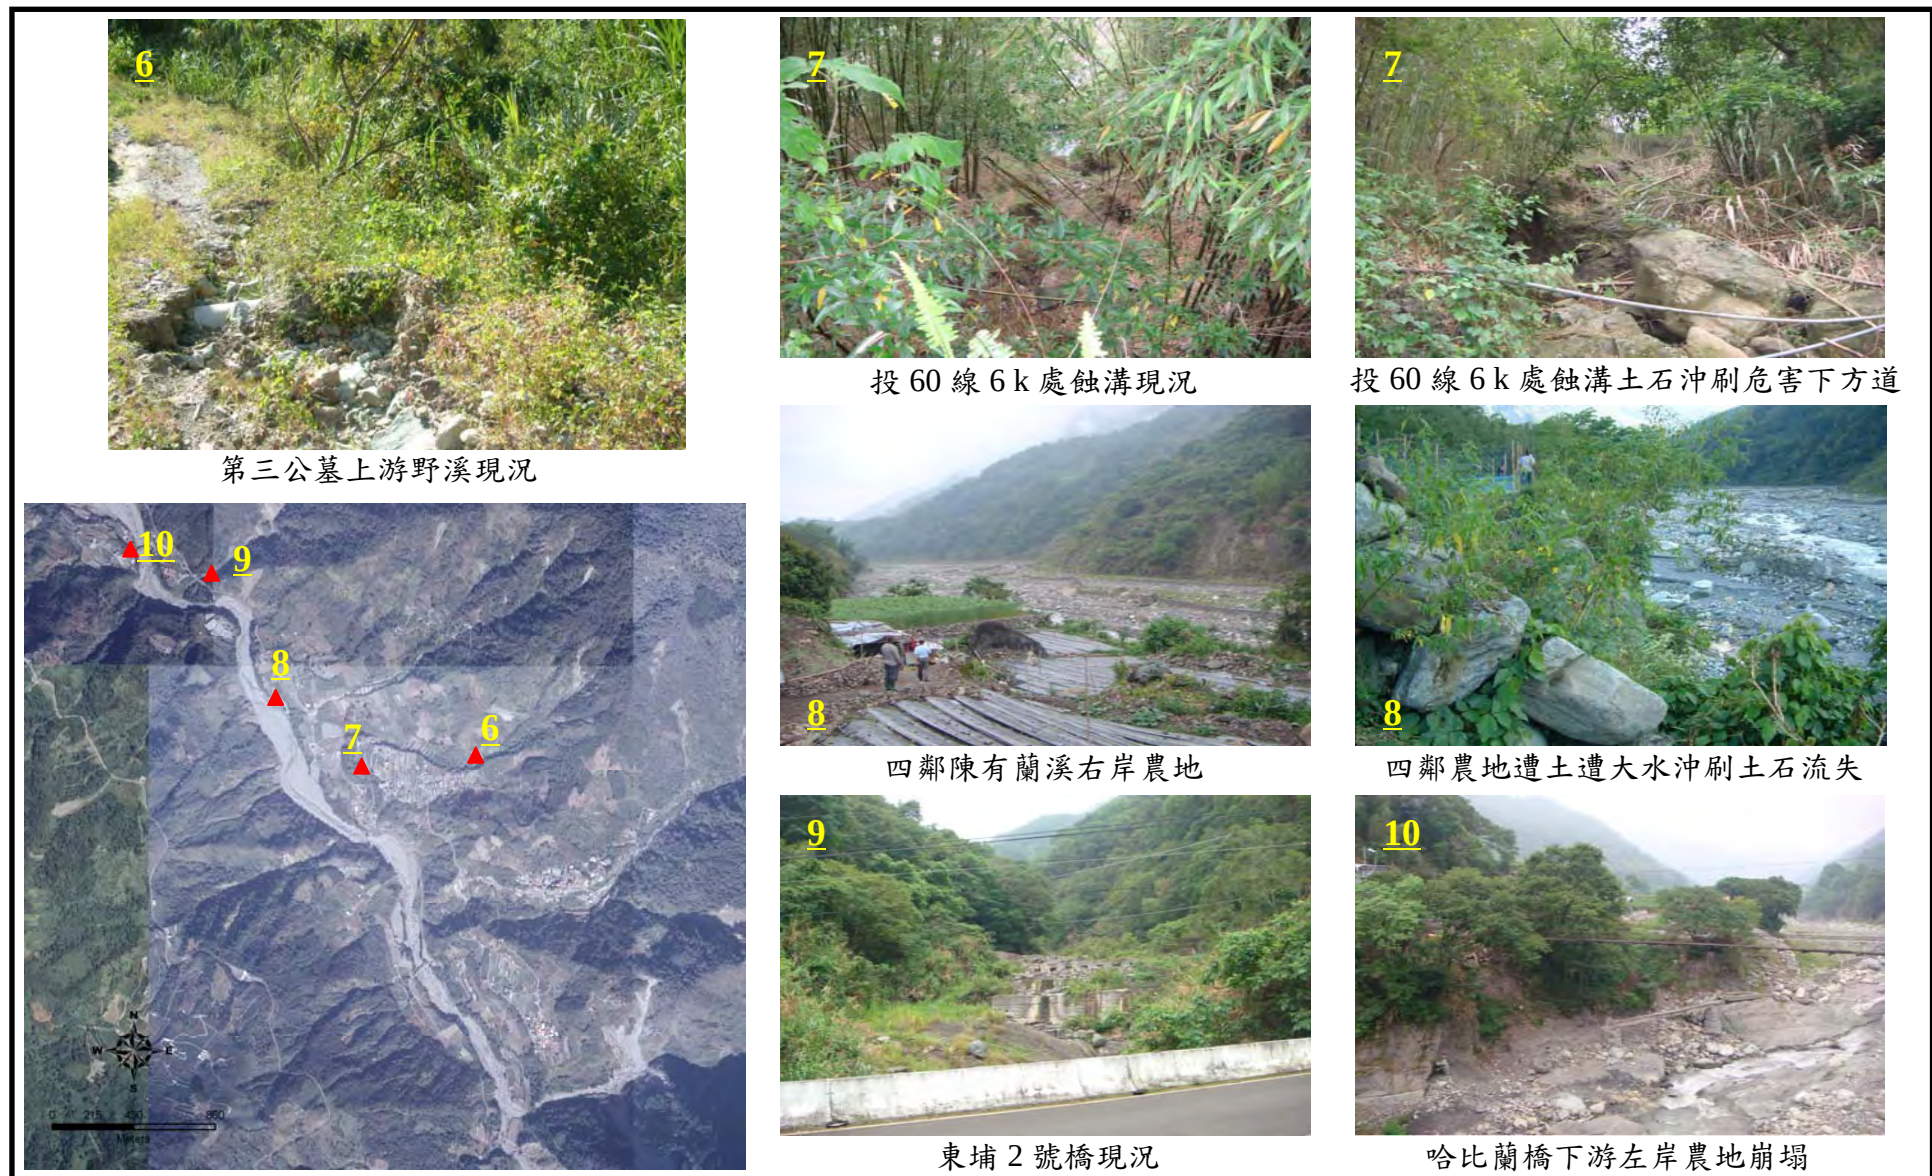
圖 4-58 東光、依勞善、法蘭娜與哈比蘭部落現況勘查點位對照圖（2）

| 項次 | 座標(TWD67) | | 災害描述 | 現場照片 | 災害類別 | 機關權屬 | 處理順序 |
|---|---|---|---|---|---|---|---|
| 1 | 246886 | 2605648 | 東光部落（1 鄰）後方山坡地出現大型崩塌地，當地居民描述，此崩塌地原為一小型坑溝，受大水沖刷與陳有蘭溪淘刷，使崩塌地持續擴大，且崩塌地上方與四周出現數條裂縫，若持續受水流影響，恐發生規模更大之崩塌地。 | 4-177~4-179 | 崩塌 | 南投林管處 | 需要處理 |

| 10 | 240382 | 2608231 | 哈比蘭橋下游，左岸既有構造物損毀，造成左岸崩塌土石嚴重流失，影響當地居民及農地安全。 | 4-194 | 崩塌 | 水土保持局 | 需要處理 |

在東光部落（1 鄰）方面，因位於陳有蘭溪與沙里仙溪交會處，屬玉山國家公園管轄範圍，部落後方陳有蘭溪兩岸發生崩塌，造成東光部落後方山坡地崩塌流失，且發現多處裂縫產生，往後崩塌範圍恐繼續往部落方向延伸，危害部落安全，建議於坡腳部分施作護岸以保護坡腳避免繼續受水流淘刷，坡面則是利用打樁編柵，並施作截水溝，以防坡面繼續沖刷。

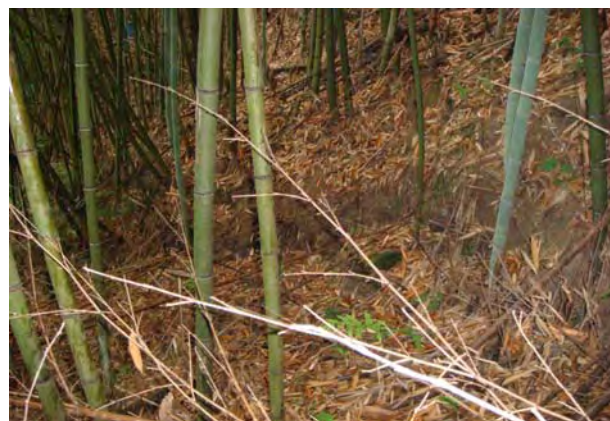
照片 4-177 東光部落後方山坡崩塌現況

照片 4-178 東光部落出現多條裂縫

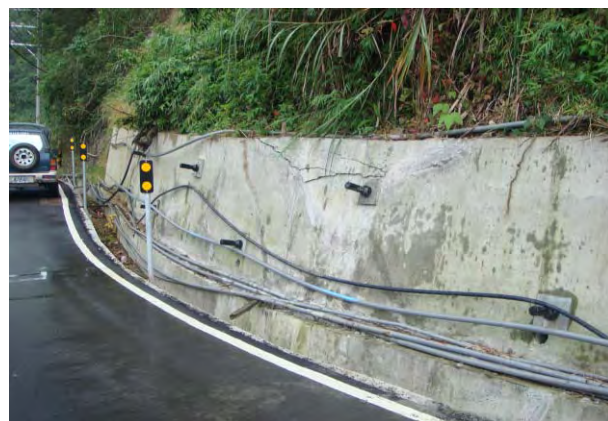
照片 4-181 往彩虹橋道路沉陷

照片 4-182 道路邊坡擋土牆嚴重龜裂
