水土保持局南投分局

南山溪等集水區整體治理調查規劃

鋒環工程顧問企業股份有限公司

中華民國九十七年十月 編製

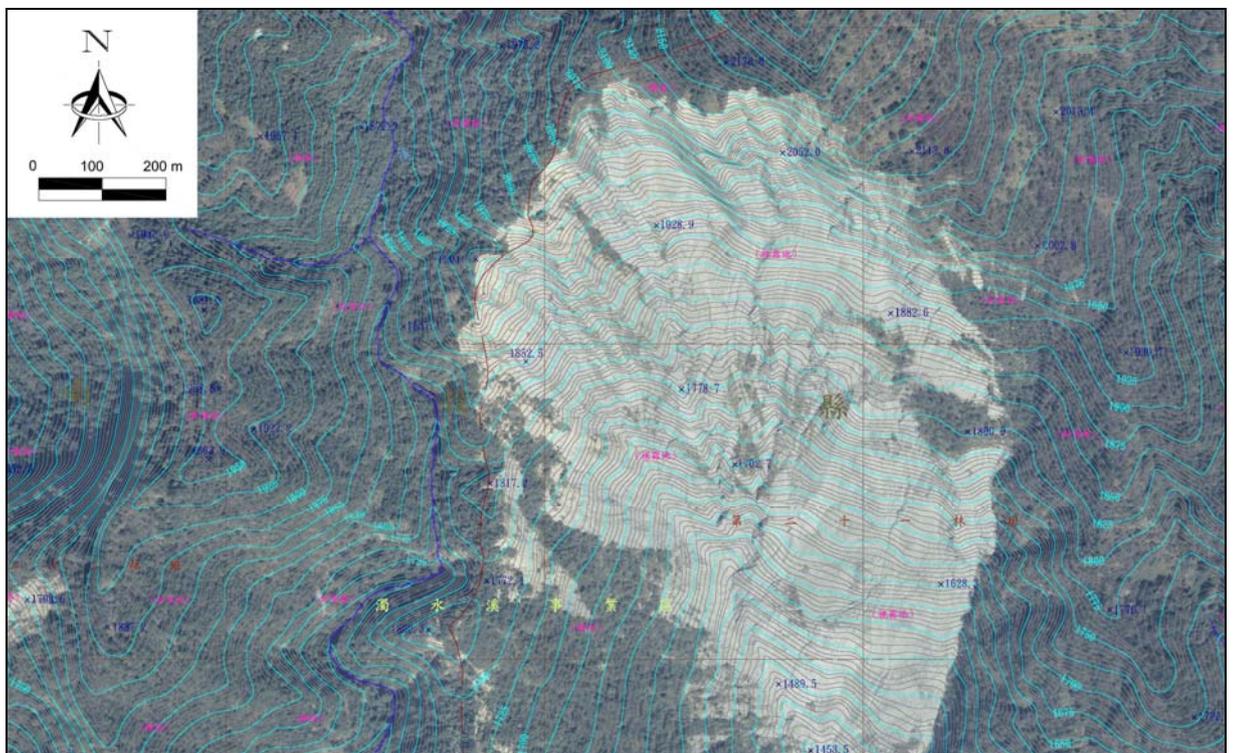
圖 2-8 麻平暮山南麓的大崩塌

計畫區東側位於東斜面片岩山塊之西，為中央山脈之脊樑部份，係台灣本島東西兩斜面之分水嶺，大致呈東北～西南之走向，是調查區內地勢最高之處，組成岩層為輕度變質之板岩、硬頁岩和千枚岩，偶含石英質砂岩層。由於地層傾斜及岩性的差異，在經過侵蝕後，堅硬的岩層成為突起的地形，較軟的岩層下凹成谷地，同時，順向坡（dip slope）的一方，岩層極易下滑崩落；反面則多陡峻崎嶇，長久之後，即成為單面山地形。在衛星影像上可清楚地看出數條東北～西南走向的線型構造（lineament），為中央山脈東斜面片岩山塊、板岩山塊、雪山山脈、覆瓦狀斷層山塊彼此間之分界，其中突聳位於中央之高區，即為本地形區。本區為一幼年期地形，不但風化、侵蝕作用劇烈，同時因地形陡峻，且岩層又受地質構造影響而變得十分破碎，是故山崩與地滑現象十分普遍，如馬海僕富士山（又稱麻平暮山，2,616m）南麓的大崩塌，呈半徑約1,000m，深 700m之馬蹄形崩塌地（圖2-8）；另外，廬山地滑、霧社地滑及72水災後力行產業道路沿線多處大型地滑。

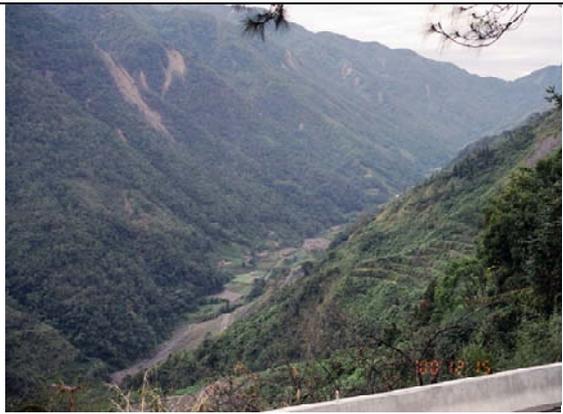
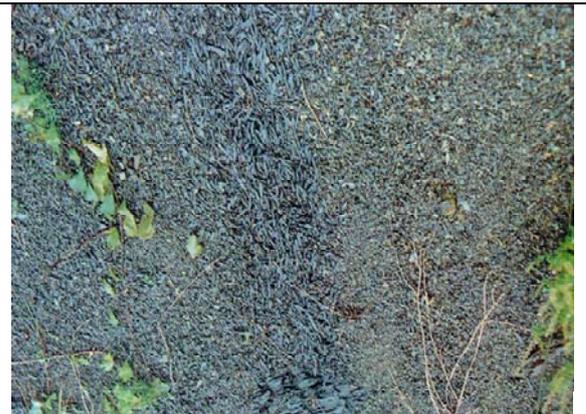
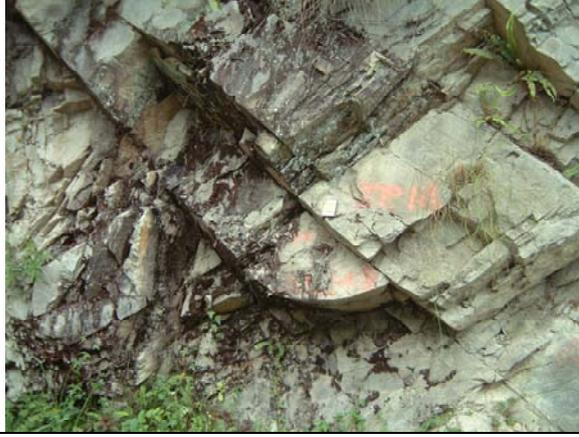
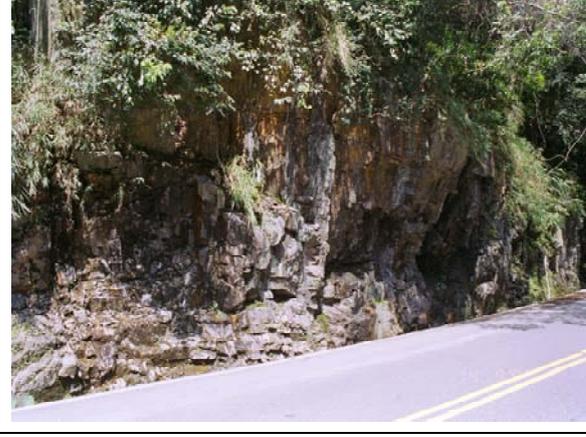
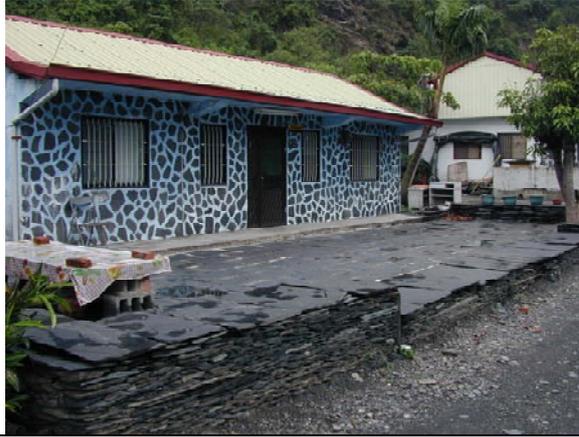
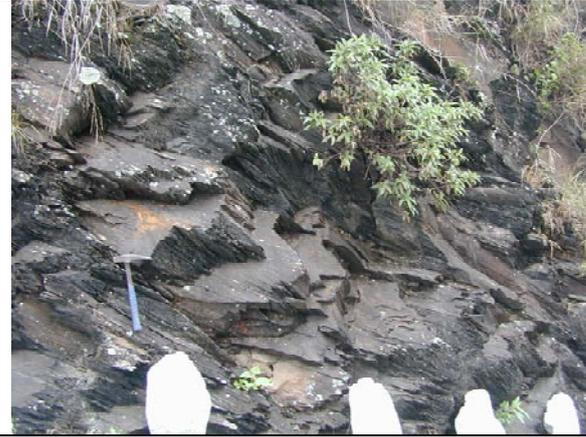
圖 2-13 計畫區地質調查相片

<p>眉溪上游即沿梨山斷層發育</p>	<p>暗灰色的硬頁岩經風化作用後，常形成鉛筆狀構造</p>

<p>雪山山脈的達見砂岩主要由白色或淺灰色中粒至粗粒石英砂岩組成，呈厚層或塊狀，夾有薄層板岩或變質頁岩互層</p>	<p>雪山山脈的眉溪砂岩，由石英質砂岩夾硬頁岩所組成，經眉溪侵蝕後形成峽谷，名為人止關</p>

<p>脊梁山脈廬山層的板岩是原住民族的傳統建材</p>	<p>脊梁山脈廬山層岩性以板岩為主，偶夾薄層或凸鏡狀變質砂岩</p>

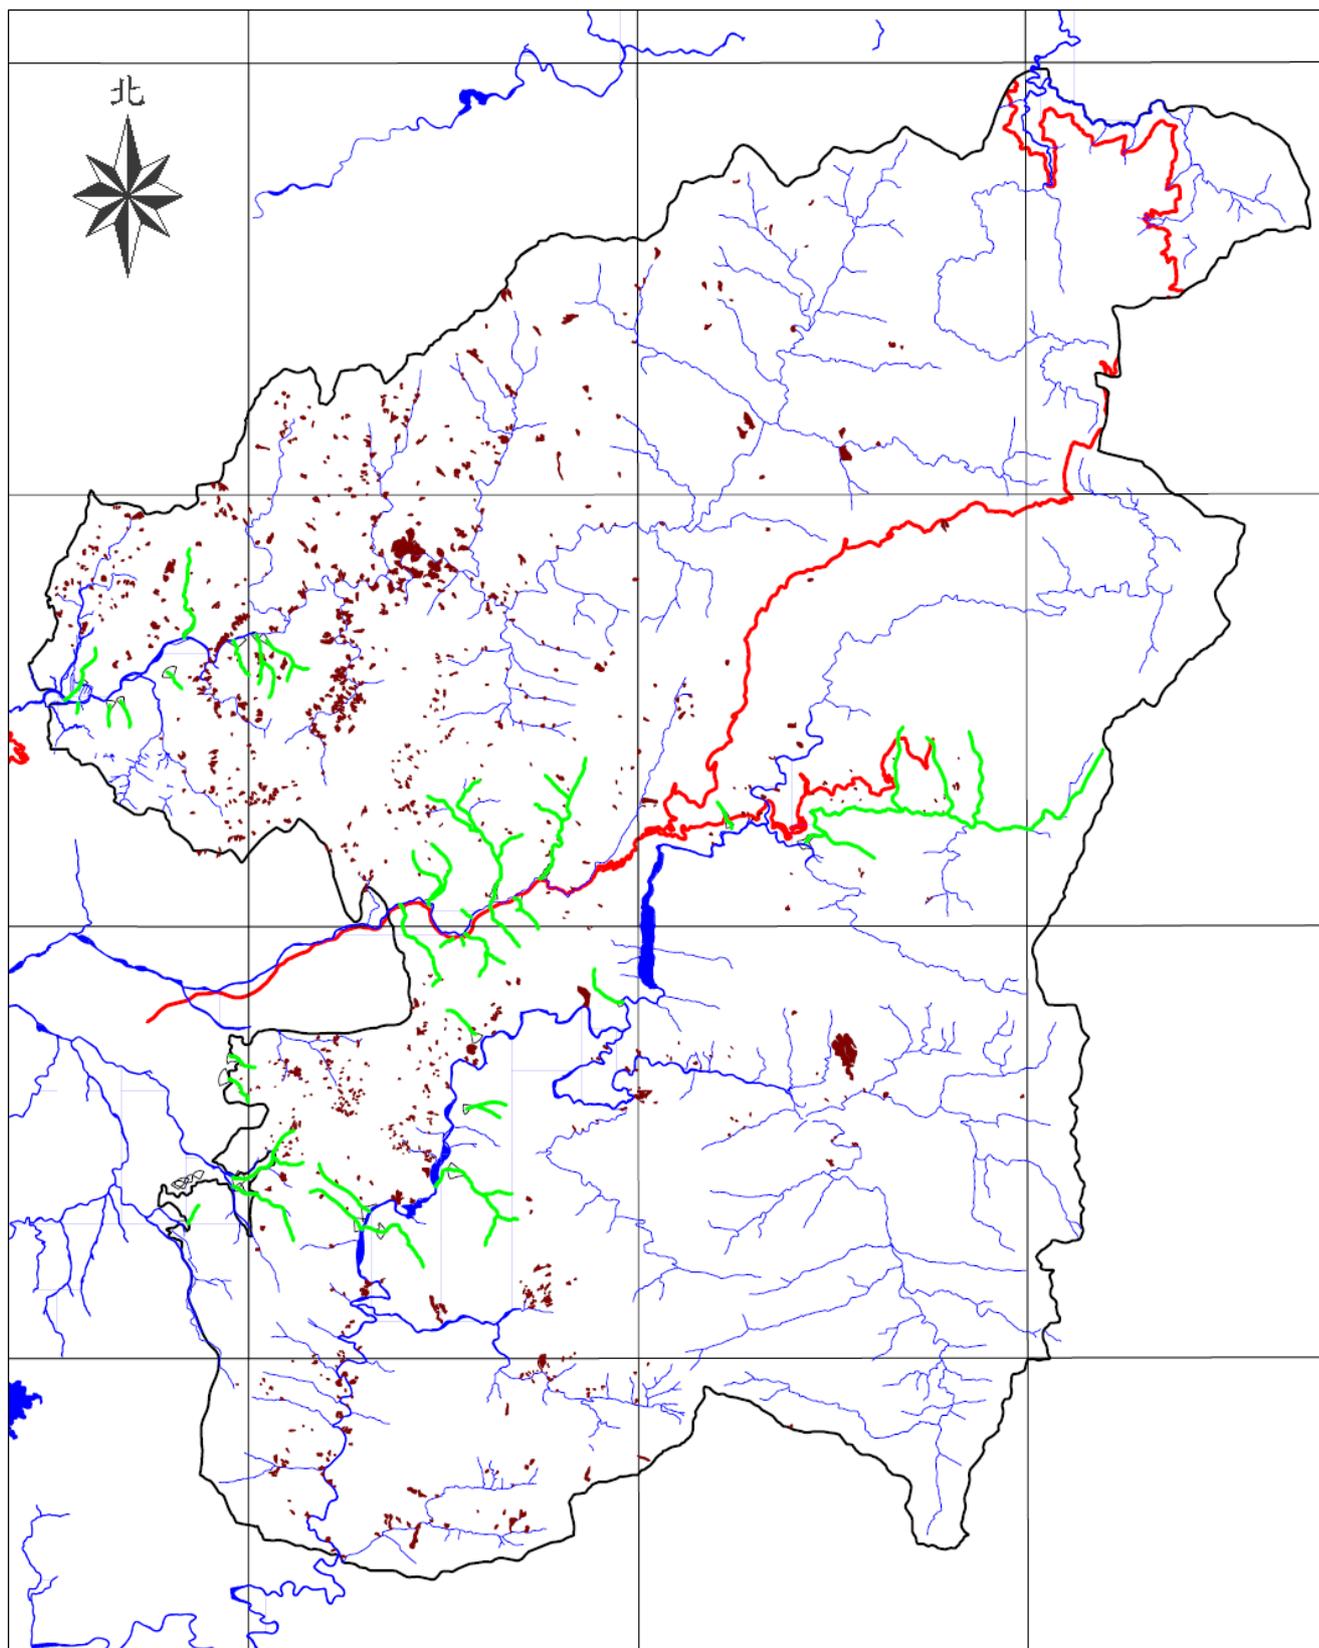
圖 2-19 計畫區 921 地震後崩塌地分布圖

比較 921 地震、桃芝風災及七二水災後判釋之崩塌地，結果顯示 921 地震後之崩塌地受桃芝及敏督利颱風等豪雨影響，大都皆有擴大增加之趨勢，尤以濁水溪與塔羅灣溪匯流口以上區位之擴大及惡化情況最嚴重，而主流河岸非集水區型之崩塌地因坡度陡較支流集水區型之崩塌地所形成之崩塌土方量更易進入主河道中，形成淤積對於河道防洪等設施造成嚴重影響。

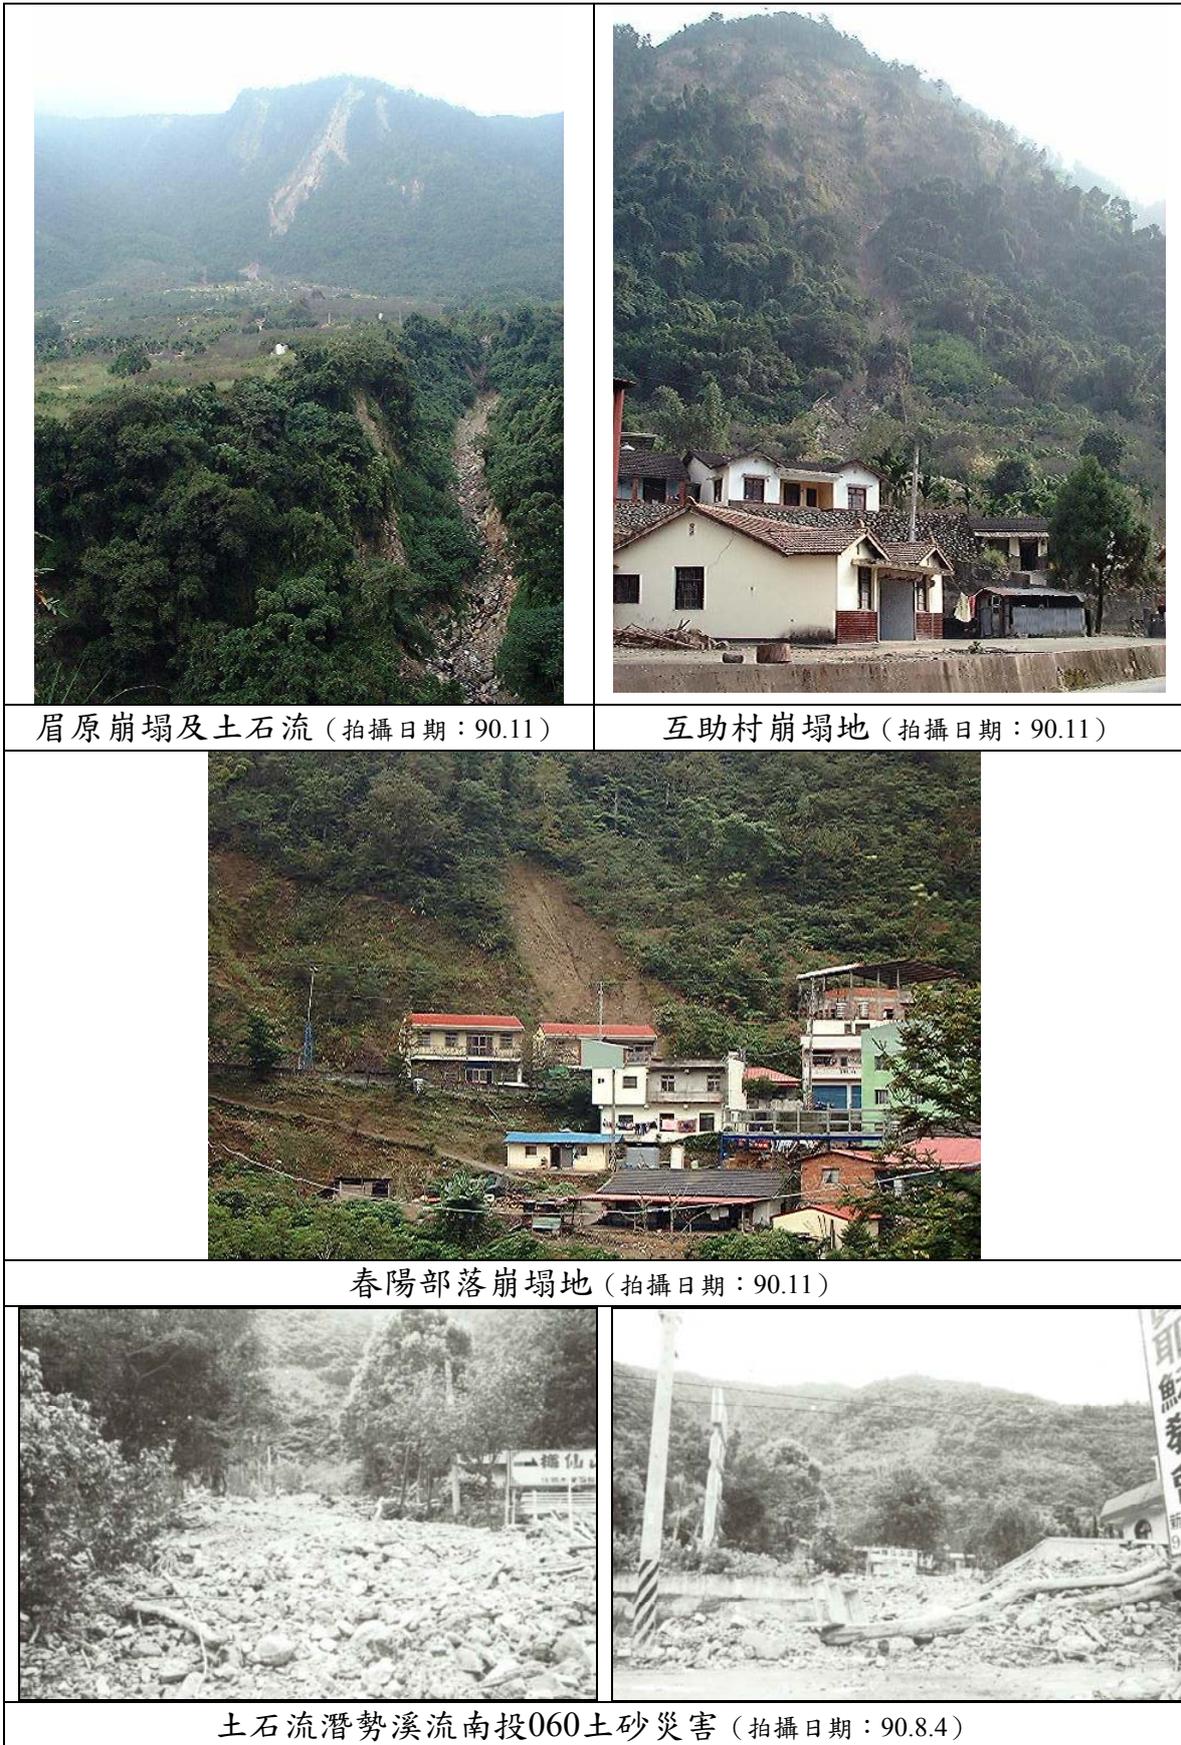
圖 2-22 桃芝颱風造成土砂災害

春陽部落為位萬大水庫之北岸臨台 14 線，崩塌發生於一斜坡面，斜坡下方因建物修築而整坡，使其坡度變更陡，崩塌之體積不大，然造成緊鄰之一戶建物為崩落土石侵襲而破壞。

力行產業道路沿線多處坍方，通往紅香、發祥、翠巒等部落交通中斷。

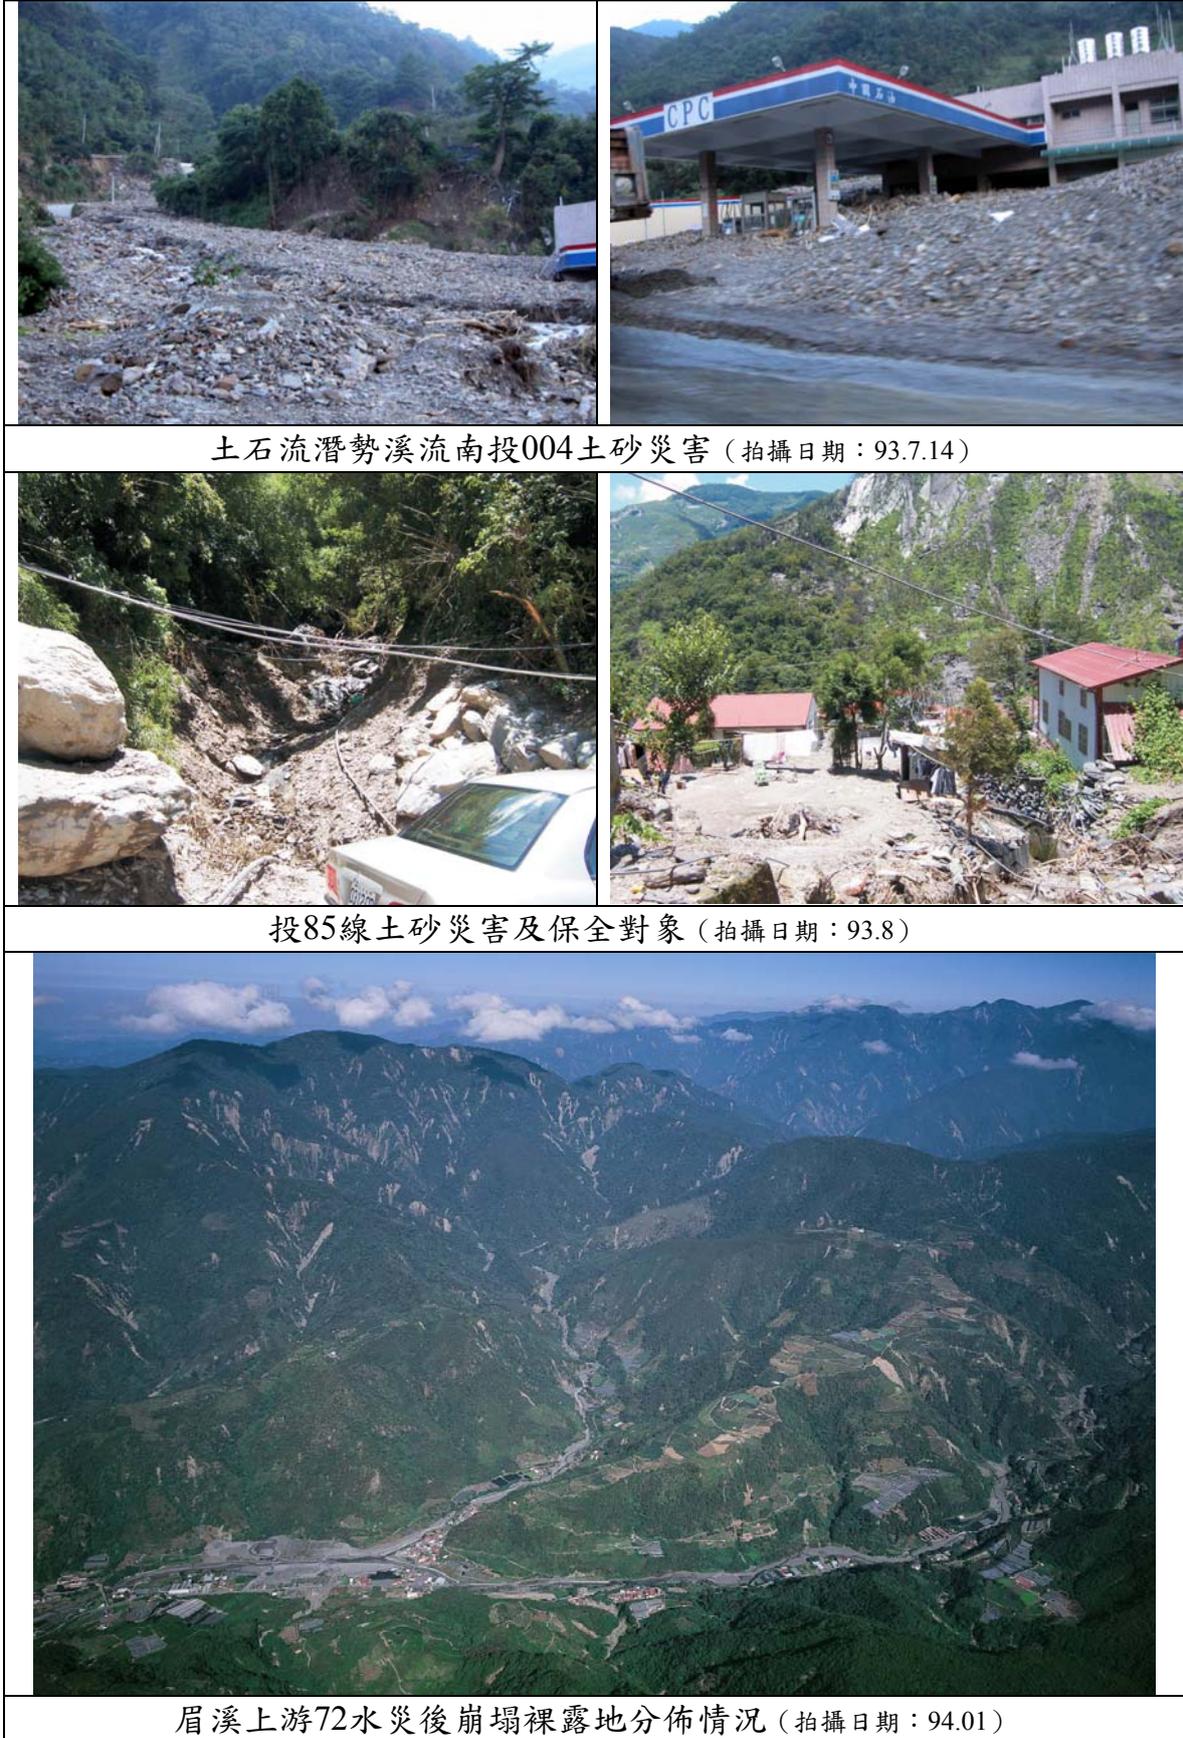
圖 2-23 72 水災造成土砂災害

颱風大量降雨造成仁愛鄉地區崩塌地範圍再度擴大，崩塌數量 2,936 處，崩塌面積達 3,759 ha。其中以力行產業道路災情最嚴重。

力行產業道路之力行 1 號橋、紅香 1 號橋及連絡溫泉部落的溫泉橋中斷，發祥、力行、翠華等三個村十多個部落二千餘住戶受困山中。其後 93 年 8 月 23 日艾利颱風更加重災情，力行產業道路 1K、3K、9K、39K 處土石滑落約 100m，道路中斷；另紅香 1 號橋及力行 1 號橋遭暴漲溪水沖毀，共計有力行村、發祥村、榮興村、翠華村二千多名居民受困。

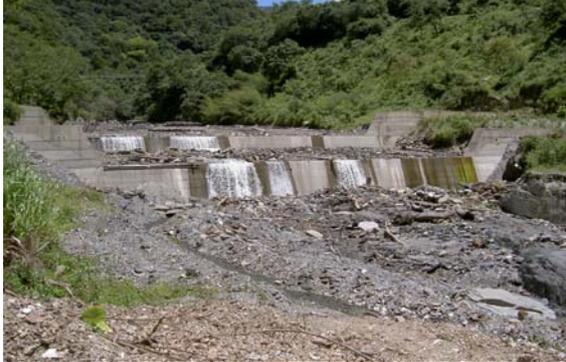
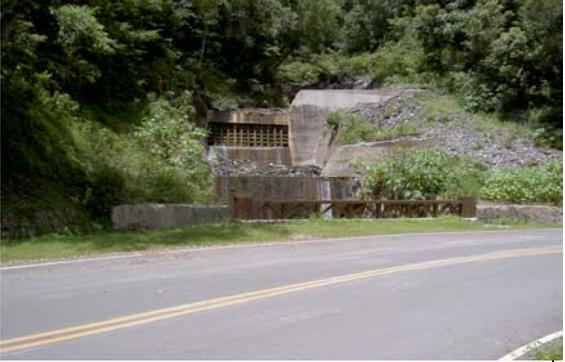
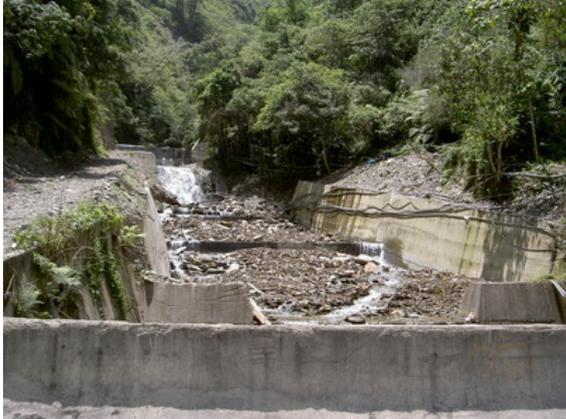
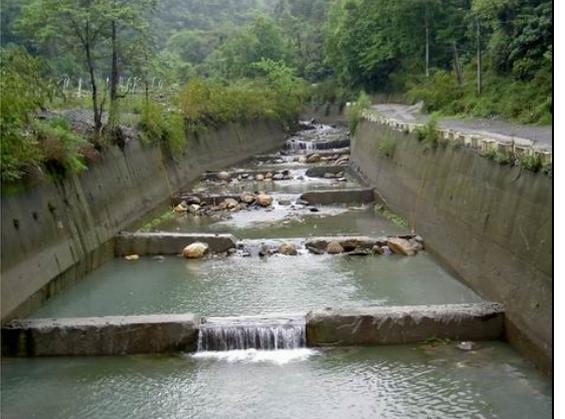
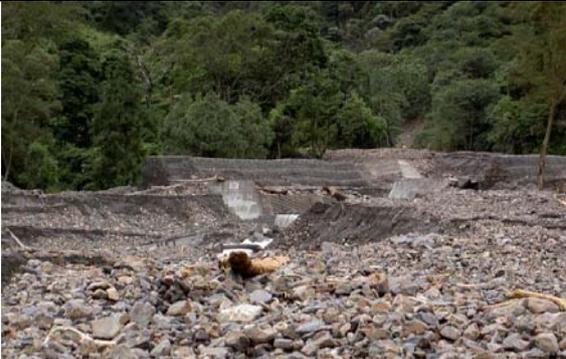
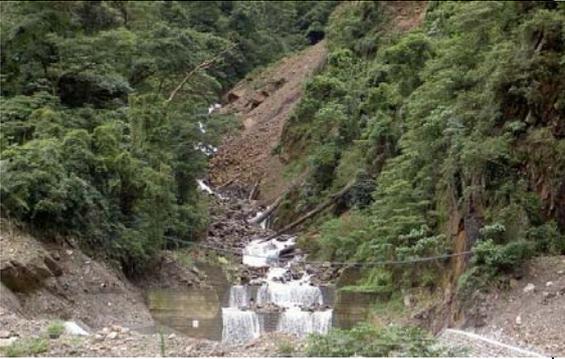
圖 2-24 計畫區工程治理成效照片 (1/3)

<p>東眼山溪 0k+800 連續性潛壩有效攔阻砂石下移，調整縱坡，穩定流心。</p>	<p>奧萬大森林遊樂區前 透水性防砂壩的設計有效攔阻砂石，調整縱坡，達到減緩水流速度、降低侵蝕之功效。</p>

<p>南投 019 法治村入口板橋上下游各約 30 m 已完成整治，初步發揮具成效。</p>	<p>本部溪橋上游已整治約 200 m，護岸及溪床保持完整，達到整治預期效益。</p>

<p>南投 064 連續性潛壩有效攔阻砂石下移，調整縱坡，穩定流心。</p>	<p>南投 063 透水性防砂壩的設計有效攔阻砂石，調整縱坡，達到減緩水流速度、降低侵蝕之功效。</p>

依據 95 年 0609 水災及碧利斯颱風後計畫區現勘結果分析（如圖 2-24~26 所示），以往治理工程成效大致良好，但仍有需改善部分，歸納其成效及損壞原因說明如下，詳細現地勘查資料詳第四章及附錄八說明。

- (1) 連續性潛壩可有效調整縱坡，穩定流心。
- (2) 位於溪床縱坡較陡治理區段，橫向構造物基礎深度或固床工間距過大，造成構造物基礎嚴重掏刷掏空。
- (3) 部分治理區上游集水區土砂料源豐富，未於中上游適當地點設置防砂設施，連續豪大雨誘發大量土砂下移，致使下游護岸、道路等遭土石掩埋（如南山溪下游、土石流潛勢溪流南投 063、064）。
- (4) 河溪彎道（凹岸）保護措施不足，造成護岸崩塌損壞。

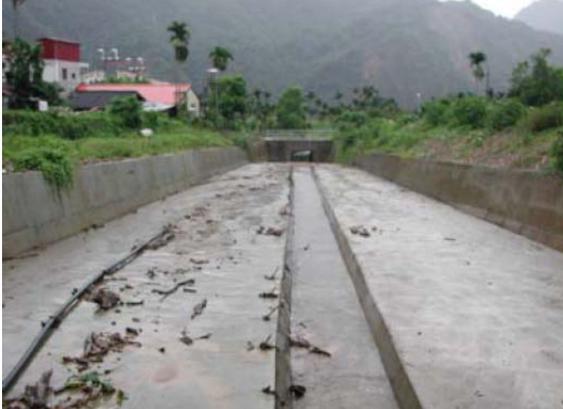
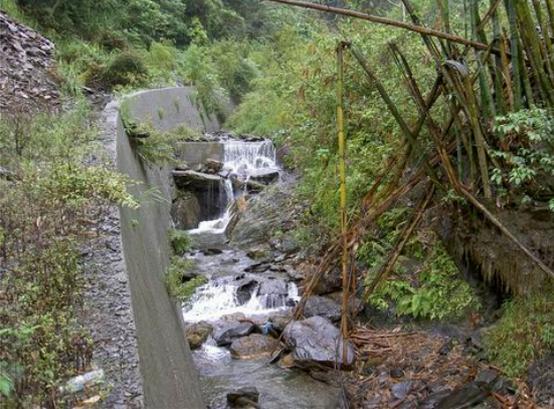
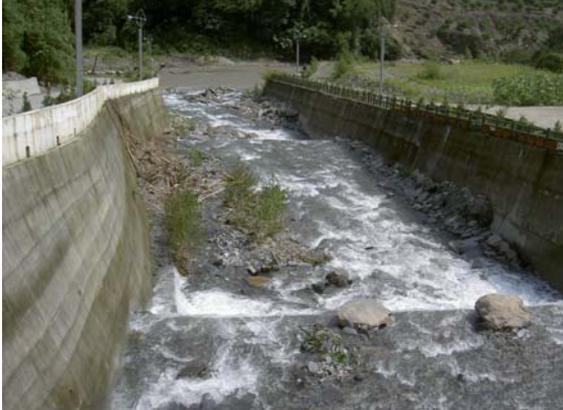
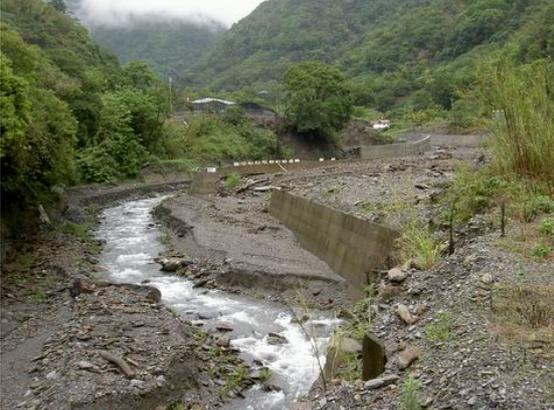
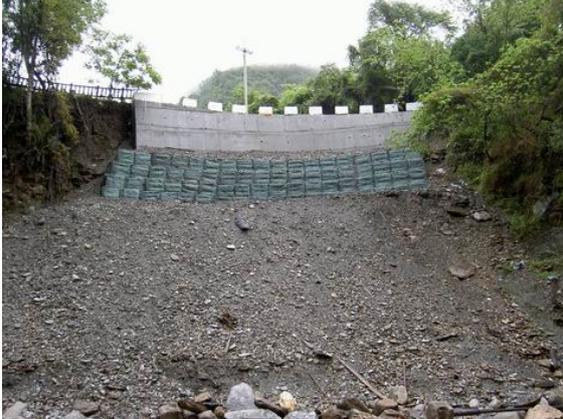
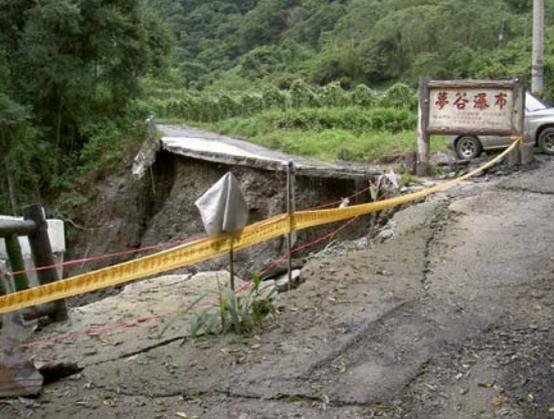
圖 2-25 計畫區工程治理成效照片 (2/3)

<p>南投 A022 法治村入口板橋上下游各約 30 m 已 完成整治，初步發揮具成效。</p>	<p>本部溪橋上游溪床坡度過陡、構造物 基礎深度及固床工不足，且水流流速較 快，水流沖刷造成構造物基礎嚴重掏刷 掏空。</p>

<p>南投 006 本區段已完成整治。</p>	<p>本區段溪流坡度平緩，上游崩落土 石堆積於本區域。致淹沒既有護岸 溪流改道沖蝕邊坡。</p>

<p>南山溪夢谷瀑布入口 本區段為溪流攻擊面，原已建造擋土牆鞏固路基。但 6 月 14 日再次現勘擋土牆已 遭洪水沖毀、路基流失、通往夢谷瀑布道路中斷。</p>

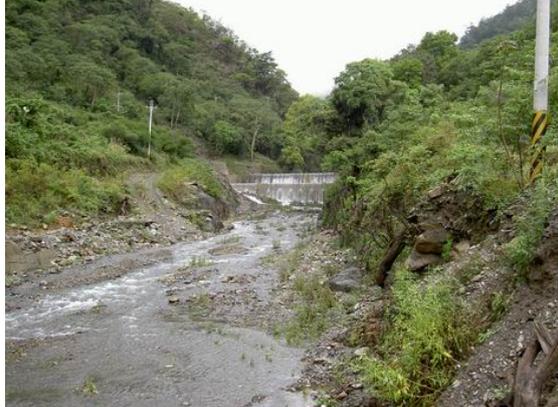
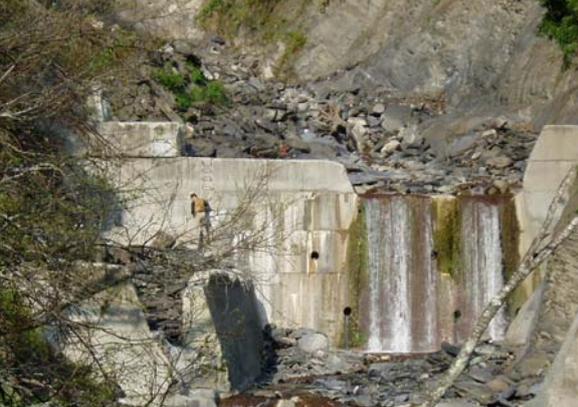
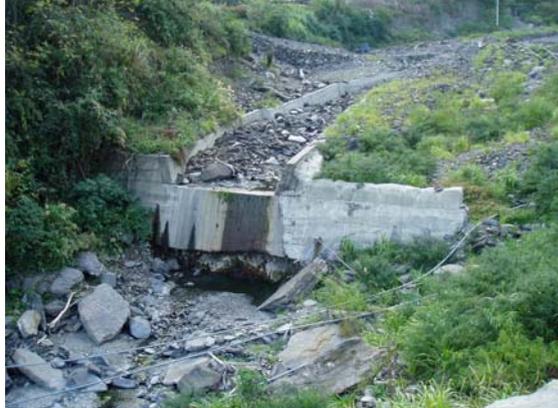
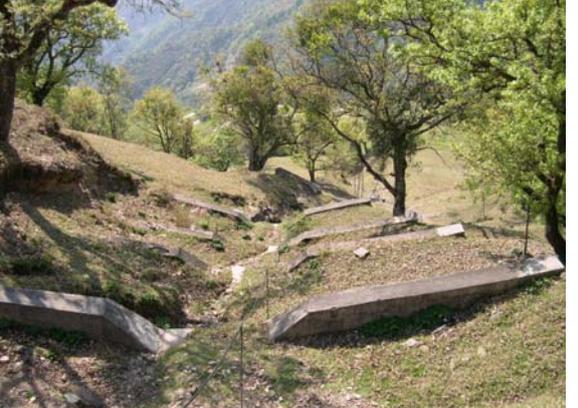
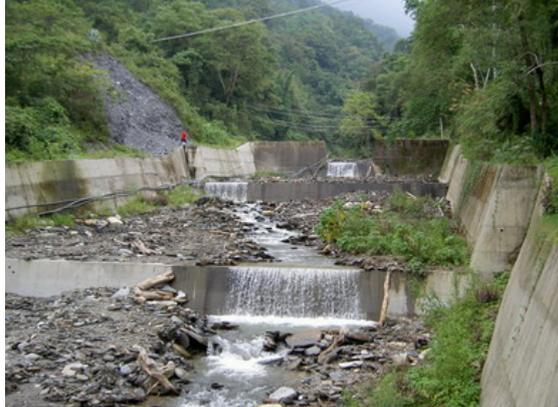
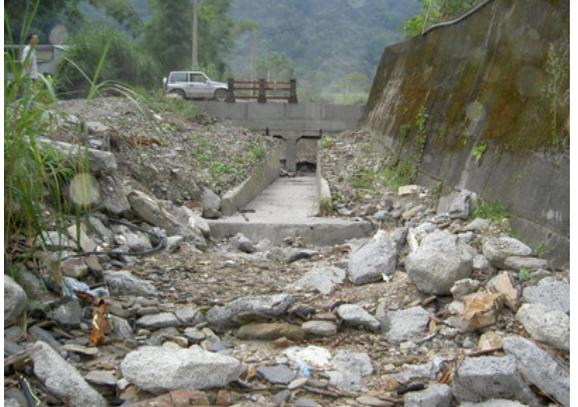
圖 2-26 計畫區工程治理成效照片 (3/3)

<p>南山溪水保局已施作 2 座攔砂壩，功效良好。。</p>	<p>濁水溪靜觀橋上游 500m 處支流處防砂壩淤滿，於壩下方左側有損壞狀況，建議修復，避免破壞擴大。</p>

<p>仁莊新村沿線 野溪渠尾跌水工基礎淘空情形。</p>	<p>清靜農場內蝕溝治理狀況，以連續潛壩防砂工程治理。</p>

<p>南投 018 法治國小旁上游野溪整治目前發揮功效，河床遍佈石塊堆積，堆積坡度平緩，左岸邊坡僅一處約寬 20m 長 30m 之崩坍裸露，兩岸植生大致完好。</p>	<p>南投 A014 下游銜接 2.5m*2m 之雙孔箱涵，尾端底寬縮減為 1.5m，下游斷面顯見不足。。</p>
