## 第二章 集水區概況

### 2-1 集水區範圍修正

### 2-2 集水區地文

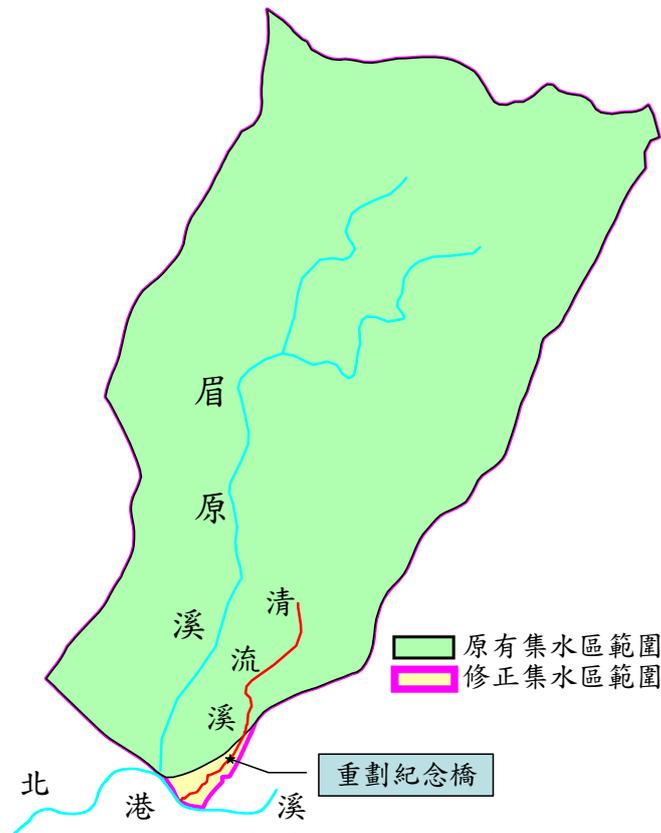
套繪水土保持局所提供之清流溪集水區邊界圖層後發現，原水土保持局劃分之集水區，清流溪(南投A022)重劃紀念橋下游清流部落範圍，經現地調查後發現略有不同，為求後續集水區治理規劃完整性及水文、水理分析能符合現況，本計畫依數值地形DTM重新進行集水區分析並配合現地調查成果，將集水區範圍略做修正，集水區面積由原先之1,692ha修正為1,707.15ha，如圖2-1-1所示，將清流溪(南投A022)重劃紀念橋下游至出流口均劃為本集水區規劃分析範圍內。

圖 2-1-1 集水區範圍修正圖

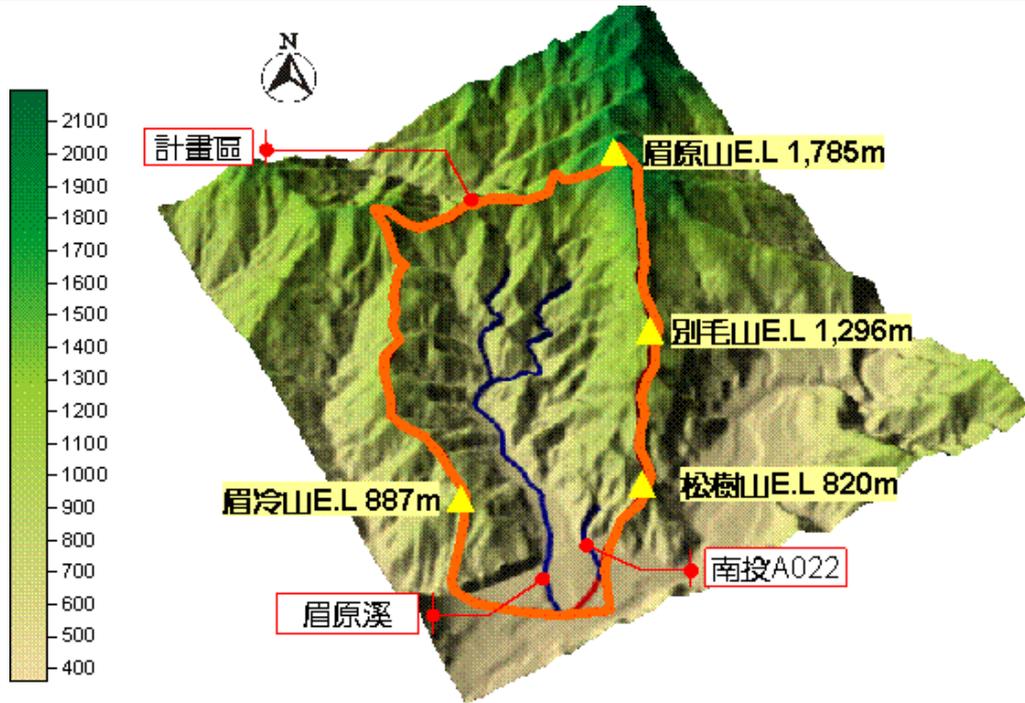
本集水區北端眉原山為主要分水嶺起點，山勢朝西南延伸，區內三面環山，計畫區內主要山頭由北而南分別為眉原山(1,785公尺)、別毛山(1,296公尺)、松樹山(820公尺)、眉冷山(887公尺)，地勢為東北向西南走向，詳圖2-2-2，此外，計畫區坡度主要以六級坡為主，佔集水區面積45.01%，而計畫區坡向以西向略多，佔集水區面積21.47%，詳見圖2-2-3。

圖 2-2-2 清流溪等集水區 3D 模擬圖

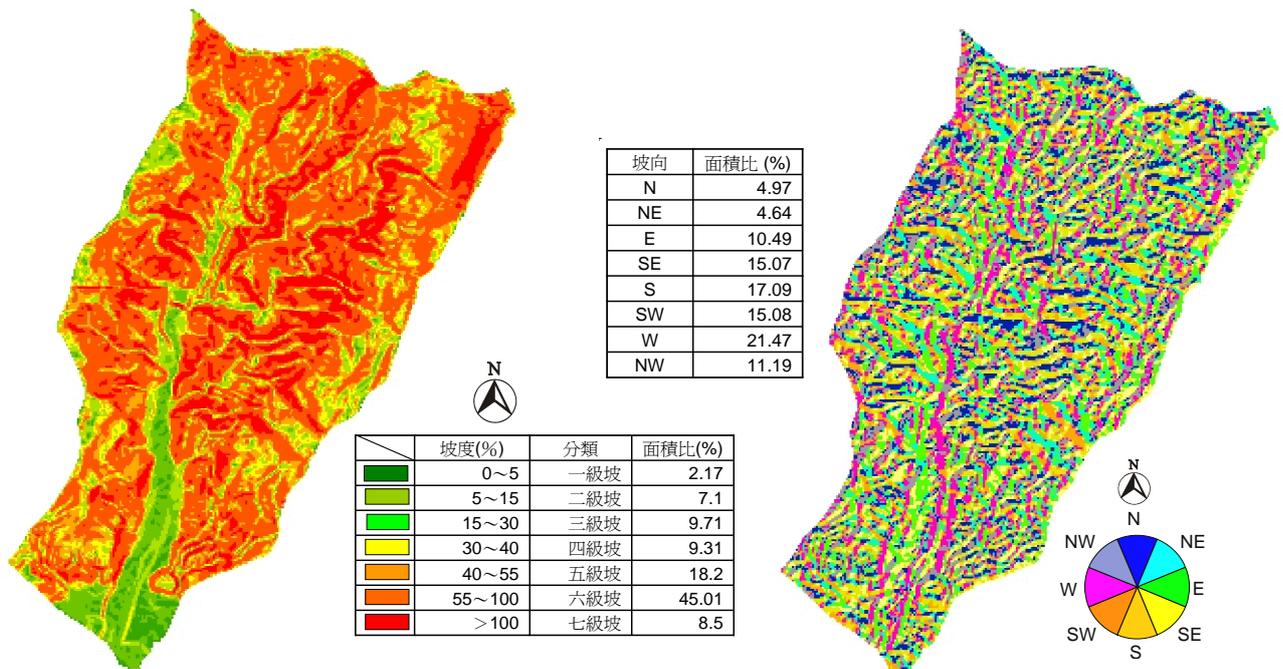
圖 2-2-3 清流溪等集水區坡度、坡向圖

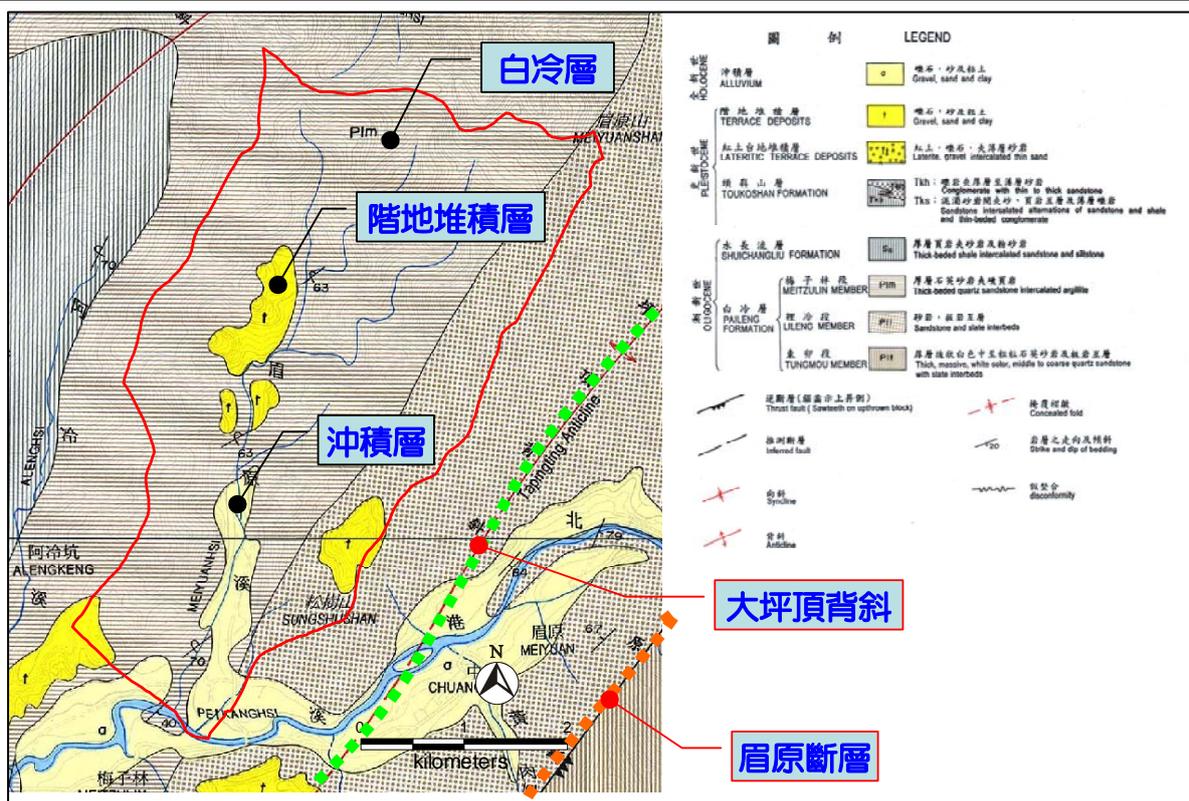
參考中央地調所1/50,000地質圖(圖號：C25、圖名：國姓 出版年份：2000)，在台灣地質分區上，計畫區範圍屬雪山山脈帶地質區，套疊計畫區圖層得知地質以白冷層、階地堆積層及沖積層為主，詳圖2-2-4。

除了地層與岩性之分佈特性外，眉原斷層從本計畫區外東南側通過，另東側有大坪頂背斜通過，受斷層之影響，本計畫區之岩體較破裂。除上述之地層之外，由崩塌地資料顯示，目前集水區內有明顯崩塌地發育，加上岩體較破碎，所以在本區提供多量之土石材料條件下，於颱風豪雨時易造成土石流。

圖 2-2-4 清流溪等集水區地質及斷層分佈圖

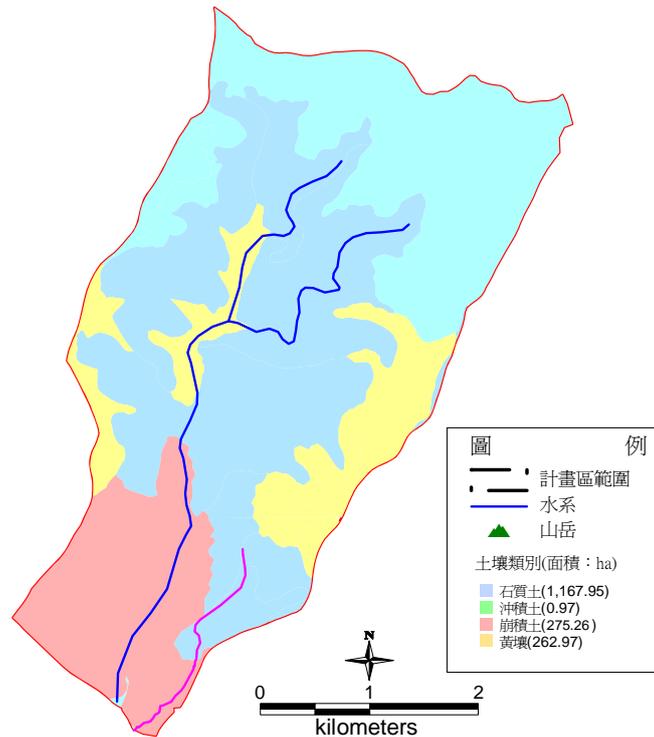
參考計畫區土壤分佈詳見圖2-2-5、表2-2-1，區內土壤以石質土為主，含石量達50%以上，甚易崩塌，所佔面積約1,167.95公頃，占集水區面積之68.42%，其次為沖積土、崩積土及黃壤面積分別約為262.97公頃、275.26公頃及0.97公頃，占集水區面積之15.40%、16.12%及0.06%。

圖 2-2-5 清流溪等集水區土壤分佈圖

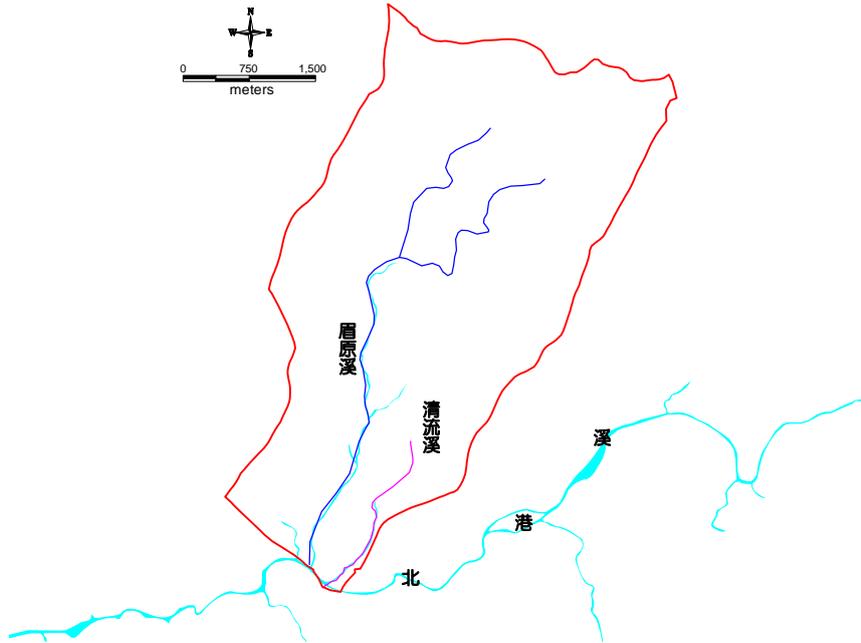
計畫區之眉原溪與清流溪屬北港溪支流，位於台灣中部地區，屬烏溪水系，北港溪起源自合歡山西麓，流經仁愛鄉力行、發祥、紅香、瑞岩等部落，經惠蓀林場與南港溪合流為烏溪，詳圖2-2-6。

區內主要溪流為北港溪支流眉原溪及清流溪，眉原溪流長約為6.58公里，上游由左右兩條支流匯流而下，集水面積約為1613.80公頃，另清流溪為計畫區內唯一土石流潛勢溪流(南投A022)，清流溪流長約2.19公里，集水面積約為93.35公頃。

圖 2-2-6 清流溪等集水區主要水系圖

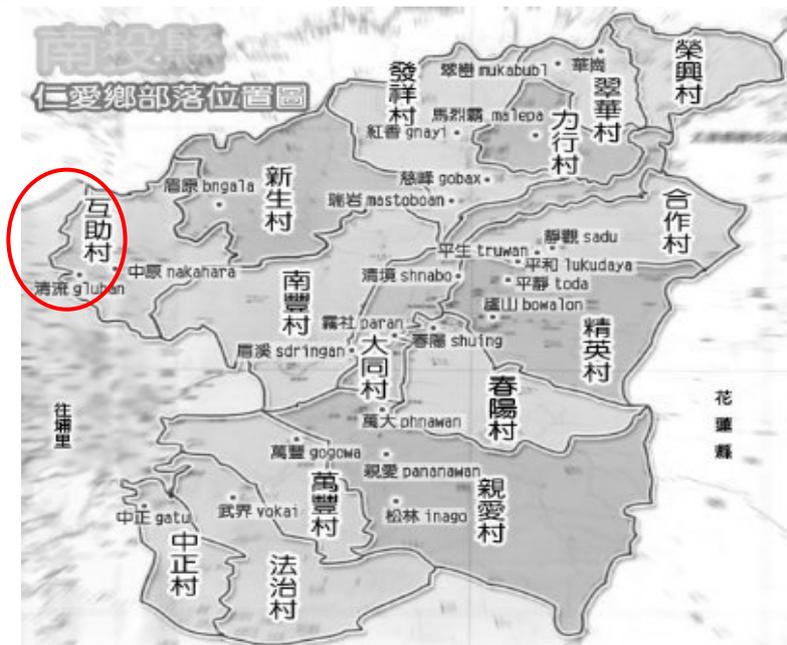
圖 2-3-1 仁愛鄉行政區位圖

計畫區位於南投縣仁愛鄉互助村範圍內，互助村在仁愛鄉西北隅，埔里鎮之北，屬北港溪流域，其西部近鄰國姓鄉北港村，東接仁愛鄉新生村，北面及南面依山，有北港溪由東而西，橫貫其間，將村劃分南北兩部，北為清流部落，南為中原部落，本計畫集水區內之部落為清流部落，詳圖2-3-1。

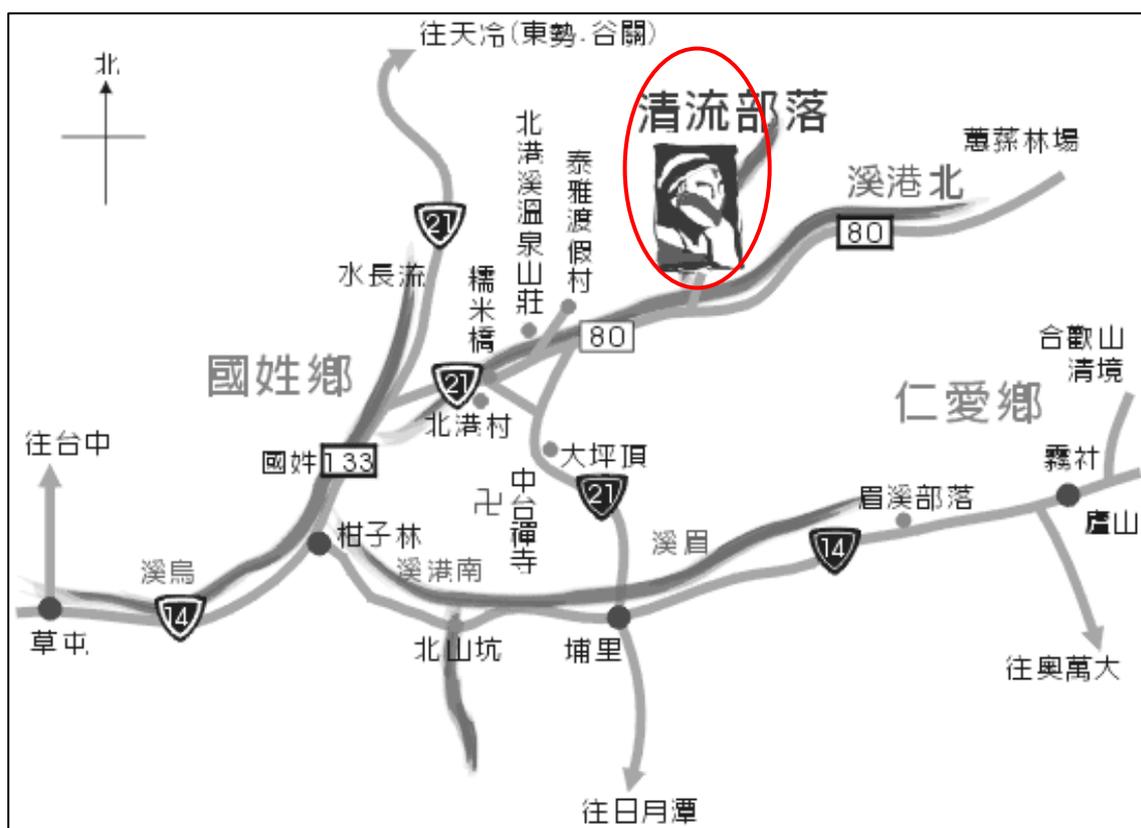
圖 2-3-2 清流溪等集水區周遭交通系統圖

計畫區聯外道路以省道台14線、台21線為主，配合區內縣道133、投80形成交通網，計畫區交通系統如圖2-3-2所示。

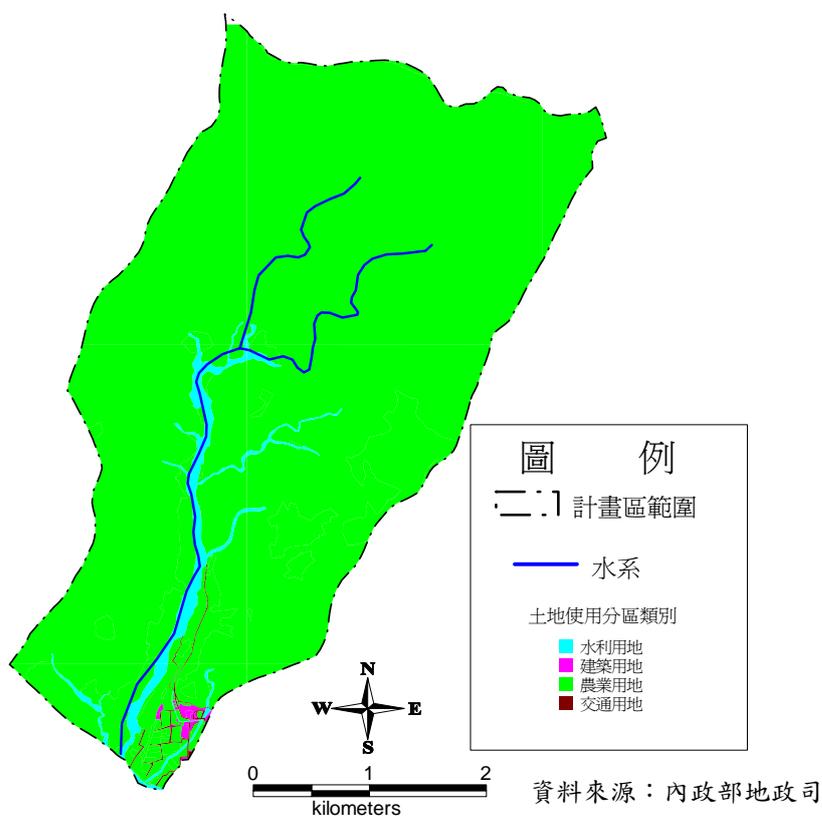
根據內政部地政司之調查成果與本計畫區範圍套疊後可知，整體土地編定情形如表2-4-1及圖2-4-1所示，其中農業用地(含林業用地)最多，約1,649.91ha(96.65%)；其次為水利用地，約48.5ha(2.84%)，大部分為眉原溪及清流溪(南投A022)水路；建築用地約4.65ha(0.27%)，主要集中於計畫區南部之清流部落；交通用地約有4.09ha(0.24%)，大多為鄉縣道及區內聯絡道等道路。

圖 2-4-1 清流溪等集水區土地使用分區圖

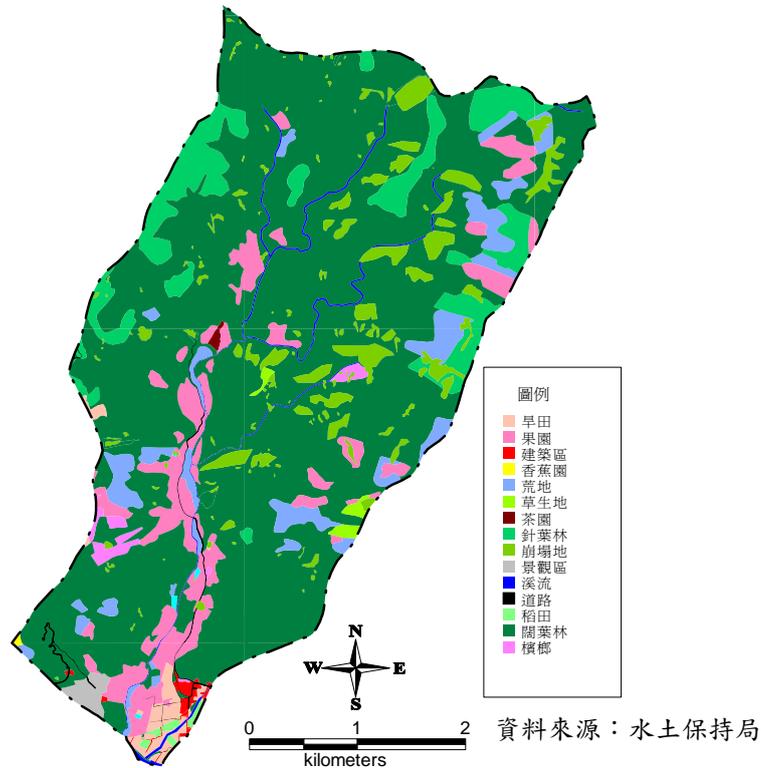
依據水土保持局山坡地土地利用最新數化成果、林務局林班地土地利用數化成果及各鄉鎮行政區域圖，配合現場勘查後彙整出計畫區土地利用現況。計畫區多屬闊葉林，面積有1,141.57ha，約佔計畫區66.87%，其次分別為針葉林133.16ha(約佔計畫區7.80%)、果園129.23ha(約佔計畫區7.57%)、崩塌地94.57ha(約佔計畫區5.54%)、荒地82.97ha(約佔計畫區4.86%)等，詳細套疊分析成果，如圖2-4-2及表2-4-2所示。

圖 2-4-2 清流溪等集水區域土地利用現況圖

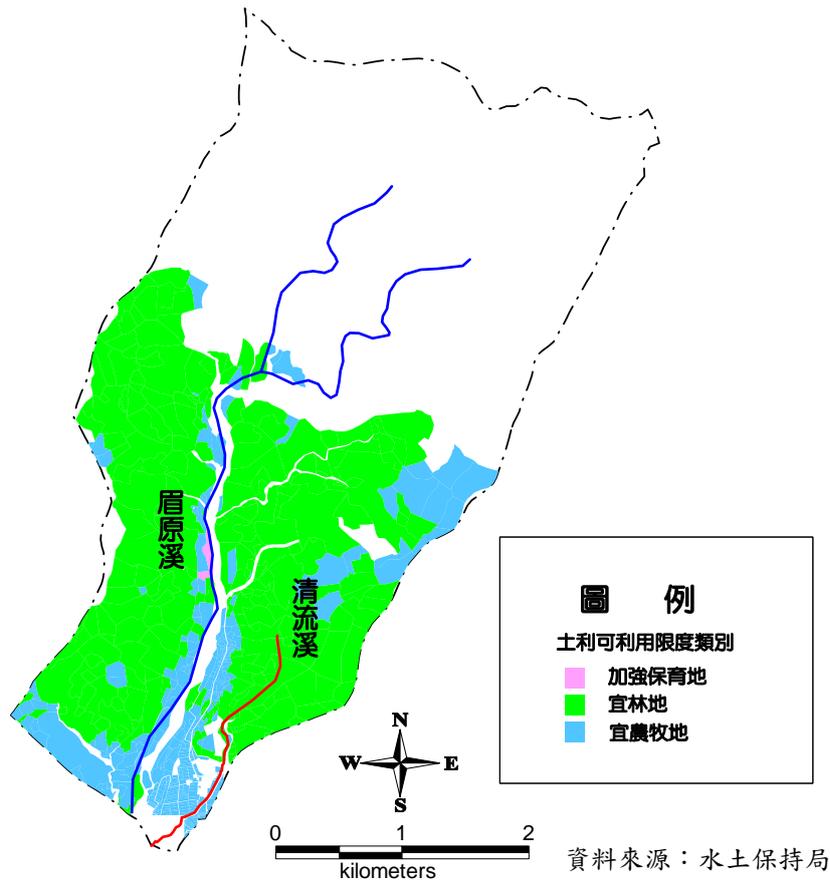
清流溪集水區境內以眉原溪左右支流匯流點以下皆屬於山坡地保育區範圍(詳圖2-4-3)，參考水土保持局民國95年8月山坡地可利用限度查定成果，套疊計畫區，其中宜農牧地169.15ha(佔山坡地範圍19.86%)、宜林地598.28ha(佔山坡地範圍70.25%)，加強保育地2.28ha(佔山坡地範圍0.27%)，其他部份81.90ha(圖2-4-4及表2-4-3)。

圖 2-4-4 清流溪等集水區土地可利用限度圖

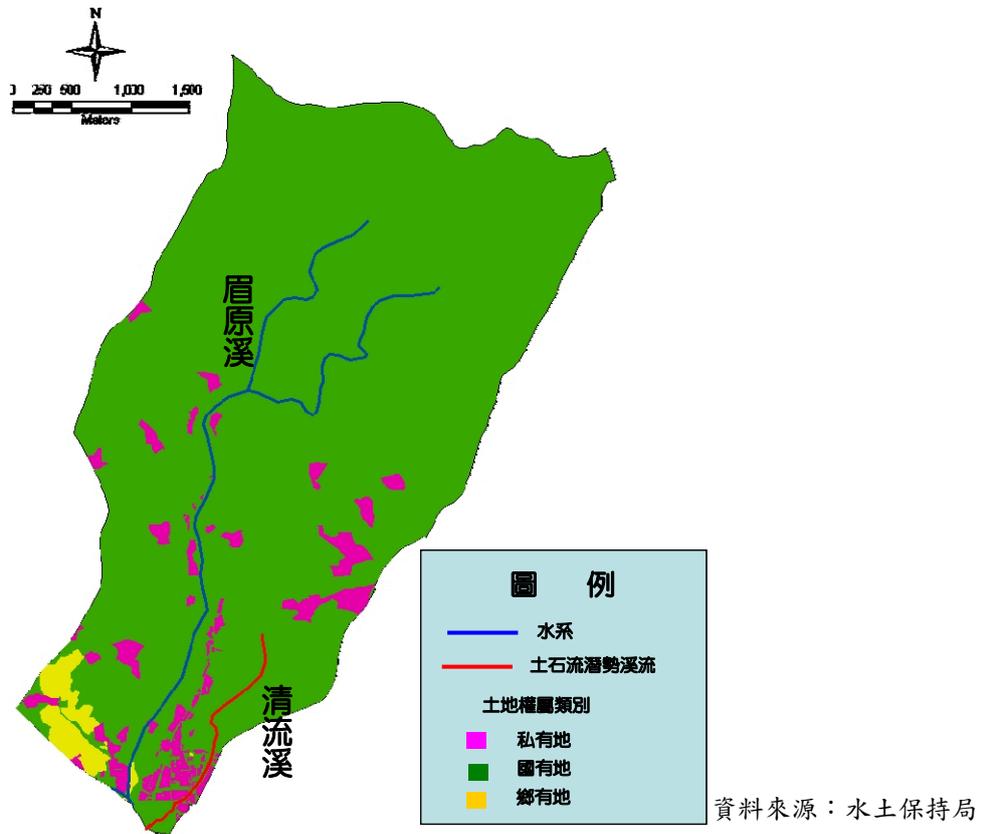
集水區土地權屬分私有地、國有地及鄉有地(詳圖2-4-5、表2-4-4)，另下游山坡地範圍(詳圖2-4-3)亦屬原住民保留地，區內以國有地居多，如下所述：

圖 2-4-5 清流溪等集水區土地權屬分佈圖

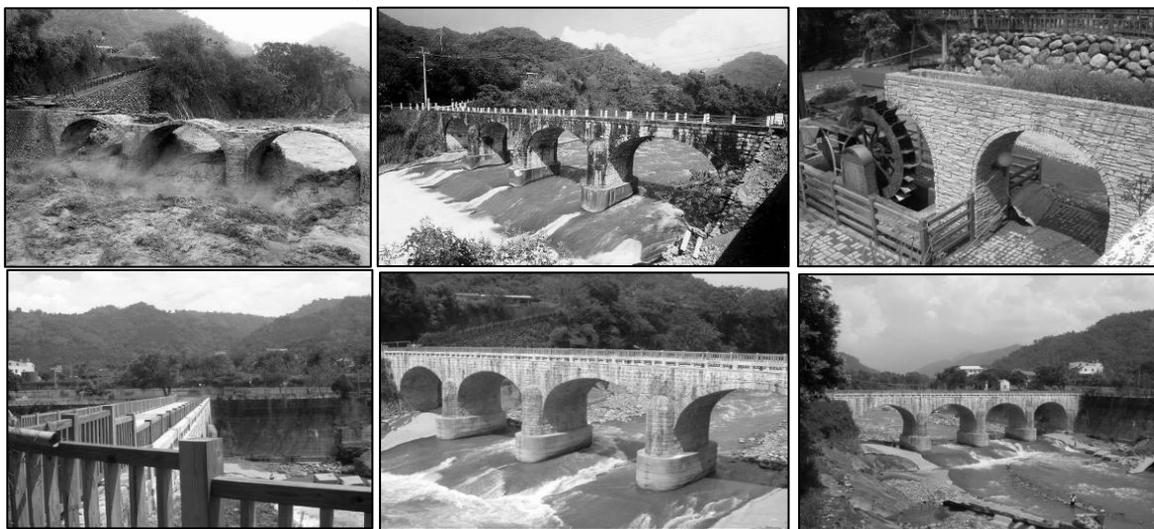
糯米石橋建於民國29年，當時日本軍閥統治臺灣，為運輸北港溪上游仁愛鄉境泰雅部落山區之松柏，便利交通運輸所建，糯米橋寬約5m，高約20m，長53m，橋基由三座橢圓橋柱支撐橋面，橫跨北港溪兩岸石壁，形成四孔之拱橋，雄偉典雅，造型極具藝術之美，為畫家筆硯下之寵兒。糯米橋於83年8月16日，內政部正式公告指定為臺閩地區三級古蹟，是國姓鄉唯一古蹟，是臺灣省唯一橋樑古蹟，不但增添國家一座文化資產，更為地方人帶來一份榮耀。

糯米橋所用之石材，取自北港村埔尾段山區，依橋樑型狀，就地打造出所需的角度和斜面、堆砌而成；因此橋面所受壓力愈重，橋身愈固，雖然歷經多次水患，尤其民國48年八七水災，59年豪雨水災，83年道格颱風，洪水夾帶巨木滾石，溢出橋面，仍舊屹立不搖。因建築橋樑當時，水泥是一種缺乏而且昂貴的材料，先民利用糯米混合紅糖、石灰等物資，作為黏築石塊的材料，因此號稱糯米橋。

後續糯米橋修復工作自民國91年開始動工，投入經費預達1300萬元，惟民國93年七二水災時糯米橋再度沖損毀壞，糯米橋目前已由南投縣政府委託漢光公司規劃設計，配合內政部古蹟修護計劃，將依古法打造原石施工修護，並完成周邊整體景觀工程，結合北港村行政院農委會水土保持局推動之富麗農村、聚落重建建設，將為國姓鄉豎立新景點，及發展目標。

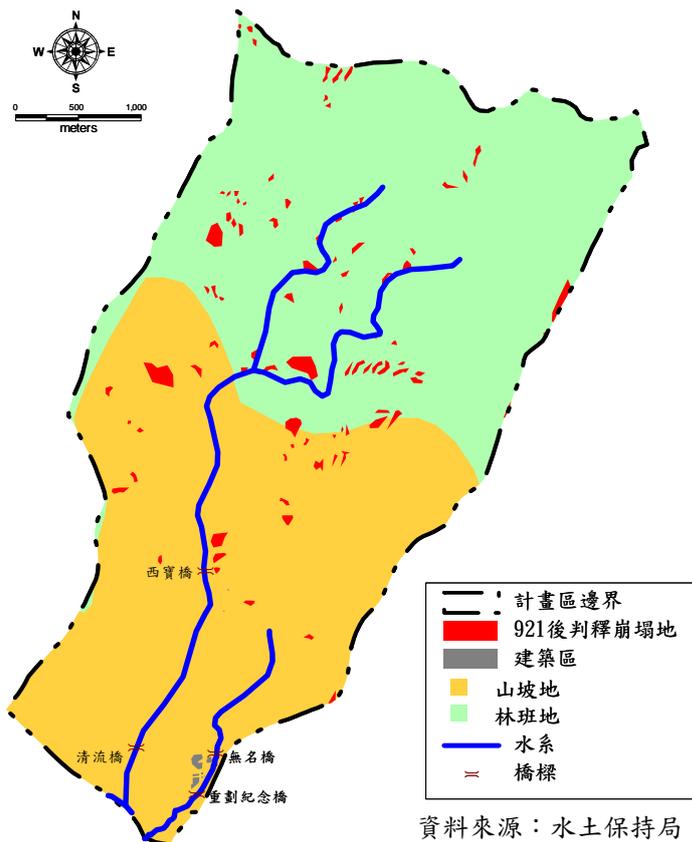
本計畫區於921地震後經水土保持局判釋共有87處崩塌地，總面積約29.89公頃(詳表2-8-1)，位於山坡地範圍內之崩塌地共26處，面積約10.06公頃，佔33.66%(詳圖2-8-1)；92年桃芝颱風後判釋崩塌地共272處崩塌地，總面積86.69公頃，位於山坡地範圍內之崩塌地共143處，面積約28.57公頃，佔33.0%(詳圖2-8-2)；七二水災後判釋崩塌地共47處崩塌地，總面積108.82公頃，位於山坡地範圍內之崩塌地共13處，面積約31.77公頃，佔29.2%(詳圖2-8-3)。

圖 2-8-1 九二一地震後崩塌地判釋圖

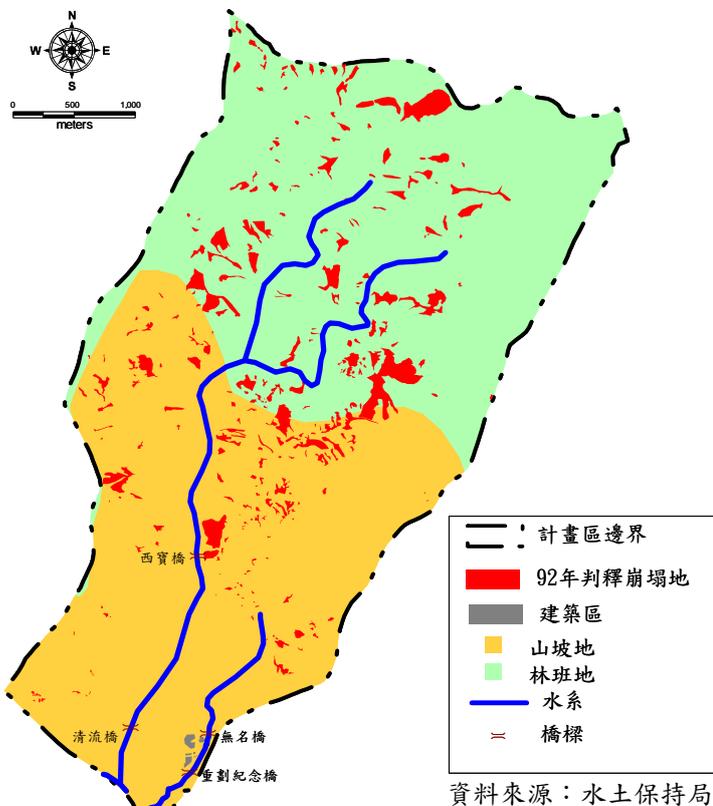
圖 2-8-2 92 年(桃芝颱風後)崩塌地判釋圖

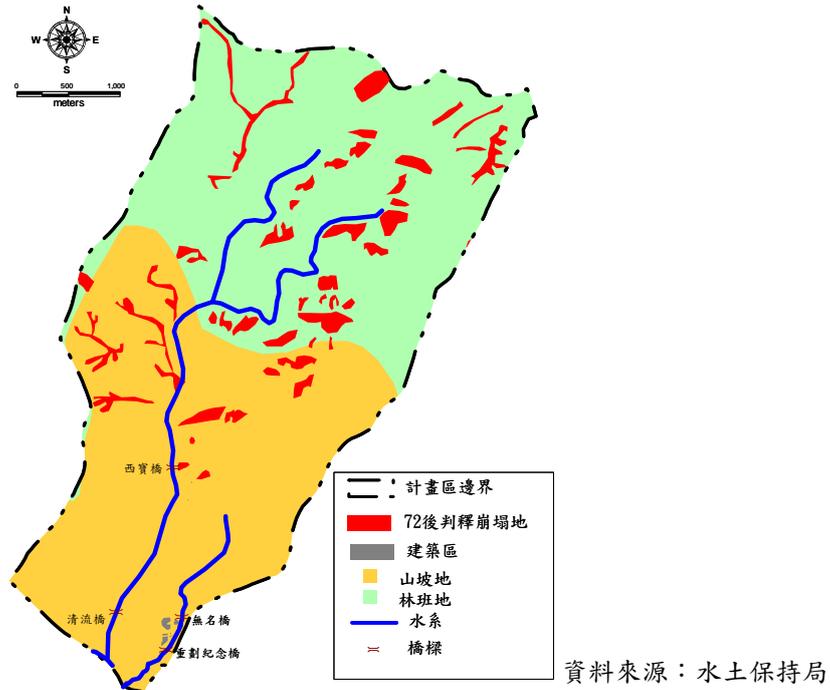
圖 2-8-3 七二水災後崩塌地判釋圖

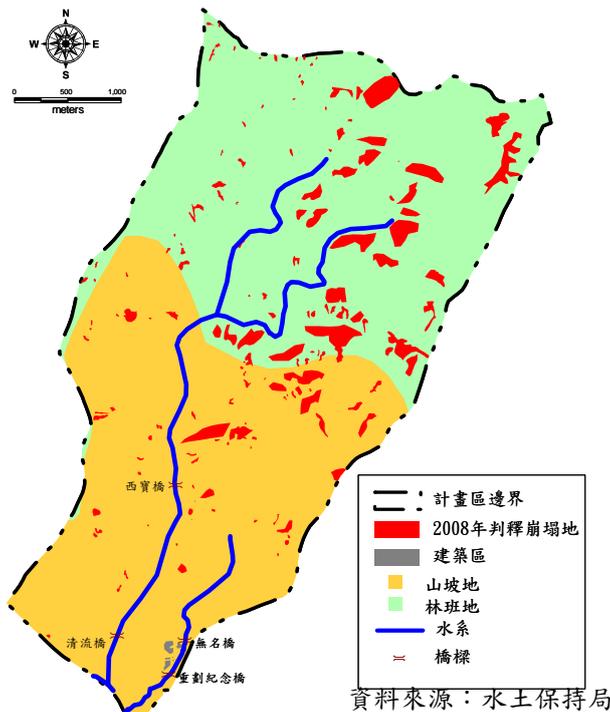
另本計畫為掌握區內最新之崩塌區位向中央大學太遙中心購買民國97年11月2日辛樂克風災後SPOT-5衛星影像(2.5m/pixel)進行崩塌地判釋，現況共判釋302處崩塌地，總面積47.05公頃，位於山坡地範圍內之崩塌地共175處，面積約29.38公頃，佔62.4%(詳圖2-8-3)。

圖 2-8-4 本計畫崩塌地判釋圖

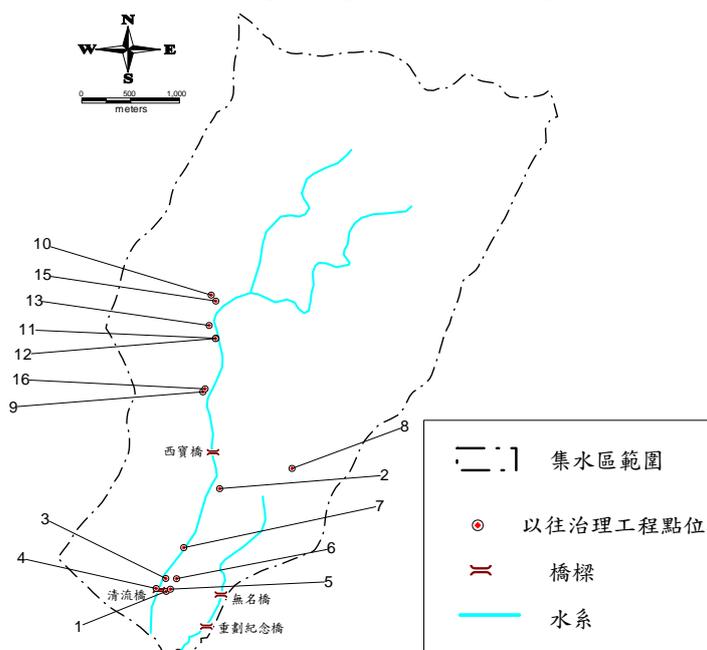
參考水土保持局工程管考系統、內政部土地重劃工程處等資料，民國90~96年度水土保持局南投分局及南投縣政府於本計畫區投入相當之經費治理、97年度獲內政部土地重劃工程處農村社區公共設施改善，歷年整治工作詳圖2-8-5及表2-8-3，共進行約16件整治工程，總經費約2,011萬元；治理工程包含土石流疏通工程、崩塌地治理工程、野溪清除緊急搶通工程等，另洽詢南投縣仁愛鄉公所表示，計畫區內多辦理豪雨、風災後緊急處理工程：道路搶通、河道及野溪土石清除以維持集水區內道路通行及溪流安全排水。

圖 2-8-5 歷年整治工程分佈圖

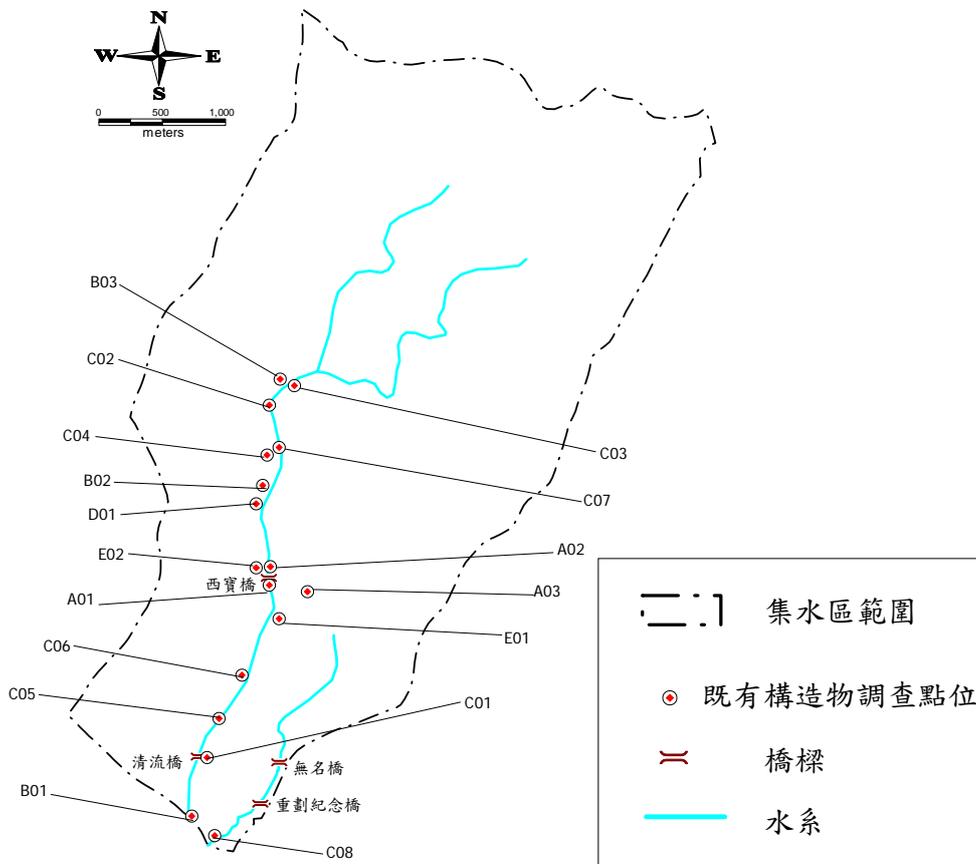
本計畫區主要治山防災工程設施包括野溪護岸、道路水土保持、土石流疏通、崩塌地治理、野溪清除緊急搶通、防砂工程、公共設施及災後復建計畫等，其既有防災構造物主要分佈於主流眉原溪兩岸，調查位置如表2-8-4及圖2-8-6所示，經現場調查結果發現部分構造物有損壞情形，可概分為護岸基腳淘刷、護岸損壞、路基沖刷、防砂工程及道路排水等，分述如下：

圖 2-8-6 既有防災構造物檢討點位分佈圖

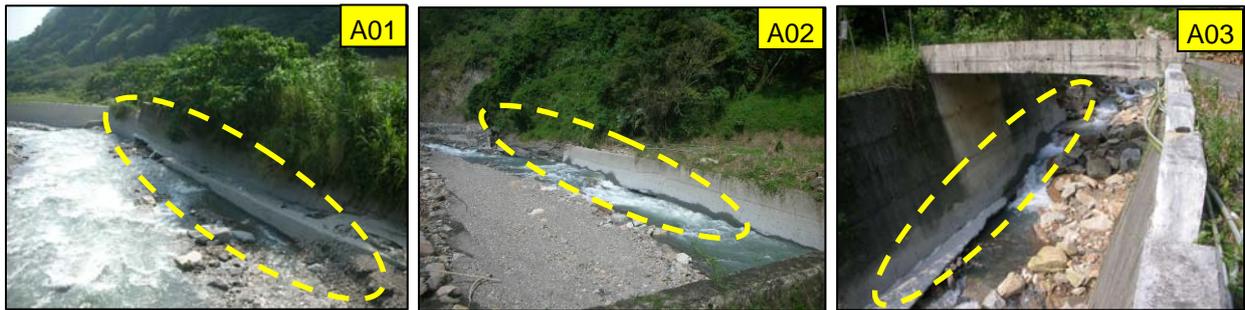
(一)護岸基腳淘刷：多因河道流速過快，使水流沖刷或護岸基礎深度不足造成護岸基礎淘空，進而使構造物損壞或喪失功能，建議進行延壽計畫，以基礎補強之方式維持或恢復保護之標的。

1.A01：眉原溪西寶橋下游50m，右岸水流沖擊凹岸處，既設護岸基腳淘空損壞，既設固床工翼牆破損；左岸河床土石淤積束縮通水斷面，建議右岸既有護岸基礎補強，河床土石淤積處進行河道清疏，以恢復通洪斷面。

2.A02：眉原溪西寶橋上游左岸，水流沖擊凹岸使現況護岸基礎淘空，建議加強護岸基腳保護。

3.A03：野溪03-無名橋上下游河段，現況淘刷嚴重、河床下刷，河床平均縱坡約15%，左右岸護岸基礎均淘空外露、部分岩盤出露，建議增設固床工及護岸基礎修復補強。

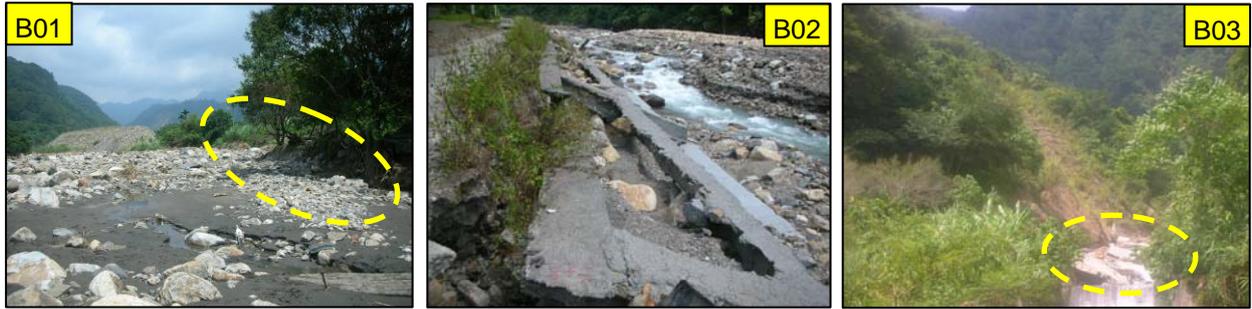
(二)護岸損壞：因洪水沖刷及土石侵蝕損毀，建議可進行護岸補強或重新整建。

1.B01：眉原溪與北港溪匯流口，河床土石淤積嚴重，使左岸既設護岸遭洪水沖毀損壞、左岸農地流失及魚塭土砂淤埋，建議施設護岸保護及河道整理清疏。

2.B02：眉原溪西寶橋右岸上游800m，河道土石淤積嚴重，護岸淘空損壞，框型填塊石護岸沖刷崩壞長約100m，建議護岸施設及補強。

3.B03(歷年治理工程、編號15)：眉原溪右支流上游既設護岸損壞(右岸)堆置於河道中，河床平均縱坡約40%，原護岸上方道路因坡腳損壞造成崩塌(崩塌地寬30m、高3m、覆土2m)，護岸損壞約80m，建議道路上下邊坡擋土強施設及崩塌地掛網植生處理。

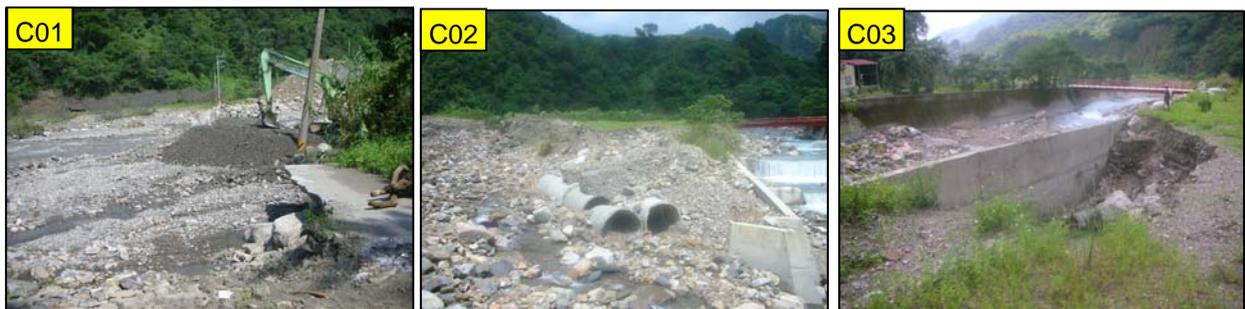
(三)路基沖刷：因位於凹岸處道路下邊坡受河水沖刷、護岸保護不足或道路排水不良，造成道路損毀，建議可施設護岸或道路側溝排水。

- 1.C01(歷年治理工程、編號5)：清流橋與道路銜接淘空損壞，下游左岸凹岸處無護岸保護，卡孜基颱風造成農地流失，原乾砌塊石護岸流失，下游右岸既設護岸損壞流失置於河床中，上游右岸原疏濬土砂堆置下移1/3，兩岸農地流失嚴重，建議增設護岸保護及定期河道整理清疏。
- 2.C02：眉原溪匯流口農地流失、原有道路損壞20m、原埋設過水路面管涵因路基淘空外露，建議施設護岸保護及道路箱涵排水。
- 3.C03：眉原溪左支流護岸右岸(凹岸處)基礎淘空外露，水流灌入背填土崩塌長50m，既設固床工淘空基礎外露，建議固床工基礎補強及淘空處回填補強。

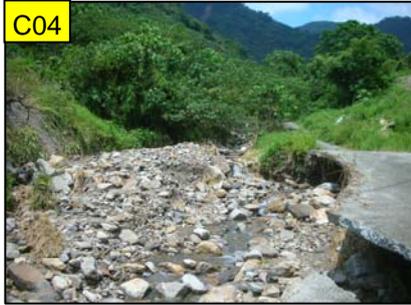
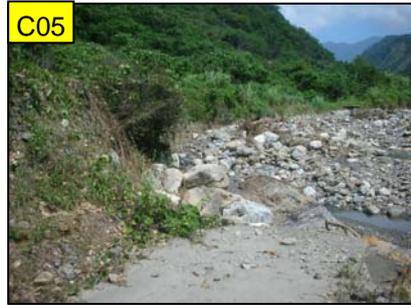
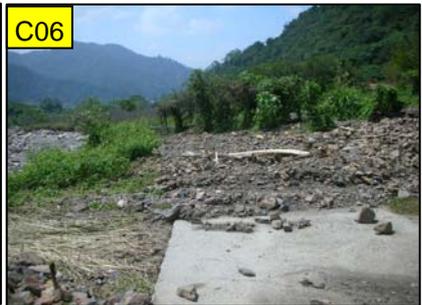
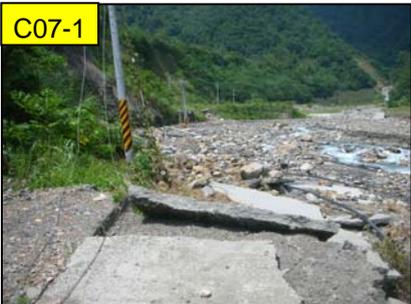
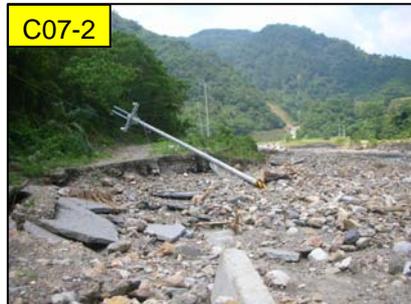
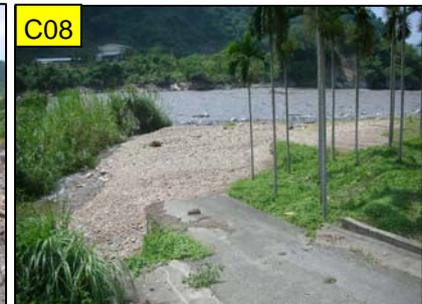
- 4.C04(歷年治理工程、編號13)：清流枝75野溪上游大量土砂堆積，平均縱坡30%，流路不穩形成沖蝕溝，造成道路基礎淘空，土砂下移堆置於路面上，蝕溝長約700m，建議施設護岸及固床工防止沖蝕擴大。
- 5.C05：眉原溪右岸清流橋上游380m，右岸凹岸處為水流攻擊處，現況未施設保護工程，造成道路路基淘空，建議護岸及道路施設。
- 6.C06：野溪01、02匯流處下游道路，路寬約3.0m，道路損壞為野溪01、02土砂下移掩埋路面，建議上游坡面護岸施設。

- 7.C07：眉原溪右岸西寶橋上游道路損毀，卡玫基颱風後因無護岸保護邊坡，造成道路崩塌路基淘空長約100m，建議道路修復及護岸施設。
- 8.C08(歷年治理工程、編號14)：清流溪-南投A022與北港溪匯流口，河寬擴大成喇叭口，受北港溪洪水災害影響，既有道路損壞約30m，建議施設護岸保護。

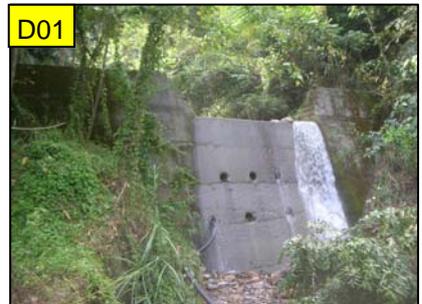
- (四)防砂工程：野溪-04上游節制壩3座，河寬約8m，現況皆淤滿，建議進行河道清疏及持續往上游施作防砂工程，以攔阻土砂下移。

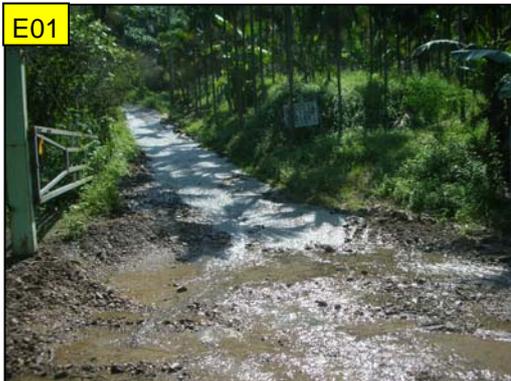
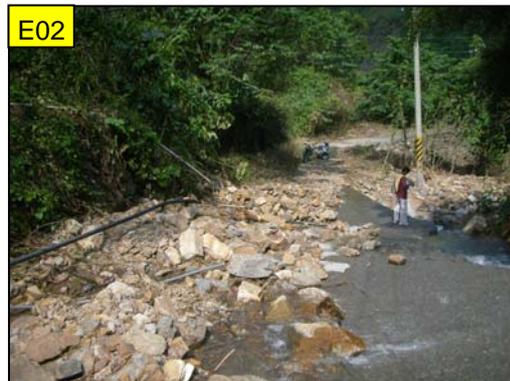
- (五)道路排水：眉原溪主流岸邊道路，上游段PC鋪面道路多未施設排水系統，有逕流漫流路面現象，加速道路損壞。
