第五章 集水區水土保持需求性及治理計畫

5-1 集水區優先治理區位順序評估及水土保持需求性

圖 5-2-1 清流溪等集水區整體治理規劃配置圖

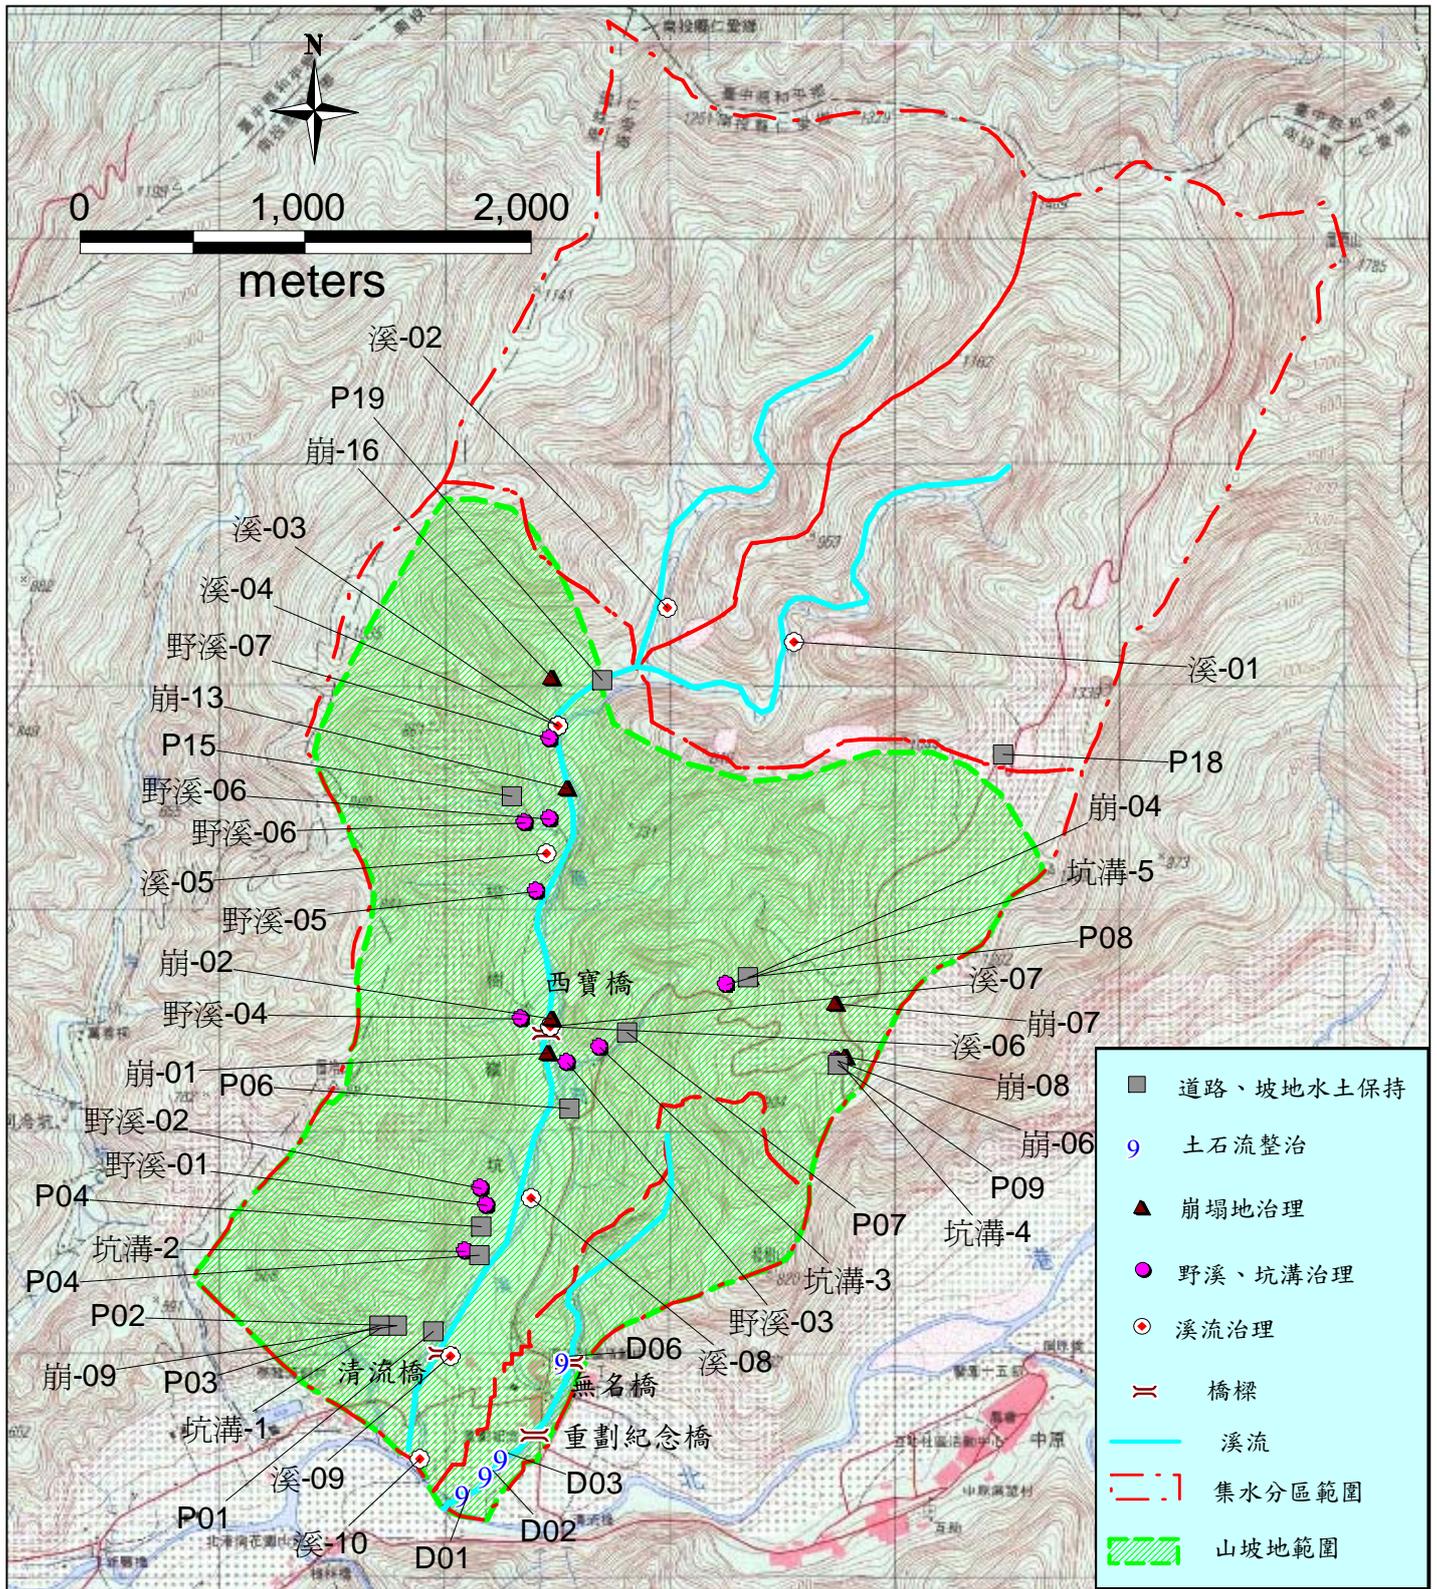
圖 5-1-1 清流溪等集水區需要治理之區位分佈圖

本計畫擬定各項問題水土保持處理和維護之需要性及治理對策依溪流、崩塌地、道路水土保持、土石流及坡地保育分別整理如表5-1-11～表5-1-16所示，總計計畫區內需要治理之區位共有31件，各區位分佈如圖5-1-1所示，各項經費詳下節所述。

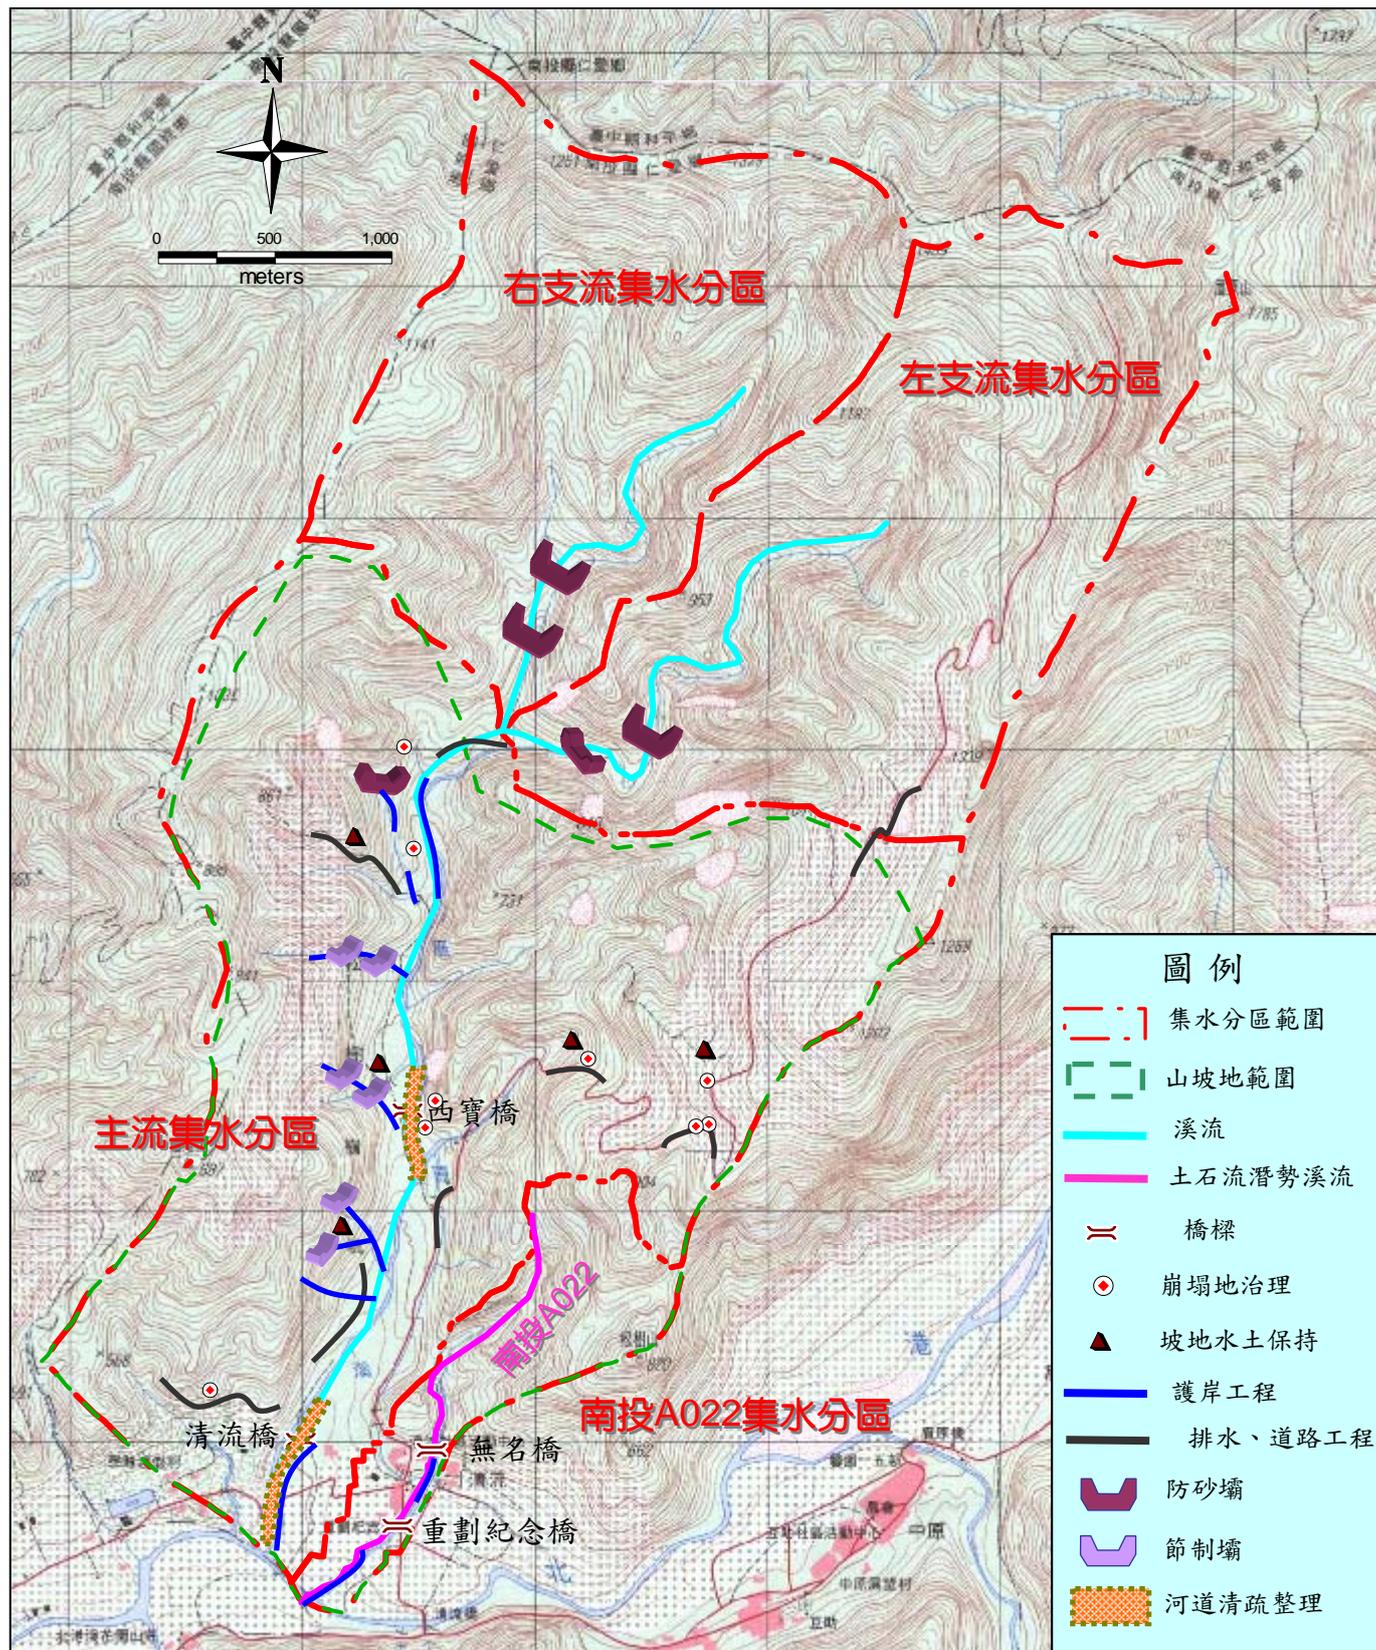
配合目前民國99年~102年中長程重點工作提列，並顧及經費籌措及各權責單位人力配合限制，進行本計畫分年分期實施計畫之訂定，各階段經費如表5-2-2所示，各權責機關分年分期實施內容及經費詳如表5-2-3所示，計畫區整體治理規劃配置如圖5-2-1所示。

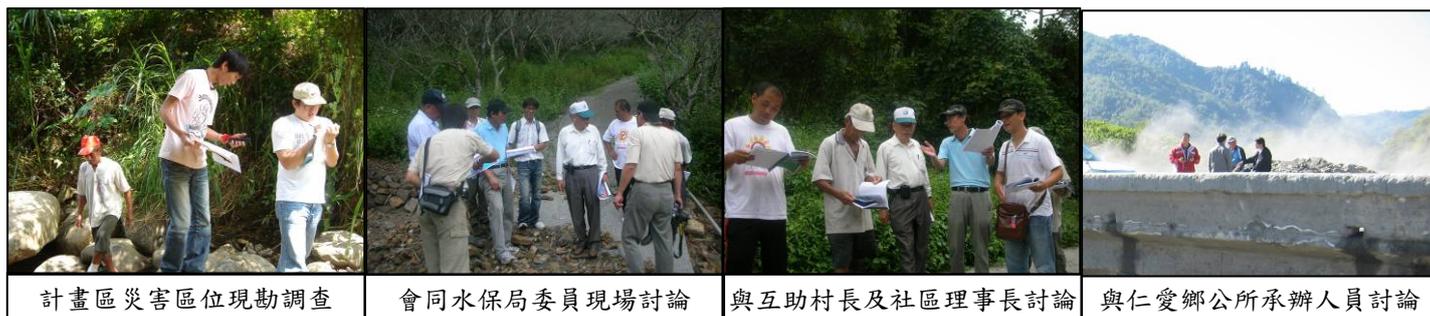
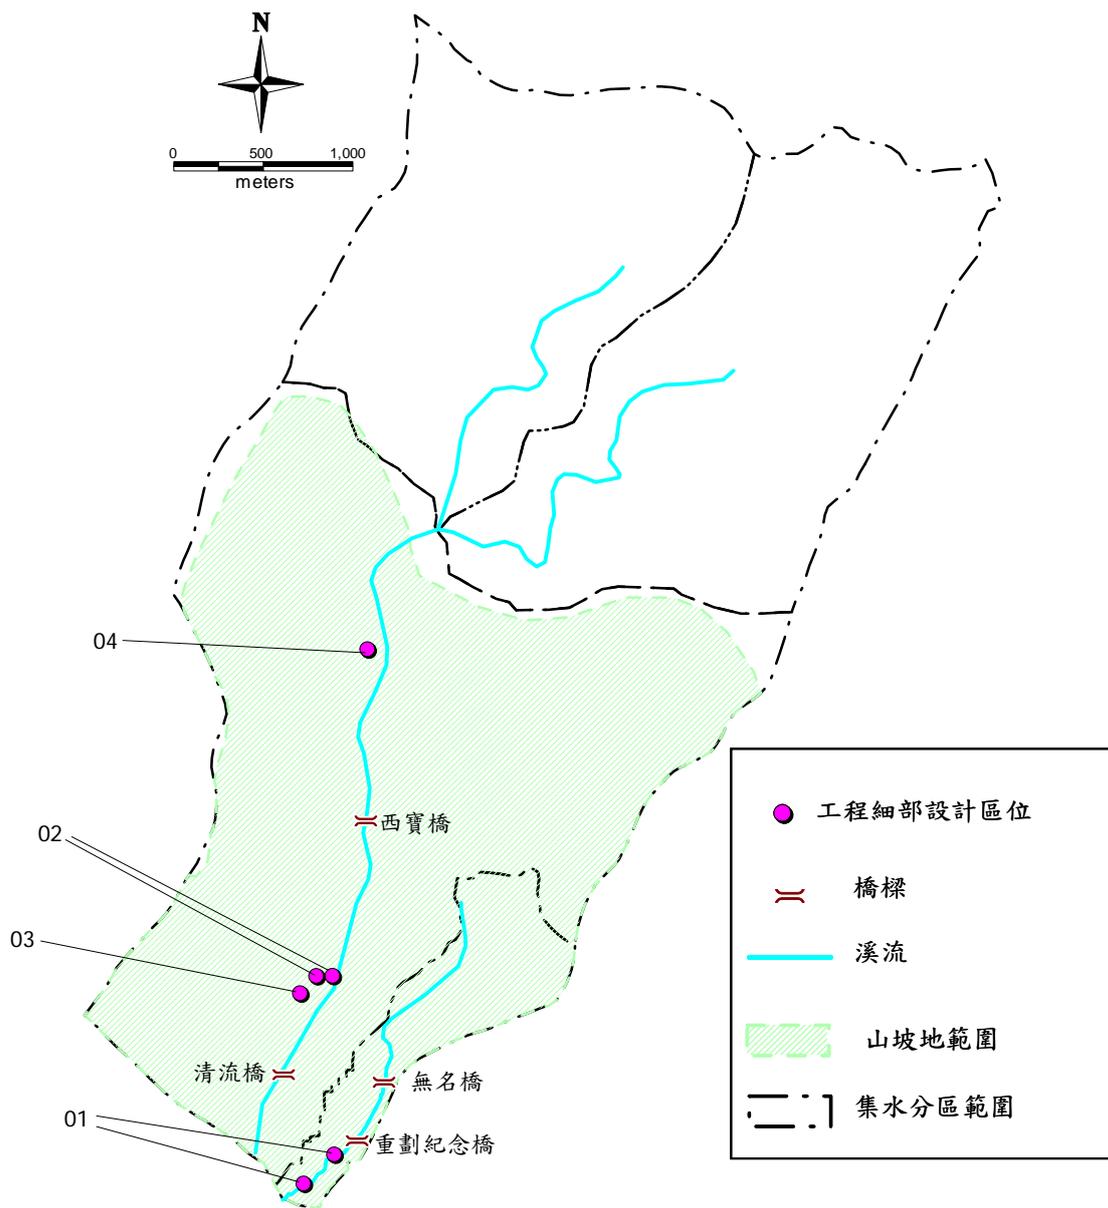
圖 5-3-1 清流溪等集水區工程細部設計治理區位圖

依據上述細部設計工程區位選定原則，並配合現地勘查及水保局南投分局委員審查討論結果後擬定需立即進行細部設計之工程有4件，詳表5-3-1，位置詳圖5-3-1，治理區位現場調查結果分析如下所述。

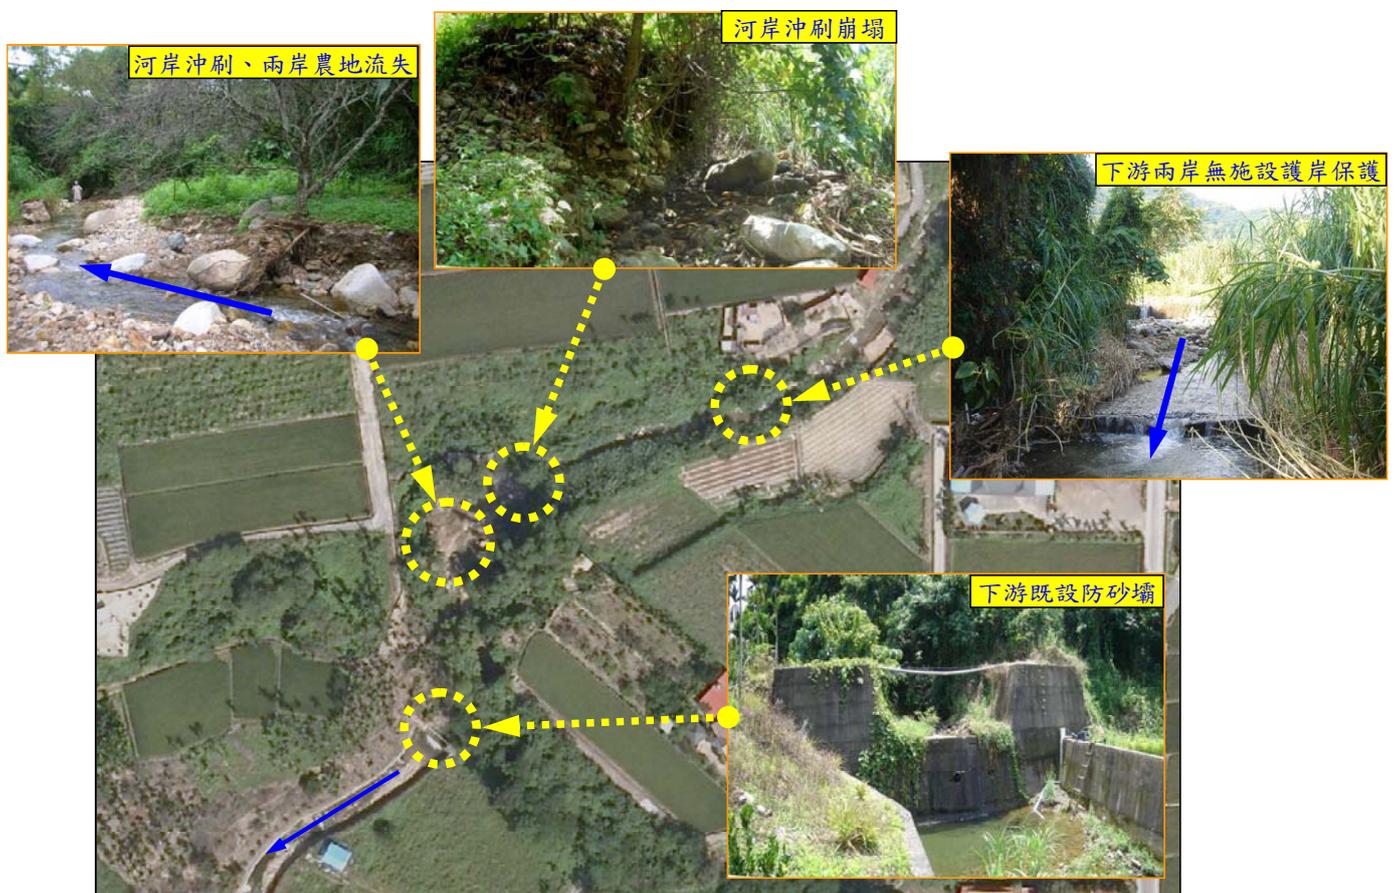
圖 5-3-2 重劃紀念橋下游治理區現況圖

(1)現況問題：河寬約6m河床土石淤積，兩岸無施設工程構造物，流路不固定於右岸處衝擊農地造成兩岸水土流失，右岸河道與農地高差約為1m，保全對象為兩岸農地、農舍，詳圖5-3-2。

(2)工程需求建議：施作護岸及固床工，防止河岸沖刷崩塌範圍擴大、逕流漫淹兩岸農地。

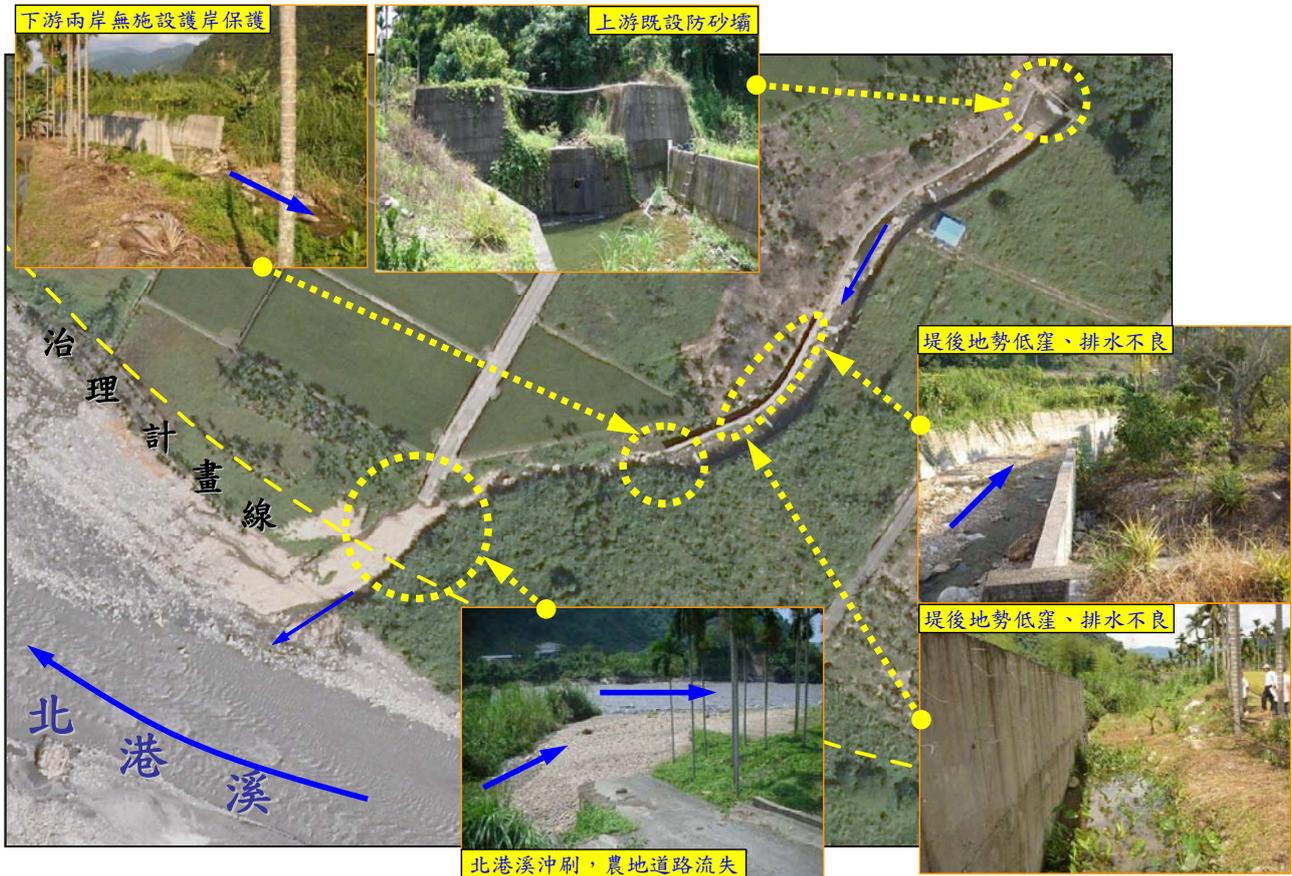
圖 5-3-3 清流溪匯流口治理區現況圖

(1)現況問題：上游既設護岸堤後地勢低窪，排水不良有水流沖蝕之虞危及既有護岸安全，下游為清流溪與北港溪匯流口處，下游河道受北港溪水路沖蝕河岸邊坡，造成兩岸農田有漫淹、沖毀之情形，詳圖5-3-3。

(2)工程需求建議：施作護岸、固床工及既設護岸堤後排水路，防止水保局權責範圍之河岸沖刷崩塌範圍擴大、逕流漫淹兩岸農地及解決既設護岸堤後積水問題，下游匯流口處配合水利署北港溪治理計畫線，依水保局權責範圍施設堤岸保護作完善淹水問題解決。

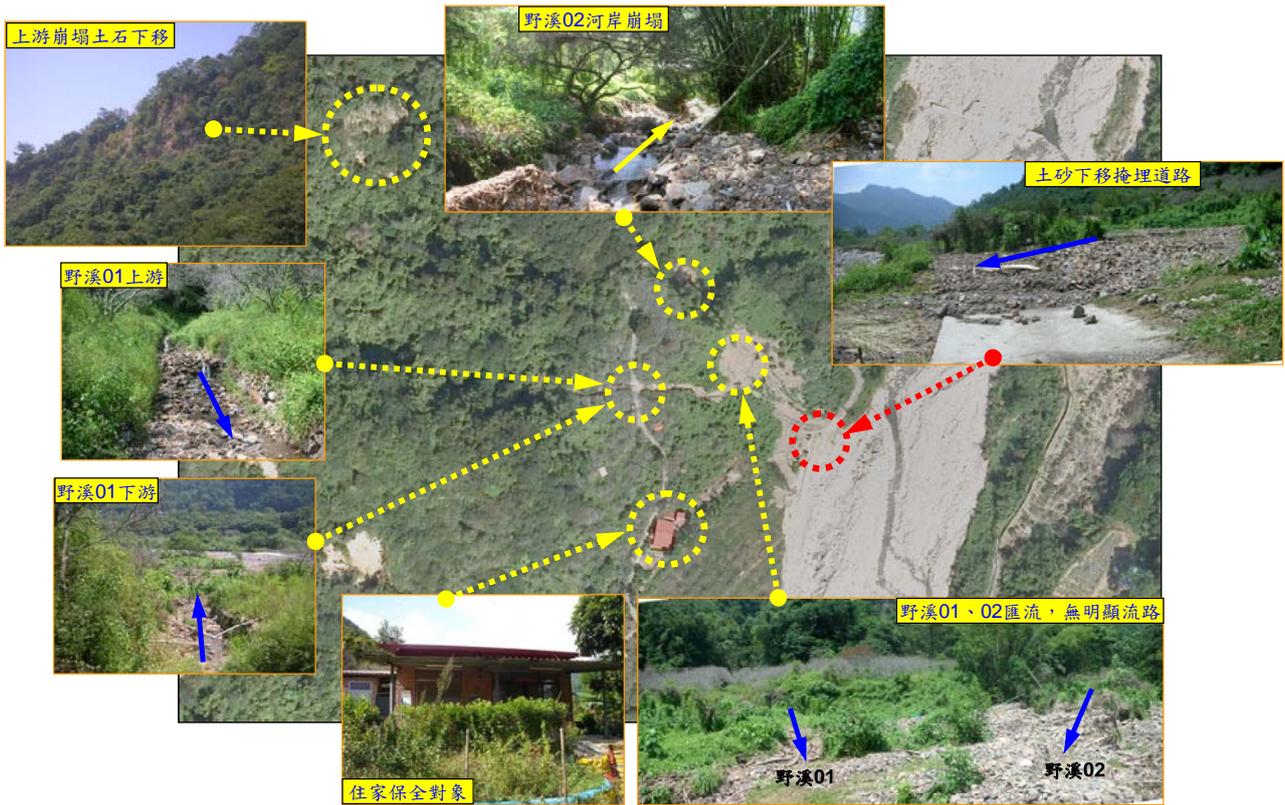
圖 5-3-4 眉原溪野溪 01、02 治理區現況圖

- 1.現況問題：野溪01上游既設護岸輕微損壞，下游已施設護岸處損毀，野溪02位於野溪01上方，野溪02未施設護岸保護河岸沖蝕嚴重、土石下移下方果園坡面、道路，野溪01、02於下方坡面匯流無明顯流路，造成坡面沖蝕果園農地流失，詳圖5-3-4。
- 2.工程需求建議：建議施設護岸及固床工以保全坡面農地，防止河道沖蝕擴大。

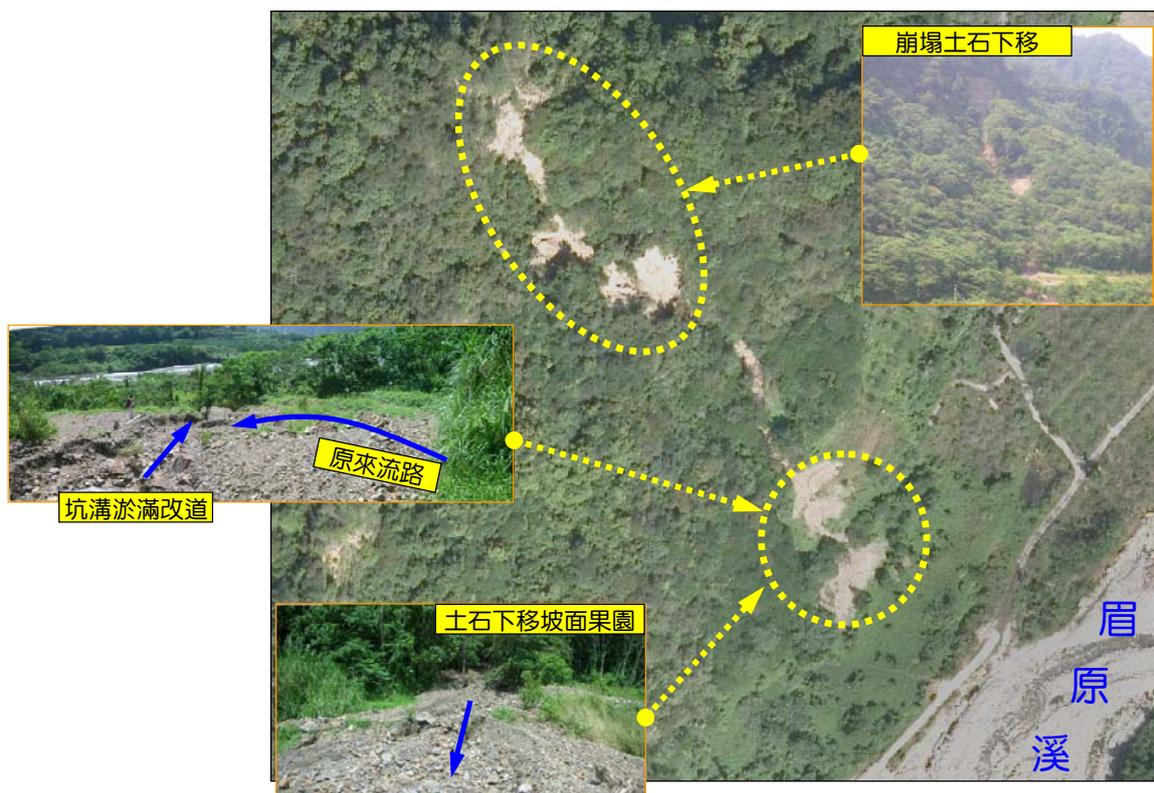
圖 5-3-5 眉原溪坑溝整治區現況圖

- 1.現況問題：坑溝上方崩塌大量土石下移，土砂堆積下方坡面、農地果園沖蝕毀壞，無施設工程構造物保護，坑溝土石堆積坡面下方為眉原溪右岸唯一聯外道路，受上方坑溝土石下移影響，有損壞之虞，詳圖 5-3-5。
- 2.工程需求建議：經現地勘查討論建議施設噴凝土溝配合下方集水井、排水溝施設，以坡面逕流安全排導水保全坡面農地，防止沖蝕擴大。

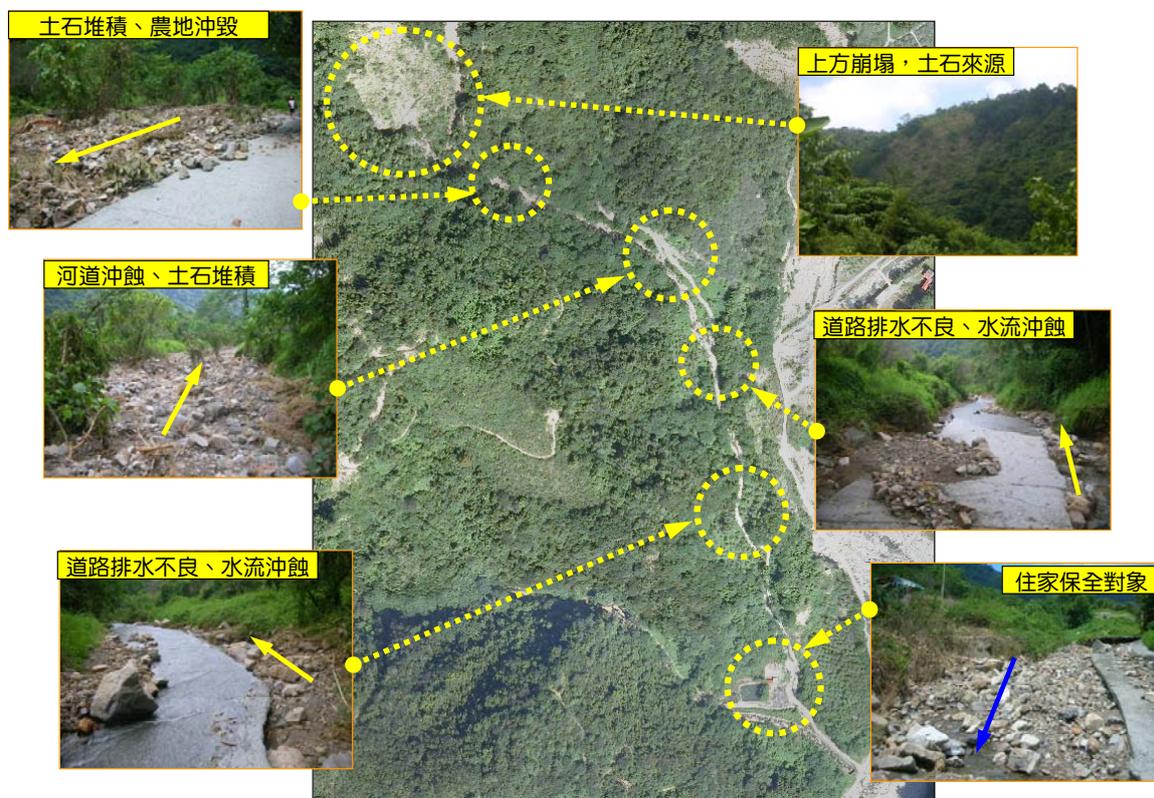
圖 5-3-6 眉原溪上游坑溝治理區現況圖

- 1.現況問題：本區源頭上方崩塌為土石之來源，河道土石堆積、農地及河道有沖蝕情形，道路排水不良有水流沖蝕、道路損毀之情形，危急下游右岸住家保全對象，詳圖 5-3-6。
- 2.工程需求建議：上游施設防砂壩防止土砂持續下移沖蝕，下游保全對象處施設護岸保護。
