### 八、崁頂溪子集水區

### 3-5 易淹水區域排水現況調查與分析

### 3-6 易淹水地區水患治理計畫構造物調查與分析

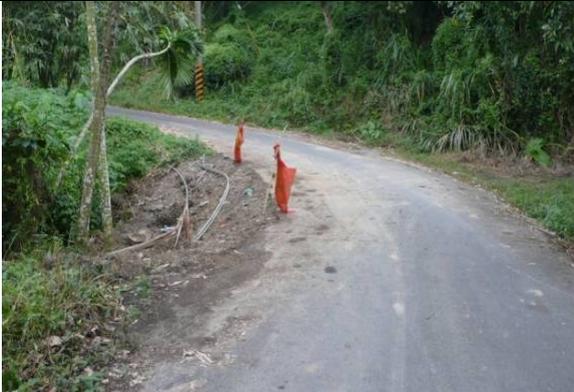
災害編號	道路別	X 座標	Y 座標	路寬
炭路災 002	線道	207210	2613560	3
現況說明	雲 209 通往光山橋道路上，道路下邊坡坍方，造成路面下陷，道路路寬縮減影響交通。			
現況照片

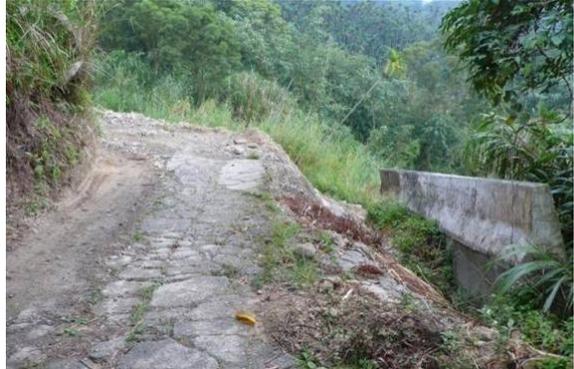
災害編號	道路別	X 座標	Y 座標	路寬
炭路災 003	農雲古 087	208921	2613001	4.3
現況說明	道路下邊坡土層滑動，導致路基淘空下陷，既有混凝土護欄受邊坡滑動而位移損壞，道路路寬縮減影響交通路況及安全。			
現況照片

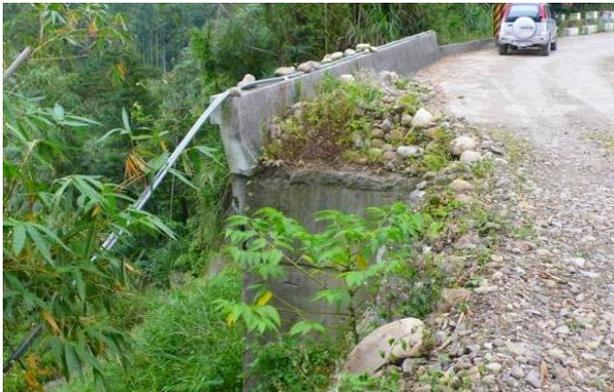
災害編號	道路別	X 座標	Y 座標	路寬
炭路災 004	農路	209088	2612875	6.5
現況說明	道路下邊坡崩塌破壞，既有混凝土擋土牆受邊坡滑動而損壞，道路路寬縮減。			
現況照片

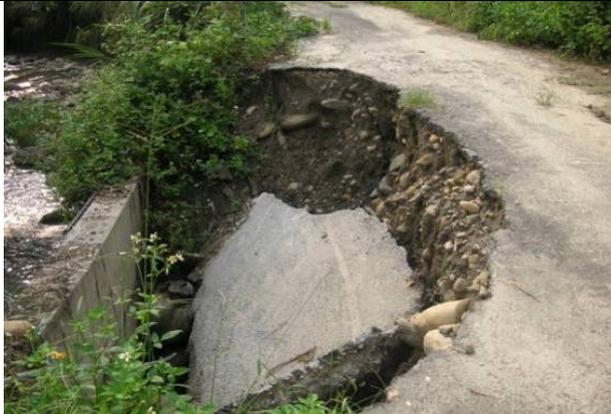
災害編號	道路別	X 座標	Y 座標	路寬
崁路災 005	農路	206855	1612872	3
現況說明	辛樂克及薔蜜颱風過後，道路受溪流淘刷，路基淘空下陷面積約 40m <sup>2</sup> ，導致路寬之縮減而影響交通路況及安全。			
現況照片

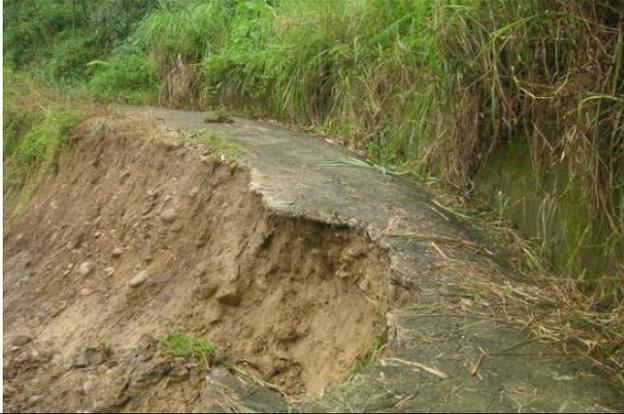
災害編號	道路別	X 座標	Y 座標	路寬
崁路災 006	農路	207302	2612918	3
現況說明	辛樂克及薔蜜颱風後，道路下邊坡崩塌破壞，路基淘空下陷，路寬縮減影響居民行車安全。崩塌長約 15 m、深約 5 m。			
現況照片

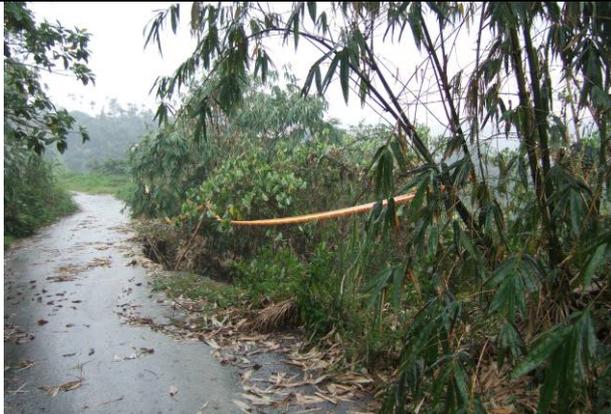
災害編號	道路別	X 座標	Y 座標	路寬
崁路災 007	農路	207259	2613987	4.5
現況說明	莫拉克颱風後，道路下邊坡崩塌破壞，路基淘空下陷，路寬縮減影響居民行車安全。崩塌長約 10 m、寬約 1.5 m。			
現況照片

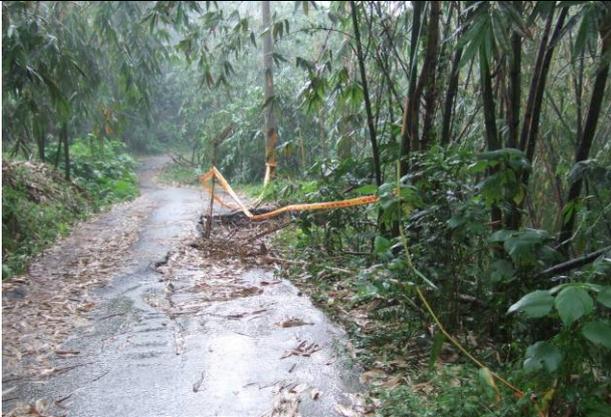
災害編號	道路別	X 座標	Y 座標	路寬
崁路災 008	農路	206637	2615479	3
現況說明	莫拉克颱風後，道路下邊坡土層滑動，路基淘空下陷，路面龜裂，路寬縮減影響居民行車安全。崩塌長約 7 m、深約 1.5 m。			
現況照片

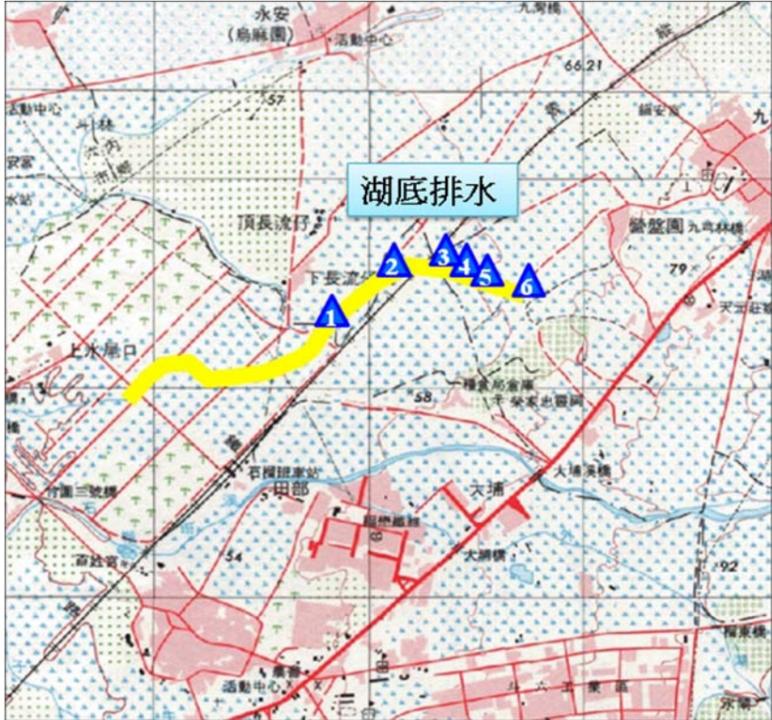
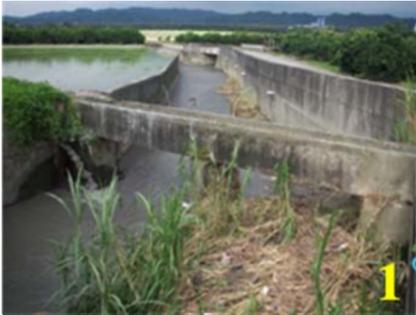
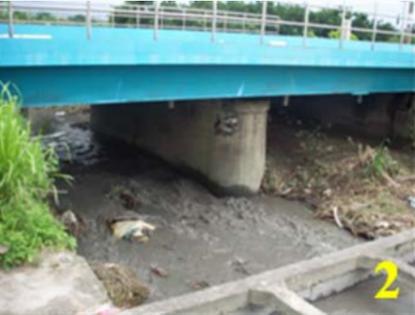
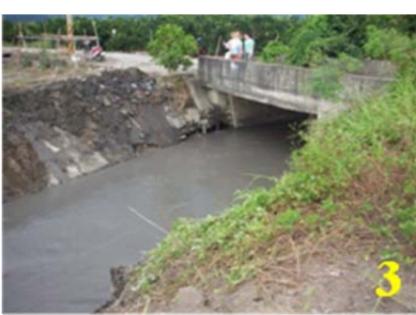
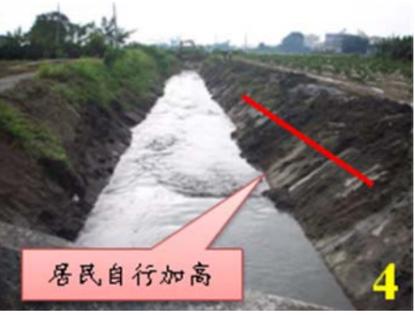
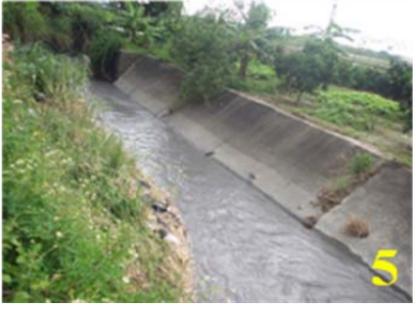
表3-5-5 湖底排水現況說明表

由現場調查及訪問當地居民，卡玫基、鳳凰颱風來襲時，因通洪斷面不足造成洪流溢堤淹沒農田及果園，部份水工構造物有損毀之現象，部份區段並未施作護岸保護基礎，另外區排內水流夾帶大量泥砂，相當混濁。湖底溪現況詳表 3-5-5 湖底排水現況說明表。

<p>調查時間：卡玫基颱風後</p> <p>現場情況：由現場調查及當地居民口述，卡玫基、鳳凰颱風後造成鄰近果園淹水，且區排內水流夾帶大量泥砂，相當混濁。</p>

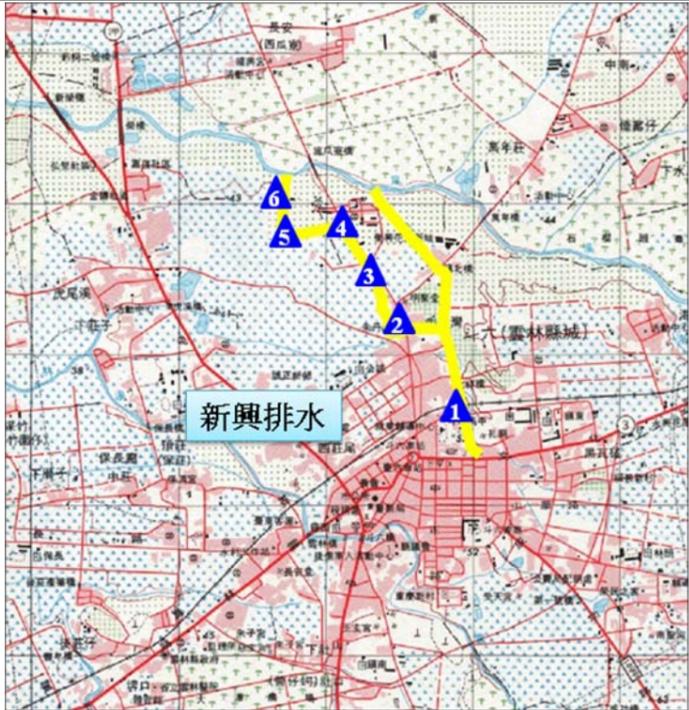
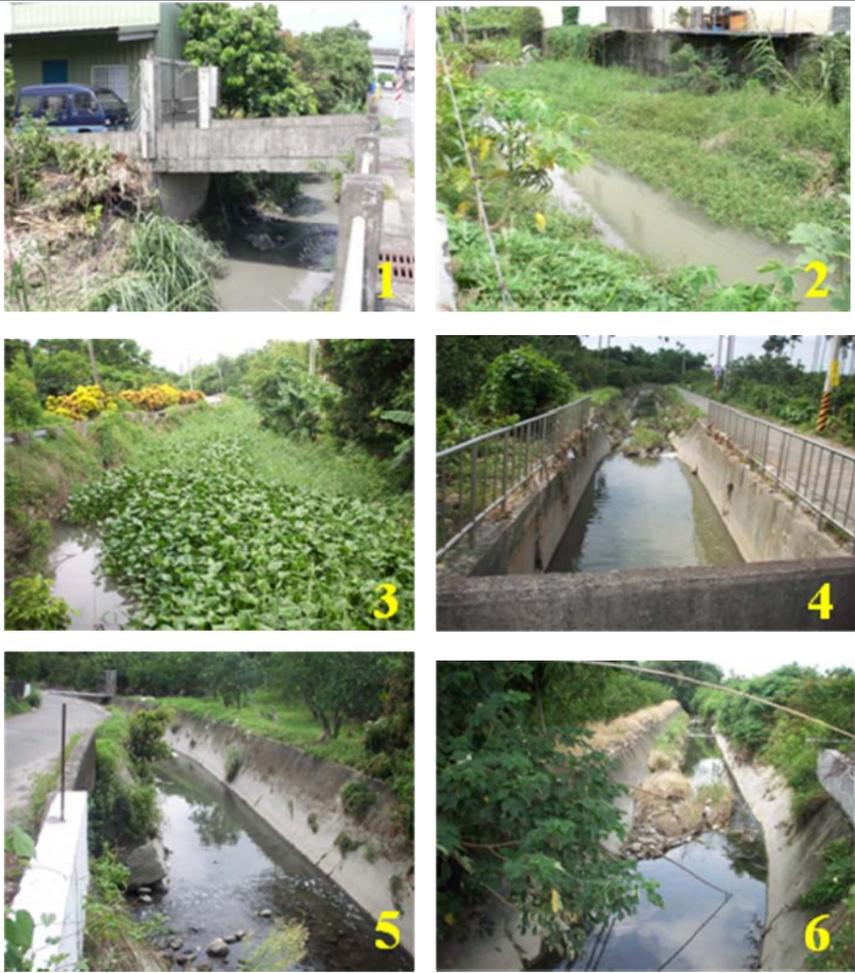
表3-5-8 新興排水現況說明表

由現場調查卡孜基、鳳凰颱風來襲時，因通洪斷面不足造成洪流溢堤淹沒排水系統農田及果園，排水系統雜草叢生阻礙排水斷面，部份區段並未施作護岸保護基礎。新興排水系統現況詳表 3-5-6 新興排水現況說明表

<p>1. Bridge over drainage channel with concrete structure.</p> <p>2. Drainage channel heavily overgrown with tall grasses.</p> <p>3. Drainage channel with dense green vegetation on the left bank.</p> <p>4. Concrete drainage channel with metal railings on both sides.</p> <p>5. Drainage channel with concrete walls and some debris on the left bank.</p> <p>6. Drainage channel with concrete walls and dense vegetation on the right bank.</p>
<p>調查時間：卡玫基颱風後 現場情況：雜草叢生，阻礙排水斷面。</p>

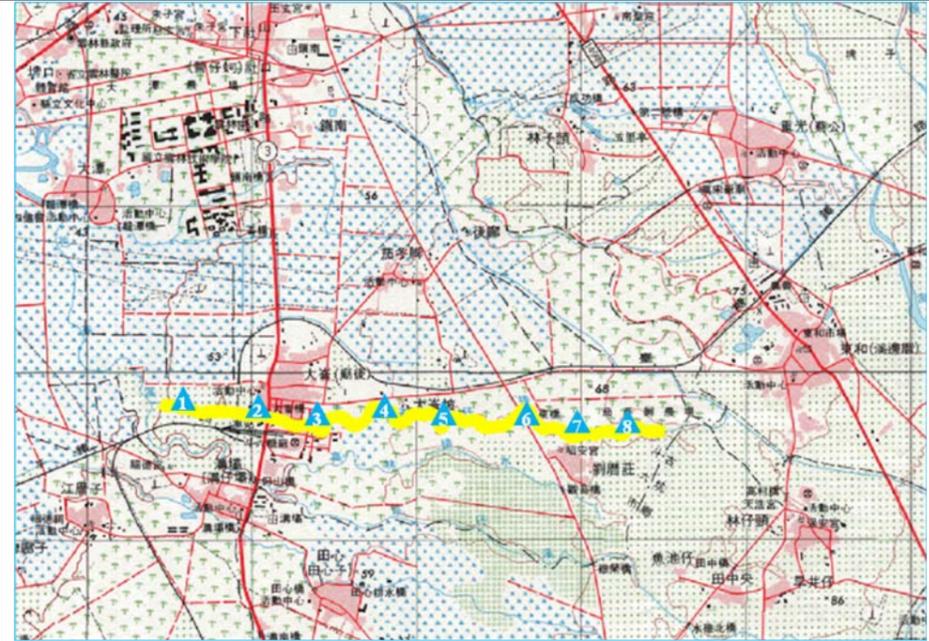
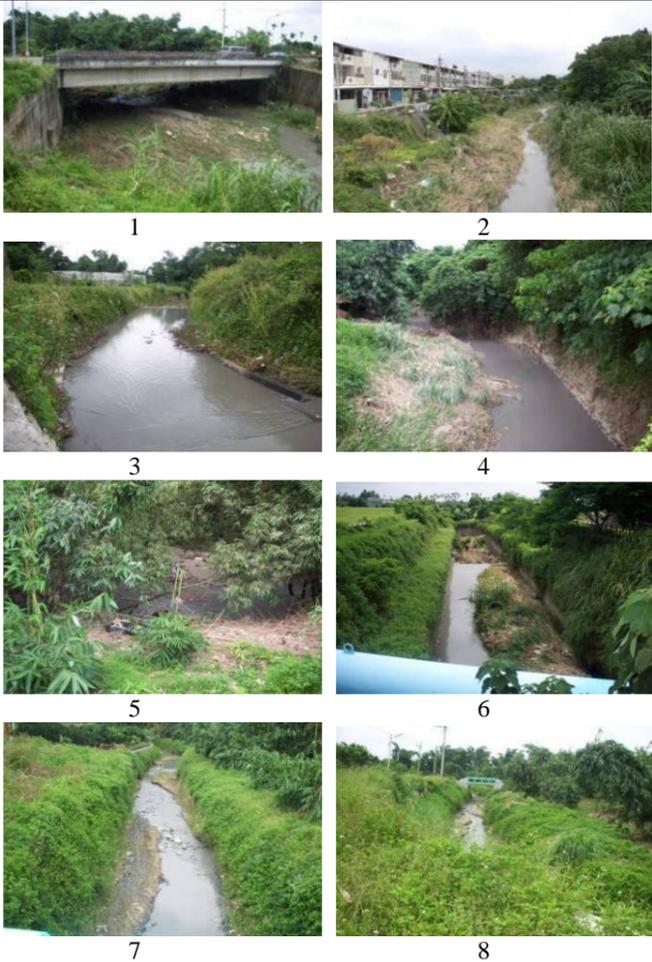
表3-5-11 大崙排水現況說明表

由現場調查得知排水路屬高地排水，且排水路上游兩岸多為土堤故容易造成兩岸沖刷，下游土砂淤積且雜草叢生、遇雨積水、造成渠道通洪斷面不足而溢淹。本區域排水上游銜接尖山坑溪集水區，因此尖山坑集水區之土砂亦會對大崙區域排水造成影響，故針對上游集水區防砂及防洪等工程後，將會減少大崙排水之淹水問題。大崙區域排水系統現況詳表 3-5-11 大崙排水現況說明表。

<p>調查時間：卡玫基颱風後 現場情況：區排內雜此叢生，阻礙排水斷面，恐有淹水之疑慮。</p>

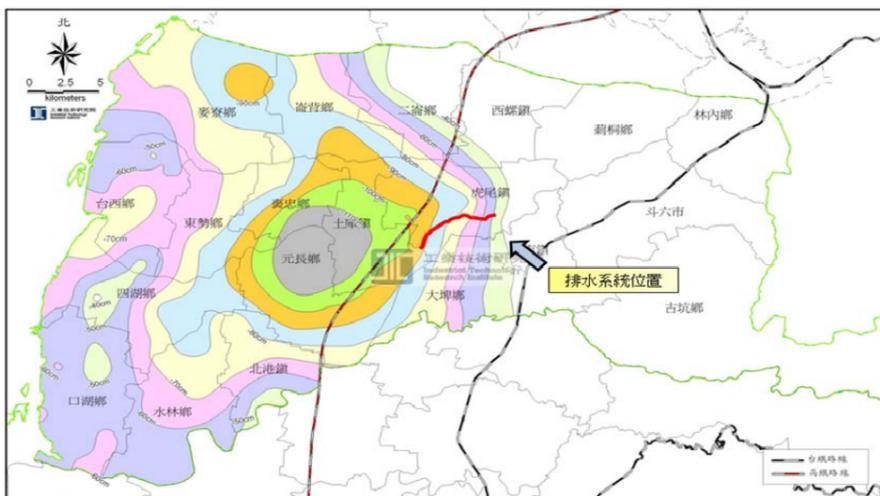
圖3-5-6 地層累積下降圖

涌仔排水系統位置處於地層下陷區，依據經濟部水利署與工研院所調查地層下陷情況，其雲林縣下陷區下陷速率超過 3 公分/年以上的鄉鎮包含有：二崙鄉、虎尾鎮、土庫鎮、元長鄉、褒忠鄉、崙背鄉、東勢鄉、麥寮鄉、台西鄉、四湖鄉、口湖鄉、水林鄉、大埤鄉與北港鎮等 15 個鄉鎮，最大年下陷速率達 8.2 公分/年，持續下陷面積達 551.5 平方公里，民國 81~96 年之累積下陷見圖 3-5-6，其累積下陷約在 40cm~90cm 間。

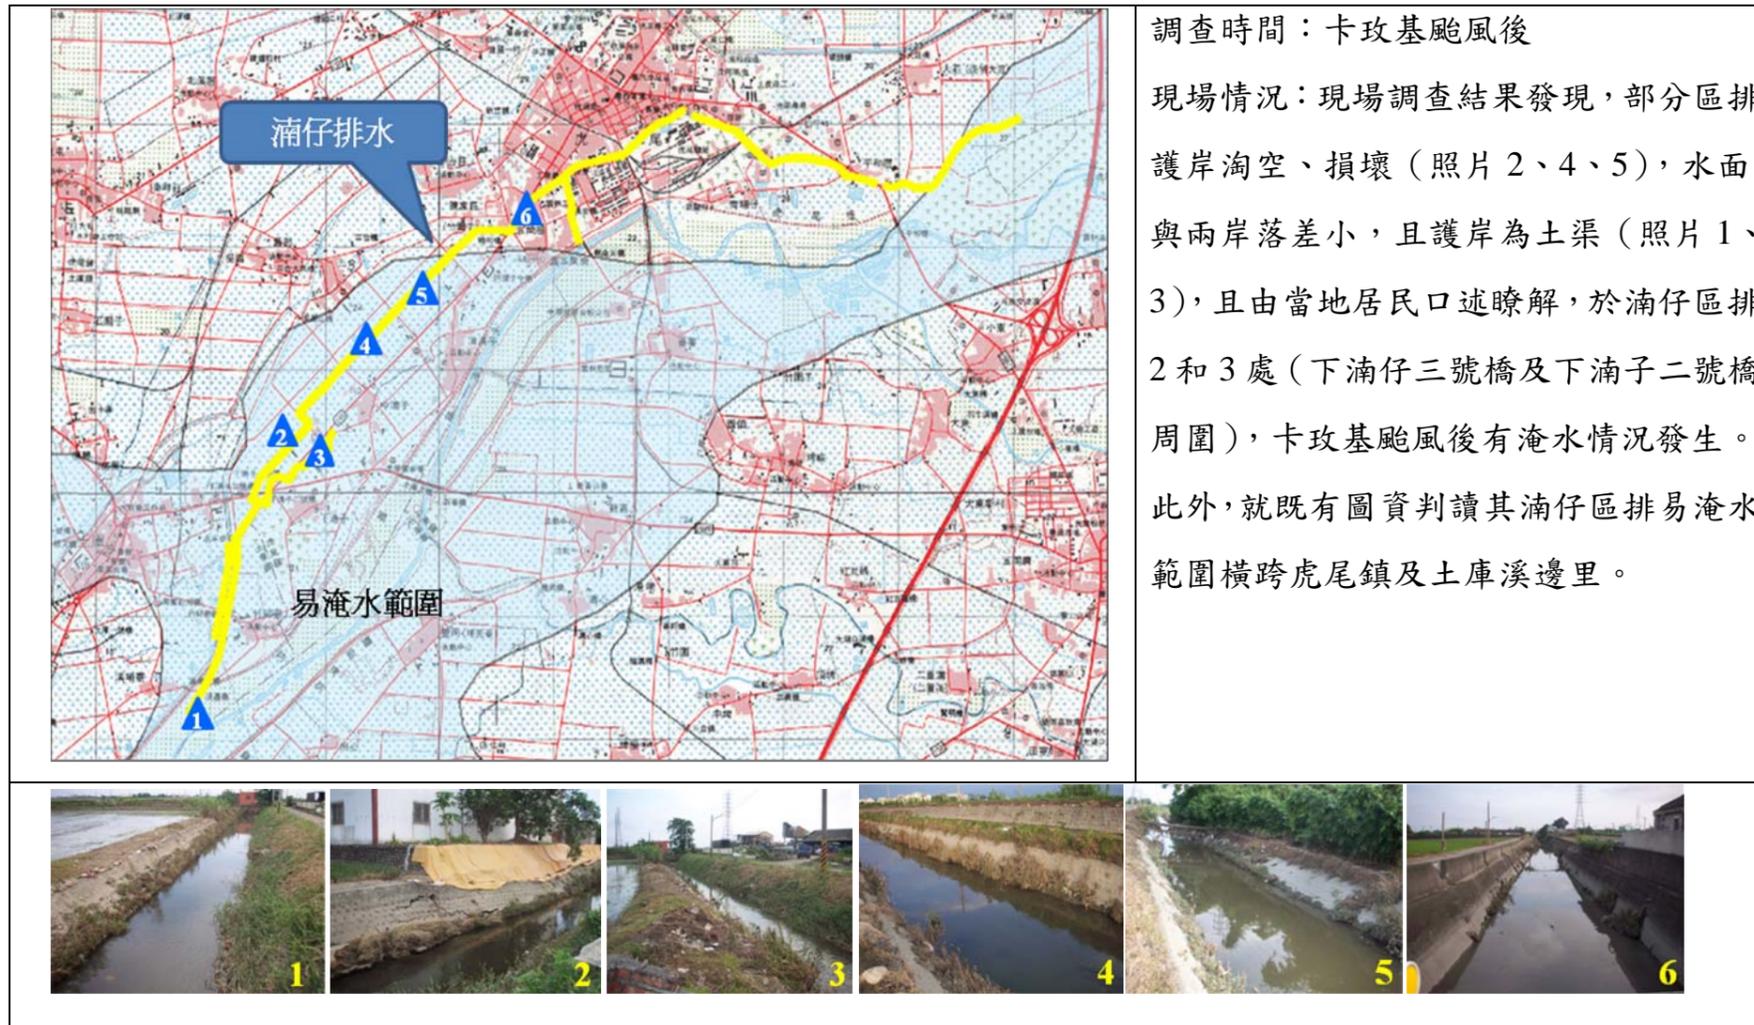
表3-5-15 湳仔排水現況說明表

由現場調查卡孜基、鳳凰颱風來襲時，因通洪斷面不足造成洪流溢堤淹沒排水系統附近農田，區排內有護岸淘空、損壞情形，部份區段仍是土渠，並未施作 RC 護岸保護兩岸。涌仔排水系統現況詳表 3-5-15 涌仔排水現況說明表。

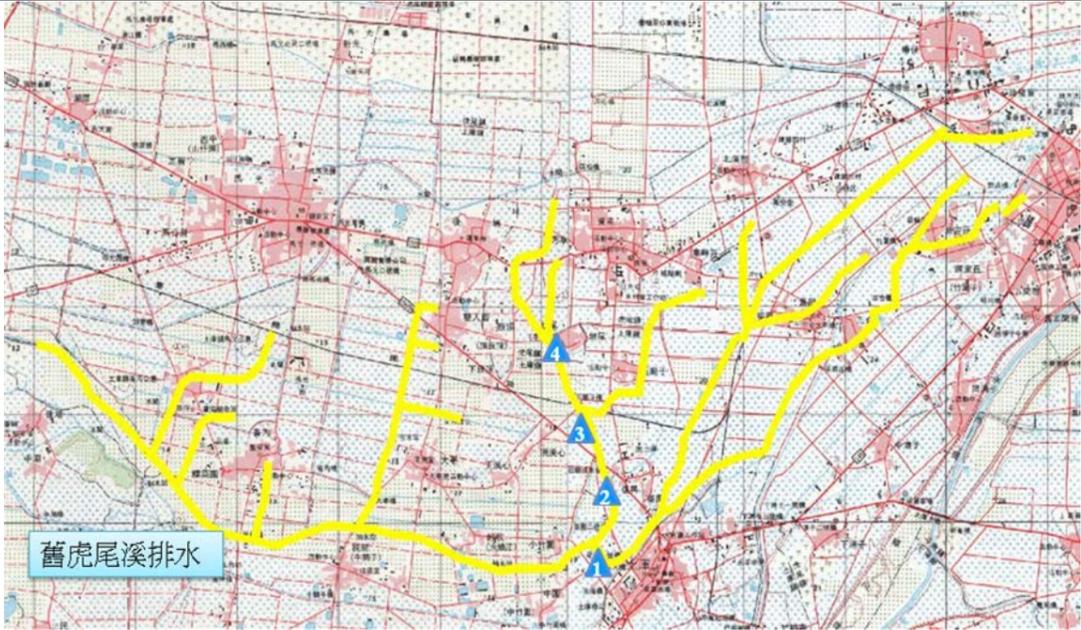
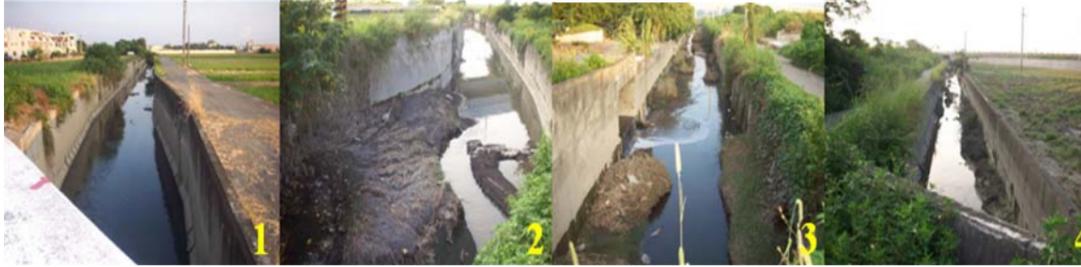
表3-5-18 舊虎尾溪排水現況說明表

<p>舊虎尾溪排水</p>	<p>調查時間：卡玫基颱風後</p> <p>現場情況：現場調查結果發現，大部分區排水護岸皆與渠道化，且護岸並無淘空、損壞。但排水系統舊虎尾溪幹流自出口至牛厝橋，因天然地勢低窪，且因地盤持續下陷，導致海水倒灌、排水機能喪失，恐有淹水之疑慮。</p>

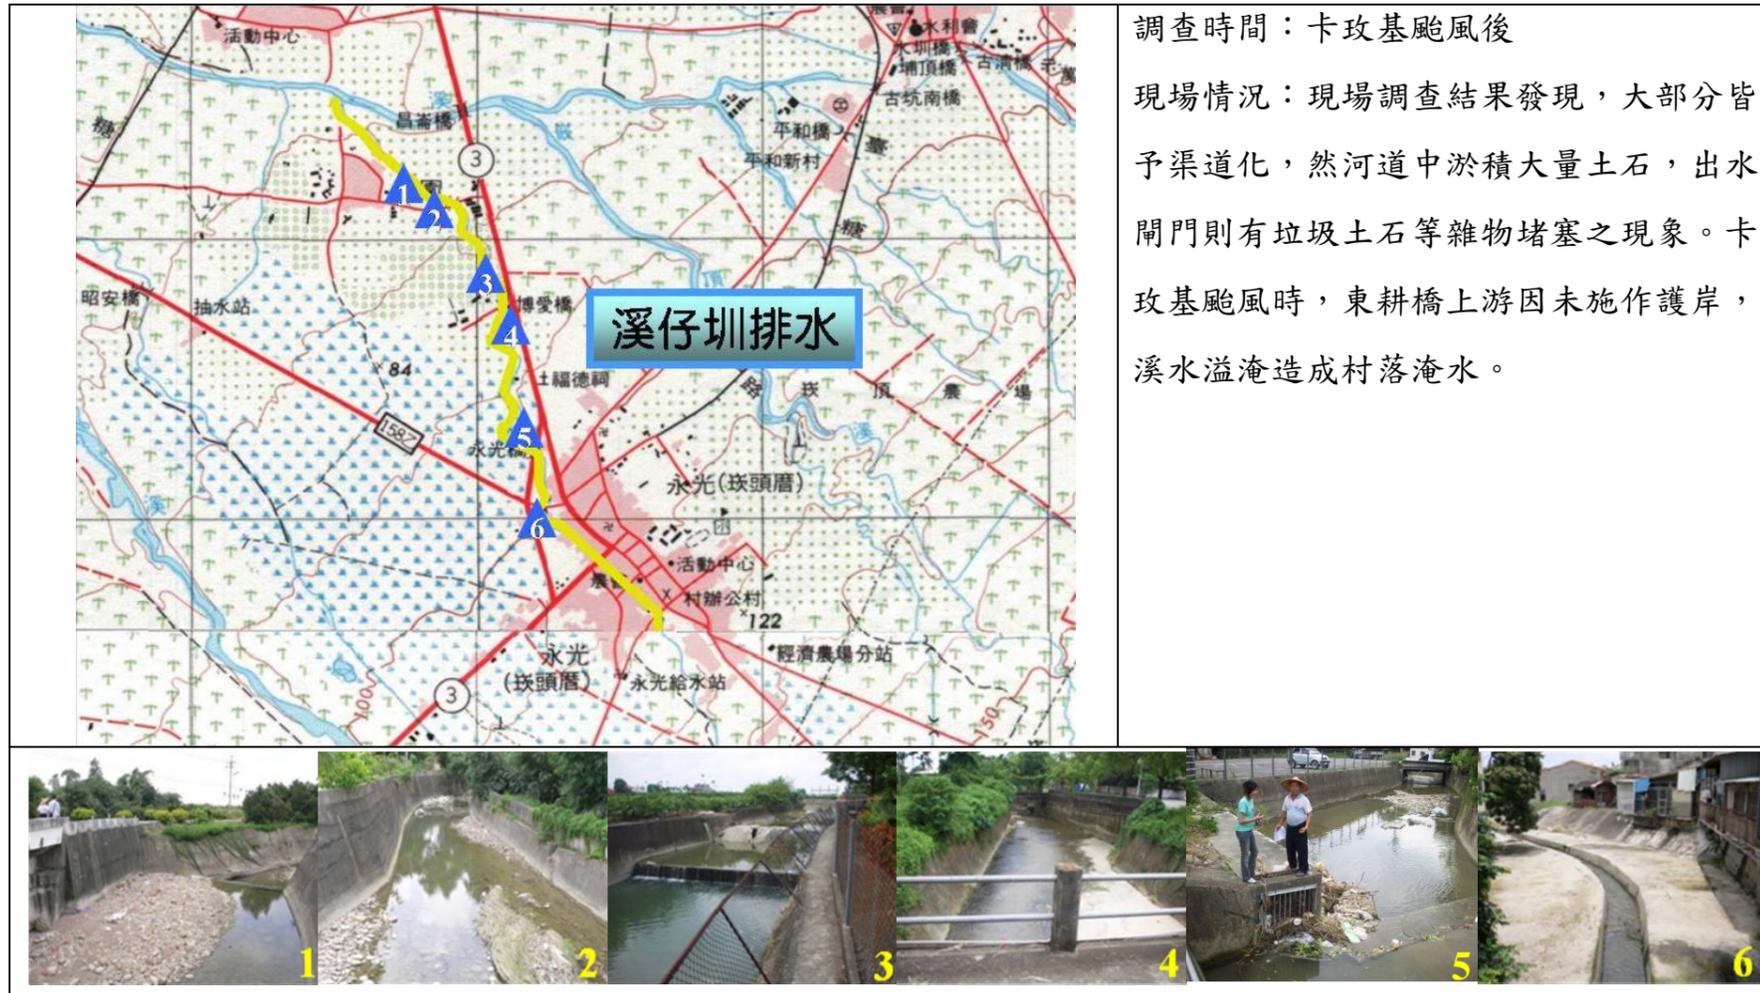
表3-5-21 溪仔圳排水現況說明表

由現場調查得知溪仔圳排水系統由永光村流至崙仔溪，大部分以渠道化，因東耕橋上游未施作護岸，卡玫基颱風時，溪水溢淹造成村落淹水。

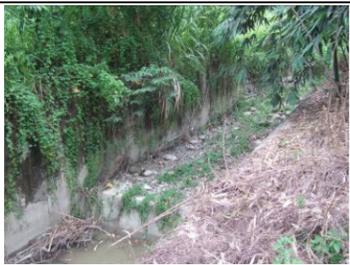
編號	子集水區	工程序號	工程名稱	工程內容	X 坐標	Y 坐標	預算額度 (千元)	鄉鎮	執行單位	現況說明	現況照片	級別
19	黃德坑溪	95S-SC-7-P16-012	黃德坑支坑 C 區護岸 新建工程	固床工 3 座,護岸 118 公尺,擋土牆 82 公尺,版橋 1 座,其他:雙側護岸長 300m 及固床工	210760	2620041	3,000	古坑鄉	林務局南投 林管處	現況良好

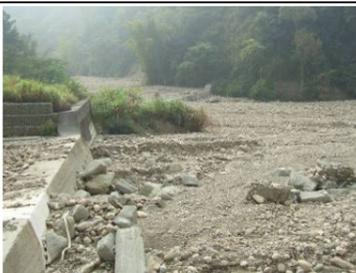
編號	子集水區	工程序號	工程名稱	工程內容	X 坐標	Y 坐標	預算額度 (千元)	鄉鎮	執行單位	現況說明	現況照片	級別
25	古坑	95-WS-3-Q09-010	松柏坑及石牛溪上游水土保持工程	潛壩 2 座,固床工 10 座,護岸 737 公尺,其他:固床工 5 座,護岸長 100 公尺	210567	2613274	12,582	古坑鄉	南投分局	上游多處崩塌地、河道土石淤積嚴重,需密切觀察。上游攔砂壩已淤滿,建議將山峰二號橋下方潛壩開口擴大,增加土砂下移量,但須考慮下游河道土石蓄積量。

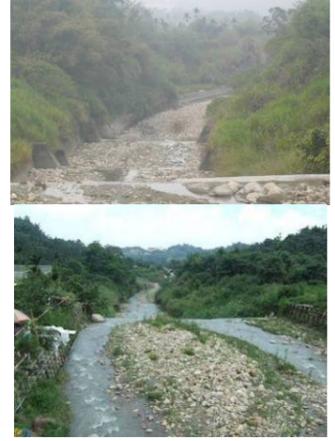
A
36		95S-SC-3-P14-014-99	高林溪及光山橋上、 下游水土保持工程	固床工 2 座,護岸 650 公尺,版橋 1 座,其他:野溪處理 400 公尺、防砂 設施 8 座	204867	2619525	5,700	古坑鄉	南投分局

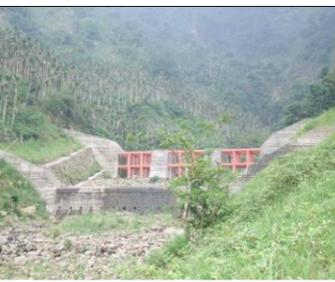
37		95-WS-3-P04-001	華山野溪水土保持 工程	防砂壩 1 座,其他:鋼管壩 1	209480	2610280	15,000	古坑鄉	南投分局	現況良好,上游邊坡陡 峭,需持續觀察集水區邊 坡崩塌等問題。
