摘要

一、計畫緣起及目的

本地滑區位於嘉義縣梅山鄉瑞里村，民國97年9月豪雨後發生滑動。目前滑動區內住戶約20餘戶，農作約40公頃，若持續發生滑動恐對計畫區居民造成威脅。為求徹底瞭解地滑發生原因以謀求解決對策，辦理本地滑區之整體治理調查規劃及細部設計，以求有效整治。

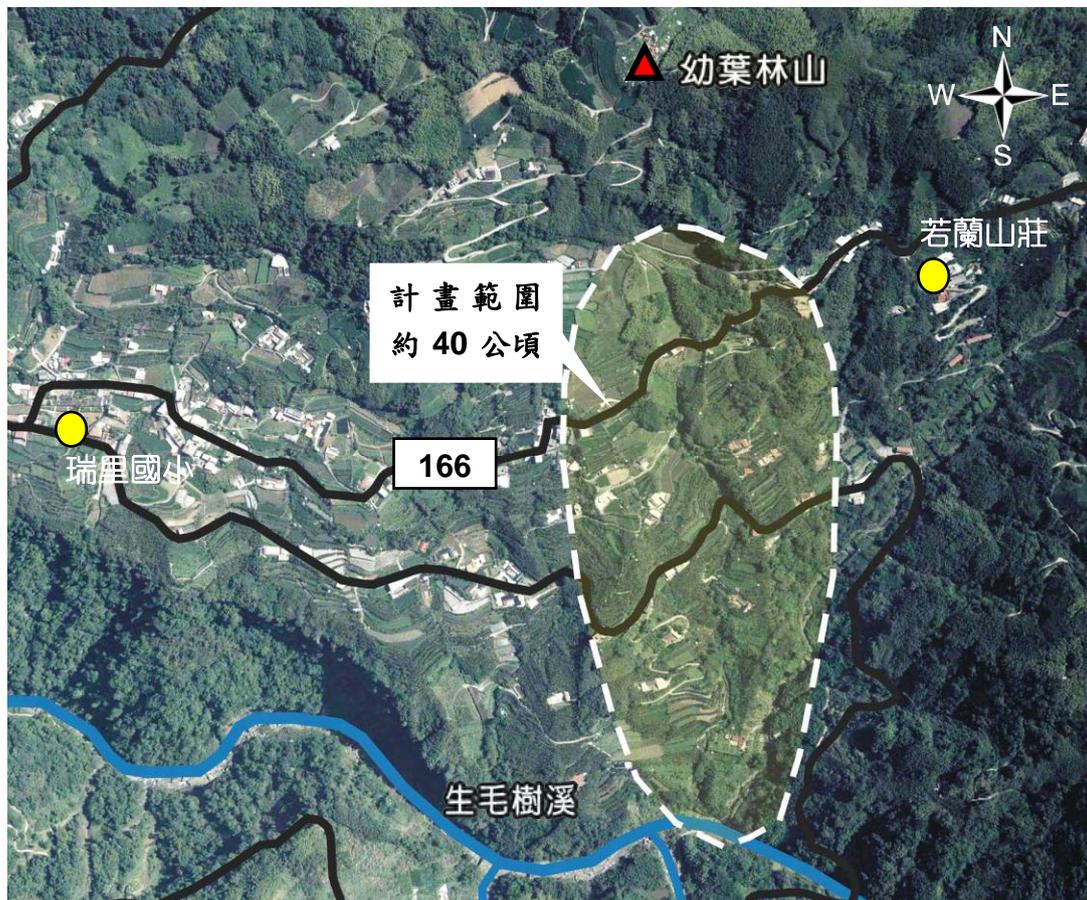
圖 1-2-1 計畫範圍圖

本計畫範圍為生毛樹溪集水區中幼葉林地滑地，屬嘉義縣梅山鄉瑞里村之行政轄區，有縣166道路(原瑞水產業道路)通過，並可經縣162甲道路至梅山、太和等地，計畫範圍約40公頃，詳見圖1-2-1所示。

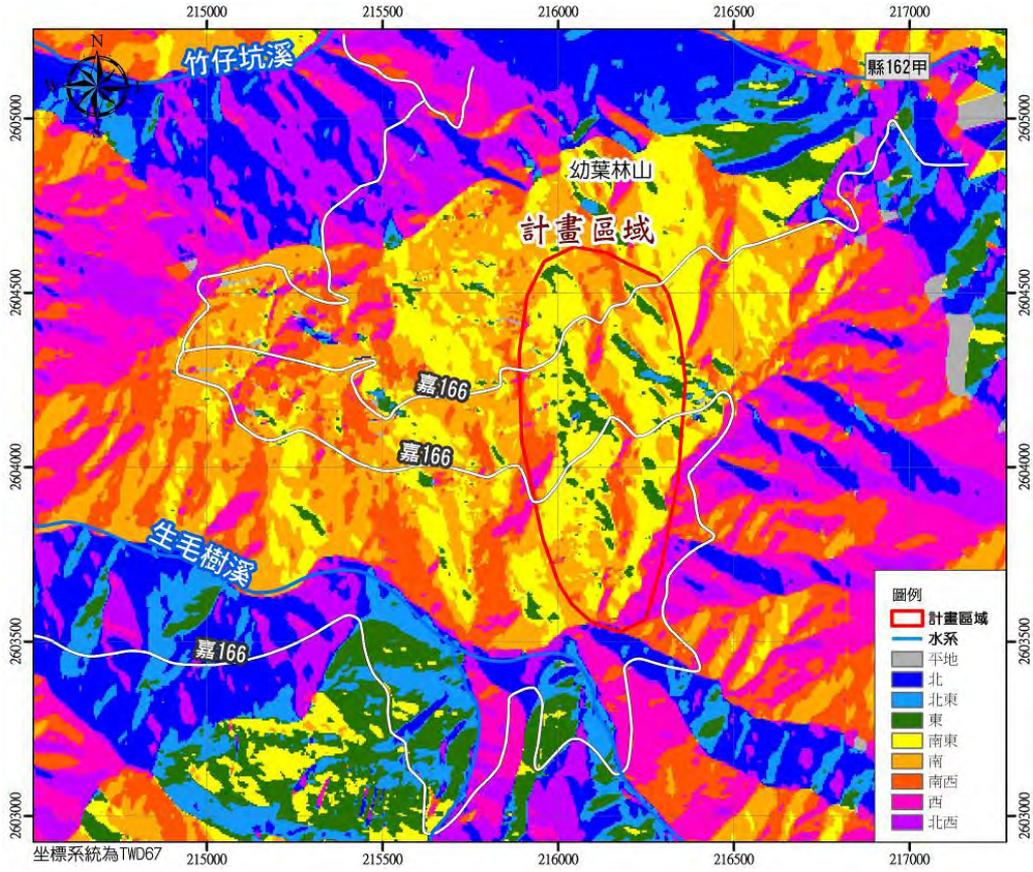
圖 2-1-3 計畫區域坡向圖

本計畫區屬於光崙山(EL.1,815m)向北分出支嶺，其嶺線為西北偏北走向，東北向坡屬生毛樹溪本流之集水區。由於本區溪床下切甚深，故山坡皆極為陡峻，僅山脊線坡度較緩；縣道通過山腹，經常發生崩塌。計畫範圍整體地勢主要由北向南傾斜，本計畫採用農林航空測量所5m×5m數值地形(圖2-1-2)進行坡度、坡向分析。計畫區坡向大部分呈東南走向，另於海土崙溪東側及計畫區西側少部份山坡坡向呈西南走向。計畫區坡度情況，分佈形態有一級坡至四級坡，其中以三級坡所佔比例最高，數值模擬地形變化概況如圖2-1-3與圖2-1-4所示。

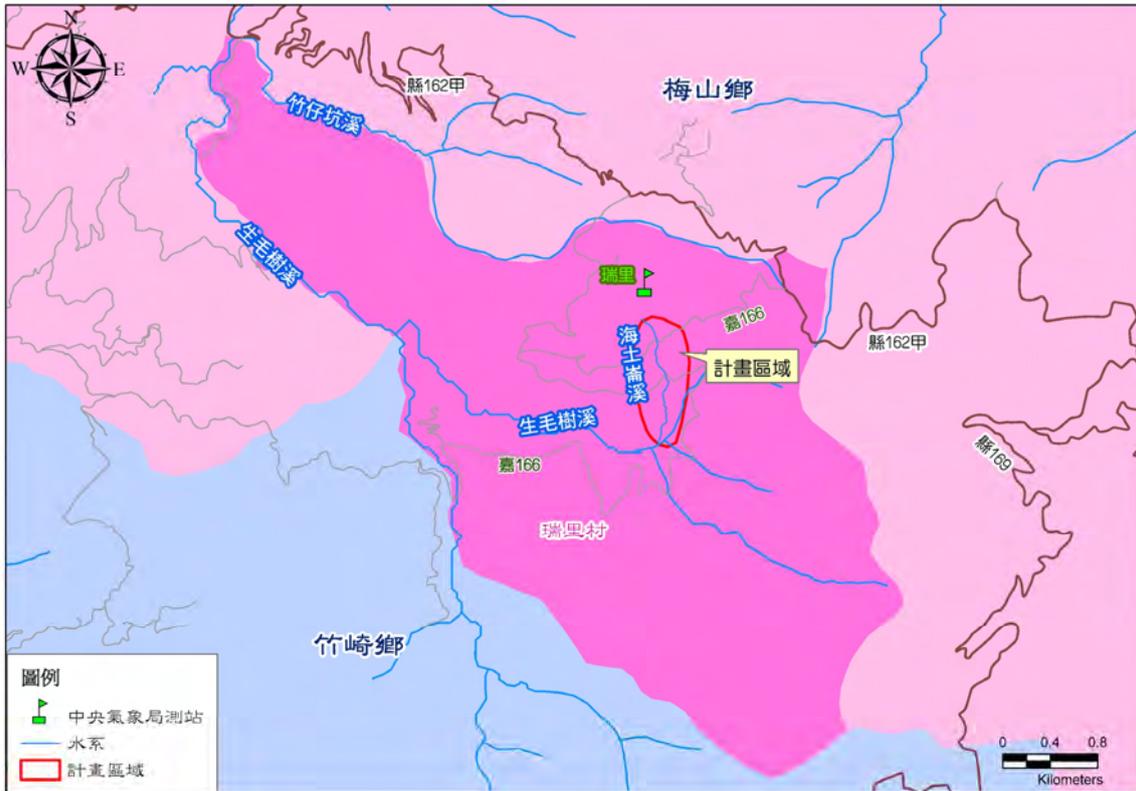
圖 2-1-5 計畫區域水系分佈圖

在水系方面，本計畫區屬於生毛樹溪之集水區，生毛樹溪是梅山鄉碧湖、瑞峰以及太興、瑞里等村的界河。因溪谷陡坡面上之溝狀蝕溝發達，容易發生崩塌情形，再加上生毛樹溪侵蝕溪床之刷深及側蝕作用，更使集水區內崩塌地處於不穩定狀態。計畫區域水系分佈如圖2-1-5。

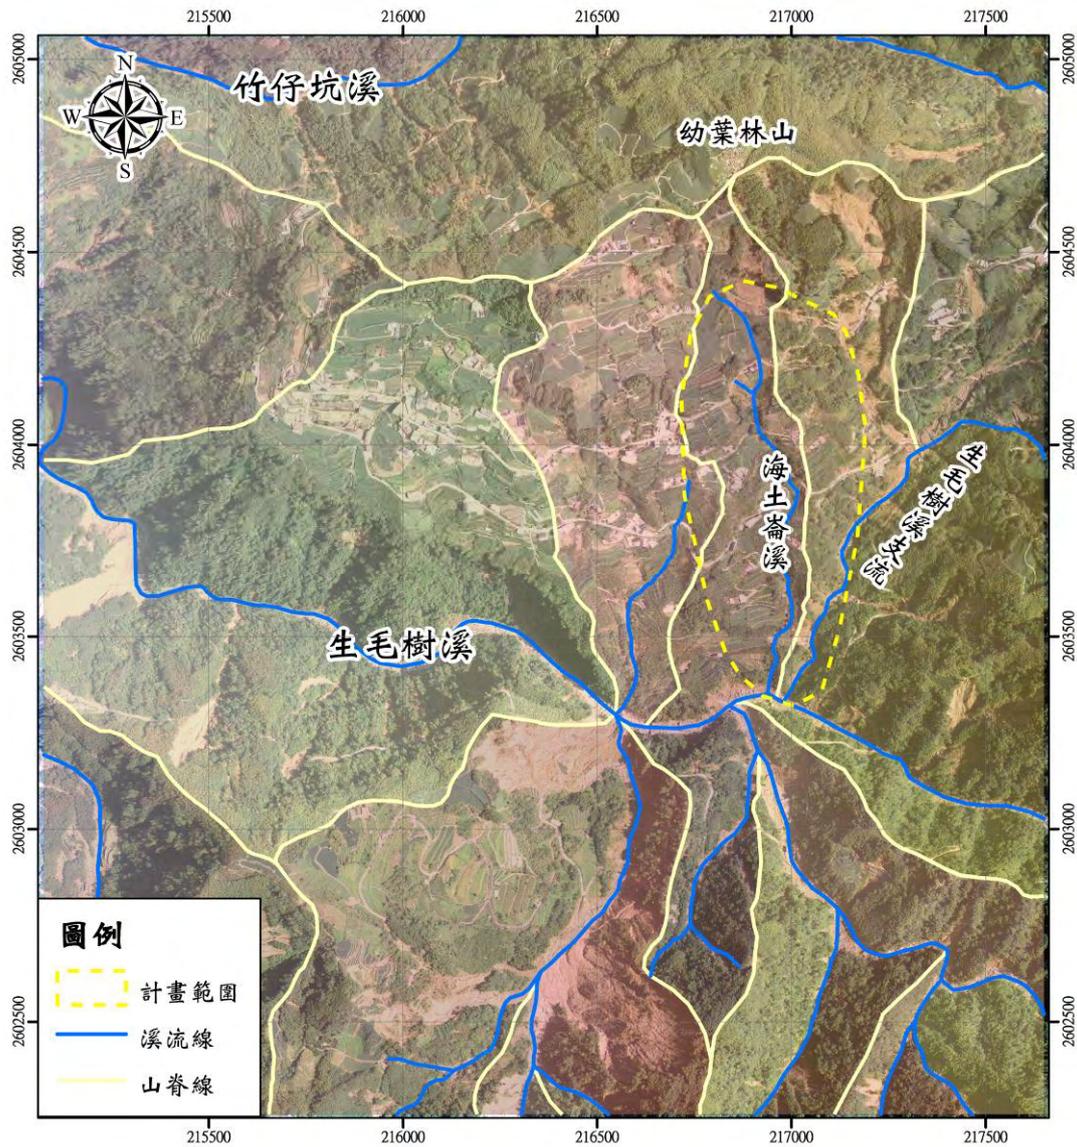
圖 2-1-6 環境水系分佈圖

計畫區之環境水系如圖2-1-6所示，以計畫區內之海土崙溪東側及西側之山脊線為分界，排水向南注入生毛樹溪。因計畫區北側之幼葉林山海拔約EL.1,245m，距離計畫區約100m，降雨時雨水分別流入計畫區與鄰近溪流。另於幼葉林山陵線北側排水，則向北注入竹仔坑溪後向西流，最終與生毛樹溪匯集。計畫區內之環境水系除山坡地排水、農業用水外，於生毛樹溪左岸與本計畫區東北方之野溪(青葉山莊)有較大規模之土石流潛勢區域。

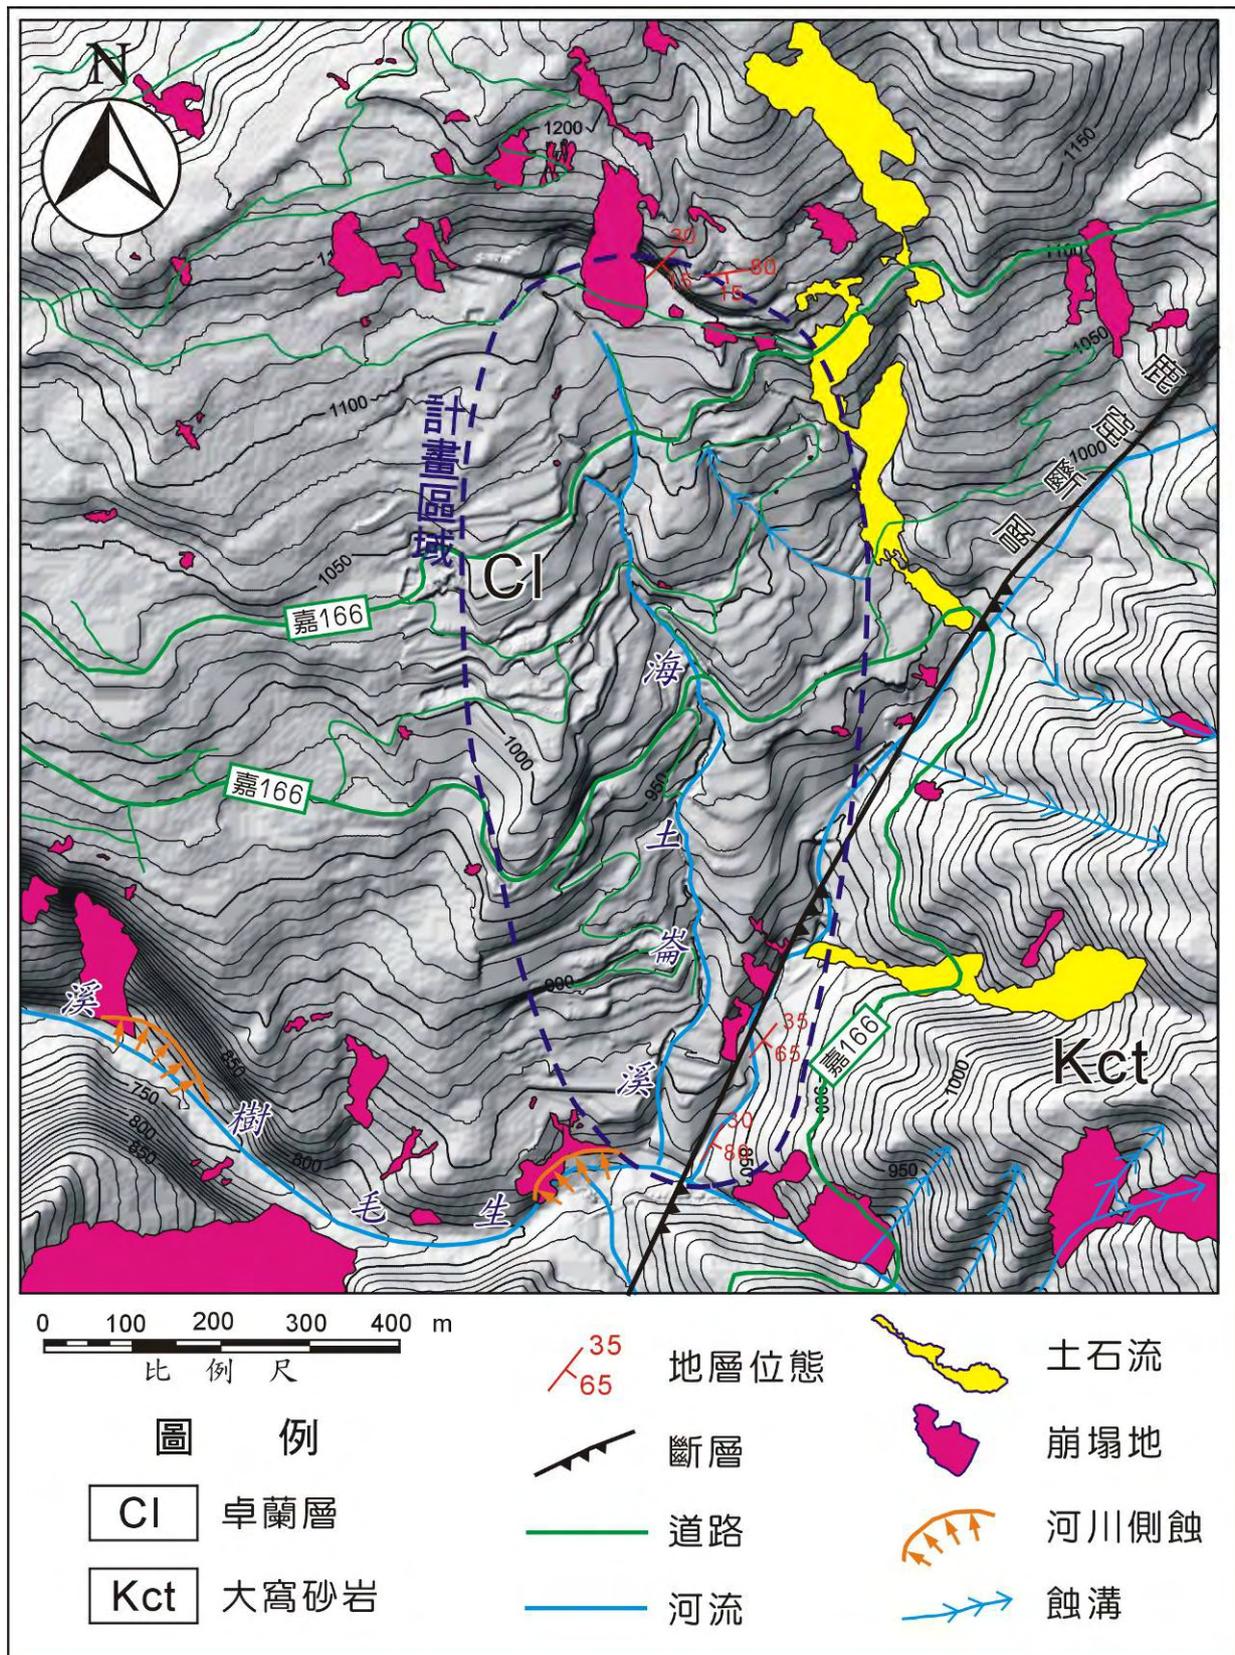
圖 2-4-2 計畫區域環境地質圖

地形上，計畫區域所在邊坡屬順向坡，邊坡底部之生毛樹溪則為鹿窟斷層所切過。本地區的生毛樹溪即可能沿著斷層所造成的地質破碎帶而發展。由於生毛樹溪持續對本邊坡的下方沖蝕切割，對本邊坡造成順向坡砍腳的疑慮，為本邊坡最大的環境地質隱憂。生毛樹溪另一側(左岸)邊坡則屬逆向坡，坡度一般較大，地形陡峭而蝕溝較發達，豪雨下易發生邊坡破壞，影響縣166道路之通行。計畫區域所在邊坡上則為生毛樹溪的支流海土崙溪所貫穿，並將計畫區域分為左右二岸之地形區塊。本邊坡的地滑裂隙涵蓋了海土崙溪左右二岸之區域。

崩塌地方面，計畫區域附近地區在莫拉克颱風後，產生大量的崩塌地及土石流，部分土石流並沖毀房舍造成災害，如計畫區域東側的青葉山莊一帶，大型的崩塌地也造成附近道路的路基流失與嚴重中斷。由圖2-4-2中可得知，本次莫拉克颱風後崩塌地多分布在地形坡度較大之區域，如生毛樹溪及其支流河谷附近之陡峭邊坡，以及計畫區域北側之陡峭崖壁附近。計畫區域之原有地滑裂隙在莫拉克颱風後局部地區也有擴大之跡象，計畫區域東側則發生土石流，順向坡砂岩層上的風化疏鬆岩層及土壤，在豪雨之下無法承受自重而沿砂岩層面往下崩滑，形成土石流並沖毀位於途中的青葉山莊。

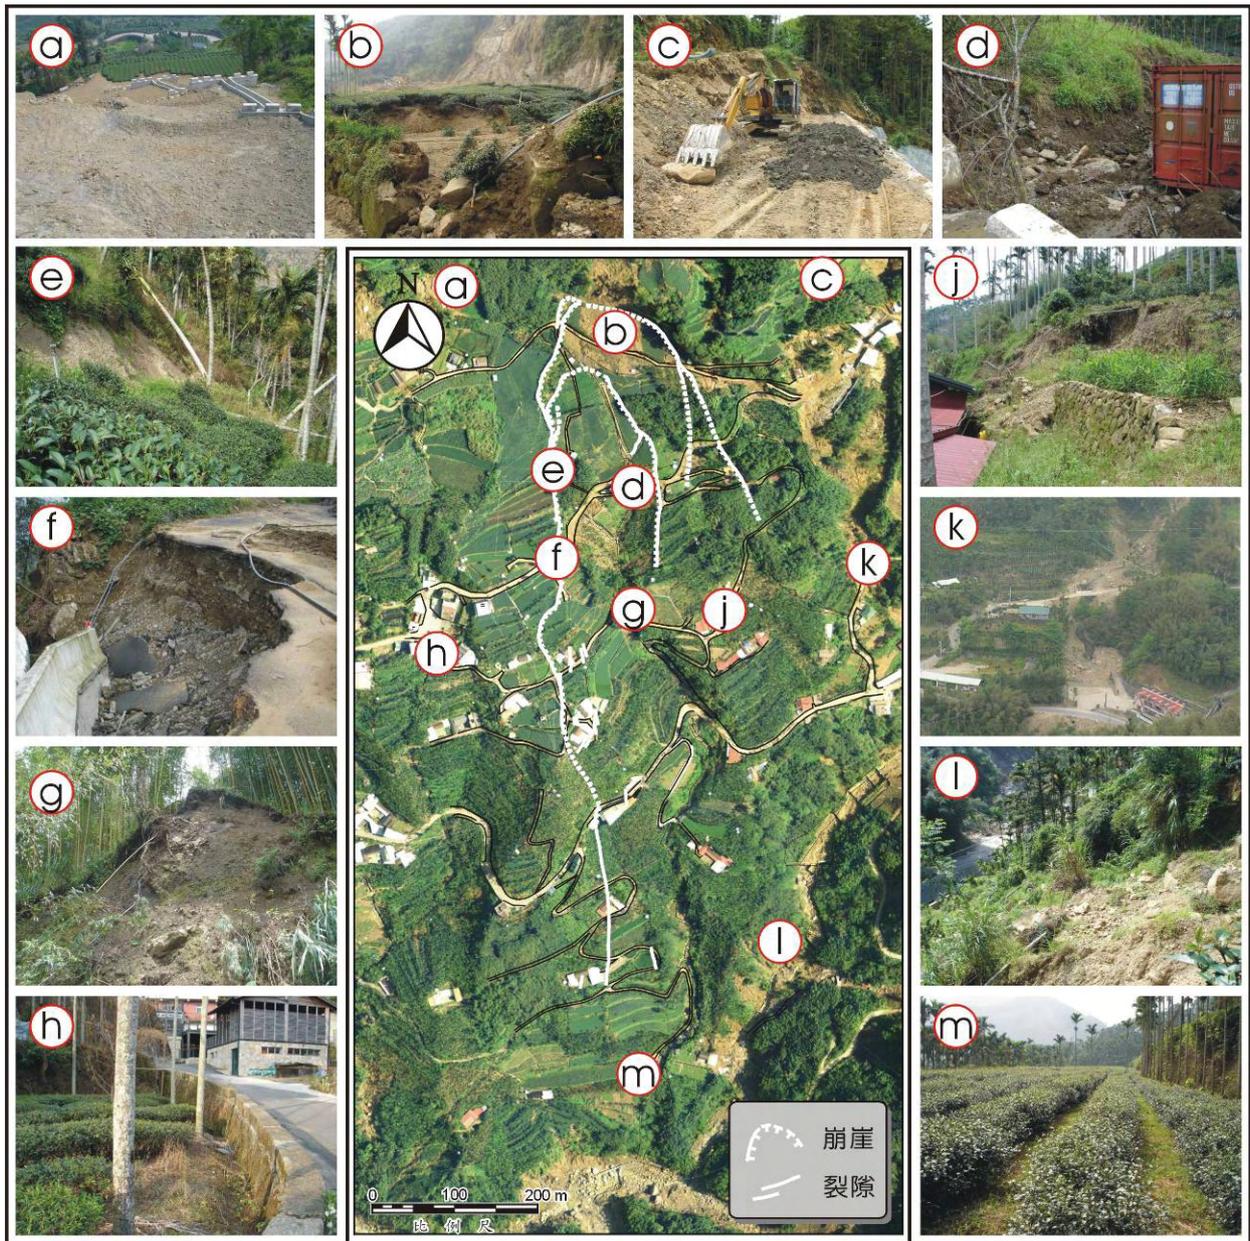
圖 2-4-3 計畫區域土壤調查照片位置圖

本計畫區內土壤分佈種類差異性不大，依本計畫現地調查現況(圖2-4-3)，計畫區內(照片b、d、e、f、g、j、m)與區外(照片a、c、h、k、l)土壤之顆粒粗細類似，界於粉土與低塑性黏土間，顏色為黃棕色至暗棕色間，並內含有未成土之碎石與岩塊，應為發育較久之土壤物質與發育時間較短者混合之現象。另因土質疏鬆植物根系易於深入，且土壤性質肥沃，早期當地居民用來種植稻田，現今農田以種植茶園為主，長期施肥也使土壤更加肥沃。

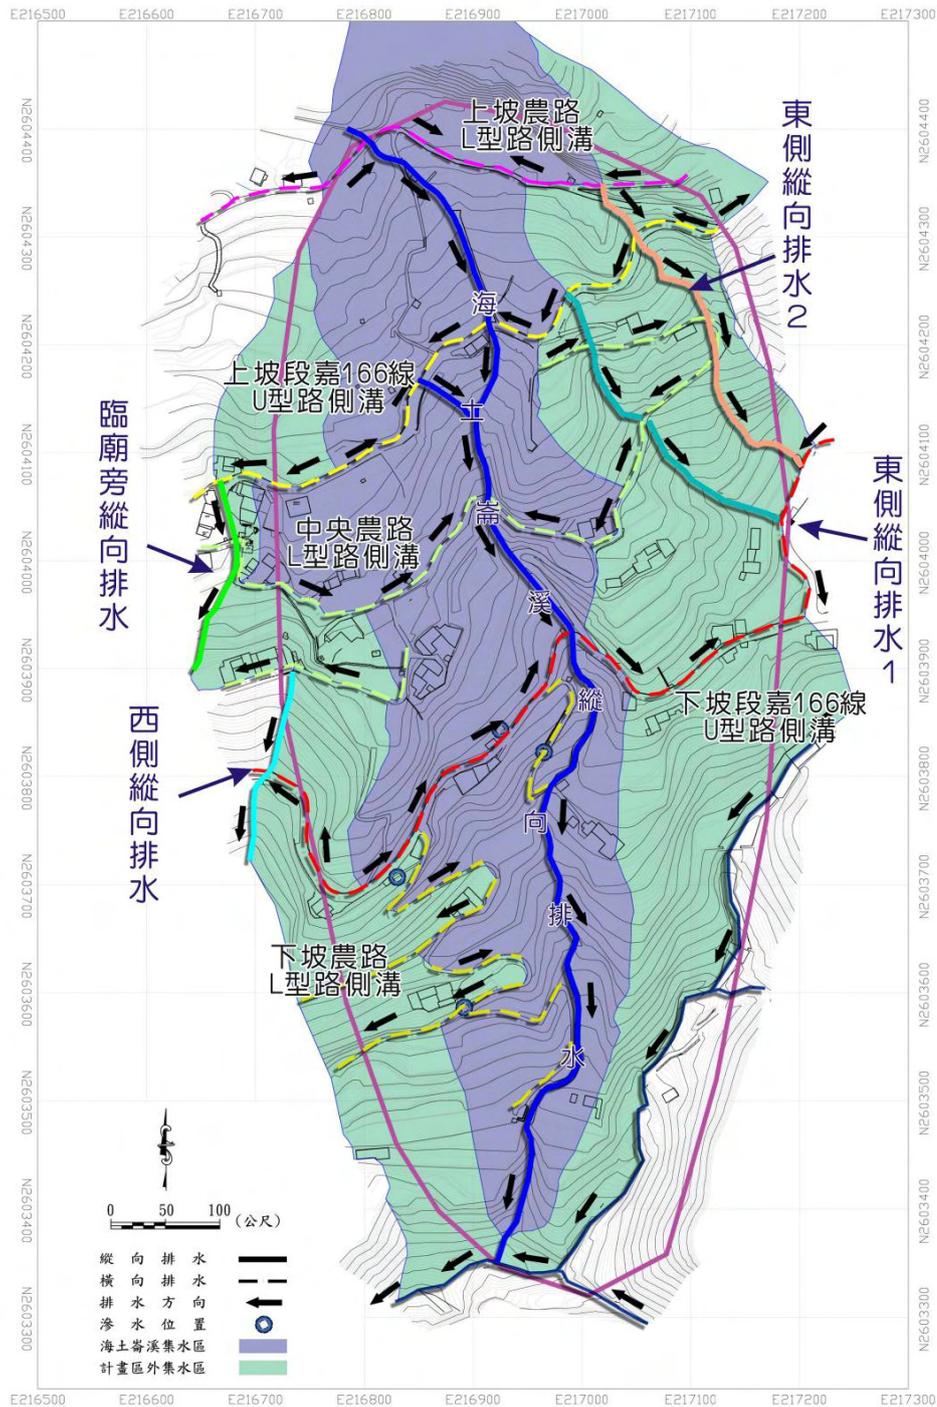
圖 2-8-1 計畫區內外排水分界圖

計畫區約40公頃中，多數早期曾為種植稻田使用，現今仍保留梯田地形。區內竹林及其他坡地排水情形大致與茶園相同，以坡面流向縣道166路側溝或U型溝匯集，進入此橫向截流溝後分別以山脊線為分隔向兩側分流(如圖2-8-1)。計畫區東、西兩側排水流向區外，中間區域則排入海土崙溪後注入生毛樹溪。經現地調查縱、橫向排水現地情況如下：

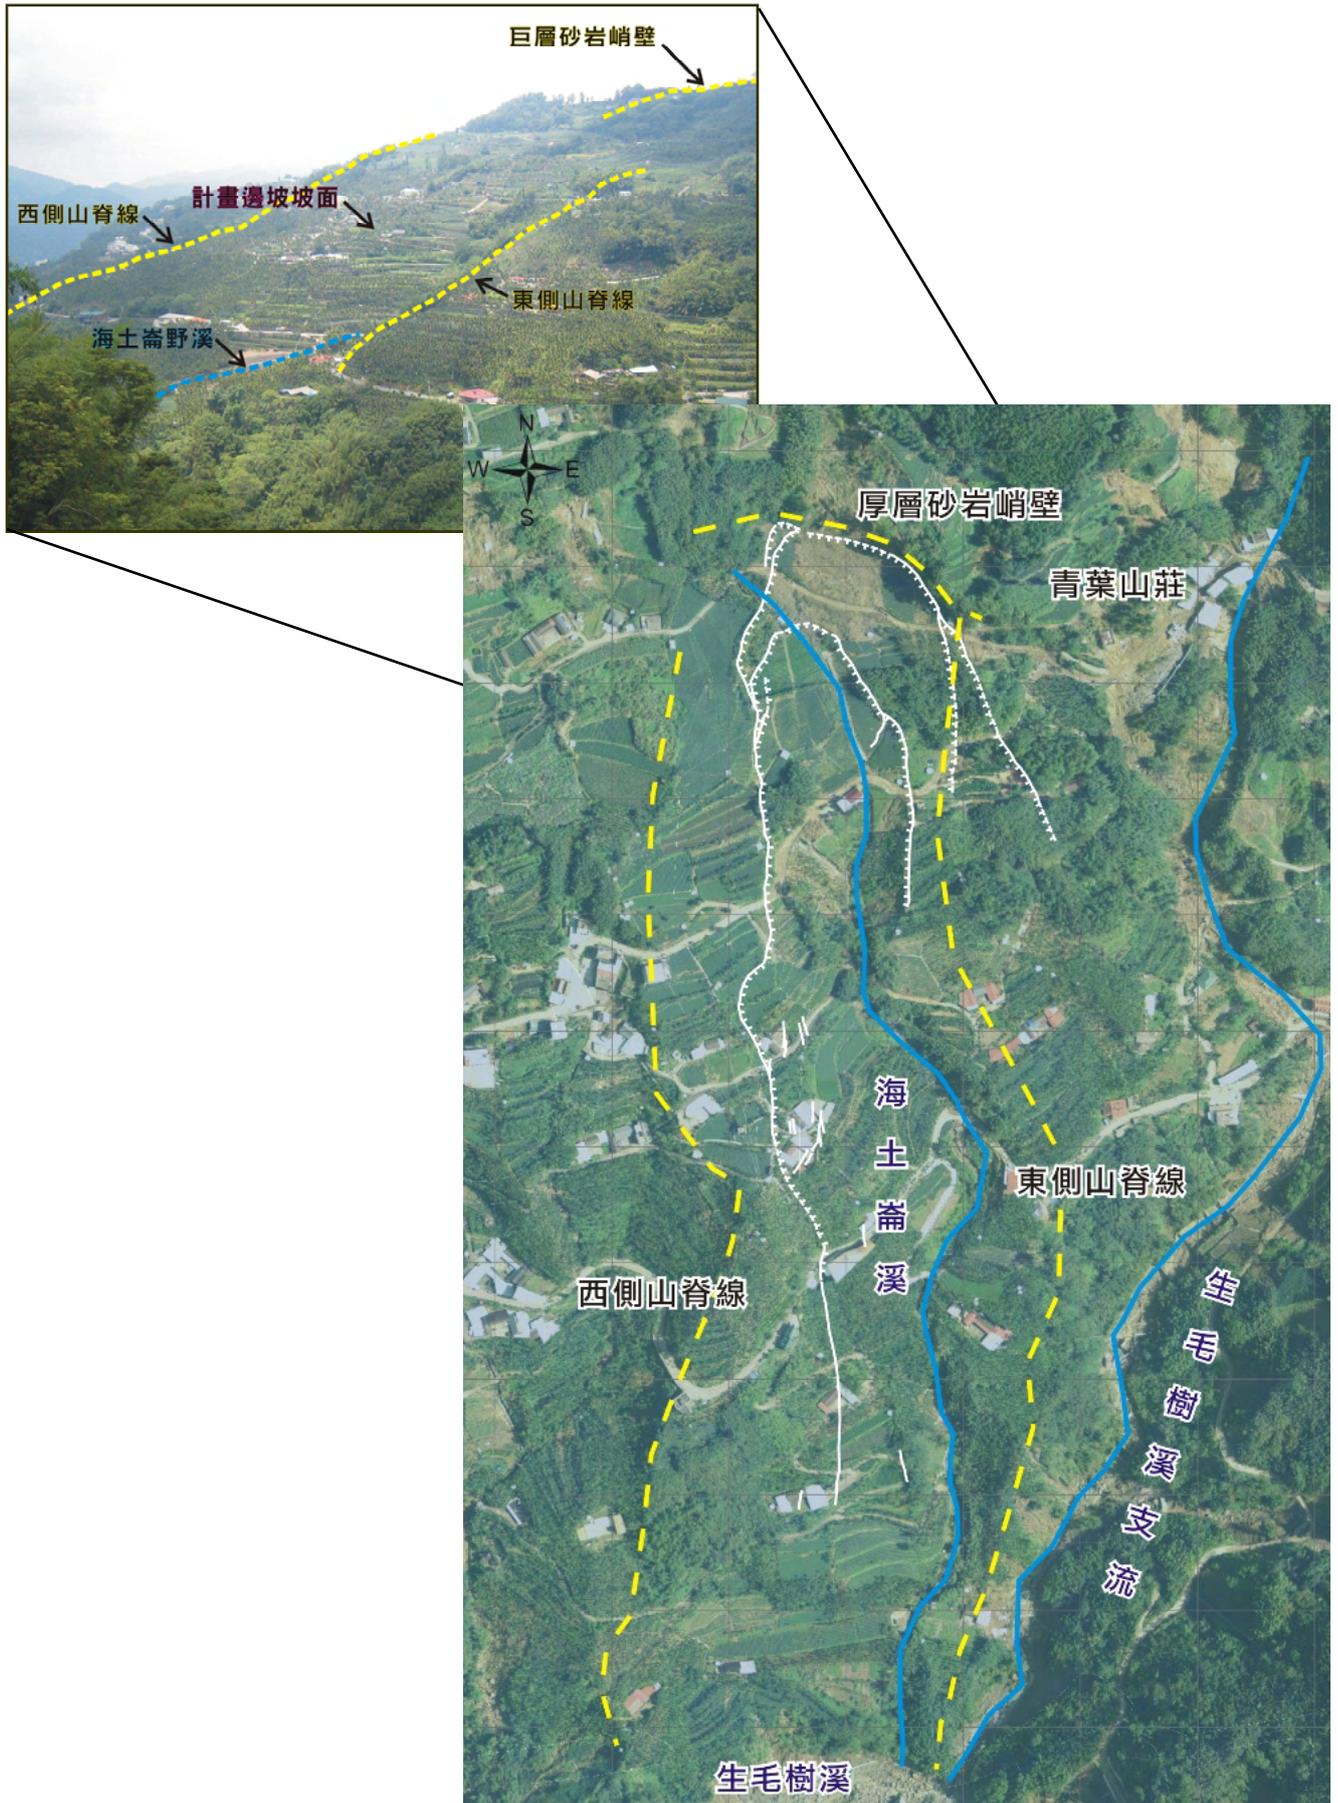
圖 2-9-1 地滑區地形現況說明

在計畫邊坡範圍內因受卓蘭層岩層特性影響，在地形分佈上有數層的地形層狀分佈，在幼葉林山山頂下方有一巨厚砂岩層形成之陡峭岩壁(照片5)，在此一陡峭岩壁下方為另一卓蘭層之地層分佈，此一地層邊界在邊坡西側形成一山脊脊線，而此地層分佈範圍即為目前邊坡滑動西側裂隙密集分佈之位置，而滑動範圍之東側疑似以海土崙野溪(照片6)為東側邊界；就現場滑動裂隙初步調查結果，計畫邊坡在海土崙野溪以東之範圍內並無明顯且連續性之裂隙發生，而邊坡受海土崙野溪侵蝕所致，在計畫坡體之東側形成另一約略平行西側山脊之東側山脊。地滑區地形現況說明詳前述照片及圖2-9-1。

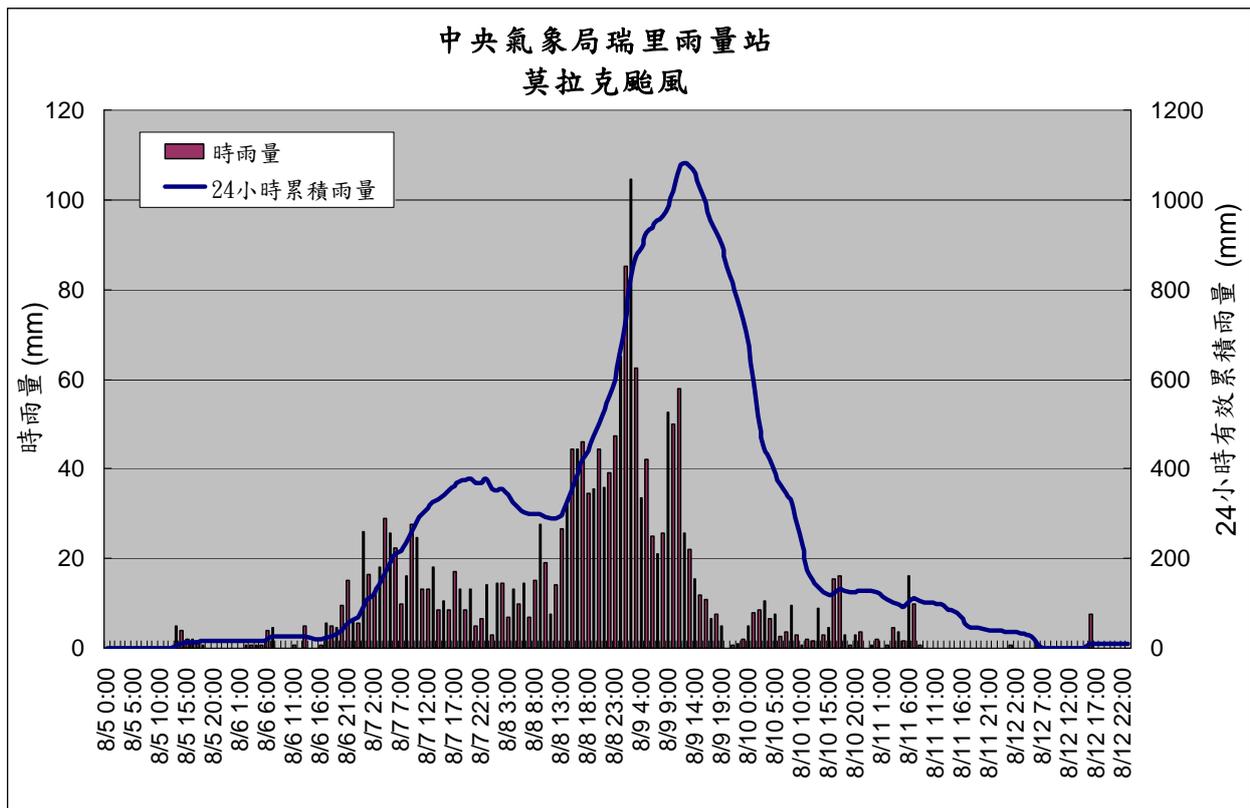
圖 2-9-2 莫拉克颱風期間雨量分佈圖

民國98年8月8日莫拉克中度颱風侵襲，造成台灣中部及南部嚴重受創。依中央氣象局瑞里雨量站資料統計，降雨大致集中於8月6日~8月9日，最大時雨量發生於8月9日上午2：00，時降雨量高達104.5mm，而最大24小時累積雨量則為1,080.5mm，如圖2-9-2所示。

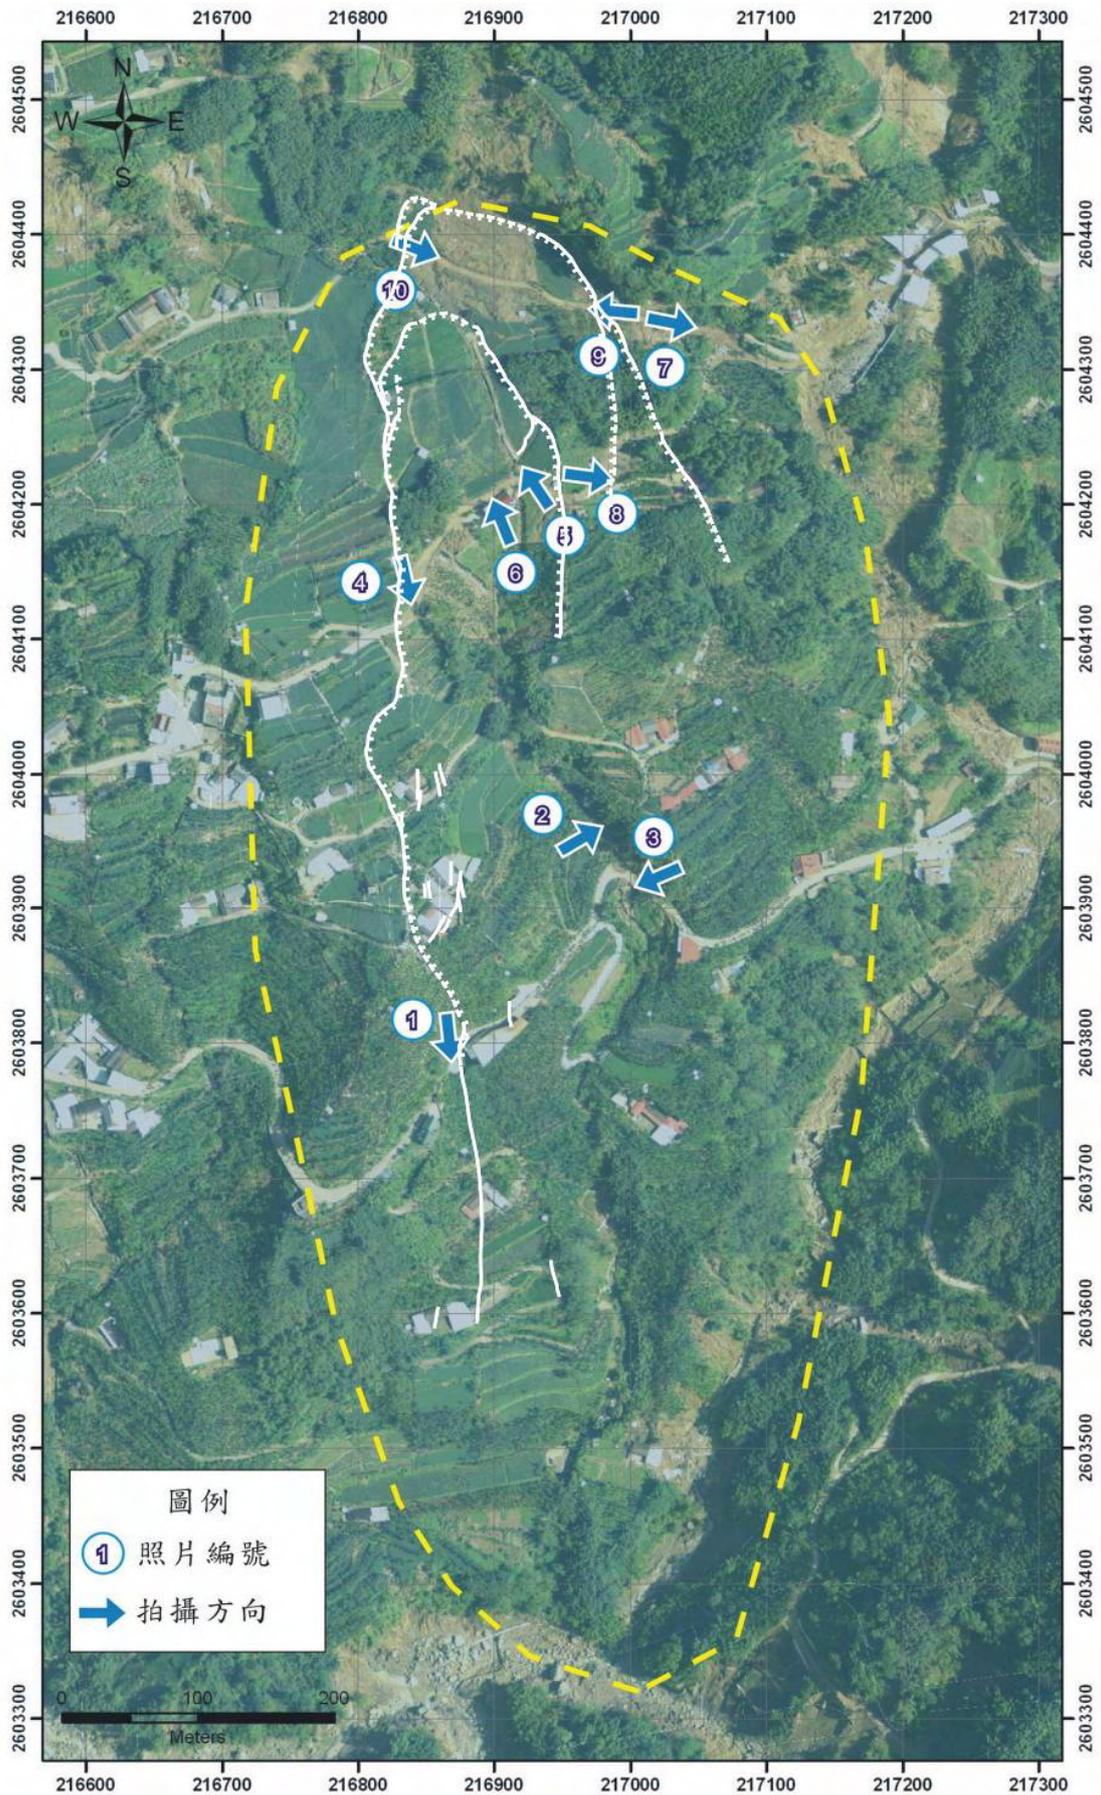
圖 2-9-3 莫拉克颱風災後現勘照片拍攝位置圖

本次颱風降雨集中且強度大，歷時亦長，本計畫團隊於颱風災後現地勘查發現有多處路道因豪雨造成路基及擋土牆底部土方流失(照片7、照片8)，經搶修後道路已恢復通行。另於既有裂隙位置，道路下陷及土石滑動造成損失較為嚴重(照片9~照片16)，照片拍攝位置如圖2-9-3，除電線杆傾倒外還造成既有竹林等植物受損。所幸本次風災於裂隙經過之民宅位置，房屋結構既有裂縫於本次風災中並無明顯擴大跡象，後續將針對計畫邊坡破壞裂隙及崩崖情況進一步說明，詳3-2-2節。

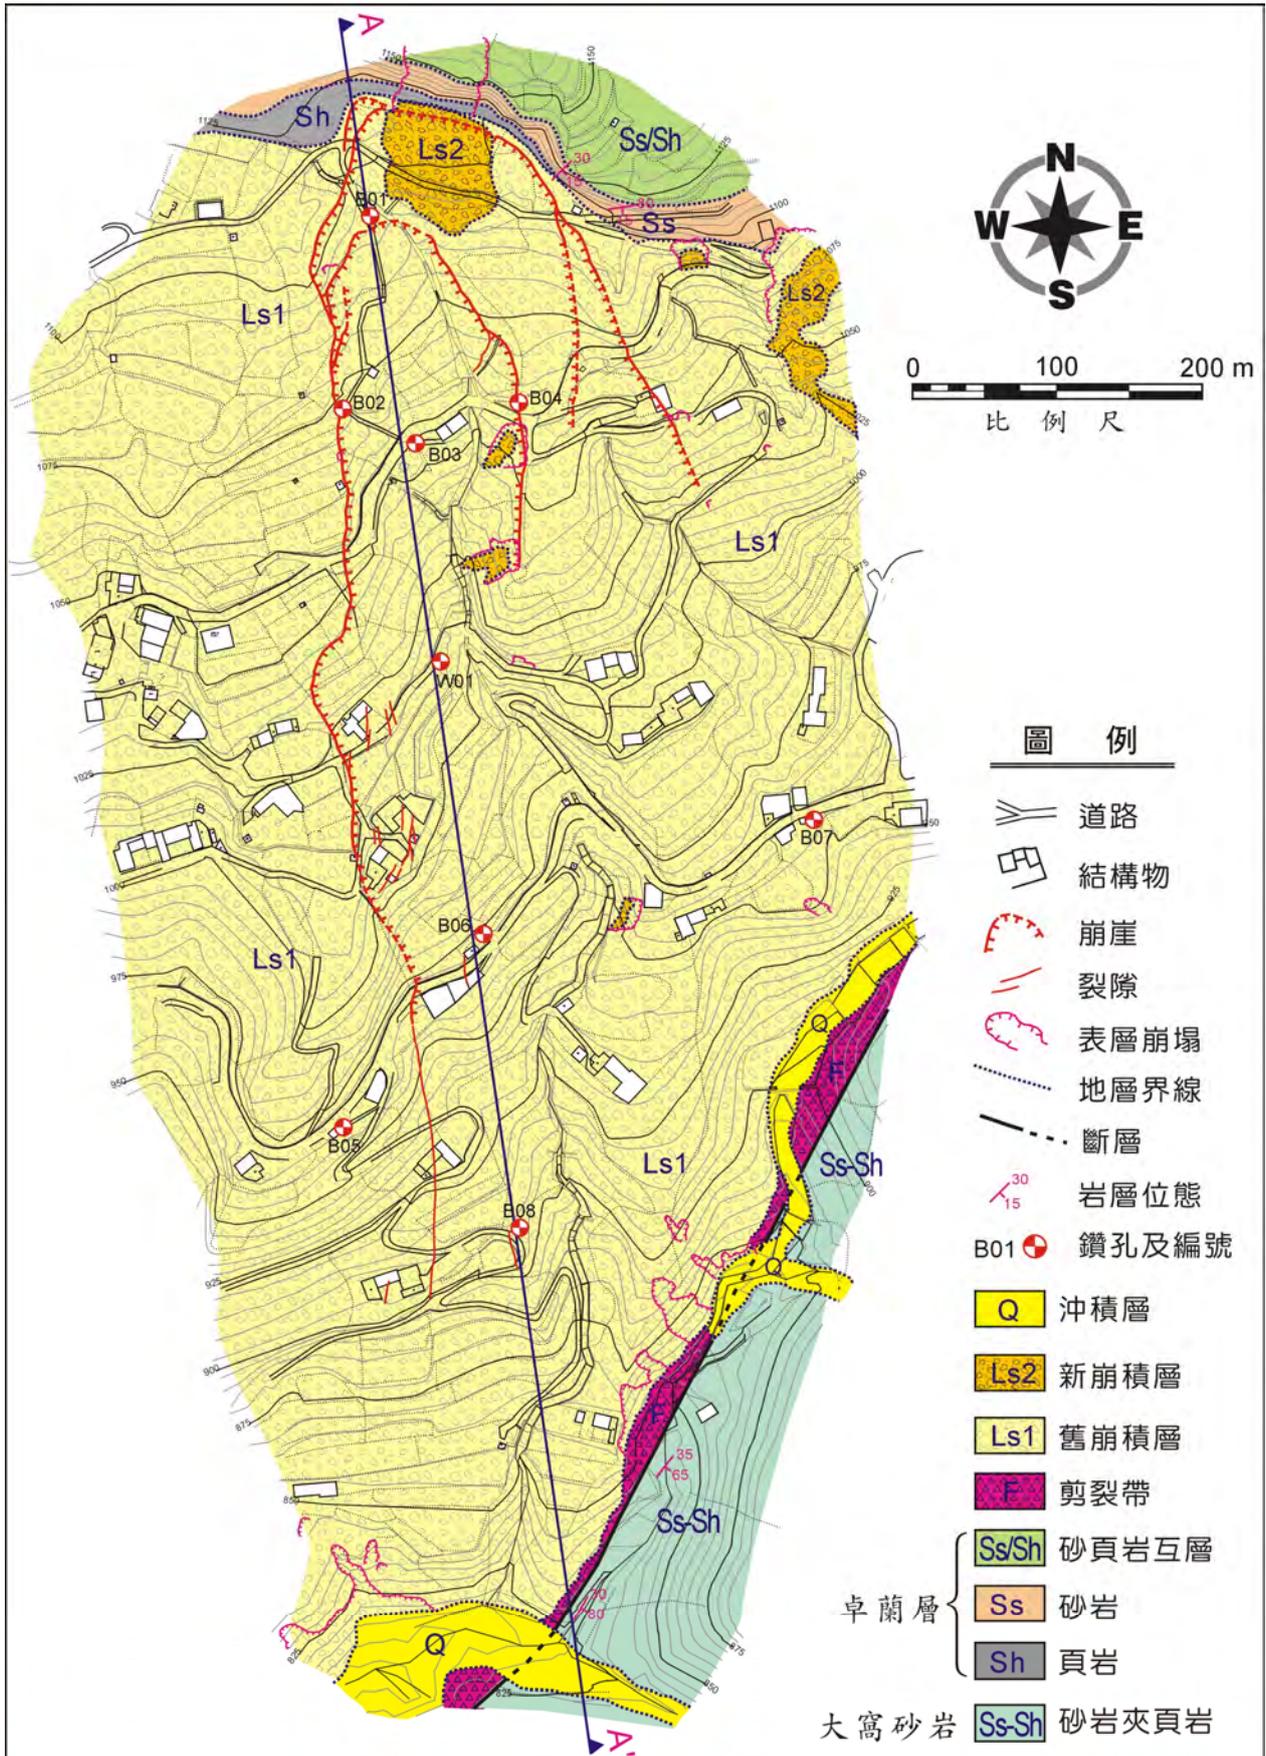
圖 3-2-1 計畫區域地表地質圖

地表地質圖(圖3-2-1)中，調查區域內之岩層，根據岩性之差異及作圖需求，共區分為砂岩夾頁岩(Ss-Sh)、頁岩(Sh)、砂岩(Ss)、砂頁岩互層(Ss/Sh)、剪裂帶(F)、舊崩積層(Ls1)、新崩積層(Ls2)、沖積層(Q)等共計8種岩性分層，各岩層之性質及分布說明如下：

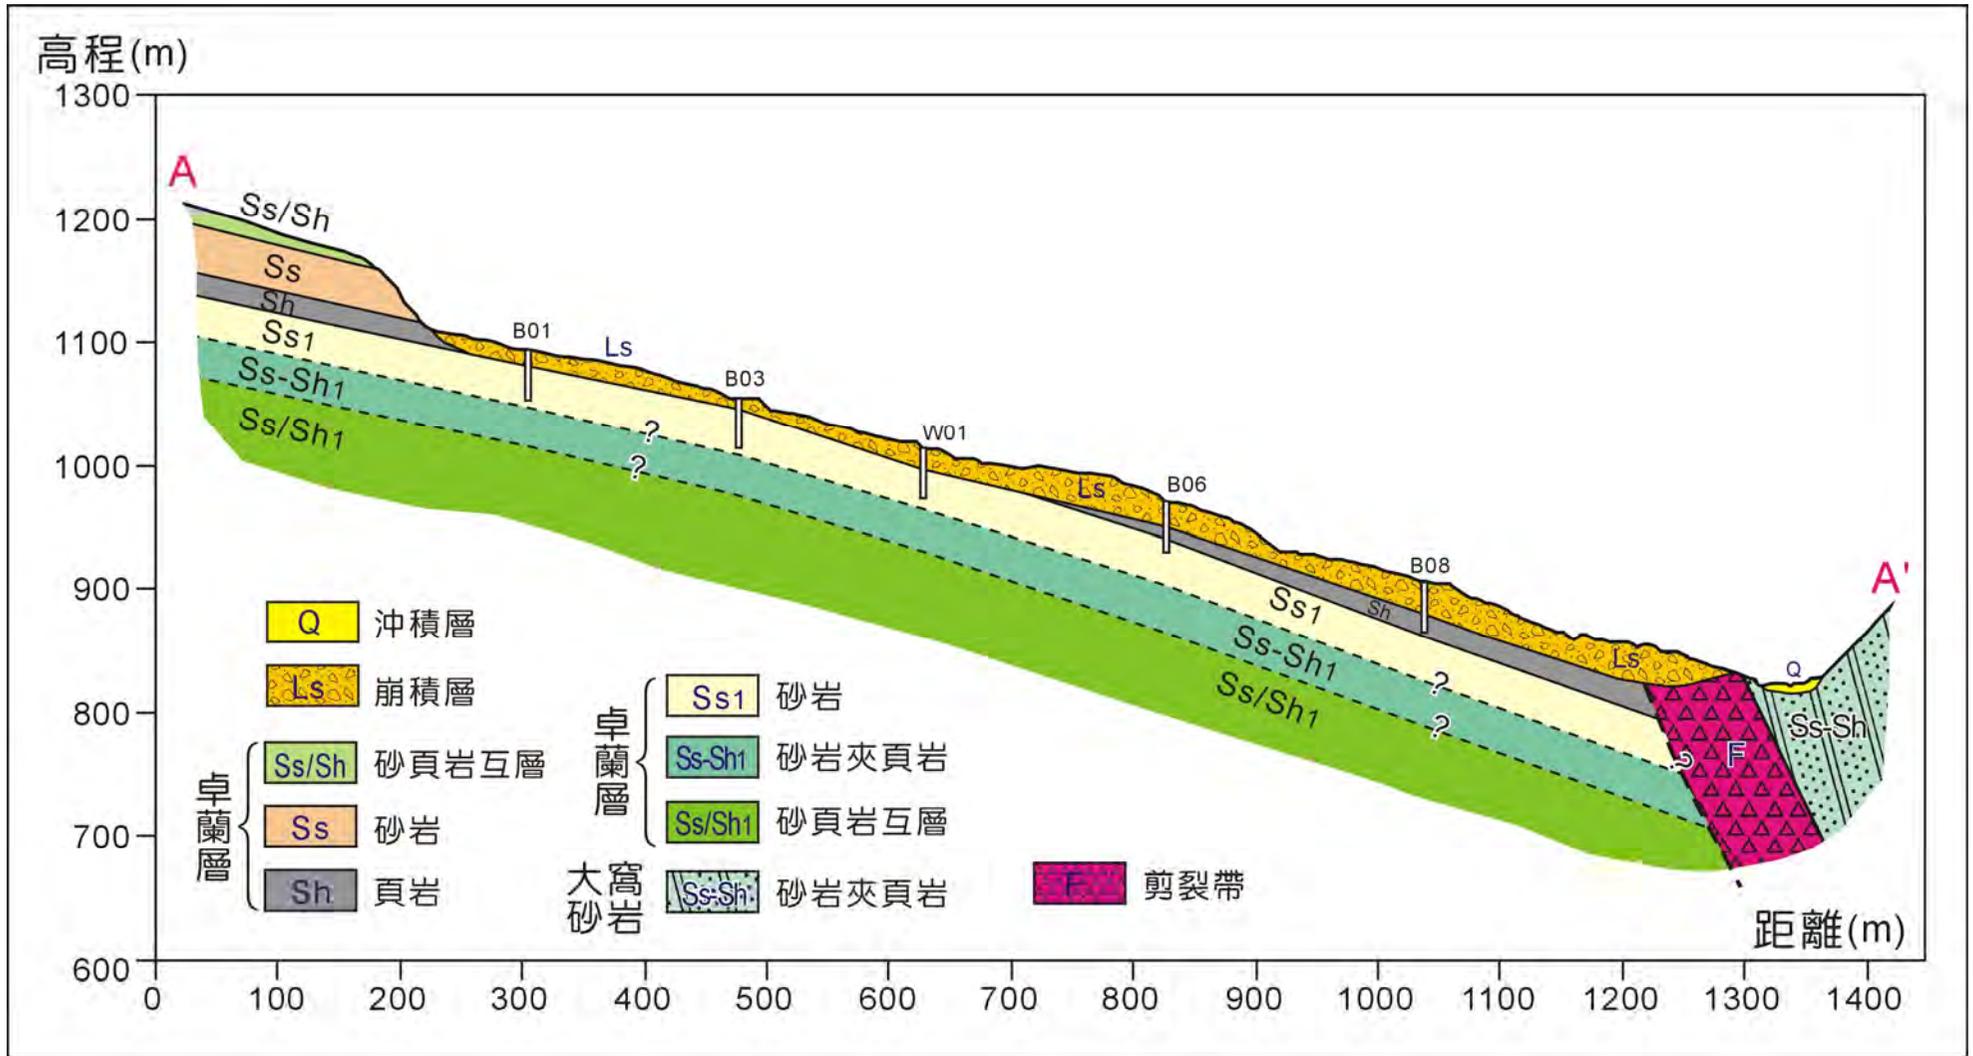
圖 3-2-2 計畫區域地質剖面圖

本區地層位態約為東北—西南走向，與區域地質構造走向相近，地質露頭主要分布在計畫區域北側崖壁及邊坡下方的河谷區域。北側崖壁所量得的地層位態為N30°E/15°SE，與邊坡之坡面位態相近；河谷區域的地質露頭多以崩積層、剪裂帶及大窩砂岩為主，並未發現屬卓蘭層的地層位態，而大窩砂岩中的地層約為北偏東30度，向東南傾斜65~80度，地層傾角較大。

根據地質剖面資料顯示(圖3-2-2)，本孔地層主要分佈為崩積層及卓蘭層之砂岩，崩積層厚約18m，其餘深度則分布在砂岩層中，比對鄰近B03孔及B06孔鑽探資料，B03孔主要為砂岩段，且RQD佳，B-06孔則具有砂岩層及砂頁岩互層等情形，且砂頁岩互層之RQD較差，綜合地質及地下水檢層資料，B03孔可能於深度GL-22m~GL-33m地層條件可能略差，致有裂隙或水路而使地下水略具水平流動情形。

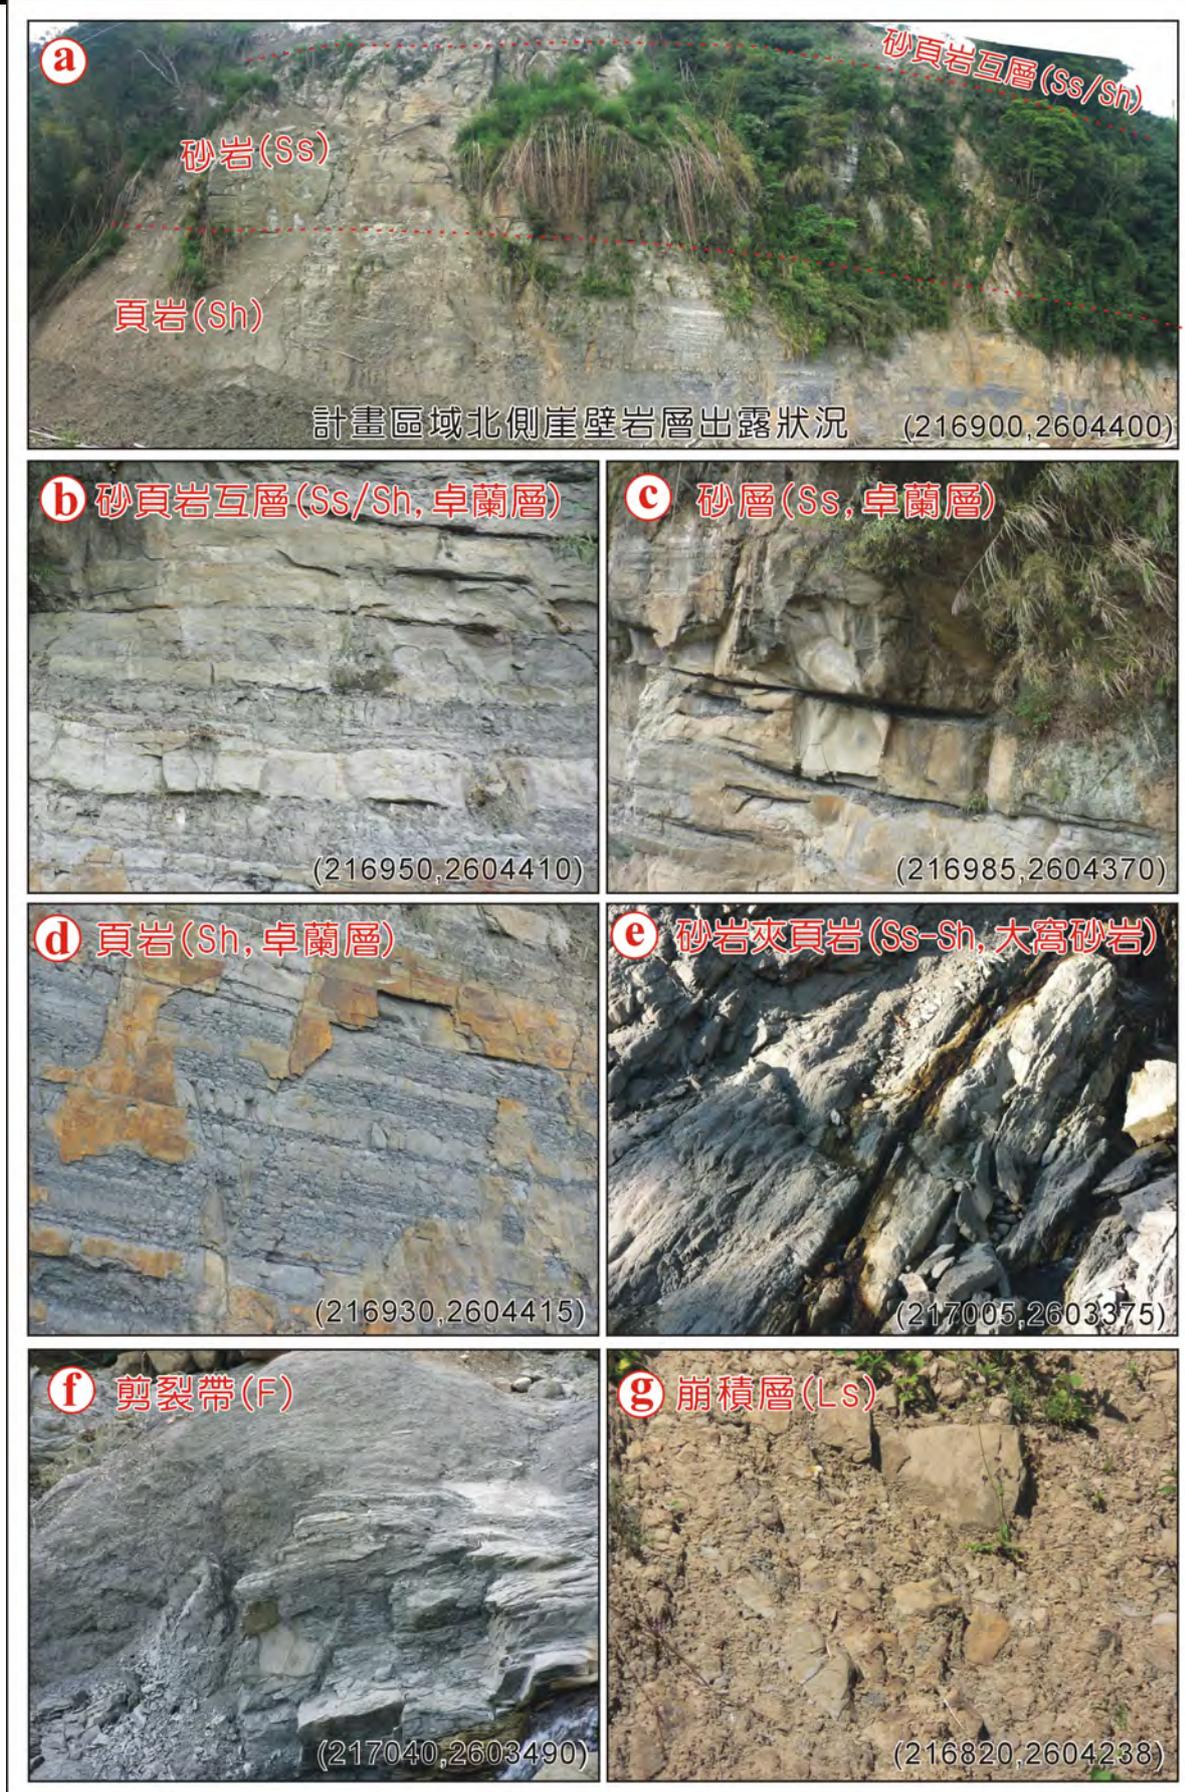
圖 3-2-3 計畫區域岩性分類

本層出露在計畫區域北側崖壁的上方，為計畫區域出露的卓蘭層岩層中，位於最上方之岩層(圖3-2-3a及b)。本層岩性以灰色砂岩及灰黑頁岩互層為主，各層的厚度通常為數十公分，較少超過一公尺者。本層容易受風化作用之影響使整體強度變差，豪雨下也常發生破壞而沿崖壁崩落。本次莫拉克颱風，大崖壁上發生的崩塌，即主要發生於本層中，再沿近垂直的邊坡掉落至崖壁下方堆積。

本層出露在計畫區域北側崖壁的下方，為計畫區域出露的卓蘭層岩層中，位於最下方之岩層(圖3-2-3a及d)。本層岩性以灰黑色頁岩為主，偶夾有薄層的粉砂岩。推測調查區域之邊坡曾發生大規模的古崩塌事件，此一崩塌事件即以本頁岩層做為滑動基底，因此目前計畫範圍坡面上的鑽探岩心中，除邊坡底部的鑽孔外，已不見完好的頁岩層，而多已呈剪動破碎狀。

為調查區域中最古老的岩性，地層屬上新世的大窩砂岩。本層主要分布在邊坡下方的河谷地區，即鹿窟斷層以東之區域。岩性主要為細粒至粉砂質砂岩，夾灰色至灰黑頁岩，二者有時呈薄互層狀態。本層中之地層傾角通常很大，有時近垂直，由於靠近斷層，砂岩中節理面或各種剪裂面相當發達而密集，較少厚層塊狀岩層出現，此點有別於其上之卓蘭層(圖3-2-3e)。

本剪裂帶分布在計畫區域邊坡下方河谷地區的右岸地區，為鹿窟斷層的斷層帶，由灰黑色剪裂破碎頁岩夾雜破碎砂岩岩塊所組成。因曾受強烈的剪裂作用影響，岩層相當破碎且常扭曲變形，常可見到破碎的砂岩岩塊混雜於扭曲的頁岩層中。目前僅出露剪裂帶的東側邊界，其西側邊界為崩積層所覆蓋，因此剪裂帶的寬度不明(圖3-2-3f)。
