摘要

一、計畫緣起及目的

本地滑區位於嘉義縣梅山鄉瑞里村，民國97年9月豪雨後發生滑動。目前滑動區內住戶約20餘戶，農作約40公頃，若持續發生滑動恐對計畫區居民造成威脅。為求徹底瞭解地滑發生原因以謀求解決對策，辦理本地滑區之整體治理調查規劃及細部設計，以求有效整治。

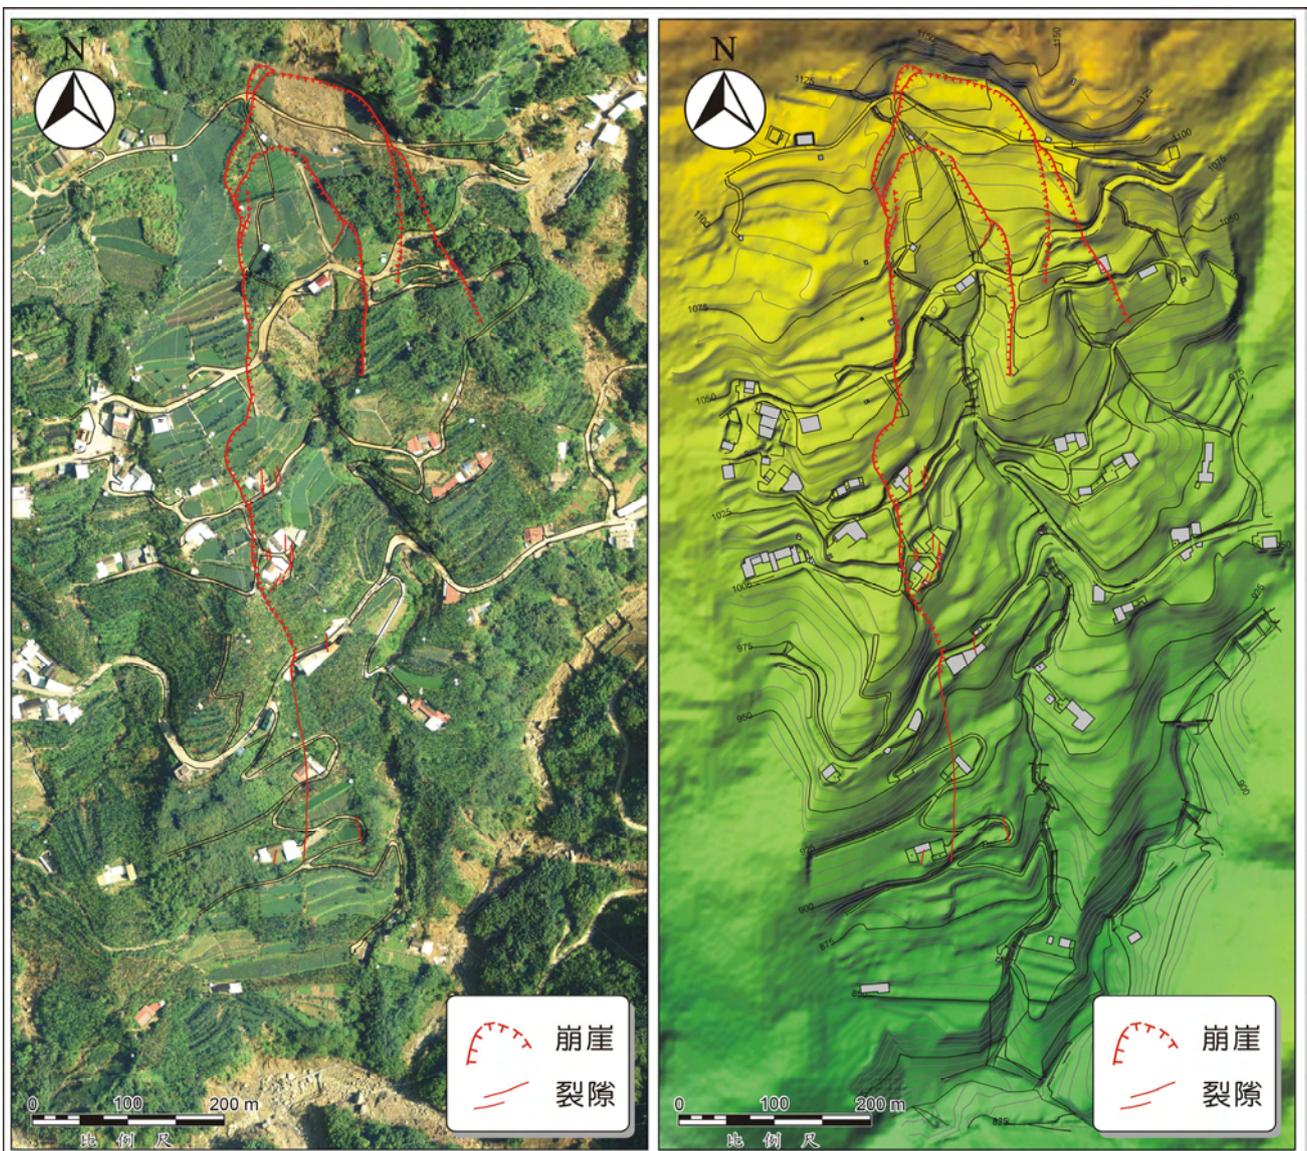
圖 3-2-4 地表裂隙分布圖

計畫區域在莫拉克颱風前即有諸多裂隙產生，其中有多條裂隙通過當地居民的房舍並造成損害。莫拉克颱風後，許多既有裂隙擴大，尤其是地滑區的頭部，形成明顯的主崩崖，使得本地滑區的型態更加完整而明顯。根據現場調查的結果，計畫區域崩崖及裂隙的分布如圖3-2-4，主要包含一個主崩崖及一個次崩崖，以及多處的伴生裂隙。

本地滑的滑動土體推測即為覆蓋於基盤岩層上的古崩積層，因豪雨使得崩積土體含水過重而沿平整的砂岩層面往下方移動。地滑區的主崩崖出露在計畫區域北側崖壁的下方，即海土崙溪的源頭附近，往東西兩側向下延伸；主崩崖下方不遠尚有一規模較小的次崩崖出現，其滑動方向同主崩崖，推測為同一滑動土體因長度過長而分裂產生(圖3-2-5a、b)。

本地滑的滑動土體推測即為覆蓋於基盤岩層上的古崩積層，因豪雨使得崩積土體含水過重而沿平整的砂岩層面往下方移動。地滑區的主崩崖出露在計畫區域北側崖壁的下方，往東西兩側向下延伸；主崩崖下方不遠尚有一規模較小的次崩崖出現，其滑動方向同主崩崖。民國98年莫拉克颱風時，崖壁上方曾發生圓弧型滑動，滑動裂隙與縣166道路交會處之兩側崩崖則相當明顯，落差可達2~3公尺，造成路面、排水溝及擋土牆的損壞。沿著邊坡排水系統附近抵達下方的縣166，此崩崖兩側的地形落差不明顯，而以裂隙型式出現。下方海土崙溪與生毛樹溪匯流附近前，裂隙已不復見。

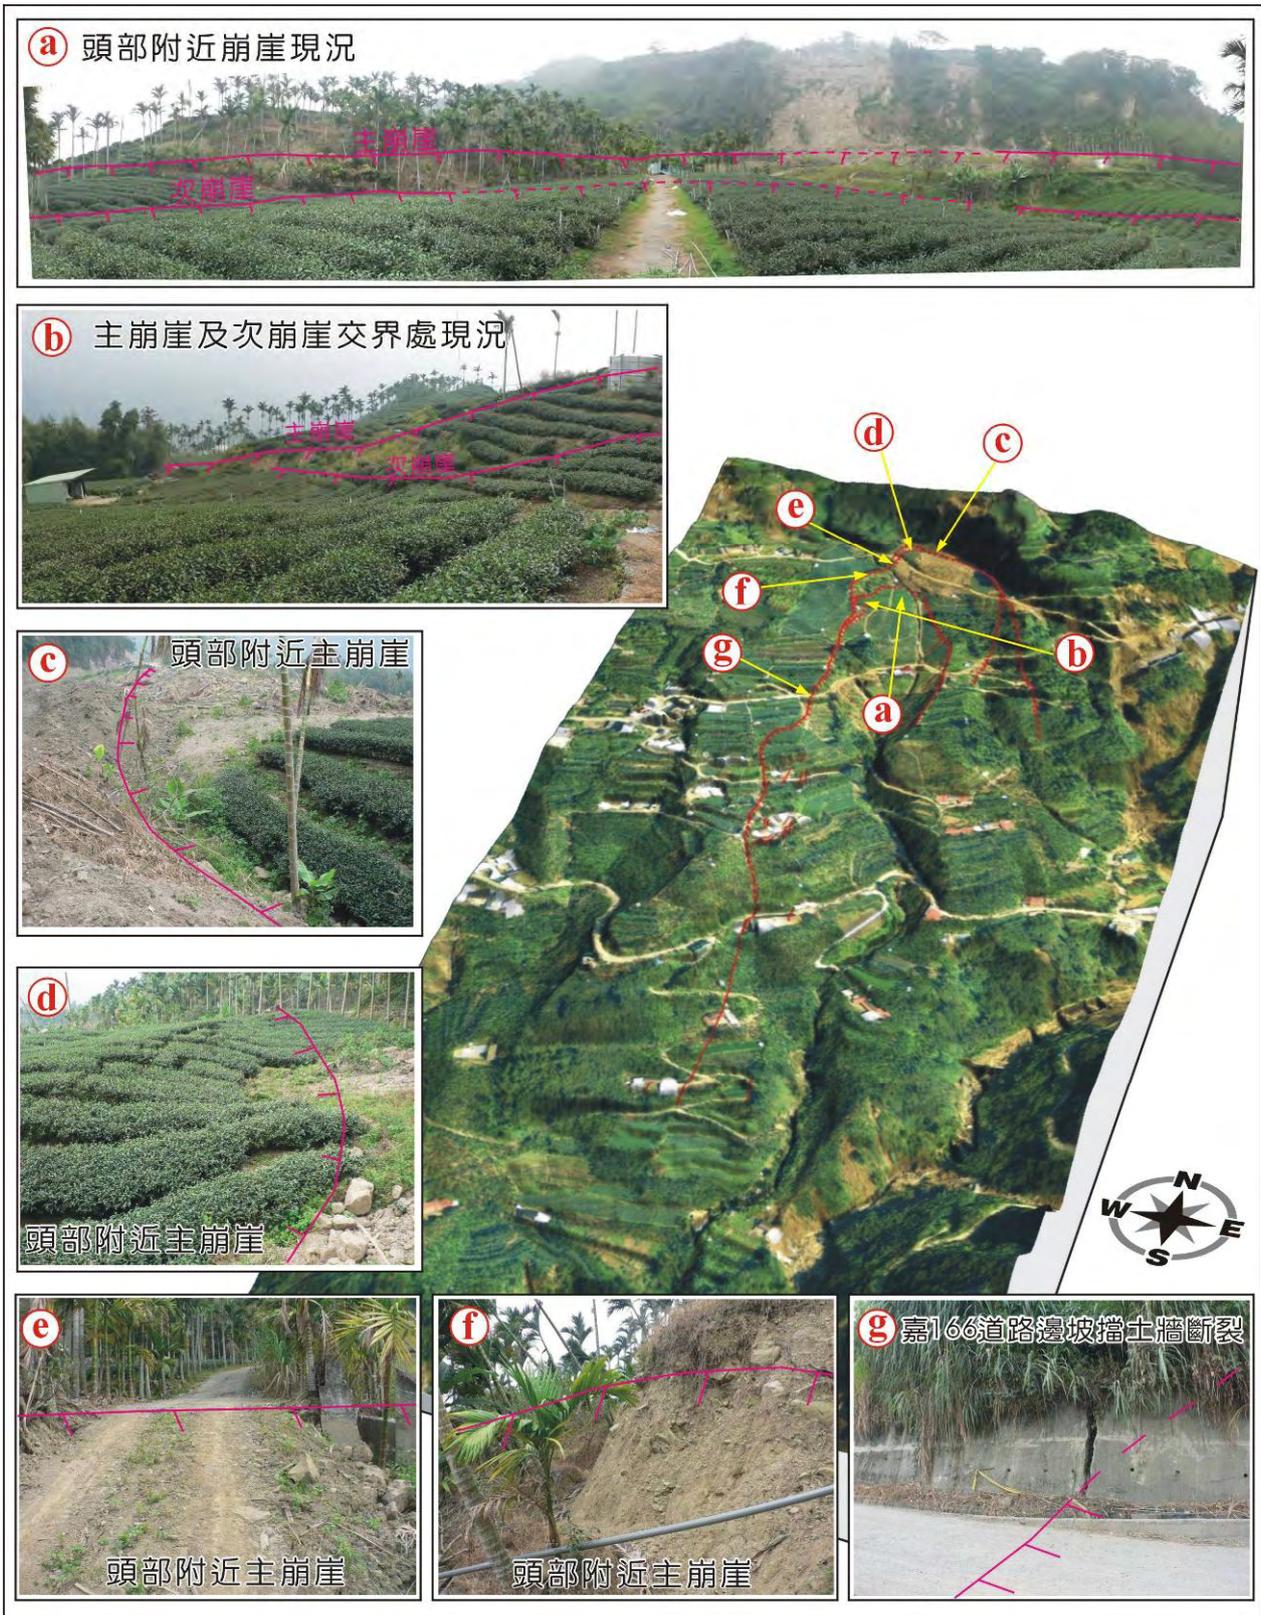
圖 3-2-5 地表裂隙現況(一)

頭部附近的主崩崖，因位於大崖壁的下方，而莫拉克颱風時，崖壁上方也曾發生圓弧型滑動，大量的土石崩落並堆積覆蓋於大崖壁下方本地滑區主崩崖上，因此主崩崖有一部分已不復見。但覆蓋區以外的兩側地區崩崖則相當明顯，落差可達2~3公尺。其中西側崩崖主要沿著殘存的茶園延伸(圖3-2-5c、d)，並切過附近農路，造成路面及排水溝的斷裂、損壞(圖3-2-5e)。崩崖續通過檳榔園，形成明顯而陡峭的地形落差(圖3-2-5f)，然後再經過茶園，抵達茶園下方的縣道166道路，並造成路面及擋土牆的斷裂(圖3-2-5g)。

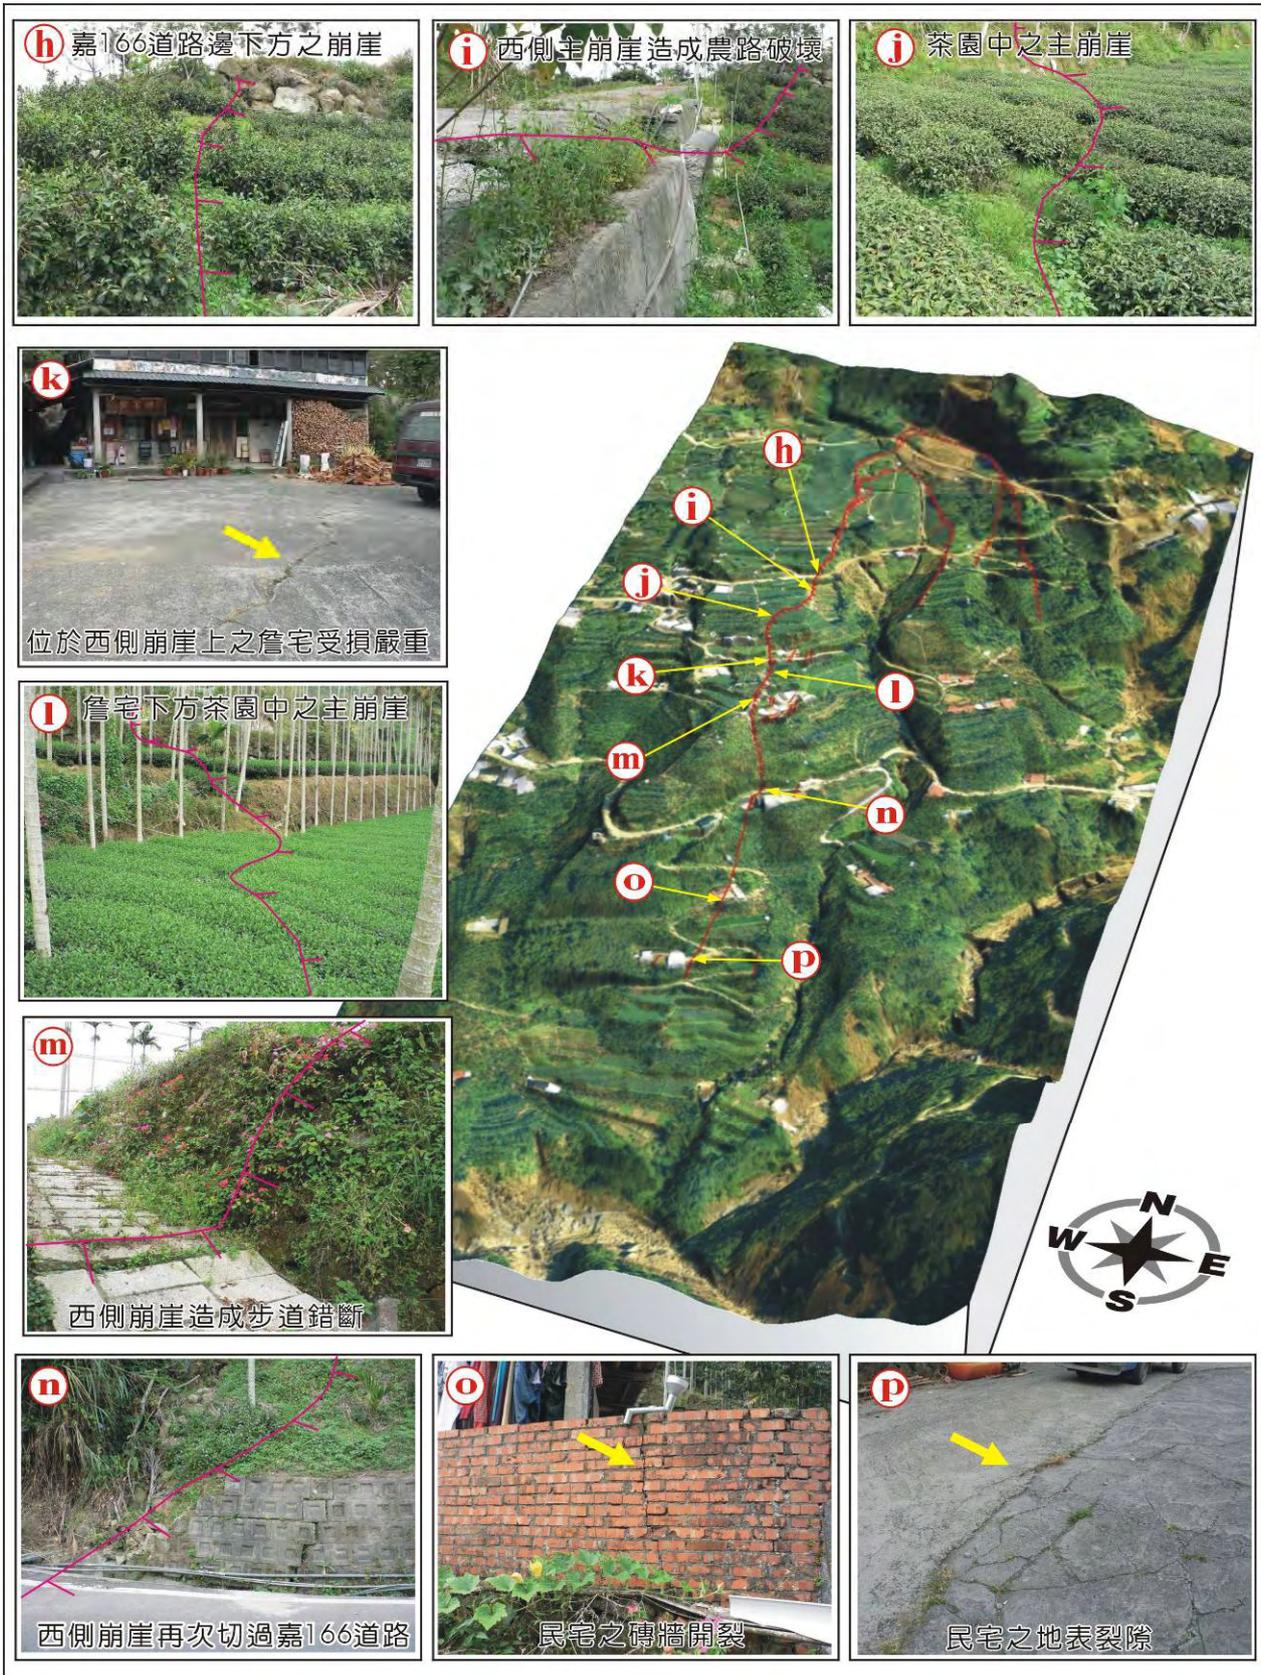
圖 3-2-6 地表裂隙現況(二)

條近平行的裂隙，其中有數條裂隙切過詹宅，造成詹宅受損(圖3-2-6k)。崩崖通過詹宅後，於下方的茶園形成地形落差(圖3-2-6l)，再經過步道、農路後(圖3-2-6m)，沿著邊坡的排水系統附近抵達下方的縣道166道路(圖3-2-6n)。至此崩崖兩側的地形落差已不明顯，而以裂隙之型式出現，縣道166旁民宅受裂隙影響而損壞，而往下邊坡延伸，仍可繼續追蹤此一裂隙(圖3-2-6o、p)，但跡象已漸不明顯。而在抵達下方海土崙溪與生毛樹溪匯流口附近前，裂隙已不復見。

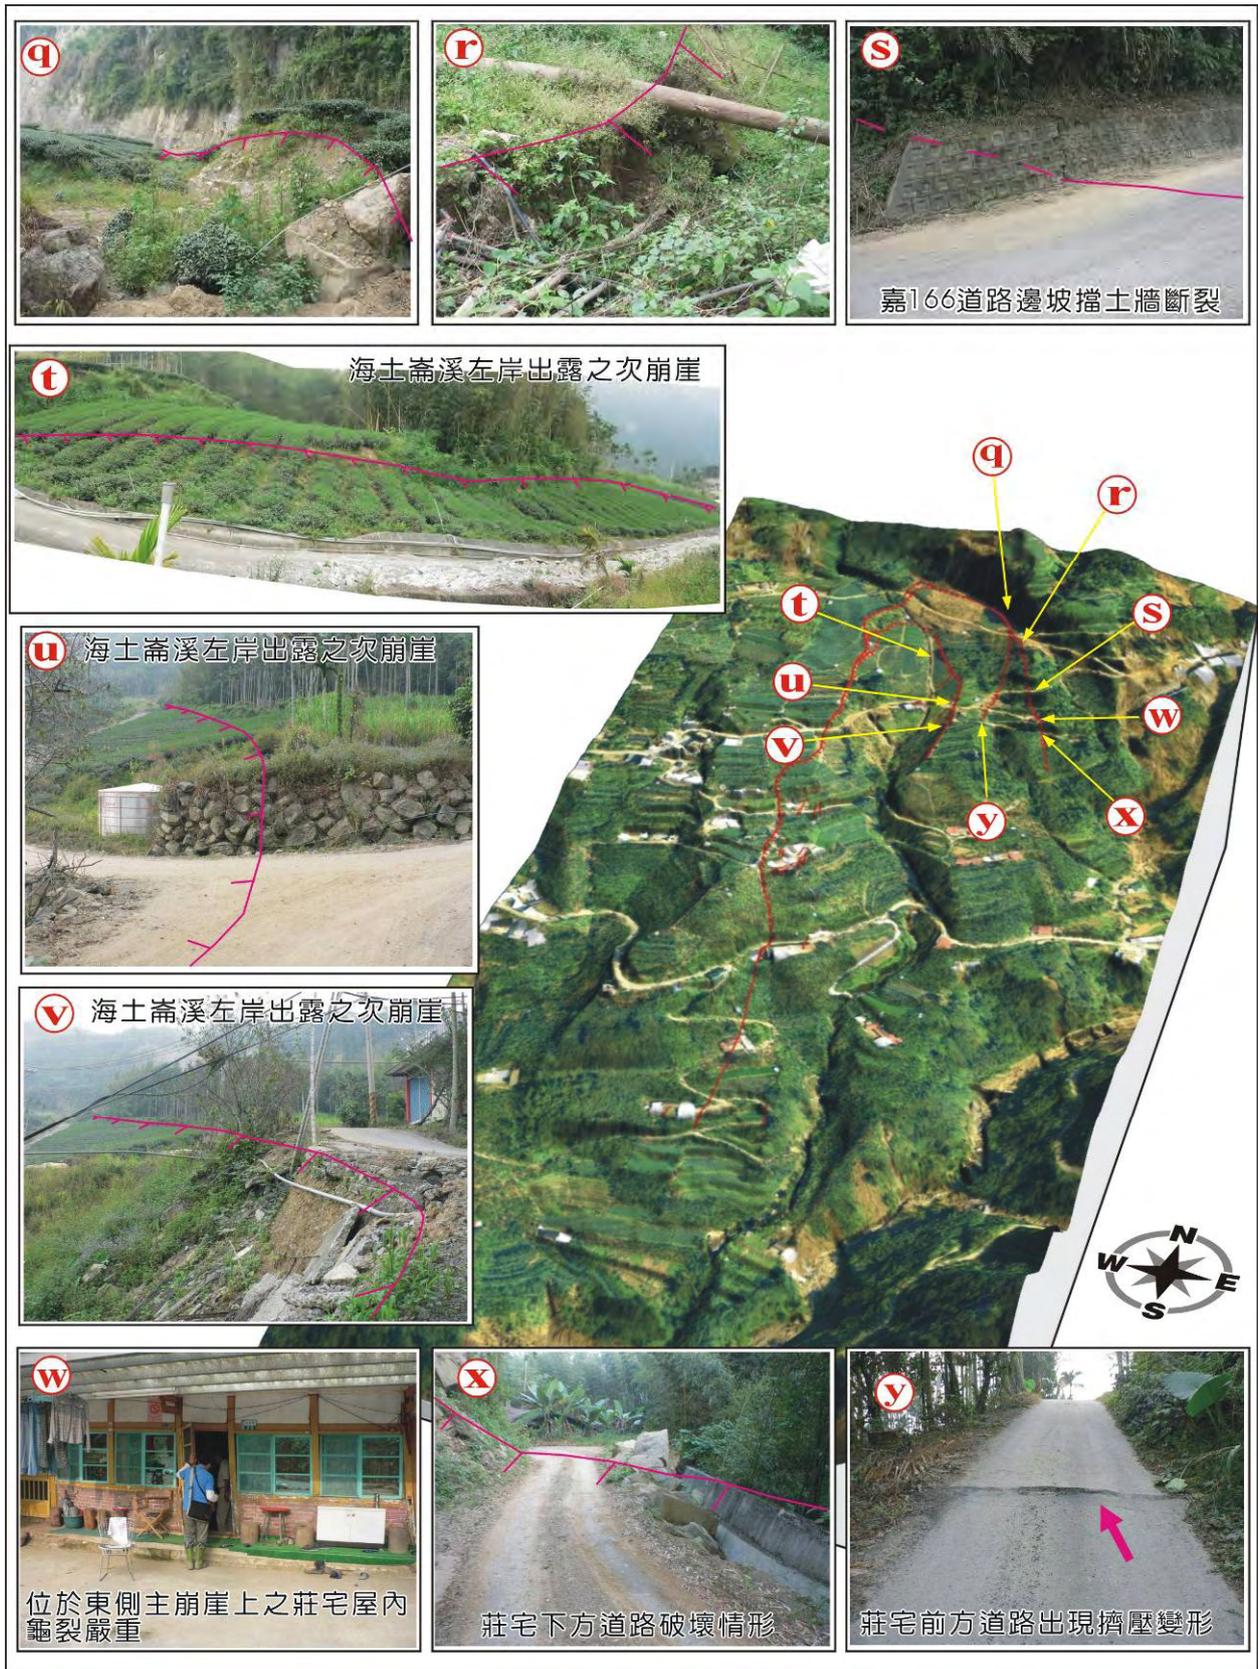
圖 3-2-7 地表裂隙現況(三)

在東側的崩崖方面，自頭部主崩崖覆蓋區往東南，即可在附近的茶園中發現明顯的地形落差(圖3-2-7q)，崩崖續往下通過農路抵達竹林附近(圖3-2-7r)，然後再下切至縣道166道路，造成路面及擋土牆的損壞(圖3-2-7s)。海土崙溪東側另有一次崩崖的出現，主要沿著既有排水渠道東側茶園發育(圖3-2-7t)，該次崩崖也通過縣道166(圖3-2-7u)，並往下延伸，與海土崙溪左岸陡峭邊坡結合，形成一大型崩崖(圖3-2-7v)。另一方面，主崩崖通過縣道166後，造成下方莊宅的嚴重龜裂與受損(圖3-2-7w)，然後再切過莊宅下方的農路，造成路面及邊坡的損壞(圖3-2-7x)。同時，有另一條自竹林附近產生的裂隙分支，在切過縣道166後也抵達莊宅前方農路，並造成農路擠壓型破壞(圖3-2-7y)。東側的崩崖及裂隙續往下方漸沒入密林中而不復見，下方各道路的邊坡及路面僅見局部的破壞，未能發現與此一大型地滑相連結的地表裂隙。

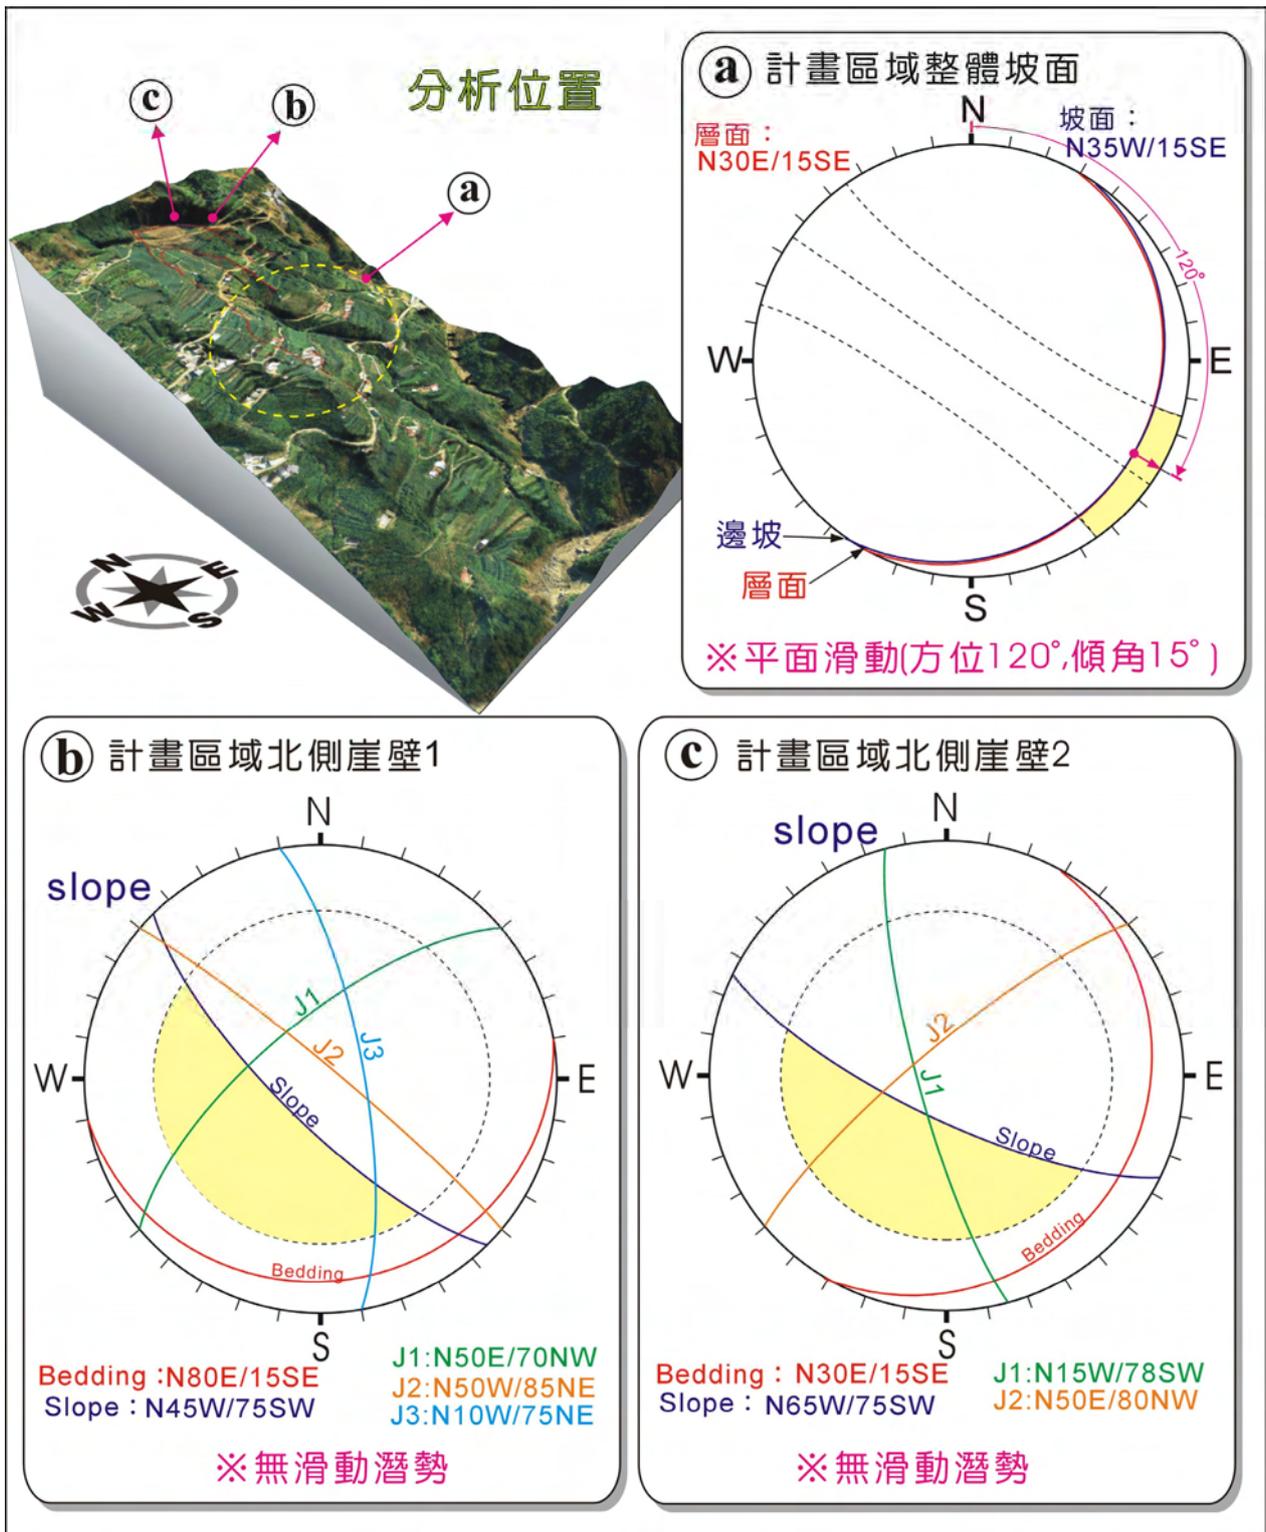
圖 3-2-8 立體投影分析成果

此外，針對計畫區域北側崖壁的邊坡擇定兩處進行投影圓分析，其一以所量得層面位態 $N80^{\circ}E/15^{\circ}SE$ ，及三組節理位態分別為 $N50^{\circ}E/70^{\circ}NW$ 、 $N50^{\circ}W/85^{\circ}NE$ 及 $N10^{\circ}W/75^{\circ}NE$ ，第二處以所量得層面位態 $N30^{\circ}E/15^{\circ}SE$ ，及二組節理位態分別為 $N15^{\circ}W/78^{\circ}SW$ 及 $N50^{\circ}E/80^{\circ}NW$ 來進行分析，分析結果顯示二處皆無平面及楔形滑動之潛勢(圖3-2-8b、c)。值得注意的是，此一分析是以相對崖壁的坡面而言，屬於局部坡面之分析，若以計畫區域整體坡面為分析基準，此二處的岩層相對計畫區域坡面仍是具有平面滑動之潛勢。

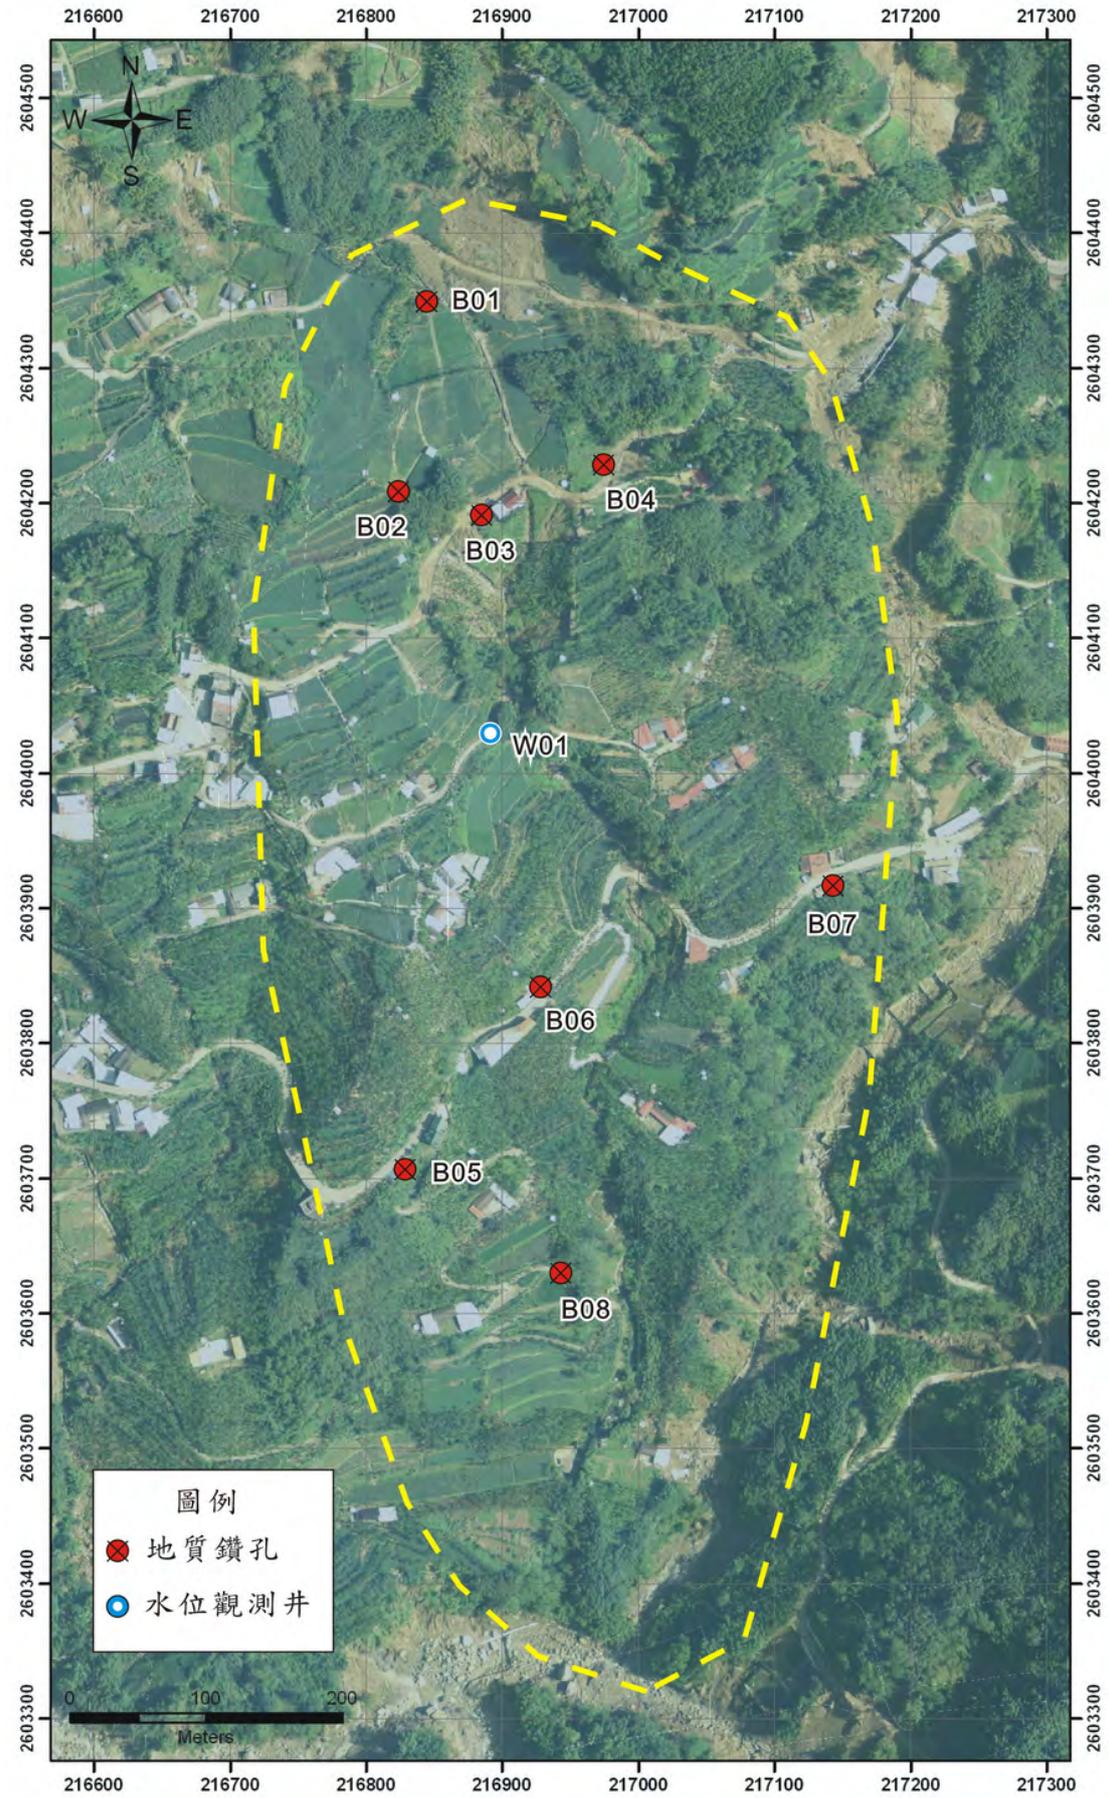
圖 3-3-1 鑽探孔位佈置圖

孔號	取樣尺寸	原規劃鑽探深度(m)	實際鑽探深度(m)
B01	HQ	40	40
B02	HQ	40	40
B03	HQ	40	40
B04	HQ	40	40
B05	HQ	40	40
B06	HQ	40	40
B07	HQ	40	52
B08	HQ	40	40
W01	不取樣	40	40
合計(m)		360	372

在本計畫所佈設的B01~B08孔位，除了進行地質鑽探連續取樣外，並依委託服務計畫說明書規定裝設傾斜觀測管作為地層位移情形觀測之用。另在鑽探孔位中選定6處同時做為水位觀測井，裝設地下水位觀測儀器，以電子式連續記讀方式觀測地下水位變化情形，監測頻率1次/小時，規劃選定B01、B03、B05、B06、B08等5孔為水位觀測井兼傾斜觀測管，W01為水位觀測專用井。

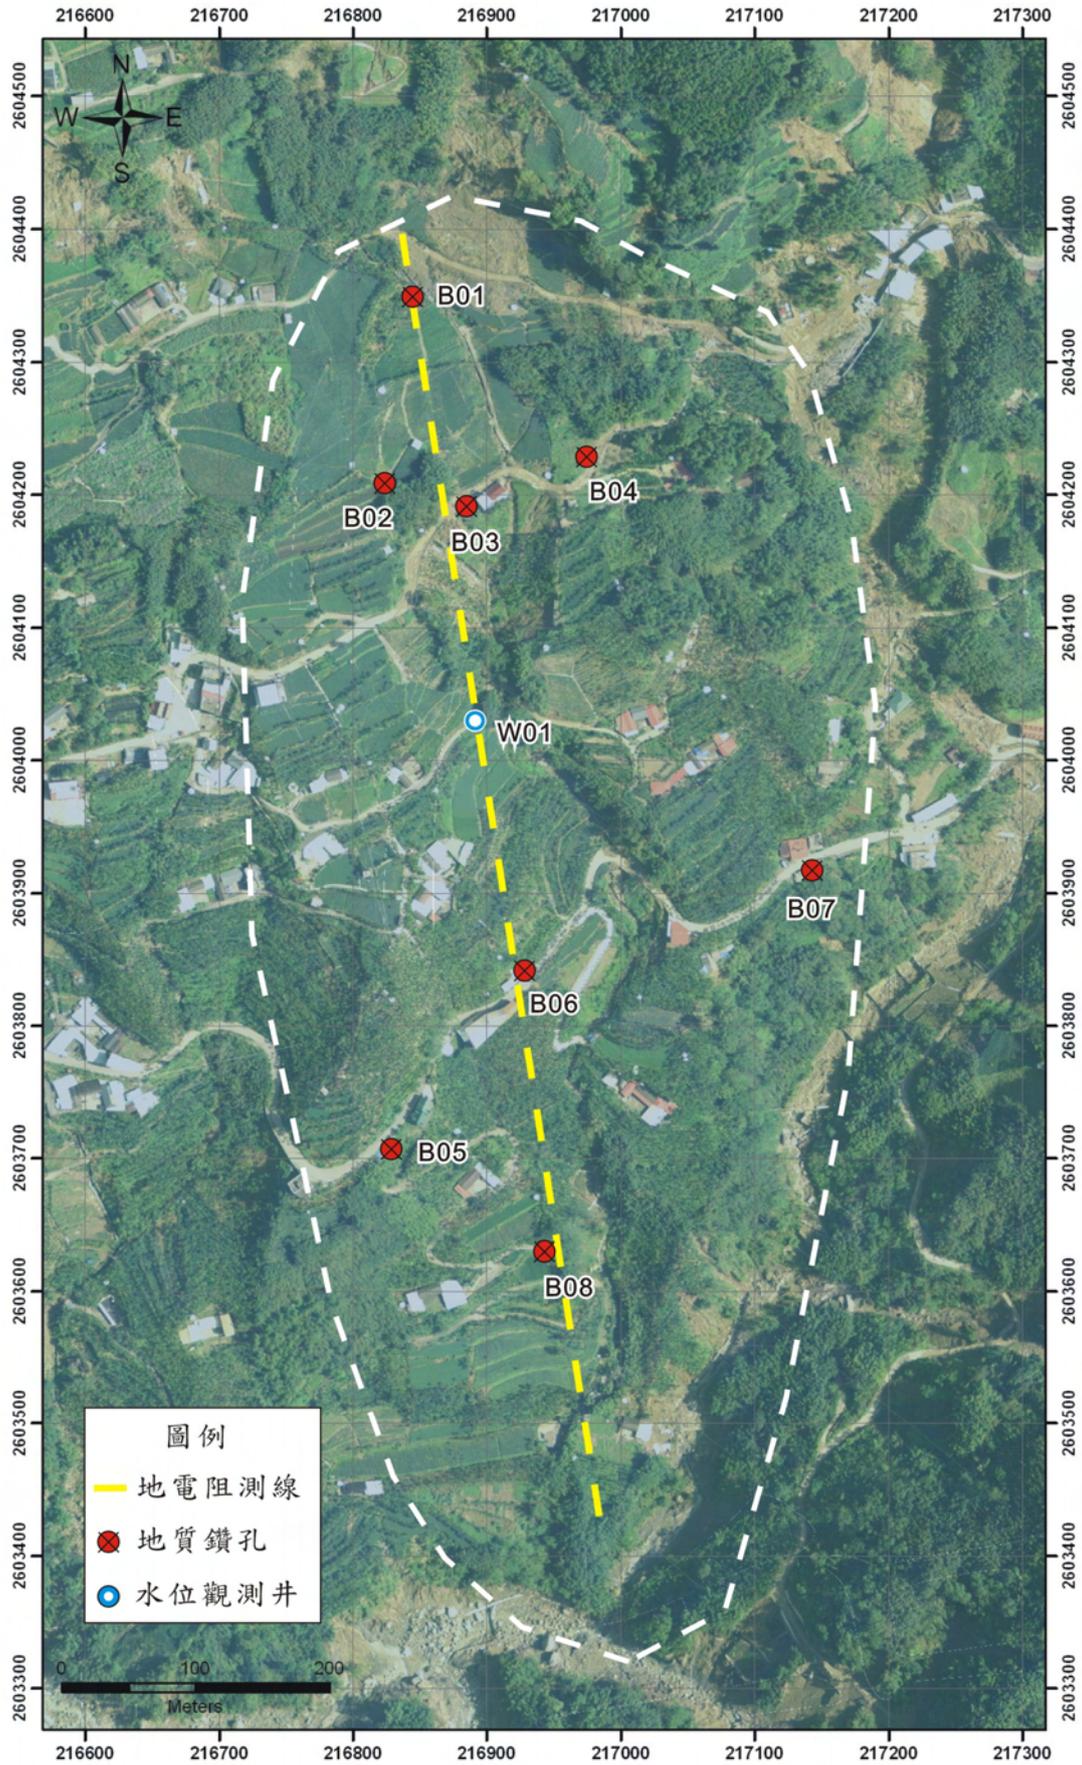
圖 3-4-1 地電阻探測測線佈置圖

本計畫施設一條縱向地電阻探測測線(RIP1)，測線長度為1,000公尺，佈設位置如圖3-4-1所示，希望透過崩積層、砂岩及頁岩之不同的電阻率反應探查計畫邊坡的地層分佈。本工作於民國98年11月17日進行現場探測工作，現場施作照片如圖3-4-2所示。

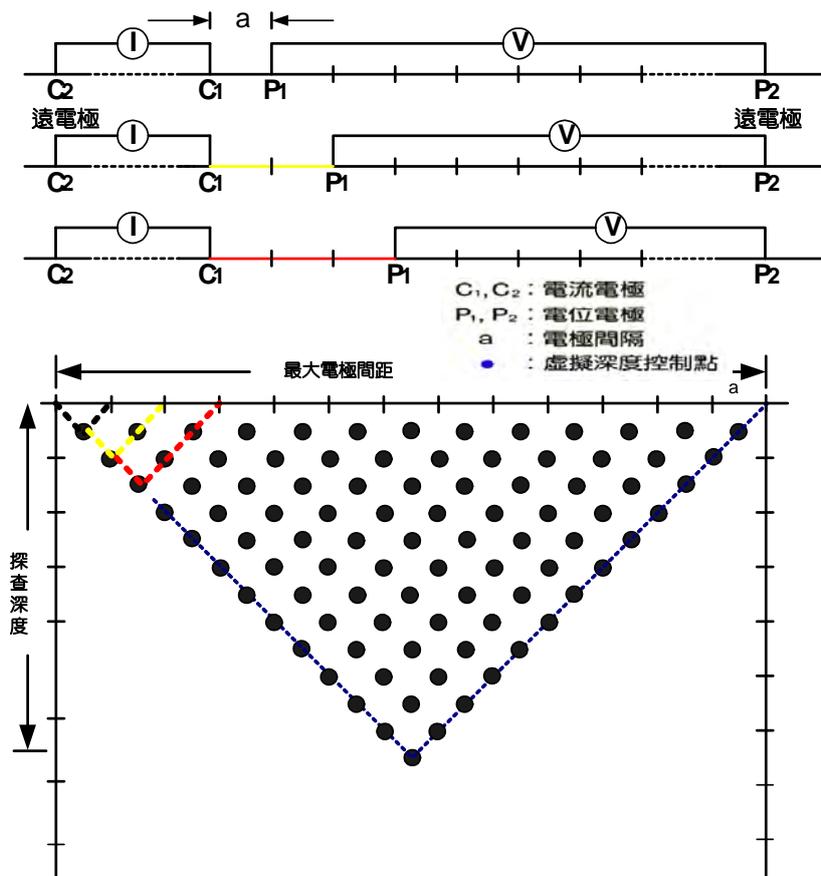
圖 3-4-3 地電阻影像剖面法探測電極排列方式示意圖

地電阻影像剖面探測法，其原理主要將直流電藉由插於地表或探測孔內之一對電極(電流極)通入地下，電流流經地層造成人工電場，由地表上之另一對電極(電位極)量測此電場之電位差，此電位差因地層之導電性及探測點間異常物質之不同而有異常不均之分佈。由通入地下之電流強度、量測得之電位差及電流極間之相對位置，依歐姆定律求出地層之視電阻值及電性地層之構造，進而推估調查區域間異常帶之分布狀況，地表二維地電阻影像剖面法探測電極排列方式示意圖詳圖3-4-3。

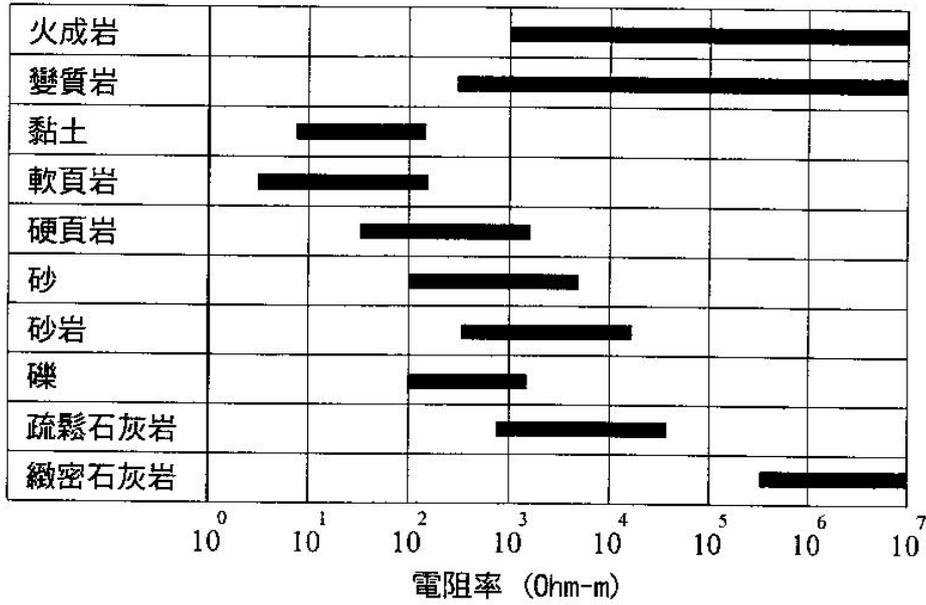
圖 3-4-5 一般地層電阻率分佈圖(Keller and Frischknecht,1966)

為掌握調查範圍內出露之崩積層及卓蘭層電阻率分布，本計畫以電極間距為50公分之溫奈排列法(Wenner Array)，以平行方向施測，共完成6組露頭電阻率量測，其目的為由地表岩層露頭量測知道岩層電阻率差異分布，使得追蹤電性地層延伸時較不易誤判，並可檢驗RIP電阻率分布與現地量測值是否接近，輔助電性地層求得最接近事實結果。另由圖3-4-5及圖3-4-6顯示不同地層岩性、含水狀況及孔隙率所對應的電阻分布情形，將有助於解釋判斷。露頭量測位置及量測結果如圖3-4-7所示。

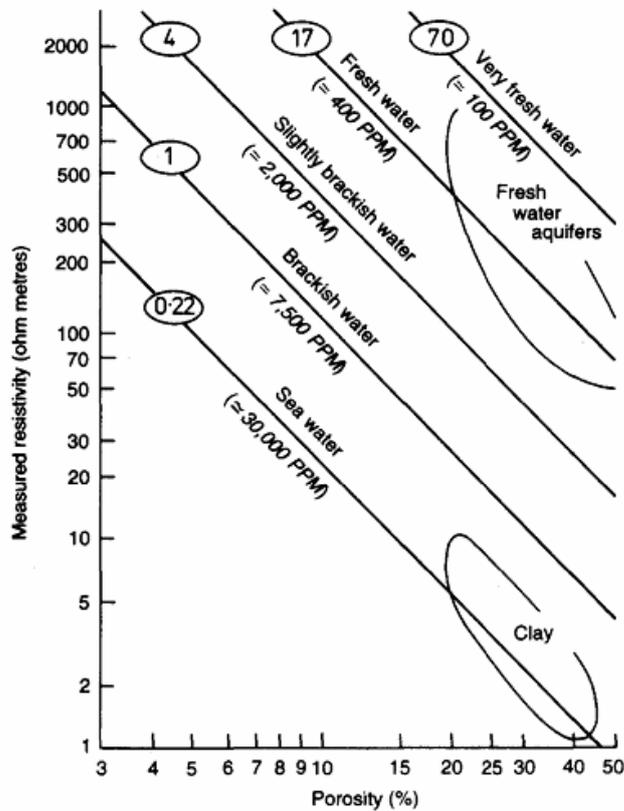
圖 3-4-6 地下水狀態及土壤孔隙率對地電阻的影響(Guyod,1964)

Figures in circles denote ground water resistivities (ohm metres)
 PPM = Parts of solids dissolved in 1,000,000 parts of water

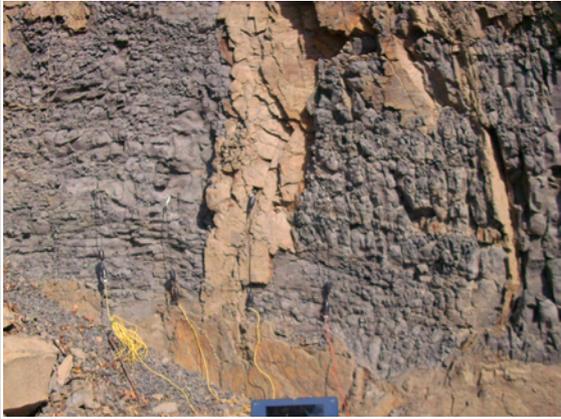
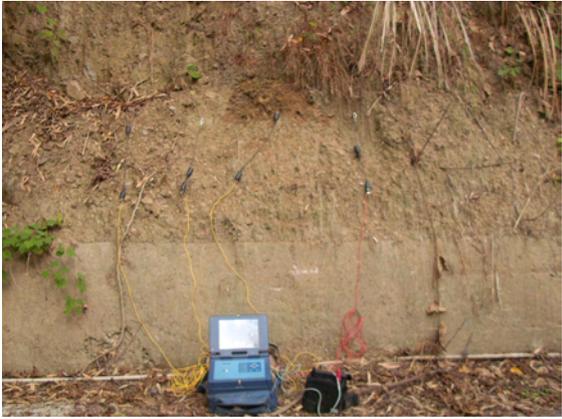
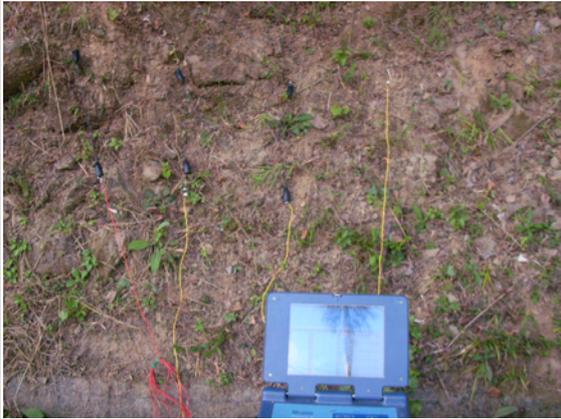
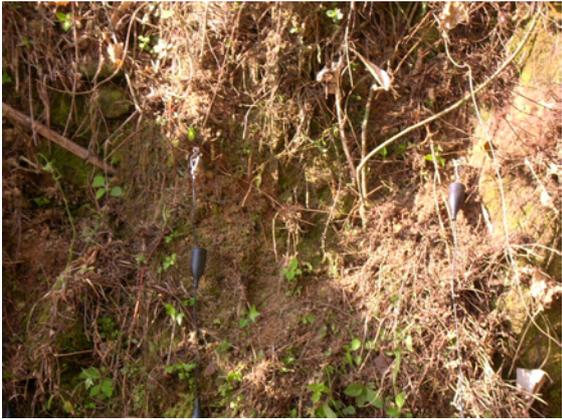
圖 3-4-7 露頭量測位置及量測結果

地層	崩積層	地層	卓蘭層
座標	216885.44,2604174.38	座標	216988.85,2604356.36
描述	土灰色、乾燥、土層夾岩塊	描述	土黃色、乾燥、砂岩夾薄頁岩
電阻率	68.53Ω-m	電阻率	120.46Ω-m

地層	卓蘭層	地層	崩積層
座標	216942.91,2604407.45	座標	216894.62,2604028.92
描述	土灰黑色、乾燥、破碎頁岩	描述	土黃色、乾燥、土層夾岩塊
電阻率	38.90Ω-m	電阻率	13.447Ω-m

地層	卓蘭層	地層	崩積層
座標	216877.39,2603766.99	座標	216943.78,2603633.04
描述	土黃色、乾燥、風化砂岩	描述	土黃色、乾燥、土層夾岩塊
電阻率	100.89Ω-m	電阻率	124.43Ω-m

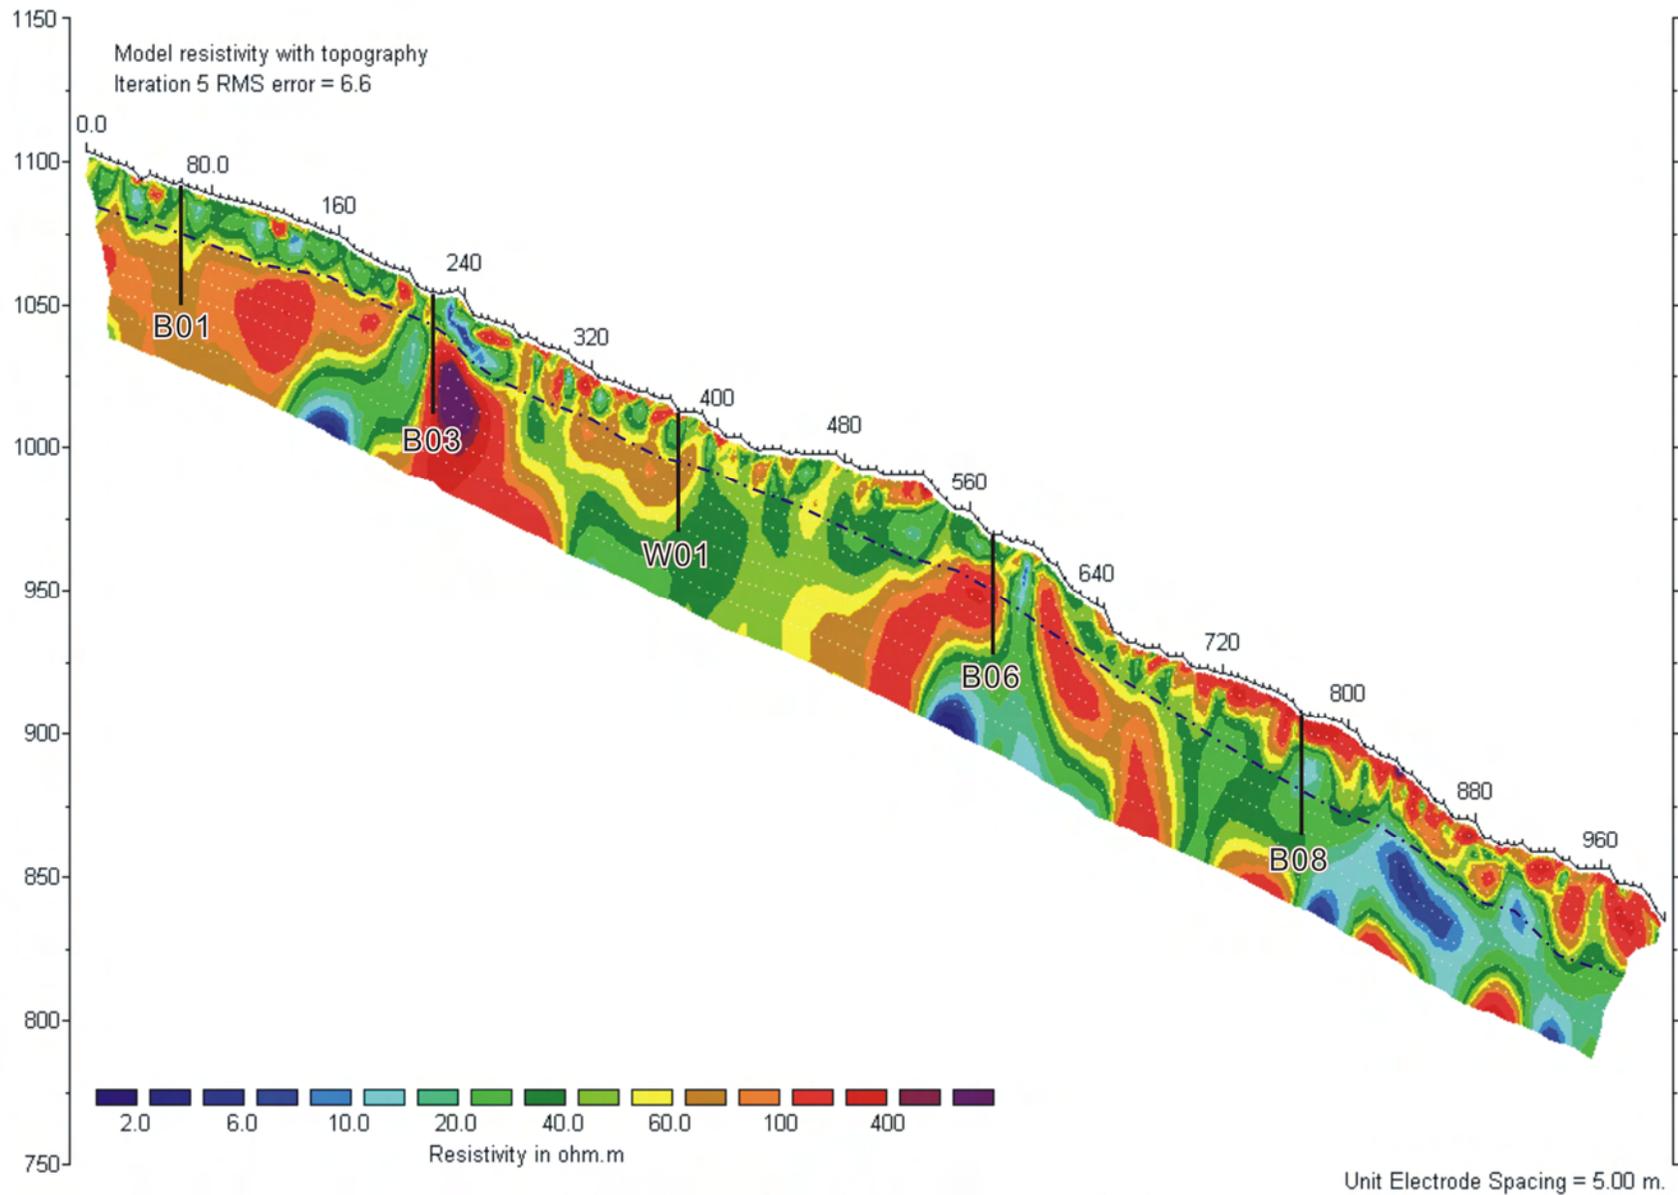
圖 3-4-8 地電阻影像剖面探測成果圖

- (一)不同的岩性造成明顯高低電阻率差異。
- (二)同一岩性地層中有明顯高低電阻率存在，顯示相同岩性地層因其破碎、含水量改變或地層錯動造成電阻率改變。
- (三)地質構造單純電阻值漸變或相同。
- (四)回填材料造成上下電阻值差異。

本次地電阻探測剖面成果如圖3-4-8所示，經比對露頭電阻率及測線上鑽孔資料(B01、B03、W01、B06及B08)，可得知本測線上地下水位面大部份位在崩積層內，深度約在地表下5.0m~30m。在岩層方面，大致可推論出崩積層或表土層因受地表人工結構物、地下水及夾有岩塊，因此電阻率分佈較廣，電阻率1~400 Ω -m，厚度6.0m~35m；在測線0m~675m主要以砂岩為主，電阻率大於50 Ω -m，但中間夾有三處砂岩夾頁岩或砂頁互層的地層，其電阻率集中於20~50 Ω -m，但局部可能因含水、泥或破碎使得電阻率降至2 Ω -m，此三處地層主要分佈於200m~230m、300m~560m及580m~600m；675m~1000m主要以頁岩為主，由於局部破碎及含水，因此電阻率介於2~40 Ω -m。

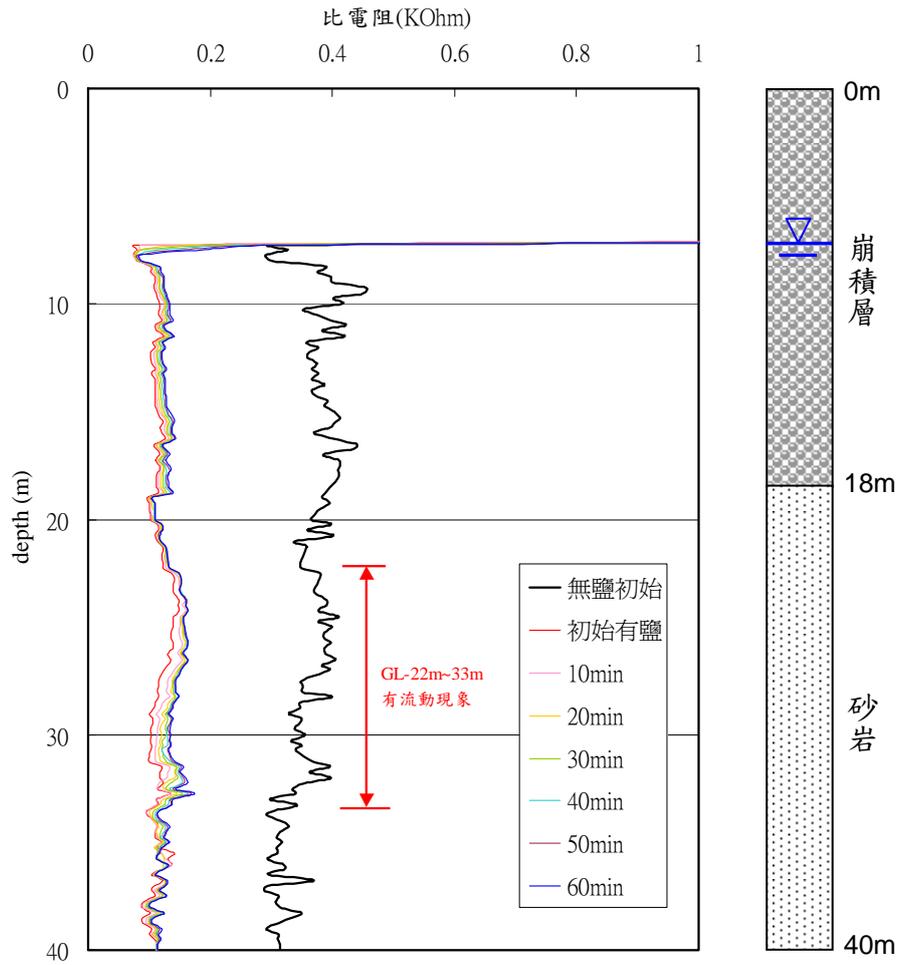
圖 3-5-3 W01 孔地下水檢層調查成果圖

根據地質剖面資料顯示(圖3-2-2)，本孔地層主要分佈為崩積層及卓蘭層之砂岩，崩積層厚約18m，其餘深度則分布在砂岩層中，比對鄰近B03孔及B06孔鑽探資料，B03孔主要為砂岩段，且RQD佳，B-06孔則具有砂岩層及砂頁岩互層等情形，且砂頁岩互層之RQD較差，綜合地質及地下水檢層資料，B03孔可能於深度GL-22m~GL-33m地層條件可能略差，致有裂隙或水路而使地下水略具水平流動情形。

根據上述資料綜合研判，在本次試驗歷程60分鐘內，試驗井深度GL-22m~GL-33m其比電阻值平均時間(每隔10分鐘)內之累積現象略為顯著，與鄰近地質鑽探及地電阻調查成果綜合初步研判，該深度具地下水流動現象，但流動速度較緩，其餘深度並無流動現象，因此研判在此地質材料條件下，增加試驗時間其地下水流動現象變化應不大。

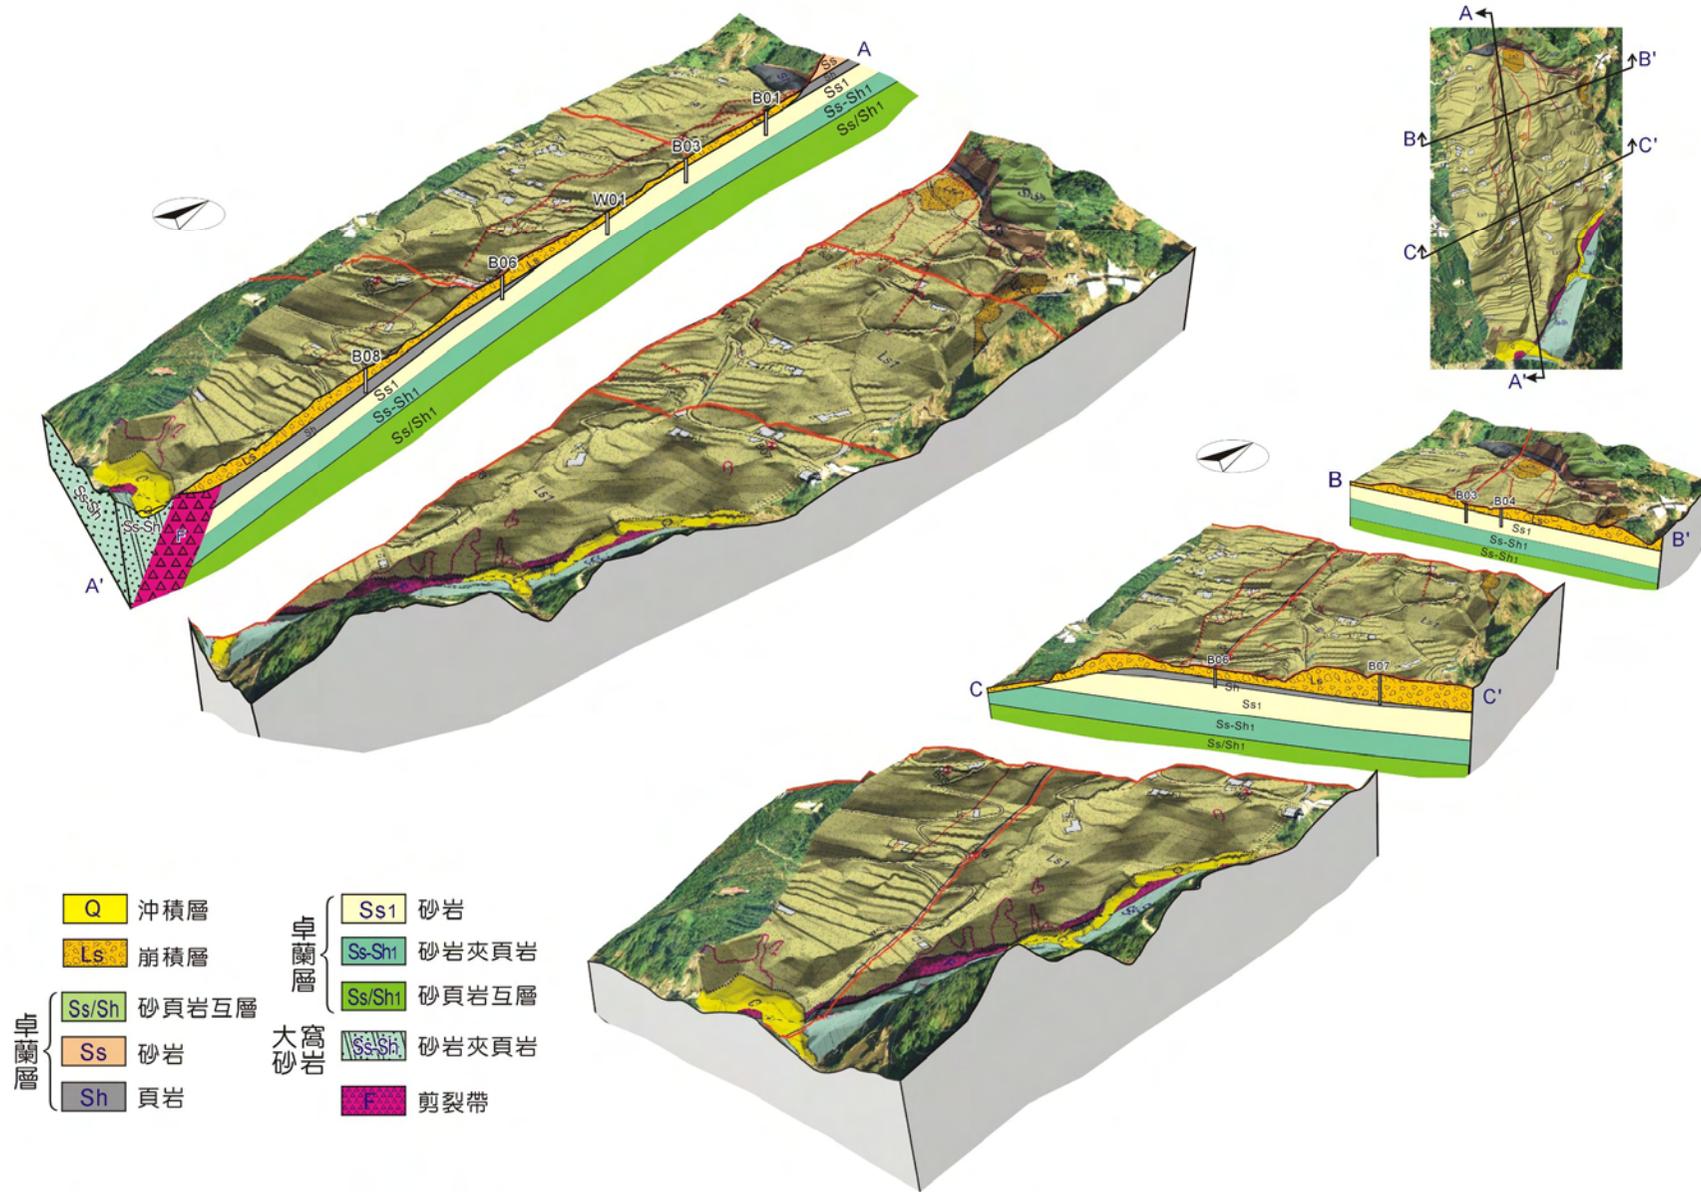
圖 3-6-4 三維地質模型展示圖

綜合以上區域地質資料、地表地質調查、地質鑽探等資料，配合數值地形模型之成果，即可建立本計畫區域之三維立體地質模型，如圖3-6-4所示。
