摘要

一、計畫緣起及目的

本地滑區位於嘉義縣梅山鄉瑞里村，民國97年9月豪雨後發生滑動。目前滑動區內住戶約20餘戶，農作約40公頃，若持續發生滑動恐對計畫區居民造成威脅。為求徹底瞭解地滑發生原因以謀求解決對策，辦理本地滑區之整體治理調查規劃及細部設計，以求有效整治。

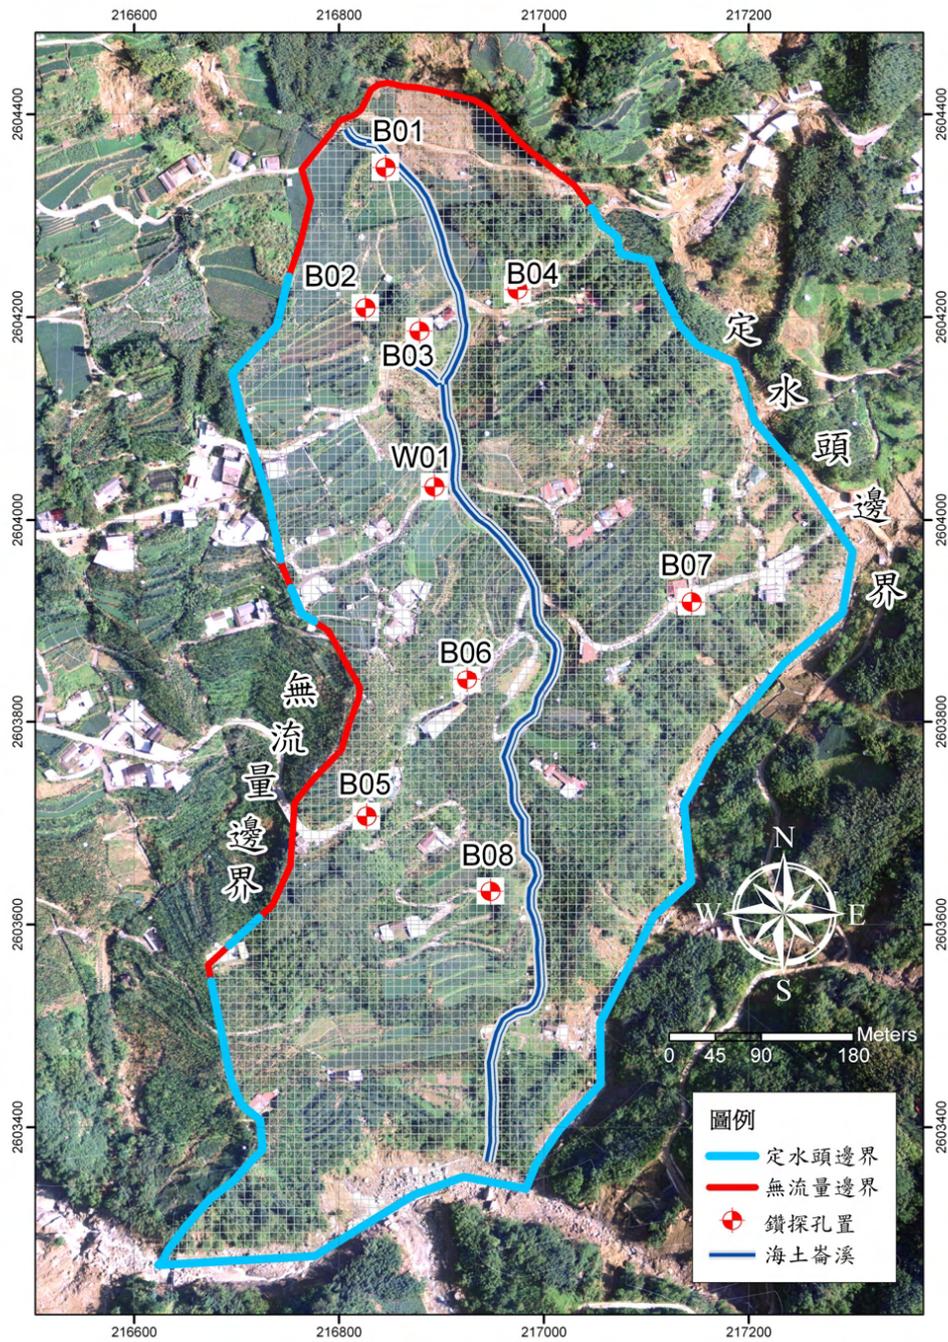
圖 3-7-1 分析網格劃分及邊界設定圖

本計畫之模式模擬區域，上游北側為陡峭的砂岩地質崖壁，以濁水溪上游支流生毛樹溪集水區域內的海土崙溪貫穿本計畫區域範圍，將其區分為左右二岸，西側左岸以山脊線為邊界，東側右岸與南側以生毛樹溪及其野溪支流為邊界。在模式層中，上游北側邊界範圍多屬於計畫區域外之集水區域，其設定為無流量邊界；東側右岸與南側之野溪邊界研判此處之地下水位可能維持固定的水位深度，所以東側右岸與南側設定為定水頭邊界；西側山脊線邊界大致為無流量邊界，但由地質調查結果分析，部分地層仍有向集水區延伸，研判可能有少數之區位具地下水區外補注特性，故西側設定邊界包含無流量邊界和定水頭邊界，分析邊界設定如圖3-7-1所示。

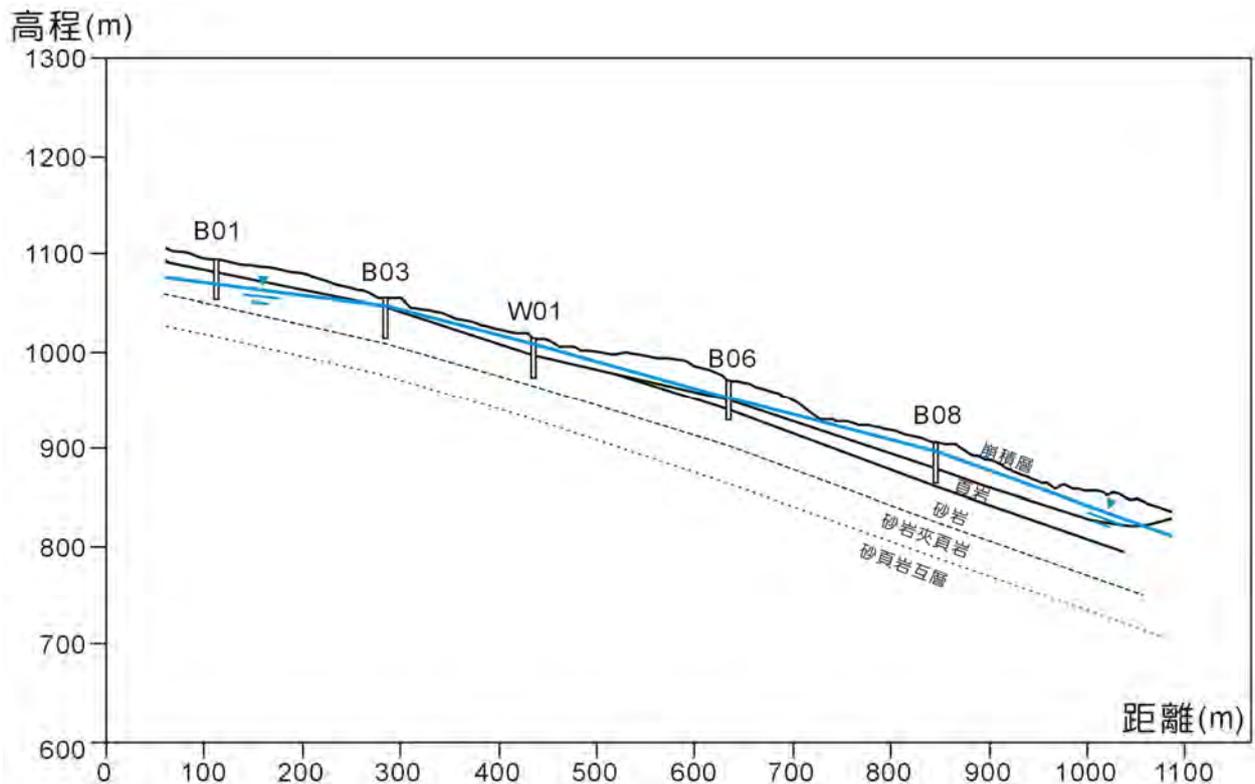
圖 3-7-2 分析模擬之初始地下水位剖面圖

孔號	B01	B03	B05	B07	B08	W01
地下水位距地面高(m)	22.84	5.08	36.87	8.11	6.45	6.81
水位高程(EL. m)	1,074.1	1,049.3	928.4	949.5	900.9	1,008.7

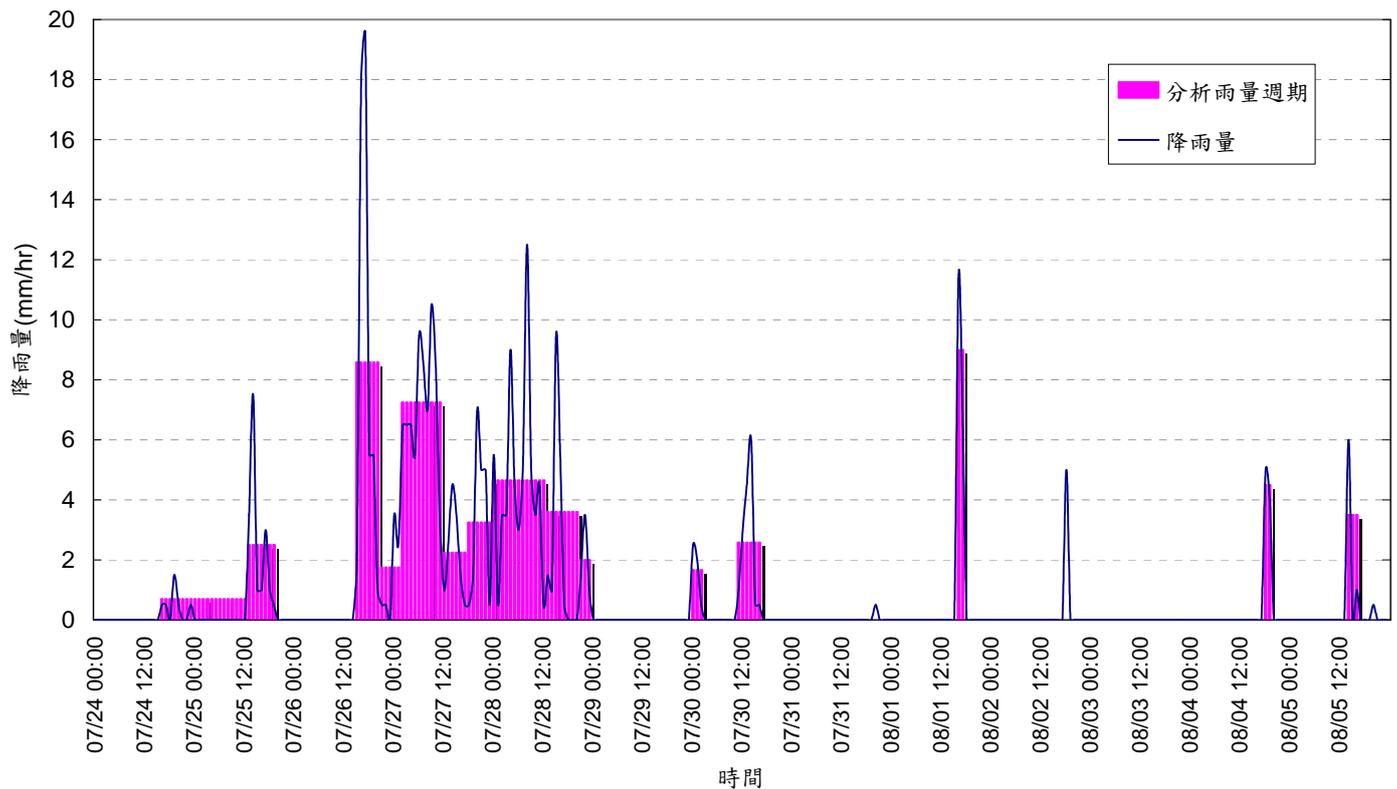
圖 3-7-3 分析模式使用之降雨量週期與實際降雨量圖

週期	時間 (hr)	平均雨量 (mm/hr)	入滲補注量 (m/hr)	週期	時間 (hr)	平均雨量 (mm/hr)	入滲補注量 (m/hr)
1	16	0	0	14	3	2.00	6.40E-05
2	8	0.70	2.24E-05	15	24	0	0
3	13	0	0	16	3	1.67	5.33E-05
4	7	2.50	8.00E-05	17	8	0	0
5	19	0	0	18	6	2.58	8.27E-05
6	6	8.58	2.75E-04	19	47	0	0
7	5	1.75	5.60E-05	20	2	9.00	2.88E-04
8	10	7.25	2.32E-04	21	72	0	0
9	6	2.25	7.20E-05	22	2	4.50	1.44E-04
10	6	3.25	1.04E-04	23	18	0	0
11	13	4.65	1.49E-04	24	3	3.50	1.12E-04
12	5	3.60	1.15E-04	25	7	0	0
13	3	0	0	—	—	—	—

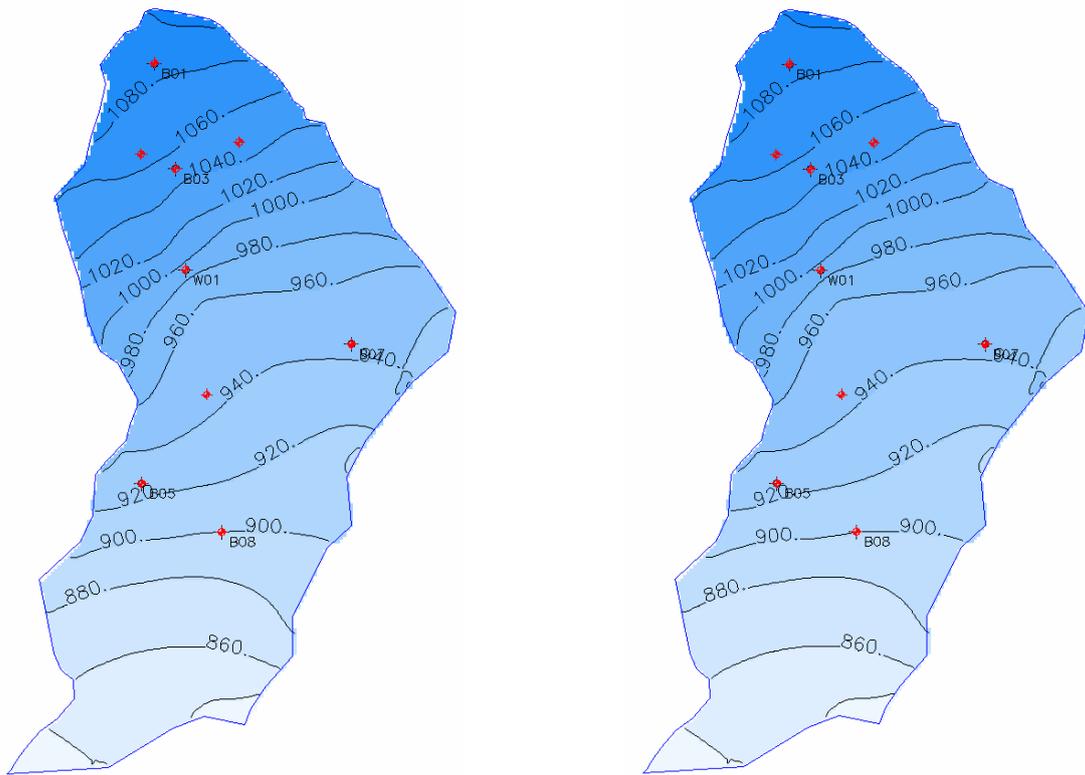
由現地地質鑽探調查與地下水位監測結果建立之三維數值模式分析成果，研判本計畫區域內鑽探孔B01附近崩積土層下方，岩層可能有破碎帶，並且地層複雜，地下水位監測結果較其他孔位的水位升降幅度差異較大，另由地質鑽探調查得知，計畫區域內之砂岩層較為緻密，特別是在鑽探孔B03與W01附近範圍，使得B03與W01的地下水位較為接近地表面；而鑽探孔B07與B08孔位接近生毛樹溪溪流邊界，地下水位受邊界條件控制，最後，在計畫區域的西南區塊即鑽探孔B05，地下水位監測結果得知，其地下水位都維持在地表面35公尺以下，經分析結果，此孔位接近山脊線之零流量邊界，入滲補注迅速流往下方地層，故地下水長期處於低點，另由鑽探岩心亦可知此孔深度35m~40m處有銹染之現象，推估於此深度洩漏。三維數值分析成果如圖3-7-11所示，並說明如下。

- 一、本計畫區域內之砂岩層較為緻密，特別在區域中上段部分即B03與W01的區塊，迫使降雨補注時，入滲水蓄積於計畫區域上邊坡處，由降雨後的地下水位等高線即可得知。
- 二、在崩崖和裂隙調查中指出，莫拉克風災造成計畫區域內既有裂隙擴大，特別是在計畫區域上游位置，因土體含水過重發生有滑動破壞。而數值模擬之地下水位等高線圖呈現的分析結果，符合此裂隙調查結果，故此三維數值模式可以符合計畫區域之地下水流情況。
