第四章 地滑地監測方法及成果

4-1 監測工作概要

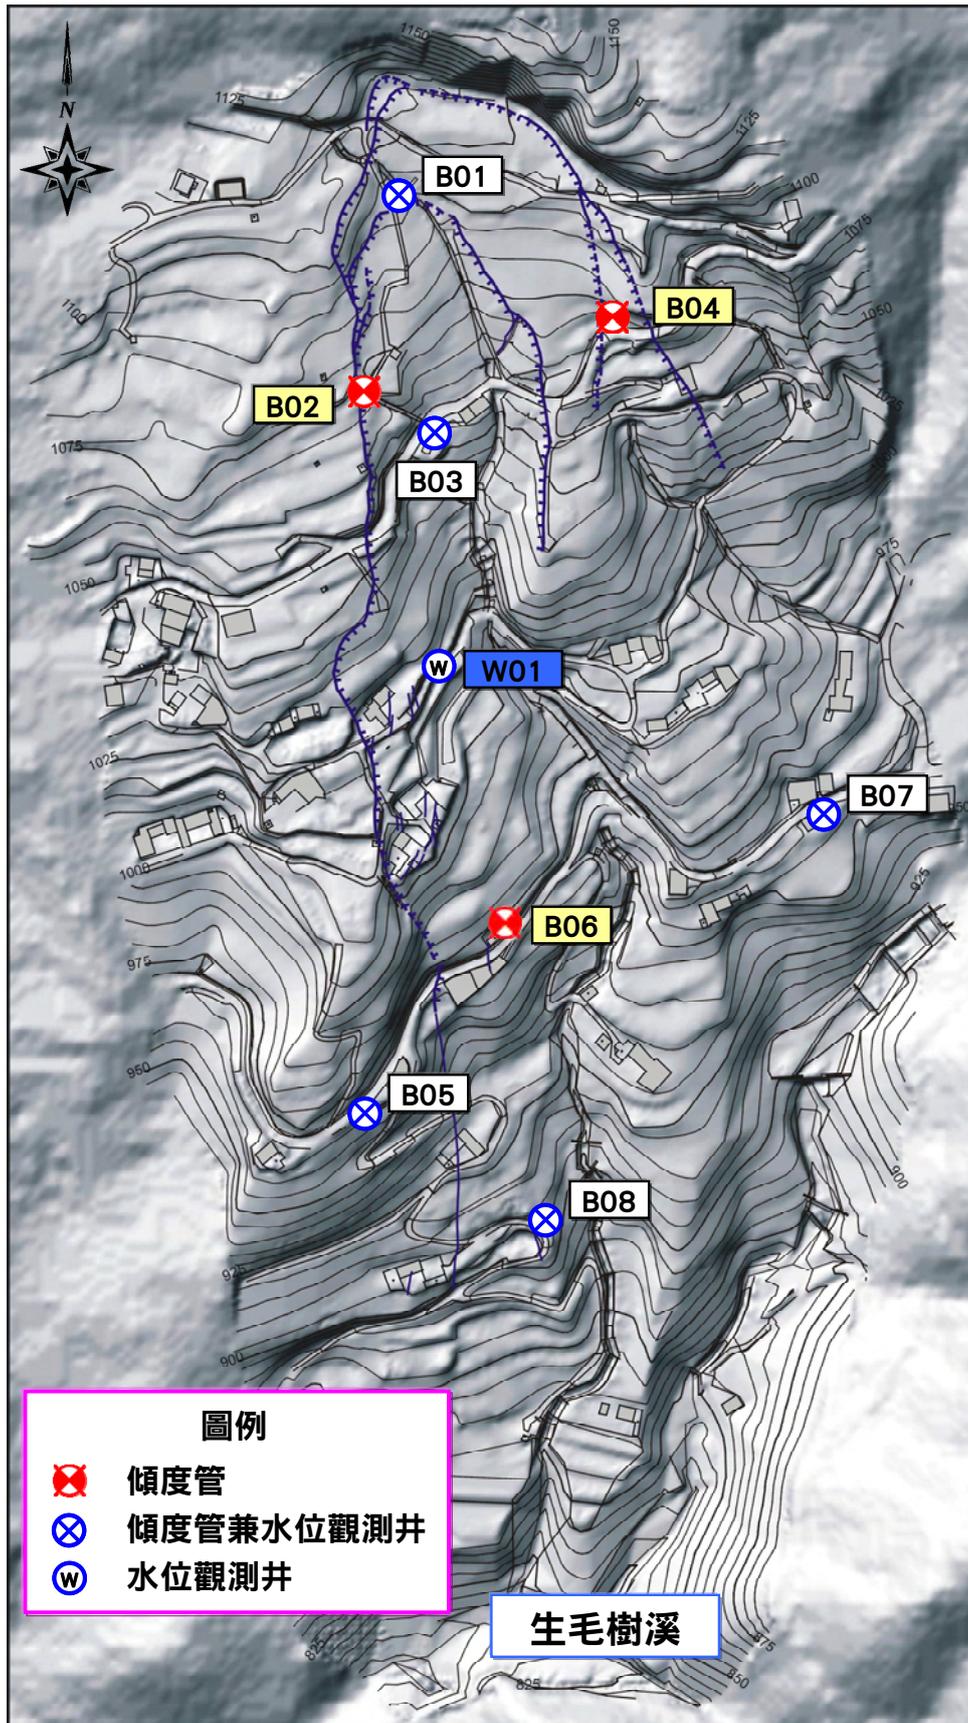
圖 4-1-1 傾度管及水位觀測井配置圖

相關監測儀器、數量及監測頻率整理如表4-1-1所示，傾度管及水位觀測井相關配置圖4-1-1所示。

本計畫地下水位觀測係利用現有鑽探孔位，藉管壁上之進水孔鑽孔使地下水得以內外相互流通，進而量測鑽孔位置之水位分佈深度，使用美國 In-Situ 公司生產之 Level TROLL 100 型自記式水位計加以量測，將儀器置於各水位觀測井之地下水位下，用以記錄計畫區域地下水位變化資料。其原理係藉由量測水壓之變化情形，再將其轉換為水位讀數，量測頻率為每小時記錄一次，以確切掌握水位變化情形。地下水位監測相關設置情形整理如表 4-2-1 所示，儀器配置如圖 4-1-1 所示，水位觀測井裝設如圖 4-2-1 所示。自記式水位計儀器規格及照片如表 4-2-2 所示。

本計畫傾度管監測係利用現有鑽探鑽孔加以安裝，測量時利用探測器中之雙軸伺服加速器，偵測出傾度管中之角度，換算得水平距離，累積而求得變位量，經與初始值比對後，計算出地層之變形量。相關傾度管裝設情形如表4-3-1所示，孔位配置如圖4-1-1所示。

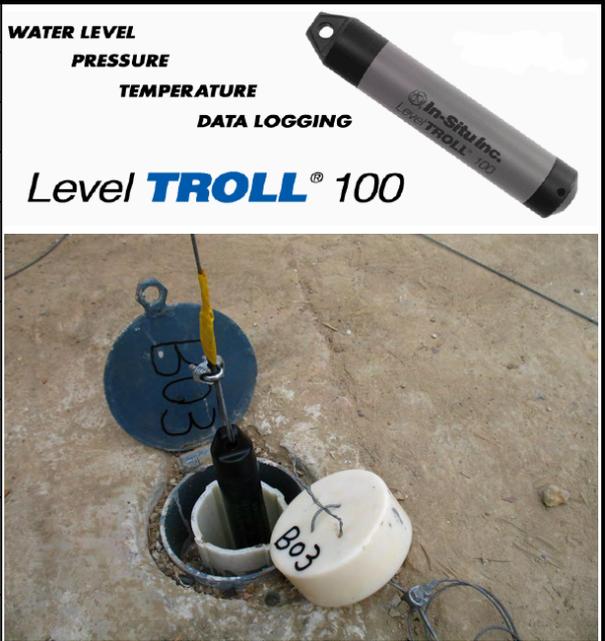
表 4-2-2 自記式水位計規格及照片

目的	監測地下水位變化	
廠牌	In-Situ Inc.	
型號	Level Troll 100	
尺寸	直徑 26.2mm×長 140mm(內含電池)	
重量	0.17kg	
準確度	水位：± 0.1%F.S. 溫度：±0.3 °C	
量測範圍	水位：76m (依水壓自行選擇) 溫度：-20~80°C (操作溫度)	
電源	3.6V 鋰電池 可使用 5 年或 2,000,000 筆資料	
記憶容量	0.5 MB flash 或儲存 32,000 筆

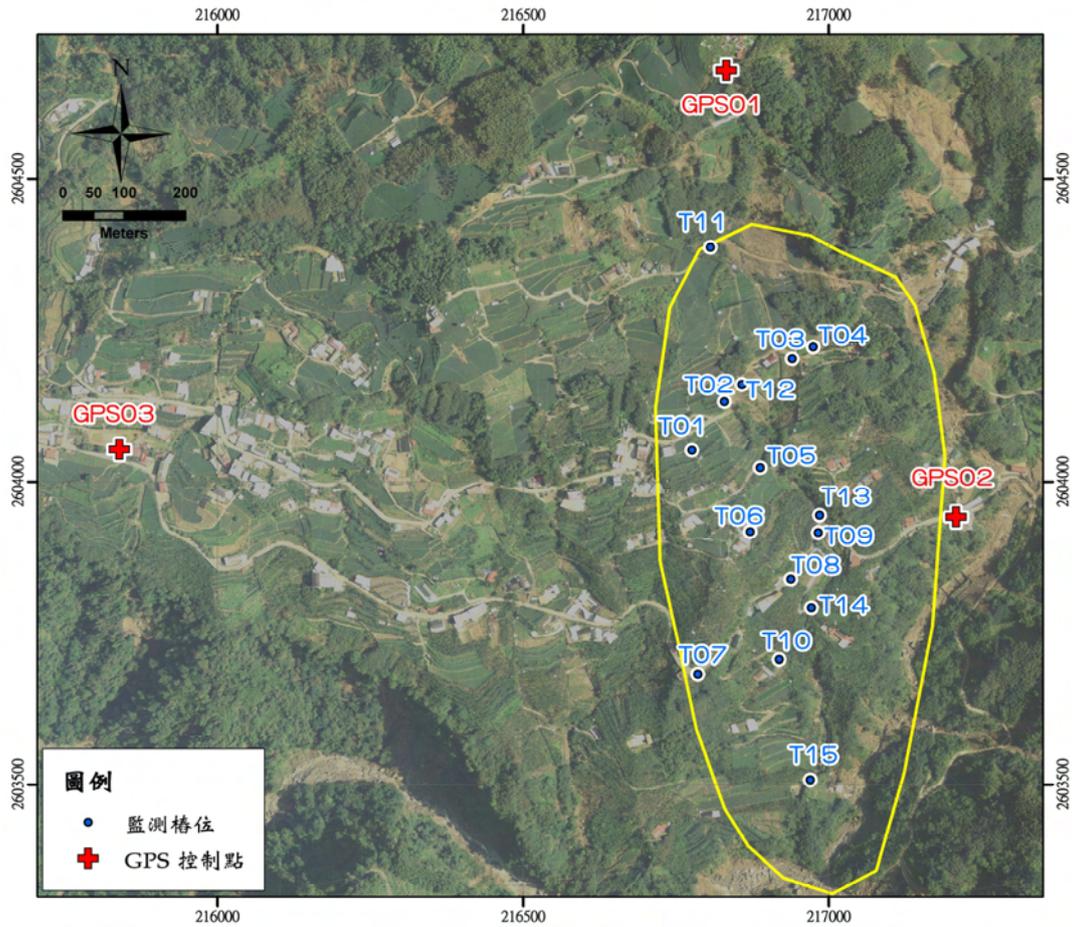
圖 4-4-1 RTK 地表監測系統配置圖

本計畫區域共設置10處觀測點(坡面監測樁)，連同區域外3處GPS控制點，其相關樁位佈置如圖4-4-1所示，除上述13處監測樁外，本計畫另於海土崙溪沿線，選擇對空度較大之護岸結構鑽孔埋設鋼片及鋼標，共設置5處，用以監測海土崙溪沿線地表變位情形。

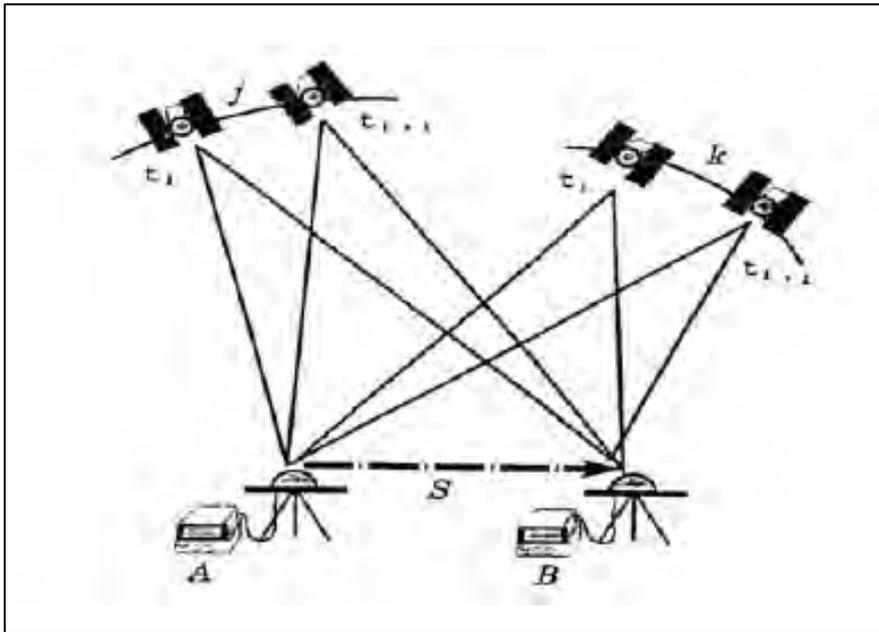
圖 4-4-2 靜態基線測量接收示意圖

GPS衛星接收儀器同時在兩個以上測點進行接收，而其中至少一測點已知位置，並被視為已知測點，其他測點為待求點。此測點對相同的GPS衛星(4顆以上)持續接收衛星訊號達30分鐘以上，甚至到數小時不等，視基線長度、衛星幾何分佈及大氣狀況而定。衛星幾何分佈愈佳、觀測時間愈長，則未定值及坐標之求解就愈精確。一般而言，基線在10公里以內者，接收1小時即可；但基線愈長則接收時間也就愈久。基線

測量的精度標準誤差小於 $5\text{mm}+1\text{ppm}$ 。此作業模式所觀測的基線，應構成某種閉合圖形，以便觀測成果的檢核，提高成果的可靠性及GPS網平差後的精度，主要適用於 5km 以上之高精度控制網測量。

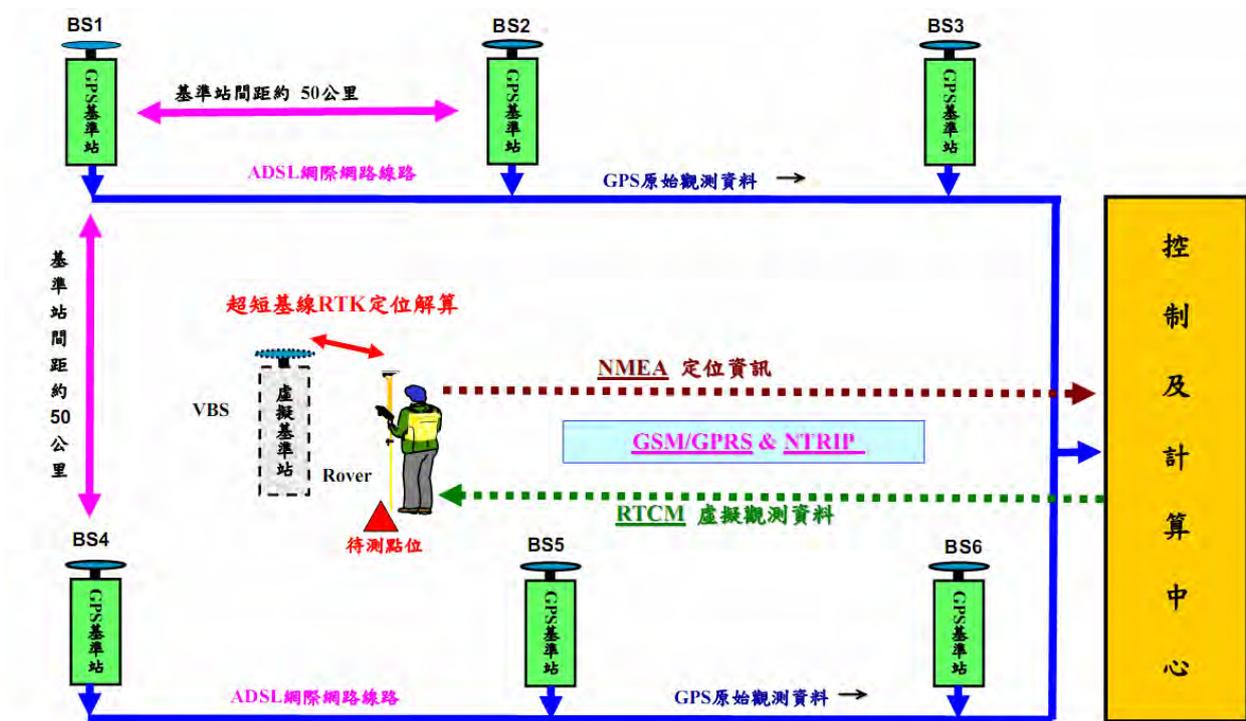
圖 4-4-3 VBS-RTK 即時動態定位技術示意圖

VBS-RTK即時動態定位技術係採用多個衛星定位基準站所組成的GPS網絡來評估基準站涵蓋地區之定位誤差，再配合最鄰近的實體基準站觀測資料，產製一個虛擬的基準站做為RTK主站，所以移動站並不是接收某個實體基準站之實際觀測資料，而是經過誤差修正後的虛擬觀測數據，也就是RTK主站是經過人為產製的虛擬化基準站，其意義如同在移動站附近架設實體的基準站一樣，故稱之為虛擬基準站即時動態定位技術，簡稱VBS-RTK。

相較於傳統單主站式RTK即時動態定位技術之最大瓶頸，在於主站系統誤差改正參數之有效作用距離，因GPS定位誤差的空間相關性會隨著基準站與移動站距離的增加而逐漸失去線型誤差模型的有效性，因此在較長距離的情況下(一般大於 10公里)，經過差分計算處理後之觀測數據仍然含有很大的系統誤差，以致於造成定位成果不佳。故為克服單主站式RTK定位技術的缺陷，利用虛擬基準站即時動態定位技術求解區域性GPS多基準站網絡誤差模型如對流層、電離層及軌道誤差等，將可

有效增加傳統單主站RTK定位之作業範圍，亦即採用多個衛星定位基準站所組成的GPS網絡來評估衛星定位基準站涵蓋地區的GPS定位誤差，並配合最鄰近的實體基準站觀測資料，建構一個虛擬基準站(Virtual Base Station, VBS)做為RTK主站使用，此時該虛擬基準站的觀測數據將會與移動站衛星定位接收儀實際接收的觀測數據及誤差模型具有極高的相關性，當再進行RTK差分計算處理後，系統誤差即可徹底消除，使用者可快速且方便地獲得高精度、高可靠度及高可用性之即時動態定位成果。

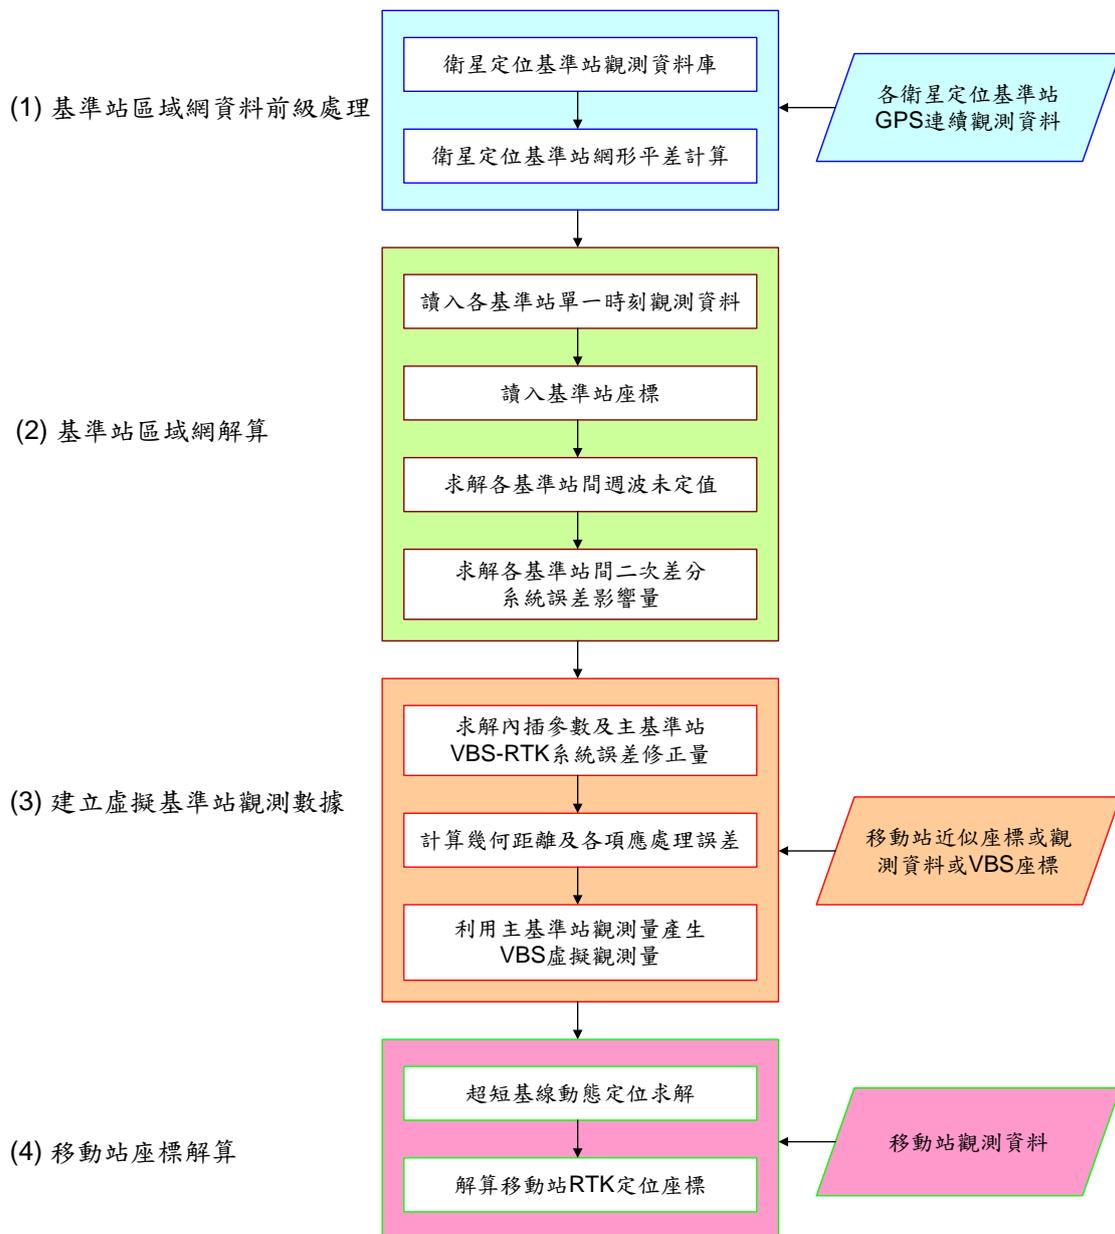
圖 4-4-4 VBS-RTK 即時動態定位技術解算流程圖

VBS-RTK定位技術進行即時性動態定位實際運作之步驟如下，流程圖如圖4-4-4所示：

- (一)基準站區域網資料前級處理：包含建立基準網觀測資料庫，並同時進行基準站之網形平差計算。
- (二)基準站區域網解算：控制及計算中心彙整計算各基準站連續觀測資

料及精確坐標，建立區域性誤差修正資料庫。

(三)建立虛擬基準站觀測數據：移動站利用無線數據通訊傳輸技術將衛星定位接收儀NMEA格式之位置資訊(通常為單點定位坐標)登錄於控制及計算中心後，由控制及計算中心依移動站位置坐標進行系統誤差內插計算，並結合最近的基準站實際觀測資料組成VBS虛擬觀測資料後，以RTCM格式回傳至移動站。

(四)移動站坐標解算：移動站接收儀進行「超短基線」RTK定位解算。

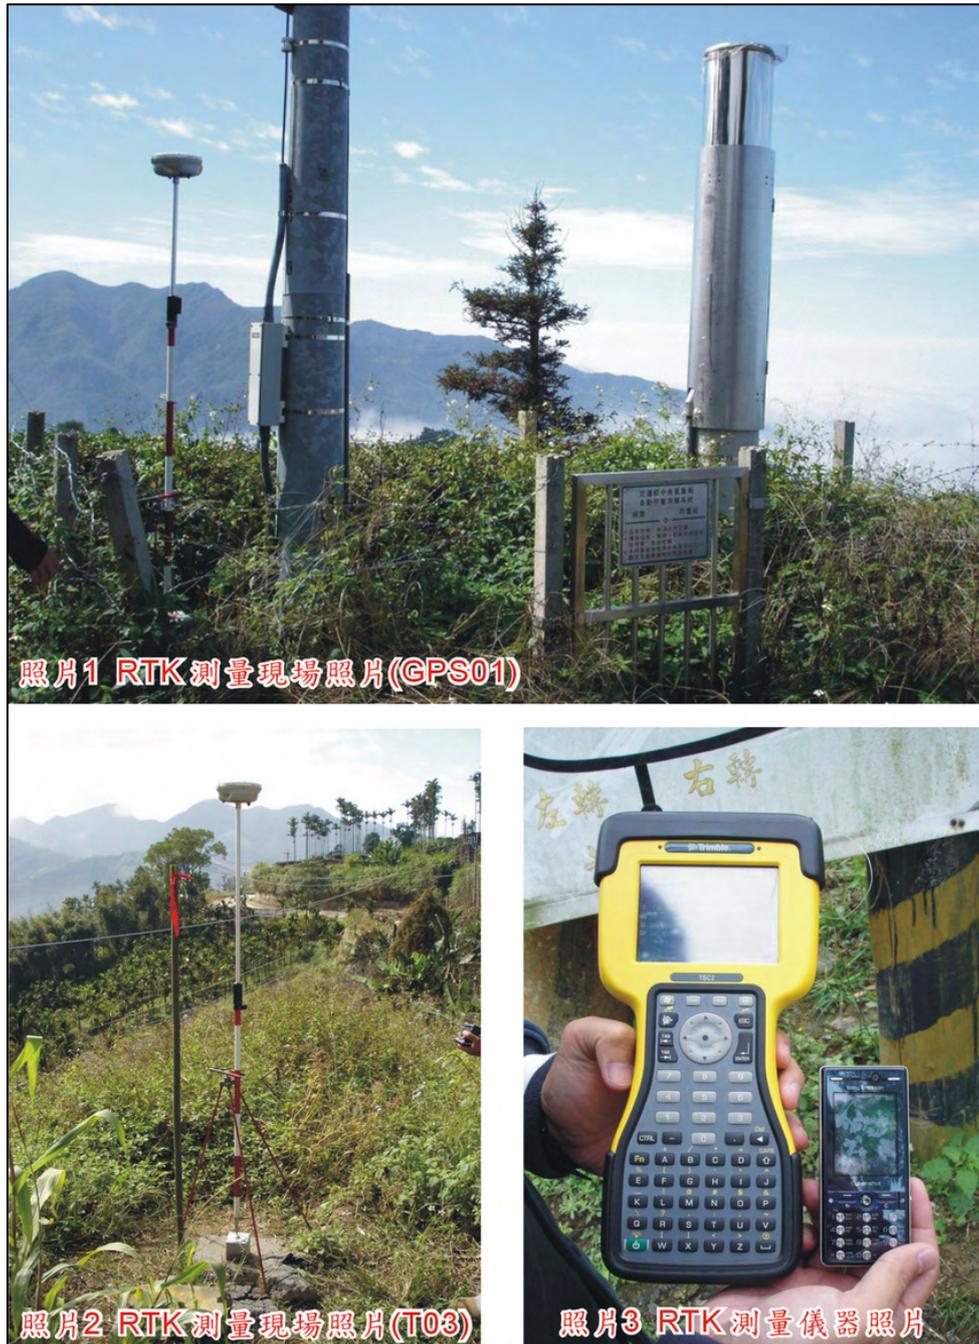
圖 4-4-5 坡面監測樁 VBS-RTK 定位測量現場作業照片

本次坡面監測樁測量工作係應用GPS(Global Positioning System, GPS)靜態定位測量以及VBS-RTK虛擬基準站即時動態定位測量方法施測；於施測區域範圍外考慮測量點位之空間網型分佈選取及設置控制點位，由GPS靜態定位測量方法接收各測站衛星資料，依相對定位方法，於台灣大地基準1997(Taiwan Datum 1997； TWD97)平面座標系統及橢球高(Ellipsoid Height； h)高程系統下解算各控制點之空間三維座標；並利用VBS-RTK定位方法即時量測各觀測樁位之空間三維座標。現地量測之作業情形如圖4-4-5所示。

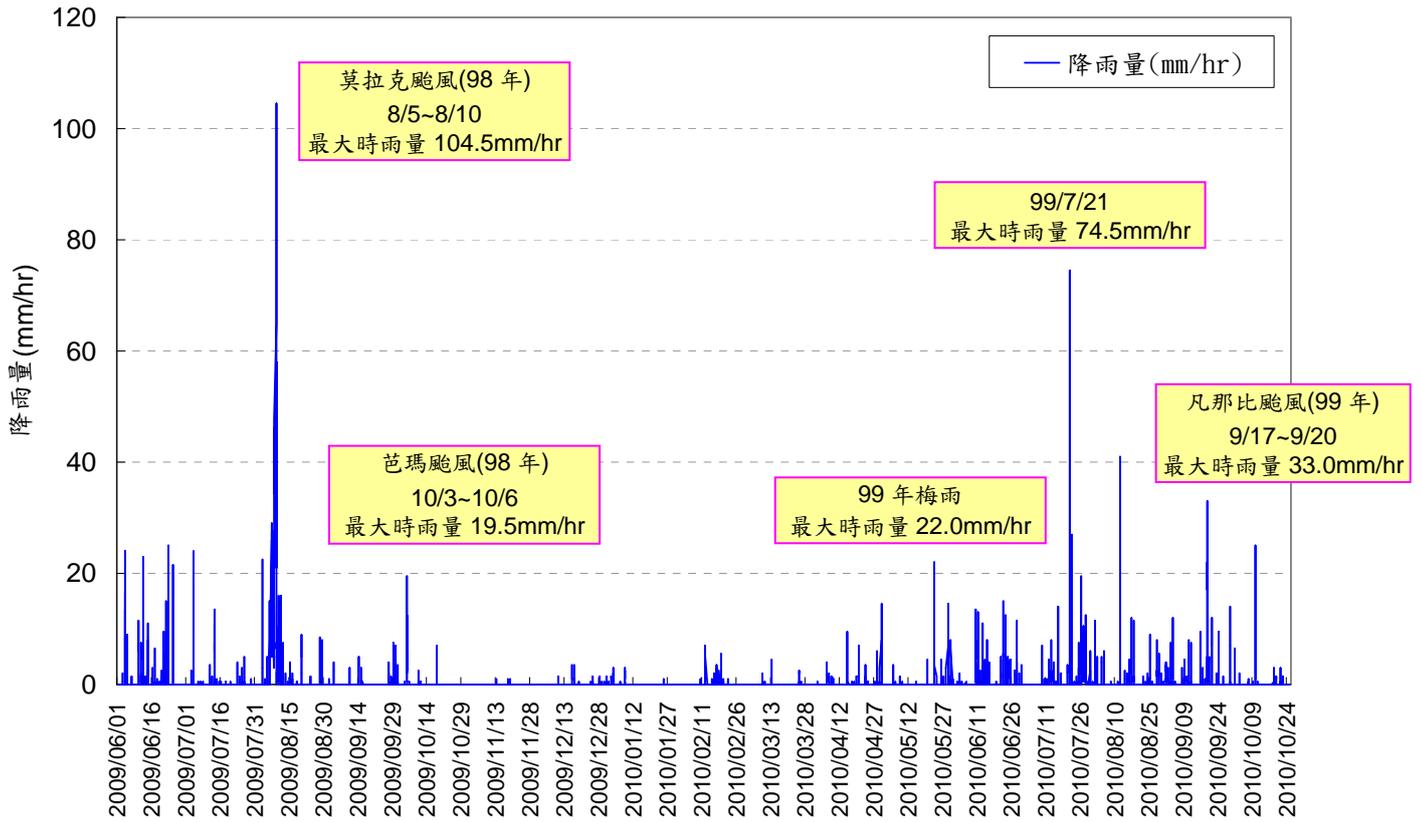
圖 4-5-1 降雨量監測記錄

本計畫依雨量監測記錄，自民國98年8月至該年年底除10/3芭瑪颱風有較大之時雨量，達19.5mm/hr，累積雨量73.5mm，其餘降雨情形並不明顯。民國99年監測雨量至10月共累積達1,951.5mm，主要降雨型式以梅雨季降雨及夏季午後雷陣雨居多，其中以721豪雨降雨雨量最高，最大時雨量達74.5mm/hr，累積雨量86.5mm，其他降雨情況最大時雨量達41mm/hr，本年度颱風主要分佈於8月~9月間，共有8/30~8/31南修颱風、8/31~9/2萊羅克颱風、9/9~9/10莫蘭蒂颱風及9/17~9/20凡那比颱風等四場，除凡那比颱風最大時雨量達33.0mm/hr外，其餘颱風之降雨量並不明顯。在計畫執行期間區內並無發生重大破壞現象，相關降雨監測記錄如圖4-5-1所示。

經彙整前述各項監測資料後，對於各項監測間之關聯性進行綜合說明。在本計畫期間，降雨情形並不明顯，並無強烈颱風豪雨之侵襲，最大降雨發生於民國99年7月21日之午後雷陣雨，其時雨量達74.5 mm/hr，但其延時短暫，因此對計畫區並無造成災情發生。另在豪雨後之地下水位變化情形中，可見在豪雨後地下水位有上升情形，其中以B01孔最為明顯，上升約15~20m；B05孔地下水位則維持在地表下約37m處，推估可能因位於接近山脊處，雨水不易匯集入滲，且該孔約38m處岩心有多處垂直裂縫及鏽染現象，地下水流出機率相對較高。其他孔位地下水位變動不大，約在地表下5~10m變動，監測水位高度皆位於崩積層範圍內。

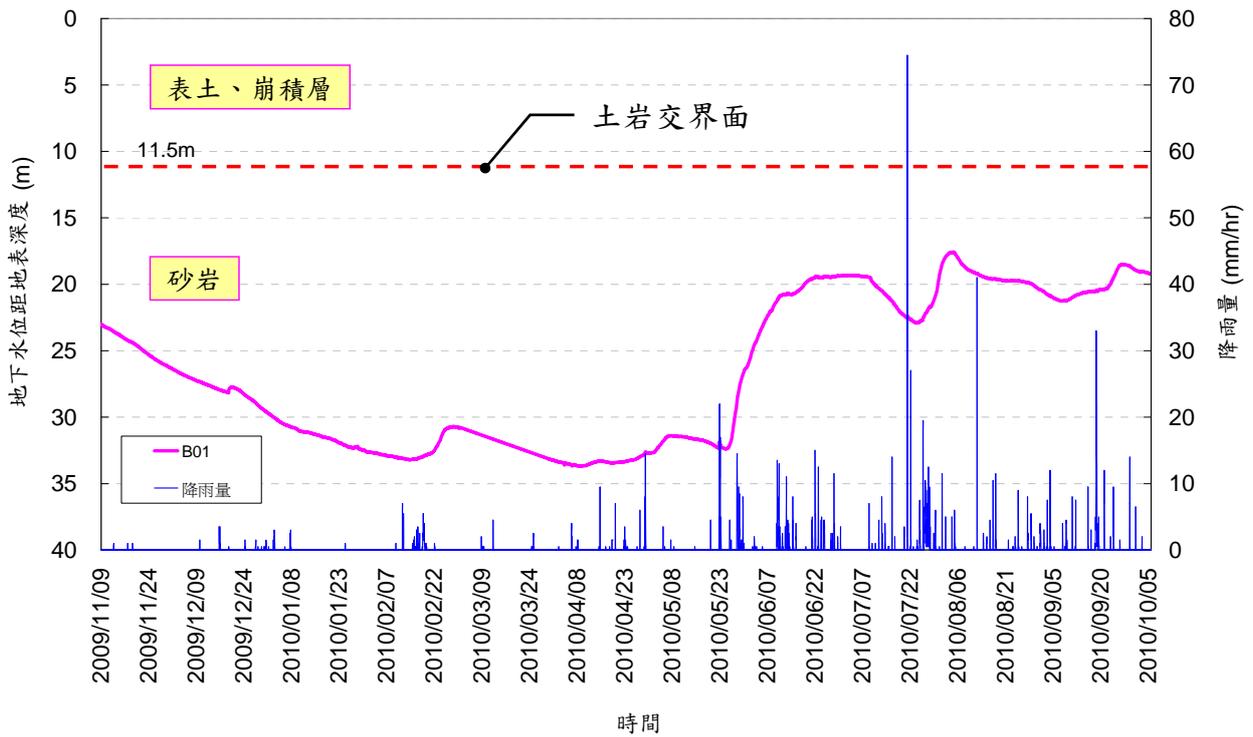
圖 4-5-3 B01 地下水位監測變化情形

有發佈三次陸上颱風警報，且颱風期間計畫區降雨量皆未達40mm，故監測期間地下水變化受夏季午後雷陣雨影響居多。計畫區中央位置之鑽孔(B01、B03、B08及W01)，地下水監測變化情形(圖4-5-3、圖4-5-4、圖4-5-7、圖4-5-8)明顯看出2010年5月後因降雨次數增加，其中以B01地下水位上升約15~20m最為明顯。計畫區邊緣鑽探孔位(B05及B07)監測地下水變化情形(圖4-5-5、圖4-5-6)，B05地下水位維持約37m，B07變化情況則與B03、B08及W01相似。地下水位變化推究其可能原因如下：

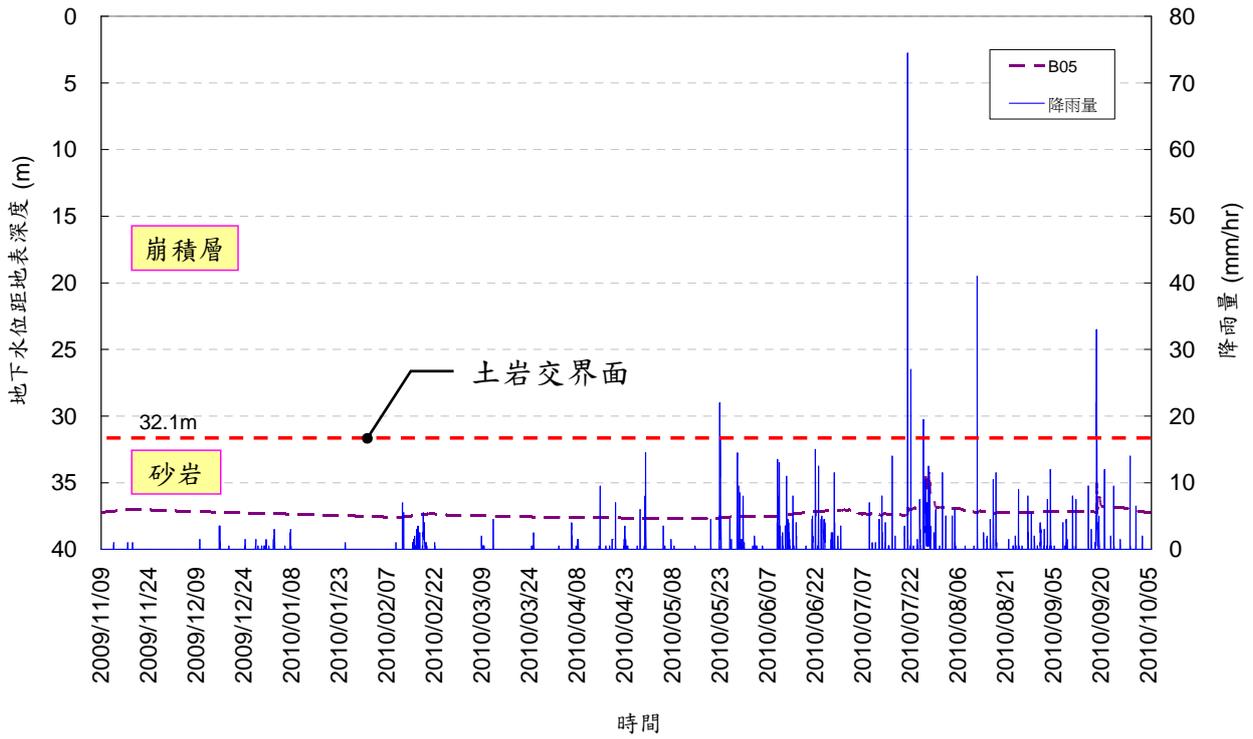
圖 4-5-5 B05 地下水位監測變化情形

- (一)計畫區北側茶園因地勢平坦，加上位於滑動裂隙頭部，降雨時此處易有積水現象，並增加雨水隨裂隙入滲機會，可能造成計畫區裂隙頭部地下水上升。
- (二)計畫區西側測線孔位(B05)，推估可能因位於接近山脊處，雨水不易匯集入滲，故地下水補注量不高。同時B05約38m處岩心有多處垂直裂縫且該處有鏽染現象，此處地下水流出機率相對較高。
- (三)計畫區東側線監測孔(B07)，地下水位變化情況與B03、B08及W01相似，地下水位除易受上坡之地下水補注外，東方距離約150m處即為生毛樹溪位置，地下水位可能易受該溪流長年流水影響。

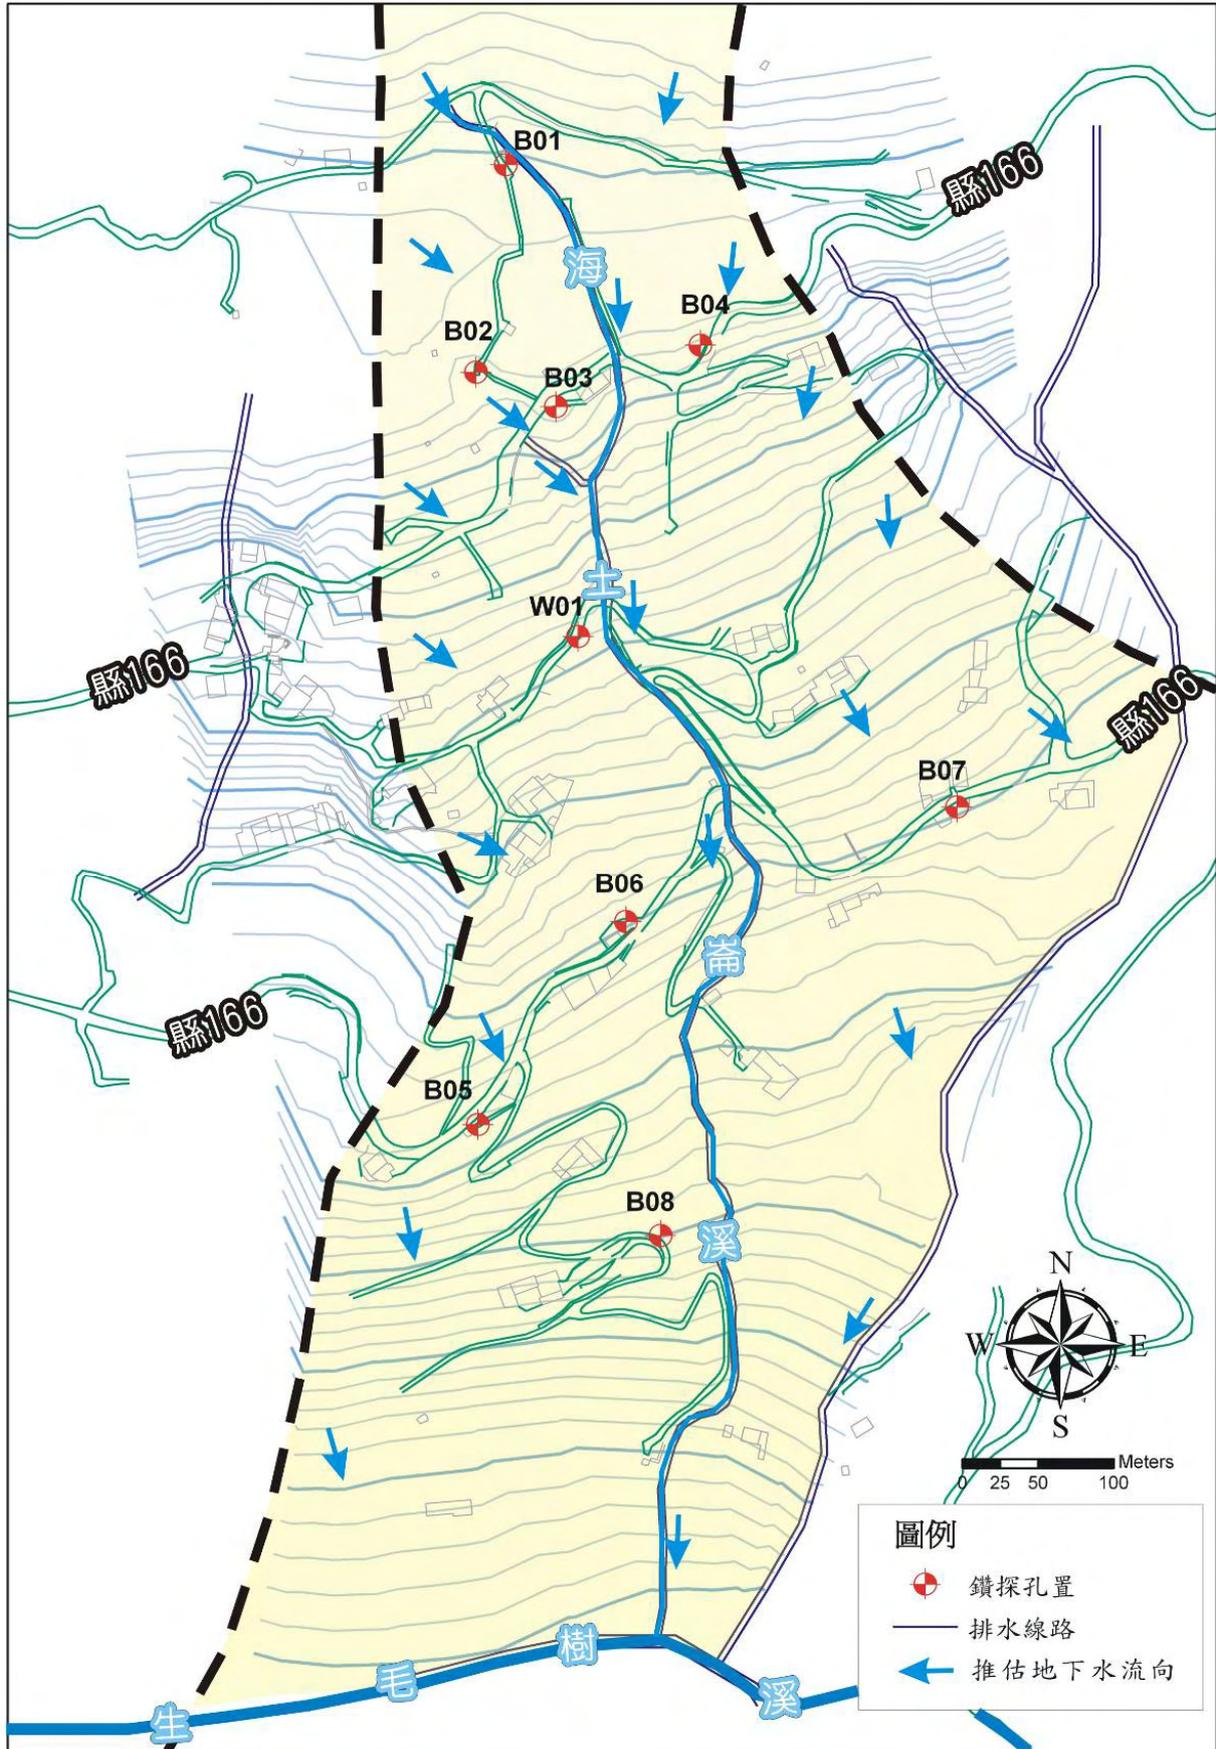
圖 4-5-9 地下水位高程等高線與推估流向圖

計畫區地下水位高度除B01與B05位於岩盤外其餘監測水位高度皆位於崩積層範圍內，崩積層所含之地下水位隨土壤孔隙滲流較易受地形變化影響，本計畫配合地形測量與地下位監測結果建立地下水位高程，進行地下水流方向推估，以地下水位高差推估判別地下水流方向，如圖4-5-9所示，計畫區頭部北方為地勢陡峭之峭壁，該區東北及西北方地勢亦較計畫區高，地下水較易向計畫區頭部匯集；計畫區下邊坡處排水則向東南方及南方排入生毛樹溪。

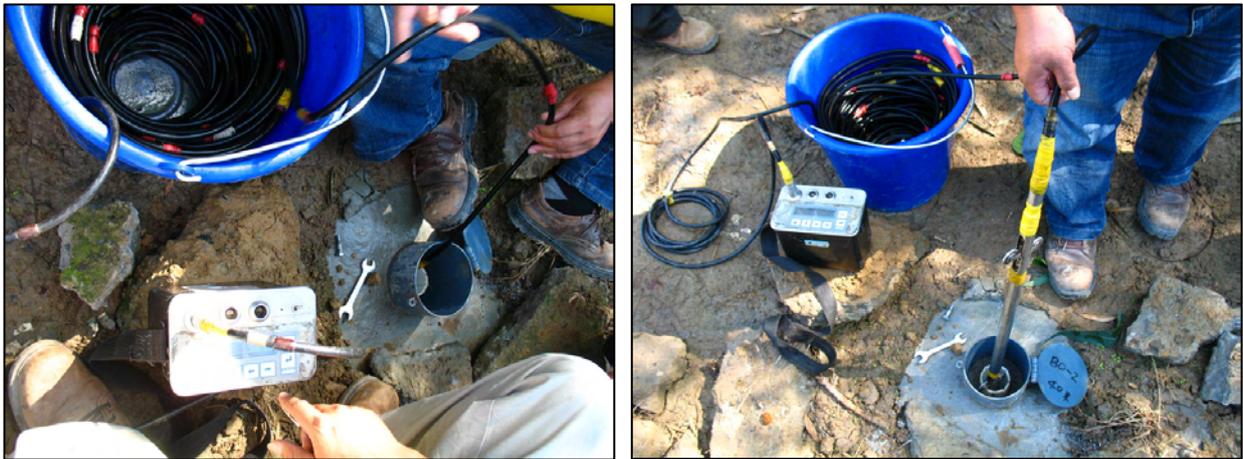
圖 4-5-10 傾度管現場量測及儀器照片

為能更清楚的瞭解地層內部動態變動情形，本計畫於區域內共設置8處傾斜觀測管。現場鑽探工作於民國98年11月中旬完成後，即於11月19日進行傾度管第1次現場量測工作，工作照片及量測儀器如圖4-5-10所示。本計畫傾度管量測情形整理如圖4-5-11。監測頻率汛期期間(6~9月)每個月量測一次，其餘期間每季量測一次，另於凡那比風災後增加量測一次，共計9次。監測期間計畫區內降雨情況零星且無災害性降雨發生，歷經梅雨、夏季午後雷陣雨及多場颱風後，傾度管監測記錄與初始量測值比較並無明顯位移現象。

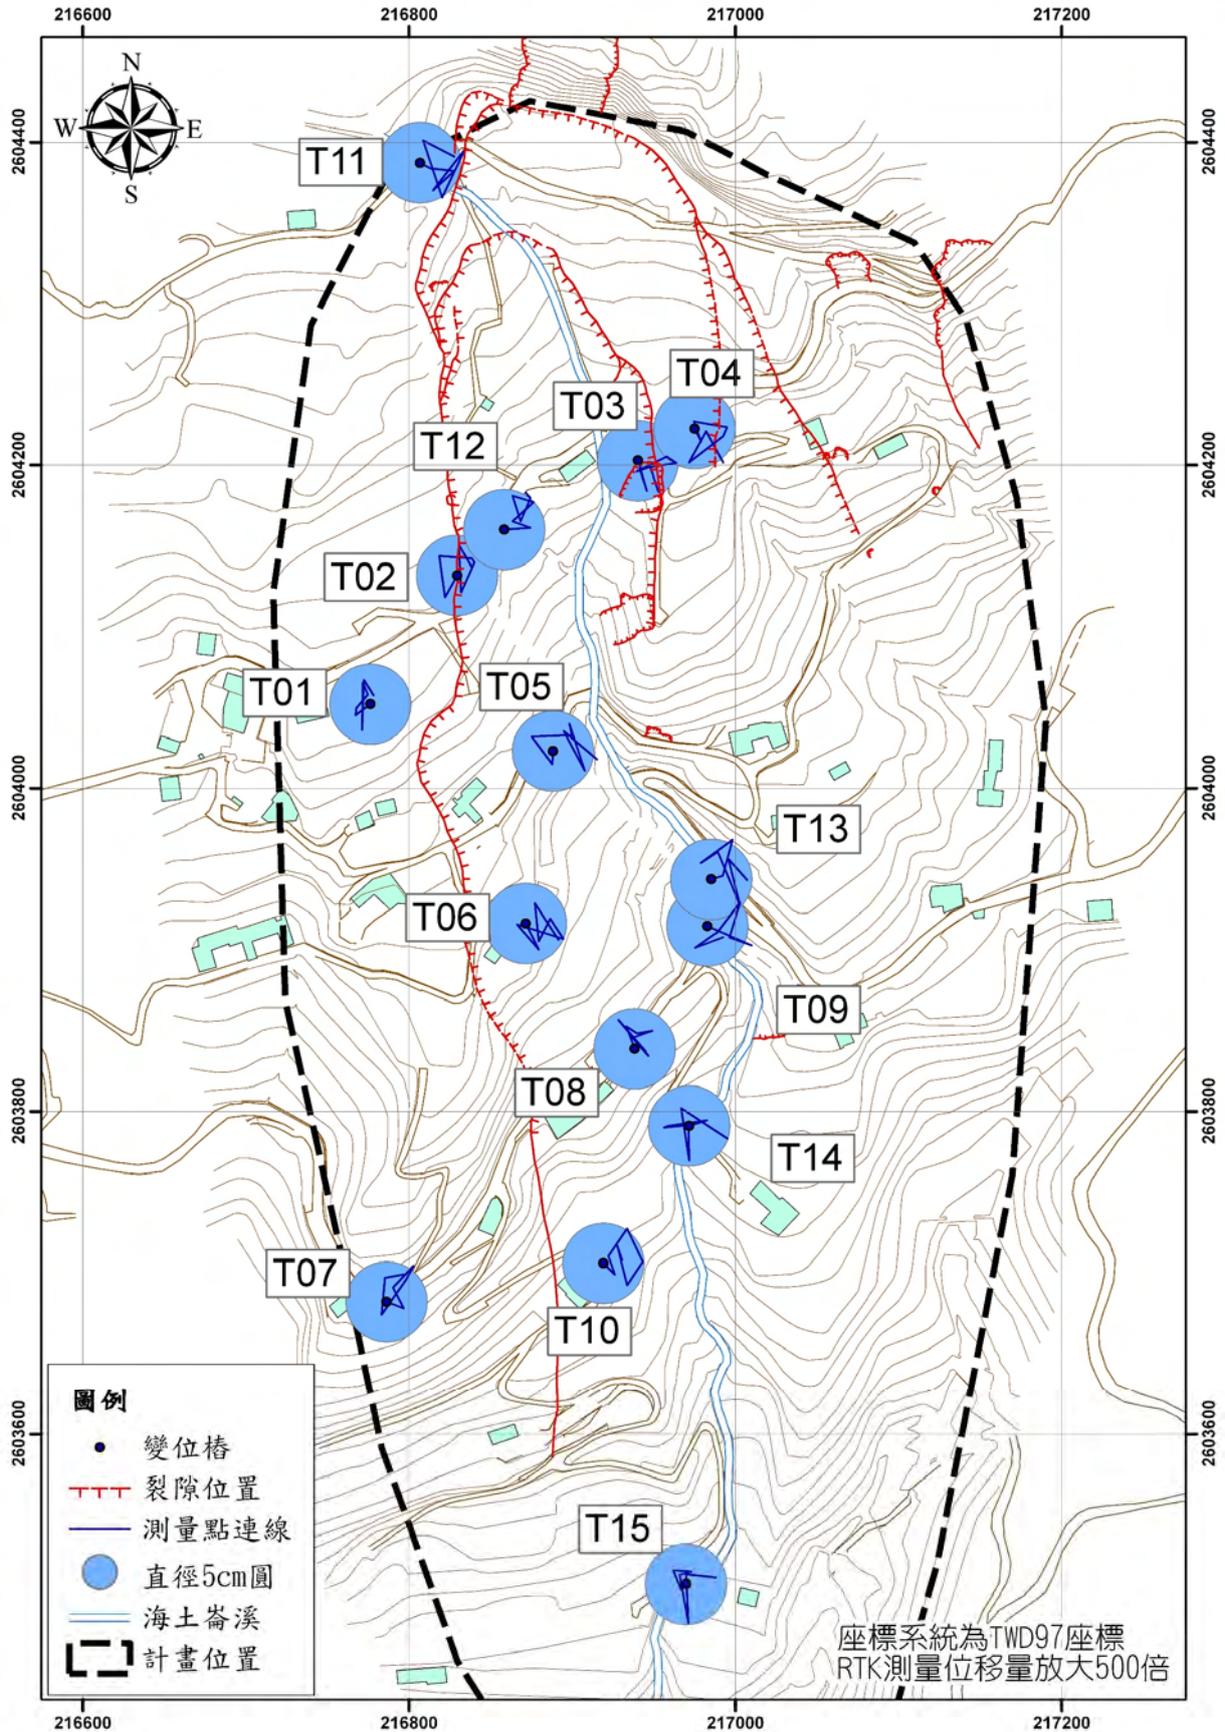
圖 4-5-12 地表變位監測成果圖

本計畫區內共設置15處地表變位監測固定樁，其分佈位置如圖4-5-12所示。T01~T04、T07~T09佈設於縣道166線路側及裂隙側邊；T06、T10佈設於計畫區中央位置，主要為輔助觀測使用；T11~T15佈設於海土崙溪排水設施結構物上。相關監測成果依其固定樁埋設位置分為以下三部份並分述如下：

以上T01~T15之地表變位樁測量結果中，裂隙外監測固定樁(T01、T02與T07)因位滑動區外，與預期評估無變位情況相符。其餘之變位樁測量成果如前述多數並無明顯之固定變位傾向，位移差異性之誤差與位移方向與裂隙外固定樁情況相似，應為測量誤差造成之偏移。

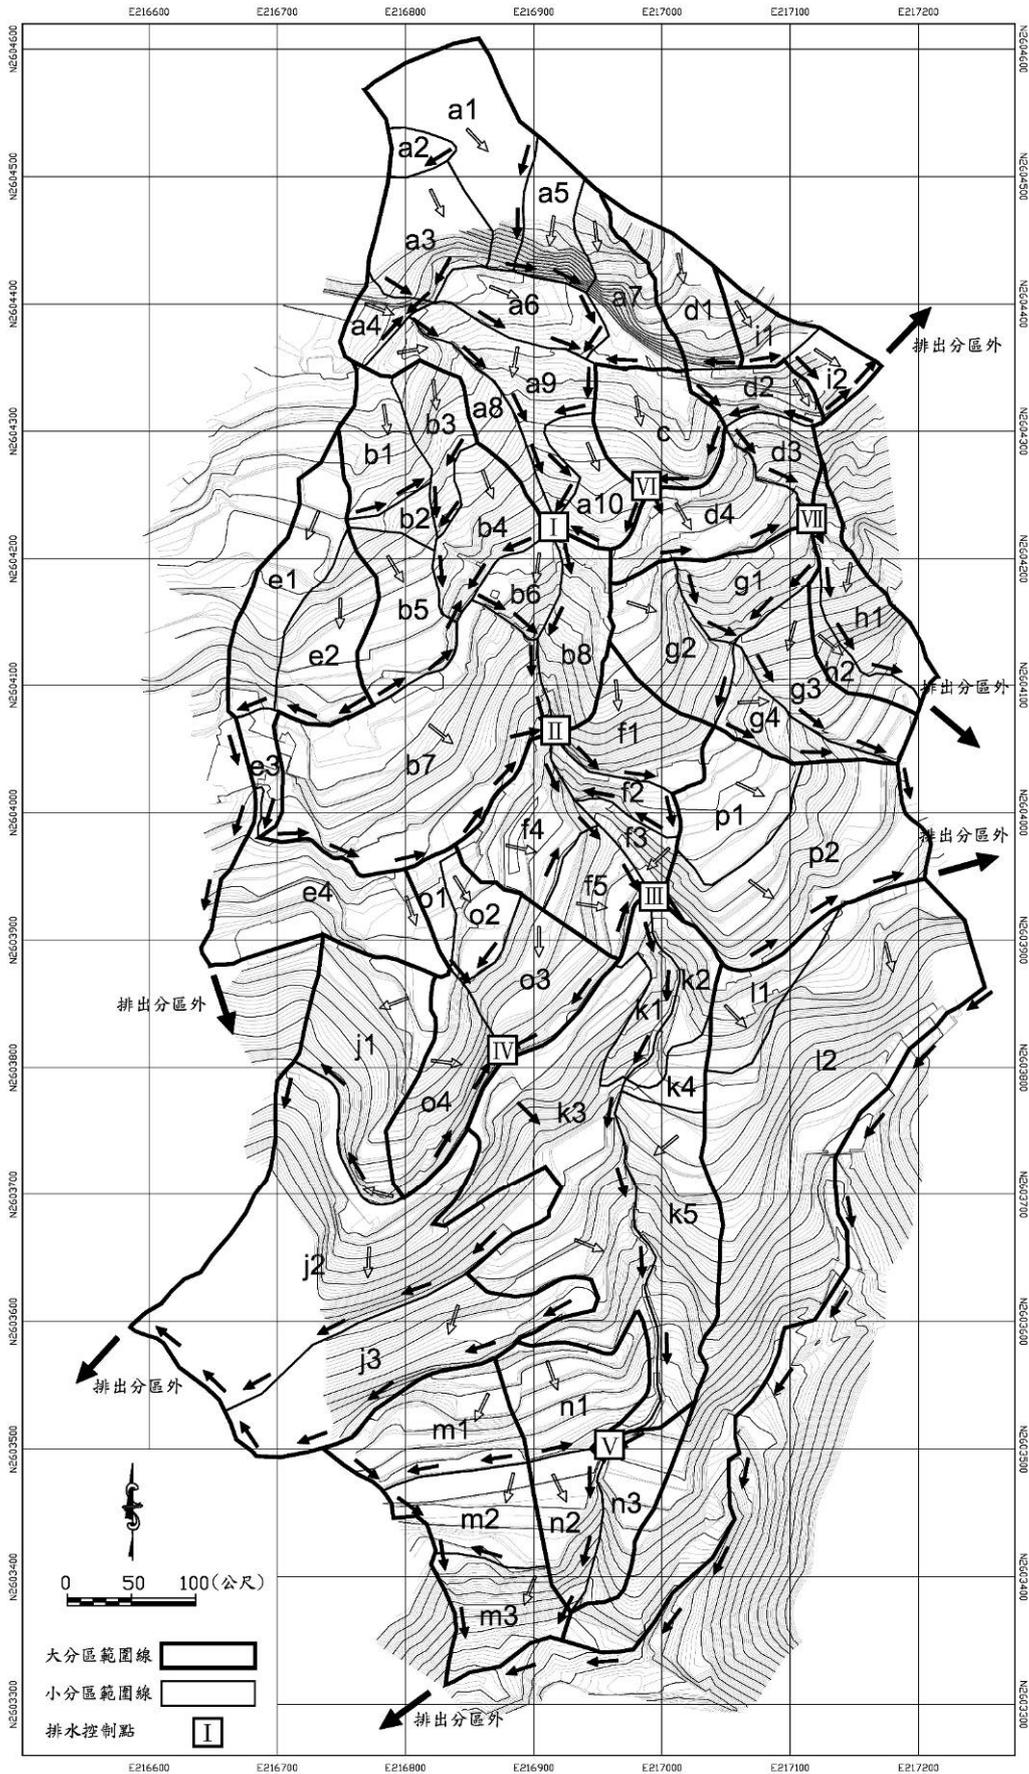
圖 5-1-1 排水分區位置圖

地層受到雨水或其他排水沖刷及濕潤，會造成地層土壤增加重量及其他物理性質變化，因而產生山坡地土石崩落甚至形成土石流。故地滑地調查排水現況為影響土地安定重要因素，本計畫排水現況經排水流向及地形現況分有A~P共16大區，每區依排水情況分成1~10不等分區(圖5-1-1)，以利計算排水各類性質參數(如表5-1-1)。另因涉及排水分區集水範圍超出本計畫範圍，計畫區內地形以現地測量為地形依據，區外未行地形測量部份以農林航測所5m×5m數值地形做為地形參考資訊。

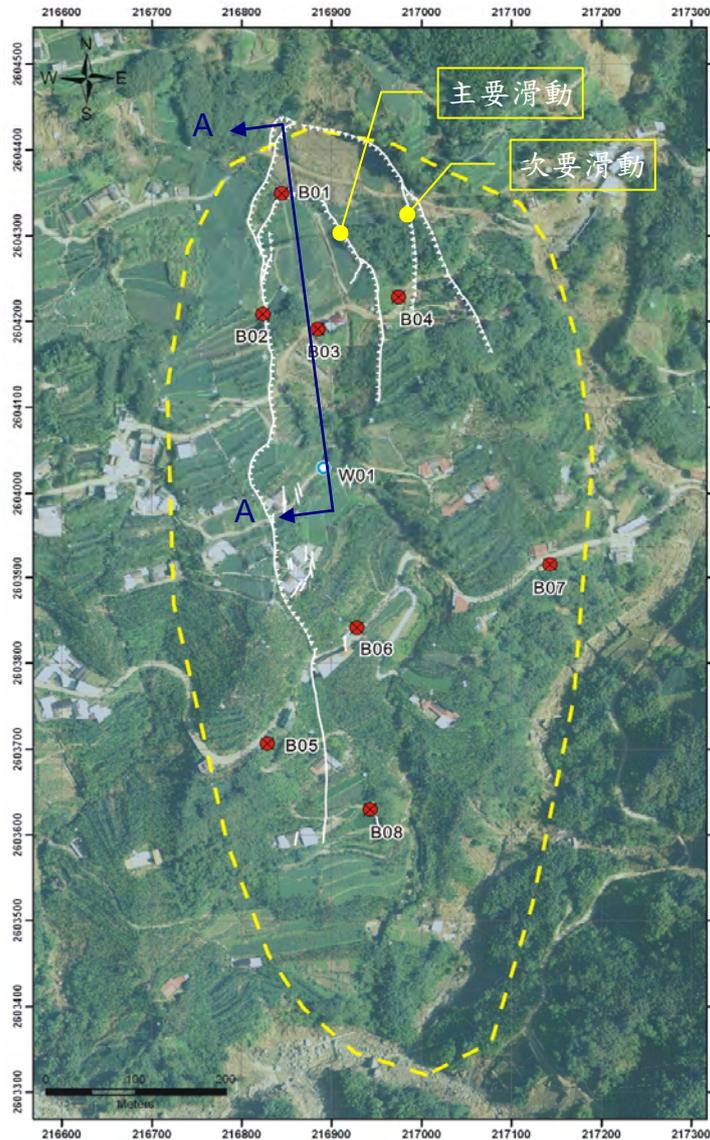
圖 5-2-1 邊坡穩定分析剖面位置圖

由3-2-2節崩崖及裂隙調查中，可知計畫區域主要崩崖及滑動現象發生在B01孔至W01孔之區間，分析之剖面位置如圖5-2-1，由剖面之地形資料配合地質鑽探調查之地質剖面資訊，並與現地地表地質調查成果整合繪製了其地質剖面圖，進行現況邊坡穩定分析。

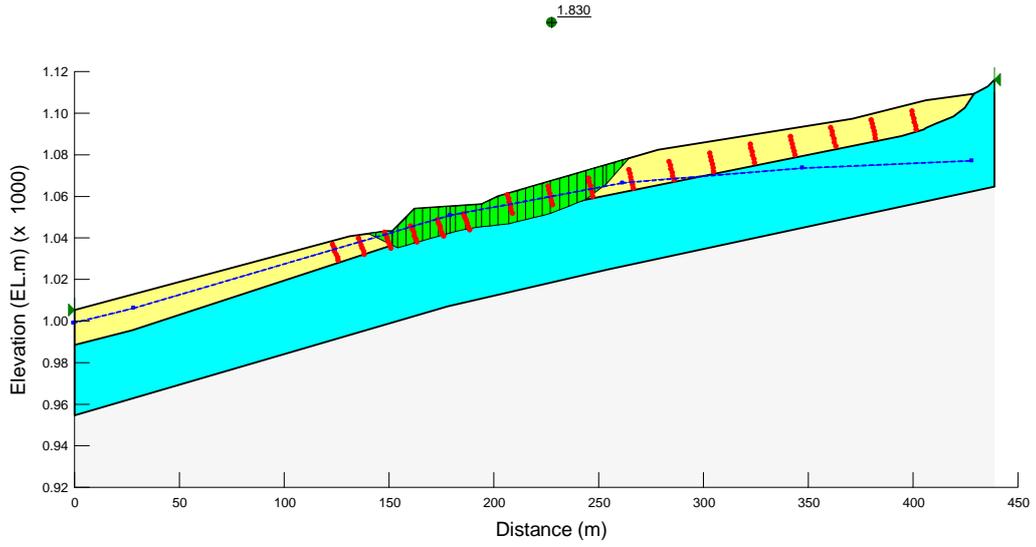
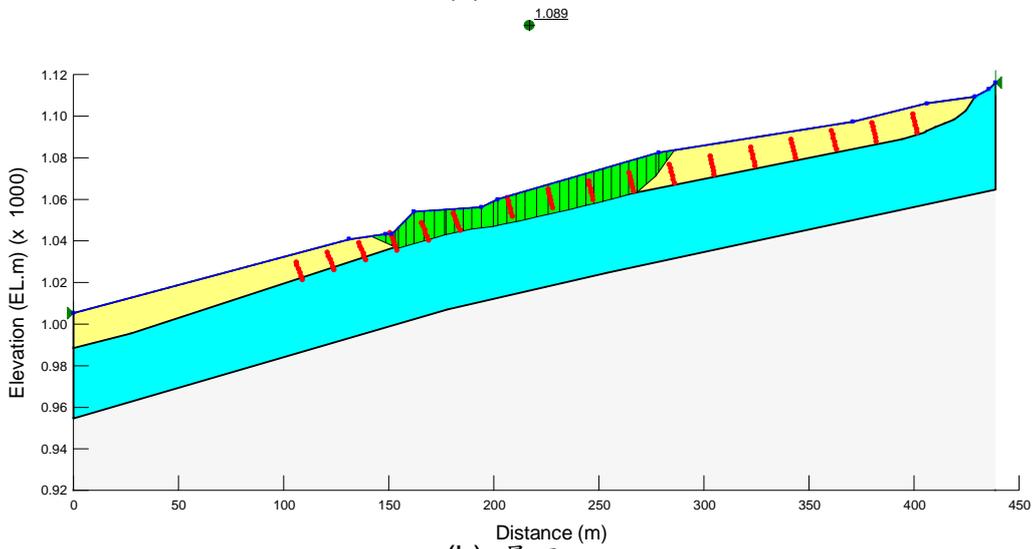
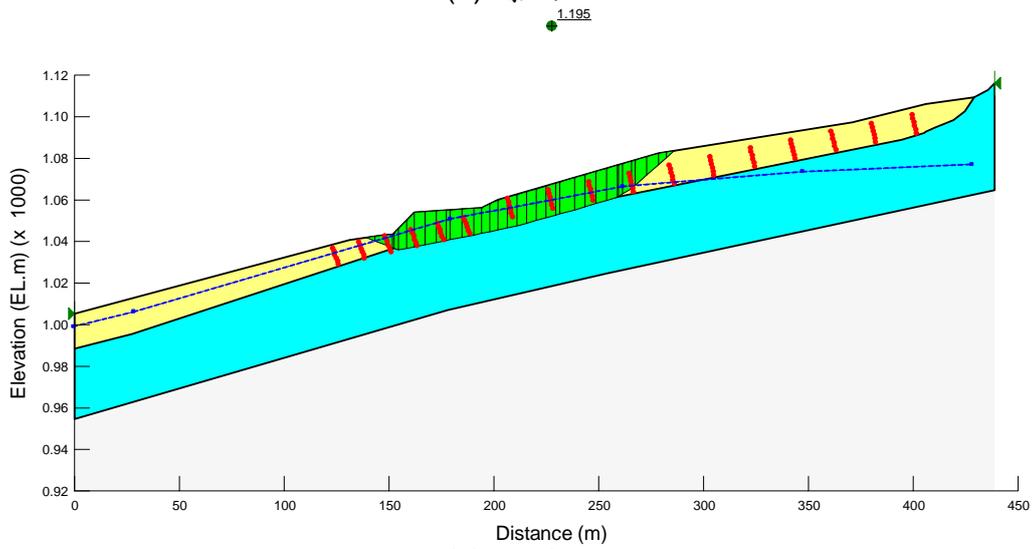
圖 5-2-2 邊坡穩定分析成果圖

根據上述分析剖面及參數設定進行各情況之分析結果，破壞區位主要發生在崩積層之深度，沿著砂岩層界面滑動，安全係數在平時為1.83，暴雨及地震時皆約略小於安全準則規定之安全係數，表示在暴雨、地震情形下，計畫邊坡有滑動的可能，因此須進行相關治理工程，以改善邊坡穩定性。相關邊坡穩定分析結果整理如表5-2-2，各條件情形之分析成果如圖5-2-2所示。

條件	安全係數	安全準則	說明
常時	1.830	1.50	O.K
暴雨	1.089	1.10	N.G
地震	1.195	1.20	N.G

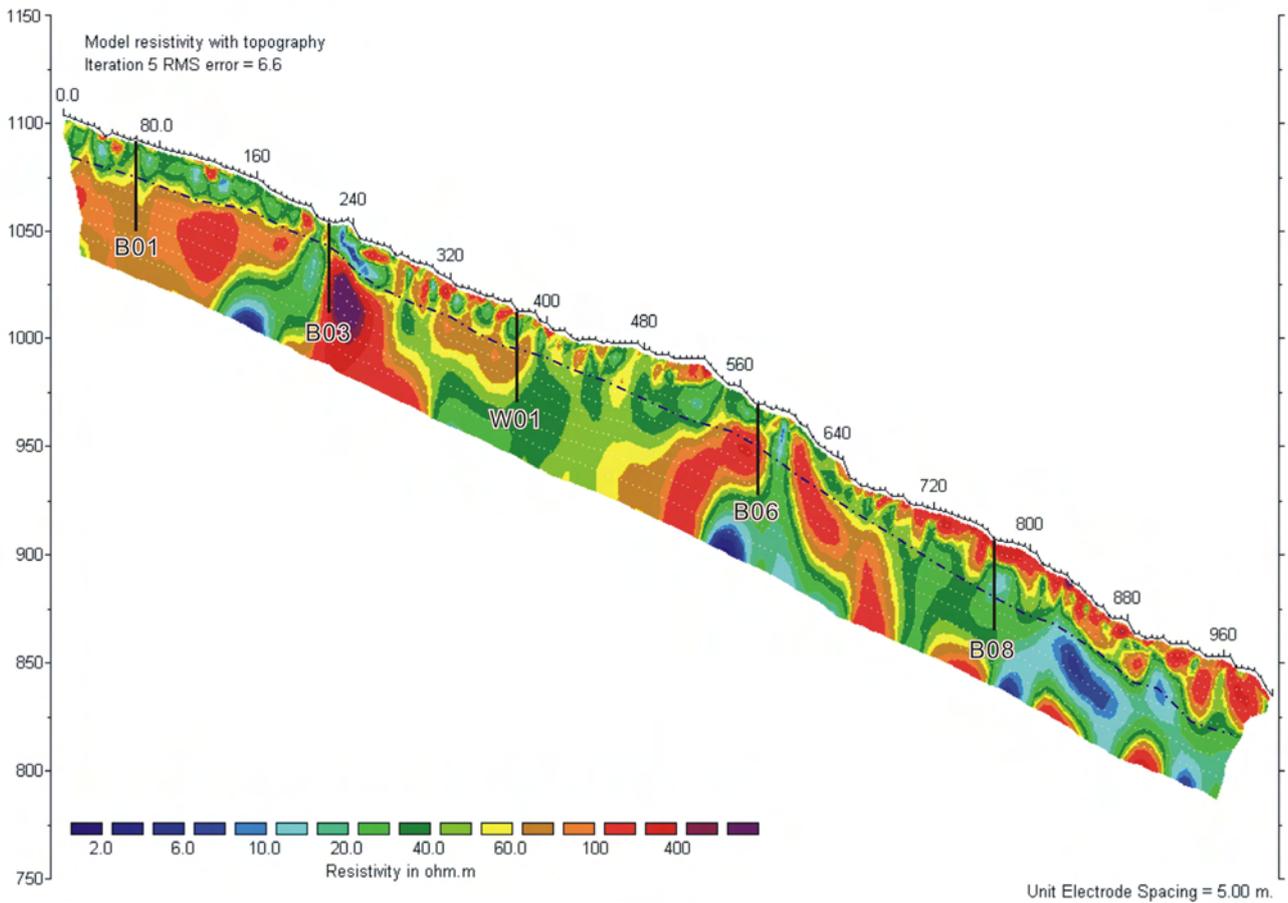
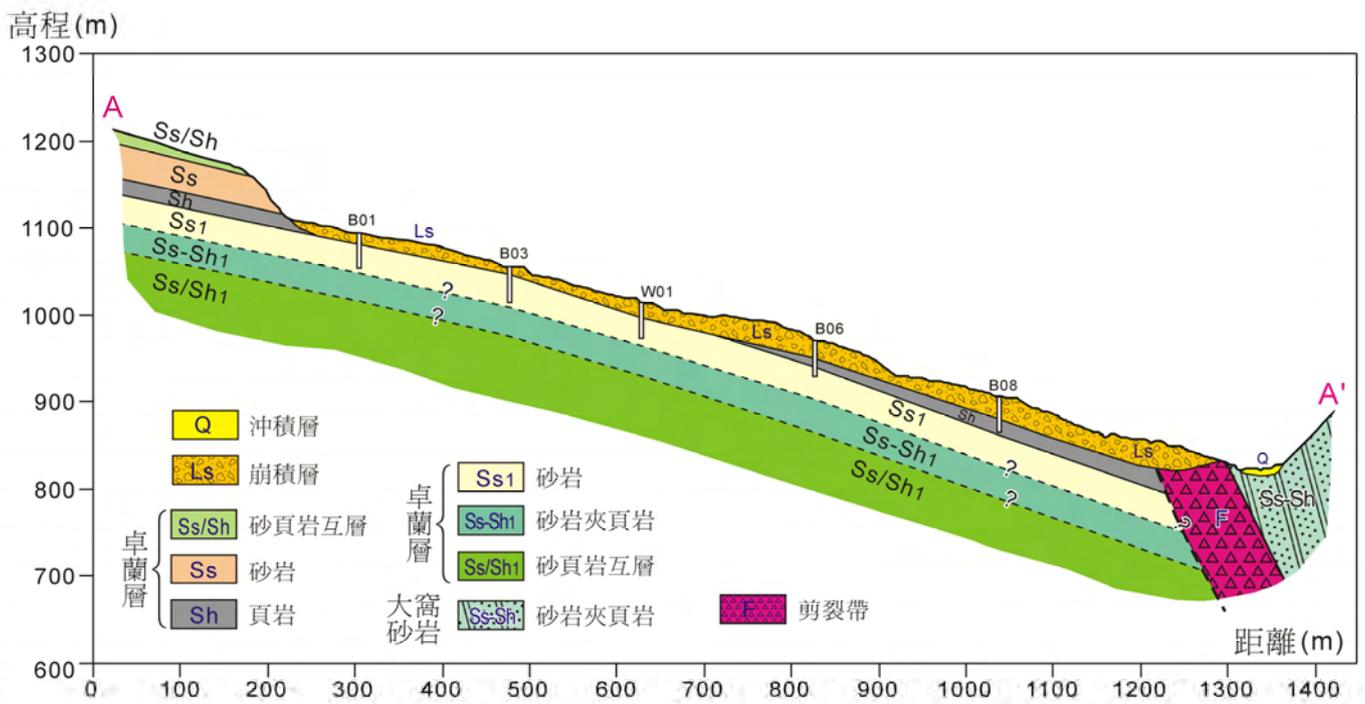
圖 5-3-2 地電阻探測成果與地質剖面對比圖

本計畫地電阻影像剖面探測工作共計佈置1條測線(RIP)，測線長度為1,000公尺。經比對露頭電阻率及測線上鑽孔資料(B01、B03、W01、B06及B08)，可得知本測線上地下水位面大部份位在崩積層內，深度約在地表下5.0m~30m。在岩層方面，大致可推論出崩積層或表土層因受地表人工結構物、地下水及夾有岩塊，因此電阻率分佈較廣，電阻率1~400 Ω -m，厚度6.0m~35m；在測線0m~675m主要以砂岩為主，電阻率大於50 Ω -m，但中間夾有三處砂岩夾頁岩或砂頁互層的地層，其電阻率集中於20~50 Ω -m，但局部可能因含水、泥或破碎使得電阻率降至2 Ω -m，此三處地層主要分佈於200m~230m、300m~560m及580m~600m；675m~1000m主要以頁岩為主，由於局部破碎及含水，因此電阻率介於2~40 Ω -m。地電阻探測成果與地質剖面對比如圖5-3-2所示。大抵而言，地電阻探測成果與地質剖面是相當吻合的。
