第四章 地滑地監測方法及成果

4-1 監測工作概要

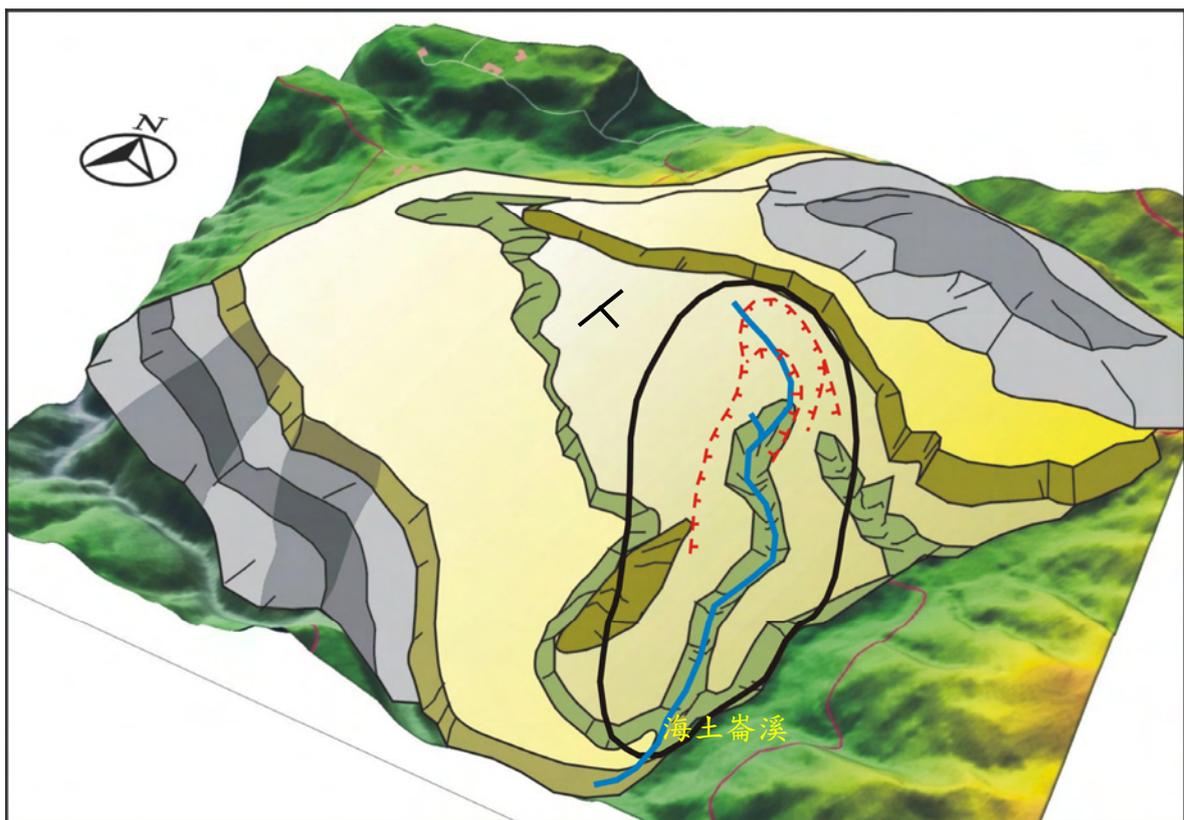
圖 5-4-1 計畫區域立體地層結構及裂隙示意圖

然而本計畫區域所在邊坡被生毛樹溪的支流海土崙溪縱向貫穿，將計畫區域分為左右二岸之地形區塊，因此在地形及位態考量上，海土崙溪有沖蝕坡腳造成趾部側向支撐發生解壓破壞之可能，由邊坡之地滑崩崖及裂隙分佈涵蓋了海土崙溪左右二岸之區域即可驗證。計畫區域各岩層排列結構及裂隙分佈關係之3D示意圖，如圖5-4-1所示。

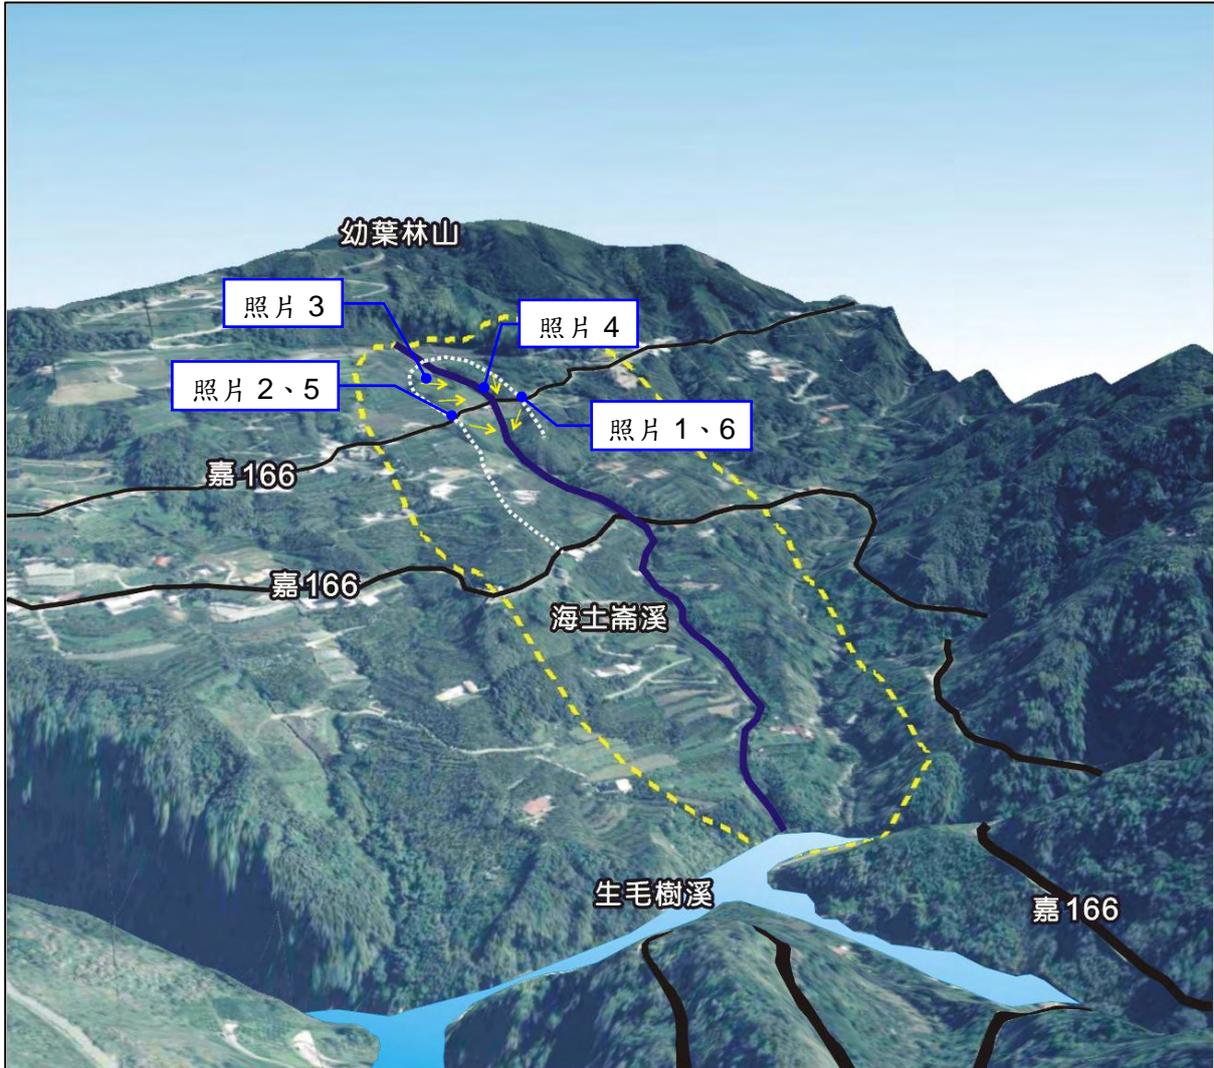
圖 5-4-2 計畫區域莫拉克颱風災害前後照片位置圖

地滑區的頭部，形成明顯的崩崖，崩崖主要沿著茶園延伸，東西側崩崖穿越B03孔附近之縣道166時，造成路面、擋土牆之下陷、損壞，計畫區域莫拉克颱風災害前後現況照片及其相對位置如圖5-4-2、圖5-4-3所示。可明顯看出上邊坡區塊部份滑動崖陷落後，滑動土體往海土崙溪擠壓而破壞之現象(如圖5-4-2、圖5-4-3之箭頭)。

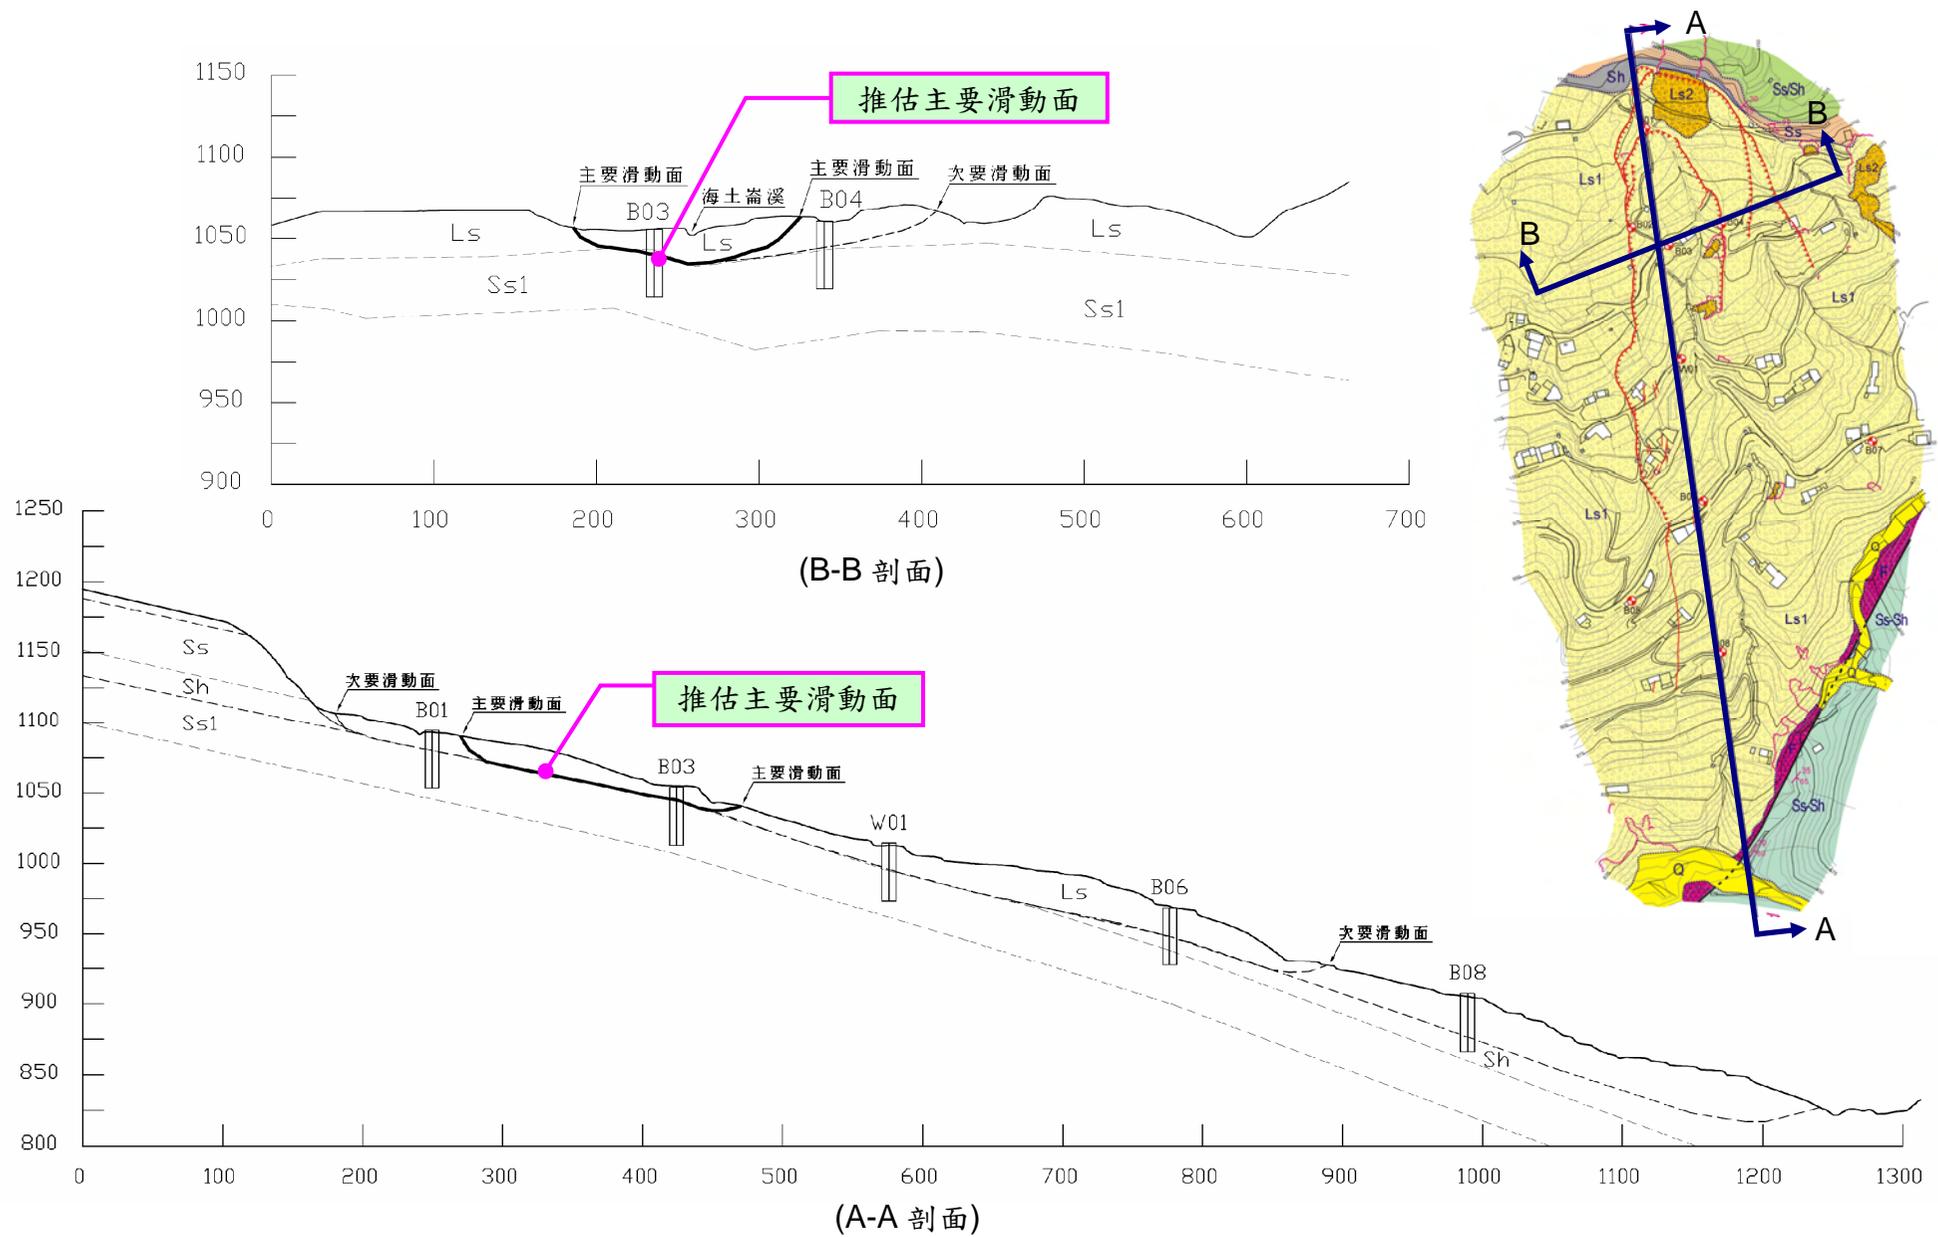
圖 5-4-4 計畫區域推估滑動面示意圖

在滑動機制部份，由地質鑽探、地表地質調查成果及颱風災害後現場情況，研判本地滑的滑動土體為覆蓋於基盤岩層上的古崩積層，因豪雨使得崩積土體含水過重而沿平整的砂岩層面往下方移動。由B03孔鑽探成果中，崩積層厚度約為9公尺，B01孔之崩積層厚度則為11.5公尺，崩積層深度之下即為新鮮砂岩層，因此由上述滑動機制推論及鑽探岩心成果可推估主要滑動面滑動深度於B03孔附近約9公尺，B01附近之滑動面深度約11.5公尺，計畫區域推估滑動面如圖5-4-4所示。地滑區的主崩崖出露在計畫區域北側崖壁的下方，即海土崙溪的源頭附近，往東西兩側向下延伸；主崩崖下方不遠尚有一規模較小的次崩崖出現，其滑動方向同主崩崖，應為同一滑動土體因長度過長而分裂產生。

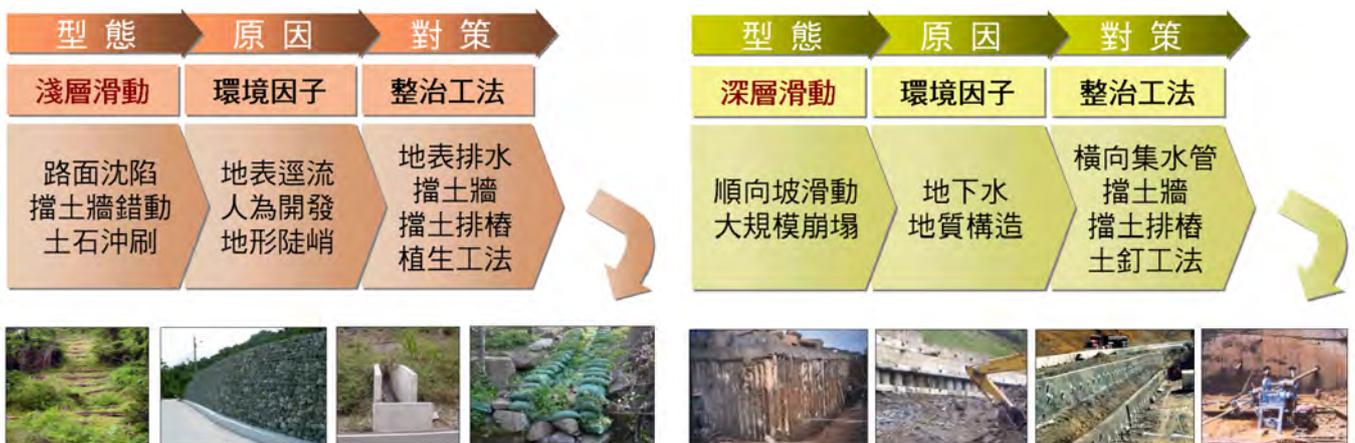
圖 6-1-2 地滑地處理工法選擇示意圖

整治工程除了應考慮經濟性外，整個計畫的緩急程度亦不容忽視，故整治工程應依各種調查結果擇一或組合數種工法，做最有效的應用。本計畫將綜合現場調查、地質鑽探及力學試驗及監測資料分析結果，檢討地滑地發生原因或機制與規模後，針對其破壞型態提出整治對策，以確實有效的進行地滑地治理。由於計畫區內邊坡滑動破壞機制不盡相同，處理方式亦因其發生型態之不同而有所差異，據此選定不同之邊坡工法，其示意圖如圖6-1-2所示。

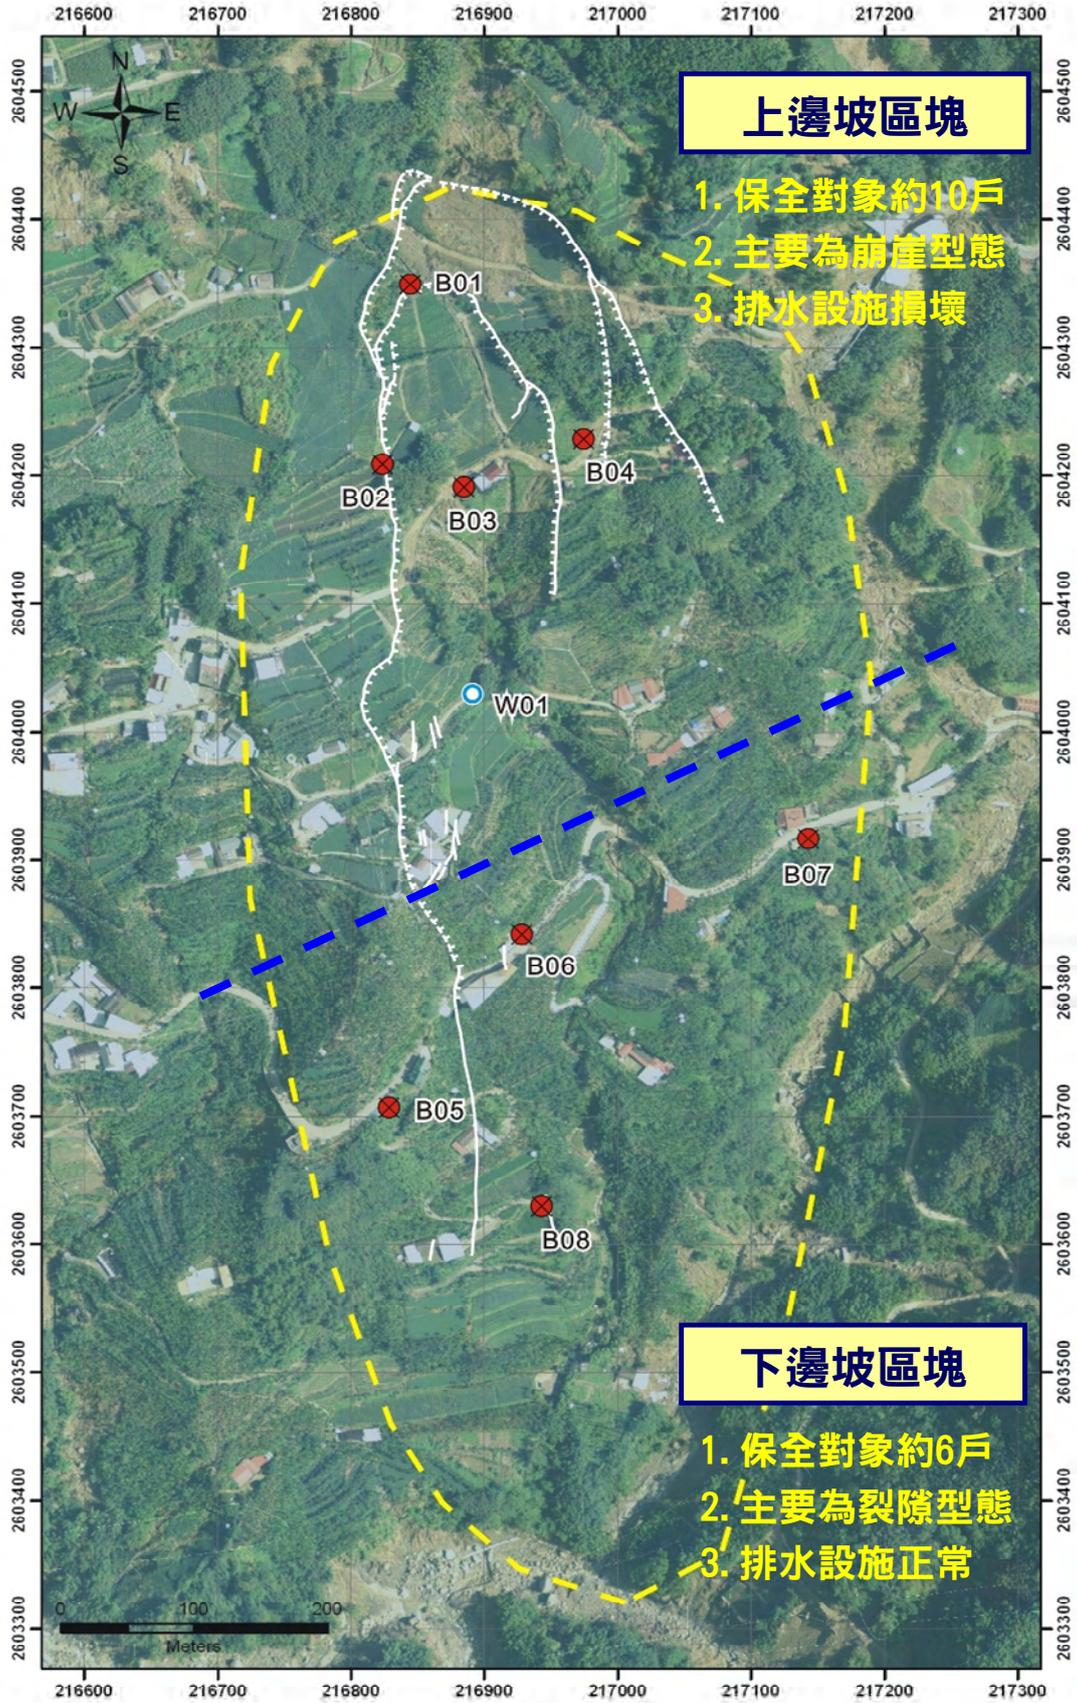
圖 6-1-3 計畫區治理級序評估劃分示意圖

為評估本計畫區整治工程之緩急順序，依地形、水系特性及裂隙崩崖分佈情況，初步規劃將計畫區分為上下兩個區塊，約以W01孔從中劃分(如圖6-1-3)，進行治理級序評估說明。經查詢水保局土石流防災資訊網，本計畫區域中之海土崙溪並非土石流潛勢溪流，以下針對前述劃分之治理分區，分別以(1)保全對象、(2)崩塌及裂隙分佈、(3)既有治理工程等項目進行評估治理之優先與否，相關說明如後所述。

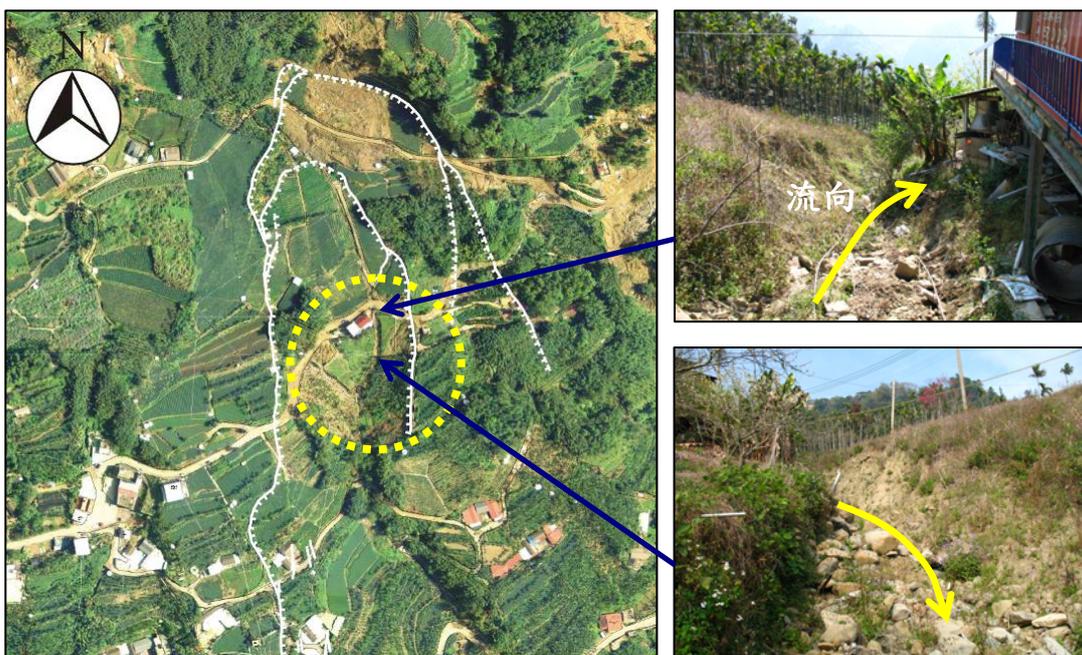
圖 6-2-7 海土崙溪尚未治理段冲刷現況照片

海土崙溪於B03孔下方部份河段尚無施設排水構造物，坡面逕流及河道水流冲刷常造成邊坡坍塌破壞，並且崩落土砂順著水流往下游流，造成下游跌水工、集水井淤積堵塞，其現況照片如圖6-2-7所示。由溪流現況研判，此區段有向源侵蝕作用之現象。向源侵蝕多發生於河或溝的源頭，為河流下切作用而使河溝逐漸向上延伸之現象。常伴有侵蝕崩塌，崩塌物質又不斷地被運至下游，經年不間斷的作用，最後在源頭造成特殊之湯匙狀地貌。

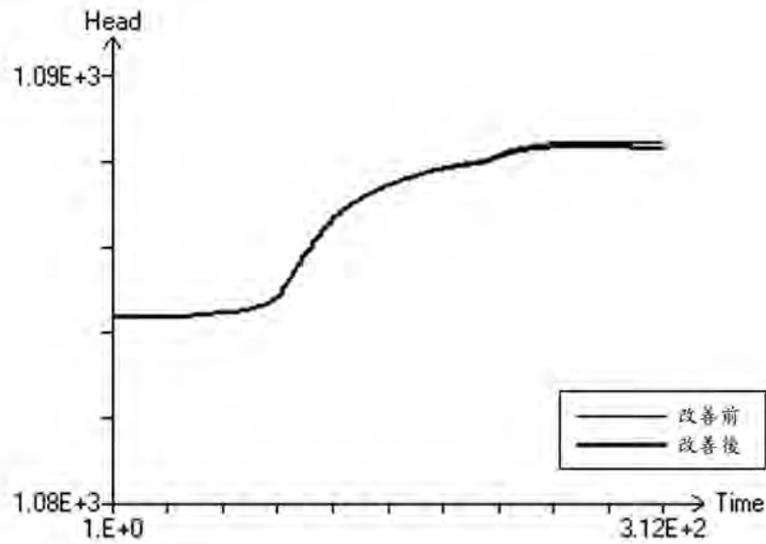
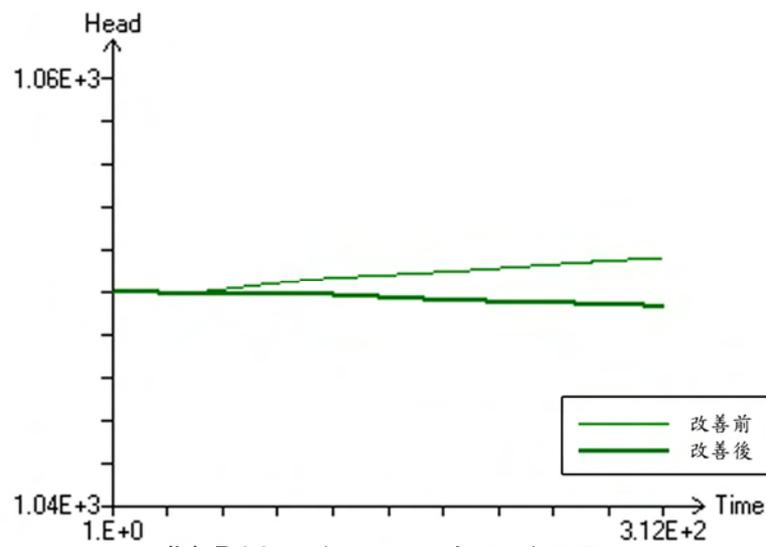
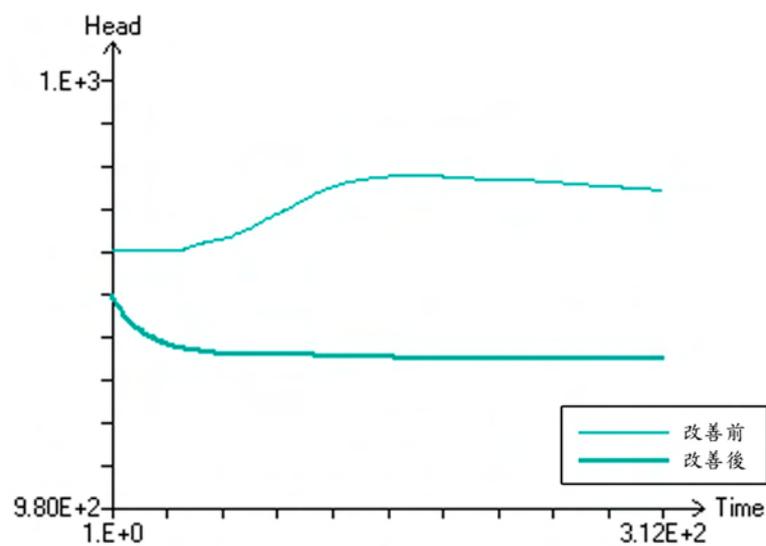
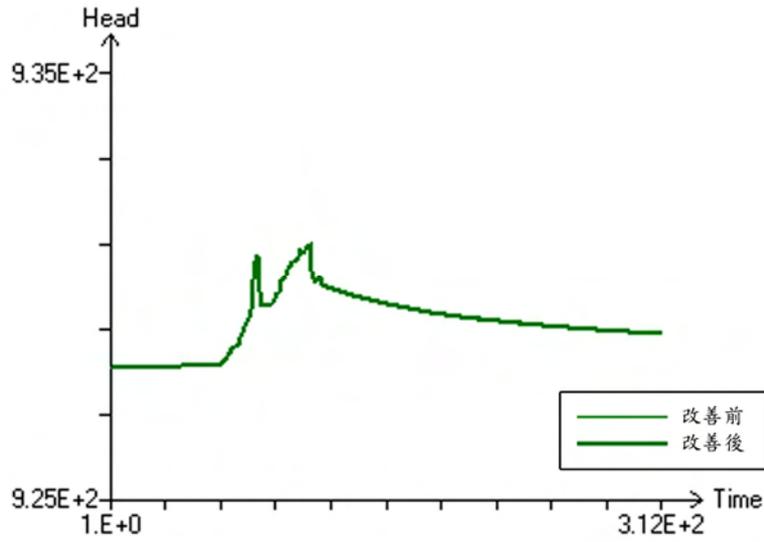
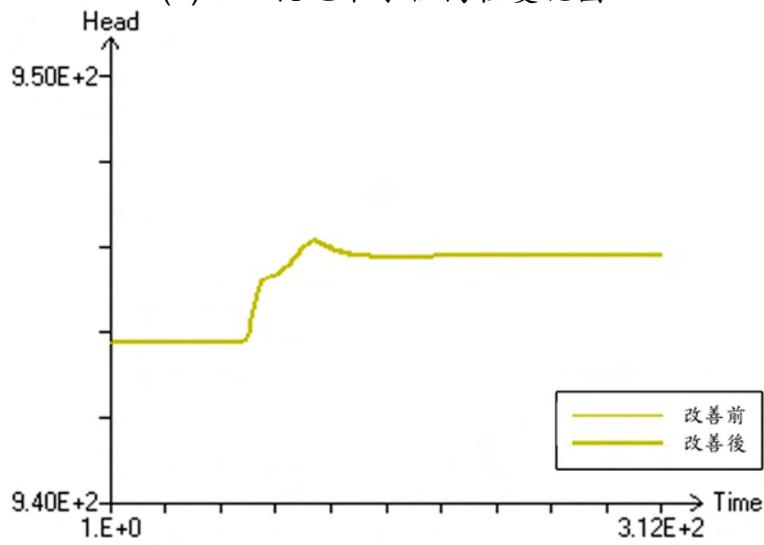
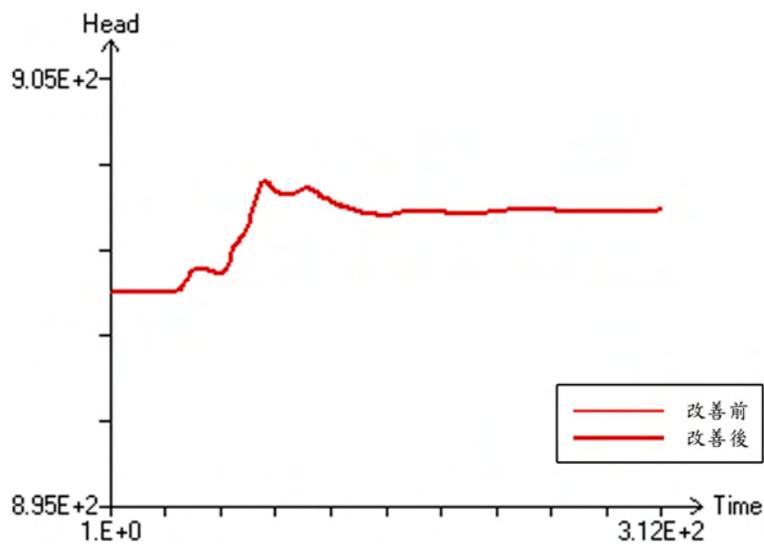
圖 6-2-16 解壓井改善工程地下水位變化圖(1/2)

綜上所述，經由本計畫地質鑽探、現地透水試驗及地下水檢層分析成果，可知計畫邊坡地層材料之透水性及流動性皆不明顯，且經由三維水文數值分析成果亦有相同結果，解壓井設置後僅降低井及集水管周圍之地下水位，對整體地下水位之解壓效果並不顯著。
