肆、緩衝綠帶調查與成果展示

4-1 控制點選取

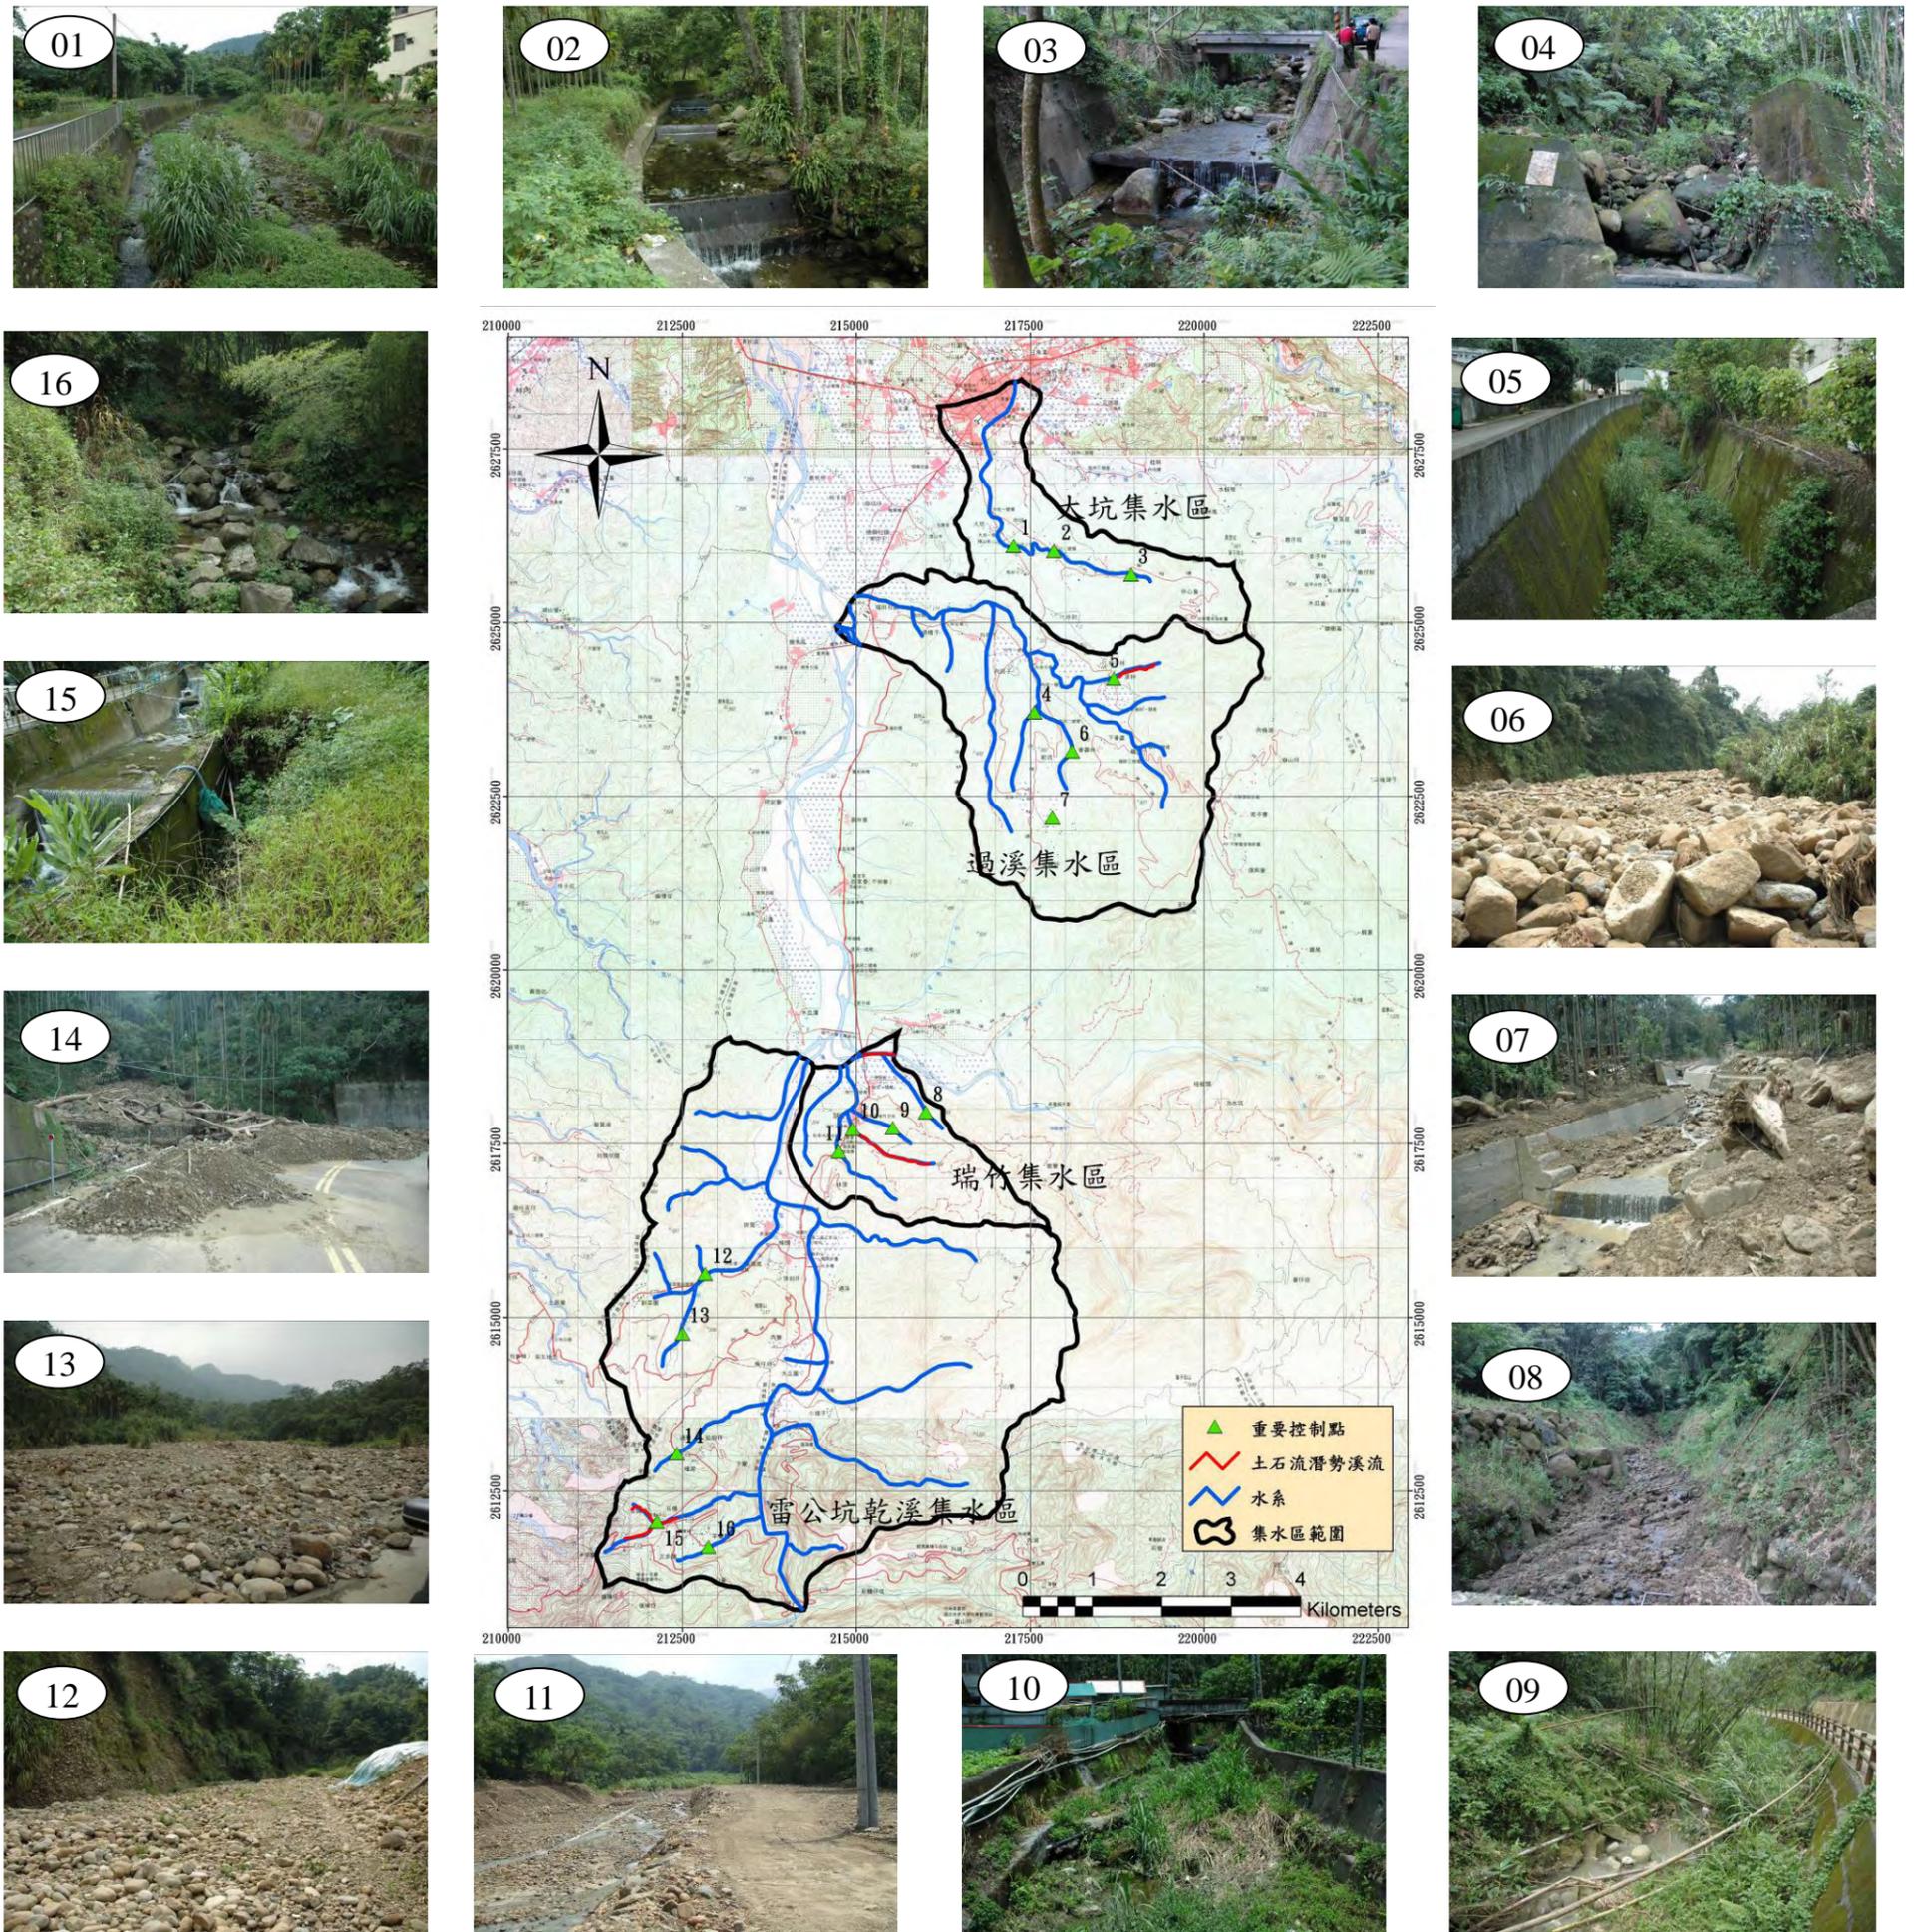
圖4-1 重要控制點分布圖

依第三章現況調查分析，控制點選取可參考保全對象、水土流失程度、河溪不穩定性等標的進行評估，評估後選取 16 點進行後續緩衝綠帶調查及土砂量分析。各標的評估的程度依現場勘查後依序分為嚴重、中等、普通，16 個重要控制點位分析請參照圖 4-1。

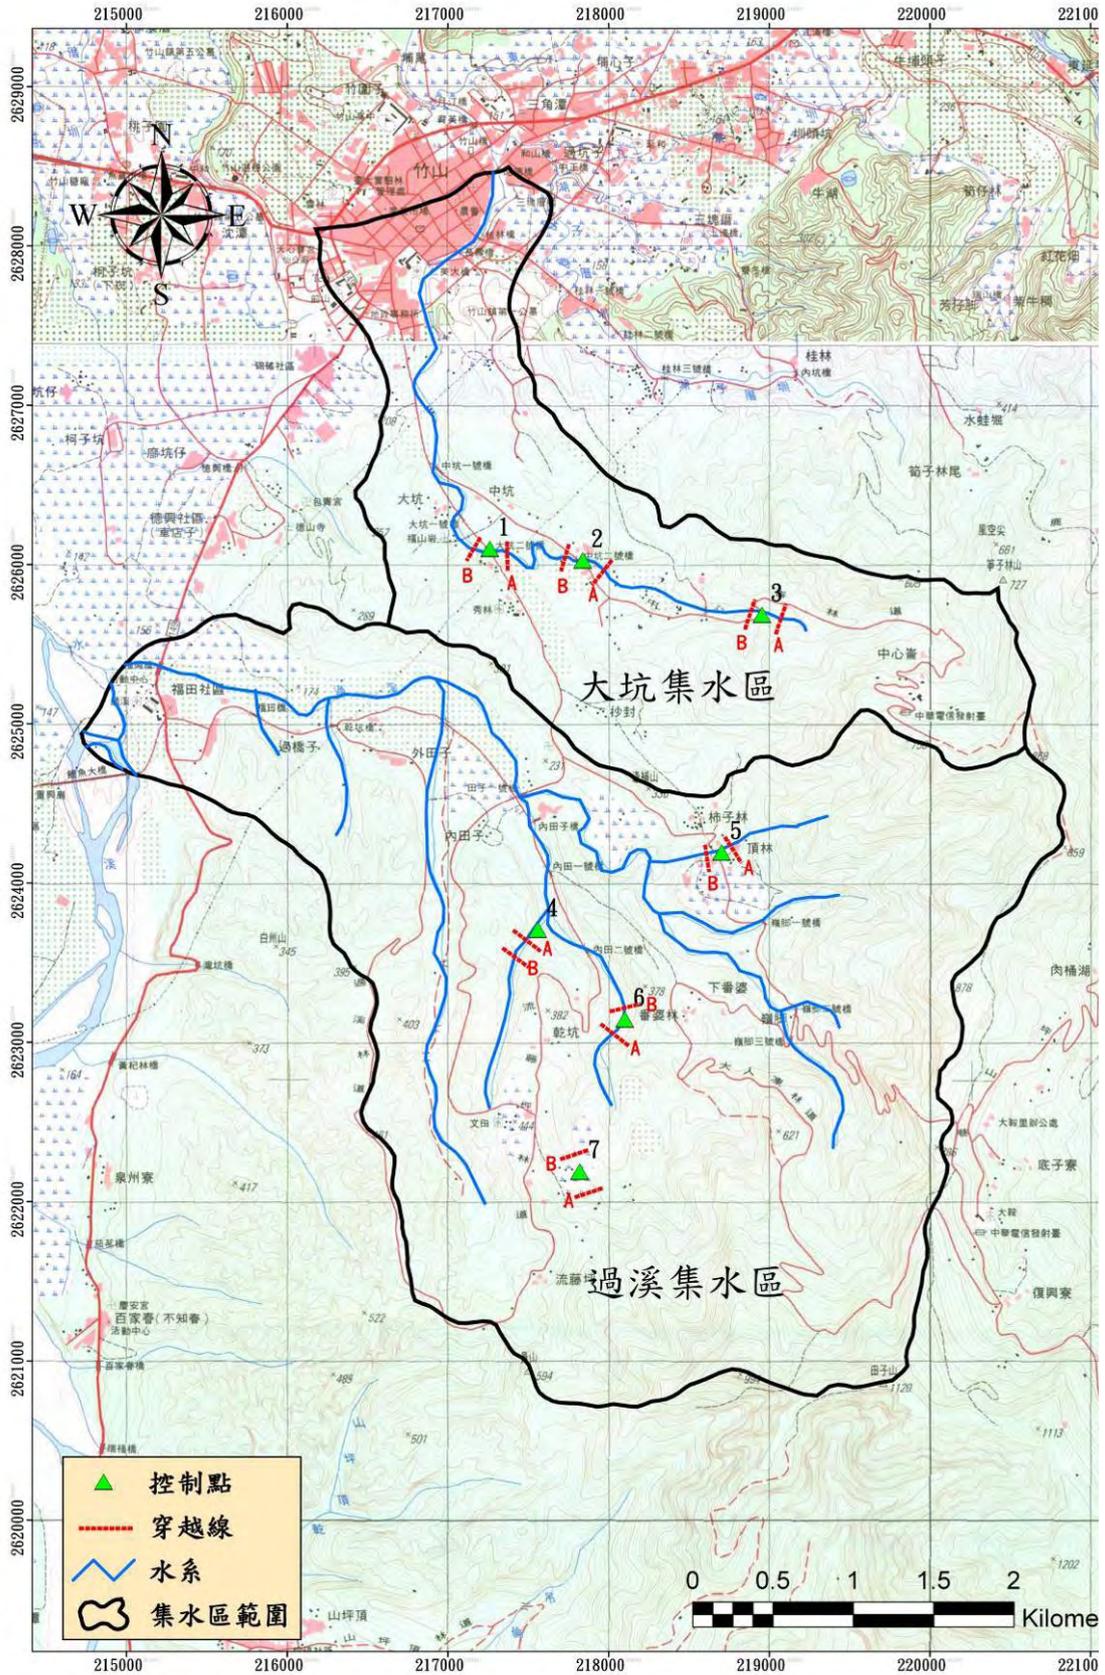
圖4-2 重要控制點穿越線圖-大坑、過溪集水區

每一控制點設置 2 個穿越線(垂直行向)，穿越線往兩岸延伸至少需達 100 年頻率洪水水位以上 5M。每一穿越線帶寬(平行流向)約為 1-2M，以兩條穿越線間為樣區進行緩衝綠帶調查，各控制點穿越線圖請參照圖 4-2、圖 4-3。

本計畫為求瞭解緩衝綠帶特性與工程設施之關連，藉由調查溪流兩旁緩衝綠帶之植生群落分布狀況，選定 16 處重要控制點，其中 16 處控制點應有 1/3 以上為未施設工程結構物之天然河道，依據上述調查結果可推估本區相似植生群落經人為工程設施後之演變及物種競爭情形，作為工程設計時參考之依據。重要控制點水位高程請參照表 4-2。計畫採用穿越線法進行調查，穿越線位置請詳圖 4-2、4-3。

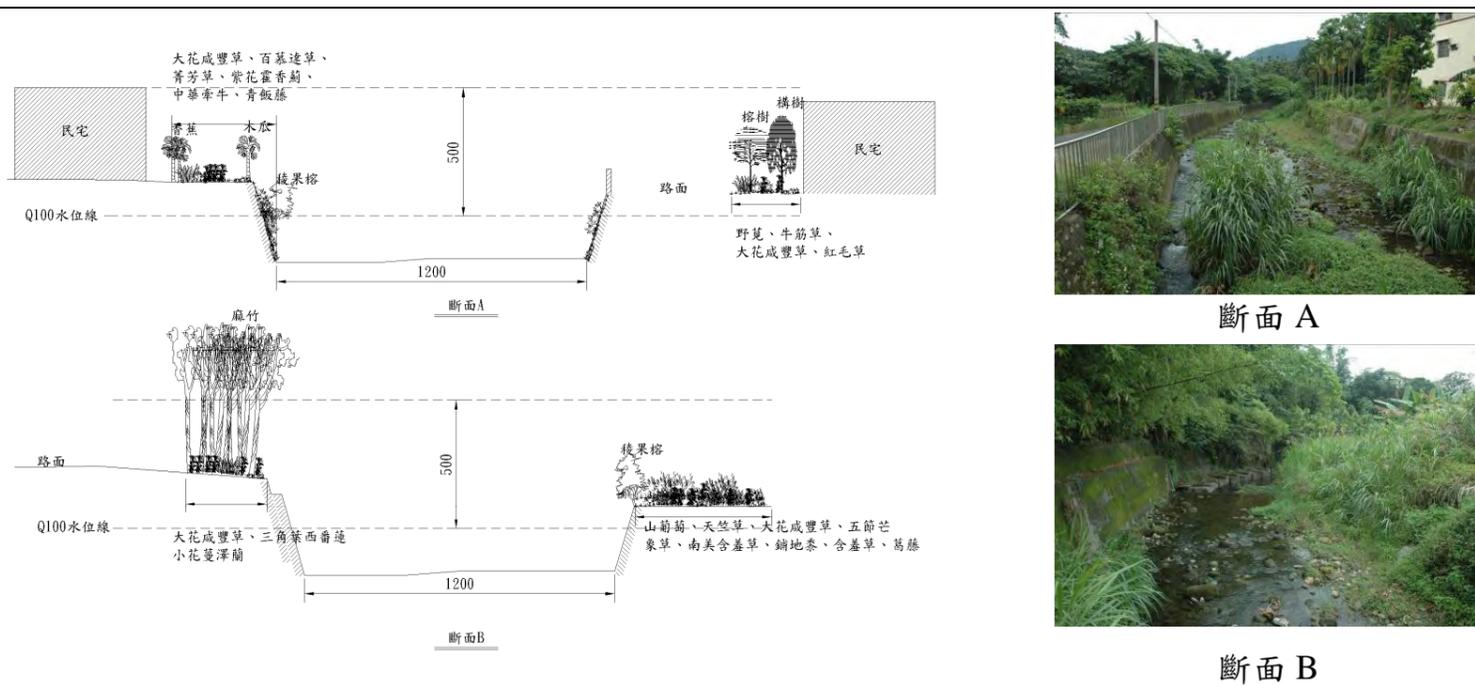
圖4-4 斷面形式及相對位置圖-控制點1

斷面 A

斷面 B

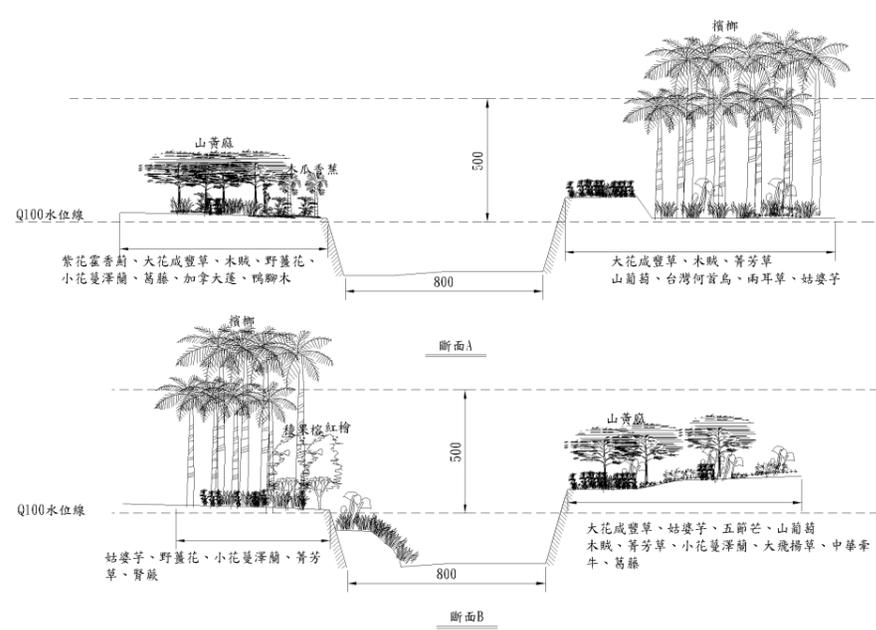
圖4-7 斷面形式及相對位置圖-控制點2

斷面 A(98.7.4)

斷面 B(98.7.4)

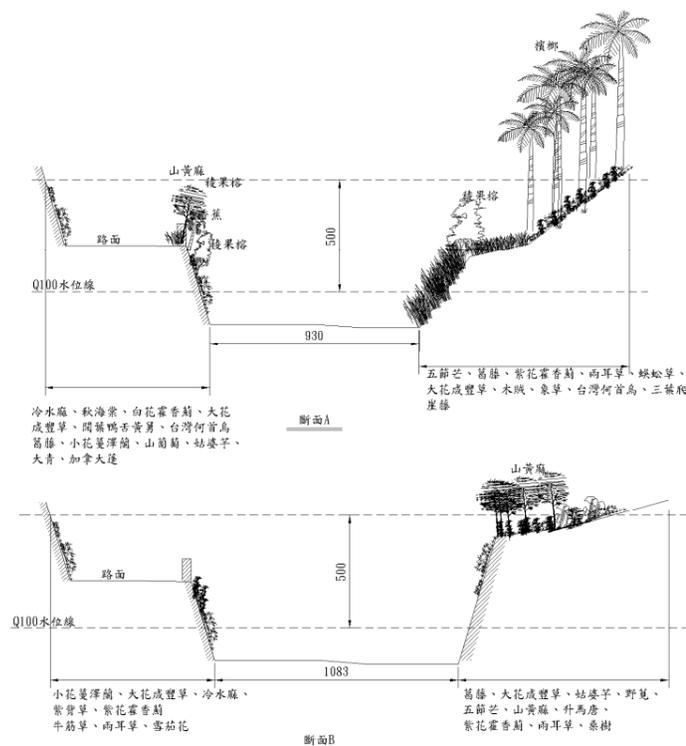
圖4-10 斷面形式及相對位置圖-控制點3

斷面 A(98.7.4)

斷面 B(98.7.4)

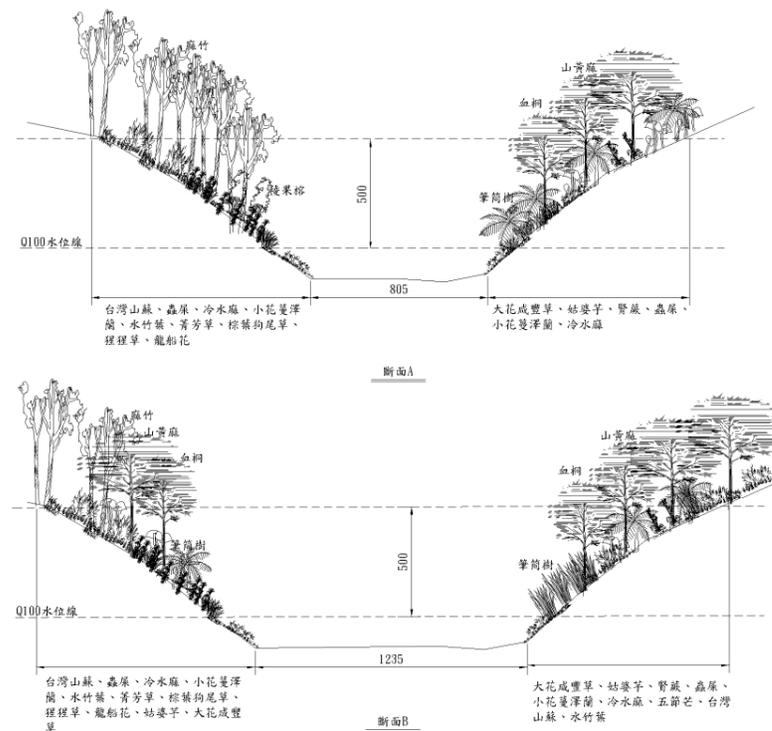
圖4-13 斷面形式及相對位置圖-控制點4

斷面 A(98.7.4)

斷面 B(98.7.4)

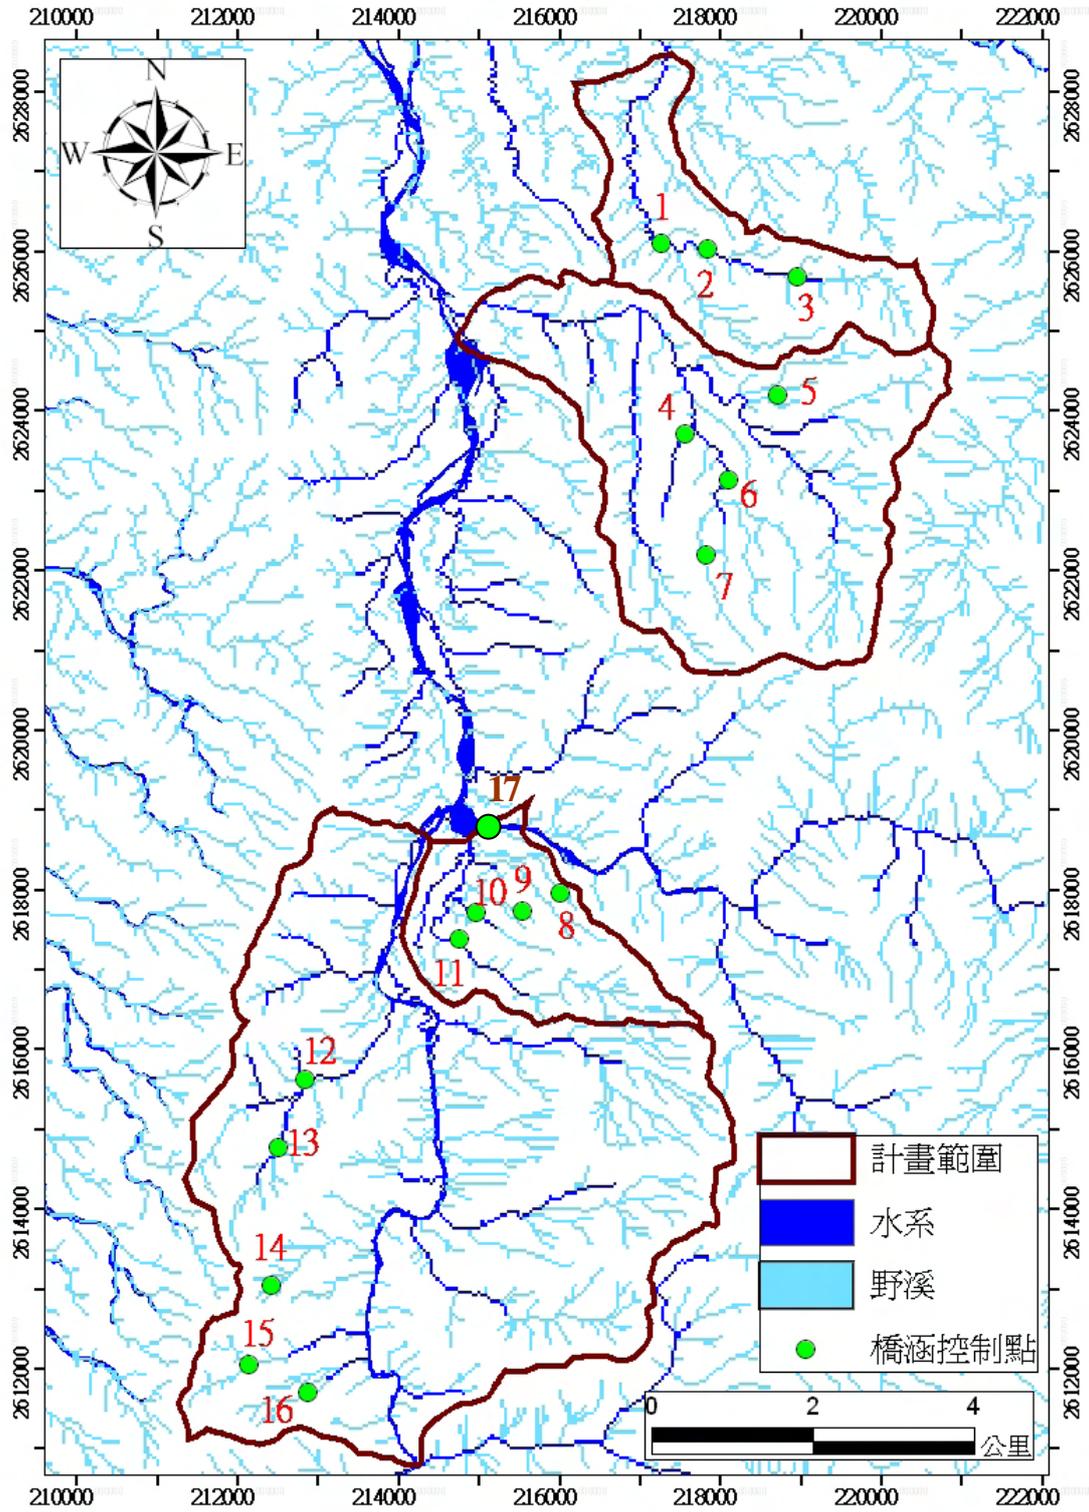
圖 5-3、橋涵控制點分布

計畫範圍內重要控制點—構造物及橋樑分布如圖 5-3，以合理化公式計算各橋樑控制點位頻率年之洪峰流量，整理如表 5-12。

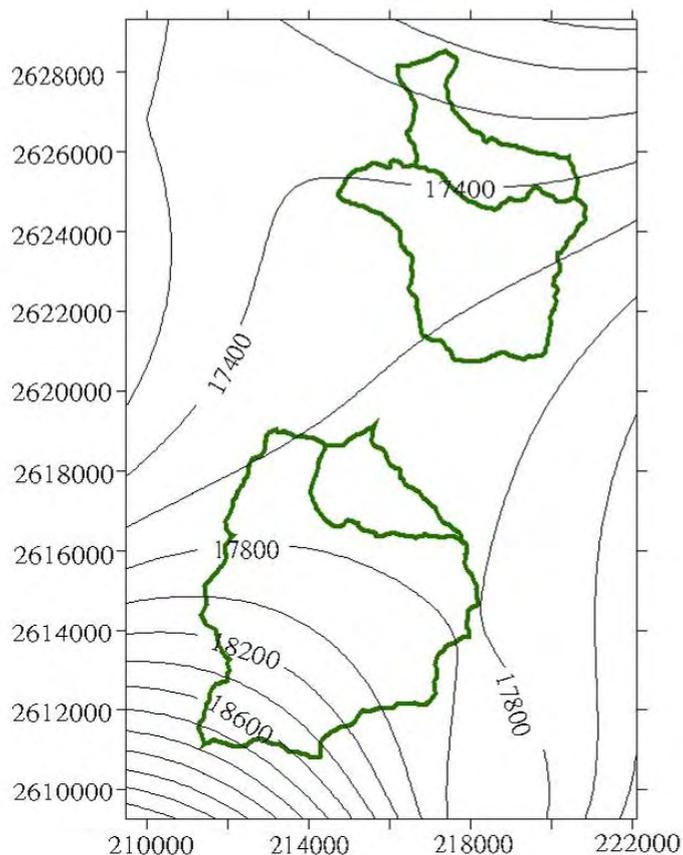
圖 5-20 計畫範圍集水區年平均降雨沖蝕指數分布圖

降雨沖蝕指數(R_m)係由黃俊德(1979)分析本省八個氣象站(基隆、新竹、台中、日月潭、高雄、恆春、台東及花蓮)20年的自記日雨量記錄，並以全台灣 200 個雨量站的月雨量資料為輔，利用這些氣象站之記錄以非線性迴歸方程式求算各地雨量與年降雨沖蝕指數的關係，建立臺灣本島的年平均降雨沖蝕指數，利用地理統計可求算台灣地區年平均降雨沖蝕指數等值圖。計畫範圍集水區降雨沖蝕指數空間分布，如圖 5-20。

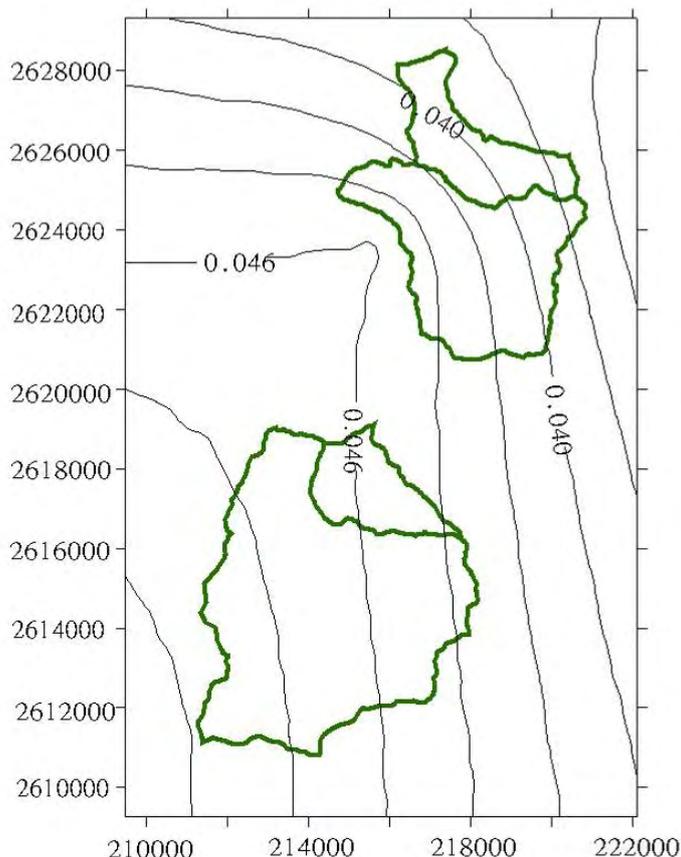
圖 5-21 計畫範圍集水區年平均土壤沖蝕指數分布圖

土壤沖蝕指數(K_m)係採用萬鑫森、黃俊義(1981、1989)所調查之台灣坡地土壤沖蝕指數值，利用地理統計可求算台灣地區土壤沖蝕指數等值圖。計畫範圍集水區土壤沖蝕指數空間分布，如圖 5-21。

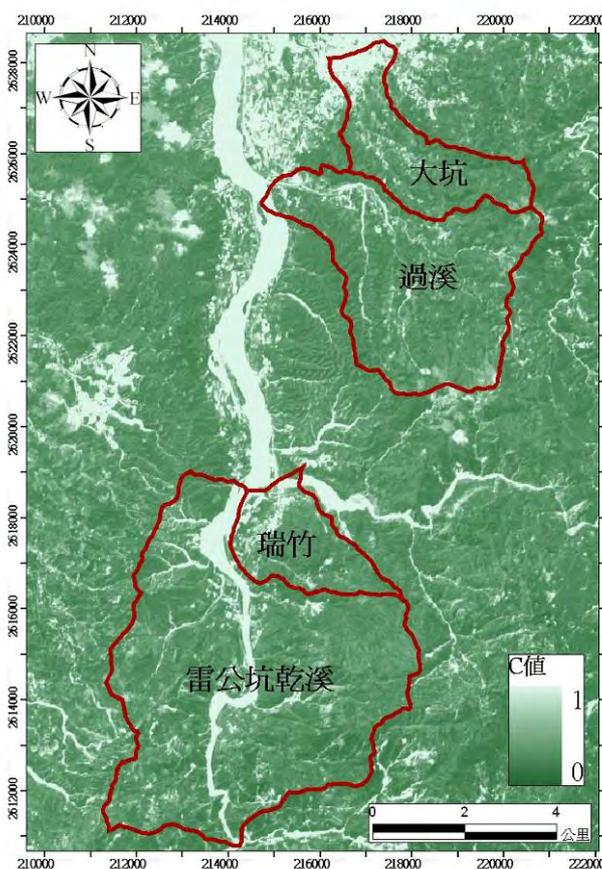
圖 5-22 計畫範圍 C 值分布

IR 為近紅外光；R 為紅光。所求得 NDVI 值愈大顯示地表植物生育愈旺盛、植被覆蓋佳。由於台灣地區之 C 值尚無資料庫可資利用，本評估集水區之覆蓋與管理因子(C)係以常態化差異植生指標經線性反向配置後產生。計畫範圍 C 值分布，如圖 5-22。

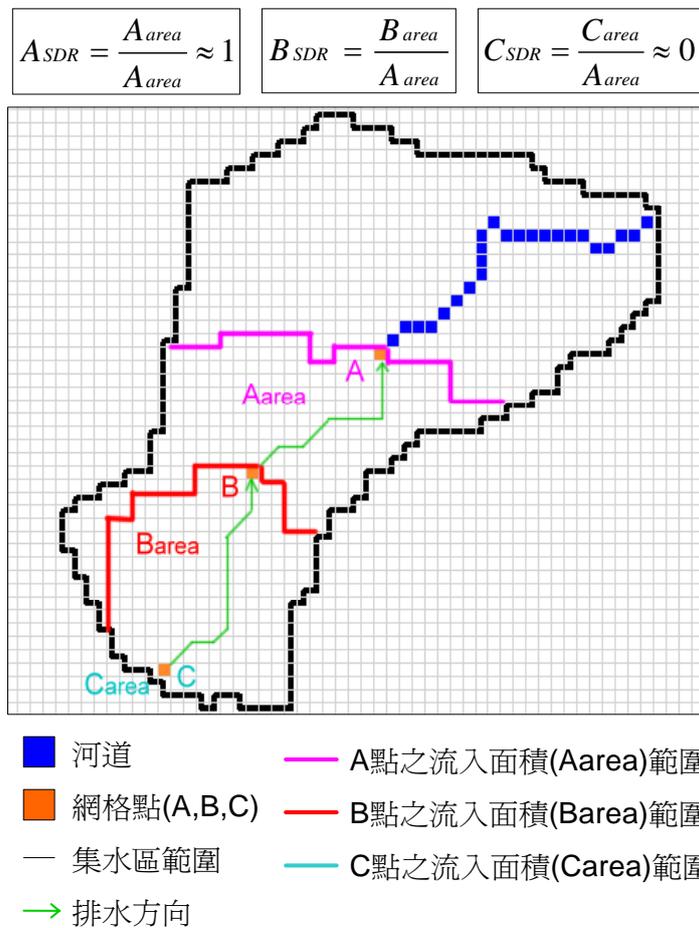
圖 5-23 集水區坡面泥砂遞移率示意圖

而流失。泥砂遞移率可視為某格點對最接近渠道格點之泥砂貢獻量，若將泥砂貢獻量用網格上游流入面積表示，則網格上游流入面積愈大，其產生的逕流量亦愈大，愈能將泥砂帶至河道。因此，集水區坡面上任一格點之泥砂遞移率，可視為該格點上游流入面積(A_{grid})與該格點流至最接近渠道之上游流入面積(A_{total})之比值，如圖 5-23 所示；意即濱水區愈靠近渠道之格點，泥砂遞移率愈高，其坡面沖蝕之泥砂愈容易進入渠道，而增加河道之泥砂產量。集水區之坡面泥砂產量(Y_s)可由集水區坡面土壤流失量(A_m)與坡面泥砂遞移率(SDR)之乘積(Y_s = A_m * SDR)來推算，藉由網格之排水流向可計算每個網格之泥砂遞移率及泥砂量。

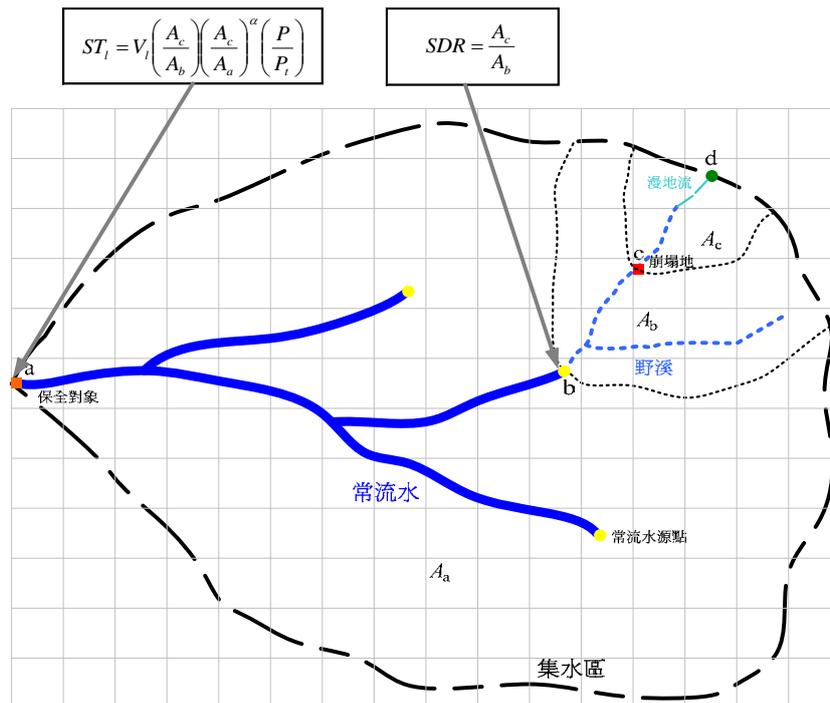
圖 5-24 集水區崩塌地泥砂遞移量示意圖

式中， ST_l ：泥砂遞移量(Sediment Transport, ST)、 V_l ：崩塌體積(m^3)、 A_a ：鄰近保全對象河道之集水區(ha)、 A_b ：b 點之集水區面積(ha)、 A_c ：c 點之集水區面積(ha)、 P ：單場雨量(mm)、 P_t ：年平均雨量(mm)、 α ：輸砂衰減係數。

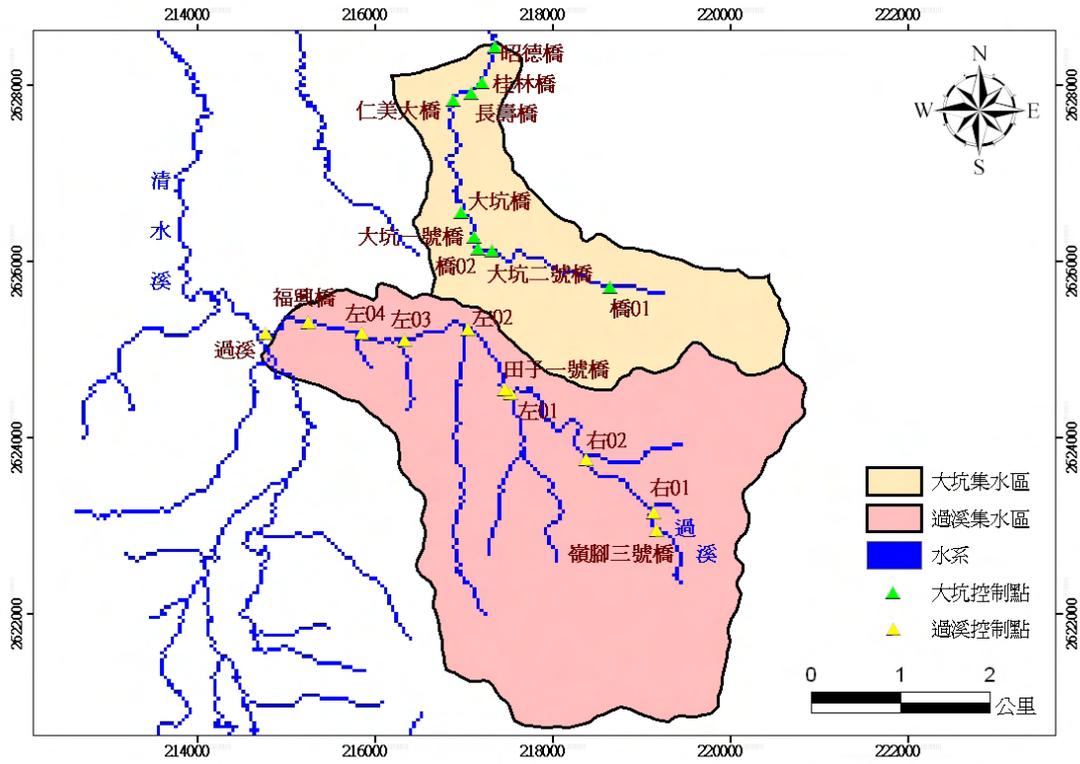
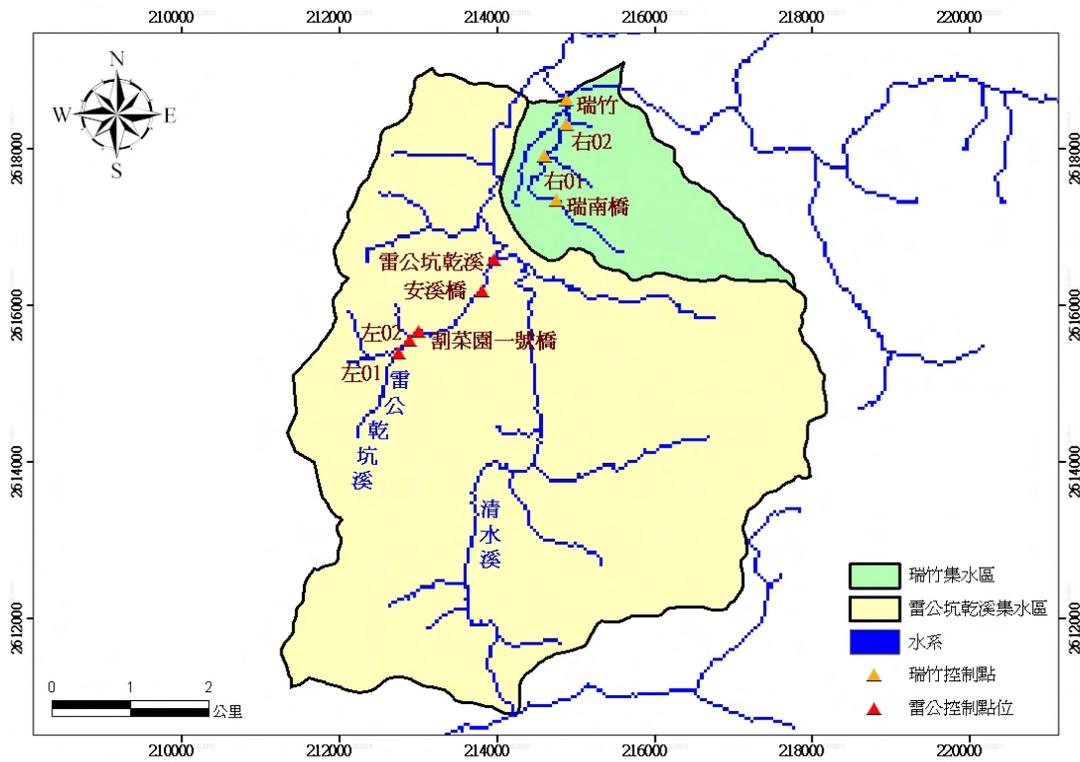
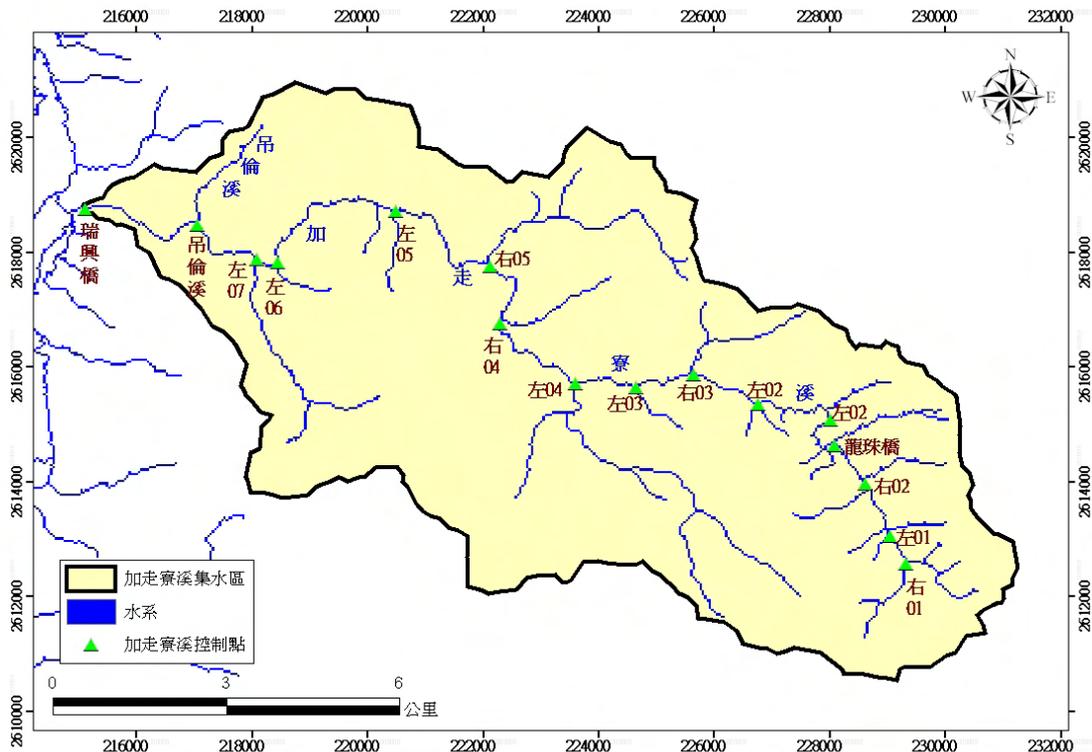
以集水區內主流河道之橋樑點位及支流匯流口作為推估土砂產量之控制點，各橋樑支流點位集水區區位，整理如圖 5-25、圖 5-26、圖 5-27。

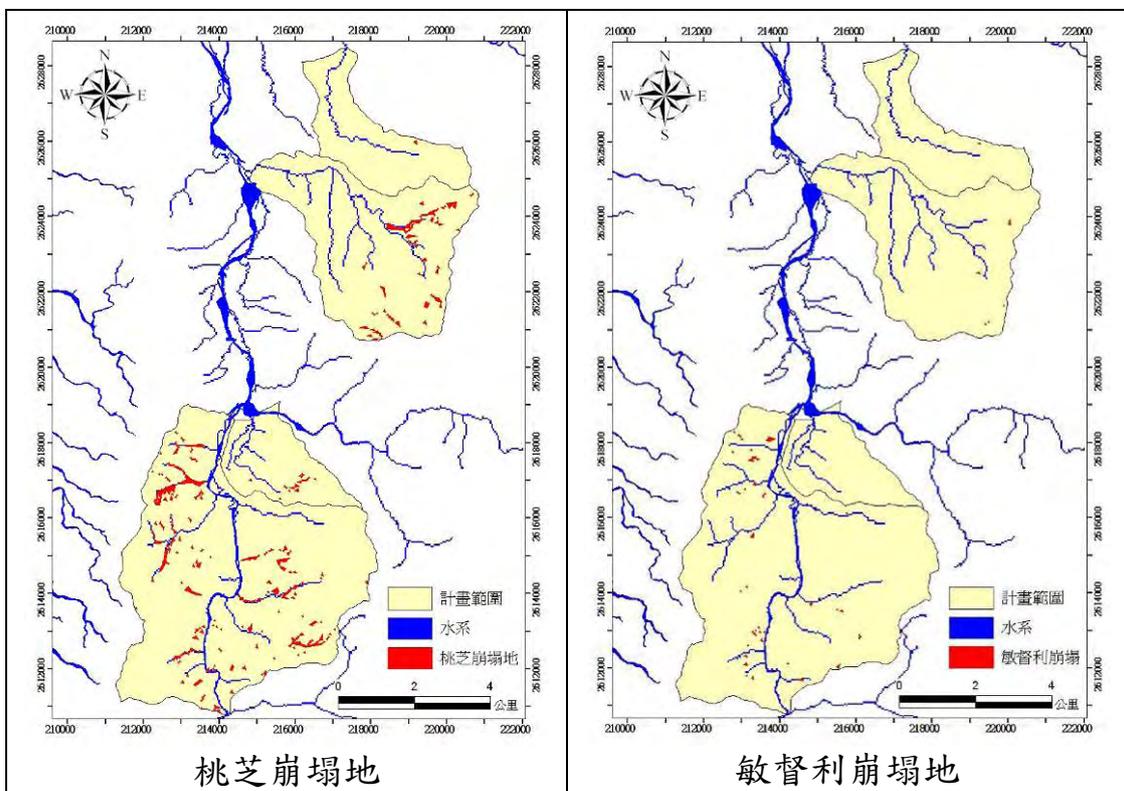
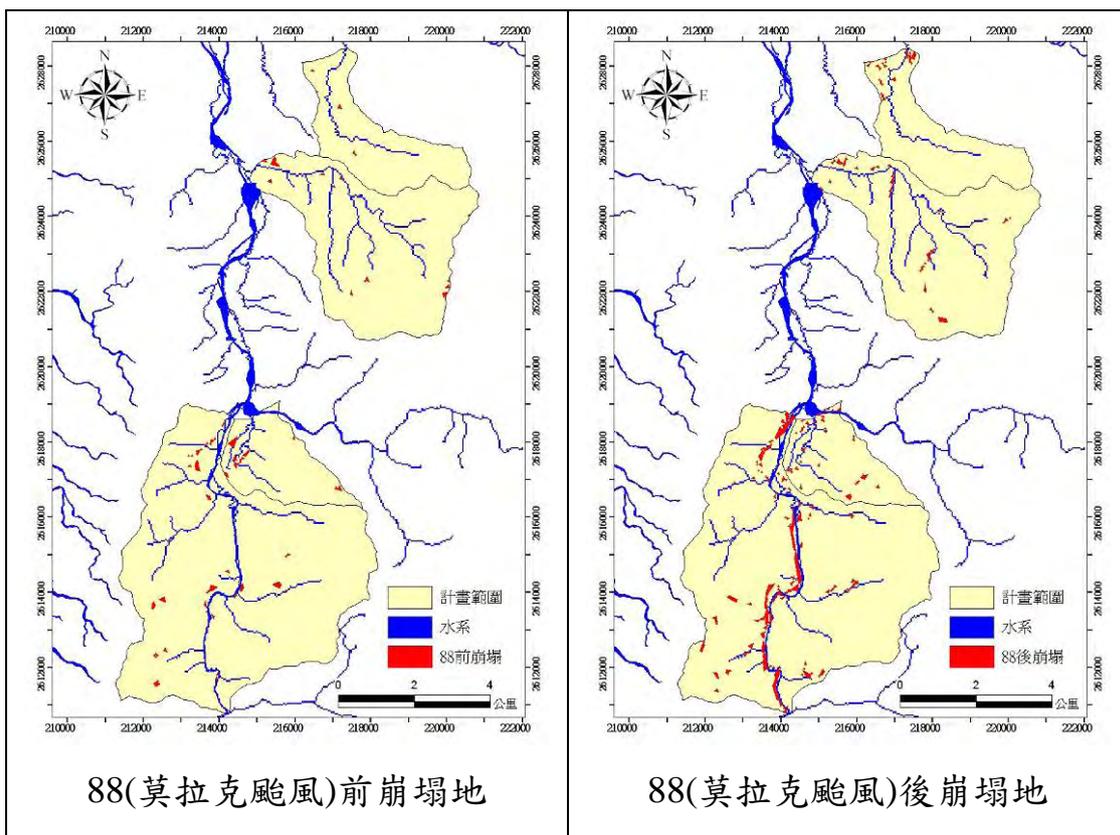
圖 5-28 各時期崩塌地分布 (1/2)

利用水保局調查桃芝颱風及 72 水災後之崩塌區位，另由 2002/0106、2009/01/15、2009/09/26 三期衛星影像翠取之崩塌地，得知各時期新增崩塌區位分布如圖 5-28，計算各時期崩塌區位之崩塌土砂量(表 5-20)。集水區各期崩塌對分析區位之泥砂產量分析如表 5-21。

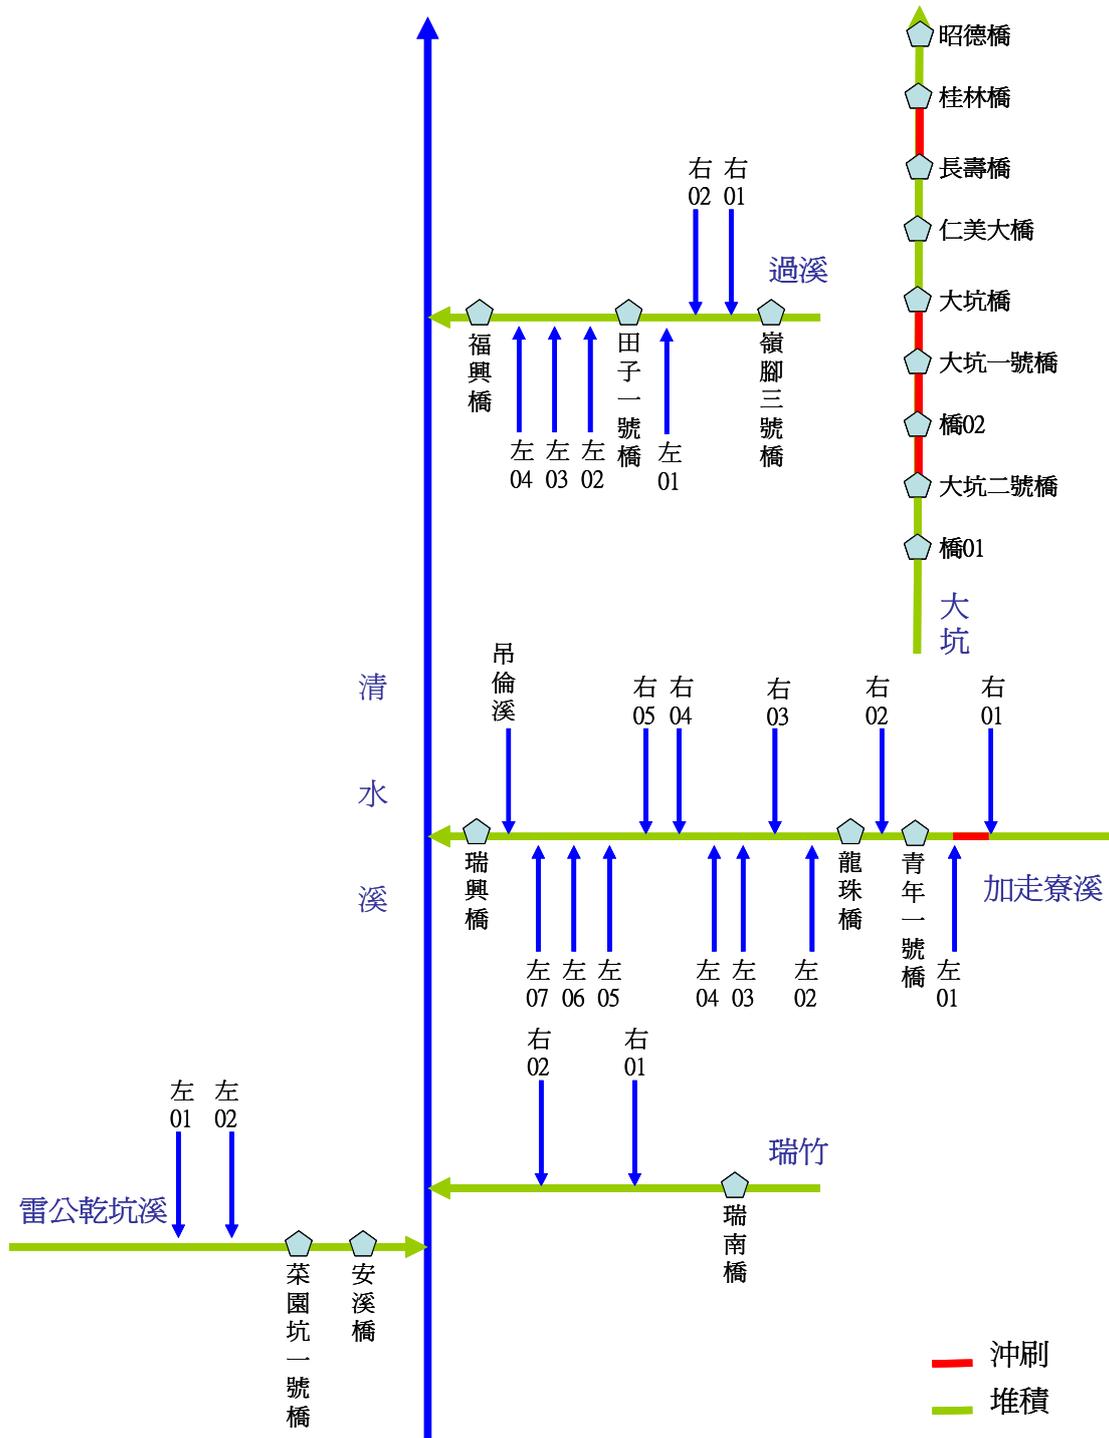
圖 5-29 計畫範圍橋樑及支流點位集水區沖淤示意圖

編號	集水區	區位	未輸出土砂量 (m ³)	沖淤情形
1	雷公乾坑溪	左 01	171270.09	堆積
2	雷公乾坑溪	左 01 — 左 02	74280.09	堆積
3	雷公乾坑溪	左 02 — 割菜園一號橋	34730.36	堆積
4	雷公乾坑溪	割菜園一號橋 — 安溪橋	40856.12	堆積
5	雷公乾坑溪	安溪橋 — 雷公乾坑溪	10379.89	堆積
1	加走寮溪	右 01	217517.32	堆積
2	加走寮溪	右 01 — 左 01	-7306.31	沖刷
3	加走寮溪	左 01 — 青年一號橋	493463.53	堆積
4	加走寮溪	青年一號橋 — 右 02	24473.31	堆積
5	加走寮溪	右 02 — 龍珠橋	34892.97	堆積
6	加走寮溪	龍珠橋 — 左 02	91150.39	堆積
7	加走寮溪	左 02 — 右 03	772732.76	堆積
8	加走寮溪	右 03 — 左 03	573571.38	堆積
9	加走寮溪	左 03 — 左 04	290903.91	堆積
10	加走寮溪	左 04 — 右 04	2092740.75	堆積
11	加走寮溪	右 04 — 右 05	286128.21	堆積
12	加走寮溪	右 05 — 左 05	1208547.60	堆積
13	加走寮溪	左 05 — 左 06	916211.92	堆積
14	加走寮溪	左 06 — 左 07	54382.12	堆積
15	加走寮溪	左 07 — 吊倫溪	686043.98	堆積
16	加走寮溪	吊倫溪 — 瑞興橋	668586.59	堆積

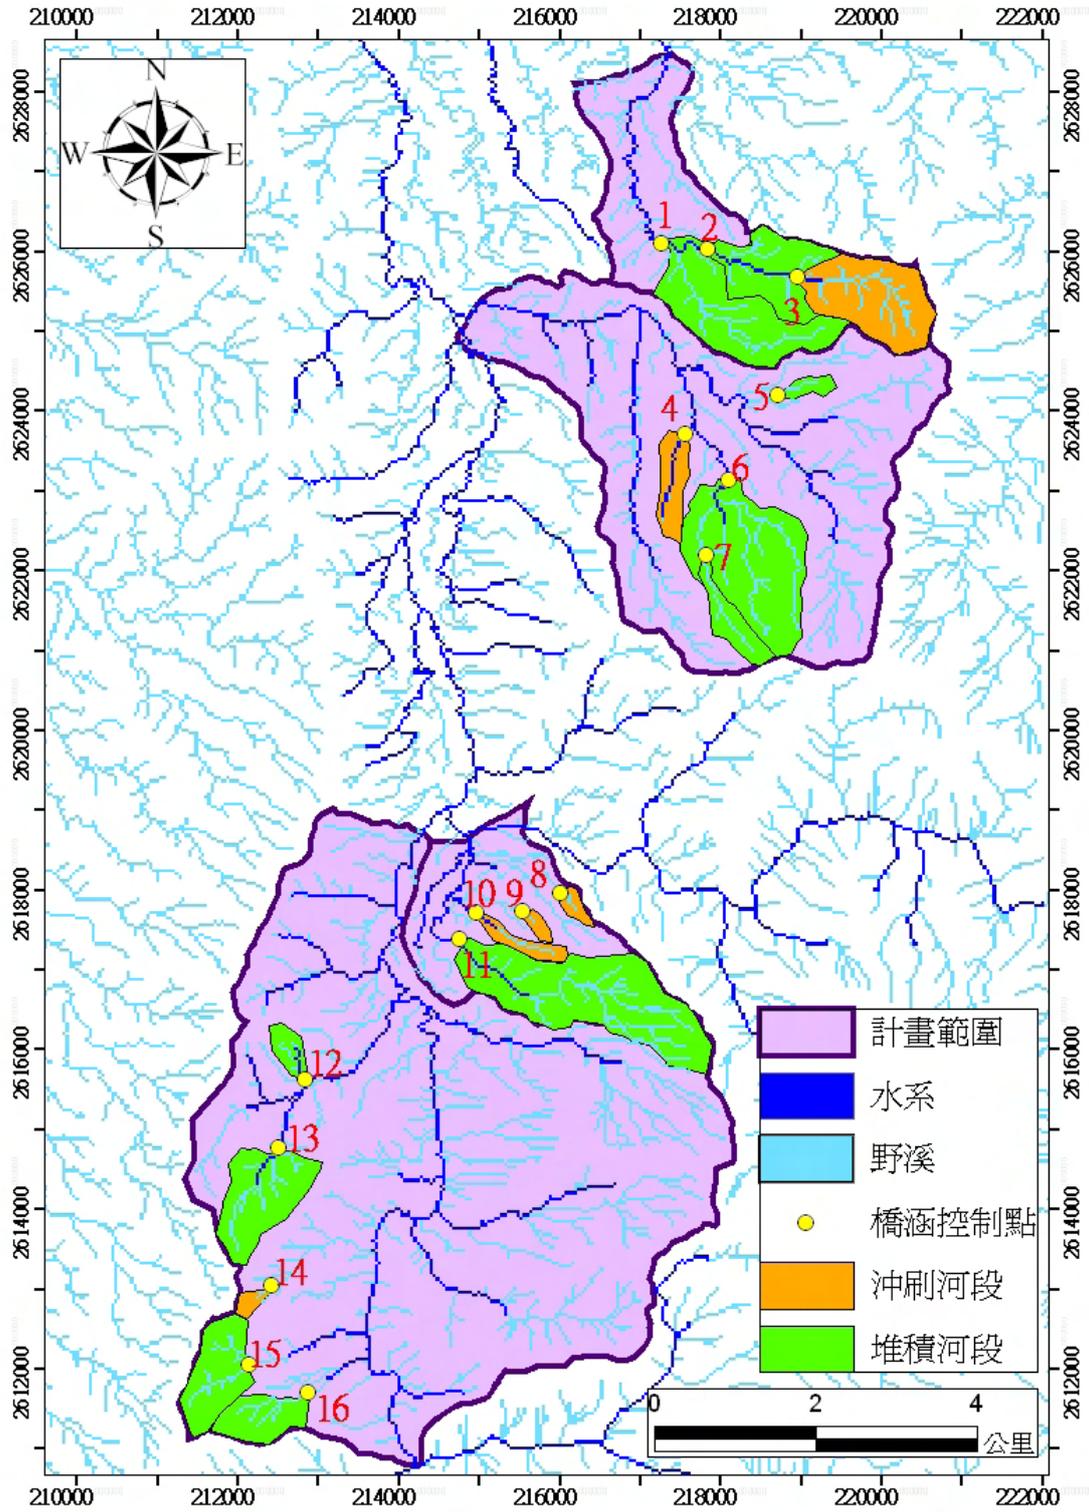
圖 5-30 控制點集水區上游河段沖淤分布圖

編號	區位	總崩塌量 (m ³)	河道輸砂量 (m ³)	未輸出土砂量 (m ³)	沖淤情形
1	大坑 1	23,200	3,350	19,850	堆積
2	大坑 2	13,600	2,728	10,872	堆積
3	大坑 3	0	575	-575	沖刷
4	過溪 1	0	2,915	-2,915	沖刷
5	過溪 2	9,600	23	9,577	堆積
6	過溪 3	230,400	18,649	211,751	堆積
7	過溪 4	73,600	4,923	68,677	堆積
8	瑞竹 1	0	41	-41	沖刷
9	瑞竹 2	0	15	-15	沖刷
10	瑞竹 3	0	1,024	-1,024	沖刷
11	瑞竹 4	176,800	8,174	168,626	堆積
12	雷公 1	32,000	6,938	25,062	堆積
13	雷公 2	53,600	9,486	44,114	堆積
14	雷公 3	0	8	-8	沖刷
15	雷公 4	24,000	60	23,940	堆積
16	雷公 5	38,400	758	37,642	堆積
