肆、緩衝綠帶調查與成果展示

4-1 控制點選取

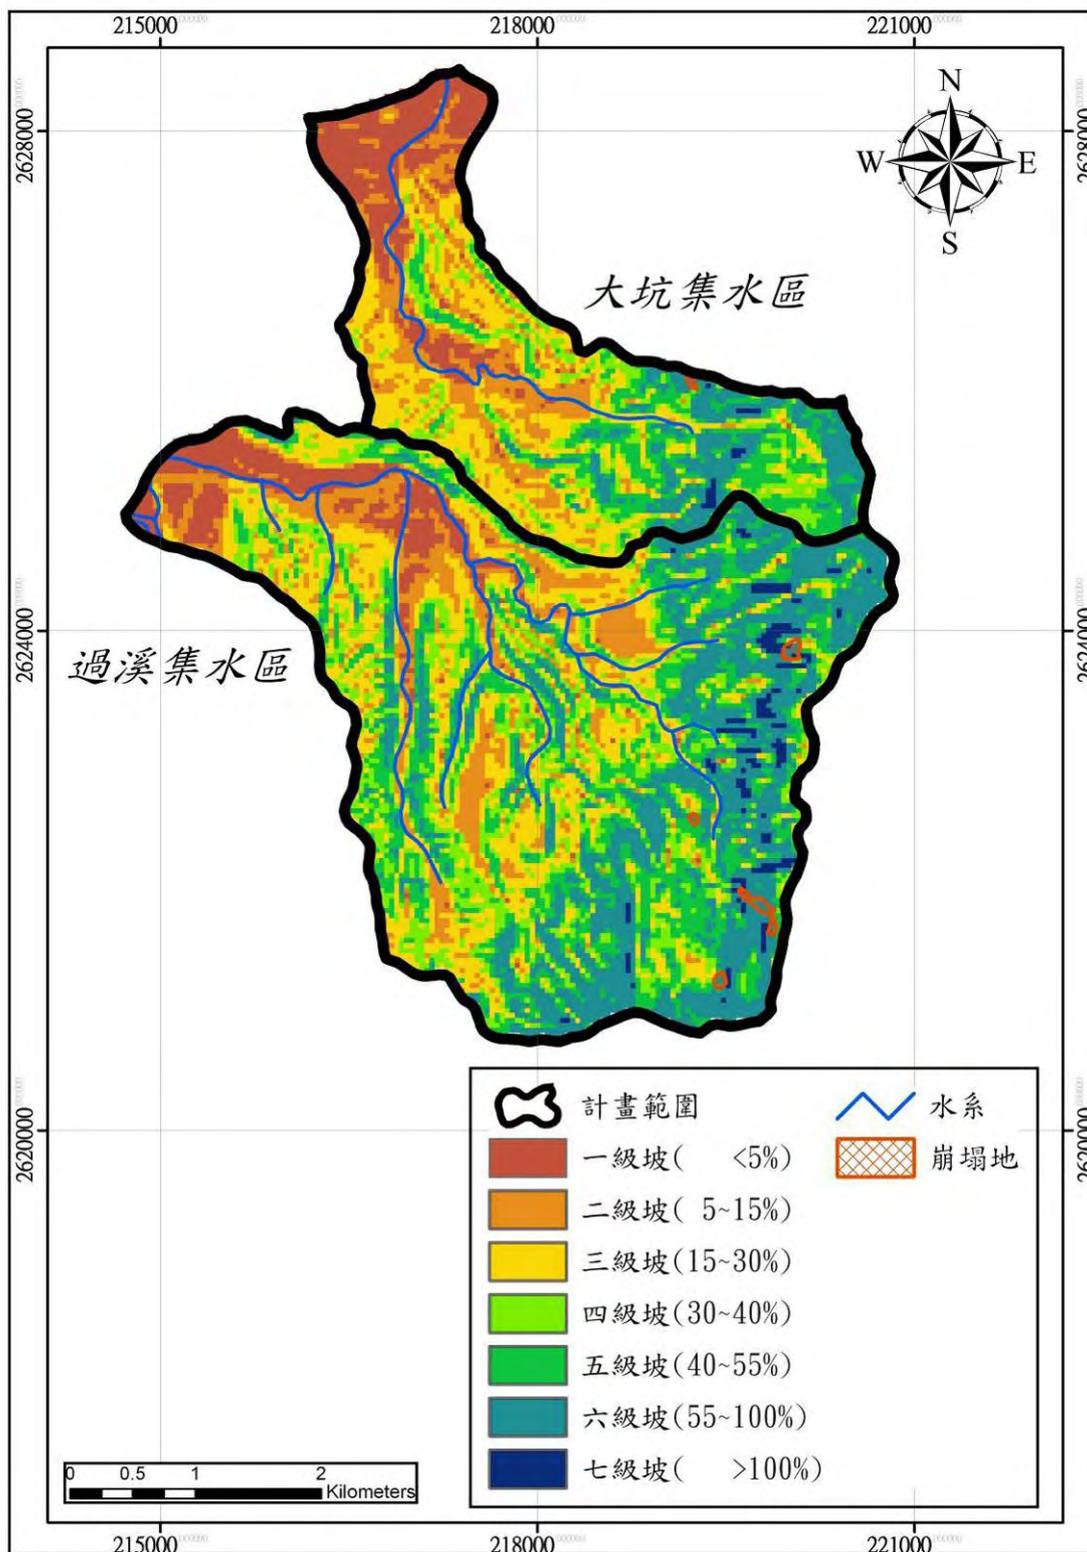
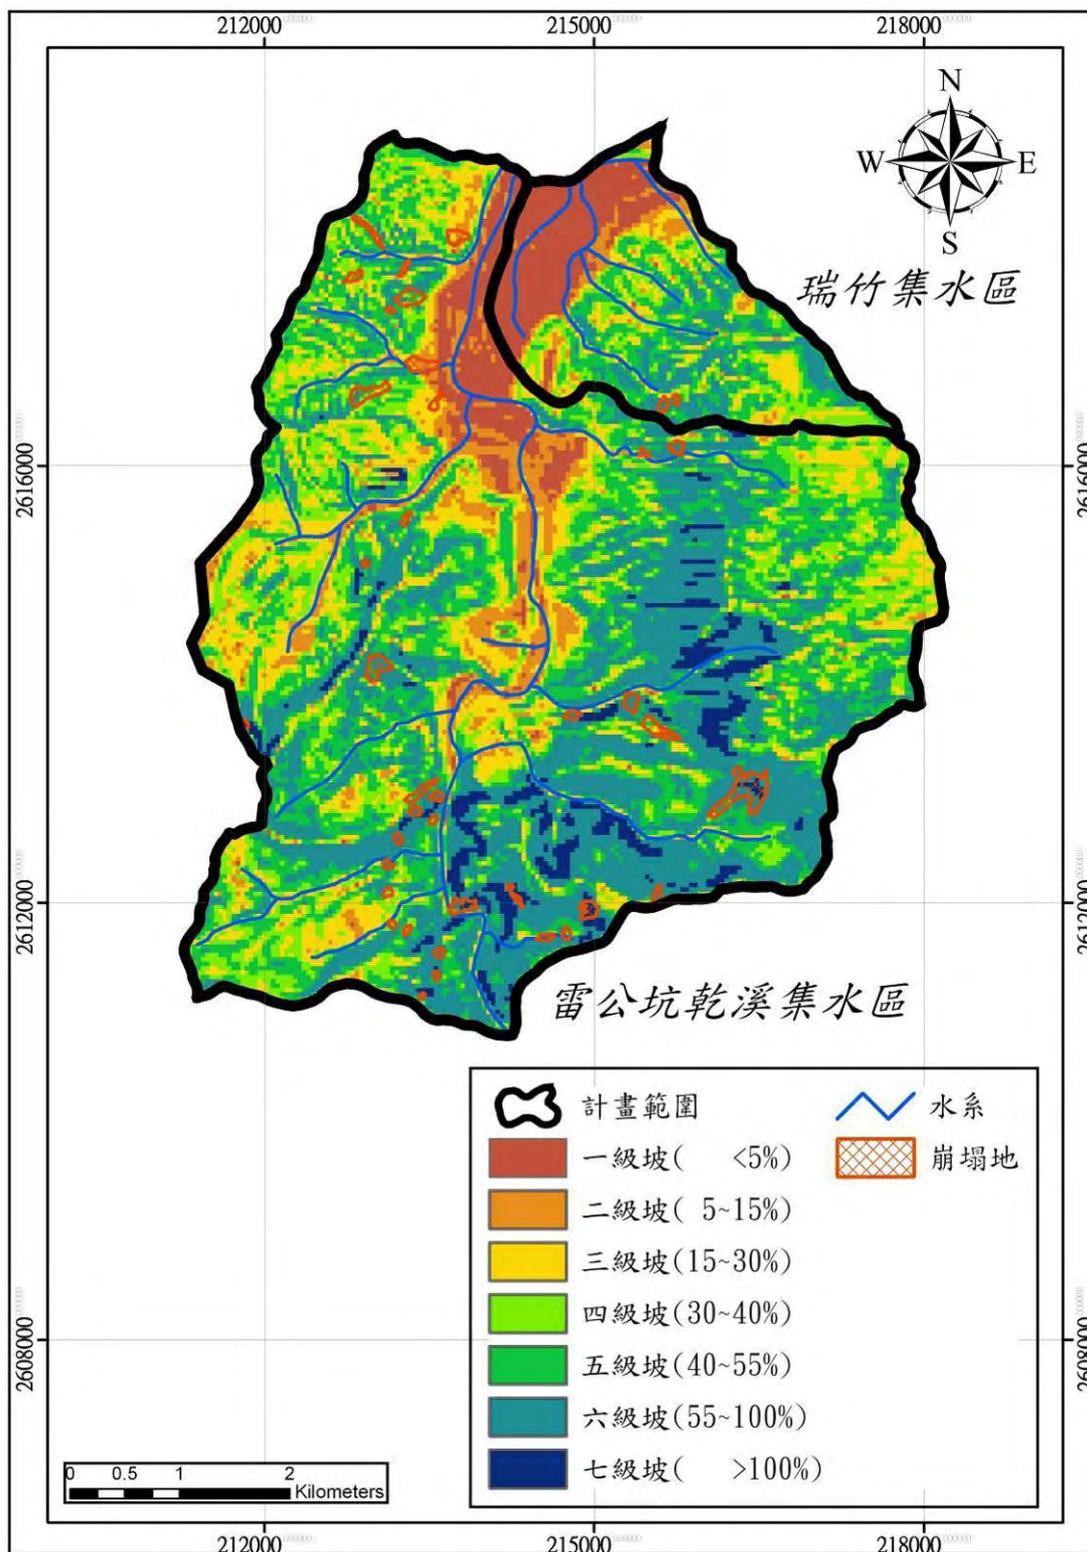
為探討本計畫區內崩塌潛勢，將以分析崩塌之物理特性及力學機制學理之臨界條件方程式為基礎，輔以計畫區以往崩塌發生案例做為驗證；圖5-31及圖5-32表現出本計畫集水區範圍之坡度、水系與過往崩塌地之綜合比對圖。參考Dietrich 與Montgomery 提出之模式，若假設計畫區內之土壤特性參數（ $\rho_s, \tan \phi, T$ ）差異不大，則地形參數（ $A/b, \tan \theta$ ）將為穩定條件中之關鍵因子。由圖中可看出過去崩塌地大多發生於坡度較大（六、七級坡）或臨近溪流（如雷公坑乾溪）之位置，亦為地形參數偏大達到不穩定之情況；綜合理論與歷史資料，本計畫區內坡度為七級坡與六級坡且鄰近溪流（尤以雷公坑乾溪）之區域，將為崩塌再次復發重要潛勢區域，需注意。

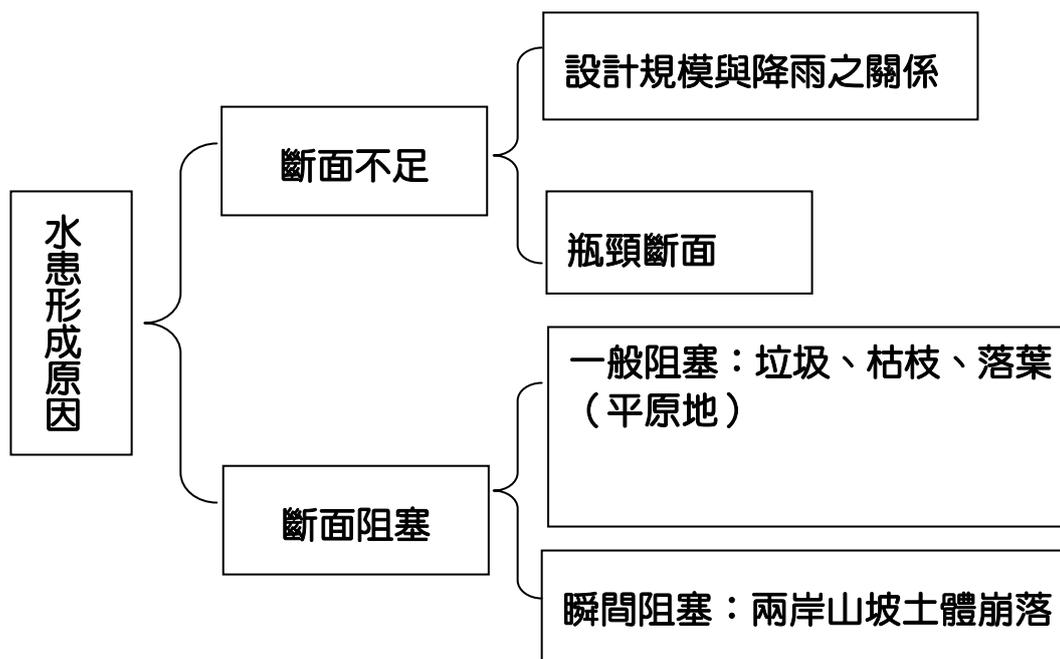
圖6-1 水患形成原因

洪水災害係指集水區內因降雨導致洪水溢岸漫淹或排水不良而危害民眾生命財產及公共設施安全者，稱之。根據以往災害分析後，本計畫區之洪水災害原因如下分析及如圖 6-1 所示：

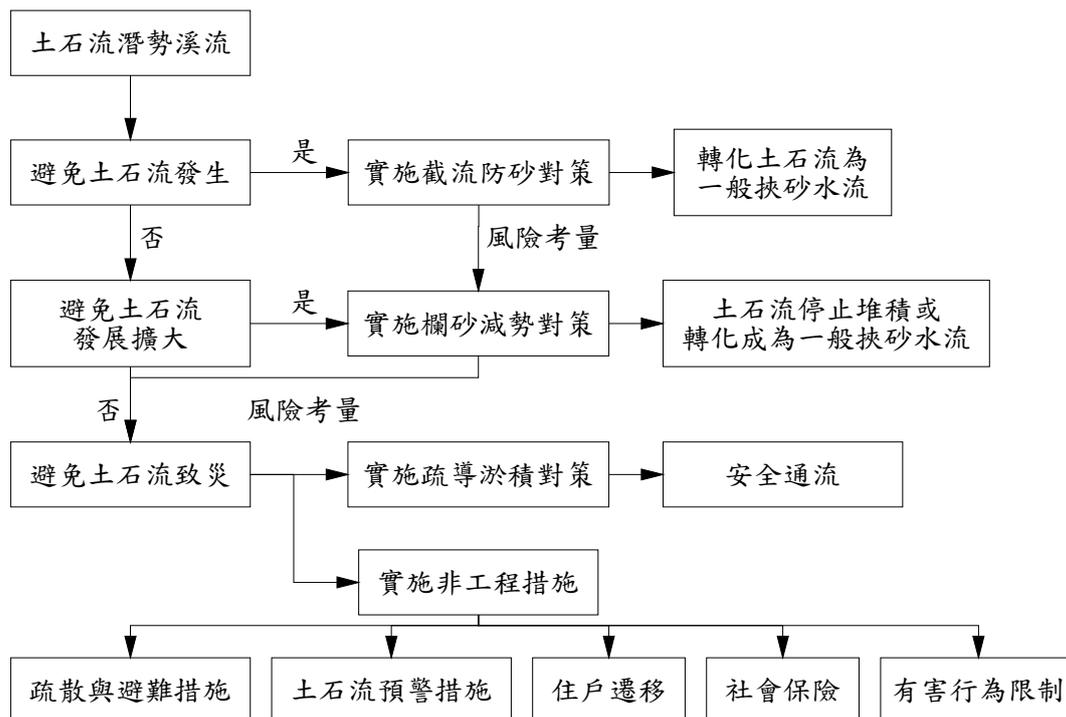
圖7-2-1 土石流防治規劃評估系統

為此，在擬定各種治理對策時應就土石流溪流條件進行評估，以決定適當的工法和對策，如圖 7-2-1 為規劃土石流防治對策時之評估系統。

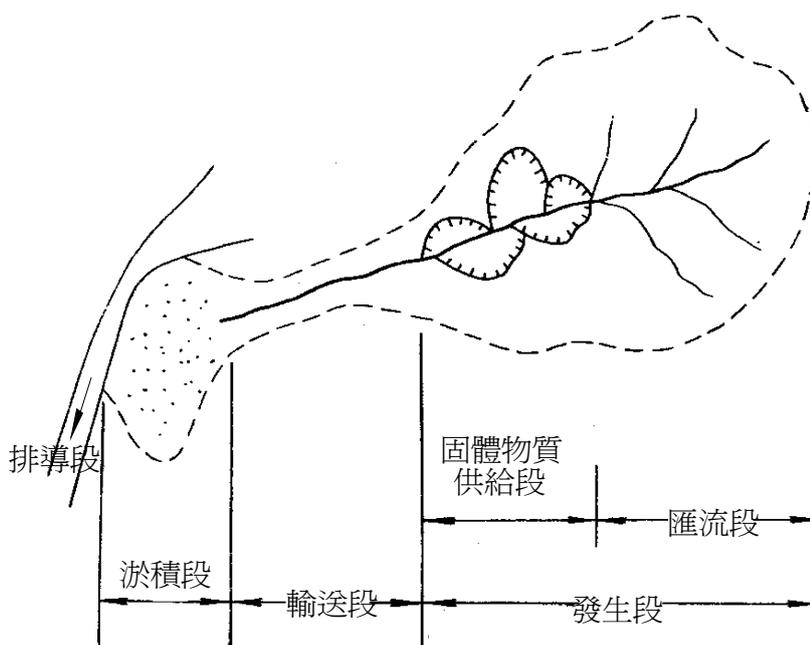
圖7-2-2 土石流溪流特徵圖

土石流溪流治理的首要課題，在於瞭解土石流於溪流不同區段的行為特徵。依照土石流的形成、運動及堆積等特性，通常土石流溪流可以劃分為發生段、輸送段、淤積段及排導段等四種不同的區段，如圖 7-2-2 所示。不同區段因水源、土砂料源、流動、匯流、輸送及勢能等條件有所差異，使工程治理措施必須按其屬性作適性化之規劃。從過去研究及經驗得知，土石流溪流的四種區段可依其坡度和土砂供給型態進行初步的劃分，如表 7-2-3 所示。表中，係依照各區段屬性擬定相應的治理措施；在發生區方面，計畫重點係以穩坡固床，加強輸排水措施，抑制大規模土砂運動為主要，其目的旨在避免水流獲取大量土砂料源而形成土石流；在輸送段方面，當土石流形成後，由於攜出大量土砂向下游流動，故計畫重點應以攔擋貯砂、降低規模及減緩流速等為主，其目的在於避免大量土砂流出；在淤積段及排導區方面，由於本區段的地形因素，常使土石流快速地減速並擴散，而以淤

埋或漫流改道造成危害，故治理計畫應以沉砂及導流為主。

區段	地形特徵	重點工程措施
發生段	1.位於溪流上游區段，呈漏斗狀 2.溪床坡度約在15°以上 3.岸坡陡峻，具有V字形橫斷面，土石裸露，岩石破碎，崩塌、地滑發達	1.固定床面工程 2.護坡工程 3.輸排水工程 4.蝕溝控制
輸送段	1.位於溪流中、上游段，多為峽谷地形 2.溪床坡度約介於10°~15°之間 3.溪床土層厚度可高達數公尺至數十公尺 4.溪床土砂沖淤顯著 5.斷面多呈複式斷面，溪幅較形成區大	1.各式壩工(透過性及非透過性壩) 2.護岸工程
淤積段	1.位於溪流下游段，多呈扇形 2.溪床坡度在10°以下堆積大小石塊混雜，無明顯篩分易發生漫流改道，流路不穩定	1.沉砂措施 2.緩衝林帶 3.導流堤
排導段	1.位於淤積段下游，常與主流連接 2.溪床坡度較淤積段為緩和	1.導流渠道 2.導流堤

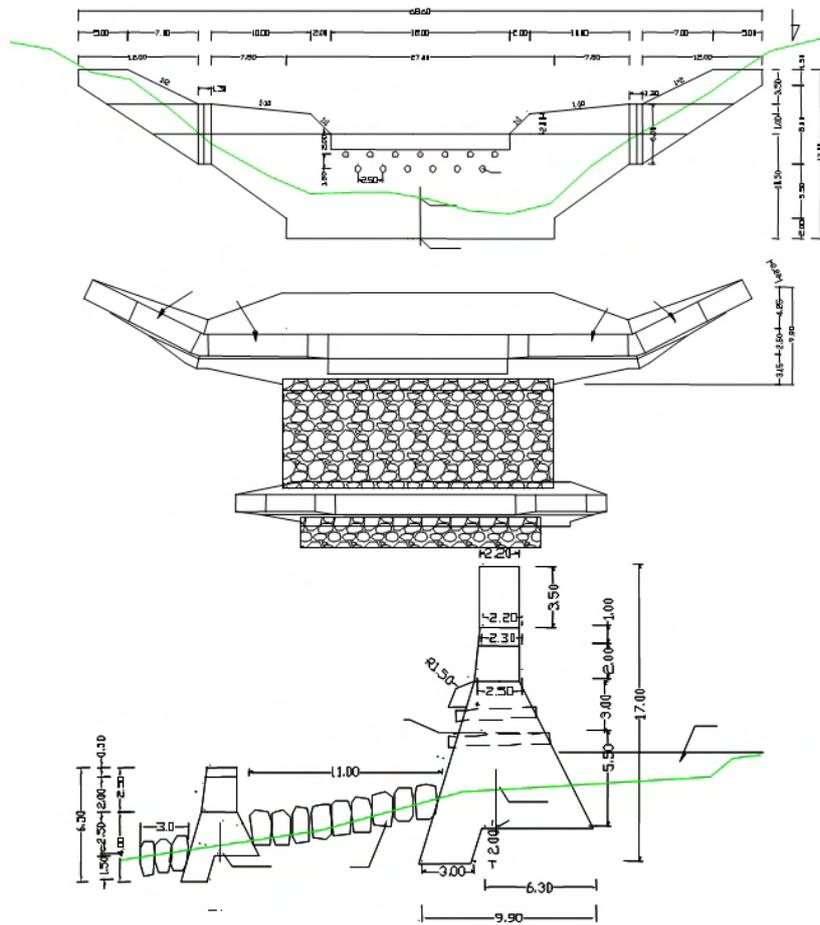
圖7-2-3 防砂壩與副壩

大量土石為土石災害發生潛在條件之一，攔截巨石下移可以降低土石流勢能。溪床上不穩定的土石會成為發生土石災害的料源之一，因此減少溪床土石料源的提供可以降低土石災害發生的程度，並可維持溪床的穩定與土砂移動的平衡。可採用之設計工法包括有，防砂壩、透過性壩，其基本設計圖如後所示。

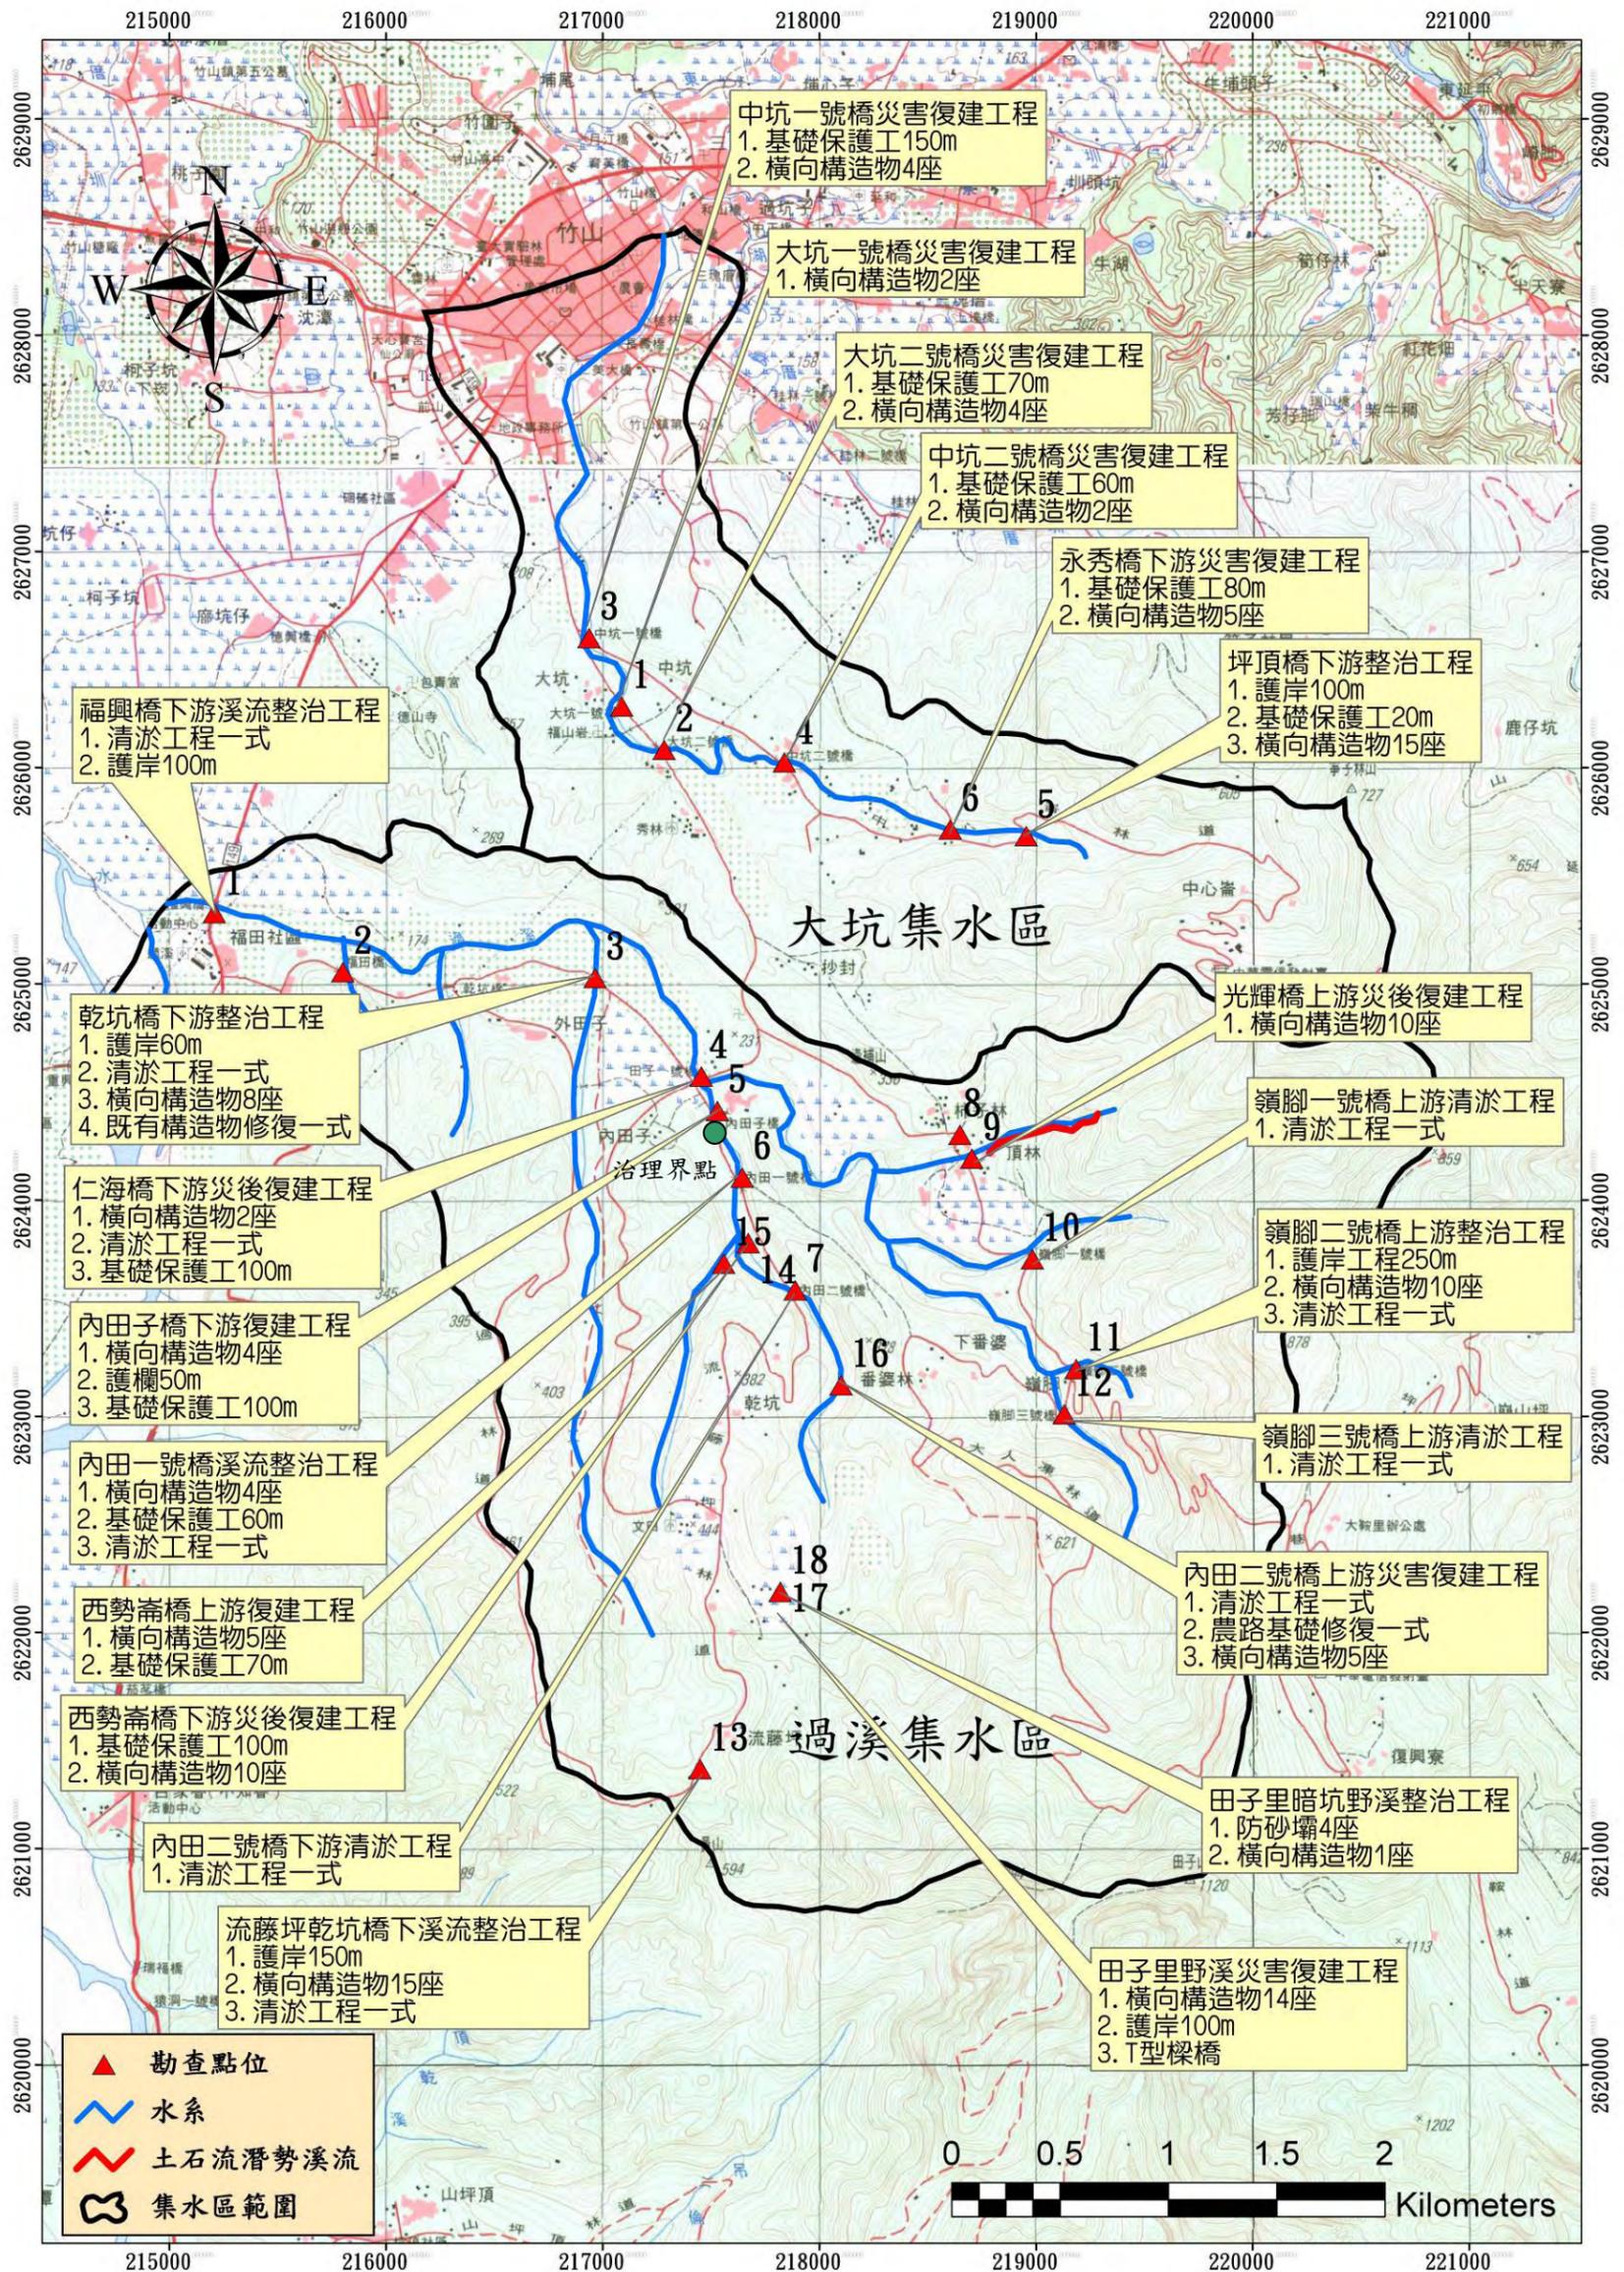
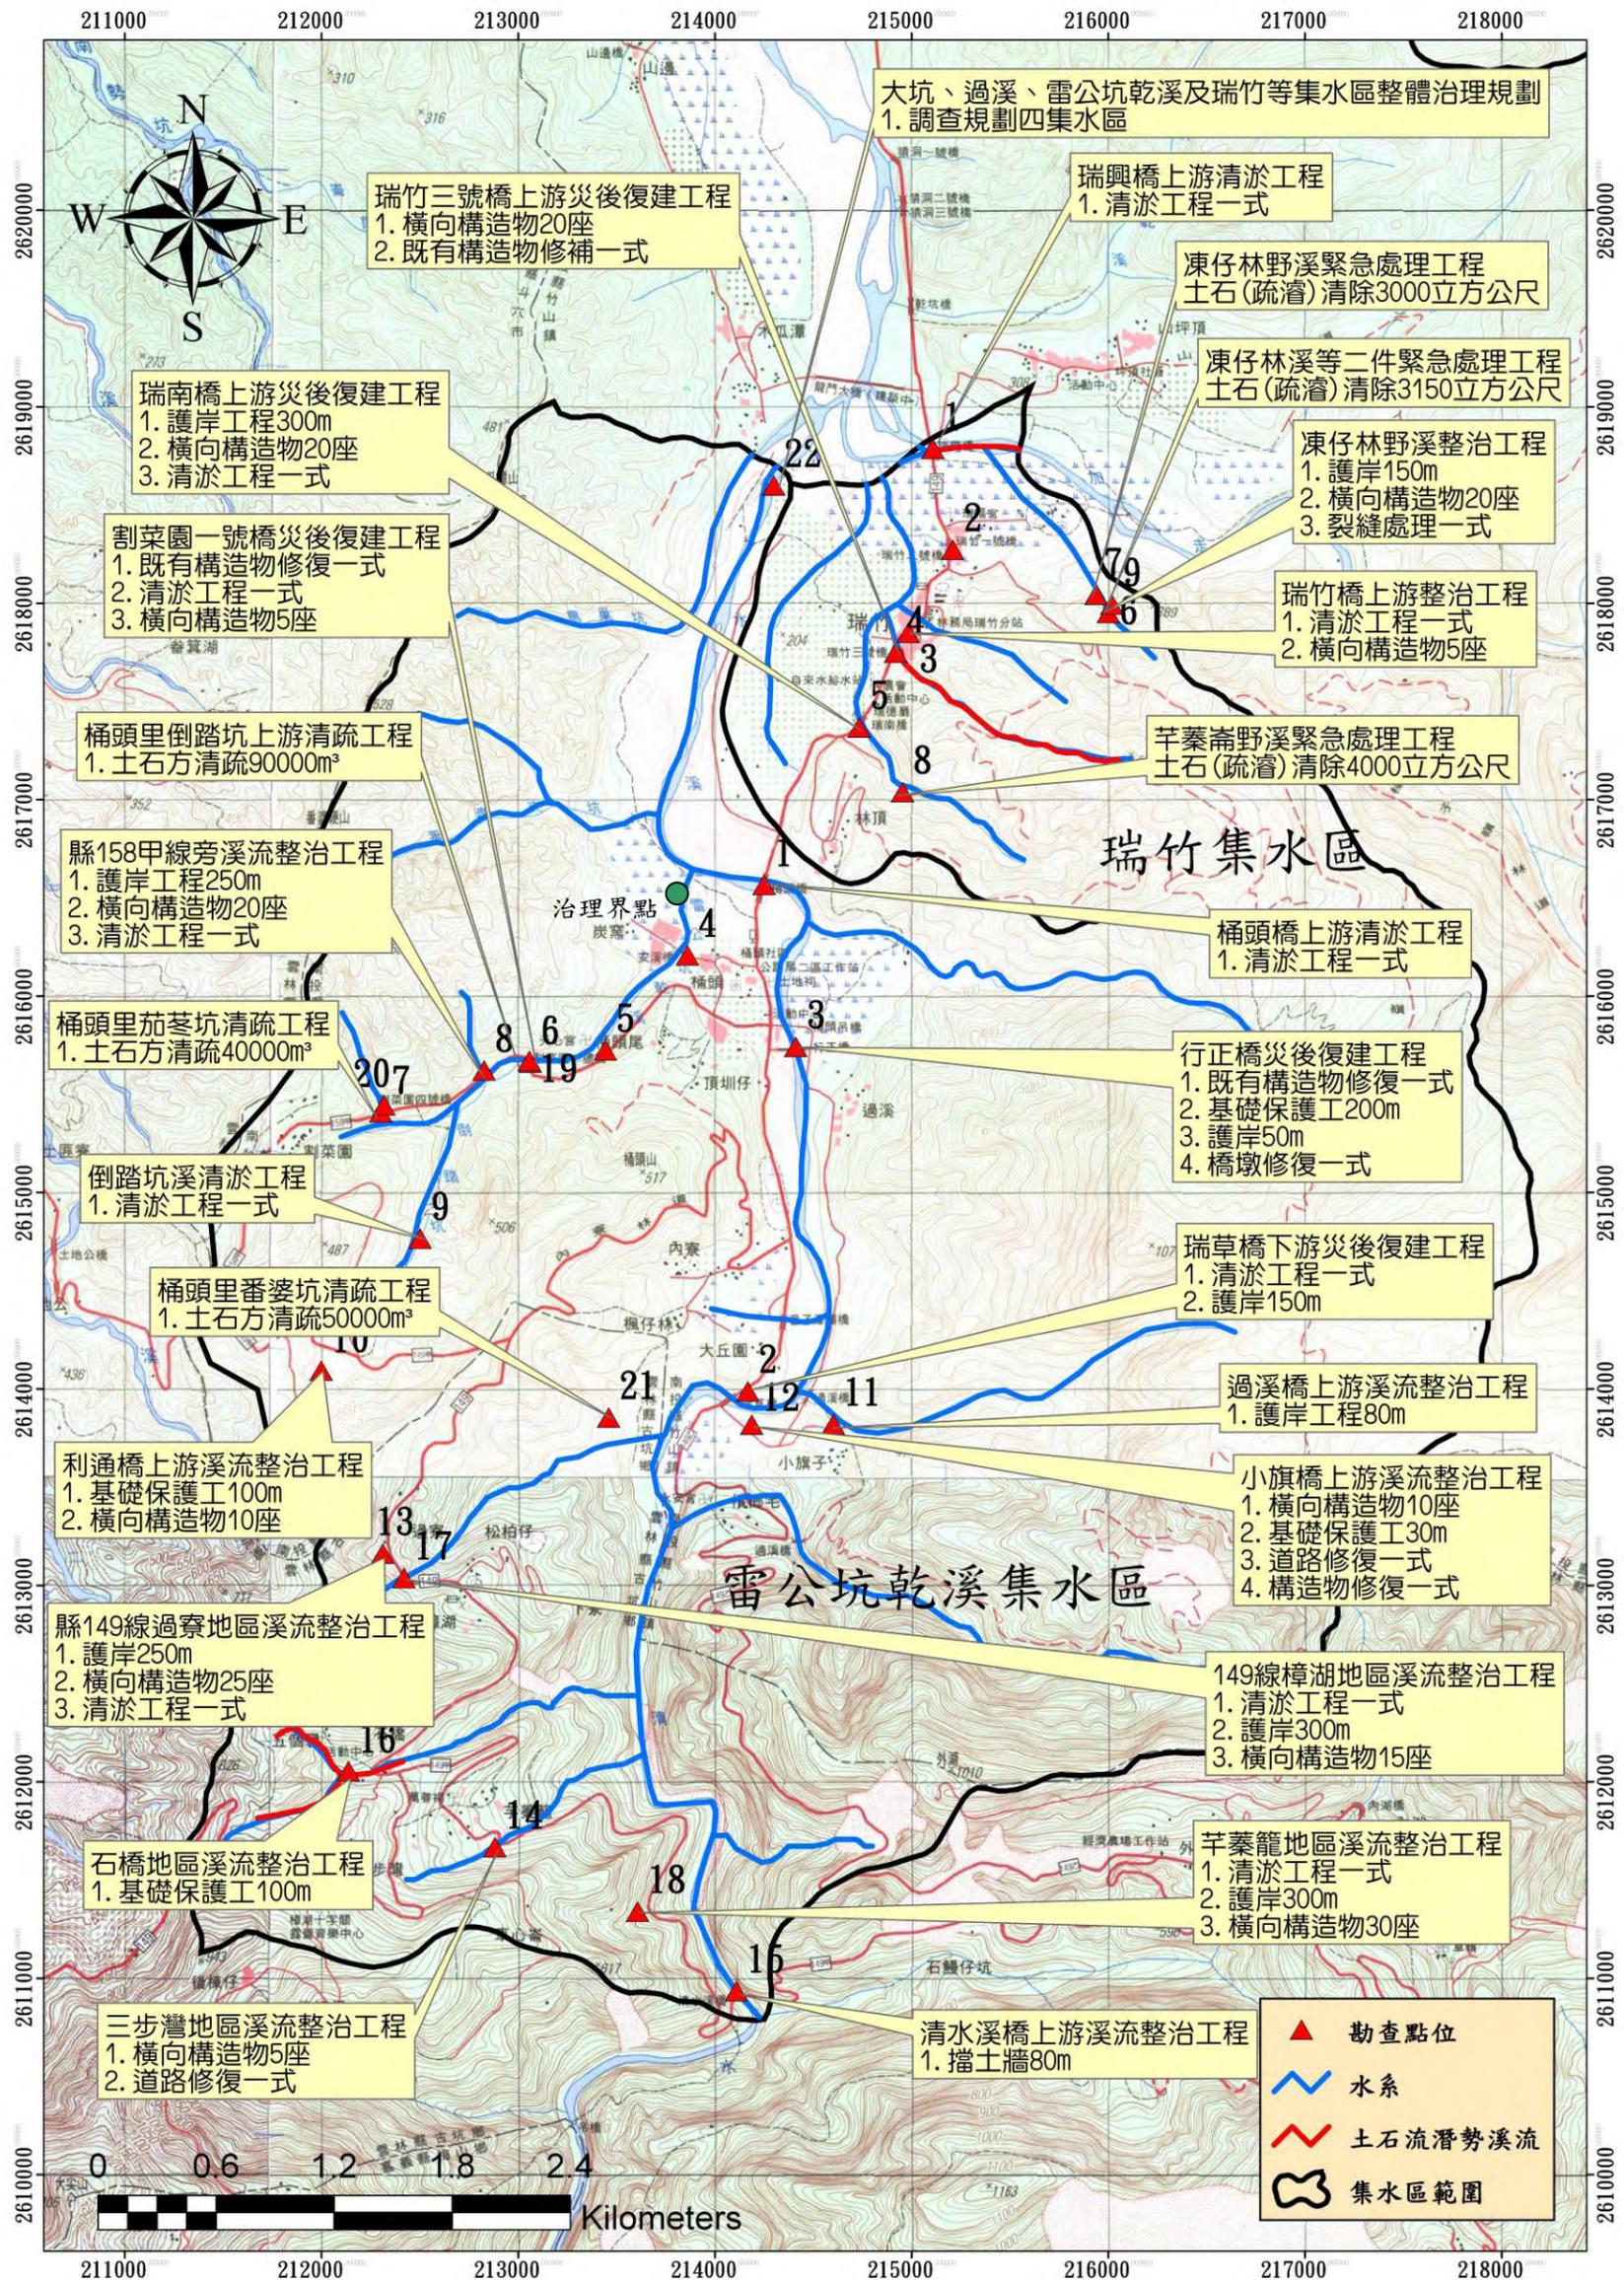
依照 6-6 節之水土保持需求性，依「保全對象」、「水土流失程度」、「河溪不穩定性」及「既有構造物改善需求」等標的進行評估訂定各項工程治理級序，分出各項點位危險程度，未來將依照危險程度高低來進行訂定分年分期工程計畫，規劃配置圖請詳圖 7-2-11~圖 7-2-12，其危險級序請參照表 7-2-4~表 7-2-7。

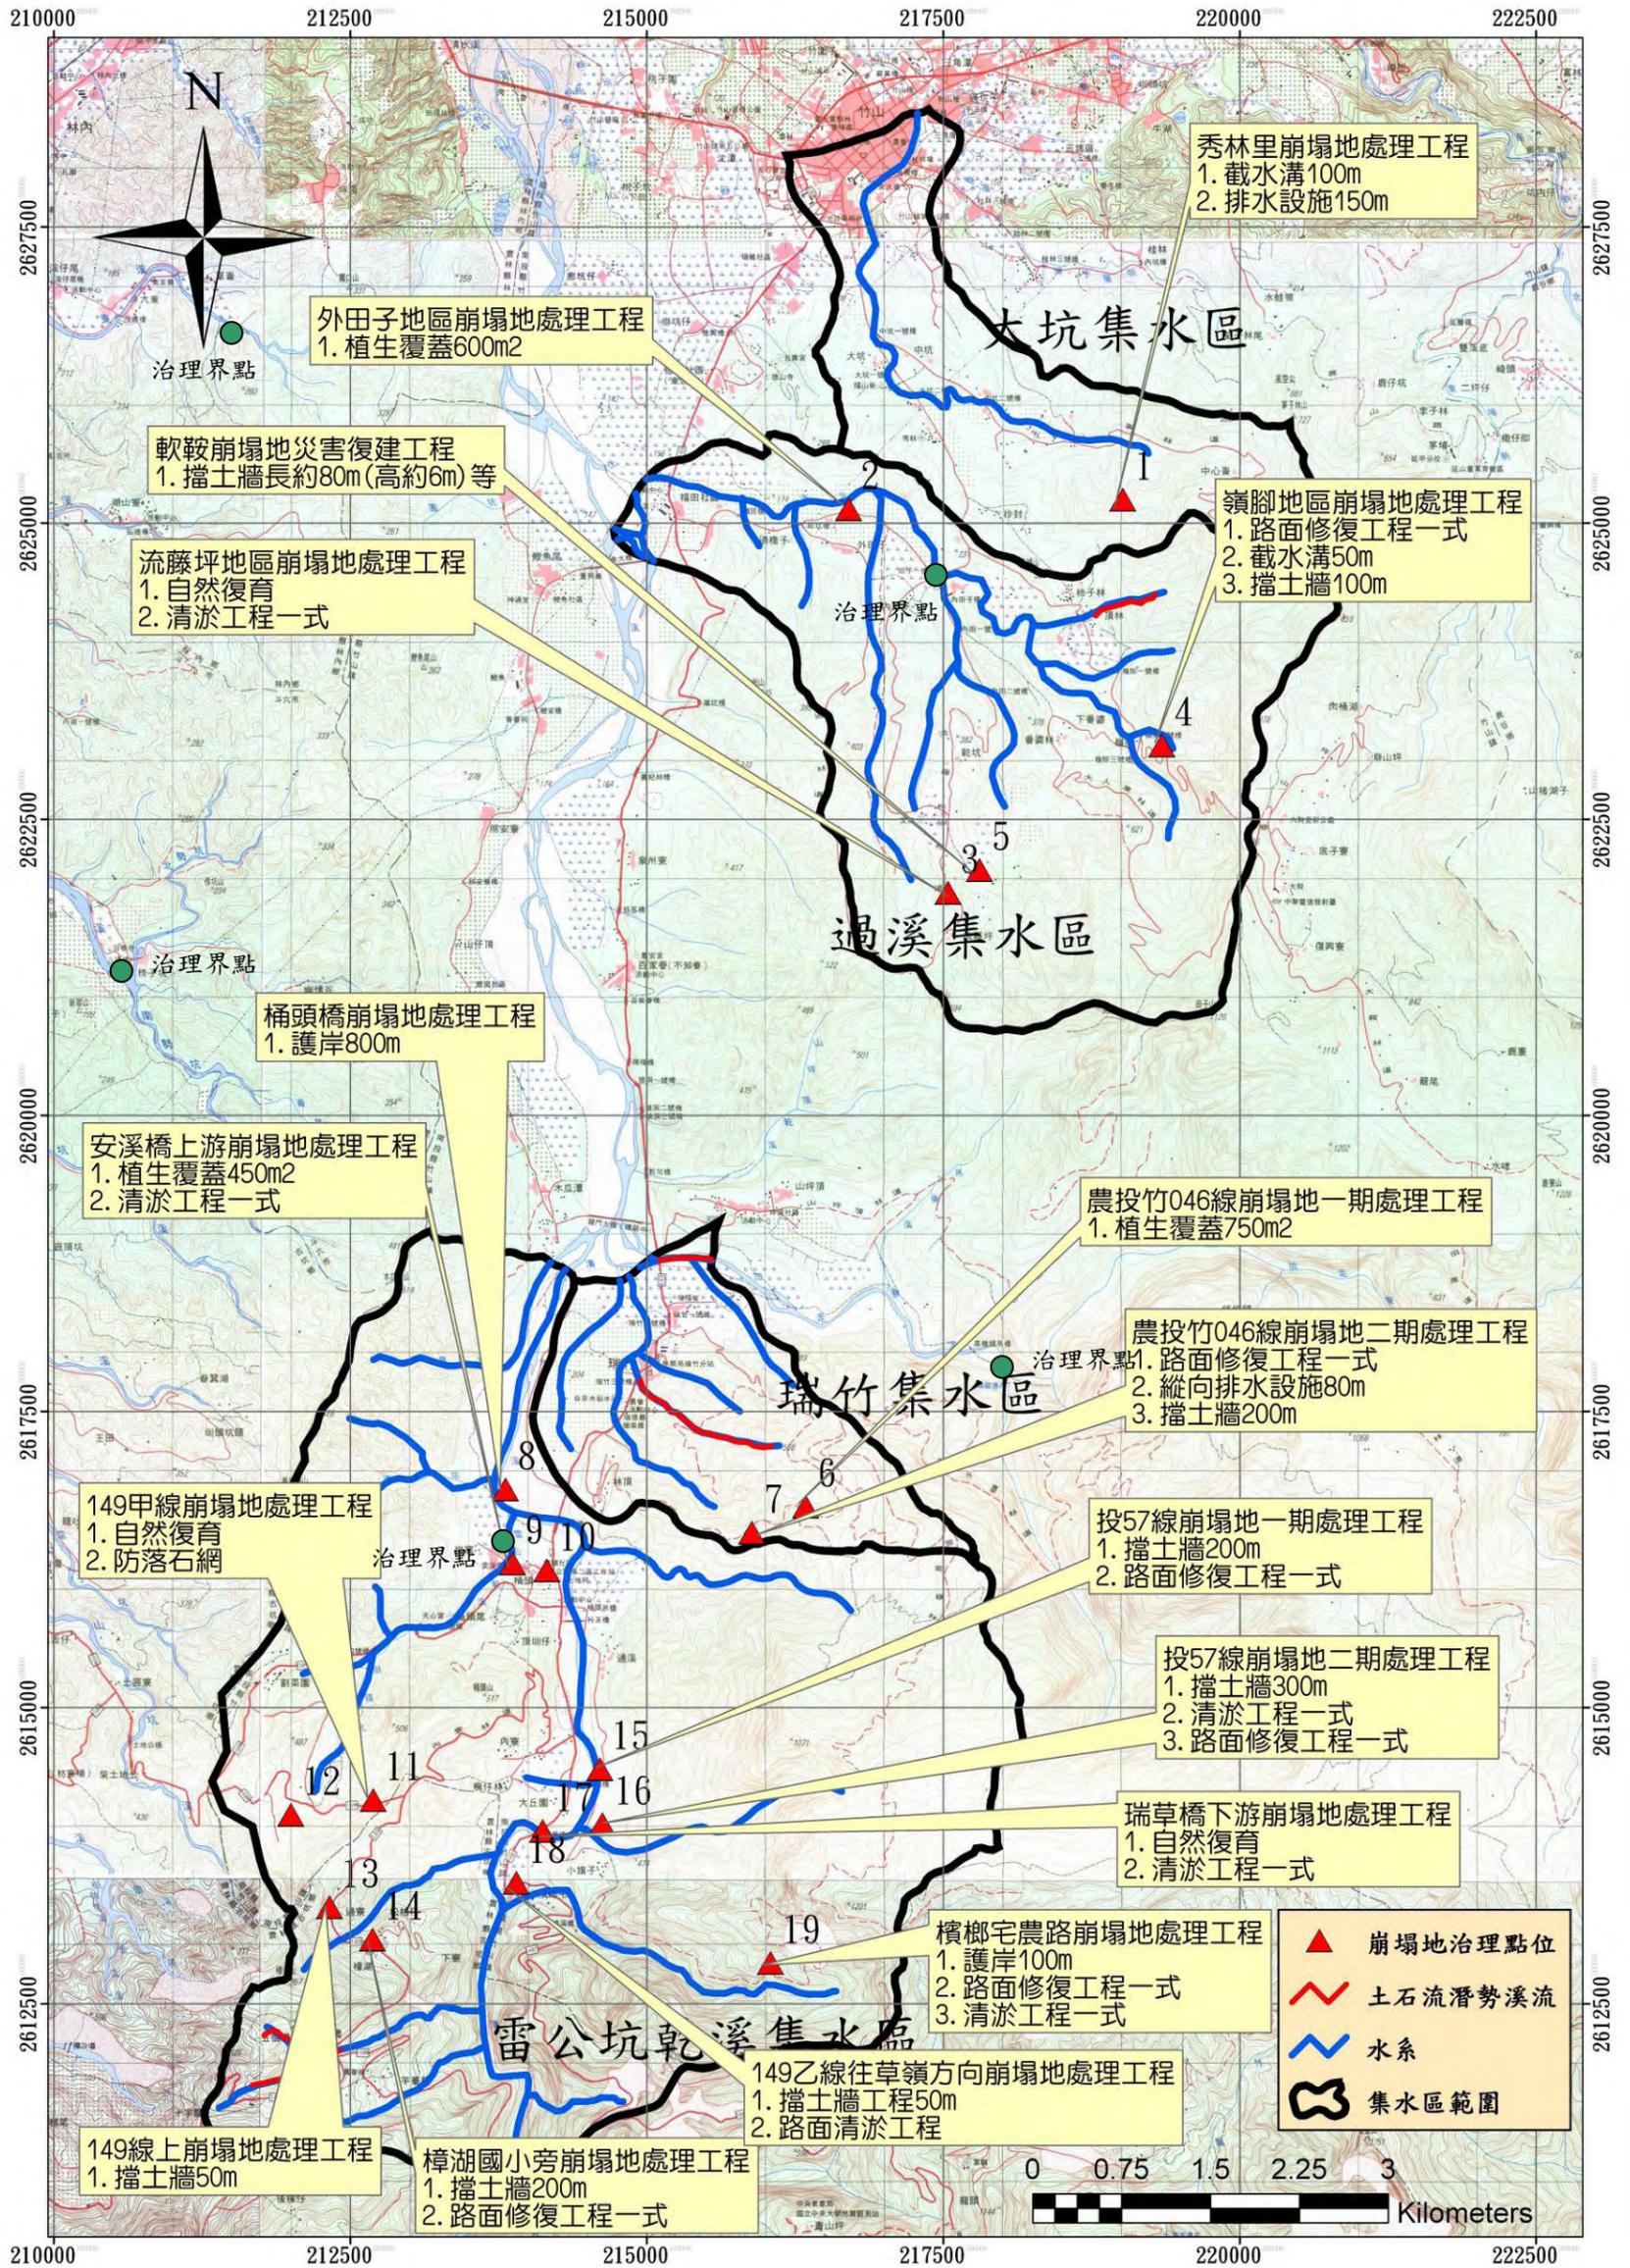
圖7-3-1 崩塌地、坡面排水系統治理規劃配置圖

崩塌地整治並非單一工法就可適用，必須因地制宜規劃設計合宜之方案，本集水區崩塌地需整治對象依第三章現地所勘察點位進行工法整治及建議(如表 7-3-1、圖 7-3-1 所示)。

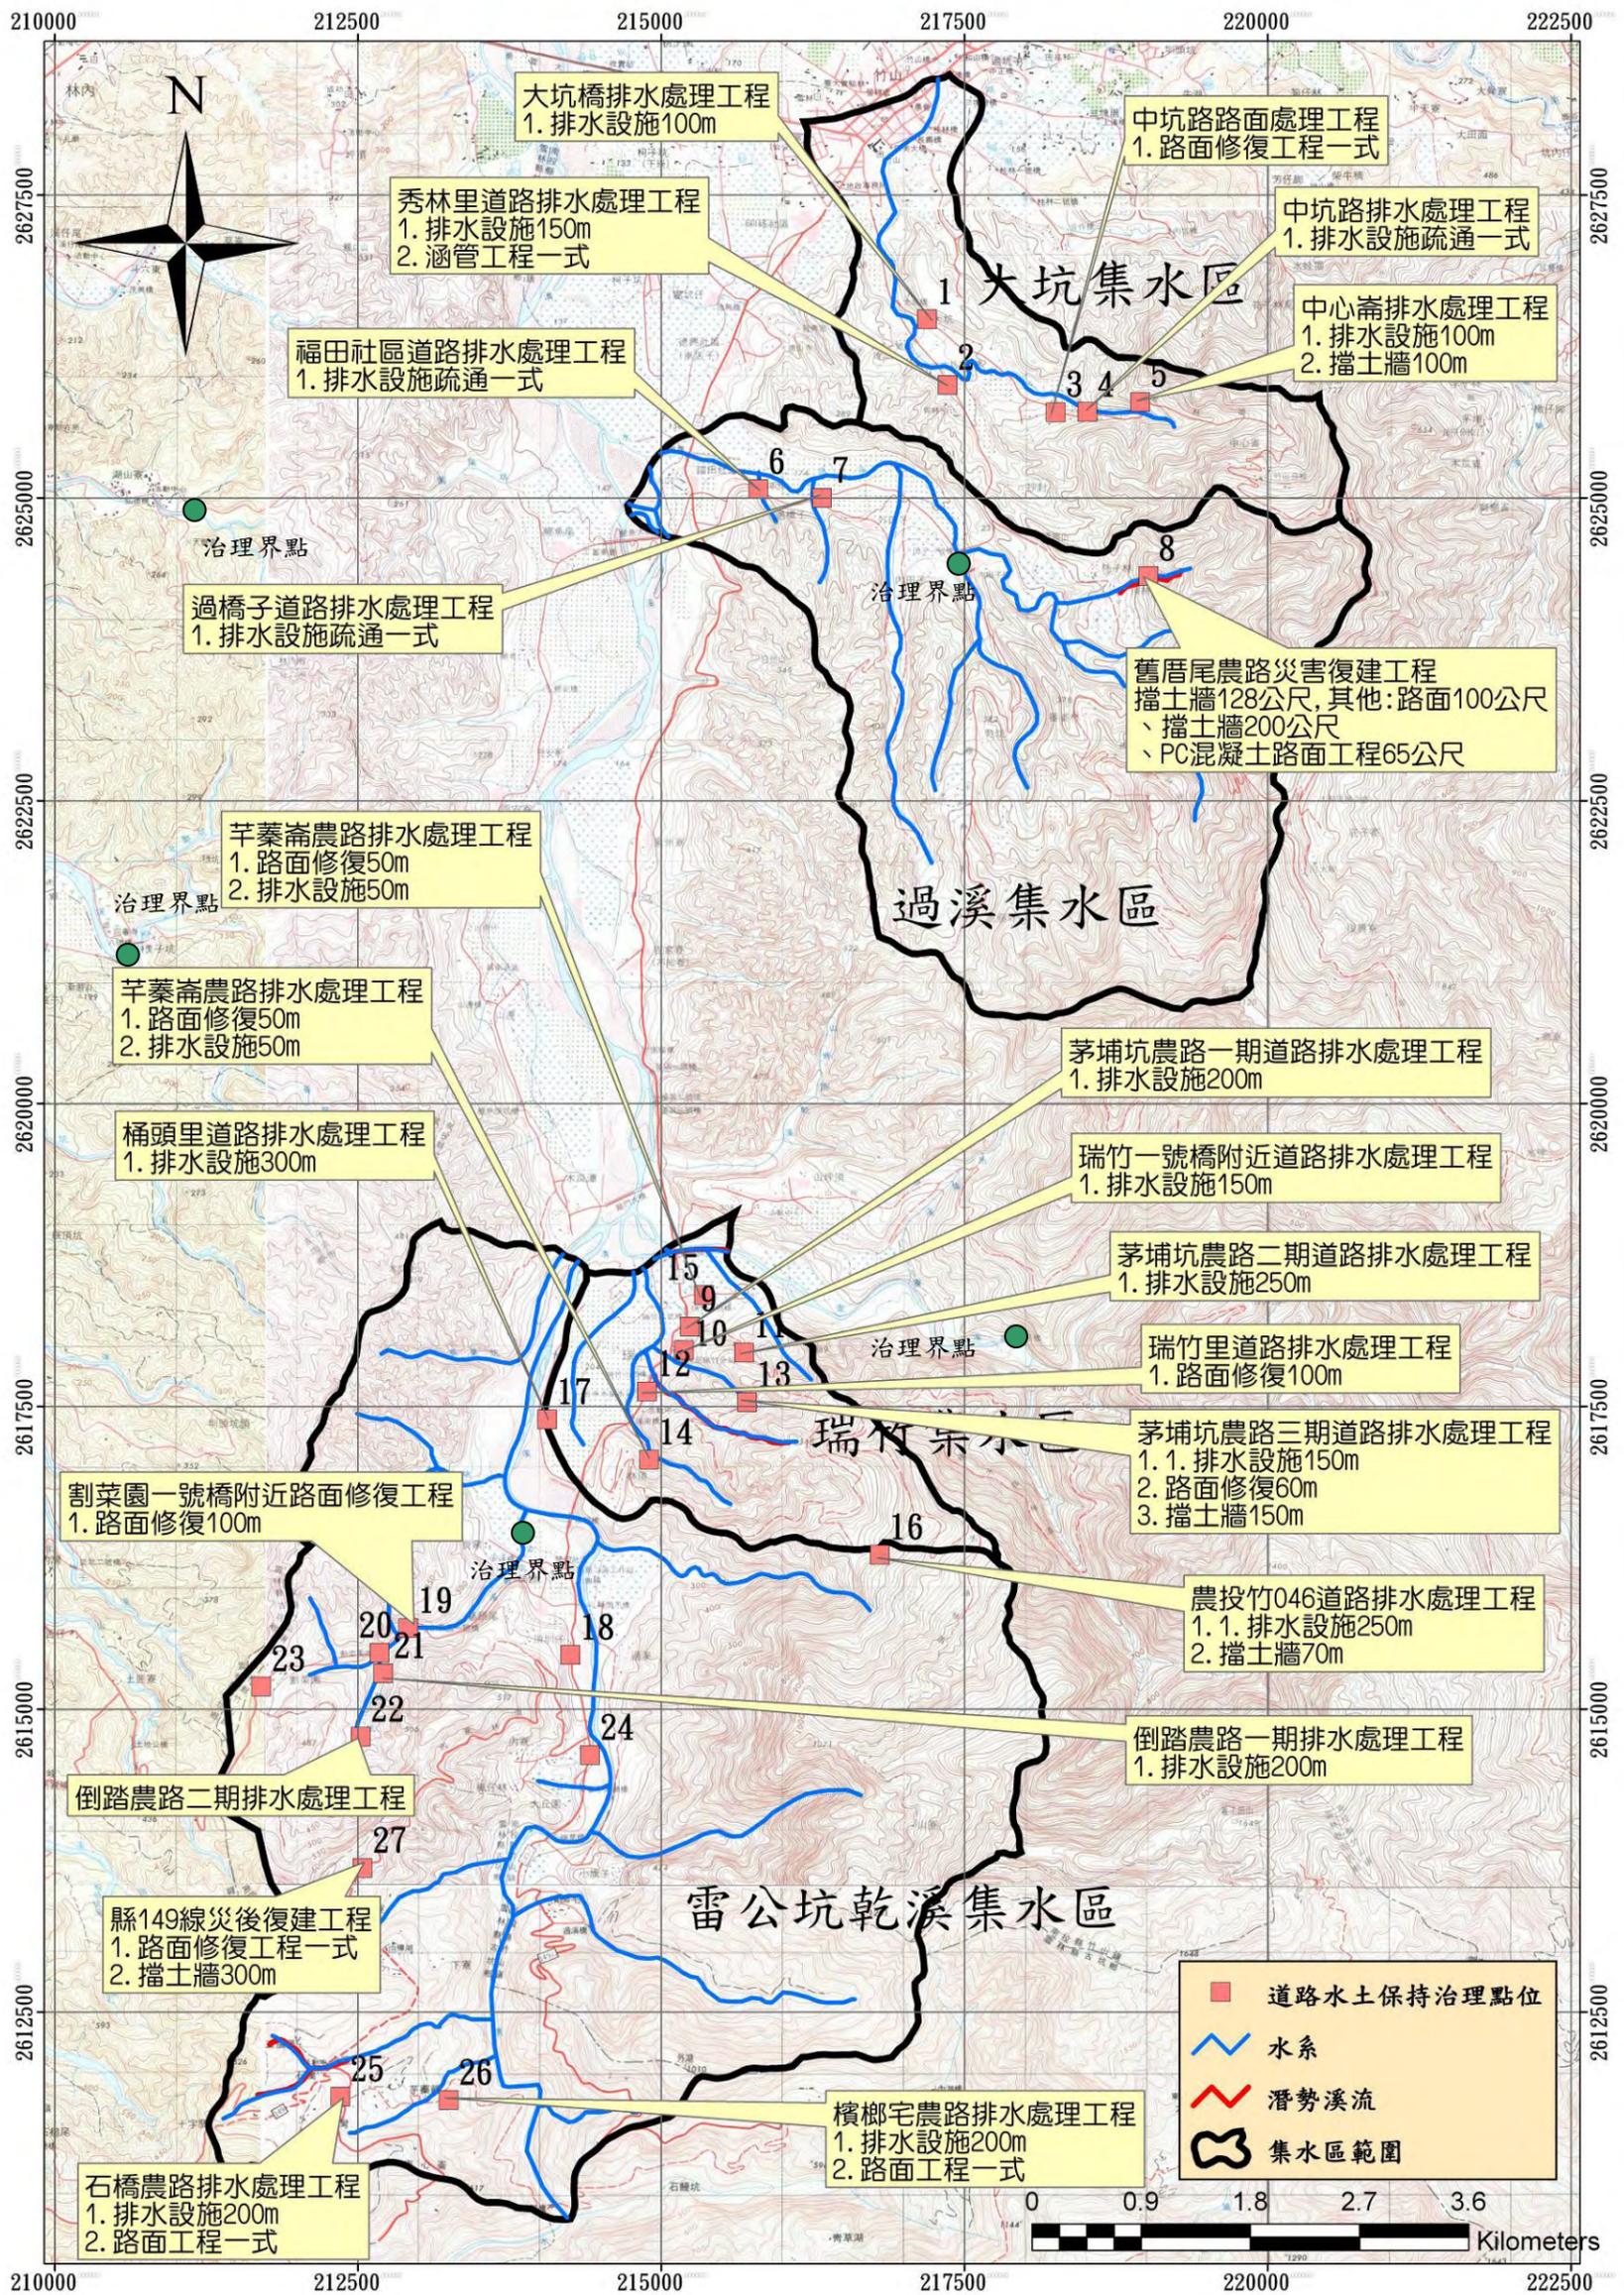
圖7-4-1 道路水土保持、道路排水系統處規劃配置圖

依第三章現地道路水土保持調查點位進行工法選定，並區分道路管理權屬，請參照表 7-4-1、圖 7-4-1。

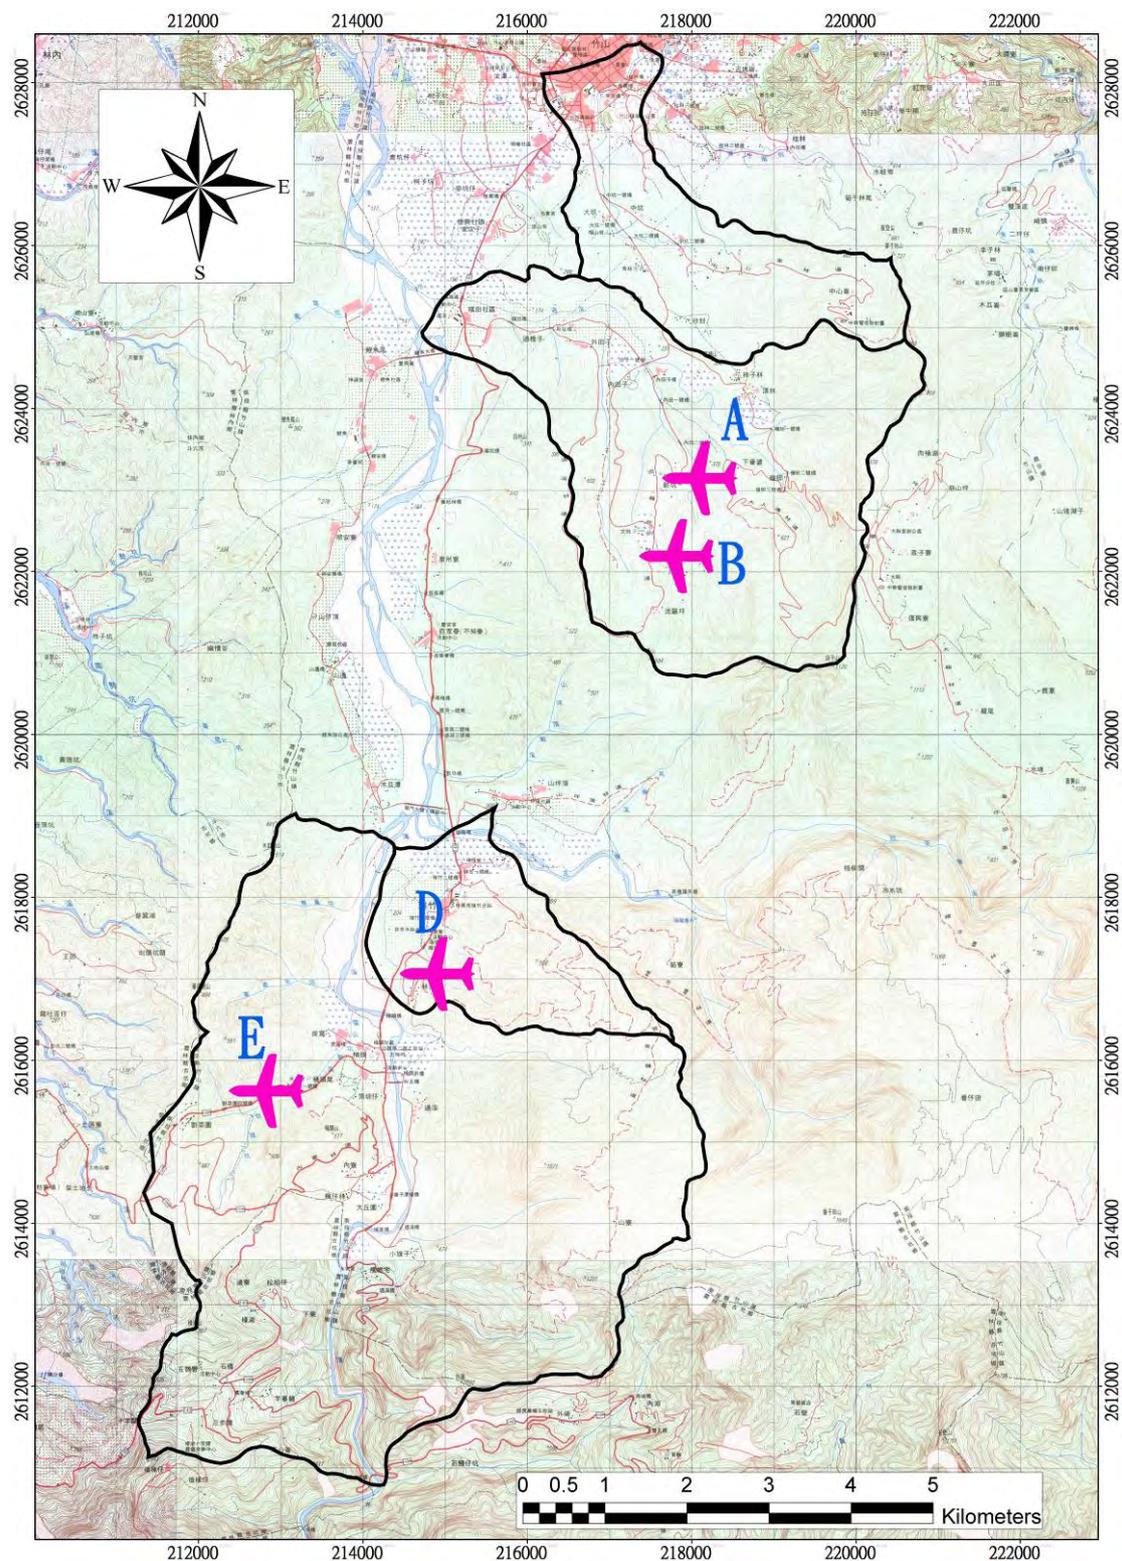
圖8-1 無人飛機空拍位置圖

依 8-1 節所挑選的七大重點災害區，依安全性評估總級分，選出前四項(A、B、D、E)點位進行無人飛機拍攝，每區至少 15 張以上。A 點位在大坑集水區內之內田二號橋上游；B 點位在過溪集水區之田子里文田社區附近；D 點位在瑞竹集水區瑞南橋上游；E 點位在雷公坑乾溪集水區內雷公坑乾溪之割菜園一號橋上游；本計畫範圍四個重

要點位之空拍位置詳圖 8-1。
