肆、緩衝綠帶調查與成果展示

4-1 控制點選取

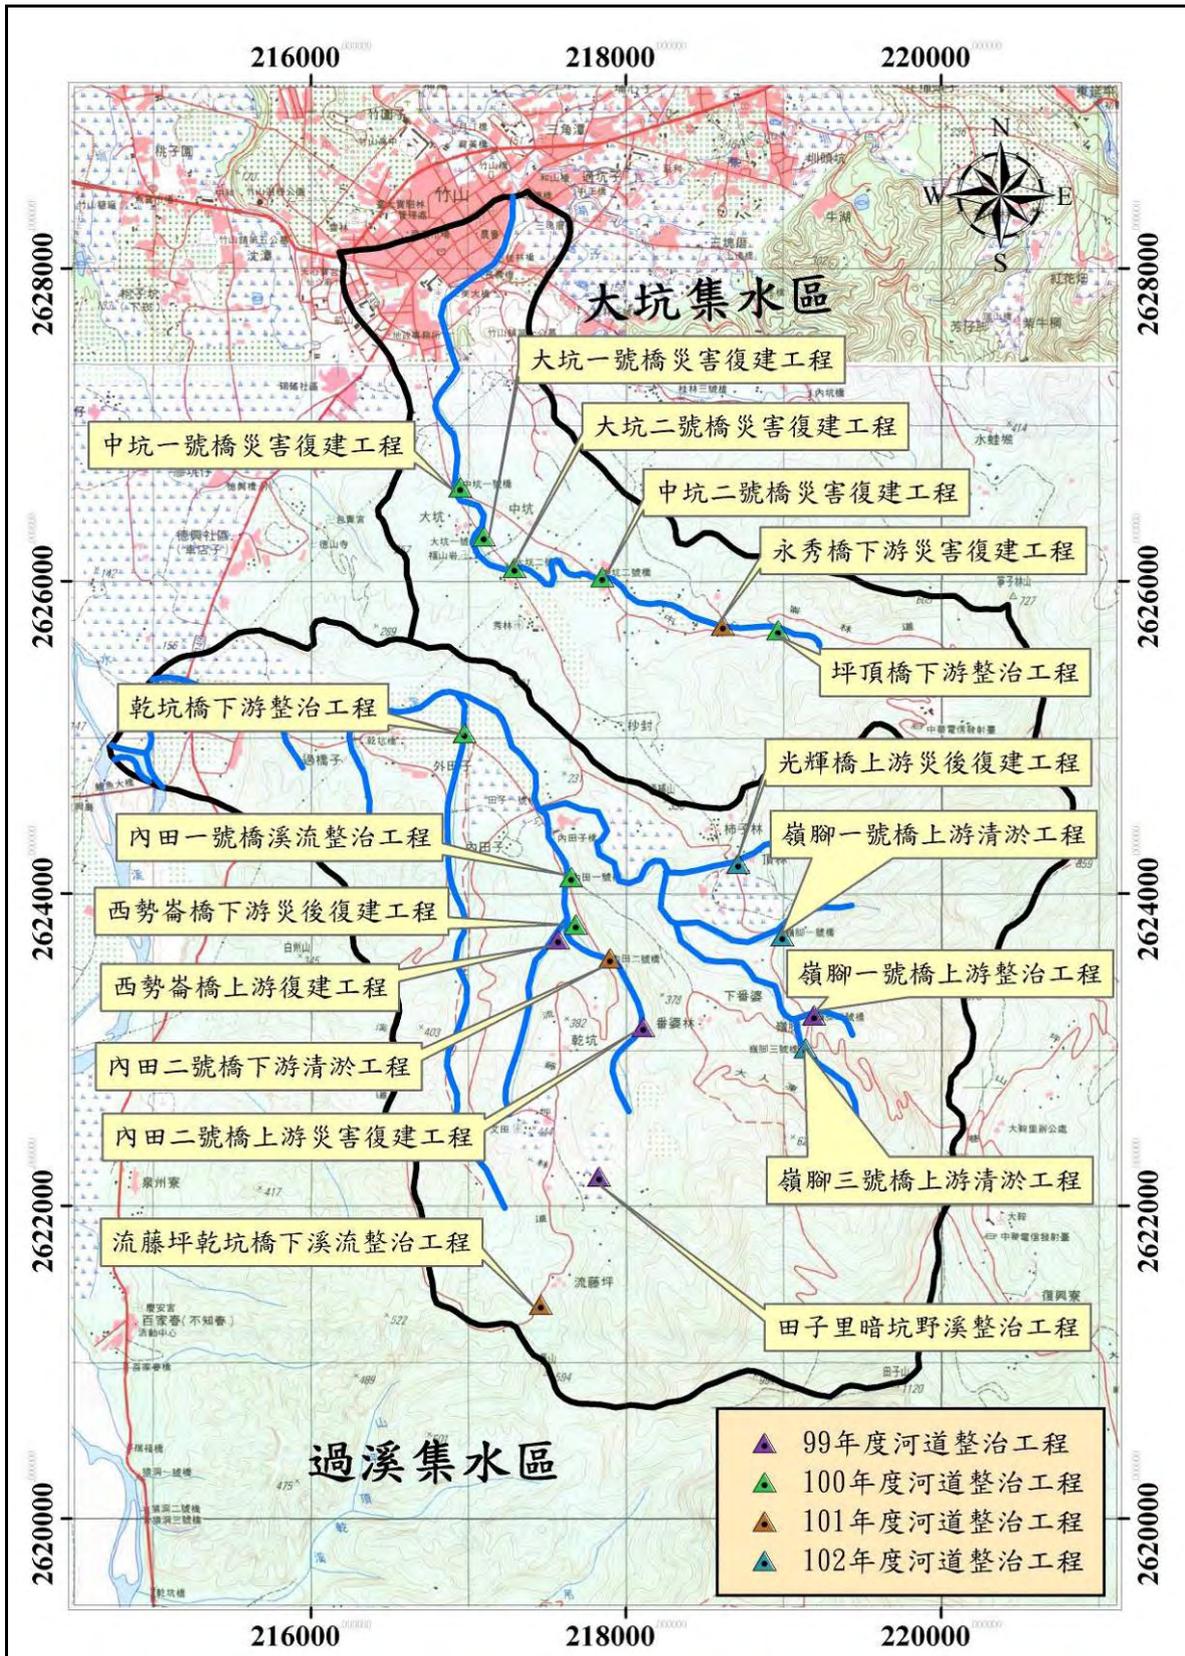
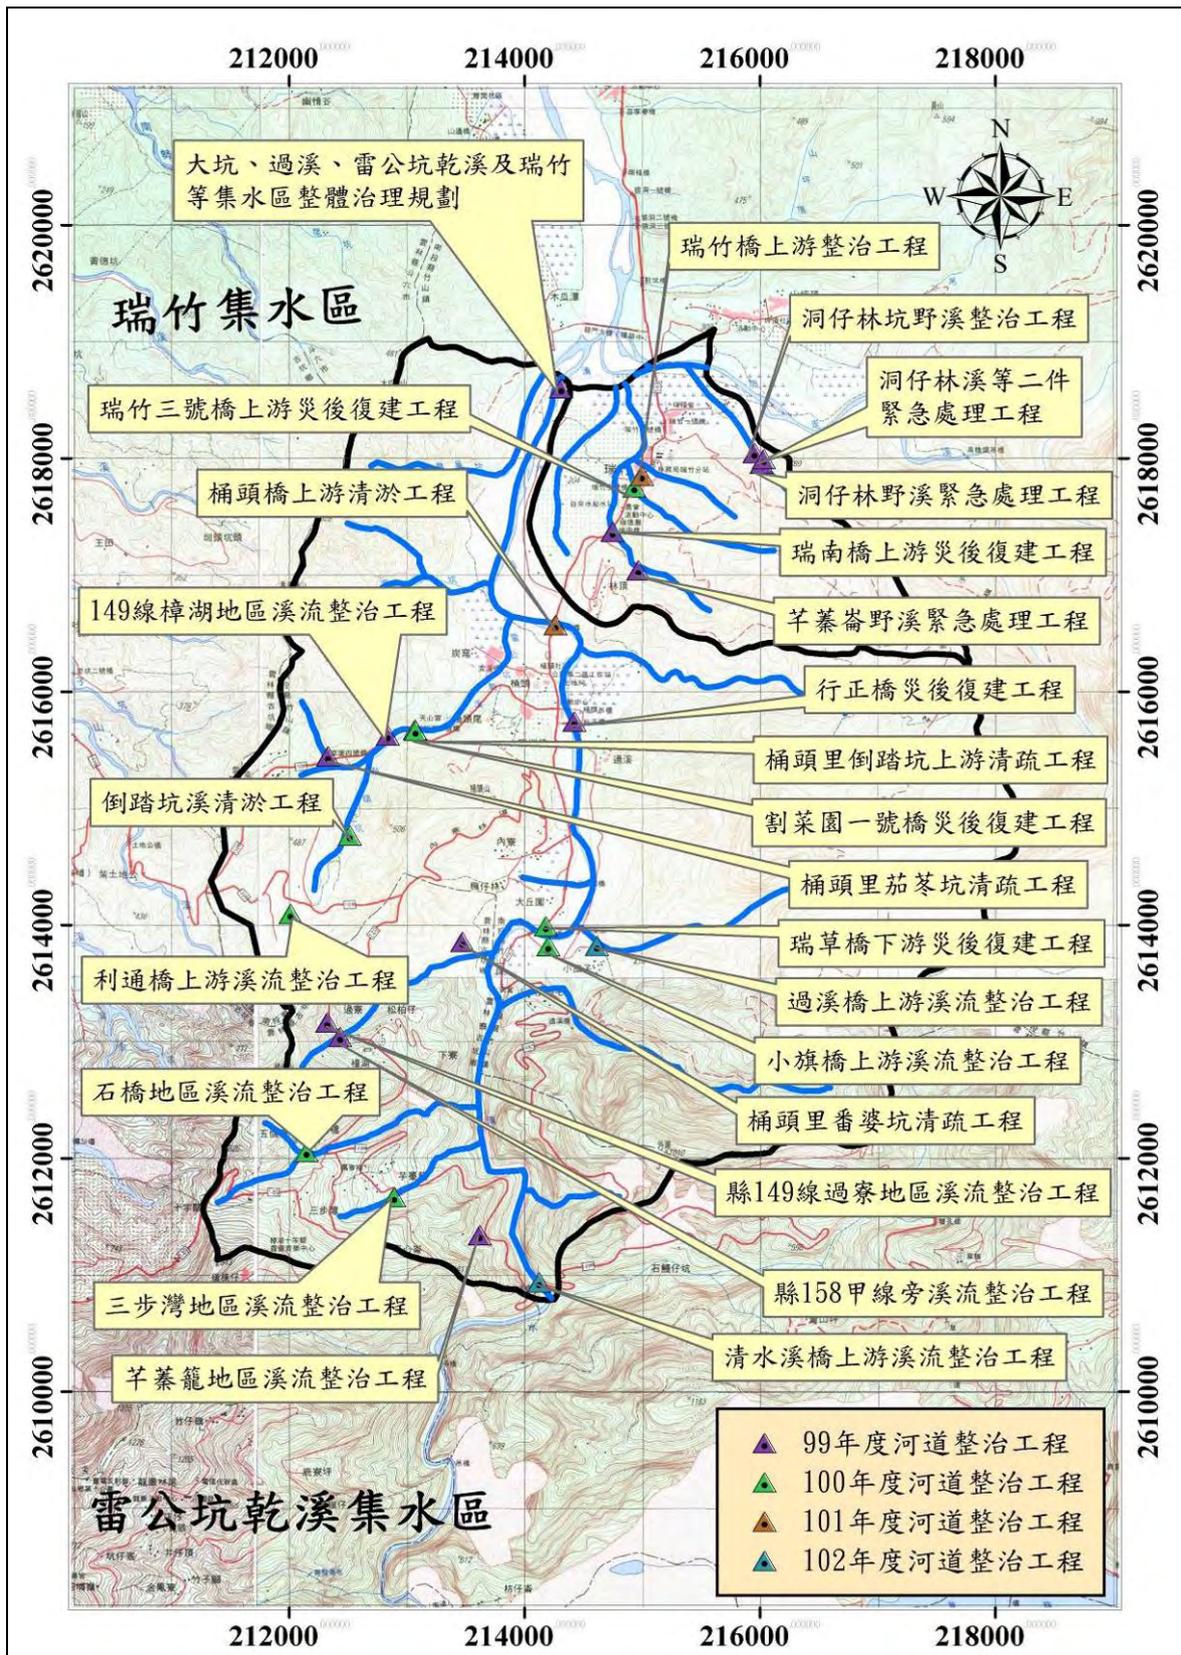
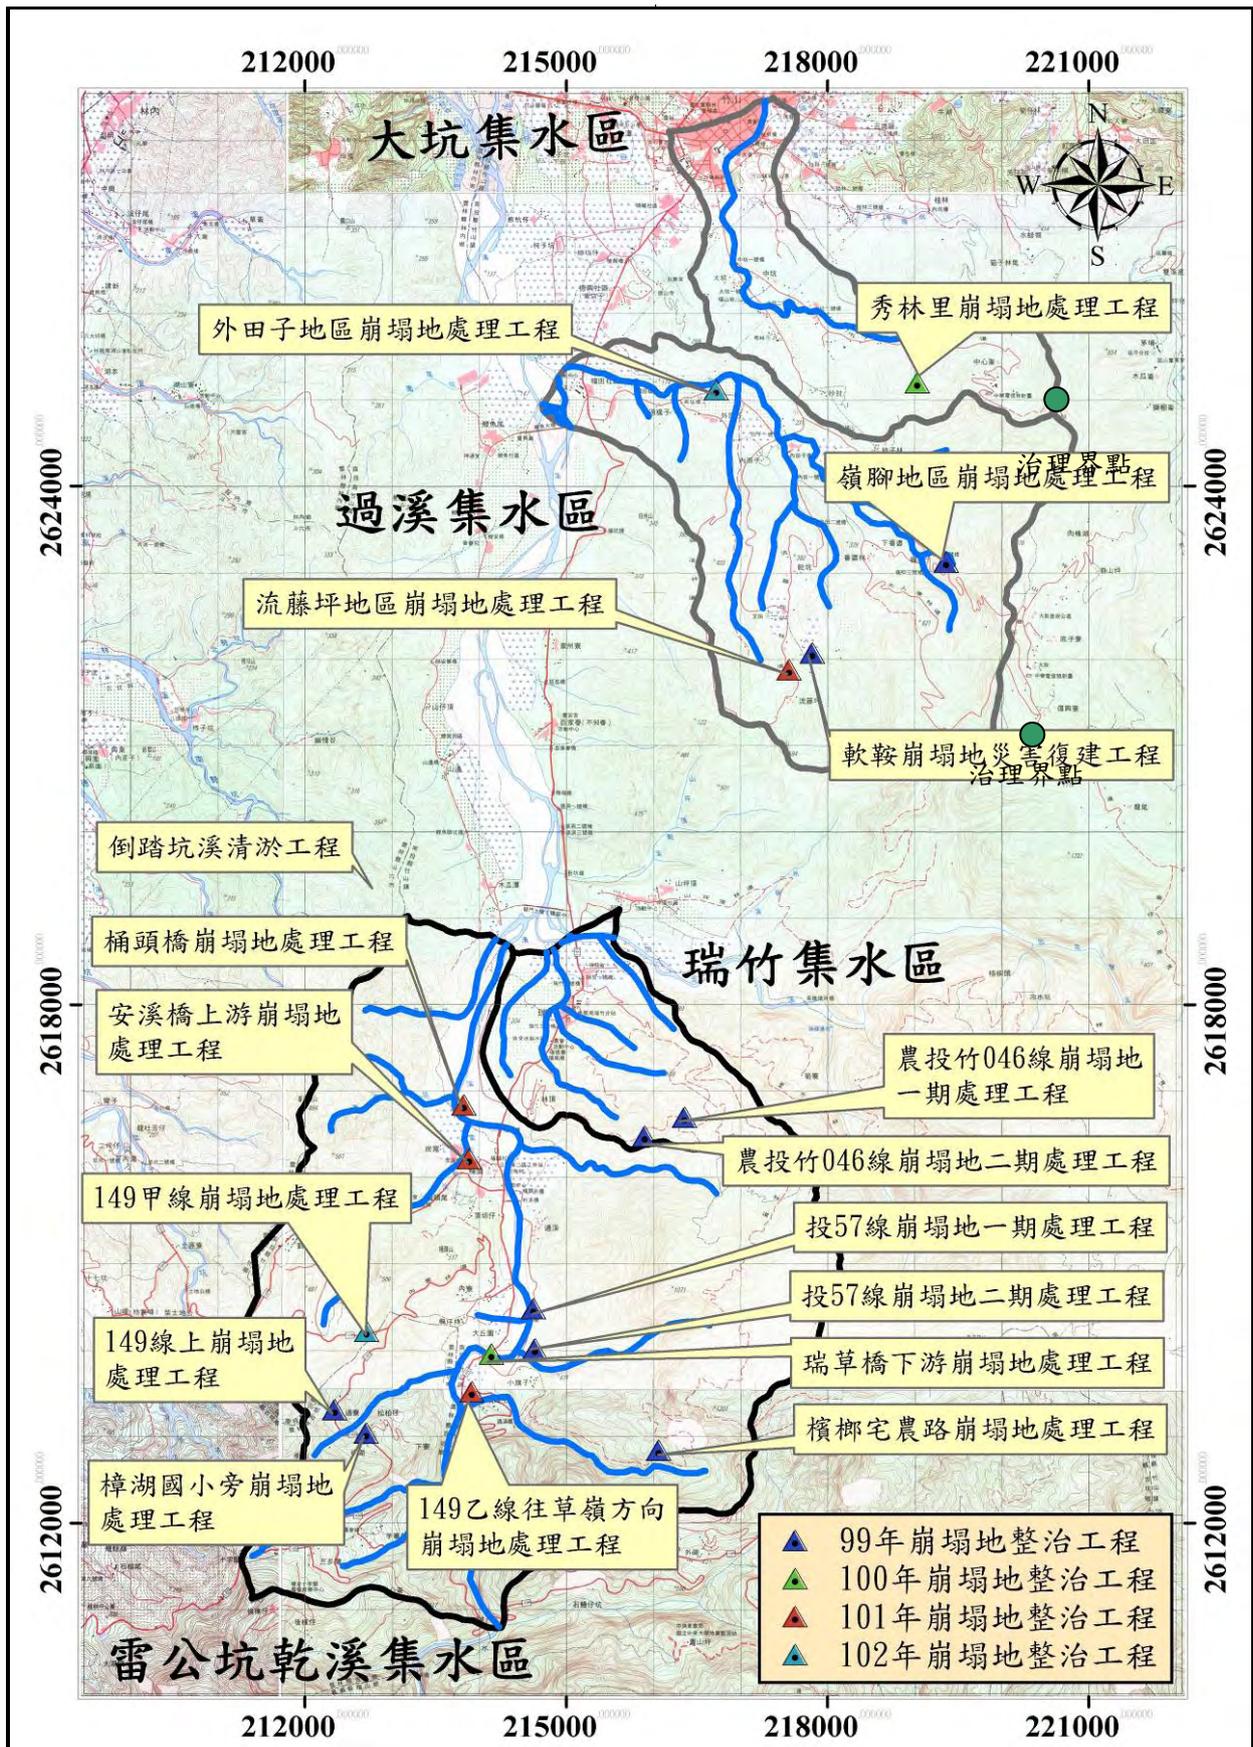
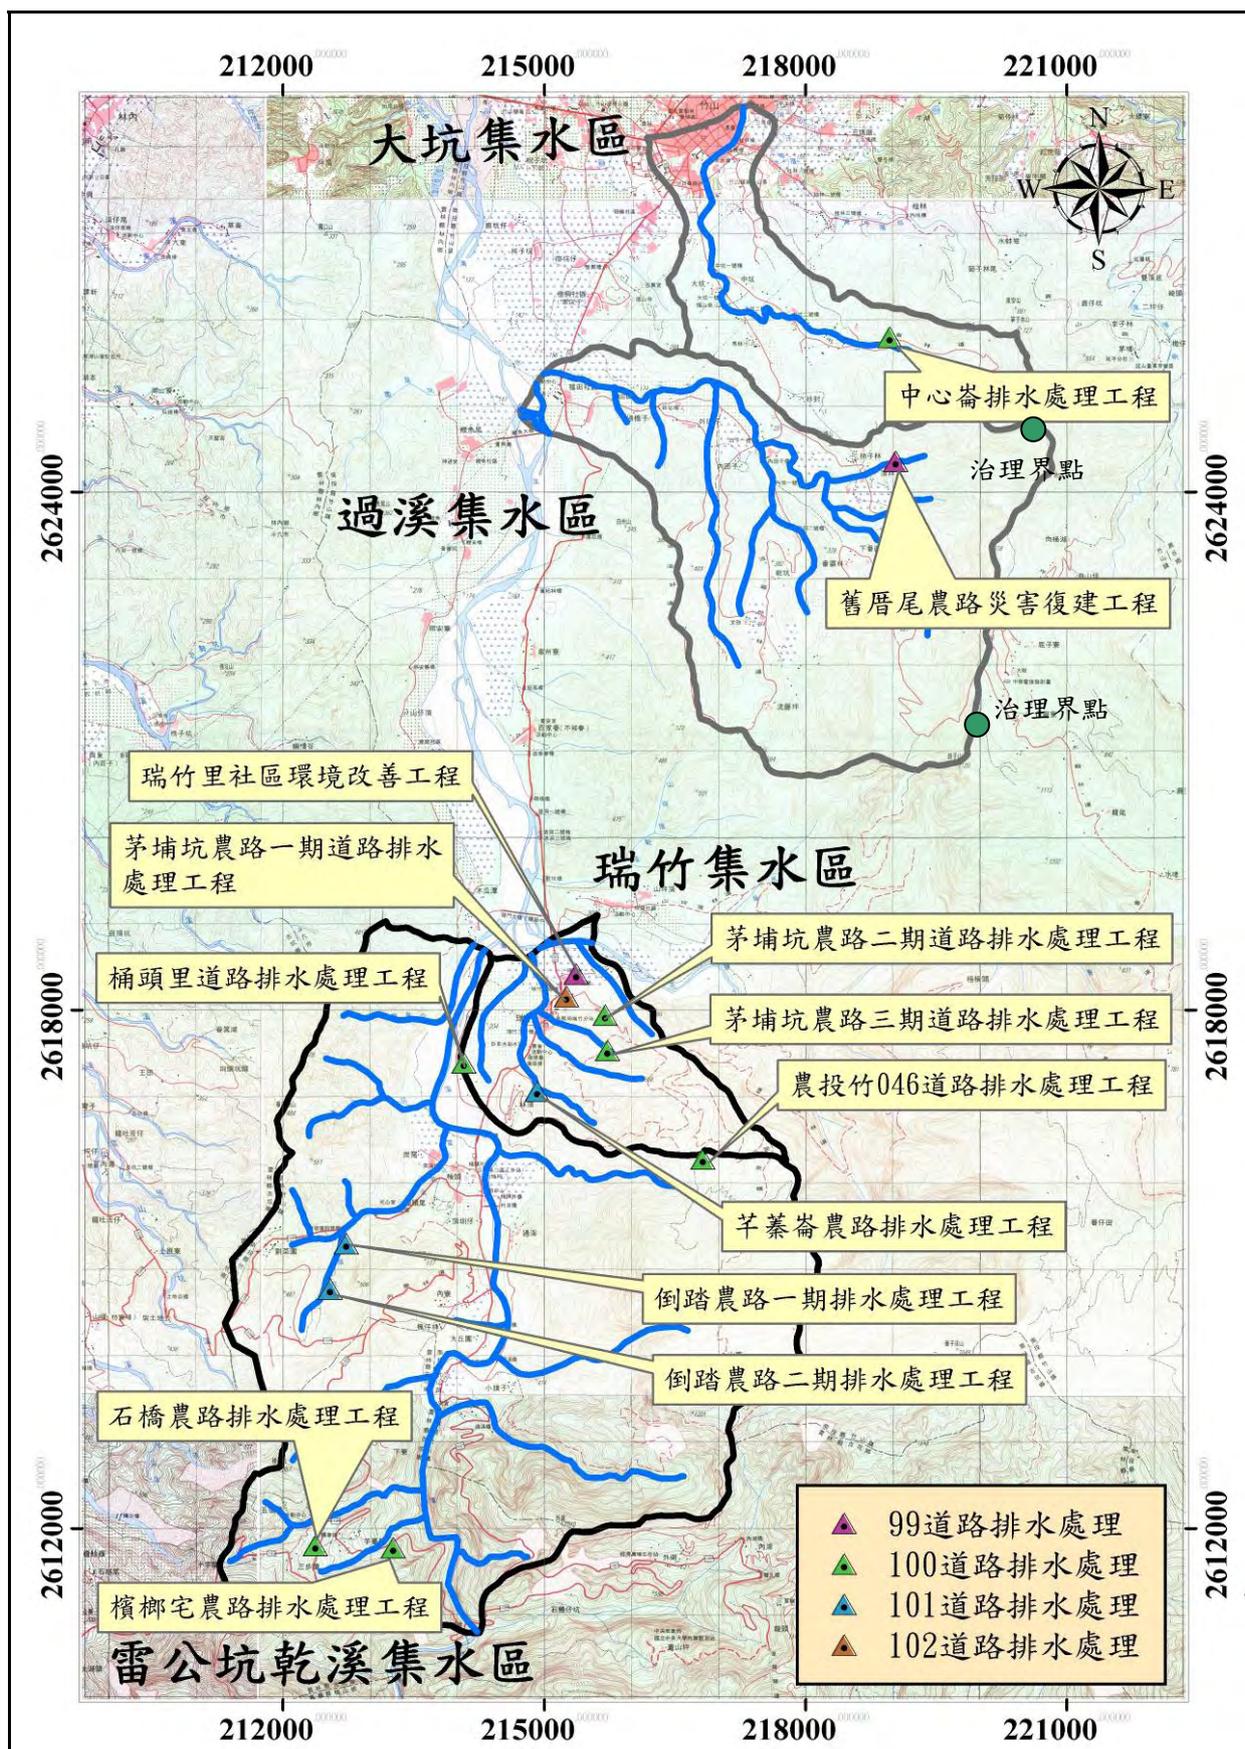
依據集水區現況調查分析、集水區問題分析及水土保持需求性等多方向綜合評估，規劃分年分期治理項目，包含治山防災及山坡地保育工程及建議事項，期達到易淹水地區水患治理計畫執行成效，分年分期治理區位分佈如圖9-1-1、9-1-2、9-1-3，而項目及工程預算如表9-1-1、表9-1-2、表9-1-3。
