# 八掌溪觸口橋上游集水區

## 野溪情勢調查

### 成果報告

報告標題：八掌溪觸口橋上游集水區野溪情勢調查

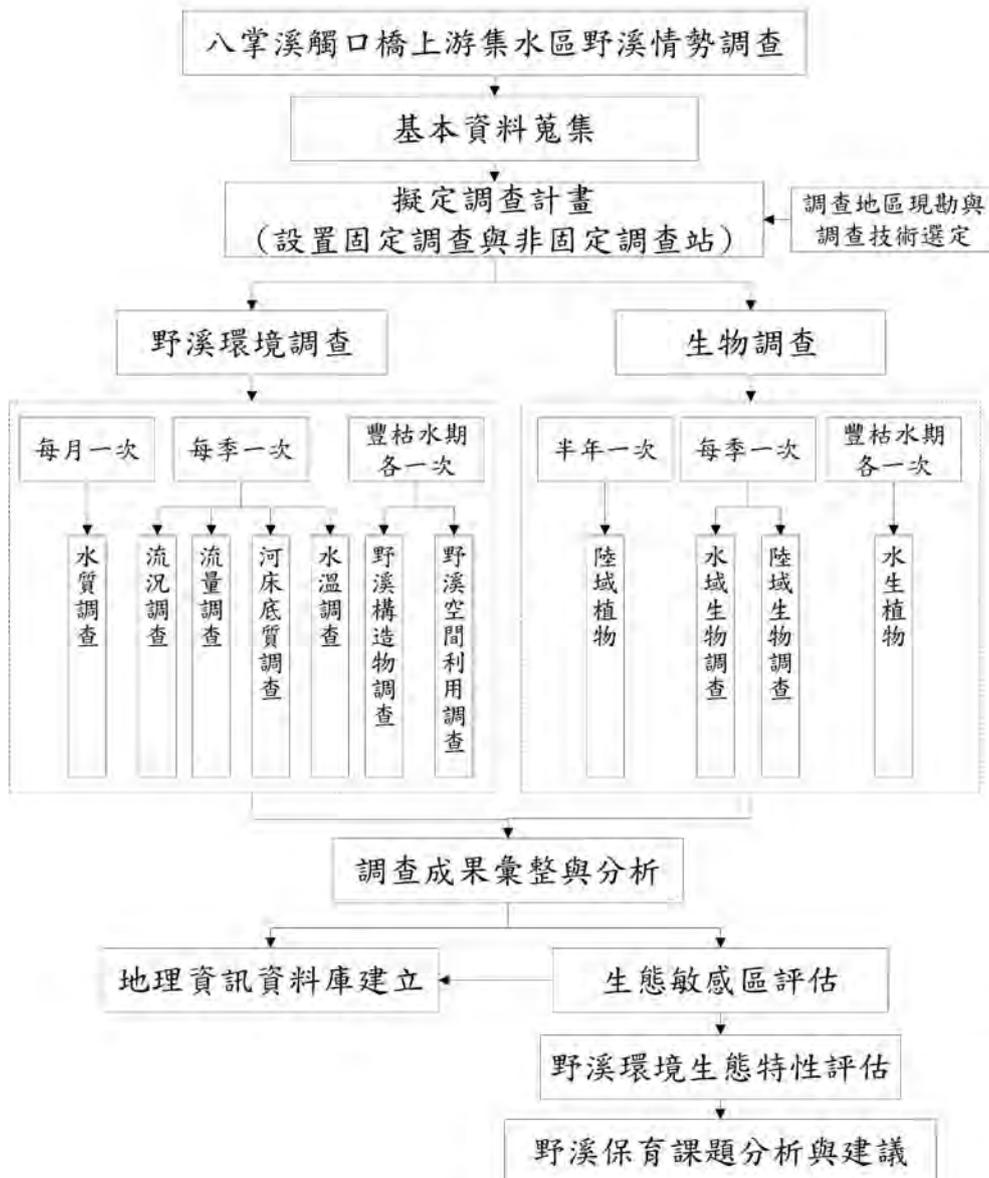
圖 1-2 工作流程圖

本計畫首先對八掌溪觸口橋上游集水區環境進行基本資料蒐集及現地勘查，並按計畫需求選定生物及各項調查工作項目調查樣站，擬訂現場調查計畫。接著並進行各項現地調查工作，包含野溪環境調查、生物調查，以利進行生態敏感區及野溪環境生態特性評估，並針對本區域之野溪保育

課題進行分析與建議，期能作為野溪環境保育及各項水土保持設施規劃與設計之依據，其工作流程如圖 1-2。

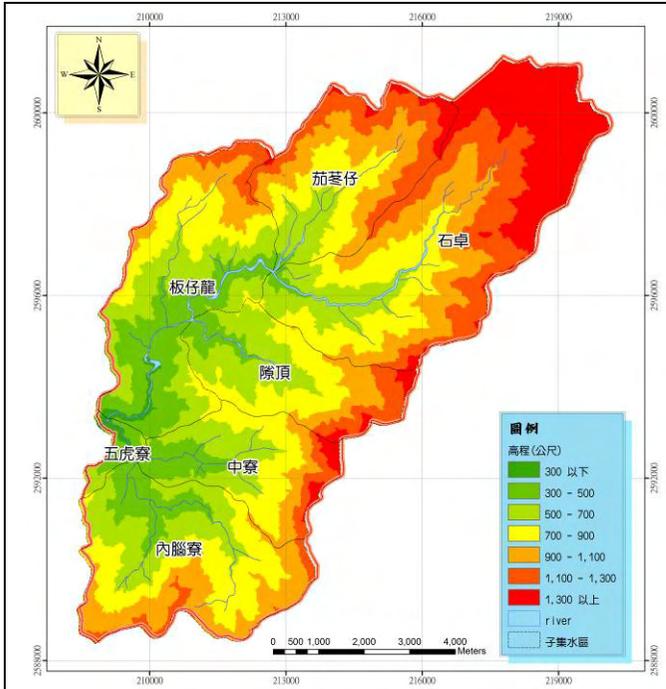
調查區高程分布圖

分級	面積 (ha)	面積百分比 (%)	備註
300m 以下	55.68	0.69%	高程以 700m-900m 為最多
300m-500m	943.40	11.73%	
500m-700m	1,707.00	21.22%	
700m-900m	1,898.32	23.60%	
900m-1100m	1,541.04	19.15%	
1,100m-1,300m	1,091.72	13.57%	
1300m 以上	808.20	10.05%

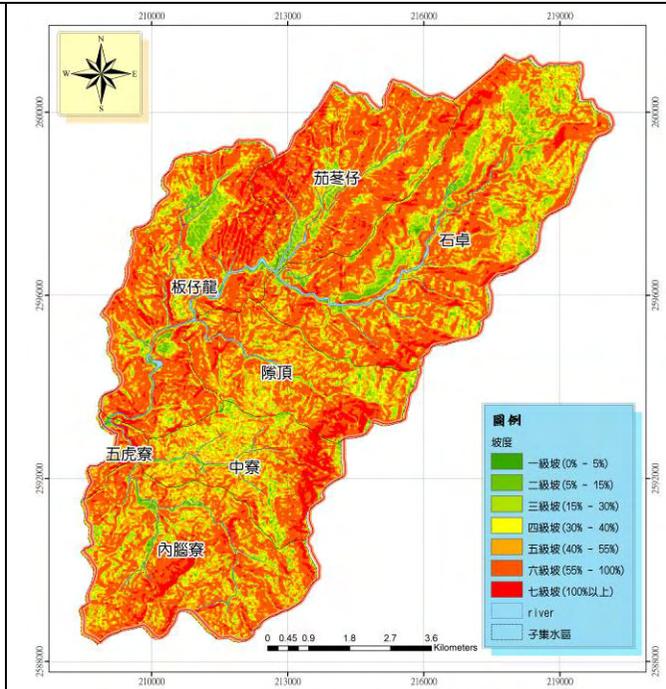
調查區坡度分布圖

分級	面積 (ha)	面積百分比 (%)	備註
一級坡(0%-5%)	23.48	0.29%	平均坡度為 57.□%
二級坡(5%-15%)	269.16	3.35%	
三級坡(15%-30%)	903.24	11.23%	
四級坡(30%-40%)	957.76	11.90%	
五級坡(40%-55%)	1,832.52	22.78%	
六級坡(55%-100%)	3,524.20	43.80%	
七級坡(100%以上)	535.00	6.65%

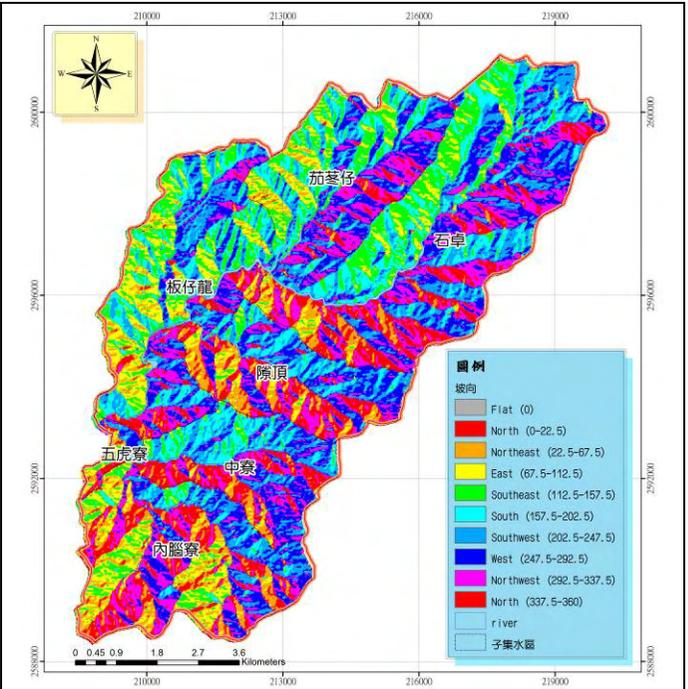
調查區坡向分布圖

調查區內之坡向以西向為主，佔總面積的 17.33%。調查區內詳細坡向分布如圖 2-2 所示。

分級	面積 (ha)	面積百分比 (%)	備註
北	924.56	11.49%	以西向佔 17.33% 最高
東北	611.24	7.60%	
東	71□84	8.85%	
東南	989.04	12.29%	
南	1,020.52	12.69%	
西南	1,230.44	15.29%	
西	1,394.52	17.33%	
西北	1,163.20	14.46%

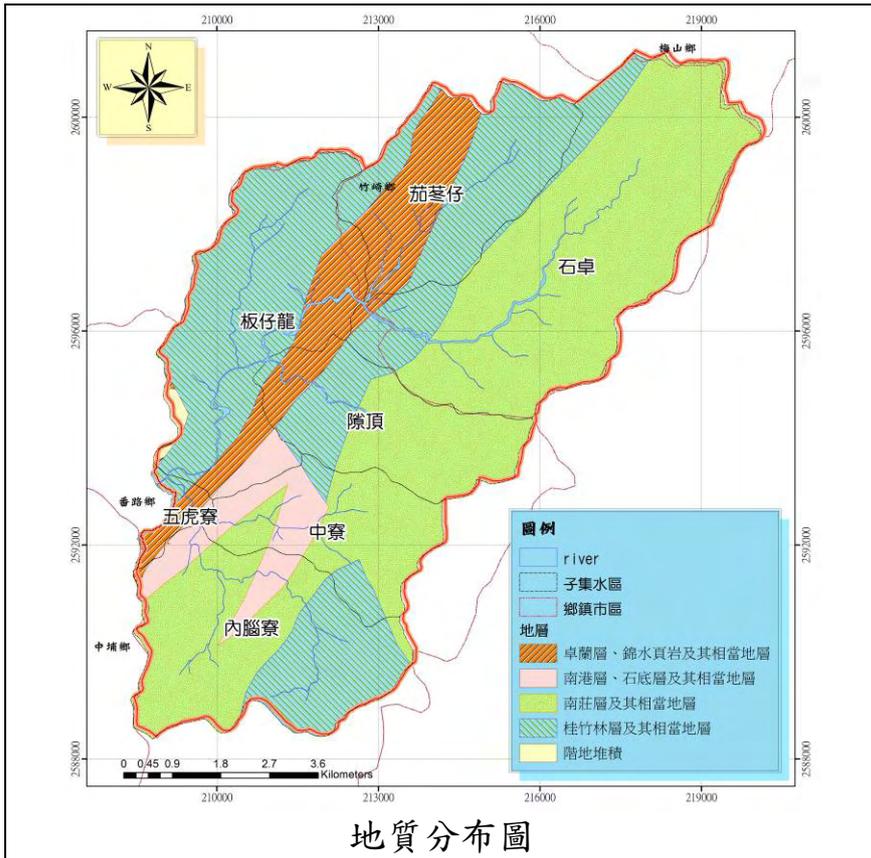
圖 2-3 調查區內地質、土壤分布圖

地質	面積 (ha)	百分比 (%)
卓蘭層、錦水頁岩及其相當地層	879.92	10.94
南莊層及其相當地層	3,778.34	46.96
南港層、石底層及其相當地層	443.11	5.50
桂竹林層及其相當地層	2916.09	36.25
階地堆積	27.95	0.35
合計	8,045.41	100.00

土壤	面積 (ha)	百分比 (%)
石質土	6,609.66	82.15
崩積土	1,398.14	17.38
沖積土	37.61	0.47
合計	8,045.41	100.00

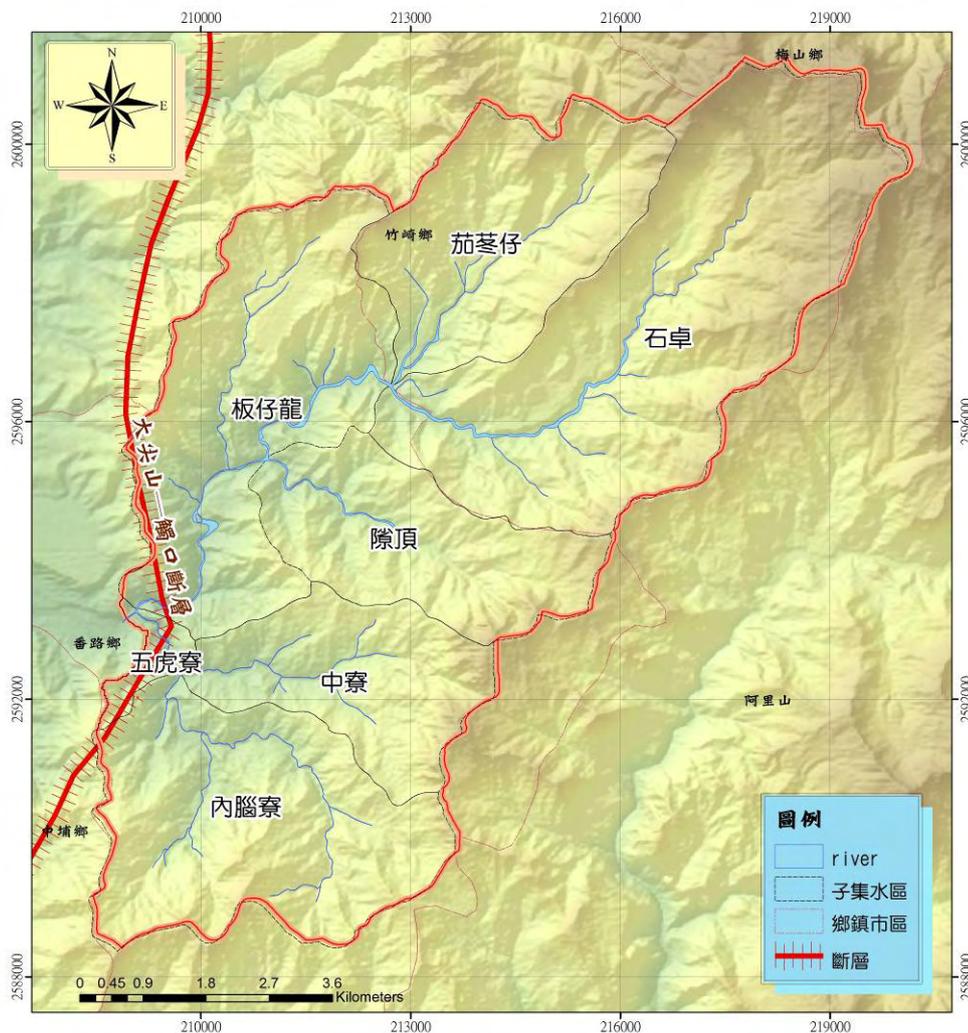
圖 2-4 調查區斷層分布圖

本調查區內有 1 斷層帶通過，為大尖山-觸口斷層。調查區內斷層分布如圖 2-4 所示。

大尖山-觸口斷層以古坑斷層為界，北段稱為大尖山斷層，以南稱之為觸口斷層，為台灣主要的構造線之一。大尖山-觸口斷層屬於第一類活動斷層，由南投縣的竹山經大尖山到嘉義縣的觸口，走向由西北-東南方向轉為東北-西南方向，全長超過 40 公里，推測為逆斷層（徐鐵良,1984），本斷層向北可連接車籠埔斷層，向南可連接觸口斷層。

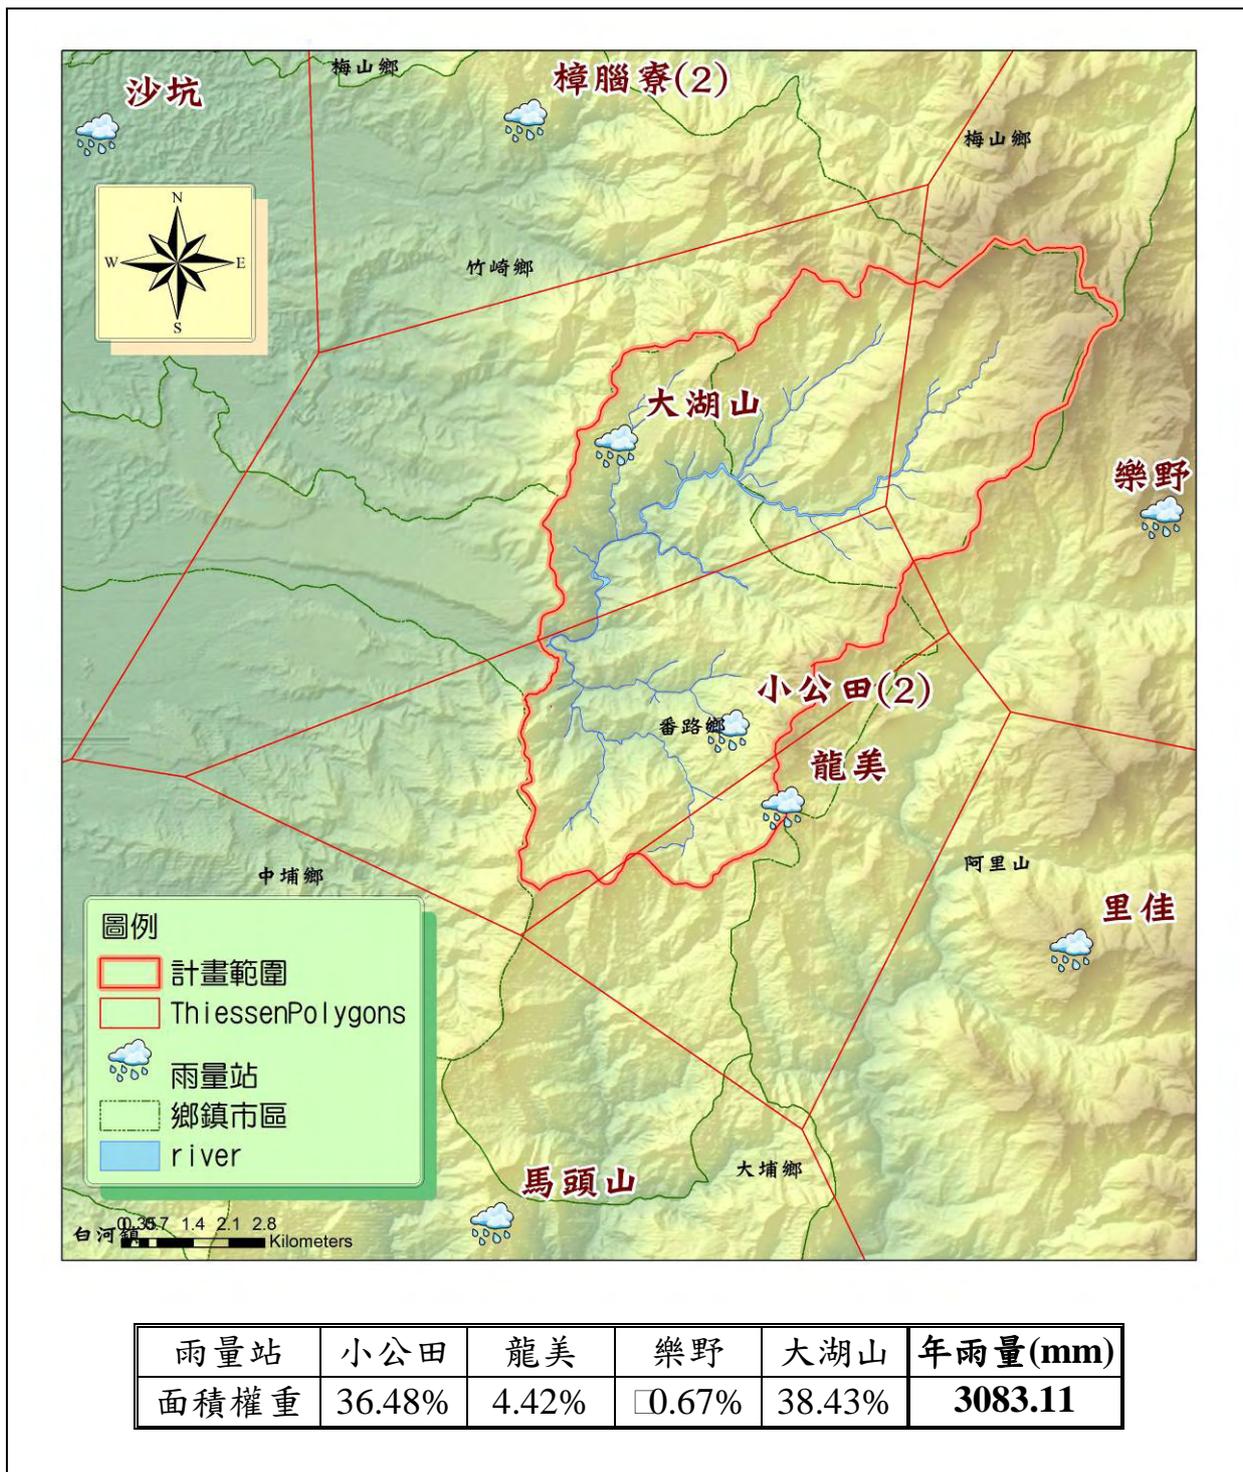
圖 2-9 徐昇式雨量站權重劃分

本計畫區透過徐昇式法加權平均法統計年平均雨量，徐昇式多邊形法為將雨量站控制面積加權，將各雨量站控制範圍列入考慮。各雨量站之平均降雨量值乘以各站的面積總和，再以總面積除以，即得計畫集水區之平均雨量值。徐昇式多邊形法的公式可寫成如

透過徐昇式多邊形法劃分求得各雨量站之控制面積集權重，徐昇式雨量站劃分如圖 2-9 所示，並由徐昇式多邊形法統計得知計畫區之年平均雨量為 3,083mm。

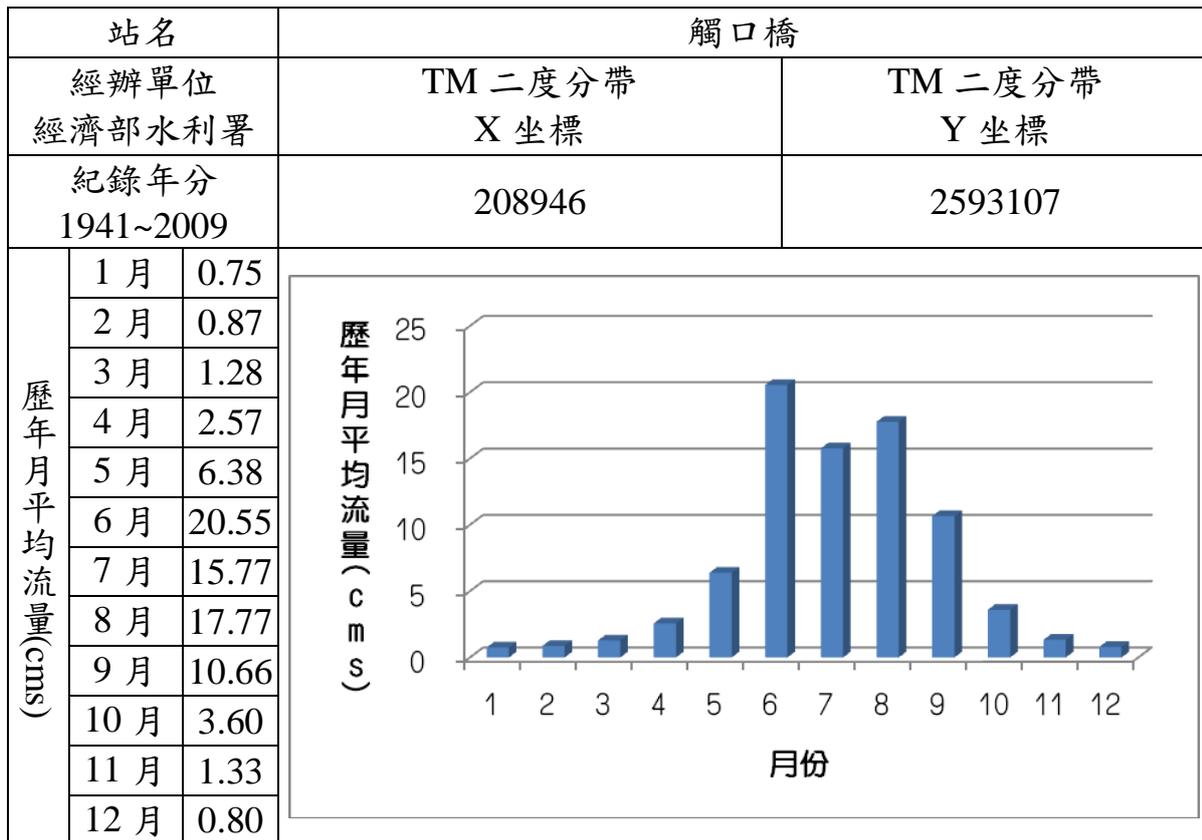
圖 2-10 調查區歷年月平均流量資料統計圖

調查區內有觸口流量站資料。統計資料呈現歷年月平均流量約 6.86cms，豐水期為 5 月至 10 月；枯水期為 11 月至翌年 4 月，其測站資料詳如圖 2-10。

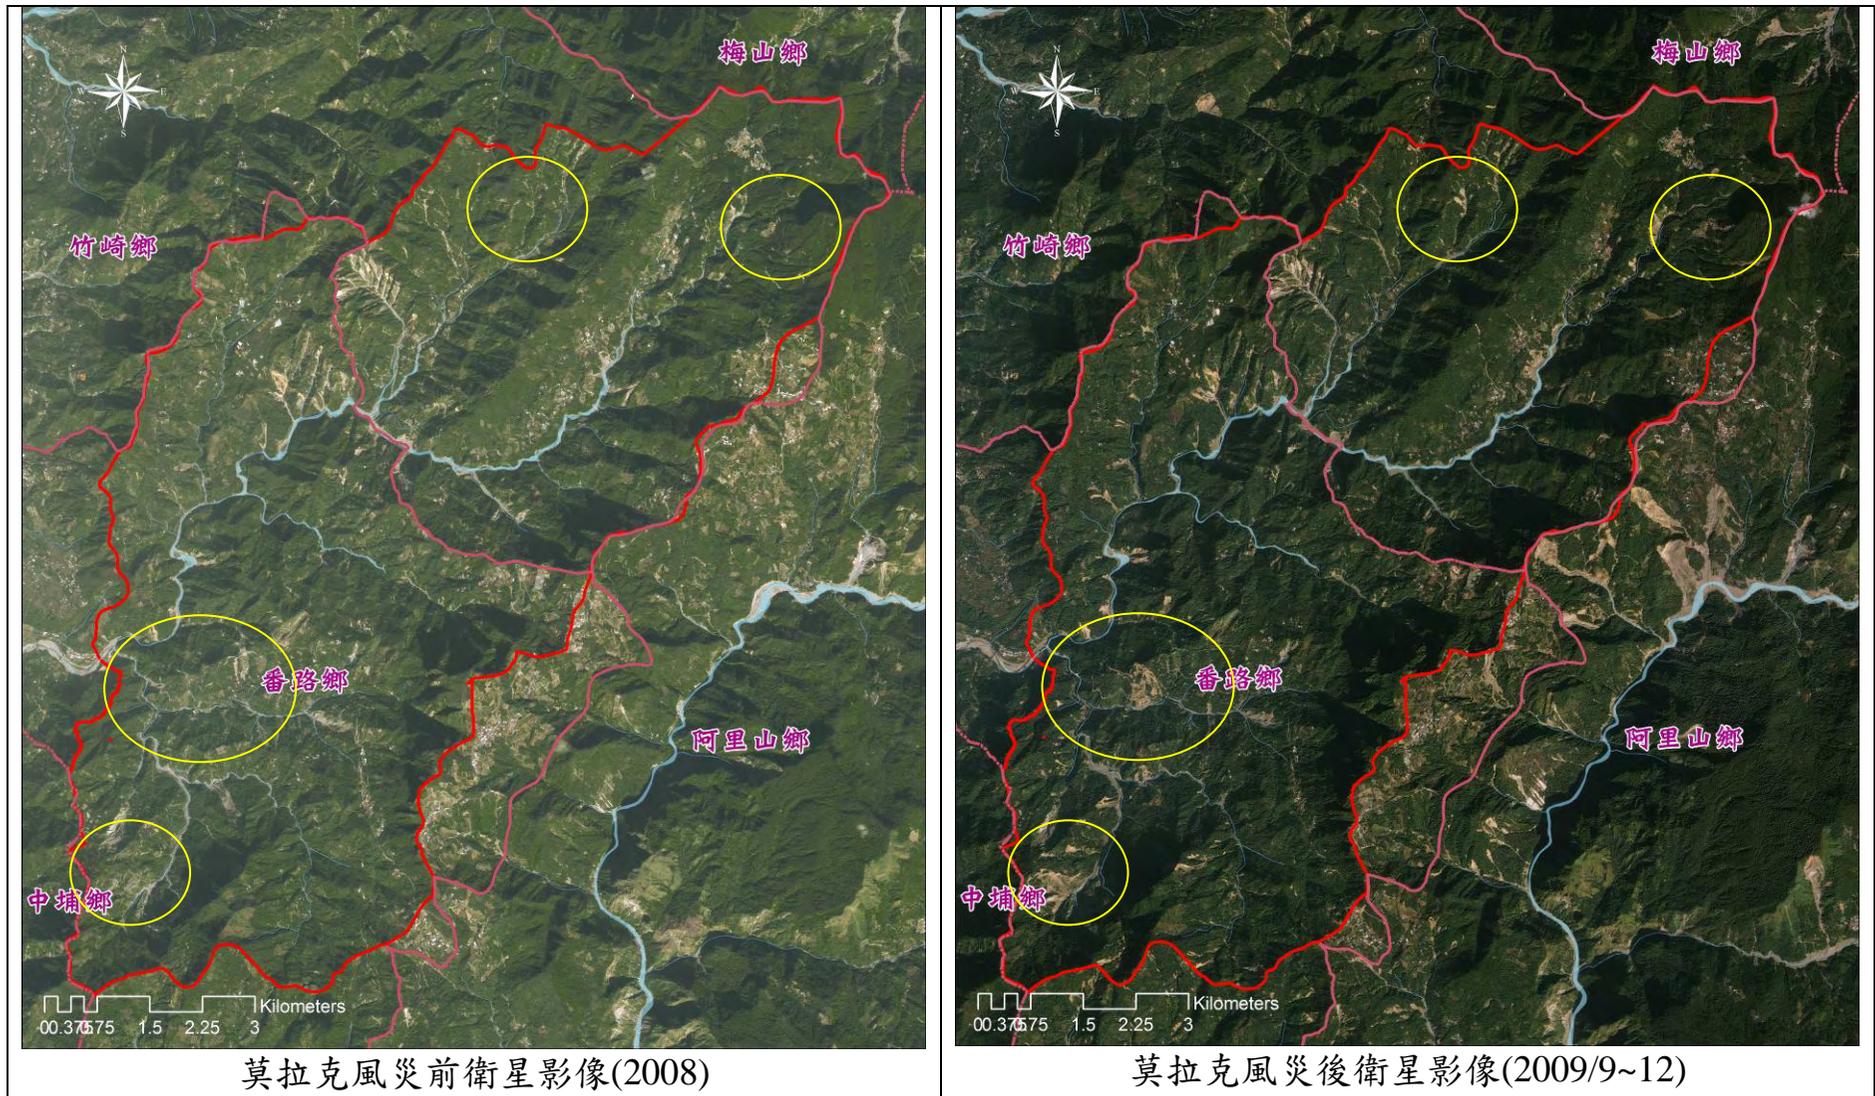
圖 2-11 調查區於莫拉克風災前後衛星影像

由圖 2-11 莫拉克災害前後之衛星影像比較後，本計畫範圍內崩塌裸露地由 169.9 公頃增加為 371.5 公頃，共增加 201.6 公頃，崩塌率約 2.5%，圖中黃色圈選之處即為較大規模之崩塌處。又台 18 線在諸多路段造成嚴重的崩塌，除了路基流失外，如 37K、54K、57K 甚至 71K 都是在災害當時完全阻斷道路，嚴重影響通行，如圖 2-12 所示。

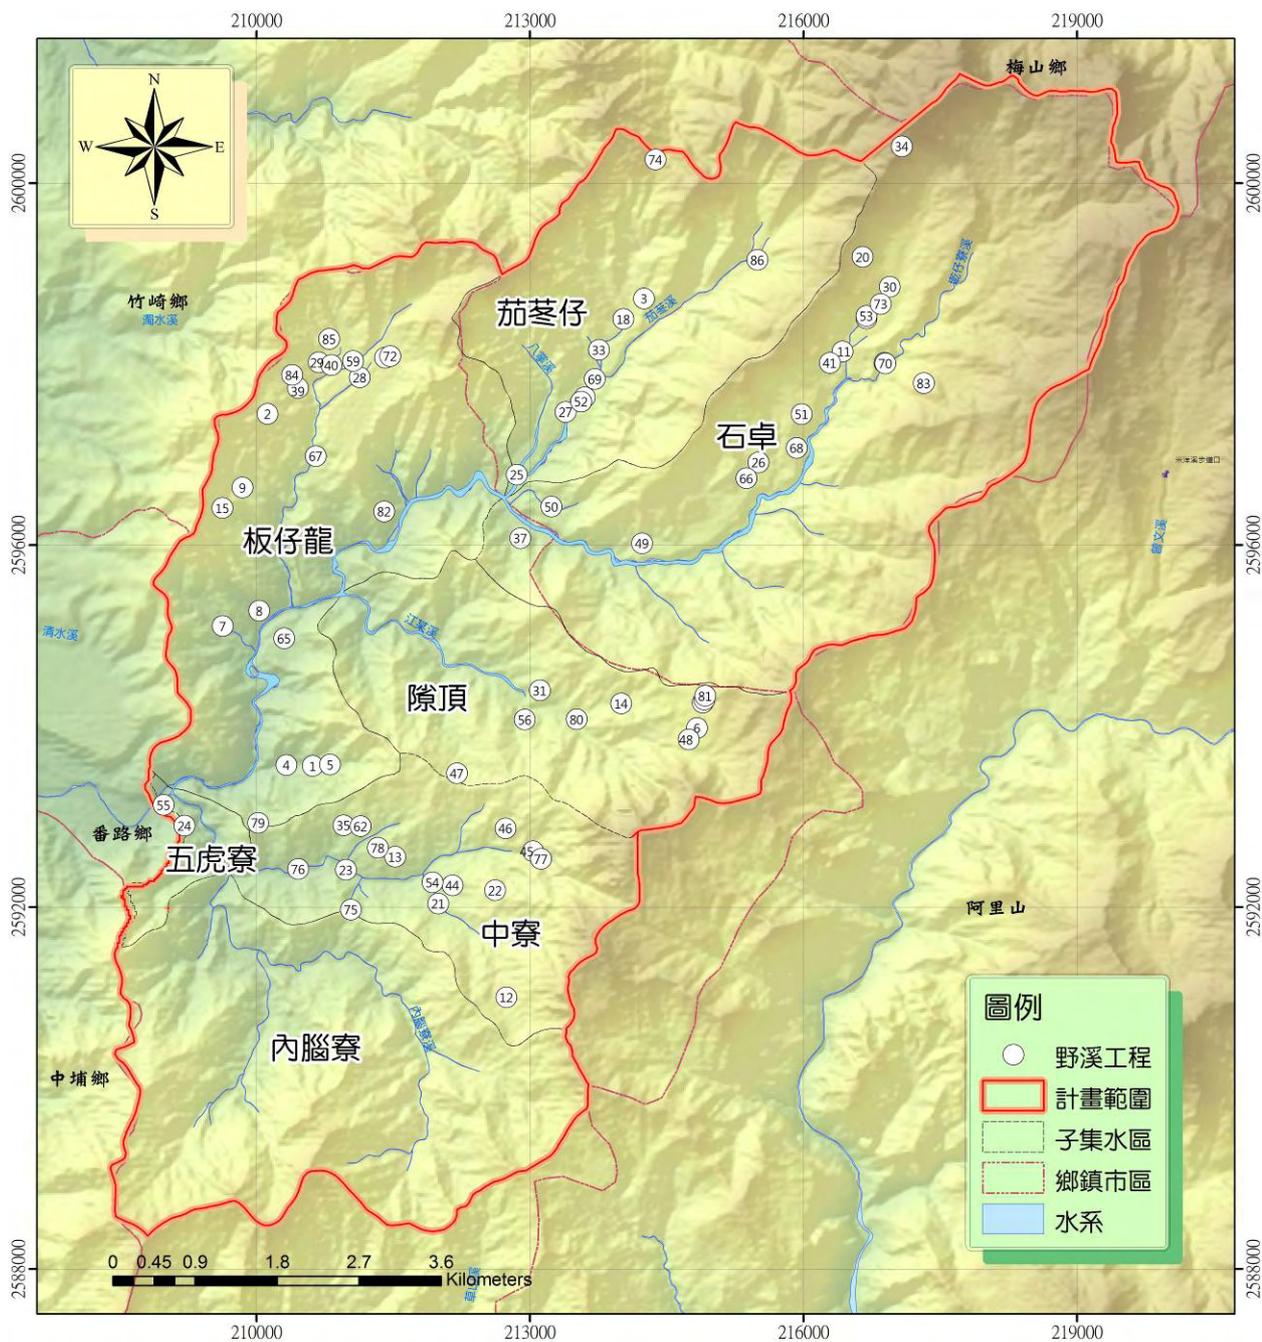
圖 2-17 歷年野溪工程分布位置圖

依據水土保持局南投分局、嘉義縣政府、竹崎鄉公所及番路鄉公所於 90~99 年度工程執行件數統計資料，本調查區中共執行 166 件，其工程內容包含各類型工程。其中野溪工程工程工計 86 件，分布位置圖如圖 2-17 所示，詳細工程內容如表 2-11 所示。其中，河工構造物可能對於河川生態環境有較大之影響，且工程施工時，其施工便道，及工程施工時

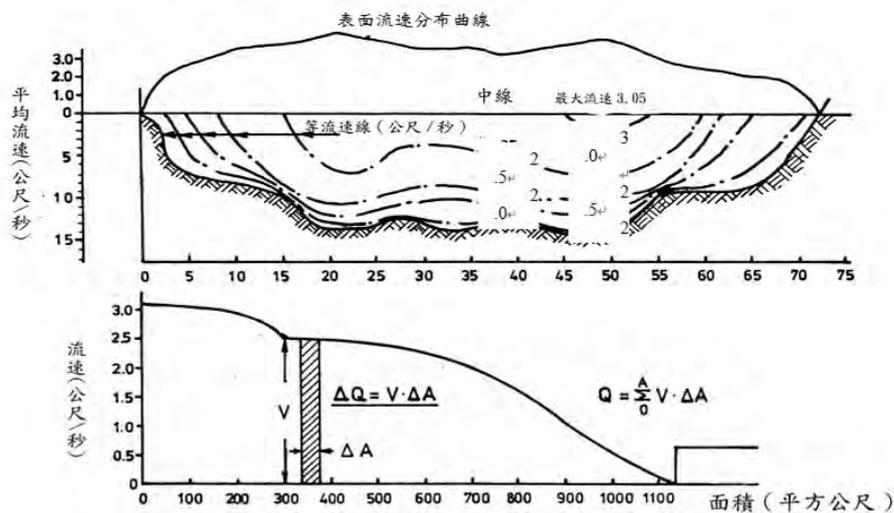
圖 4-4 面積流速積分法

本法為斷面流速測量法中最精確方式之一。如圖 4-4(資料來源：王如意與易任，1979)所示，在垂直測線上不同流速測得後，依據測線上流速分布曲線製成斷面流速分布圖，以表示最大流速以下各等速曲線(isovels)。在圖下方以縱軸表示流速  $V$ ，橫軸表示流速曲線所包圍之面積，此面積可由求積儀測得。流速面積內所形成面積之總和，即為該斷面之流量。

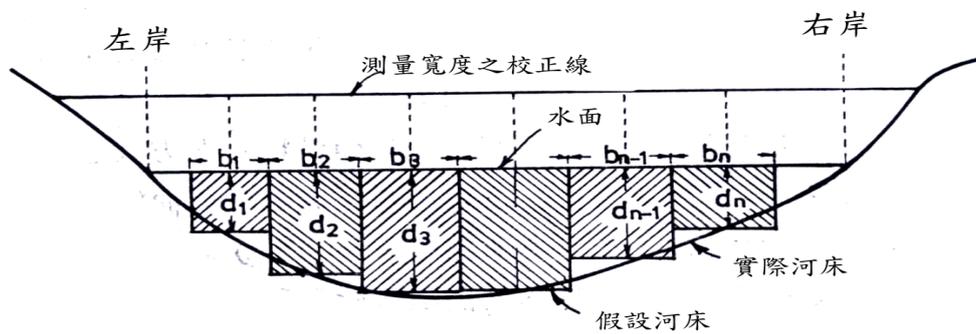
圖 4-5 中斷面法

分成  $n$  段，各斷面之寬度分別為  $b_1, b_2, b_3, \dots$ ，各斷面之水深為  $d_1, d_2, d_3, \dots$ ，各斷面之寬度為其相鄰水深間距離之一半，故稱中斷面。由中斷面法可將不規則之天然河川假設為一由  $n$  個大小不同之矩形構成。可由不同水深，應用一點法、二點法、三點法或其他方法，求其平均流速， $v_1, v_2, v_3, \dots$ 。則通過河川斷面之流量即為各部分流量之總和，可表示為：

$$Q = b_1 d_1 v_1 + b_2 d_2 v_2 + b_3 d_3 v_3 \dots = \sum b d v \quad (4-1)$$

用中斷面法之優點為迅速，缺點為精密度較差，因其假設河川不規則斷面為  $n$  個有規則矩形，與實際情況頗有出入。

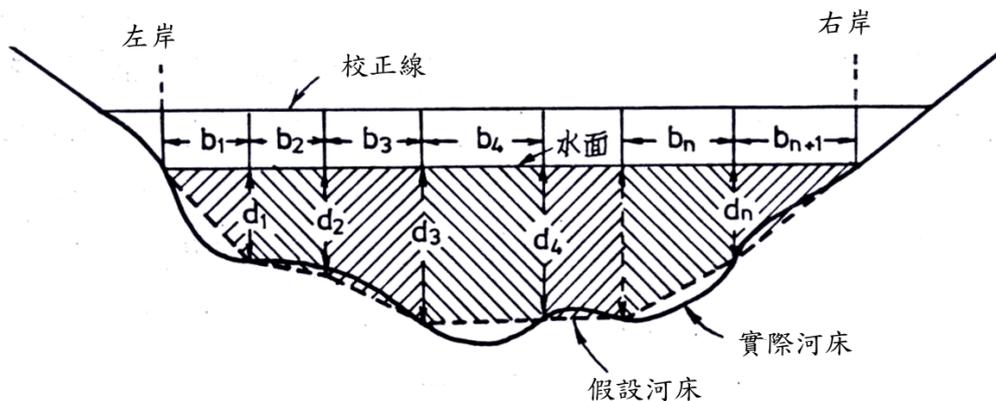
圖 4-6 平均斷面法

如圖 4-6(資料來源：王如意與易任，1979)所示，將河川分為數個斷面，其水深， $d_1, d_2, \dots$ ，寬度  $b_1, b_2, \dots$ 。設將河川分成  $n$  個水深，則其寬度為  $n+1$  部分。平均斷面法假定河川各斷面為梯形構成，與實際頗為相符。首先將二相鄰垂直測線之平均流速之平均值視為部分斷面之平均流速，即：

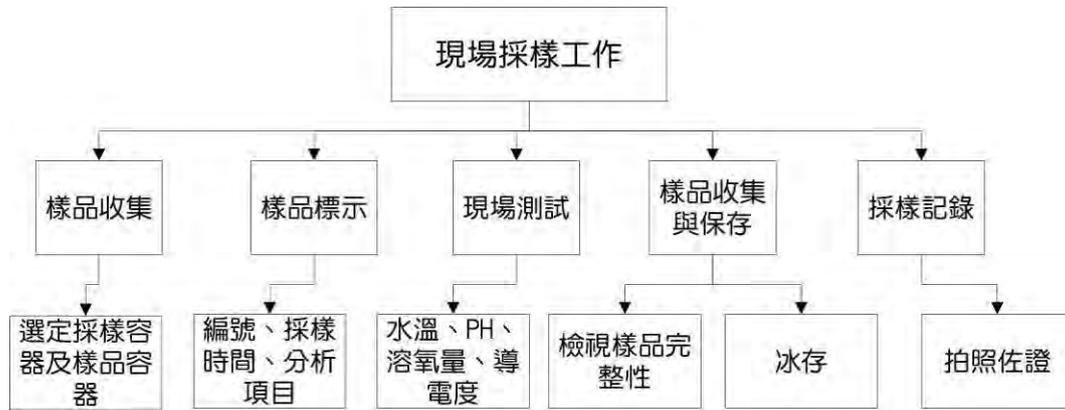
圖 4-7 採樣流程圖

水樣依各水樣標準保存以固定保存。需現場分析項目則以水桶盛裝直接檢測。各項水質分析及保存方法依環境保護署環境檢驗所水質檢測方法規定，水質取樣方法及保存方法如表 4-6 所示。

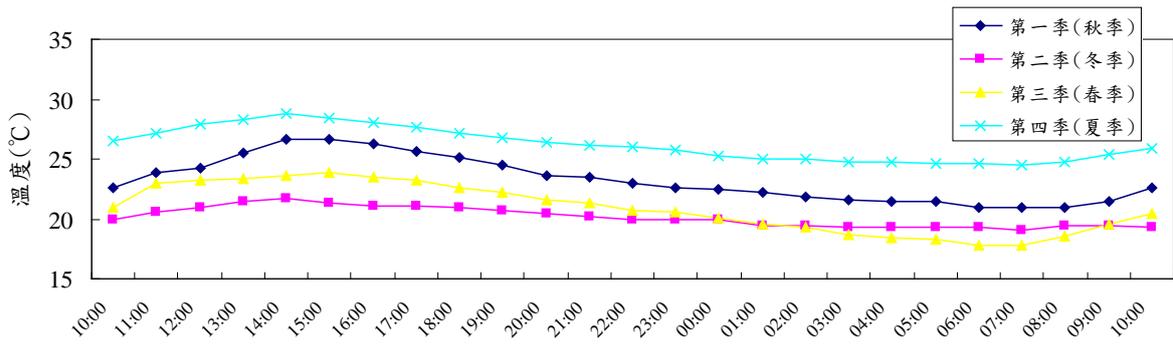
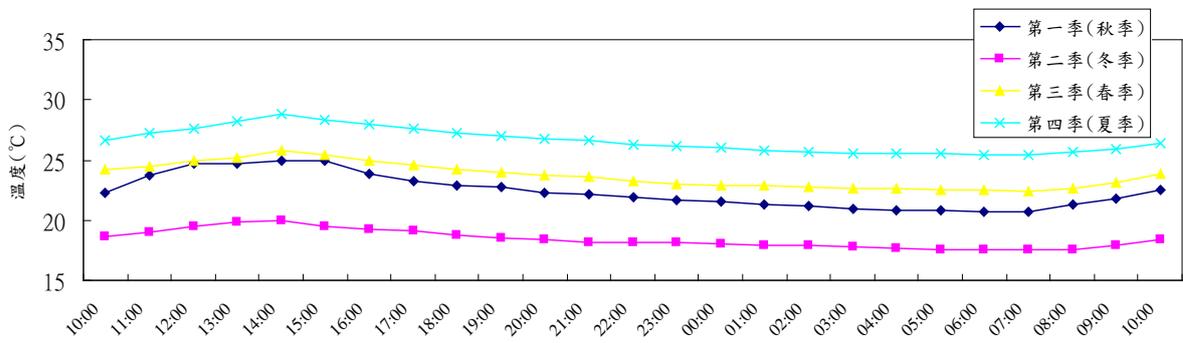
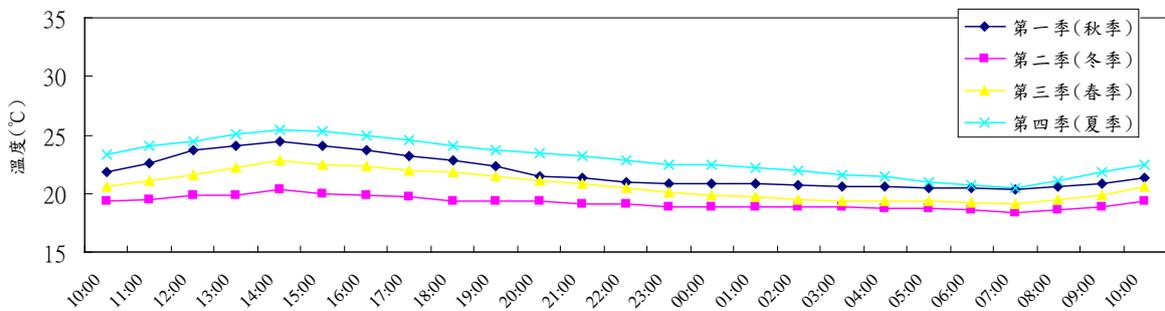
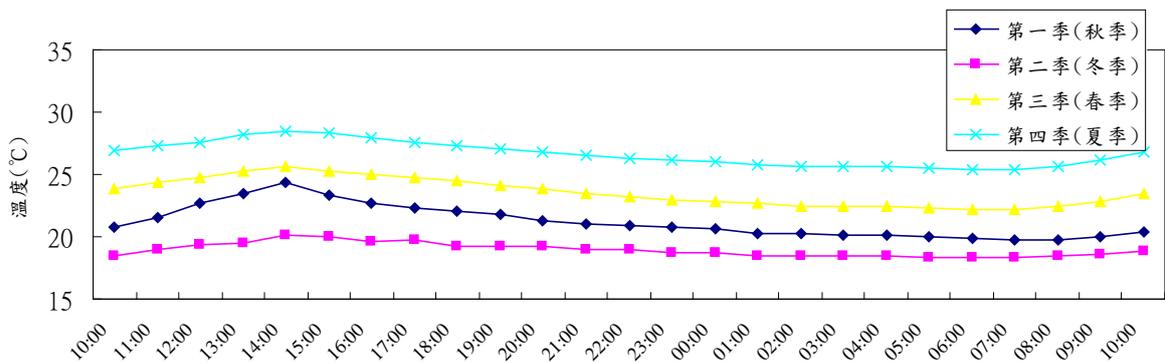
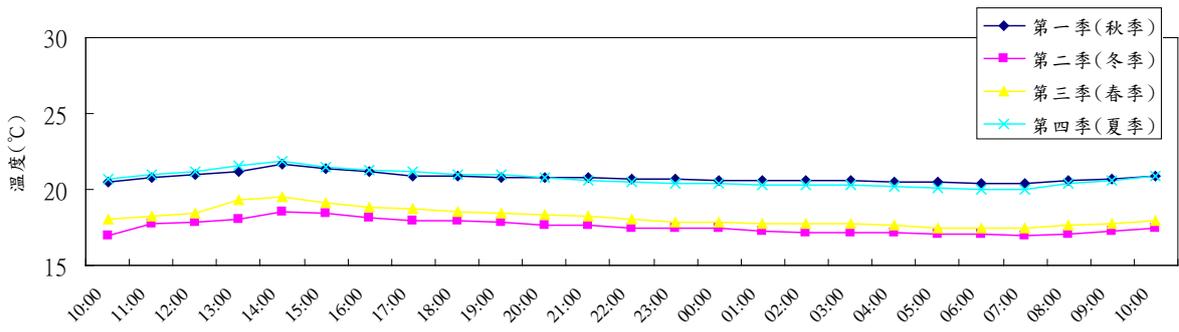
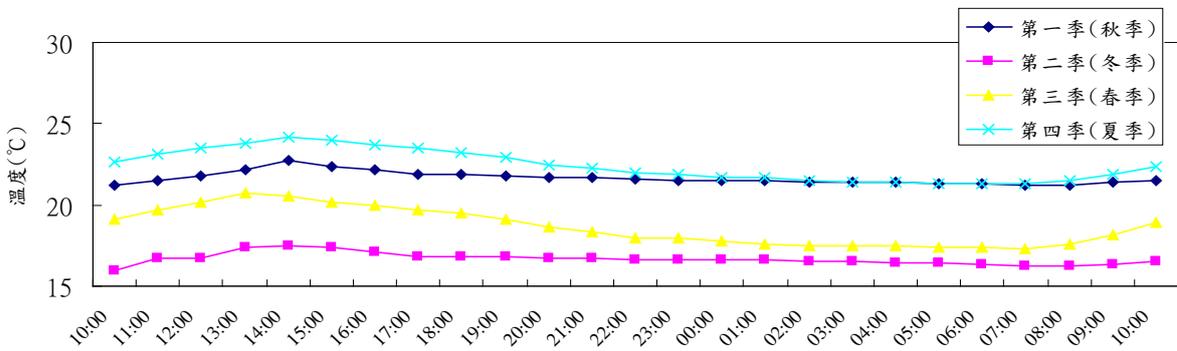
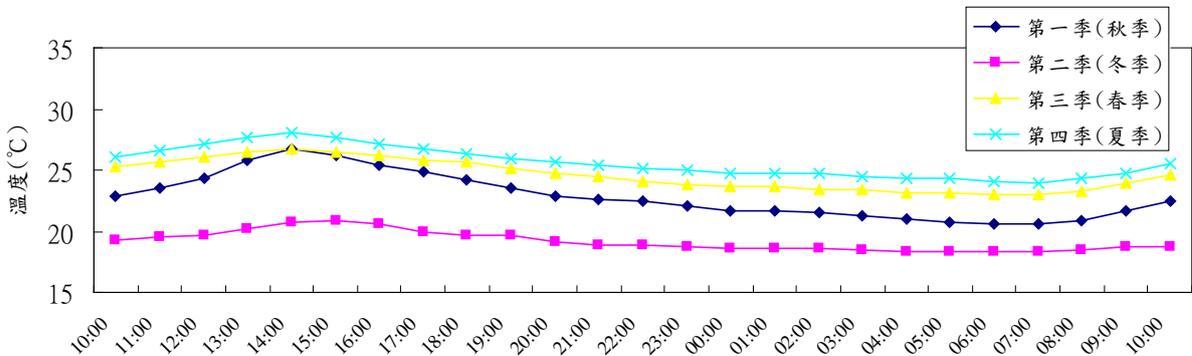
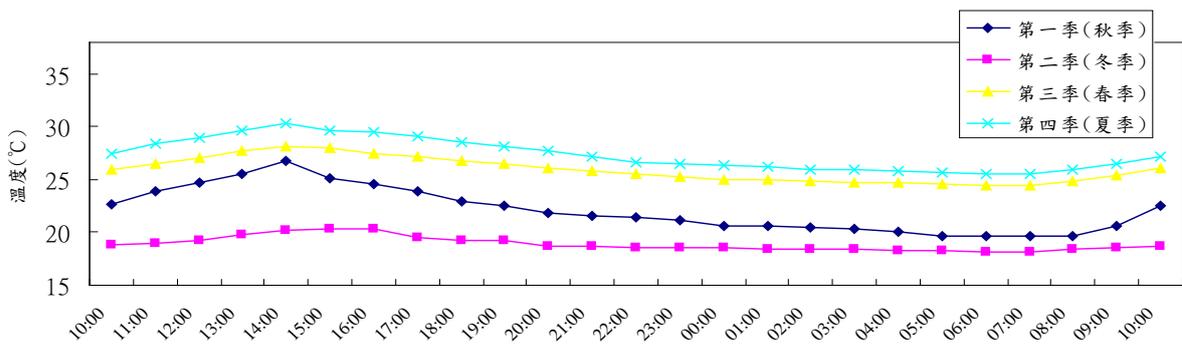
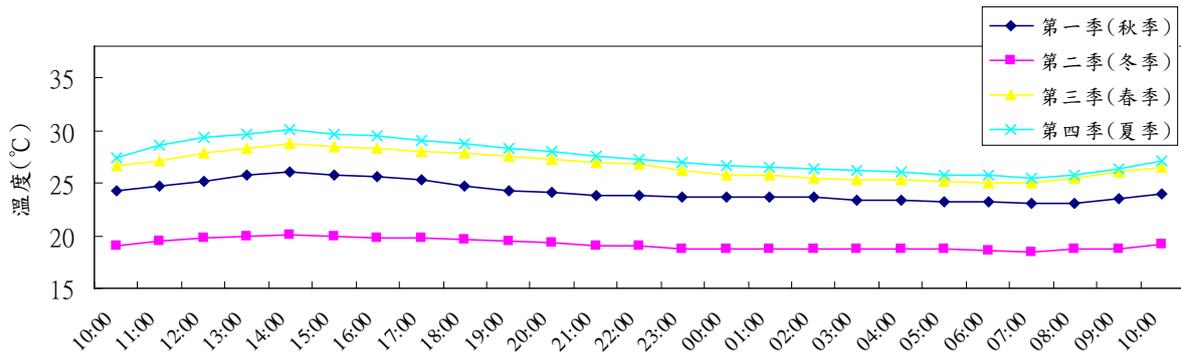
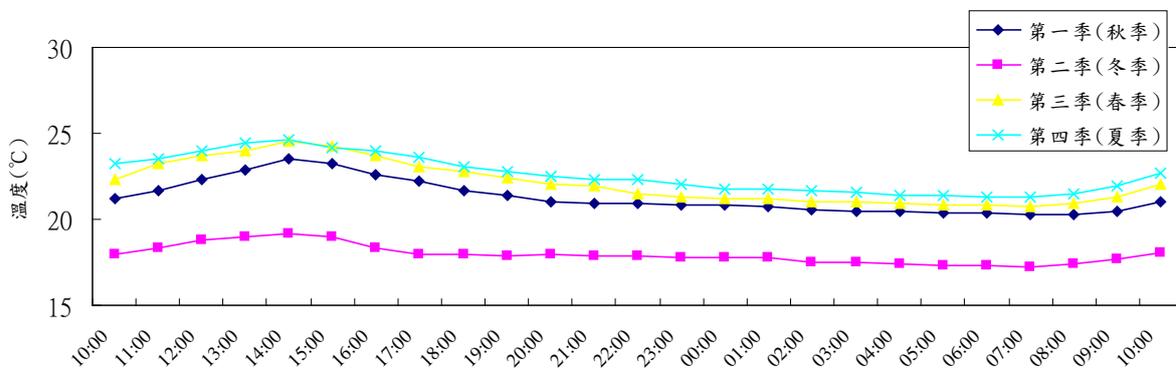
圖 4-8 各樣站連續水溫變化圖

支流四個測站(內腦寮站 I、內腦寮站 II、中寮站、下寮站)距離較近，水溫變化差異小，內腦寮站和下寮站因溪流兩側植群覆蓋度較中寮站佳，因此中寮站的水溫略高於其他三樣站。

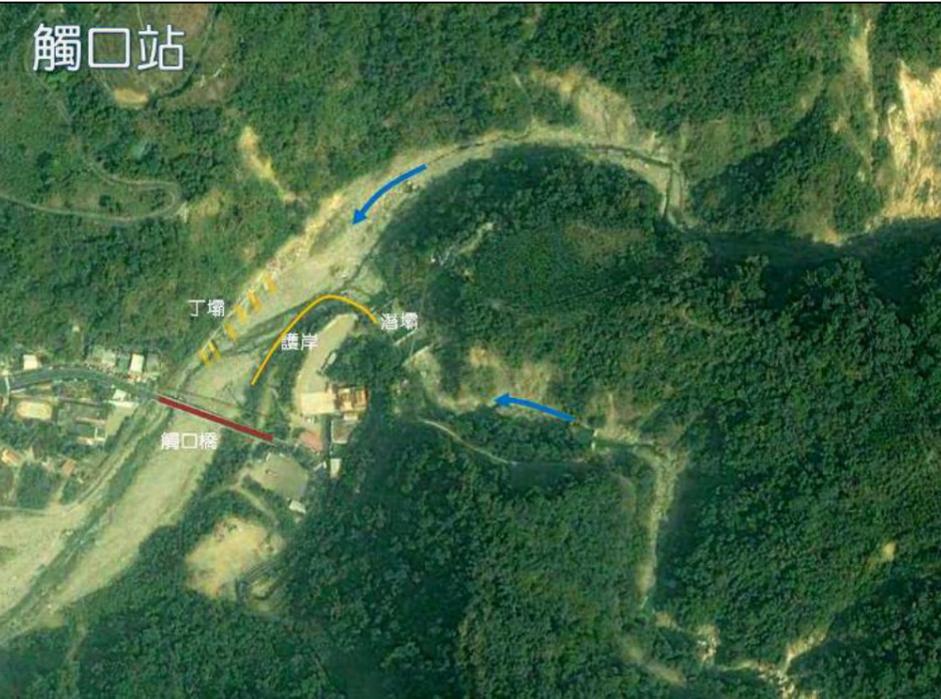
表 4-12 觸口站野溪構造物對生態影響調查表

項次	子集水區	座標(TWD67)		構造物類型	構造物現況	生態影響層面	兩側環境	觸口站	
		X	Y						
1	五虎寮	208902	2593131	潛壩	A_良好	潛壩(高 2m)，豐水期時，可由右岸落差較低處可上溯；在枯水期時，恐不利於生物上溯或移動。一般落差大於 50cm，魚類上溯率即會大幅減少。	主流右岸有崩塌，左岸為建物，支流兩岸邊坡裸露。

2				護岸	A_良好	左岸下方為造型模板，上方為石籠，且長度約為 200m，應不影響橫向生態廊道。			
3				丁壩	A_良好	丁壩周圍由於土砂堆積，甚至造成巨石停留，而形成深、淺灘等，可創造出多樣性之水邊環境，有利於水域生物生存。			
4				橋梁	A_良好	-			
豐水期

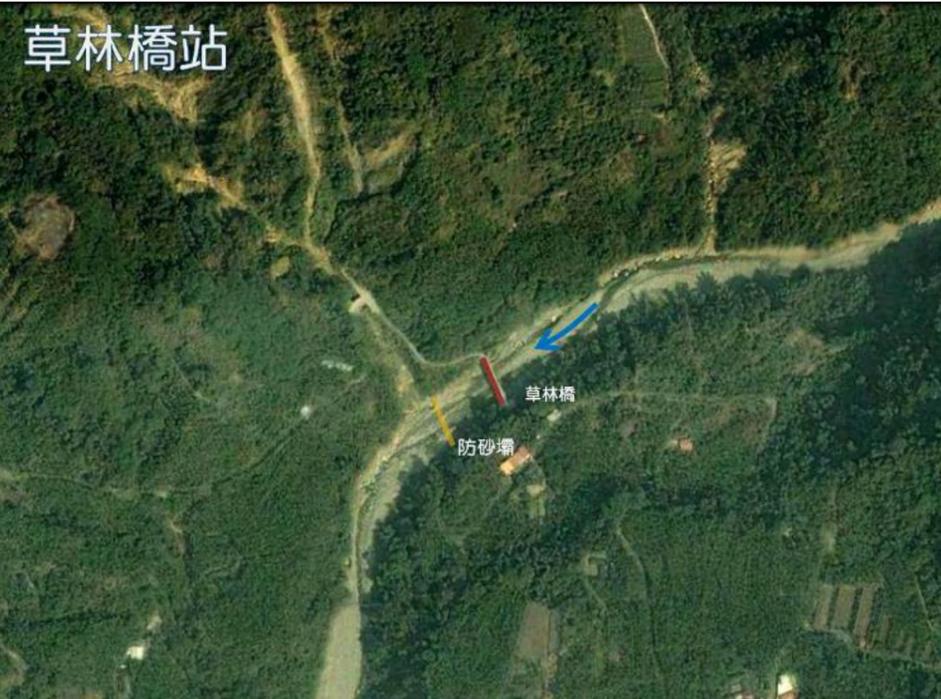
表 4-13 草林橋站野溪構造物對生態影響調查表

項次	子集水區	座標(TWD67)		構造物類型	構造物現況	生態影響層面	兩側環境	
		X	Y					
1	板仔龍	210215	2595229	防砂壩	B_已完全淤滿，僅剩壩翼。	風災前壩下游有一深潭，有利於魚類棲息。風災後，已完全淤滿，僅剩壩翼部分，已不影響本區域棲地組成。	野溪兩岸邊坡為自然植被。	
2				橋梁	A_良好			-

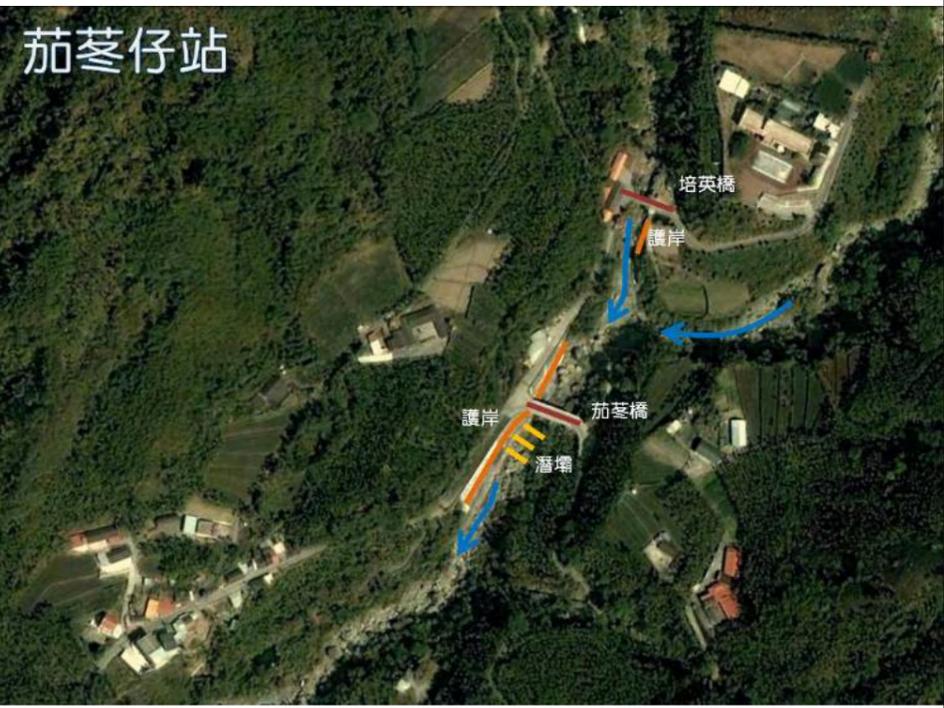
表 4-15 茄苳仔站野溪構造物對生態影響調查表

項次	子集水區	座標(TWD67)		構造物類型	構造物現況	生態影響層面	兩側環境	茄苳仔站
		X	Y					
1	茄苳仔	213656	2597711	潛壩	A_已修復	潛壩(高 1m)修復前，壩下游有多處深潭，利於魚類生存。於調查期間已重新修復，新增之潛壩間以礫石填充，因此此段形成伏流水。反不利於魚類生存。但在再往下游，仍有足夠棲地型態提供生存空間。	野溪右岸為 RC 護岸，且緊鄰道路。

2				護岸	B_輕微損壞尚可維持功能	右岸緊鄰道路，護岸高約 4m 且非常陡，影響生物橫向移動，但往下游已無緊鄰道路，為天然邊坡，因此就整體而言，若保持下游為緩坡，並無太大影響。		
3				橋梁	A_良好	培英橋上下游落差約 4m，完全阻隔縱向動線。		
豐水期

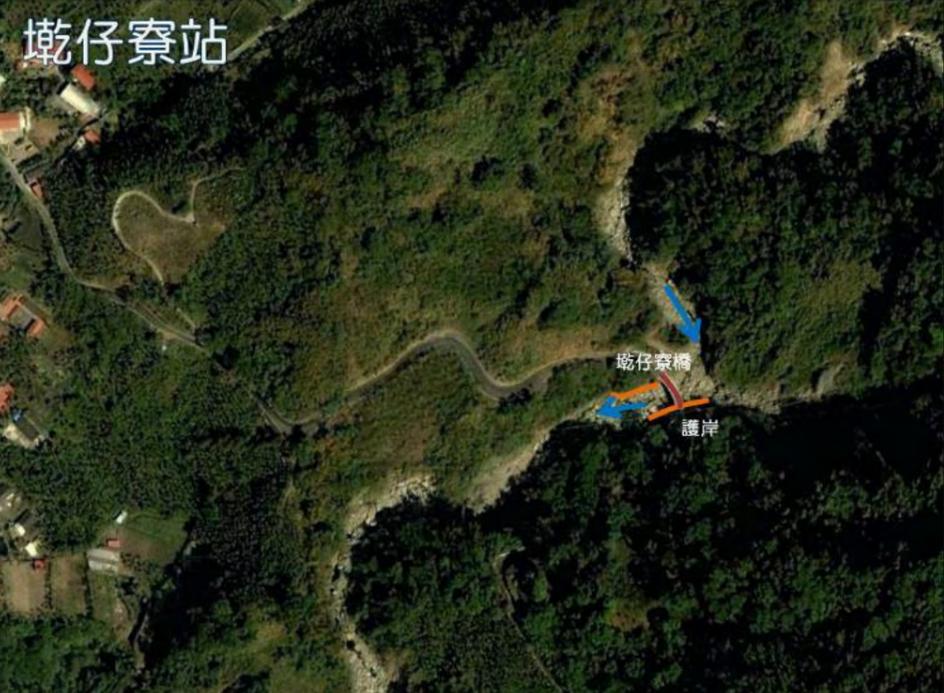
表 4-17 墘仔寮站野溪構造物對生態影響調查表

項目	子集水區	座標(TWD67)		構造物 類型	構造物 現況	生態影響層面	兩側環境	墘仔寮站
		X	Y					
1	石桌	217051	2598096	橋梁	A_良好	-	野溪左岸為 RC 護岸無植生，但大部分野溪周邊環境為自然植被。

2				護岸	A_良好	左岸緊鄰道路，又有約長 60m，高 4m 高之護岸，雖有影響生物橫向移動，但長度不長，因此整體影響不大。且此區段亦屬峽谷型，此類型結構對其影響不大。		
豐水期

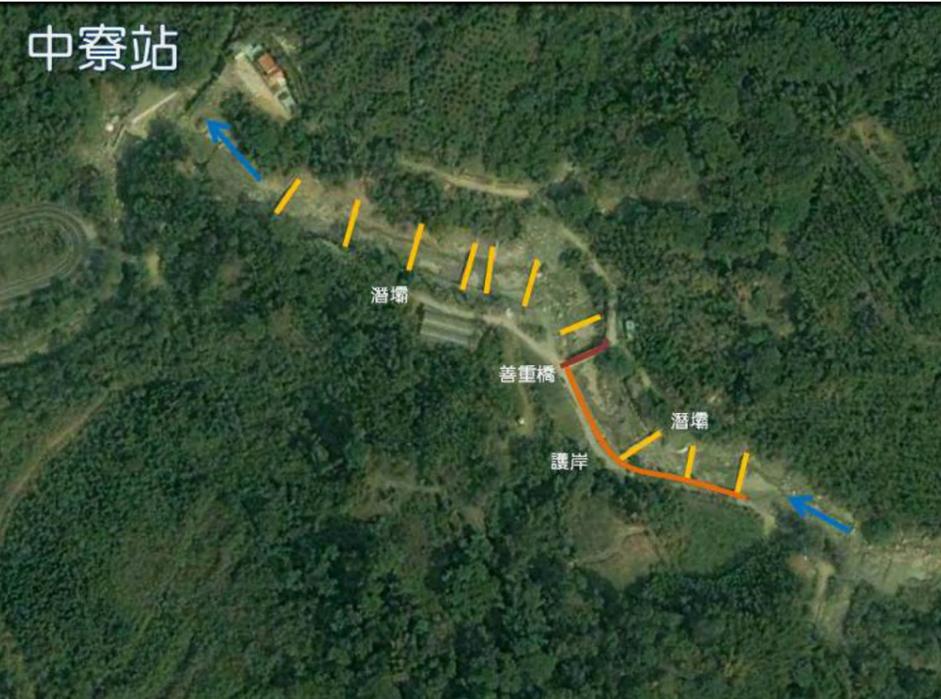
表 4-19 中寮溪站野溪構造物對生態影響調查表

項目	子集水區	座標(TWD67)		構造物類型	構造物現況	生態影響層面	兩側環境
		X	Y				
1	中寮	210990	2592436	橋梁	A_良好	-	野溪周邊環境自然植被，護岸為造型模板
2				護岸	A_良好	僅一岸(左岸)有護岸(高 2m)，以整體而言，並不影響生物橫向移動。	
3				固床工	A_良好	潛壩(高 2m)搭配固床工(長 300)，避免溪床因水流之侵蝕、沖刷而設計之溪床保護工。可降低水流速度，減少河床及河岸受侵蝕的程度之外，並使河岸也可受到穩固。唯注重生態考量時，仍是以多孔隙之石塊或植物等材料加以構築為佳(目前以混凝土封底)。另外，此處固床工為溪流之橫向構造物，並無造成河流斷面之阻絕，不影響生物於上、下游間移動。	
4				潛壩	A_良好

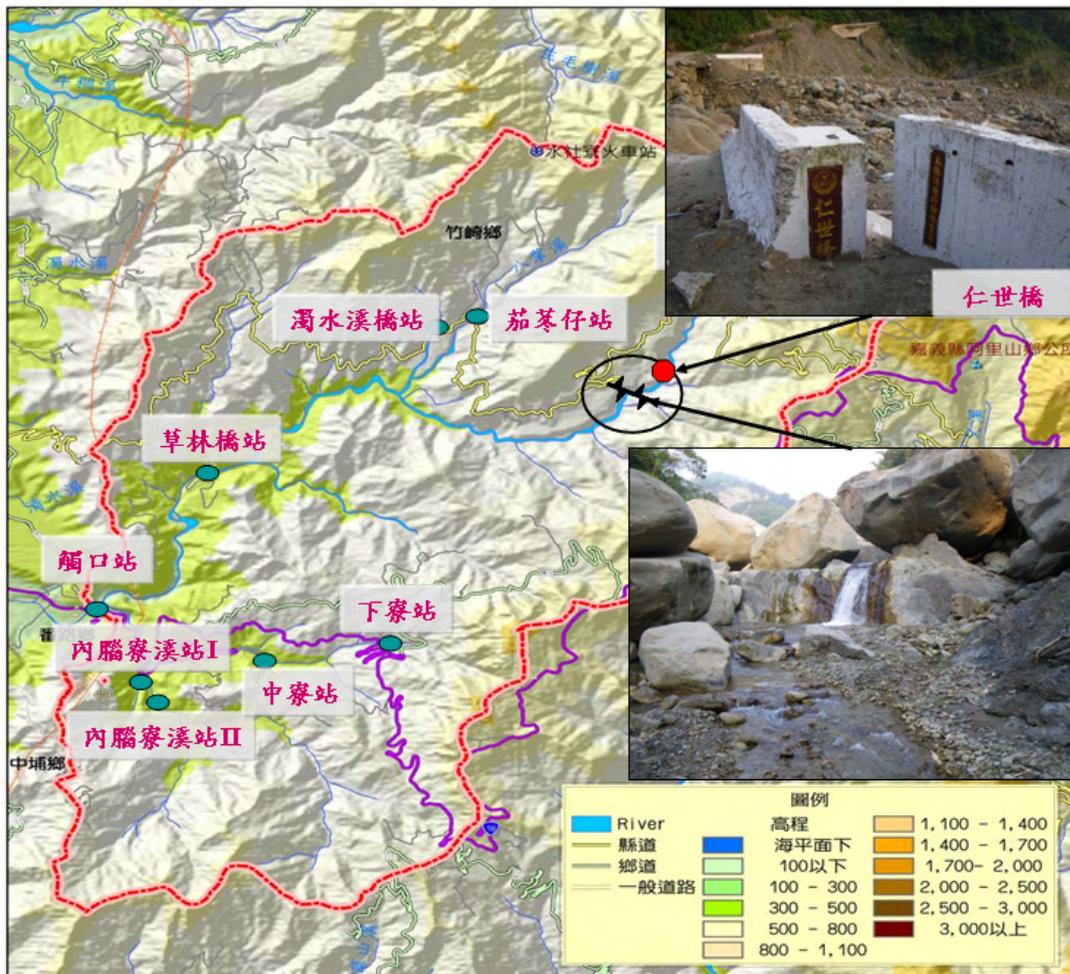
圖 5-3 本計畫魚類物種分布瓶頸處

調查發現大部分魚類在八掌溪主流分布上僅至草林橋站，草林橋上游河段在支流茄苳溪亦有大部分的魚類物種棲息，然而在最上游驛馬站則有台灣鏟頰魚及台灣間爬岩鰍，而鄰近的墘仔寮溪卻僅剩下台灣間爬岩鰍 1 種魚類，因此在第三季調查期間，調查草林橋以上之八掌溪主流魚種分布，發現在光華國小南側之仁世橋下游處

約 400 公尺處（圖 5-3），除了坡度較陡且有明顯約 2 公尺的落差，因此造成大部份的魚種上溯成功率銳減，仁世橋以上至墘仔寮溪之間僅剩下台灣間爬岩鰍 1 種，驛馬站現今調查除了台灣間爬岩鰍之外，仍有台灣鏟頰魚分布，由於驛馬站周邊有聚落，橋下深潭亦相當適合台灣鏟頰魚棲息，因此推估台灣鏟頰魚來源可能為人為放養所致。

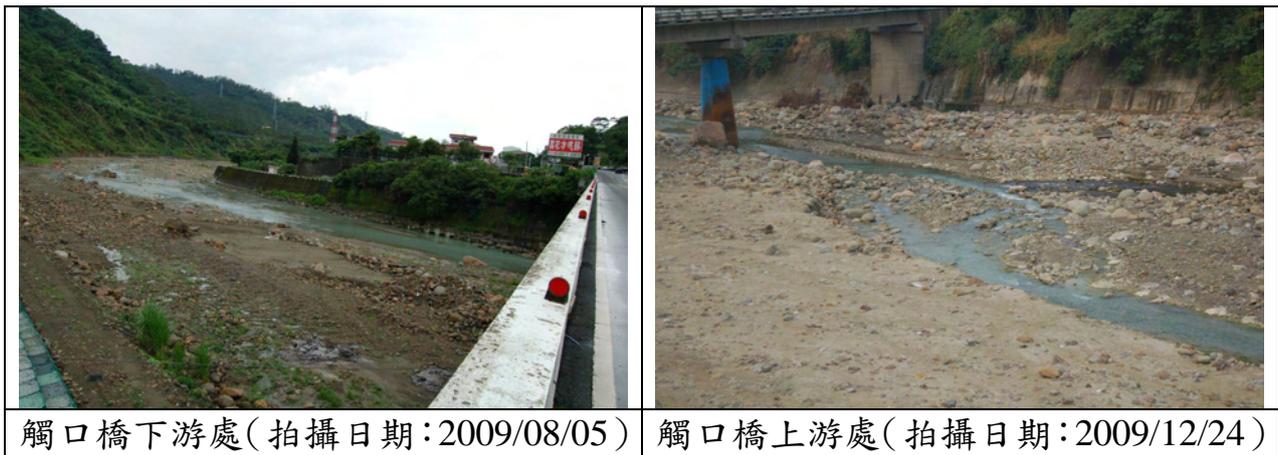
圖 5-4 觸口橋上游向及下游向環境

在數量部分，本計畫調查數量均較文獻資料略為增加，其中以「台灣間爬岩鰍」增加數量較多，主要是因為觸口橋下游處缺乏石塊林立的溪澗環境，觸口橋上游處右岸則有較適合的環境，因此推估此差異應為調查棲地不同所致（參照圖 5-4）。
