第參章 研擬待清疏地點之清疏對策及工作方法

依據 7 個次集水區現地調查結果，就淤積河段提出清疏對策及工作方法，包括土石流潛勢溪流、淤積土石來源、淤積土石數量、砂石類型及品質、莫拉克風災前後河段變化、淤積河段清疏位置、長度與斷面大小、淤積原因、清疏需要性及土石堆置場(土石佈設區)位置之說明，彙整總表如表 3-1 所示。

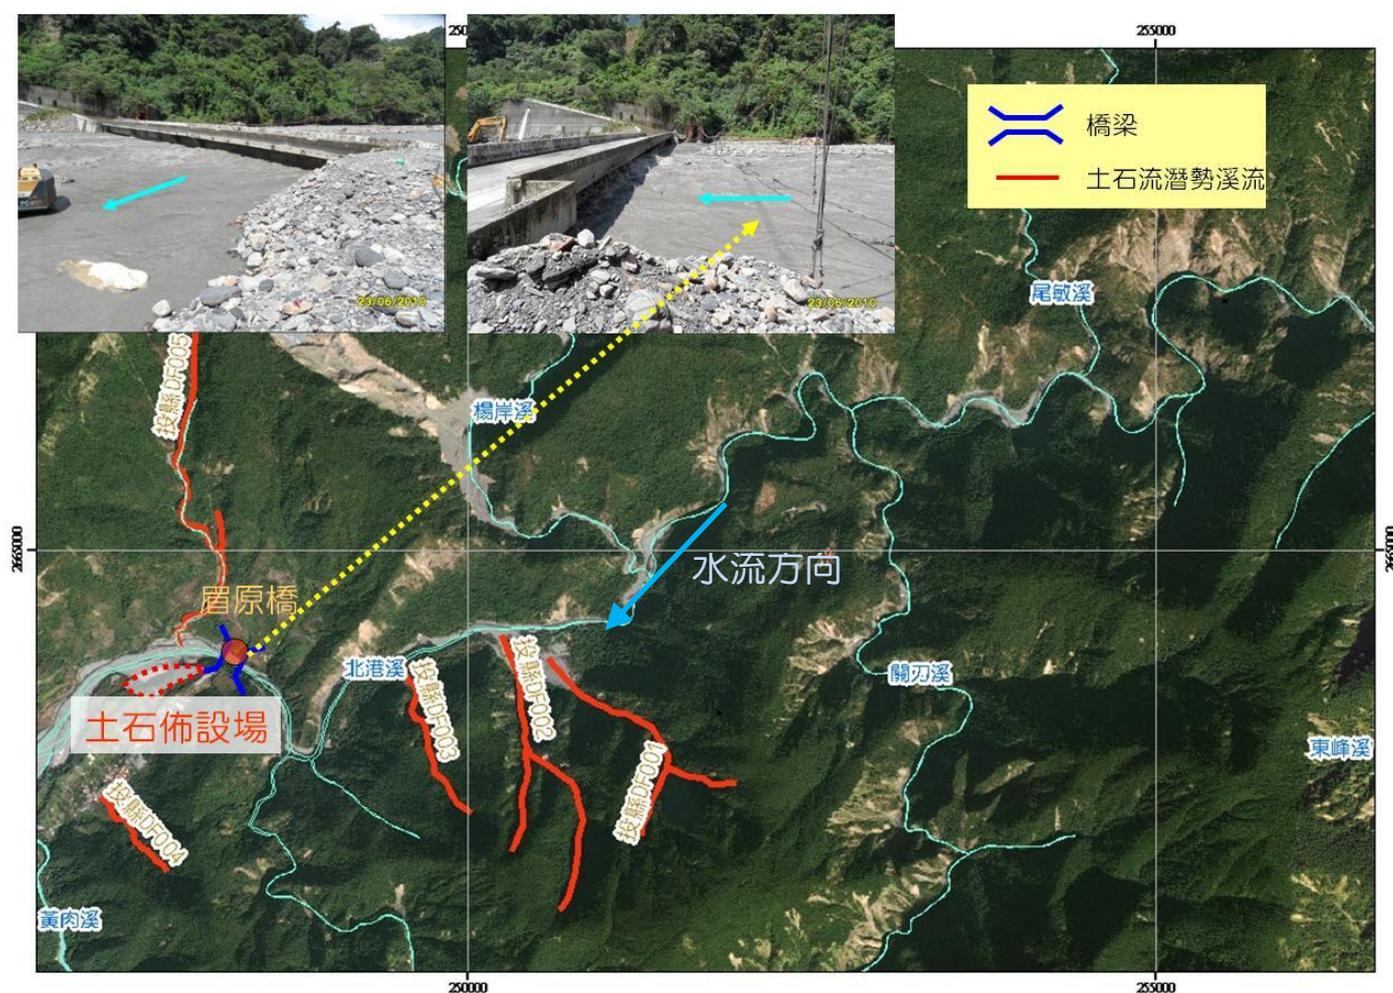
圖 3-1 北港溪眉原橋位置圖

眉原橋位於北港溪次集水區內，上游為蕙蓀林場，位於上游之崩塌裸露地面積約有 703 公頃，土石流潛勢溪流有投縣 DF001、投縣 DF002、投縣 DF003，其土石來源由上游崩塌裸露地與土石流潛勢溪流造成。如圖 3-1 所示，當上游之土石來源進入河道後，跨河構造物造成了眉原橋上游淤積，下游河寬由約 70 公尺增寬為約 200 公尺，使得水流速減緩，而造成淤積，土石淤積量約為 69 萬立方公尺。主要淤積範圍為眉原橋上游 600 公尺至中原橋下游，約 3,000 公尺。水保局治理界點為眉原橋；此河段土石類型主要以卵礫石為主，莫拉克風災前後河道寬度並無明顯改變，淤積深度約 3~5 公尺，主深槽移向右岸。此河段主要保全對象為眉原橋及中原橋。

經由上述分析說明，眉原橋的淤積危害度評定為高，易致災性為中，故清疏需要性為優先清疏。由水文分析計算在寬 40 公尺，深 4 公尺時之通洪斷面即可通過 50 年重現期距洪峰流量，但為配合眉原橋寬 70 公尺，建議於眉原橋開始向上游清疏 200 公尺、寬 70 公尺、深 4 公尺，長度 200 公尺，以保護眉原橋之安全；再向上游清疏 400 公尺、寬 40 公尺、深 4 公尺，可通過 50 年重現期距流量，合計清疏

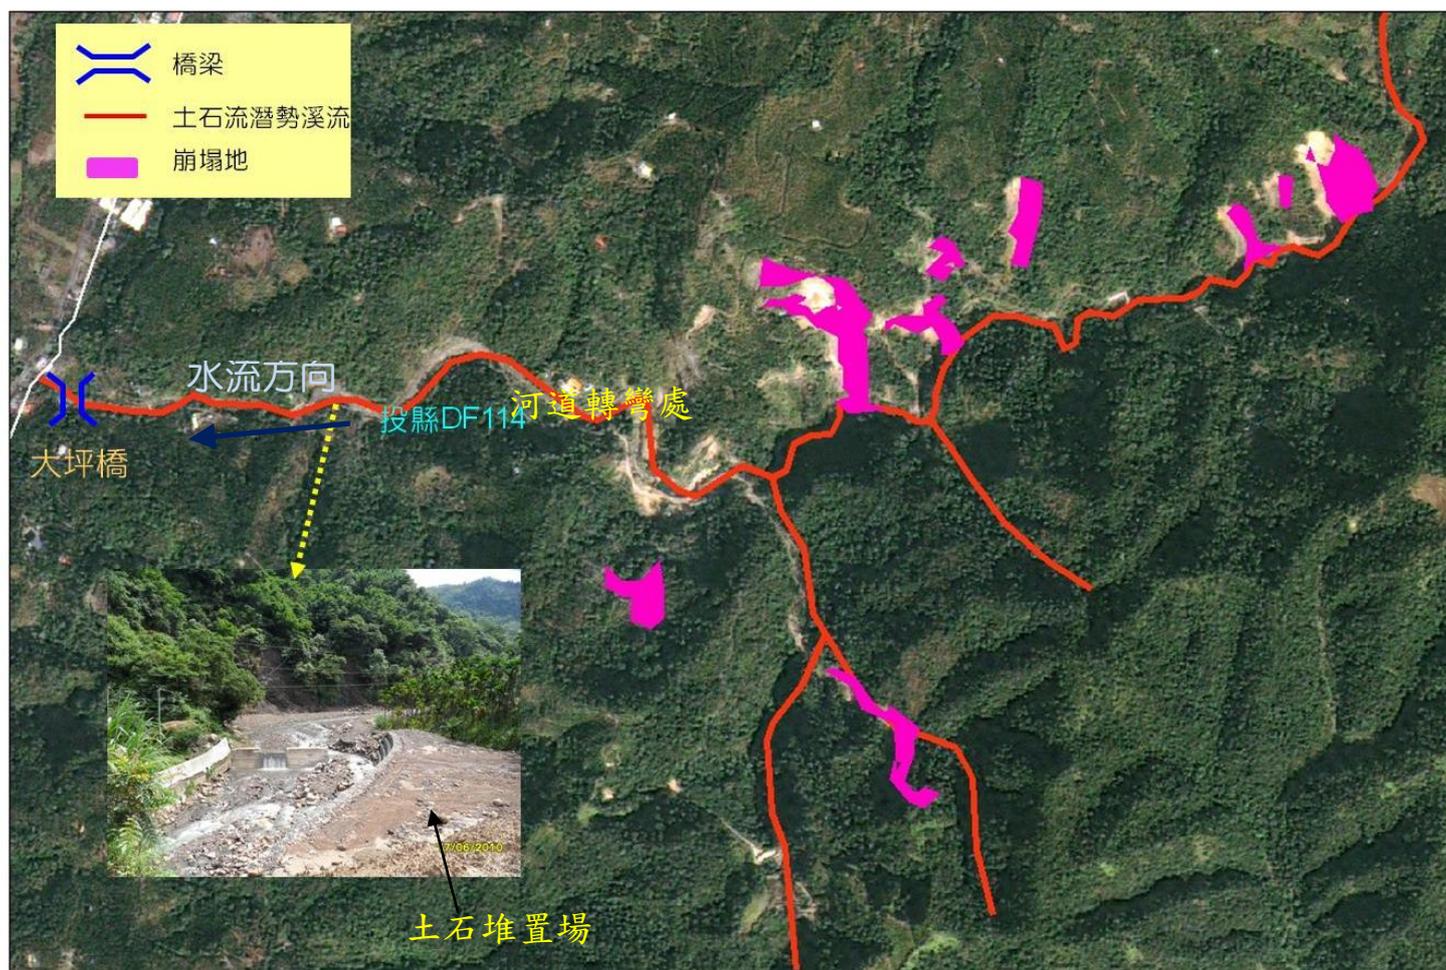
圖 3-2 金子坑溪位置圖

金子坑溪位於北港溪次集水區內，為土石流潛勢溪流投縣 DF114，其土石來源由上游崩塌裸露地造成，崩塌面積約 8.95 公頃，如圖 3-2 所示。淤積主因係上游土石受河道轉彎段影響而造成溯源淤積，土石淤積量約為 3 萬立方公尺，主要淤積範圍由大坪橋上游 500 公尺開始向上淤積約 1,200 公尺。此河段土石類型主要以卵礫石為主，莫拉克風災前後河道寬度並無明顯改變，淤積深度約 3~5 公尺。主要保全對象為大坪橋。

經由上述分析說明，金仔坑野溪的淤積危害度評定為低，易致災性為中，故清疏需要性為計畫清疏。由水文分析計算，建議於大坪橋上游 500 公尺處往上游清疏 500 公尺、寬 20 公尺、深 2 公尺，可通過 50 年重現期距流量，合計清疏量體約為 20,000 立方公尺。

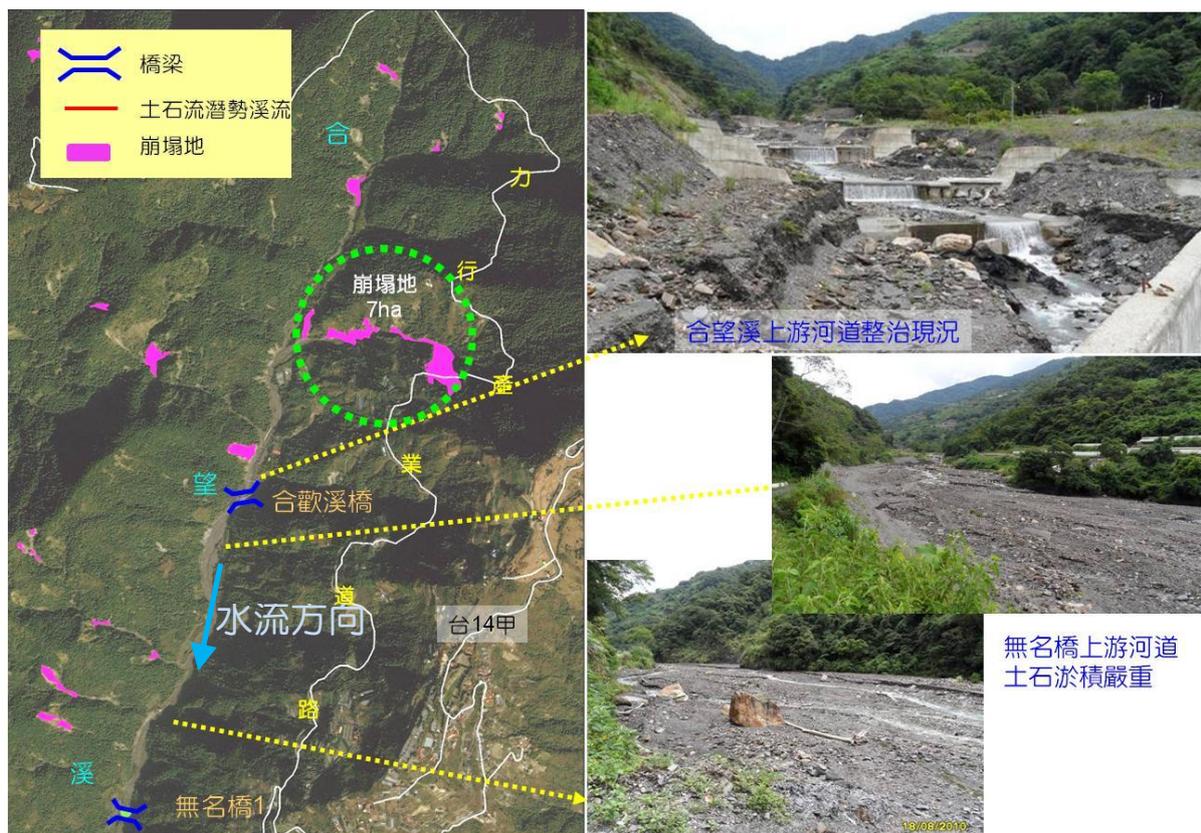
圖 3-3 合望溪無名橋上游位置圖

合望溪位於南港溪次集水區內，本河段無土石流潛勢溪流匯入，其土石來源主要為上游面積達 27.8 公頃之崩塌裸露地，如圖 3- 3 及圖 3- 4 所示。淤積原因為橫向構造物如無名橋、合歡溪橋與防砂壩等構造物造成溯源淤積，土石淤積量約為 203 萬立方公尺，主要淤積範圍由東眼山橋上游 3,000 公尺淤至約 7,400 公尺。此河段土石類型主要以破碎頁岩與砂石為主，莫拉克風災前後河道寬度並無明顯改變，淤積深度約 2~3 公尺。此河段主要保全對象為東眼山橋、合歡溪橋與溪流旁住戶。

經由上述分析說明，合望溪淤積危害度評定為中，易致災性為中，故清疏需要性為優先清疏。由水文分析計算，建議於無名橋下游 300 公尺至合歡溪橋，長 3,050 公尺、寬 20 公尺、深 3 公尺，深槽寬 5 公尺、深 1 公尺，合計清疏量體為 198250 立方公尺，預期可以通過 50 年重現期距流量。

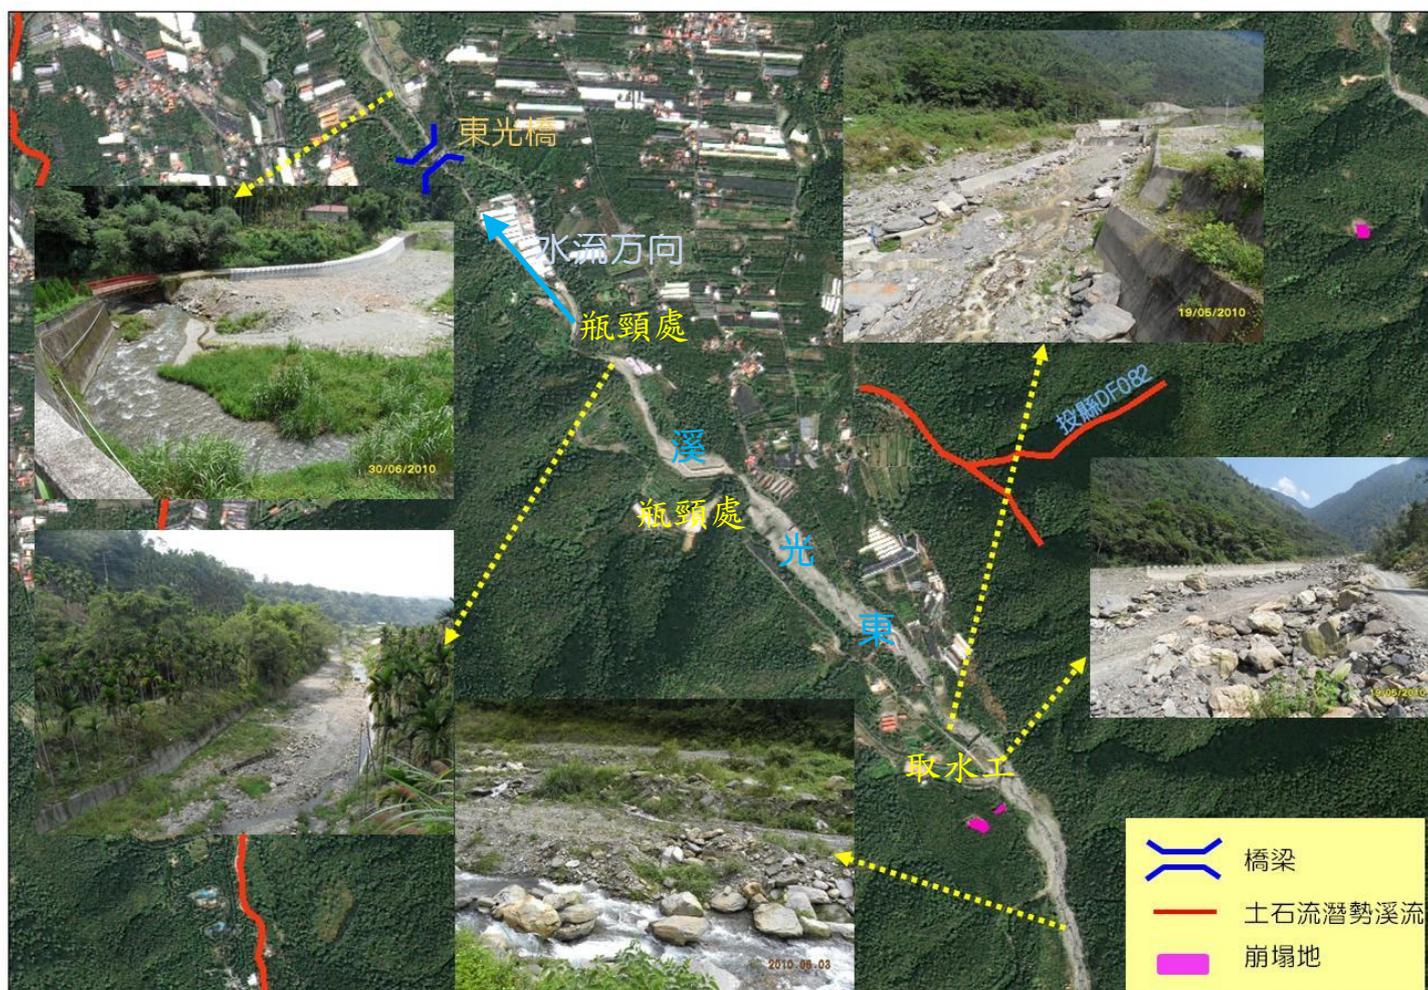
圖 3-5 東光溪位置圖

東光溪位於南港溪次集水區內，本河段無土石流潛勢溪流匯入，其土石來源主要為邊坡崩塌裸露地造成，崩塌裸露地面積約有 4.6 公頃，如圖 3-5 所示。淤積原因為橫向構造物如東光橋、向天圳取水工及防砂壩等構造物造成溯源淤積，土石淤積量約為 30 萬立方公尺，主要淤積範圍由東光橋向上游淤積 4,000 公尺。此河段土石類型主要以礫石為主，莫拉克風災前後河道寬度拓寬 50~90 公尺，淤積深度約 3-4 公尺。此河段主要保全對象為共和村、東光村與東光橋等。

經由上述分析說明，東光溪淤積危害度評定為低，易致災性為高，故清疏需要性為計畫清疏。由水文分析計算，建議於取水工至上游約 2,000 公尺需深槽寬 5 公尺、深 1 公尺，合計清疏量體為 10,000 立方公尺，預期可通過 50 年重現期距流量。

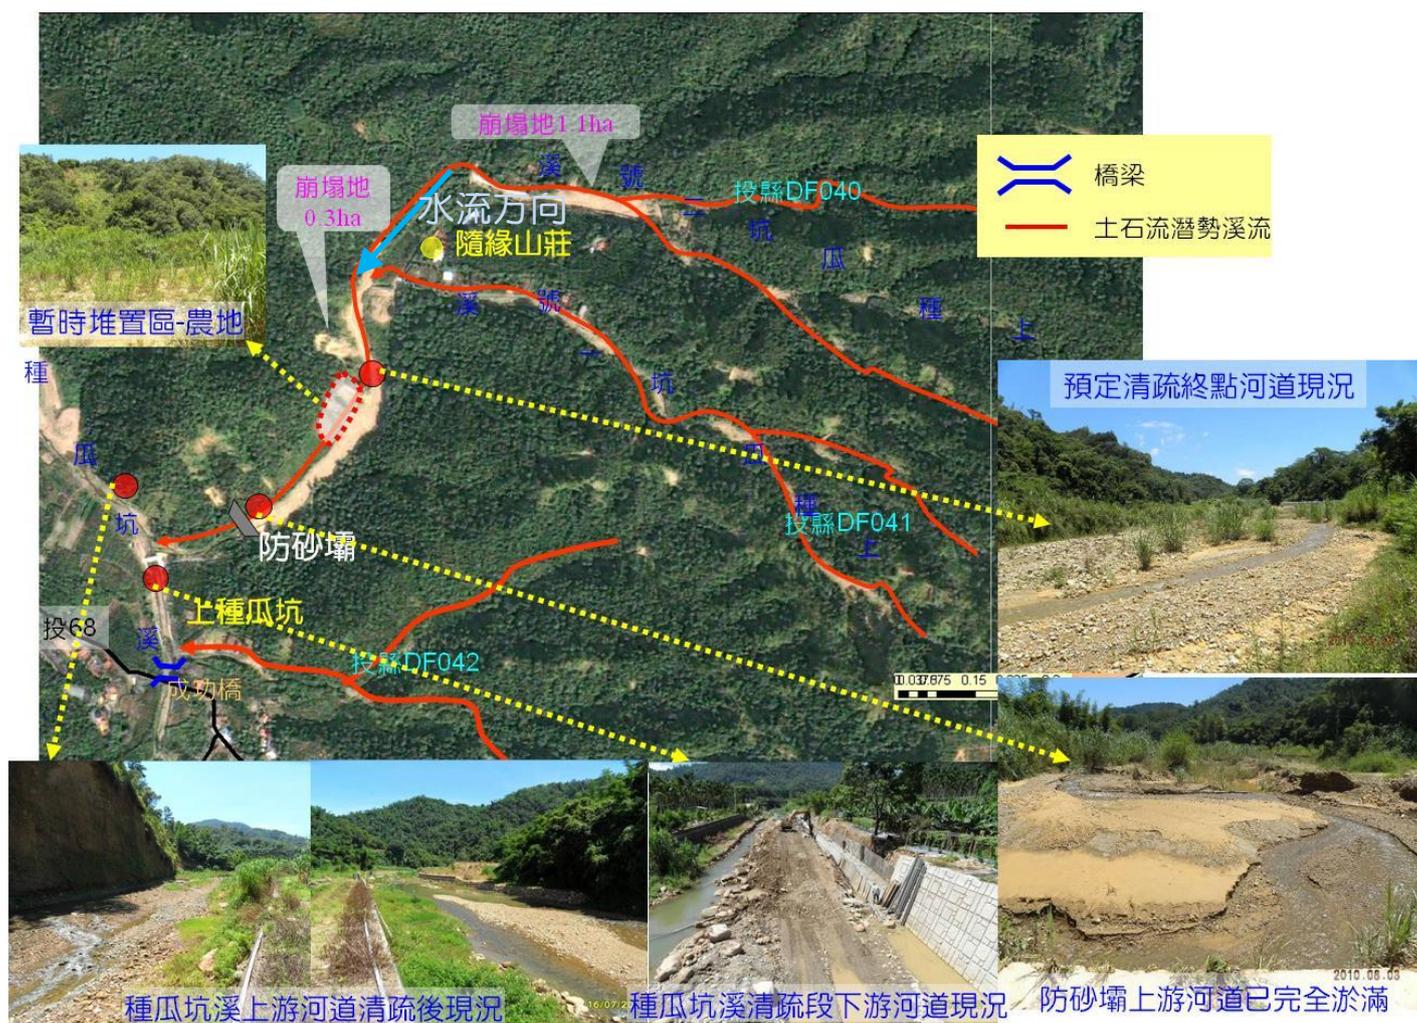
圖 3-6 種瓜坑溪位置圖

種瓜坑溪位於南港溪次集水區內，本河段有投縣 DF040 及投縣 DF041 兩土石流潛勢溪流匯入，其土石來源主要為上游崩塌裸露地與土石流潛勢流匯入大量土石所造成，上游崩塌裸露地面積約有 1.4 公頃，如圖 3-6 所示。淤積原因為橫向構造物防砂壩所造成溯源淤積，土石淤積量約為 3.6 萬立方公尺，主要淤積範圍由下游防砂壩淤至上游約 600 公尺。此河段土石類型主要以礫石與淤泥為主，莫拉克風災前後河道寬度拓寬 20 公尺，淤積深度約 2-3 公尺。此河段主要保全對象為下游成功里。

經由上述分析說明，種瓜坑溪淤積危害度故評定為中，易致災性為低，故清疏需要性為計畫清疏。由水文分析計算，建議於防砂壩至上游約 600 公尺、寬 20 公尺、深 2 公尺，合計清疏量體為 24,000 立方公尺，可通過 50 年重現期距流量，配合護岸長 80 公尺、高 3 公尺。如此可恢復防砂壩困砂空間；土石堆置場位於右岸農地，面積達 0.25 公頃。

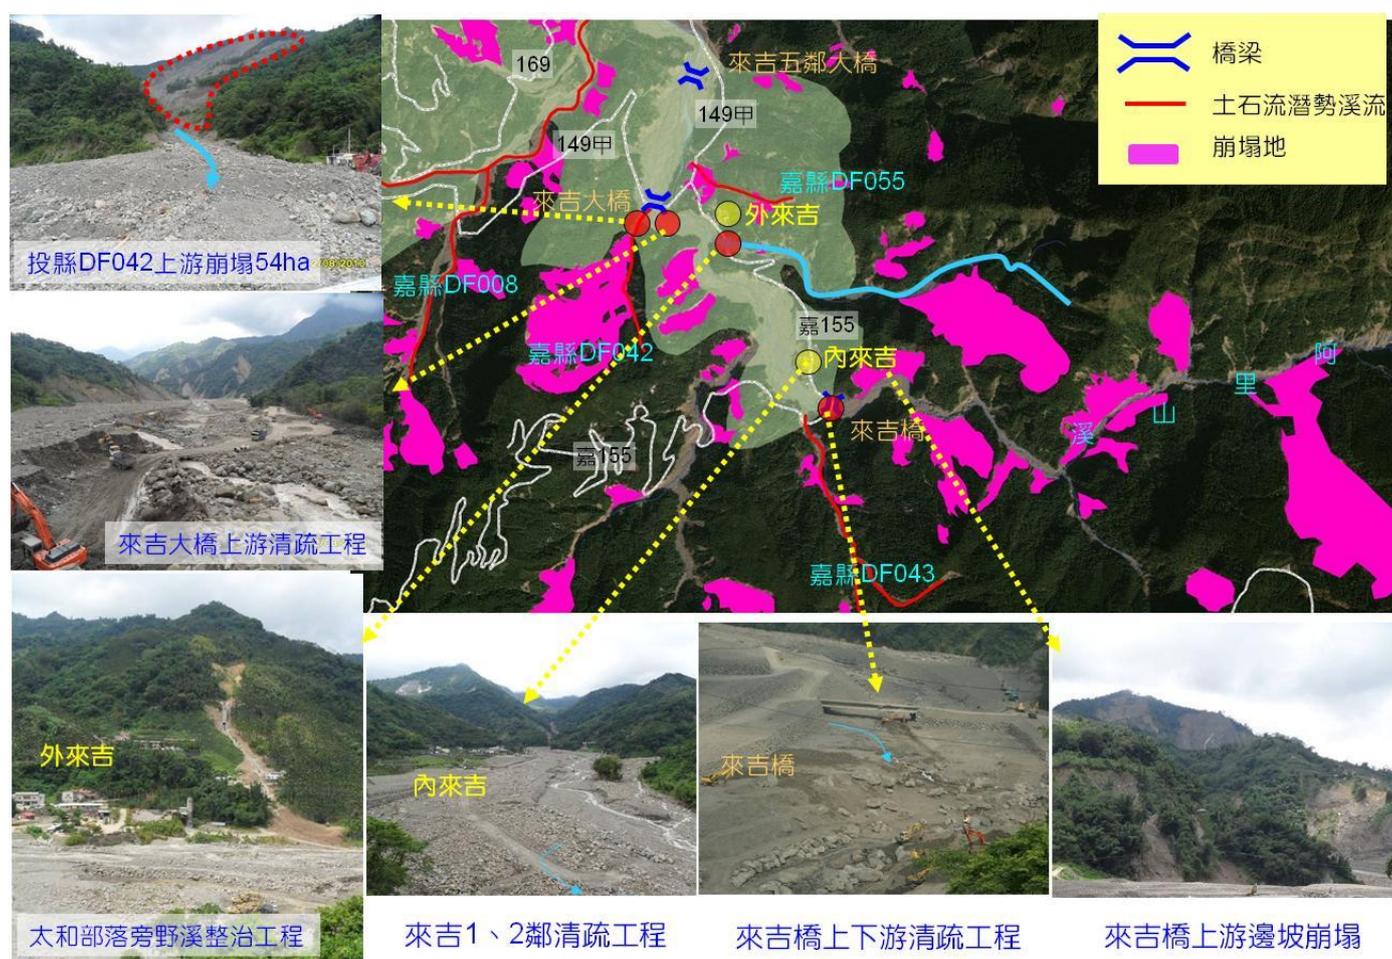
圖 3-7 阿里山溪(來吉橋至來吉大橋)位置圖

本河段有嘉縣 DF043、嘉縣 DF042、嘉縣 DF055 及嘉縣 DF008 等四條土石流潛勢溪流匯入，土石來源主要為上游崩塌裸露地，面積約達 658 公頃，如圖 3- 7 及圖 3- 8 所示。淤積原因為上游崩塌面積甚大，而橫向構造物如來吉橋、來吉大橋、來吉五鄰橋及社興橋等橋梁構造物造成土砂溯源淤積，淤積量約達 980 萬立方公尺，主要淤積範圍由社興橋往上淤至來吉橋約 5,850 公尺。此河段土石類型主要以礫石為主，莫拉克風災前後河道寬度拓寬至 50~150 公尺不等，淤積深度約 14 公尺。此河段主要保全對象為太和村、來吉村、來吉橋、來吉大橋、社興橋等。

經由上述分析說明，阿里山溪淤積危害度評定為高，易致災性為高，故清疏需要性為立即清疏。由水文分析計算，目前由社興橋至來吉橋清疏寬 40-60 公尺、深 5 公尺之通洪斷面，約可通過 2-5 年重現期距流量，清疏量約為 1,040,000 立方公尺；若複式斷面頂寬 60 公尺、深 5 公尺，深槽寬 20 公尺、深 3 公尺，約可通過 10 年重現期距流量，因目前 C1~C5 斷面為高 5 公尺寬 40 公尺，故需再拓寬斷面 20 公尺、高 5 公尺，並增加深槽寬 20 公尺、深 3 公尺，共 3,000 公尺，增加清疏量為 480,000 立方公尺，C6~C11 目前斷面為 60 公尺寬、5 公尺深，故增加深槽寬 20 公尺、深 3 公尺、長 2,850 公尺清疏量體為 171,000

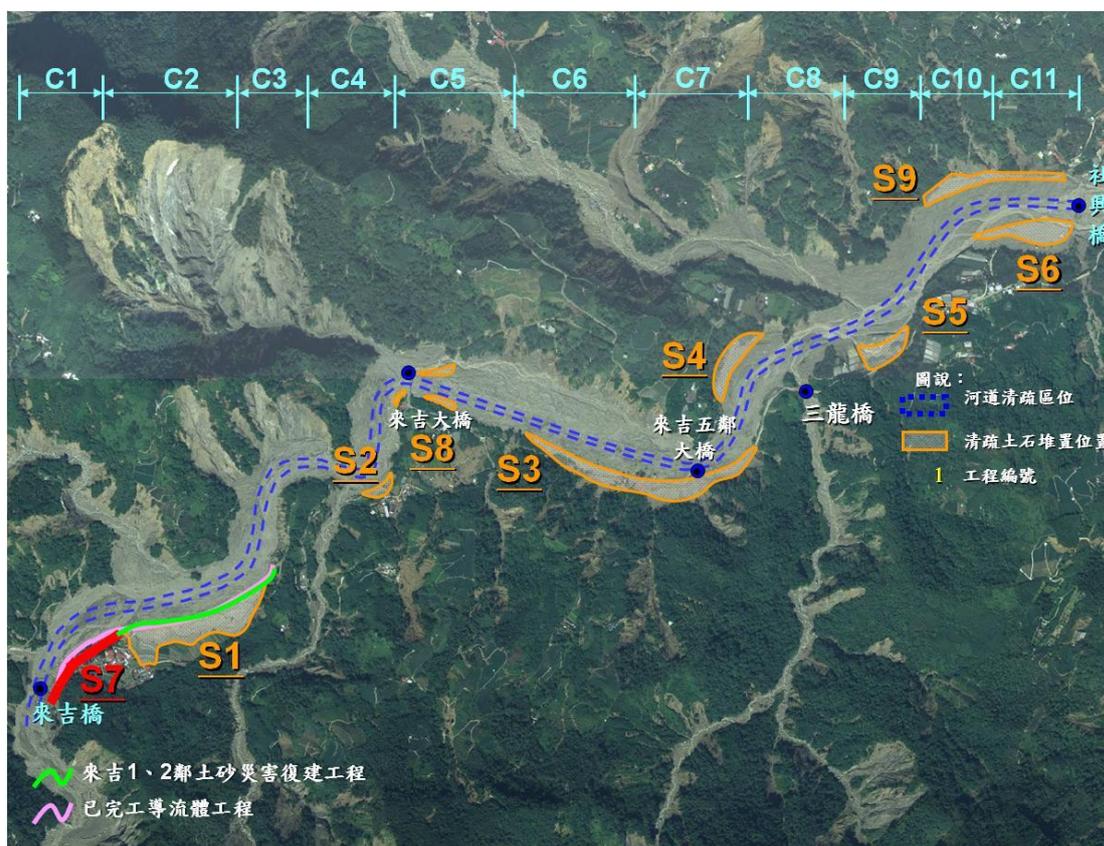
圖 3-9 阿里山溪土石堆置場位置圖

依照「阿里山溪集水區莫拉克風災整體復建規劃」計畫之土石堆置場區位計算得知，其規劃之土石堆置量可容納增加清疏的土石量，並另於來吉大橋上下游增加 S8 堆置區以保護路基及橋梁，於社興橋上游增加 S9 堆置區，回填已流失之農地外，也可保護社興橋左岸居民，位置如圖 3-9。

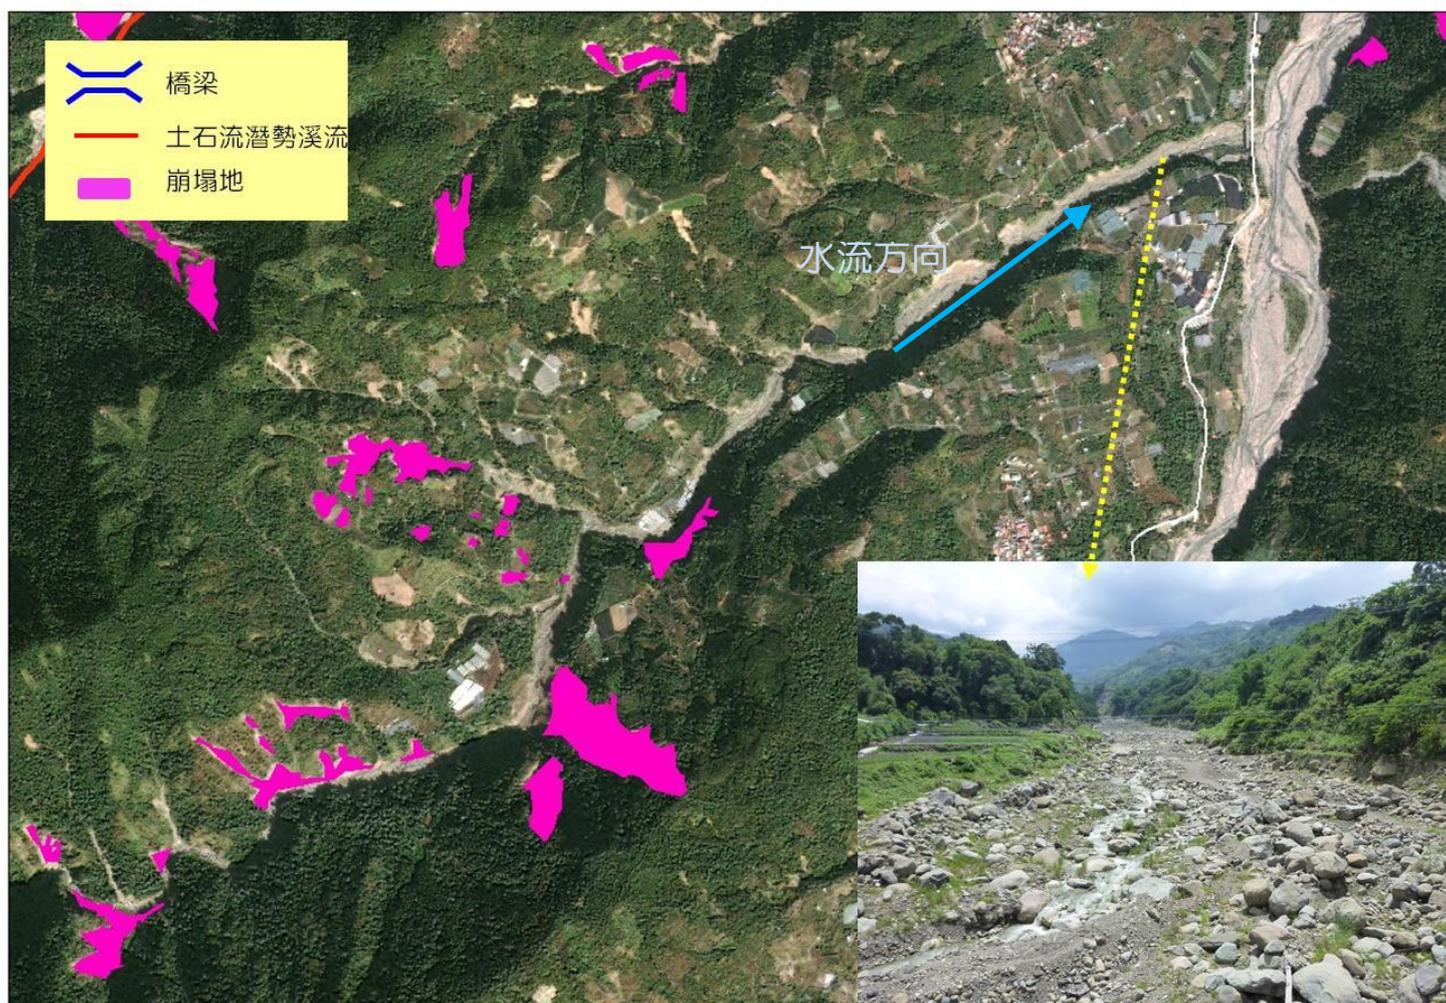
圖 3-10 阿里不動溪位置圖

阿里不動溪位於陳有蘭溪次集水區內，本河段無土石流潛勢溪流匯入，其土石來源主要為上游崩塌裸露地所致，崩塌裸露地面積約有 41.8 公頃，如圖 3- 10 所示。淤積原因為上游河岸大規模土石崩落導致土石淤積，土石淤積量約為 18 萬立方公尺，主要淤積範圍由阿里不動溪出口至上游 1,800 公尺。此河段土石類型主要以礫石為主，莫拉克風災前後河道寬度拓寬了 10-20 公尺，淤積深度約 1-2 公尺；此河段主要保全對象為下游望鄉橋及望美村。

經由上述分析說明，阿里不動溪淤積危害度故評定為低，易致災性為中，故清疏需要性為計畫清疏。由水文分析計算，建議將主深槽固定，清疏 1,800 公尺，寬 10 公尺、深 2 公尺，合計清疏量體為 36,000 立方公尺，可以通過 50 年重現期距流量。

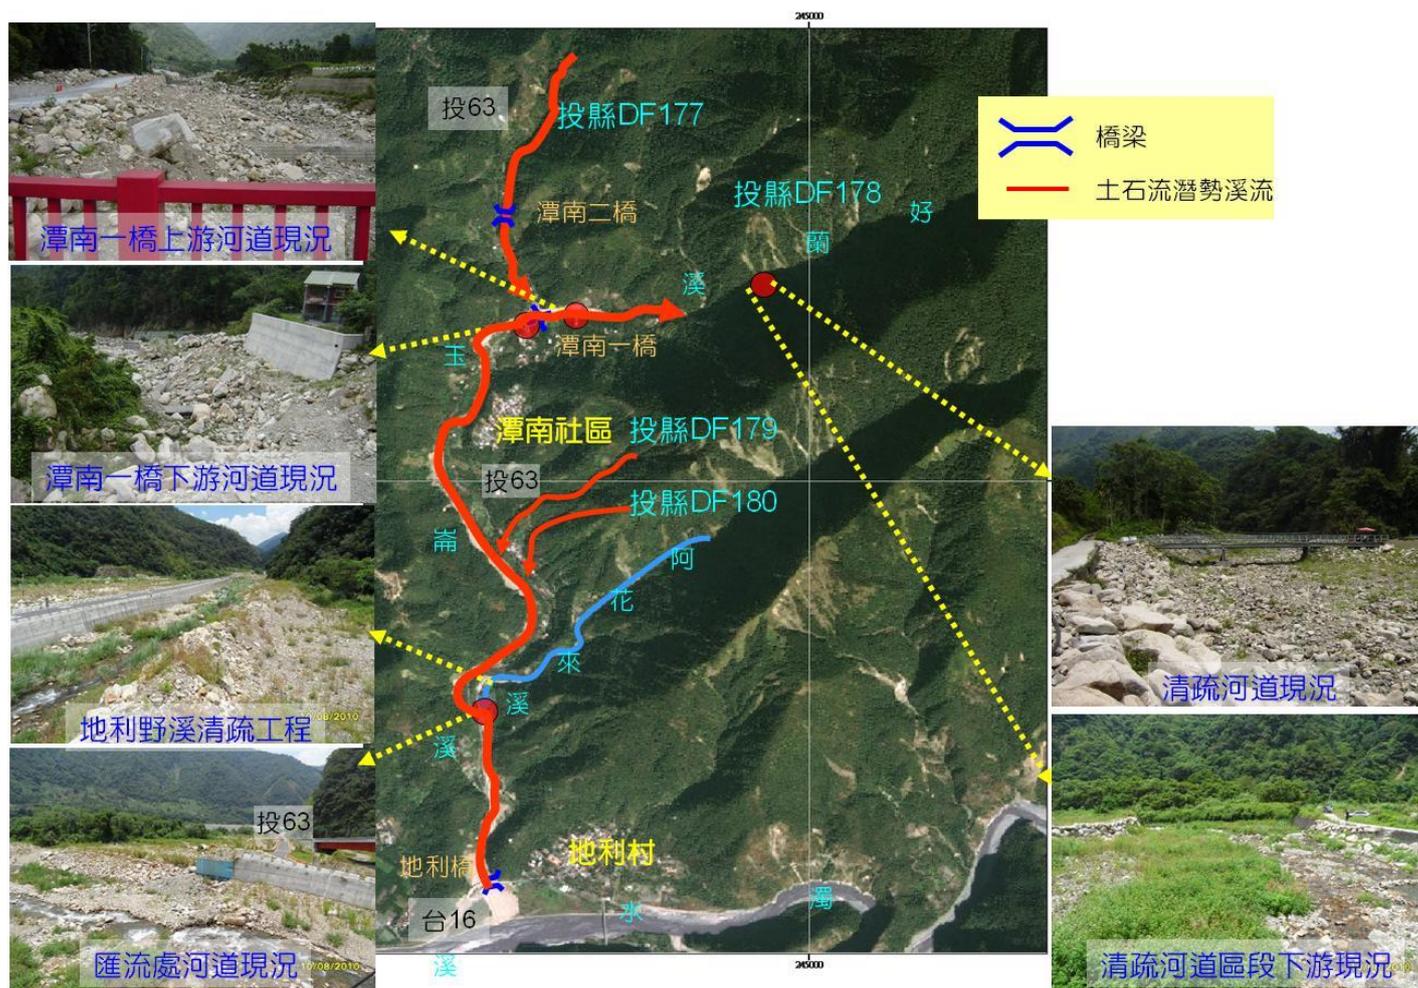
圖 3-11 玉崙溪位置圖

玉崙溪位於濁水溪次集水區內，屬土石流潛勢溪流投縣 DF177，附近有投縣 DF178、投縣 DF179 及投縣 DF180 等 3 條土石流潛勢溪流匯入，土石來源主要為土石流潛勢溪流上游崩塌裸露地所產出之土砂匯入造成，崩塌裸露地面積約有 4.8 公頃，如圖 3- 11 所示。淤積

原因為上游河岸大規模土石崩落導致土石淤積及阿花來溪匯流之上游河道轉彎處，土石淤積量約為 50 萬立方公尺，主要淤積範圍由阿花來溪匯流口至潭南一號橋上游 100 公尺。此河段土石類型主要以卵礫石與塊石為主，莫拉克風災前後河道寬度拓寬 30-60 公尺，淤積深度約 3-6 公尺；此河段主要保全對象為地利橋、潭南一號橋、潭南村、地利村及台 16 線等處。

經由上述分析說明，玉崙溪淤積危害度故評定為低，易致災性為中，故清疏需要性為計畫清疏。由水文分析計算，建議將由阿花來溪匯入處向上游清疏長 500 公尺，寬 26 公尺、深 3 公尺，合計清疏量體為 39,000 立方公尺，估計可通過 50 年重現期距流量。

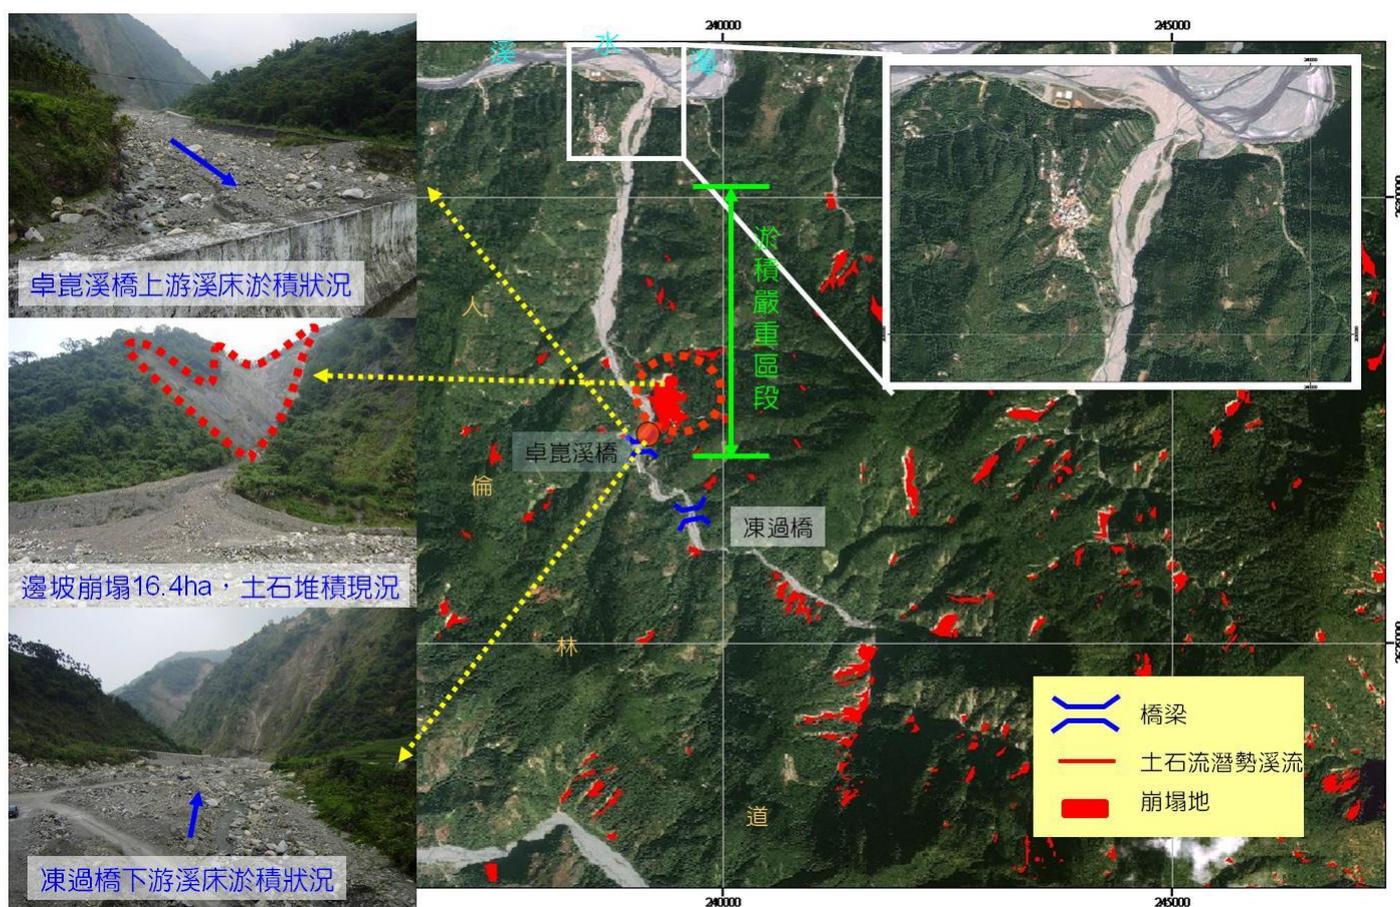
圖 3-12 卓崑溪位置圖

卓崑溪無土石流潛勢溪流匯入，上游之崩塌裸露地面積約有 91 公頃，為淤積土石之主要來源，如圖 3-12 所示。淤積原因為凍過橋下游河道變寬造成土石沿程淤積，土石淤積量約為 110 萬立方公尺，主要淤積範圍由卓崑溪橋至凍過橋。此河段土石類型主要以卵礫石與塊石為主，莫拉克風災前後河道寬度拓寬 80-200 公尺，淤積深度約 3-4 公尺。此河段主要保全對象為卓崑溪橋、凍過橋、人和村。水土保持局治理界點為卓崑溪橋。

量體為 99,600 立方公尺。經由上述分析說明，卓崑溪淤積危害度評定為中，易致災性為中，故清疏需要性為優先清疏。由水文分析計算，50 年重現期距通洪斷面需 100 平方公尺，建議將由凍過橋向下游清疏 400 公尺，寬 40 公尺、深 1 公尺，深槽寬 20 公尺、深 1 公尺，清疏量體約為 24,000 立方公尺，清疏斷面已可通過 50 年重現期距流量。

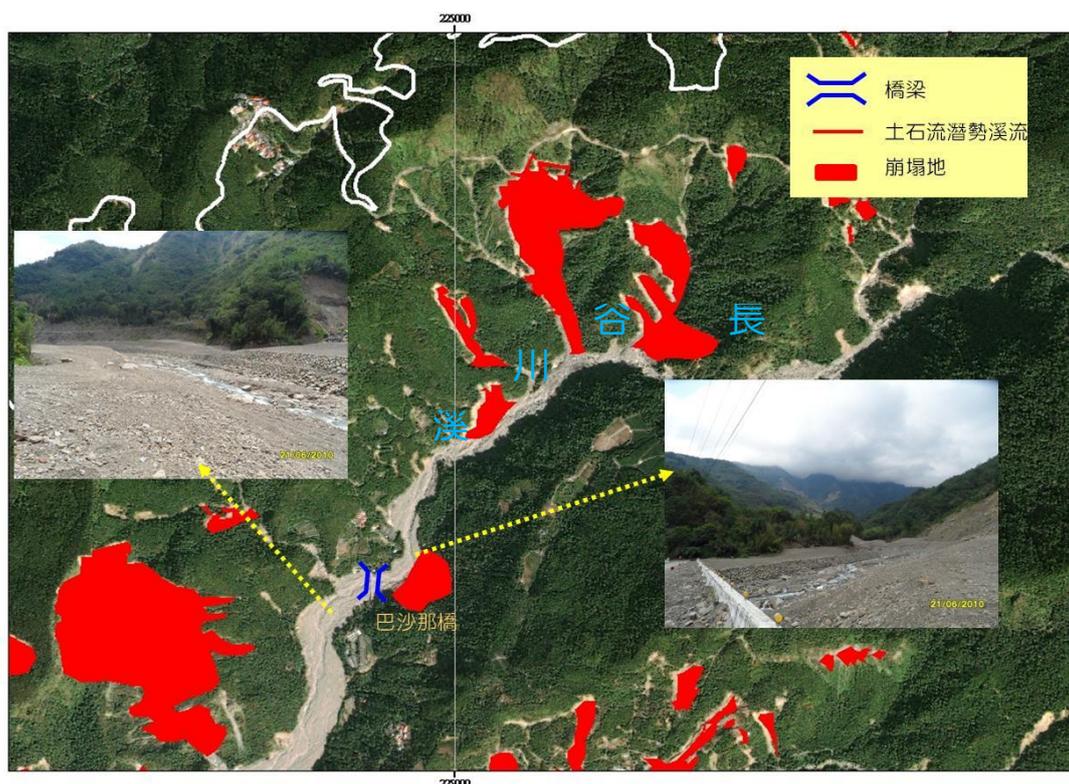
圖 3-13 長谷川溪位置圖

本河段無土石流潛勢溪流匯入，其土石來源主要為邊坡土石崩塌造成，崩塌裸露地面積約有 97 公頃，如圖 3-13 所示。淤積原因為巴沙那橋下游河道變寬造成流速變慢，而使大量土石產生沿程淤積，土石淤高後巴沙那橋通水斷面不足，故土砂向上游開始回淤，土石淤積量約為 123 萬立方公尺，主要淤積範圍由巴沙那橋上游 1,500 公尺至巴沙那橋下游 1,000 公尺。此河段土石類型主要以卵礫石與塊石為主，莫拉克風災前後河道寬度拓寬了 50-100 公尺，淤積深度約 4-6 公尺。此河段主要保全對象為巴沙那橋。

經由上述分析說明，長谷川溪淤積危害度評定為高，易致災性為低，故清疏需要性為計畫清疏。由水文分析計算，50 年重現期距通洪斷面需 420 平方公尺，因目前已有清疏工程完工，故建議尚需增加由巴沙那橋上游 500 公尺至巴沙那橋下游 500 公尺，共 1,000 公尺，寬 60 公尺、深 1 公尺，深槽寬 20 公尺、深 3 公尺，合計清疏量體為 120,000 立方公尺，此清疏斷面可通過 50 年重現期距流量。因上游仍有大量崩塌裸露地，故應加強上游土砂控制及下游清疏配合。

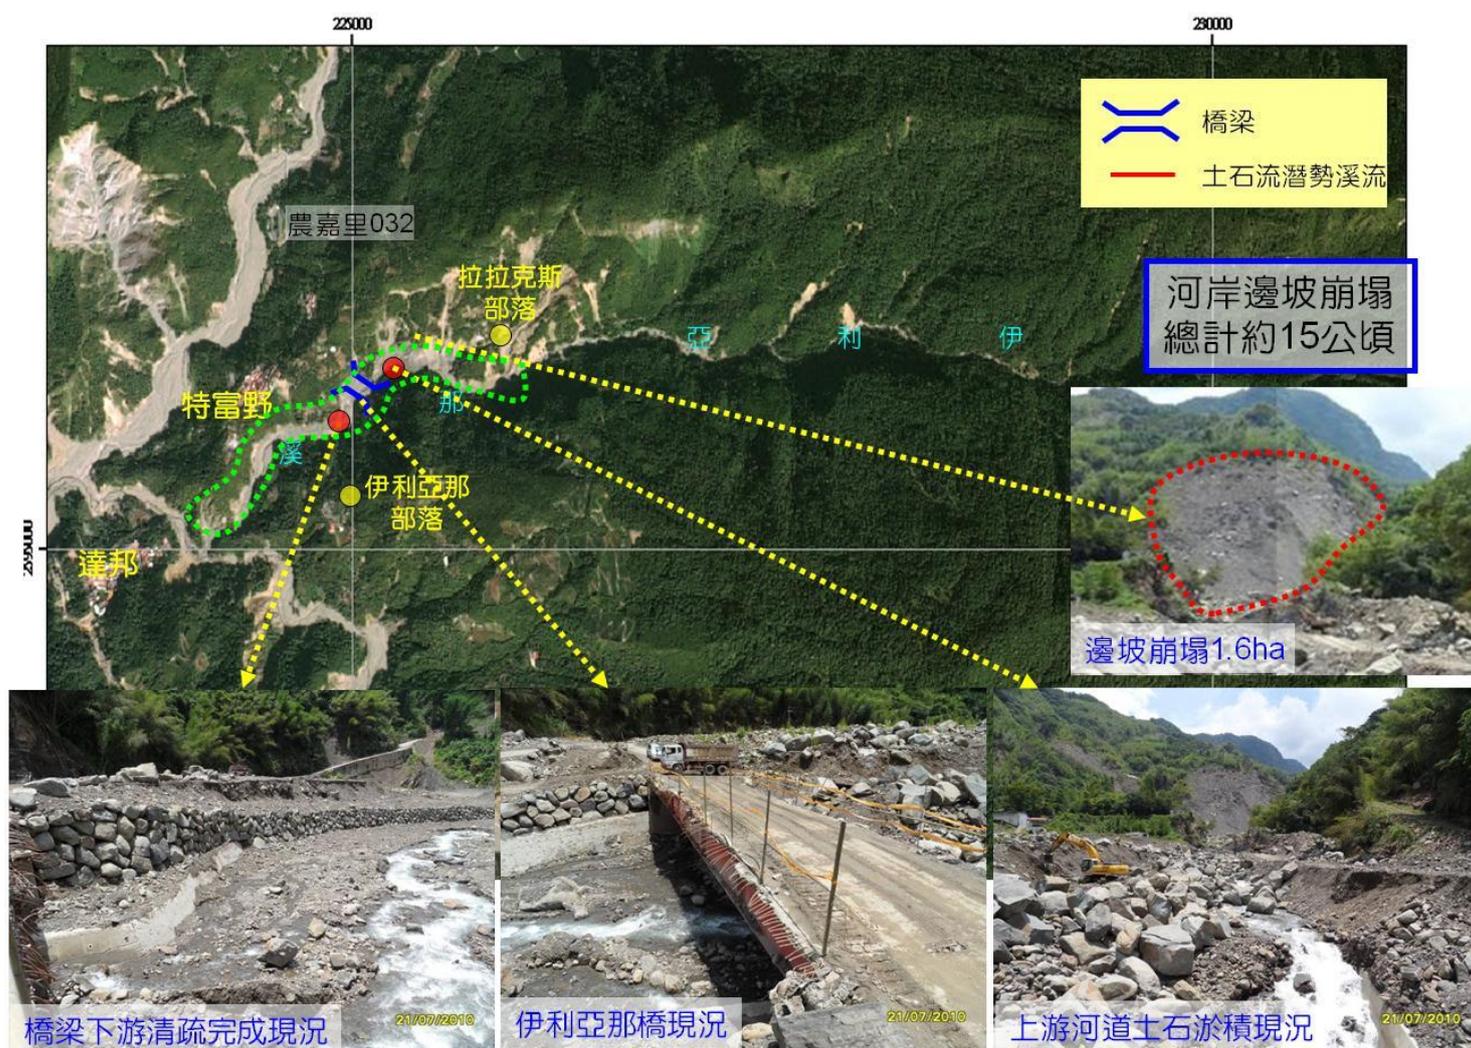
圖 3-14 伊利亞那溪位置圖

本河段無土石流潛勢溪流匯入，上游崩塌裸露地面積約有 18 公頃，為土石主要之來源，如圖 3-14 所示。淤積原因為伊利亞那橋河道變寬，且橫向構造物伊利亞那橋為瓶頸河段造成上游土石淤積，土石淤積量約為 54 萬立方公尺，主要淤積範圍由圖 3-14 中綠色範圍。此河段土石類型主要以卵礫石為主，莫拉克風災前後河道寬度拓寬 50-100 公尺，淤積深度約 6-7 公尺。此河段主要保全對象為無名橋、特富野及達邦部落。

經由上述分析說明，伊利亞那溪淤積危害度評定為高，易致災性為中，故清疏需要性為優先清疏。由水文分析計算，50 年重現期距通洪斷面為 220 平方公尺，而目前清疏工程已完成，因目前河道已清疏約 40% 土砂，故建議由伊利亞那橋上游 300 公尺至伊利亞那橋下游 100 公尺，共 400 公尺，深槽寬 10 公尺、深 3 公尺，伊利亞那橋下游 100 公尺至下游 900 公尺共 800 公尺，清疏寬 40 公尺、高 2 公尺、深槽寬 10 公尺、高 3 公尺。合計清疏現量體為 100,000 立方公尺，此清疏斷面可通過 50 年重現期距流量。

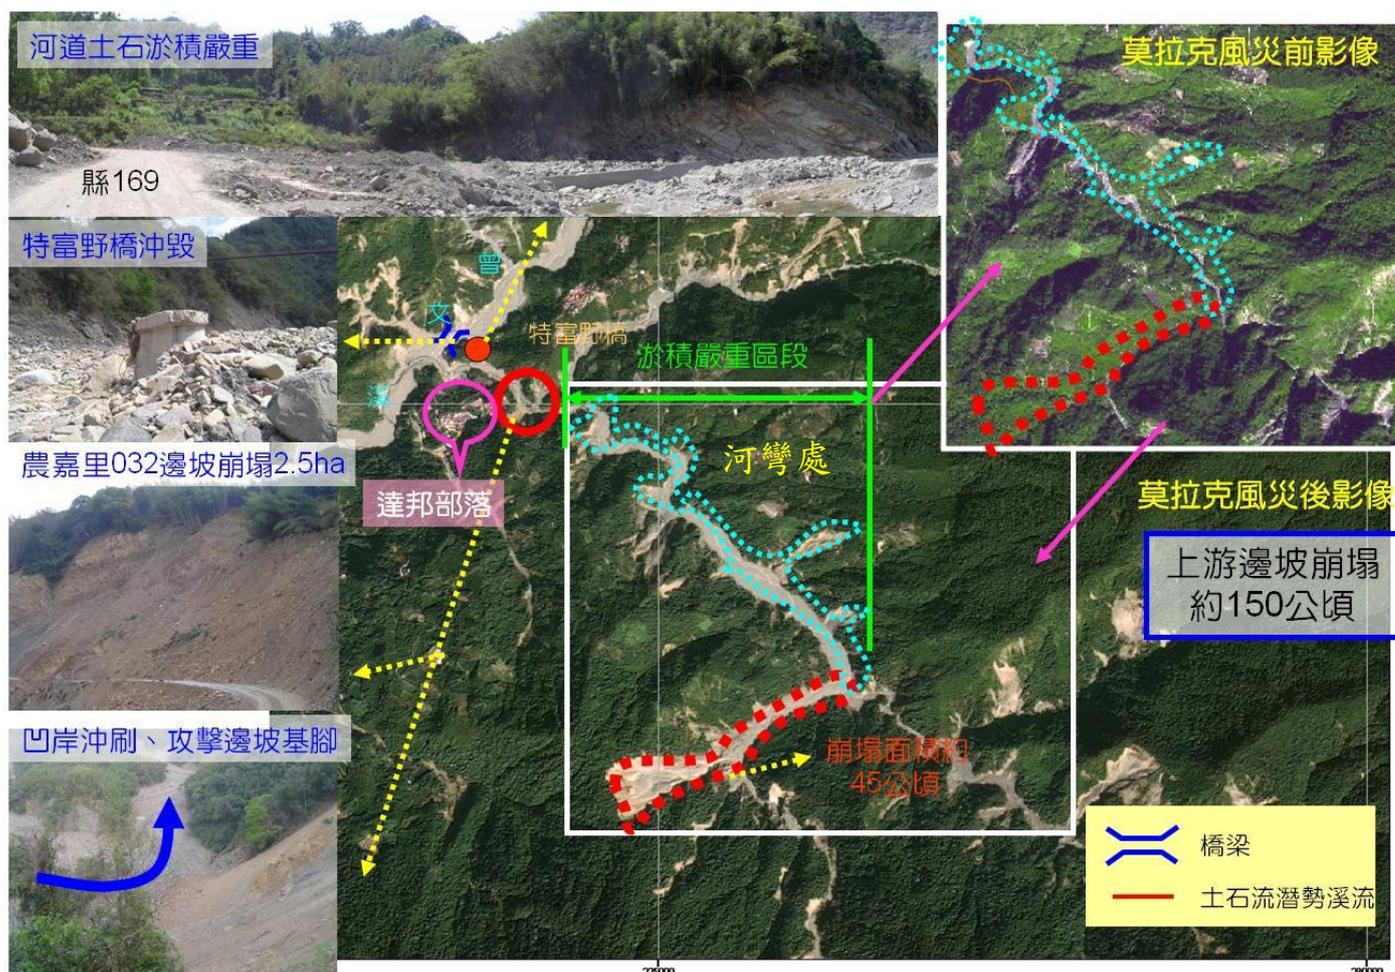
圖 3-15 伊斯基亞那溪位置圖

本河段無土石流潛勢溪流匯入，上游之崩塌裸露地面積約有 41 公頃，為本河段淤積土石之主要來源，如圖 3-15 所示。淤積原因為下游出口處達邦壩阻止土石向下運移，而使得土砂在此向上游回淤，土石淤積量約為 200 萬立方公尺，主要淤積範圍由圖 3-15 中藍色範圍。此河段土石類型主要以塊石為主，莫拉克風災前後河道寬度拓寬了 70-150 公尺，淤積深度約 3-5 公尺。此河段主要保全對象為達邦部落。

經由上述分析說明，伊斯基亞那溪淤積危害度評定為高，易致災性為中，故清疏需要性為優先清疏。由水文分析計算，建議除了目前的清疏工程外應再由達邦壩向上游清疏 400 公尺至伊利亞那溪匯流口，保持下游通洪斷面暢通，寬 50 公尺、深 2 公尺，合計清疏量體為 40,000 立方公尺，此清疏斷面可通過 50 年重現期距流量。

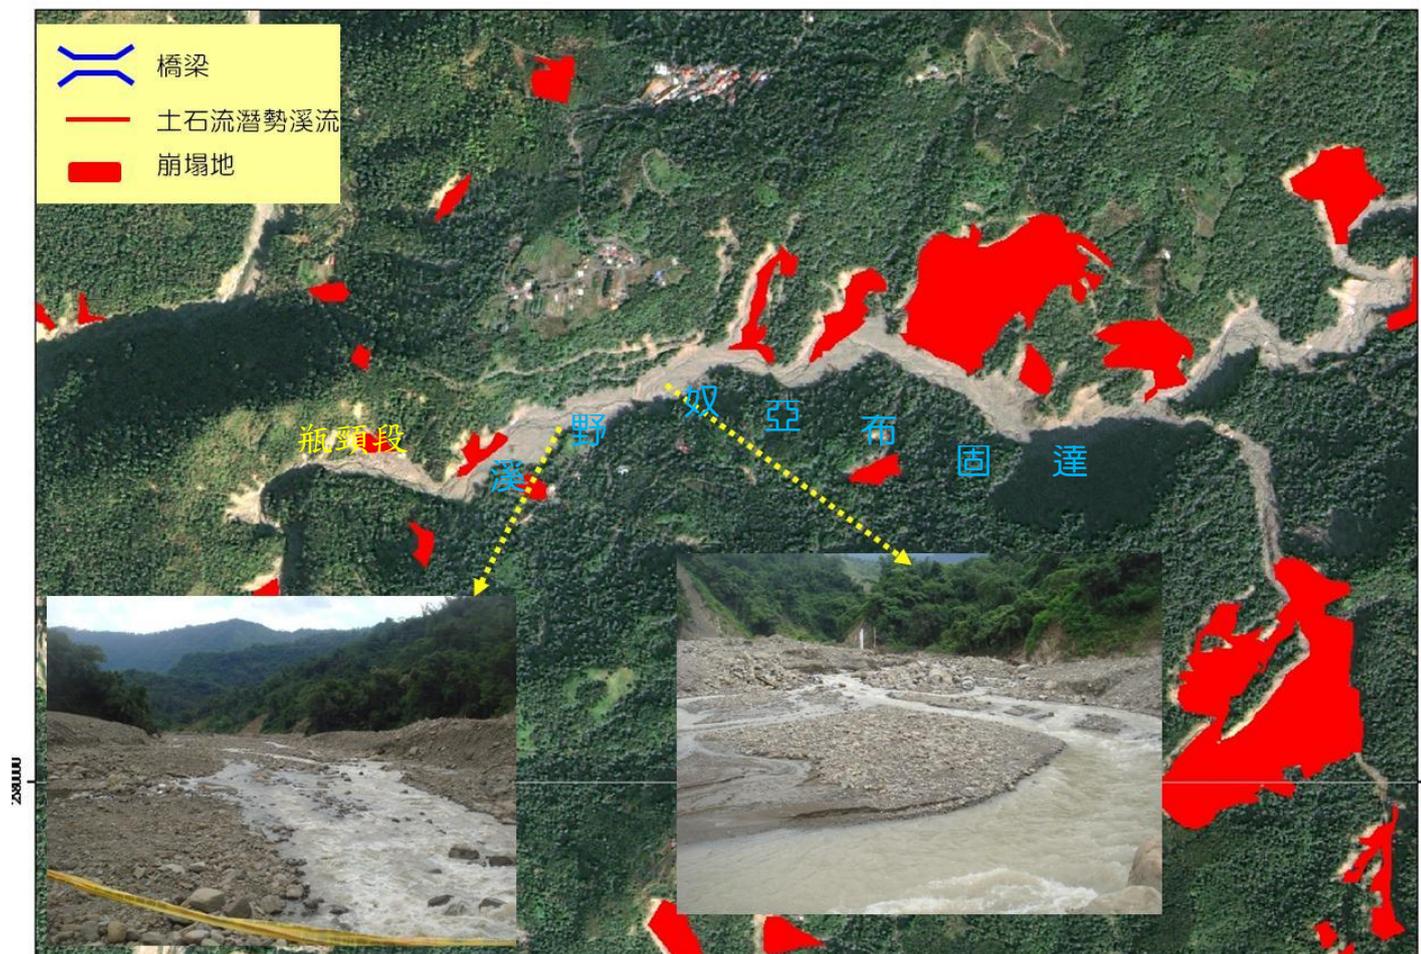
圖 3-16 達固布亞奴野溪位置圖

本河段無土石流潛勢溪流匯入，上游之崩塌裸露地面積約有 86 公頃，為本河段淤積土石之主要來源，如圖 3-16 所示。淤積原因為瓶頸段造成上游淤積，土石淤積量約為 40 萬立方公尺，主要淤積範圍由瓶頸處向上游回淤 1,700 公尺。此河段土石類型主要以塊石為主，莫拉克風災前後河道寬度拓寬 30-80 公尺，淤積深度約 2-3 公尺。此河段主要保全對象為茶山國小。

度評定為中，易致災性為低，故清疏需要性為計畫清疏。經水文分析計算，建議由縣道 169 無名橋向上下游各清疏 400 公尺，共 800 公尺、寬 40 公尺、深 2 公尺，合計清疏量體為 64,000 立方公尺，清疏斷面可通過 50 年重現期距流量。

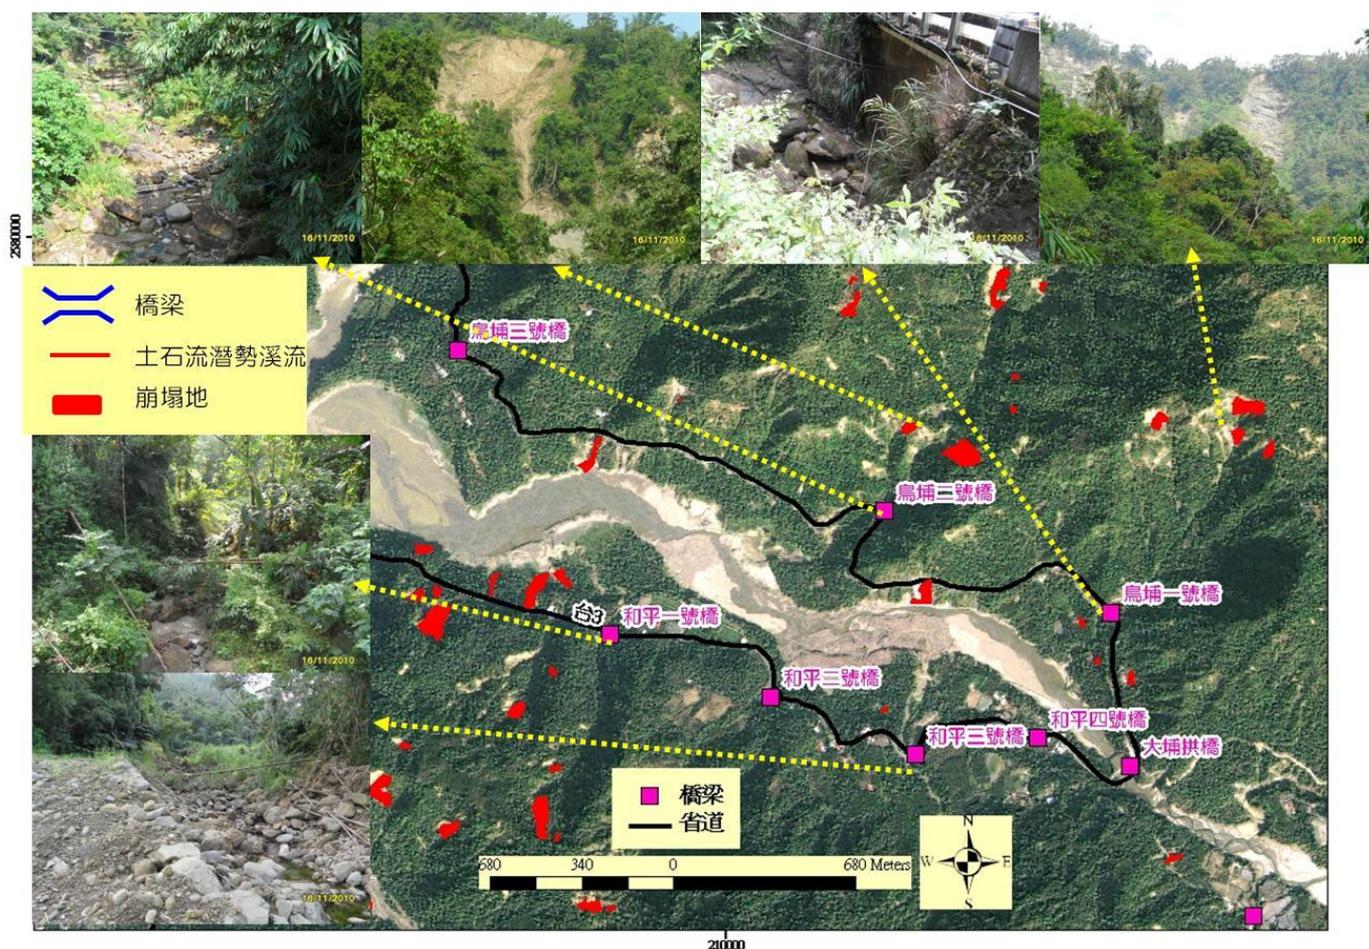
圖 3-17 曾文水庫東南側位置圖(1)

曾文水庫子集水區中山坡地主要位於水庫東南側，故針對此一範圍之野溪研擬清疏之對策及工作方法。本區域曾文水庫東南側中土石流潛勢溪流嘉縣 DF054(龍蛟溪)，上游之崩塌裸露地面積約有 75.55 公頃，為本河段淤積土石之主要來源，如圖 3-17、圖 3-18 所示。淤積原因為上游崩塌地裸露地及河道邊坡土砂經雨水淘刷而帶入野溪，

土石淤積量約為 12 萬立方公尺，主要淤積範圍沿曾文水庫東側臺三線之鳥埔二號橋野溪、鳥埔一號橋野溪、和平三號橋野溪、和平一號橋野溪、大同二號橋野溪、大同一號橋野溪、民權橋野溪及民族橋野溪等 8 條。此河段土石類型主要以塊石與卵礫石為主，莫拉克風災前後河道寬度拓寬幅度不大，淤積深度約 2-3 公尺。此河段主要保全對象為神斧橋、大埔社區及台三線。

水文分析計算，除烏埔二號橋與和平三號橋野溪外，其餘橋梁皆可通過 50 年重現期距流量，建議沿省道台 3 線的烏埔二號橋野溪、烏埔一號橋野溪、和平三號橋野溪、和平二號橋野溪、大同一號橋野溪、民權橋野溪、民族橋野溪皆需上游清疏，恢復莫拉克颱風前之河道斷面，合計清疏量體為 101,300 立方公尺。(詳細清疏內容如 4.7 節)

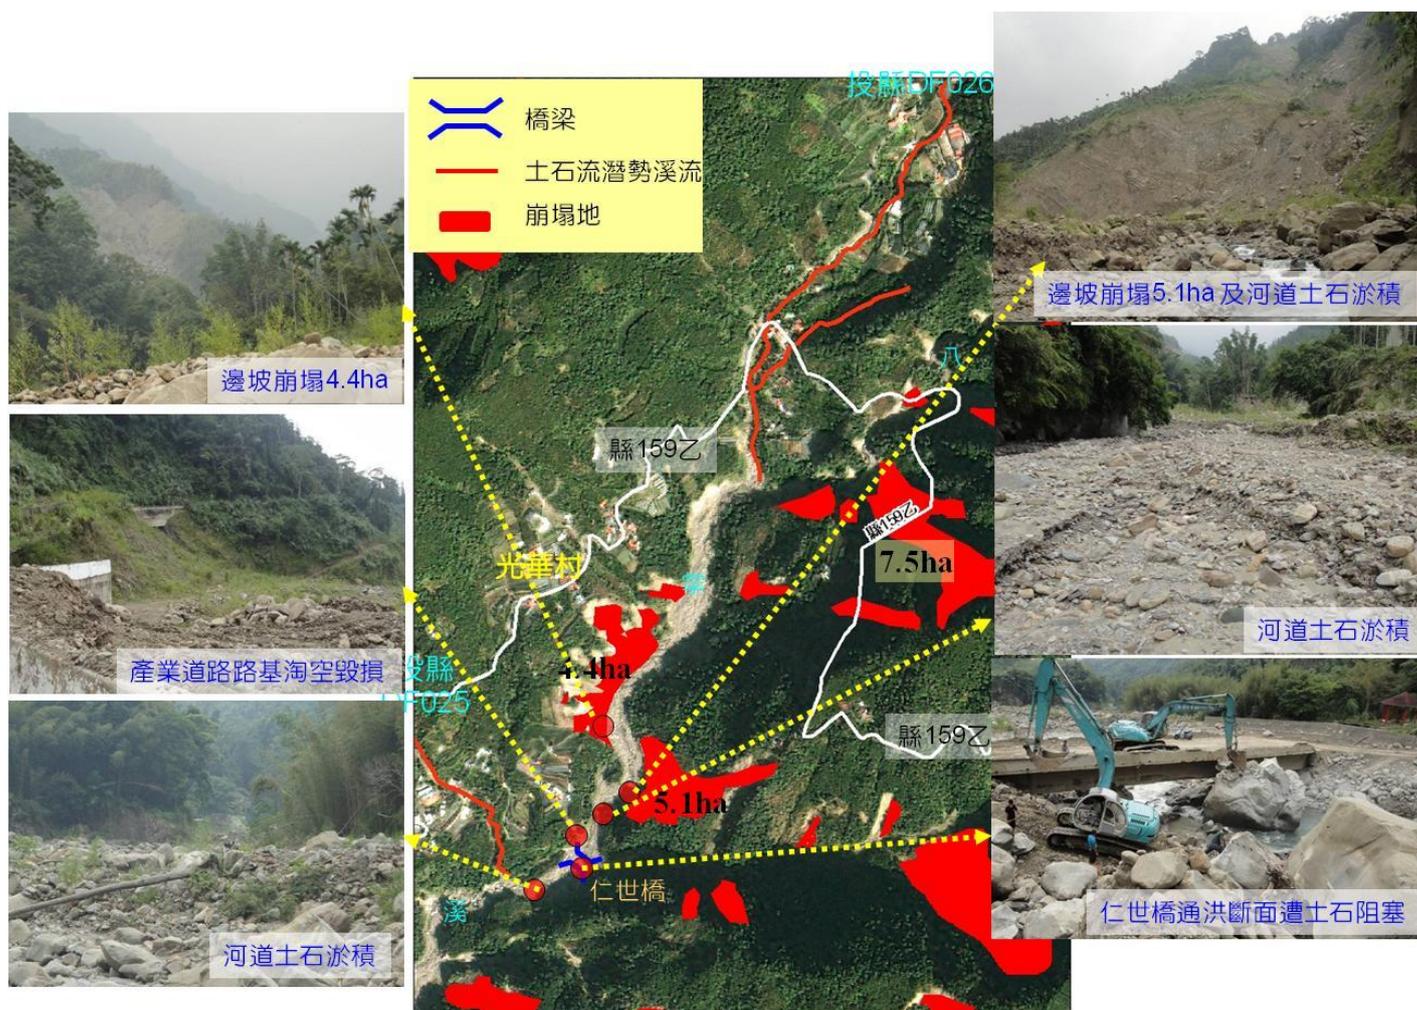
圖 3- 19 八掌溪支流(仁世橋) 位置圖

本河段上游為土石流潛勢溪流嘉縣 DF026，上游崩塌裸露地面積約有 106 公頃，為本河段淤積土石之主要來源，如圖 3- 19 所示。淤積原因為橫向構造物仁世橋造成上游淤積，土石淤積量約為 50 萬立方公尺，主要淤積範圍由仁世橋下游防砂壩向上游淤 1,600 公尺。此河段土石類型主要以塊石與卵礫石為主，莫拉克風災前後河道寬度拓寬了 30-60 公尺，淤積深度約 3-5 公尺。此河段主要保全對象為仁世橋。

經由上述分析說明，八掌溪支流淤積危害度評定為高，易致災性為低，故清疏需要性為計畫清疏。由水文分析計算，建議由防砂壩往上游清疏 1,000 公尺、寬 30 公尺、深 4 公尺，合計清疏量體為 120,000 立方公尺，可通過 50 年重現期距流量，因上游仍有大量崩塌土石，應持續注意瓶頸段是否回淤。
