第參章 研擬待清疏地點之清疏對策及工作方法

依據 7 個次集水區現地調查結果，就淤積河段提出清疏對策及工作方法，包括土石流潛勢溪流、淤積土石來源、淤積土石數量、砂石類型及品質、莫拉克風災前後河段變化、淤積河段清疏位置、長度與斷面大小、淤積原因、清疏需要性及土石堆置場(土石佈設區)位置之說明，彙整總表如表 3-1 所示。

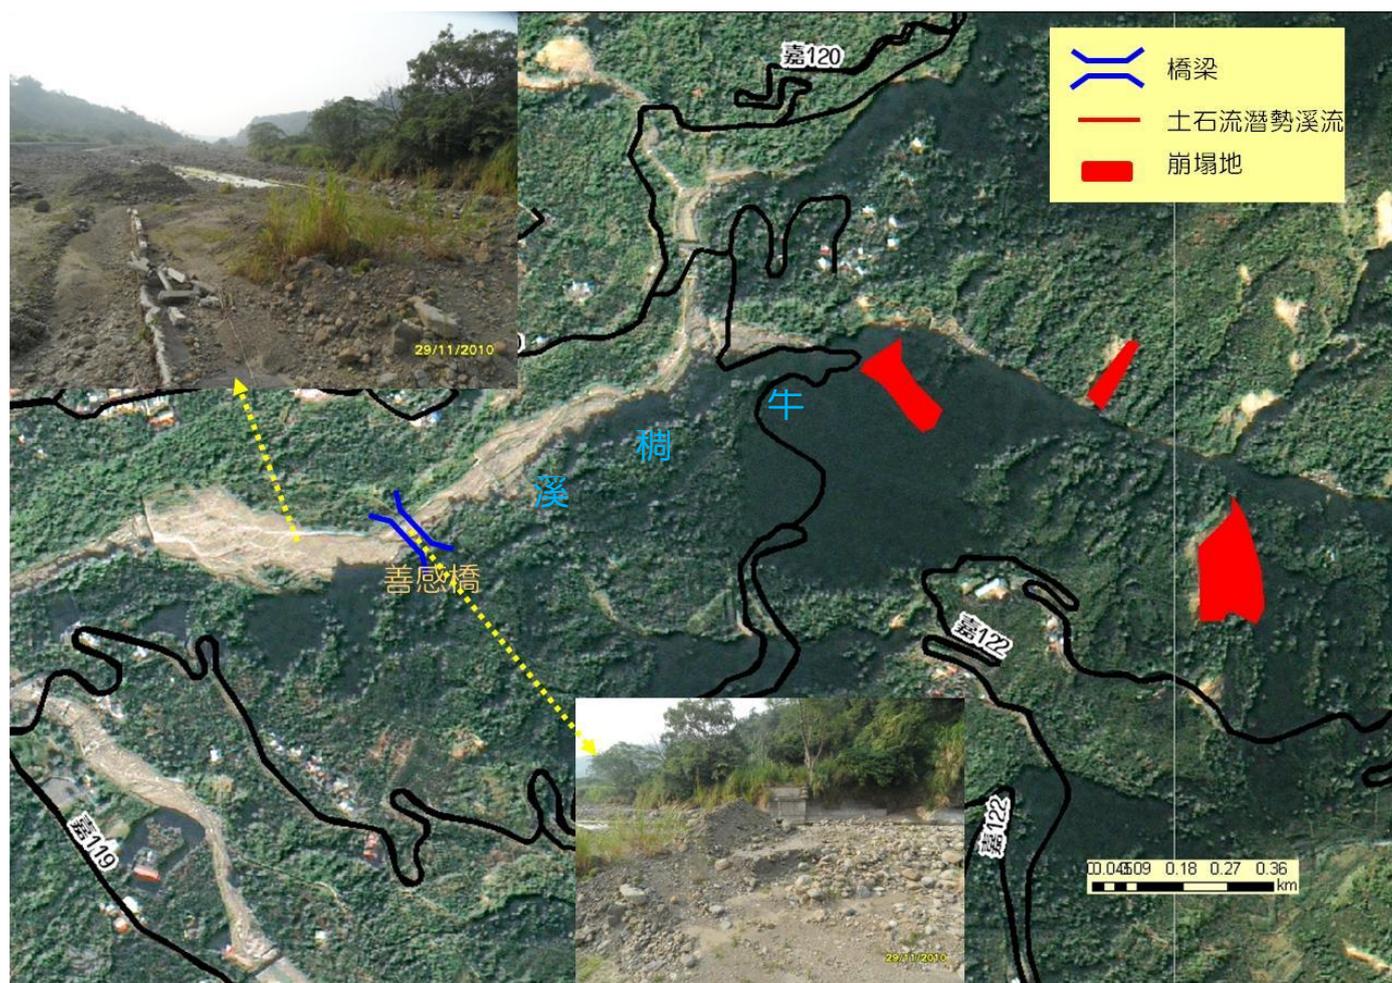
圖 3-20 牛稠溪位置圖

本河段內無土石流潛勢溪流，上游崩塌裸露地面積約有 13 公頃，為本河段淤積土石之主要來源，如圖 3- 20 所示。淤積原因為橫向構造物造成上游淤積，土石淤積量約為 20 萬立方公尺，主要淤積範圍由善感橋上游 150 公尺至善感橋下游 550 公尺。此河段土石類型主要以卵礫石及塊石為主，莫拉克風災前後河道寬度拓寬 10-30 公尺，淤積深度約 3-4 公尺。此河段主要保全對象為善感橋及緞繡村。

經由上述分析說明，牛稠溪淤積危害度評定為中，易致災性為中，故清疏需要性為優先清疏。由水文分析計算，建議由善感橋上游 150 公尺至善感橋下游 550 公尺，共長 700 公尺、寬 25 公尺、深 2.5 公

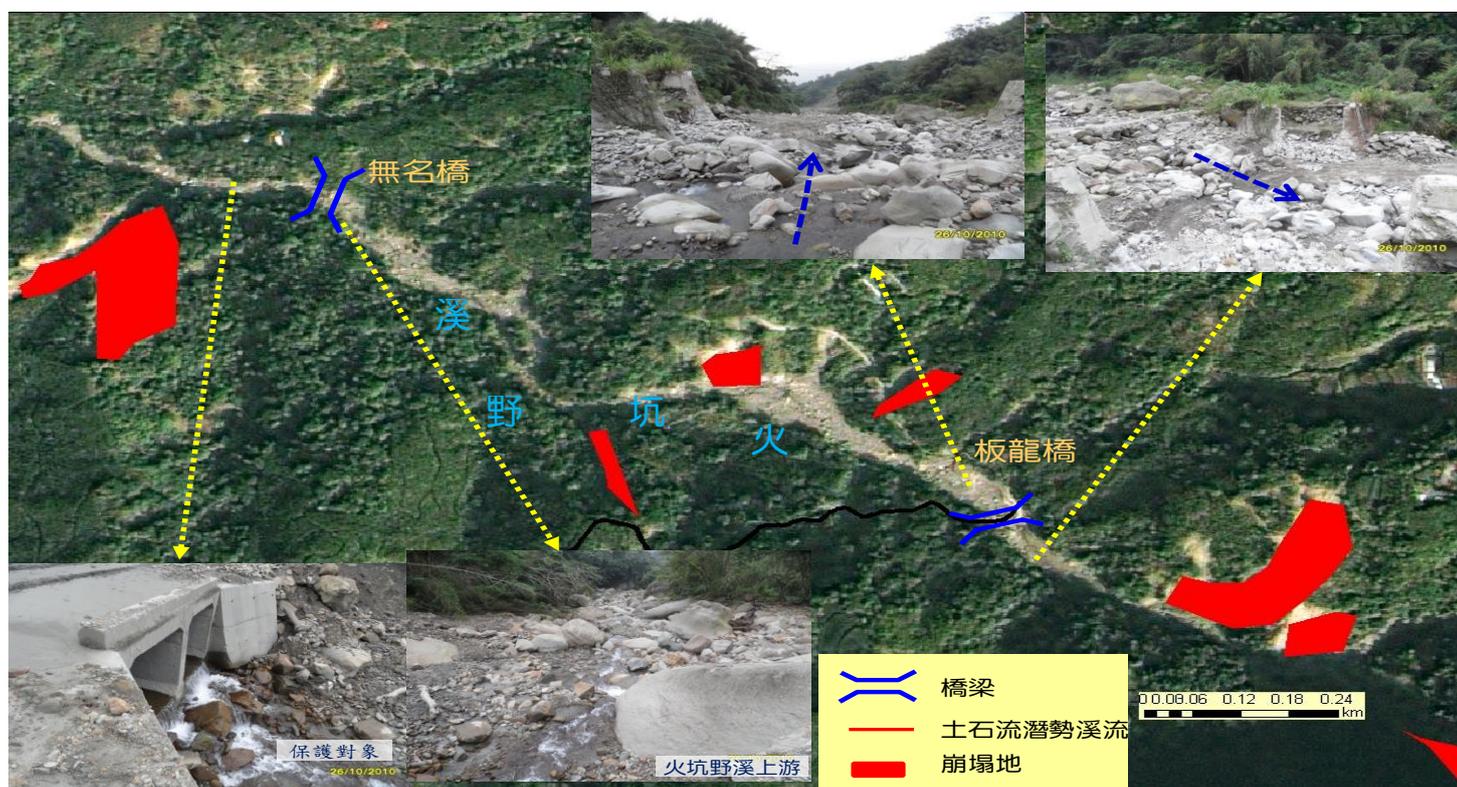
圖 3- 21 火坑野溪位置圖

本河段內無土石流潛勢溪流，崩塌裸露地面積約有 12 公頃，為本河段淤積土石之主要來源，如圖 3-21 所示。淤積原因為上游崩塌地土石進入河道，土石淤積量約為 18 萬立方公尺，主要淤積範圍由板龍橋上游 300 公尺至板龍橋下游 1,000 公尺。此河段土石類型主要以卵礫石及塊石為主，莫拉克風災前後河道寬度拓寬 10-20 公尺，淤積深度約 2-3 公尺；此河段主要保全對象為板龍橋及公田村。

300 公尺至板龍橋下游 400 公尺，共長 700 公尺，寬 30 公尺、深 2 公尺，無名橋至無名橋上游 400 公尺，共長 400 公尺、寬 20 公尺、深 3 公尺，合計清疏量體為 66,000 立方公尺，可通過 50 年重現期距流量。

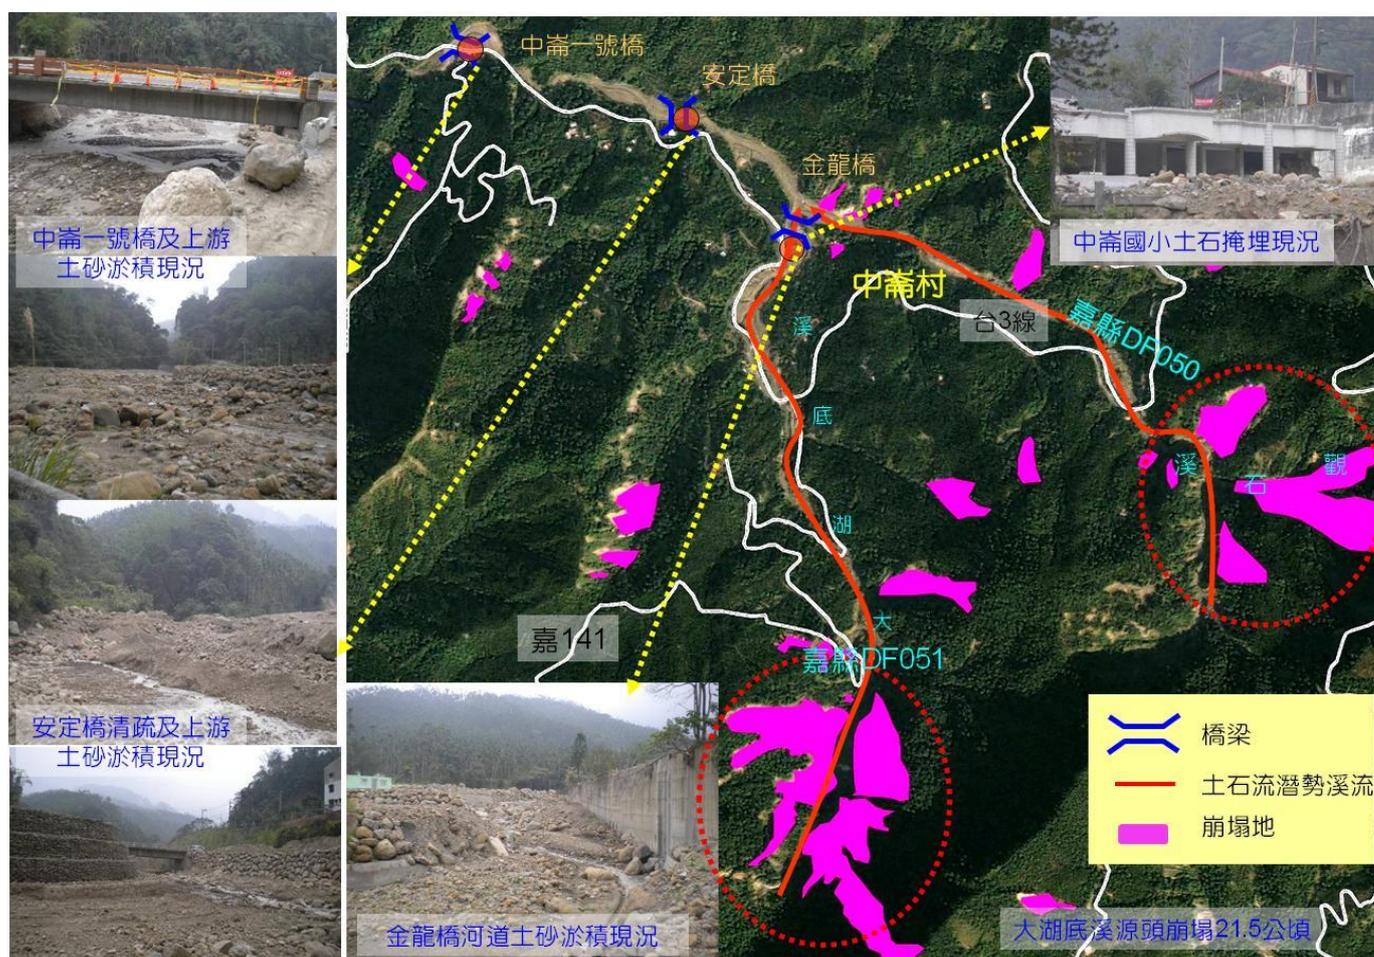
圖 3-22 澗水溪位置圖

本河段上游有嘉縣 DF050 及嘉縣 DF051 兩條土石流潛勢溪流匯入，崩塌裸露地面積約有 49 公頃，為本河段淤積土石之主要來源，如圖 3- 22 所示。淤積原因為橫向構造物中崙一號橋造成上游淤積及土石流潛勢溪流匯入，土石淤積量約為 50 萬立方公尺，主要淤積範圍由中崙一號橋向上游至大湖底溪匯流處。此河段土石類型主要以卵礫石為主，莫拉克風災前後河道寬度拓寬 40-60 公尺，淤積深度約 3-5 公尺。此河段主要保全對象為中崙一號橋、安定橋及台三線等。

經由上述分析說明，澗水溪淤積危害度評定為高，易致災性為中，故清疏需要性為優先清疏。由水文分析計算，建議由中崙一號橋上游 100 公尺往上游清疏 400 公尺，寬 40 公尺、深 4 公尺，清疏量體為 64,000 立方公尺，與大湖底溪匯入處清疏 400 公尺，寬 40 公尺、深 1 公尺，清疏量體為 16,000 立方公尺，2 段共 80,000 立方公尺，則可通過 50 年重現期距流量。

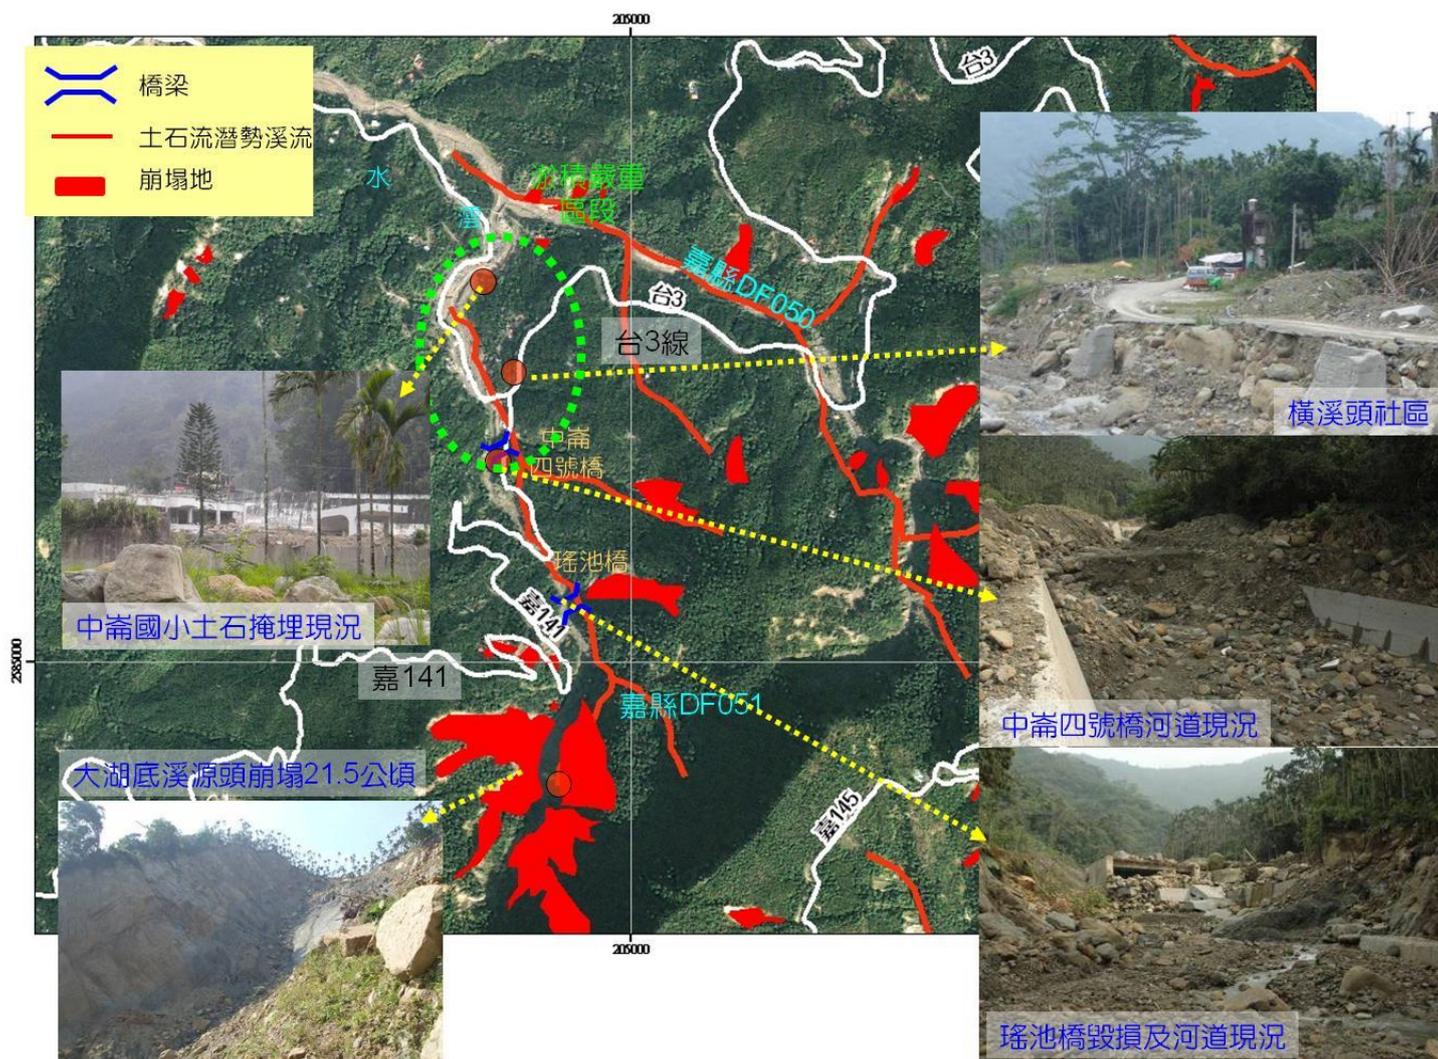
圖 3- 23 大湖底溪位置圖

本河段為土石流潛勢溪流嘉縣 DF051，上游崩塌裸露地面積約有 28 公頃，為本河段淤積土石之主要來源，如圖 3-23 所示。淤積原

因為橫向構造物中崙四號橋造成上游淤積，土石淤積量約為 17 萬立方公尺，主要淤積範圍由中崙四號橋向上游至瑤池橋此河段土石類型主要以卵礫石及塊石為主，莫拉克風災前後河道寬度拓寬 10-30 公尺，淤積深度約 3-4 公尺。此河段主要保全對象為中崙四號橋、瑤池橋、台三線。

經由上述分析說明，大湖底溪淤積危害度評定為高，易致災性為中，故清疏需要性為優先清疏。由水文分析計算，建議由金龍橋往上游清疏往上游清疏 500 公尺，寬 40 公尺、深 3 公尺，合計清疏量體為 60,000 立方公尺，可通過 50 年重現期距流量。
