# 鑽穴式洛神葵去籽機之改良

文/圖 曾得洲、黃政龍

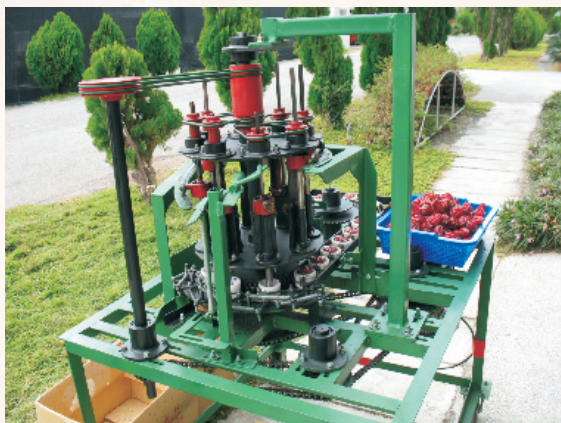
圖1. 鑽穴式洛神葵去籽機

鑽穴式洛神葵去籽機(圖1)，大略可分成去籽機構、進料機構及去籽桿轉動機構等三部分，本機使用110v/0.1kw/45rpm之減速馬達作動力，使用圓皮帶的傳動，

帶動去籽桿刀具的旋轉，使其具有切削及鑽穿洛神葵萼果基部的功能。

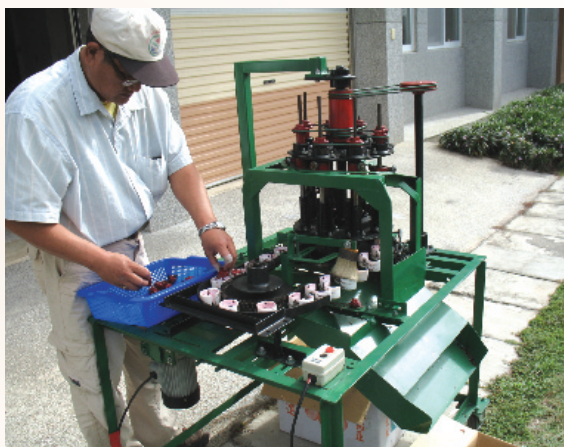
圖2. 洛神葵以人工逐粒進料的情形

進料機構之20只進料承杯以鐵弗龍材質製作而成，外觀直徑為50mm、高35mm，內部鏤空呈一錐型杯狀，跟洛神葵的外型很相似，進料承杯等距附掛在鏈條中，經兩片鏈條齒輪的帶動作一封閉的循環運轉。進料承杯具有開、閉的功能，在進料過程中，承杯會受到承杯導桿的壓迫成為閉合狀態，此時藉由手工作業，逐粒將洛神葵萼果以基部朝上的方式放入承杯裡面，並經鏈條運送至去籽機構進行去籽作業(圖2)。

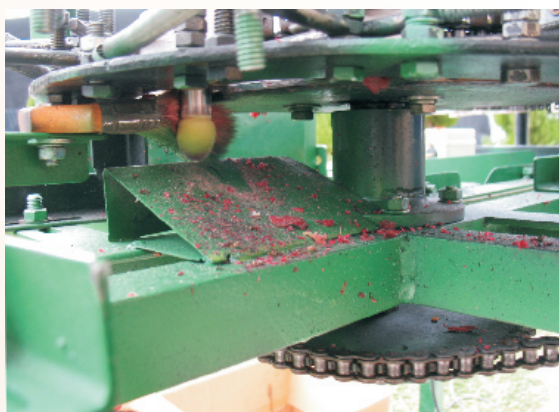
圖4. 種籽在通過毛刷後被刷落的情形

在通過毛刷後會被刷落(圖4)，去籽後的萼果從去籽機構運送出，閉合的進料承杯隨即打開，萼果即可從承杯中掉落於下方的集料桶中，當進料承杯運轉再度碰觸到承杯導桿時可再度閉合，並可重新循環另一次的去籽動作。

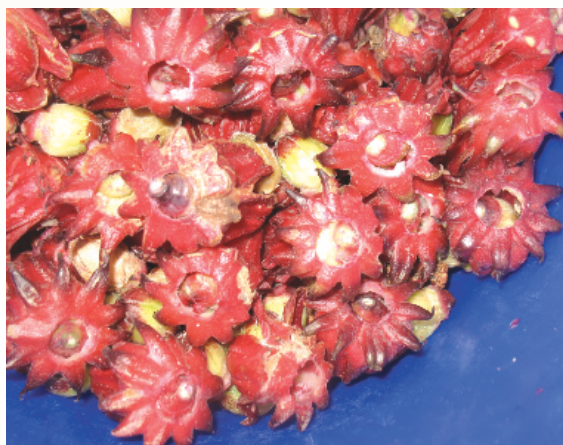
圖5. 種籽停留在萼果裡面的情形

洛神葵經機械去籽後的狀況大約分成四種，第一種為無效去籽；第二種為削去部分種籽，部分種籽仍附著於萼果基部；第三種為種籽已被切削脫離萼果基部，但種籽仍被覆在萼果裡面(圖5)；第四種為種籽完成脫離萼果(圖6)等四種情形；其中第三種及第四種的情形為可接受的去籽成功的作業狀況，根據此判定方式作為機械去籽率的計算方式，機械去籽率 = (去籽成功粒數 / 全部去籽粒數) × 100%。

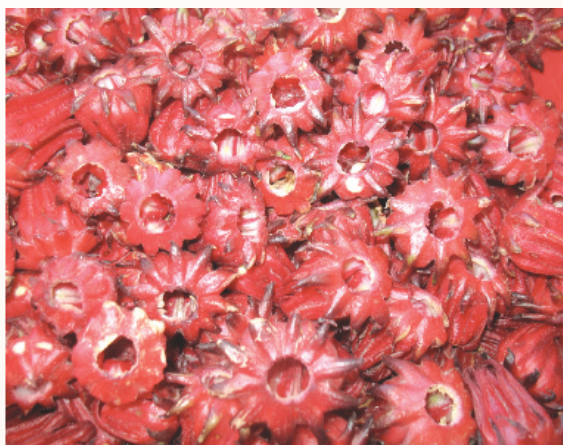
圖6. 種籽完成脫離萼果的情形
