## 壹 緣由

### 一、計畫緣起及目的

本計畫工作範圍為花蓮縣秀姑巒溪自瑞穗大橋起中、上游沿岸集水區(詳表 2-1 集水區規劃範圍)，其行政區域分屬花蓮縣瑞穗鄉、玉里鎮、卓溪鄉及富里鄉，涵蓋集水區面積約 82,333.8 公頃。

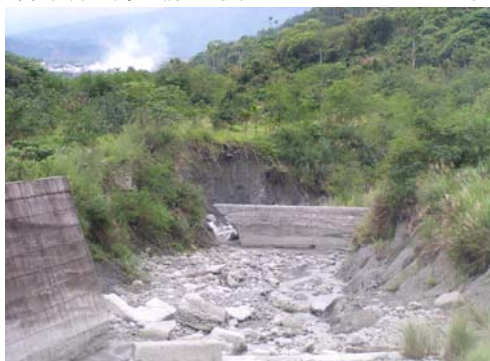
《固床工下方、護岸基礎掏空損毀》  
富源溪：興鶴橋上游 (X=290241 Y= 2603790)

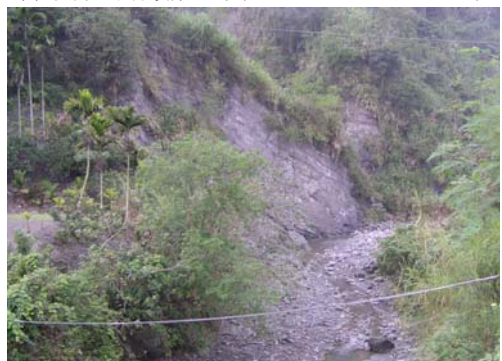
《固床工斷裂、護岸倒塌損毀》  
富源溪：安夜西溪上游 (X=291193 Y= 2602457)

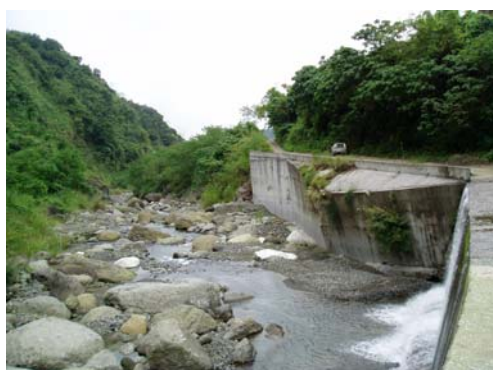
《下游略有冲刷》  
苓雅溪： (X=291391 Y= 2595620)

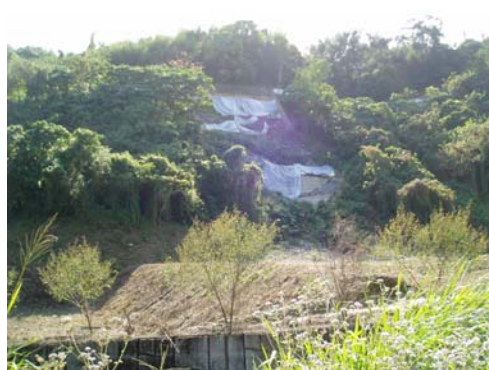
《護岸斷裂傾斜》  
苓雅溪： (X=291391 Y= 2595620)

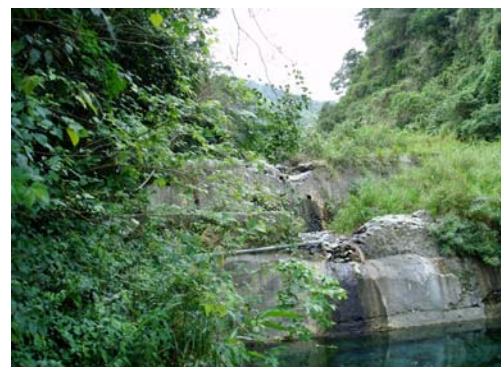
《必勇橋右岸無護岸待新設》秀姑巒溪上游：  
崙天溪上游 (X=273948 Y= 2568628)

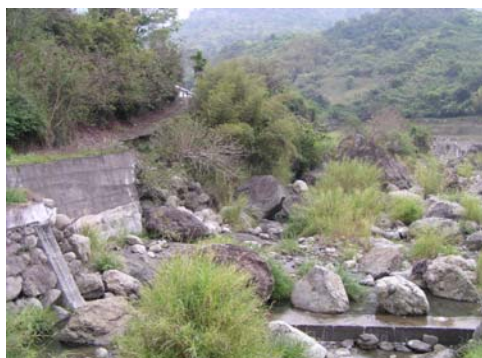
《右岸處護岸斷裂流失》 鯢溪上游：  
吉哈拉愛橋上游 (X=277973 Y= 2560538)

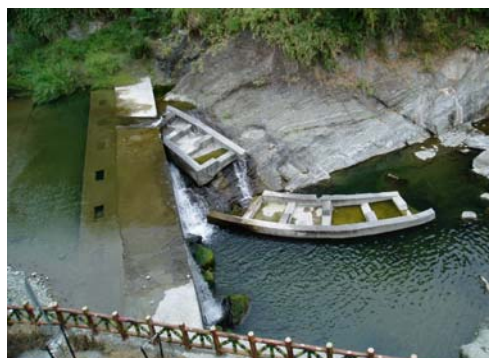
《下游面刷深致使魚道斷裂》  
鯢溪上游： (X=277093 Y= 2560330)

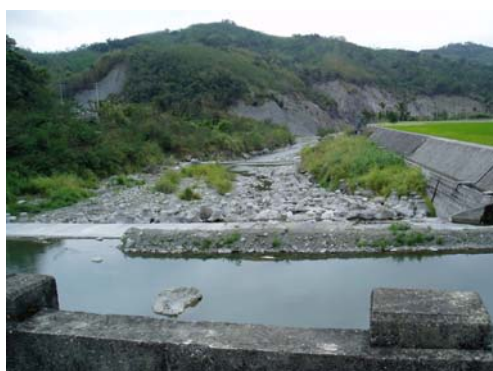
《左岸坡腳沖蝕崩塌》  
鯢溪上游： (X=276444 Y= 2560347)

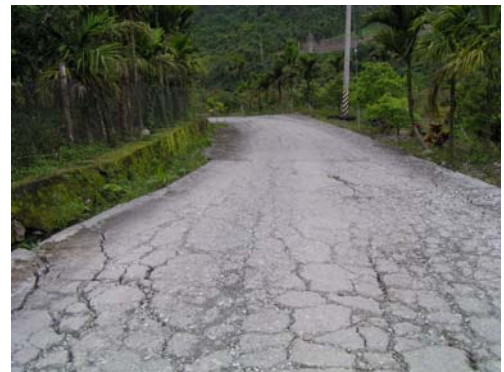
《同上張，地滑地無護岸致使路面龜裂破損》  
安通溪上游： (X=285231 Y= 2575760)

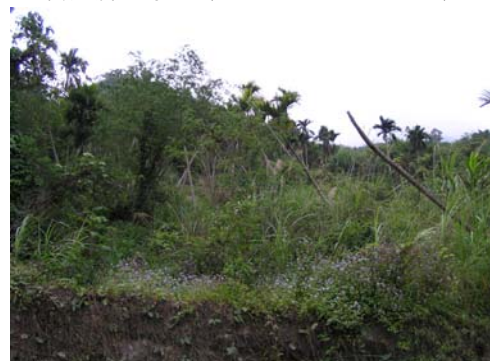
《地滑地檳榔樹下滑傾斜》  
安通溪上游： (X=285125 Y= 2575684)

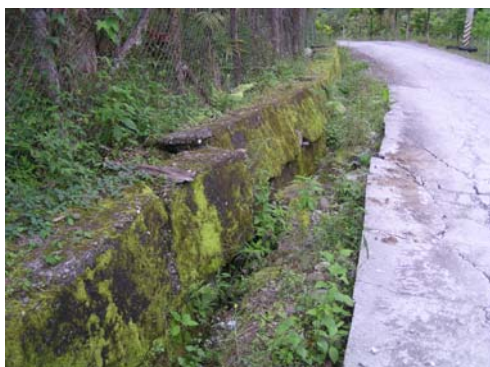
《地滑地護坡斷裂，路面龜裂破損》  
安通溪上游： (X=285125 Y= 2575684)

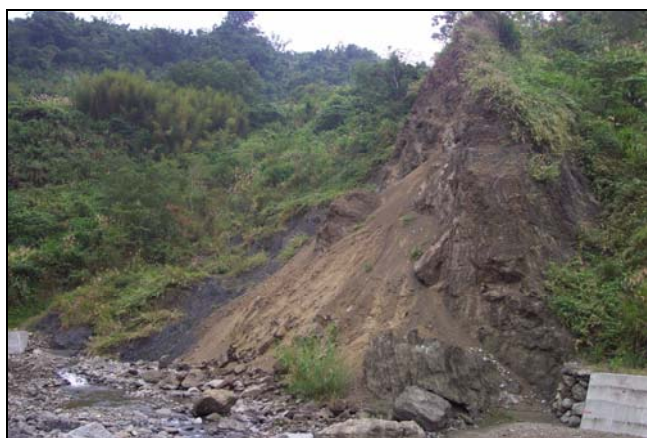
崩 4 崩塌現況

本處 GPS 定位座標(E284211, N2575512)，位於安通溪主流中游溫泉區溪流之左岸，坡度約為 70%，崩塌面平均寬度約 30 公尺，坡面長 40 公尺，因處地地質不良，遇豪雨產生崩塌，崩塌產物堆積河道，將可能危及戲水人潮及阻礙水流順暢。

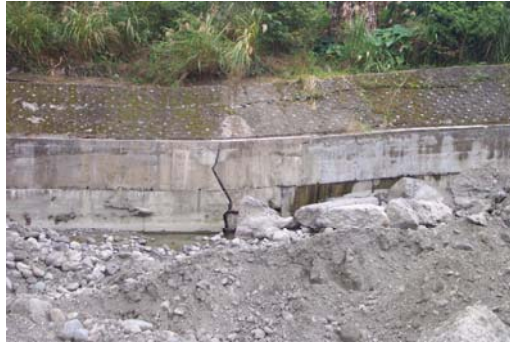
#### (1)主流 A1K+380~ A1K+440 處

附近地層屬八里灣層(泥岩與砂頁互層及礫岩)，為相當脆弱之岩層，平均坡度約 1.03%，除右岸處於河道轉彎之凹岸，護岸基礎有淘刷現象外，餘則處於淤積狀態。

此段於河道輸砂分析雖為淤積段，但右岸護岸因處於凹岸彎道處，水流沖刷力道強，加上護岸後方則為果園，因引水灌溉造成背填孔隙水壓升高，增加護岸背填壓力，造成護岸推擠破壞，治理對策主要以強化護岸強度、減低護岸背填壓力、凹岸基礎保護為主。

- (a)施設混凝土護岸(基礎加深並嵌入河床岩盤)：牆身加鋼筋以強化護岸強度，且因基礎可嵌入河床岩盤，與之成為一體，可防基礎淘空。
- (b)護岸採可植生透水性混凝土格梁護岸，除可滿足生態性需求外，亦達到環境綠美化之效果，與溫泉谷大環境相結合。

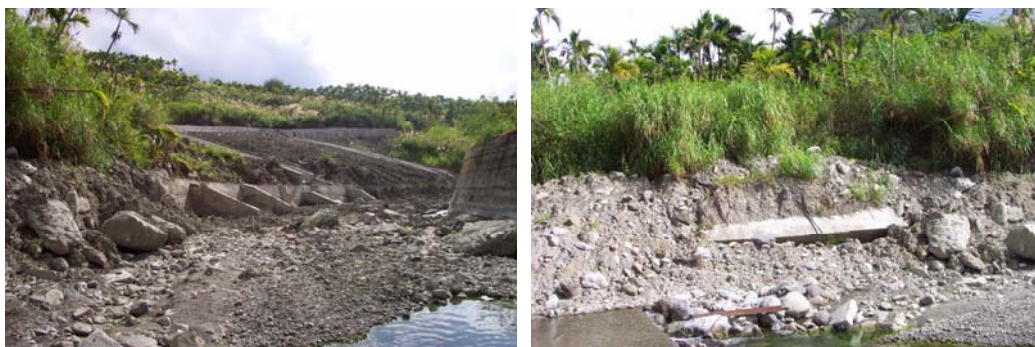
### (3)主流 A4K+270~ A4K+370 處

地層以利吉層泥岩為主，岩層易局部遇水軟化或破裂，平均坡度約 2.09%，左岸上邊坡為道路，舊護岸已崩解破壞，右側護岸尚保持良好。

左岸原施設之護岸，因上方道路開闢之邊坡開挖及負載，及背後坡面屬水化崩解之疏鬆泥岩土壤，遇水後軟化崩解，增加護岸背填壓力，導致護岸崩裂破壞，故本段以強化坡面土壤排水，穩固河岸邊坡，並加強基礎保護為主。

- (a)低矮鋼筋混凝土護岸(加鋼軌樁)：牆身加鋼筋以強化護岸強度，且因基礎屬軟化岩層，有必要於基礎加鋼軌樁加強。
- (b)護岸後方堆壘箱型石籠：以高透水之箱型石籠增加邊坡之水壤水份排除速率，減低背填土壓。

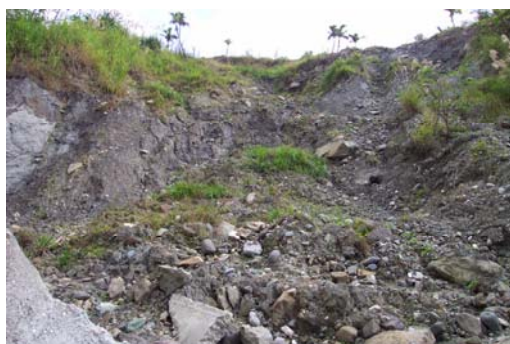
### (4)主流 A4K+550~A4K+580 處

此段地層亦為利吉層泥岩，岩層易局部遇水軟化或崩解，平均坡度約 2.09%，左岸邊坡因泥岩崩裂，崩裂土石下移阻塞水流，而右岸為較完之岩壁，有較強抗沖性。

左岸因坡面屬水化崩解之疏鬆泥岩土壤，吸水後土壤崩裂且含水量大，坡面基礎極易受水流沖失而危及上邊坡之安定，且崩落之土石可能阻塞渠道通暢，故本段以強化坡面土壤排水，穩固河岸邊坡為主。

- (a)低矮鋼筋混凝土護岸(基礎加深或加鋼軌樁)：牆身加鋼筋以強化護岸強度，且因基礎屬軟化岩層，有必要於基礎加鋼軌樁加強。
- (b)護岸後方堆壘箱型石籠(3 層)：以高透水之箱型石籠增加邊坡之水壤水份排除速率，減低背填土壓，以穩固邊坡。
- (c)施設固床工：以穩固河床，防止河道縱橫向侵蝕。

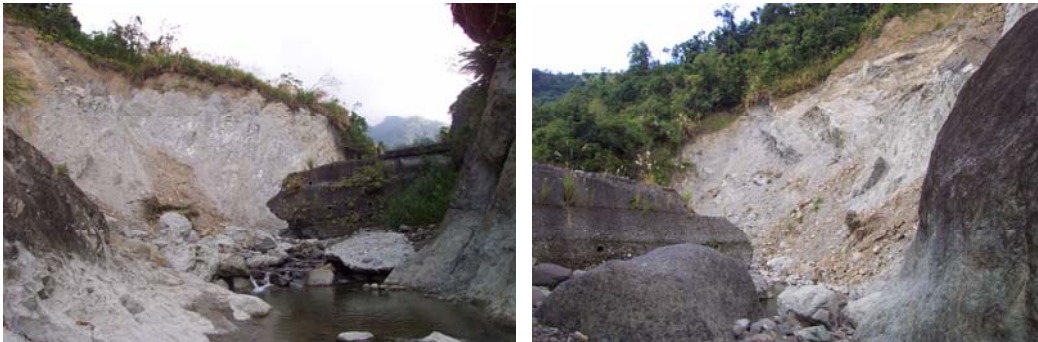
#### (5)主流 A4K+620 處

此段地層亦以利吉層泥岩為主，岩層易局部遇水軟化或崩解，平均坡度約 7.79%，原設有一防砂壩，目前右半部破損已久，導致水流偏向右岸沖刷造成邊坡崩落，幸而邊坡已見岩盤，有較強抗沖性，稍呈安定狀況。

因防砂壩破損缺口，致水流偏向沖擊右岸，造成右岸崩塌，故治理對策以導正水流方向，鞏固河床為主。

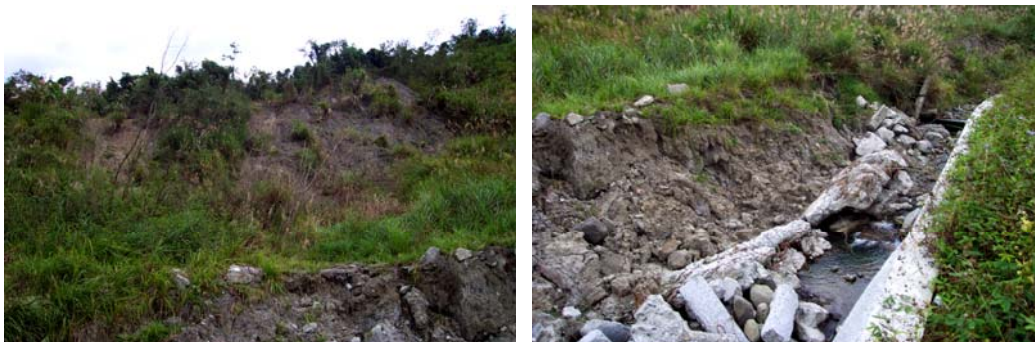
**e. 崩 5(E284800，N2575339)**

本處位於安通溪主流中上游河道右岸，附近地層為利吉層泥岩，林相以檳榔及雜木為主，目前邊坡已崩塌，並導致下方河道護岸破壞。

因處地邊坡為泥岩地層，吸水軟化崩解，且土壤含水量大增，增加護岸背填壓力，可能為造成護岸之位置傾倒破壞之因素之一，崩塌土砂將可能阻礙水流順暢。

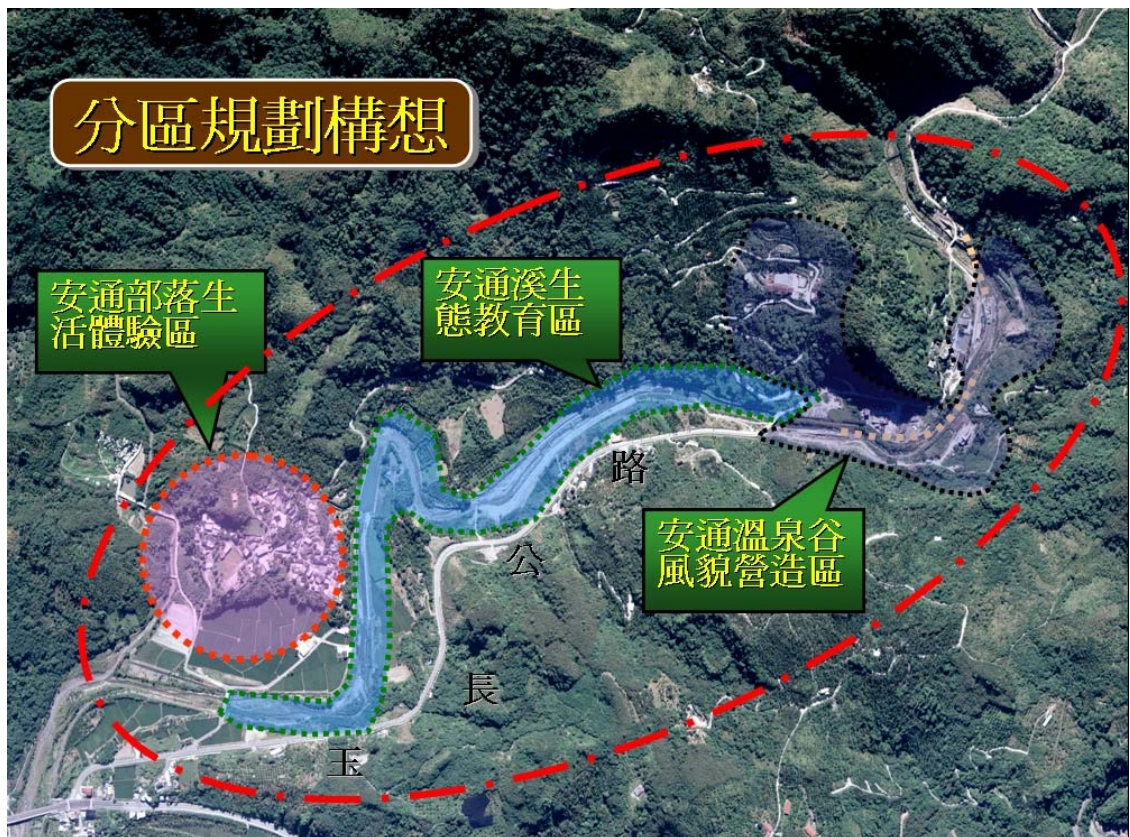
圖 9-1 安通溪分區規劃構想圖

1. 選擇經濟、安全、近自然之治理工法
2. 盡可能保存原有多樣性之溪流環境
3. 堤防、護岸及整流工程宜盡量配合自然河道設計
4. 考量緩坡式構造或複式斷面設計，營造親水空間
