108年土石流年報

DEBRIS FLOW

ANNUAL REPORT

2019

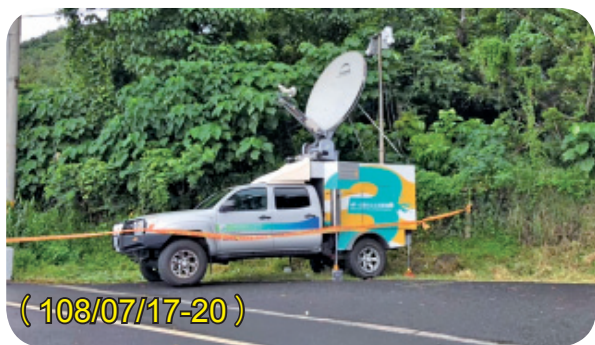
▲ 圖 3-5 丹娜絲颱風暨 0719 低壓帶豪雨
行動式觀測站派遣觀測作業
(地點：屏東縣滿州鄉港口村)

108 年度行動式及簡易式土石流觀測站出勤狀況詳如表 3-3 所示，並支援水土保持局執行相關防災宣導展示活動如表 3-4 所示。108 年行動式觀測站共完成 4 車次行動站派遣觀測、14 場現場展示活動，共 18 次出勤紀錄；簡易式觀測站完成 30 架次現場展示活動、9 架次派遣觀測，共 39 架次出勤紀錄。颱風期間出勤現況如圖 3-5 及圖 3-6 所示。

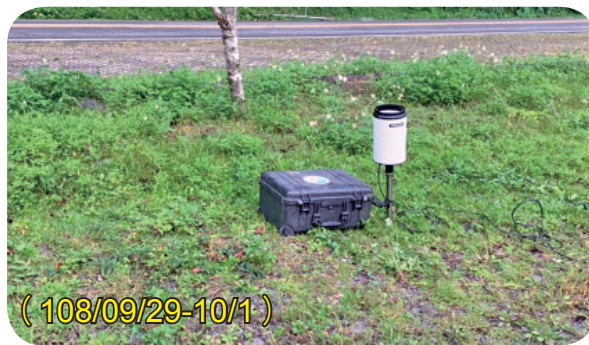
▲ 圖 3-6 米塔颱風
簡易式觀測站派遣觀測作業
(地點：宜蘭縣大同鄉四季村)

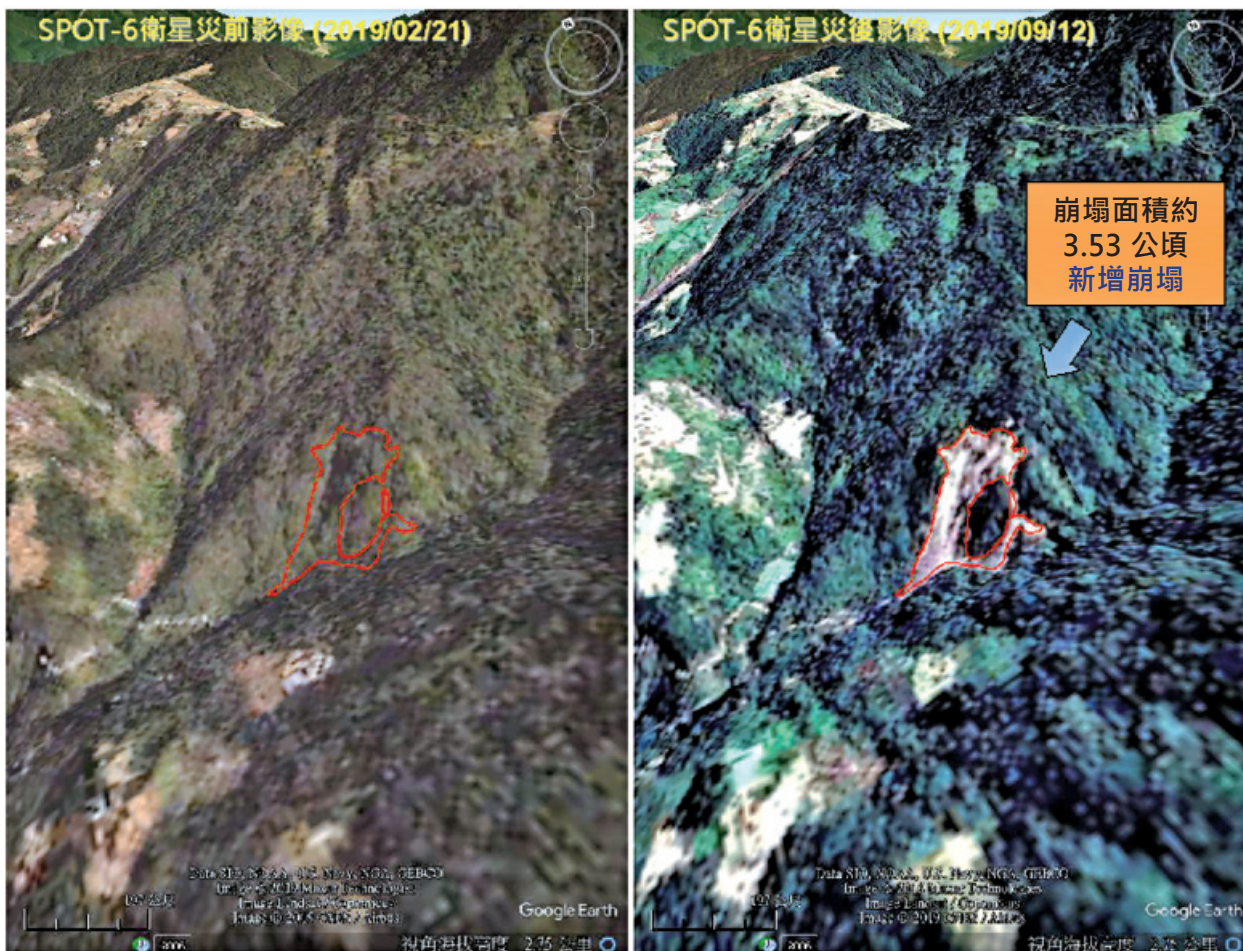
圖 4-2 利奇馬颱風、0815 豪雨與白鹿颱風之災後 SPOT 影像判釋成果

- ① 災害位置TWD97(272515,2672911)，位瑞岩溪上游，附近無土石流潛勢溪流。
- ② SPOT-6影像09月12日取像，並進行影像判釋。
- ③ 推測因108年利奇馬颱風、0815豪雨、白鹿颱風事件後造成地質鬆動，造成1處新增崩塌，崩塌面積3.53公頃。

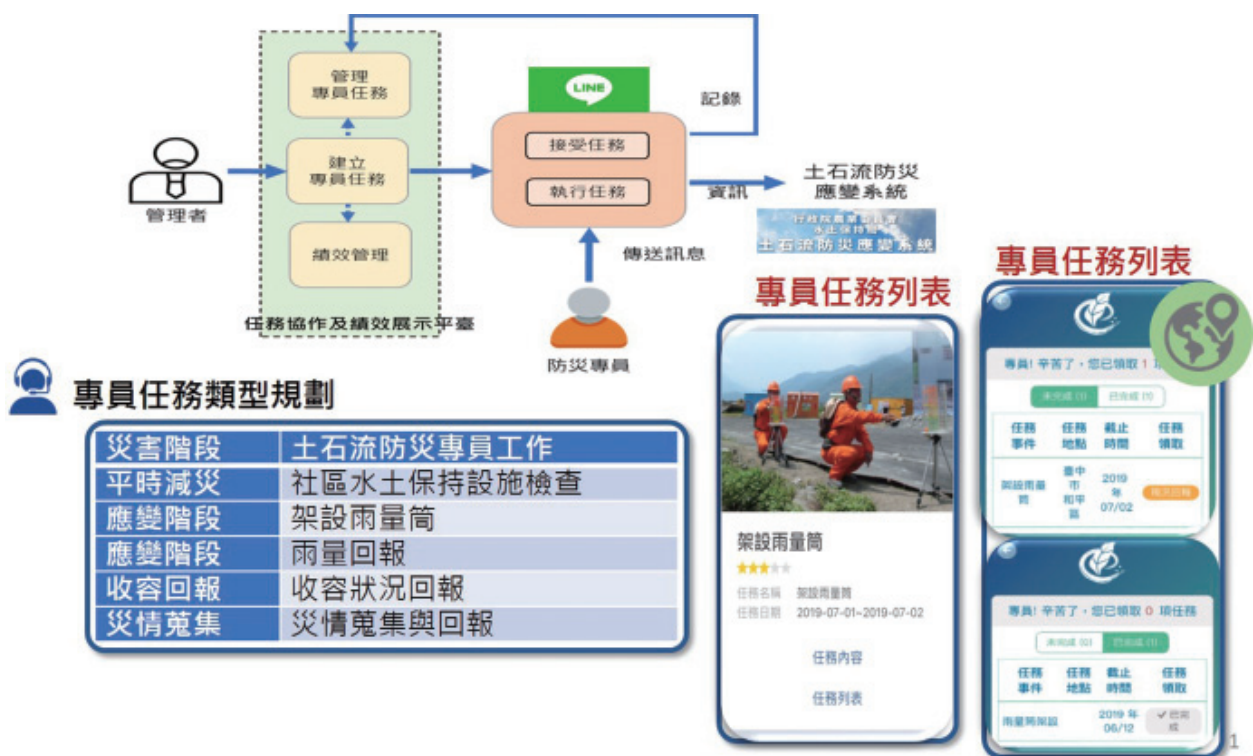
圖 5-1 智慧化土石流防災專員任務協作及績效展示運作架構判釋成果

在土石流防災應變系統功能擴充方面，為了提升土石流情資研判分析結果使用之便利性與精進資訊呈現方式；且為充份發揮土石流防災專員的功能，並強化土石流防災專員績效的評估考核，將透過智慧化土石流防災專員任務協作及績效展示平臺，於應變開設期間共同協助災情通報與疏散、撤離等工作。目前已完成土石流情資研判展示模式、智慧化土石流防災專員任務協作及績效展示平臺功能、雨量產品資料加值分析服務、地震觀測資料庫建置、土石流防災應變系統行動網頁、土石流潛勢溪流履歷展示臺及歷史災情整合分析與展示模組等功能，其架構如圖 5-1 所示。

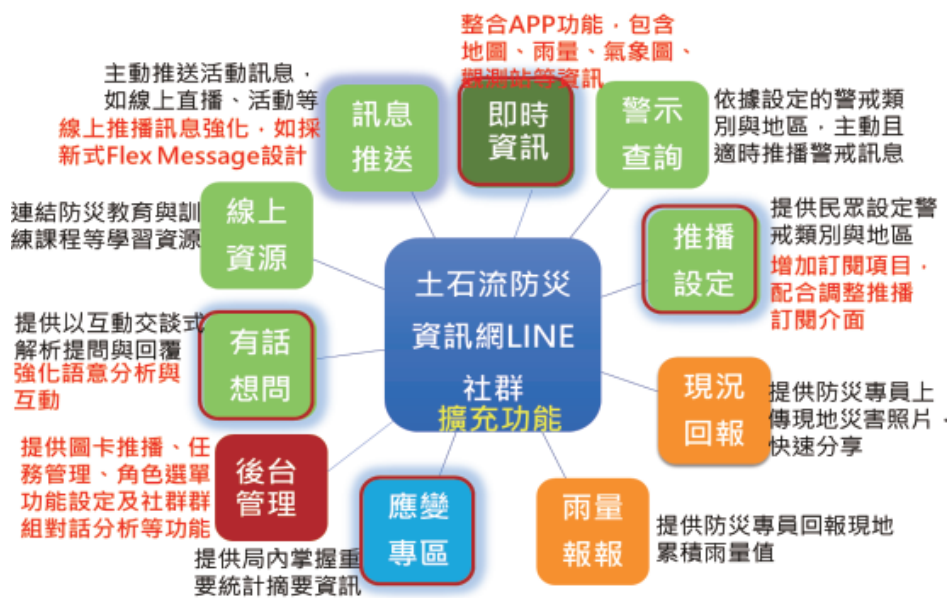
圖 5-2 土石流防災資訊網 LINE 擴充功能

針對已建置土石流防災資訊網 LINE 社群，增加「即時資訊」功能，整合原土石流防災資訊 APP 功能，包含地圖、雨量、氣象圖、土石流警戒、觀測站等相關資訊查詢；針對「有話想問」提出智能化學習機制提高語意的辨識度；增加「社群對話」分析功能，藉由「意圖語意」和「關鍵字」設計，分析學習使用者想表達語意；擴充推播訊息，設計豐富的主題式圖卡，讓訊息表達更視覺化；增加後台管理功能，進行使用者管理、活動通知、使用行為分析及統計；增加推播訂閱項目，讓不同使用者可以訂閱適合的訊息。擴充功能範疇與後台管理功能開發成果如圖 5-2、圖 5-3 所示。

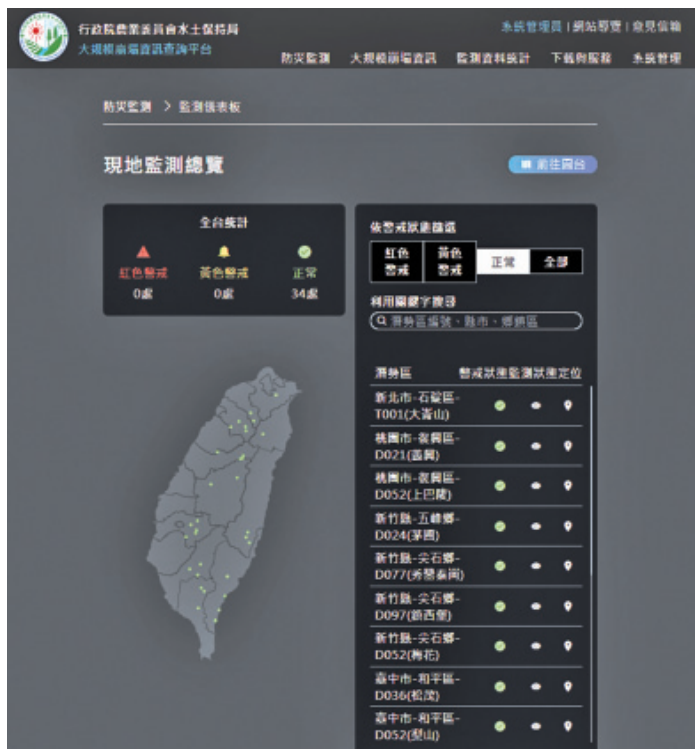
圖 5-8 大規模崩塌整合查詢系統儀表板模組

針對本局及各分局所辦理之大規模崩塌潛勢區崩場地監測，利用物聯網概念，將其即時監測資料由定時接收方式整合至大規模崩塌監測資料庫及查詢系統，108年已介接34處大規模崩塌潛勢區優先辦理區自動化監測成果，介面設計上透過監測儀表板模組，以監測資料視覺化展式方式，利於識別監測結果是否接近或超過初步擬定之黃色或紅色警戒值，以提高面對災害預警應變時間與能力，全面落實風險管理，形成完善智慧防災體系。

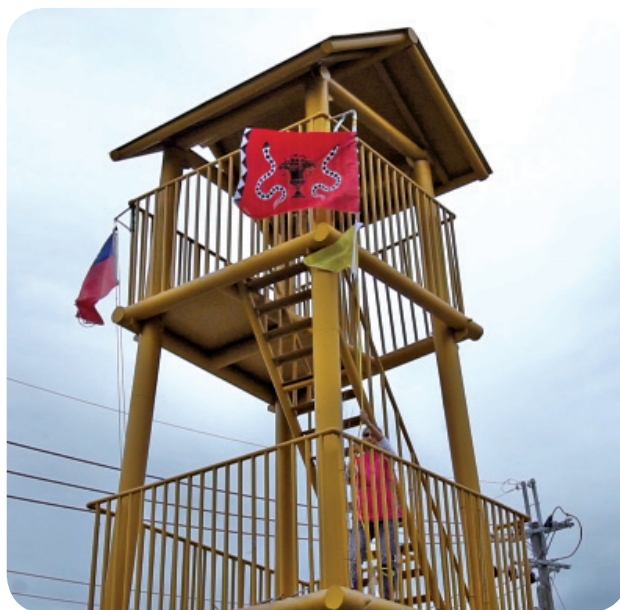
圖 5-18 大鳥防災旗幟

大鳥部落的巡守隊及青年團積極協助推動自主防災社區，並將排灣族文化中的隘樓與圖騰傳統，與防災氣象做結合，藉此來提升氣象資訊的精準度。警示旗幟：當海上颱風警報發布時懸掛油帶魚旗警示，當水保局發布土石流警戒時懸掛百步蛇旗，因應紅黃兩種不同警戒，下方再搭配三角旗幟，黃色警戒加掛黃色三角旗，紅色警戒加掛紅色三角旗。

實施防災演練時，透過指揮官明確之任務指派，並啟用大鳥防災瞭望台（圖 5-18），藉由替換圖騰旗幟和敲響疏散警示銅鐘的方式，解決過往在颱風時容易停電，手機訊號也不通，短時間內無法通知村民避難的問題，來達到強化疏散避難的功效。除此之外，也讓部落文化能以另一種面貌留存在人們心中，持續地守護社區。

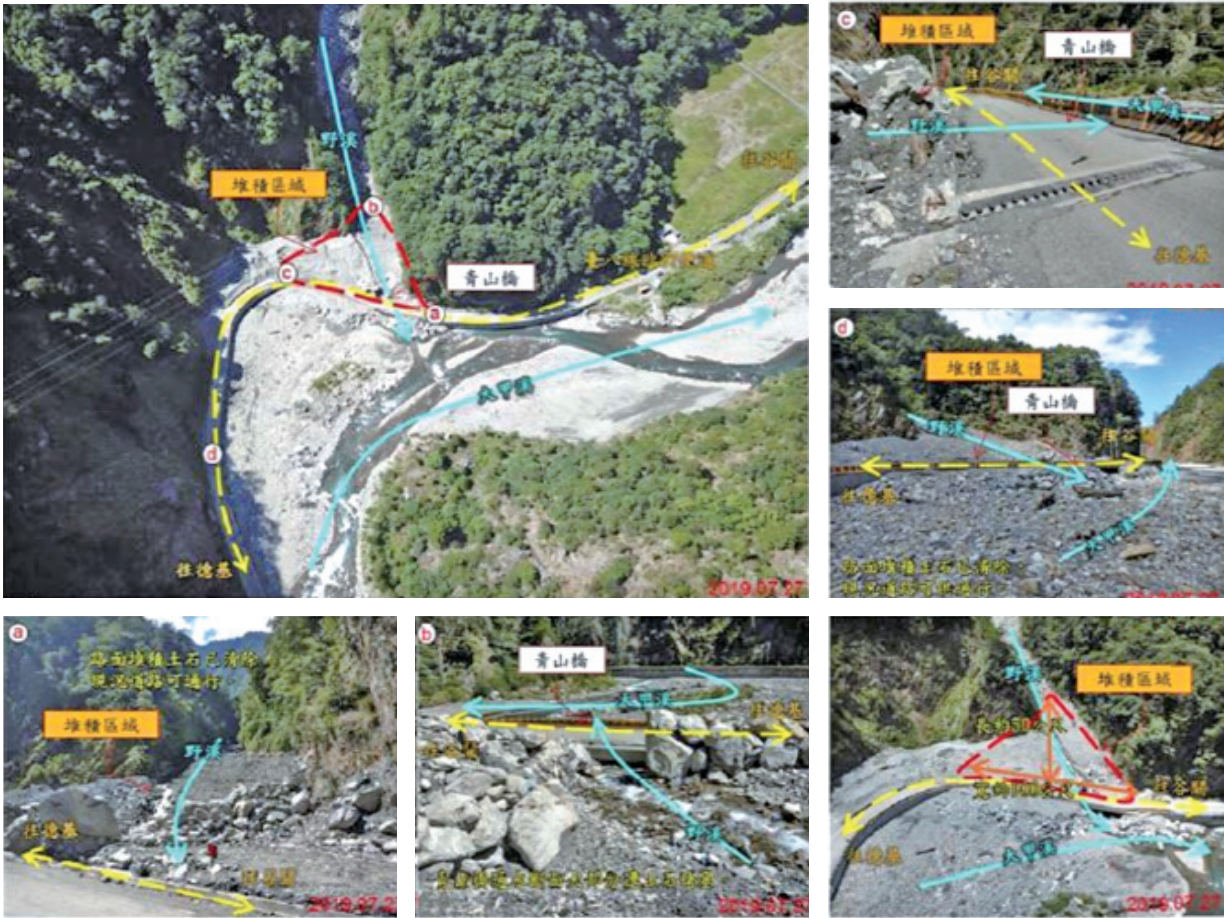
台中市 - 和平區梨山里	
災害位置	青山橋
災害發生時間	05 月 19 日 00 時 00 分
災害類型	土石流
有效累積雨量	491 mm
災損描述與統計	
災情描述	受 0518 豪雨影響，青山橋上游野溪土石下移掩埋道路。
災害規模	土石堆積面積約 0.25 公頃，平均深洞約 3 公尺，長度約 50 公尺，寬度約 100 公尺之扇狀面積，堆積量體約 7,500 立方公尺。
災損統計	掩埋道路約 100 公尺，青山橋通水斷面堵塞。
	<p>(參考雨量站：上谷關(C1F871) 土石流警戒基準值：300 mm)</p>

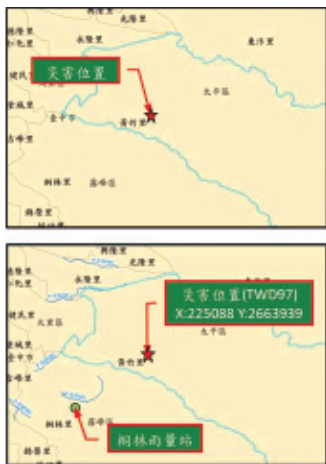
災情描述	0611 豪雨期間，造成 2 處崩塌，分別為草湖溪上游（糖廓橋下游）約 250m 左岸邊坡崩塌，造成既有護岸倒塌；中 104 線道路（永安福德宮）約 200m 上邊坡崩塌，造成土石沖刷道路下邊坡。
災害規模	1. 糖廓橋下游左岸邊坡崩塌面積約 15.75 公頃，平均深約 5 公尺，長約 450 公尺，寬約 70 公尺，堆積土方量約 144,000 立方公尺，長約 200 公尺，寬約 80 公尺，高約 9 公尺。 2. 中 104 道路上邊坡崩塌面積約 21 平方公尺，平均深約 0.3 公尺，長約 7 公尺，寬約 3 公尺。
災損統計	護岸毀損約 80 公尺

(參考雨量站：桐林(CIF9B1) 土石流警戒基準值：無)

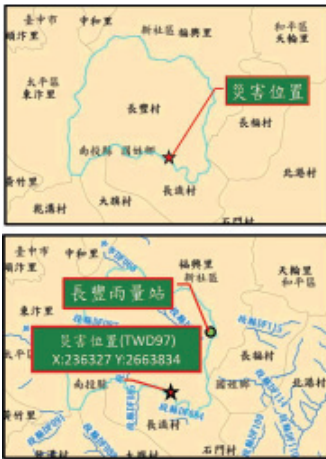
南投縣 - 國姓鄉長豐村	
災害位置	水流東溪
災害發生時間	06月11日09時00分
災害類型	崩塌(山崩)
有效累積雨量	60 mm
災損描述與統計	
災情描述	0611 豪雨期間，南投縣國姓鄉長豐村既有道路下方邊坡坡腳掏刷導致邊坡崩塌，聯絡道路下方已局部崩塌。
災害規模	崩塌面積約 200 平方公尺，崩塌長度約 20 公尺，寬度約 10 公尺，平均崩塌深度約 1.5 公尺。堆積土方量約 300 立方公尺，堆積土方長度約 20 公尺，寬度約 6 公尺，堆積高度約 2.5 公尺。
災損統計	無

(參考雨量站：長豐(C1H920) 土石流警戒基準值：無)

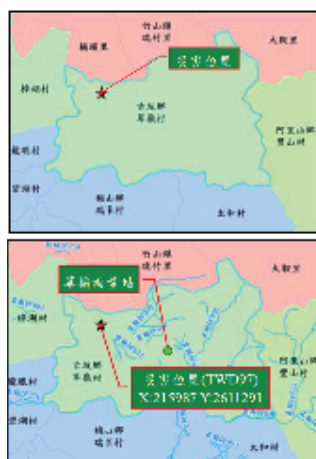
災害位置	149 乙線 6K 處
災害發生時間	8 月 11 日 8 時 00 分
災害類型	崩塌 (山崩、沖蝕)
有效累積雨量	210 mm

災情描述	利奇馬颱風期間，連日豪雨造成邊坡土壤鬆動，大量土石滑落至 149 乙線，一度造成交通中斷。
災害規模	崩塌地 1 面積約 0.04 公頃，長約 20 公尺，寬度 20 公尺，平均深度約 2 公尺，崩塌土方量體約 800 立方公尺；崩塌地 2 面積約 0.01 公頃，長約 10 公尺，寬約 10 公尺，平均深度約 2 公尺，崩塌土方量體約 200 立方公尺。
災損統計	護欄毀損 5 公尺。

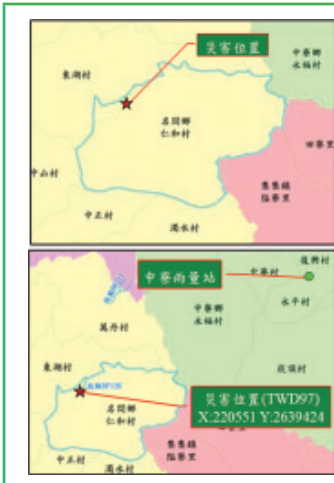
南投縣 - 名間鄉仁和村	
災害位置	仁和村北玄宮
災害發生時間	8 月 16 日 5 時 40 分
災害類型	崩塌（山崩）、土石流
有效累積雨量	210 mm
災損描述與統計	
災情描述	受 0815 豪雨及 16 日上午 5 時 40 分地震影響，造成邊坡崩塌，導致南投縣 DF126 發生土石流。
災害規模	崩塌面積約 1.44 公頃，長約 240 公尺、寬約 60 公尺，平均深度約 5 公尺，崩塌土方量約 72,000 立方公尺；堆積區長度約 150 公尺，寬約 120 公尺，平均堆積深度約 4 公尺。
災損統計	一座無名橋遭沖毀，投 39 線中斷 100 公尺，三合院一棟遭掩埋壓毀。

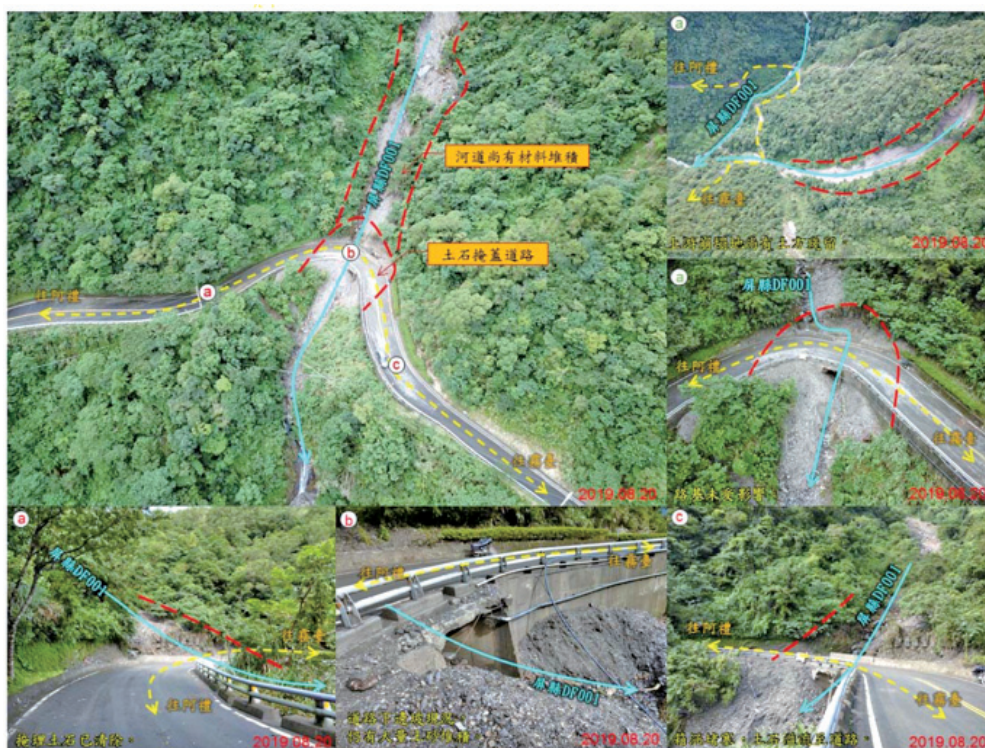
屏東縣 - 霧台鄉霧台村	
災害位置	臺 24 縣 42K+600
災害發生時間	8 月 16 日 10 時 00 分
災害類型	崩塌 (沖蝕)
有效累積雨量	328mm
災損描述與統計	
災情描述	受 0815 鋒面大雨影響致屏縣 DF001 左側坑溝邊坡崩塌，土砂下移堵塞道路箱涵造成溢流，台 24 線遭土石淹埋，造成道路封閉。
災害規模	遭掩埋道路長約 30 公尺，崩塌面積約 0.6 公頃，平均崩塌深度約 1 公尺，崩塌土方量體約 6,000 立方公尺。
災損統計	台 24 線遭土石淹埋路段長約 30 公尺。
	<p>(參考雨量站：阿禮(COR130) 土石流警戒基準值：400 mm)</p>

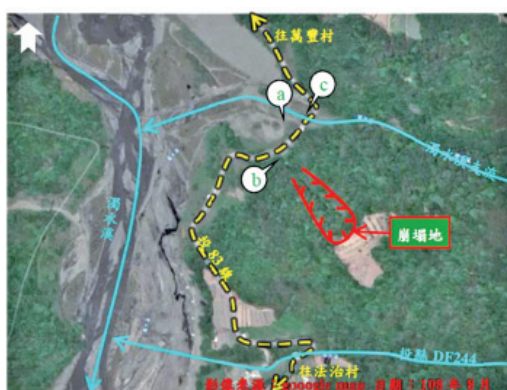
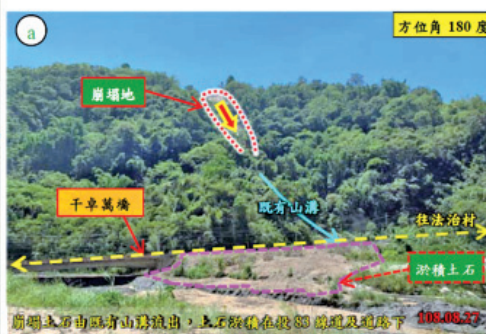
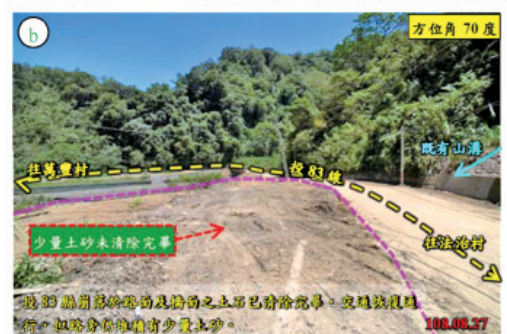
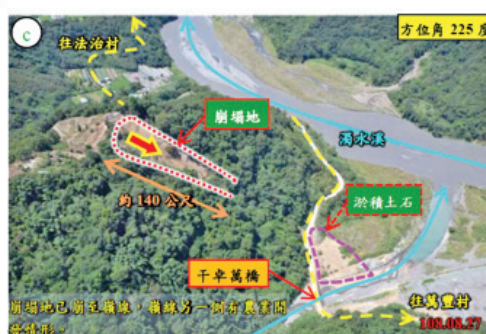
台南市 - 六甲區大丘里	
災害位置	市道 174 線 48.5K
災害發生時間	8 月 15 日 10 時 00 分
災害類型	崩塌 (山崩)
有效累積雨量	120mm
災損描述與統計	
災情描述	受 0815 豪雨連日豪雨影響，造成產業道路下邊坡崩塌，土石滑落至 174 線。
災害規模	崩塌面積約 0.18 公頃，長約 60 公尺，寬約 30 公尺，平均深度約 1 公尺；崩塌土方量體約 1,800 立方公尺。
災損統計	無
	<p>8/15 · 10 時 00 分 · 災害發生 (R=120 mm、I=19 mm/h)</p> <p>(參考雨量站：王爺宮 (C00840) · 土石流警戒基準值：550 mm)</p>

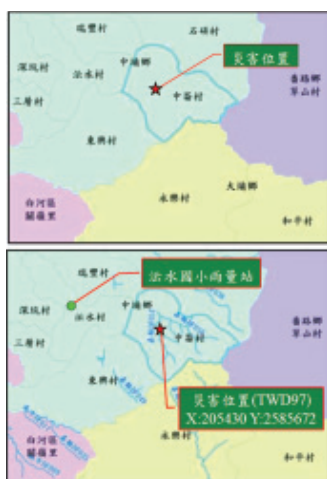
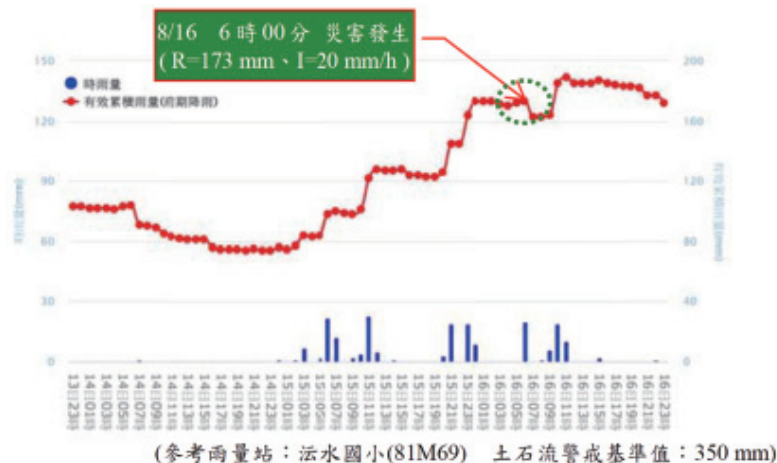
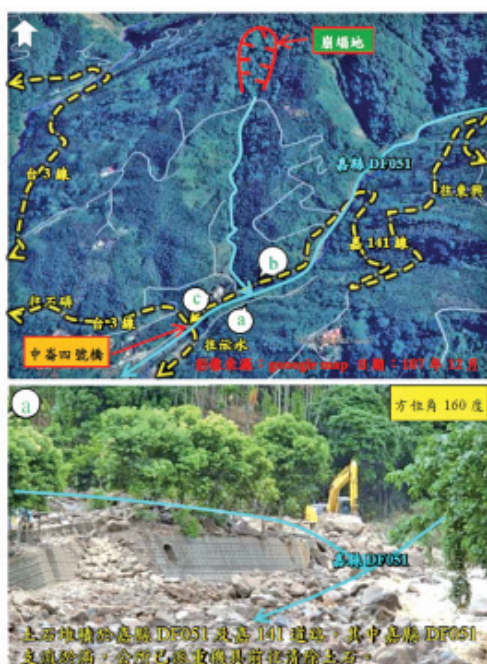
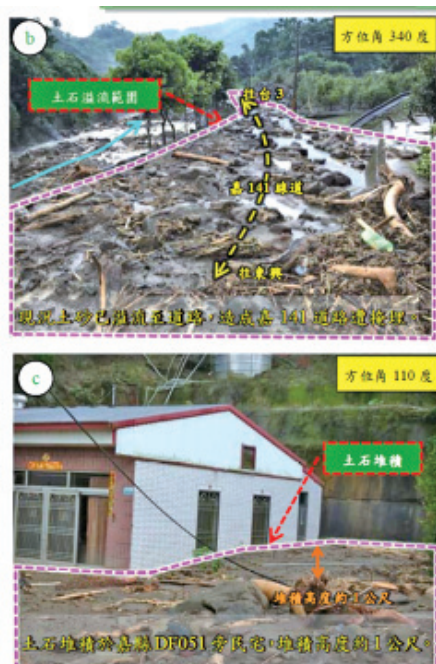
嘉義縣 - 中埔鄉中崙村

災害位置	中崙四號橋
災害發生時間	8月16日06時00分
災害類型	土石流
有效累積雨量	173mm

災情描述	0815 豪雨期間，嘉縣 051 支線上游崩塌地再度發生崩塌，本次災害崩塌之土石及利奇馬颱風期間堆積於河道上之土石隨嘉縣 051 支流而下，再度堵塞嘉 141 縣道下方之箱涵，導致土石溢流至嘉 141 縣道及附近一戶民宅，道路因此中斷。
災害規模	崩塌面積約 1.6 公頃，長約 200 公尺，寬約 80 公尺，平均深度約 3 公尺，崩塌土砂量累積總計約 48,000 立方公尺。
災損統計	民宅掩埋 1 公尺高，道路掩埋 150 公尺，1 處箱涵打除。

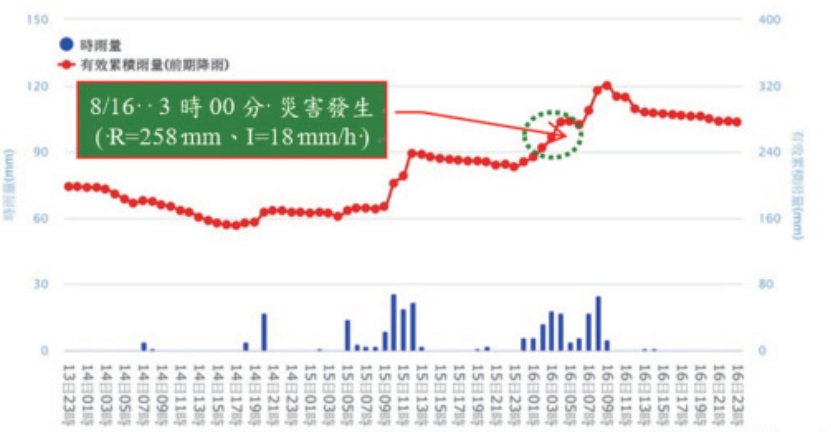
南投縣 - 國姓鄉長豐村	
災害位置	三隻寮產業道路
災害發生時間	8月16日03時00分
災害類型	崩塌(地滑、山崩)
有效累積雨量	258mm
災損描述與統計	
災情描述	因連日豪雨，發生投81線(三隻寮產業道路)路基掏空，道路嚴重塌陷，道路下邊坡崩塌。
災害規模	崩塌面積約1.5公頃，長約150公尺，寬約100公尺，平均深度約2公尺，崩塌土方量體約30,000立方公尺。
災損統計	道路毀損150公尺。

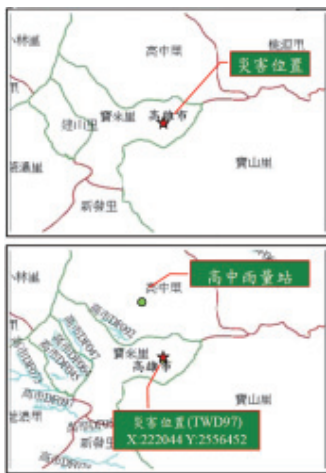
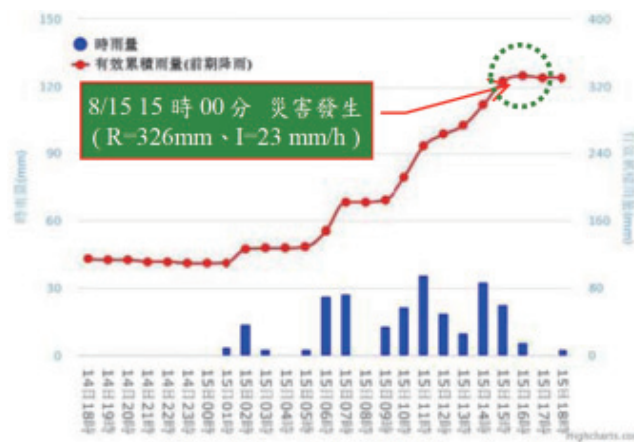
高雄市 - 六龜區寶來里

災害位置	竹林農路
災害發生時間	8月15日15時00分
災害類型	崩塌(山崩、沖蝕)
有效累積雨量	326mm

災情描述	受 0815 鋒面大雨影響致寶來里竹林農路邊坡崩塌，農路路基流失。
災害規模	崩塌面積約 1.5 公頃，平均崩塌深度約 1.5 公尺，估計崩塌量體約 22,500 立方公尺。
災損統計	農路路基流失約 80 公尺。

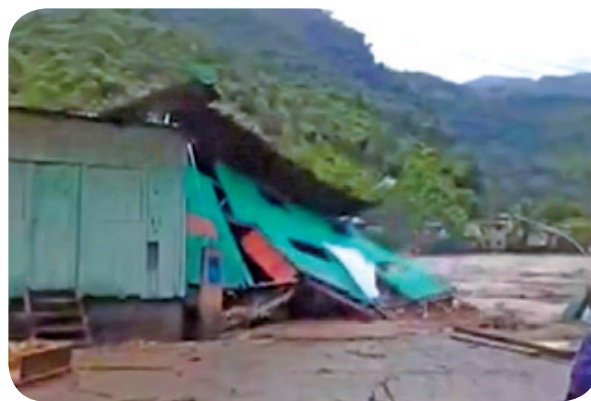
▲ 圖 6-15 潰堤後被泥漿淹沒情形
(圖片來源：聯合新聞網)

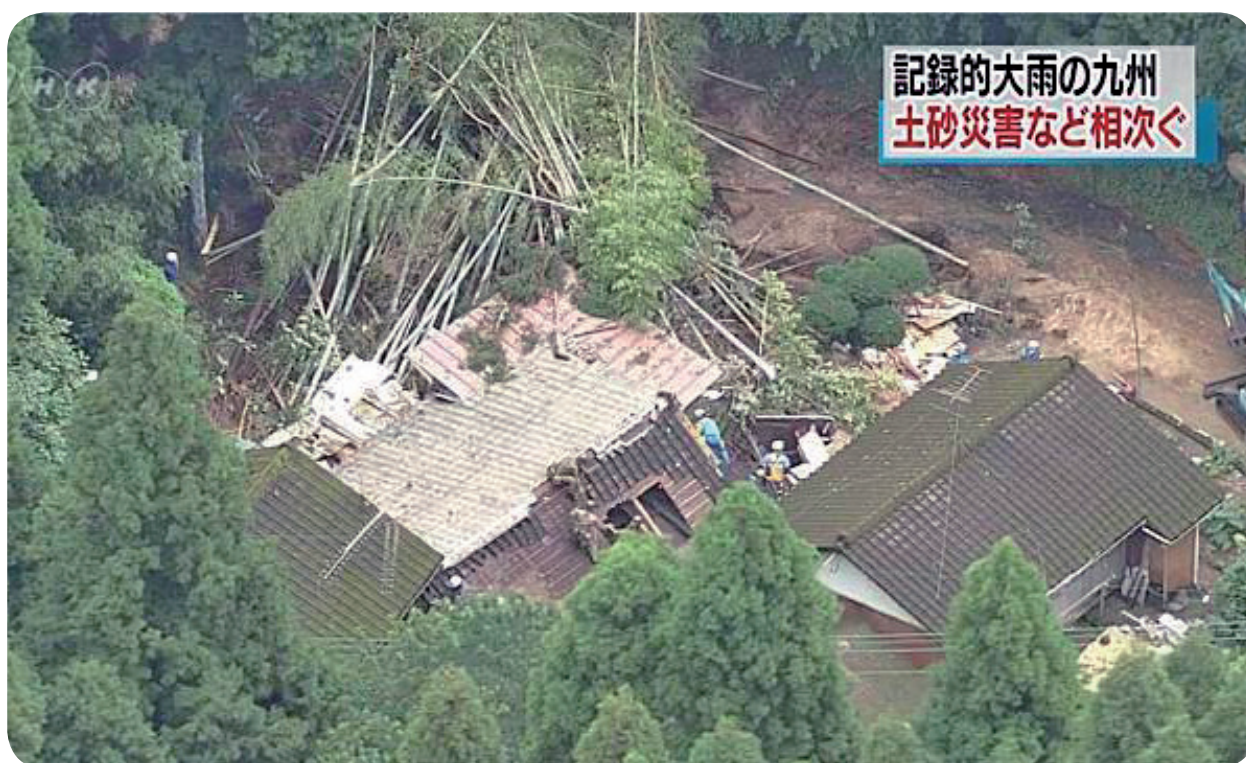
圖 6-27 大量土石沖進山腰下的民宅內，使房屋嚴重受損（圖片來源：民視新聞）
