森林集水區經營研討會論文集

Proceedings of Symposium on
2018 Forest Watershed Management

107年6月21日(星期四)

行政院農委會林業試驗所

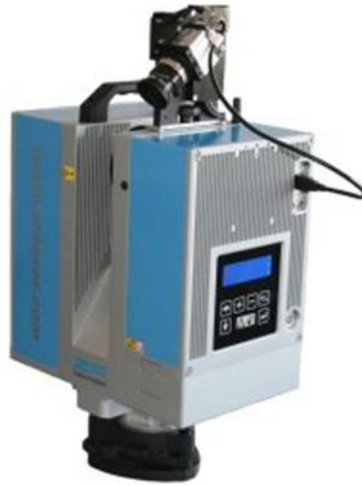
圖 4 三維雷射掃瞄儀 Z+F IMAGER® 5010

本研究應用德國 Zoller+Fröhlich GmbH 公司所製造之 Z+F IMAGER[®] 5010 相位式三維雷射掃瞄儀，如圖 4 所示；其主要優點為測距精度高與掃瞄點數多，該儀器規格詳如表 1。

Fig.4 3D laser scanning instrument Z+F IMAGER® 5010

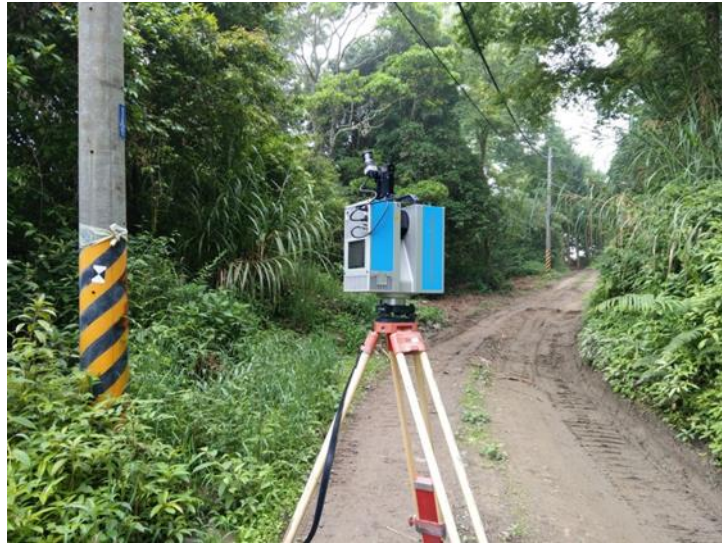
圖 5 三維雷射掃瞄儀外業作業

於外業掃瞄中，上述之雷射掃瞄儀可視量測樣區現場狀況與目標區範圍，依所需精度選擇掃瞄模式，可儘量獲取較多點雲資料，外業三維雷射掃瞄儀器操作情形如圖 5 所示。

Fig.5 Field operation of 3D laser scanning

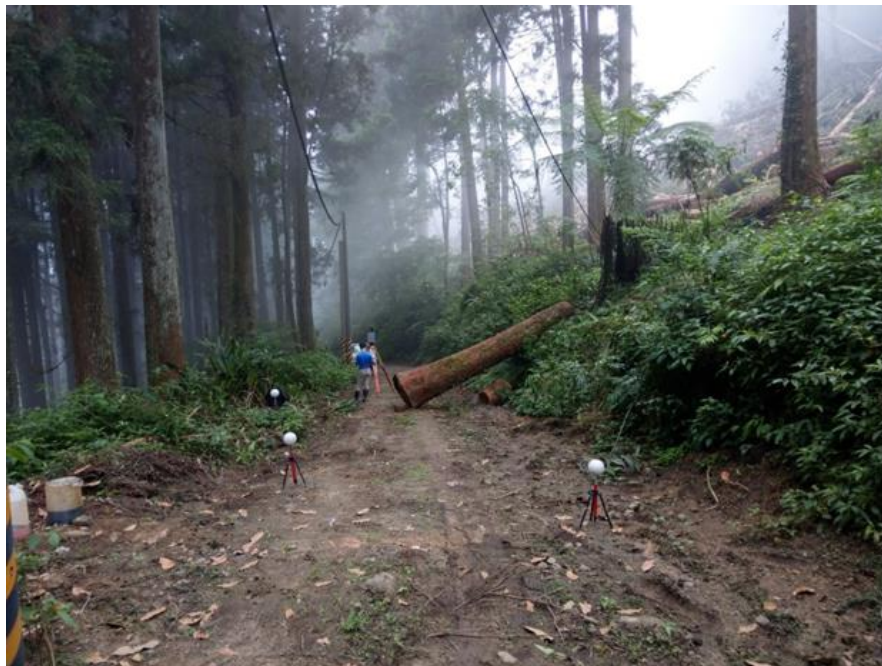
圖 6 共軛球擺設情形

於樣區進行地面三維雷射掃瞄作業時，若掃瞄區域面積較大，無法一次將所有區域涵蓋，而必須分次及以多個不同角度才能掃瞄完成，此時需於現地擺設共軛球或覘標一同進行掃瞄，以方便後續內業測站的接合，共軛球擺設情形如圖 6 所示。

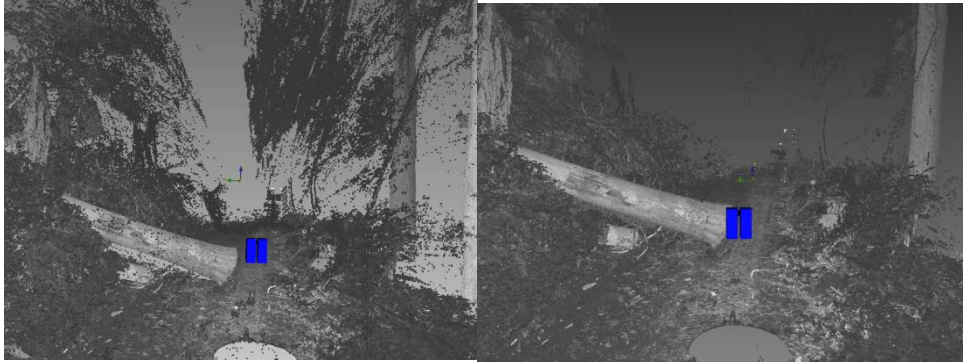
圖 7 移除雜訊前與移除後比對圖

雷射掃瞄後的點雲資料因空氣中粉塵而存在許多雜訊，及掃瞄物體之間存在著可能因水氣、灰塵等多路徑效應所產生的雜訊，因此必須設定濾除參數，以自動濾除的方法來濾除這些雜訊點，避免產生干擾，另如人員經過、大型物體所產生的雜訊則需要利用人工手動來進行濾除。

Fig.7 Comparison chart after noise removal

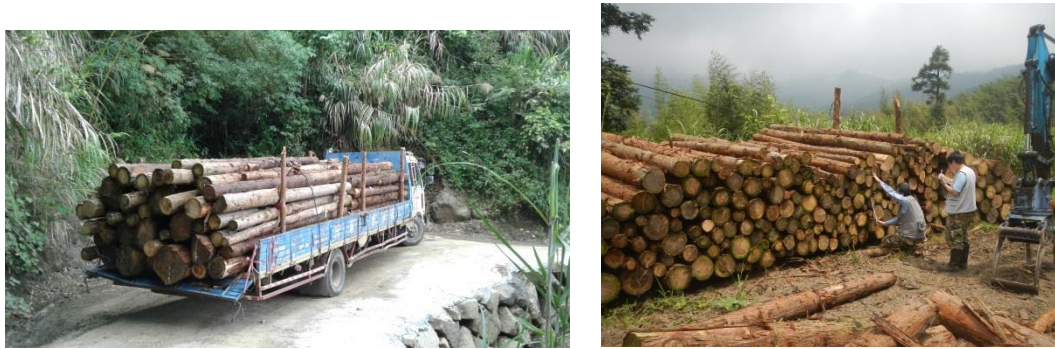
圖 11 圓木以卡車運輸及貯木場檢尺

本次台灣杉擇伐作業之造材規格為 3.6 m 長，共計收穫造材 1,649 根圓木，依據經濟部標準局中華民國國家標準 CNS442 進行造林木原木檢尺及材積計算，總利用材積為 375.69 m³，與之前立木材積比較，利用率為 69.78%，約與一般之林產處分作業材積利用率接近。圖 11 為圓木以 10 噸重之卡車載離作業區及工作人員於貯木場進行檢尺之情形。

Fig.11 Logs transport by truck and measurement in wood storage yard

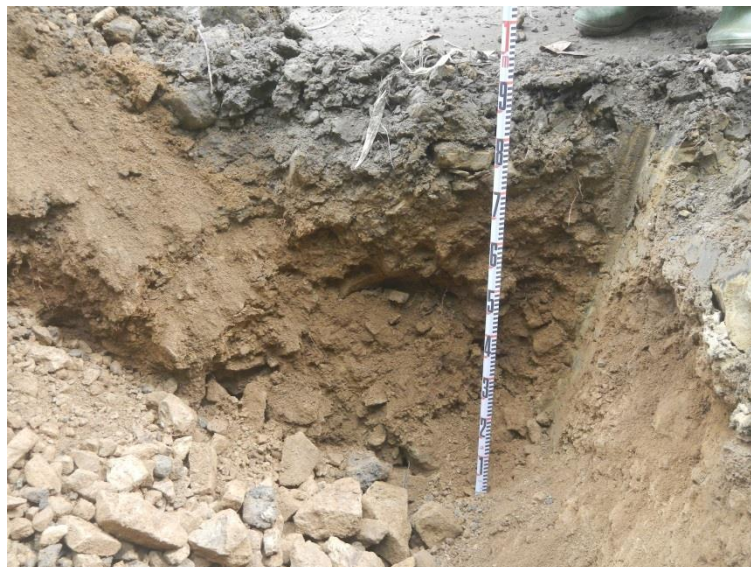
圖 14 林道剖面

本次作業之林道為阿里山舊公路，經開挖其林道剖面，其級配深度約 1 m 左右 (如圖 14)。

Fig.14 Profile of forest road

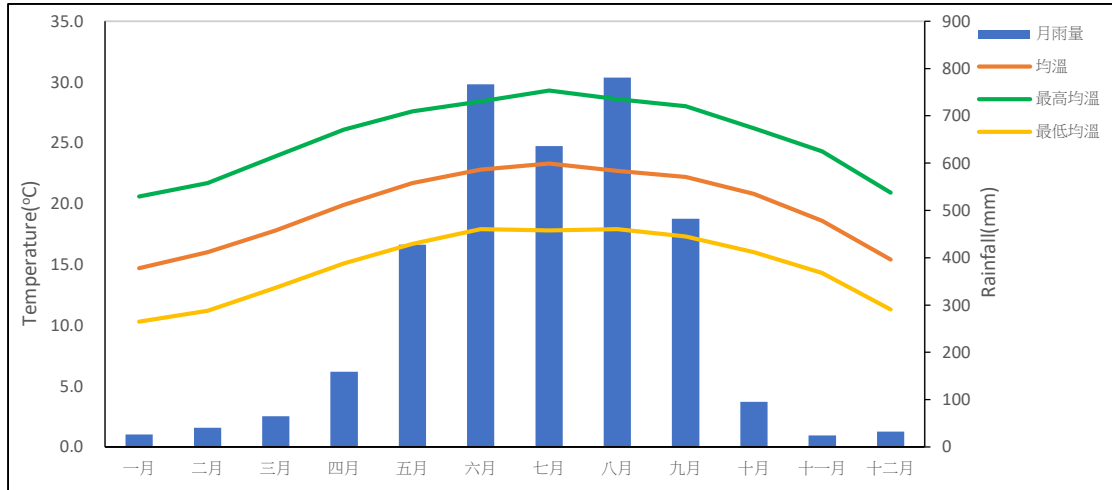
圖 4 多納林區月降雨量與月平均溫度 (Mar. 1986-Dec. 2017)

Figure 4 Monthly average rainfall and temperatures of the Donna area (Mar. 1986-Dec. 2017)

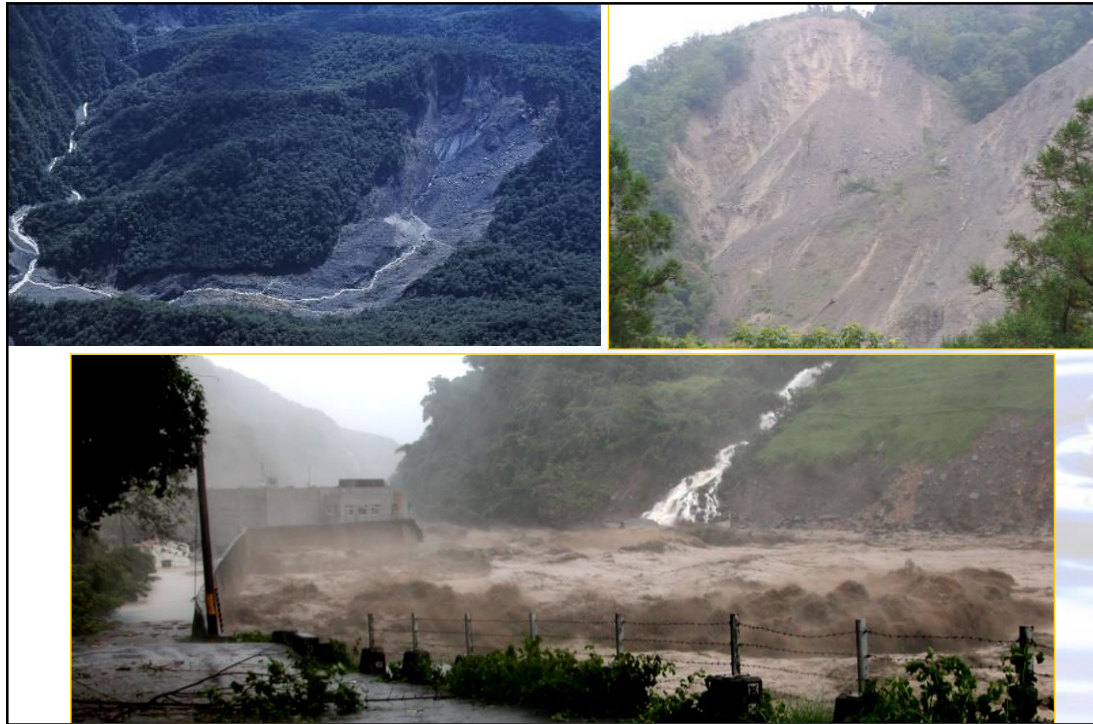
臺灣地質脆弱、地形陡峻、植生茂密，加上颱風與強降雨容易引發集水區大面積的崩塌，造成颱風期間高濃度渾水逕流，渾水逕流中挾帶泥砂、漂流木與雜物進入水庫，尤其強風強降雨所造成重大的水文事件（圖 1）。

圖 1 石門水庫於 2004 年艾利颱風造成集水區崩塌 601 ha，原始林地崩塌佔總崩塌面積的 82%，產生高濃度的渾水進入水庫。

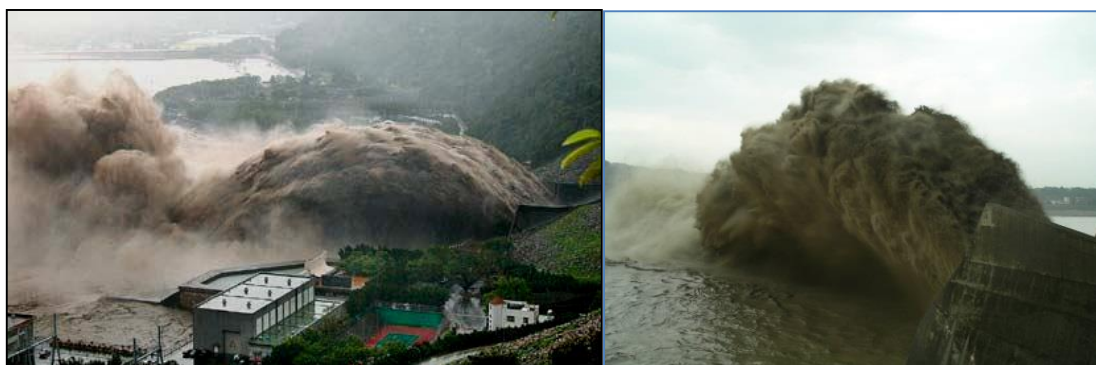
當水庫發生重大水文事件時，全洪程高濃度底層渾水異重流是提供水庫選擇性防淤操作的機會。惟臺灣現況水庫下層防淤通道不足，再加上水庫既有下層進水口一般都設有攔污柵，很容易受流木與雜物阻塞，導致水庫洩洪過程「蓄渾排清」，水庫累積高濃度渾水潭影響供水且加速水庫淤積問題。因此臺灣水庫泥砂淤積問題集中在幾場重大颱風事件，如 2004 年石門水庫發生艾利颱風引發的缺水危機與水庫大量淤積 (圖 2、圖 3)。

圖 2 石門水庫艾利颱風尖峰流量 $8,594\text{m}^3/\text{s}$ ，為建庫以來第 2 大，溢洪道及排洪隧道均排放高濃度渾水層。

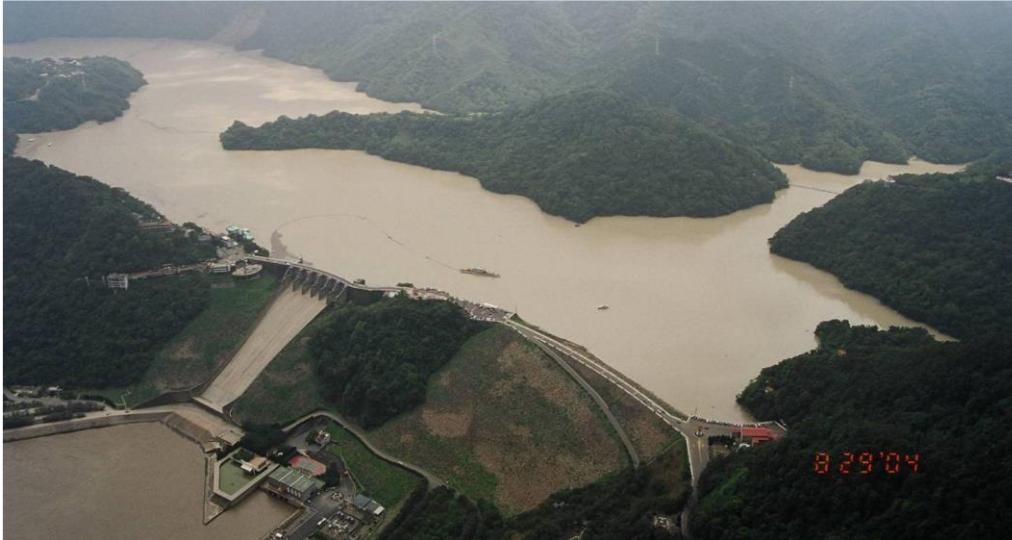
圖 3 艾利颱風 8/23 至 8/29 累計入庫水量 8.0 億 m^3 ，約為 3.4 倍的庫容，於 8/29 從高空拍攝石門水庫累積高濃度渾水潭，2004 年底水庫新增淤積量 2,788 萬 m^3 ，且影響桃園地區 18 天無法正常供水。

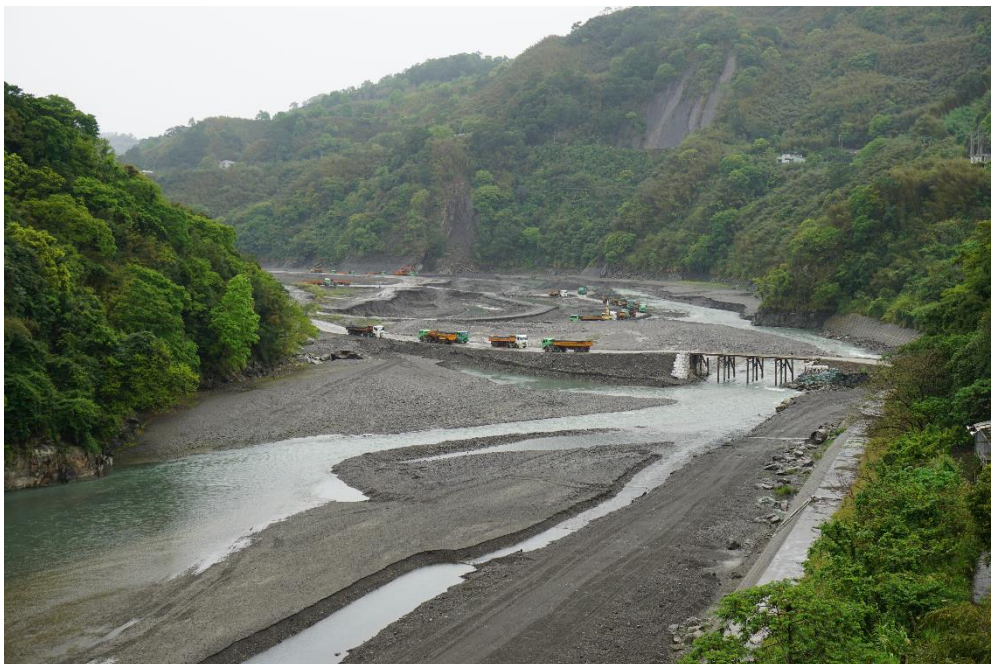
圖 4 石門水庫上游羅浮清淤作業 (2015.3.26)

臺灣水庫清淤現況，以枯旱季節低水位時陸挖成本最低，其中水庫上游淤積三角洲粒徑較粗，大部分是有價骨材，可採取陸挖方式處理，惟水庫低水位清運時間有限。目前石門水庫藉由浚漂上游義興壩與羅浮增設清淤便道來提升陸挖清運量是很好方式，惟仍受既有道路交通輸運量與攔蓄的泥砂量（圖 4）條件限制，無法達到大量清淤之目標。

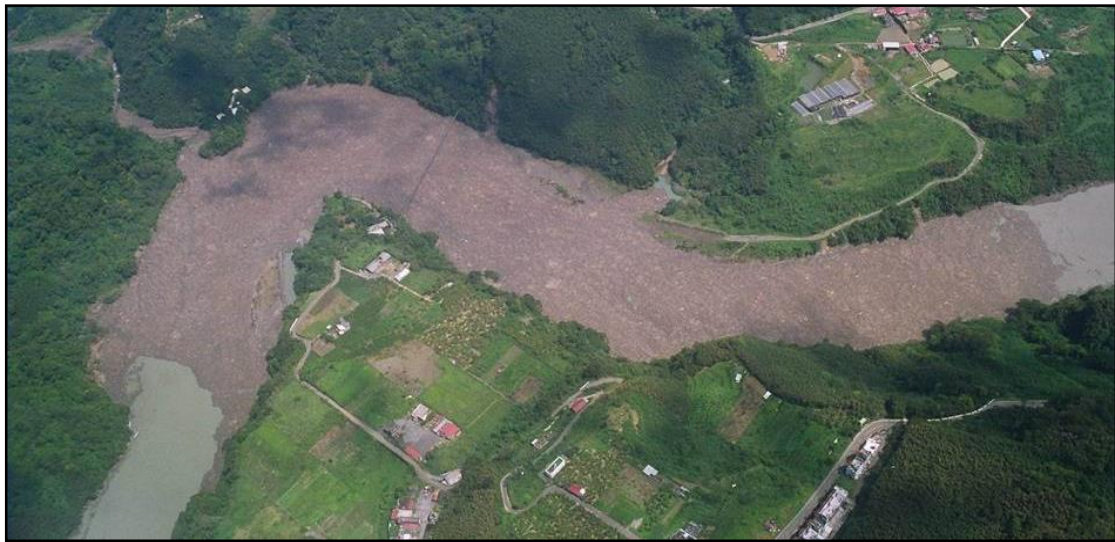
圖 6 石門水庫溪口吊橋附近異重流潛入點下游側漂流木匯集

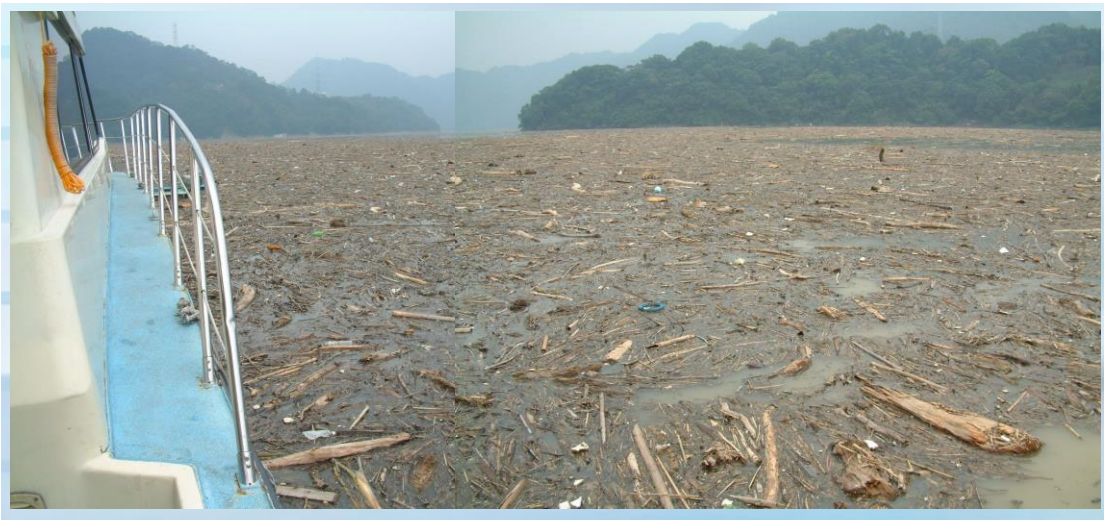
圖 7 石門水庫民國 93 年 9 月 2 日 (第 11 天入庫流量 8.35 億 m^3) 流木匯集大壩

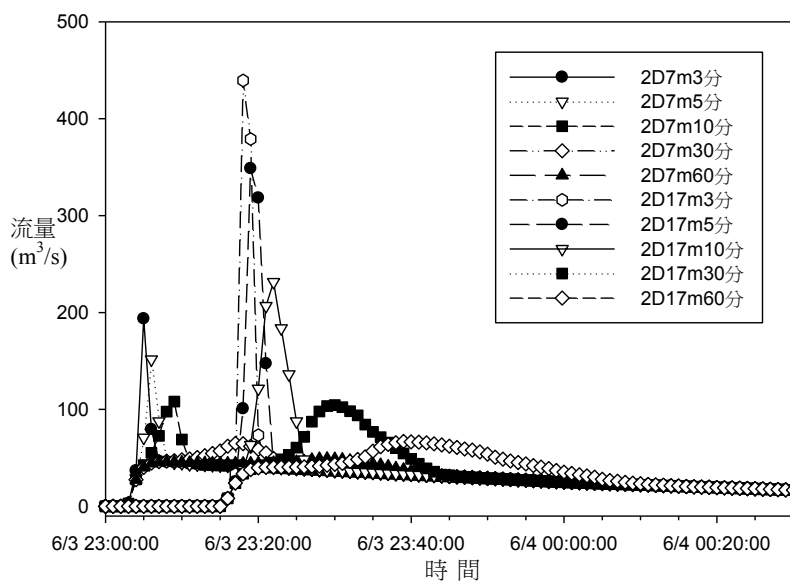
圖 8 二維模型中不同潰壩延時情境之壩體流量歷線

而在二維情境中，潰壩所造成的流量歷線變化如圖 8 顯示，在兩種不同的壩高情境中，可以發現因為考量蓄水時間，所以洪峰流量明顯分為兩群，在壩高為 7 m 的情境當中，潰壩延時最短的案例中，洪峰流量接近 $200 \text{ m}^3/\text{s}$ ，而壩高 17 m 的 3 分鐘潰壩延時情境中，洪峰流量到達了 $440 \text{ m}^3/\text{s}$ 左右的值，相較於一維模擬的結果大了一倍，探究其可能原因在於，HEC-RAS 在建置一維壩體時，是以壩體上方最近的一個斷面做為參考基準，沒辦法利用壩體所在位置的 DEM 高程來模擬，所以當初建立的模型，造成壩體後方的蓄水體積會較少的現象，在壩高為 7 m 與 17 m 時，其一維模型中的蓄水體積約為 0.54 m^3 與 1.82 m^3 ，導致在壩高與潰壩延時都和二維相同時，洪峰流量會有一個倍數的差異，這也是未來在執行初步評估時需要特別注意，模式在建立時的壩體設置位置與最近斷面的關係。

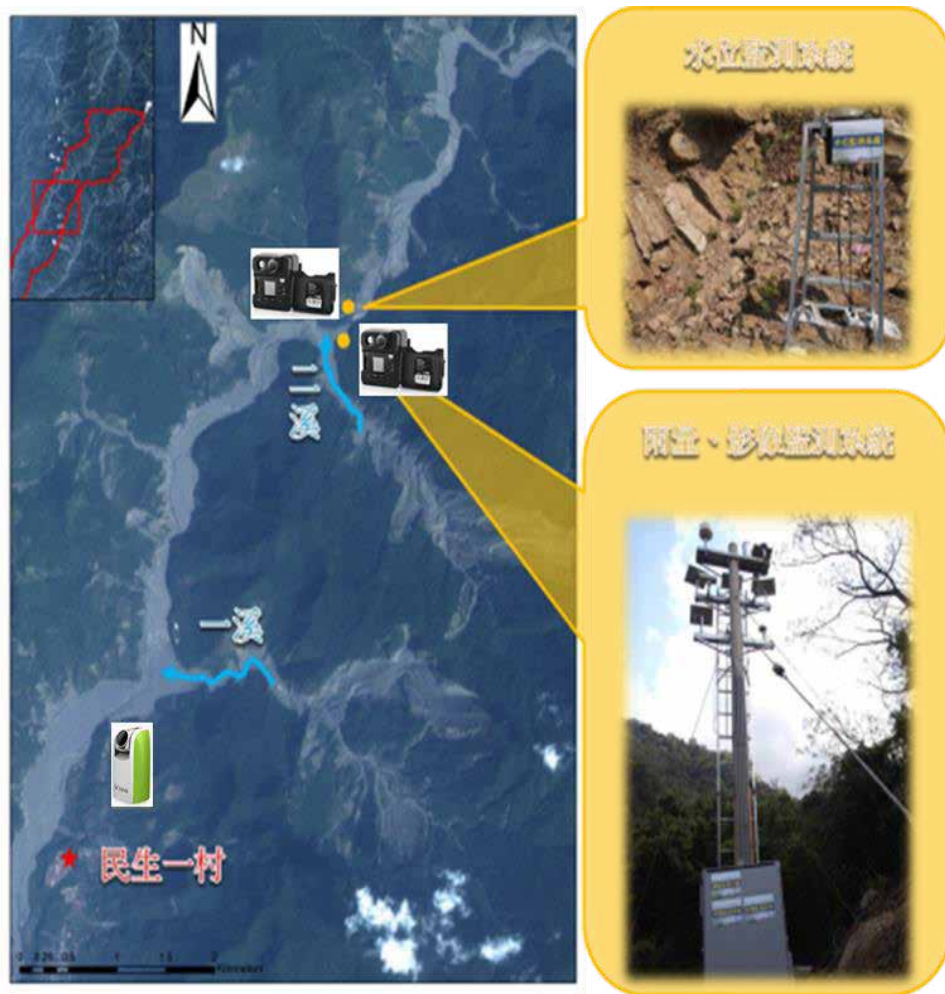
圖 1 旗山溪堰塞湖監測系統

然因屏東林管處轄管國有林班地流域仍有大量土石殘存及坡地崩塌潛勢區位，倘發生大規模崩塌可能造成河道阻塞形成新生堰塞湖，為持續調查監控該堰塞湖潛在危險及降低災害發生，屏東林管處於民國 101 年辦理「轄區堰塞湖監測系統設置及評估分析與對策研擬」、102 年辦理「轄管流域堰塞潛勢調查監控及評估分析與對策研擬」、103 年辦理「轄管流域堰塞潛勢調查及防災監控」、104 至 105 年辦理「國有林堰塞湖潛勢防災監控暨災害調查委託技術服務」以及 106 至 107 年執行中的「國有林大規模崩塌及相關防災監控暨災害調查委託技術服務」等計畫，民國 101 年建置現地監測系統即時回傳現地雨量、水位及影像資訊（如圖 1），同時配合現場調查、地形量測及影像判釋，持續監測原堰塞湖區及屏東林管處轄管流域坡地、河道之地形變遷以研判新生堰塞湖發生可能性及深層崩塌堰塞潛勢變化，以利掌握災害前兆並適時啟動相關防救災措施，減輕可能發生之災害風險。

Figure 1 The monitoring system for the barrier lake in the Chi-Shan river

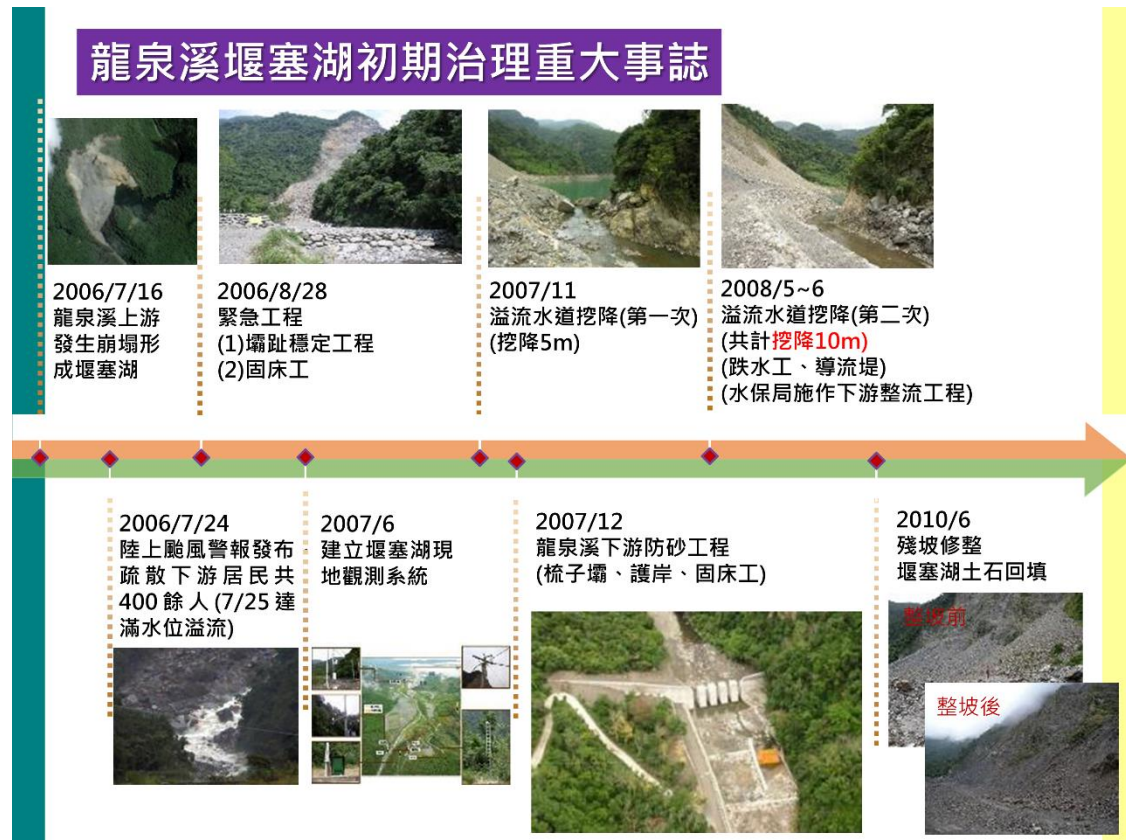
圖 3 龍泉溪堰塞湖初期治理重大事誌

Figure 3 Early period of major governance of landslide dam of the Longquan River

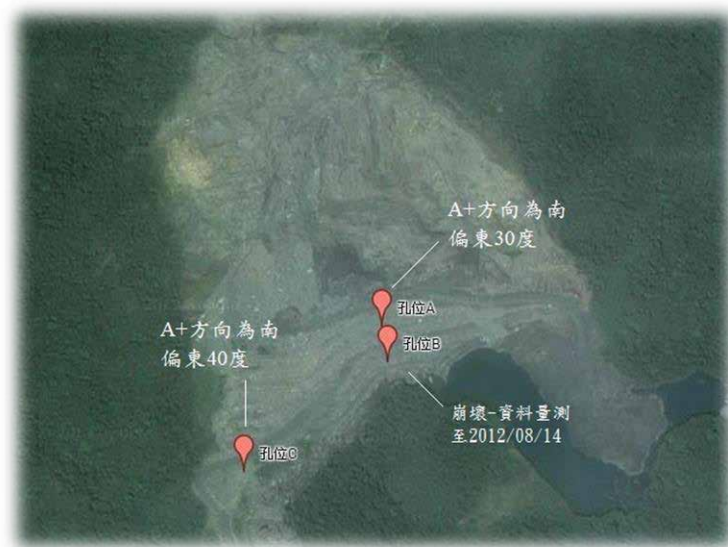
圖 7 龍泉溪傾斜管監測孔位分布位置

Figure 7 Locations of the inclinometer in the Longquan River

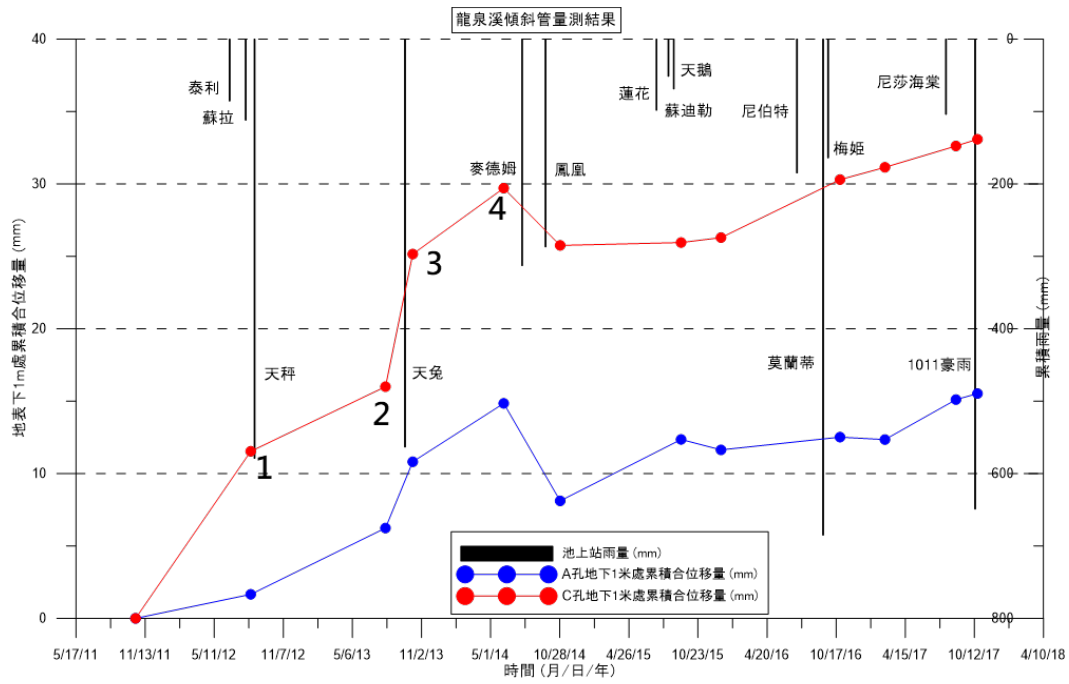
圖 10 龍泉溪傾斜管量測累積合位移量

Figure 10 The accumulated displacements measured by inclinometer in the Longquan River

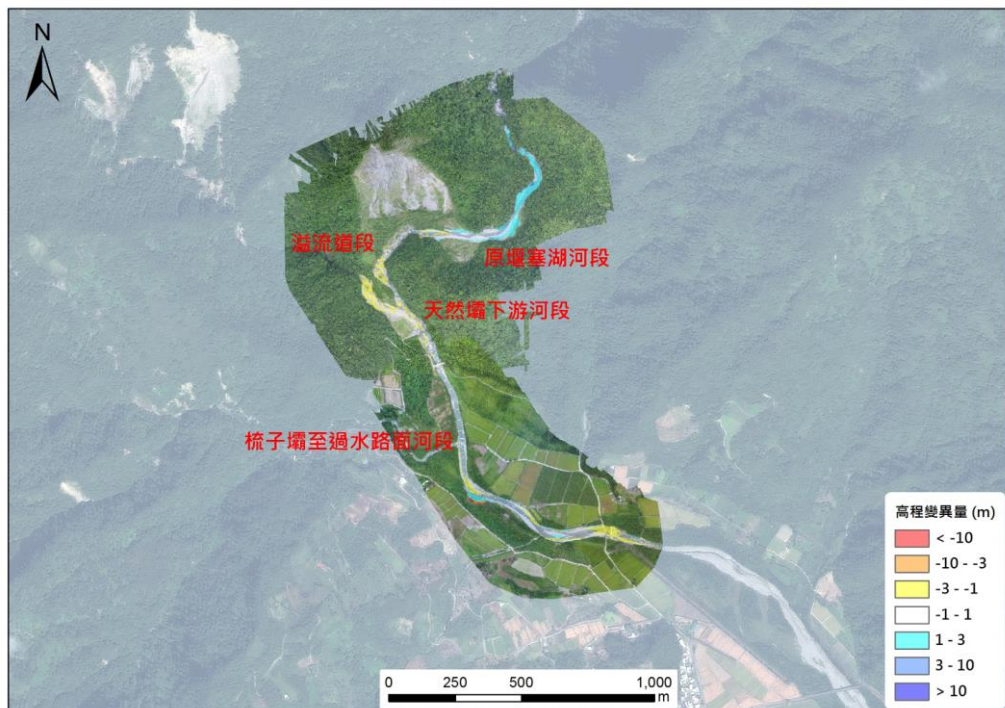
圖 13 龍泉溪堰塞湖天然壩及下游河道 2015-2016 地形監測成果

Figure 13 The monitored information of the landslide dam and channel terrain for the Longquan River during the period from 2015 to 2016
