Soil and Water Conservation Bureau,  
Council of Agriculture,  
Executive Yuan

# 溪的容顏

「清，溪的容顏」是一本介紹、說明和紀錄莫拉克風災後，農業委員會水土保持局在重點災區進行疏工程的努力成果。以更貼近民衆的面向，記錄疏工程在風災後四年的整治情形。

疏工程是一種導洪排砂思維的策略與方法，適用於重大的土砂災害後，當上游的土砂量體，及河道淤積幅度遠大於工程所能控制的設計量時，不以攔阻囚砂為目的，改以借助自然水流的特性，增加土砂流出的能力，以人力的方式整理出適合導洪排砂的河道，也達到避免兩岸聚落再次受災的目的。

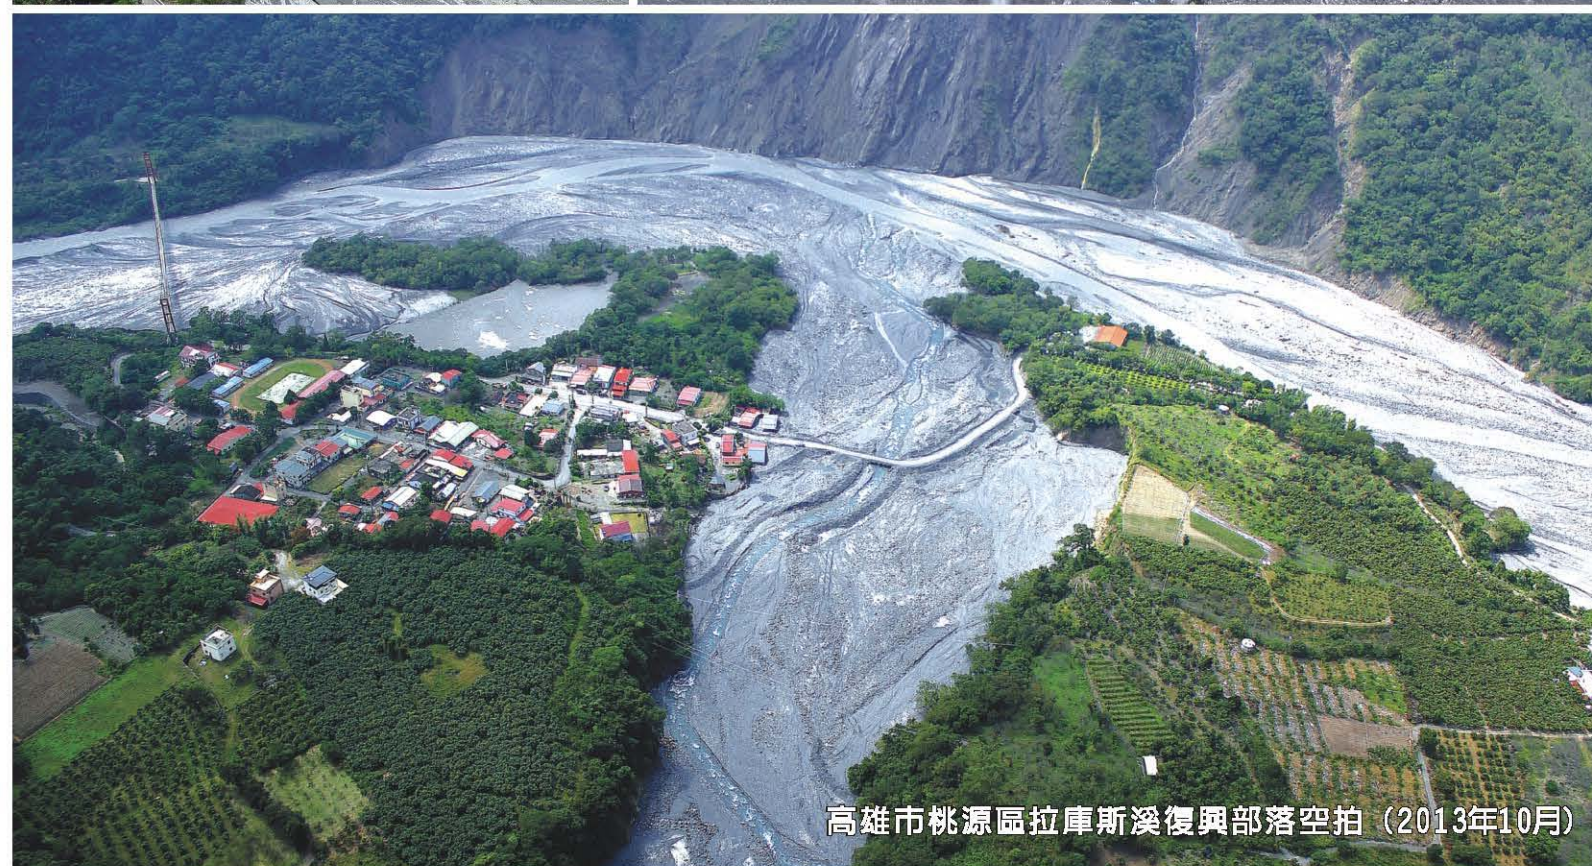
高雄市桃源區拉庫斯溪左岸的復興部落，因拉庫斯溪垂直匯入荖濃溪口，土砂不易順利排出，也造成莫拉克颱風後拉庫斯溪土砂逐年淤積之情形。

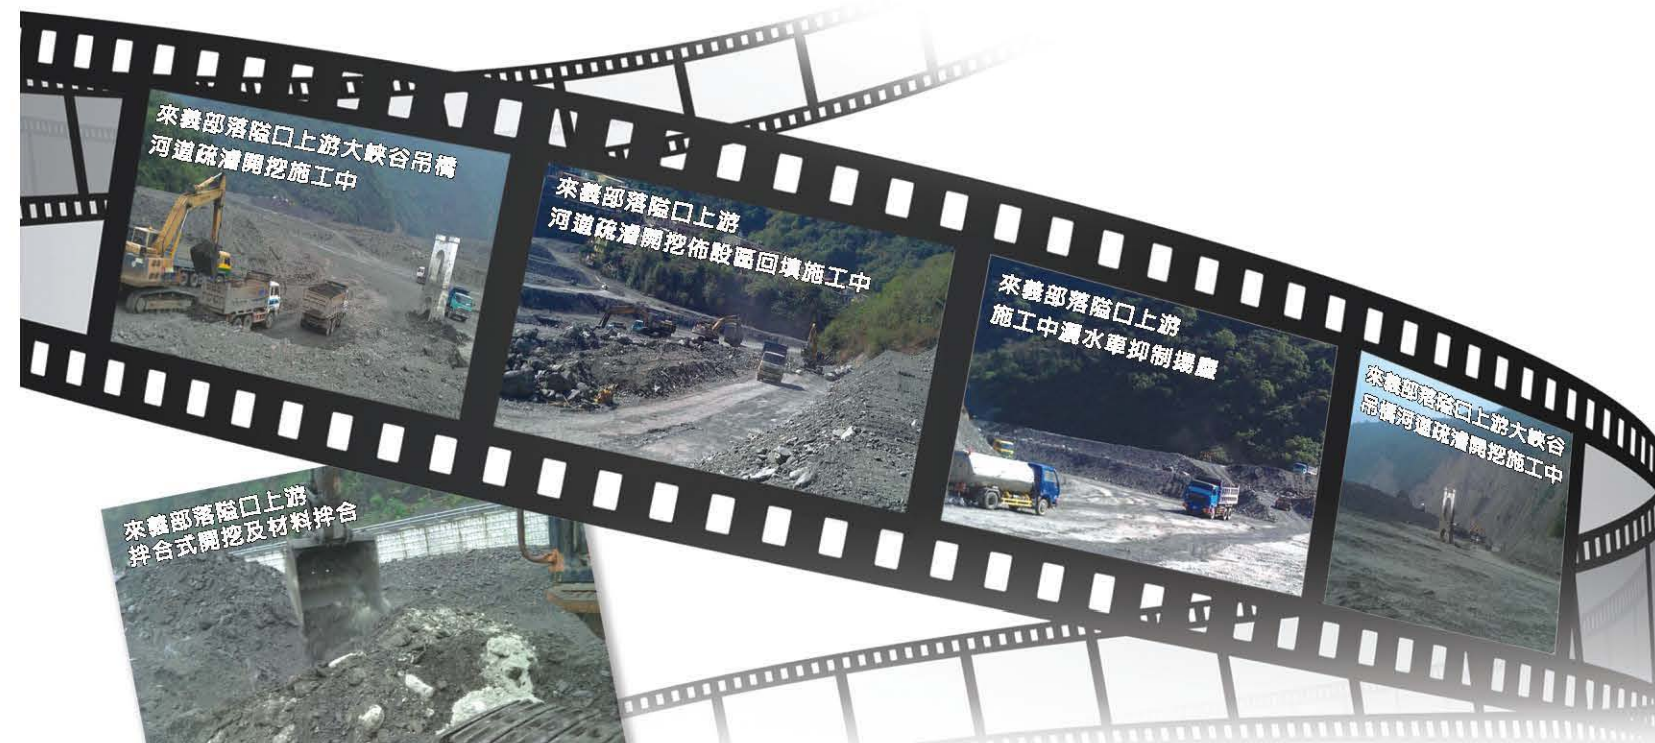
## 清疏作業流程圖

野溪清疏工作需要很多單位的配合與努力，由水土保持局各分局，或是地方政府提報，經過聯合審查後決定是否辦理。

由地方政府執行，負責測量規劃、設計發包、施工與驗收結案等程序，過程中水土保持局各分局負責追蹤、檢核與輔導的角色，由水土保持局總局進行進度彙整與專家督導，野溪清疏工作才能完成。
