第肆章 水庫集水分區重點治理區域坡面及溪流資料 現地調查

4-1 集水區砂源評析

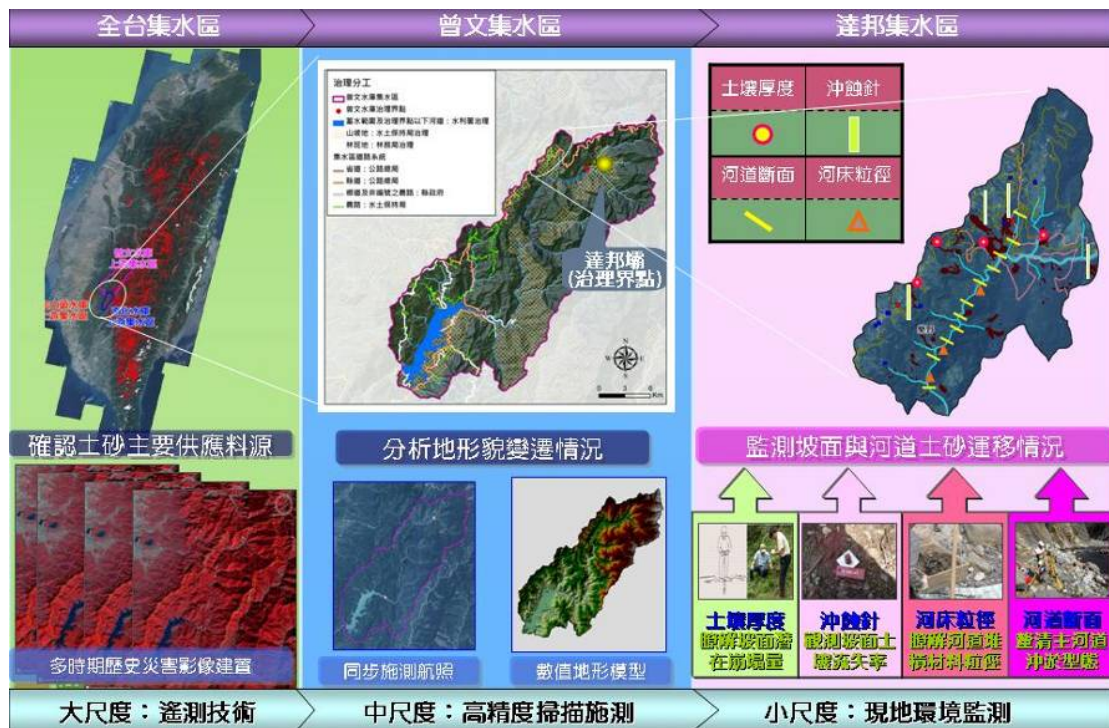
為使水庫長久經營，解決嚴重之水質惡化與水庫淤砂問題，瞭解後續重點整治區域之治理成效及相關措施對於集水區土砂安定之貢獻程度，故本計畫運用多元尺度環境監測及調查，建置集水區監測基本資料及整治前、後之地形高程，並定期進行資料管理及長期監測調查，進而合理並實質量化集水區整治成效，以做為工程規劃滾動式檢討方針、土砂抑制條件策略及治理對策評估依據。其中，多元尺度監測手段依空間尺度由小至大可分為三類(如圖 4-1.1)，逐項說明其應用特性。

1. **現地環境監測(小尺度)**：派遣人員於現場調查或採樣，直接瞭解當地土壤、地質特性等，使得調查訊息達至微觀尺度。惟其點位分布受限於人力、時間、預算、交通等因素，故無法達致通盤監測。
2. **高精度掃瞄施測(中尺度)**：包括空載 LiDAR 以及航照等。其特點為解析度高、可克服地形及交通障礙以及具時間與空間機動性，遇特定災害事件等即可選定區域建置資料，然其施測費用較高，通常僅能針對重點施測區域，無法定期觀測，資料之時間與空間連結性較差。
3. **廣域遙測技術(大尺度)**：衛星影像能夠定時、定域觀察，資料具時間與空間連續性與保存性，多波段的影像資訊提供不同於可見光之分析指標，如分辨植生或裸露地等。

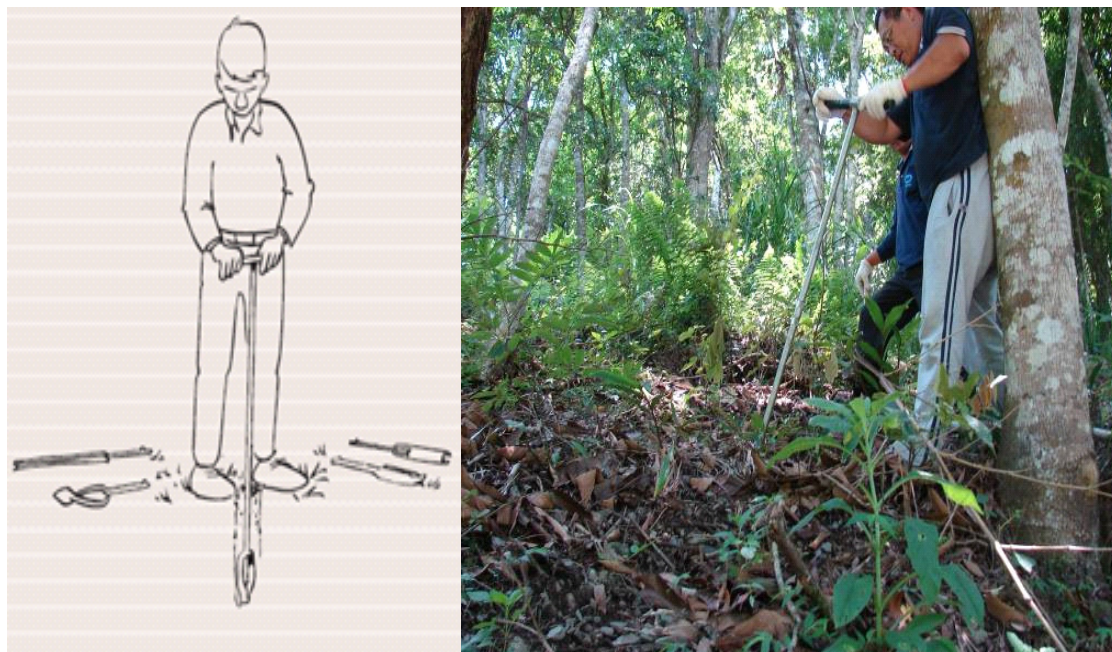
圖 4-2.1 人工土鑽調查方式

1. **儀器工具**：分別為人工鑽掘及機械鑽掘等兩種方式(如圖 4-2.1 及圖 4-2.2)，至現地實際狀況評估，若為緩坡，則考慮採機械傳動式土鑽；若為陡坡則攜帶人工土鑽施作，雖鑽掘較費力且耗時，但仍能獲得真實土壤厚度大小。
2. **施作注意事項**：現場調查方法則無論坡度狀況，一律採垂直於坡面方向鑽入，儘量鑽入至岩盤並確定無法鑽進為止，而單一處至少鑽取 2 至 3 次，用以確定土壤厚度。於野外調查時必須紀錄地質、坡度與量測結果等資訊於調查表中，其調查作業流程如圖 4-2.3 所示，詳細調查標準作業程序參見附錄五。

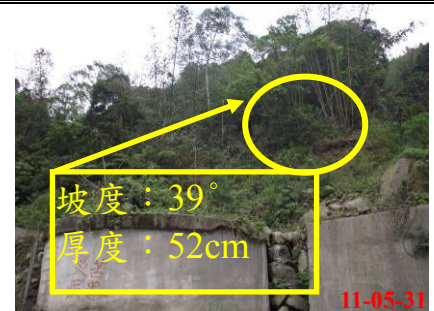
25.達有野溪交匯處左岸約 150m 邊坡。(221723, 2588583)	26.達有野溪交匯處上游約 600m 右岸邊坡。(221798, 2588607)	27.達德安溪與嘉 169 線交會處上游約 400m 左岸邊坡。(223838, 2592370)

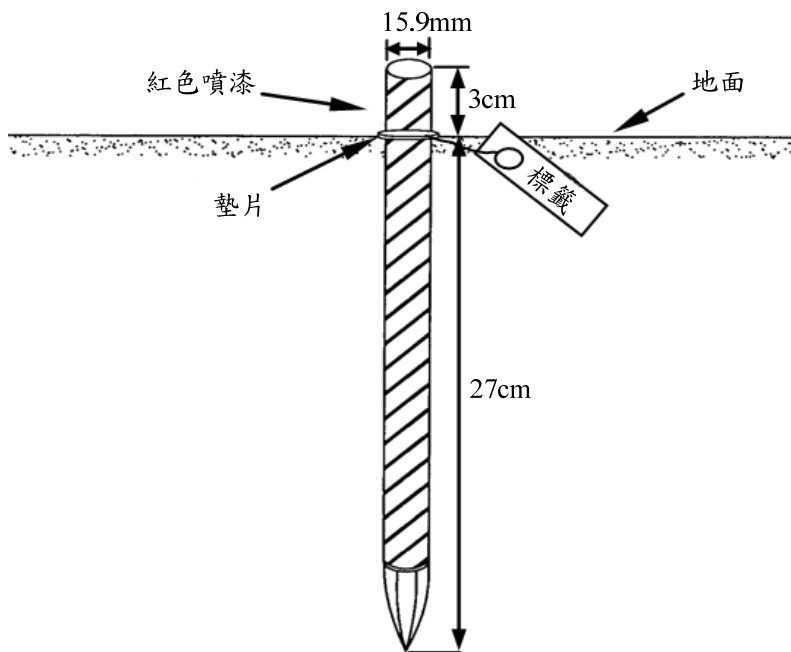
圖 4-3.1 本計畫採用沖蝕針示意圖

本研究係參考水保局(2009^a)沖蝕針試驗，以及運用改良之簡易型觀測樁來作觀測，其設計以長 300mm 之 5 號竹節鋼筋（直徑 15.9mm）套上螺絲墊片，方便埋設人員垂直貫入施作以及日後量測，並可防止針材挫屈變形且增加沖蝕針與土壤之握裹力，最後在鋼筋及墊片之間置上塑膠號碼牌加以標註，鋼筋頂部與地面間預留約 3cm 之距離，便於例行維護管理，若有堆積現象仍可測得堆積高度，地表沖蝕量調查之沖蝕針簡易示意圖詳如圖 4-3.1。本計畫沖蝕針試驗作業流程圖如 4-3.2 所示，說明如下：

當完成量測地點布設後，例次量測時採用精度 0.05mm 之測微尺記錄釘頭與墊片間之距離並拍照記錄之。之後，相隔一段時間再至現地量測一次，兩次量測值之差即為坡面沖蝕深度或堆積高度。原則上調查時間於颱風或豪雨過後辦理觀測，或每月定期進行例行量測與維護(目的為維護資料延續性與完整性)，合計於計畫期間觀測共 4 次以上。以下針對本計畫調查點位規劃、調查點位分布，以及後續應用，依序說明如下。

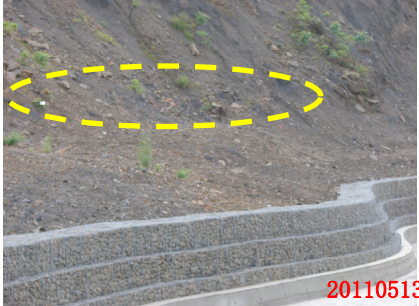
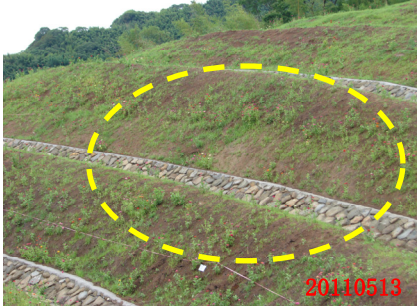
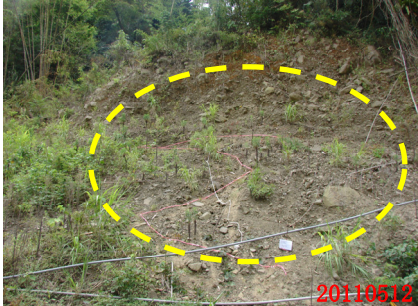
EA01：嘉 147 線 0.5km 上整治邊坡。(208525, 2574012)	EA02：嘉 147 線 3km 上裸露邊坡。(209894, 2572856)	EA03：嘉 147 線 4km 上裸露邊坡。(210522, 2572655)
E-A04：嘉 147 線 5km 東西坑溪與野溪交匯口處整治邊坡。(211120, 2571865)	E-B01：龍蛟溪與台 3 省道交匯處上游 0.4km 整治邊坡。(209285, 2577409)	E-B02：龍蛟溪與台 3 省道交匯處上游 0.8km 左岸裸露邊坡。(209541, 2577247)
EB03：龍蛟溪與台 3 省道交匯處上游 1.2km 左岸裸露邊坡。(209760, 2576966)	EB04 龍蛟溪與台 3 省道交匯處上游 1.4km 左岸整治邊坡。(209870, 2576864)	EC01：新美 2 號野溪與曾文溪匯流處上游 0.1km 右岸整治邊坡。(216159, 2586124)
EC02：新美 2 號野溪與曾文溪匯流處上游 1.0km 左岸裸露邊坡。(215963, 2586988)	ED01：行電野溪與曾文溪匯流處上游 0.7km 右岸整治邊坡。(219806, 2594620)	ED02：行電野溪與曾文溪匯流處上游 0.6km 右岸裸露邊坡。(219733, 2594537)

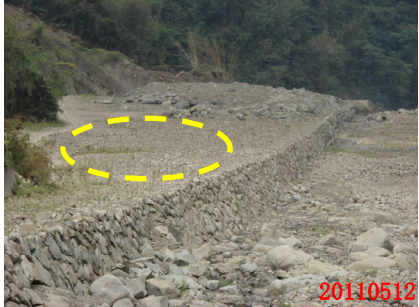
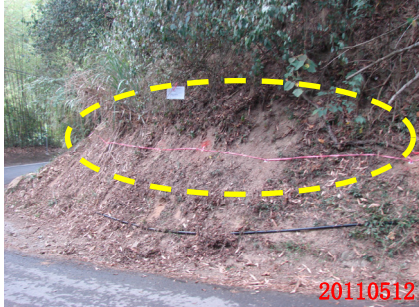
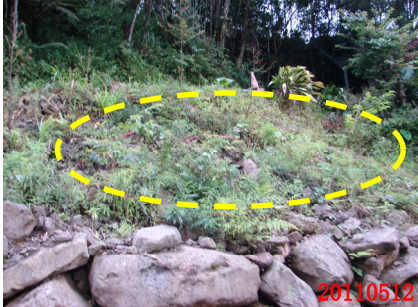
20110513
EE01：樂野三號溪與曾文溪匯流處上游 1.0km 左岸裸露邊坡。 (219523, 2594921)	EE02：樂野三號溪與曾文溪匯流處上游 1.0km 右岸整治邊坡。 (219396, 2594949)	EF01：嘉 169 線 55km 與達有野溪交匯口左岸裸露邊坡。(221797, 2588607)

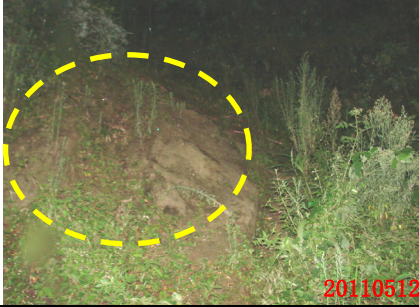
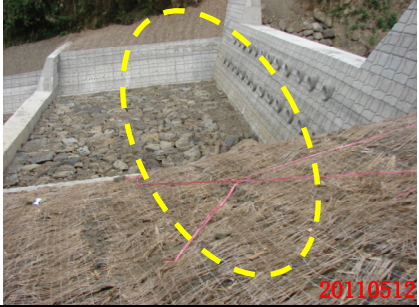
20110512
EF02：烏奇哈溪與達有野溪交匯口左岸整治邊坡。 (221219, 2588788)	EG01：嘉 169 線 38.5km 達德安溪右岸裸露邊坡。 (223613, 2593095)	EG02：達德安溪與嘉 169 線交匯處上游 0.3km 左岸整治邊坡。 (224097, 2592161)

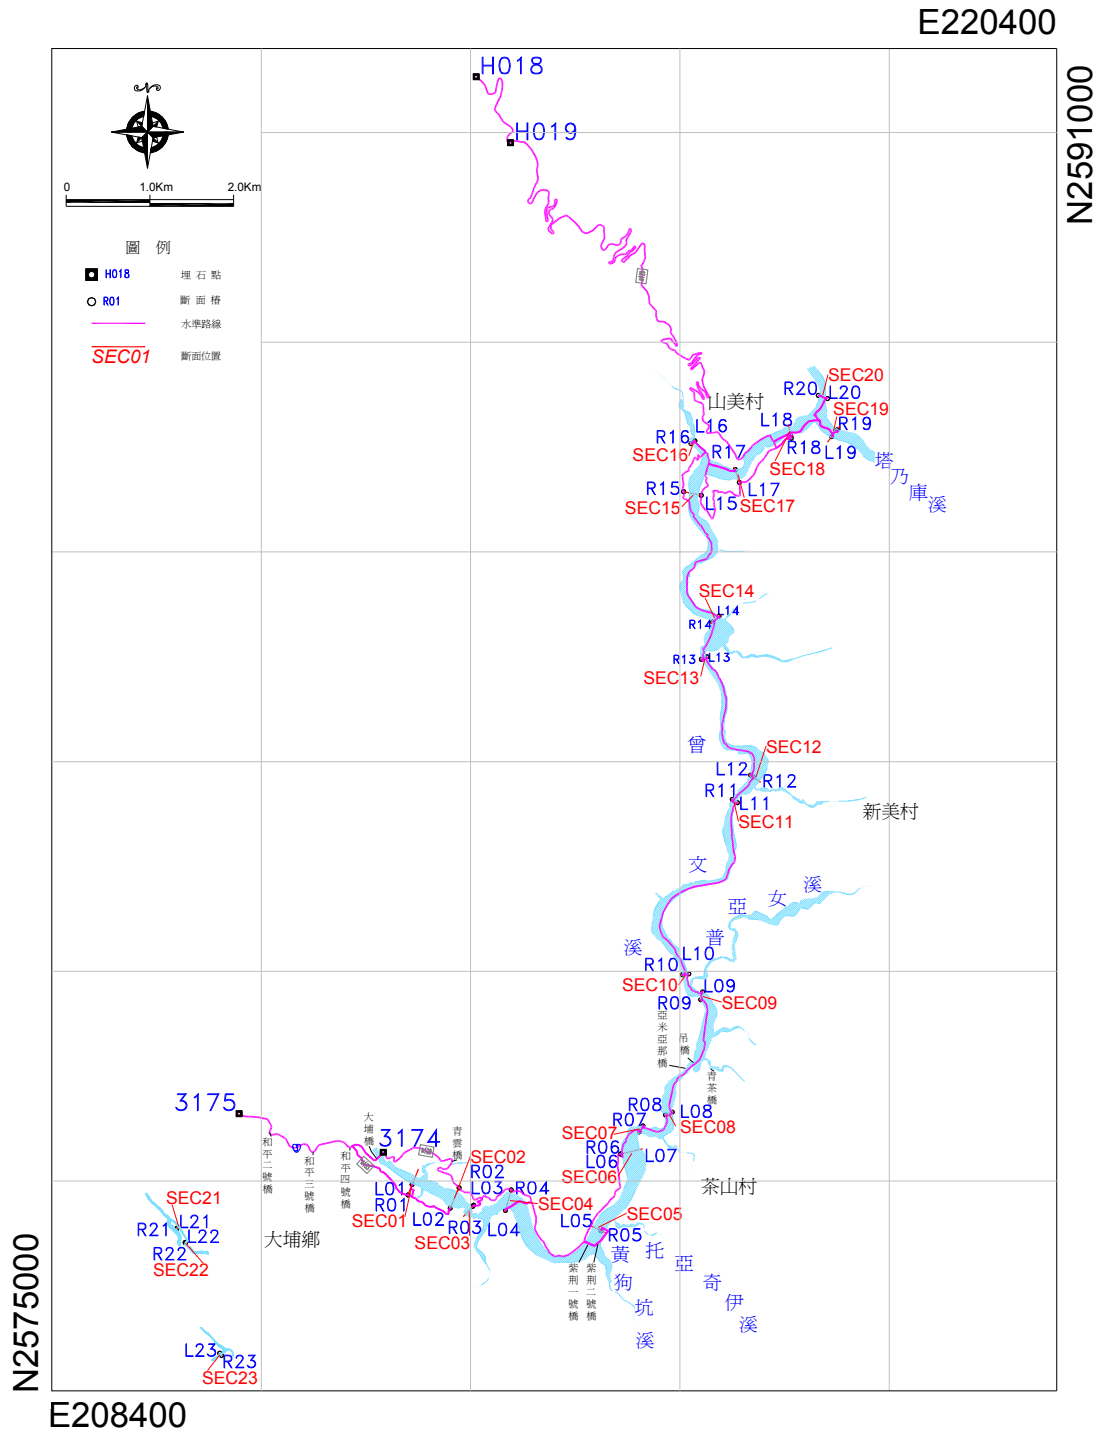
圖 4-4.2 本計畫曾文水庫集水區溪床断面測量空間分布圖

本計畫溪床斷面測量點位選取原則為(1)主支流匯流口；(2) 鄰近崩塌區域；(3) 為河道束縮轉彎處；(4) 土石流潛勢溪流等 4 項。條列各溪床斷面測量點位選取原則，如表 4-4.2 所示。原則上，各溪床斷面測量處間隔距離約為 100~500m 之間，實際進行野外測量時將依現場實際狀況調整適當測量區域。溪床斷面測量範圍起點為山美橋，終點為大埔橋，總計測量 20 處斷面，測量點位空間分布與現況照片如圖 4-4.2~4-4.3 所示。另外，於大埔集水分區內之龍蛟溪以及東西坑溪等兩土砂災害嚴重之野溪支流新增 3 處斷面測量作業，用以追蹤計畫期間前述兩野溪溪床變動對於水庫淤積量之影響，以及評估土砂運移情況。

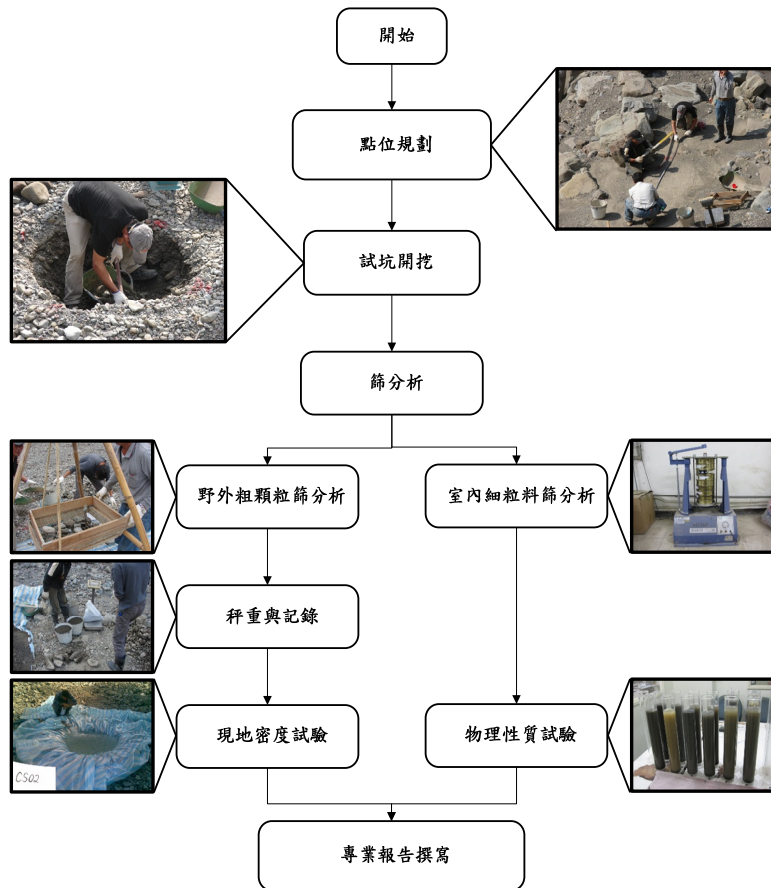
圖 4-5.6 溪床樣坑調查、現地密度篩分析與試驗室土壤物理性質試驗施作
流程圖

本計畫溪床樣坑調查係透過人工直接於現地挖掘 1m×1m×1m 之試坑，並於樣坑挖掘過程同步進行野外粗顆粒篩分析(現地篩分析)，細顆粒部分則以四分法，採取部分樣品攜回室內分析；此外，並記錄試驗坑尺寸，以推算採樣體積，同時記錄最大石徑之尺寸，供以繪製累積粒徑分布曲線，其施作調查流程如圖 4-5.6 所示，詳細說明如下。

- (1) 拍照與記錄現地狀況以及 GPS 點位坐標，並且規劃試驗場址。挖掘試坑之點位均控制於溪床斷面量測點位鄰近區域(不可直接落於斷面量測線上)，其位置選定沖淤嚴重河段或過去曾受洪水影響之溪床面，使所採之樣品較能代表該斷面溪床粒徑之實際情形。
- (2) 以人工方式直接進行試坑挖掘，挖掘之前若有迴水退落時所停留之砂層，滾石或雜物，則應將表面雜物剷除，試驗坑尺寸為 1m×1m×1m 之正立方形為原則。
- (3) 若開挖試體之尺寸為大於美國標準篩 3/8 吋以上之礫石，則進行現地篩分析，其分別運用 1 吋、1/2 吋、3/4 吋及 3/8 吋之方孔篩於挖掘現場做篩分析，將各篩上停留之礫石分別秤重記錄，大於 3 吋以上之礫石，則直接使用鋼卷尺量其粒徑並秤重，同時記錄各樣孔之最大石徑。
- (4) 通過 3/8 吋之顆粒，於秤其總重後，以四分法檢取約二公斤重之樣品，裝入已編號之塑膠袋內，攜回烘乾後秤重，再於室內以美國標準篩 #4、#8、#16、#20、#30、#50、#100、#200 號分別做篩分析，將各篩上停留之砂秤重記錄，然後依樣品重與採樣總重之比例，換算各粒徑別之停留重量，再與野外粗顆粒分析結果合併，依各粒徑分別算出

- (5) 當試坑完成開挖與現地篩分析後，將不透水塑膠布鋪於挖掘完成之坑洞內，抽水注入坑洞以度量坑洞之體積，並依現地密度試驗記錄表計算現地密度。
- (6) 試驗室土壤物理性質試驗含水量(ASTM 1987 D2216)與單位重測定、顆粒大小分布試驗(ASTM 1987 D422)、比重分析(ASTM 1982 D854)等。
- (7) 撰寫溪床粒徑調查報告。

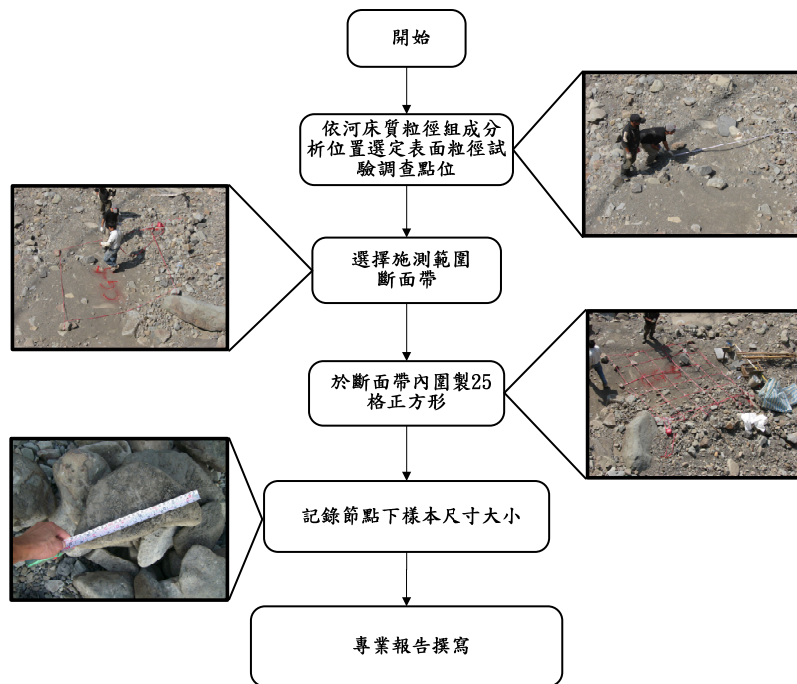
圖 4-5.7 表面粒徑調查施作流程圖

溪床表面粒徑調查係於固定範圍(本計畫採 3m×3m)之正方形內圍成 25 個節點，並以每個節點正下方之粗顆粒作為樣本進行表面粒徑調查，運用鐵捲尺量測每顆樣本之長軸、中軸與短軸，並記錄調查範圍之中心坐標與調查範圍位置說明等。其施作調查流程如圖 4-5.7 所示，詳細說明如下。

- (1) 原則上依溪床樣坑上、下游各 250m 處選定代表性溪床斷面。
- (2) 於選定斷面鋪設一長、寬 3m 之正方形斷面帶。
- (3) 在此斷面帶內，於每個節點正下方之粗顆粒作為樣本進行表面粒徑調查，運用鐵捲尺量測每顆樣本之長軸、中軸與短軸，並分別往左岸、右岸、主槽照相。
- (4) 紀錄節點下樣本並依不同尺寸分類。
- (5) 撰寫表面粒徑調查報告。
