花蓮縣秀林鄉瓦黑爾溪堰塞湖之穩定性評估

文/圖 郭玉樹 ■ 國立成功大學水利及海洋工程學系助理教授
陳昆廷 ■ 國立成功大學水利及海洋工程學系博士候選人
李心平 ■ 國立成功大學防災研究中心副主任(通訊作者)
蘇意筑 ■ 國立成功大學防災研究中心監測組工程師
王曉明 ■ 林務局花蓮林區管理處治山課課長
劉政儒 ■ 國立成功大學水利及海洋工程學系碩士生
黃彥融 ■ 國立成功大學水利及海洋工程學系碩士生
謝正倫 ■ 國立成功大學水利及海洋工程學系教授

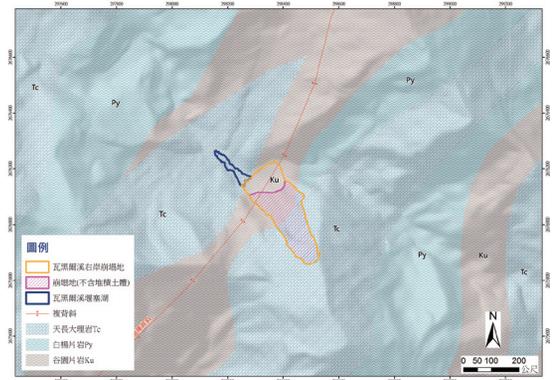
圖2 研究區域地質分布圖

慈恩溪及托博潤溪等支流匯入立霧溪，屬立霧溪流域(圖1)。在坡度方面，因河川長年切割作用，形成河道狹窄且側岸陡峭之峽谷地形，平均坡度為 37.27° ，依水土保持技術規範(2012)界定為六級坡，屬易發生嚴重沖蝕、崩塌、地滑等坡地災害。而在瓦黑爾溪集水區內之年平均雨量約2,093mm，降雨量集中於7至10月(表1)。在地質方面，依中央地質調查所五萬分之一流域地質圖(2012)可知(圖2)，立霧溪流域內之岩層多以大南澳片岩為主，屬變質岩類，其組成主要為片岩及大理岩，受大地應力影響，岩層褶曲構造發達，且劈理將岩體切割得相當破碎，致使雨水易沿弱面滲入邊坡，加速岩體風化，往往成為發生崩塌之誘因之一。此外，因台灣位於地震帶上，常因地震而造成崩塌。在雨量充沛、岩體破碎與地震頻繁等因素下，使得立霧溪流域內崩塌頻仍，加上峽谷地形影響，崩塌之土石運移至溪床後易阻塞河道並形成堰塞湖，如1977年托博潤溪堰塞

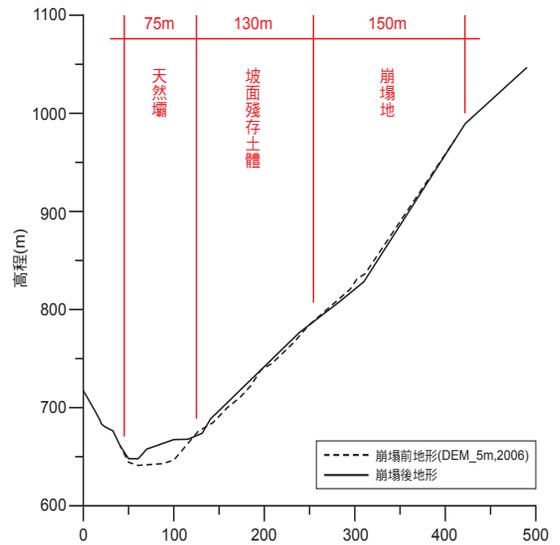
圖5 瓦黑爾溪右岸崩塌地剖面

2014年03月11日，位於花蓮縣秀林鄉富世村之饅頭山西北坡面發生崩塌，崩塌土體從瓦黑爾溪右岸運移至溪床並阻塞河道而形成堰塞湖。由災前2006年航空照片研判，該崩塌坡面於崩塌前即有三條蝕溝發育，顯示該坡面於崩塌發生前即有蝕溝沖蝕之現象(圖3)。另配合UAV正射拼接影像及現地測量，崩塌地縱長約298m，最大寬度約為150m(不含崩塌土體及崖錐堆積範圍，圖4)，最大崩塌深度約為7-10m(圖5)，平均崩塌深度約為4m，崩塌面積約為 $32,800\text{m}^2$ (不含崩塌土體及崖錐堆積範圍)，

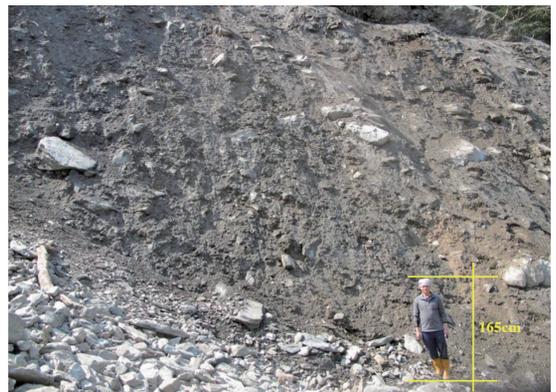
圖6 崩塌土體堆積厚度(2014年3月18日拍攝)

總崩塌土體體積為131,200m³(表2)。崩塌地出露之岩層為大南澳片岩系中的谷園片岩，屬於綠色片岩(綠泥片岩)，岩層中夾有石英岩脈，岩體破碎。從現地崩塌岩塊並無觀察到深褐色水痕，僅有少數岩塊有淺褐色水痕，推測該坡面之岩體風化程度為中等風化。崩塌地下部側面崩塌剖面，該土體材料由黑色土壤夾雜大型岩塊組成，而岩塊本身並沒有風化之跡象，證明了該土體為崩場所產生，其厚度約7公尺(圖6)。崩塌地上部則為新鮮岩盤，主要由綠色片岩組成，且岩層雲母含量極高，遠觀呈現亮白色，雲母礦物的含量決定片岩弱面強度，本坡面之岩層雲母含量高則代表崩塌地上部岩層劈理面

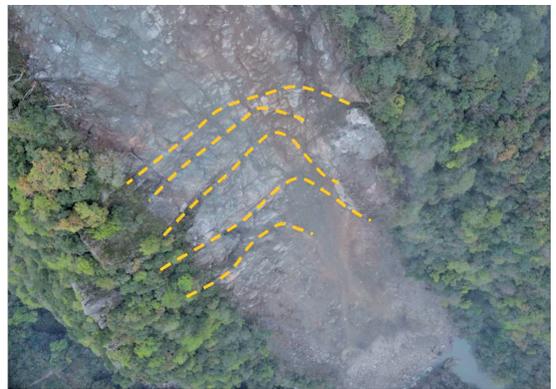
圖7 瓦黑爾溪右岸崩塌地坡腹背斜(2014年3月25日無人載具空拍照片)

及層面抗剪強度很低。瓦黑爾溪崩塌地鄰近地區並無斷層通過，但崩塌地坡腹有谷圓背斜之背斜軸經過，從災後空拍影像及現地調查發現，崩塌地坡腹可見明顯背斜構造、地層張力裂紋等褶皺構造特徵(圖7)。褶皺構造之通過應力集中於岩層下緣，於岩層上緣形成張力裂紋，雨水容易沿其裂縫滲入岩盤，加速岩體風化，降低邊坡塊體抗剪強度，利於山崩發育。崩塌地崖錐坡度約為 35° ，崩塌地地下水狀況不明顯，目前持續有落石跡象。

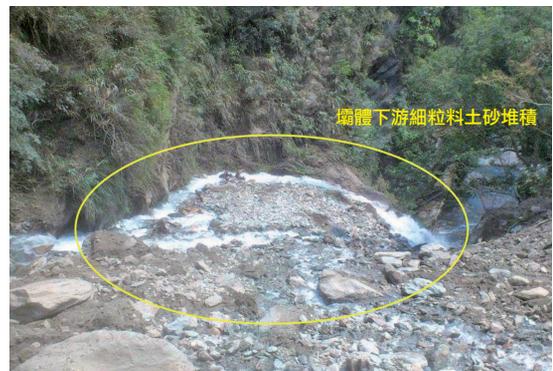
圖8 瓦黑爾溪堰塞湖溢流破壞後之下游土砂堆積情形(2014年3月18日拍攝)

瓦黑爾溪右岸坡面發生崩塌後，崩塌地遷移至溪床並阻塞河道而形成堰塞湖天然壩，天然壩上游集水面積為 $56,300,000\text{m}^2$ 。於2014年3月18日現地調查時，堰塞湖天然壩壩體已從左側發生溢流破壞，溢流水道寬度約10m，而壩

體下游因溢流破壞而有細顆粒土砂堆積於此(圖8)。量測上游水流通過溢流水道之流速約 0.26m/s ，流量約 $1.56\text{m}^3/\text{s}$ ，因流量甚小，僅細顆粒能被水流帶走，因此溢流水道出露之土砂尺寸皆為大於1m之塊石(圖9)。經現地地形測量結果，未發生溢流破壞前之壩體高度約10m，目前壩體高度約7m，壩寬(平行河道方向)約158m，壩長(垂直河道方向)約75m，由地形測

根據瓦黑爾溪堰塞湖天然壩穩定性分析之結果，天然壩壩體屬不穩定壩體，由現場調查結果可知，天然壩壩體已發生溢流破壞，壩體後續將因豪雨或颱風期間之降雨持續沖刷而有可能完全的潰決；此外，瓦黑爾溪堰塞湖得規模與潰決後的可能影響，現階段堰塞湖對下游地區無立即性之致災危險，經現地評估後無工程處置之必要性，且堰塞湖周邊均為陡坡地形，工程機具與人員皆不易到達，工程整治可行性相對較低。建議後續應定期派員由中橫公

路158K處對崩場地及堰塞湖進行目視監測，並於颱風豪雨事件後，以無人載具對堰塞湖天然壩進行空拍作業，以隨時掌握堰塞湖天然壩之情形。

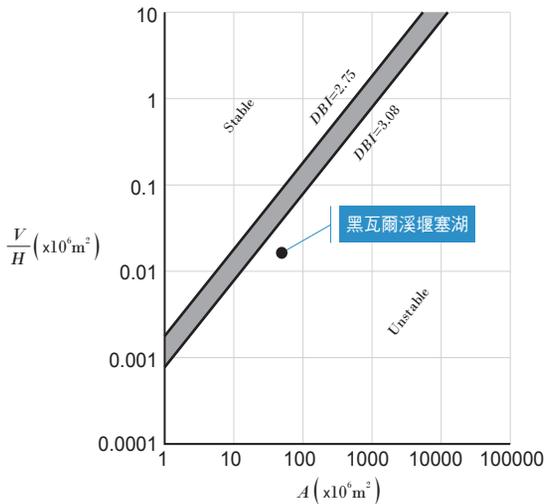
圖11 瓦黑爾溪堰塞湖無因次阻塞指標之評估結果

Ermini and Casagli(2003)以義大利、日本、美加等國家之84個堰塞湖案例資料，利用統計方法歸納出堰塞湖天然壩穩定性研判指標，稱為無因次阻塞指標(Dimensionless Blockage Index, *DBI*)，*DBI* < 2.75則堰塞湖天然壩為穩定(壽命較長)，而*DBI* > 3.08則為不穩定(壽命較短)，介於2.75與3.08之間則為過渡區(圖11)。此方法為目前國內外針對堰塞湖穩定性緊急評估最常使用之方法。*DBI*其定義如下：

依據現場調查結果(表2)配合上述三種堰塞湖天然壩壩體穩定性評估方法，瓦黑爾溪堰塞湖之壩體穩定性評估結果皆為不穩定(表3)。
