# 大鹿林道蘇力颱風災害與復建紀實

文／圖 ■ 蕭國暉 ■ 林務局新竹林區管理處治山課技正（通訊作者）

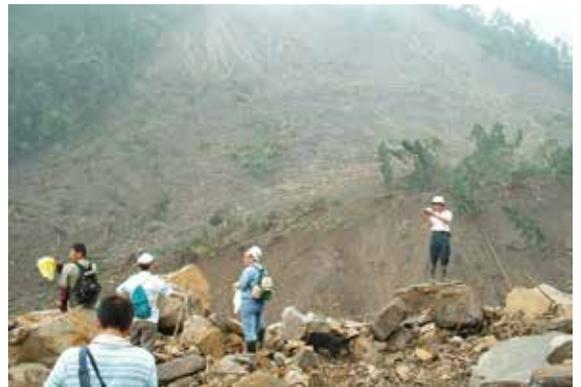
造成大鹿林道 1 公里處，約土場部落對面、土場檢查哨後方林地大規模崩塌，崩塌面積約 9.6 公頃，崩塌土石方量約 122 萬立方公尺（部分遺留原地，大部分已流失至下游），除掩埋原土場檢查哨、沖毀鋼構土場虹橋外，並跨越土場溪掩埋對岸的土場部落，造成 15 人罹難的不幸災難。

▲大鹿林道1公里處土場崩塌地（93.8.28）

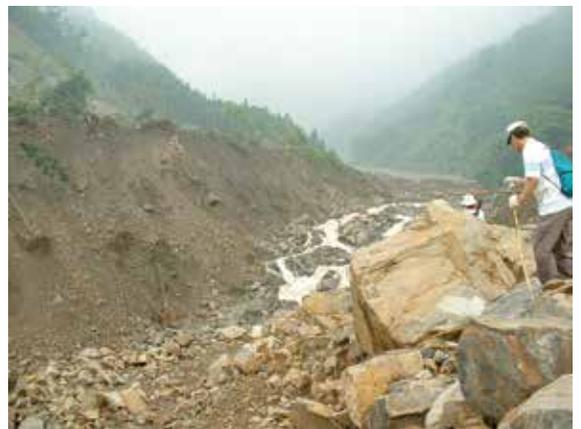
▲大鹿林道1公里處土場溪沖刷情形（93.8.28）

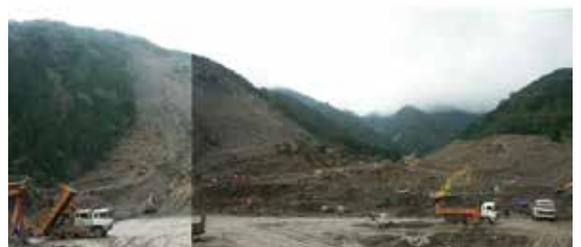
▲大鹿林道1公里處土場崩塌地及土場溪災害處理情形（93.9.15）

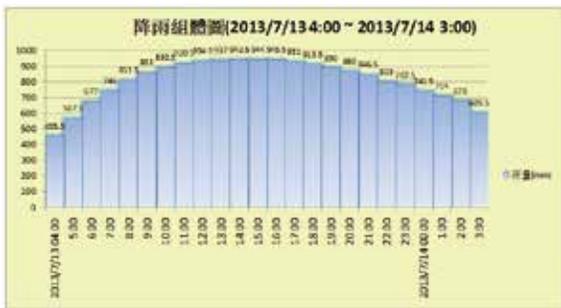
(二) 民國 102 年蘇力颱風，於 102 年 7 月 13 日由宜蘭頭城登陸後，自新竹香山出海，暴雨集中降落新竹、苗栗地區，在短時間內帶來超豪大雨，依據宜蘭雨量站資料顯示颱風期間 24 小時累積雨量高達 945.5mm，接近 200 年重現期距 (958.4mm)，導致大鹿林道多處路段發生嚴重路基流失與邊坡崩塌等災害，較嚴重之災情有 1K 土場溪便橋上下游、1.5K、3.1K、3.5K、4.6K、5.2K、6.8K、9K 爺巴堪溪鋼橋上下游、10.3K、15.7K、16.7K、18.7K、19K 等多處路段崩塌或路基流失造成交通中斷之情形，災情甚為嚴重。

▲ 蘇力颱風白蘭雨量站最大24小時降雨組體圖蘇力颱風 0713-0714累積雨量圖

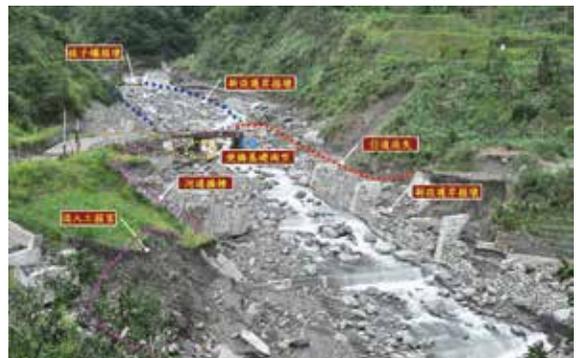
土場溪為編號【竹縣 DF045】土石流潛勢溪流，蘇力颱風之超豪大雨造成溪流暴漲及土石流爆發，加上大鹿林道跨越土場溪之橋梁於 93 年艾利颱風遭沖毀後，即以便橋方式提供通行，而便橋之通洪斷面本就不足，造成洪水繞越便橋直接衝擊河岸，導致便橋引道流失、便橋貨櫃基礎淘空及下游河道擴槽等災情，惟幸賴便橋上游梳子壩有效攔阻大量土石，且 99 年 4 月通車僅以 400 萬元興建之土場溪貨櫃便橋，因設計施工之品質堅固得宜，致災後復原工作相對簡化。本路段暫時以回填路基及下邊坡乾砌塊石保護方式，搶通便橋引道，維持通車，並另籌措經費興建 PCI 梁橋，以為長久之計。

▲ 土場溪土場便橋遭沖毀情形

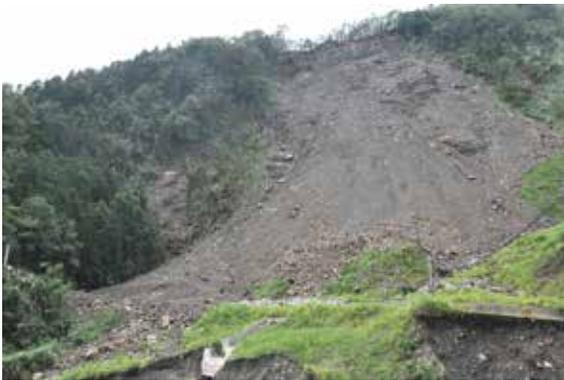
本路段於 101 年蘇拉颱風侵襲，即造成原土場舊崩場地左側邊坡，發生大面積崩塌約 4 公頃，本次於復建工程進行時受蘇力颱風連續集中降雨影響，導致崩塌範圍持續擴大，土砂掩蓋路面，造成交通中斷。本路段以清理路面土砂，並於崩塌面坡腳設置土堤做為落石緩衝區，維持通車，後續另籌措經費辦理邊坡整治。

▲大鹿林道1.5K受災情形

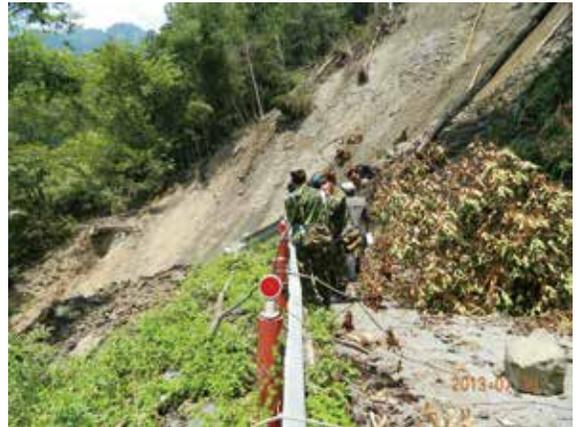
因蘇力颱風豪雨導致上坪溪暴漲，溪水攻擊道路邊坡基腳，導致全路幅路基流失長約 70m，崩塌面高程落差高達約 260m，由於本路段路基流失嚴重、崩塌坡面縱深大，造成搶通困難，本處於 102 年 7 月 30 日商請陸軍第六軍團人員至現場勘查評估採倍力橋施工之可行性，惟因現地坡度險峻、窒礙難行。經審慎評估，本路段遂採由崩場地邊緣高繞至崩塌上方，由上往下，以削山開挖藉以新建路基的方式搶通，惟因開挖時遭遇堅硬岩層，致耗費較多時間。

▲大鹿林道5.2K受災及陸軍評估情形

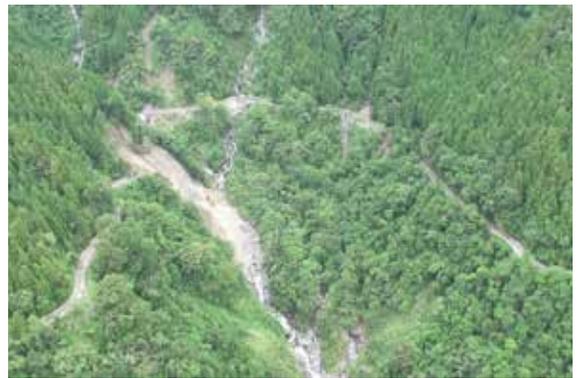
本路段災害型態與大鹿林道 5.2K 類似，因道路下方坑溝溪水暴漲，水流攻擊坡腳，導致全路幅路基流失長約 70m，崩塌面高程落差約達 100m，本路段亦同樣採由崩場地邊緣高繞至崩塌上方，由上往下以削山開挖並新建路基的方式搶通（參災後緊急搶通照片）。

▲大鹿林道6.8K受災情形（直升機空拍）

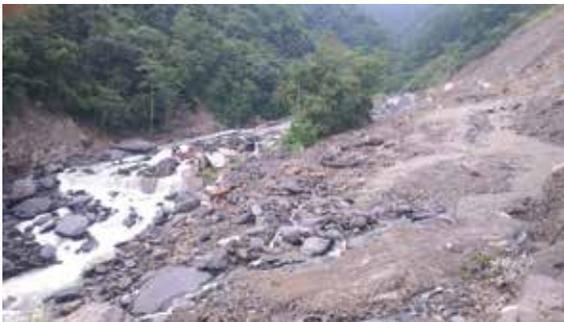
位於道路右側之爺巴堪溪，其左岸舊有崩塌地，因溪水冲刷崩塌地基腳，導致上邊坡大規模崩塌，崩塌面積約 1 公頃，大量土石迅速下移，造成河道嚴重淤積、道路路基遭冲刷流失約 200m，本路段與 8.7K 災區緊鄰，連成一氣形成約 300m 之大規模交通阻斷節點，9K 鋼便橋並因土石撞擊，造成上部結構受損不堪使用，所幸橋台基礎設施大致完好，僅需置換鋼樑與橋面板，又受損路段下邊坡緊臨溪床之混凝土護岸亦通過土石衝擊的考驗，未有明顯受損，故搶通工作相對單純。

▲大鹿林道9K受災情形，河道嚴重淤積造成溪水紊流

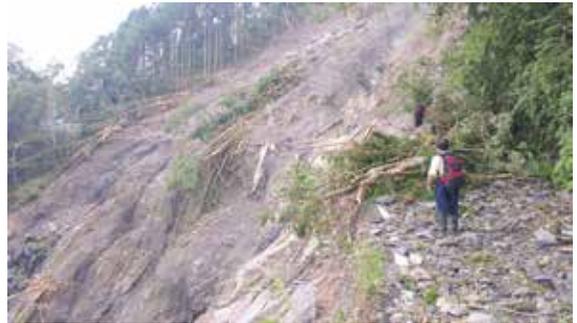
本路段於 101 年蘇拉颱風過後，道路上邊坡即產生約 900m<sup>2</sup> 崩塌坡面，本次於復建工程進行時受蘇力颱風連續集中降雨影響，導致崩塌範圍持續擴大至約 1.2 公頃，土砂掩蓋路面及部分路基流失約 110m。本路段部分路基因坐落岩盤而未流失，以清理邊坡及路面土石方式，搶通道路。

▲大鹿林道10.3K受災情形（災後第一時間徒步勘災）

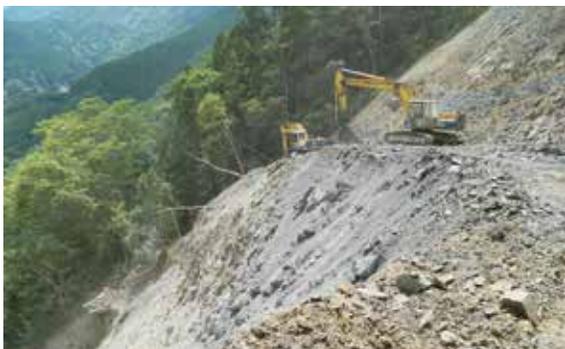
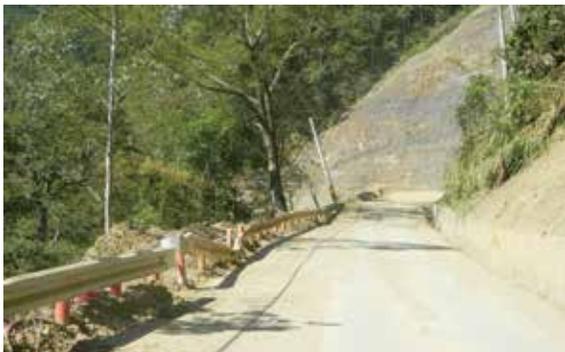
▲大鹿林道5.2K搶通施工及完成情形

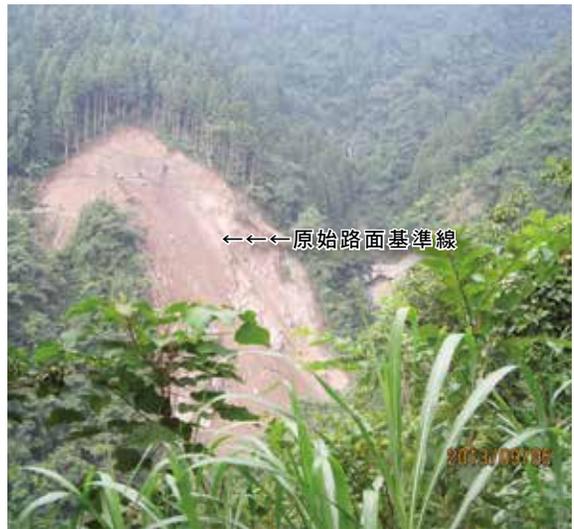
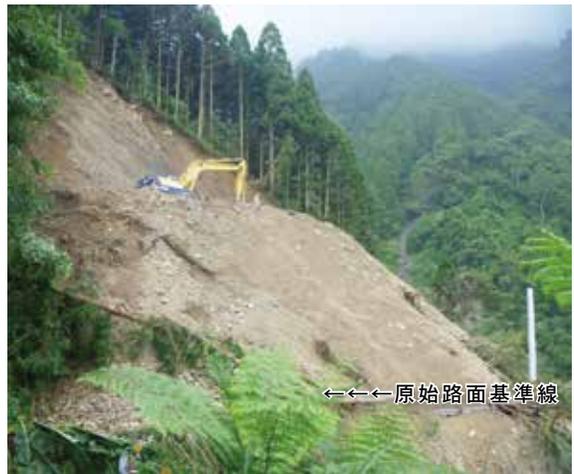
▲大鹿林道6.8K搶通施工高繞削山情形遠眺

▲大鹿林道6.8K搶通施工高繞削山情形近照

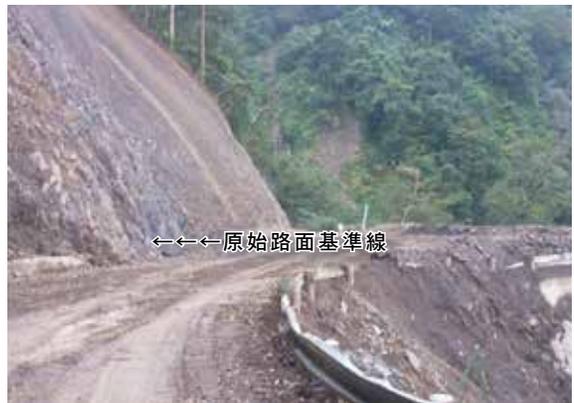
▲大鹿林道6.8K搶通完成情形

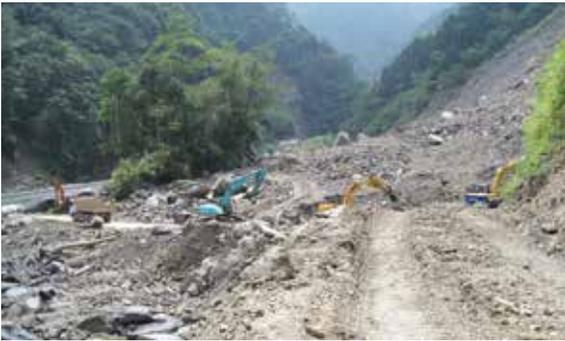
▲大鹿林道8.7K-9K搶通施工情形

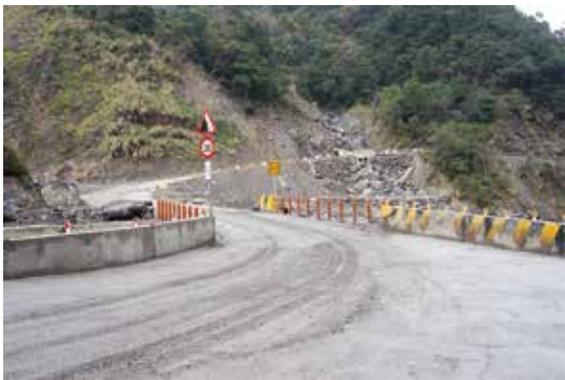
▲大鹿林道8.7K-9K搶通完成情形（橋面版鋼樑已重新安裝）

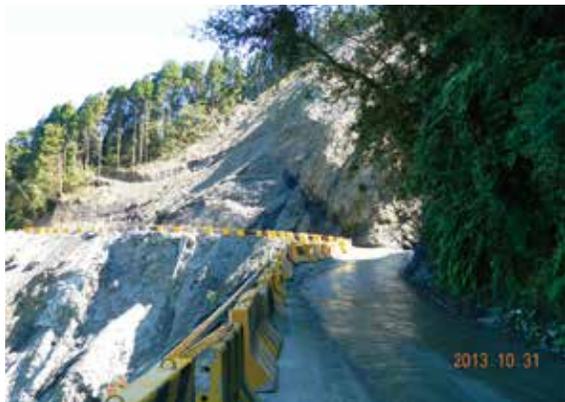
▲大鹿林道10.3K搶通完工情形

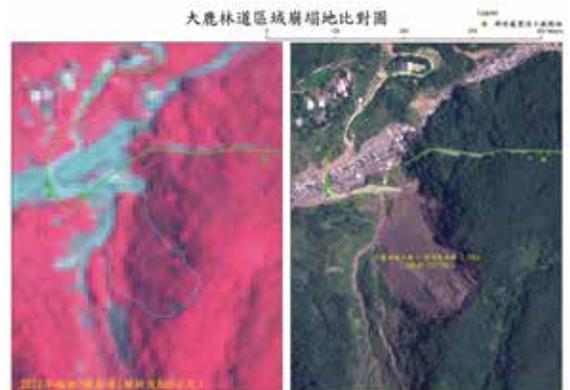
及規劃，林務局農林航空測量所更戮力配合於7月24日前往現場航拍，7月27日隨即快速完成航拍影像及災後崩塌地判釋成果產製（如下圖），充分展現林務局團隊合作的執行力，另針對成因複雜或人員難以抵達的大規模崩塌，同時運用定翼及螺旋翼無人載具進行細部各角度的空拍工作，以調查災害範圍及分析致災原因，作為復建計畫擬定及復建工程規劃設計之參考依據。

▲林務局農林航空測量所航拍影像及崩塌地判釋成

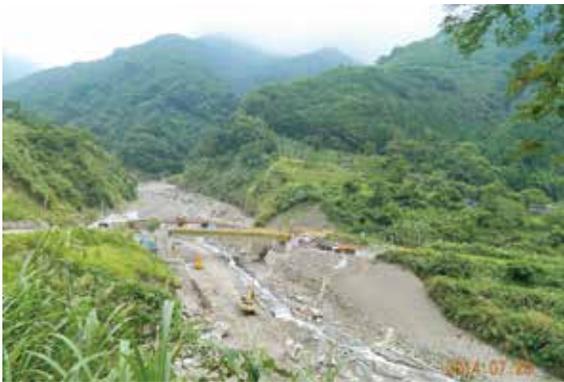
與工程用地地主說明土場橋新建的必要性，獲得地方鄉親與地主的熱烈認同與正面配合後，爰將土場橋新建工程立即納入大鹿林道第一階段復建計畫，並於 103 年 11 月 12 日舉辦通車典禮。土場橋採 200 年重現期距設計通洪斷面，以河中無橋墩形式，施作大跨距 40 公尺長的預力 PCI 橋梁，可讓颱風期間高流量的溪水順利通過，且為充分融合在地泰雅族的原住民族文化，將泰雅族的圖騰與射日傳說透過橋名柱加以呈現，使之成為兼具安全與文化的一座優質橋樑，通車典禮上普獲各級政府長官及地方民眾的一致肯定，並為第一階段復建工作畫下圓滿完成的里程碑，因此榮獲行政院農業委員會『102-103 年度優良農建工程獎』。

▲大鹿林道1K土場橋新建工程施工照片

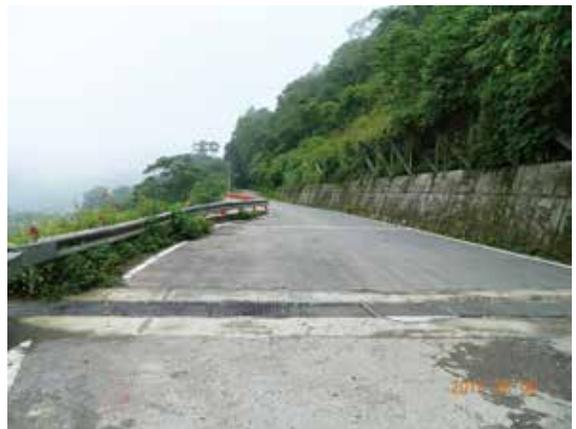
▲大鹿林道3.1K復建完成情形

第一階段復建工作較重要者，為 3K-4.6K、8.7K-9K、10.3K 等處之崩場地處理與路基改善工程，分別以「竹東區 13、14、15 林班邊坡穩定處理工程」、「大鹿林道 10K 至樂山林道 6.5K 蘇力颱風災後復建工程」、「大鹿林道 8.7K-9K 道路復建工程」、「竹東事業區第 19 林班崩場地整治工程」、「大鹿林道沿線道路安全設施改善工程」等工程，以擋土牆基礎打設微型樁、自由樑框、道路排水改善等方式予以整體治理。

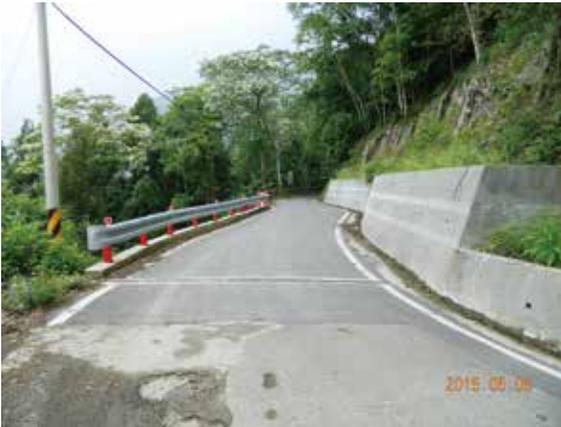
▲大鹿林道3.5K復建完成情形

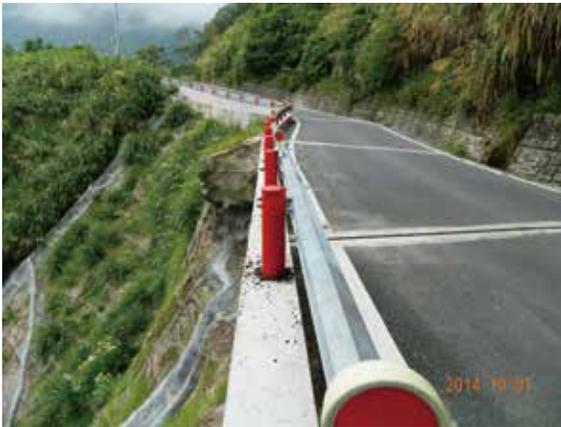
▲大鹿林道4.6K復建成果

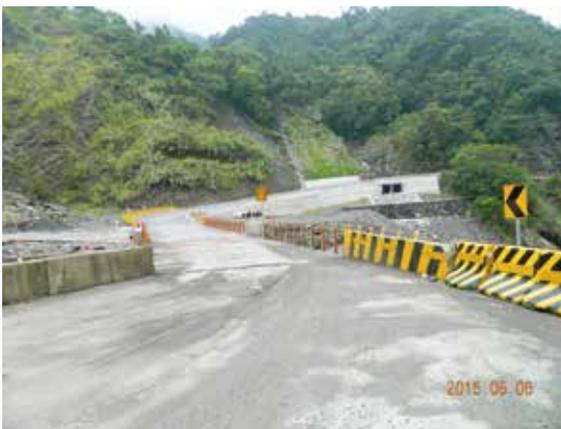
▲大鹿林道8.7K-9K復建成果

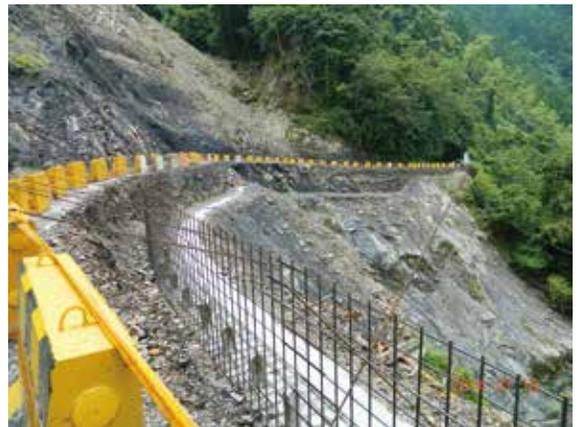
▲大鹿林道10.3K工區施工照片

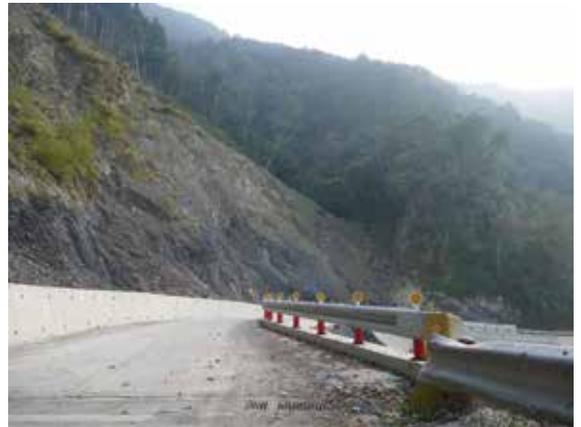
▲大鹿林道10.3K路面復建成果
