以基隆北寧路及湖海路落石治理為例—談政府分工合作

文／圖 ■ 林秉謙 ■ 林務局羅東林區管理處育樂課技佐
游械誠 ■ 國立宜蘭大學副教授
林志明 ■ 林務局羅東林區管理處治山課課長

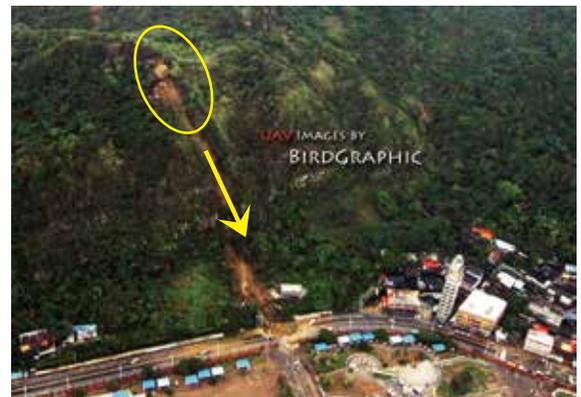
▲北寧路落石

本次落石原因係厚層砂岩底部受頁岩差異侵蝕而懸空，節理面呈凹凸起伏，表面粗糙，部分呈開張狀，開口大於 20 cm，康芮颱風帶來豪雨加速本次落石事件的發生。

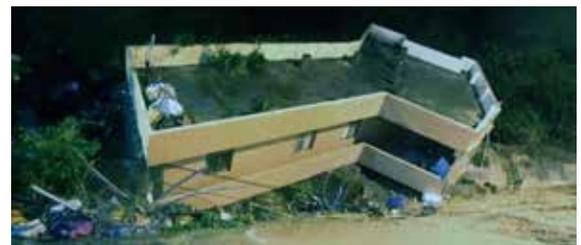
▲北寧路降雨讓民宅倒塌

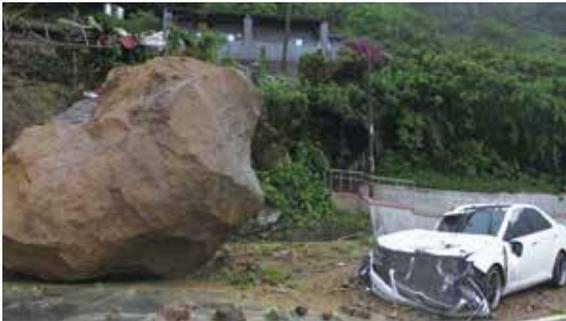
▲北寧路落石滾落擊中民眾小客車

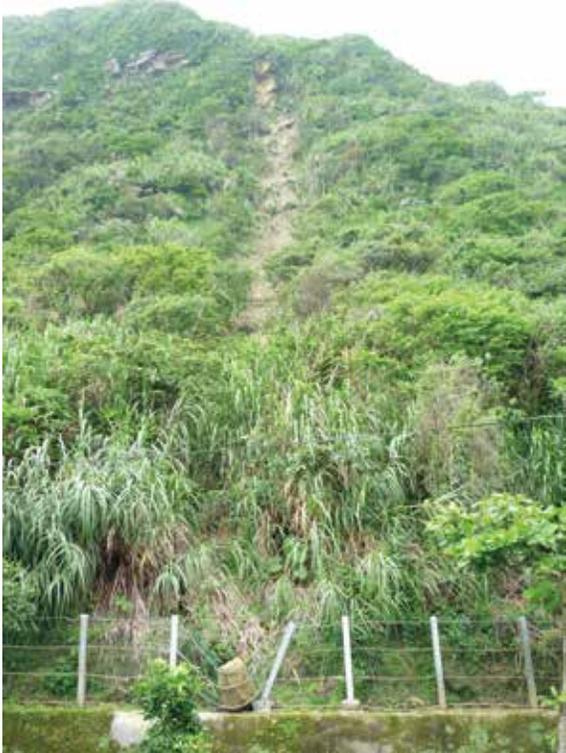
▲湖海路落石

本次落石岩塊來自湖海路上方崖頂，屬於砂岩岩體，重量約 3-4 噸。為木山層塊狀砂岩，顆粒粗、較不緻密，砂頁岩互層發達使得岩體自持力減低加上近日基隆地區豪雨不斷，雨水入侵造成層面（或解理面）的風化、弱化及開裂，導致本次落石事件的發生。

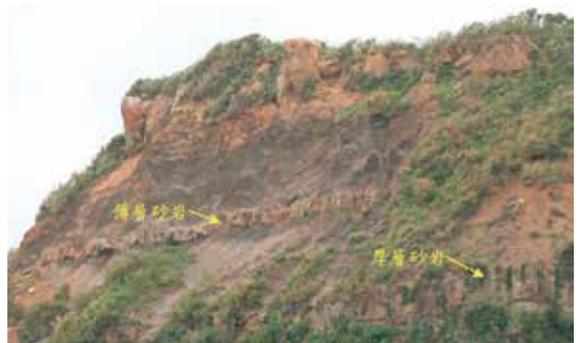
岸，岩石的風化作用明顯。地層屬大寮層之厚層砂岩及砂頁岩互層，其下為落石形成的崖錐堆積，邊坡主要災害類型為高陡峭地形落石災害及落石崩積層的淺層崩塌兩種。岩層同時存在軟岩（頁岩）及硬岩（砂岩），在緊鄰海岸的風化作用下，軟岩的侵蝕速度會比硬岩快，時間一久，坡面上的砂岩及頁岩形成差異侵蝕，軟岩會產生凹陷，硬岩會凸出，而使砂岩層發生懸挑情形。

▲北寧路背景說明

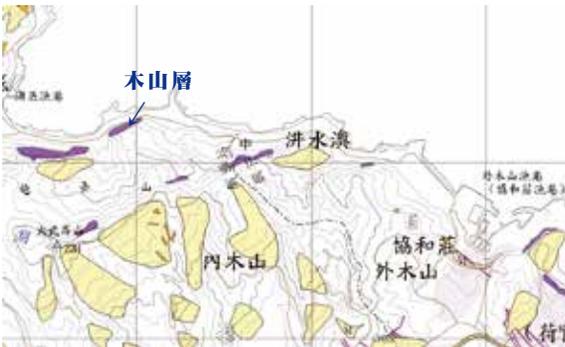
湖海路位屬基隆市中山區為外木山濱海風景區，假日人潮眾多，其地形地質與北寧路相似，沿線屬於海岸侵蝕形成之海蝕崖地形，崖高約 187 公尺，因長期受到侵蝕作用導致崖面崩退，坡度極為陡峭，並於坡腳形成較為平緩的落石崖錐堆積及豐厚之風化土層。地層屬木山層，基隆西北方木山一帶，特徵係以白色中粒至細粒正石英砂岩為主，多成厚層或塊狀。灰黑色頁岩常與砂岩構成互層。本層含煤

▲湖海路背景說明

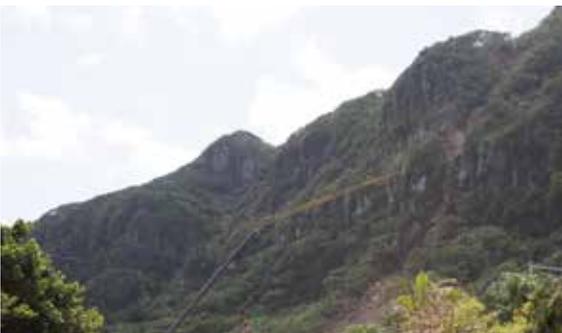
▲ 遺留坡面恐再崩落巨石處理

(1) 遺留坡面恐再崩落巨石處理問題：由林務局羅東林區管理處會同基隆市政府勘查由槓子寮砲台起避開迎風面開設便道處理，經

費由林務局補助，施工期間務必注意坡地維護及地質變化，做好必要之水土保持處理及人員與道路之管制。

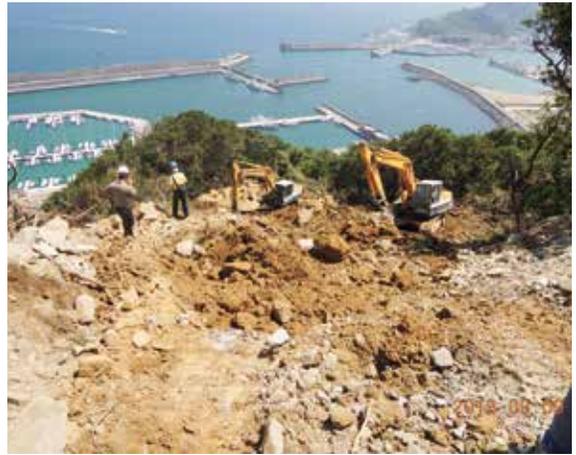
▲ 遺留坡面巨石處理

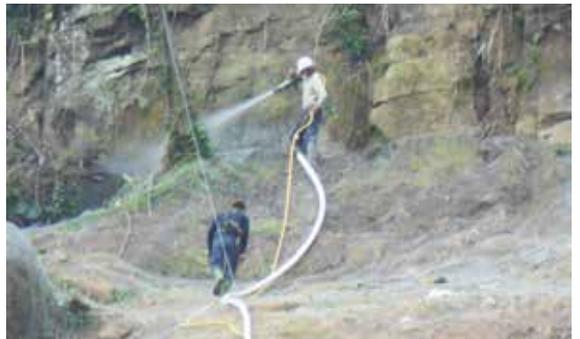
▲ 巨石崩落崩坍面掛網噴漿溝及植生積材進行坡面排水及植生

1. 原巨石滾落裸露邊坡（北寧路 68K+50 處）由林務局進行植生復育，且巨石崩落崩坍面治理由林務局負責，林務局羅東林管處即依分工權責，於 3 月份進場將原覆蓋之帆布回收，進行掛網噴漿溝及植生積材進行坡面排水及植生。由於有部份地點土地權屬國財署、公路局，羅東林管處於 4 月 10 召開協調，由羅東處一併掛網噴植生積材植生，至於造林部份待公路局路旁做完防落石柵後再造林。羅東林管處於 3 月積極趕工，已於 4 月底前完工，趕在汛期前完工帶給用路人安全。

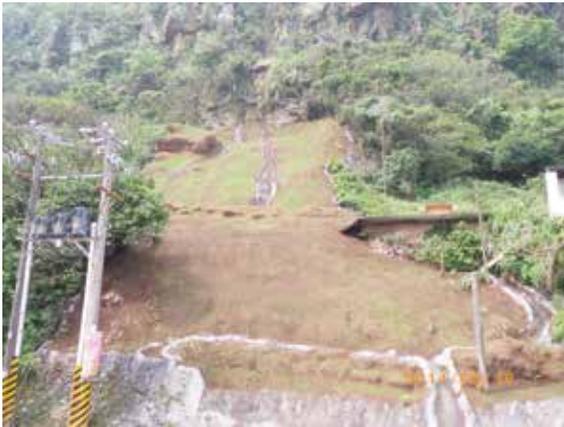
▲掛網噴漿溝及植生積材進行坡面排水及植生完工

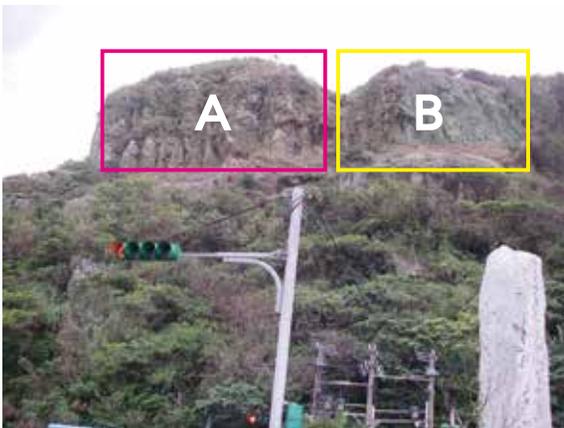
▲設計情況

(1) 設計原則：考量落石原因係厚層砂岩底部受頁岩差異侵蝕而懸空，節理面呈凹凸起伏，表面粗糙，部分呈開張狀，開口大於 20 cm，又颱風帶來豪雨容易加速落石事件，影響用路人安全及交通運輸之順暢，因此在節理面呈凹凸起伏，表面粗糙部份，下方用預力地錨、坡面用自鑽式岩釘及落石防護網固定防止岩石直接崩落。

(2) A 工區設計 60 T 預力地錨 34 支、自鑽式岩釘 79 支、邊坡落石防護網 250m²；B 工區含 60 T 預力地錨 35 支、自鑽式岩釘 116 支、邊坡落石防護網 380m²。

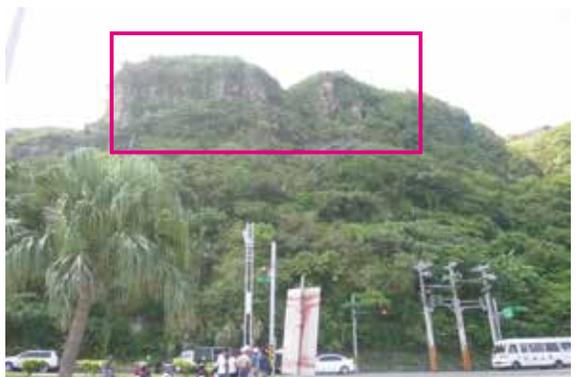
▲施工前照片

(3) 施工情形：本件工程在邊坡多為砂頁岩互層之逆向坡，坡度甚陡，坡高超過 100 公尺做高空上施工，下方係緊鄰海岸的臺 2 線，交通量非常大，不但需考量施工人員安全，也應考量通行安全，除搭高架並配合吊車施工，於 103 年 11 月 14 日開工，104 年 4 月 20 日完成 99.9%，只剩不影響通行安全之岩釘封頭作業，並預估 104 年 5 月 20 日可全部完工。

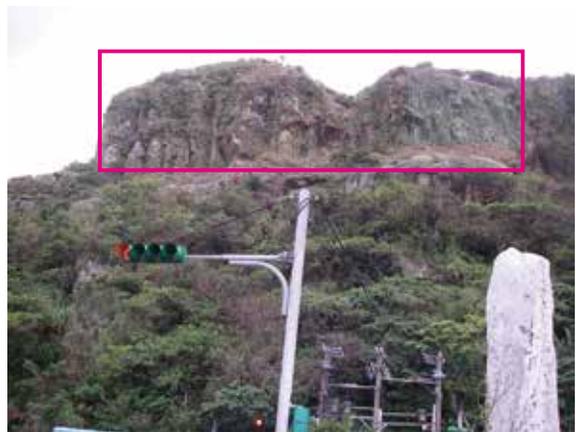
▲施工中照片

1. 北寧路 68K+400 處 A 及 B 工區整理後中間溼地岩石有不穩定現象，為考量人民通行安全，變更增加自鑽式岩釘及邊坡落石防護網，並採用較安全之全吊式鑽岩機施工。

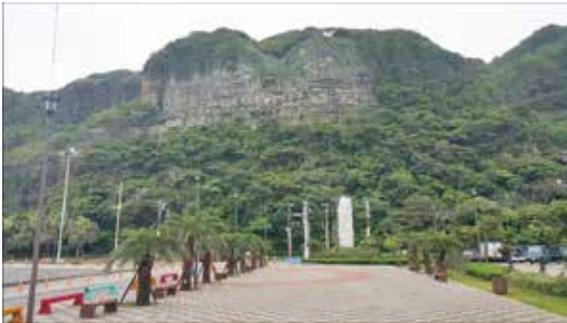
▲竣工照片

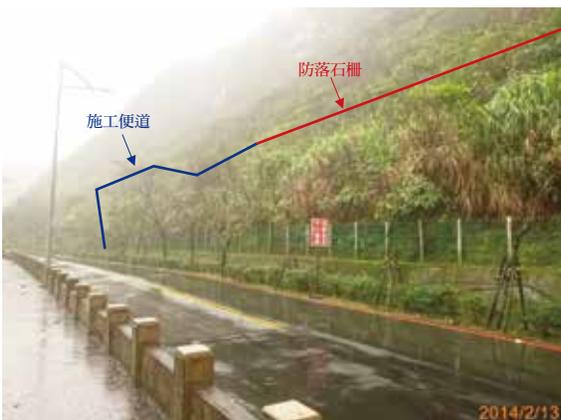
▲設計情況

(1) 設計原則：沿線屬於海岸侵蝕形成之海蝕崖地形，崖高約 187 公尺，因長期受到侵蝕作用導致崖面崩退，坡度極為陡峭，雖下方路權主管機關基隆市政府設有防落石柵但仍無法防止落石衝擊損壞，因此在上方堆積層再設一層防落石柵防止落石一次彈落，增加防止落石衝擊功能。

(2) 在湖海路上方 3.2 公里落石地點為中心前後各 45 公尺影響範圍，增設一道防落石柵。

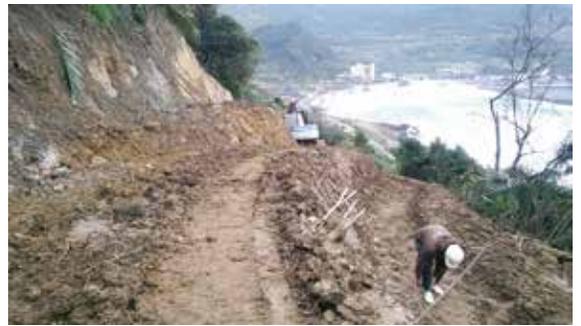
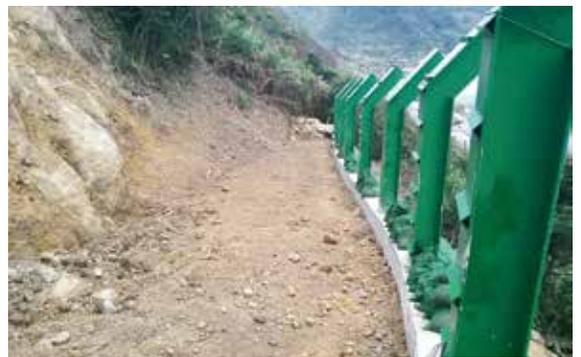
▲施工中照片

(3) 施工情形：利用基隆市政府設防落石柵時便道，在上方延伸至羅東處施設防落石柵地點，於 103 年 11 月 14 日開工，並於 104 年 1 月 28 日完工，驗收合格後，所有便道及防落石柵前後均造林。

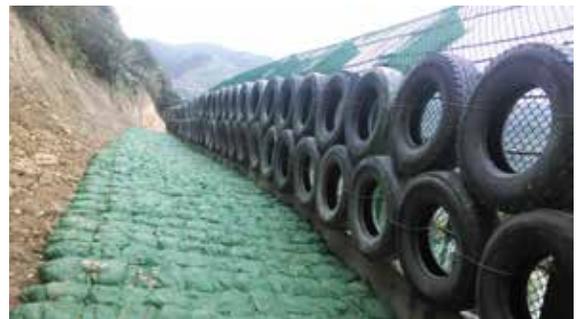
▲竣工照片

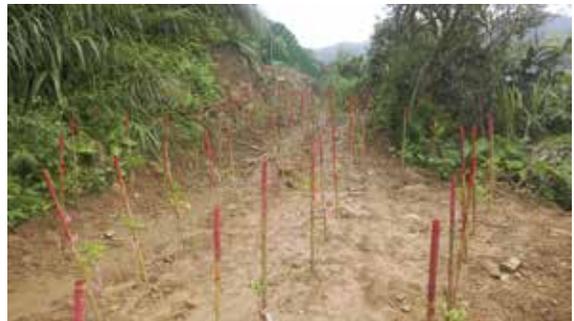
▲施工便道造林照片

2. 湖海路部份屬堆積層，土質鬆疏，為增加安全，除播草種外，並密集造林，目前存活率良好。

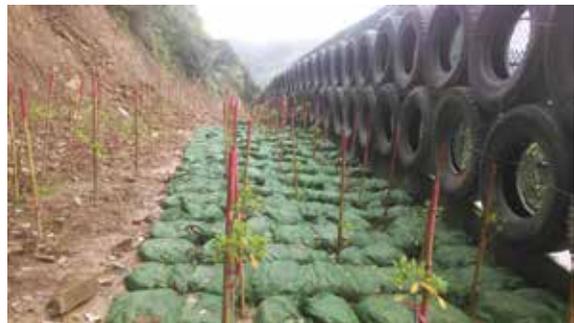
▲防落石柵前造林照片
