7. 鳳梨釋迦粉介殼蟲清除機械

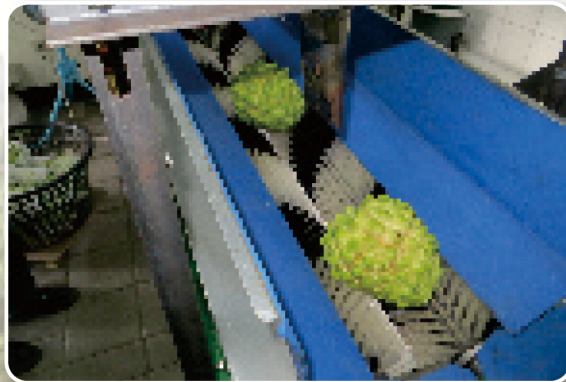
影響，顯示高壓電可擊穿粉介殼蟲，但因高壓電放電位置掌握不易，易造成果皮褐化。研製具滾筒刷毛及鼓風機之粉介殼蟲清除機械(圖12)，以尼龍刷毛滾軸為清除及輸送機構，上方架設2部1馬力之環型鼓風機，配合以強風吹除粉介殼蟲，下方以不銹鋼槽收集粉介殼蟲，前後以輸送帶作為入出料機構。試驗研成之粉介殼蟲清除機械，分別以線徑0.1及0.2毫米之尼龍刷毛處理處理對鳳梨釋迦之表皮影響，並分別於常溫及低溫貯藏，結果無論何種處理，均會造成果皮損傷。需進一步改良刷毛結構及相關材質。

圖12. 具滾筒刷毛及鼓風機之粉介殼蟲清除機械
