臺中市和平區「橫流溪野溪下游整治工程」-粗石斜曲面魚道治理成果

文／圖 ■ 李炎壽 ■ 林務局南投林區管理處處長
 邵龍雨 ■ 林務局東勢林區管理處治山課課長
 梁家柱 ■ 林務局東勢林區管理處治山課技正
 張哲銘 ■ 黎明工程顧問股份有限公司水土保持技師

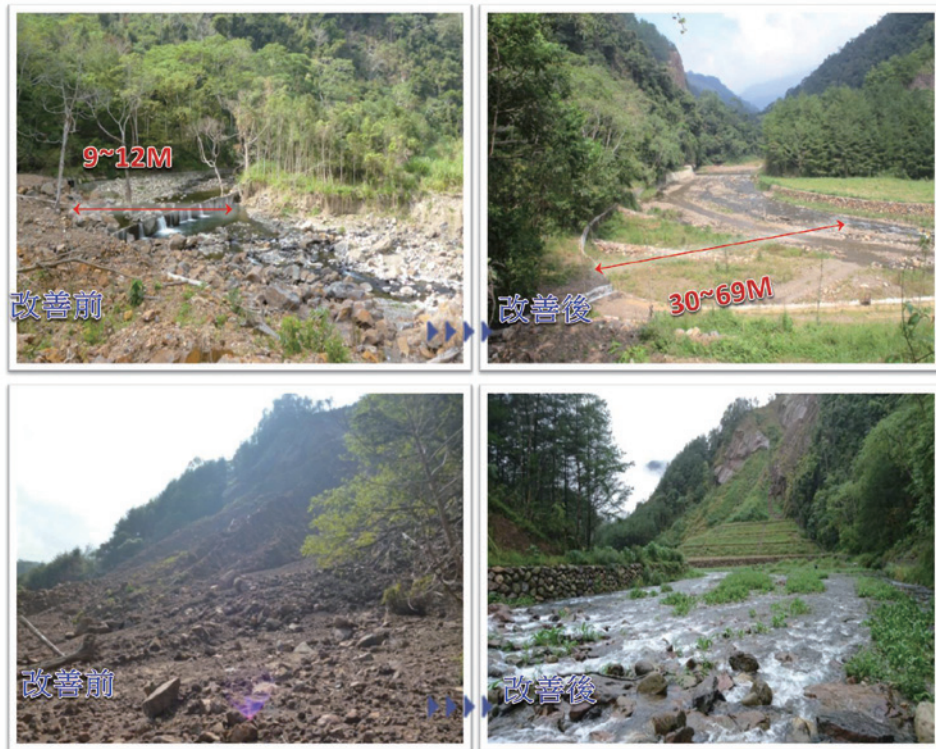
▲圖2、橫流溪上游整治前後比對圖

本計畫區位於臺中市和平區橫流溪，屬大甲河流域之八仙山事業區（如圖 1），因 2012 年颱風豪雨影響，導致橫流溪河岸沖刷，令上方大量土方崩坍河床，改變原有河床路線，林務局東勢林區管理處（以下簡稱東勢處）爰於 2013 年與 2014 年度分期針對本河段上游進行治理（如圖 2），並將河道擴寬至 38 公尺，經過治理後，上游土砂已獲控制，惟下游河段，河寬由 38 公尺束縮至 20 公尺，加上河床坡度較陡，雖已施設整流工程治理，但在縱向沖刷嚴重情形下，部分河床已有岩盤出露，而既有潛壩、固床工及混凝土護岸皆基礎淘空嚴重，另因本河段有常流水且兩岸植生鬱閉度良好，加上地方政府封溪護魚政策，使水陸域生態豐富，故本工程除修復護岸外，亦

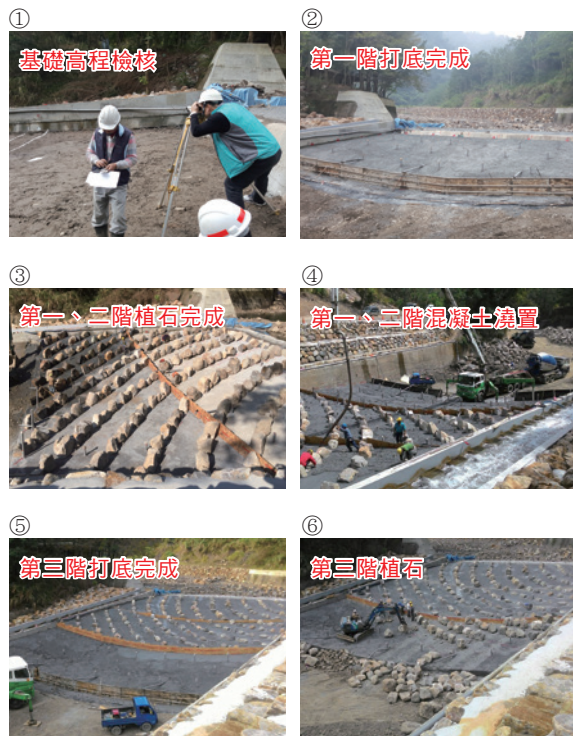
由於國內無任何實際施作經驗，參考國內與日本相關研究，除林務局國有林地魚道圖冊（2008年）針對塊石粒徑坡度曲面外，無明確規定，但因曲面高程由三方向隨里程往下游變化，故施工前訂定 21 個控制點，分四區塊由上游往下游依序施作，塊石排列以 3 個一組，擺放以水流壓力能將塊石按壓緊，並於每階段施作時由控制點進行校正。施工方式無前例，因此由設計單位與施工廠商討論，經施工廠商提出施工計畫（修改 3 次），並由東勢處與設計單位開會審查，通過後，據以施作。其施工過程如下（詳圖 6）：

1. 底層夯實後（並經夯實度試驗合格後），與設計控制點高程比對，並於鋼筋上以紅色防水膠帶標示。
2. 塊石排列曲線以 1” 塑膠軟管標定；列寬與間距，以箱尺確定位置後，噴漆標示於底層混凝土面上。
3. 塊石放置後由高處檢視，不符處標示立刻更換。
4. 塊石排列後，於每顆石頭與透水管均標示完成高度（詳圖 7），做為表面最終施作高度之控管，確保符合規定與要求。

▲圖6、粗石斜曲面魚道施工過程示意圖

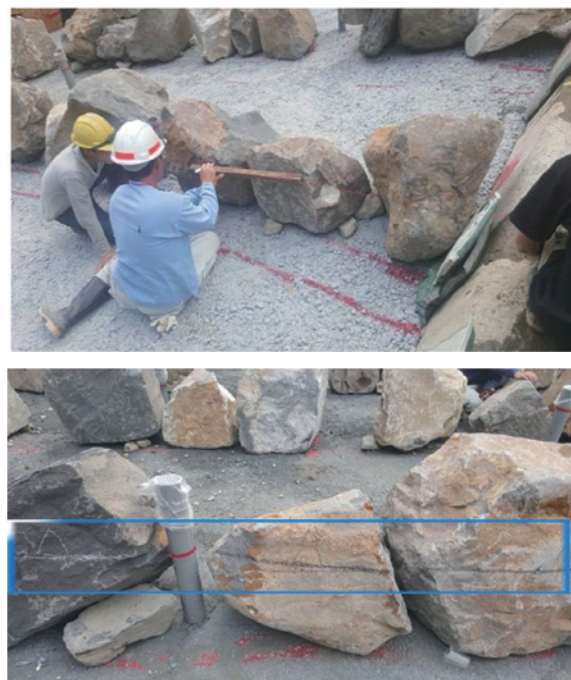
▲圖7、粗石斜曲面魚道澆置放樣示意圖

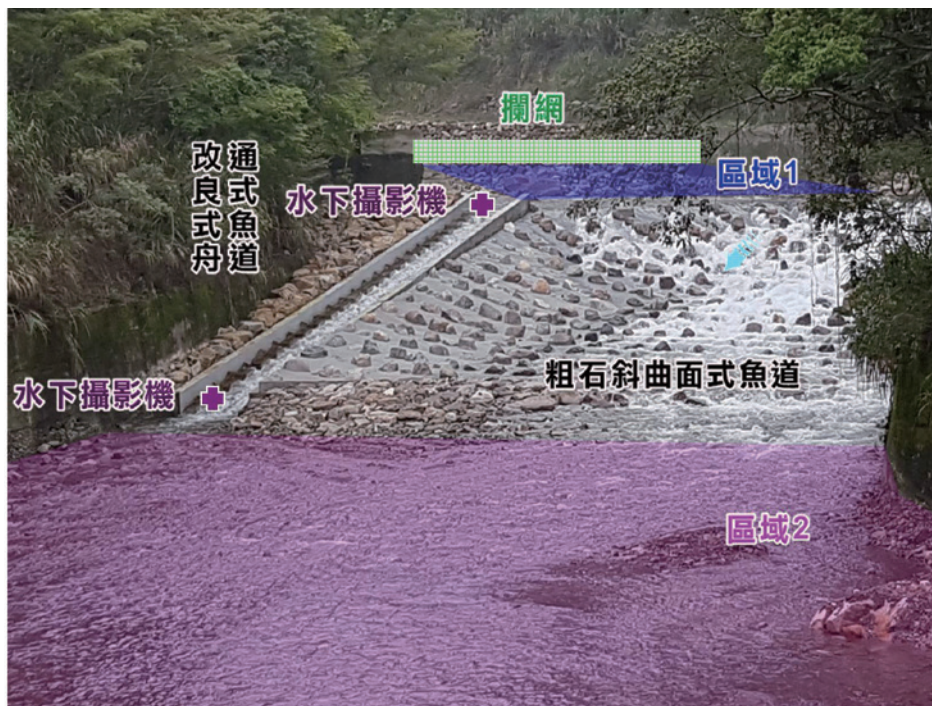
1. 於粗石斜曲面式及改良式舟通式魚道上游處（區域 1）施設攔網，攔阻溯游之魚類。
2. 於粗石斜曲面式及改良式舟通式魚道上游（區域 1）之魚類驅離至魚道下游處（區域 2）。
3. 架設水下攝影機於隔日上午及下午，各進行 1 小時之水中攝影，觀察魚類利用魚道溯游之狀況。
4. 隔日以電魚法及網捕法進行魚道上、下游之魚類調查，包括魚類種類、大小及數量之分布情形，據以瞭解魚類溯游狀況。

▲圖8、橫流溪魚道溯游魚類調查配置示意圖（照片經加工套色，非原水體顏色。）

魚類相關調查設施配置說明如下（詳圖 8）：

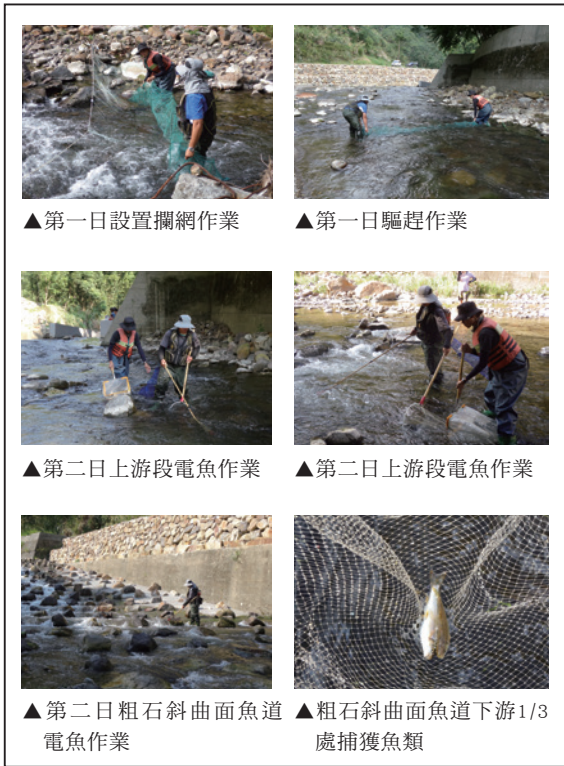
溯游魚類調查結果第一日已將魚道上游河段（區域 1）之魚類往下游驅趕，使其呈現無魚類的水域環境，第二日於調查前，於檢查攔網時，即發現 2 尾臺灣白甲魚中網（體長 13.3 公分及 16.2 公分），並於 1 處蝦籠捕獲 1 尾臺灣鬚鱨（體長 9.0 公分），顯示第一日之驅趕，對魚類之溯游能力並未造成太大影響，魚類仍可藉由魚道順利上溯及進食，發揮暢通廊道之功效，相關調查可詳圖 9。

▲圖9、魚類調查作業示意
