屏東林區管理處大規模崩塌監測及治理經驗

文／圖 ■ 臧運忠 ■ 成功大學防災研究中心副主任

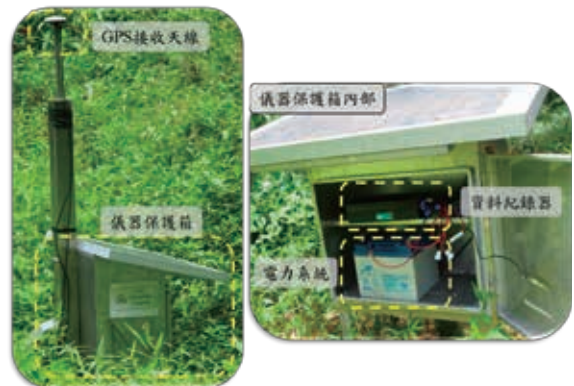
▲圖1、單頻GPS監測站

簡易地表位移監測系統為利用單頻 GPS 以每秒一筆資料的頻率收集衛星定位座標資料並進行紀錄，透過分析衛星定位資料來了解位移狀況，單頻 GPS 監測站設有 GPS 接收天線、資料紀錄器、電力系統及儀器保護箱（圖 1），於同一坡面上至少設置 5 個單頻 GPS 監測站，並於坡面外設立一固定站，作為位移參考點與計算分析位移狀況使用。單頻 GPS 站

之設置，須於設置點下挖並利用水泥灌漿，確保站點與坡面之設置為穩固且不易變動，以免監測資料受干擾。
