## 知本溪可拆式鋼管調節壩 之構築與效益

文、圖 | 許中立 | 國立屏東科技大學水土保持系教授  
邱欣慰 | 林務局臺東林區管理處治山課課長  
張蘇能 | 林務局臺東林區管理處治山課技正 (通訊作者)  
蘇志凌 | 林務局臺東林區管理處治山課技佐  
鍾宇泰 | 國立屏東科技大學水土保持系研究生

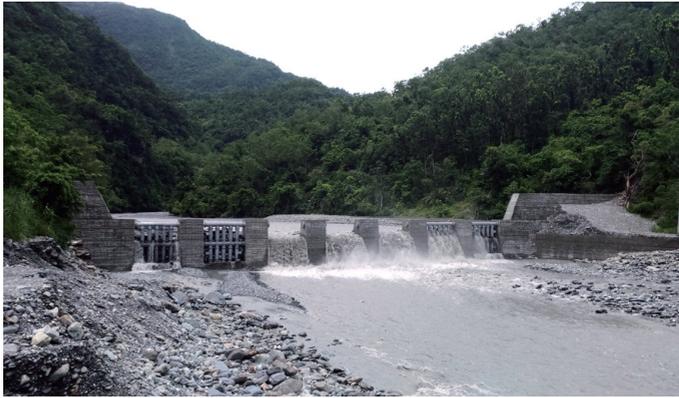
圖3、知本溪可調式防砂壩全貌。

知本溪之可拆式鋼管調節壩（Adjustable Sabo Dam）（圖3、圖4）乃是為因應上游流域來砂量逐年增加所做之對策，透過可拆卸式之鋼管，改善現有固定式鋼管壩的缺點。此次興建的可調式防砂壩之型式，共有7個開口，

每個開口有兩段鋼管，分別各為4m高。上游來砂與下游趨於平衡時，可視防災需求移除部分鋼管，以提供河川之基本輸砂需求，同時維持一定的防砂能力。為防患下次發生嚴重之土砂事件，可於災害事件後重新加裝鋼管。可調式防砂壩重點在強調藉由壩體透過動態評估與人為調整來經營管理河道中的土砂運移，最終目的在藉由調整過程，使河川漸趨回復自然平衡狀態。壩體的可調整性，改變了以往固定不變的思維，並透過此種新思維改善一般民眾對於工程會危害生態之老舊印象。

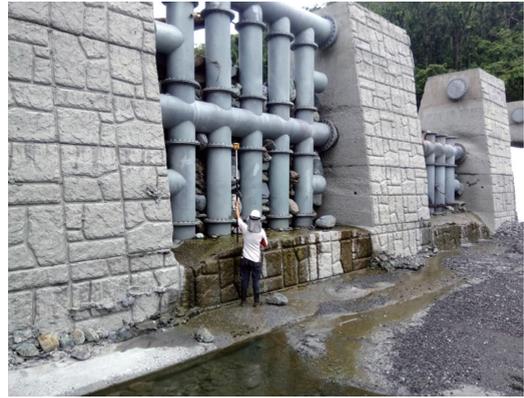
圖4、知本溪可調式防砂壩淤積情形。

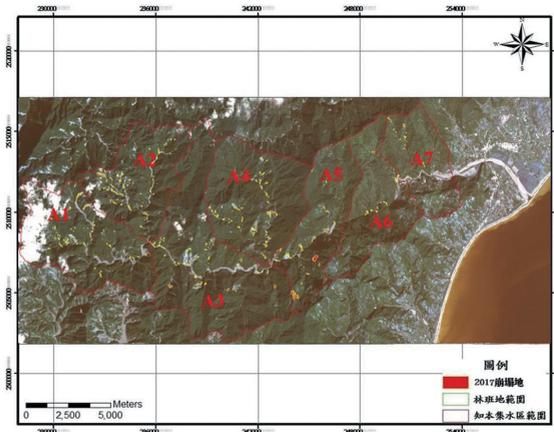
圖5、知本溪集水區崩塌地圖畫範圍。

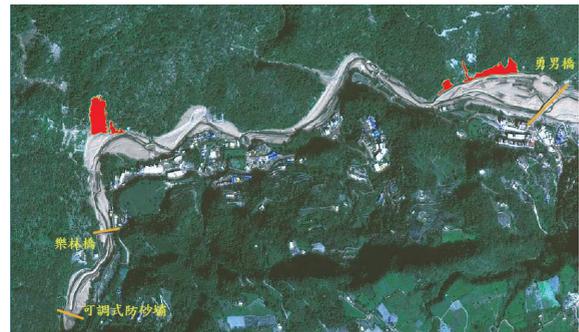
圖7、可調式防砂壩下游影響範圍。

在主要監測區內，屬近岸崩場地內有兩處，如圖 7 所示，此處土砂生產量將直接且快速地對主要監測區內河道造成沖淤現象。

1. 從圖7可得知在連續降雨後，新建壩體確實發揮其設計淤積攔截上游土砂與調整流心之功能。

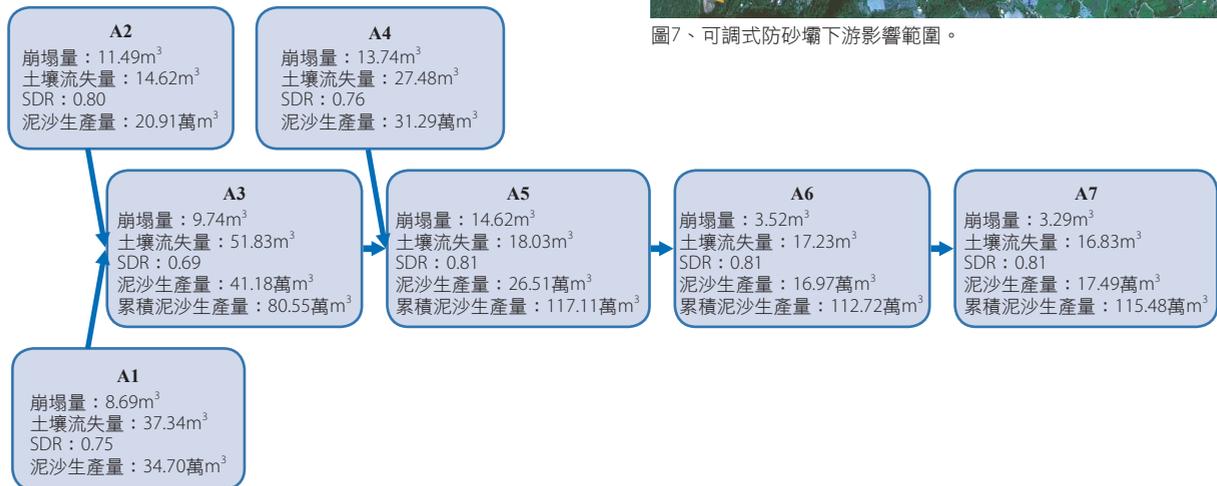
圖6、土砂演算流程圖。

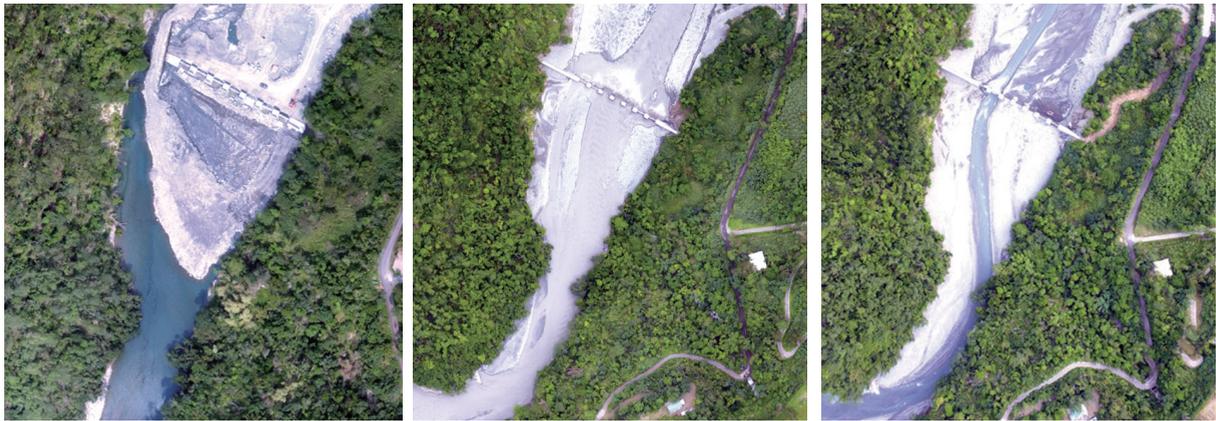
圖8、(a) 2017年3月5日壩體空拍圖。(b) 2017年6月6日壩體空拍圖。(c) 2017年7月28日壩體空拍圖。

2.由圖8 (a) 與圖8 (b) 比較分析，因這次梅雨的降雨事件是在新建壩體完工後第一場遇到較大的降雨事件，下游段已有沖刷的跡象，而上游河道雖開始淤積，但仍有足夠的空間可以容納後續集水區下移土砂的淤積，淤積的情形有向上游延伸的情形（增加淤積空間），流心部分則因建壩時所需導水渠道復原而有明顯的變化。

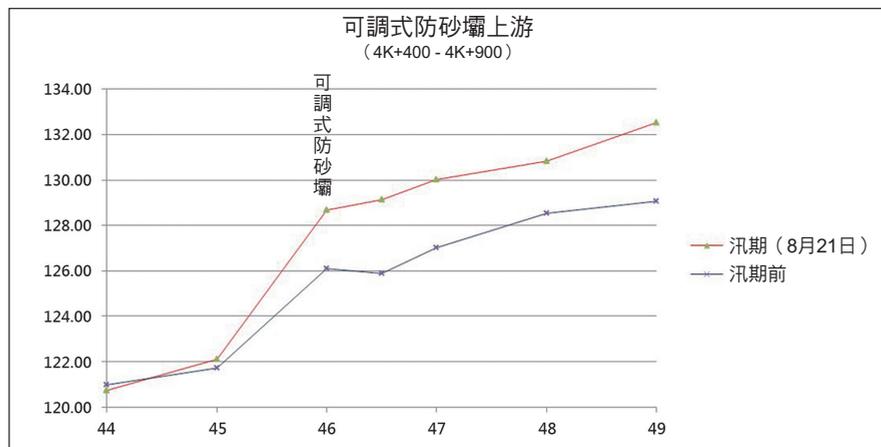
圖9、河道縱斷面一可拆式鋼管調節壩中游。

3.一般防砂壩之建立必影響河道沖淤變化，遇洪水時影響變化尤為劇烈，而本次利用知本溪2017年6月1日及8月21日河道大断面測量資料，以河道測量之各橫断面最底點繪製縱斷

面圖，以瞭解可拆式鋼管調節壩造成河道沖淤影響變化，如圖9所示。因上游集水區泥砂下移故河道整體呈現淤積情況，平均高程上升2.9m，最大高程差距為3.47m於4K+900處，可拆式鋼管調節壩之設計壩高為8m，目前至壩頂尚餘3.2m淤滿。

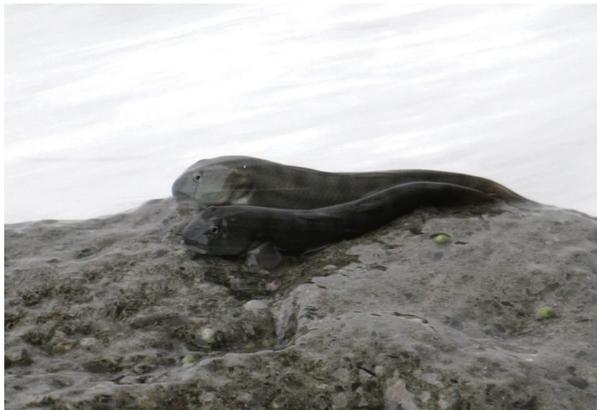
圖10、臺東間爬岩鰍通過防砂壩的情形。

經調查發現，建壩前後的生物類群組成很相似，顯示壩體建造工程對於溪流生物的類群組成而言干擾不大。這說明工程開始的時機很重要，如果工程開始的時機配合生物類群的季節性變化，對於溪流中的生物而言，工程就好像經歷一場颱風洪水一樣的干擾。而群聚的分析結果也顯示，臺東間爬岩鰍、過山蝦在防砂壩上游及下游的月別組成越來越相似，這也說明了壩體建造工程後一條暢通的生態廊道已形成，又如圖10為現場拍攝到臺東間爬岩鰍通過防砂壩的情形，特別是所設置的混凝土景觀粗糙化外模，提供了局部連接通道，使得壩體建造工程的結果對於魚蝦、溪流生物以及哺乳類動物來說影響漸微。圖11為防砂壩下游約300m處所見之生物足跡，推測為山羌。而知本溪生態豐富擁有多樣性生物種類，區內的哺乳類動物有臺灣獼猴、臺灣野豬、赤腹松鼠、棕囊貓、山羌、白鼻心、鼬獾及長鬃山羊等，其中又以臺灣獼猴為較常見。
