## 東門溪防砂壩調降對河床沖淤變化之影響

**摘要** 為穩定台灣恆春東門溪下游滯洪池庫容，本研究針對上游兩座可調式防砂壩提供操作建議。為達此目的乃採用室內渠槽試驗探討各種調降防砂壩方式，對東門溪上下游河床變化及土砂運移量之影響。試驗結果顯示，隨著二號壩溢口橫桿調降，其上游高程呈現等速下降、遷急點呈現等速上移趨勢，而下游會受到一號壩的影響產生回淤情形，其高程及遷急點變化無固定趨勢。在調降壩體初期時有較大的土砂運移量，使得壩體上下游河床坡度變化亦較大，而隨著二號壩溢口調降一半橫桿，土砂運移量及上下游河床坡度已趨近不變，達到上下游河床之平整化。逐次調降可使遷急點緩慢變化並避免土砂量一次性下移所造成之危害。

## Fluvial Bed Variation of Dongmen Creek After Cutting Down the Check Dam

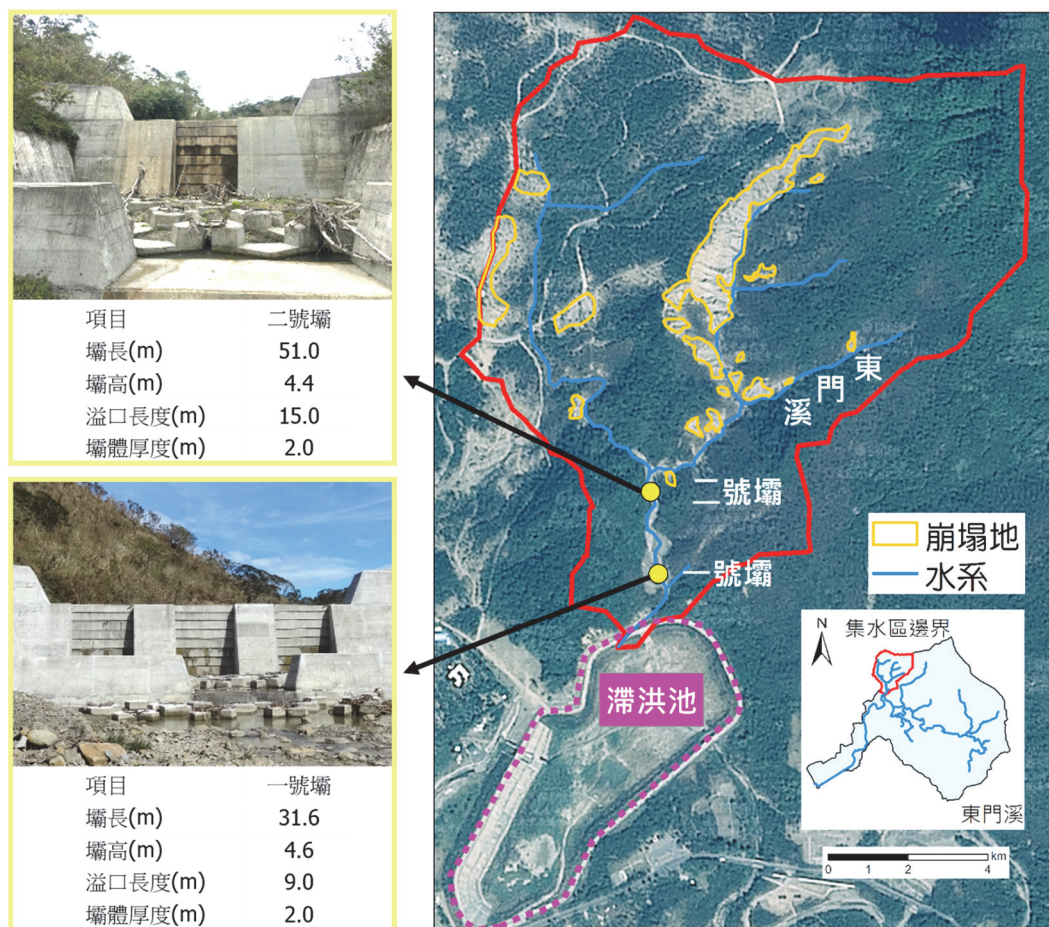
圖 1 東門溪集水區衛星影像圖 (2018 年 SPOT 衛星)

Fig 1. Satellite image of the catchment of Dongmen creek (SPOT satellite in 2018)

本研究河段為東門溪，屬於保力溪流域一支流。東門溪全長 17.6 公里，集水區面積為 68.6 公頃，平均坡度為 15.9°，為恆春地區主要區域排水 (圖 1)。東門溪發源於赤牛嶺與三台山麓間，蜿蜒於山丘峽谷再由山區流入平原區，貫穿屏東恆春平原，經射寮橋後排入保力溪，其上游屬於泥岩地質且曾多次發生崩塌事件，2015 年時崩塌面積約為 5.4 公頃，2017 年期崩塌面積縮減為 4.0 公頃。

東門溪防砂壩從上游二號壩至下游一號壩，兩壩間距長約 148 m，平均河寬 29 m，河床平均坡度 2.42° (圖 1)。二號壩有一個溢口，以八支長 4 m、寬 1 m、高 0.5 m 之預鑄橫桿所組成；一號壩有三個溢口各以八支與二號壩相同之預鑄橫桿所組成，防砂壩相關資料如圖 1 所示。

目前兩座壩皆已淤滿有清疏作業及調整壩體之需求，但本研究河段下游設有東門溪滯洪池，如圖 1 所示（紫線範圍），因此本研究考量下游滯洪池之重要性，故試驗中不調整一號壩，僅探討二號壩調降過程，對其土砂運移及上下游河床之影響，相關試驗說明如下。

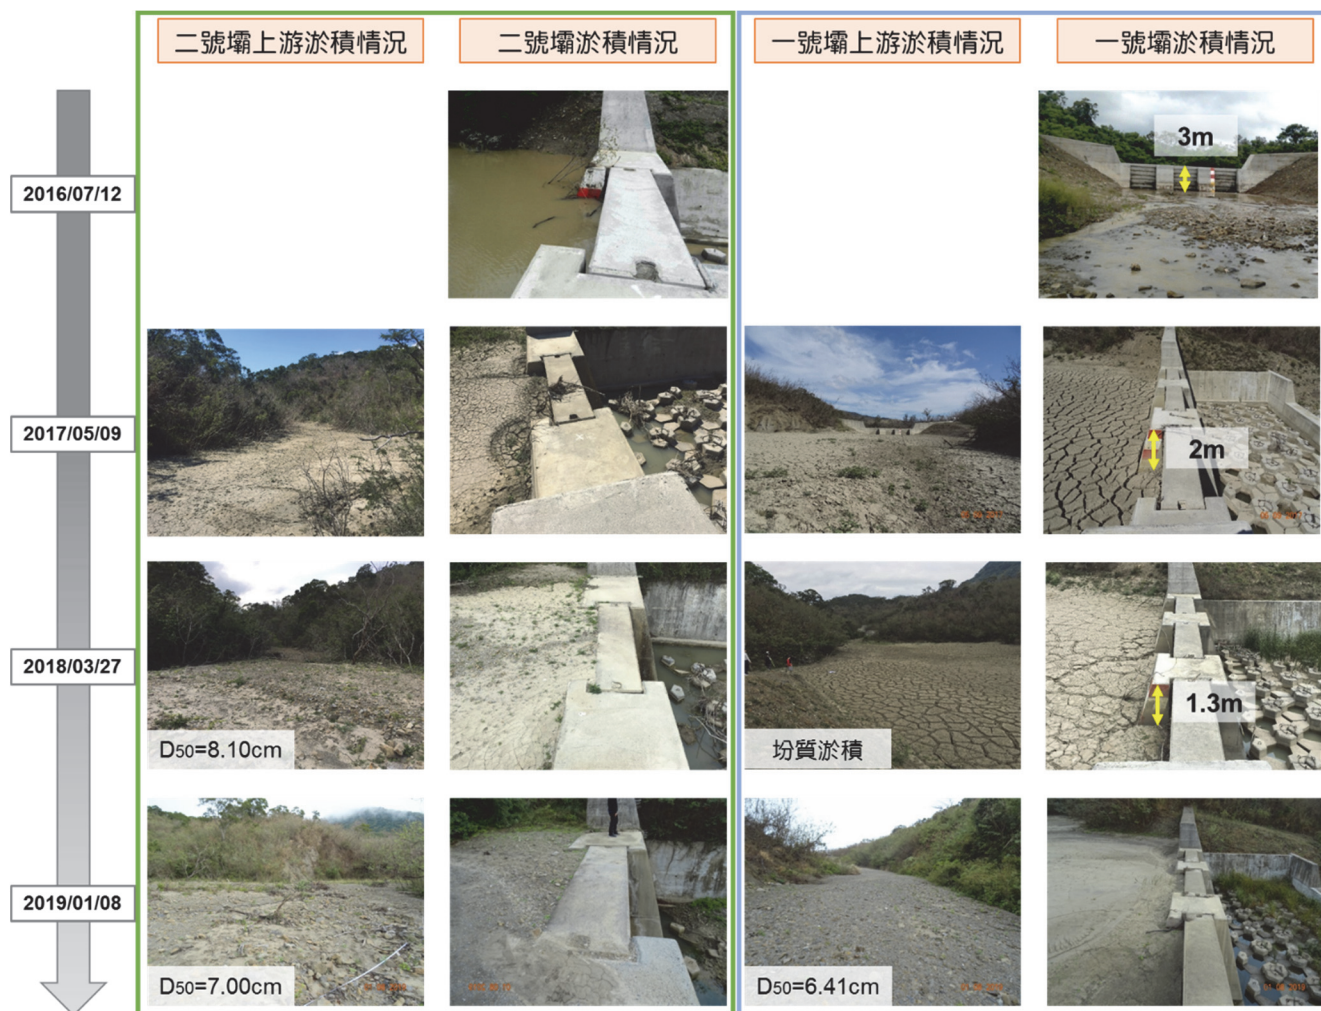
圖 2 歷年東門溪壩體上下游淤積情況

Fig.2 The deposition of the upstream and downstream of two dams at Dongmen creek over time.

本研究在東門溪防砂壩進行多次現地調查，2016 年經尼伯特及梅姬颱風侵襲後，二號壩因洪水尚未消退無法量測，一號壩庫容餘 3 m 高；2017 年 5 月時，二號壩庫容已淤滿，一號壩尚餘 2 m 高可供土砂沉積；2018 年 3 月時，一號壩可淤積庫容約剩 1.5 m；2019 年 1 月時，二號壩與一號壩庫容皆已淤滿，詳見圖 2 所示。由歷年壩體上下游淤積情況可知上游土砂來源豐富，完工後僅 1 年半 (2015/12/29 完工) 二號壩庫容就已淤滿，完工後 3 年一號壩庫容亦淤滿。

粒徑調查部分如圖 2 所示，2018 年 3 月其二號壩上游河床面之  $D_{50}$  為 8.1 cm，屬於小卵石 (small cobble) 為崩塌地土砂運移之推移質。一號壩上游為粉質型粒徑 (silt)，主要是由懸浮質落淤而成。2019 年 1 月二號壩上游河床面  $D_{50}$  由 8.1 cm 轉變為 7.0 cm，然粒徑變化不大仍為卵礫石推移質型態。一號
