# 應用 UAV 空拍及地面人力調查進行 防砂設施調查比較研究

本文除導入 UAV 應用科技技術於現場防砂結構物調查外，並說明拍攝前中後之作業流程；文中選擇大甲溪流域內 10 處地點，透過無人飛行載具並搭配人力現地調查，瞭解其所加值建立防砂設施數值地形模型，如何輔助調查人力進行無法到達之防砂設施結構功能與周圍環境現況之判斷。同時，藉以探討不同調查方式其成果差異，說明該項技術對於現場防砂結構物調查之助益；最後，指出目前 UAV 使用時機、適用條件、優勢特性與限制性及改善建議等，以強化未來該項技術之應用層面，期以擴增實務應用價值。

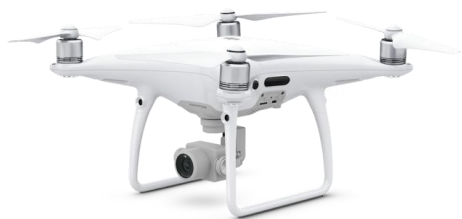
圖 6 DJI PHANTOM 4 Pro 外觀示意圖

表 1 DJI PHANTOM 4 Pro 相關設備技術參數

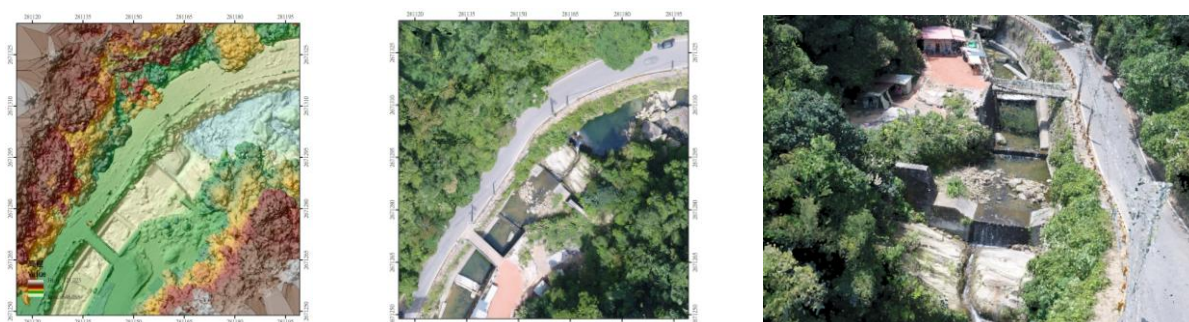
圖 12 DSM 暈渲、正射影像及三維模型圖

(a) DSM 暈渲圖 (b) 正射影像圖 (c) 三維模型  
 (以 97S-WF-2-L10-009 抽藤坑溪(中興街 33 號)災害復建工程為例)

由前述定性比對結果，首先剔除各工程中受植生全遮蔽以及部分遮蔽而無法獲得完整防砂設施資訊的部分（白毛台-03-A51-101 及馬鞍寮 D-01-A41-91，計 2 座），接著針對無受植生遮蔽影響的部分進行「不同坡地環境量測結果比對」，故僅針對無植生遮蔽之 24 座防砂設施運用 UAV 拍攝防砂設施及其周邊範圍影像（其空間解析度 GSD 優於 25cm），產製 DSM、正射影像及三維模型（如圖 12），進以量測溢洪口寬度、有效壩高、防砂設施上游溪床坡度、堆積最大材料粒徑長軸尺寸及河岸邊坡崩塌面積等資訊；然後，再將其空間維度量測成果與人力調查結果，並配合竣工圖中現場可有完整出露之尺寸（如溢洪口寬度），以進行量化比較，並彙整相關比較資料（如表 6 及表 7 所示），針對所比較之相對誤差說明與重要觀察結果，分述條列整理如下：
