## 2021 年臺東大南溪堰塞湖快速評估暨潰壩後洪水模擬分析

### 2021 Da-Nan Landslide Dam Evaluation and Subsequent Dam Failure Flood Simulation Using BigGIS and HEC-RAS 2D model in Taitung, Taiwan

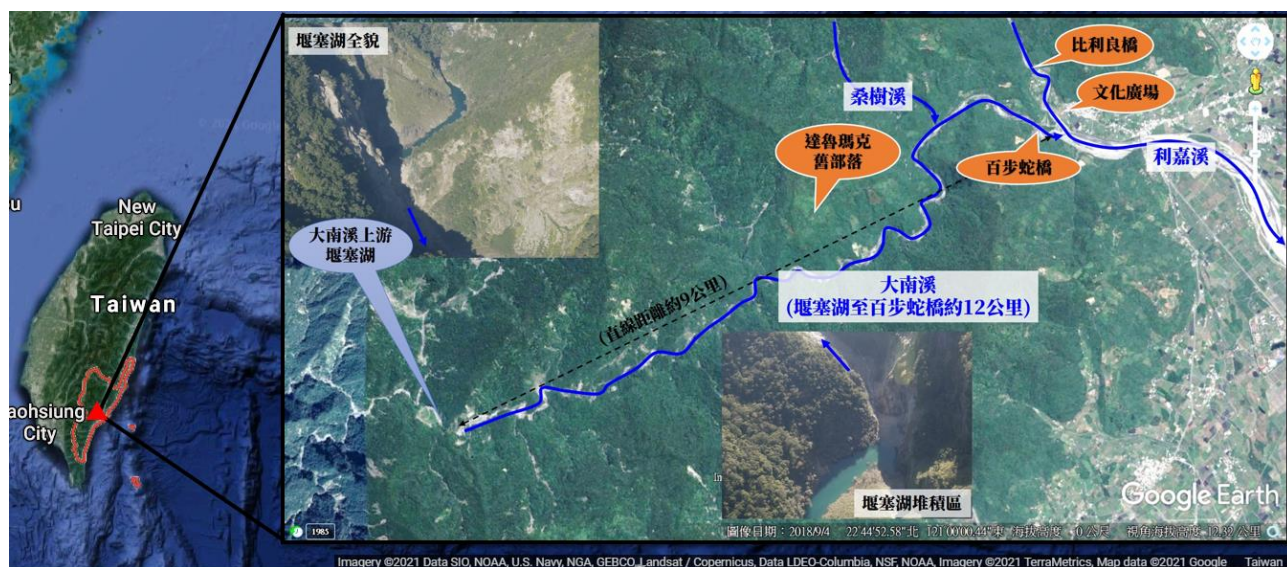
圖2 臺東卑南鄉東興村大南溪空拍影像 (拍攝時間：2021/2/9，臺東林管處)

右側邊坡土石崩塌阻塞河道，形成寬約25公尺、高20公尺、長50公尺之天然壩及蓄水量約2.5萬立方公尺之堰塞湖(如圖2)。
