# 應用H.O.S.T地圖於土石流潛勢溪流 影響範圍地形特徵判釋

陳昭岑<sup>1,2\*</sup> 陳振宇<sup>2</sup> 高百毅<sup>2</sup> 白佩鑫<sup>2</sup> 林宥伯<sup>2</sup>

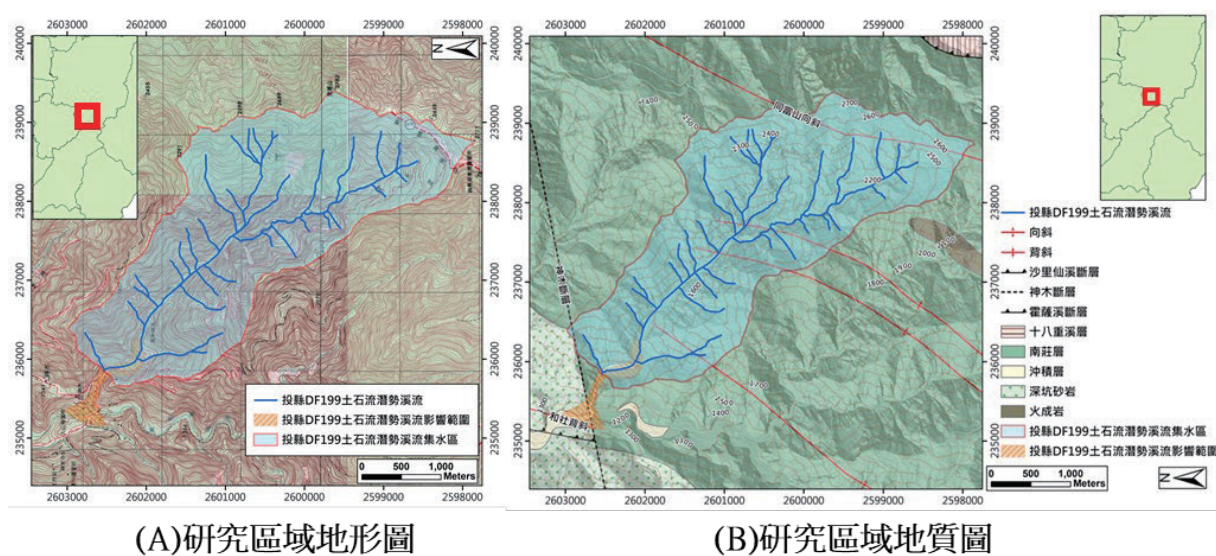
圖 1. 研究區域地形與地質位置圖

研究區域所在地層為中新世晚期之南莊層、深坑砂岩及現代沖積層（圖 1）。南莊層之岩性為白色砂岩、灰色砂岩、暗灰色頁岩與砂、頁岩薄互層為主，白色砂岩為中至粗粒厚層狀，風化後常呈黃灰色、淺黃色或紅棕色。深坑砂岩由灰至淡灰色細粒泥質或粉沙質厚層塊狀砂岩，及暗灰色頁岩組成，頁岩常與薄層砂岩構成互層。岩層層面為東北西南走向朝東傾。地質構造方面，有東北 - 西南走向之向斜及背斜軸通過，附近有沙里仙溪斷層、神木斷層及霍薩溪斷層通過，致使該地區地層多為破碎的岩層，造成邊坡土體不安定，易受風化與侵蝕作用影響而發生崩塌，為土石流潛勢溪流帶來大量的土砂料源。

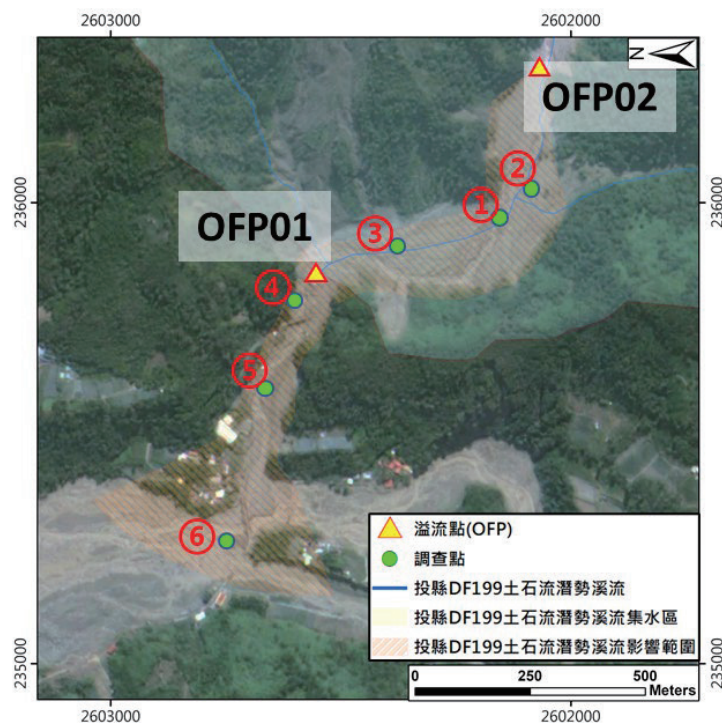
圖 3. 現地查核調查點位圖

為比對 H.O.S.T 地圖室內判釋成果，本研究針對判釋出之土石流潛勢溪流特徵位置進行野外查核，調查點為沿投縣 DF199 溢流點 2 至下游匯流口，調查點位置圖如圖 3 所示。並依現地狀況填寫「土石流潛勢溪流基本資料現地調查表」(水土保持局，2019b)，將調查表要求之位置，進行 GPS 定位、拍攝現地影像、調查河道土砂沖淤情形，且依現地地形及歷史災害判定溢流點位置與潛勢溪流現況。

現地查核方面，調查點位圖如圖 3 所示，調查點 1 為溢流點 1 與 2 之間支流之沖積扇，其土砂堆積高差約 1-2 公尺。從河道上可明顯看出至少 2 階之土石堤 (圖 9)，觀察土石堤之縱剖面發現無明顯粒徑分層且無大小規則分布之現象 (圖 10)，此與一般河川沖淤水流粒徑大小分層淤積特性不同，因此推測其為土石流堆積材料。調查點 3 位於溢流點 1 與 2 之間河道上，可見河道內大量土石材料堆積，且表面未見青苔，亦可見新舊土石流事件所堆積之土石堤，堆積礫石多為平均粒徑大於 30 公分之砂、頁岩塊 (圖 11)。在溢流點 1 處設有兩座潛壩，長約 30 公尺、高度約 2 公尺，位於前方的潛壩壩體已遭土石掩埋，只露出壩翼；而後方之潛壩壩體頂部可見遭磨蝕的痕跡 (圖 12)。溪流下游沿岸已有大量土砂

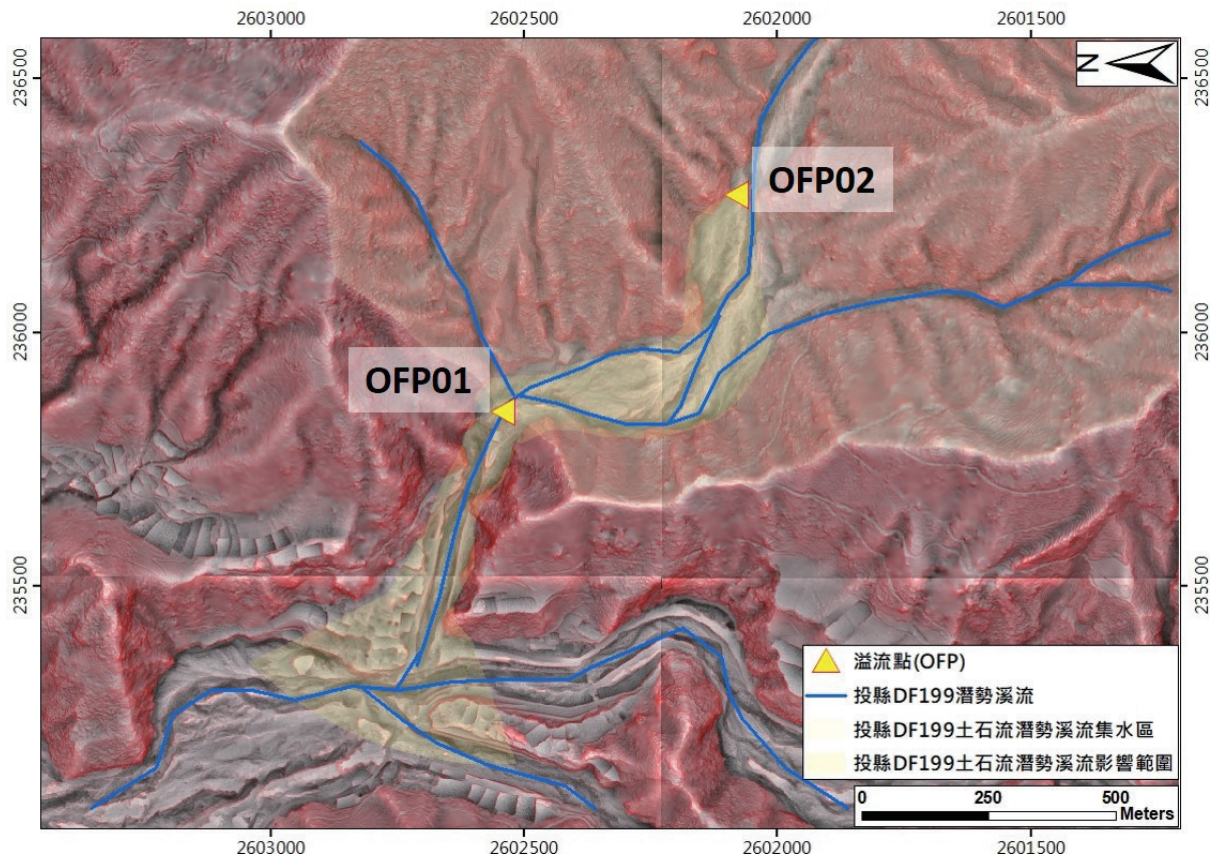
圖 4. 投縣 DF199 影響範圍全景 H.O.S.T 圖

本研究以內政部 2011 年 1m DEM 所製作之 H.O.S.T 地圖如圖 4 所示，同時為呈現溪流現況，亦以 2021 年 5 月 UAV 產製之 0.5m DSM 製作 H.O.S.T 地圖如圖 5~ 圖 8。在地形特徵方面，由圖 4 河道上可見明顯土砂堆積地形，且似不只一期的土砂堆積，若同一集水區在谷口處堆積不同時期多次堆積沖淤者，稱為複成沖積扇 (周憲德，2020)。判讀投縣 DF199 堆積區發現有 2 處複成沖積扇地形產生，一為位於溢流點 1 及溢流點 2 之間的支流所構築的沖積扇 (圖 5)，該支流具有完整的發生段、流動段及淤積段，且具有明顯溪谷地形，然其因集水區面積較小，因此所產生之沖積扇較小。另一種為位於出水溪與那瑪嘎班溪匯流口之複成沖積扇 (圖 6)，因受地形影響，土砂多堆積於匯流口右岸，且該沖積扇地形同時受和社溪及那瑪嘎班溪河道沖刷影響，由河階數量及歷史災例可知沖積扇不只一期的土砂堆積。

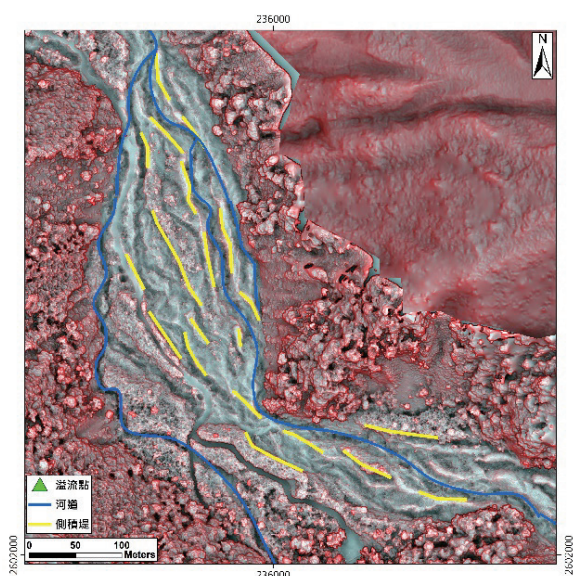
圖 7. 河道土砂堆積情形與側積堤分布

河道特徵方面，顯示仍有大量土砂淤積於河道內 (圖 7)，且有多道側積堤與多條水路痕跡存在於河道上，顯示水流會因不同時期之水流大小不同而有不同的路徑。而在溢流點 1 下游處，可明顯看出河道兩側因水流沖刷，已形成明顯之下切河道地形，且在匯流口處形成交叉點 (圖 8)。
