行政院農業委員會農田水利署彰化管理處

西溝支線(田尾段第2期)改善工程

優良農業建設獎
農田水利類實地評選簡報

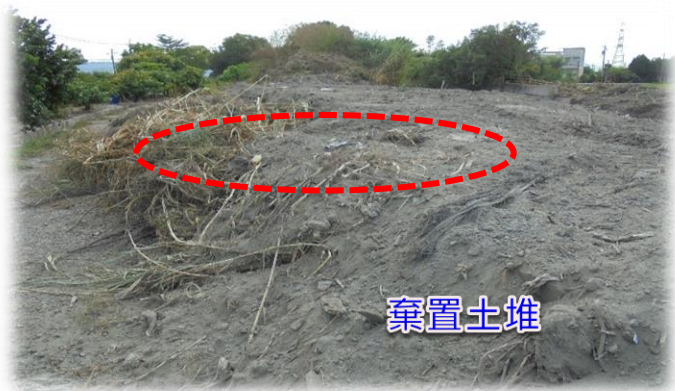
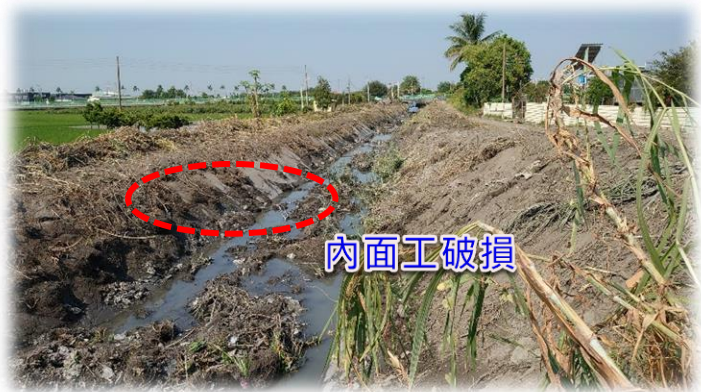
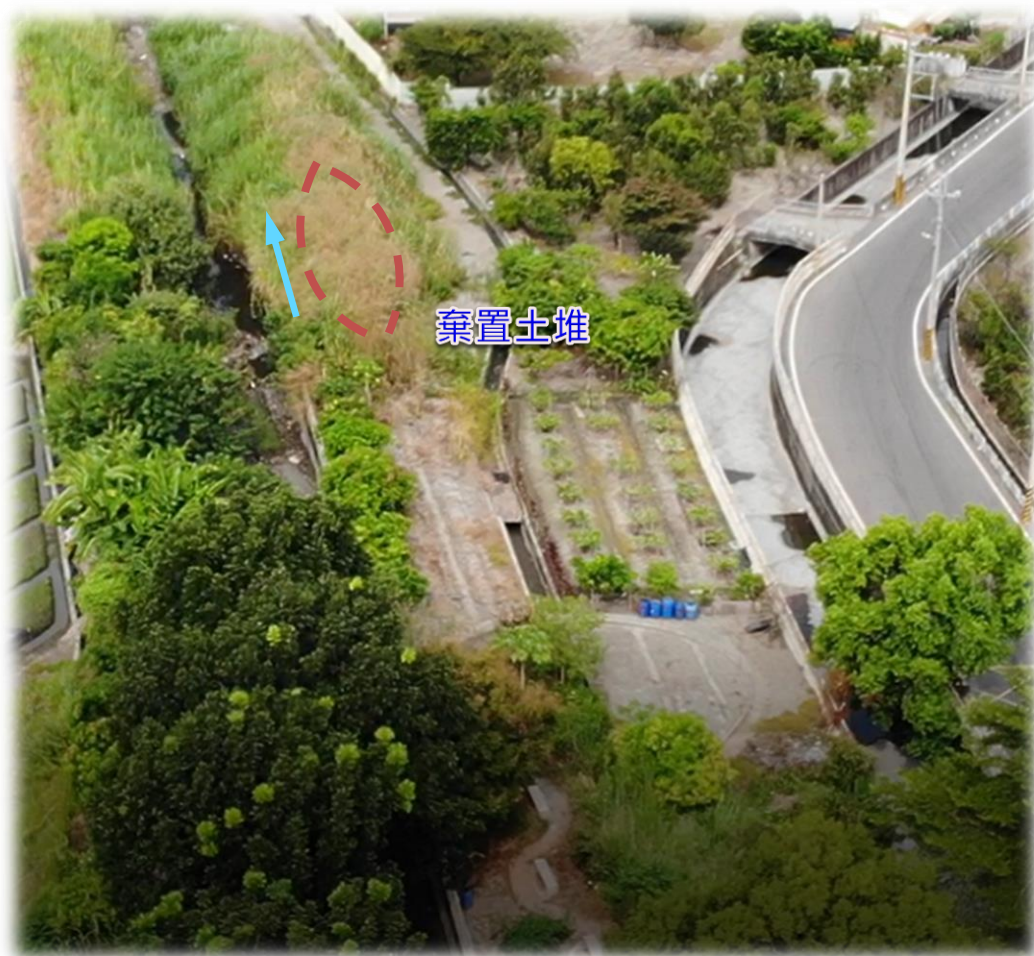
- ✓ 活化水利地，棄土變社區公園
- ✓ 內面工渠道，護岸多有破損

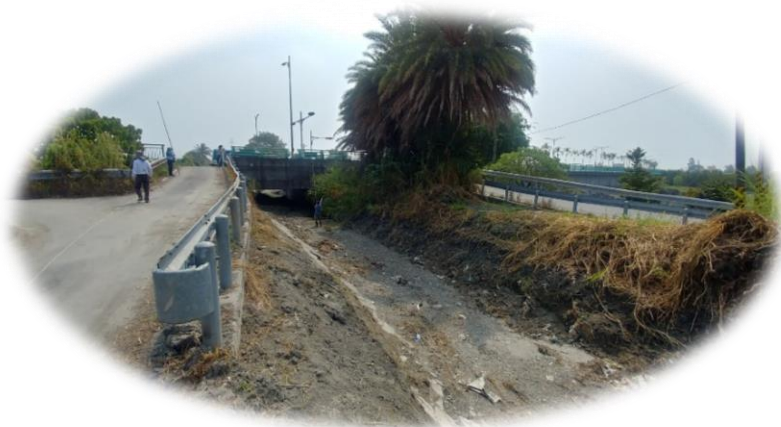
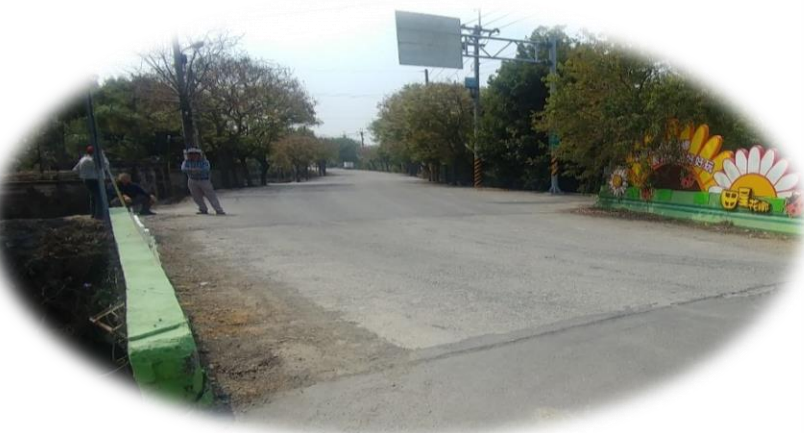
- ✓ 渠道斷面不足需拆除改善
- ✓ 西溝一號橋道路銜接段修整

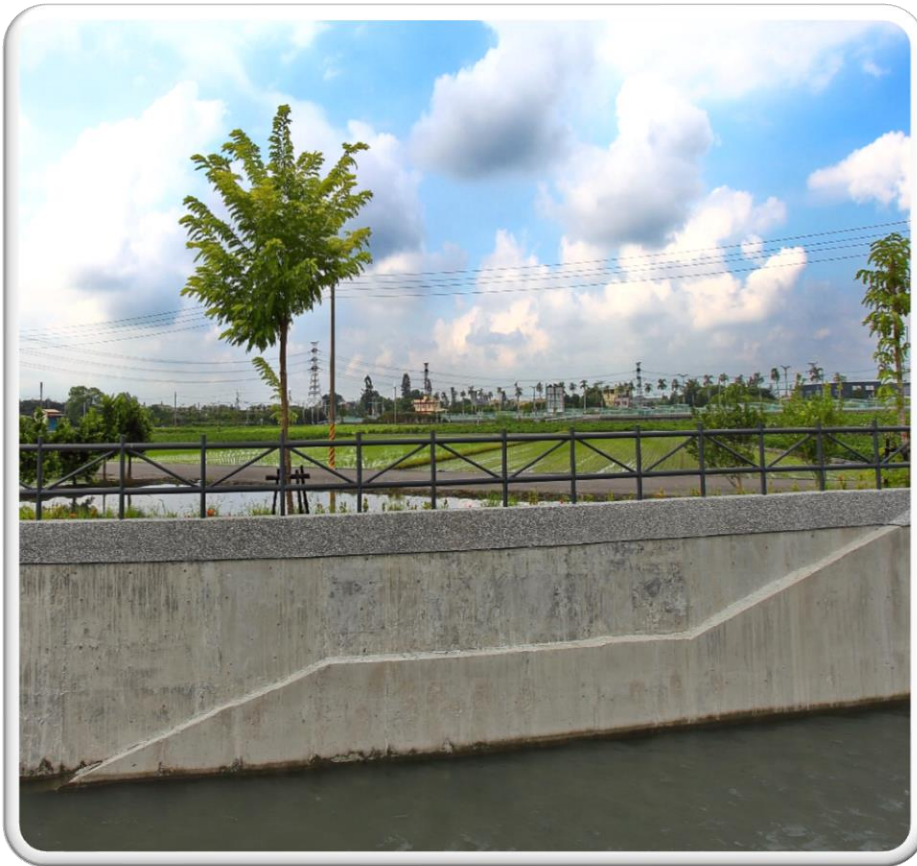
➔ 設置生態爬梯營造生態環境

- 渠道流速快設置生態爬梯，方便水中生物停留通行環境。

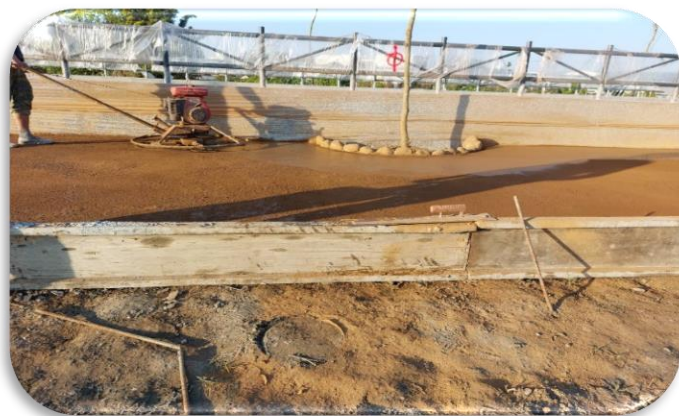
壓花地坪施工斷面：

- 本工程步道採壓花地坪設計每6公尺設置伸縮縫1處。

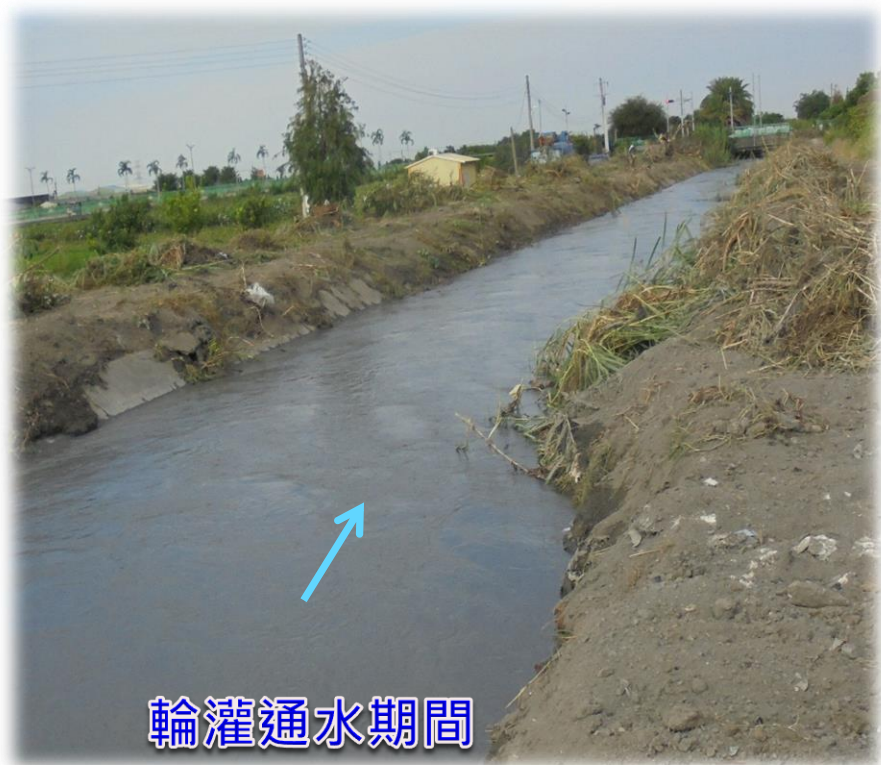
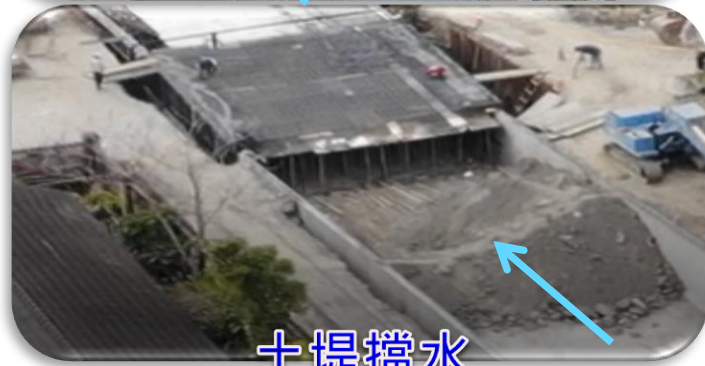
→ 主渠道需通水期施工、輪灌期維持灌溉需求

- 西溝支線施工期間僅182日，自開工日即通水日無法施工而工程展延7日
經用水協調會議供水4日停水6日，為配合111年第1期稻作春耕，經施工
規畫得宜，並加派工班，於通水前完成主結構體。

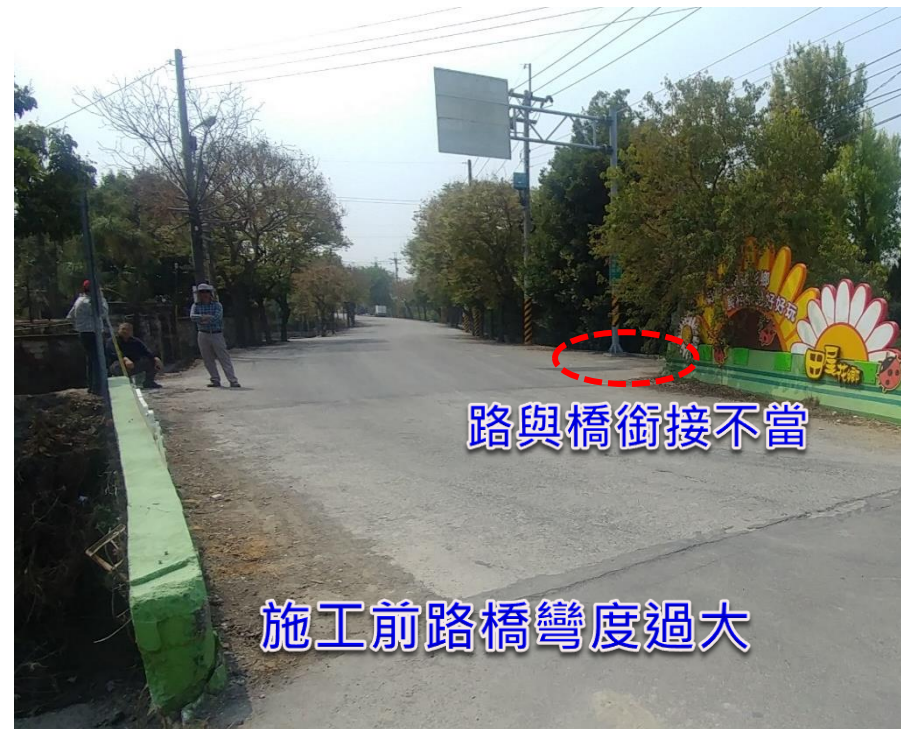
➔ 車道橋介面整合、維修引道改善

- 因西溝號橋與道路兩側落差達35公分，需加長兩側引道長度，以利行車安全。

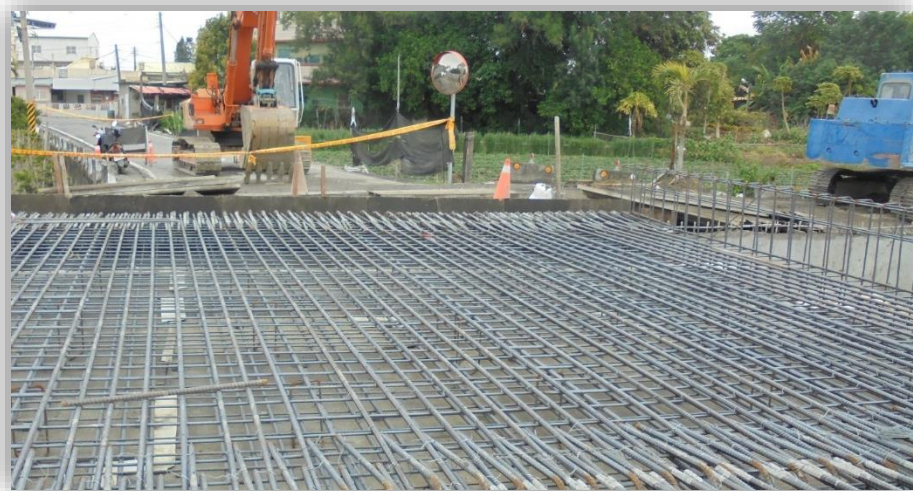
→ 車道橋施工

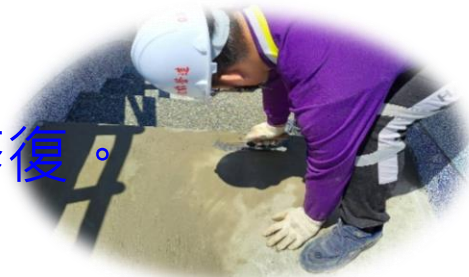
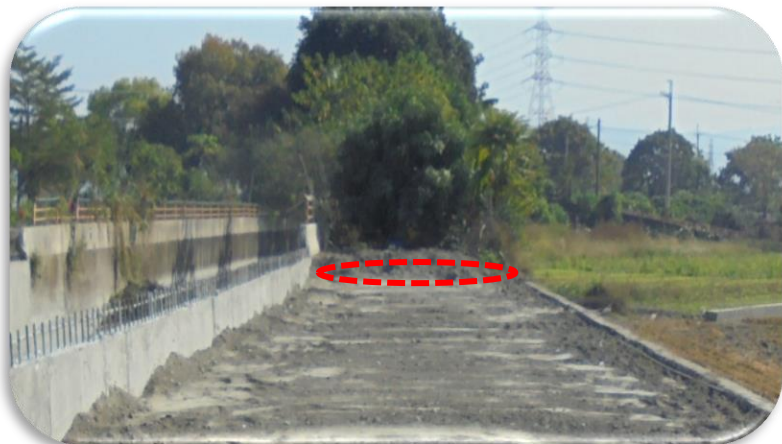
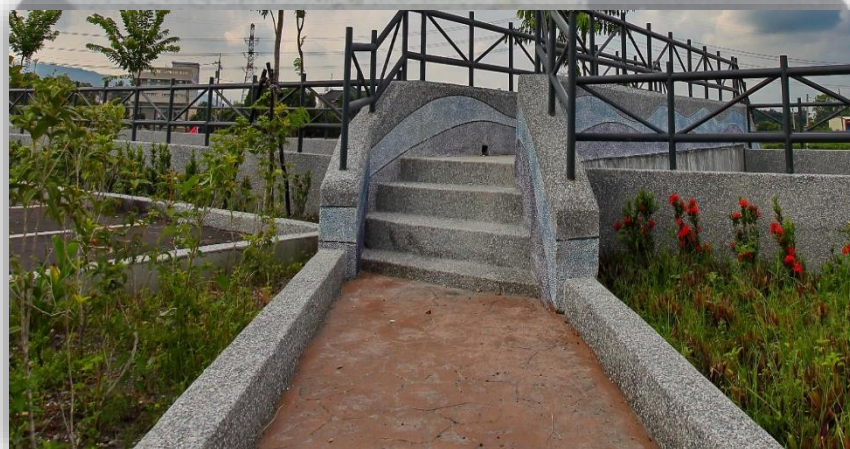
→ 0+095施工起點新舊界面整合

- 施工起點漸變段護欄型式及地面高低落差整合。
- 橋面細微裂縫修復。

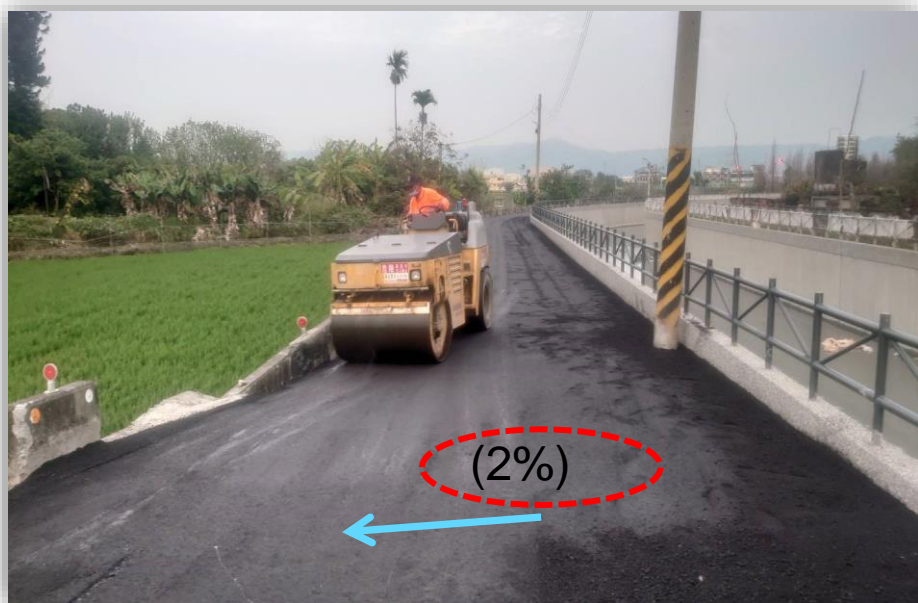
施工現況

- 瀝青混凝土鋪設需配合相臨道路路面高及設計洩水坡度(2%)施工。
