**111年優良農業建設工程獎實地評審**

# 后橋 湖

上游野溪整治工程

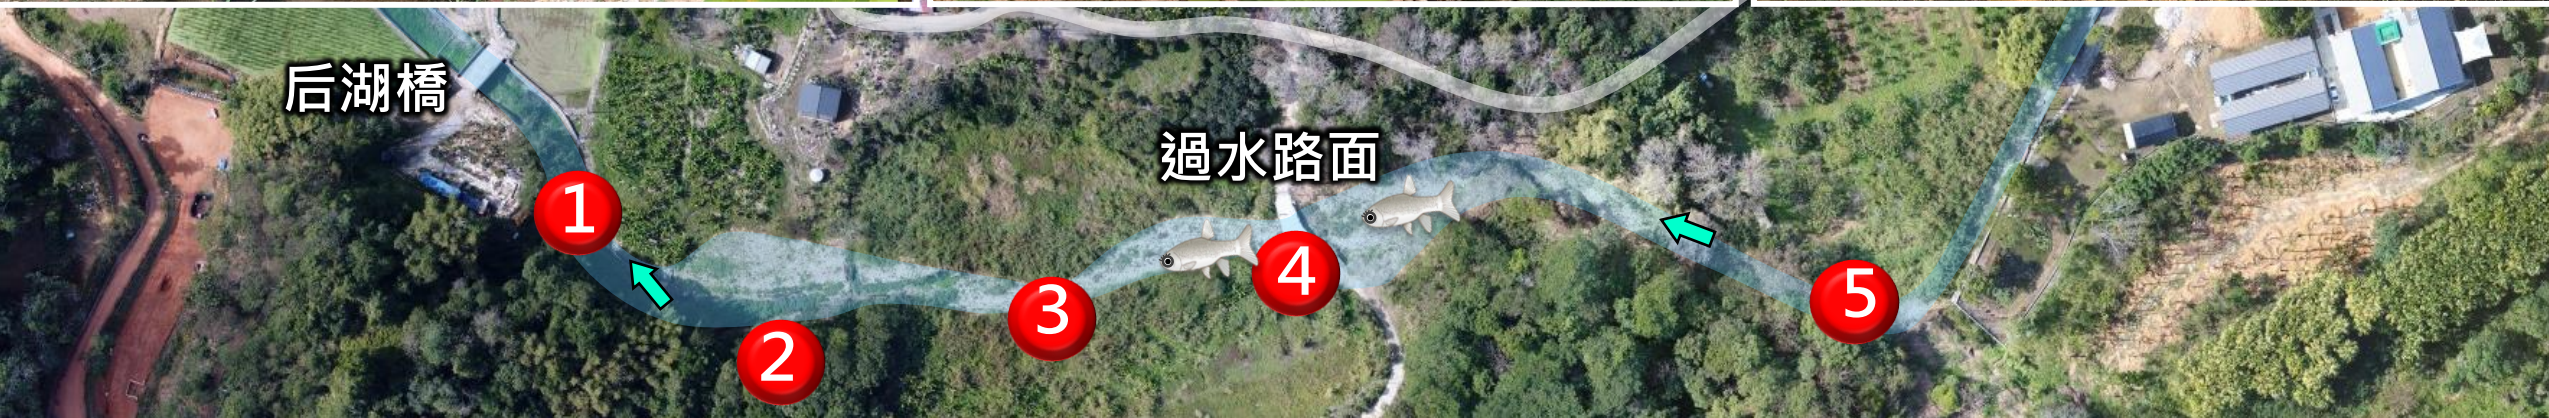
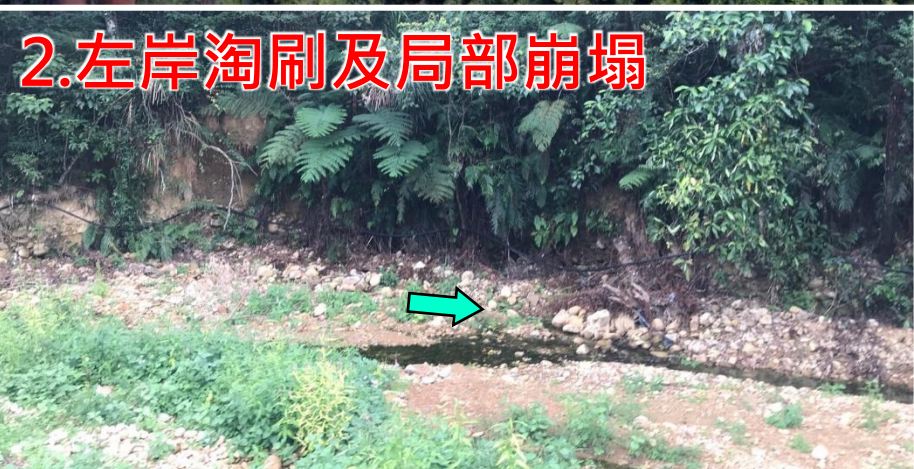
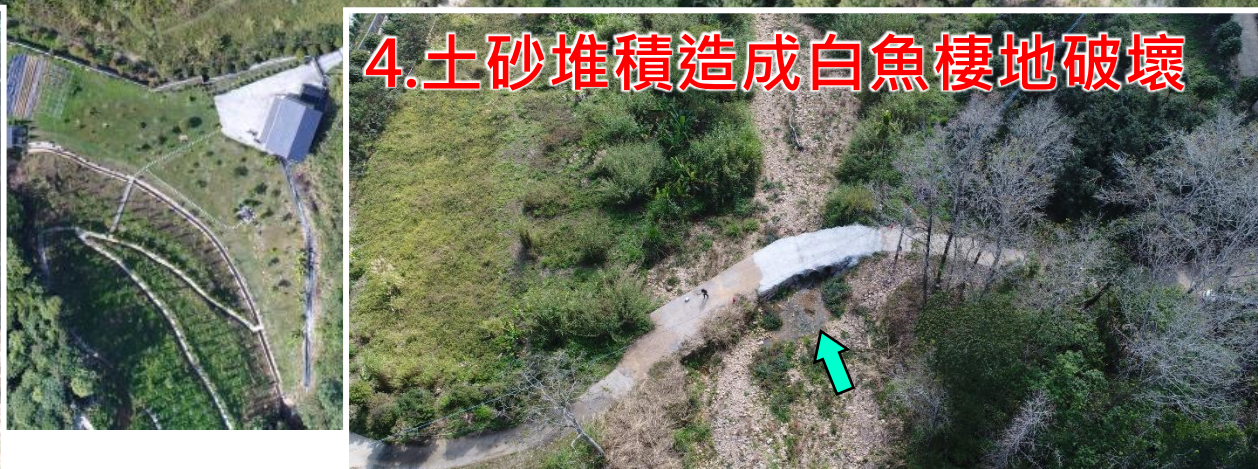
# 災因分析

1. 下游溪床淘刷

3. 兩岸農地持續流失

5. 上游兩岸淘刷土砂下移

2. 左岸淘刷及局部崩塌

4. 土砂堆積造成白魚棲地破壞

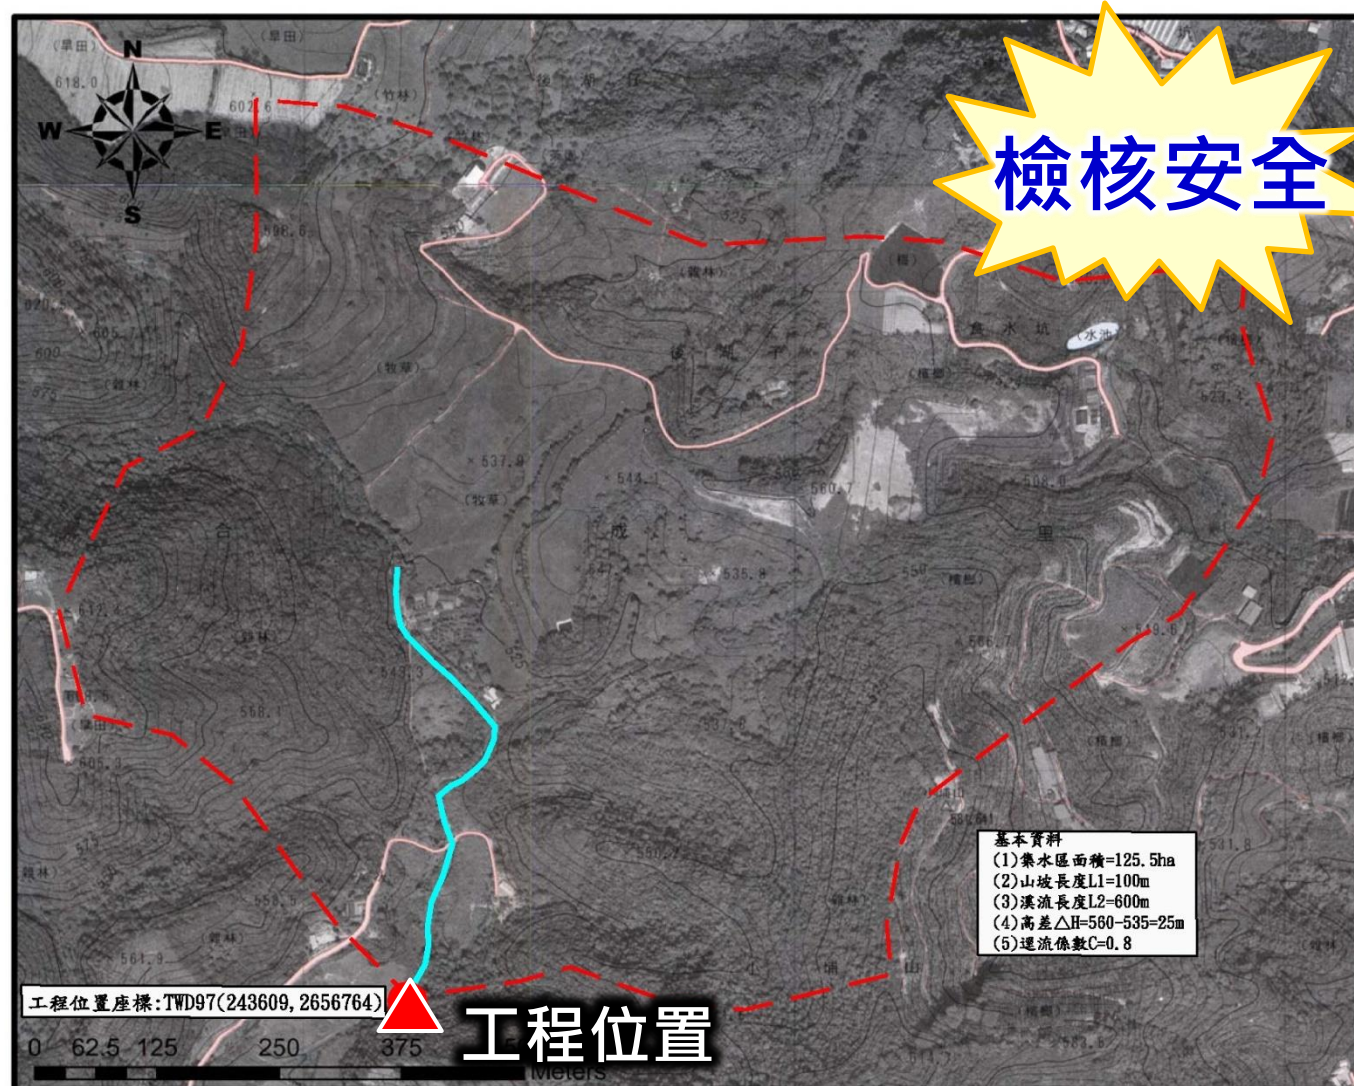
# 1. 特性分析(2/7) – 洪峰流量

集水區面積	125.5公頃
山坡長度	100公尺
溪流長度	600公尺
高差	25公尺
逕流係數	0.8
設計排洪量(含砂水流)	56.02cms
計畫洪水量(50年頻率)	52.02cms

排水斷面示意圖如下：

設計排洪量56.02cms > 計畫洪水量52.02cms

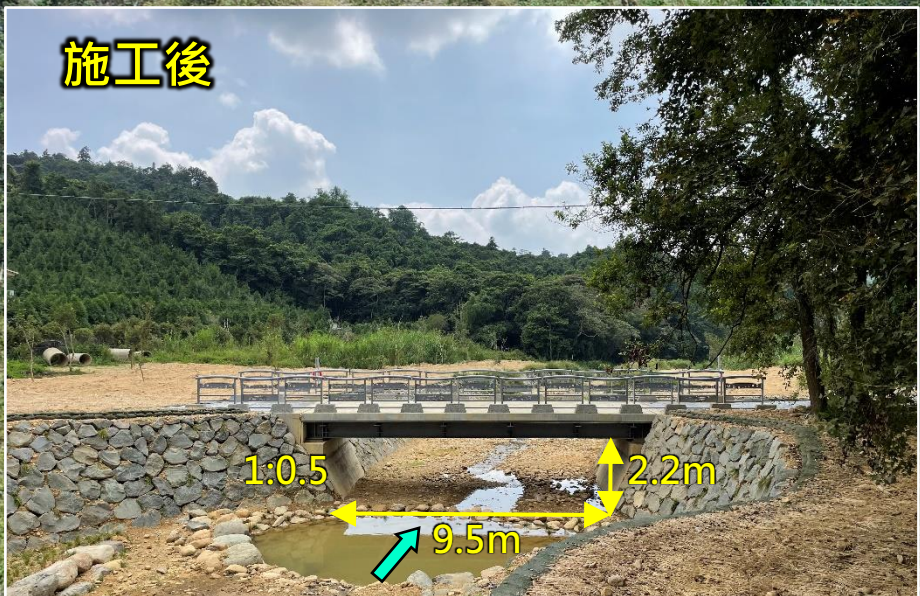
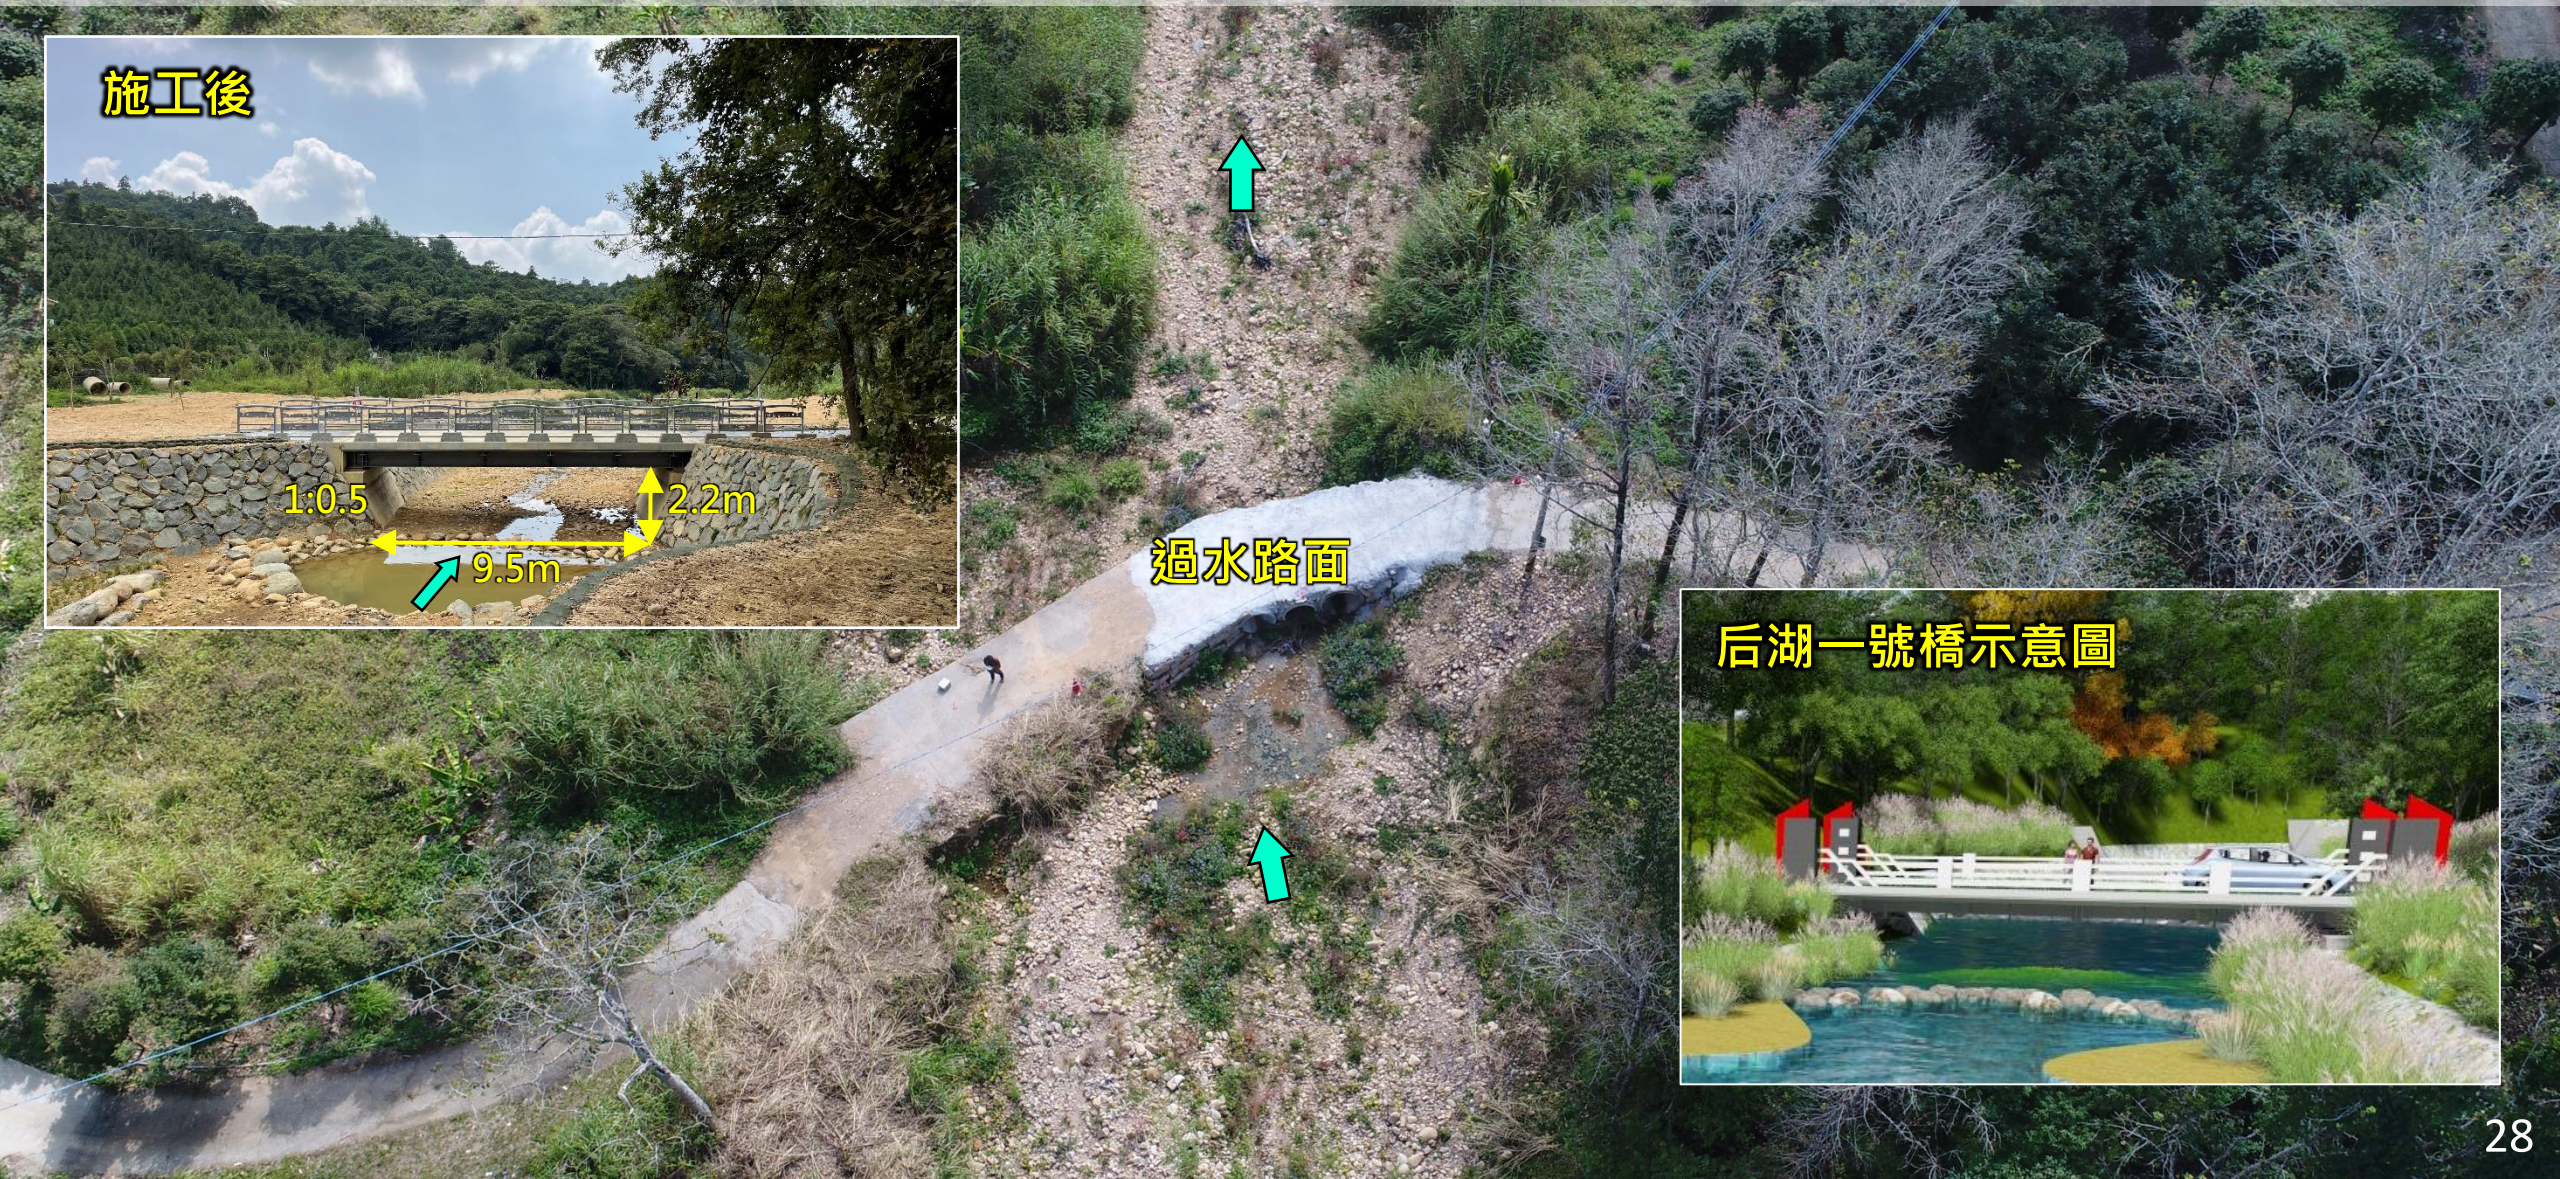
## 2. 工程設計(4/11) – 通洪、通行安全

■ 過水路面改設鋼橋(后湖一號橋)，放大通洪斷面、維護居民通行安全

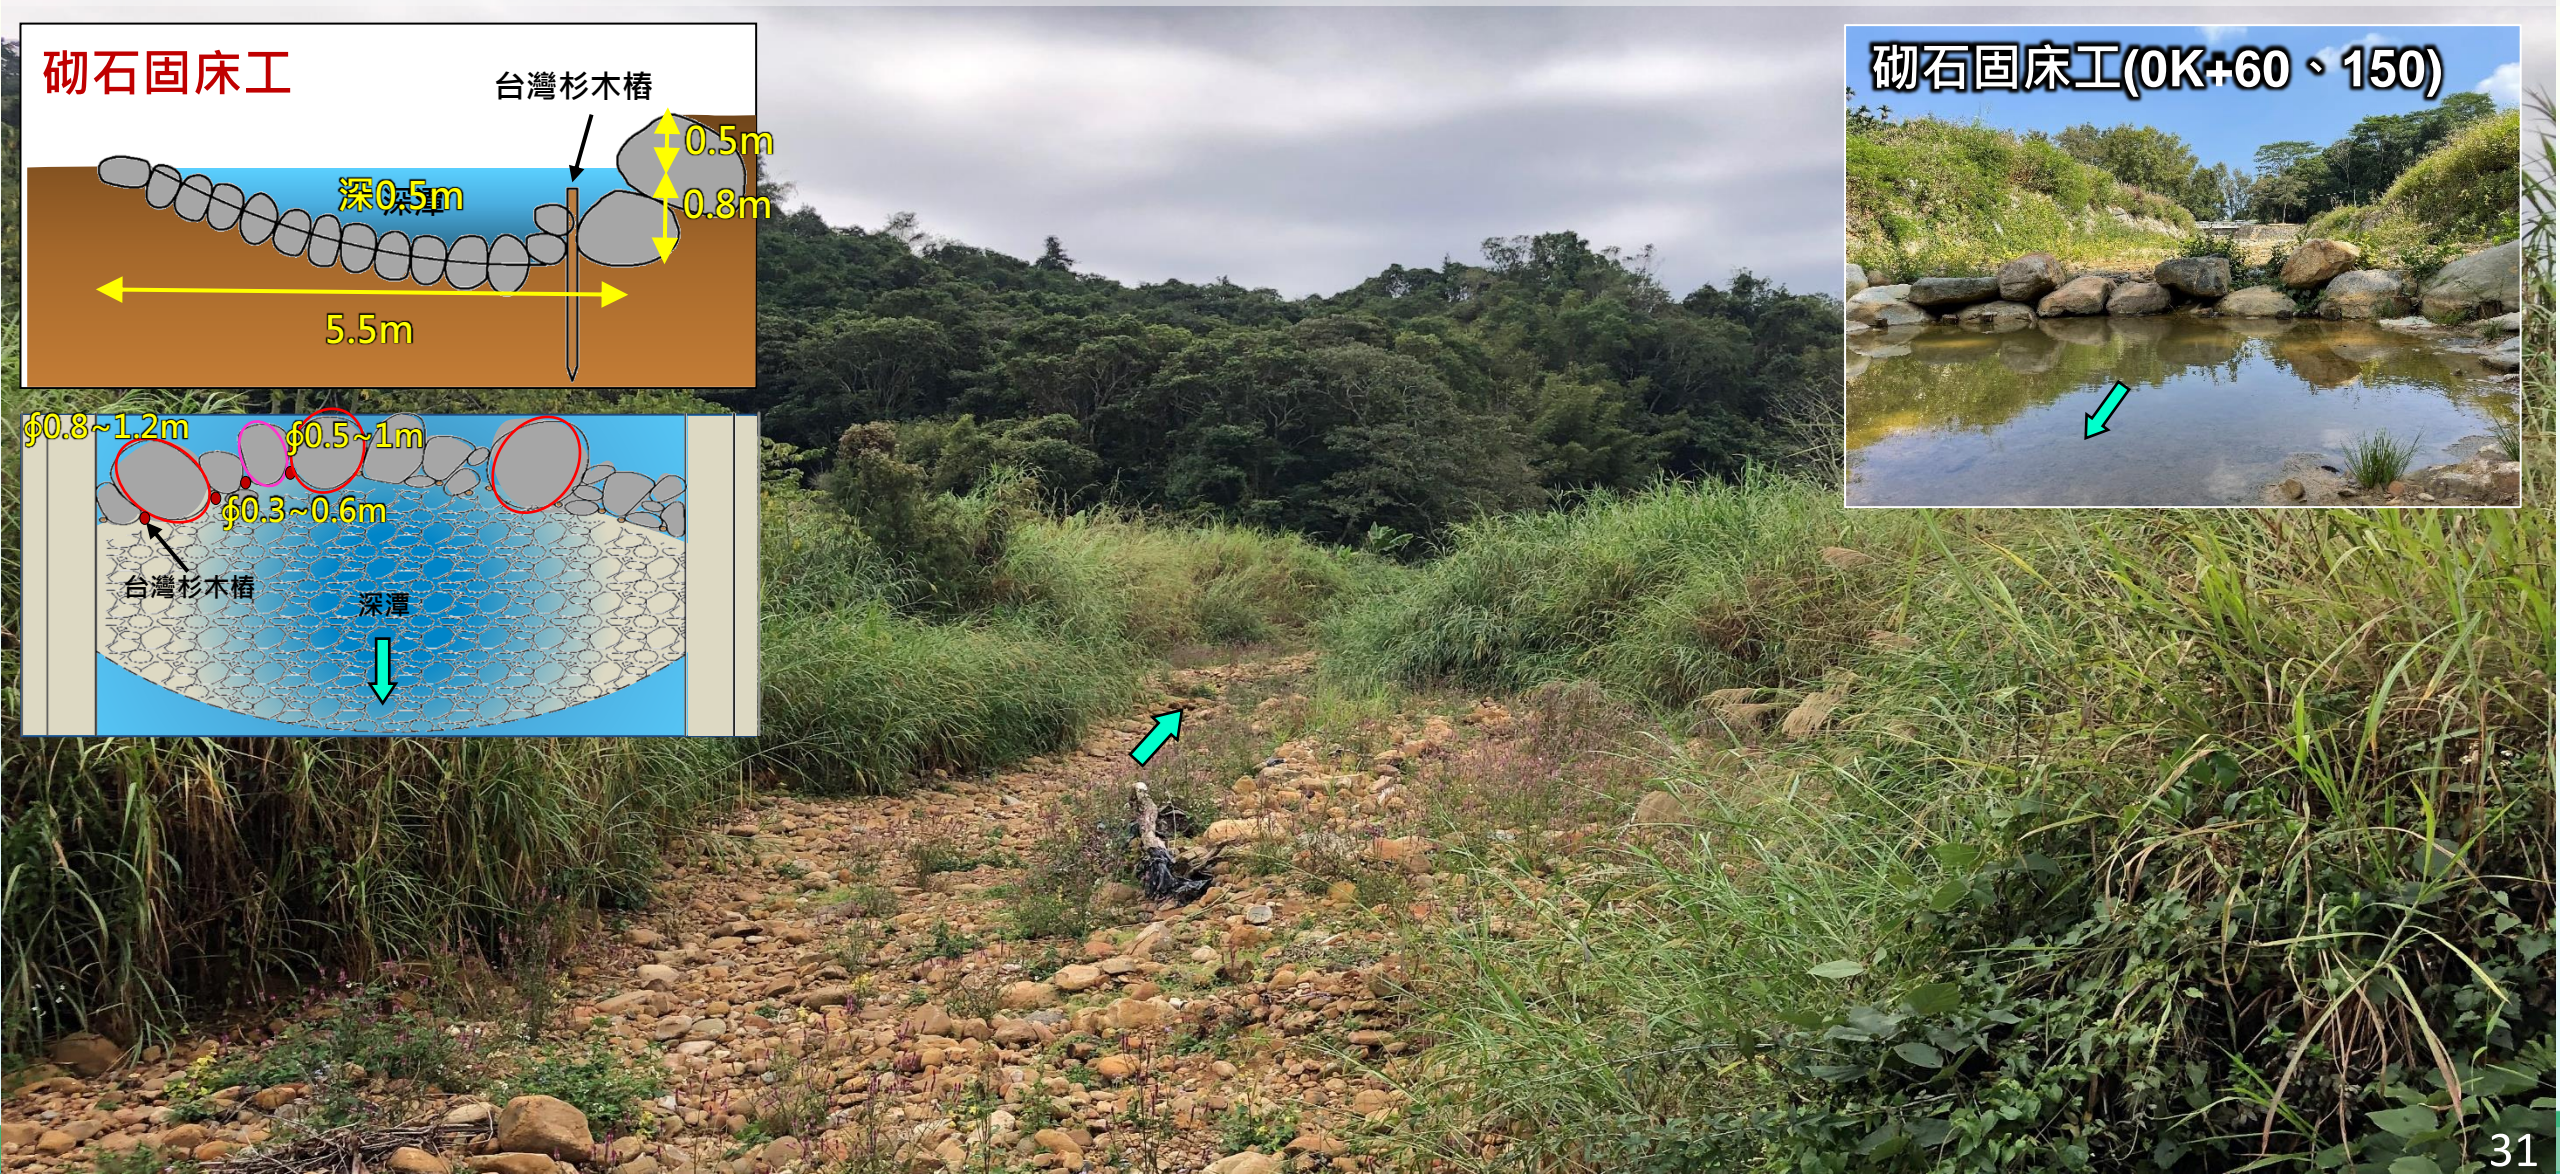
## ■ 砌石固床工 – 以天然塊石、木樁，形成潭區棲地

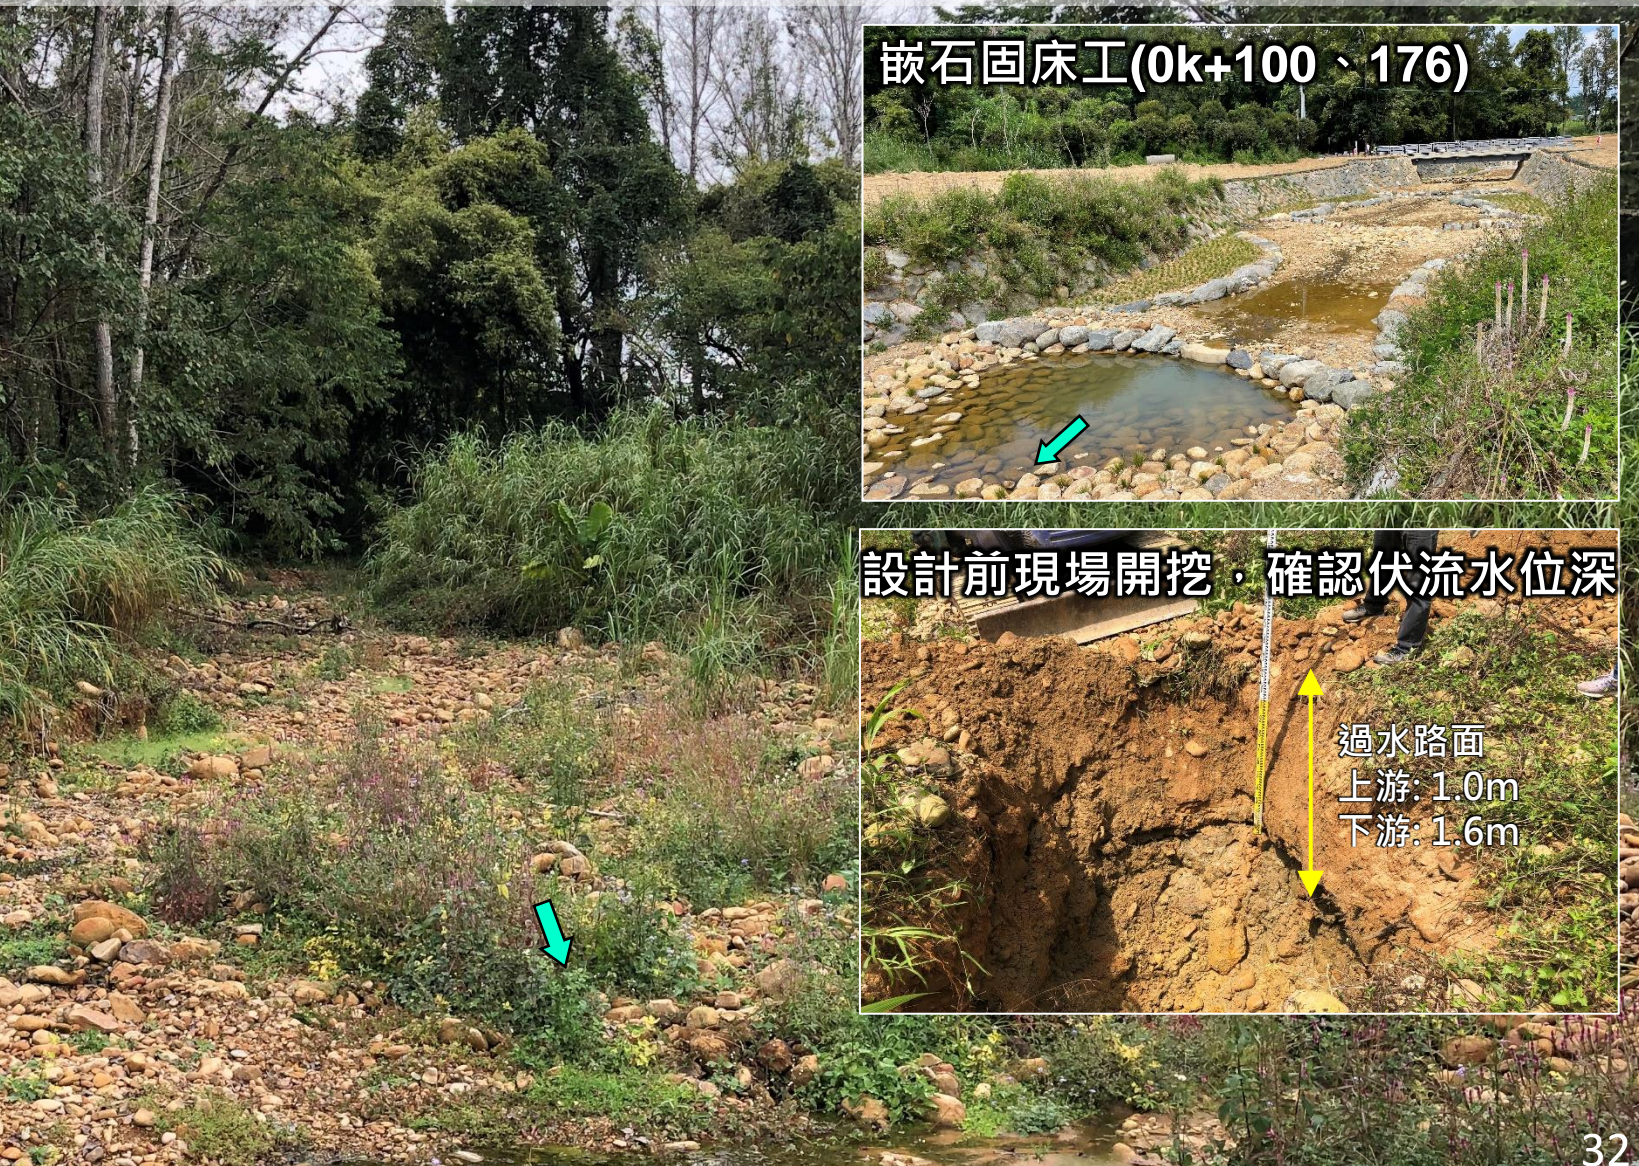
## ■ 嵌石固床工 – 基礎加深，攔截伏流水，增加溪床水源，形成潭區棲地

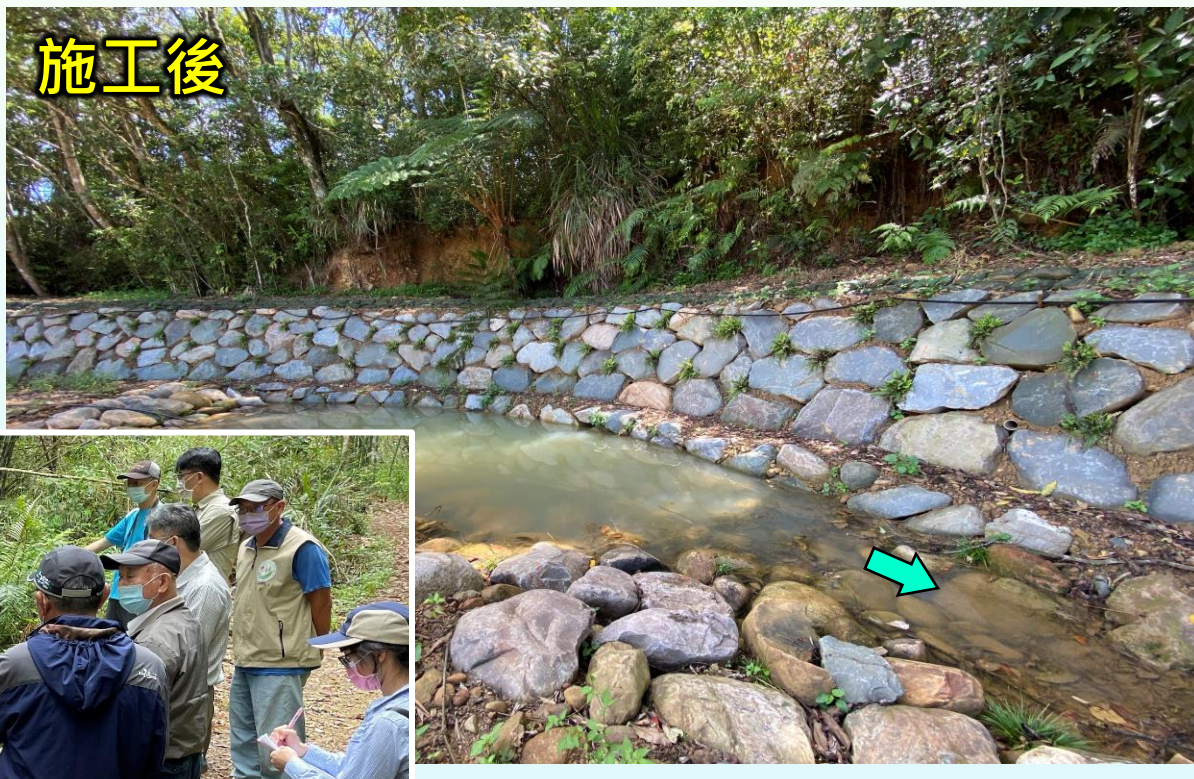
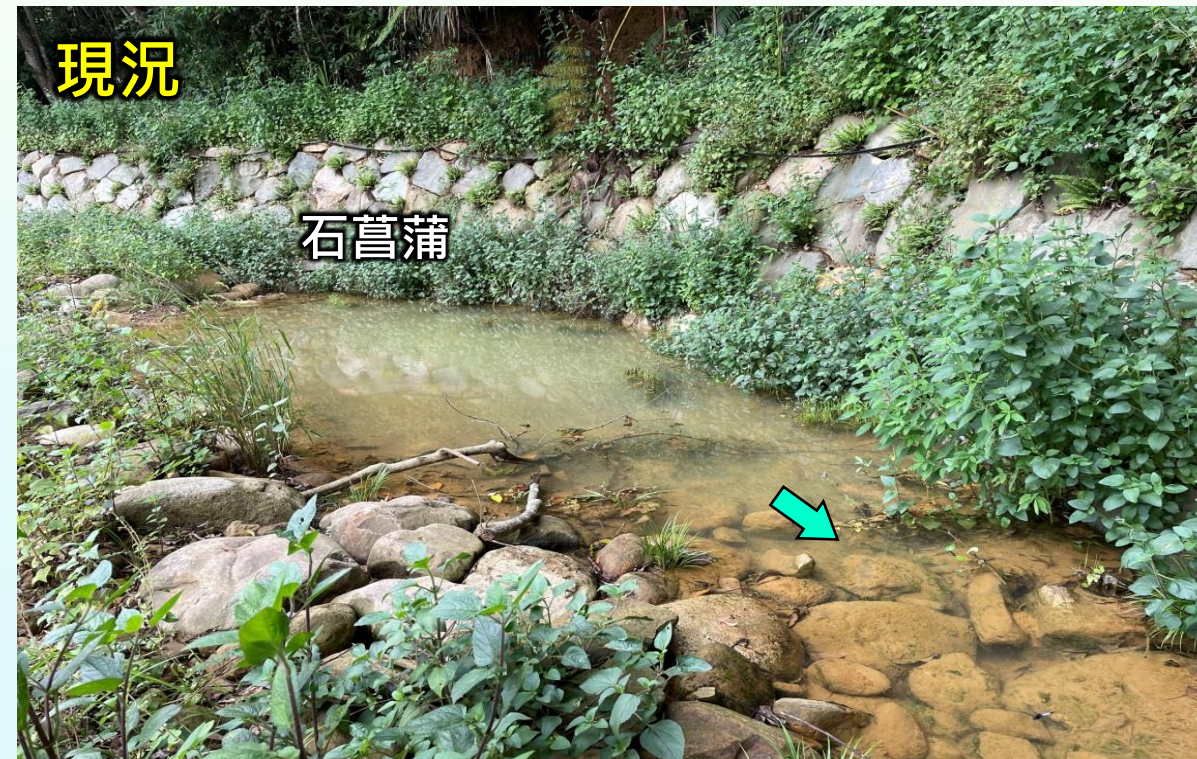
## 2. 工程設計(10/11) – 保護湧泉水源

- 在地湧泉專家**陳新豪老師**(南投縣友善石虎促進會理事)，協助台牛坑溪湧泉點位調查與確認(共9處，本河段3處，2處為離岸)，本工程以**乾砌石保護湧泉**珍貴水資源，補充溪流水源。

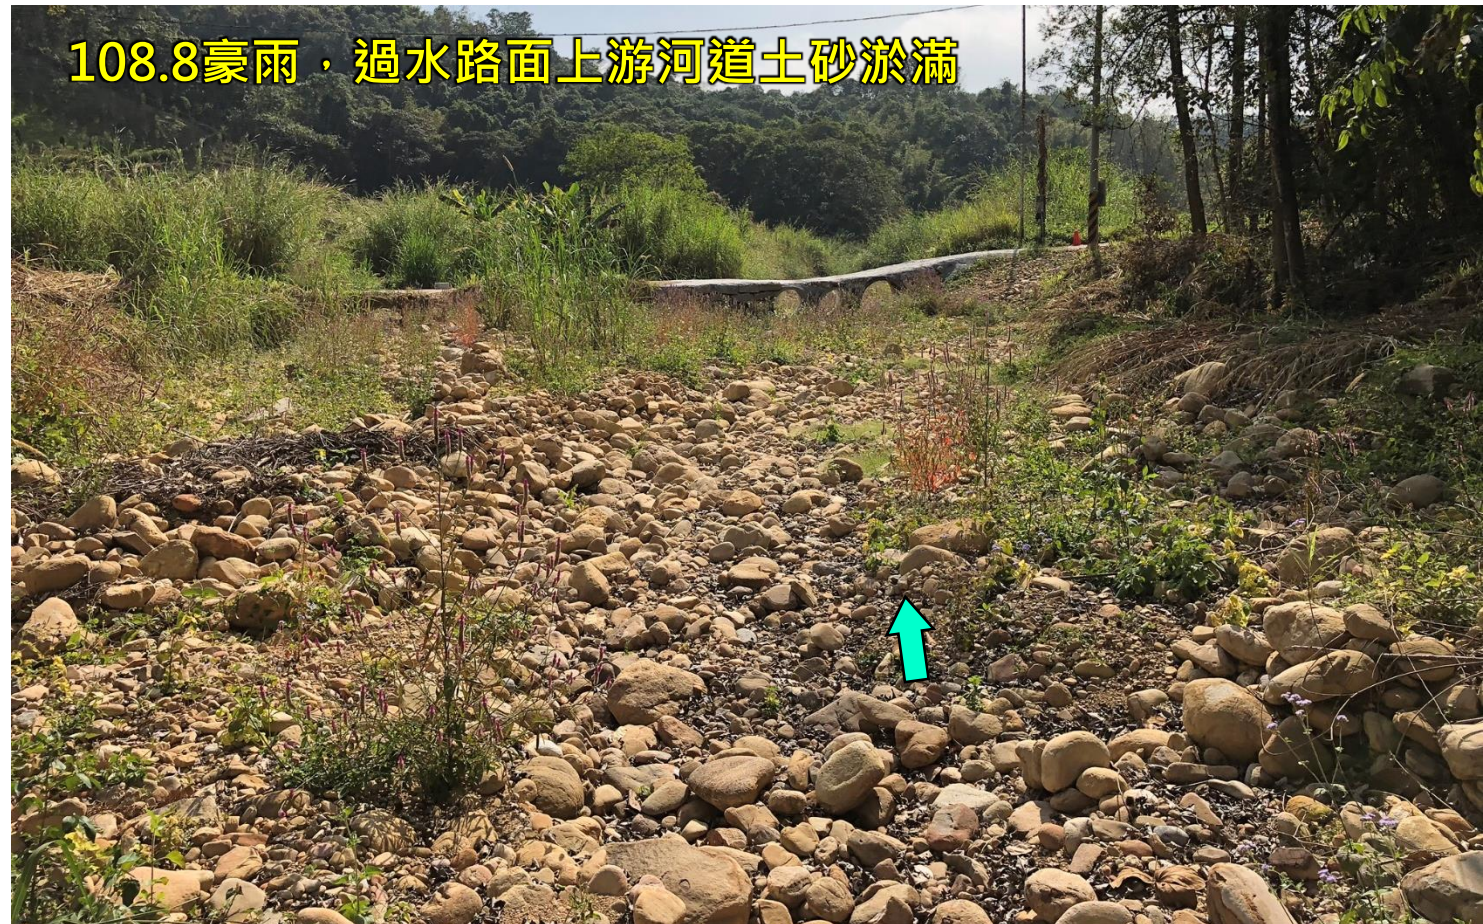
108.8豪雨，過水路面上游河道土砂淤滿

- 集水區歷年無崩塌地、土石流災害，土砂來源主要為溪岸、溪床淘刷下移土石
- 依108.8豪雨土砂下移後地形測量結果，土石下移量約**500m<sup>3</sup>**
- 規劃囚砂區容量**1200m<sup>3</sup>**，配合緊急開口契約，由左岸清淤便道可達永續維管目標

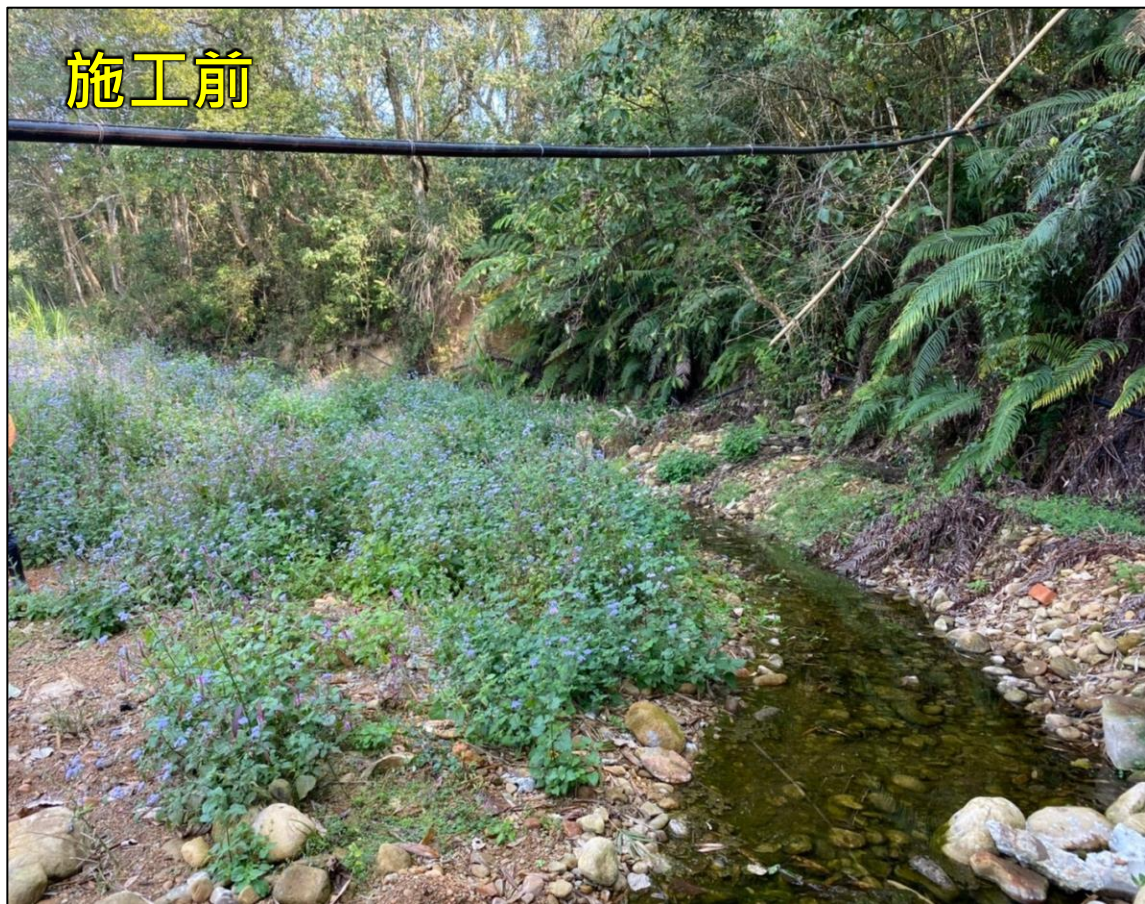
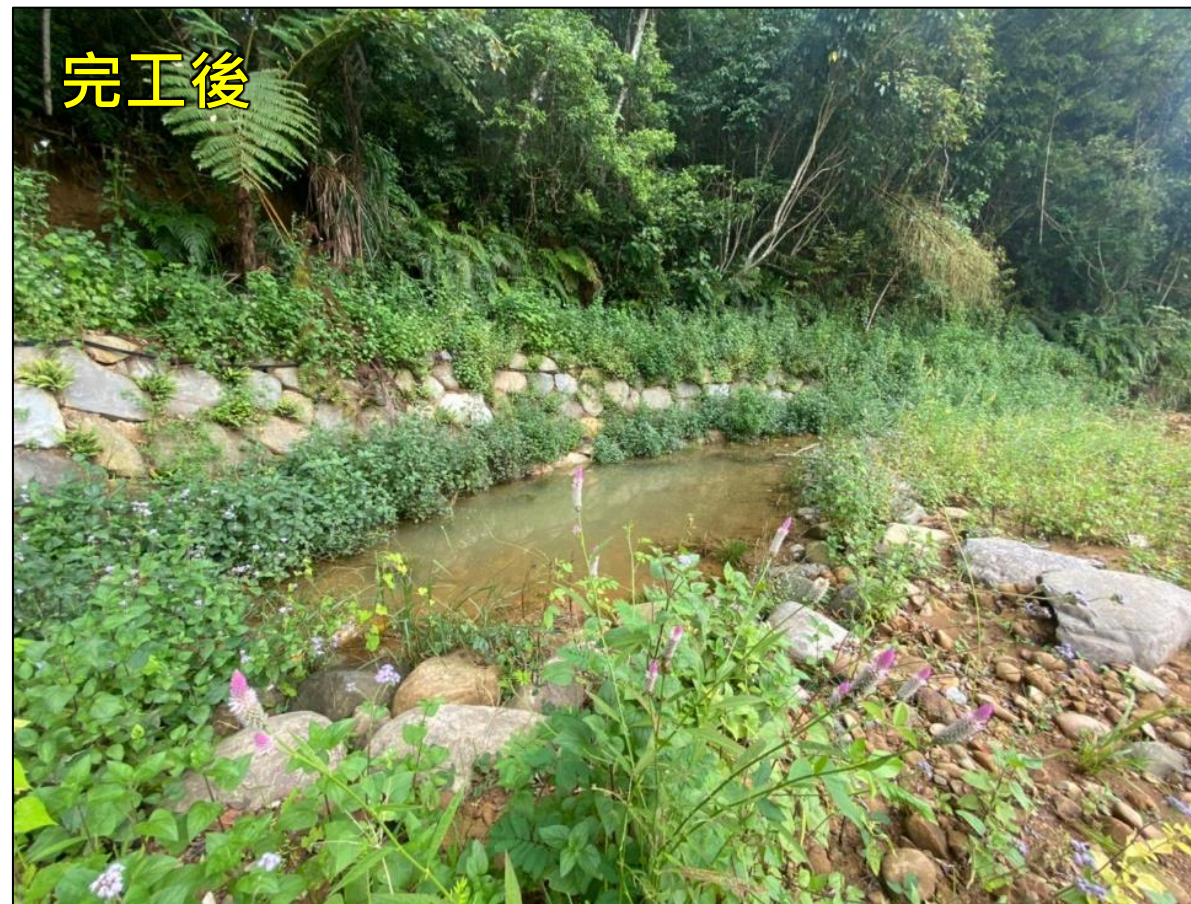
湧泉處蓄水池

- 既有溪床湧泉保護，以砌石營造深潭(1.2m)，保護珍貴水源、擴大水域面積，周圍種植石菖蒲水生植物，為白魚提供多孔隙環境、多樣性水域空間，提供汛期避難、旱季生存空間。

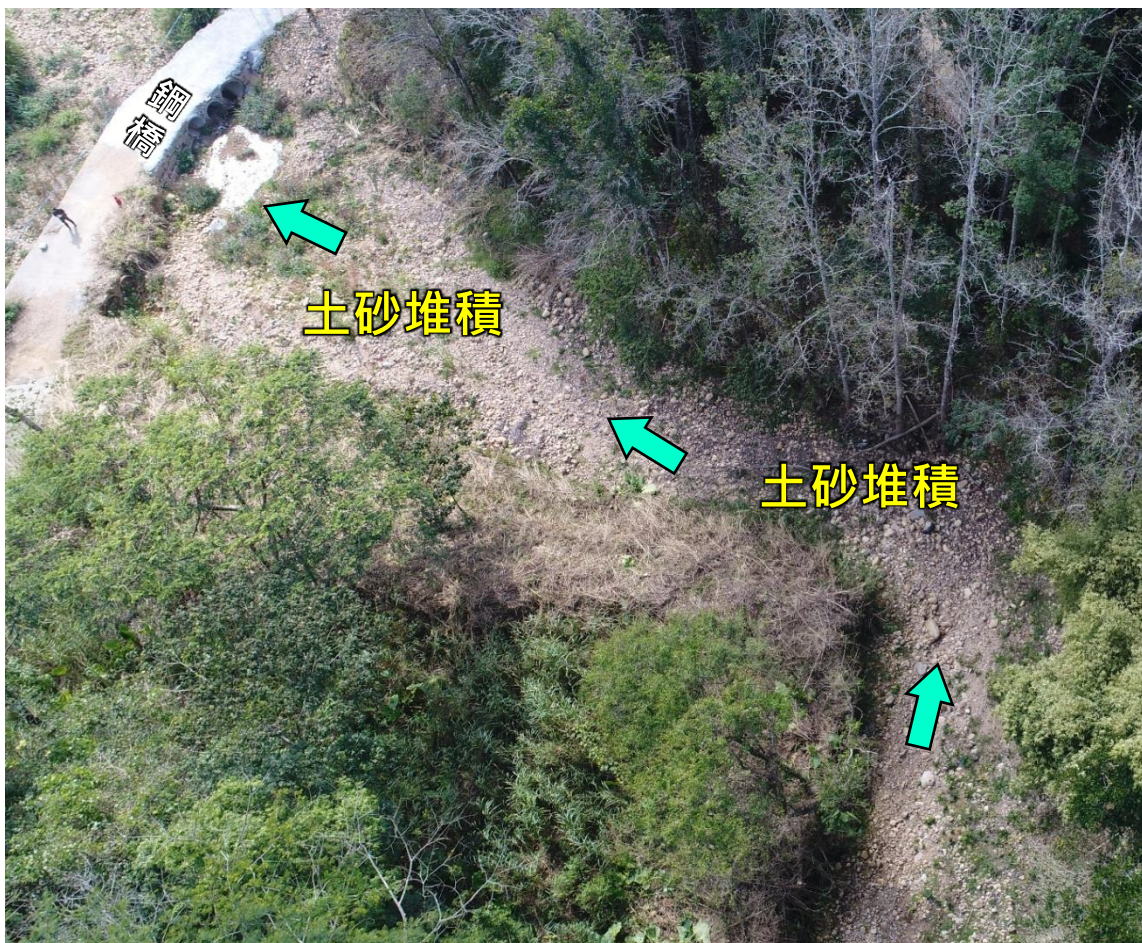
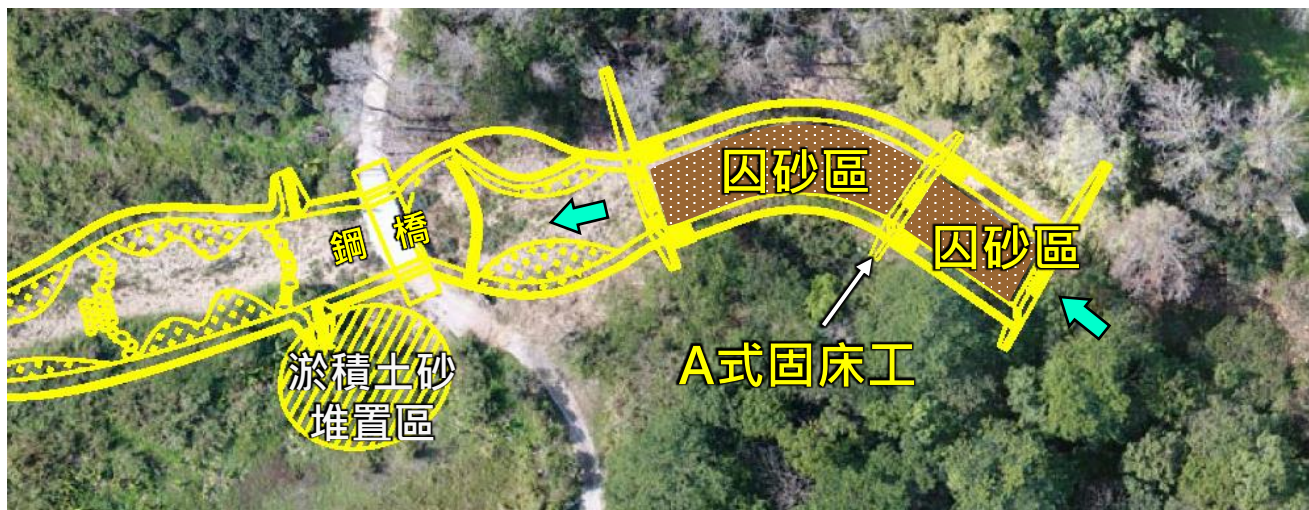
# 1. 上游土砂有效控制

- 恢復野溪自然生命力，保護台牛坑溪僅存白魚棲地200m
- 抑制土砂下移量約1,200m<sup>3</sup>，維護下游灌溉農地20ha，保護土地2.5ha、道路300m、橋梁1座

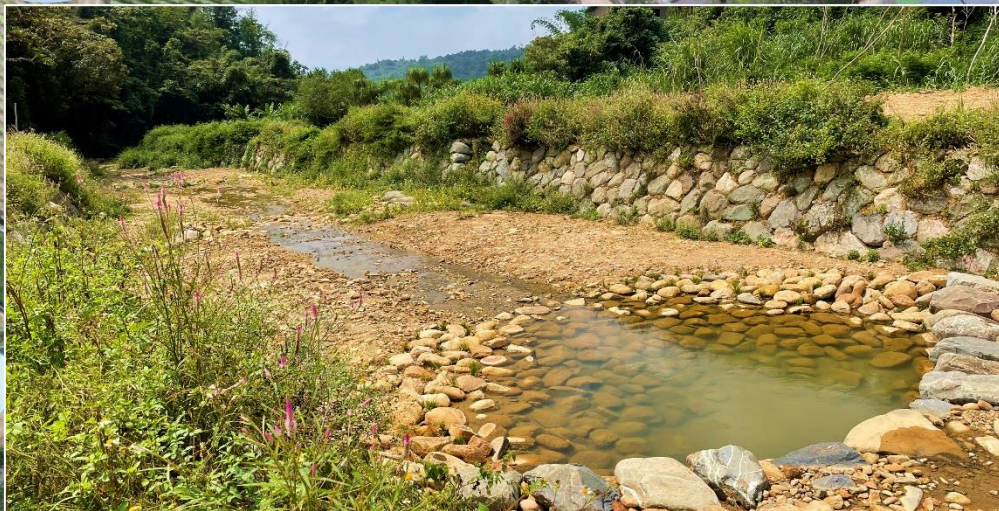
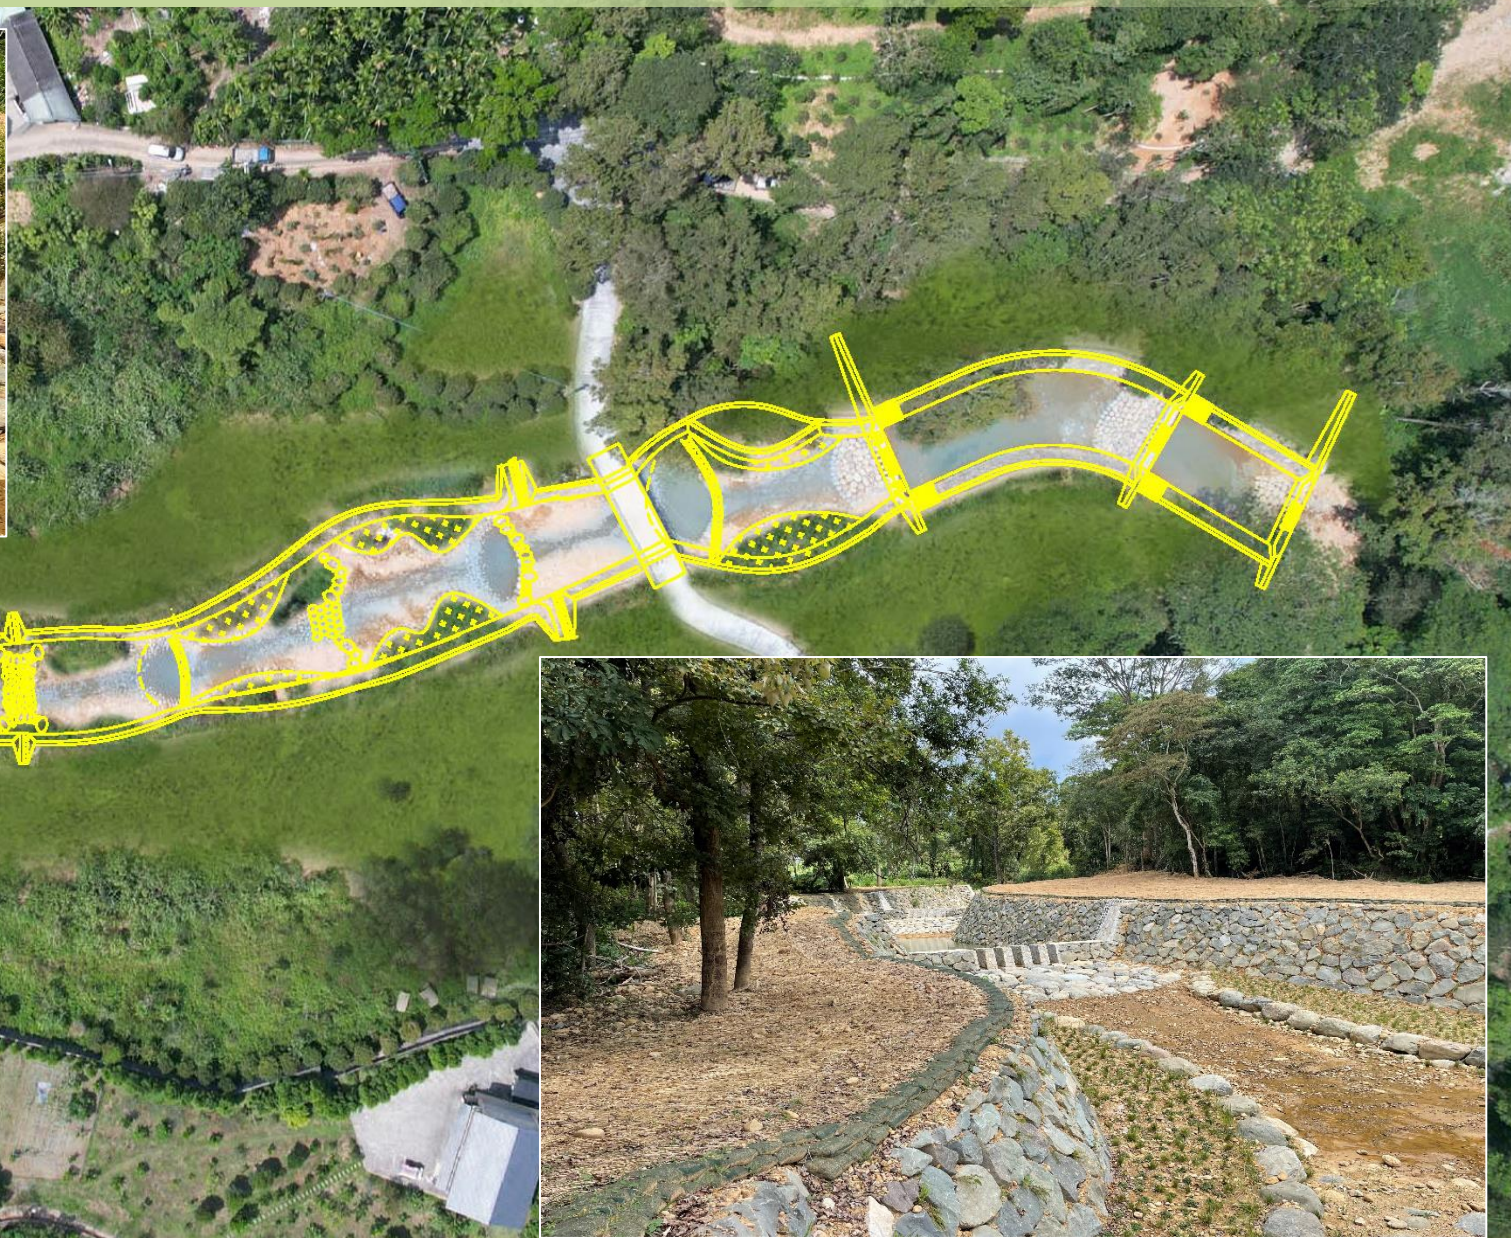
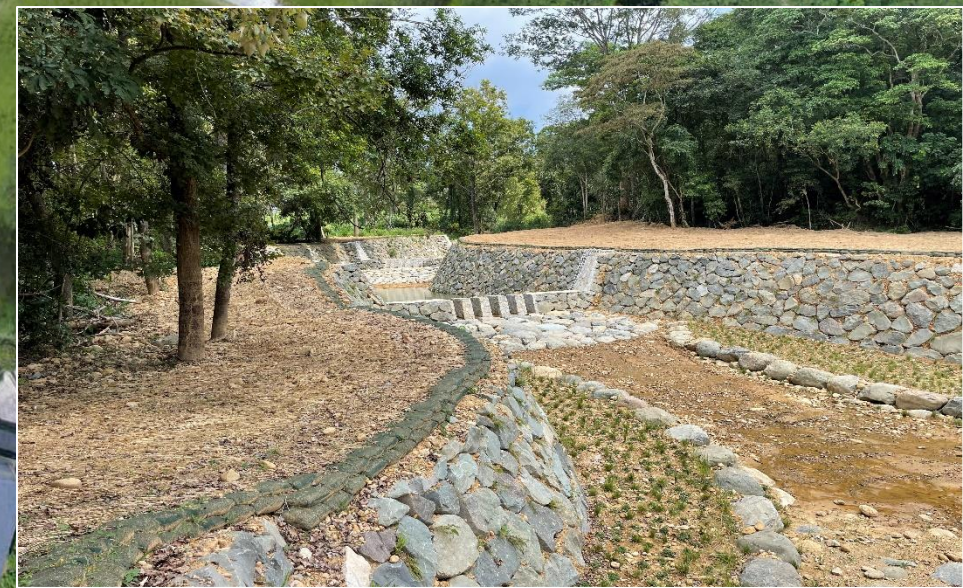
# 順應地形河道蜿蜒，多樣性水域空間(3.1%→56.8%)

類型	治理前	治理後
高灘 (%)	96.9	30.5
緩流 (%)	1.1	10.1
湧泉 (%)	1.7	4.5
深潭 (%)	0.3	23.9
淺瀨 (%)	0.0	18.3
深槽 (%)	0.0	12.7
