# 憨吉古井花園

## 水林鄉蕃薯社區 環境綠美化改善工程

行政院農委會水土保持局南投分局  
Nantou Branch, Soil and Water Conservation Bureau, COA.

# 工程內容

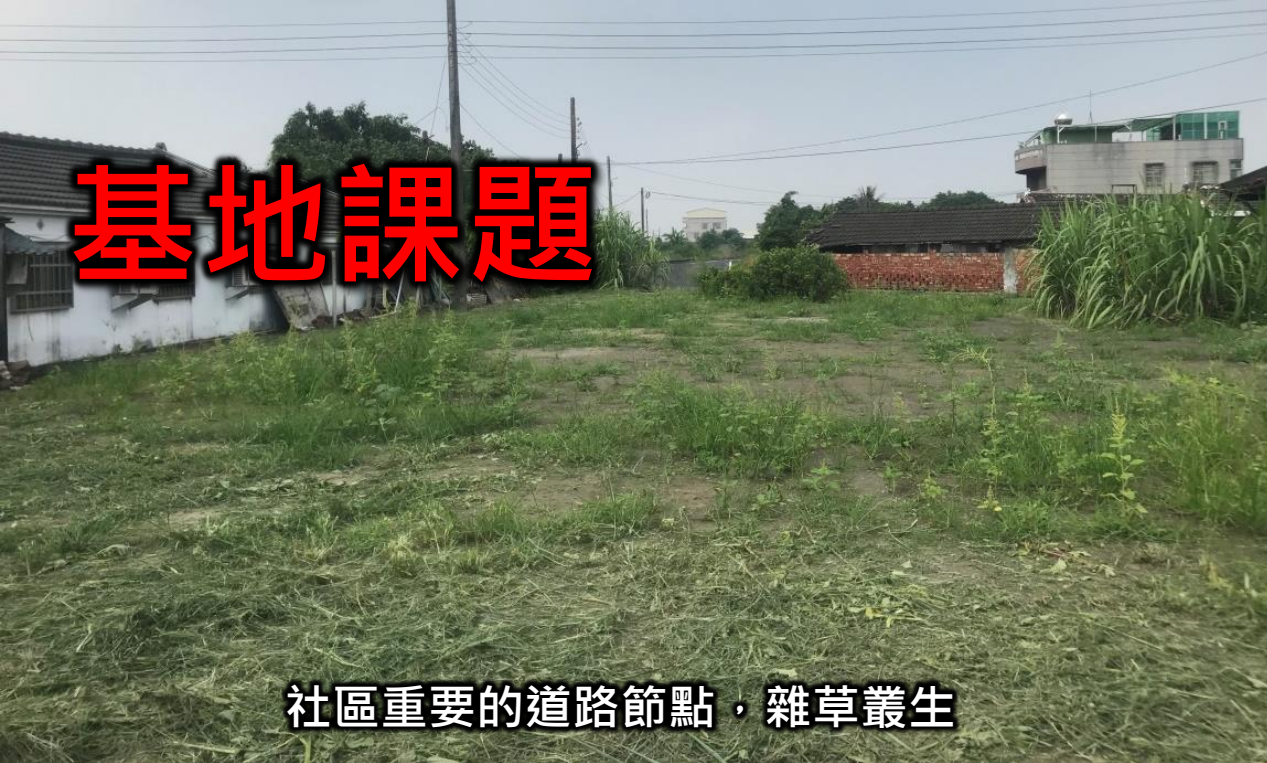
社區重要的道路節點，雜草叢生

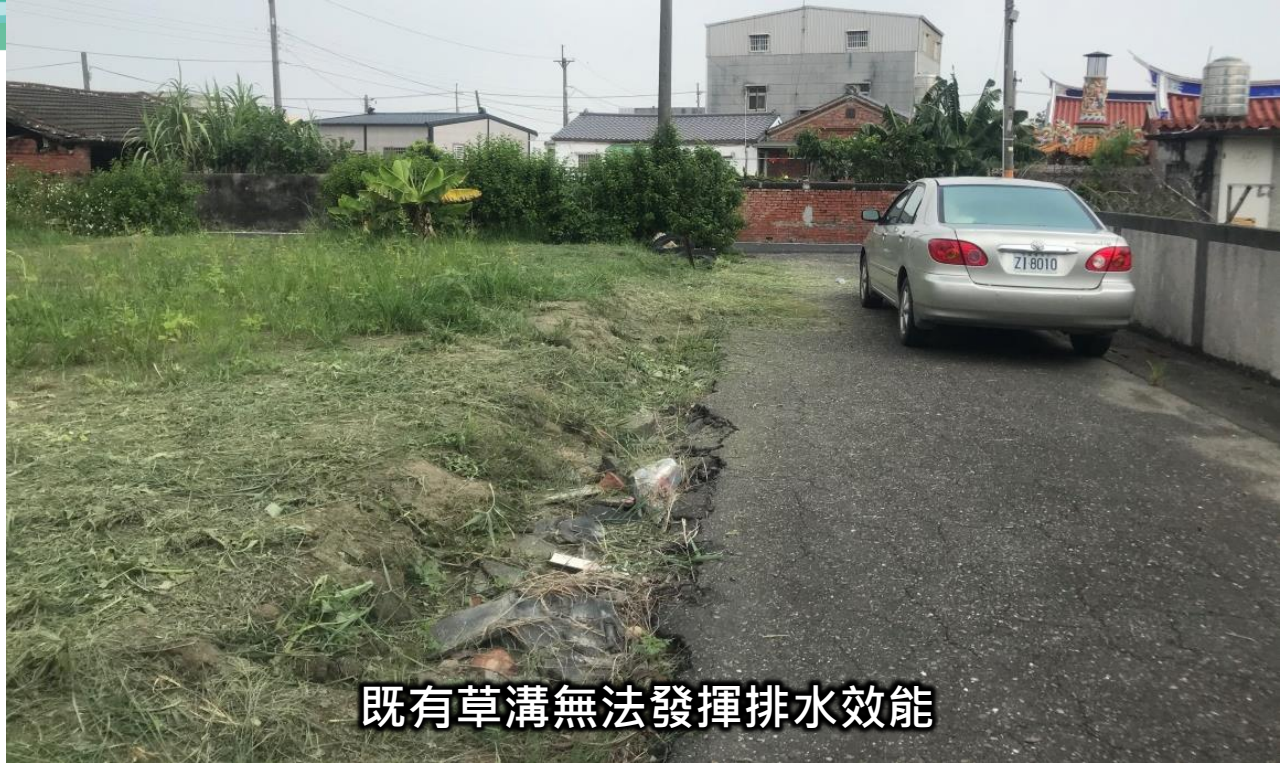
既有草溝無法發揮排水效能

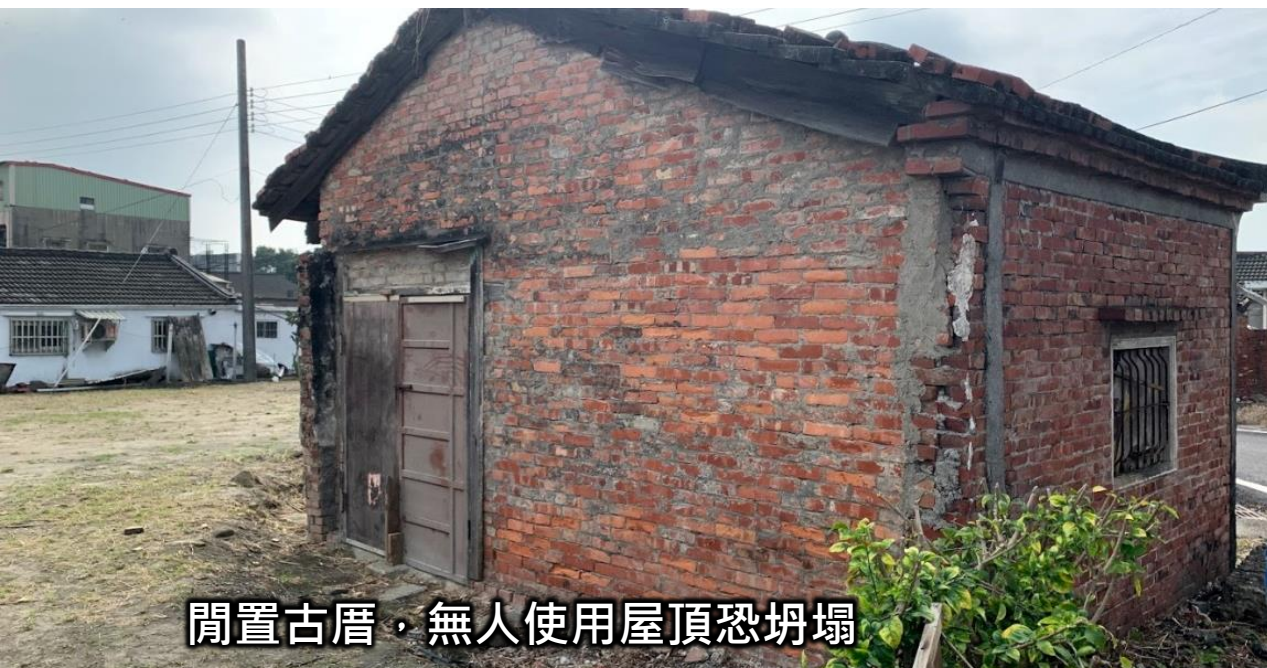
閒置古厝，無人使用屋頂恐坍塌

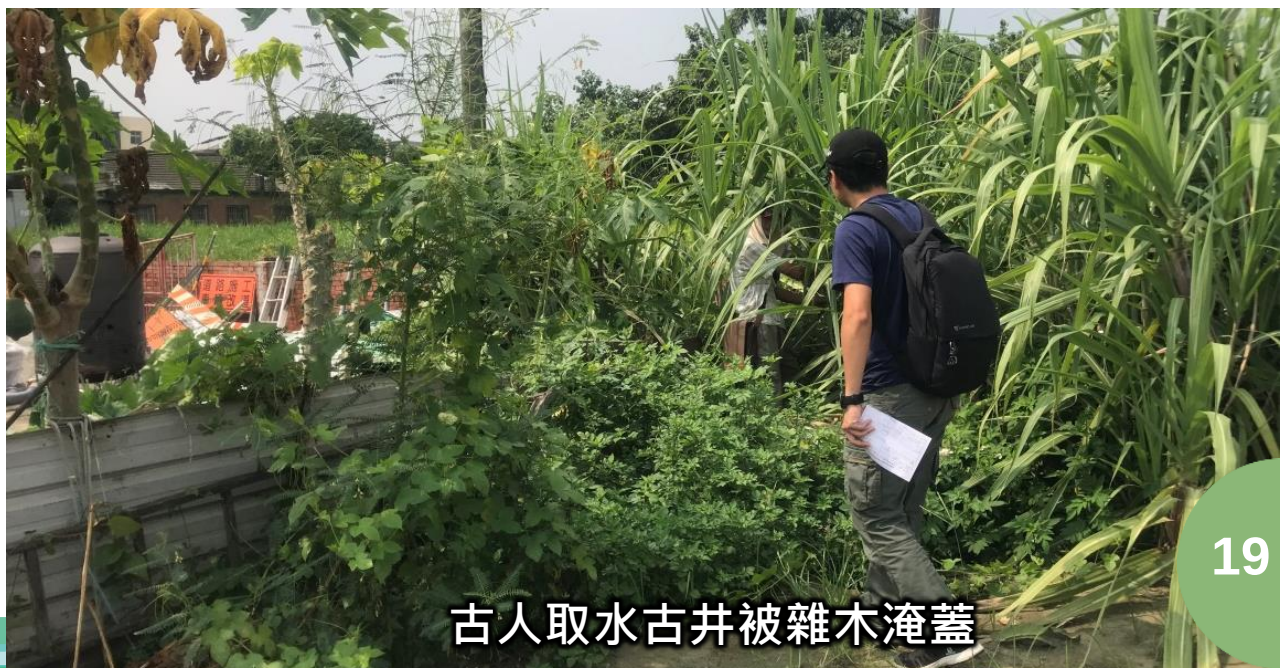
古人取水古井被雜木淹蓋

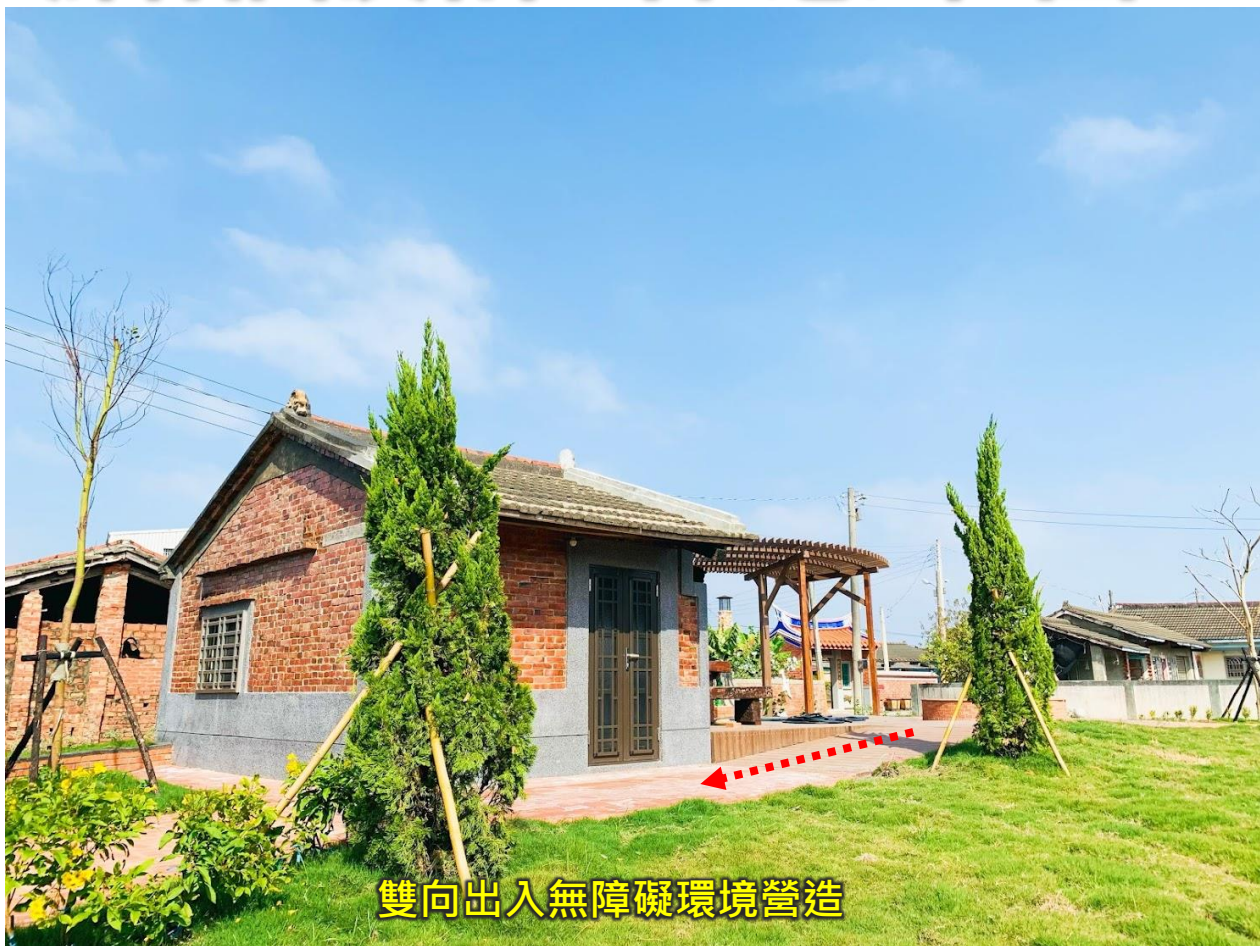
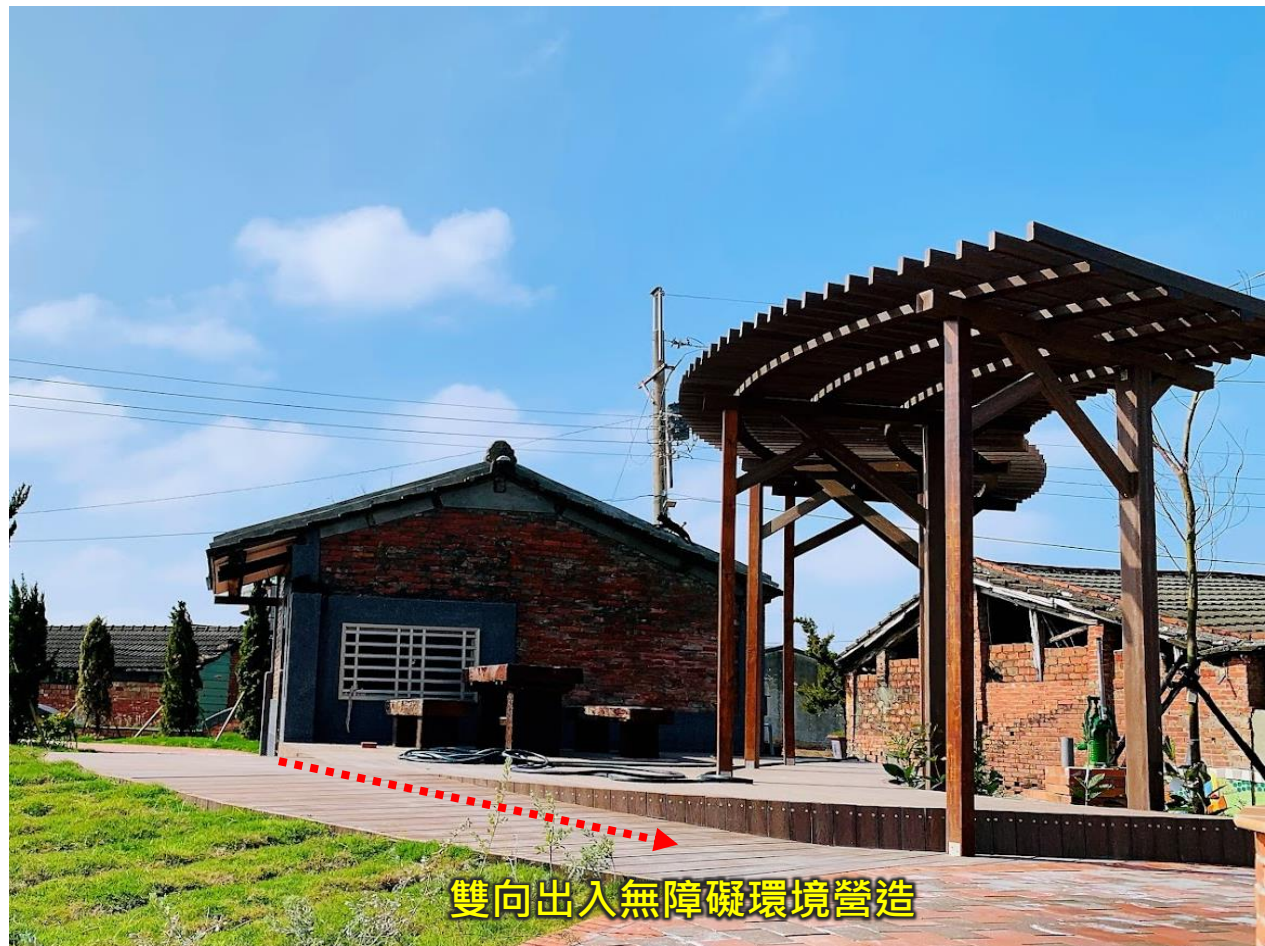
仿木平台斷面圖

雙向出入無障礙環境營造

- 平台出入口處設計雙向無障礙坡道，設計坡度1:12，符合法規規範。

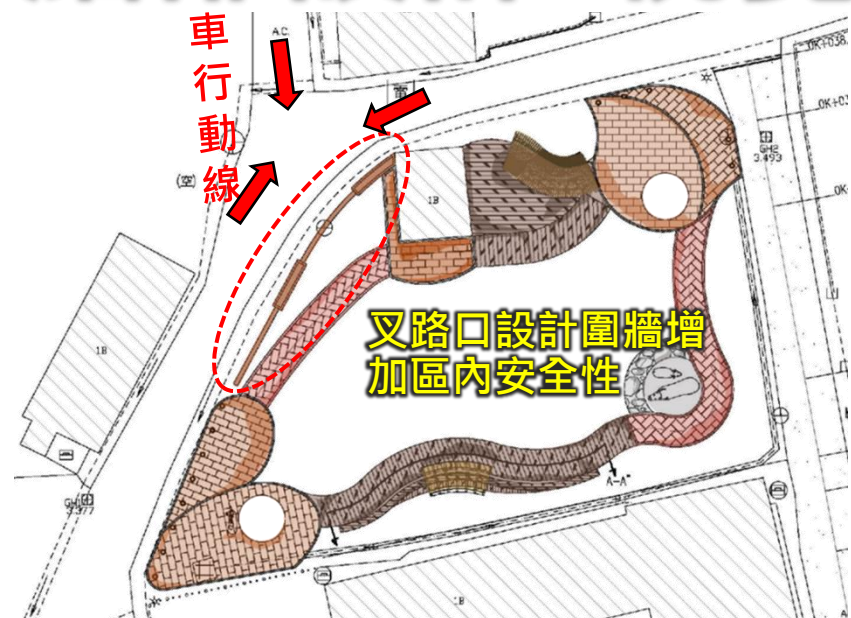
- 考量三向路交會點，以高低弧形造型牆做為區隔，提高用路人視覺穿透性，降低行車所產生的盲點，確保民眾安全。

弧形高低設計減少視覺盲點

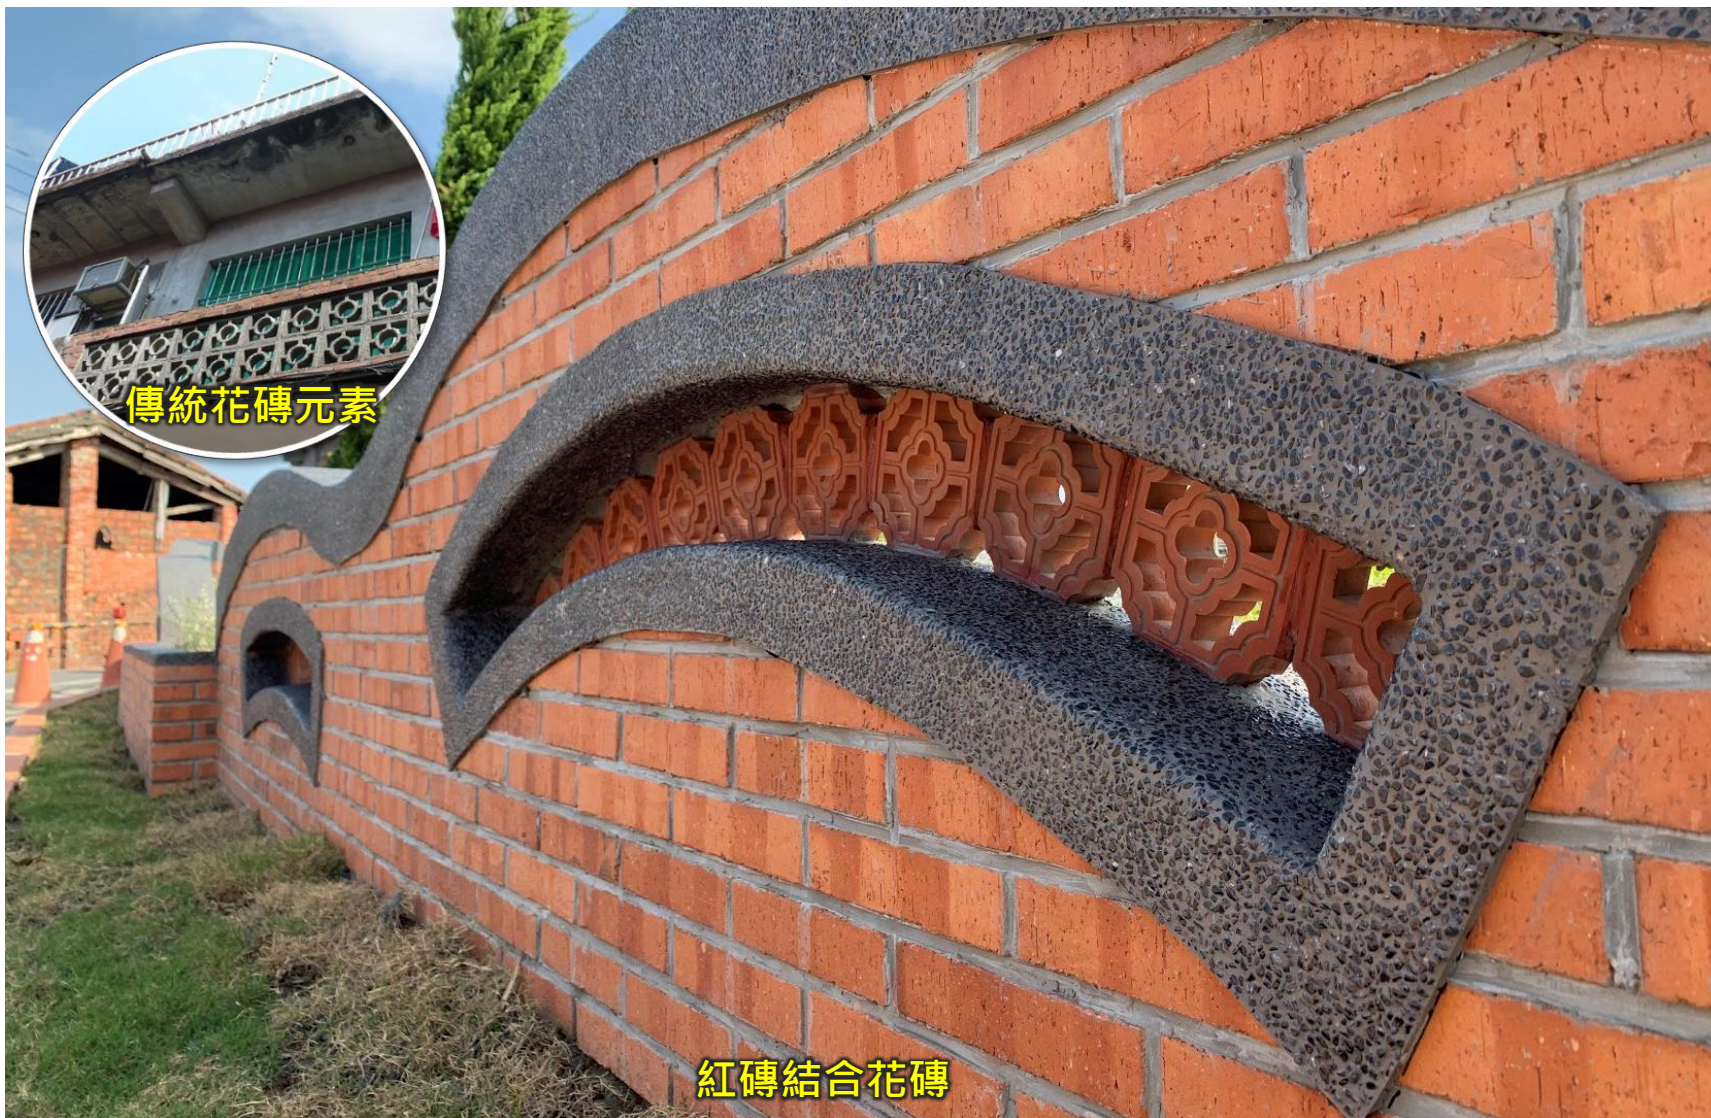
- 材質選用與紅磚相似性質清水磚、陶磚營造，達到整體景觀與農村風情融洽。
- 結合傳統花磚特色，並增加整體視覺通透感。

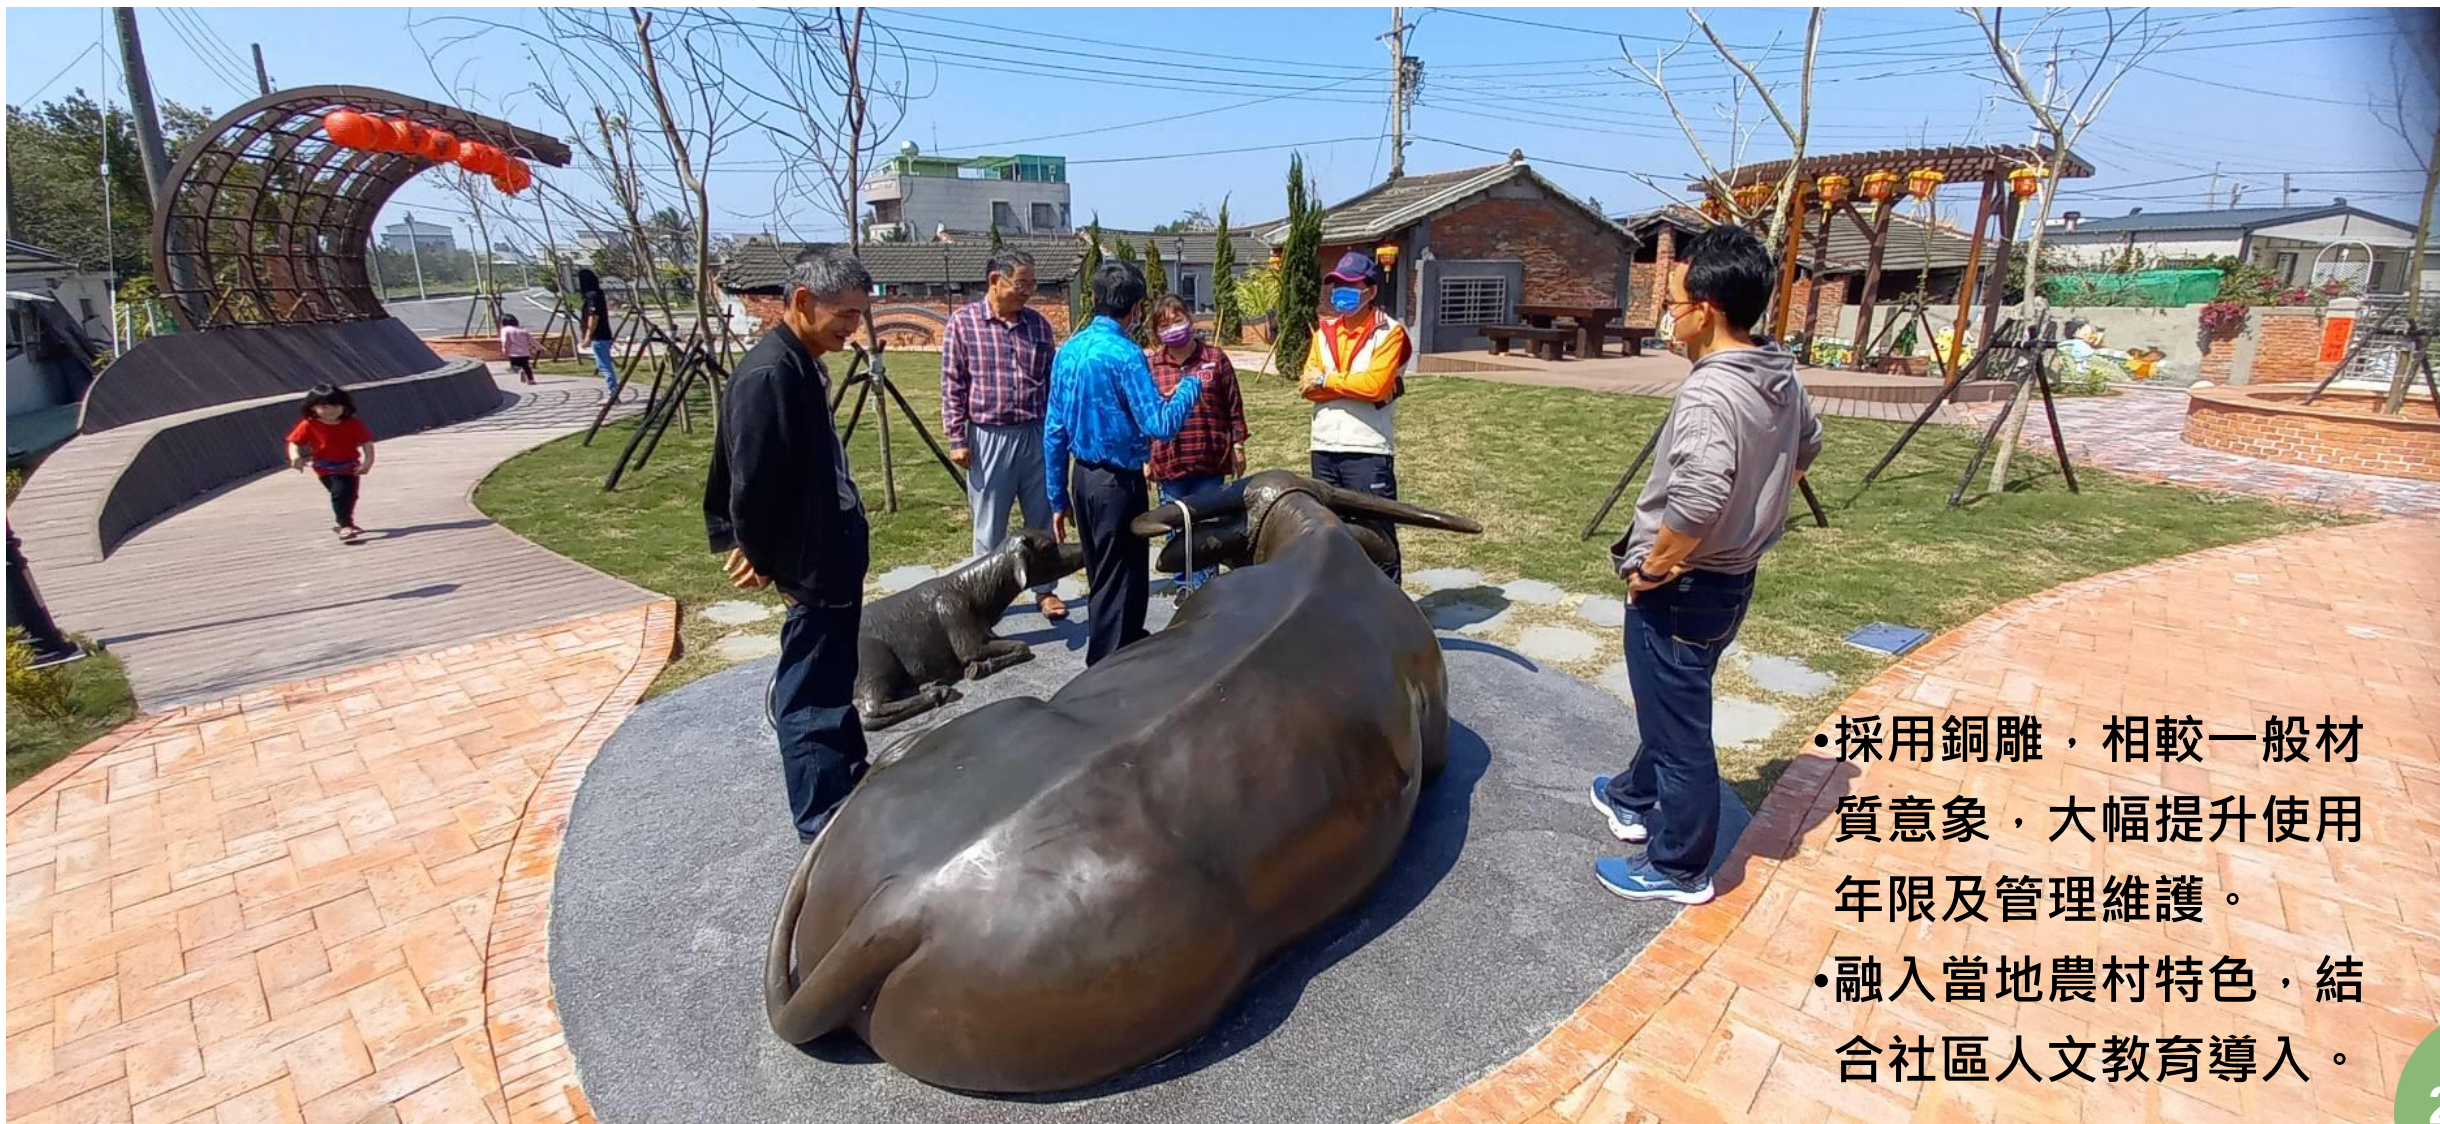
- 採用銅雕，相較一般材質意象，大幅提升使用年限及管理維護。
- 融入當地農村特色，結合社區人文教育導入。

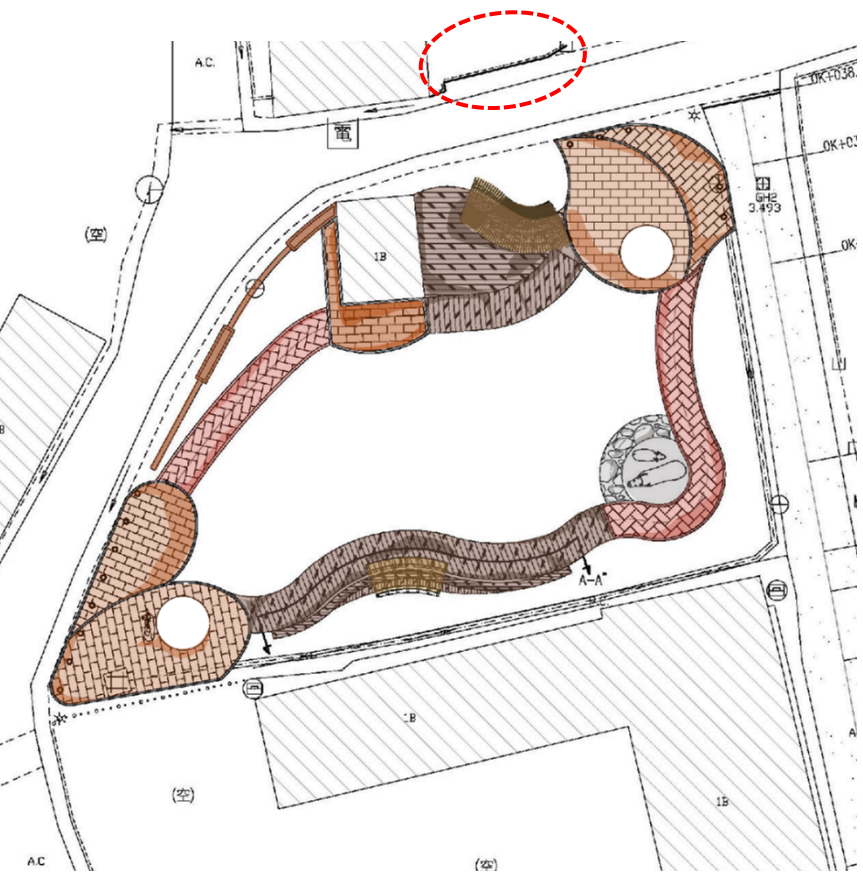
- 延伸水土保持局109年度於社區環形動線起點之元素，美化周邊圍牆，使周遭環境整體串聯。

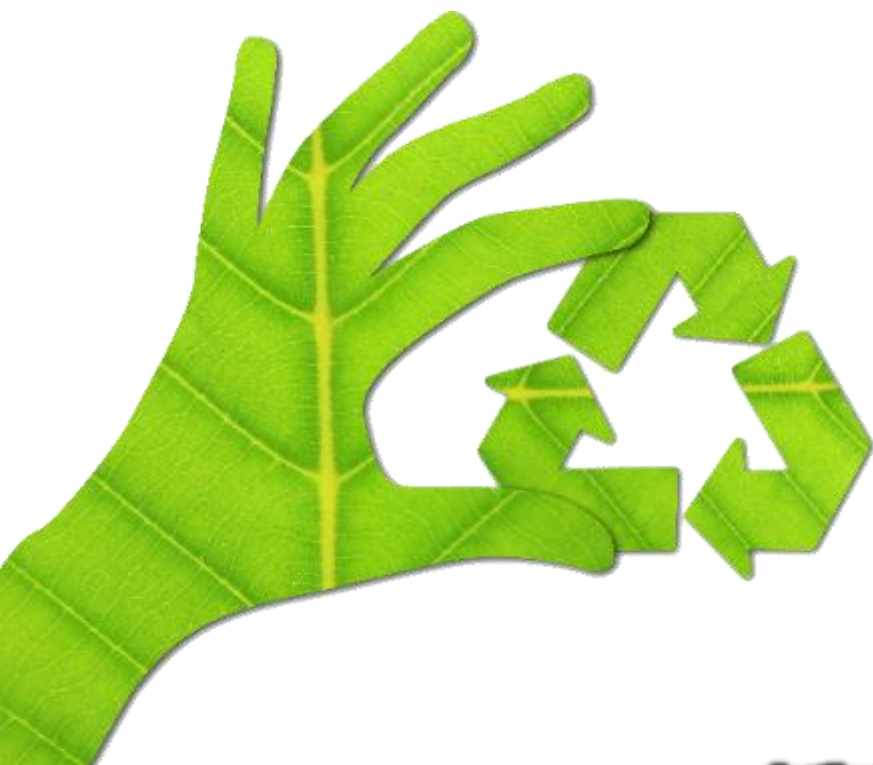
使用再生塑料、回收木粉

全區使用塑木413才，總計回收廢棄 HDPE+PP 185才  
廢棄塑膠再製再利用，再生塑木的運用，減少對樹木砍伐

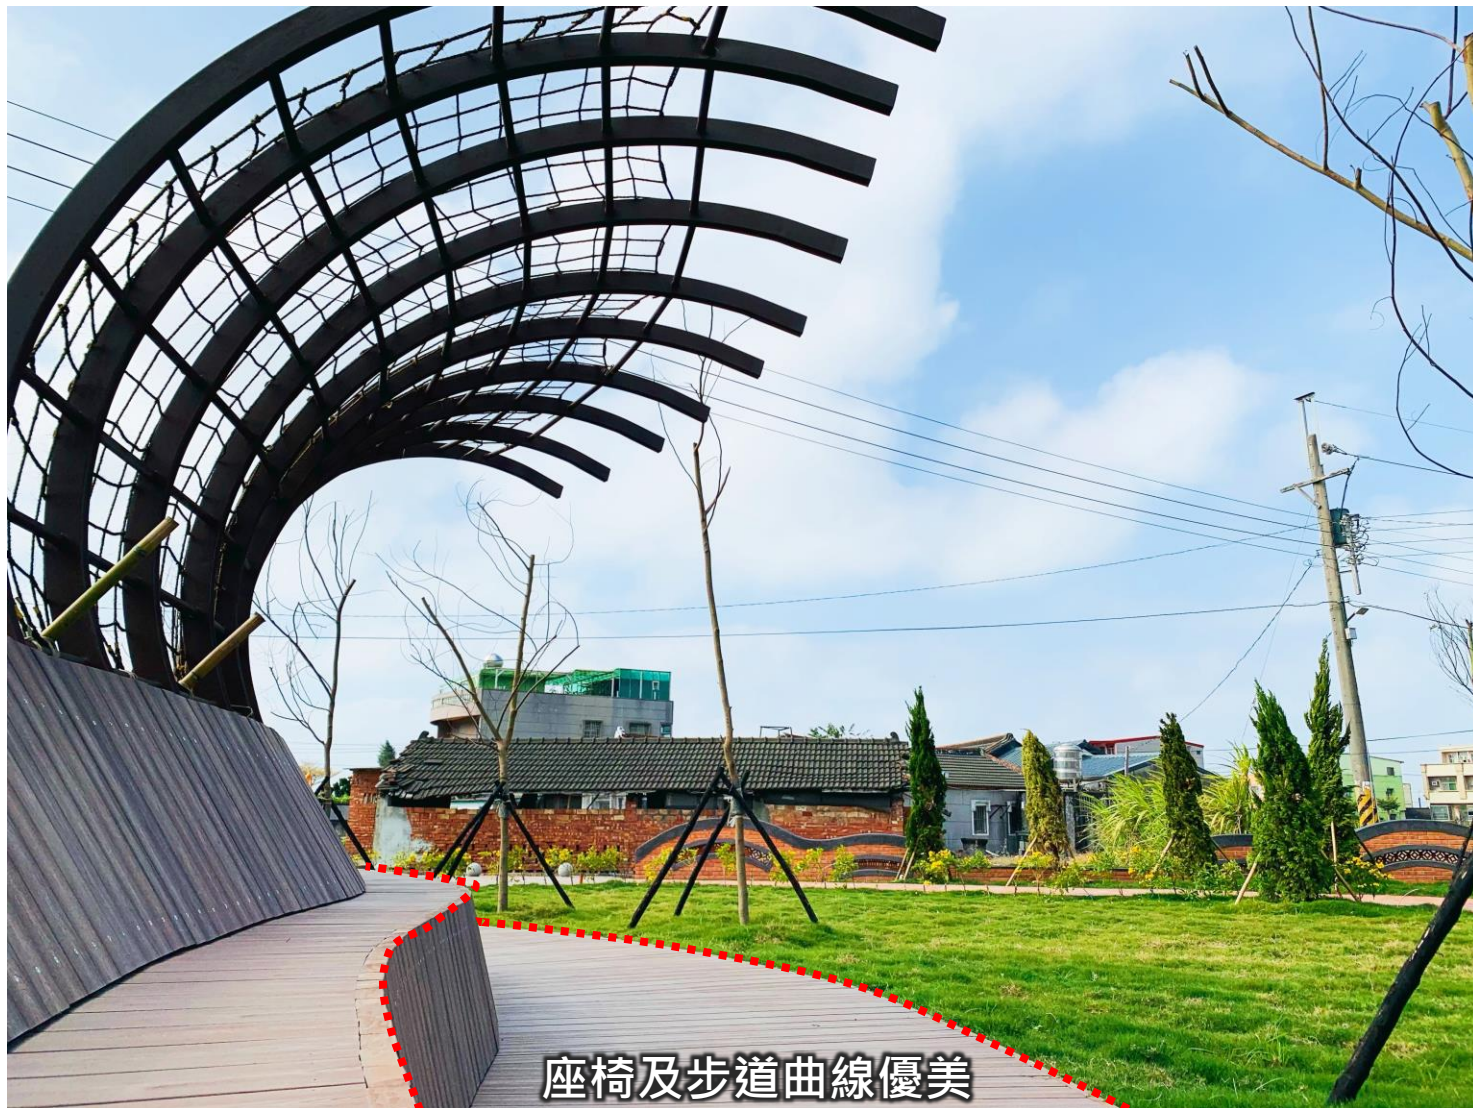
一體成形雙軸曲線漸變，施工細節不馬虎

座椅及步道曲線優美

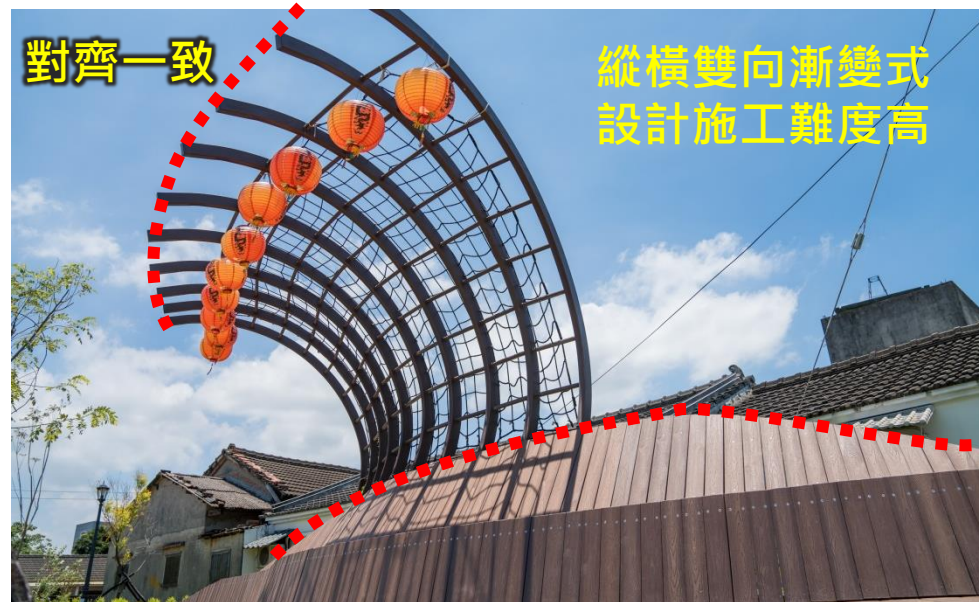
對齊一致

縱橫雙向漸變式  
設計施工難度高
