# 峨眉鄉無負擔社區苦茶體驗園區

## 周邊環境改善二期工程

111年度優良農建工程  
實地評審簡報

行政院農業委員會水土保持局臺北分局

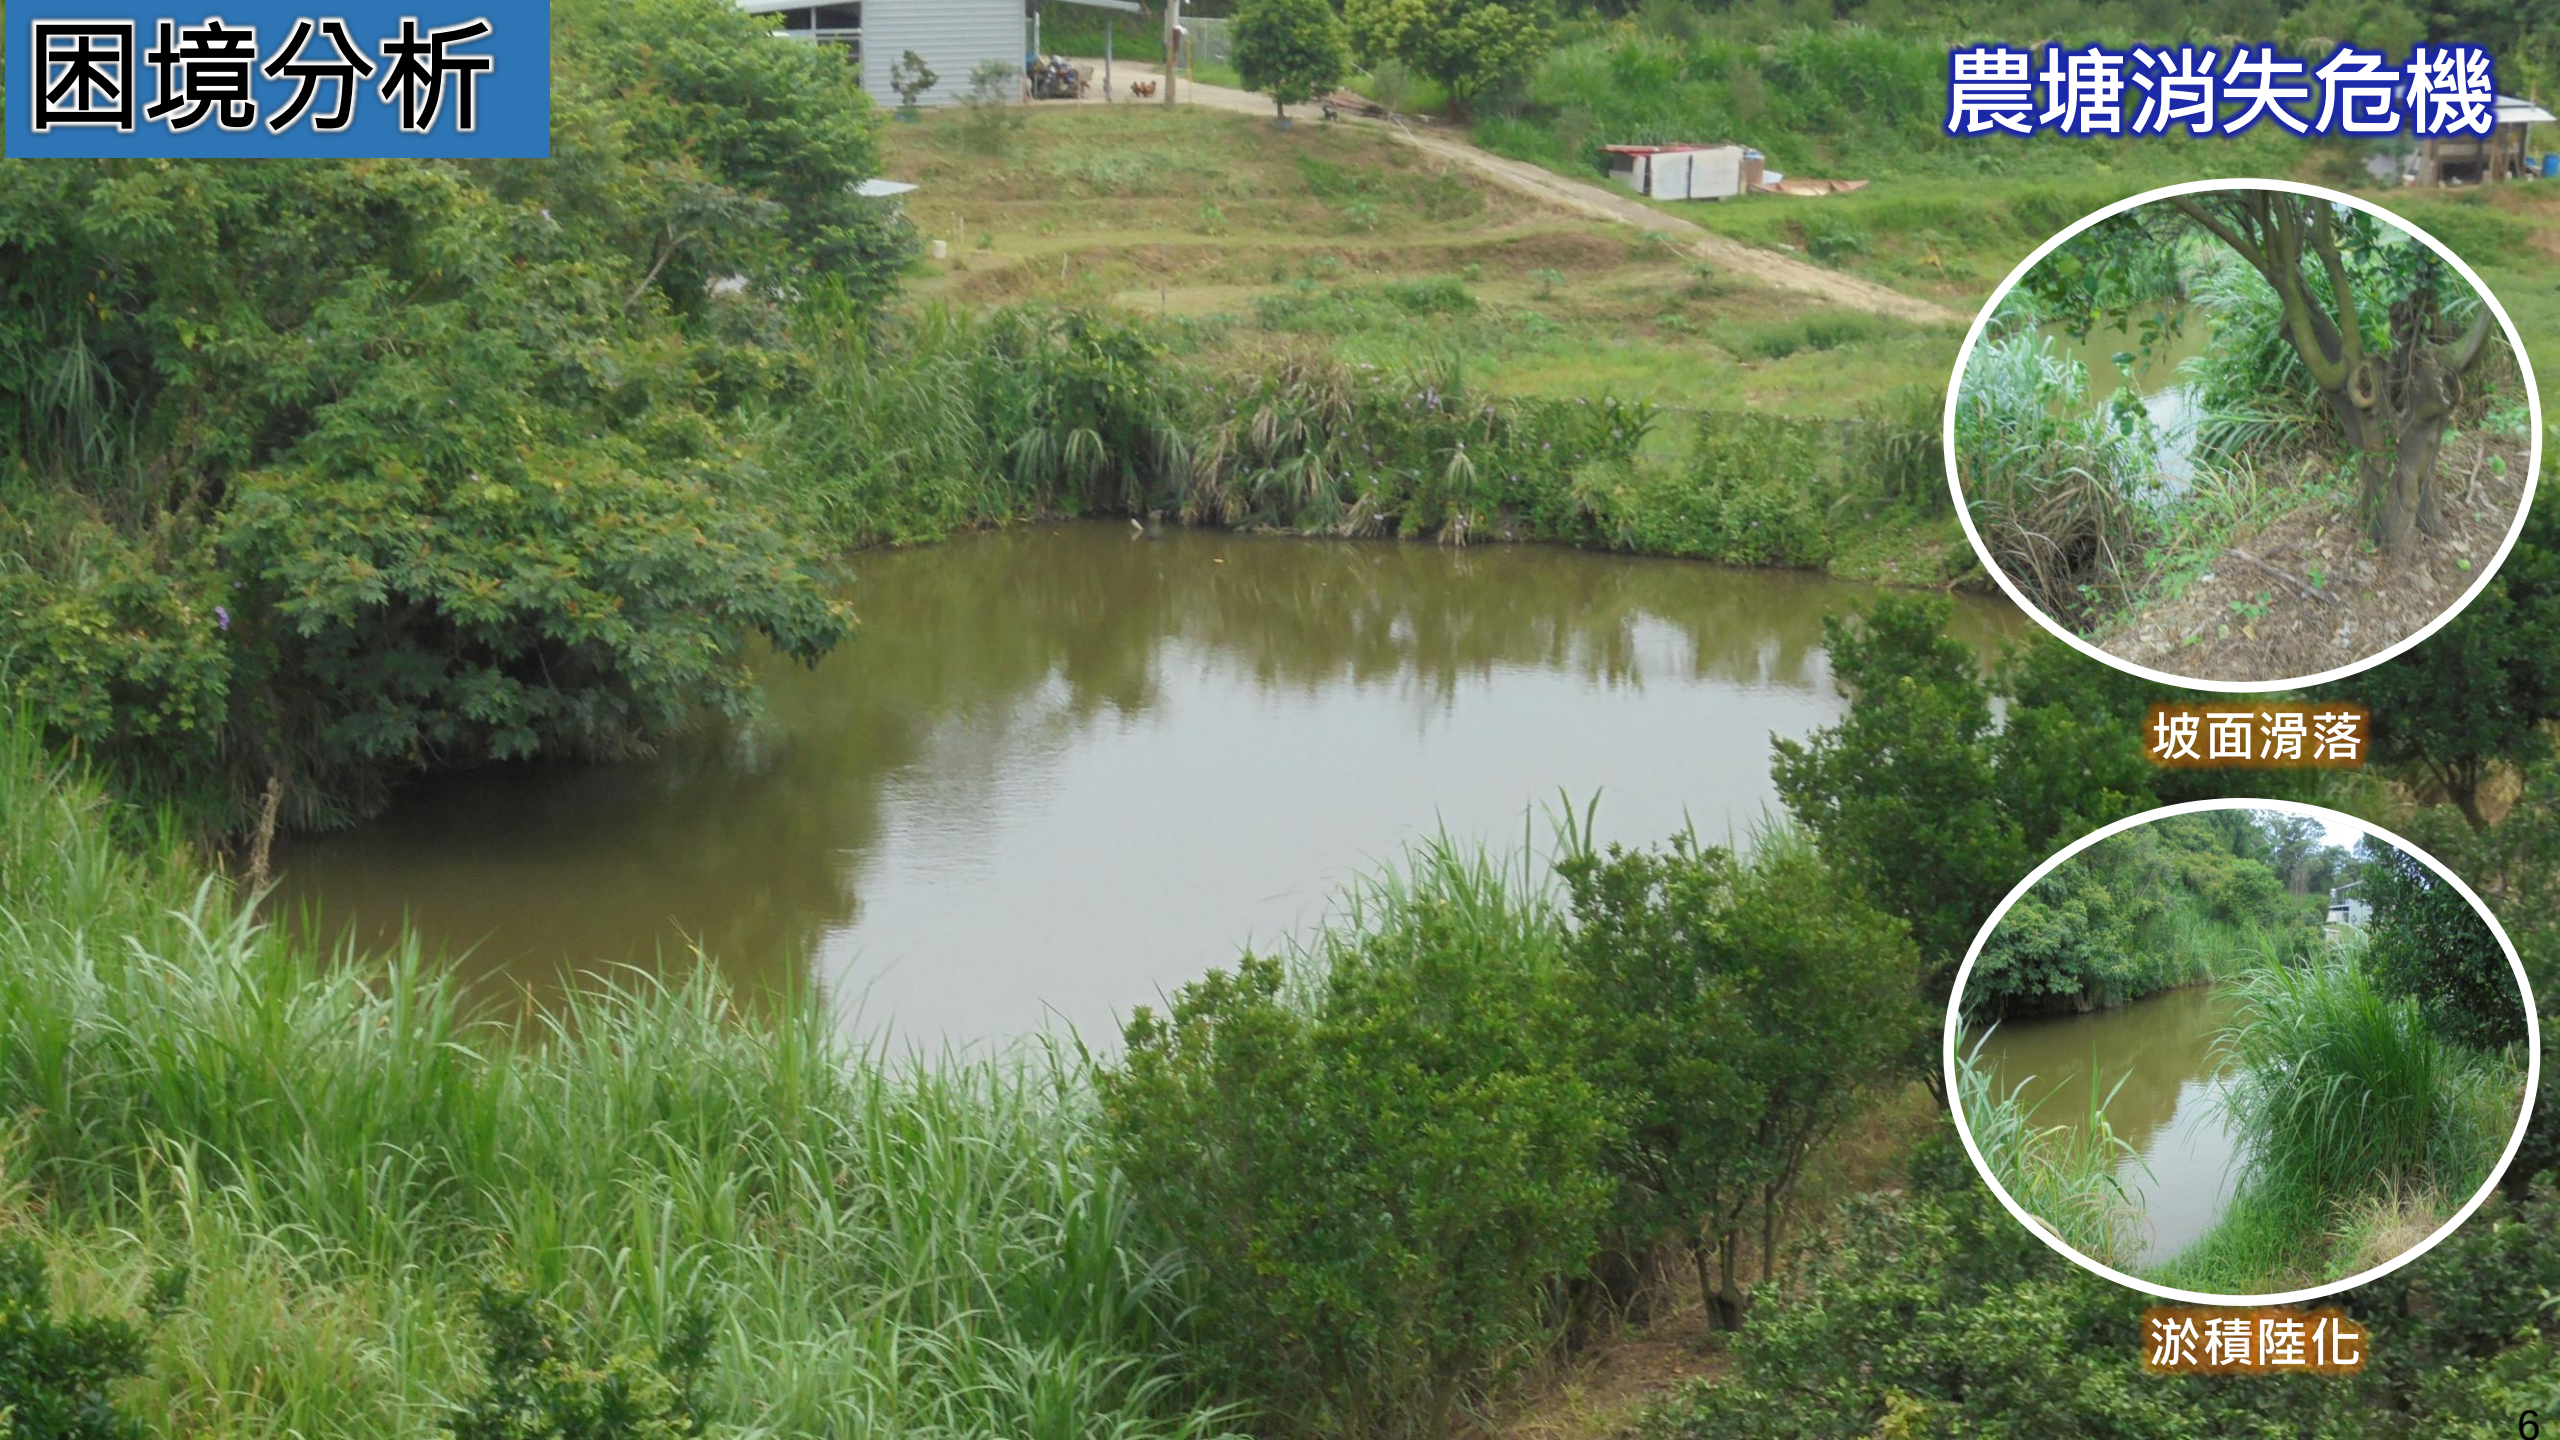
## 農塘消失危機

坡面滑落

淤積陸化

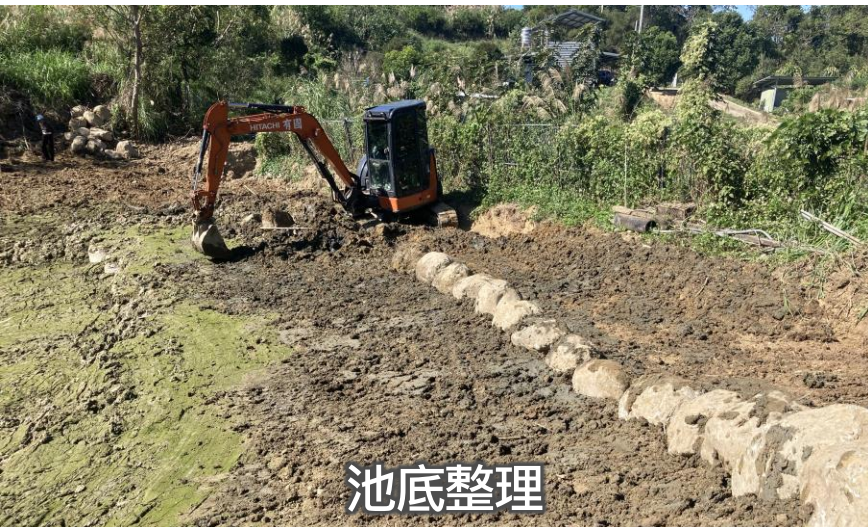
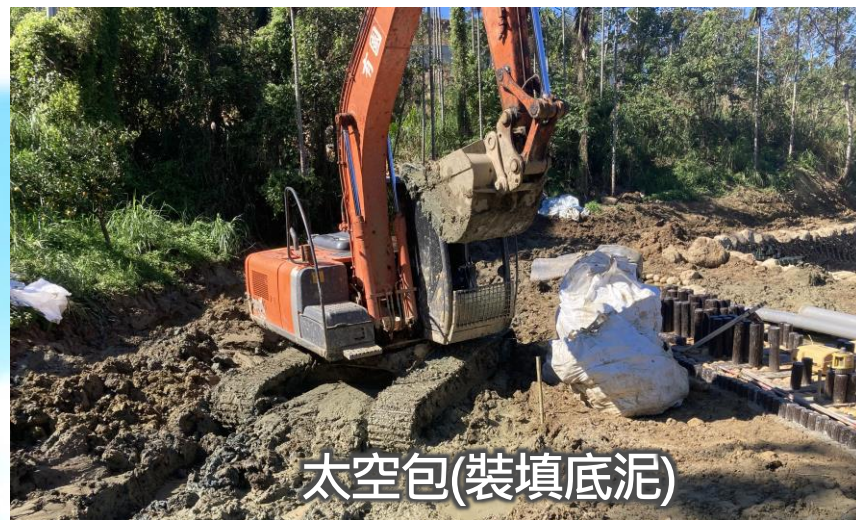
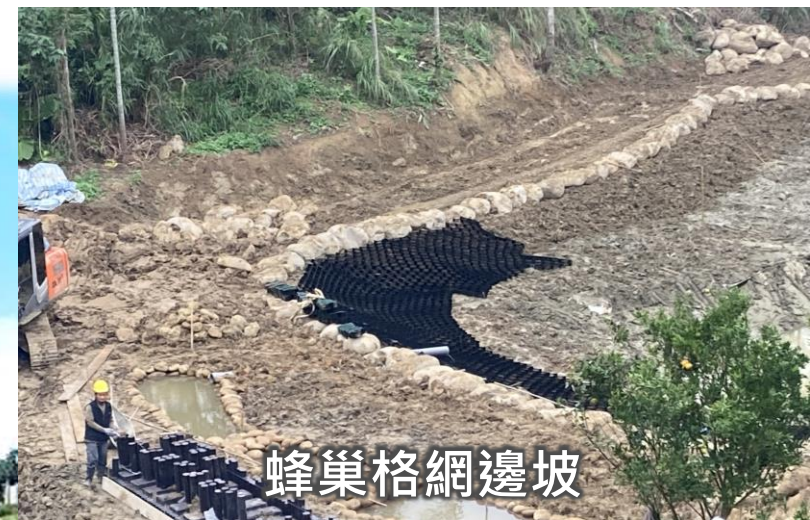
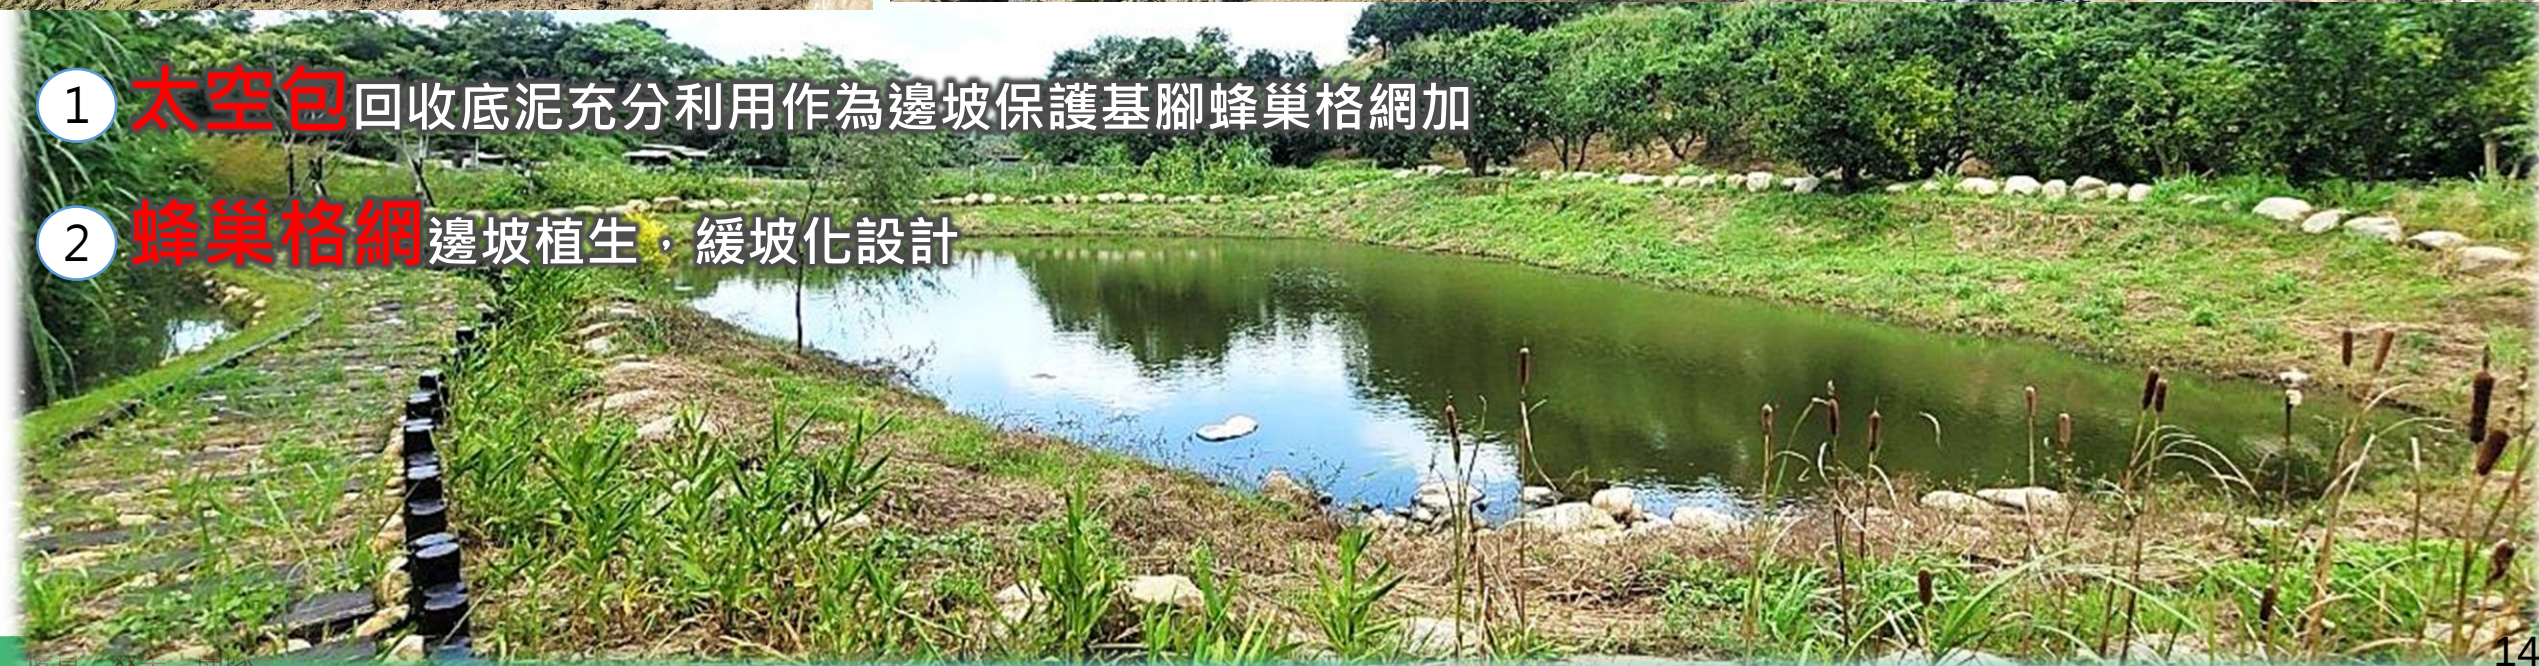
## 蜂巢格網護坡設計

1 **太空包**回收底泥充分利用作為邊坡保護基腳蜂巢格網加

2 **蜂巢格網**邊坡植生，緩坡化設計

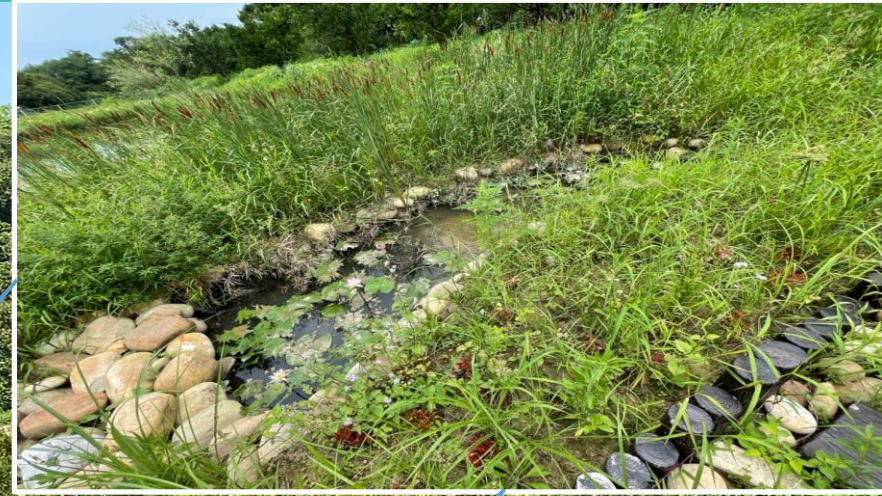
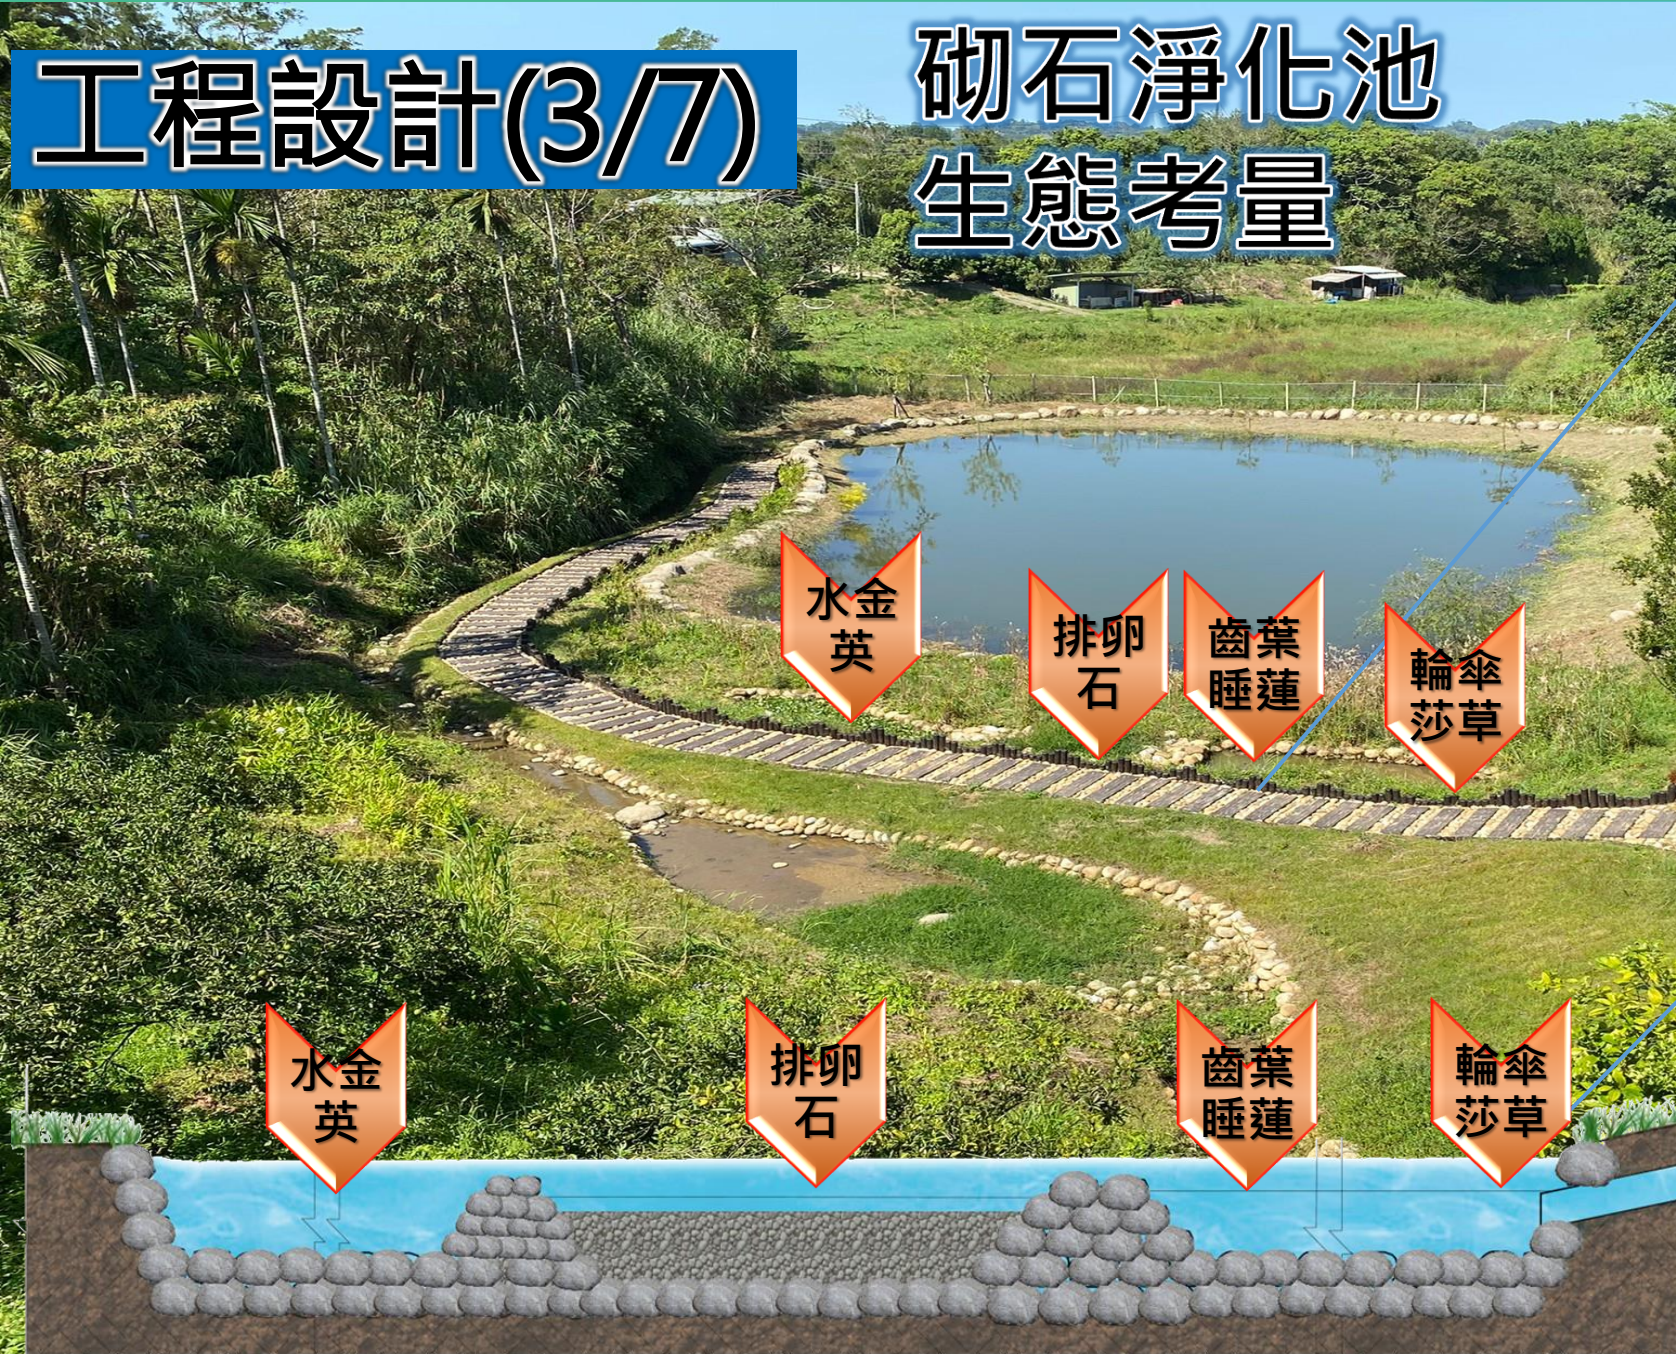
## 砌石淨化池 生態考量

1. 多孔隙、粗糙面
2. 微棲地生長空間設計
3. 淨化水質

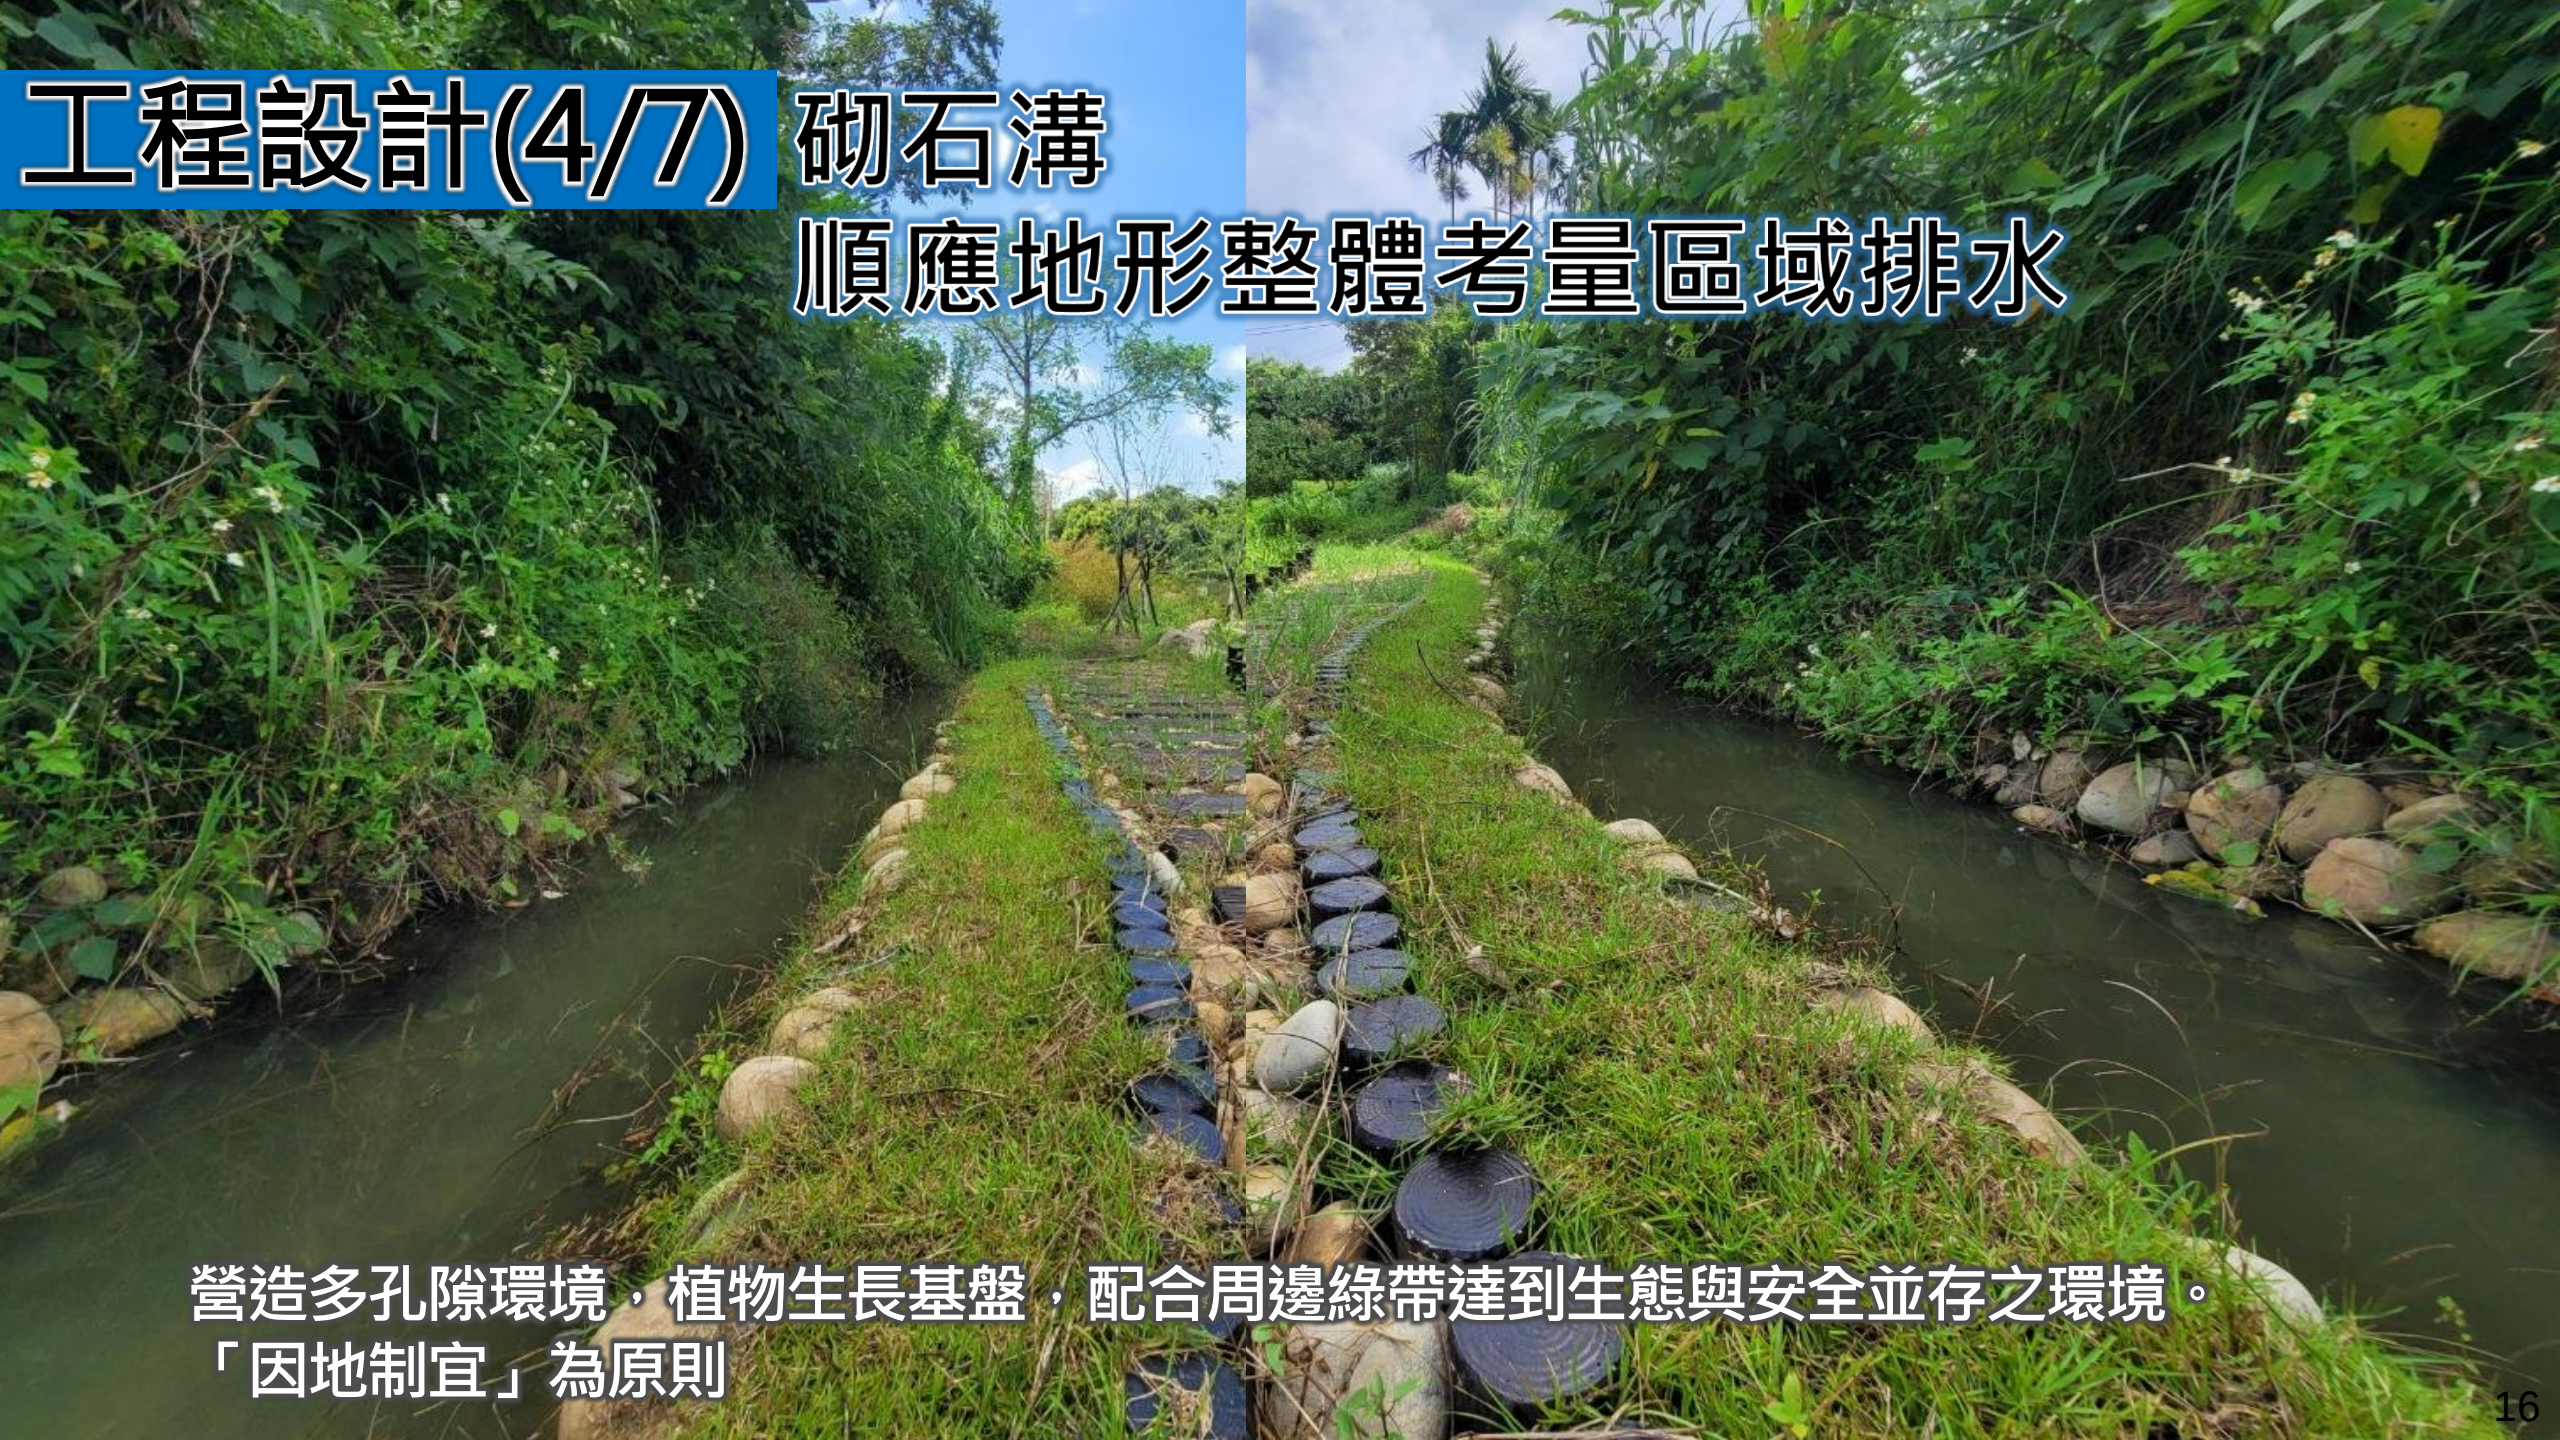
# 工程設計(4/7) 砌石溝 順應地形整體考量區域排水

營造多孔隙環境，植物生長基盤，配合周邊綠帶達到生態與安全並存之環境。  
「因地制宜」為原則

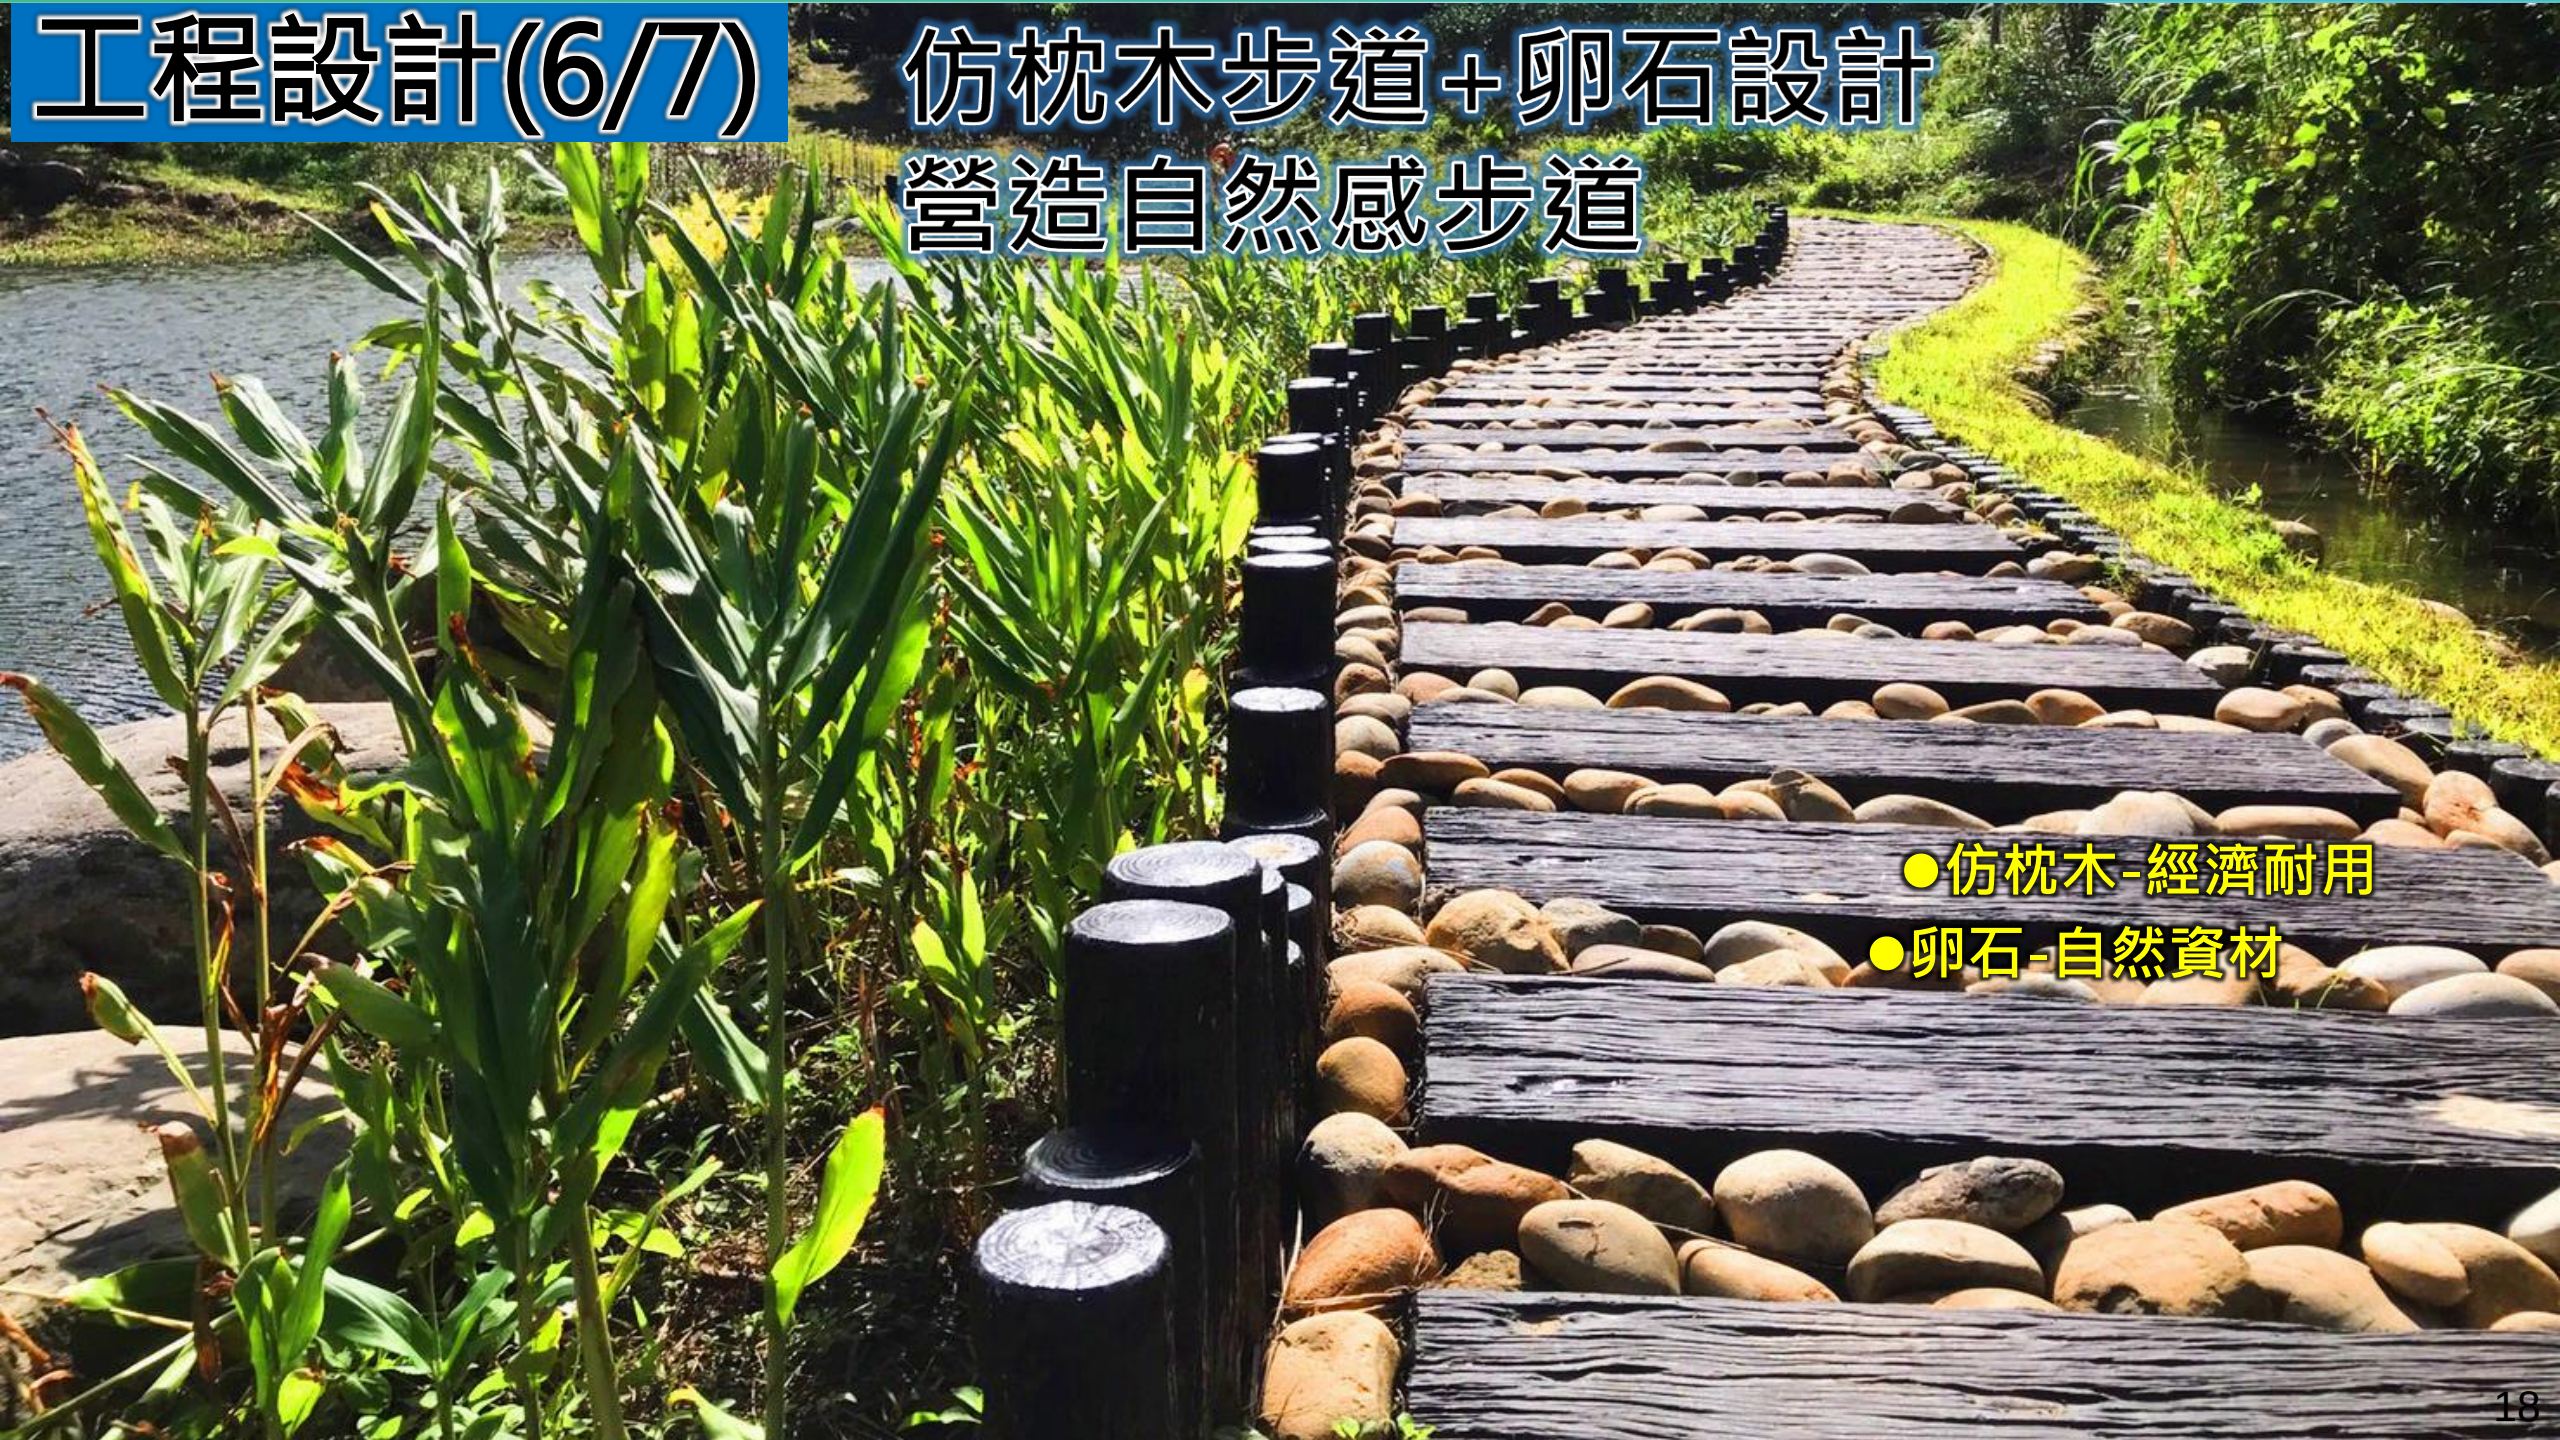
## 仿枕木步道+卵石設計 營造自然感步道

●仿枕木-經濟耐用

●卵石-自然資材

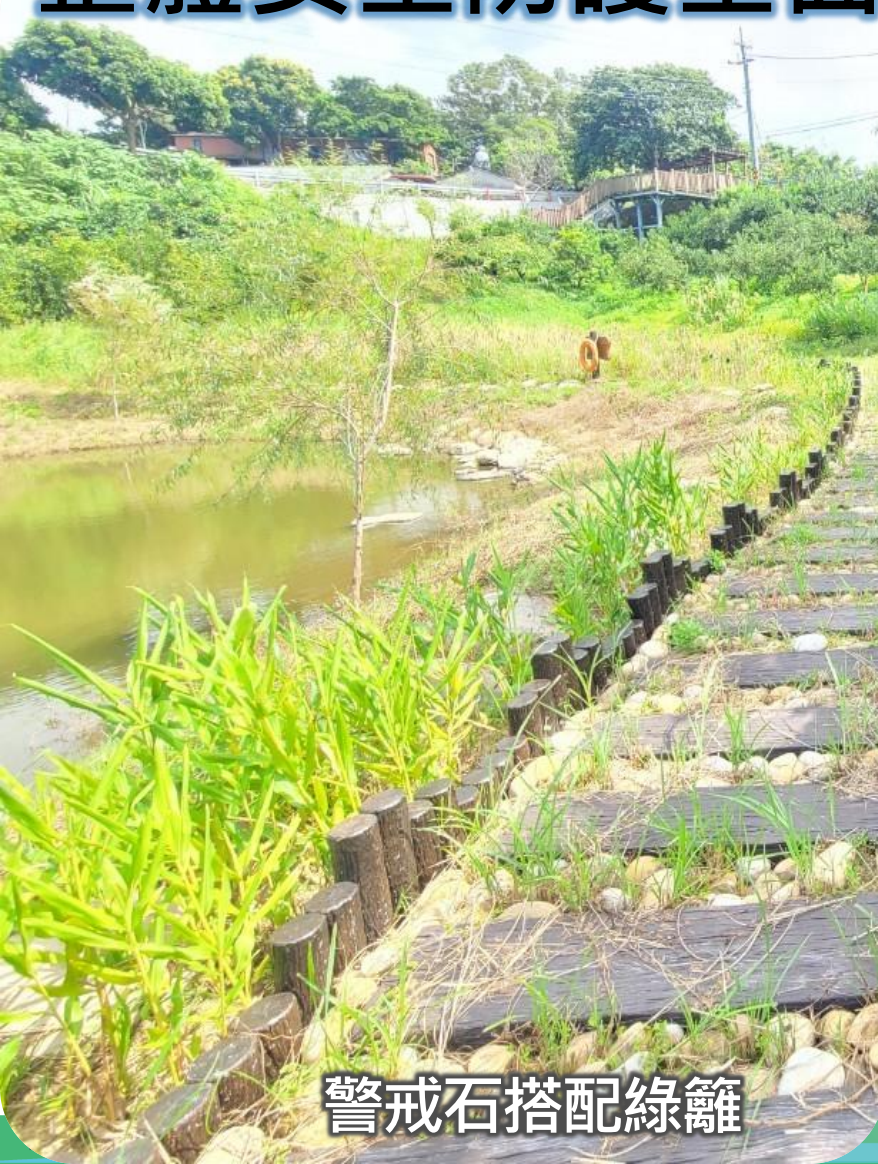
警戒石搭配綠籬

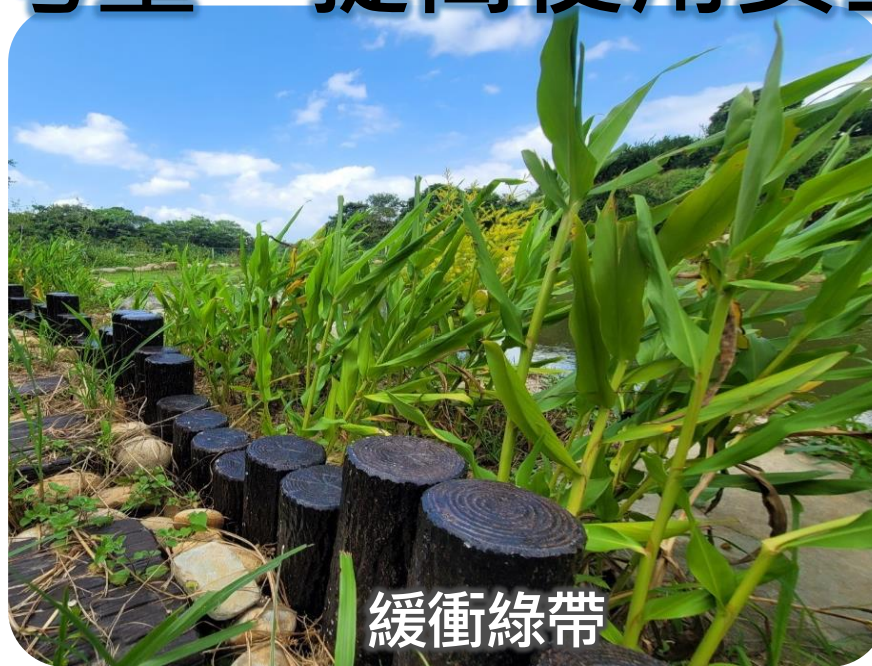
緩衝綠帶

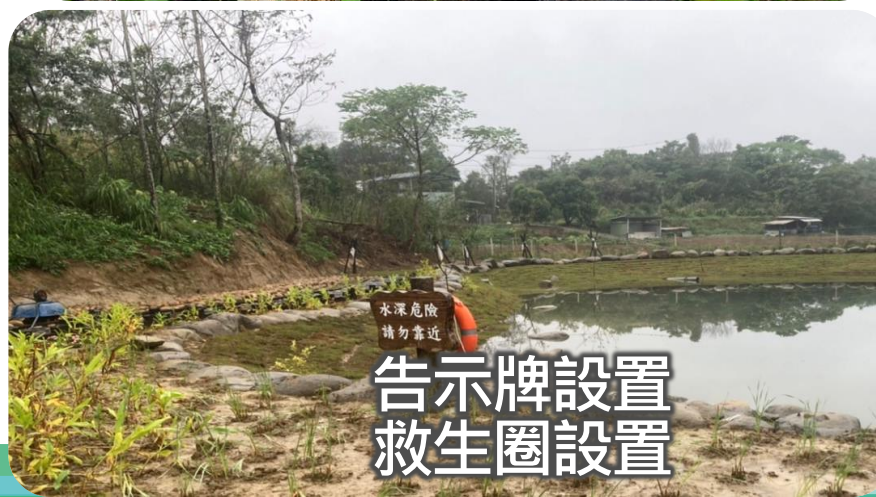
告示牌設置  
救生圈設置

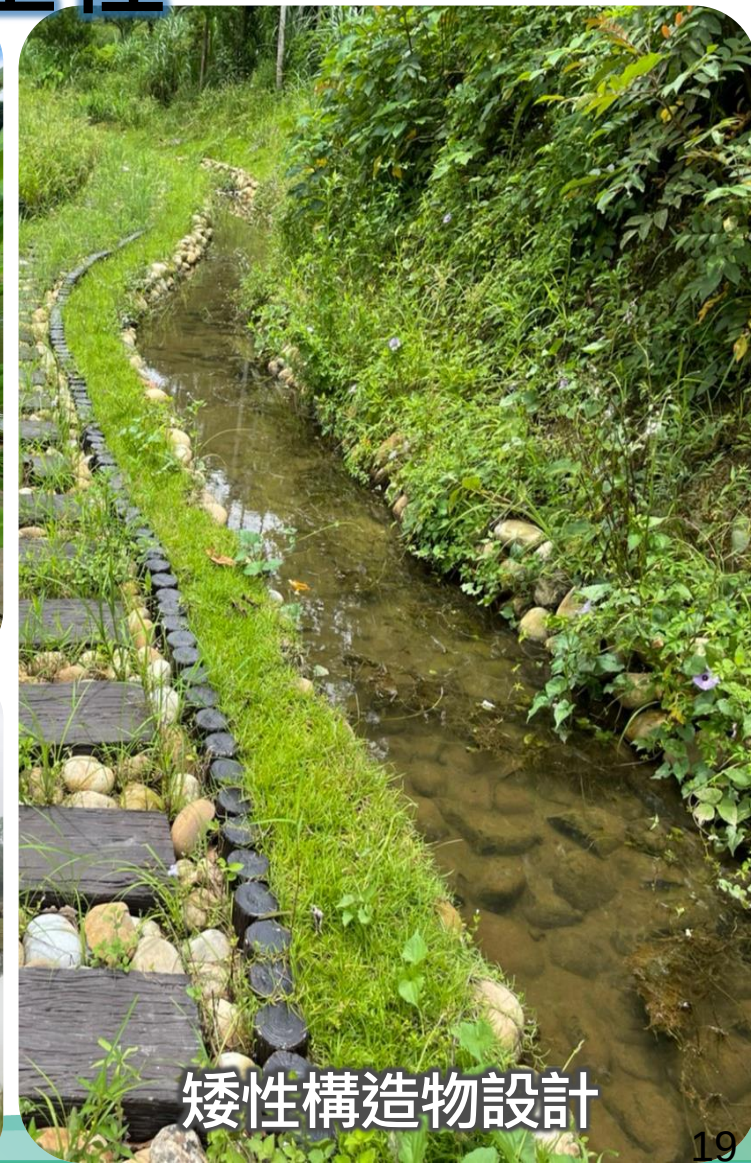
矮性構造物設計

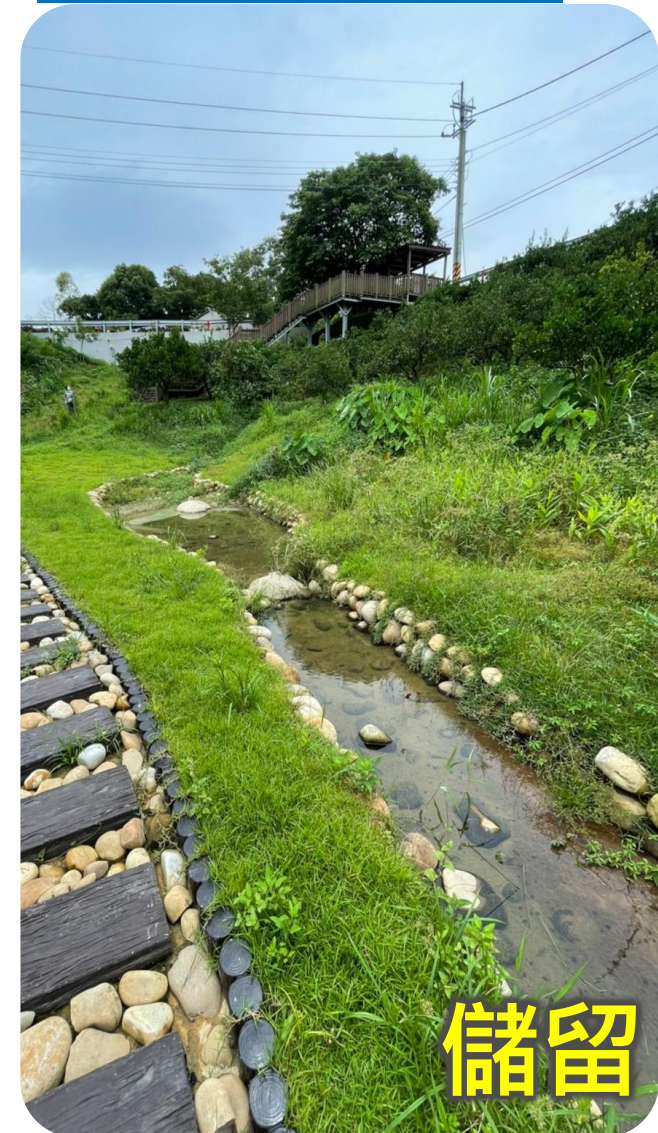
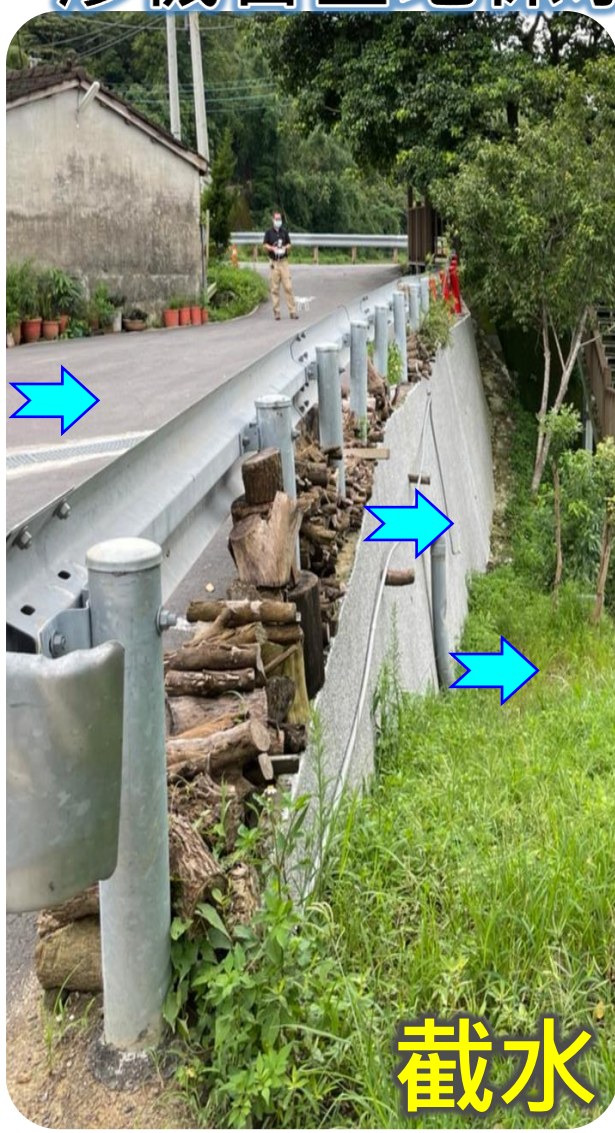
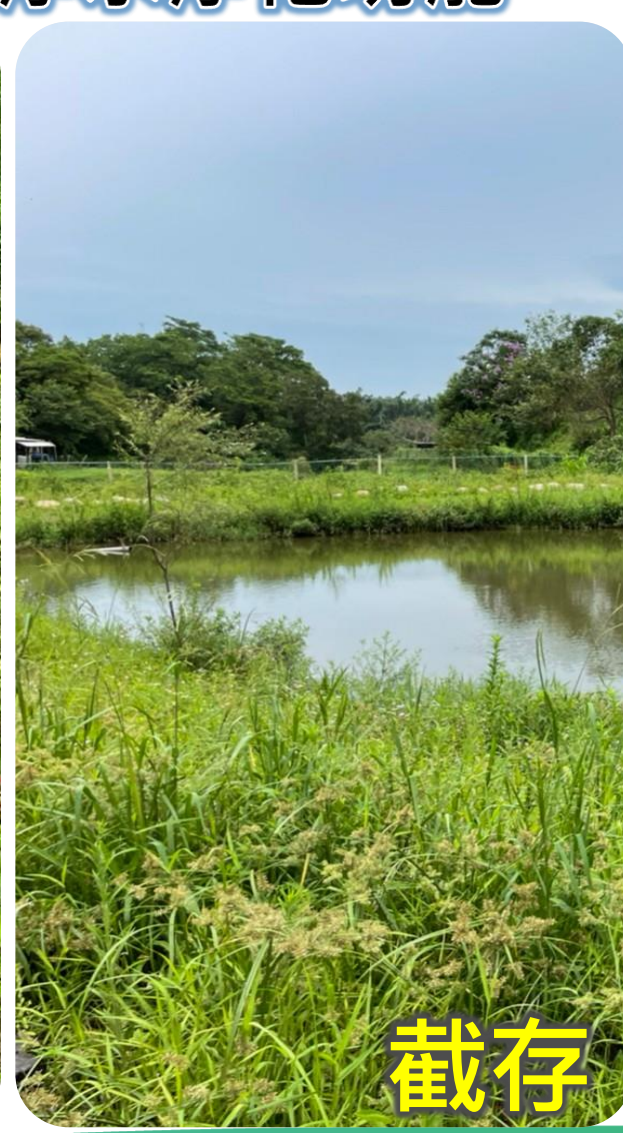
砌石排水溝、砌石淨水池等方式儲留，增加入滲機會基地保水，提供家庭污水淨水淨化功能

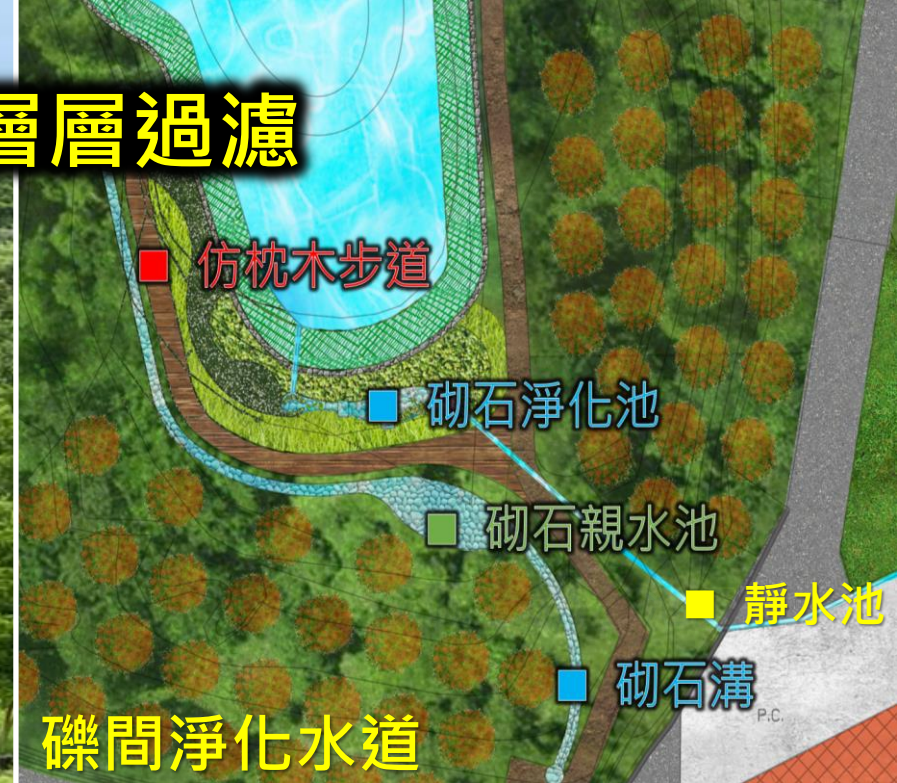
## 水路調整、淨化水質、層層過濾

攔截土砂粒

砌石淨水池

礫石淨水

水中的懸浮物質沉降

濕地植物淨化

植物根部吸收氮、磷
